UNIVERSIDAD NACIONAL AUTÓNOMA DE MÉXICO
FACULTAD DE FILOSOFÍA Y LETRAS

**ESTUDIO HISTÓRICO DE LA ESTRUCTURA
DEL EDIFICIO “REAL Y PONTIFICIA
UNIVERSIDAD DE MÉXICO”**

TESIS QUE PRESENTA:

LICENCIADO EN HISTORIA

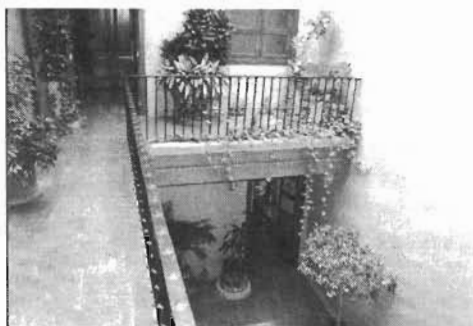
Fig. 4 Dimensiones

El interior del inmueble resulta algo estrecho en sus dimensiones; esto se puede observar principalmente en los corredores (fig. 4). Además, como alcanza a apreciarse en la figura 4, existe un elemento arquitectónico interno que brinda un ambiente agradable y natural al lugar, además de dejar pasar diversos tonos de luz solar, dependiendo de la hora del día y el clima. Ese elemento, que es parte esencial de la identidad del edificio, es el pequeño patio central; el cual se encuentra techado con una cubierta translúcida (fig. 5).

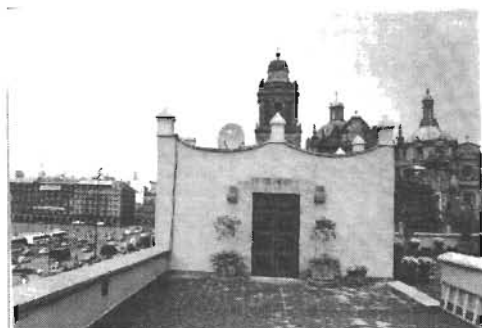
Fig. 6 Torreón visto desde la azotea

Se trata de una construcción existente antigua, de forma sensiblemente rectangular en todas sus plantas, conteniendo un cubo de luz (patio) en la parte del extremo norte. Con respecto a su estructuración, el edificio está resuelto por medio de muros de carga de mampostería de tezontle juntada con un mortero cal-arena en sus dos direcciones ortogonales en todos los niveles, salvo en la planta baja donde el edificio presenta un arco de carga. Por otra parte los sistemas de entrepiso están resueltos por medio de una serie de viguetas presforzadas donde se apoyan los casetones de poliestireno y la capa de compresión de concreto armado para las rampas de escalera de servicio. El edificio cuenta con tres niveles de entrepiso (planta alta, planta de segundo nivel y azotea). Por otra parte se tienen dos elementos que se desplantan del nivel azotea, torreón [fig. 6] y cubo de escalera resueltos igualmente en mampostería de tezontle. Cabe mencionar que los sistemas de entrepiso cuentan con una serie de vigas de madera @ 30 cms [fig. 7] aproximadamente las cuales funcionan como plafond para guardar la arquitectura original⁸⁵.

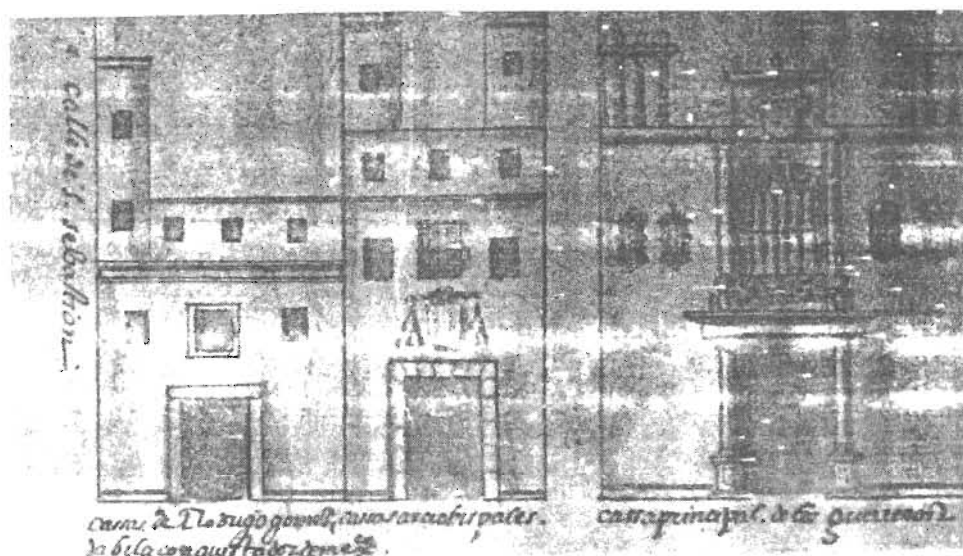
Fig. 12 Detalle del edificio a mediados de 1595¹⁴⁴

resaltar del plano es el hecho de que el edificio muestra claramente dos plantas. Un detalle muy interesante es que en este plano aparece ya el torreón (fig. 12), elemento que aparecerá por lo menos hasta mediados del siglo XIX, cuando el torreón fue ampliado hacia el lado norte según fotografías. Aunque la apariencia del inmueble no muestre las *tantas y grandes ventanas* que describió Cervantes de Salazar como parte del primer edificio de la Universidad, el edificio muestra una cantidad considerable de ellas, incluso más que el palacio del Arzobispado. El inmueble sí presenta el ancho zaguán mencionado por el mismo autor, en el que se ven jambas y dintel gruesos.

La torre como elemento característico del edificio aparece de manera gráfica en un plano datado en 1595 (figs. 12), en el cual la catedral se encuentra hacia el lado norte y central.

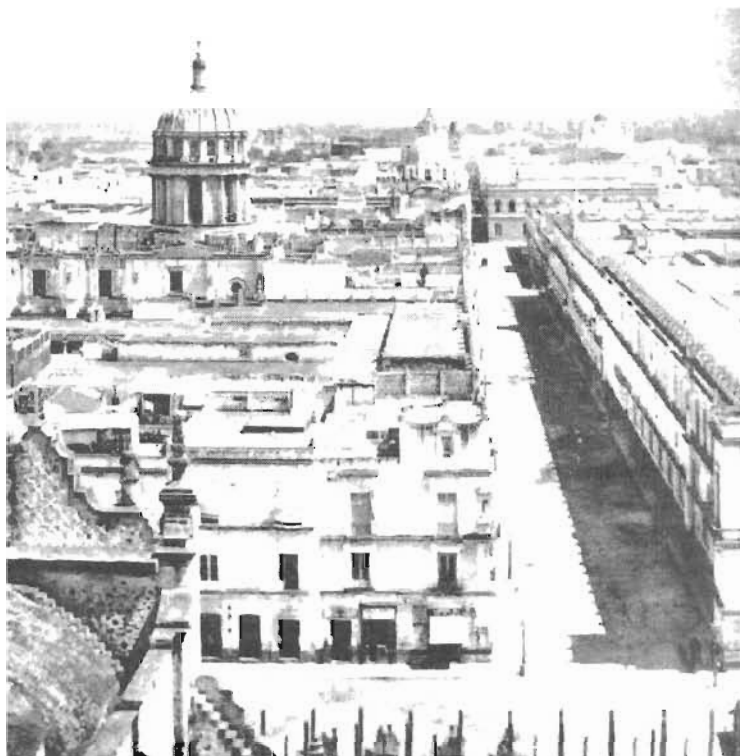
Fig. 15 El edificio a fines del siglo XIX¹⁹⁶

En la figura 15 se observa que el edificio presenta una unidad arquitectónica idéntica a la de hoy en día. El número de vanos en la planta baja es de tres, por el lado de Seminario, lo cual concuerda con la descripción de Casarín. La existencia de tres vanos en esa planta rompe con la armonía de los dos vanos presentes en las plantas superiores. El muro que divide la accesoria de la planta baja en dos, de acuerdo con Casarín, es de *tabique de madera*; además, esa accesoria tenía *el piso entablonado*.

El torreón en la figura 15 pareciera estar coronado por dos cilindros. Además de todo esto, la figura 15 muestra un estado inicial de abandono. Se observa como los muros de la planta alta y el torreón se encuentran manchados por la humedad. Esto significa, que seguramente había filtraciones del agua de lluvia. Otro dato interesante es la grieta que se observa en la jamba de la ventana izquierda, del segundo nivel. Posiblemente debido a los hundimientos diferenciales y a los dos fuertes temblores registrados en el siglo. Finalmente,

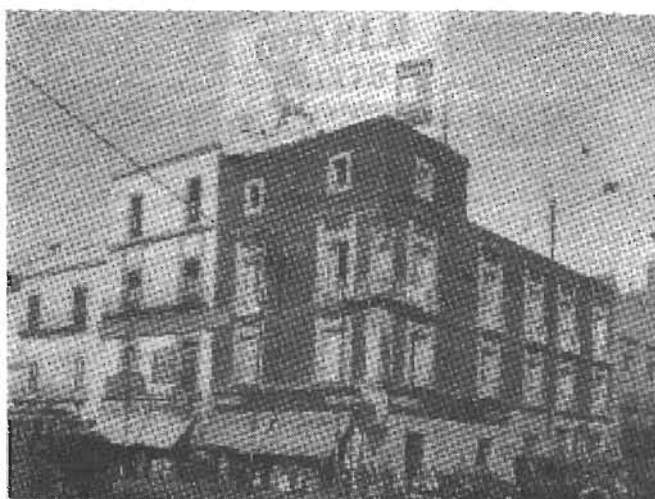
Fig. 19 Transformación del torreón²¹³

Tal vez el mayor cambio externo que el edificio ha sufrido desde su segunda reconstrucción, en 1743, fue la ampliación del torreón hacia el lado norte. Esa acción se llevó a cabo a principios del siglo XX. Como resultado de esa intervención el torreón fue convertido en un gran cuarto de mampostería, con tres ventanas en total, dos que miraban hacia la calle de Seminario y la restante, hacia Moneda. Ese cuarto fue utilizado como habitación. Este anexo sin duda afectó gran parte de la identidad del inmueble, al alterar las dimensiones y apariencia de la torre. Se sospecha que ese cambio fue realizado aproximadamente en 1907, cuando el gobierno federal por primera vez tomó posesión del inmueble; pues en imagen de 1910, la construcción ya aparece con el anexo al torreón que se hace referencia²¹². En la figura 19, se puede conocer el aspecto de aquella pieza o cuarto en el que fue convertida la torre. Aspecto que presentaría durante casi todo el siglo XX.

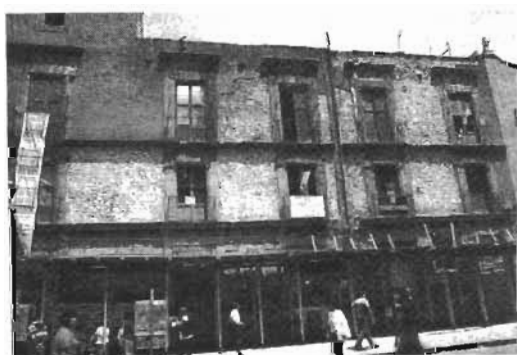
Fig. 22 Restauración en fachada²⁴³

Los restos de pictografía del siglo XVIII encontrados en el primer nivel fueron liberados, retirando las diferentes capas de pintura que los ocultaban [...] se plantea la reintegración total de la capa pictórica y para una segunda etapa, recrear los motivos ornamentales en otras zonas del edificio²⁴².
