PROCESOS DE REMOCIÓN EN MASA Y ZONIFICACION DE PELIGROS  
EN LA LADERA OESTE DE LA SIERRA DE GUADALUPE, ESTADO DE  
MÉXICO

## T E S I S

QUE PARA OBTENER EL TITULO DE:  
**LICENCIADO EN GEOGRAFIA**  
P R E S E N T A :  
**ADRIANA HAYDEE GALVÁN GARCÍA**

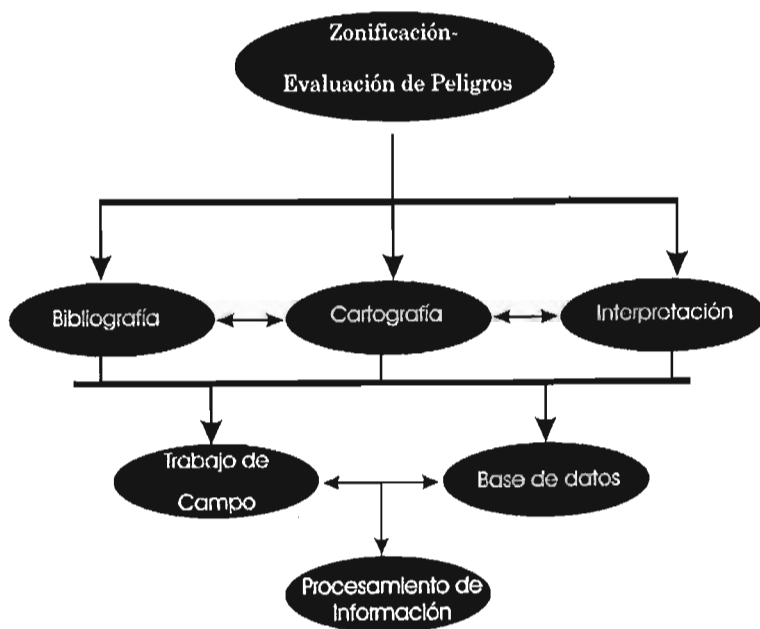
Figura 2.1 Pasos metodológicos para zonificar y jerarquizar los procesos de remoción en masa.

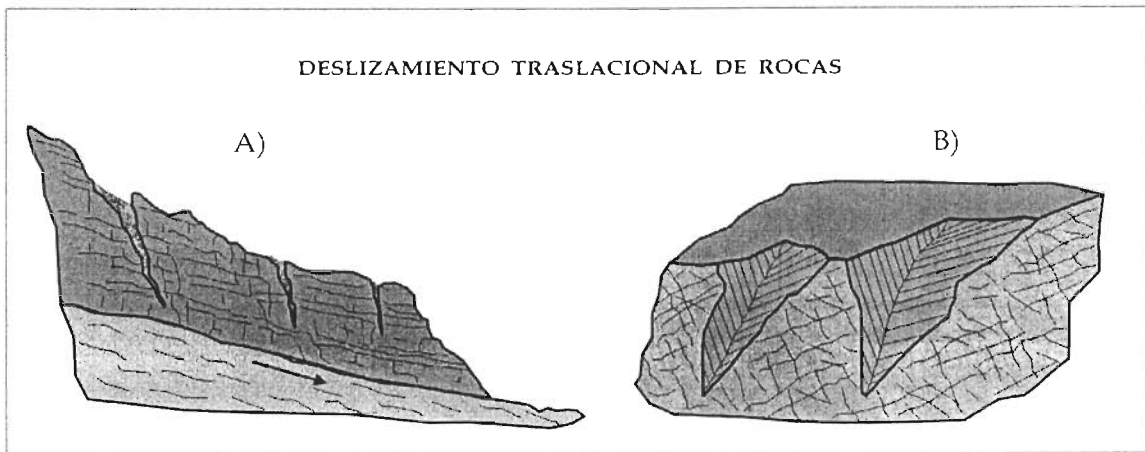
Figura 3.2- Movimiento traslacional A) Deslizamiento plano. B) Deslizamiento en cuña.

a) Deslizamientos planos de roca. Son movimientos traslacionales de masas monolíticas de roca, que se presentan en superficies planas formadas por discontinuidades como son: planos de estratificación, foliación, clivaje y fracturas, que pueden estar rellenas de materiales arcillosos (Fig. 3.2 A).

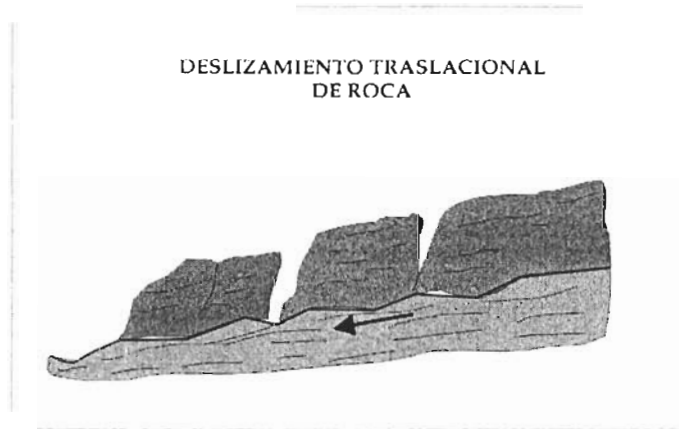
Figura 3.3- Movimiento traslacional de rocas sobre una superficie de deslizamiento escalonada.

c) Deslizamientos escalonados. Se presentan en rocas donde existen por lo menos dos sistemas de fracturas y en superficies escalonadas (Fig. 3.3).

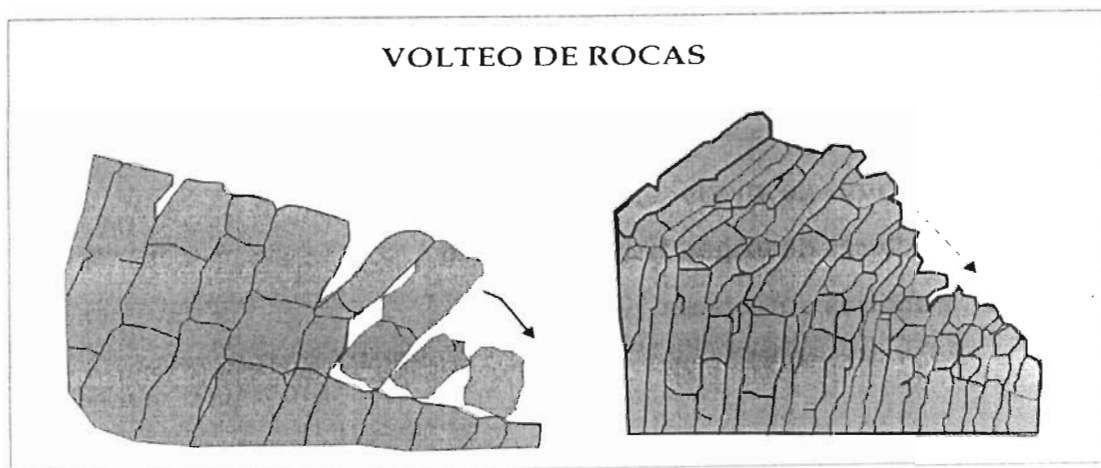
Figura 3.5-Volteo de bloques de roca y volteo con flexión.

**Vuelcos ó Volteos.** Este tipo de movimiento ocurre cuando la resultante de las fuerzas aplicadas a un bloque pasa o cae fuera de un punto pivote en la base del mismo y alrededor del cual se produce un giro o volteo. Este tipo de movimiento es común en masas rocosas con discontinuidades casi verticales. Puede existir el volteo de bloques monolíticos separados por fracturas o bien por flexión y rotura de los estratos (Fig. 3.5).

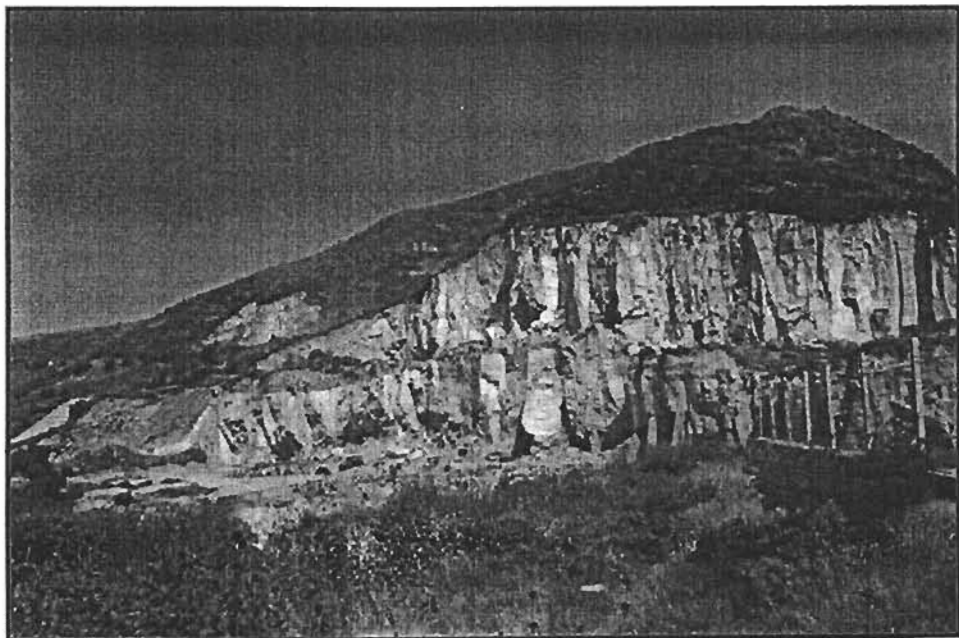
Figura 5.3.- Panorámica de la cantera ubicada en el sector sur del Cerro Chalma de Guadalupe.

Está formado por flujos de lava riolítica. La roca está muy alterada es de textura porfídica, de color rosa claro, con presencia de cristales. En la cantera localizada al sur del domo, se observan estrías de falla y fracturas verticales (Fig. 5.3).

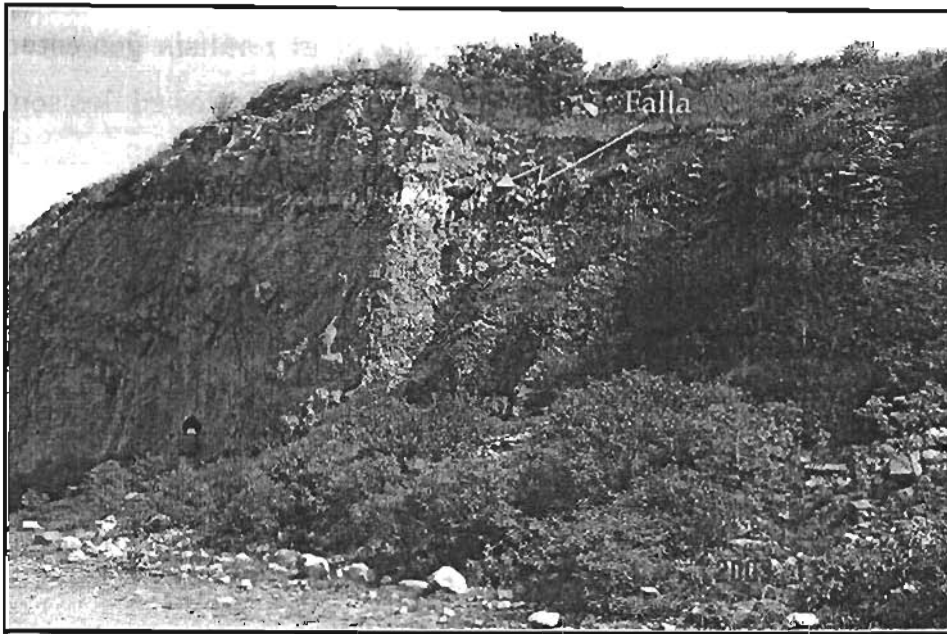
Figura 5.11. Falla Tlayacampa de dirección E-W, la cual delimita al sur la Fosa de Barrientos.

Esta falla tiene su mejor expresión en el Cerro Tlayacampa, donde se caracteriza por un escarpe bien desarrollado (Fig 5.11).

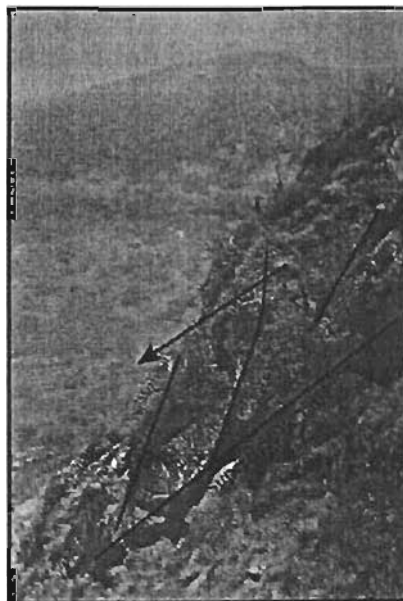
Figura 6.8 Bloques de roca con fracturas a favor del deslizamiento.

- Movimiento por deslizamiento plano. Se presenta cuando el echado de las fracturas o planos de estratificación buza a favor del deslizamiento (Fig. 6.8).

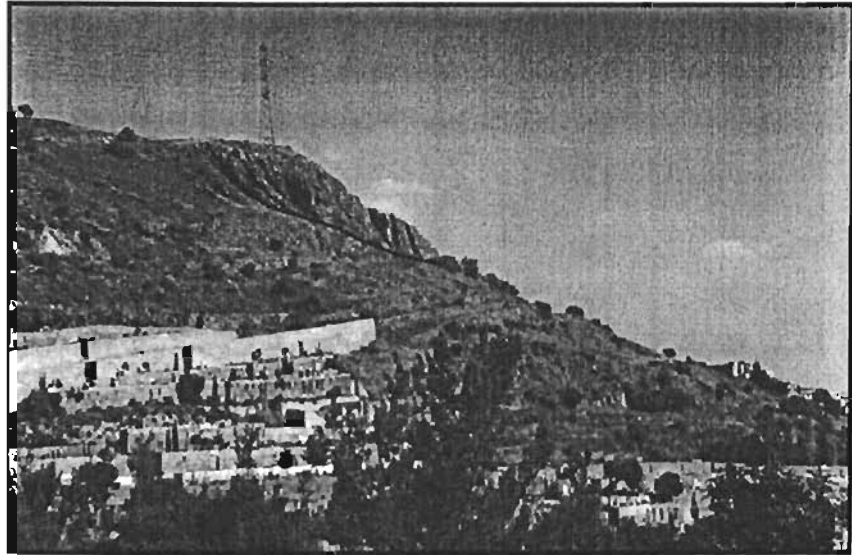
Figura 6.9. Movimiento mixto, se observa la falla lítrica que afecta a un conjunto de rocas, hacia el frente se observa los bloques tabulares que el movimiento sería por vuelco ó volteo.

- Movimiento rotacional. La superficie puede ser circular o bien lítrica (en forma de cuchara). El movimiento se presenta en todo el paquete de rocas que sobreyace la discontinuidad (Fig. 6.9).

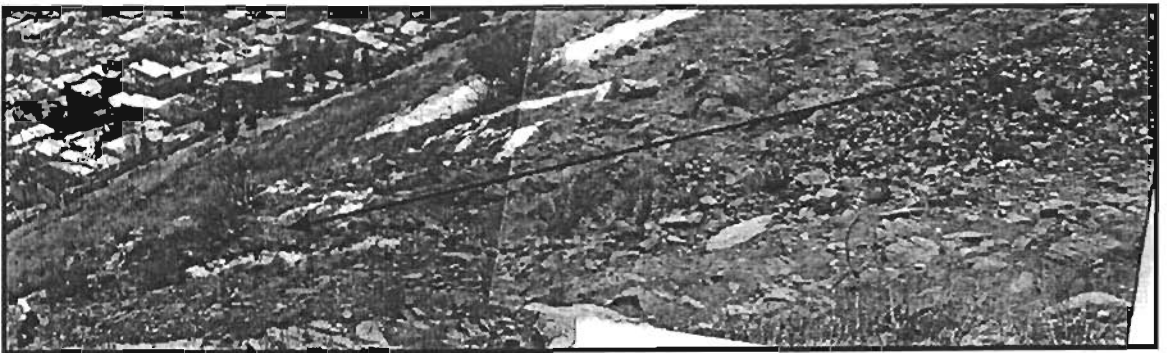
Figura 6.10. Flujos de detritos en la parte oriente del Cerro El Tenayo. Este fenómeno es común en zonas densamente fracturadas.

- Flujos de detritos. Movimiento por arrastre de material detrítico, que en caso de precipitación intensa puede descender a gran velocidad en una matriz de suelo arcilloso y gravas (Fig. 6.10). El tamaño de los clastos varía de acuerdo con la densidad del fracturamiento de la zona.

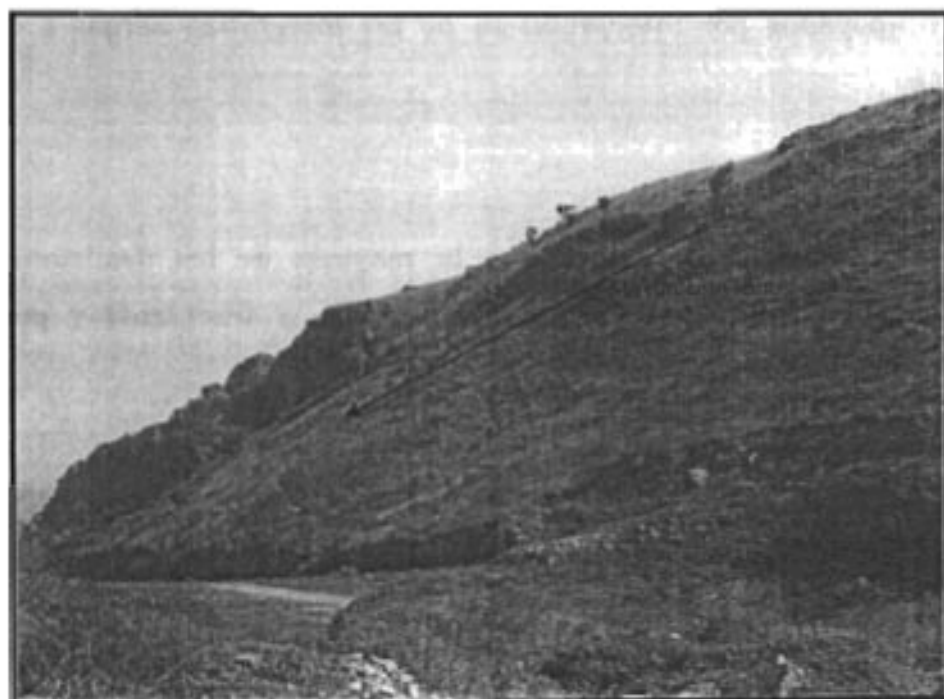
Figura 6.11. Ladera afectada por reptación superficial y profunda.

- **Reptación.** Se refiere al movimiento más o menos lento ladera abajo, que se presenta en la zona superficial y aún profunda de algunas laderas naturales. Se debe a la combinación de las fuerzas de gravedad con otros agentes (sismos, flujo de agua, reducción de la resistencia de la roca con el tiempo). La reptación se manifiesta por una inclinación de los árboles, postes y elementos similares (Fig. 6.11).

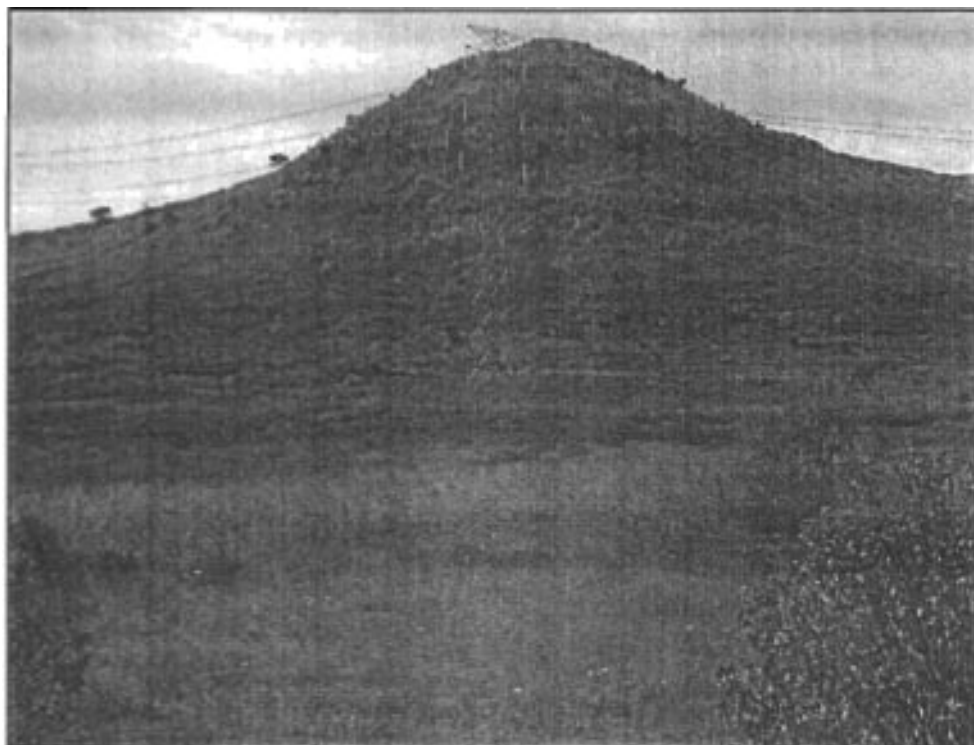
Detalle de la Torre eléctrica que se vería afectada en caso de que un bloque la impacte

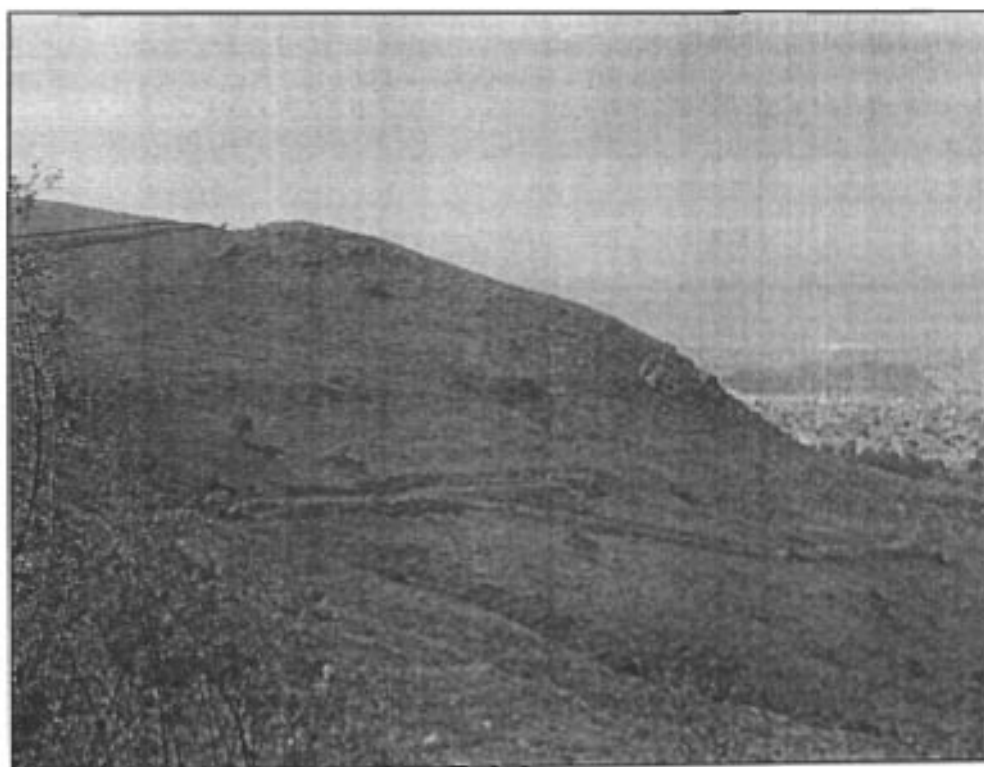
Vista S de Loma Blanca. Deslizamiento de ladera, con movimiento de reptación

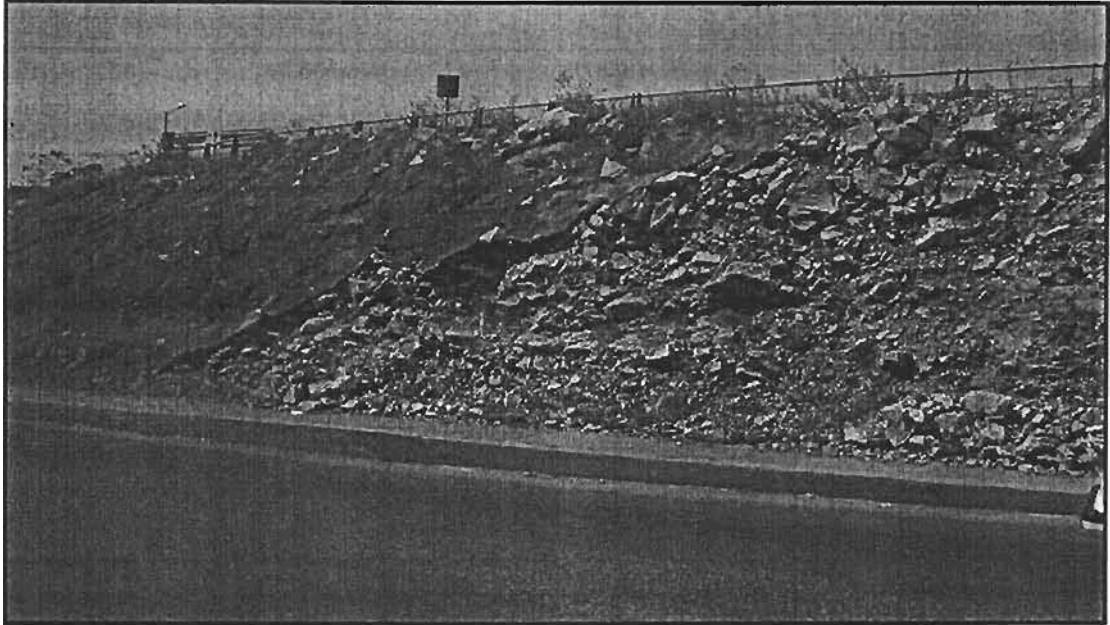
Detalle del talud. A la izquierda se observa la mala aplicación del concreto lanzado, pues no hay una malla que confine los clastos ni drenaje que alivie las presiones del agua

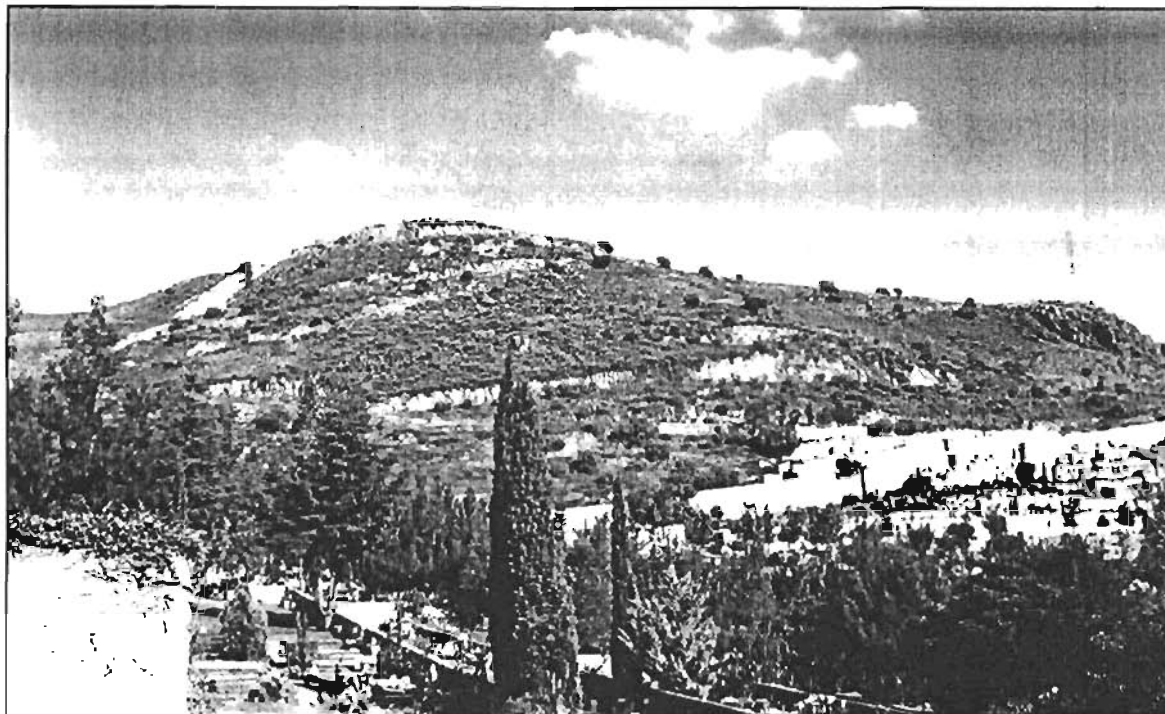
Vista W del cerro Las Peñas. Obsérvese a la derecha de la foto la torre eléctrica afectada por una falla lítica
