TESIS PROFESIONAL

CENTRO CULTURAL
SAN SIMÓN TICUMAC
DEL. BENITO JUÁREZ, MÉXICO D.F.

ENRIQUE ARTURO TÉLLEZ MENDOZA

JUNIO DE 2005

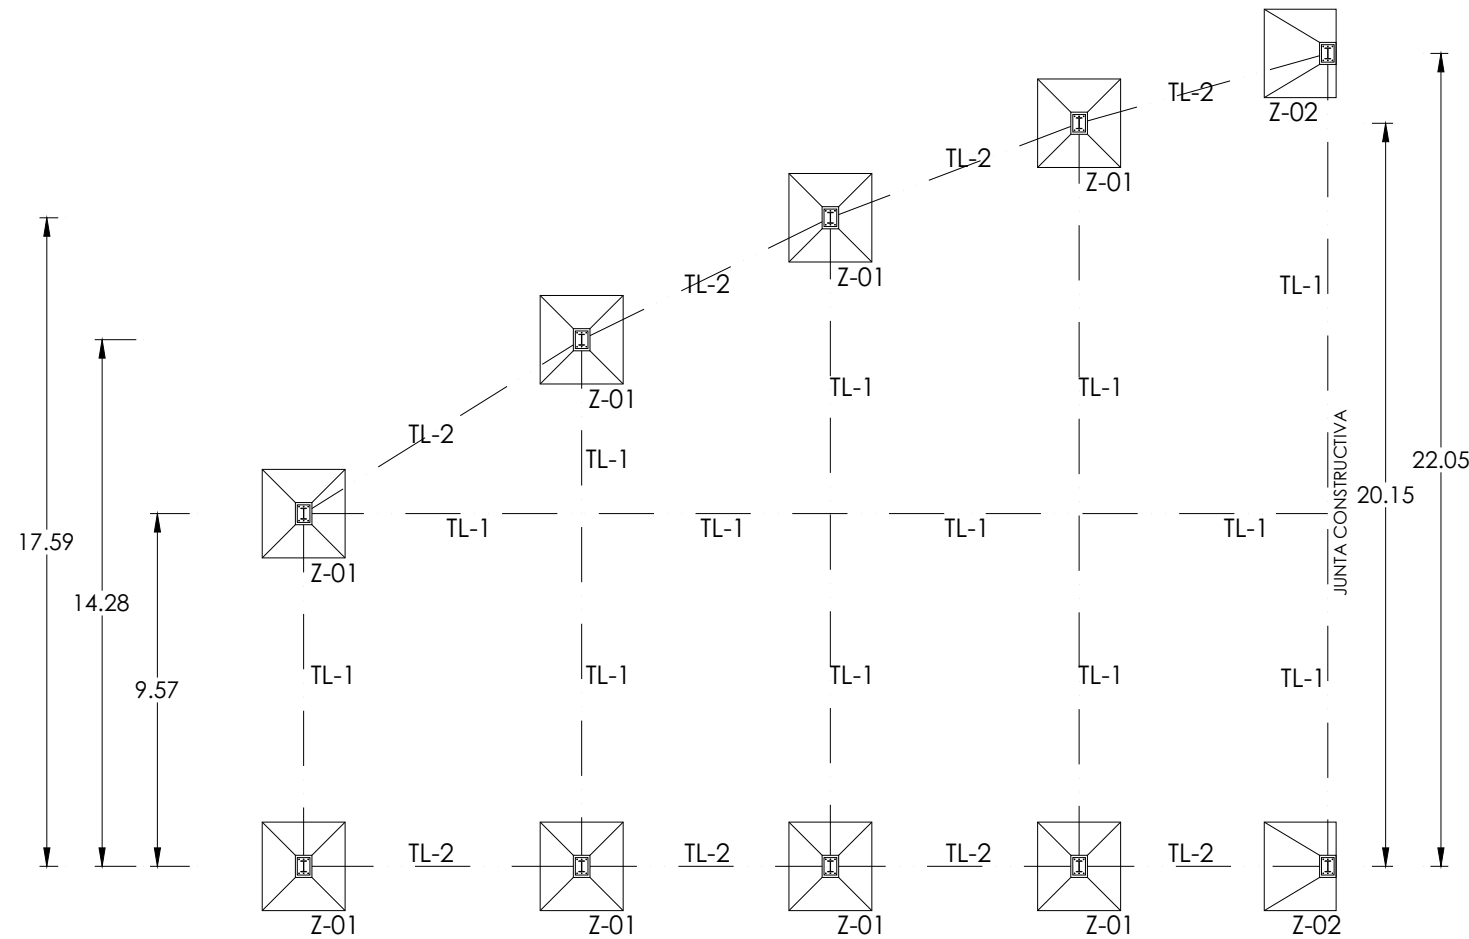
A-09

PLANTA DE CIMENTACIÓN

TIPO DE ZAPATAS
