*Rehabilitación de los espacios abiertos públicos
en el centro histórico de la Ciudad de México*

QUE PARA OBTENER EL TÍTULO DE ARQUITECTO PAISAJISTA

ENERO 2006

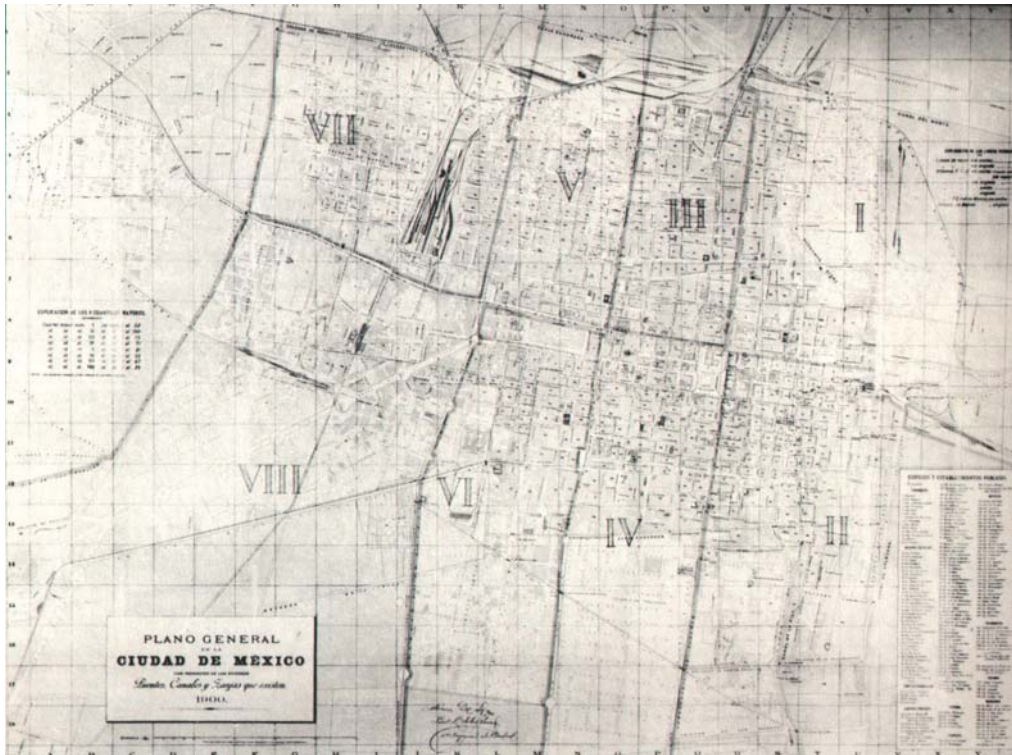
Imagen 11 "Plano general de la ciudad de México". Fechado en 1900. su autor es Luis L. de la Barra. Su escala está graficada en metros. Se localiza en "Documentos de la memoria del Ayuntamiento de México en 1900". El negativo se encuentra en el AFINAH: DCCXXVIII-32. 32

Plano de los cuarteles de la Ciudad de México; el área comprendida se delimita así: al norte con Calzada Nonoalco, y Garita de Vallejo; al sur con la actual calle de Baja California; al oriente con Calzada de la Coyuya y Canal de Balbuena-, al poniente con Calzada de la Verónica, hoy Melchor Ocampo.

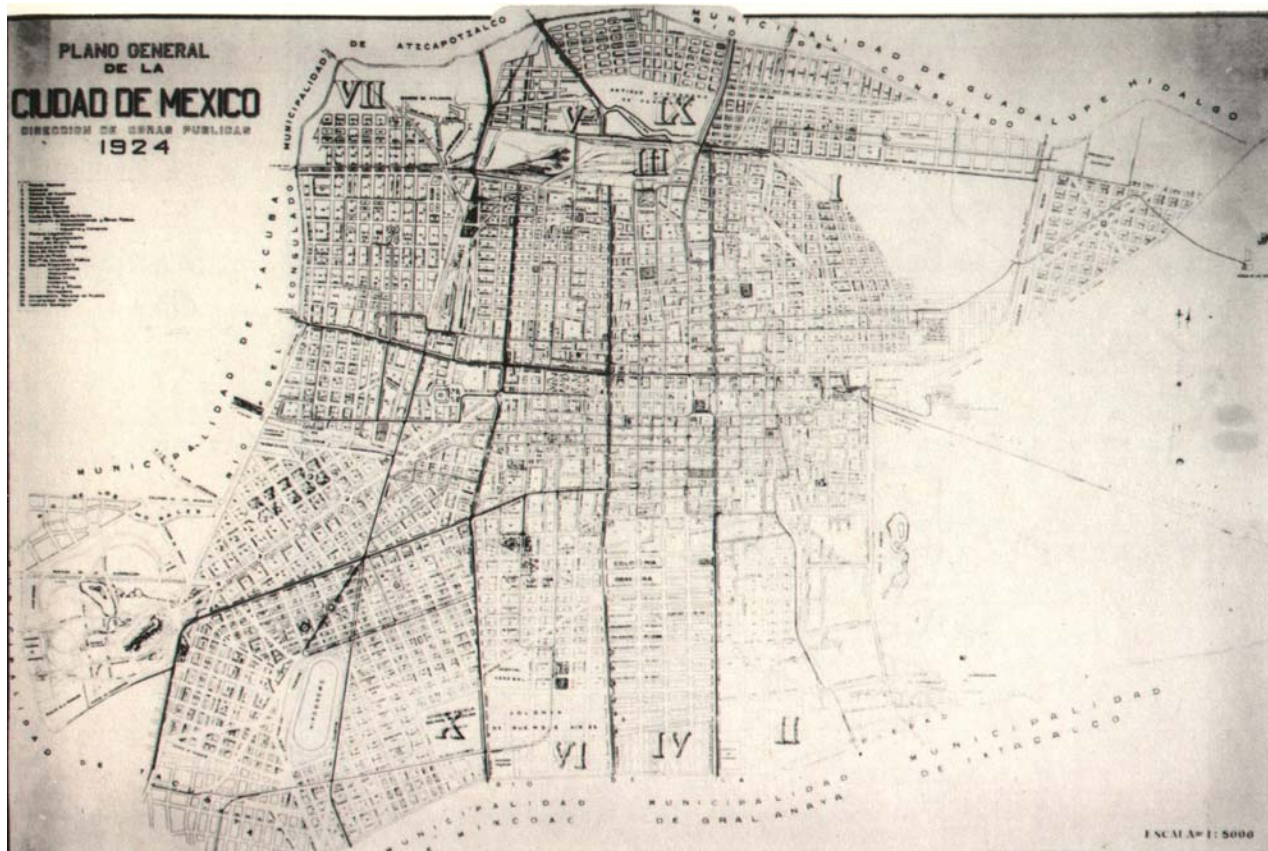
Imagen 12 “Plano general de la ciudad de México”. Fechado en 1924, este plano fue realizado por la Dirección de Obras Públicas. Su escala es 1: 5,000. se localiza en el AFINAH: CXXIV-27. 33

Representa la municipalidad de México, casi poblada en su totalidad y dividida en diez zonas que están marcadas en números romanos. El área comprendida está limitada al norte por el Río Consulado y municipalidad de Guadalupe Hidalgo; al sur por el Río de la Piedad; al oriente por la colonia Manuel Romero Rubio y Atlazolpa y al poniente por la colonia el Río de los Morales y Río Consulado.

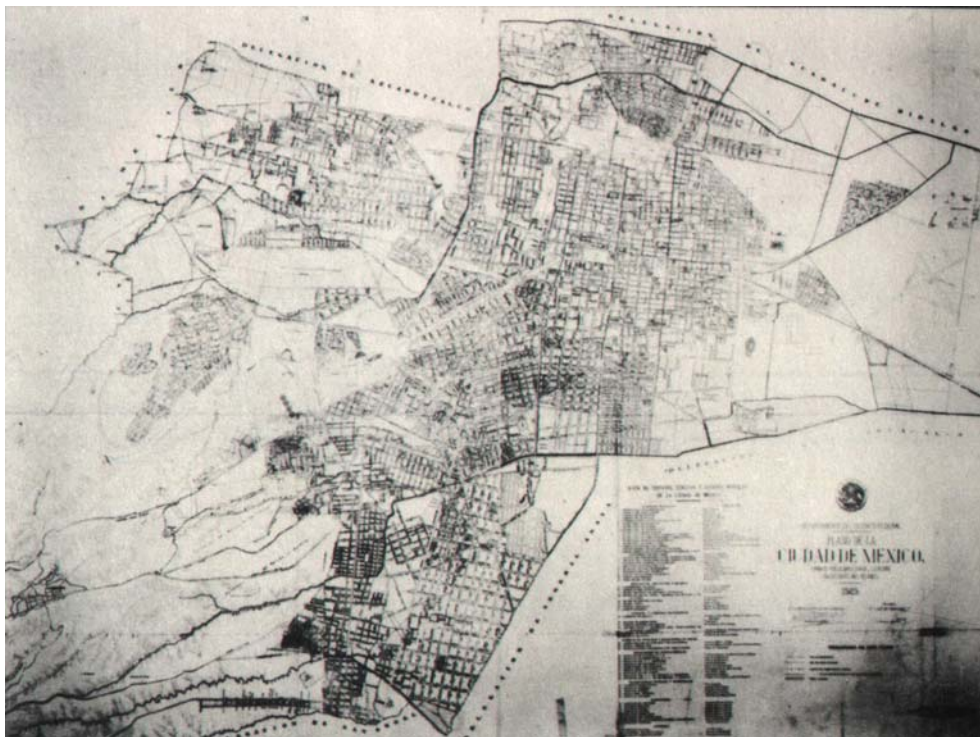
Se observa el crecimiento tanto de la Ciudad de México como del Distrito Federal que empieza a ser explosivo, permitiendo su conurbación; su superficie está dividida en once zonas marcadas con números romanos. Es notorio el ensanchamiento de los límites de la Ciudad hacia la zona suroeste.

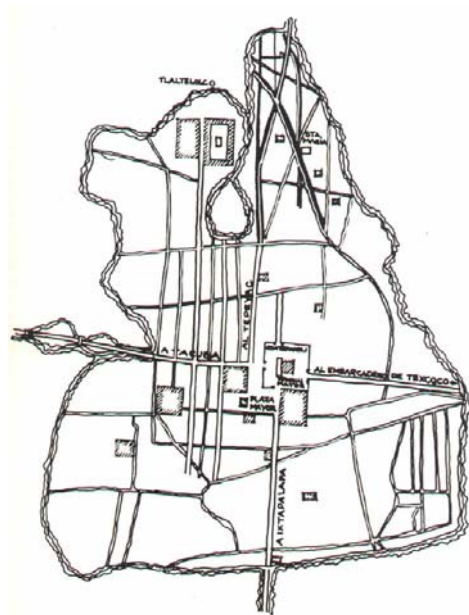
En este croquis se ve la ciudad de Tenochtitlan con su traza ortogonal, pero respetando las acequias, así como su estructura.

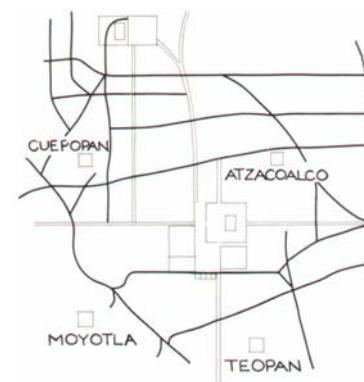
Imagen 18 Croquis esquemático obtenido del libro de Manuel Sánchez de Carmona.⁷²

En este croquis se ve el núcleo de la ciudad azteca y los cuatro barrios o campan con sus respectivos centros ceremoniales.

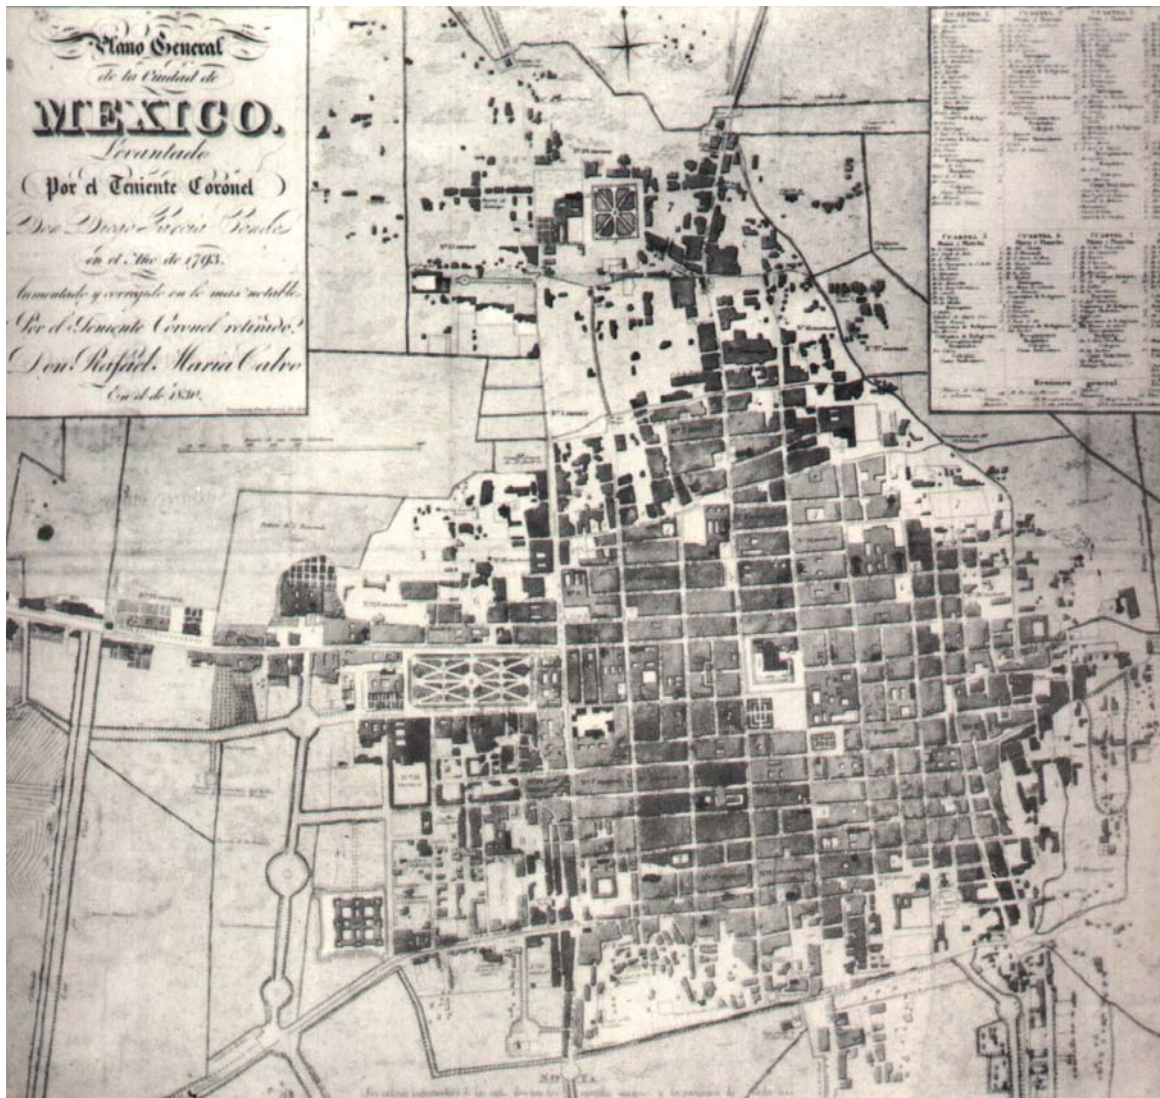
Plano que muestra como se fueron uniendo las manzanas para formar los conventos, colegios o templos de la ciudad, (Comparar con planos anteriores).

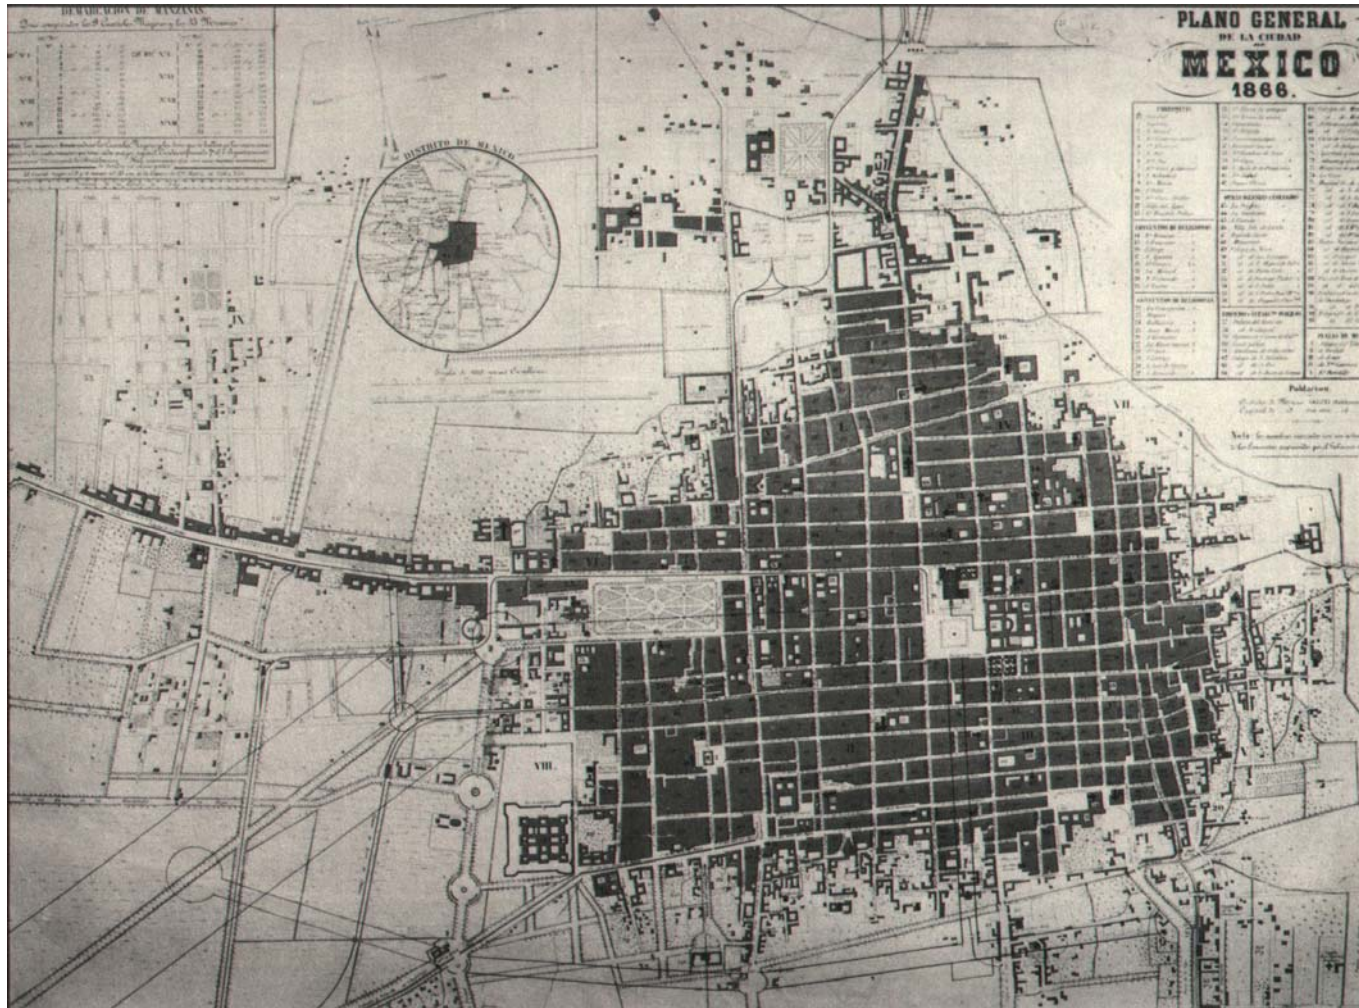
Plano realizado después de las leyes de desamortización, en él se puede ver como las manzanas que pertenecían a los conventos se abren formando calles, rompiendo con la traza establecida hasta entonces y regresando a la notificación rectangular.

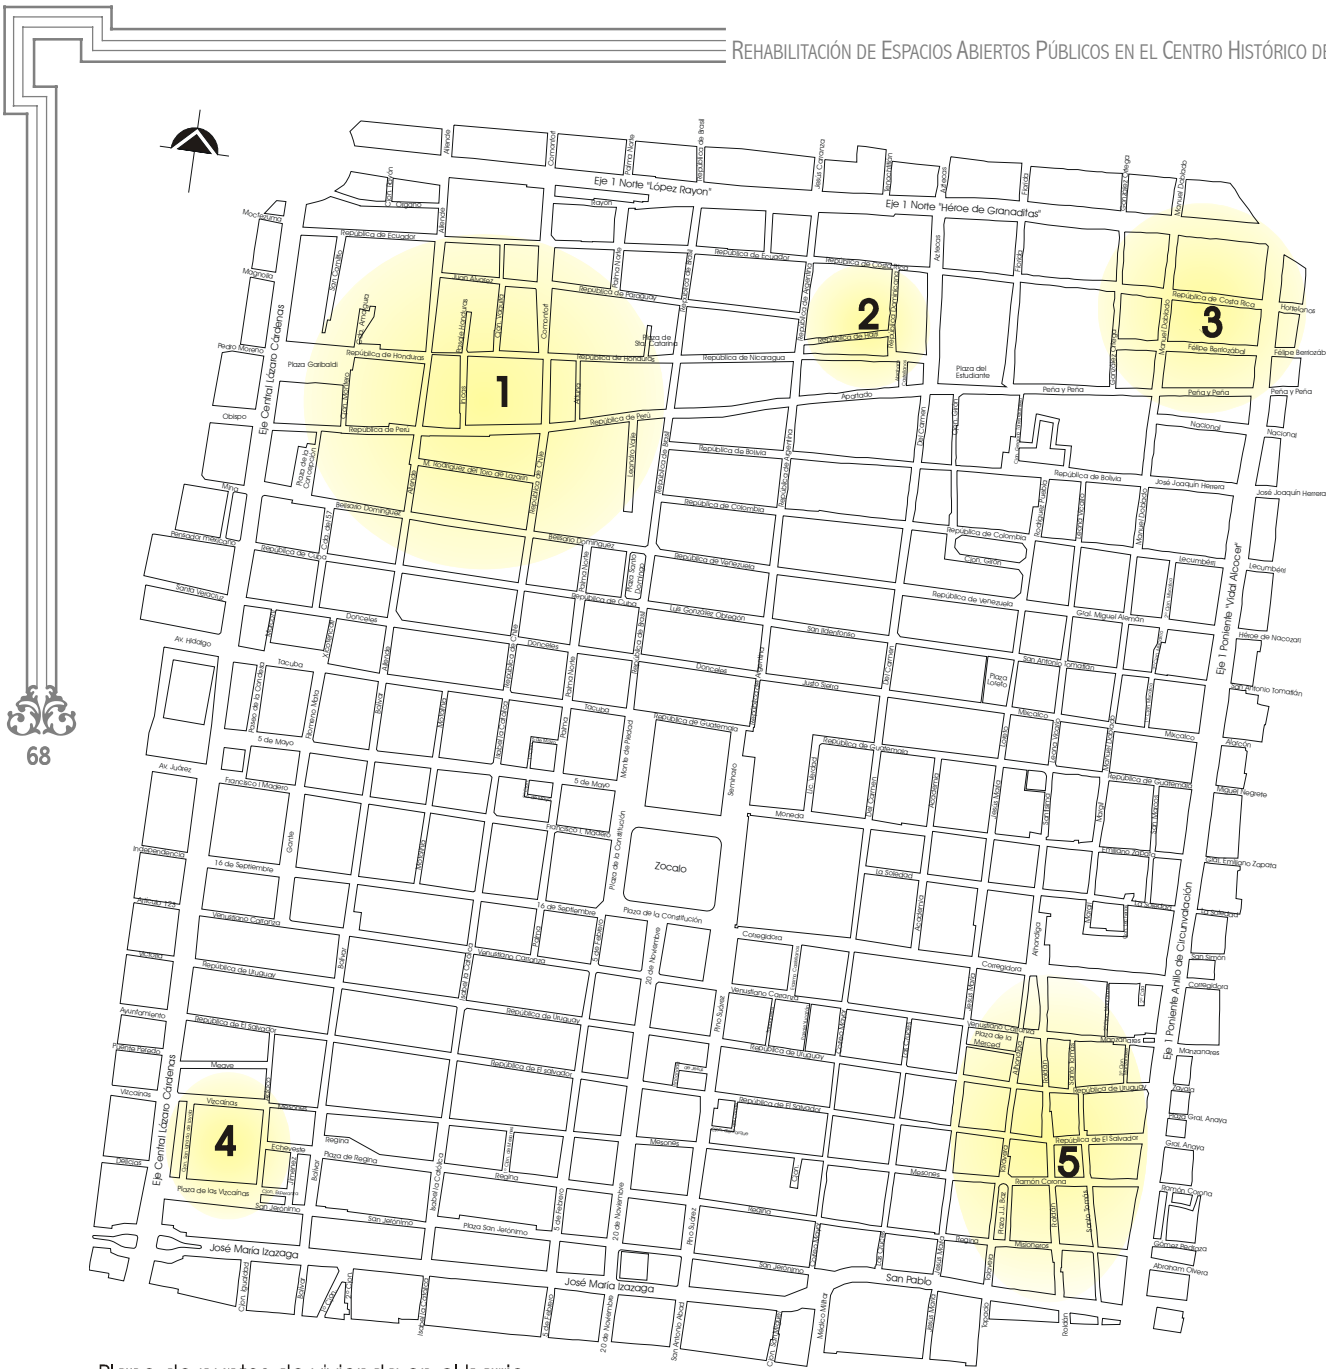
En este plano se pueden observar los puntos de vivienda en el Centro Histórico, los cuales son: 1. Lagunilla, entre República de Cuba y Ecuador; 2. Granaditas, al sur del mercado del mismo nombre; 3. Tepito, en la esquina nororiente del Centro Histórico; 4. Vizcaínas, a lo largo de la calle de San Jerónimo y en torno al Colegio del mismo nombre; y 5. Merced, entre Jesús María y Circunvalación

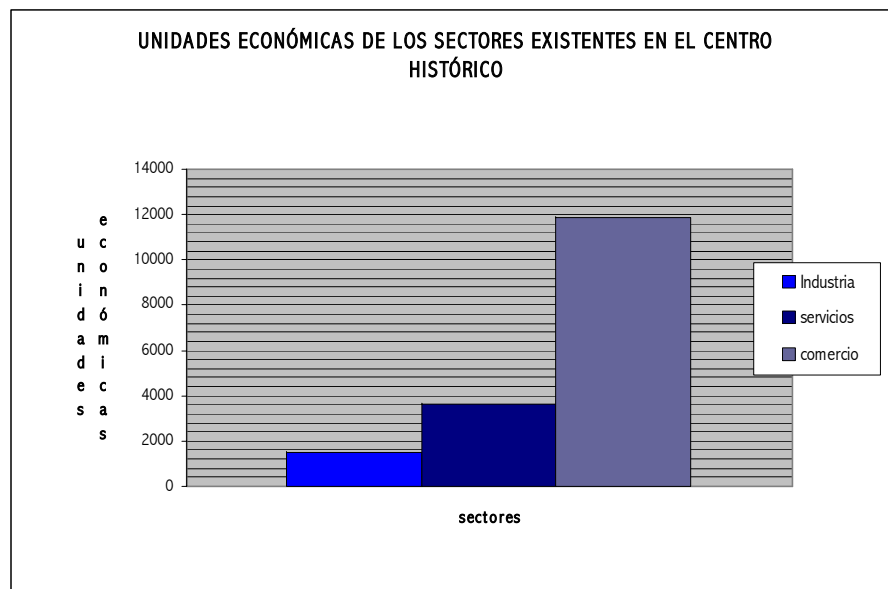
Grafico 8 En esta grafica se muestran las unidades en donde se basa la economía de la zona, en los dos sectores existentes en el Centro. Iltia Sauer

En el sector industrial se tienen 1,457 unidades económicas y 9,480 personas dedicadas a éste, siendo el más bajo de los tres rubros que se tratan; el segundo sector es el de los servicios, el cual cuenta con 3,620 unidades económicas y un total de 15,281 ciudadanos ocupados para esta actividad; el último y más importante de los rubros en el Centro es el comercial que cuenta con 11,858 unidades económicas y un personal ocupado en dicho sector de 42,638, incluyendo únicamente a los comercios establecidos.

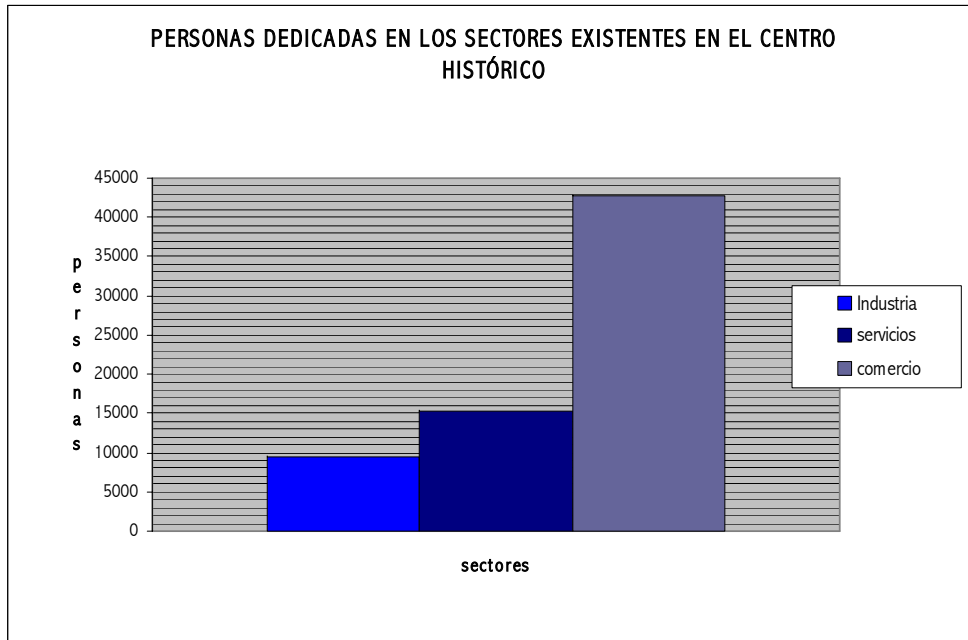
Grafico 9 Se muestra la cantidad de personas que se dedican a las tres actividades predominantes en el polígono de estudio, todas ellas son residentes de la zona.

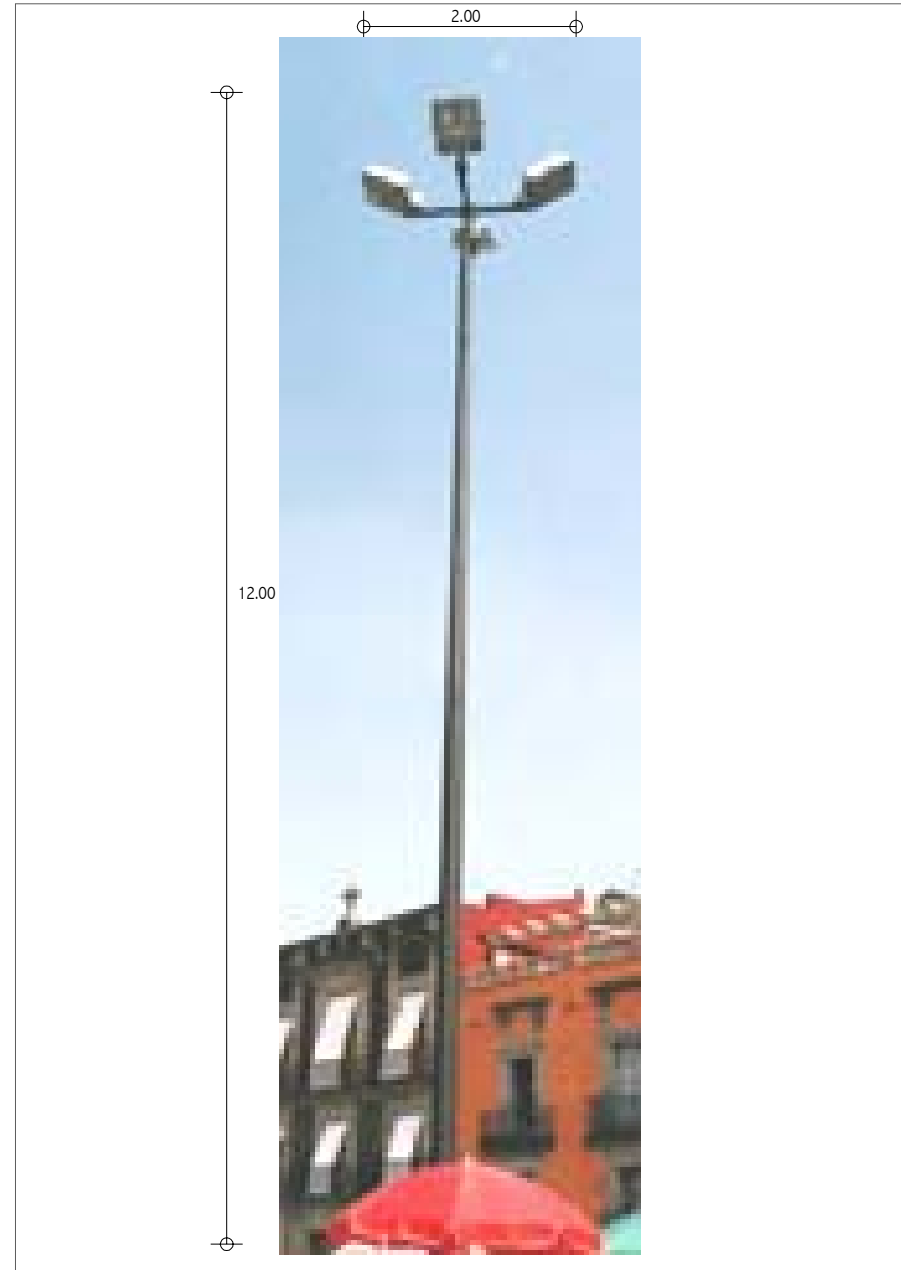
Fotos del elemento.

Tipo de Mobiliario Urbano**Luminaria cónica.****Características del mobiliario.**

Luminaria modelo cónico con una fuente de luz protegida por una farola de esta forma, invertida y coronada con una tapa y una pequeña antena.

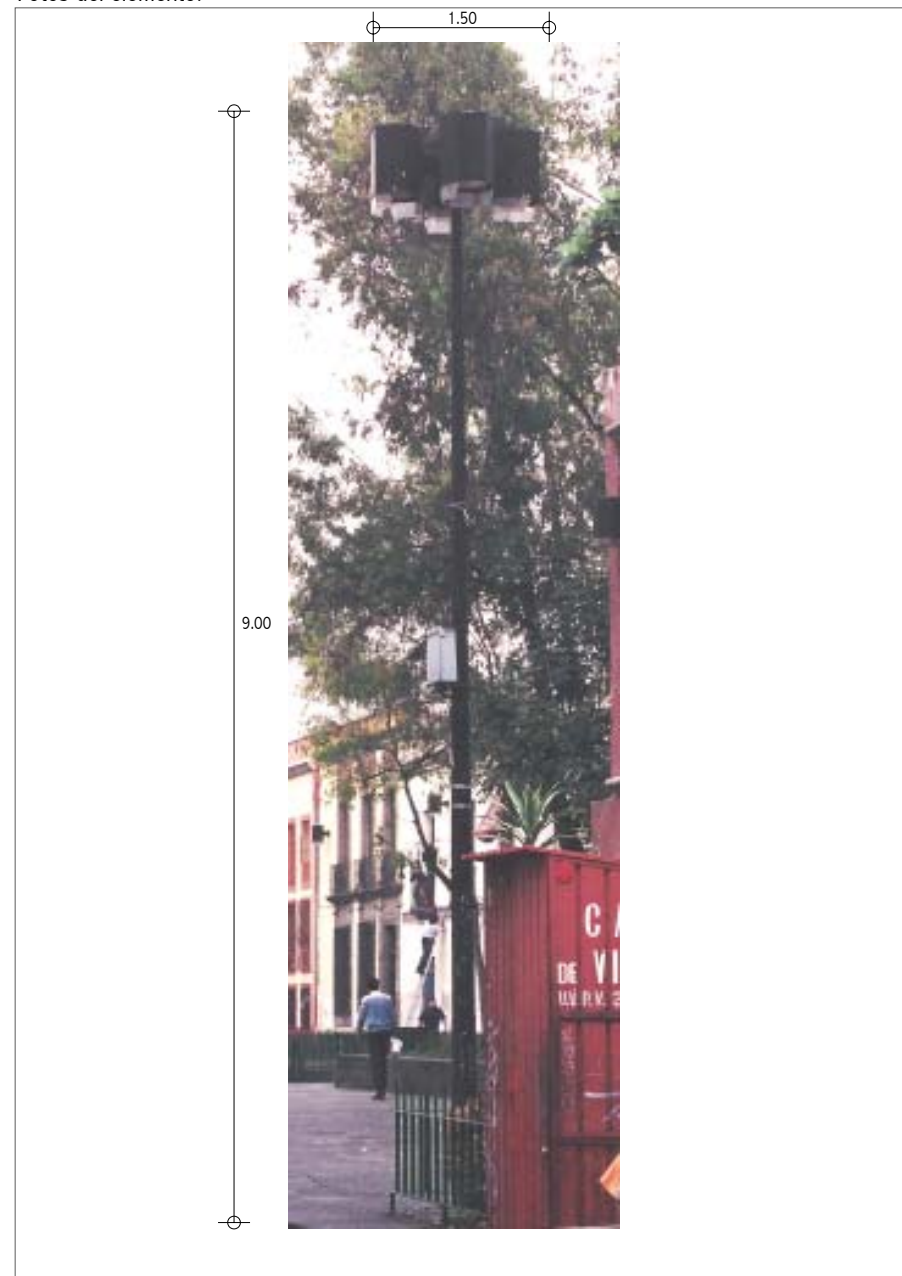
Fotos del elemento.

Tipo de Mobiliario Urbano

Luminaria hexagonal.

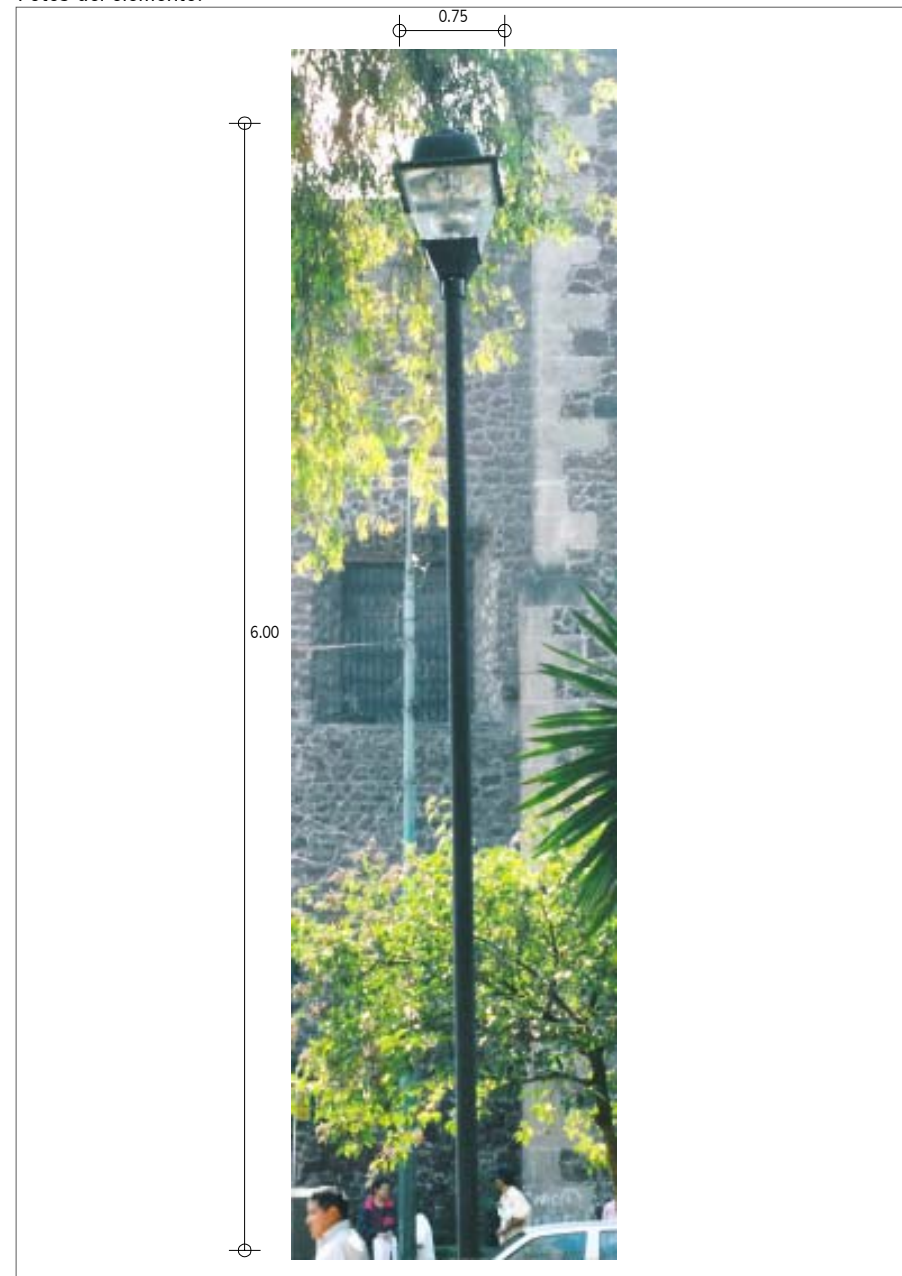
Fotos del elemento.

Tipo de Mobiliario Urbano

Luminaria Bellas Artes.

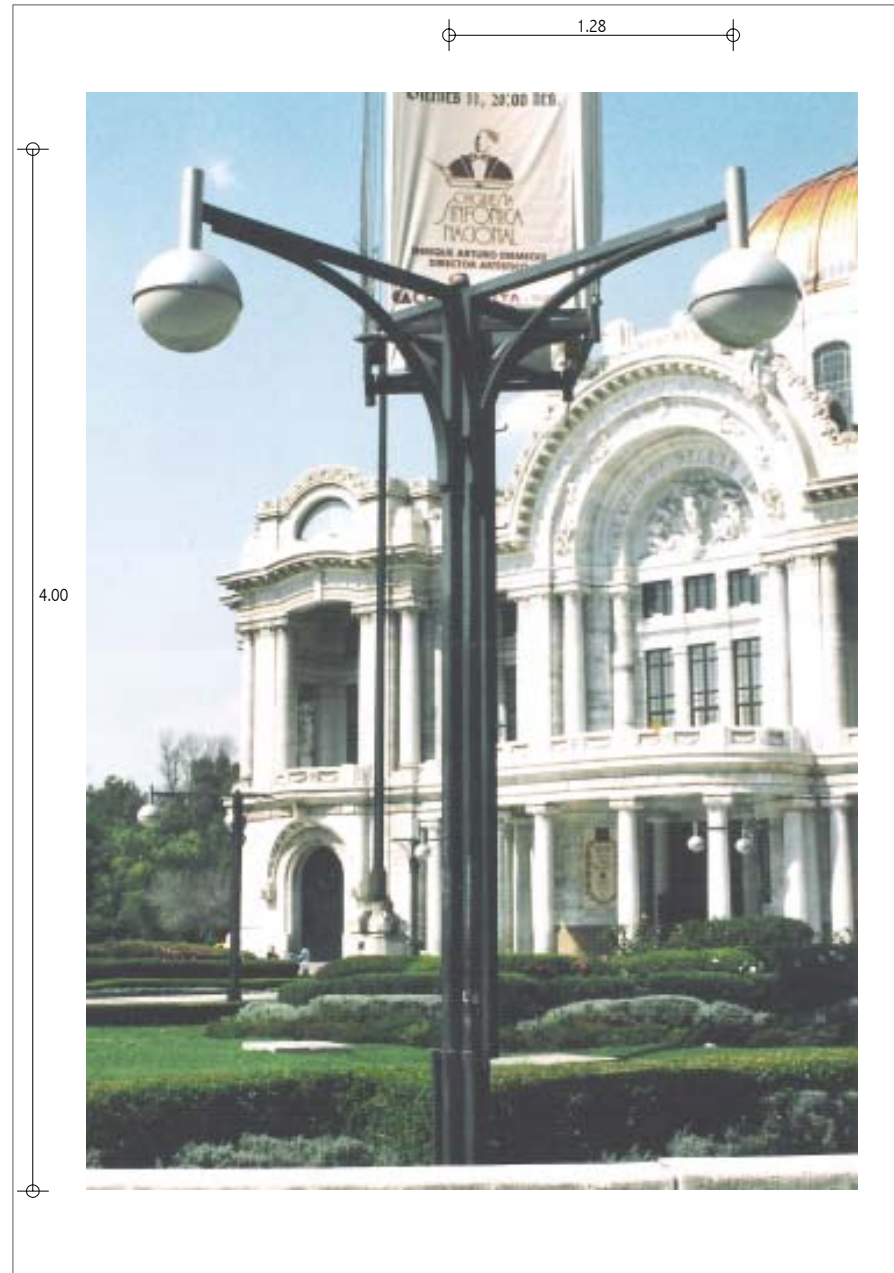
Fotos del elemento.

Tipo de Mobiliario Urbano

Luminaria de trolebús.

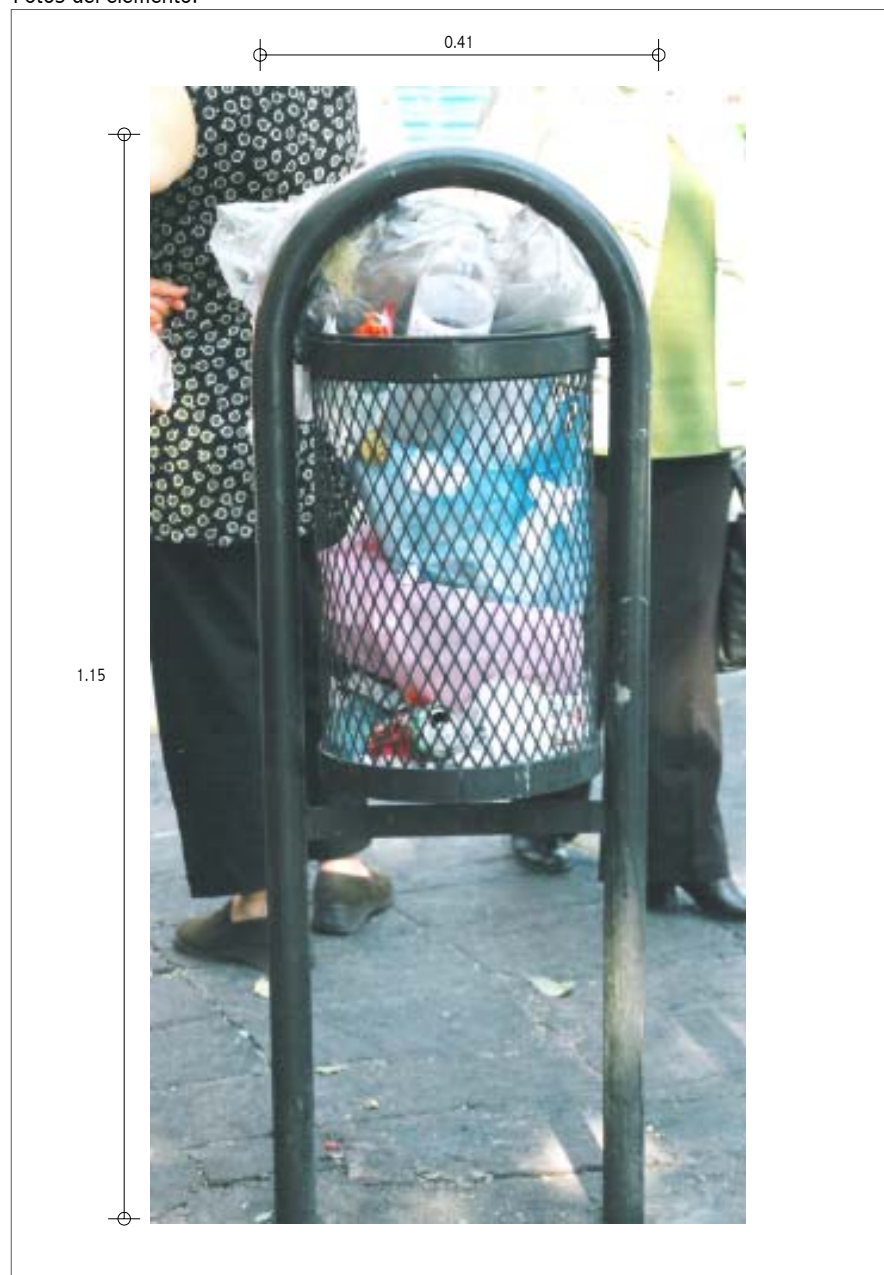
Fotos del elemento.

Tipo de Mobiliario Urbano

Bote de basura 1 unidad.

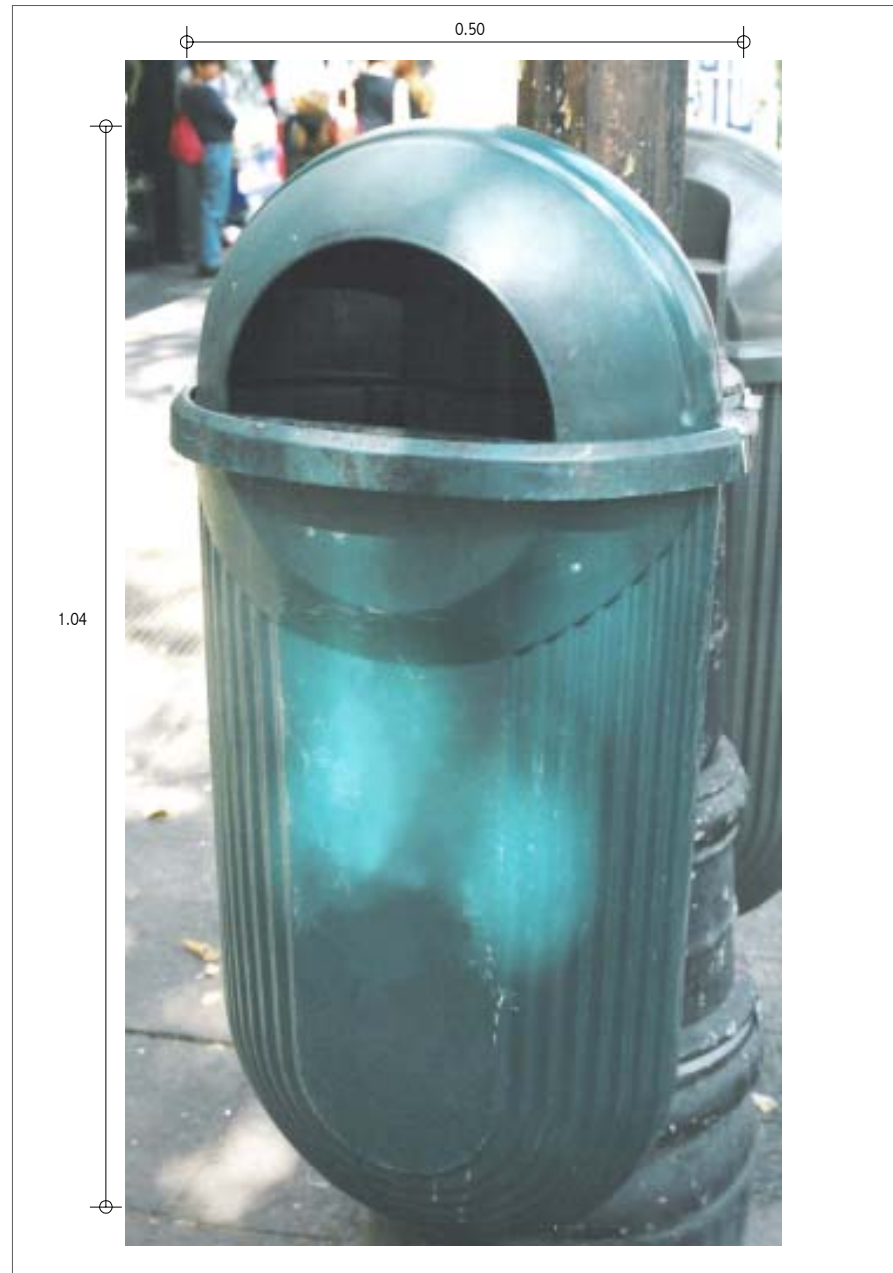
Fotos del elemento.

Tipo de Mobiliario Urbano

Bote de basura 2 unidades.

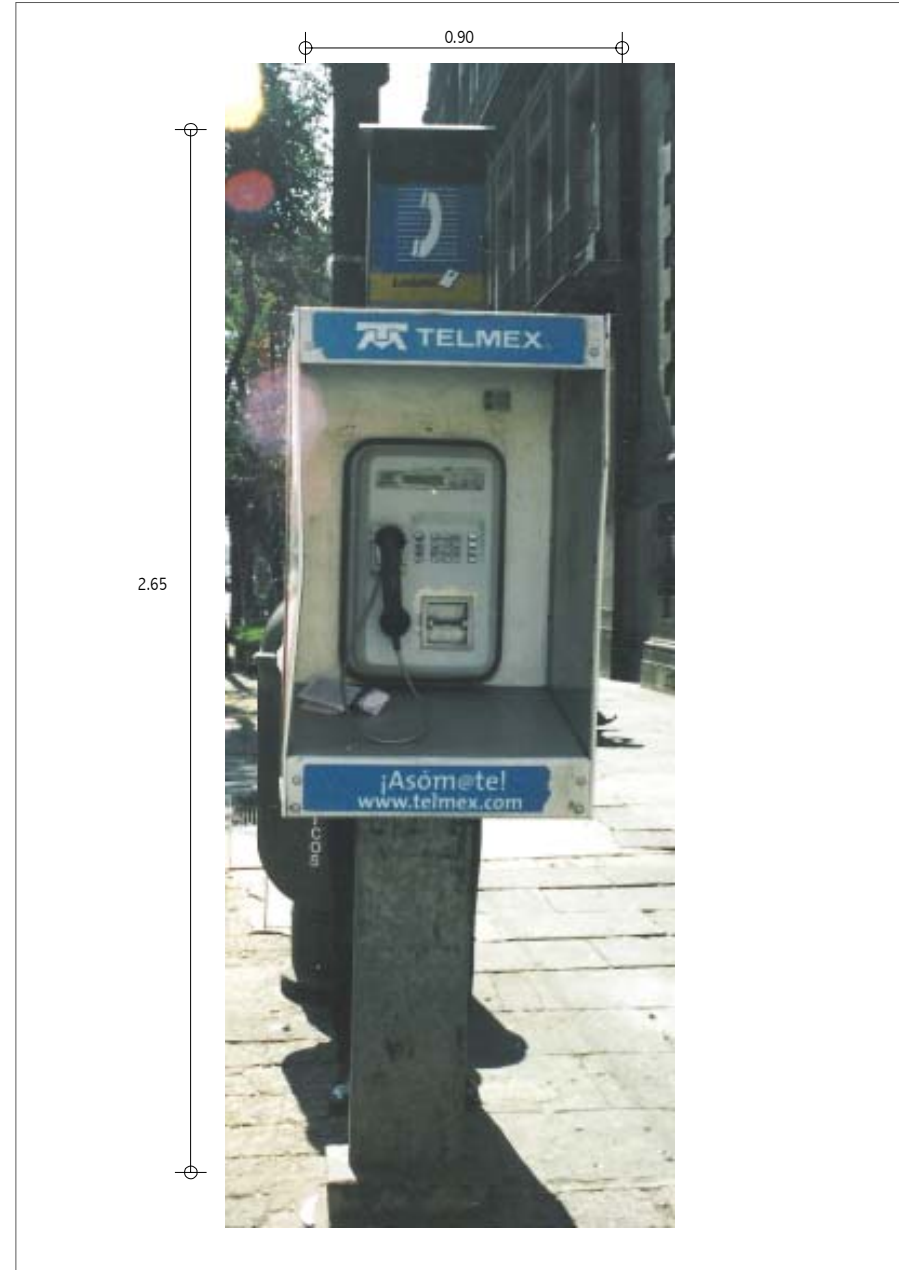
Fotos del elemento.

Tipo de Mobiliario Urbano

Teléfono telmex monedas.

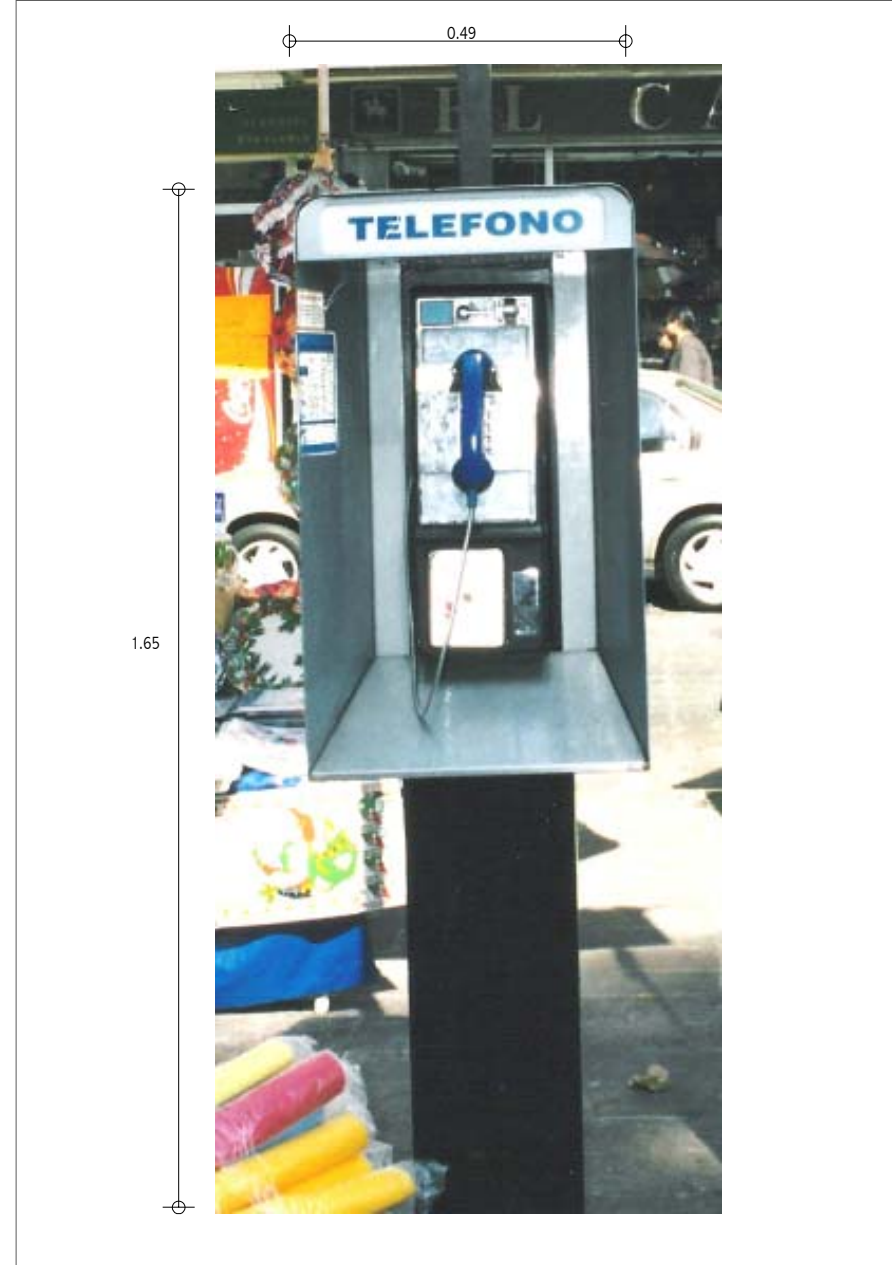
Fotos del elemento.

Tipo de Mobiliario Urbano Teléfono logitel de monedas.

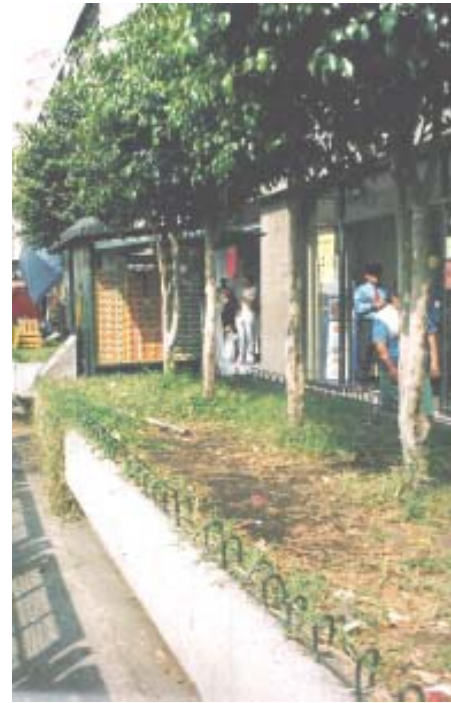
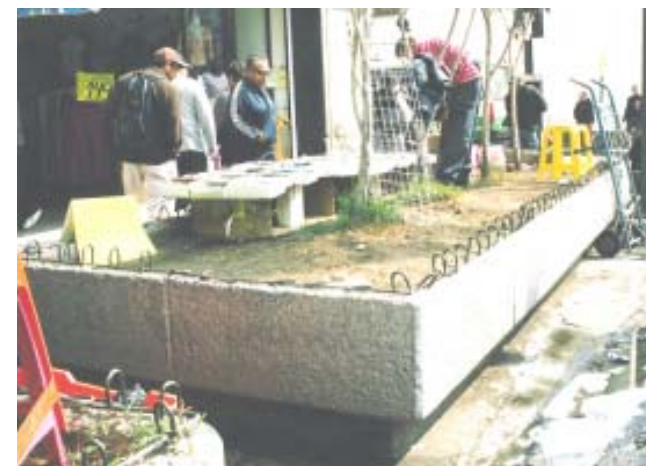
Fotos del elemento.

Tipo de Mobiliario Urbano

Maceta D.D.F.

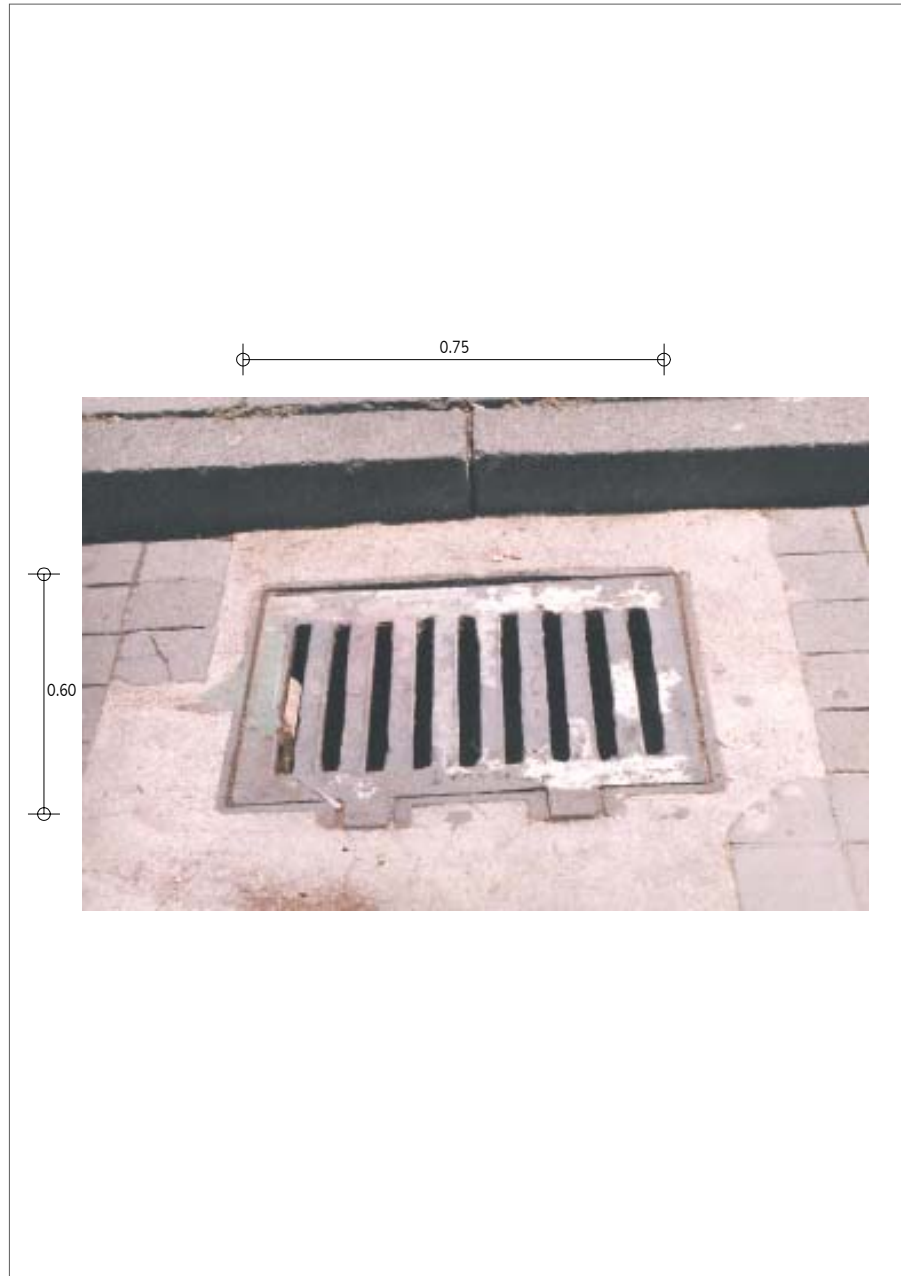
Fotos del elemento.

Tipo de Mobiliario Urbano

Alcantarilla herradura.

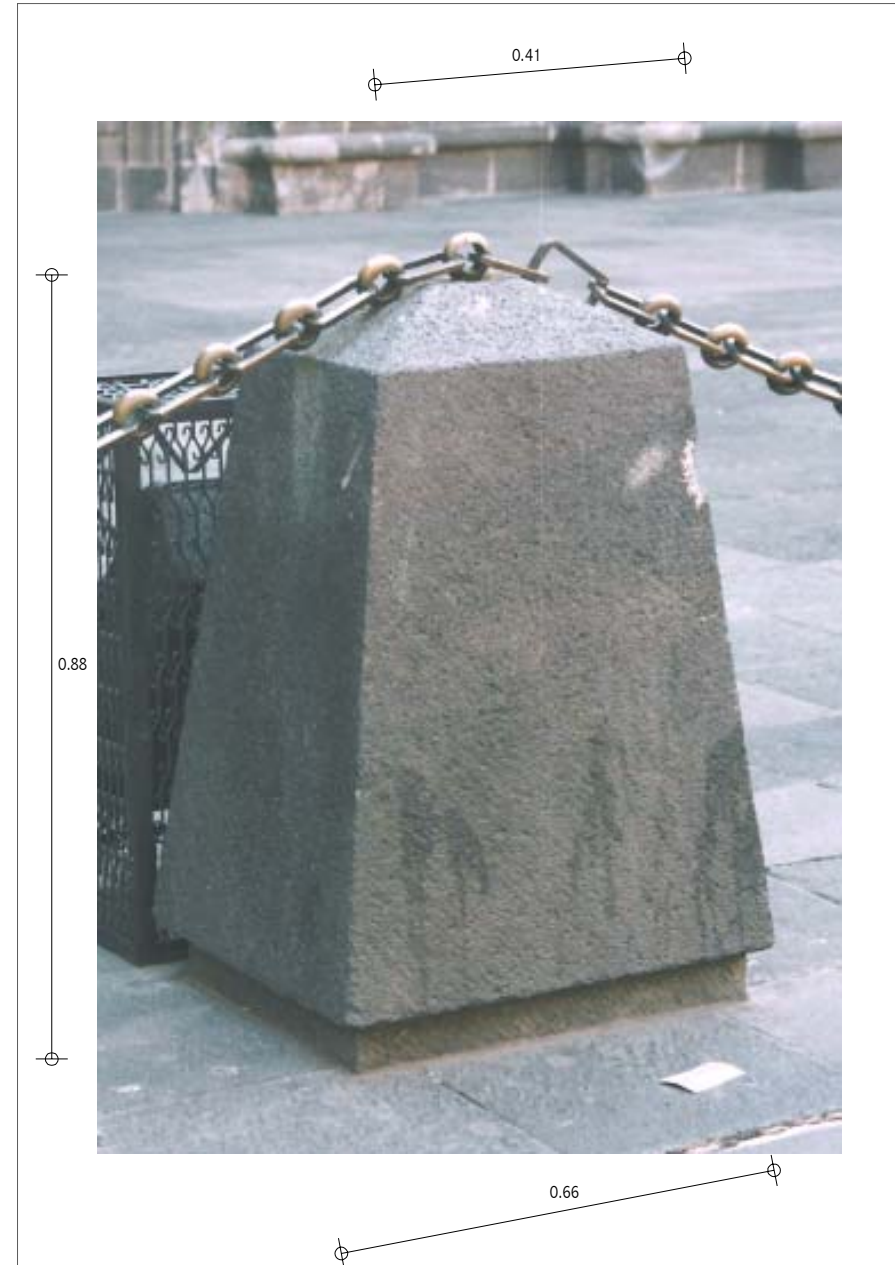
Fotos del elemento.

Tipo de Mobiliario Urbano
Mojón piramidal.

Mojón modelo piramidal, elemento de piedra que emerge del suelo con forma piramidal y cuadrada en la parte inferior. Es un elemento de reducidas dimensiones pero muy práctico; a pesar de que se rompe el pavimento para su colocación no daña las piezas del piso por lo que no produce riesgos de accidentes ni mala imagen. Su estado de conservación es bueno porque llevan poco tiempo instalados y se les da mantenimiento constante para evitar su deterioro.

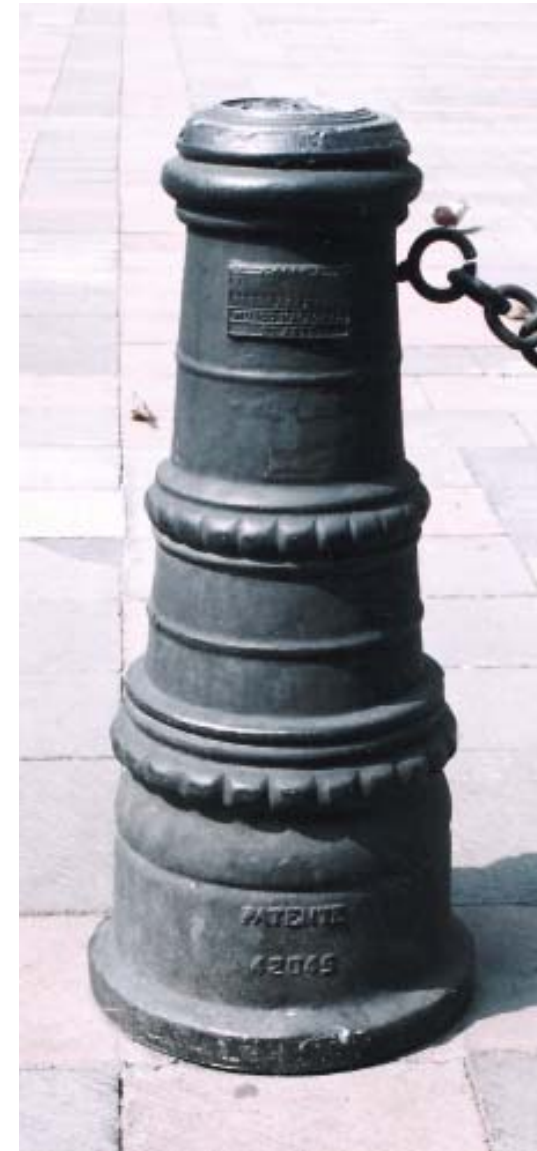
Fotos del elemento.

Tipo de Mobiliario Urbano
Mojón cilíndrico.

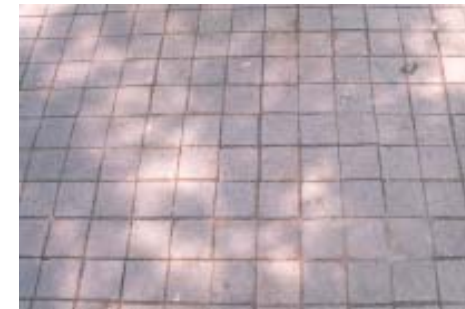
Recinto 3

Recinto 3) Este recinto está colocado en las esquinas de las aceras de la calle 5 de Mayo, para crear un cambio en la textura y percepción de la población para indicar el cruce de la calle y en las laterales de la Plaza Vizcainas.

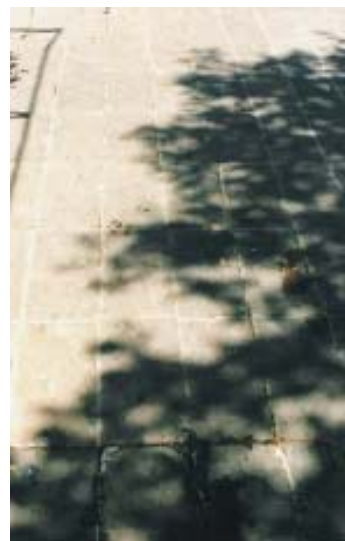
Tezontle

Tezontle) Su estado es regular porque presenta lasaj rotas o sueltas y la calle sufre de hundimientos y levantamientos que propician las cuarteaduras de las diferentes lajas, provocando accidentes y una imagen deteriorada.
