*Rehabilitación de los espacios abiertos públicos
en el centro histórico de la Ciudad de México*

QUE PARA OBTENER EL TÍTULO DE ARQUITECTO PAISAJISTA

ENERO 2006

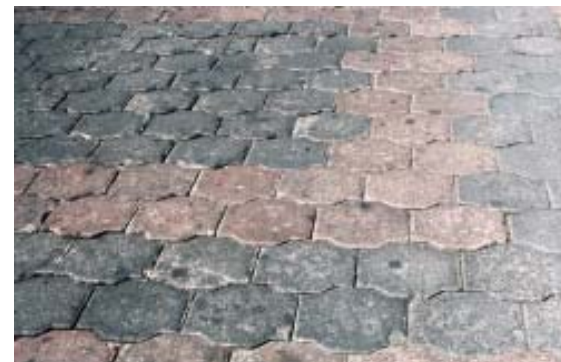
Adocreto

Adocreto) Este pavimento se coloca en el arroyo vehicular de las calles de la zona Turística-cultural como: Tacuba, 5 de Mayo, Madero, 16 de Septiembre, Venustiano Carranza, Filomeno Mata, Bolívar, Isabel la Católica, Palma y 5 de Febrero, estas últimas 5 calles son en la sección de Tacuba a Venustiano Carranza, también se pavimenta las franjas peatonales de estas calles pero combinando el adocreto en color rojo y negro.

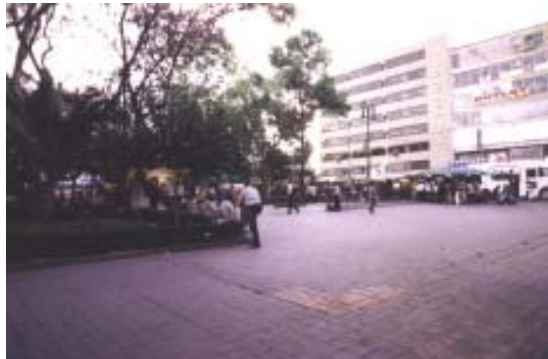
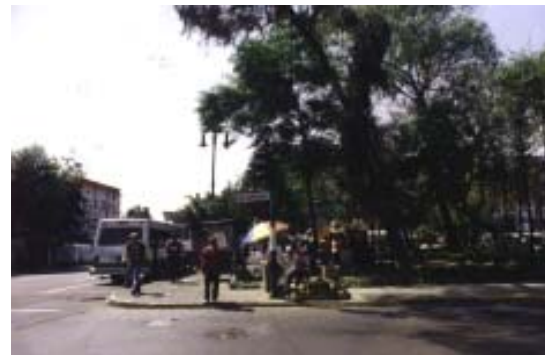
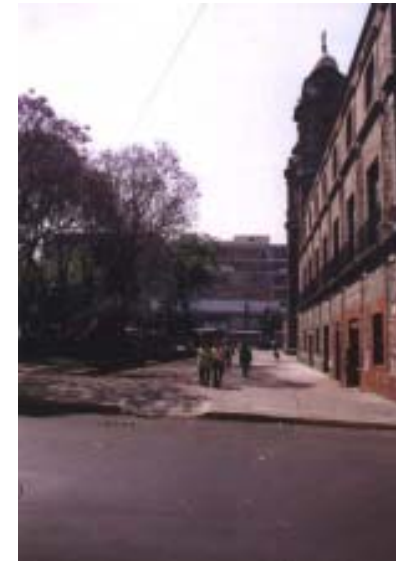
Fotografías del Espacio Abierto.

Este espacio es importante dentro de la estructura del barrio por: 1) Es un punto de reunión y distribución, debido a que en su superficie hay dos accesos al metro, 2) Es el primer espacio abierto público en el límite sureste de la poligonal, lo que nos indica que es el lugar que le da la bienvenida a los visitantes al barrio, 3) Es el sitio precedente al Templo de San Miguel, lo que le proporciona a éste un espacio libre entre dicho inmueble y los demás edificios; el hecho de que tenga un jardín le da importancia al edificio y lo diferencia de los demás. El problema que tiene este espacio es que está totalmente invadido por el comercio informal lo que le da unas vistas muy contaminadas desde y hacia el jardín. Apesar de que hay una intención de hacer un jardín del paraíso como diseño del espacio, no se logra totalmente porque se pierde entre tantos puestos y vegetación, además de que no se consolida con el resto del lugar. Lo recomendable es re-evaluar las necesidades de la población que en este espacio es el de transitar y distribuirse a otros puntos del barrio como el de un espacio de demarcación, límite y bienvenida de San Juan y además de brindarle al templo una verdadera plataforma para que sobresalga y reafirme su importancia como inmueble histórico con arquitectura importante y como sitio indispensable de visitarse para entender la historia del barrio y la cultura de sus habitantes.

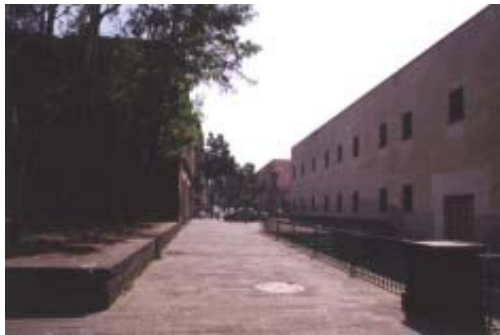
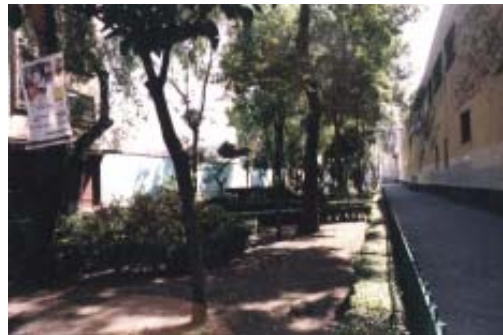
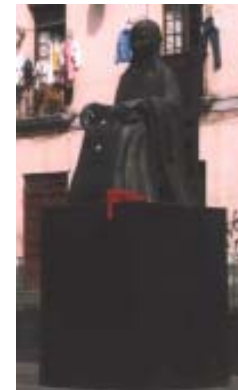
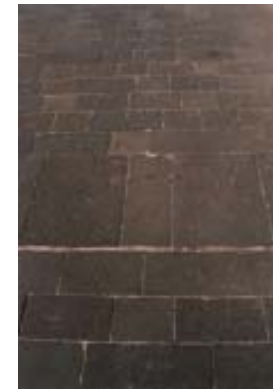
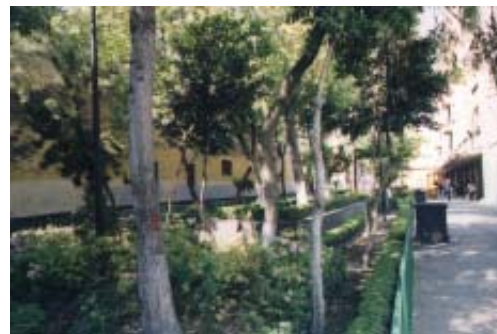
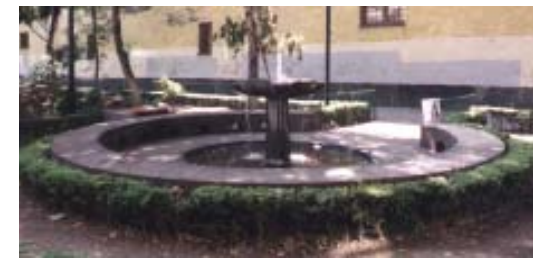
Fotografías del Espacio Abierto.

Aunque se nota un diseño en el espacio, este no satisface totalmente las necesidades de todos los usuarios, ya que si cubre algunas actividades produce el daño o falta de satisfacción de otras. en cuanto a imagen esta regular ya que no esta contaminada visualmente pero está descuidada y sucia, aspecto poco favorable porque no cubre las expectativas de los residentes, así como no satisface sus requerimientos de funcionamiento e instalaciones.

Esta plaza debe ser rehabilitada con todo lo que le falta porque es uno de los sitios más cercanos al punto habitacional de San Juan y debe responder a las necesidades de recreación de los residentes.

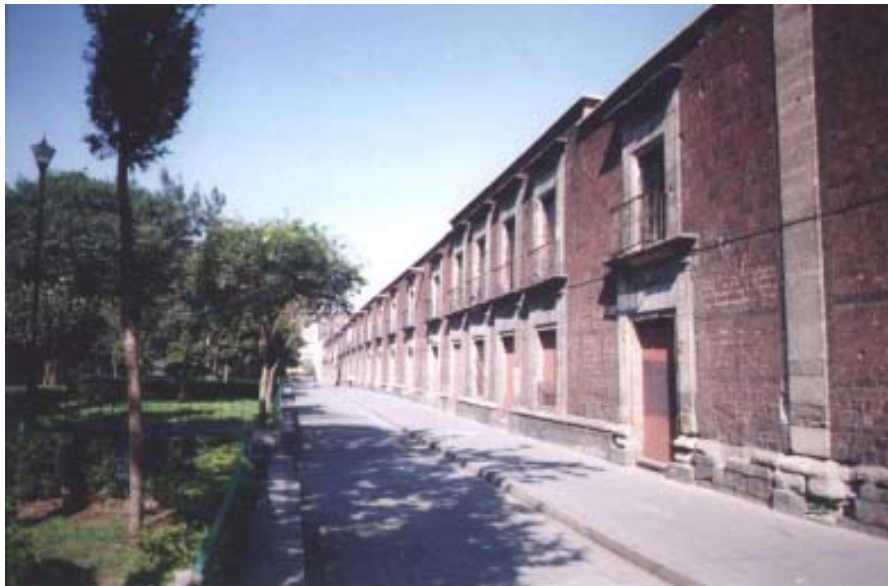
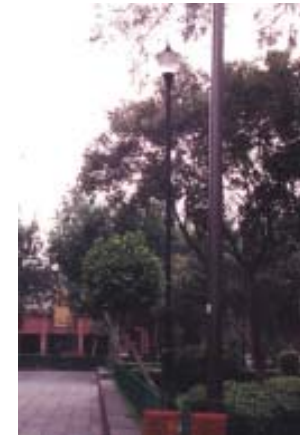
Fotografías del Espacio Abierto.

Dicho lugar tiene visuales hacia el sitio poco favorables ya que su vegetación luce enferma y sin su forma natural, además de que el mobiliario es escaso y no cumple con su función, esta situación se empeora por el estacionamiento subterráneo que siempre está sucio y con mal olor, también en la plaza se reúnen una serie de jóvenes indigentes que dañan aun más las jardineras y la gente percibe el espacio como inseguro.

Lo recomendable es agrupar las necesidades de los vecinos y re-evaluar la función de la plaza con ellos y el edificio contiguo ya que es de importante valor arquitectónico e histórico y así encontrar una solución que satisfaga las necesidades de todos y hacer un diseño amable y responda a las expectativas de los residentes ya que esta plaza está inmersa en el punto de vivienda más importante del barrio y el espacio debe restarse para que sea un motivo de permanencia de los habitantes de la zona.

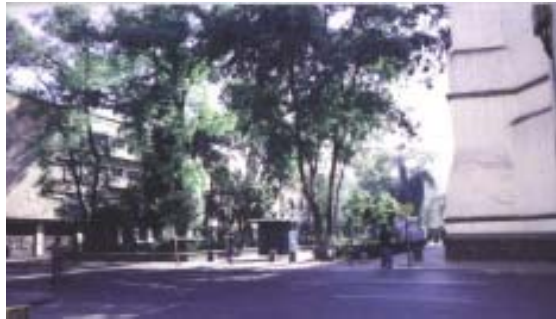
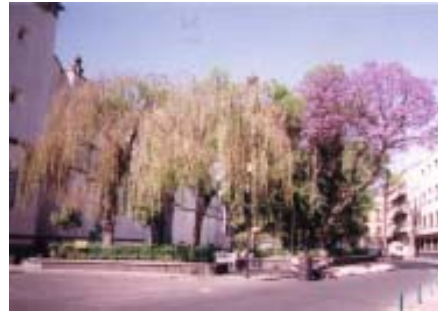
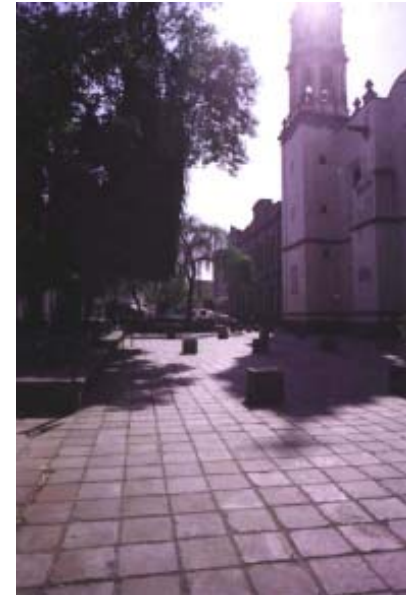
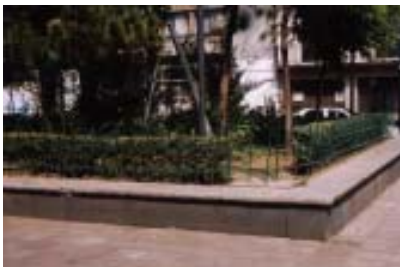
Fotografías del Espacio Abierto.

El conflicto de este sitio es que a pesar de haber una intención de diseño en el acomodo de los elementos, éstos no responden a las necesidades de los usuarios, que básicamente se enfocan en actividades pasivas como conversar, comer algo ligero, descansar o caminatas ligeras.

Su imagen es buena desde y hacia el sitio pero le falta más mantenimiento y mobiliario urbano. Este espacio, al igual que los dos anteriores es muy importante porque se encuentra en la zona de vivienda de San Juan, aspecto determinante para evitar la despoblación del área.

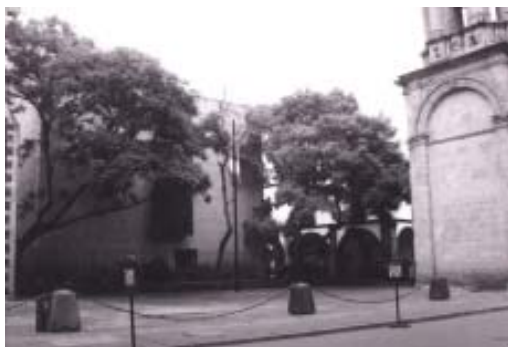
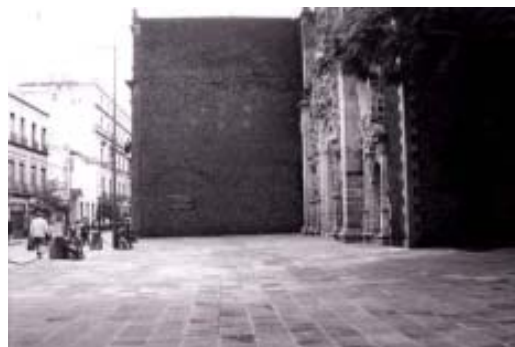
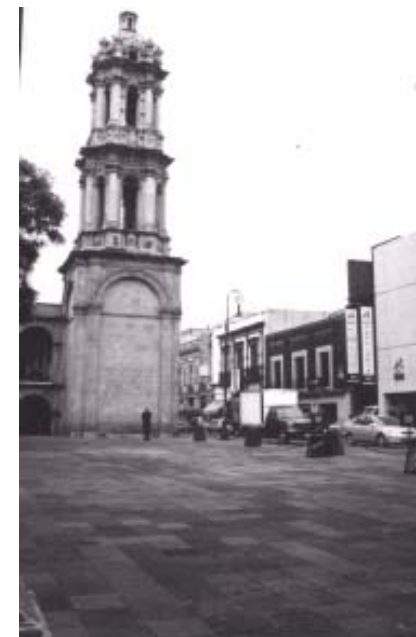
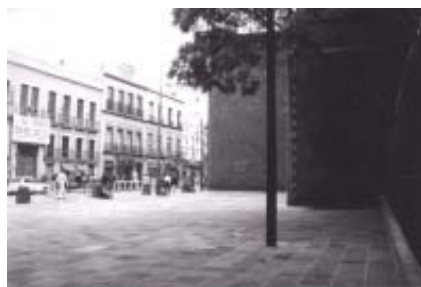
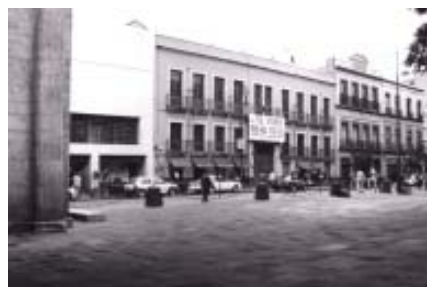
Fotografías del Espacio Abierto.

Cabe mencionar que aunque rompe con el paramento de los inmuebles es agradable que haya un espacio que de aire a los edificios contiguos.

Un defecto de esta plaza es que no se realizan actividades que permitan aprovechar el espacio, por lo que se consideró subutilizada y con alto potencial para ser una plaza sociocultural con un nivel delegacional o Centro Histórico.

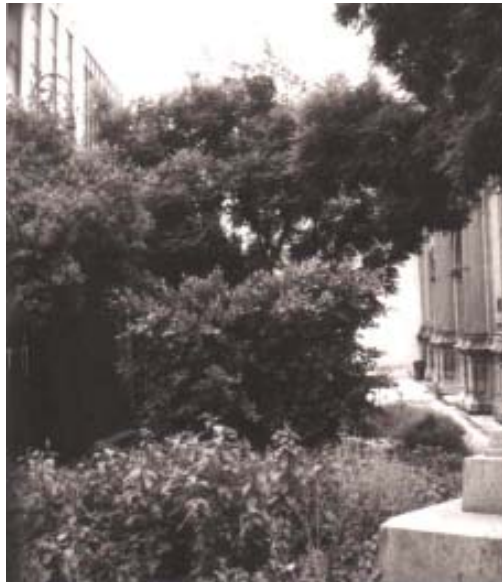
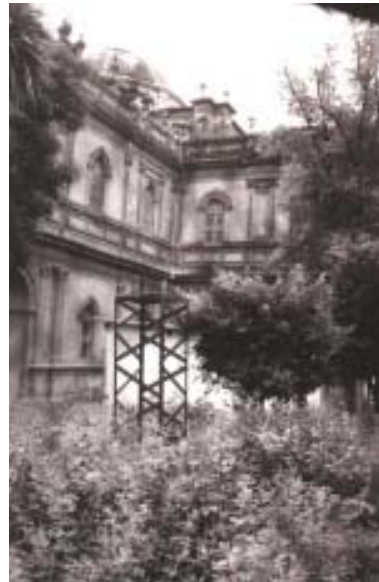
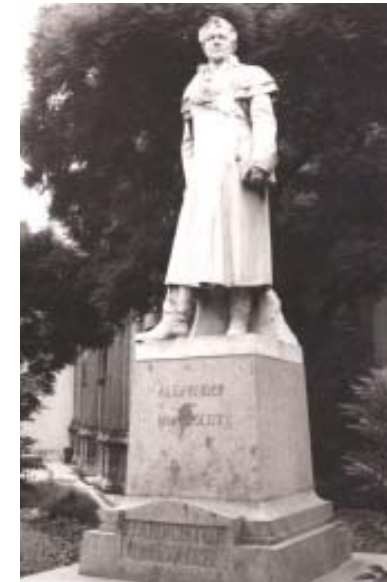
Fotografías del Espacio Abierto.

El Jardín San Agustín tiene gran importancia por el inmueble que es relevante histórica y arquitectónicamente ya que además de haber sido parte del Convento de San Agustín fue sede de la Biblioteca Nacional de México, donde se encontraba el acervo de libros y periódicos más significativo del país. Lamentablemente al mudarse ésta a sus nuevas instalaciones en C.U. se cerraron las puertas de este lugar ocasionando su inminente abandono y con ello su deterioro físico y de imagen.

Hay que destacar que el espacio no es disturbador de la estructura urbana del barrio porque a través de su barda y reja respeta el paramento de los inmuebles que desde la calle crea una visual completa aunque hay que reforzarla a través de vegetación de alineación.

por último se debe decir que lo más apropiado es reabrir este espacio para un uso de equipameinto cultural para la población residente de San Juan ya que queda en un lugar centrico de éste y de fácil acceso.

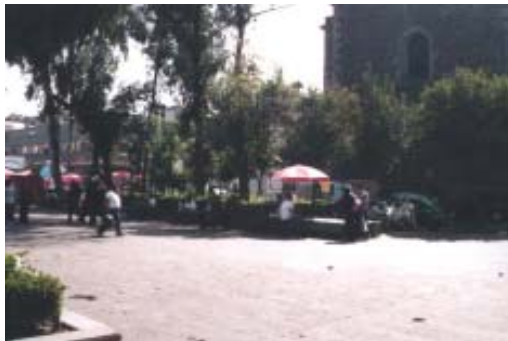
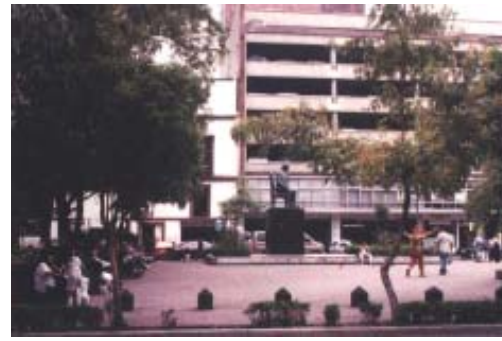
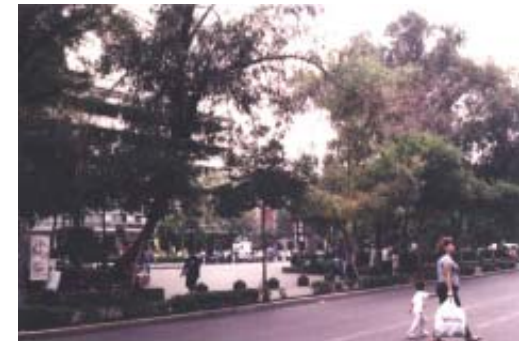
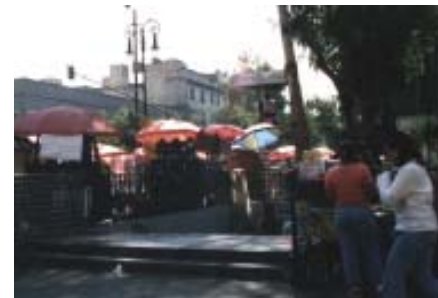
Fotografías del Espacio Abierto.

Nombre del Espacio Abierto
Atrio de San Bernardo

El hecho de que no respete el paramento rompe la visual de la calle que intento continuarse con los árboles pero sin lograrlo.

Lo más recomendable es diseñar este atrio para que pueda cumplir con las necesidades de ascenso y descenso de pasajeros del transporte así como la de acceso al templo y de plataforma parahacer sobresalir al mismo.

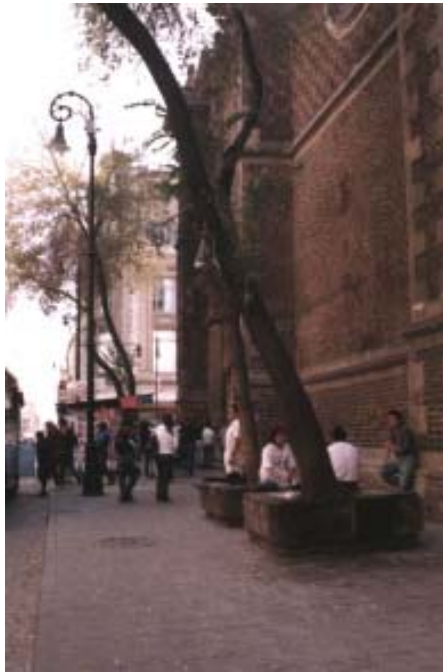
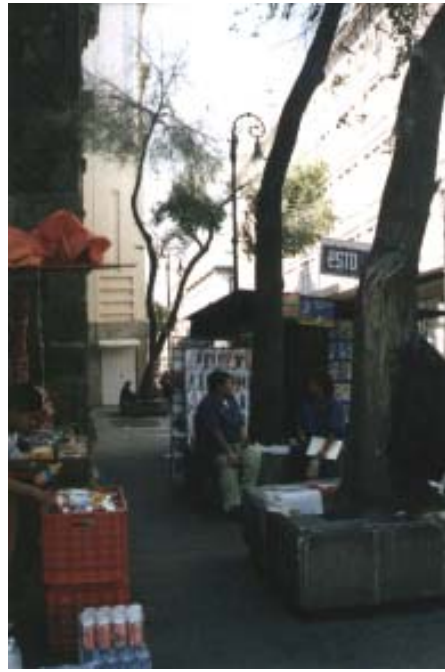
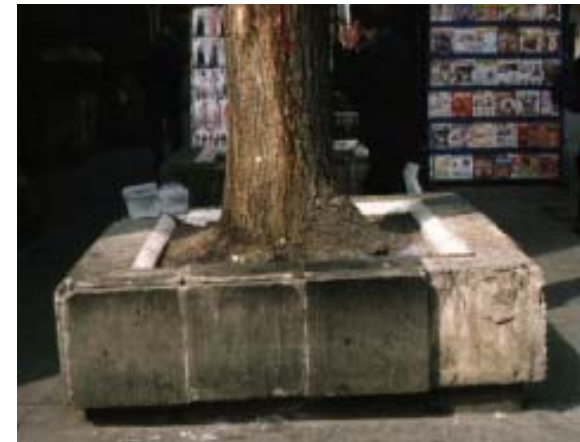
Fotografías del Espacio Abierto.

Plaza Banamex

El espacio respeta el paramento del inmueble a través de una barda pero no es suficiente para consolidar la visual que se tiene a lo largo de la calle Isabel la Católica.

Su imagen es limpia pero se cree que puede ser mejorada a través de unificarla con la acera, calle y espacio Telmex, ubicado al poniente de la plaza, de esta forma se podría hacer un lugar completo de servicio que e buenas vistas a la calle Isabel la Católica y permita olvidar la ruina de la estructura de dicha calle, además de al barrio y en especial a la parte comercial un espacio interesante y apropiado y propiciar de manera adecuada la unión de los espacios abiertos creando una conjunto de ellos.

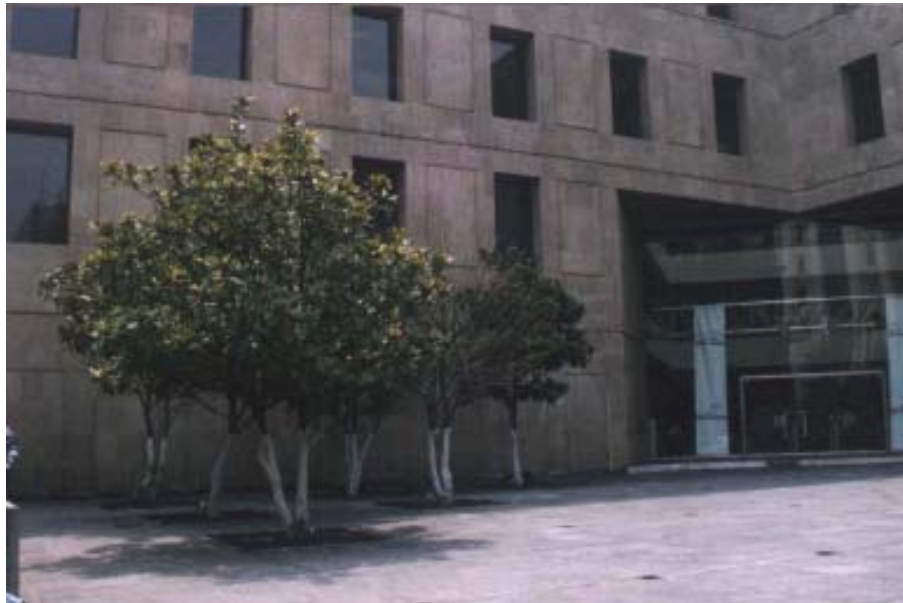
Fotografías del Espacio Abierto.

Plaza Telmex

El hecho que el edificio este entremetido y no respete el paramento de los demás inmuebles cambia notoriamente la estructura de la calle Isabel la católica pero esto hace que sobresalga el mismo edificio que si bien no tiene un valor histórico y arquitectónico si tiene un valor contextual y no desmerita la visual de la calle y del barrio.

Lo más recomendable para este espacio abierto es extender du imagen hasta la banqueta para evitar confusiones y darle un uso de servicio de ascenso y descenso de transporte público, otro aspecto a mejorar es que junto con el espacio abierto ubicado enfrente puedan hacer un lugar más grande y con una mayor utilidad para la población visitante del barrio.

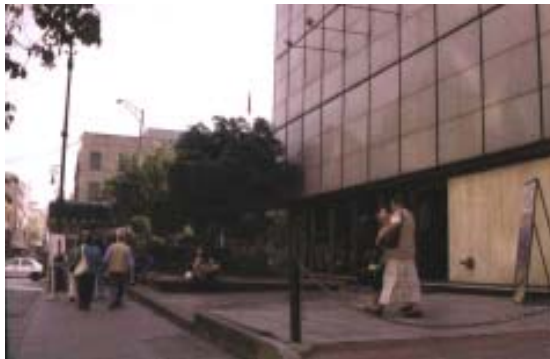
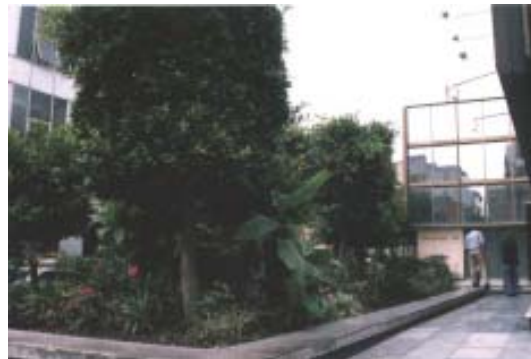
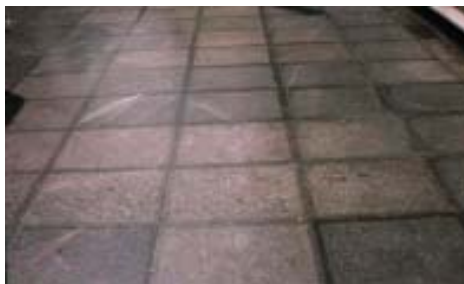
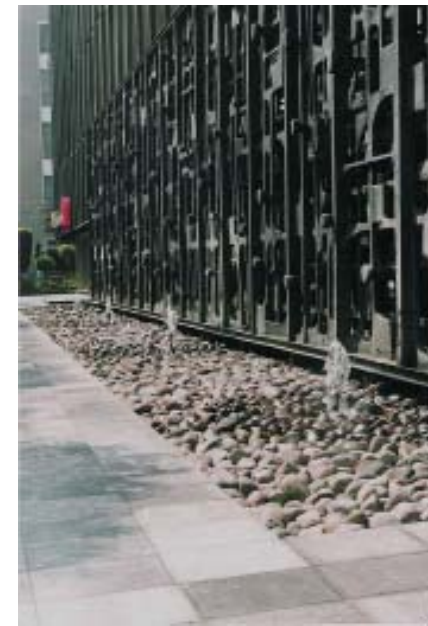
Fotografías del Espacio Abierto.

Nombre del Espacio Abierto
Plaza Colegio de Niñas o de la Ranita

Su imagen está un poco contaminada aunque no padece de grandes invasiones de ambulantes pero ese aspecto es lo de menos, ya que otra situación que le afecta en demasía es la falta de mobiliario y el mal estado del pavimento además de no tener un uso consolidado.

Rompe considerablemente la estructura de la calle pero se podría solucionar con un diseño que haga parte de dicha plaza a ambos inmuebles y se convierta al mismo tiempo en plataforma de ambos así como añadiéndole un uso de servicio para ascender y descender del transporte colectivo, volviéndose una plaza de bienvenida al barrio.

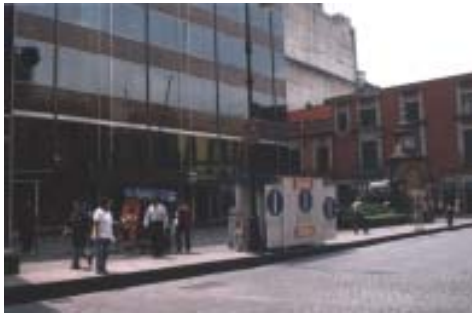
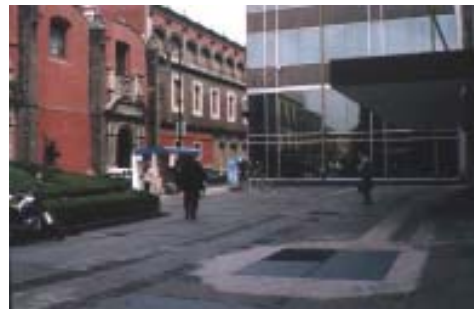
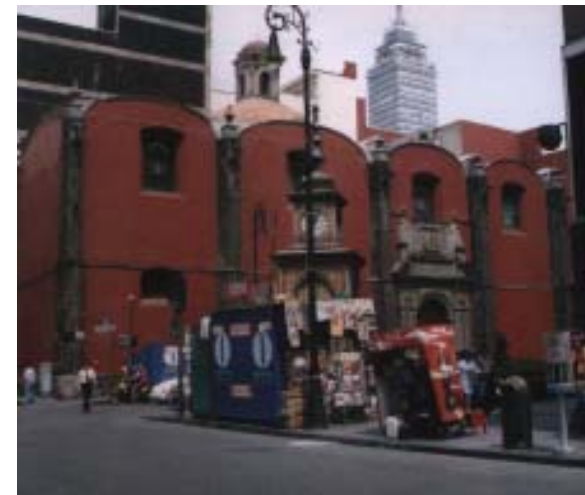
Fotografías del Espacio Abierto.

Nombre del Espacio Abierto
Plaza Fundación Tenochtitlan

Su imagen está invadida por vendedores ambulantes y autos estacionados por conflictos viales y tiene problemas de mobiliario situación que agrava el conflicto de la plaza.

Hay que reorganizar la distribución y resolver las necesidades de los visitantes, también hay que limpiar sus visuales desde y hacia ella, para que sobresalgan verdaderamente los inmuebles circundantes y sea además un vestíbulo para la plaza de la Constitución.

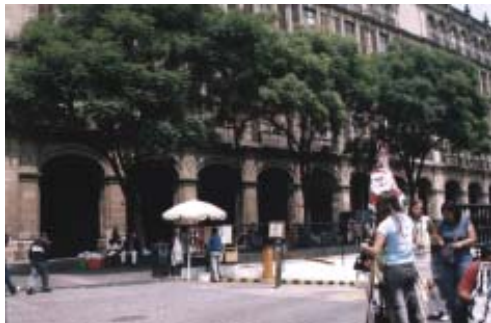
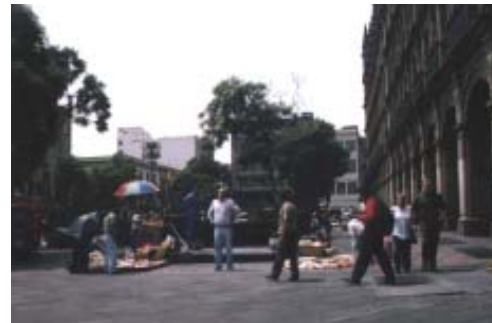
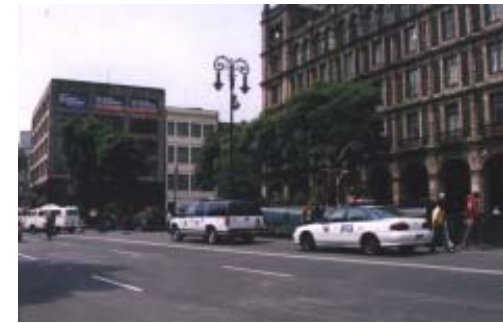
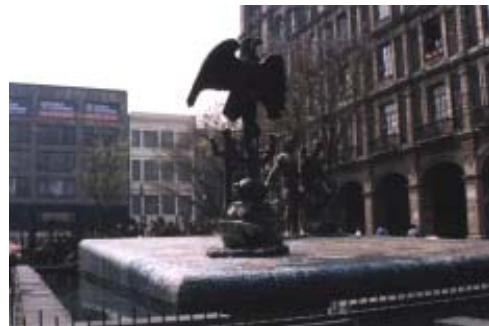
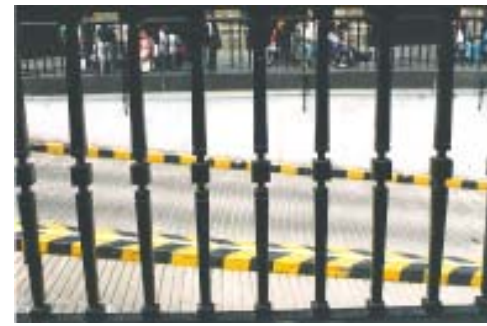
Fotografías del Espacio Abierto.

Nombre del Espacio Abierto
Corredor Corregidora

Lo más recomendable es respetar los elementos históricos haciendolos destacar al igual que la fachada sur del Palacio de Gobierno pero considerar al mismo tiempo a los comerciantes y darles un lugar adecuado para permanecer ahí con orden y sin dañar las visuales ya que este sitio tiene una tradición comercial histórica desde la época mesoamericana, que valdría la pena conservar pero en mejores condiciones.

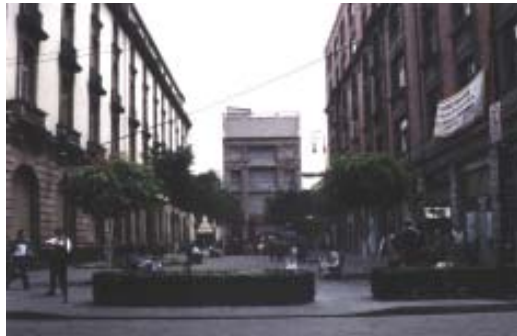
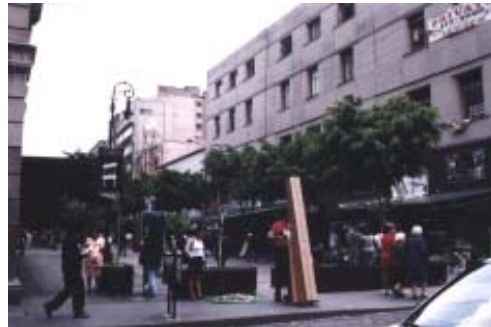
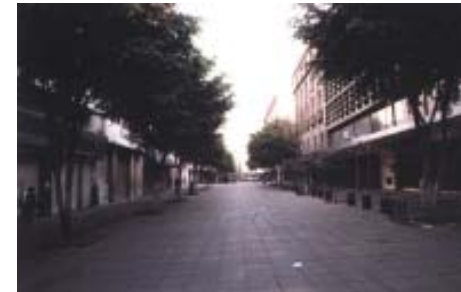
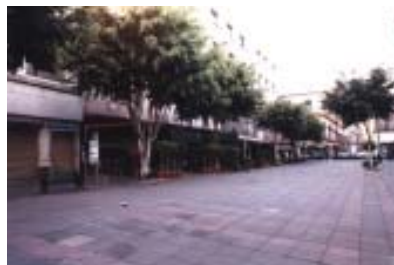
Fotografías del Espacio Abierto.

Nombre del Espacio Abierto
Atrio San Felipe de Jesús

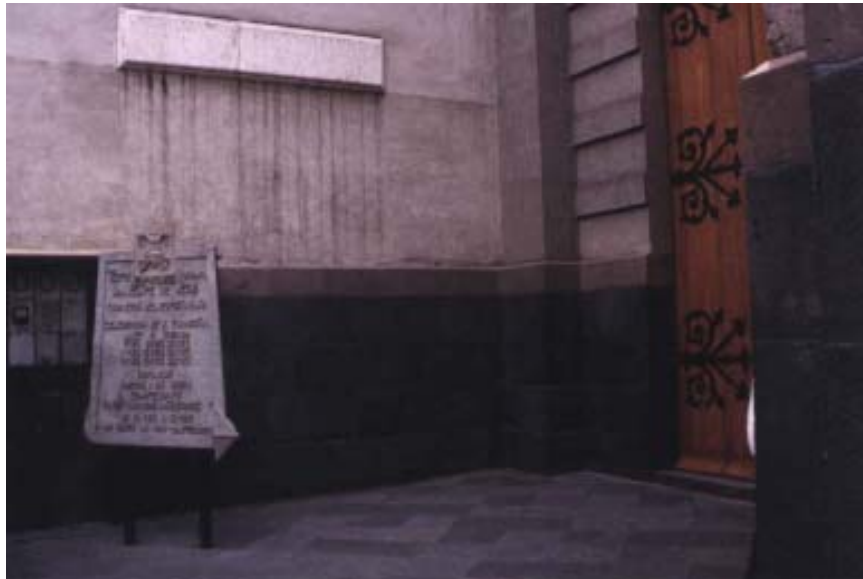
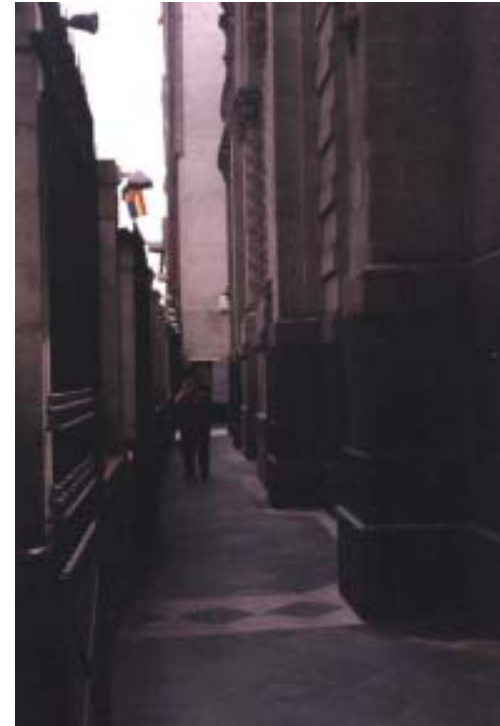
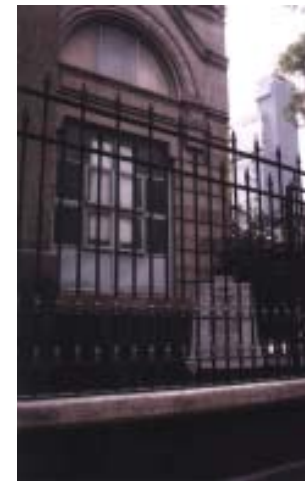
Fotografías del Espacio Abierto.

Lo que si se debe destacar es que debería existir una liga física y visual con el atrio contiguo de San Francisco.

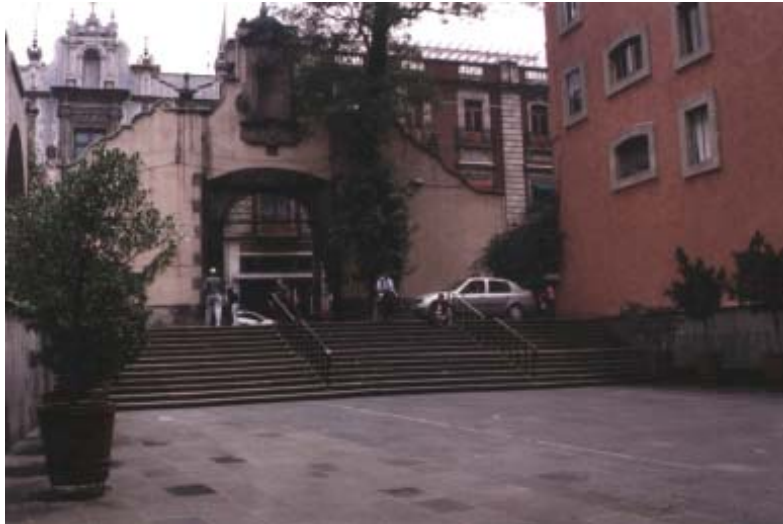
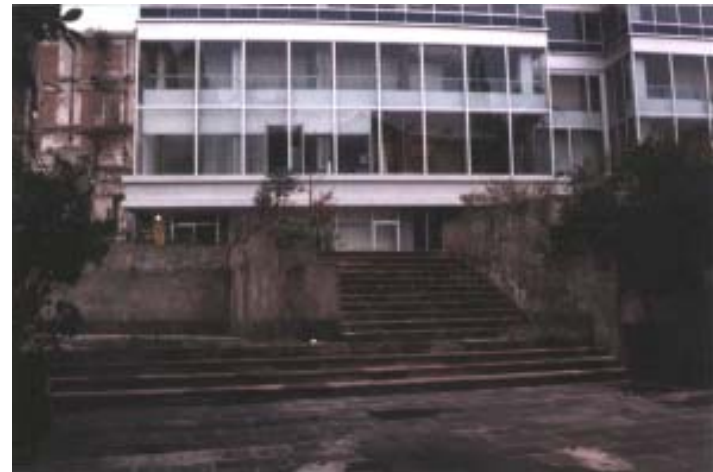
Fotografías del Espacio Abierto.

Un defecto que tiene es que está subutilizada y le hace falta mobiliario como iluminación razón por la que se cierra por las noches, otra razón por la que se cierra es para respetar el paramento de los inmuebles y así mantener la visual de la calle madero.

La plaza luce limpia y sin contaminación u obstrucción de ambulantes pero si tiene visuales un tanto dañadas hacia los inmuebles los cuales necesitan ser intervenidos así como en la acera que permite el acceso a la plaza, ya que tiene presencia de vendedores informales; además sería conveniente hacer más obvia la relación física y visual con el atrio del mismo nombre y contiguo a este espacio.

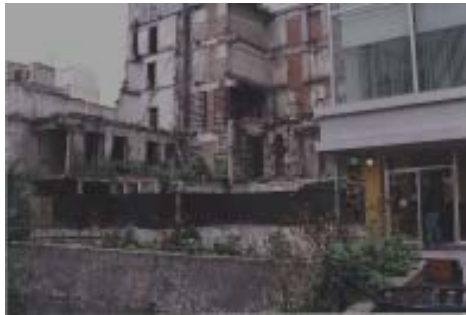
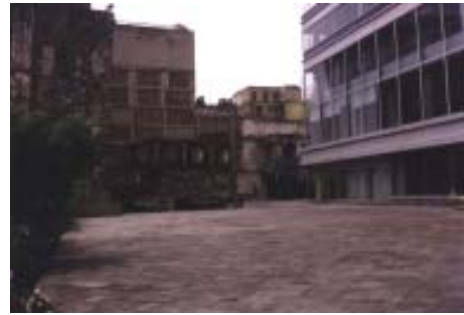
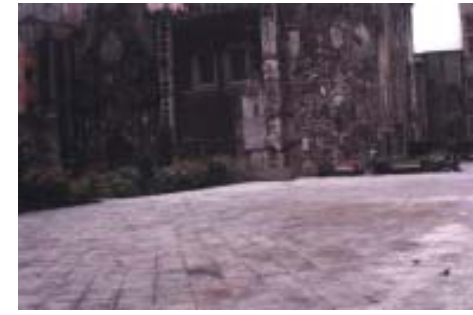
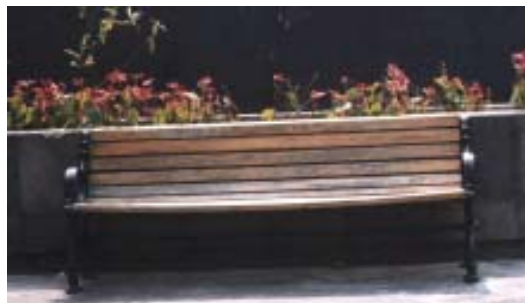
Fotografías del Espacio Abierto.

La plaza Bellas Artes se divide en tres partes: 1) la que da al sur que es la más grande y más cuidada de las tres, aunque carece de mobiliario urbano completo, así como la más conocida teniendo un uso de distribuidor y acceso y la que posee una imagen limpia que además permite admirar el edificio. 2) Está al poniente es más pequeña y casi no se usa, carece de mobiliario y es la única que tiene vegetación arbórea lo que la caracteriza pero no permite ver en su totalidad dicha fachada y 3) la zona norte que es el estacionamiento y por tanto la que tiene la peor imagen y donde se nota más los problemas de hundimiento que tiene el inmueble. Esta diferencia tan marcada entre los espacios produce una contradicción ya que son parte de un conjunto y en cunato a su función se consideran subutilizados ya que por sus dimensiones podrían tener usos culturales que fueran gratuitos y enfocados a la gente del barrio y Centro Histórico. Al ser un nodo reconocible por la población también funge como plaza de bienvenida al barrio por lo que deben consolidarse los espacios para mejorar la imagen de conjunto. Cabe destacar qe a pesar de los conflictos en conjunto los espacios son visualmente limpios desde y hacia ellos, situación poco vista en el barrio, además de que constan con un diseño claro pero poco responde a las necesidades de la población.

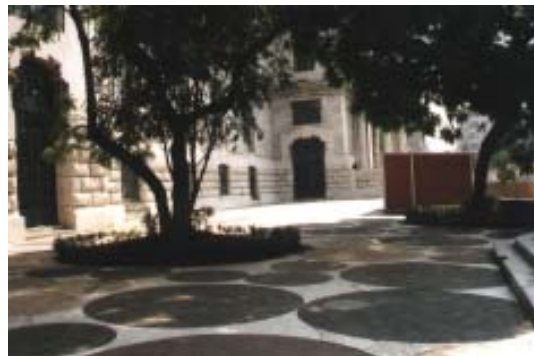
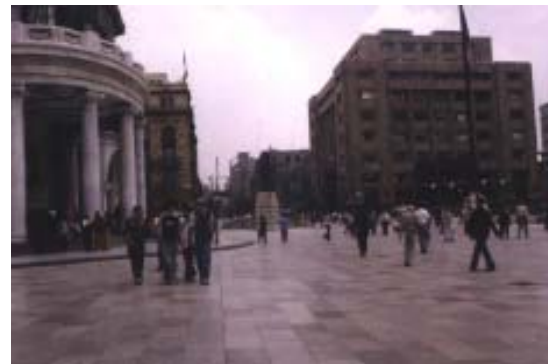
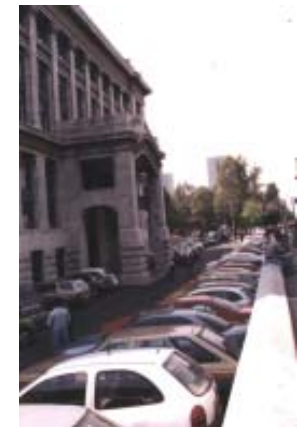
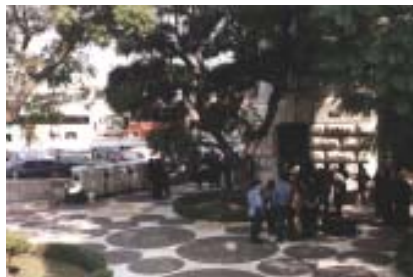
Fotografías del Espacio Abierto.

Lo recomendable para esta plaza es establecer en ella alguna otra actividad pasica y darle por tanto mobiliario para desarrollarla proporcionandole vida.

Aunque rompe la estructura del barrio, no afecta en la visual de la calle porque está enfrente de la plaza Bellas Artes, esto le permite darle al espacio suficiente al edificio para evitar la sensación de que la Torre Latinoamericana se vendrá encima y es además motivo de inicio de un sistema de espacios abiertos.

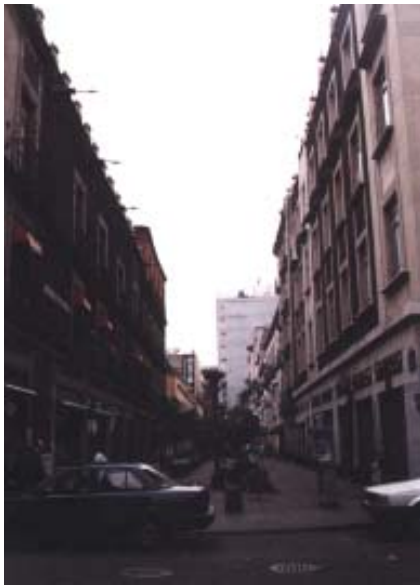
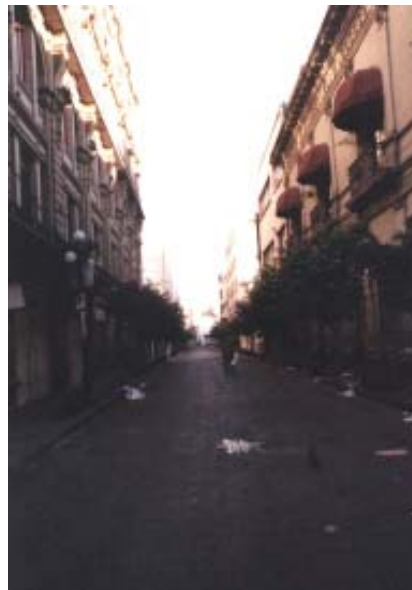
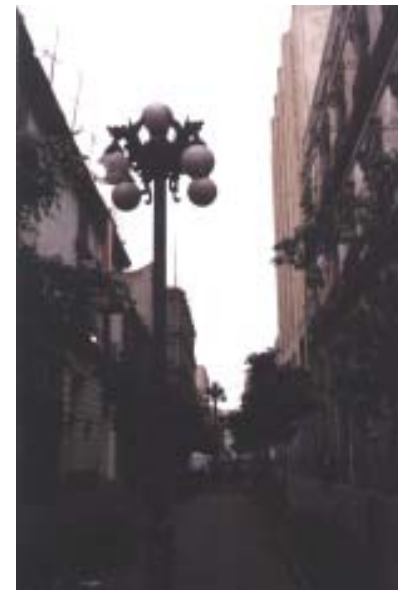
Fotografías del Espacio Abierto.

Dos de las partes son parecidas manejando la misma imagen, mientras la última aun no se hace peatonal y por tanto no puede manejarse ni con los mismos elementos ni con las mismas actividades que las otras partes; a pesar de que intenta tener un diseño no logra totalmente atraer la atención de los visitantes cuando el espacio tiene un alto potencial.

Lo primero que debe recomensarse es consolidar las secciones e intentar limpiar las vistas de tantos elementos para hacer visibles los inmuebles que caracterizan e identifican a esta zona y sobretodo al barrio, y desahogando los corredores para evitar los conflictos peatonales y motivar al visitante a usar este espacio para pasear y conocer parte de la historia del barrio.

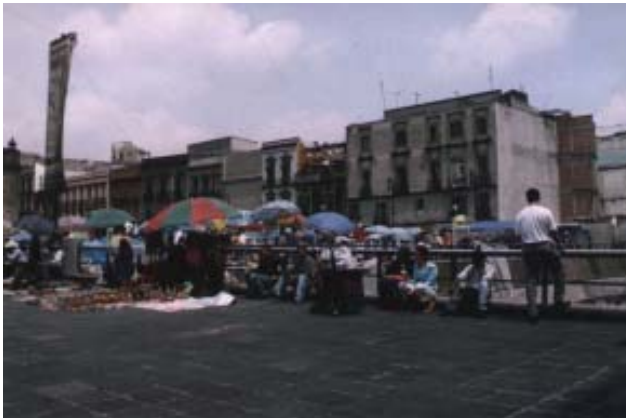
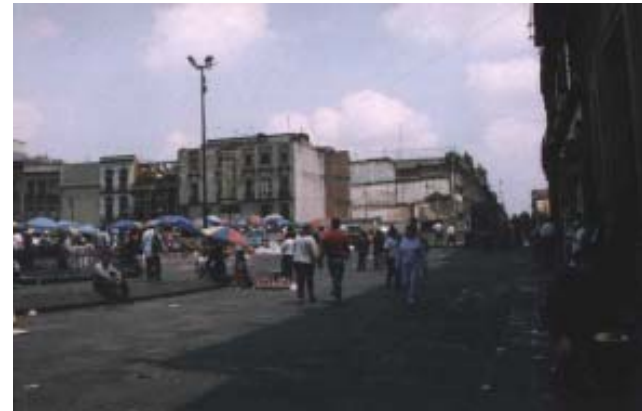
Fotografías del Espacio Abierto.

Primero hay que resaltar que este es el atrio más grande ubicado en el barrio con una cobertura del inmueble en tres cuartas partes de él. Dicho atrio se divide en tres zonas: 1) la principal o sur, que es la más grande, con vistas limpias desde y hacia él y el edificio, los elementos permiten dirigir las visuales y la vialidad hacia los accesos pero les falta ser más fuertes, se mantiene un tanto dañadas físicamente por la restauración de la que ha sido objeto el inmueble, 2) es una zona cerrada por restauración, luce y está en un estado deplorable y finalmente 3) la zona posterior en donde existe más presencia de vegetación y una fuente pero carecen de acomodo o diseño, debido a la restauración del edificio y que esta zona es la bodega de materiales y herramientas.

Todo el atrio esta rodeado tratando de marcar un parametro, lo que sale sobrando pero ayuda a mantener el control del acceso al Templo, hacia los espacios hay un poco de contaminación visual pero desde el espacio las vistas son esplendidas, pero también debería intervenir y hacerse resaltar con mayor claridad tanto el inmueble por su gran valor histórico, arquitectónico como los ornamentos que ayudan a darle un caracter formal de atrio al espacio.

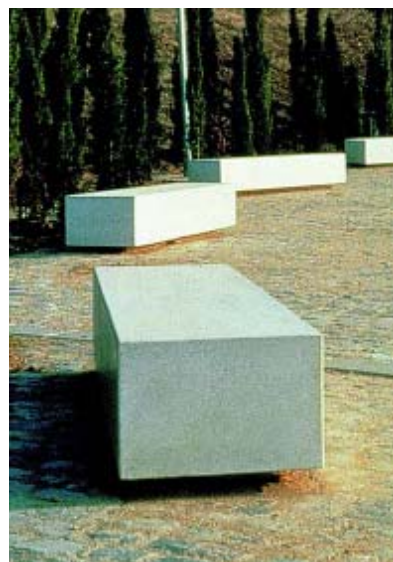
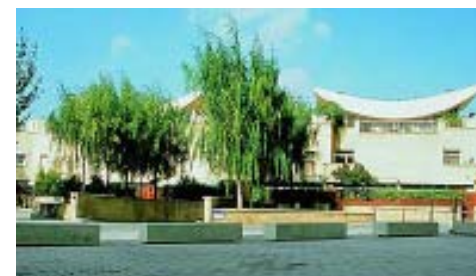
Fotos del elemento instalado.

Banca de concreto armado de color gris granítico, con armadura de acero inoxidable y acabado pulido.
 Hay que tener en cuenta el peso considerable de esta banca: 1,500 kg.
 Colocación: Simplemente apoyado por su peso.

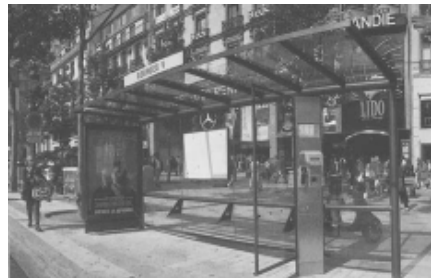
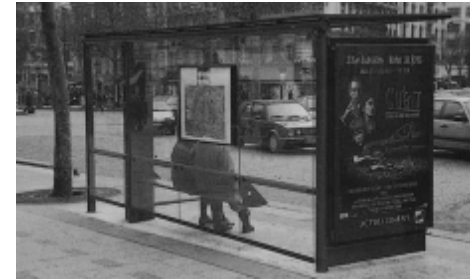
Fotos del elemento instalado.

El elemento es tomado de los productos diseñados por JCDECAUX, S.A. Mobilier Urbain, y diseñado por el Arq. Norman Foster en 1991.

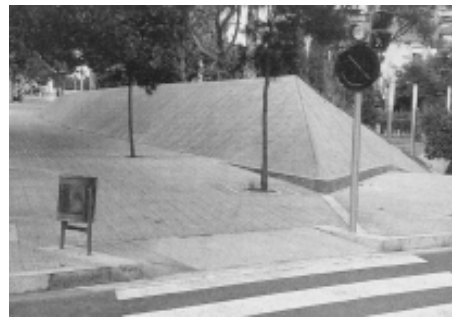
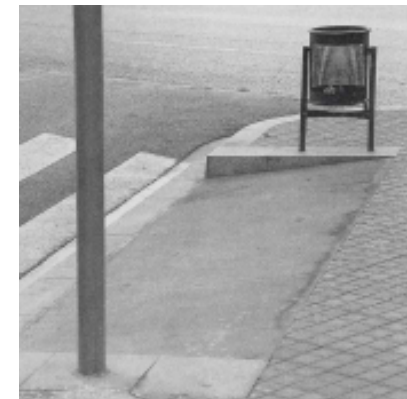
Fotos del elemento instalado.

El elemento es tomado de los productos diseñados por Empresas especializadas y diseñado por Servicios de Elementos Urbanos del Ayuntamiento de Barcelona en 1990. Fue seleccionado para los premios Delta ADI-FAD 1991.

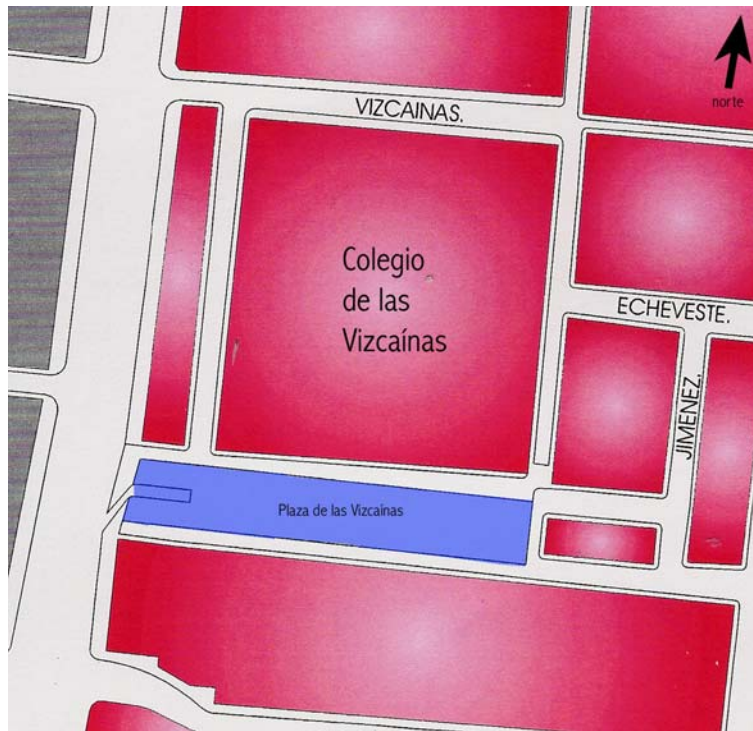
Imagen 54 Zona Vizcaínas con la Plaza Vizcaínas, en azul, en la época actual.

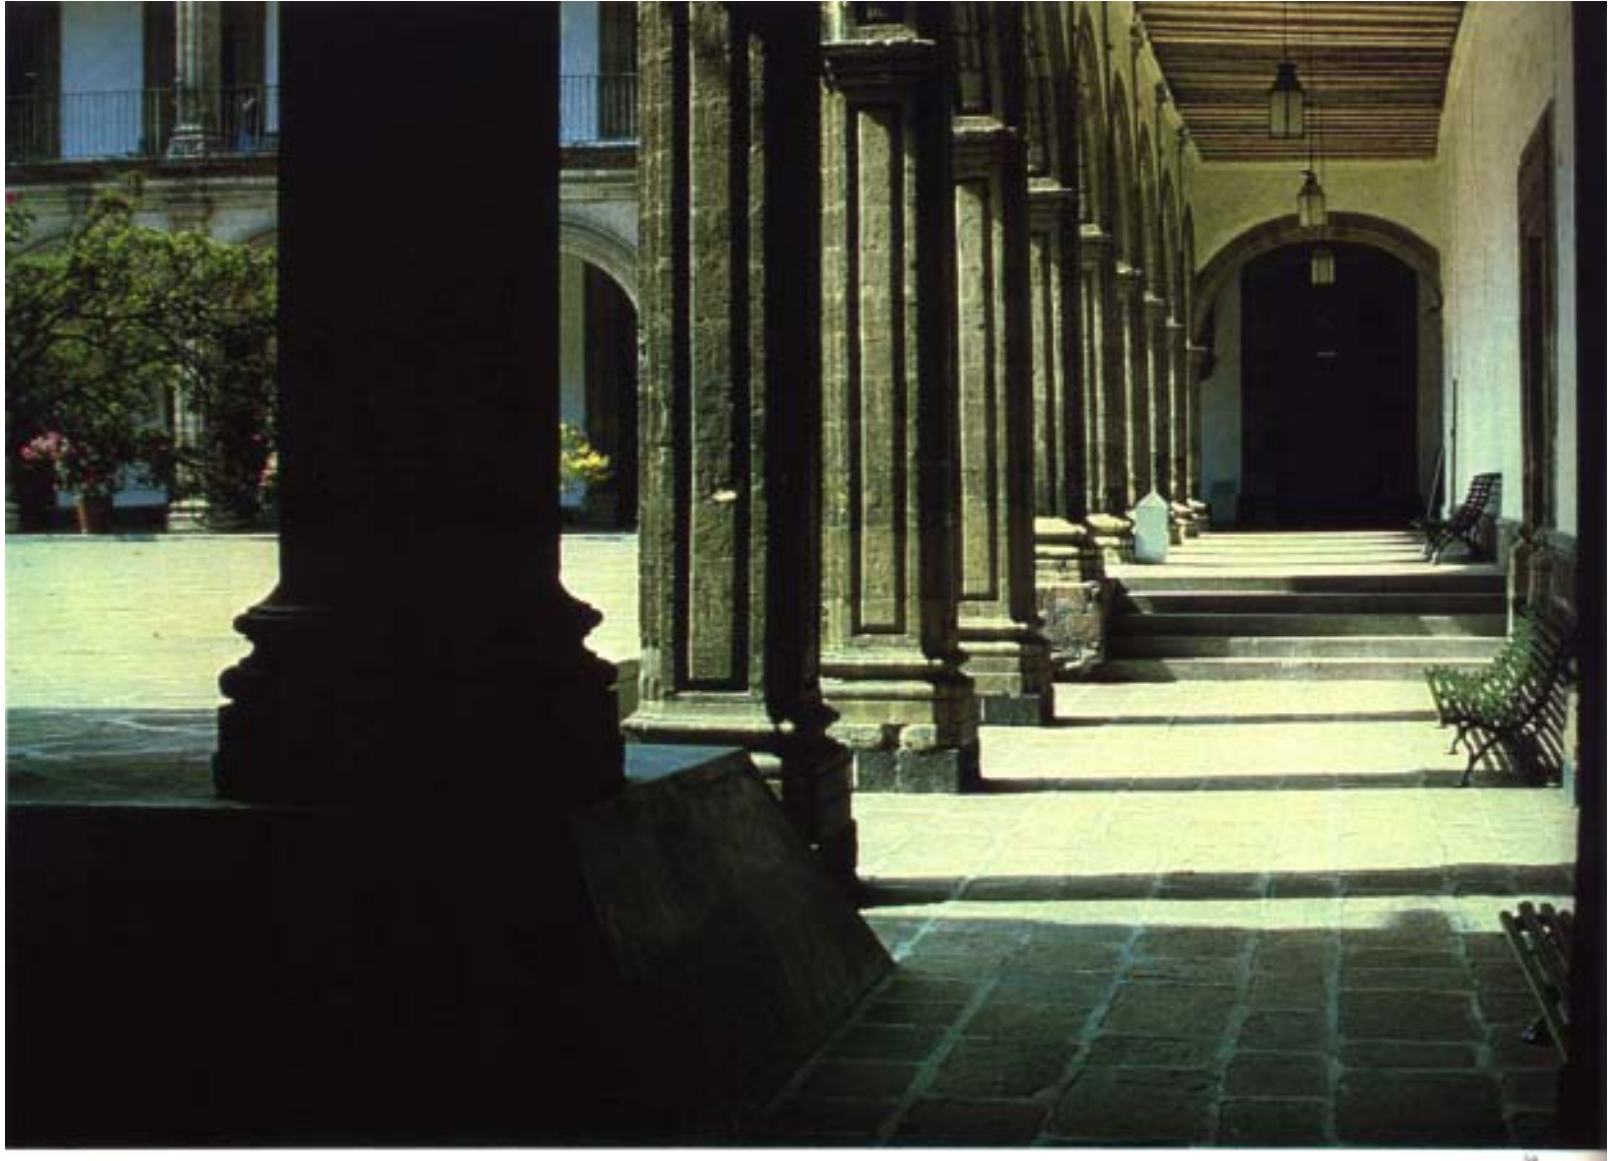
Imagen 56 Pasillos interiores del Colegio, donde se observan los materiales potenciales para usarlo en el diseño de los espacios abiertos.

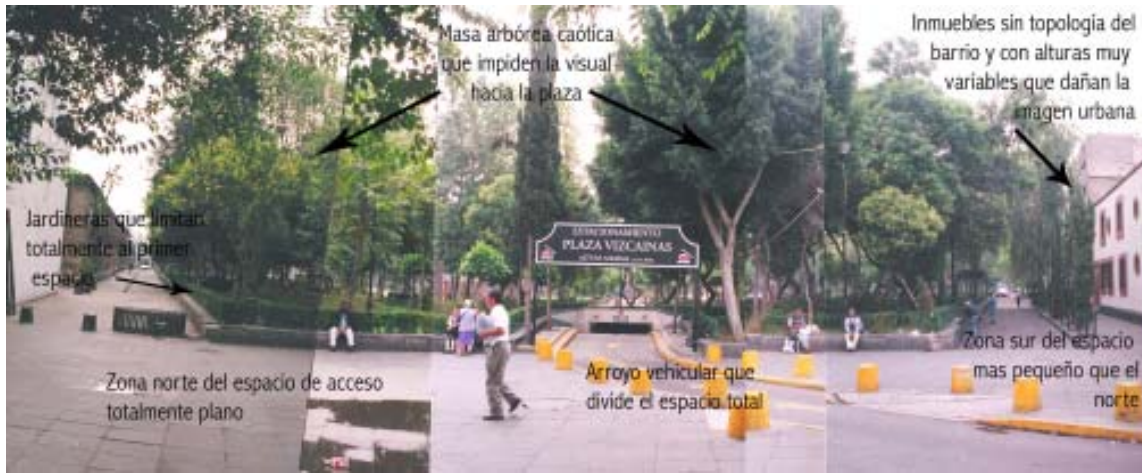
Foto 1. Zona 1, En la imagen se puede apreciar el acceso vehicular al estacionamiento, así como la zona norte y parte de la zona sur, separadas por el carril flanqueado por piloneras o mojones cónicos.

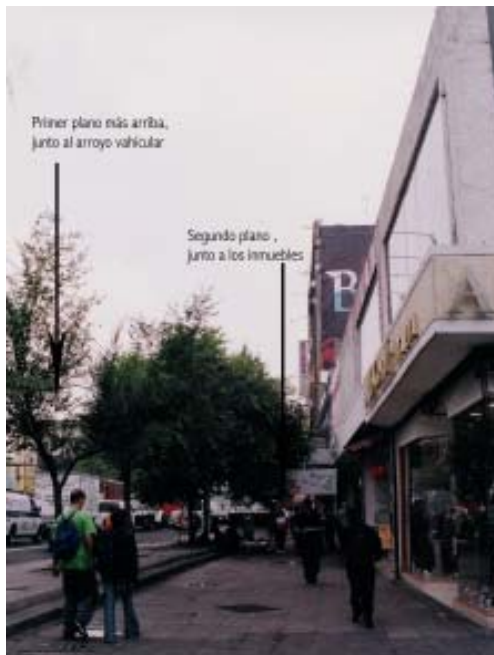
Foto 2. Zona 1, Imagen de la acera que corre a lo largo de Eje Central, donde se aprecia la división del espacio en dos zonas.

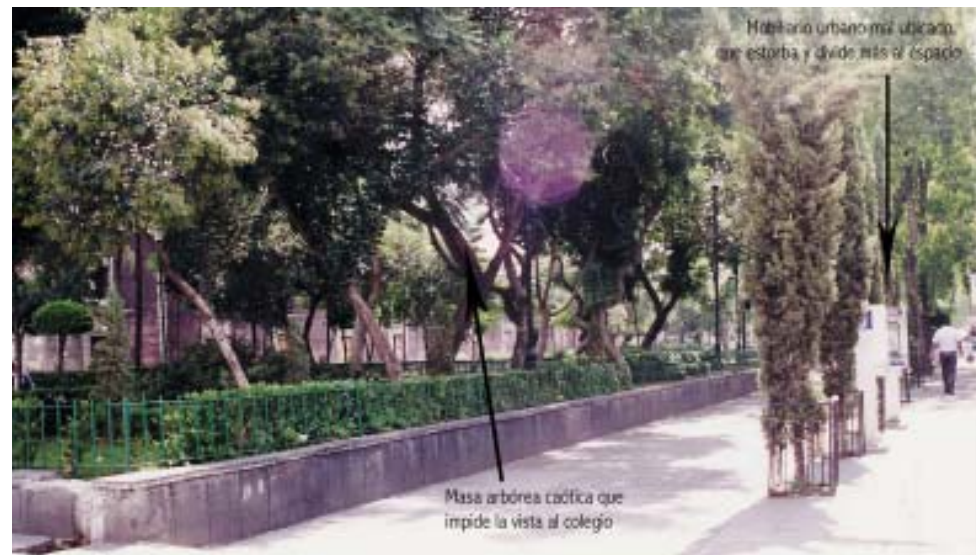
Foto 3. Zona 2. Jardinera central que divide al espacio, a la derecha el corredor de circulación. Limita las actividades que se pueden desarrollar en el lugar. Hacia la izquierda, la vegetación bloquea la vista hacia el colegio de las Vizcaínas, además de verse caótico.
