*Rehabilitación de los espacios abiertos públicos
en el centro histórico de la Ciudad de México*

QUE PARA OBTENER EL TÍTULO DE ARQUITECTO PAISAJISTA

ENERO 2006

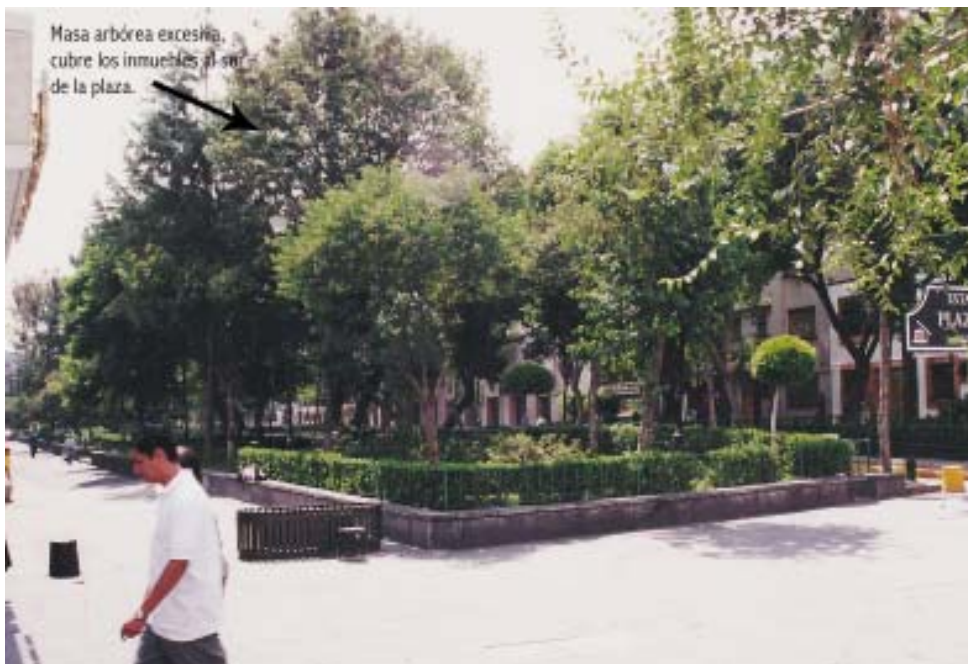
Foto 4. Zona 2, Es una zona de transición, actualmente tiene una jardinera que divide el espacio, impidiendo el desarrollo de actividades y la continuidad. Es un foco de inseguridad y suciedad por los indigentes que viven en ellas.

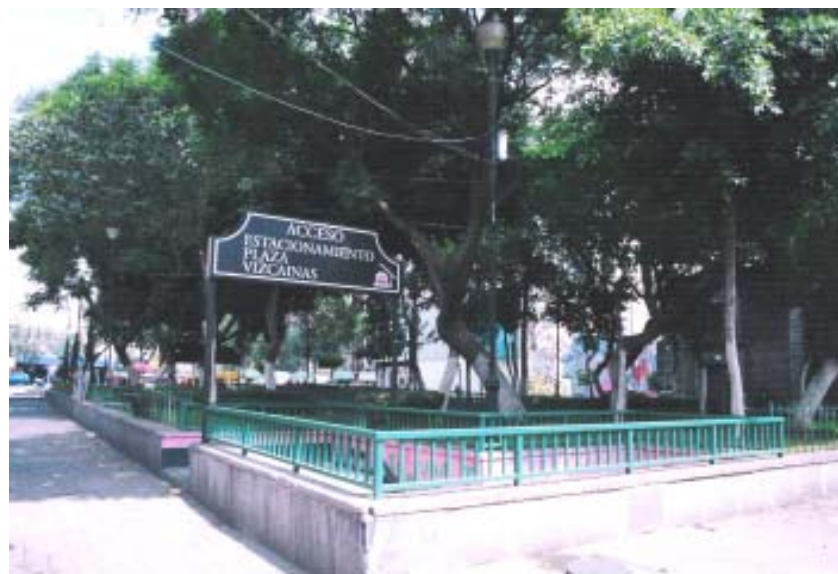
Foto 5. Zona 2, Entrada a escalera de acceso al estacionamiento, entre el espacio de acceso y la parte central de la Plaza Vizcaínas.

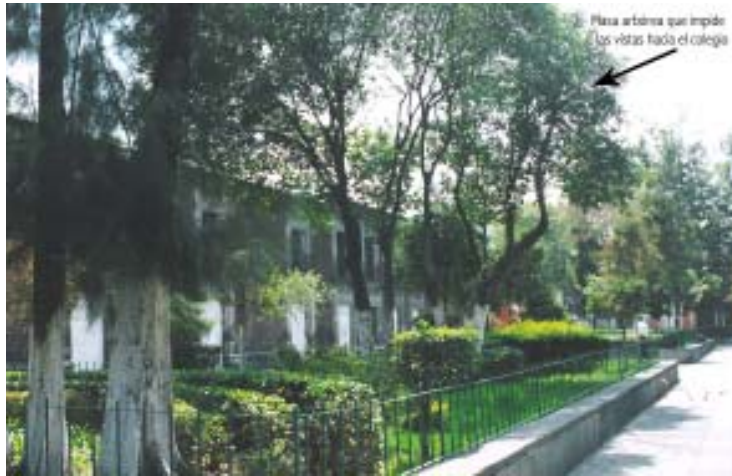
Foto 6. Zona 3, Vista hacia el norte de la Plaza Vizcaínas, en primer plano se presentan las jardineras que limitan el cuerpo central y al fondo se ve el colegio de las Vizcaínas.

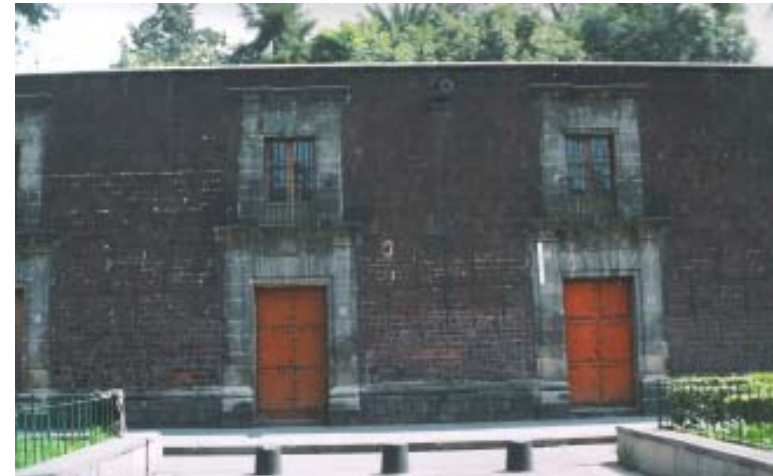
Foto 7. Zona 3, Parte de la fachada del colegio, que muestra los accesos de las accesorias con sus balcones. Las vistas se conservan así, sólo en los pasillos secundarios de la plaza.

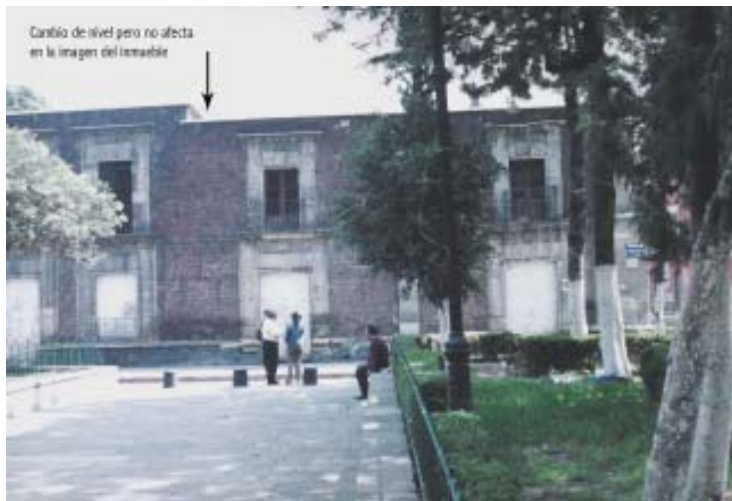
Foto 8. Zona 3, Parte final de la plaza, último pasillo secundario donde se desarrollan los eventos teatrales del sitio.

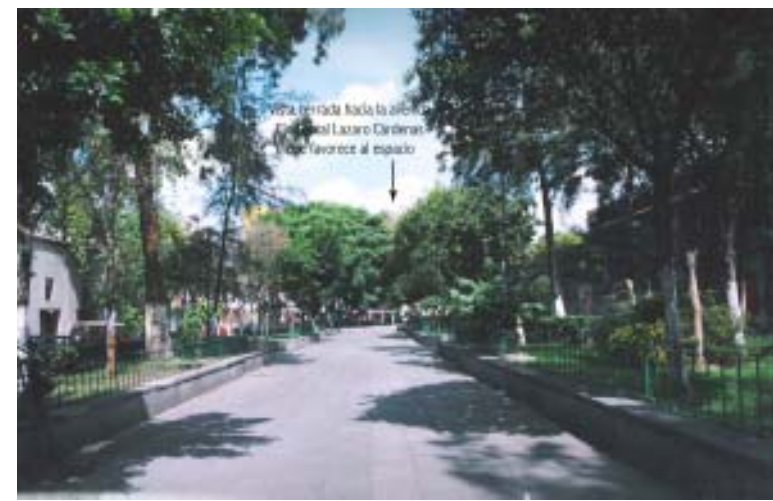
Foto 9. Zona 3, Pasillo central de la Plaza Vizcaínas, flanqueado por jardineras y cerrado con la jardineras de transición donde viven los indigentes. Las jardineras se ven con exceso de vegetación de diversas especies.

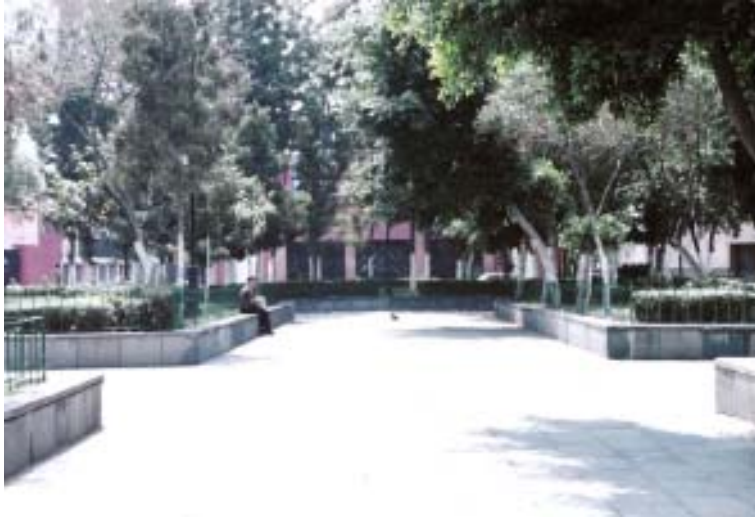
Foto 10. Zona 3, Pasillo central flanqueado por jardineras y al fondo cerrado por la fachada del Teatro Vizcaínas y obstruido por la vegetación.

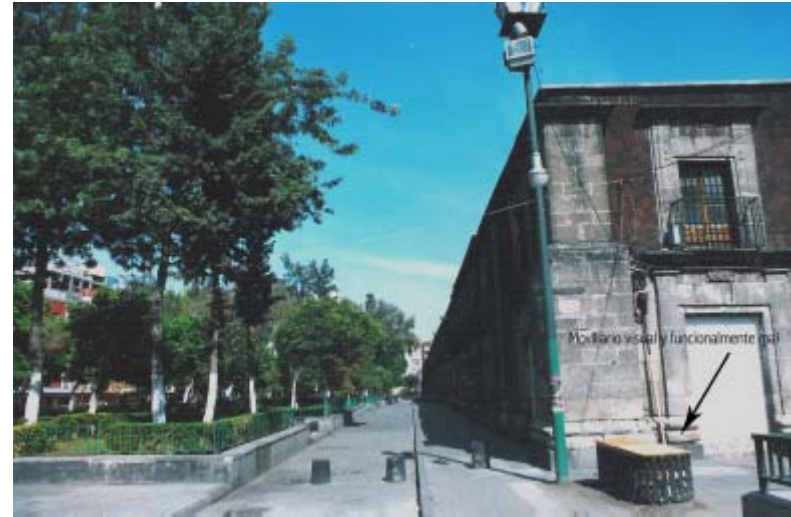
Foto 11. Zona 3, Vista del pasillo norte, que flanquea a la parte central de la plaza, dividida en dos zonas, arroyo vehicular y la acera, aspecto absurdo ya que esta cerrada a la circulación vial.

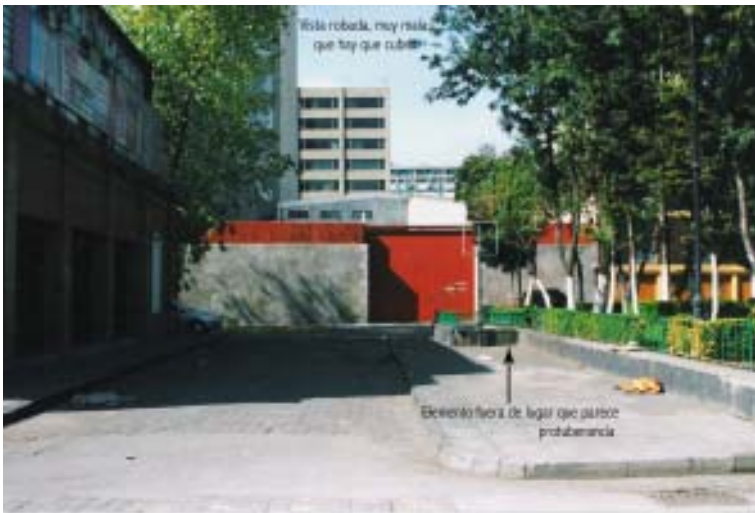
Foto 12. Zona 4, Callejón de la Esperanza, dividido en tres áreas, dos aceras y el carril vehicular; este espacio se usa como vestíbulo del Teatro, a la izquierda de la toma, al fondo se encuentra el espacio del remate visual de la calle Aldaco.

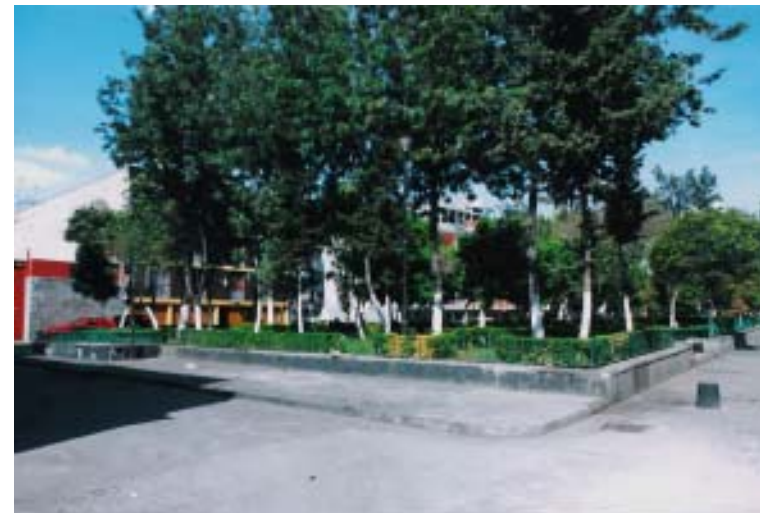
Foto 13. Zona 4, Vista hacia la parte central de la plaza, se ve la jardinera con alta densidad de árboles; cabe aclarar que en la toma no se ven los automóviles que usualmente se estacionan ahí.

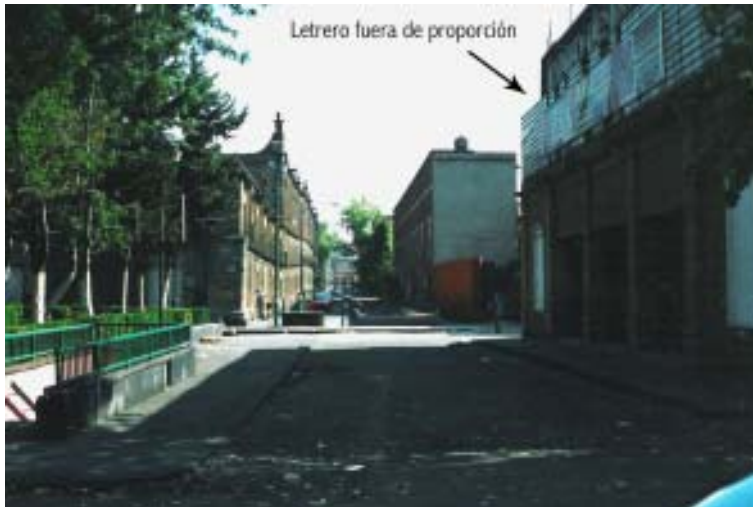
Foto 14. Zona 3, Callejón de la Esperanza dividido en tres secciones, dos aceras y el arroyo vehicular, al fondo se ve el inicio del corredor Aldaco antecedida por un nodo vehicular que actualmente no esta formada.

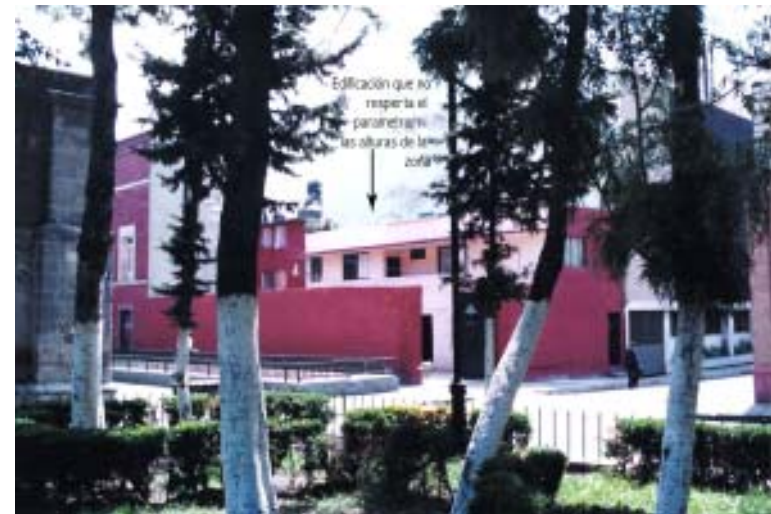
Foto 15. Zona 3-4, Se ve de otro ángulo el nodo vehicular, obstruyendo la visual hacia él a través de la vegetación de la jardinera que cierra la Plaza Vizcaínas, al fondo inmueble fuera de contexto.

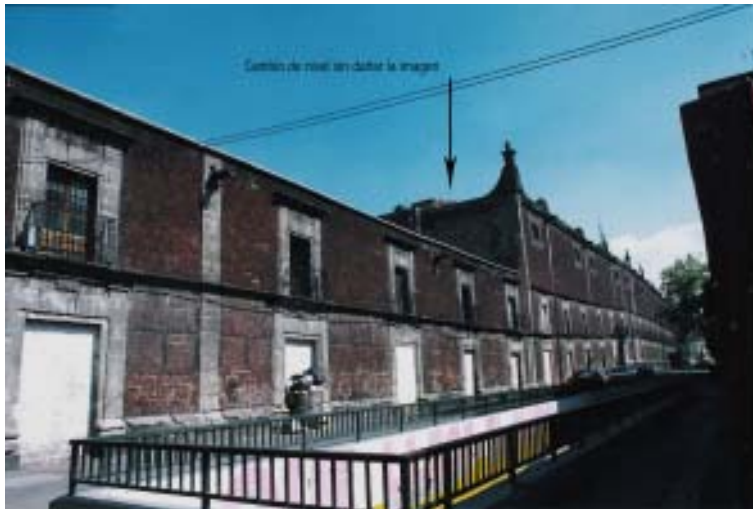
Foto 16. Zona 5, Plaza inicial del Corredor Aldaco, dividida por el carril de salida del estacionamiento, al lado izquierdo la parte más ancha y al derecho la acera de la calle, esta es una zona de suciedad porque hay basura amontonada.

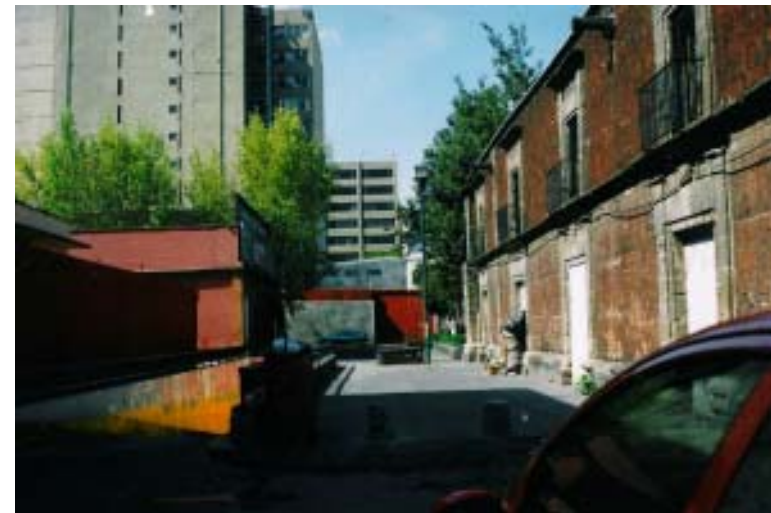
Foto 17. Zona 5, Con vista hacia el sur, se ve la plaza cerrada al tráfico vehicular, y al lado izquierdo de la toma, la salida del estacionamiento, al fondo el nodo y el remate visual de la calle sin nada que ver en realidad.

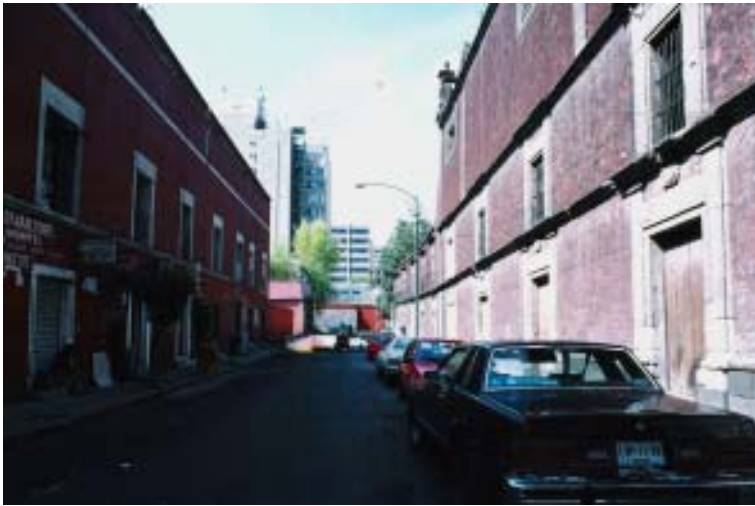
Foto 18. Zona 6, Primera sección de la calle Aldaco, con el estacionamiento de calls a la derecha además de las dos barreras que forman los inmuebles que flanquean el espacio.

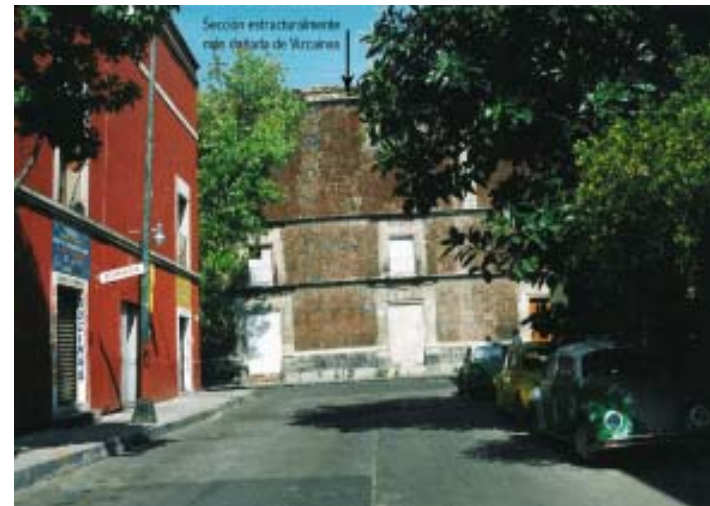
Foto 19. Zona 7, Remate visual de la calle Echeveste, que viene del corredor Paseo plaza Vizcaínas-jardín San Miguel. Como se aprecia el remate es el edificio en sí, pero eso necesita más peso y que la vegetación no estorbe para consolidarlo.

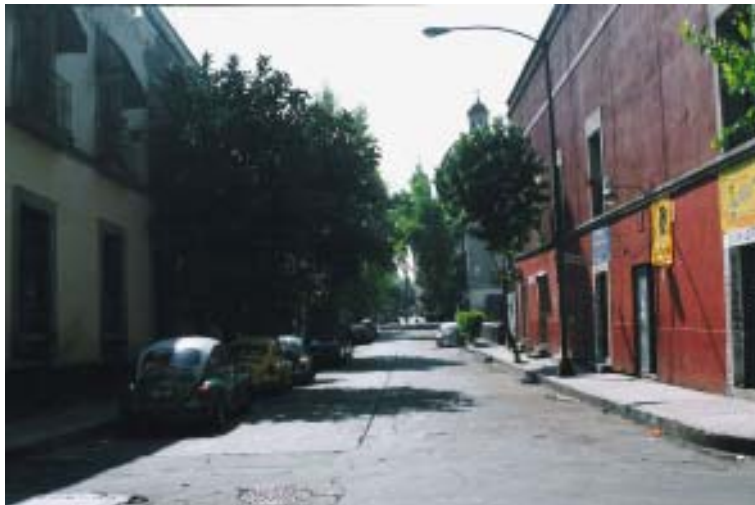
Foto 20. Zona 7, Vista desde el cruce de la calle de Aldaco y Echeveste, en ésta se ve la sección del corredor que une la zona de Vizcaínas y la plaza Regina, localizada al fondo de la fotografía, usado actualmente por vehículos.

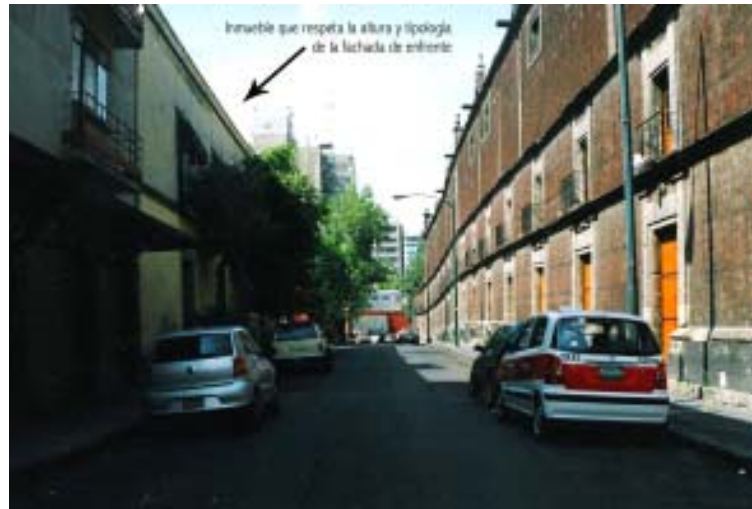
Foto 21. Zona 8, Segunda parte de la calle de Aldaco, similar a la zona 6, sólo que esta sección hace esquina con la calle de Vizcaínas. Se pueden observar los autos estacionados a ambos lados de la calle.

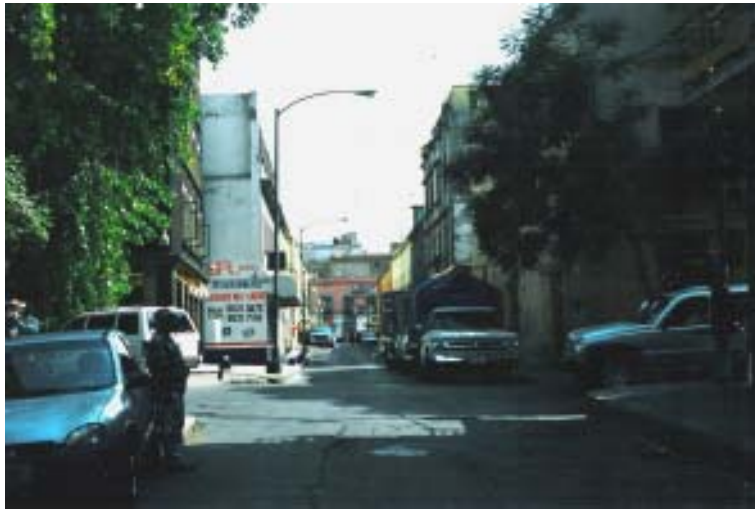
Foto 22. Zona 8-9, Nodo y cruce vehicular, el cual es muy peligroso porque no respetan al peatón. Al fondo se ve el remate de la calle Aldaco con la calle Meave. A la derecha se ve un edificio que no respeta el paramento del resto de sus colindantes.

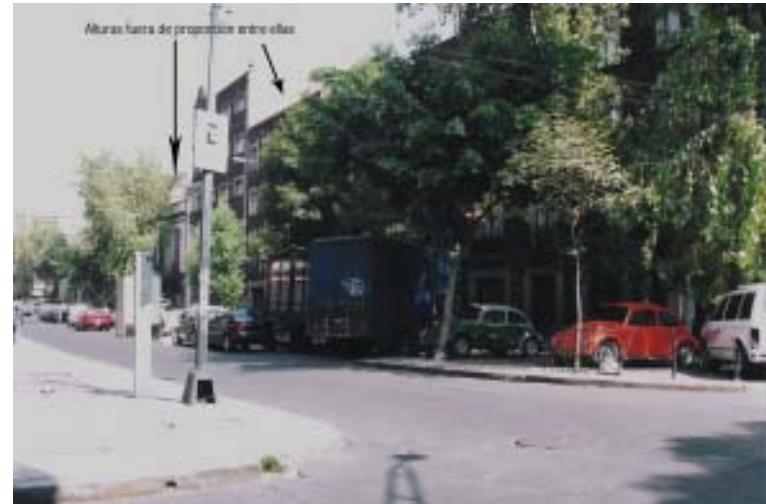
Foto 23. Zona 9, Vista hacia las fachadas norte de dicho espacio, obstruidas completamente por automóviles estacionados y vegetación arbórea. En esta zona las alturas son muy variables situación que debe resolverse.

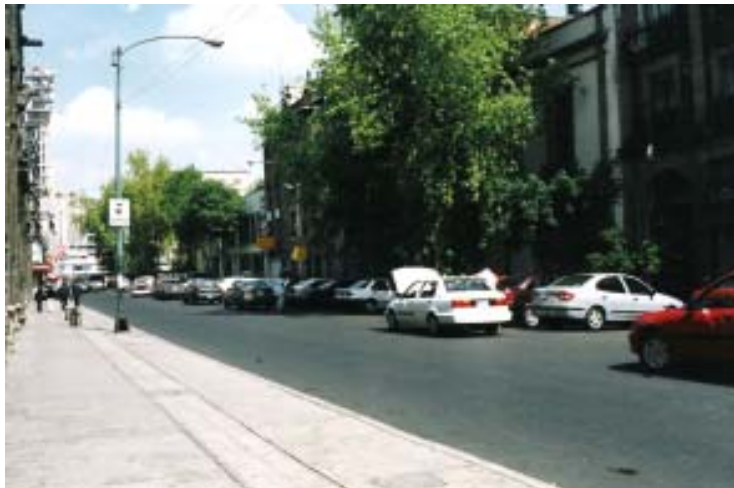
Foto 24. Zona 9, Parte central de la calle Vizcaínas con vista hacia el lado norte, se aprecia el estacionamiento masivo de autos de manera informal, parandose hasta en doble y triple fila ocasionando problemas viales a la calle.

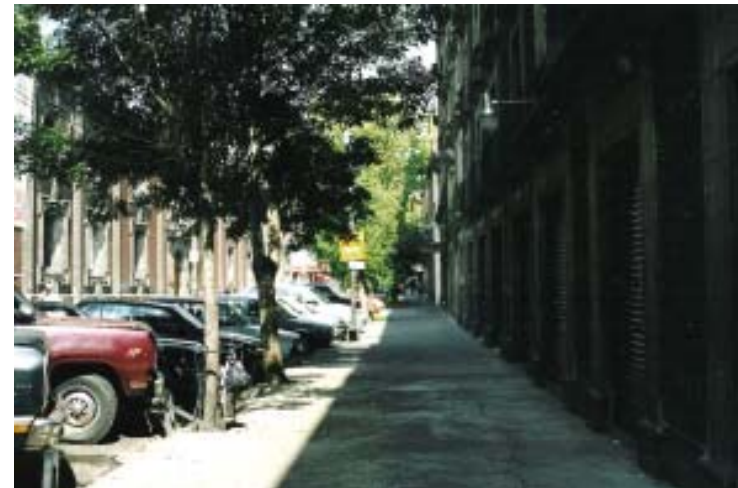
Foto 25. Zona 9, Acera norte de la calle Vizcaínas, junto a los inmuebles de vivienda. La vegetación tapa cualquier vista hacia el colegio, al igual que los autos, situación por la cual los vecinos no se apropian de este espacio.

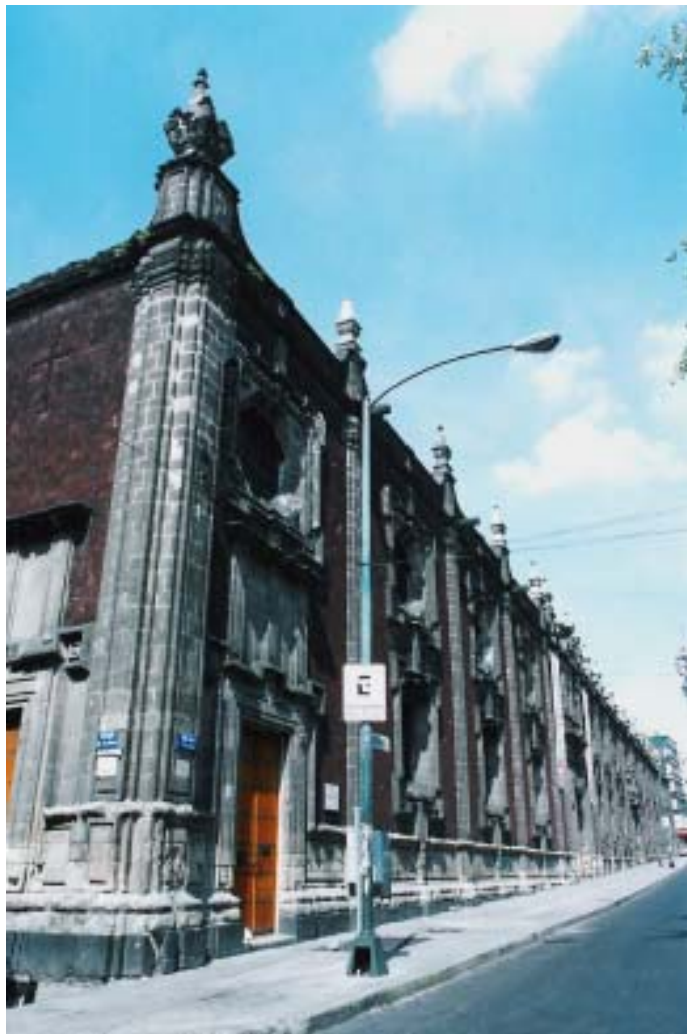
Foto 26. Zona 9, Vista de la fachada principal del colegio de las Vizcaínas, se aprecia las dimensiones del inmueble.

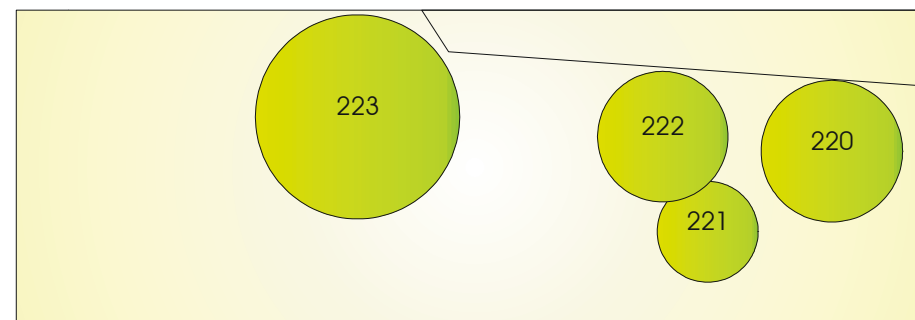
Zona de vegetación 4 en la calle Vizcaínas, (descripción 4 texto).

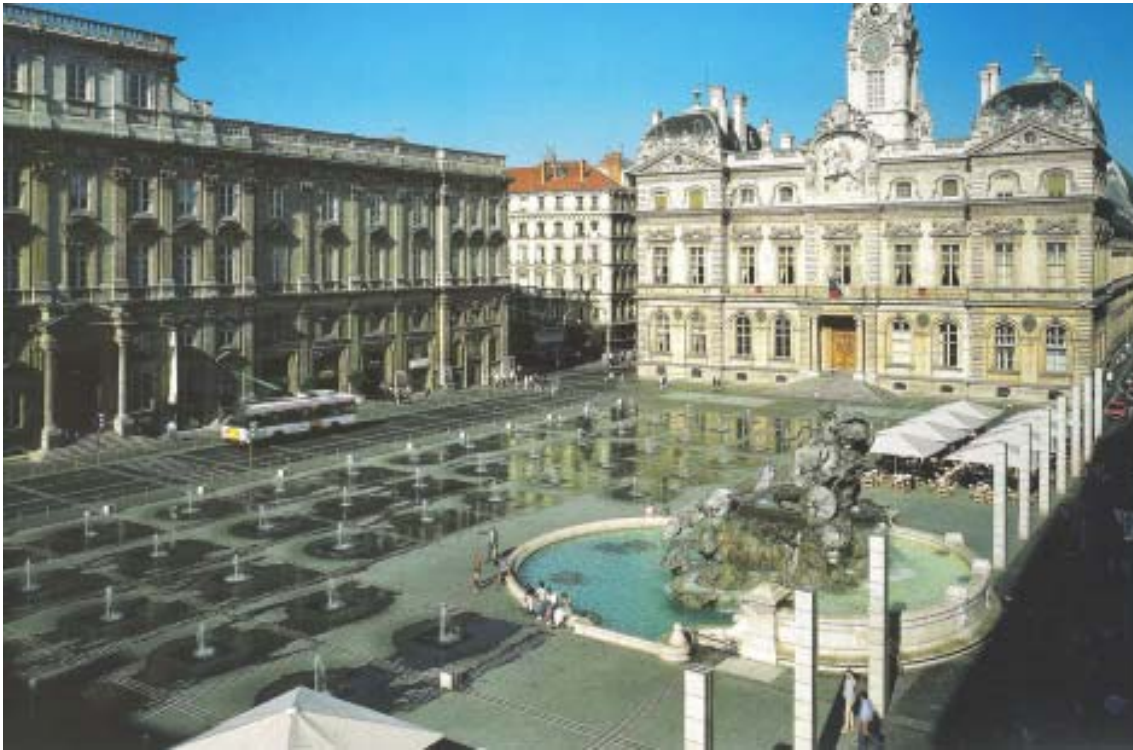
Imagen 58 Plaza con una vista diurna mostrando el movimiento de la fontana Bartholdi enfrente del Palais St-Pierre.

Además de la piedra de granito en dos colores se utilizan la luz y el agua como elementos esenciales en la plaza. El agua se decide utilizarla para evocar los dos ríos entre los que se encuentra el espacio y se usa para que resbale por las piedras permitiendo reflejos fugaces y en forma de vaporización que indiferencia los límites de la plaza y confunde los contornos. La luz acompaña al agua a través de su trayecto desde que nace por el surtidor hasta que muere en el pavimento convirtiéndose en reflejo sobre éste. Otro elementos importante en el lugar es el mobiliario, en forma de pequeños cubos de granito blanco y negro que se usan como bancas para sentarse o como pedestales para mirar el entorno, que además ayudan a limitar a las fuentes y marca los cruces de la trama del pavimento, “no tienen una función definida, igual que el proyecto permiten y dan la posibilidad de que las cosas ocurran”²¹³.

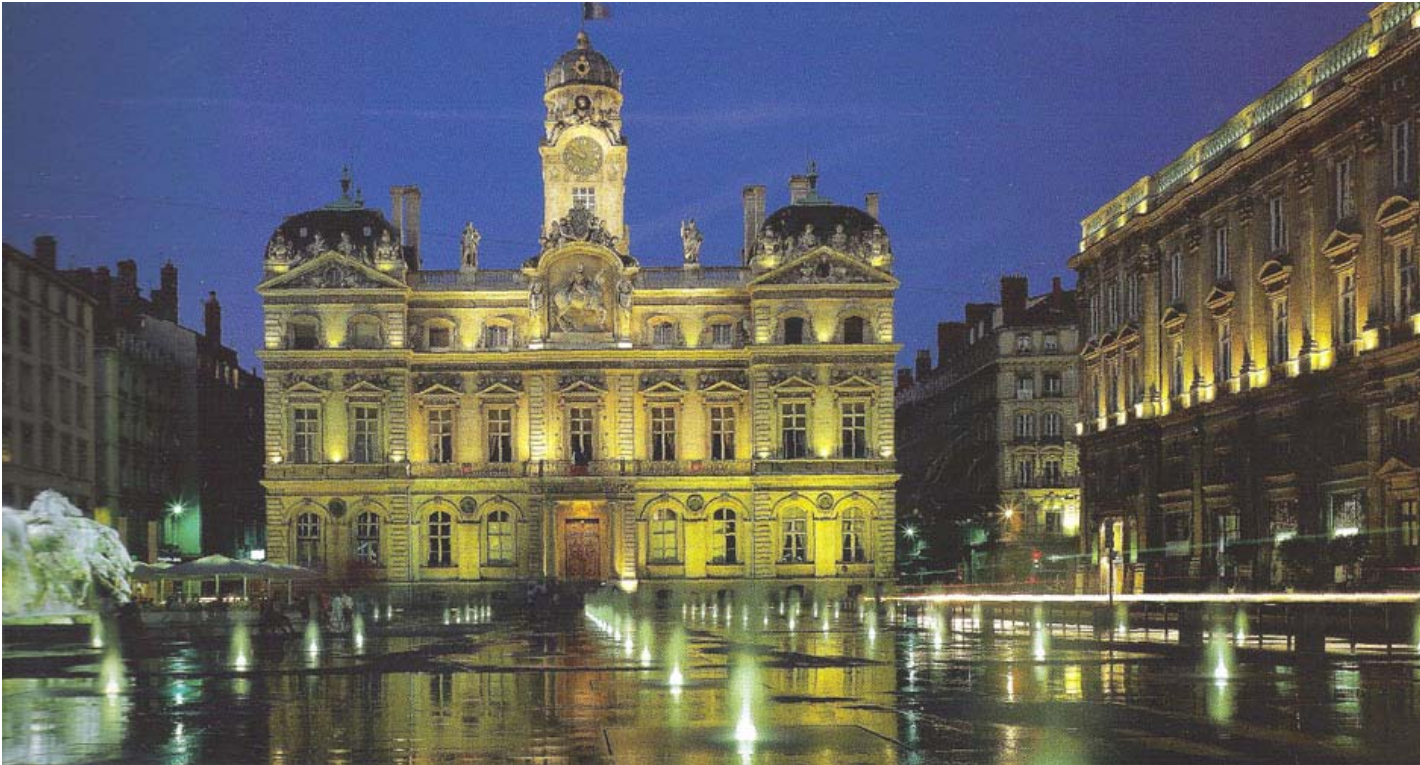
Imagen 59 Vista nocturna de la plaza, con el juego de luces y reflejos provocados por el agua, donde el pavimento ayuda a que el espacio adquiera una cualidad cristalina.

Cristian Brevet según algunos críticos de arquitectura “no reorganiza la plaza sino que construye una fachada sobre el suelo vibrátil y sensible tanto a la luz del día como a la iluminación nocturna de la ciudad. Es una operación que basa la modernidad en la sutilidad y control de los nuevos elementos que actúan sobre la plaza y en su capacidad de valorar y enfatizar los edificios existentes”²¹⁴.

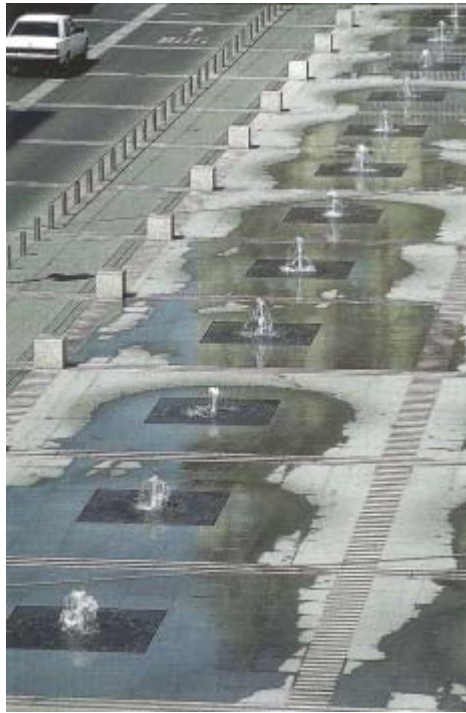
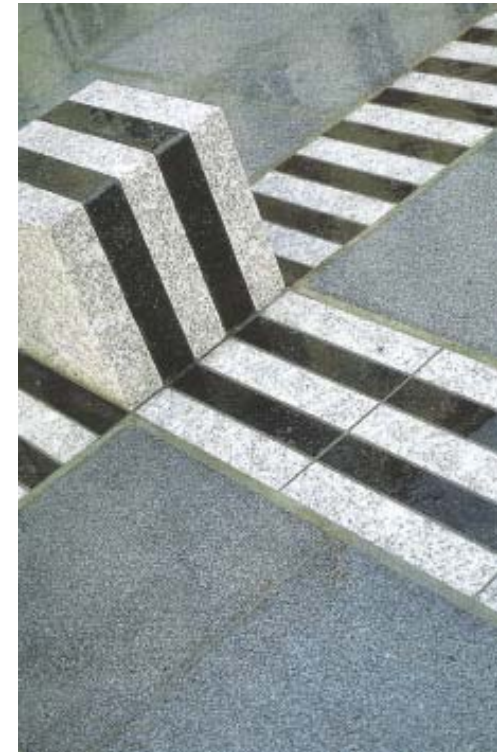
Imagen 60 y 61 Juego de fuentes en los límites de la plaza y delimitadas por el pavimento y los cubos de granito que surgen en los cruces de la trama.

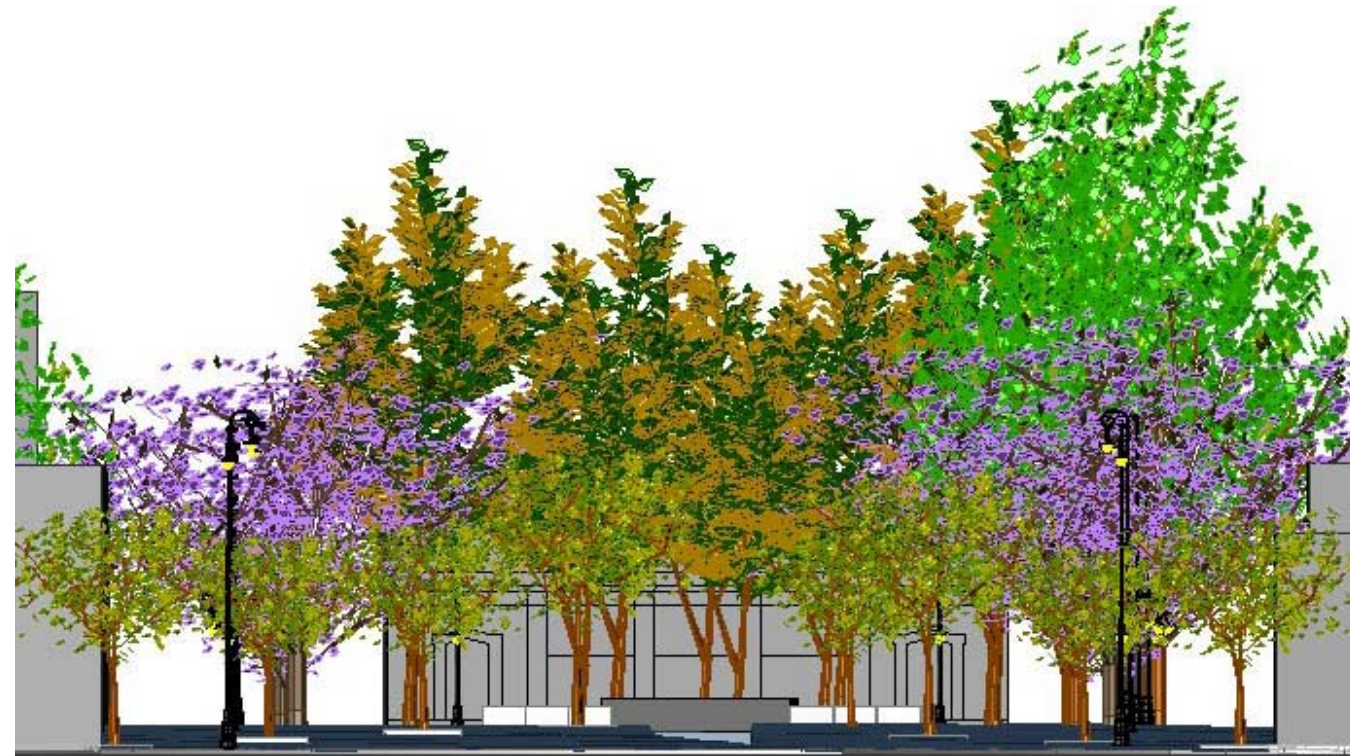
PERSPECTIVA DE LA PARTE DE LA FUENTE, AL FONDO EL TEATRO DE LAS VIZCAÍNAS. s/esc.

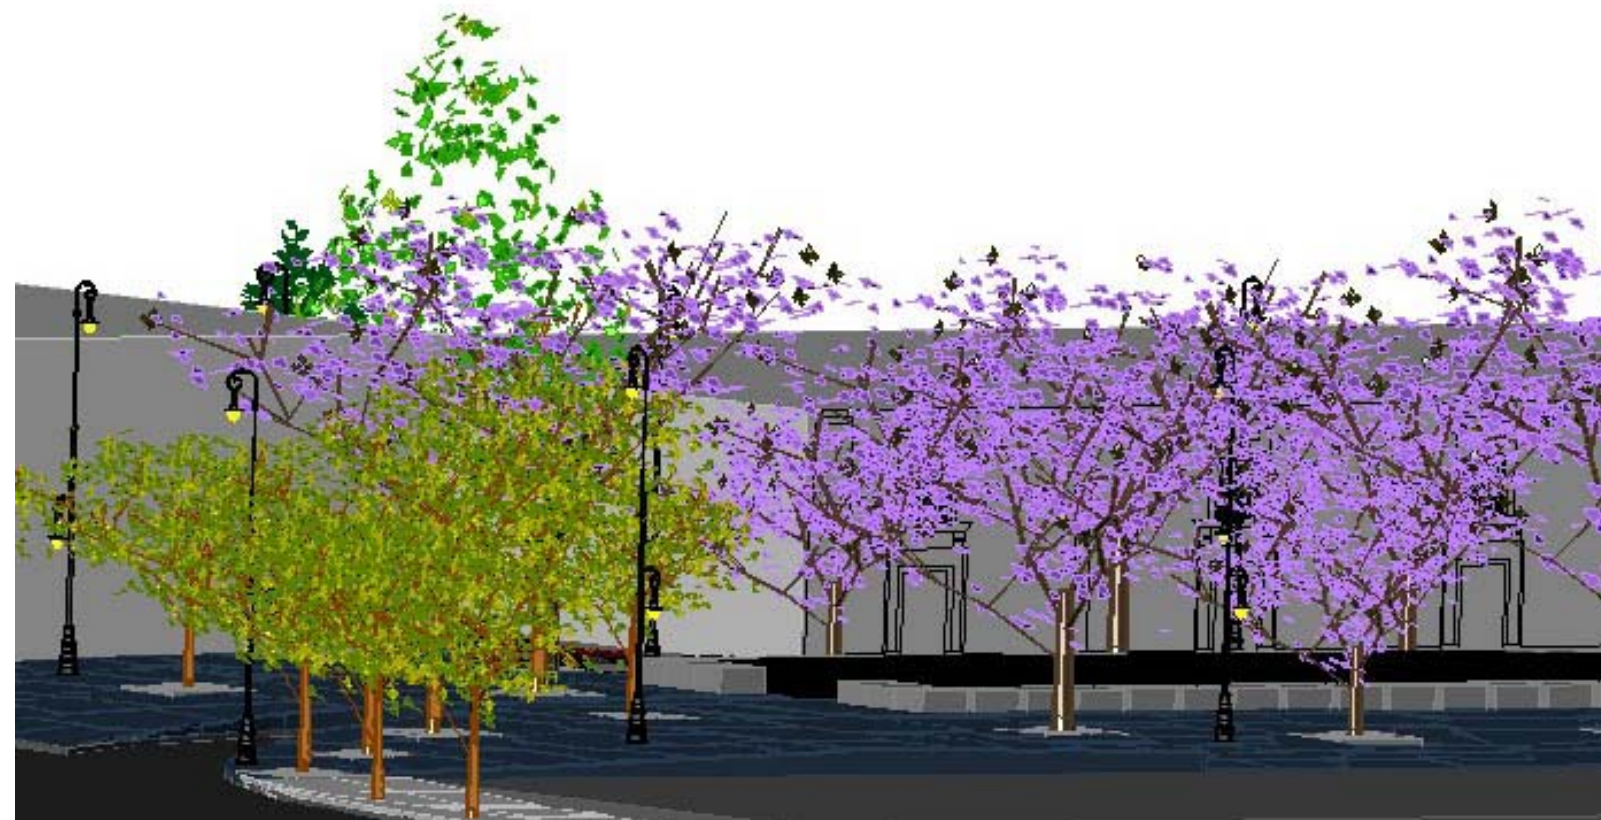
PERSPECTIVA DE LA PLAZA DE ACCESO Y DE LA PUERTA DE ENTRADA PLAZA VIZCAÍNAS, DESDE EL SUR DEL ESPACIO. s/esc.

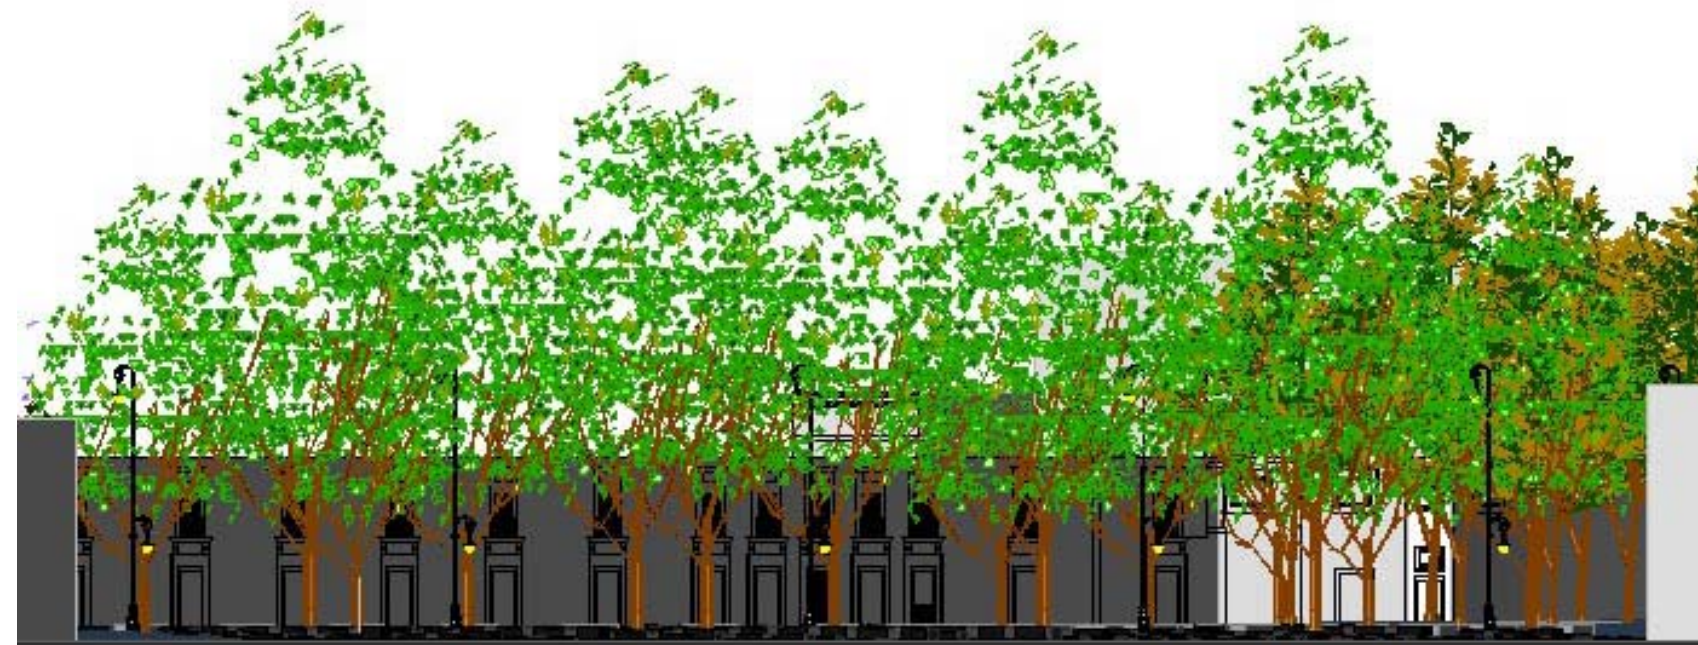
PERSPECTIVA DE LA SECCIÓN B, AL FONDO SE VE EL INMUEBLE DEL COLEGIO FILTRADO A TRAVÉS DE LAS AREAS DE ESTÁR.. s/esc.

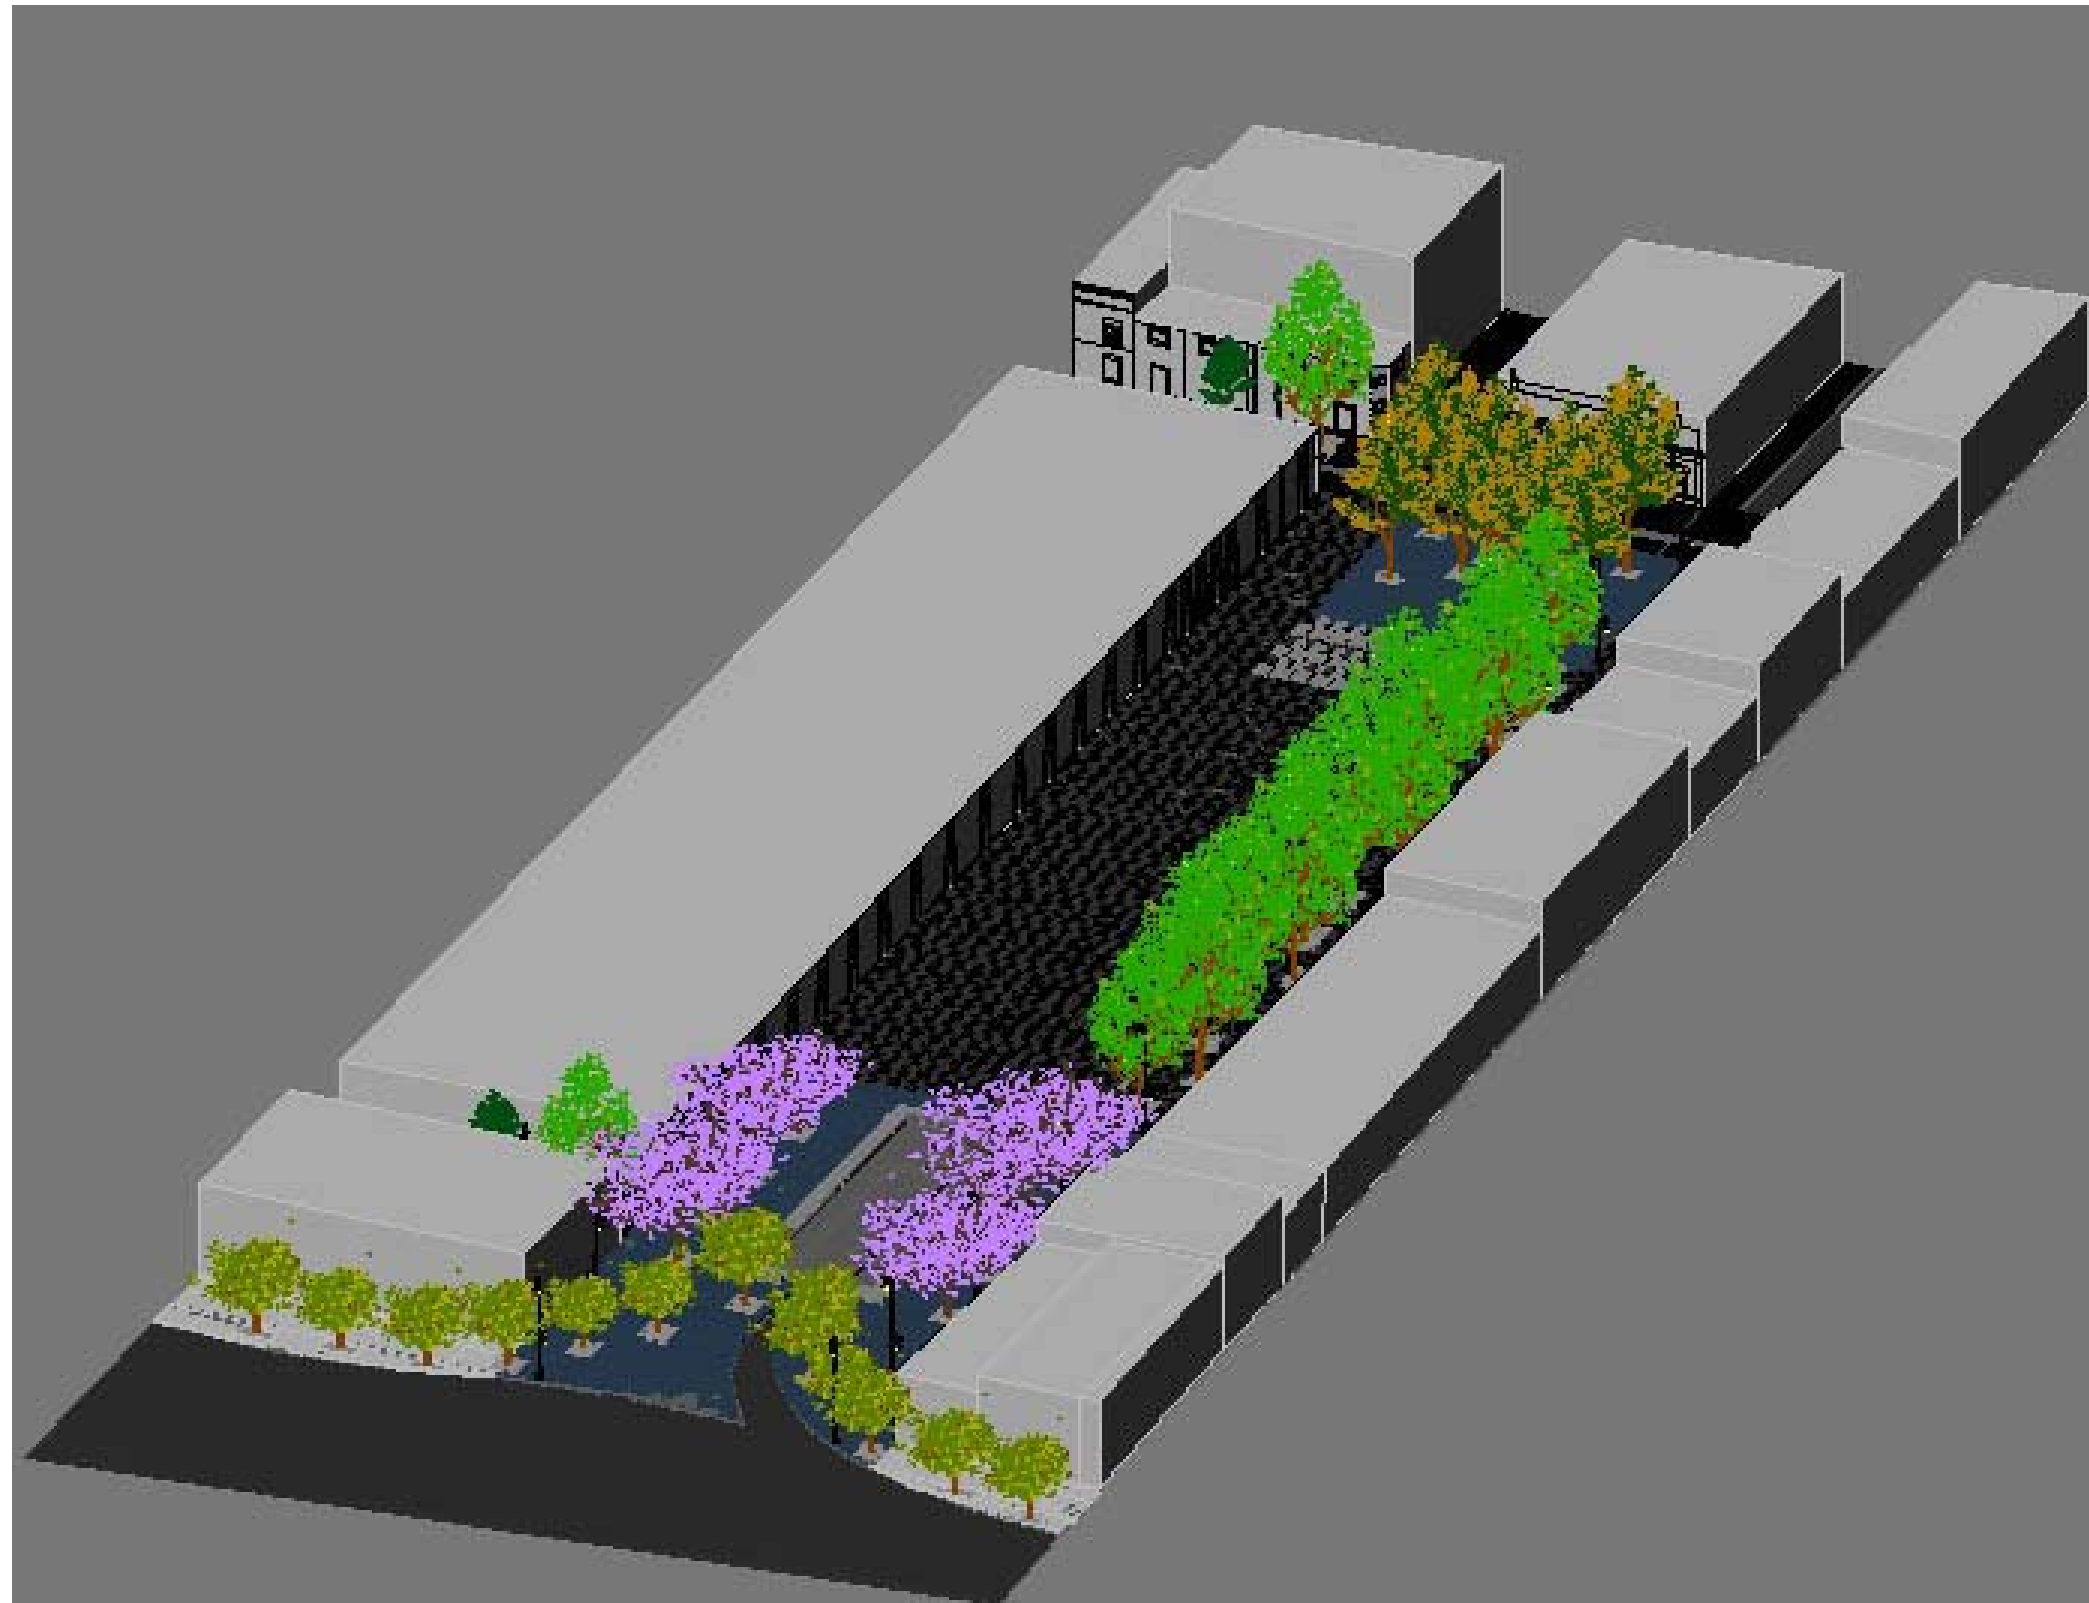
PERSPECTIVA AEREA DE TODA LA PLAZA VIZCAÍNAS, EN LA PARTE CENTRAL SE OBSERVA LA SECCIÓN B DE ÉSTA. s/esc.

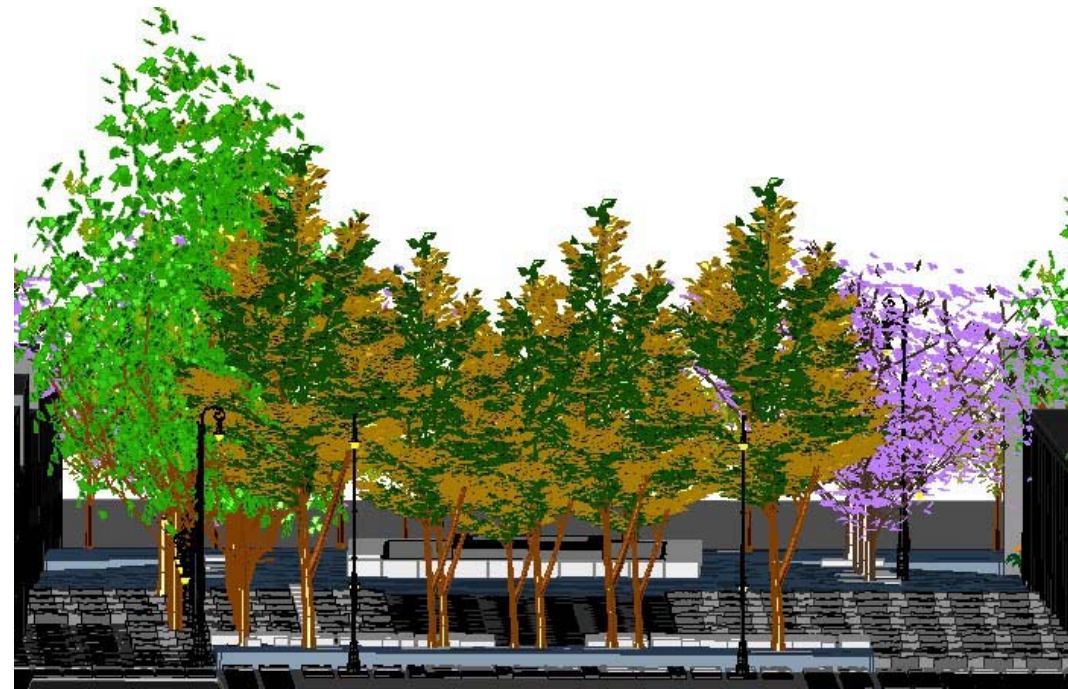
PERSPECTIVA DEL FORO CULTURAL DESDE EL ESTE DE LA PLAZA. s/esc.

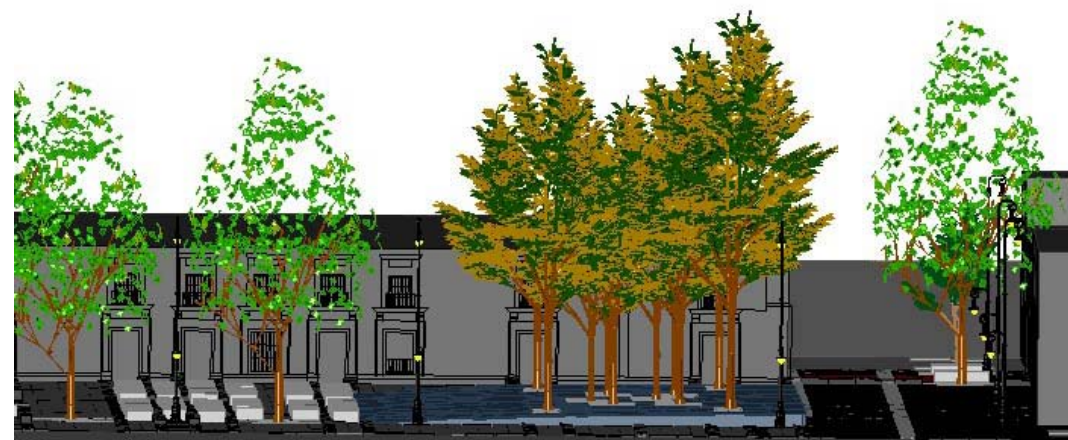
PERSPECTIVA DE LA ZONA DEL FORO, A SU LADO EL COLEGIO COMO PARTE DEL ÁREA. s/esc.
