*Rehabilitación de los espacios abiertos públicos
en el centro histórico de la Ciudad de México*

QUE PARA OBTENER EL TÍTULO DE ARQUITECTO PAISAJISTA

ENERO 2006

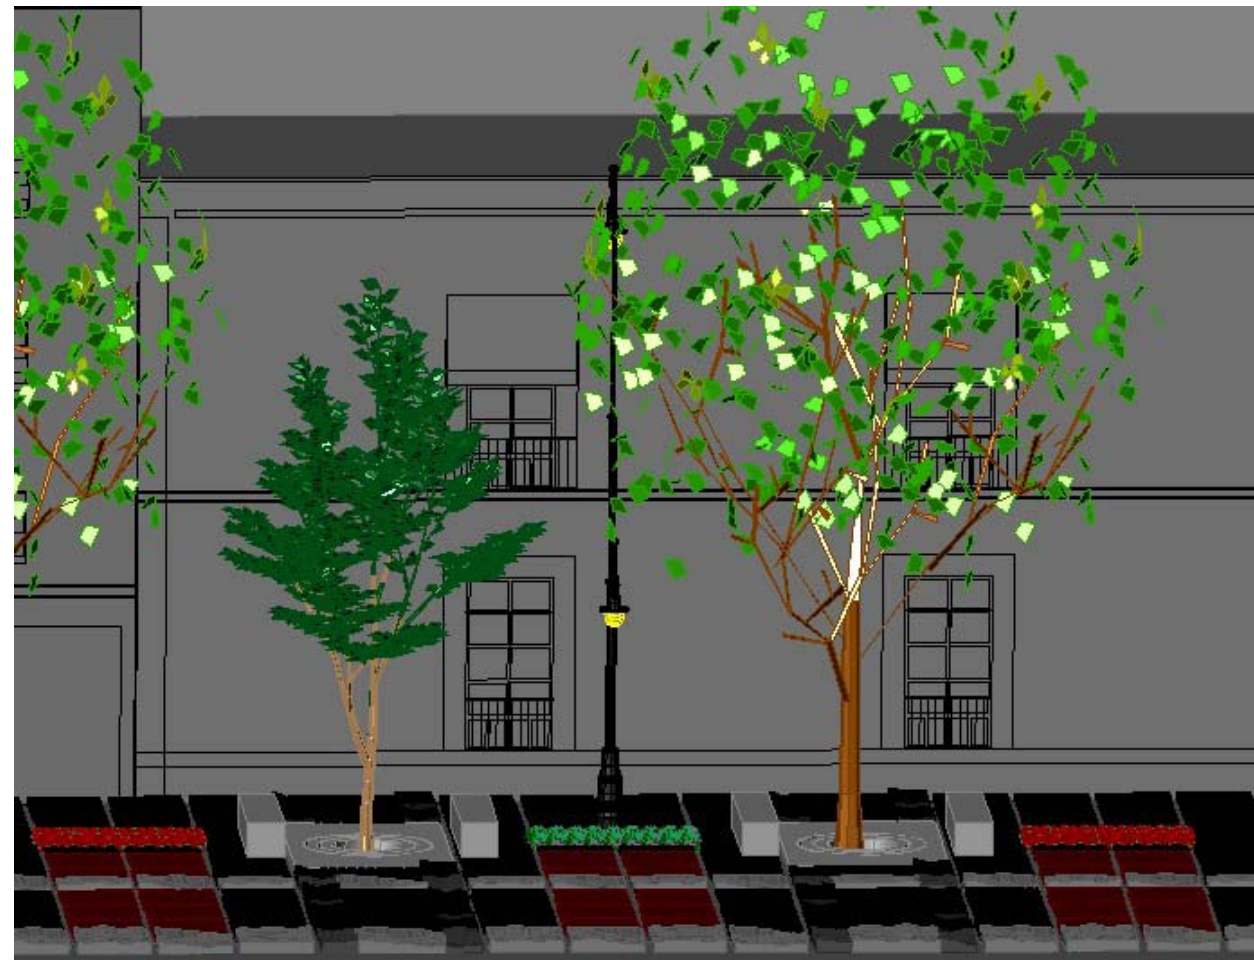
PERSPECTIVA DEL ÁREA DE ESTÁR. s/esc.

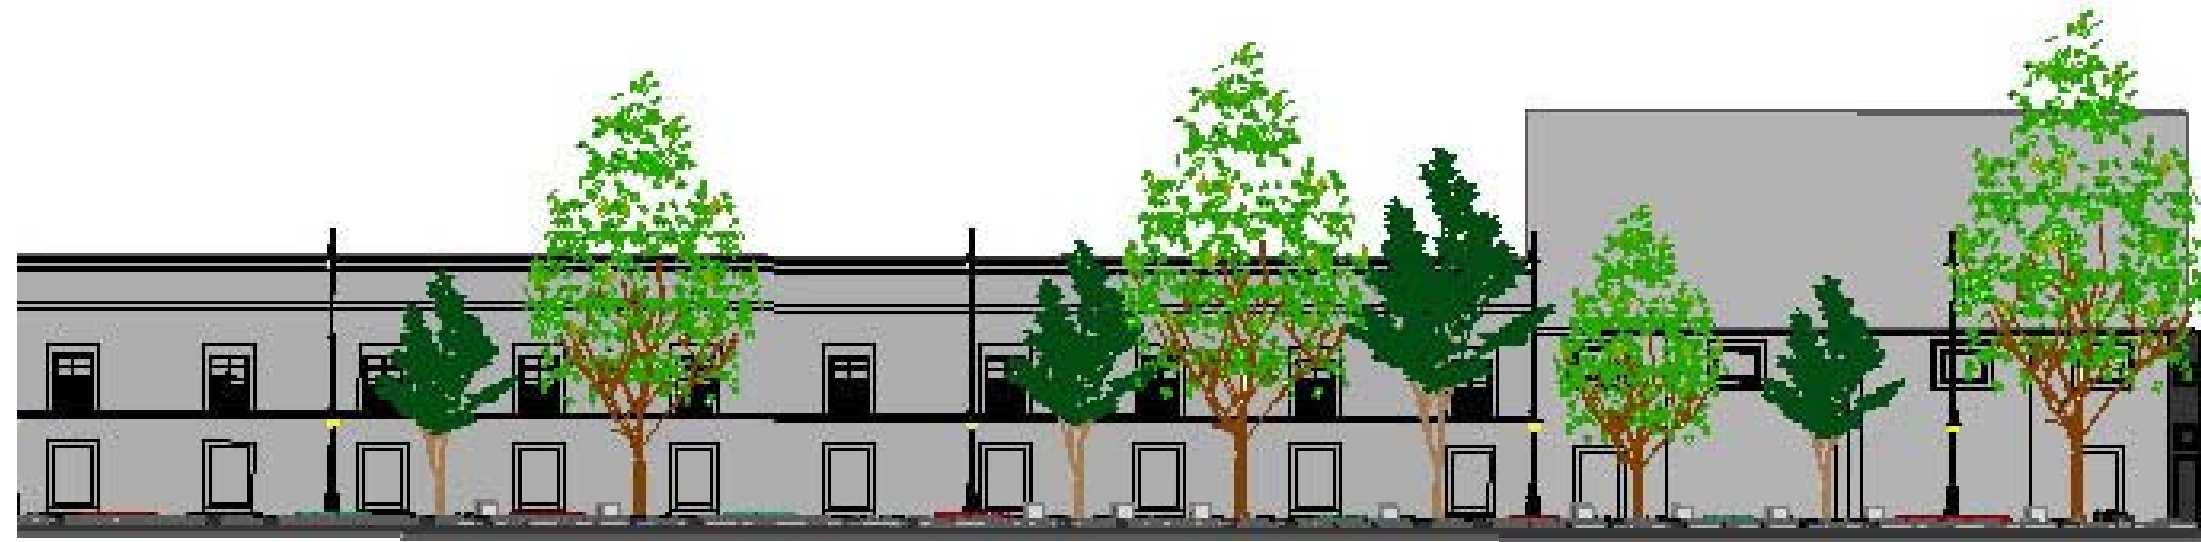
ALZADO PERSPECTIVA DE LA PARTE ESTE DEL CORREDOR, TENIENDO COMO FONDO INMUEBLES CON VALOR CONTEXTUAL. s/esc.

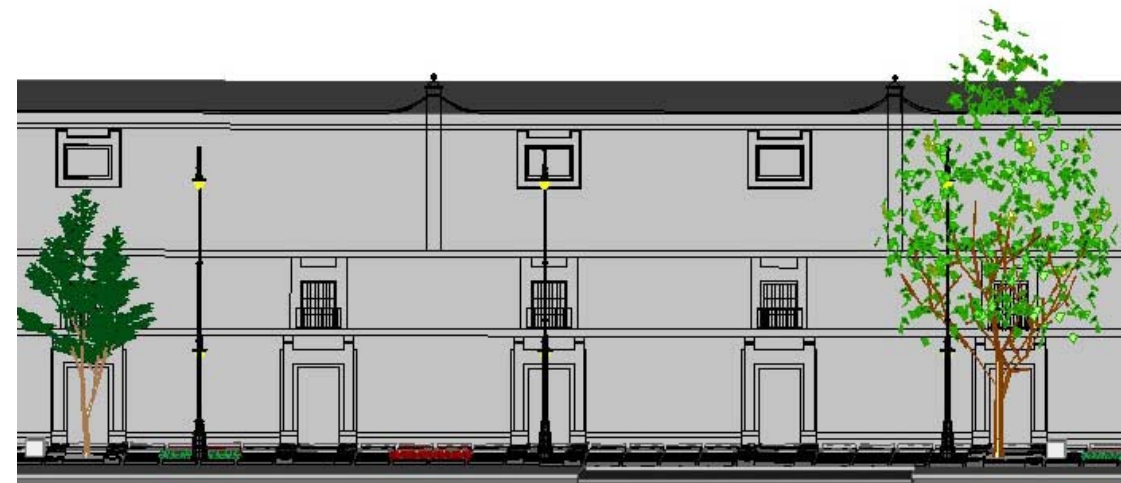
PERSPECTIVA DE LA PARTE OESTE DEL CORREDORALDACO, TENIENDO COMO FONDO EL COLEGIO VIZCAÍNAS. s/esc.

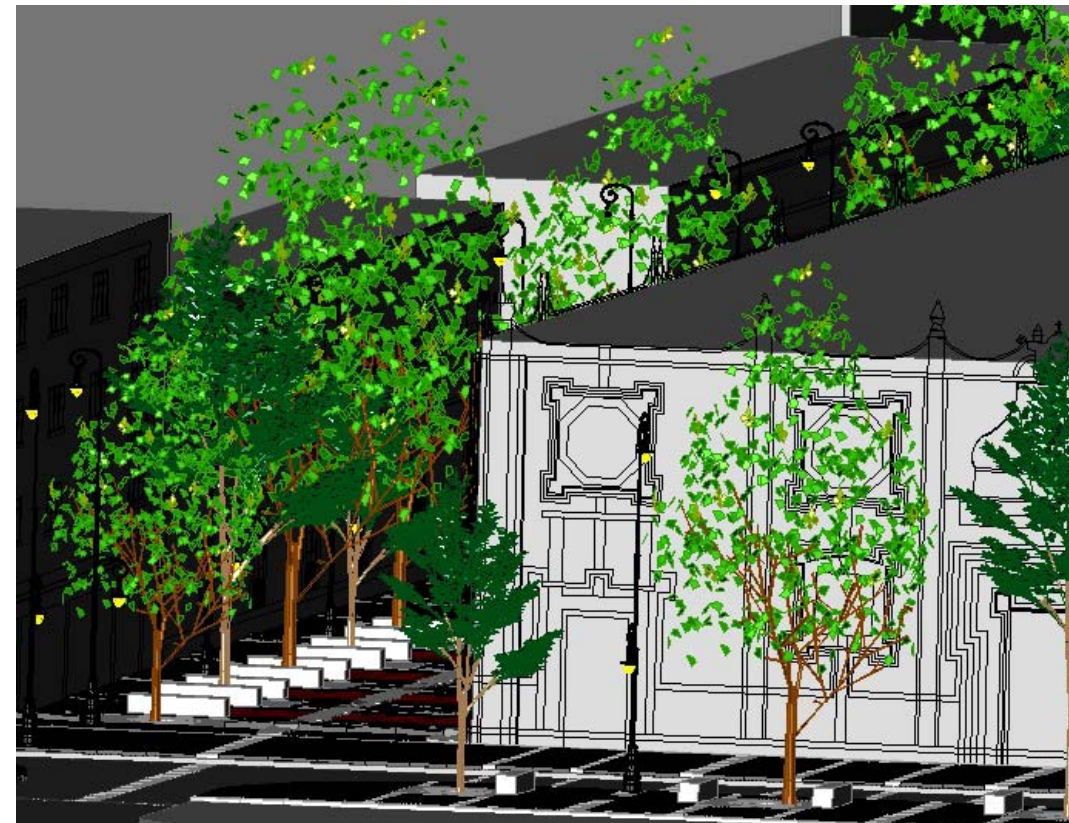
PERSPECTIVA DE LA ESQUINA EN DONDE SE LIGAN EL CORREDOR ALDACO Y LA CALLE VIZCAÍNAS. s/esc.

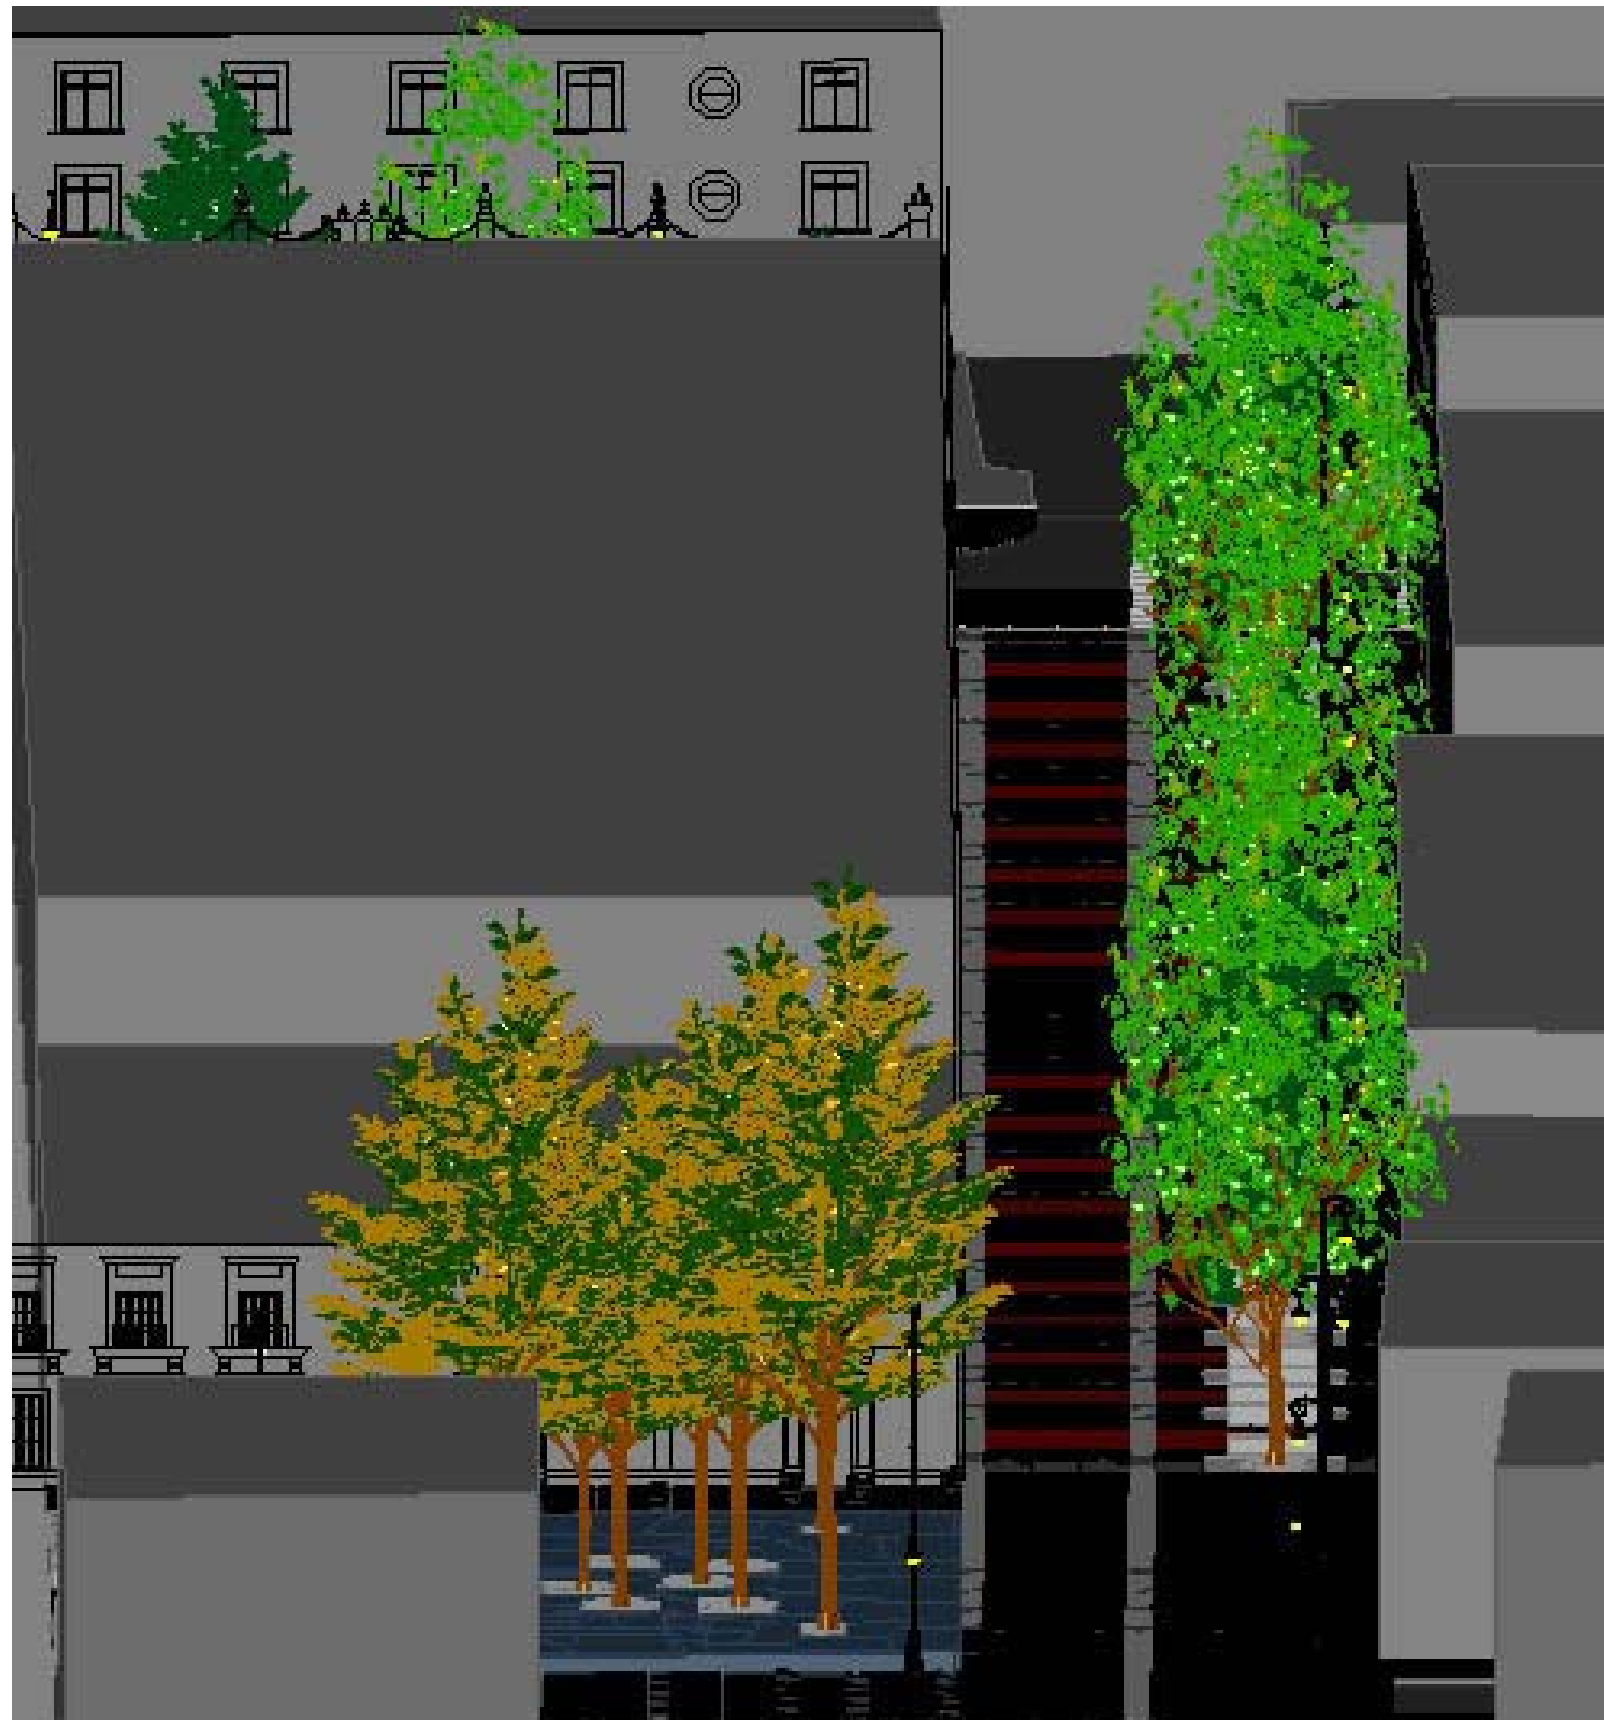
PERSPECTIVA AÉREA DE TODO EL CORREDOR ALDACO, VISTA DESDE LA PLAZA VIZCAÍNAS.

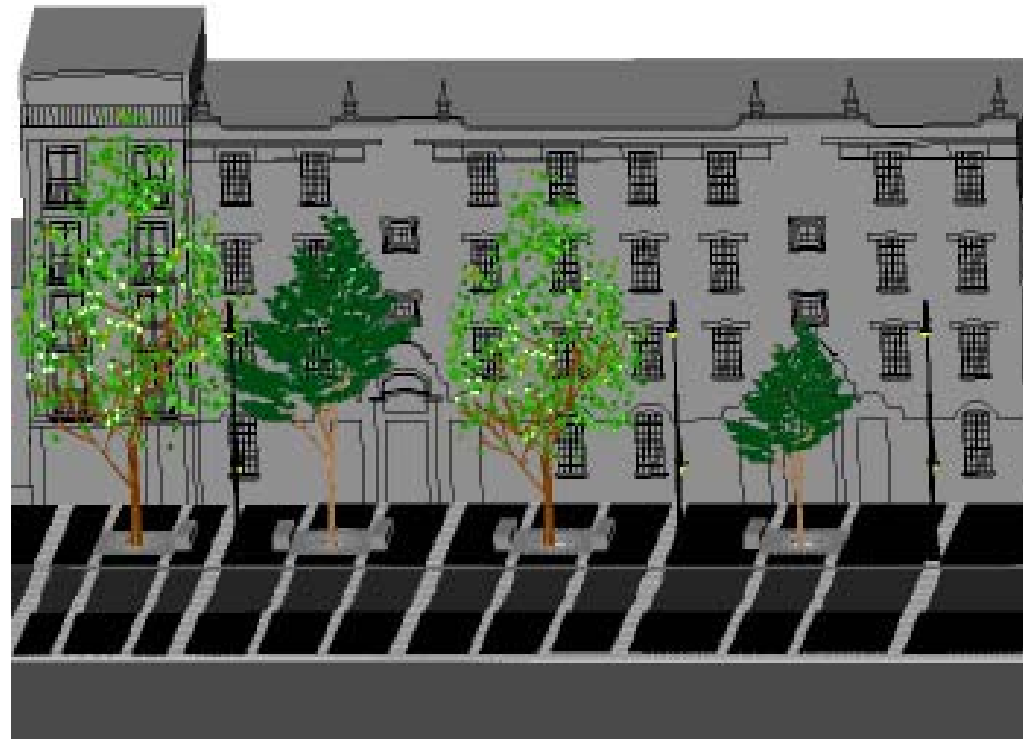
ALZADO PERSPECTIVA DE LA ACERA NORTE DE LA CALLE VIZCAÍNAS DONDE SE OBSERVA EL ÁREA DE ESTÁR. s/esc.

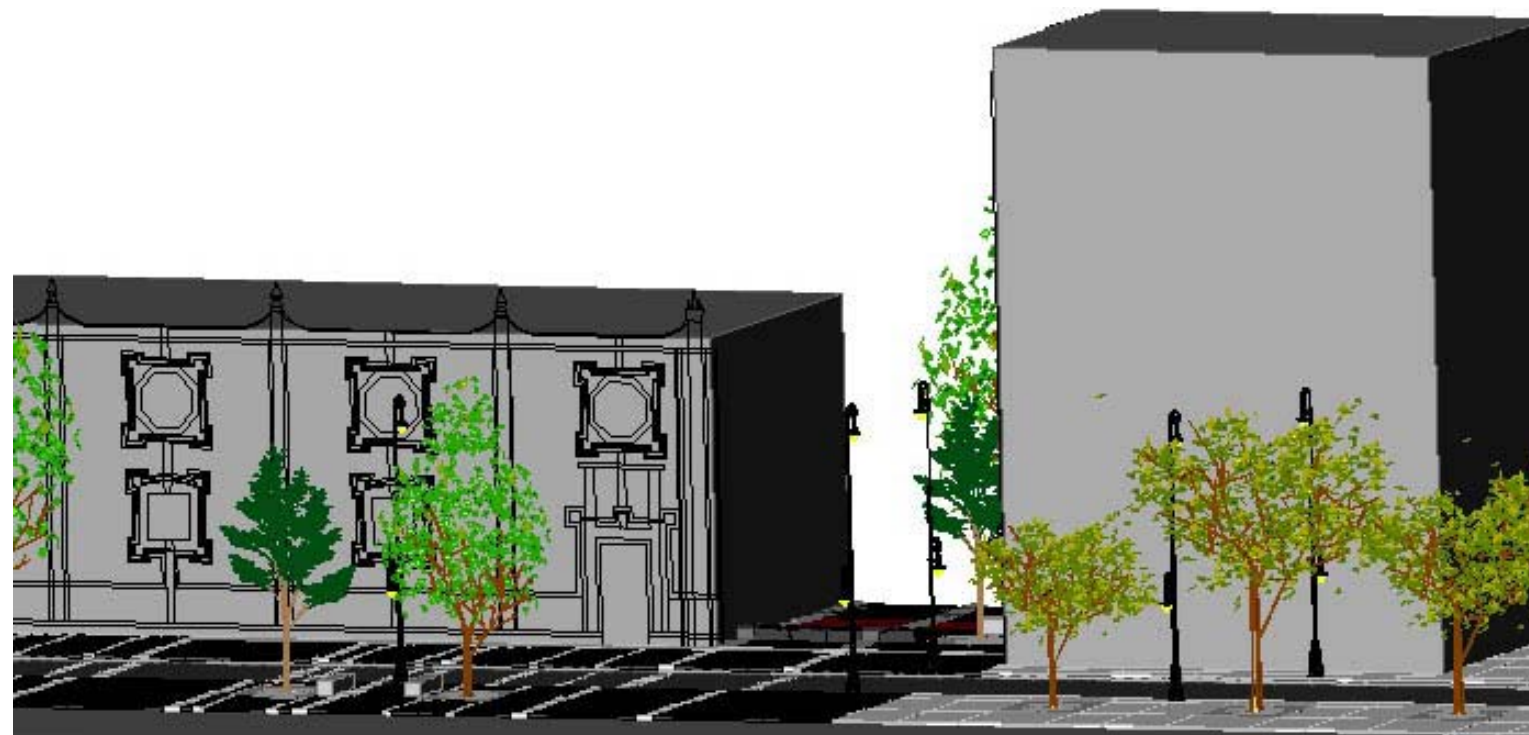
PERSPECTIVA DEL CRUCE DE LA CALLE LOCAL VIZCAÍNAS Y EL CORREDOR SAN IGNACIO. s/esc.

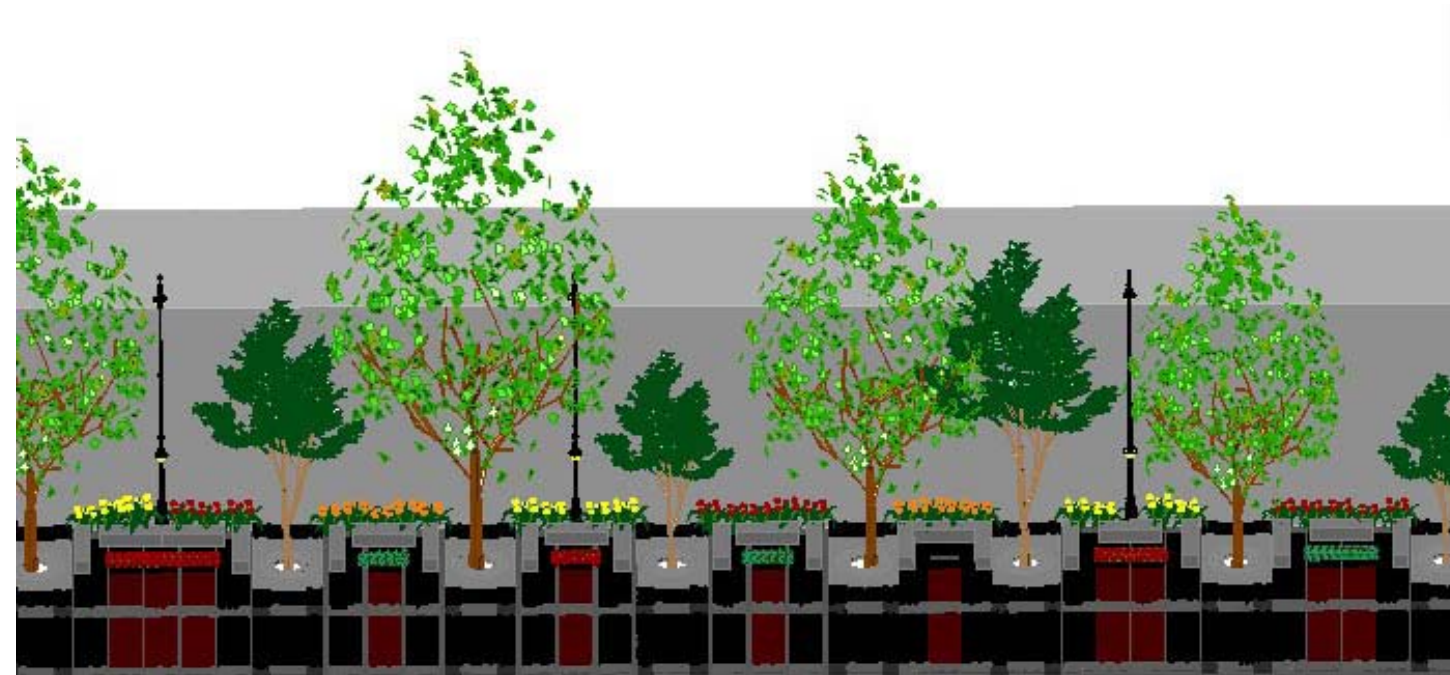
ALZADO PERSPECTIVA DEL CORREDOR SAN IGNACIO HACIA LOS INMUEBLES OESTE. s/esc.

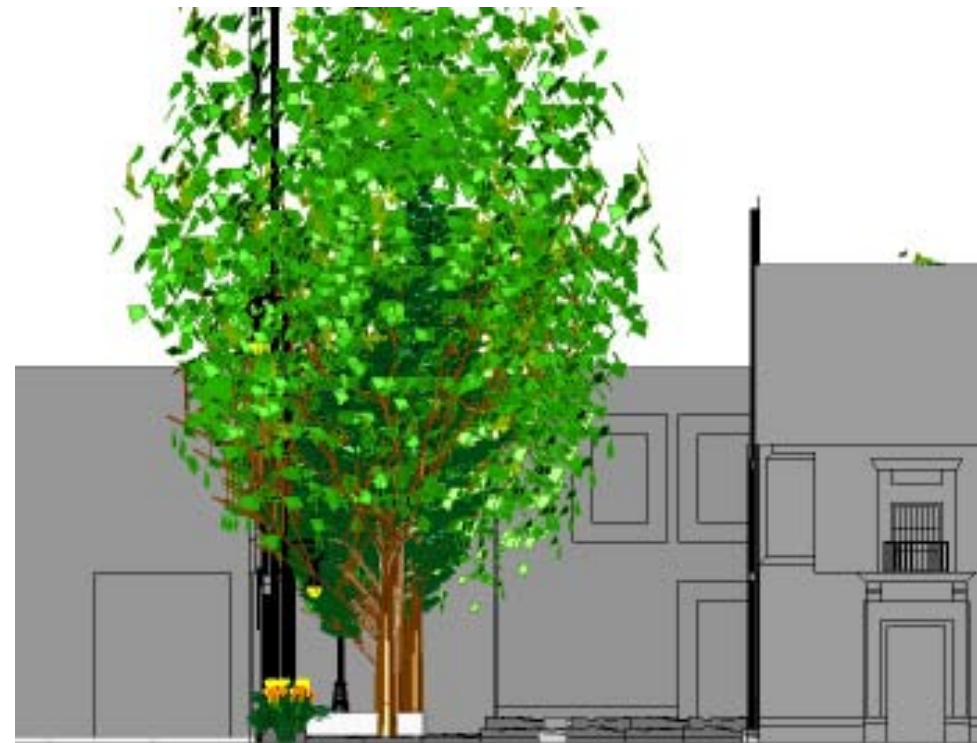
PERSPECTIVA TOTAL DEL CORREDOR DESDE LA PLAZA VIZCÁINAS. s/esc.

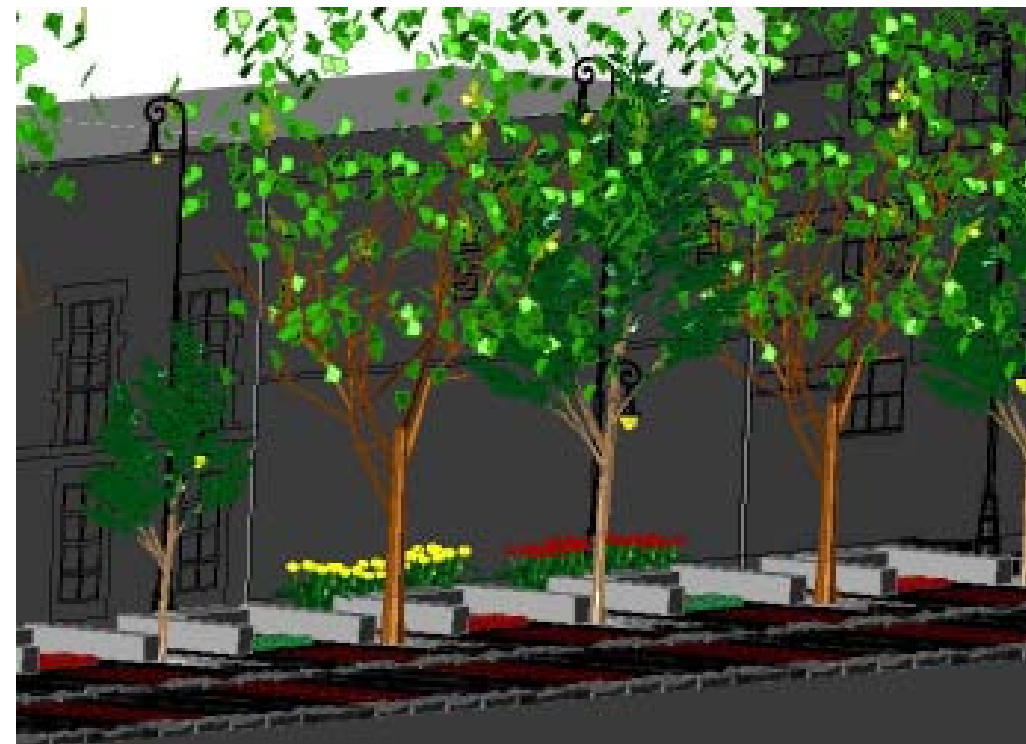
PERSPECTIVA DEL ÁREA DE ESTÁR DEL CORREDOR, AL FONDO UN INMUEBLE CON VALOR CONTEXTUAL. s/esc.
