UNIVERSIDAD NACIONAL AUTÓNOMA DE
MÉXICO

FACULTAD DE INGENIERÍA

VIVIENDA DE INTERES SOCIAL EN MÉXICO:
REHABILITACIÓN DE CONJUNTOS HABITACIONALES EN
LA CIUDAD DE MÉXICO

QUE PARA OBTENER EL TÍTULO DE
INGENIERO CIVIL

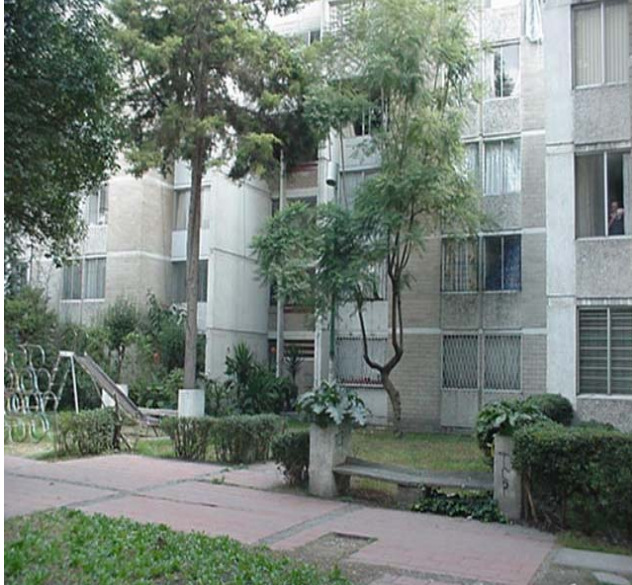
Foto 1. Fachada de los edificios

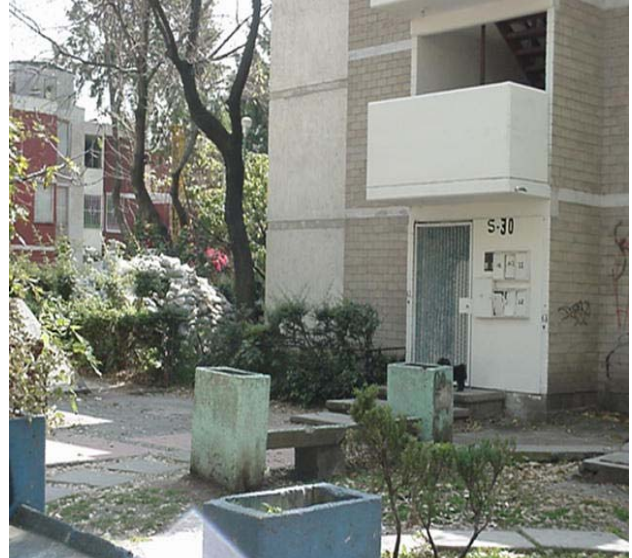
Foto 2. Fachada principal del edificio S-30

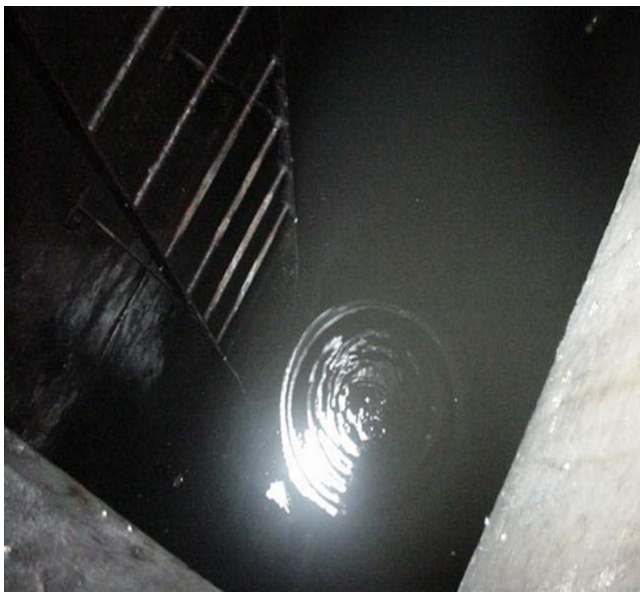
Foto 3. Celda de cimentación inundada

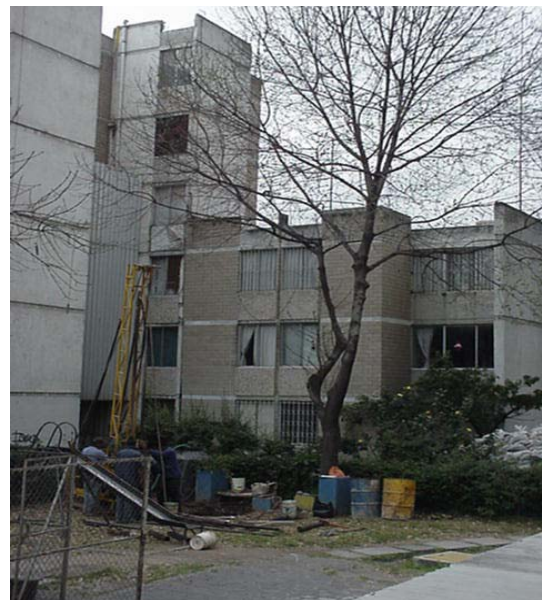
Foto 4. Sondeo en zona oriente del edificio S-30

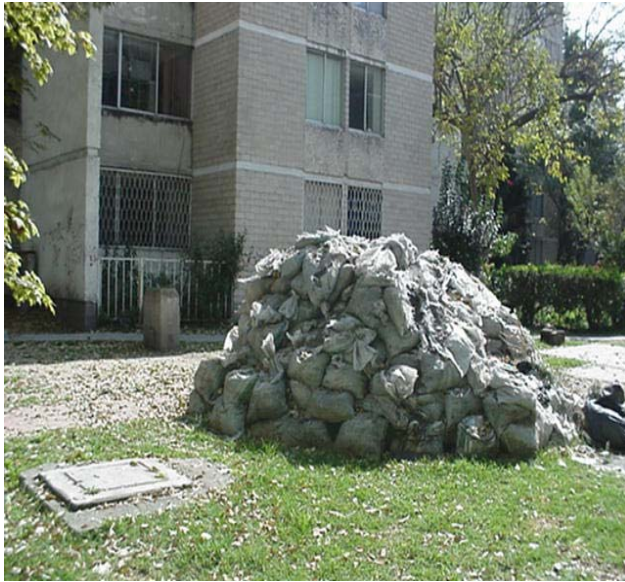
Foto 5. Lastres apilados en zonas aledañas al inmueble

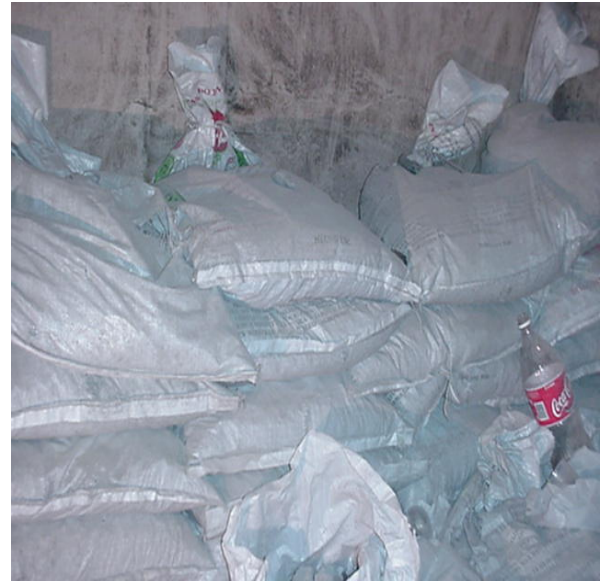
Foto 6. Lastre en celda 21 del edificio T-25

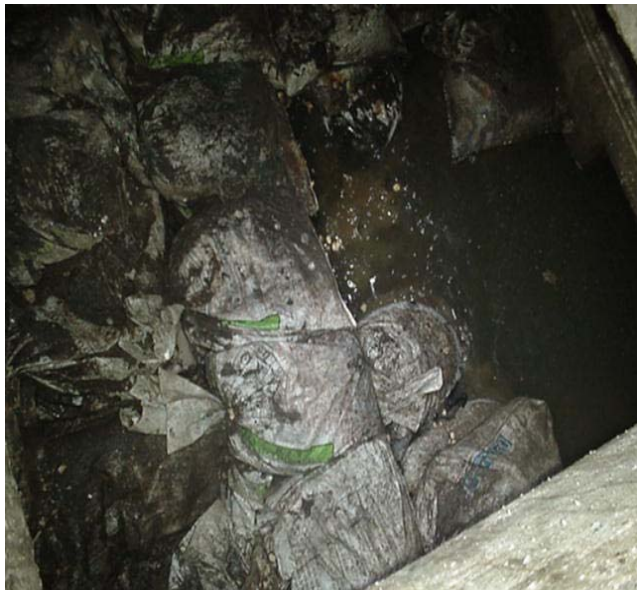
Foto 7. Celda de cimentación con lastre

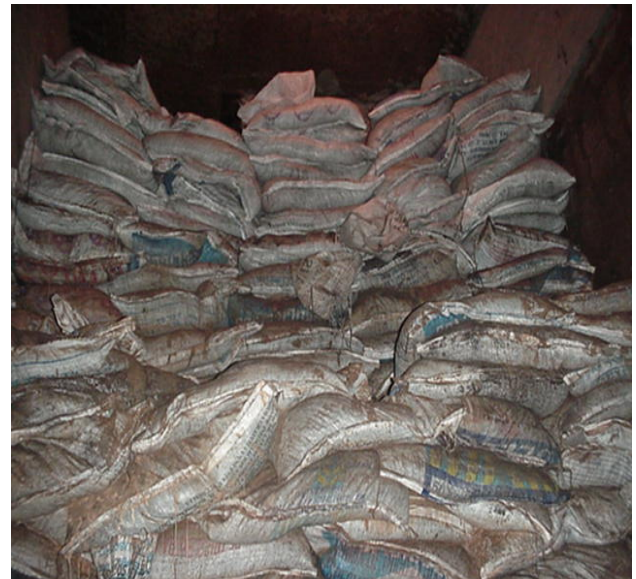
Foto 8. Lastre en la celda 20 del edificio S-32.

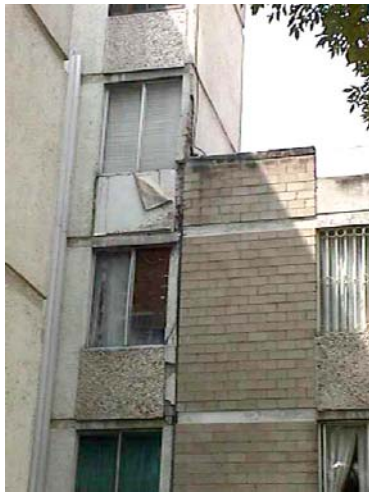
Vista de la junta constructiva entre los edificios S-32 y S-30, en donde se presenta la mayor zona de daños.

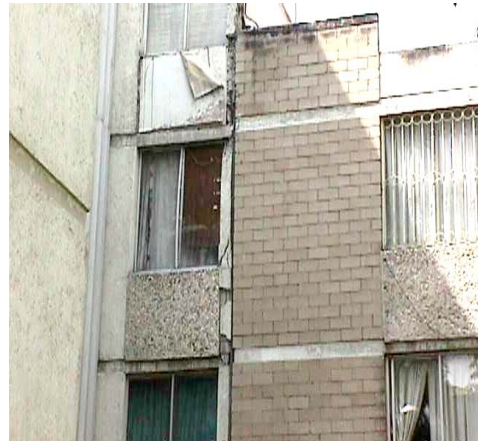
Elevación de la unión entre el edificio S-32 con el S-30. El muro deformado no tiene esquina con alguno con otro que lo rigidice y el precolado bajo la ventana no proporciona dicha rigidez.

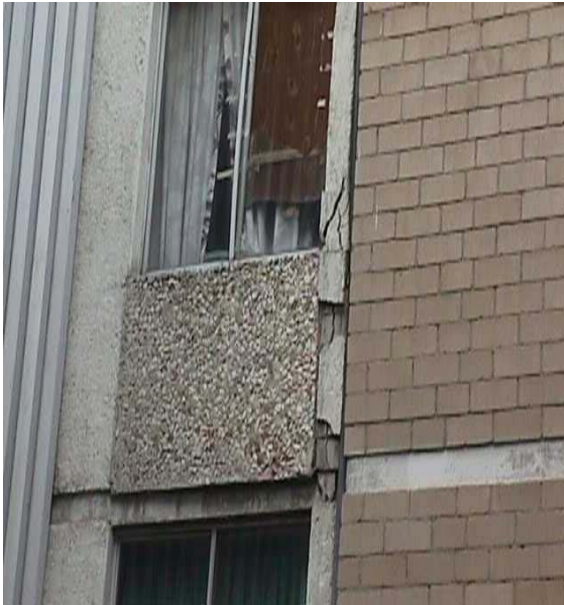
Ventana de los departamentos del edificio S-32, originalmente no estaba proyectada en esa esquina, según el proyecto arquitectónico.

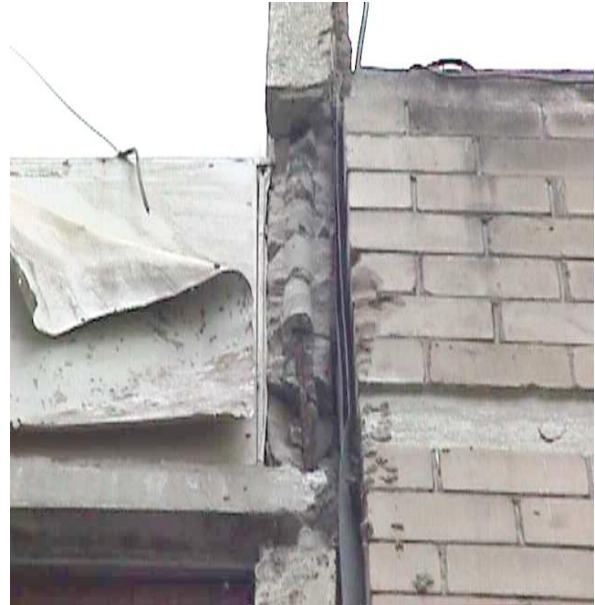
Pretil de azotea del edificio S-30 incrustado a medio entrepiso del departamento 31 del edificio S-32, aquí se aprecia que el precolado bajo la ventana ya fue sustituido por madera.

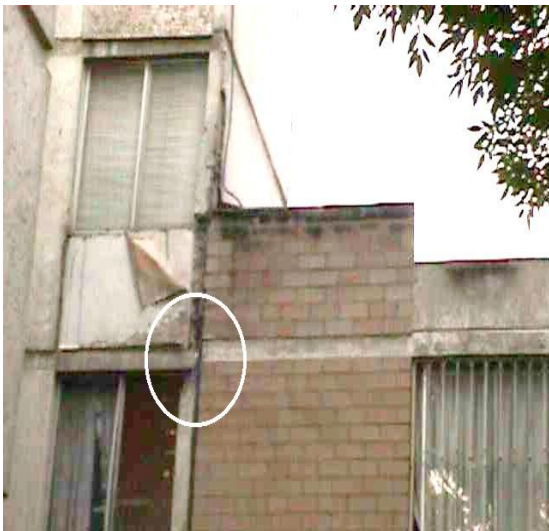
Las losas de ambos edificios, S-32 y S-30, pueden servir como diafragmas horizontales y resistir la presión entre ambos, al colocar topes suficientemente rígidos entre ellas.

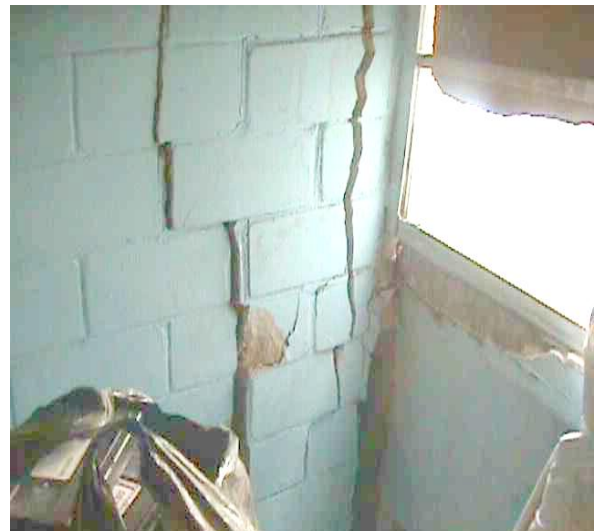
Fractura en el muro de borde del departamento 21 del edificio S-32.

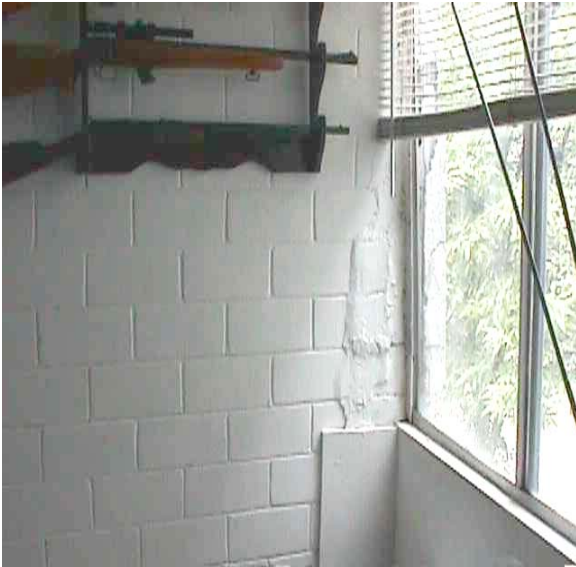
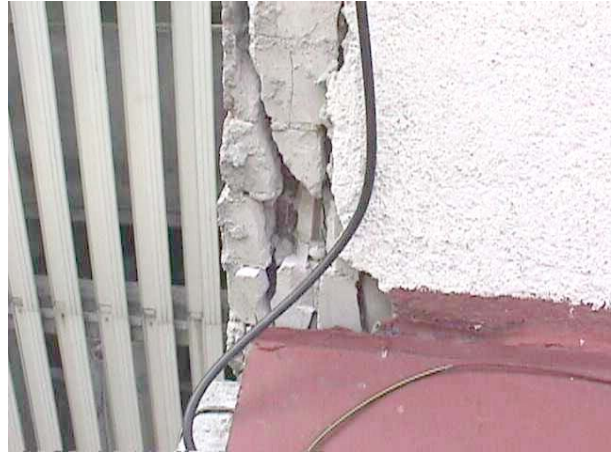
En la imagen de la izquierda se muestra el interior del departamento 31 del edificio S-32, donde se realizaron resanes y no se aprecia el daño que le provoca el pretil de la azotea del edificio S-30, pero en la imagen de la derecha se muestra el daño, visto desde la azotea de este último.

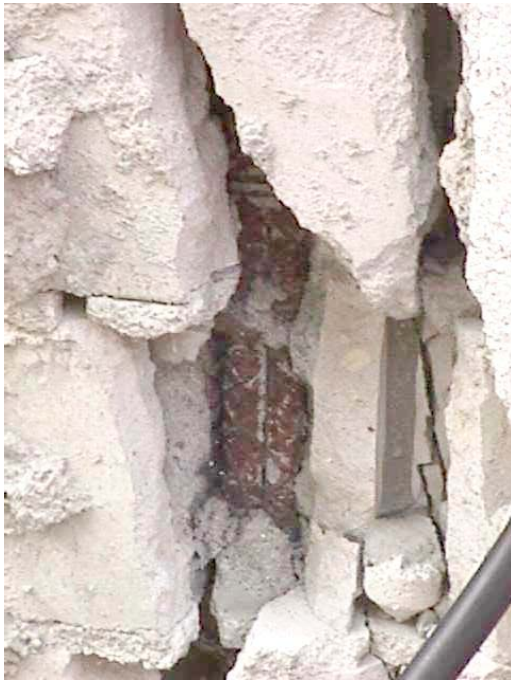
Acercamiento al daño que provoca el pretil de azotea del edificio S-30, en el muro del departamento 31 del edificio S-32.

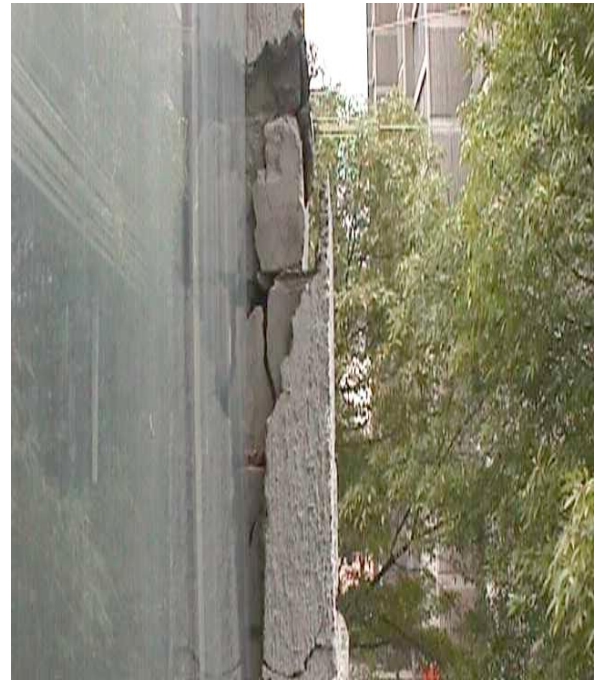
Se muestra el mismo muro de la imagen anterior, pero visto desde la ventana del departamento 31 del edificio S-32.

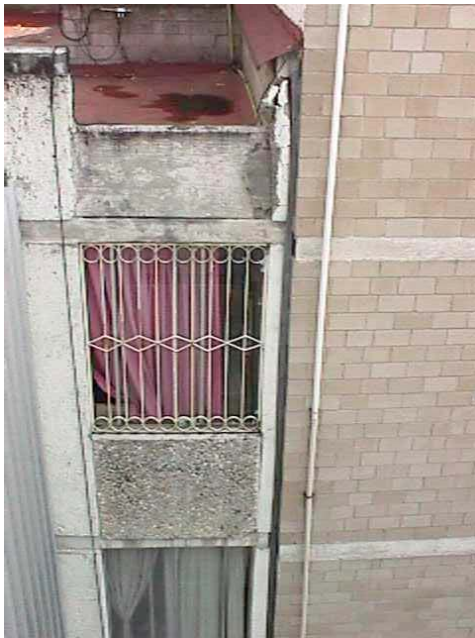
Vista del lado Oeste del contacto entre el edificio S-30 y S-32, donde los daños son menores pero también se presentan fisuras, los muros junto a las ventanas no cuentan con rigidez suficiente.

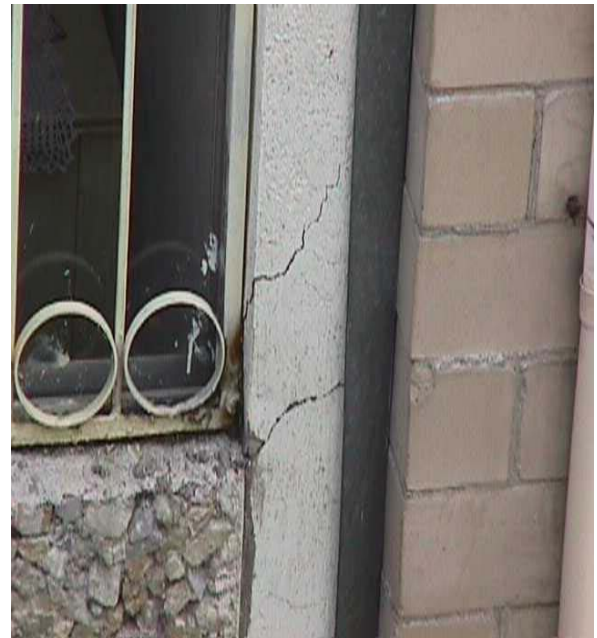
Acercamiento al daño que se produce en el muro de borde, que carece de rigidez al no tener una mocheta. En el proyecto arquitectónico la ventana estaba proyectada en el lado opuesto.

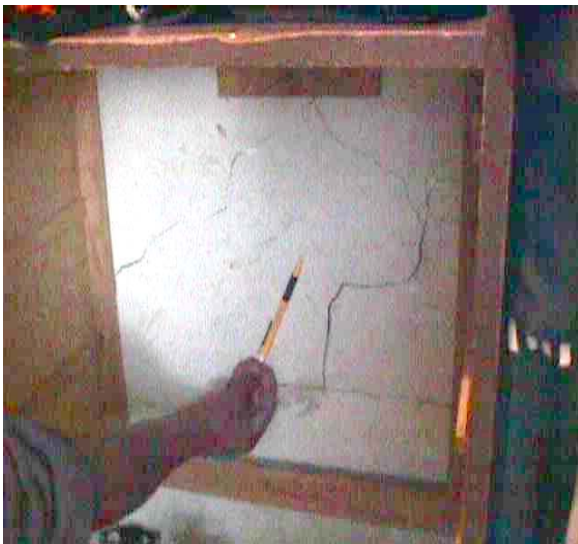
Muro en el clóset del edificio S-30, donde se aprecia la fisura escalonada, típica de hundimientos diferenciales.

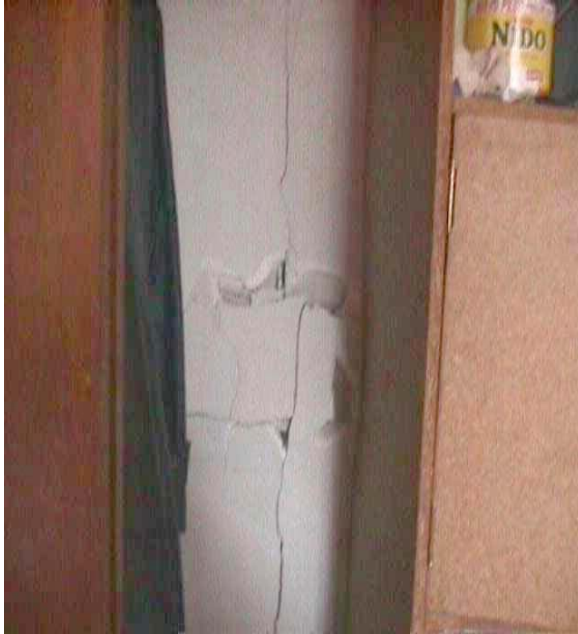
Se muestra el mismo muro del edificio S-30, donde los daños son mayores.

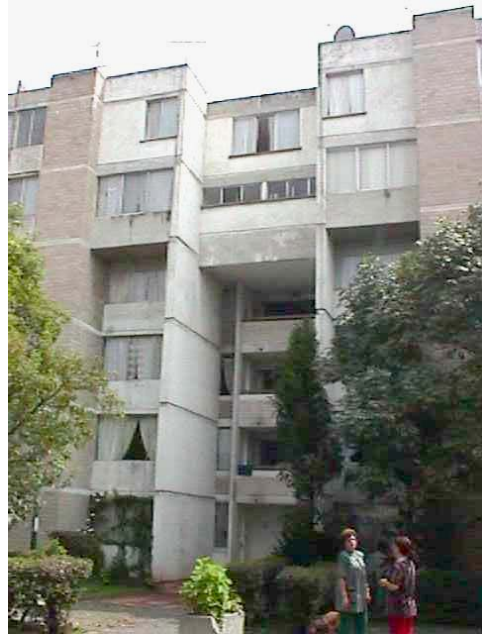
Vista panorámica del edificio S-32, con plantas diferentes en los 2 niveles superiores, similar al T-25.

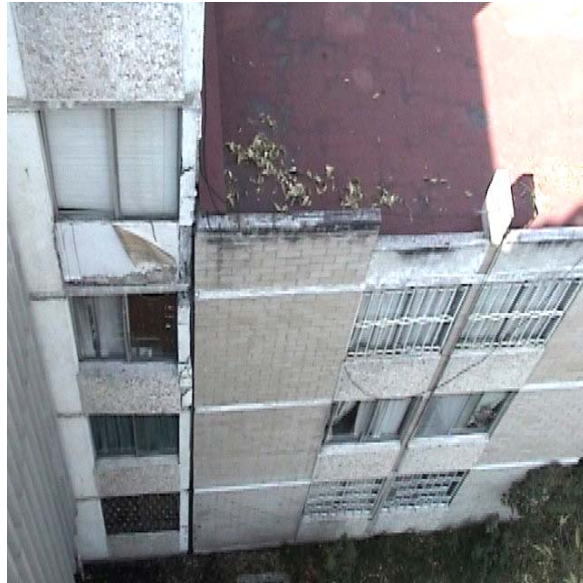
En esta imagen se aprecia el desplome sufrido por el edificio S-30, que es del orden de 14 cm. hacia el sureste, en su parte superior.

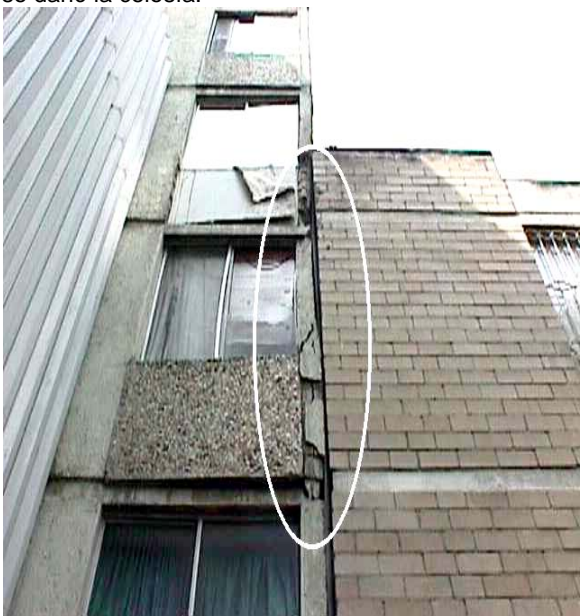
En esta imagen se hace notar la deformación del muro de borde No 11, notando que hay material atrapado entre los dos edificios.

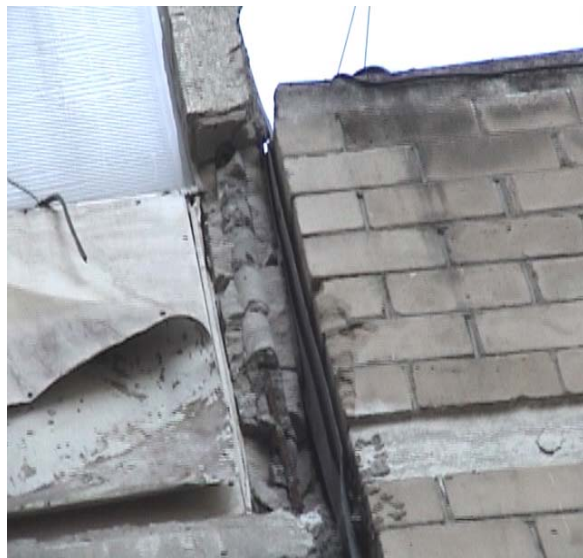
A la derecha de la imagen se aprecia un acercamiento del pretil de azotea del edificio S-30, que deberá ser reducido en su altura para permitir que las losas sean las que reciban la compresión entre ambos edificios.

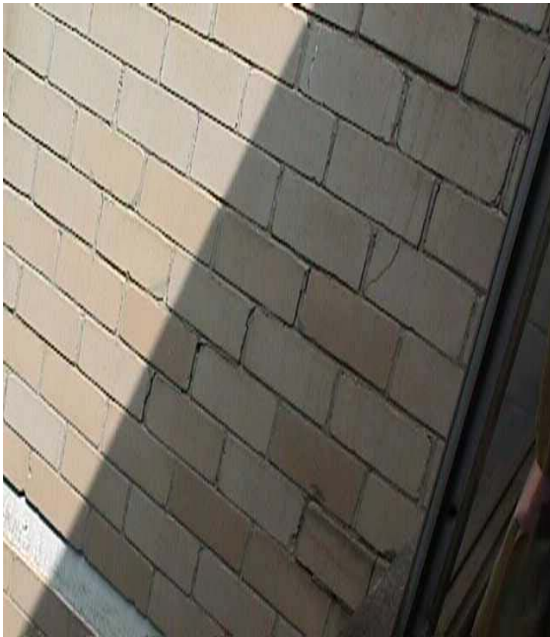
Fisura escalonada típica de hundimientos diferenciales, encontrada en la fachada principal del edificio S-34.

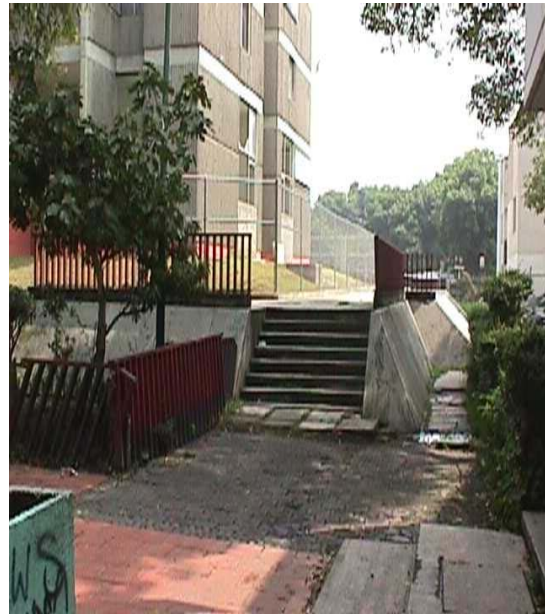
Aproximadamente a 15 m del edificio S-30 se encuentra una de las torres de 17 niveles cimentadas con pilotes de punta, que pueden estar alterando las condiciones del suelo.

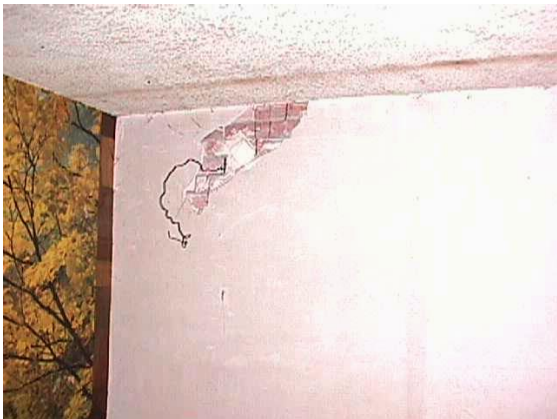
Grieta en el muro de una recámara dentro del Departamento B104

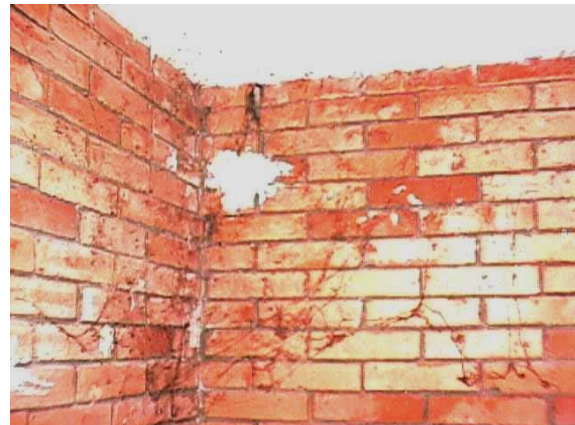
Grieta en el muro de la estancia dentro del Departamento B104

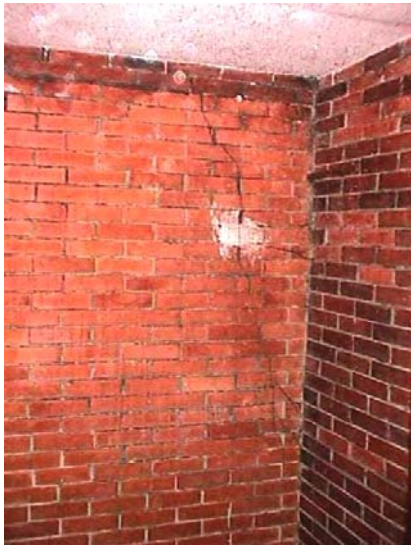
Grieta en el muro de una recamara dentro del Departamento 02

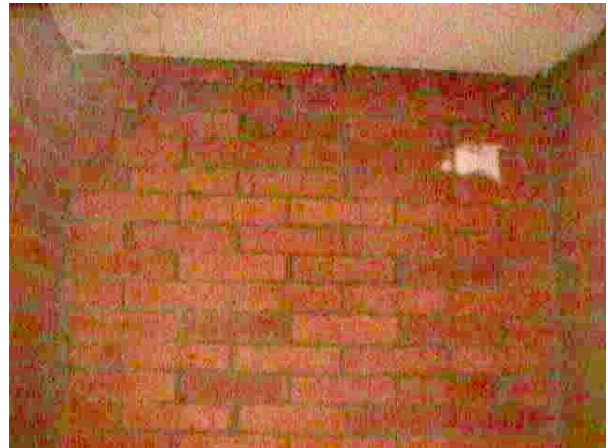
Grieta en el muro de la estancia dentro del Departamento 101

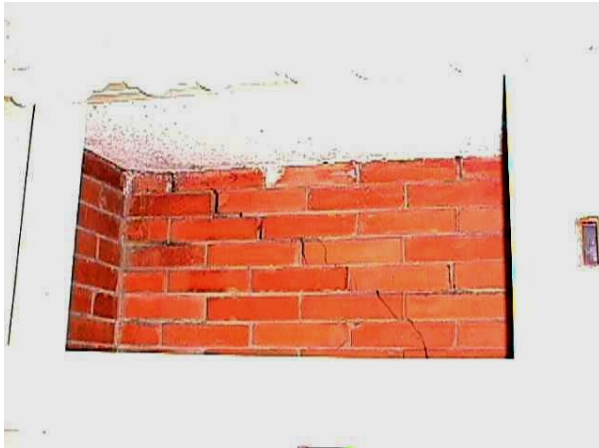
Grieta en el muro de una recamara dentro del Departamento 102

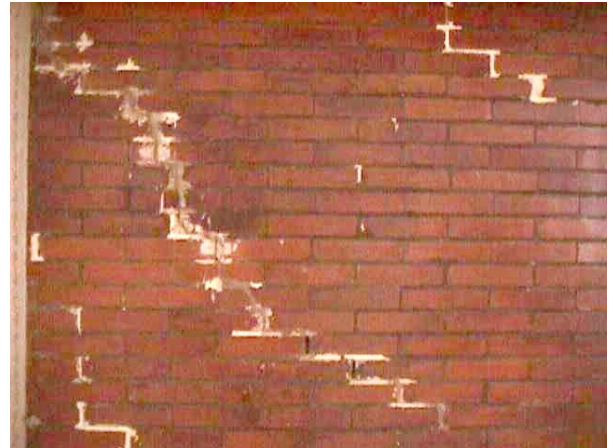
Grieta en el muro de una recamara dentro del Departamento 302

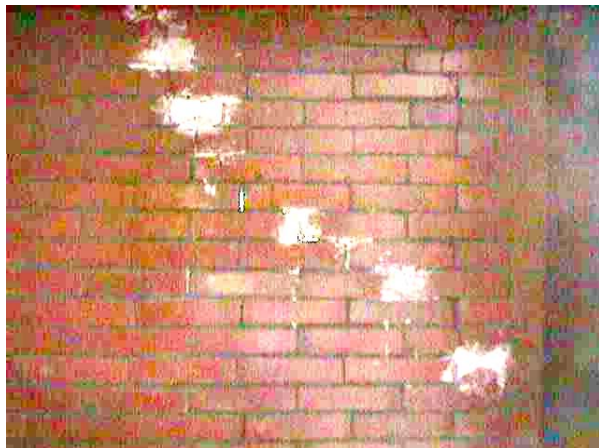
Grieta en el muro de una recamara dentro del Departamento 401

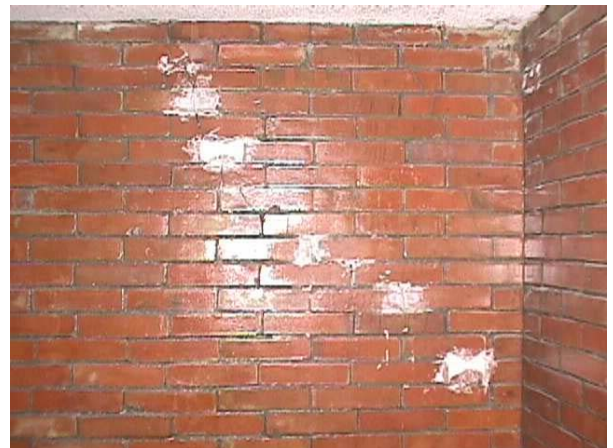
Grieta en el muro de una recamara dentro del Departamento 402

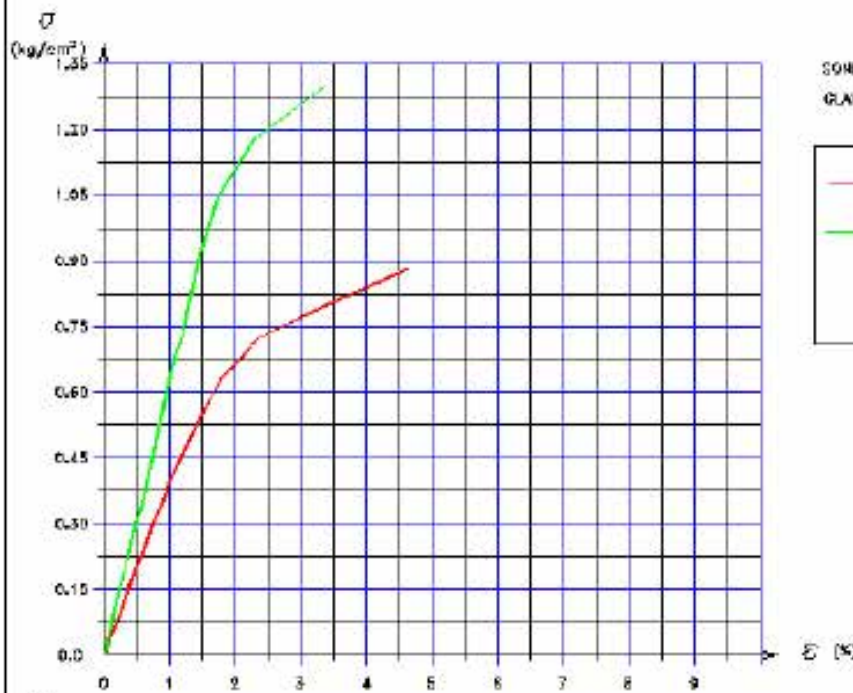
RESULTADOS DE PRUEBAS DE COMPRESIÓN SIMPLE.

SONDEO No. SN-1			
CLAYE	MUESTRA No.	PROF. (m)	
		de	a
—	18	11.20	12.00
—	40	24.80	25.70
