CASA DE LA COVADONGA

PARA LA CREACIÓN Y REHABILITACIÓN DE SU USO: VIVIENDA

TESIS

**QUE PARA OBTENER EL TÍTULO DE ARQUITECTO PRESENTA:
ROMERO PÉREZ FRANCISCO**

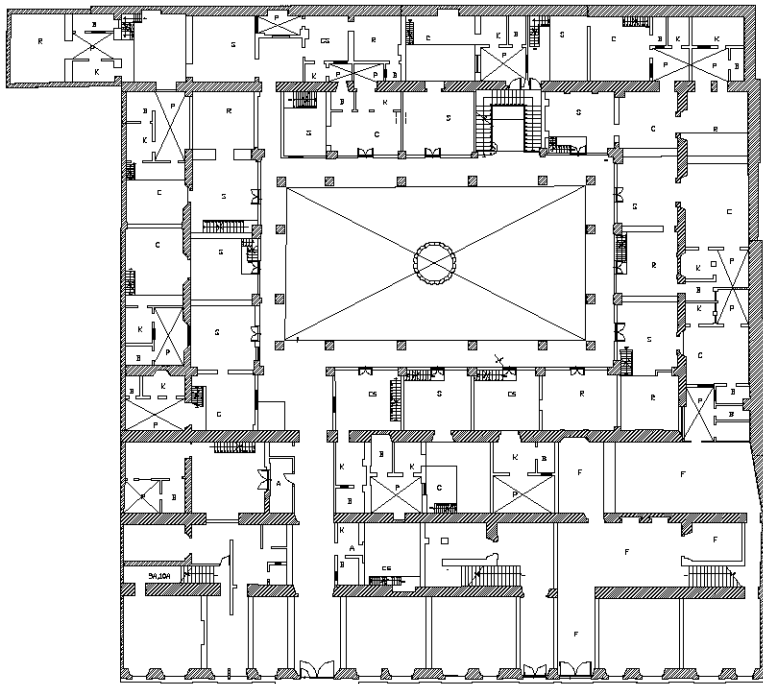
PLANTA BAJA

que mayores alteraciones han efectuado, ya que han propiciado los agregados y cambios del partido original del inmueble, así como diversos deterioros, entendidos estos como: colapsos de cubiertas, cambio de pisos originales, invasión de patios, falta de puertas y ventanas, alteración de vanos y muros, etc.

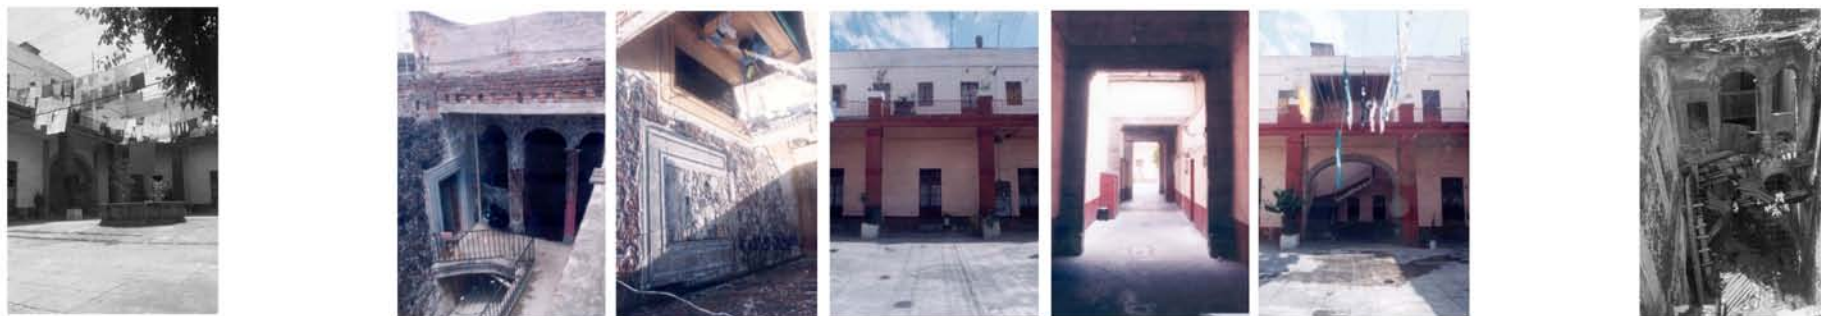
FOTOS DEL PATIO Y DEL INTERIOR DE LA CRUJÍA

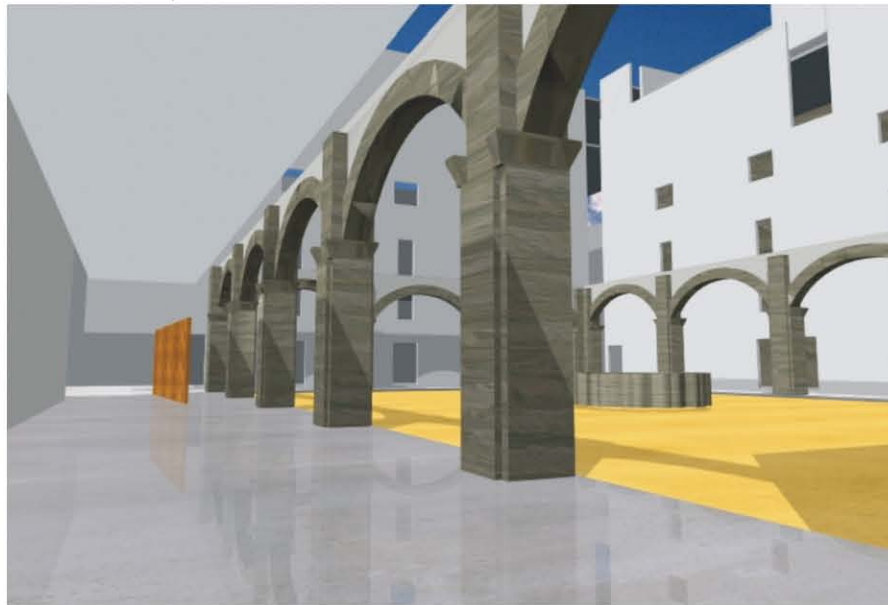
Vista del acceso al patio con la placa de acero multiperforada

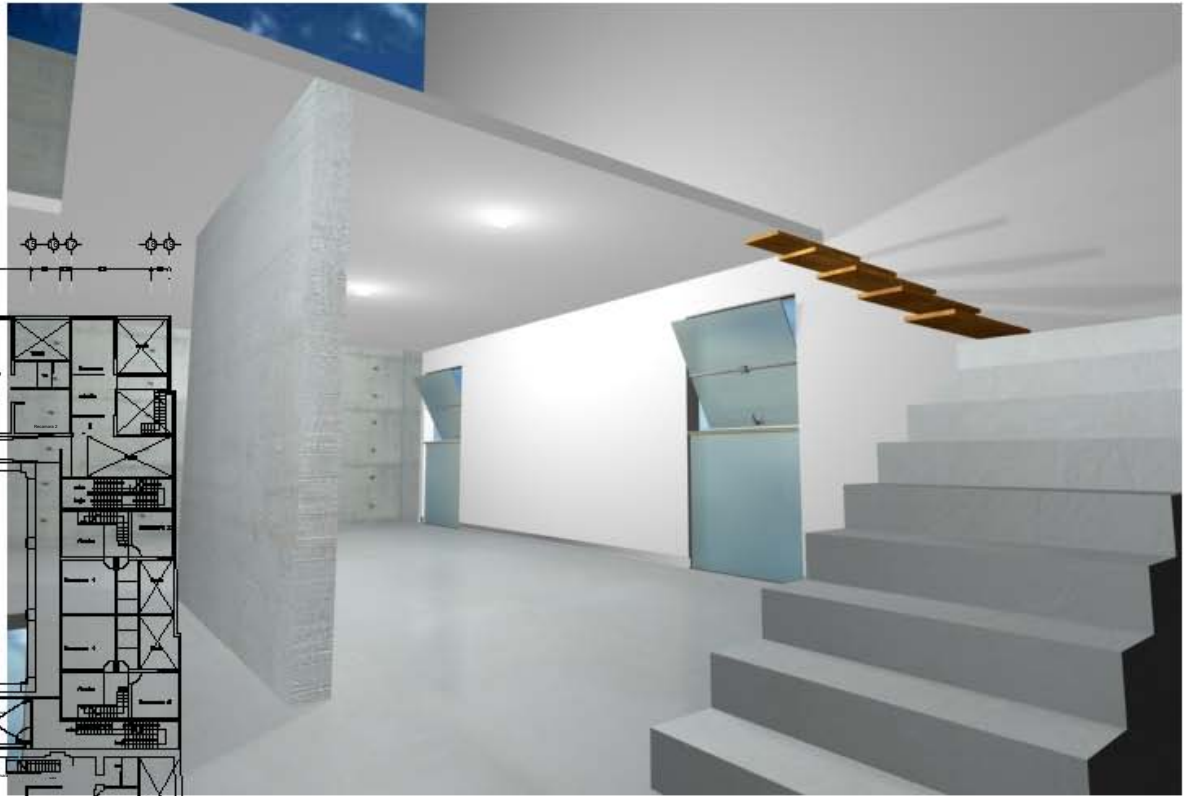
Vista del interior de uno de los departamentos que se encuentra en el nivel 8.64m.

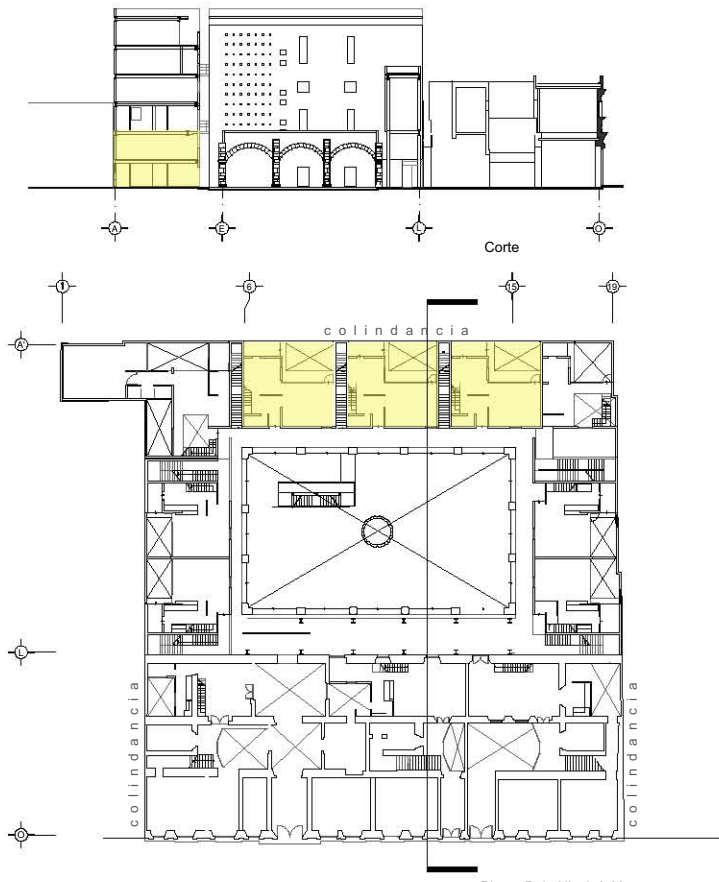
COMPONENTE ESPACIAL	SUBCOMPONENTE	ACTIVIDADES	MOBILIARIO	OBSERVACIONES
<p>DEPARTAMENTO TIPO C Para: 4 a 6 personas Área: PB 63.43m² PA 63.43m² Total 126.86m² No. de depts: 3</p>

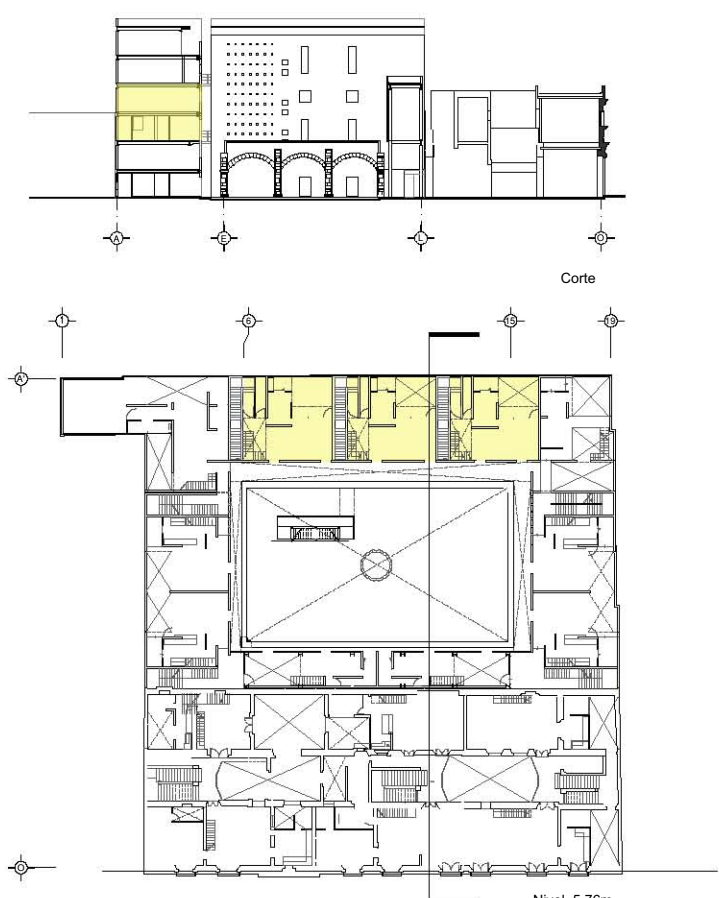
COMPONENTE ESPACIAL	SUBCOMPONENTE	ACTIVIDADES	MOBILIARIO	OBSERVACIONES
<p>DEPARTAMENTO TIPO D Para: 3 a 5 personas Área: PB 60.52m² PA 63.76m² Total 127.28m² No. de deptos: 3</p>

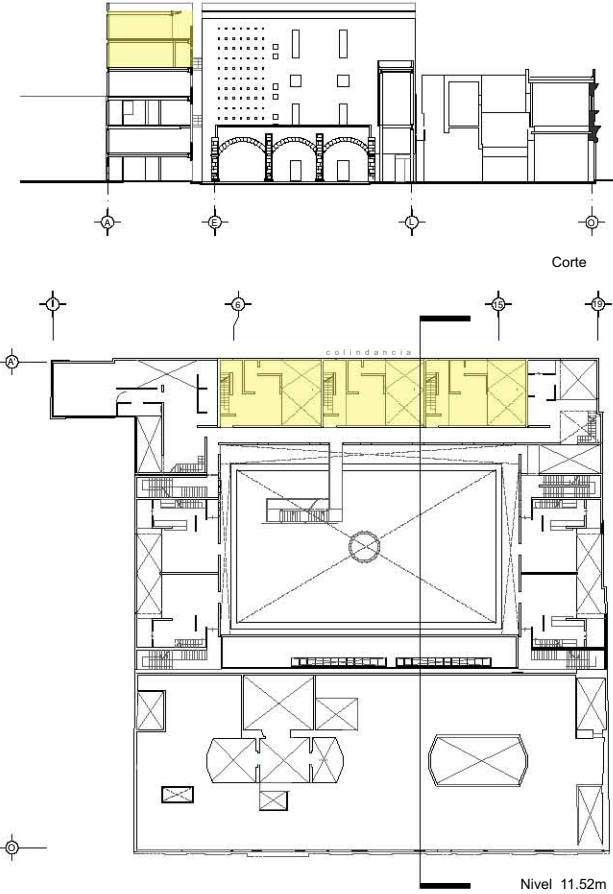
COMPONENTE ESPACIAL	SUBCOMPONENTE	ACTIVIDADES	MOBILIARIO	OBSERVACIONES
<p>DEPARTAMENTO TIPO E Para: 3 a 4 personas Área: PB 58.14m² PA 61.76m² Total 119.90m² No. de deptos: 3</p>

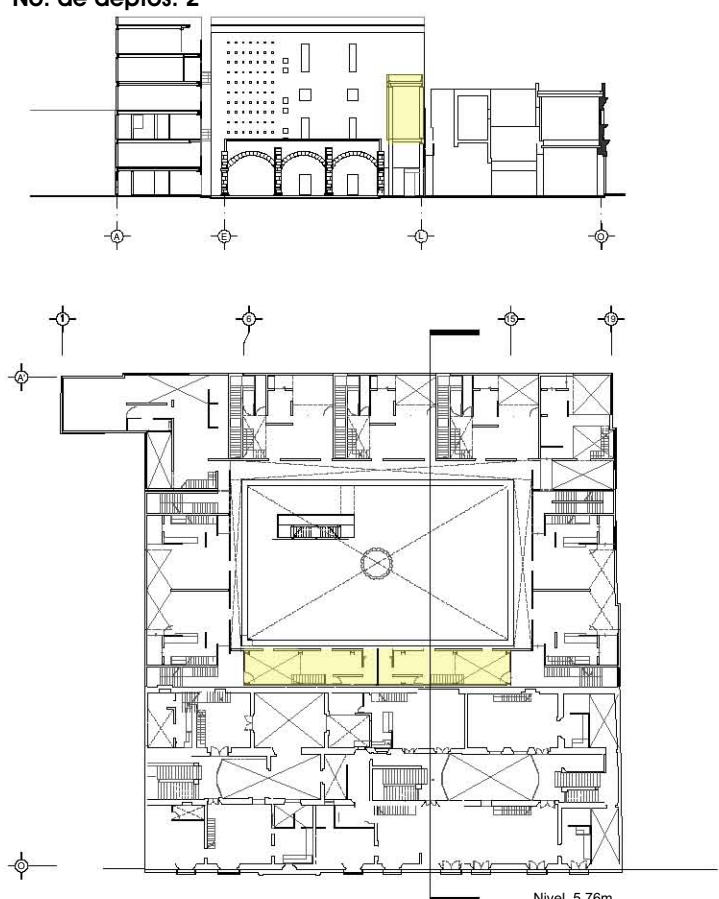
COMPONENTE ESPACIAL	SUBCOMPONENTE	ACTIVIDADES	MOBILIARIO	OBSERVACIONES
<p>DEPARTAMENTO TIPO G Para: 1 o 2 personas Área: PB 57.62m² PA TAPANCO 24.67m² Total 82.29m² No. de deptos: 2</p>

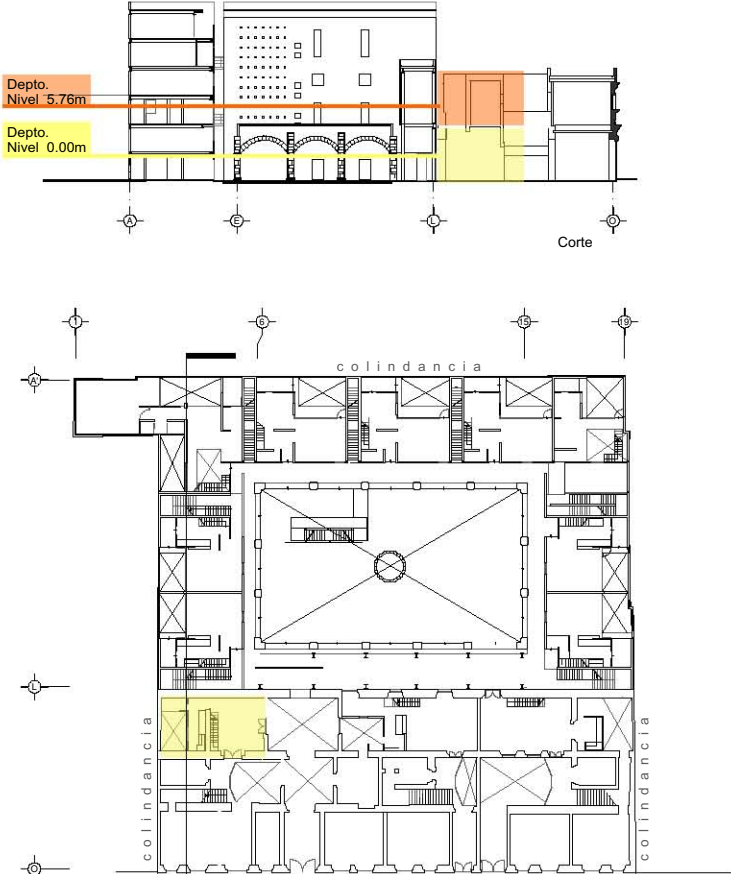
COMPONENTE ESPACIAL	SUBCOMPONENTE	ACTIVIDADES	MOBILIARIO	OBSERVACIONES
<p>DEPARTAMENTO TIPO 1 CRUJÍA Para: 1 o 2 personas Área: PB 43.68m² PA 43.68m² Total 86.68m² No. de deptos: 2</p>

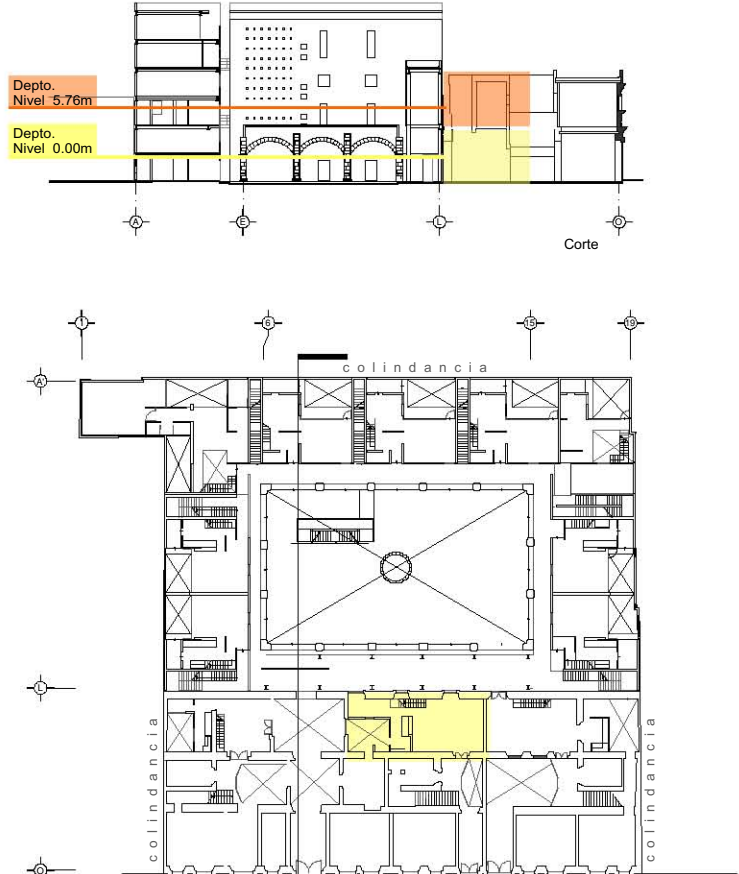
COMPONENTE ESPACIAL	SUBCOMPONENTE	ACTIVIDADES	MOBILIARIO	OBSERVACIONES
<p>DEPARTAMENTO TIPO 2 CRUJÍA Para: 4 personas Área: PB 55.41m² PA 60.12m² Total 115.53m² No. de deptos: 2</p>

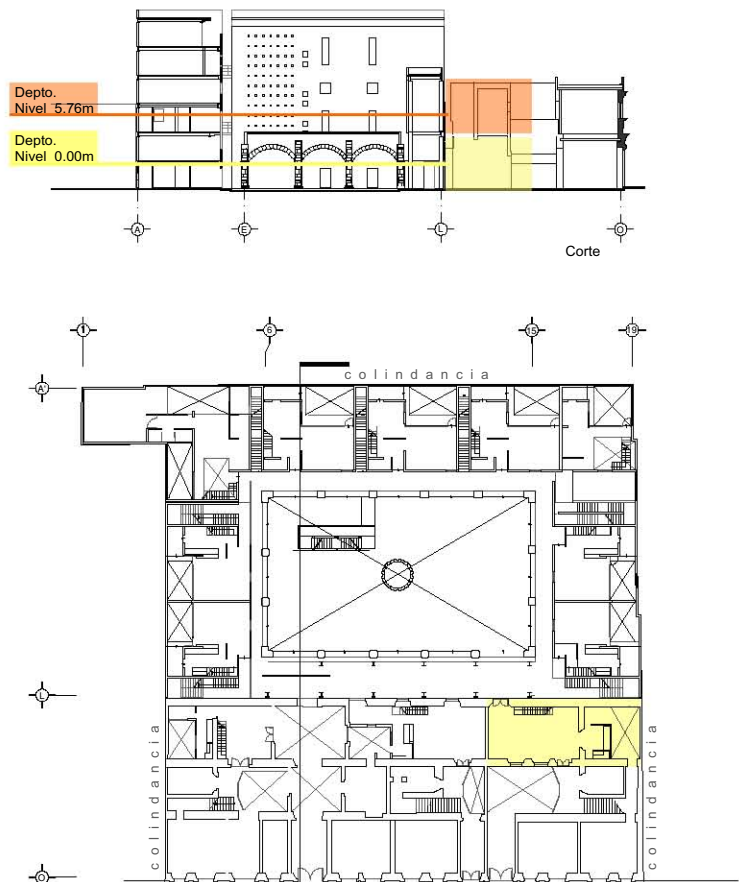
COMPONENTE ESPACIAL	SUBCOMPONENTE	ACTIVIDADES	MOBILIARIO	OBSERVACIONES
<p>DEPARTAMENTO TIPO 3 CRUJÍA Para: 6 personas Área: PB 66.05 PA 66.20 TOTAL 132.25m² No. de deptos: 2</p>

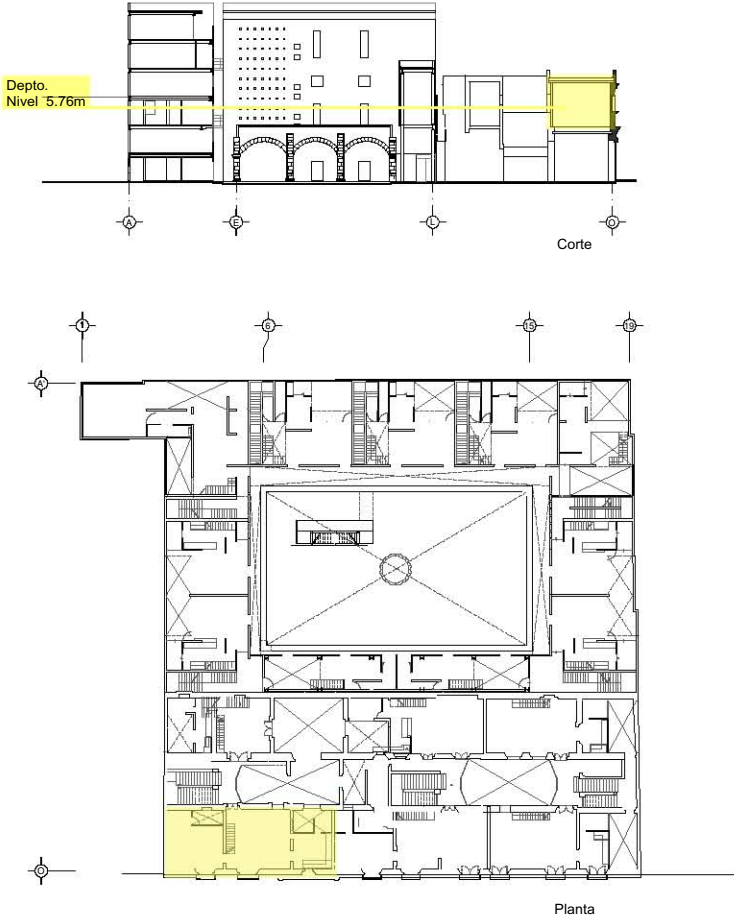
COMPONENTE ESPACIAL	SUBCOMPONENTE	ACTIVIDADES	MOBILIARIO	OBSERVACIONES
<p>DEPARTAMENTO TIPO 4 CRUJÍA Para: 5 a 6 personas Área: PB 98.27m² PA 67.22m² Total 165.49m² No. de deptos: 1</p>

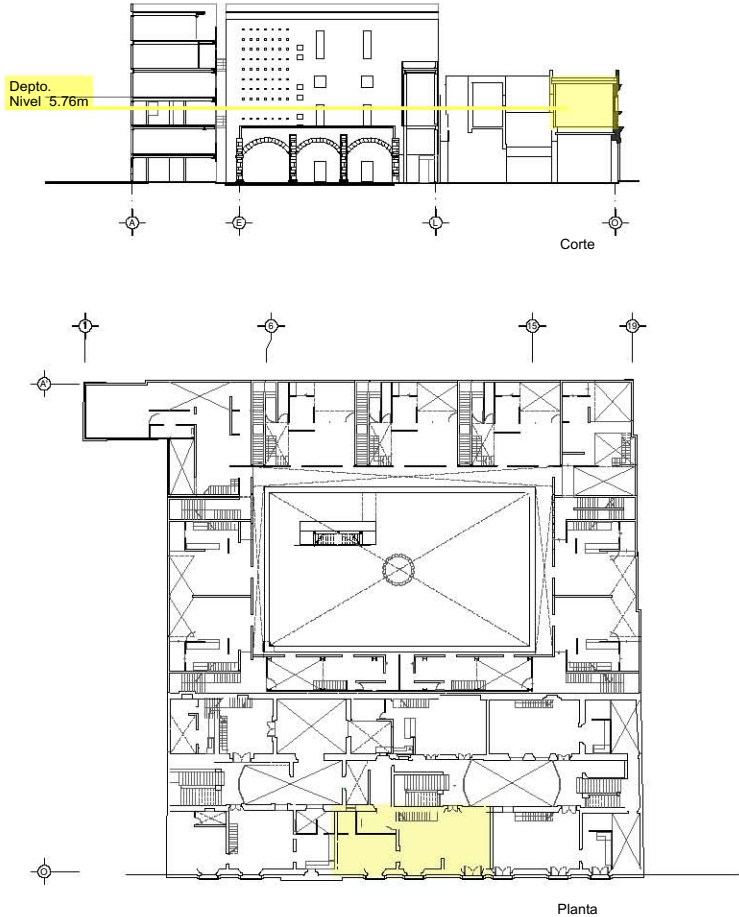
COMPONENTE ESPACIAL	SUBCOMPONENTE	ACTIVIDADES	MOBILIARIO	OBSERVACIONES
<p>DEPARTAMENTO TIPO 5 CRUJÍA Para: 4 personas Área: PB 86.49m² PA 59.82m² Total 146.31m² No. de deptos: 1</p>

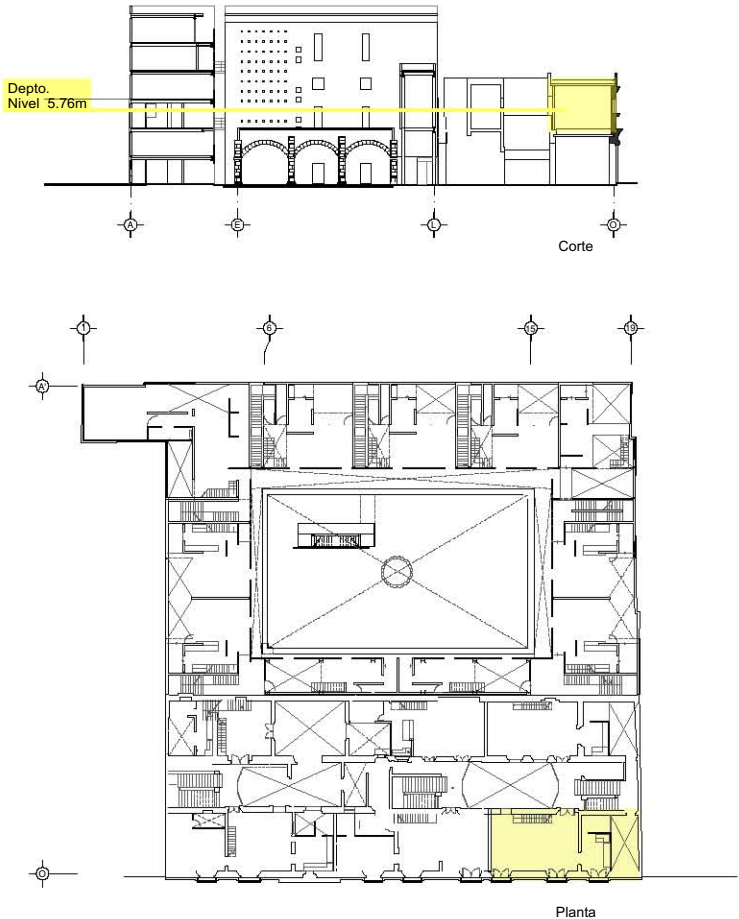
COMPONENTE ESPACIAL	SUBCOMPONENTE	ACTIVIDADES	MOBILIARIO	OBSERVACIONES
<p>DEPARTAMENTO TIPO 6 CRUJÍA Para: 4 a 5 personas Área: PB 71.35m² PA 70.275m² Total 141.62m² No. de deptos: 1</p>
