**LA ARQUITECTURA RELIGIOSA DEL SIGLO XVI  
EN AZCAPOTZALCO.**

**Caso de Estudio: El Exconvento Dominicano de Azcapotzalco.**

Tesis que para optar el grado de Maestra en Arquitectura presenta:

**Arq. Guadalupe Sánchez Álvarez**

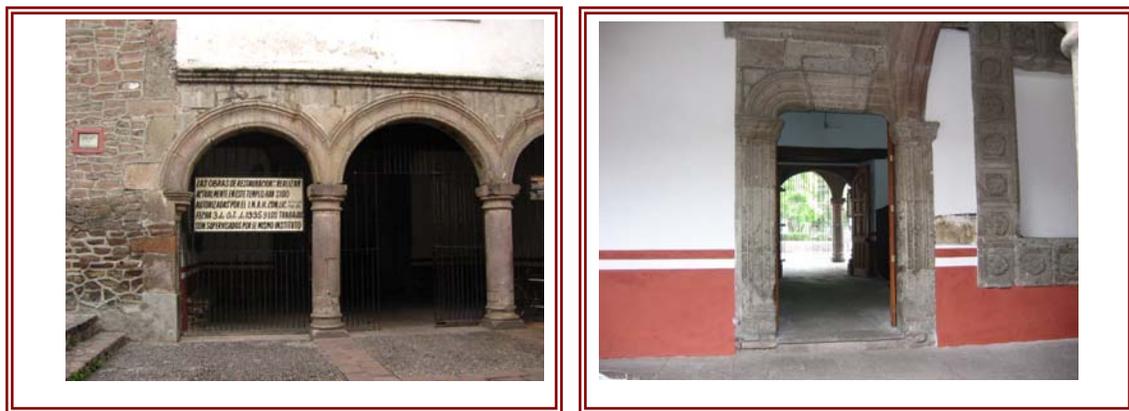
Portería o Portal de Peregrinos.

Vista desde el interior del acceso sur del claustro.

El estado de la portería sirve como muestra para diagnosticar el estado en general del claustro, siendo la sección más dañada del exconvento. En su interior se observan restos de pintura mural perdida casi en un 50%, daños de humedad en la parte baja de los muros, daños en la cantería de la portada interior tales como deslizamiento de las piezas que conforman el arco, escamamiento y pulverización en las basas de las pilastras, fisuras y grietas en sus capiteles, y polilla y pérdida de materia en la vigería de madera

Aunque las columnas de acceso a la portería han sido restauradas, presentan daños severos de pérdida de materia, poniendo en riesgo su función estructural. Presenta ennegrecimiento y pérdida de elementos en su cornisa, perforaciones y presencia de elementos ajenos a la misma. El piso de la portería luce pérdida de junteo y materia.

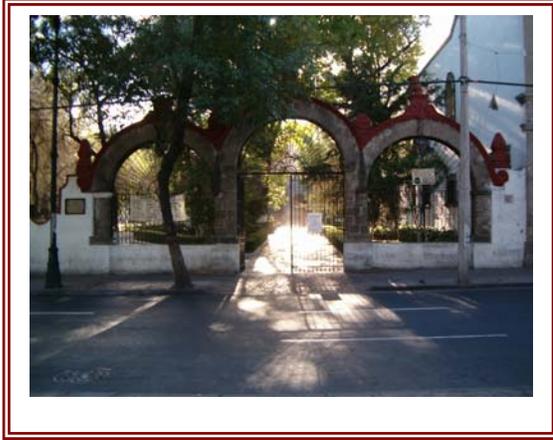
Vista del acceso principal al atrio.

El acceso principal al atrio se ubica al poniente del conjunto; se trata de una arcada real de estilo barroco de tres arcos sostenidos por columnas y remates de pedestal, que comunica su atrio con la plaza del barrio.

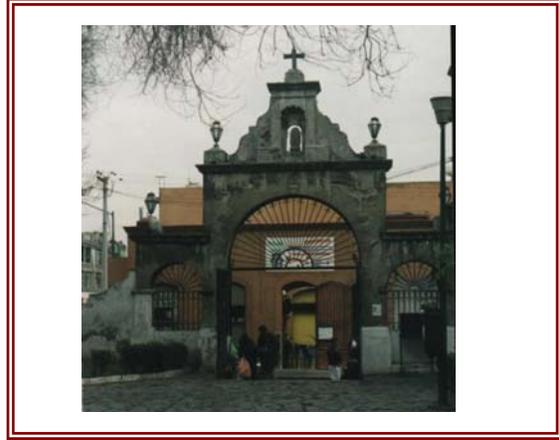
Vista desde el interior al acceso secundario al atrio.

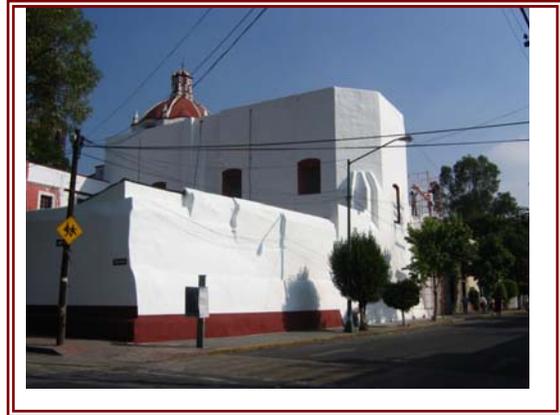
Se cree que el presbiterio de la capilla de San Francisco fue una capilla abierta en el siglo XVI, debido al nivel de más de un metro que presenta, a su ubicación dentro del convento y a sus proporciones. Dibujo realizado por la autora.

Vista posterior de la Capilla de San Francisco.

La planta de la capilla de San Francisco es de tipo basilical en acuerdo a la usanza de la época del siglo XVI: disposición oriente-poniente, un arco triunfal delimitando el presbiterio, coro de madera al poniente y tres locales adosados al muro norte utilizados como bautisterio, bodega, y el de mayores dimensiones, como “salón de los franciscanos” (antiguamente funcionó como casa del sacristán).

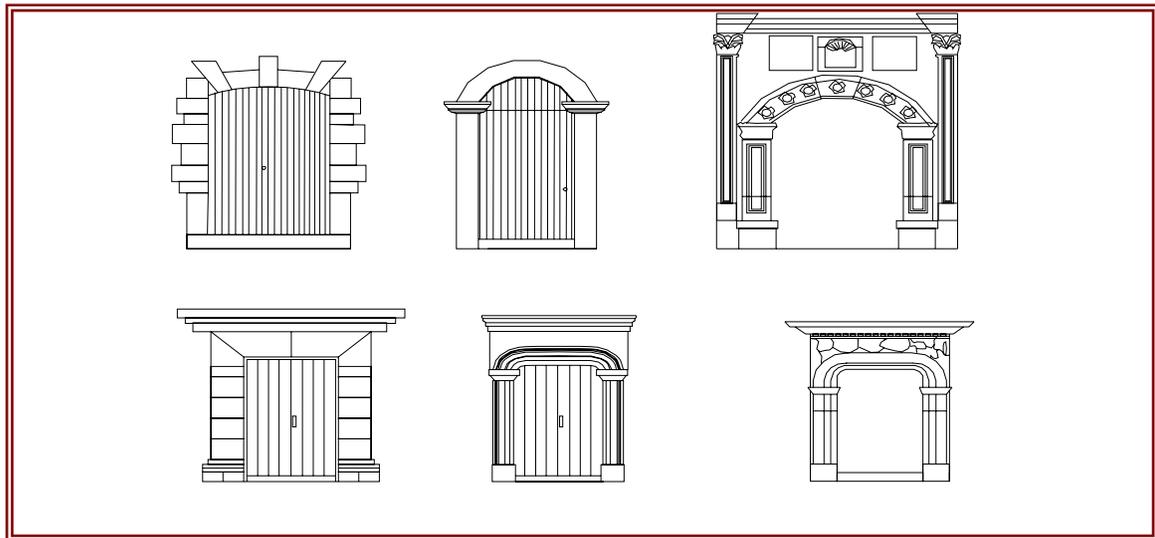
Tipos de enmarcamientos empleados en el claustro

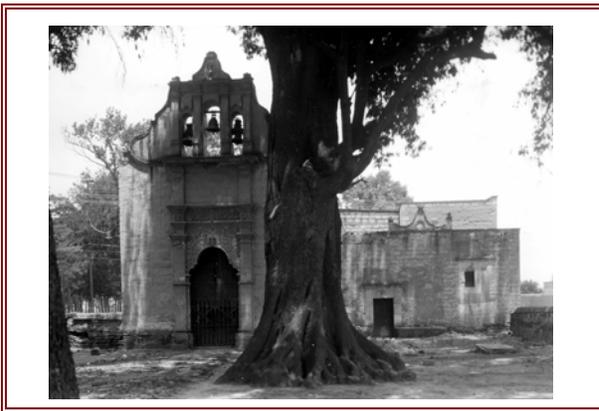
Fototeca INHA. Referencia 1091-027.

Haciendo una comparación entre fotografías del estado actual y antiguas, se observan las drásticas modificaciones que se han realizado al acceso principal de la capilla. El arco trilobulado fue alterado y se retiraron las cornisas que lo enmarcaban. Ha sido reparada e intervenida de manera agresiva; ejemplo de ello fueron ocho metros de fachada que en 1967 se retiraron para integrarle un ventanal

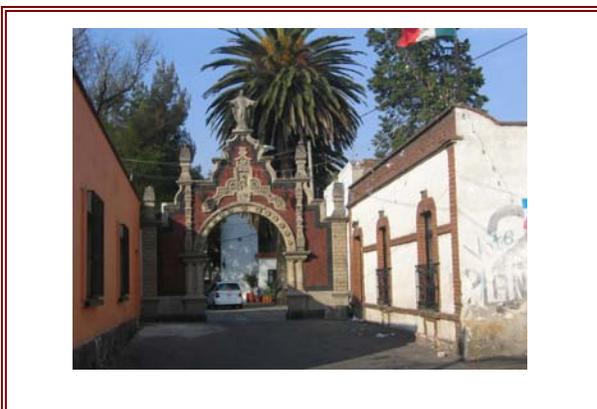
Acceso principal al atrio del templo. Se observa que las construcciones colindantes encallejonan la arcada ya de estilo barroco.

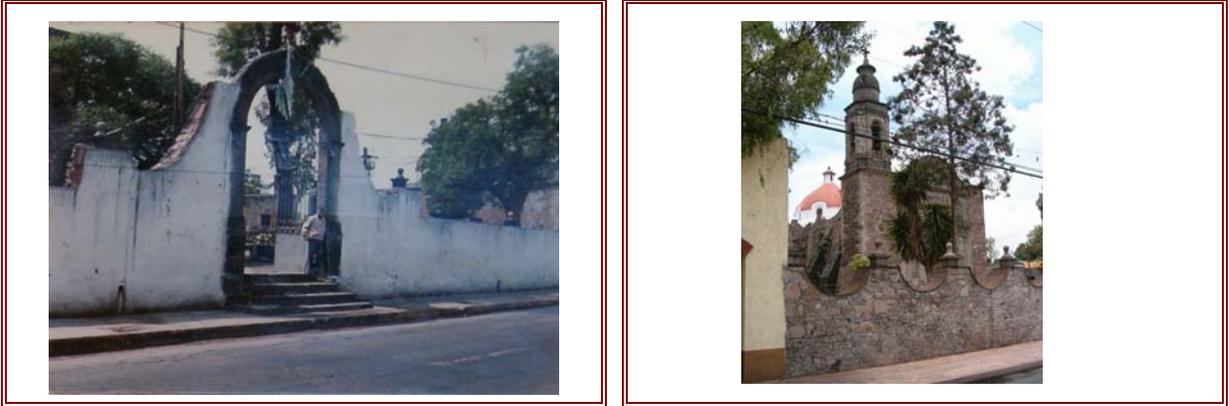
El acceso principal se encuentra sobre el nivel de la calle, ya que el templo se construyó sobre un antiguo templo tecpaneca, tratándose de una sencilla arcada real. La imagen de la izquierda muestra el estado del acceso y el muro atrial antes de ser restaurados, y a la derecha el estado actual.

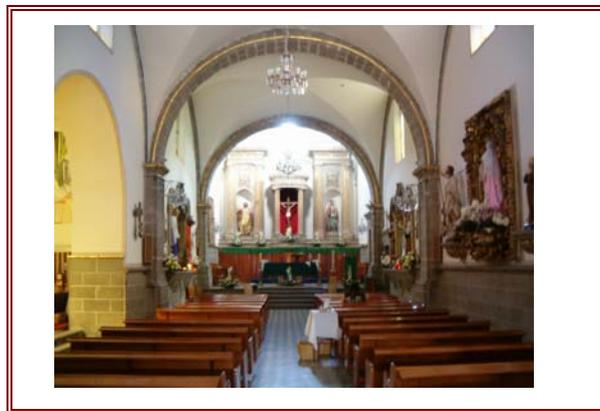
En la fotografía del interior se aprecia que el aspecto en general de la nave, no corresponde a las características de la arquitectura religiosa del siglo XVI.

Estado actual.

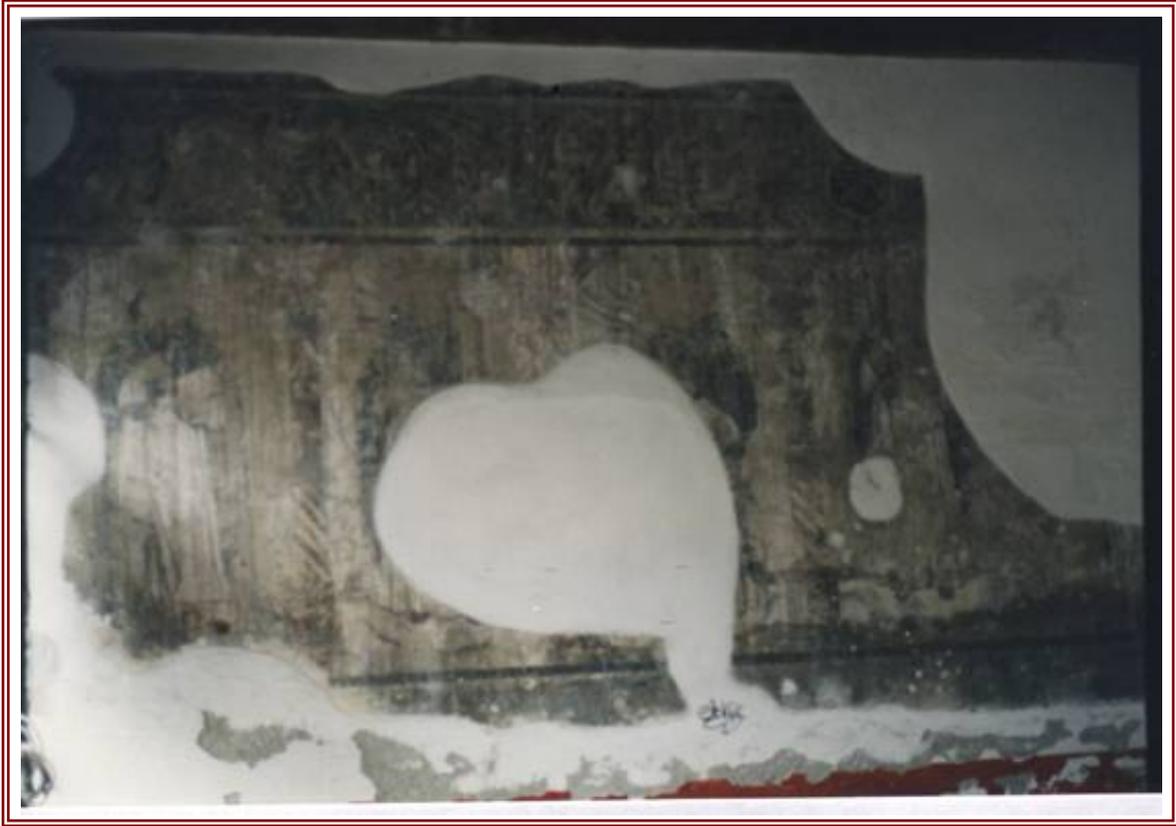
Estado de la pintura al fresco de la portería. Exconvento de Azcapotzalco.

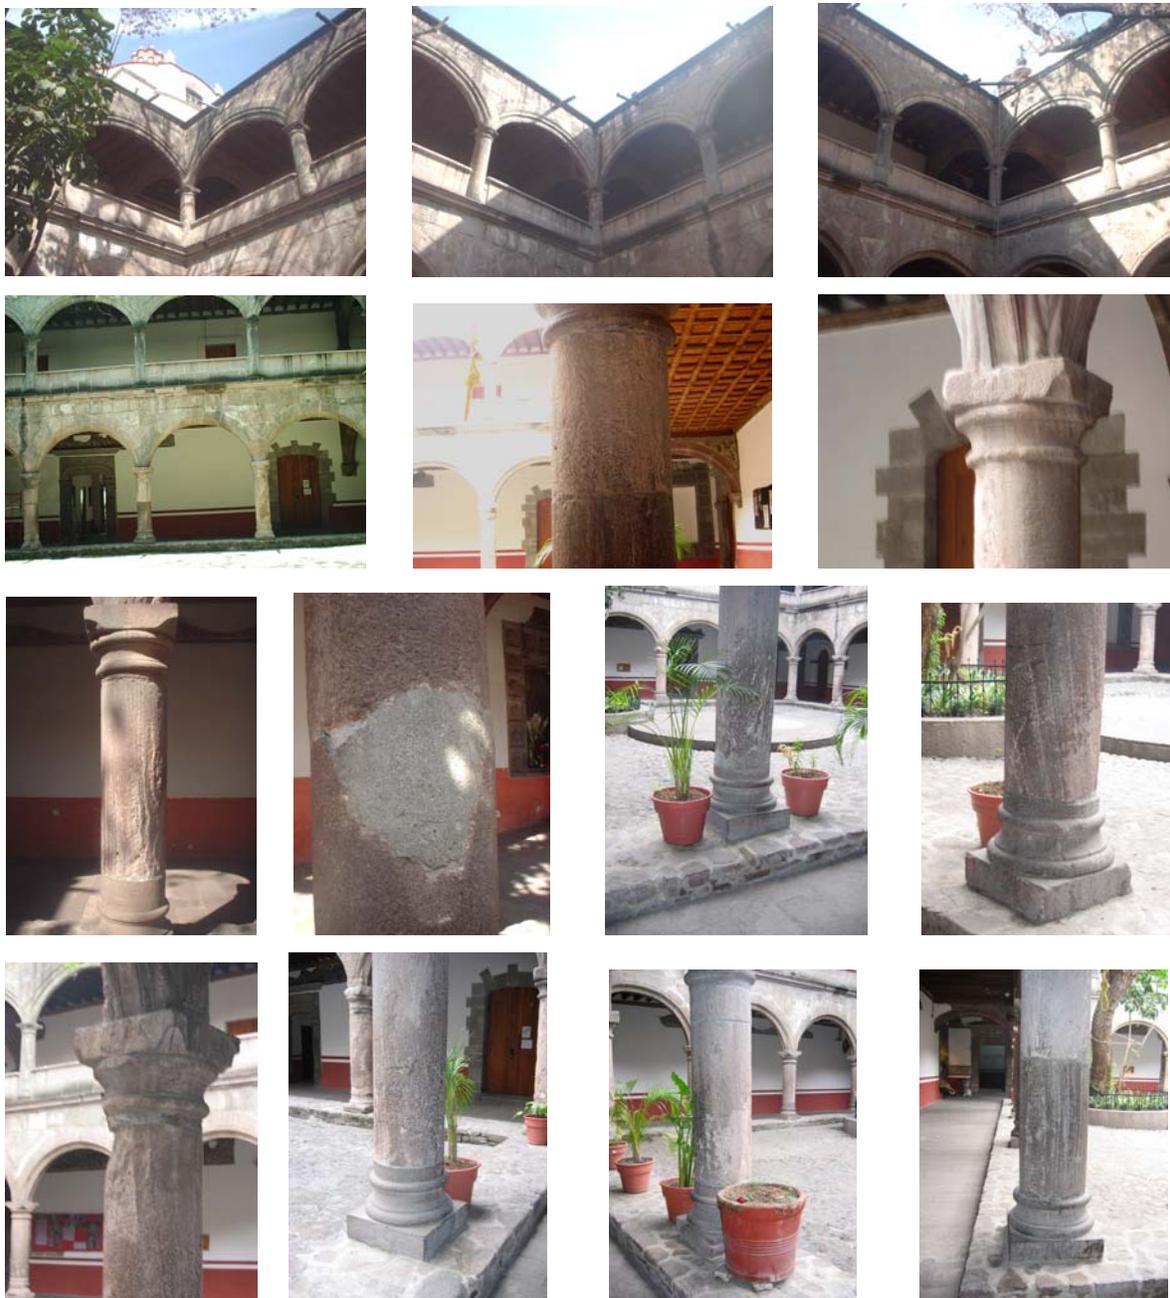
Es posible apreciar que la zona de las arquerías del claustro bajo y alto es la que presenta los daños más severos; y van desde la pérdida de materia e injertos de material distinto a su composición en los fustes de las columnas, fisuras y agrietamientos en algunas basas, y pérdida de materia en capiteles.

y arcos, hasta la disminución de junteo, salitre, ennegrecimiento y pérdida de algunos de los elementos de sus cornisas, así como el agregado de elementos para el desagüe de las azoteas.

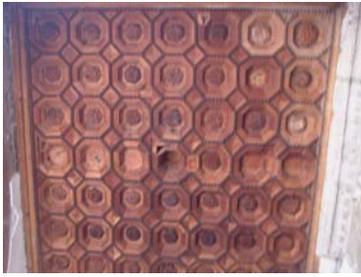
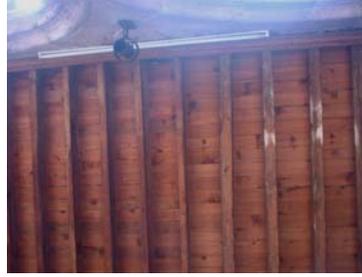
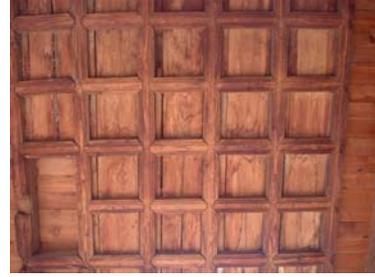
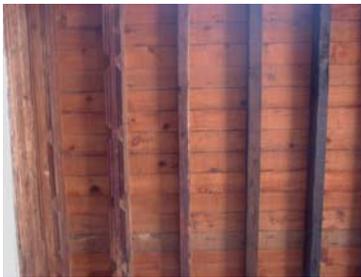
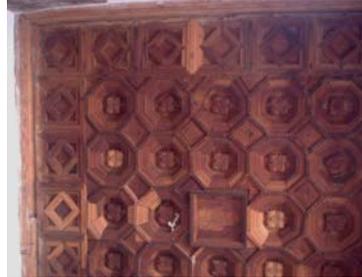
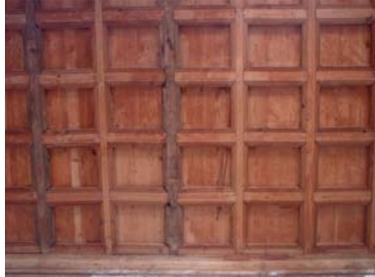
Es indiscutible el pésimo estado en que se encuentran los acabados de madera del entrepiso en la zona de los deambulatorios. Se distinguen daños como pérdida de materia por apolillamiento, sustitución y pérdida parcial o total de elementos, daños por instalaciones eléctricas, etc.

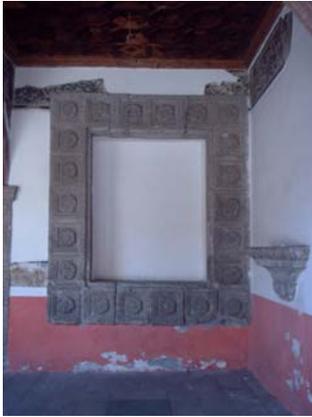
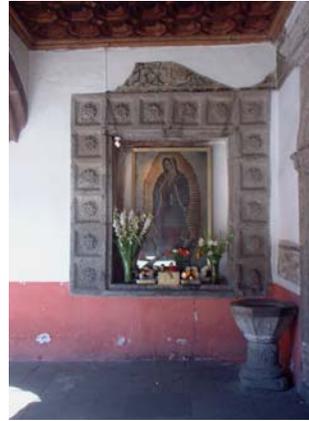
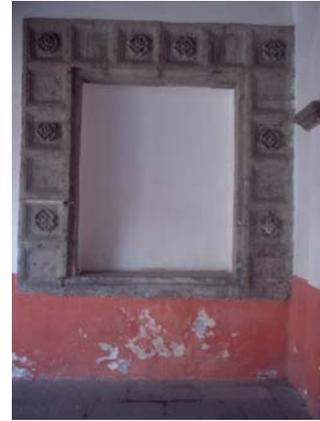
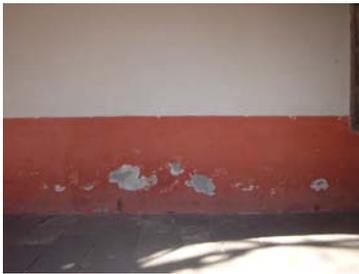
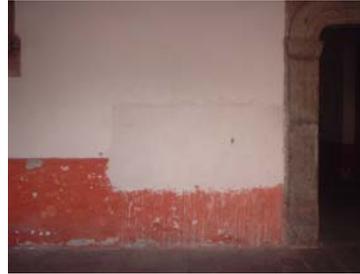
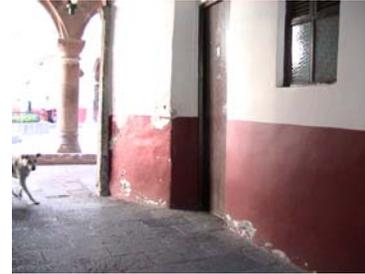
Continuando el reporte en la zona de deambulatorios, en las fotografías se muestran los daños de salitre y escamamiento en la parte del rodapié; la pérdida parcial en algunas zonas y total en otras de la pintura al fresco, tanto en la parte media como alta de los muros. También es notoria la pérdida de elementos de cantera que conforman dos de las rinconeras del claustro ubicadas al final cada deambulatorio.

Las fotografías revelan el estado sin repellido de algunas secciones de la parte alta de los muros y la presencia de perros y gatos en su interior.

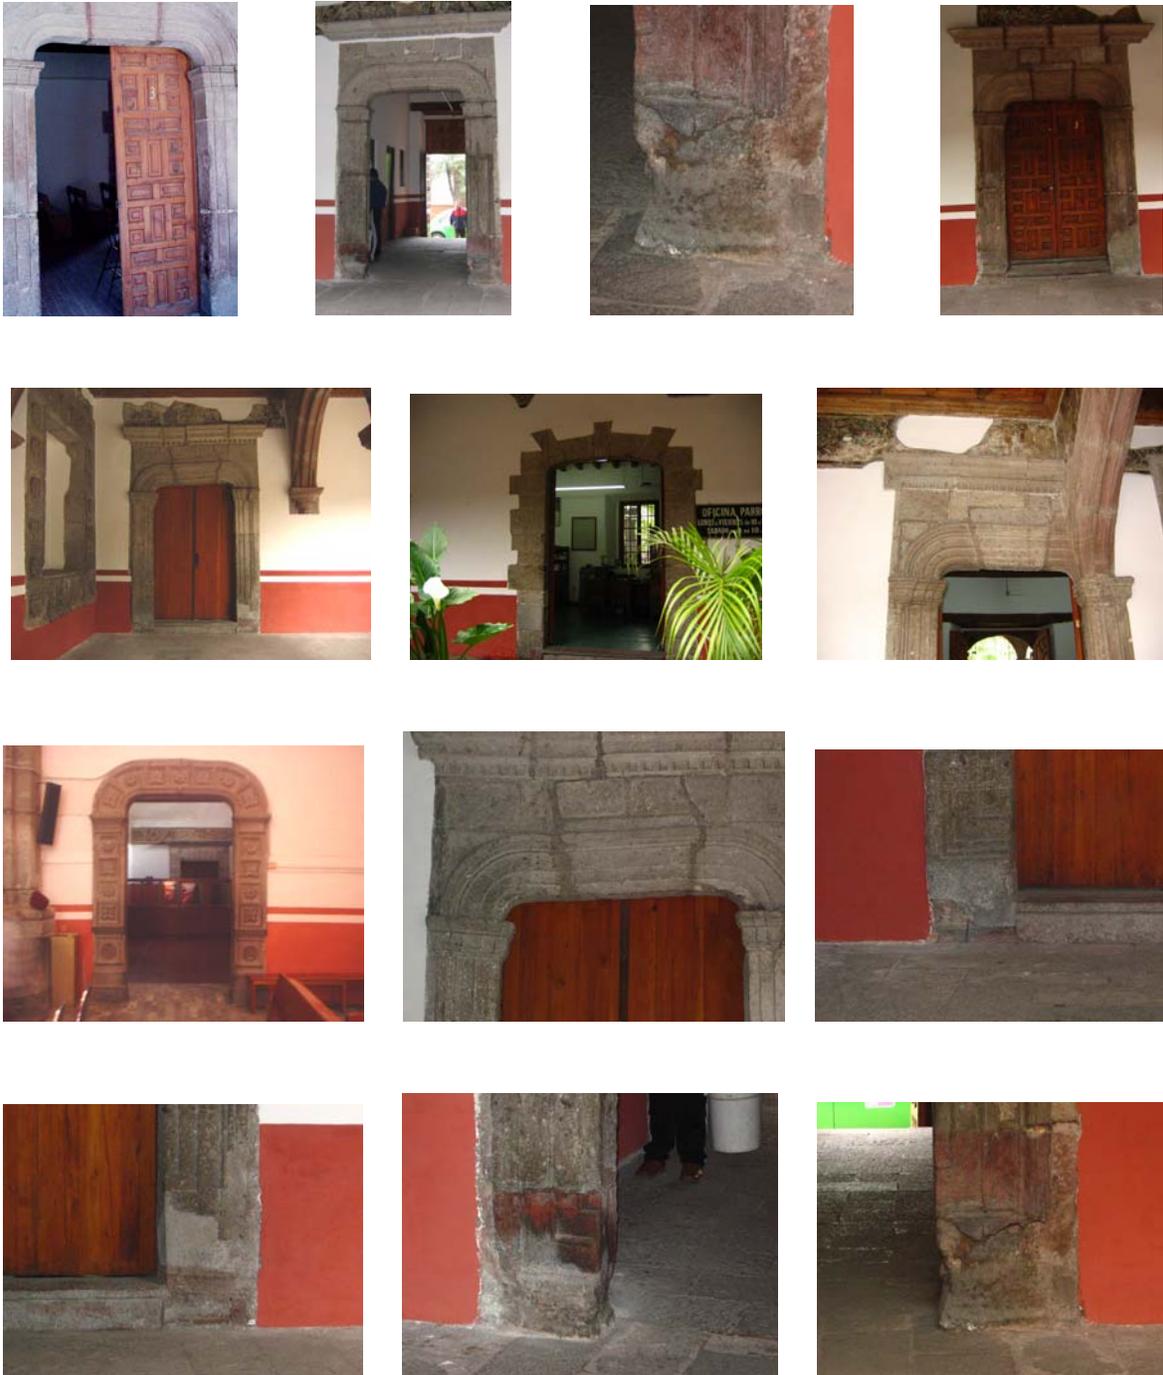
En cuanto a los accesos distribuidos a lo largo de los deambulatorios, en las fotografías puede apreciarse que los elementos de cantería que los enmarcan presentan desplazamientos de piezas y grietas que han sido “reparadas” de manera superficial, y daños por perforaciones ocasionadas por instalaciones eléctricas.

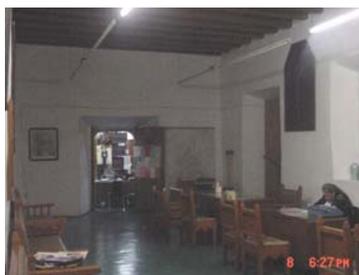
Aunque algunos de los espacios de esa área del exconvento, son destinados actualmente al uso de oficinas y se encuentran relativamente en buenas condiciones, la presencia de materiales contemporáneos en los acabados es evidente y su contraste con las antiguas fabricas del claustro es discordante.

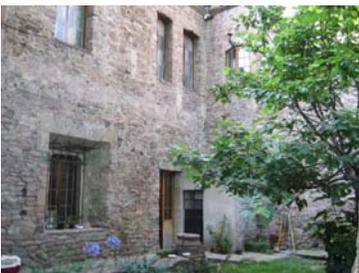
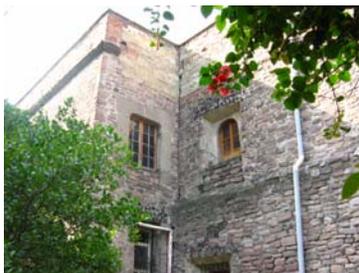
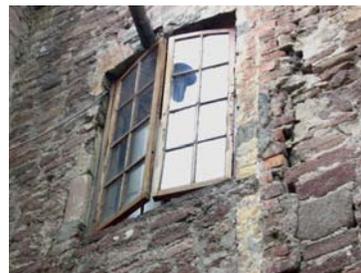
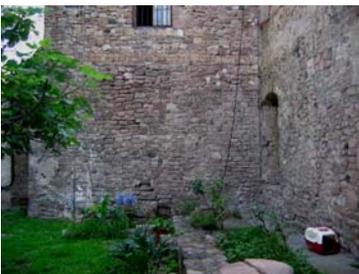
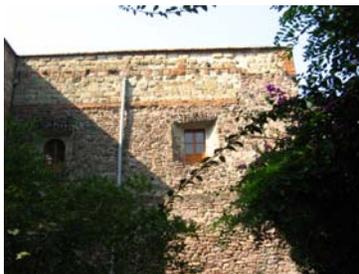
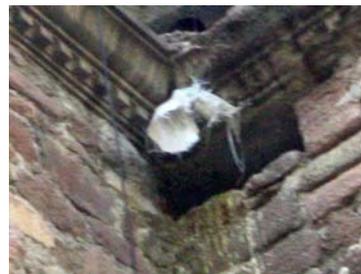
Las fachadas que dan hacia la zona del huerto de los naranjos (al poniente del claustro) han sido dañadas al perforarse en varias secciones para la implementación de instalaciones hidráulicas, sanitarias, eléctricas y de gas.

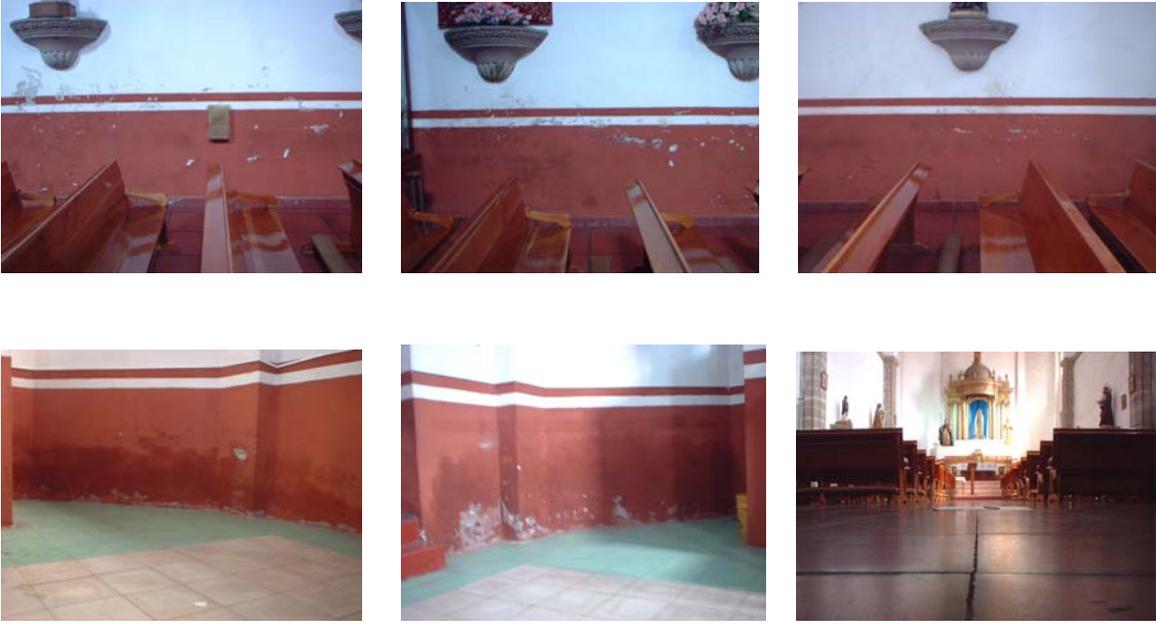
De la capilla de San Francisco sabemos que fue prácticamente reconstruida, y que a pesar de ello y los trabajos de mantenimiento que recibe de forma más o menos regular por cuenta de los párrocos que habitan el exconvento, presenta problemas persistentes y crecientes de salitre y humedad en los muros bajos. Se distingue el desplazamiento de las piezas de acabado en el piso de la capilla.

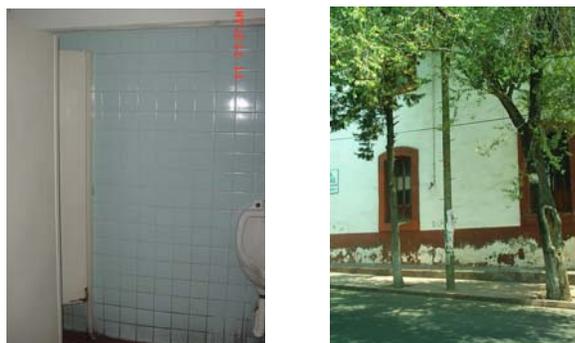
Al parecer la adecuación de sanitarios al claustro ha sido realizada sin la supervisión de especialistas.

La última fotografía muestra el estado de la fachada sur del claustro, la persistencia de salitre y escamamiento en la parte baja de los muros persiste aún en el exterior del inmueble.

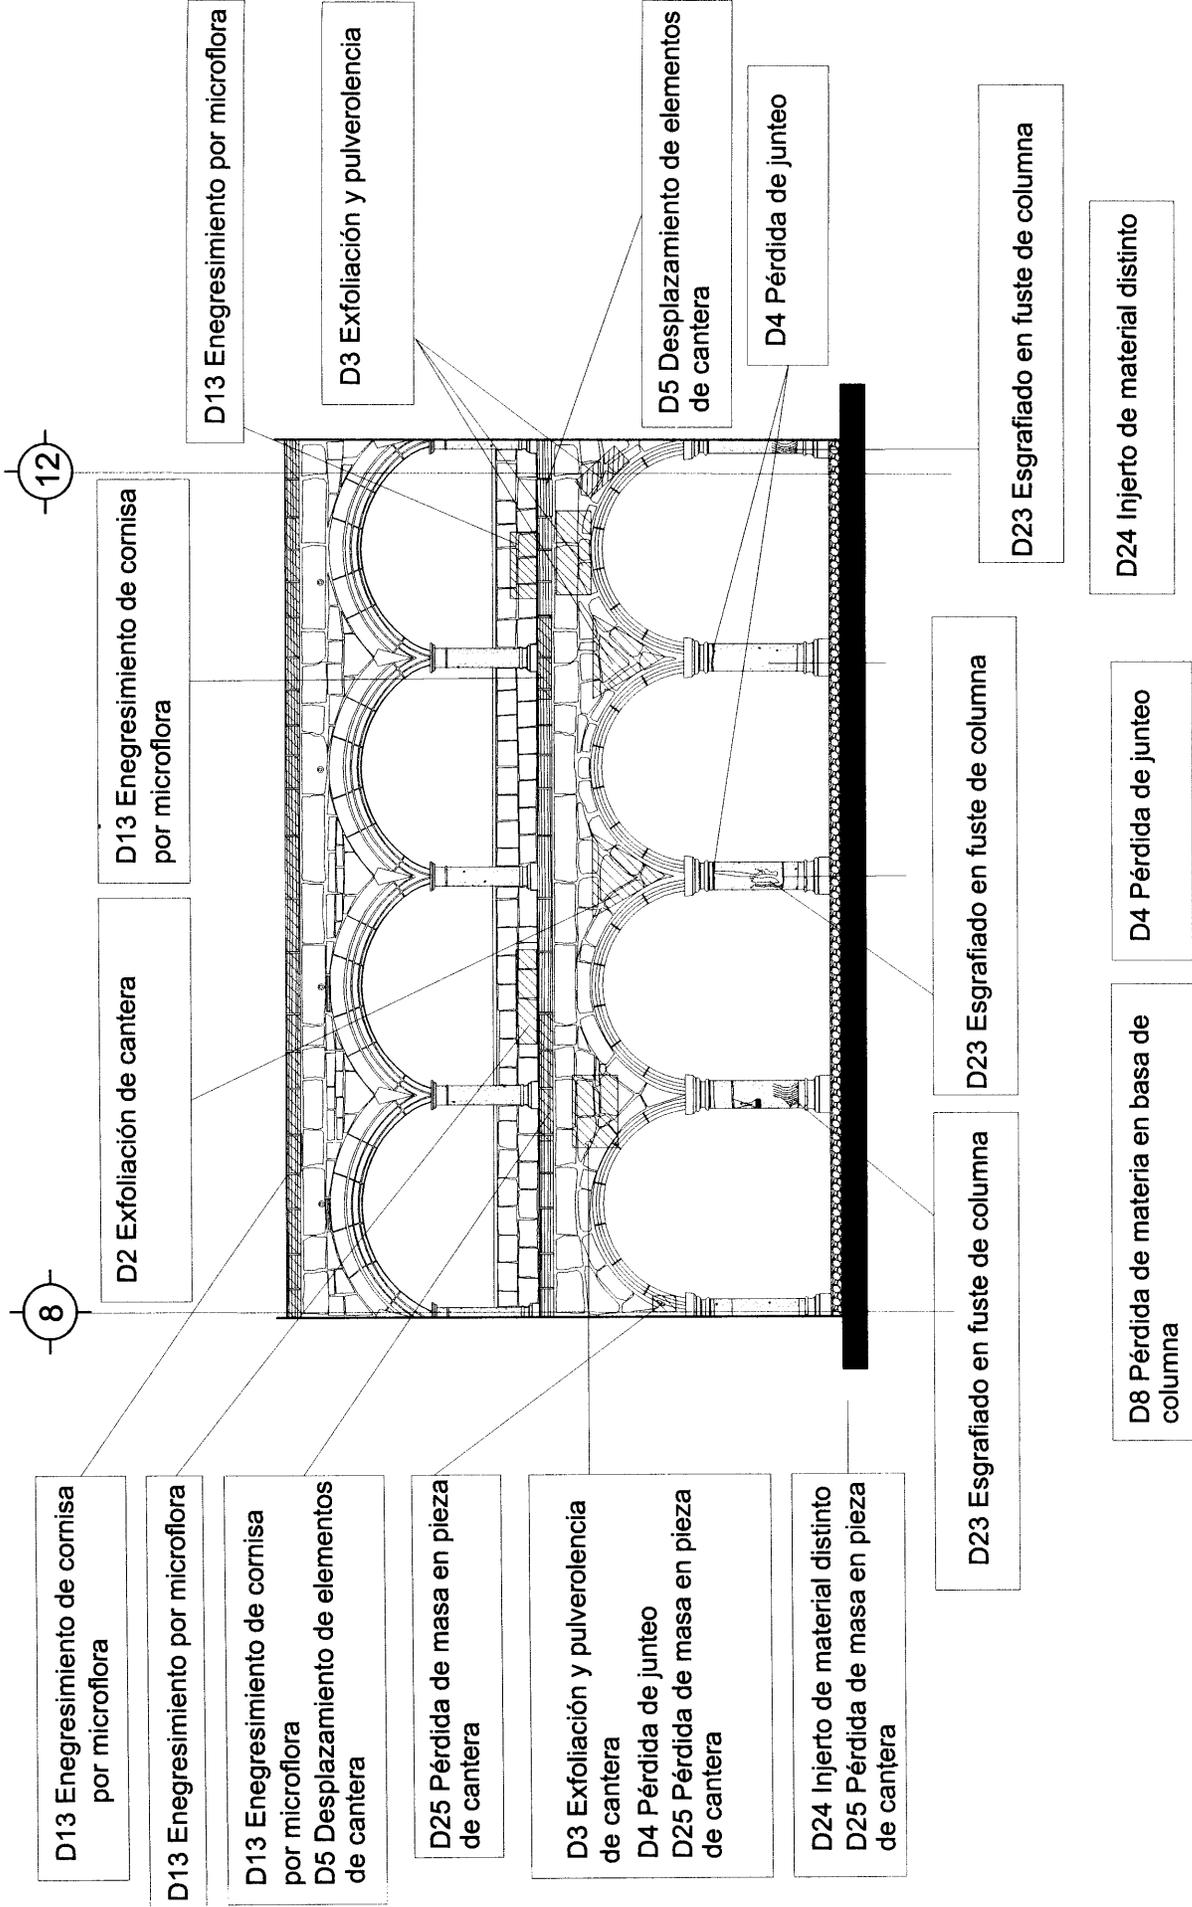
LEVANTAMIENTO DE DAÑOS  
ALZADO DEL CAUSTRO NORTE

- D13 Enegresimiento de cornisa por microflora
- D13 Enegresimiento por microflora
- D13 Enegresimiento de cornisa por microflora
- D5 Desplazamiento de elementos de cantera
- D25 Pérdida de masa en pieza de cantera
- D3 Exfoliación y pulverolencia de cantera
- D4 Pérdida de junteo
- D25 Pérdida de masa en pieza de cantera
- D24 Injerto de material distinto
- D25 Pérdida de masa en pieza de cantera
- D23 Esgrafiado en fuste de columna
- D23 Esgrafiado en fuste de columna

- D2 Exfoliación de cantera
- D13 Enegresimiento de cornisa por microflora

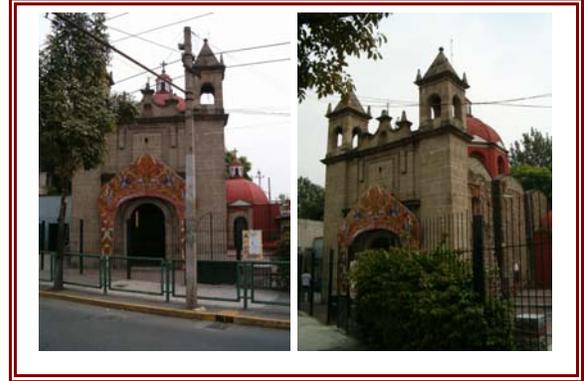
Estado actual (ago/2006).

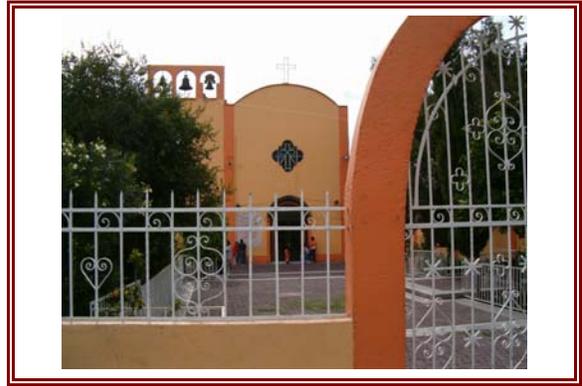
Estado actual (ago/2006).

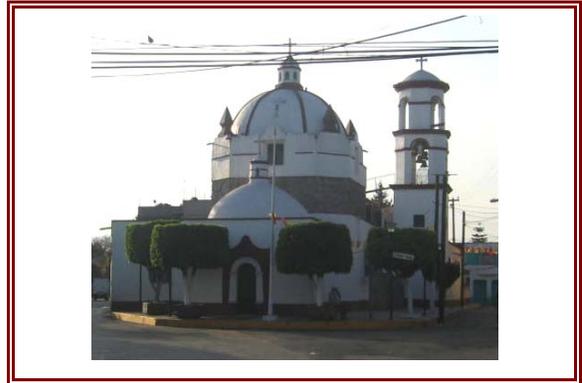
Estado actual (dic/2005).

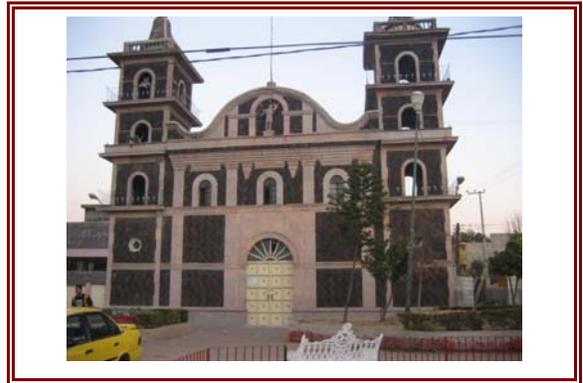
Estado actual (dic/2005).

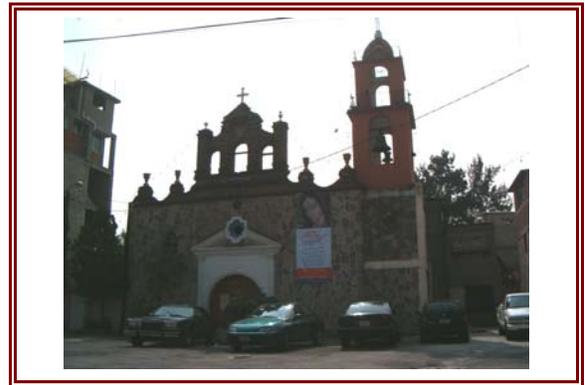
Estado actual (ago/2006).

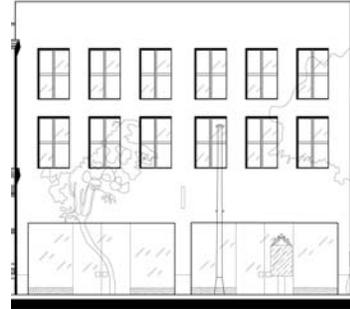
PROPUESTA

Se realizarán las acciones indicadas en el plano CU-03 y se aplicará el color número 24 del siglo XIX Contemporáneo, indicado en la carta de colores del INAH. Para el rodapié se seleccionó el color número 49 de la misma carta
