**ANÁLISIS DE LA PROBLEMÁTICA GEOLÓGICA Y GEOTÉCNICA**

**DE LA CARRETERA “RUMBO NUEVO”**

**T É S I S**

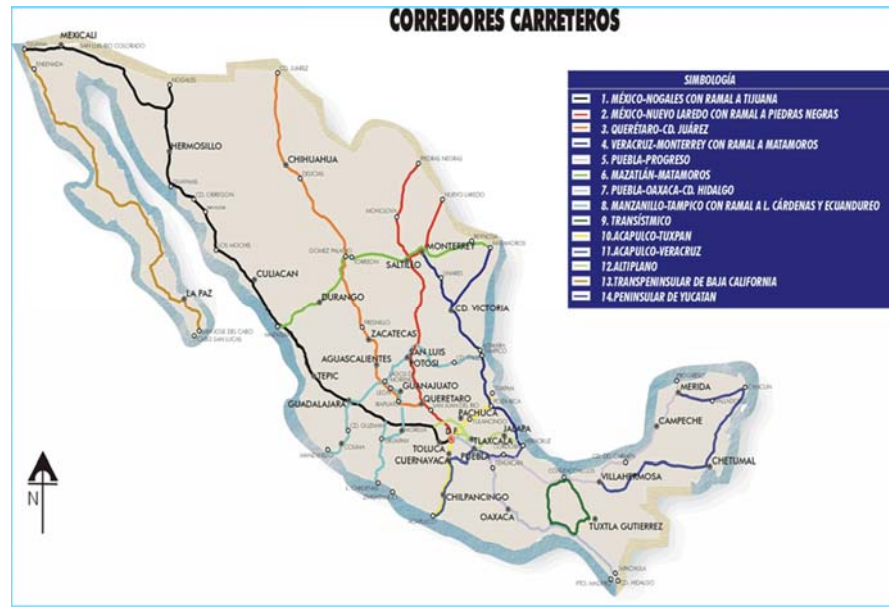
Figura 1. Sistema de corredores carreteros (Referencia 21).

Cd. Victoria es la capital del Estado, esta cuenta con un libramiento que enlaza las rutas: 85 de México a Nuevo Laredo y 101 del Entronque de Tula (Tam.) a Matamoros, y esta interconectada con otras ciudades (Matamoros, Monterrey, Nuevo Laredo, Reynosa, y Tampico, entre otras), a su vez están interconectadas a 3 corredores carreteros: México-Nuevo Laredo, Veracruz-Monterrey, Mazatlán-Monterrey (figura 1).

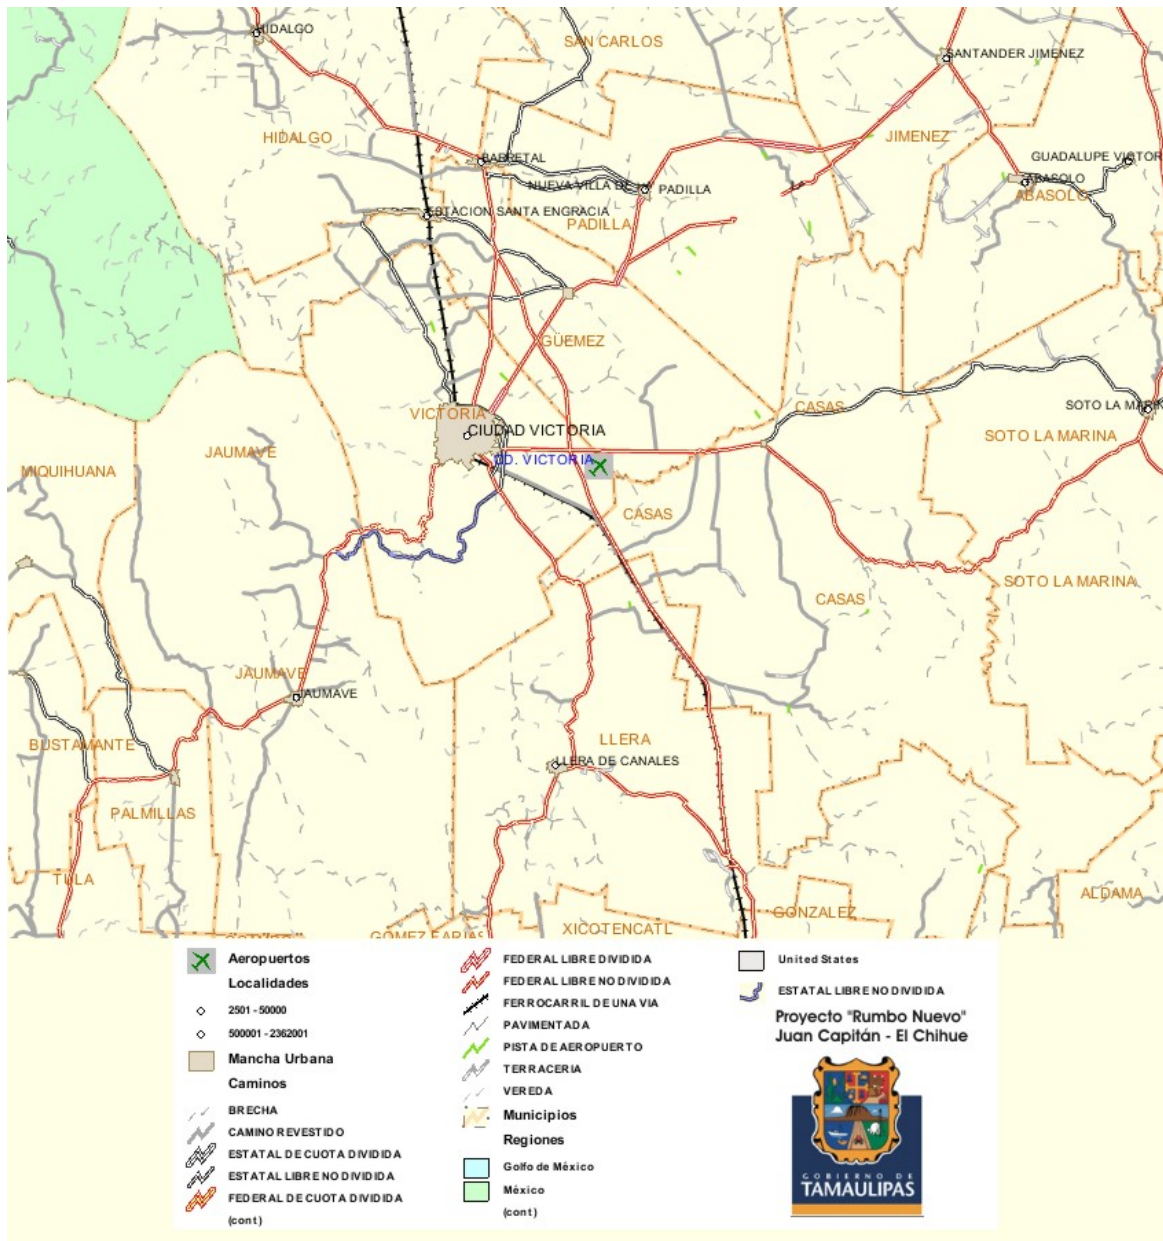
Figura 2. Sistema de caminos y carreteras de la zona de proyecto (Referencia 30).

Las rutas que pasan por Cd. Victoria tienen destinos a: Tula, Llera de Canales – Cd. Mante - Valles, Zaragoza - Tampico, Soto La Marina, Matamoros - Reynosa y Monterrey – Nuevo Laredo. Lo cual forma un enlace de 5 salidas de la ciudad en total (figura 2).

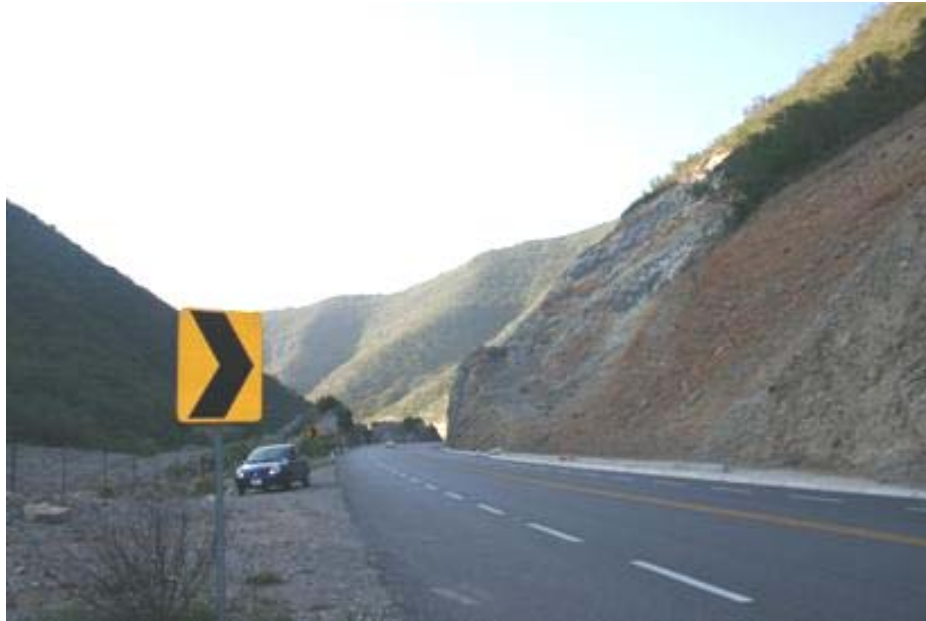
**Fotografía 1.** Representación de los suelos típicos en el trayecto.

El suelo predominante en el sitio del proyecto es de tipo I/2, que se define como un Litosol, con textura media, discontinuo, con espesores máximos de 10 cm. Este tipo de suelo aflora en la mayoría de los cerros circundantes que conforman un sinclinal ubicado entre los anticlinales de la sierra La Melera al oriente y anticlinal Sierra Grande al oeste. Al este y oeste del sitio del proyecto en las partes altas de las sierras se presenta un suelo de tipo I+E/2 que se define como una combinación de Litosol predominante con Rendzina y clase de textura media. Hacia el norte del proyecto se localizan pequeñas unidades de suelos tipo Rendzinas con textura fina (E/3), estos suelos presentan una fase lítica somera donde la profundidad del lecho rocoso se detecta entre los 10 y 50 cm. En el sitio del proyecto se observan delgadas costras de caliche (fotografía 1). La capacidad de saturación de los suelos que se presentan en la zona varía de acuerdo con la clase de textura que presentan, a su composición y espesor. Los suelos con textura media son más permeables que los de textura fina y por lo mismo presentan menor capacidad de saturación.

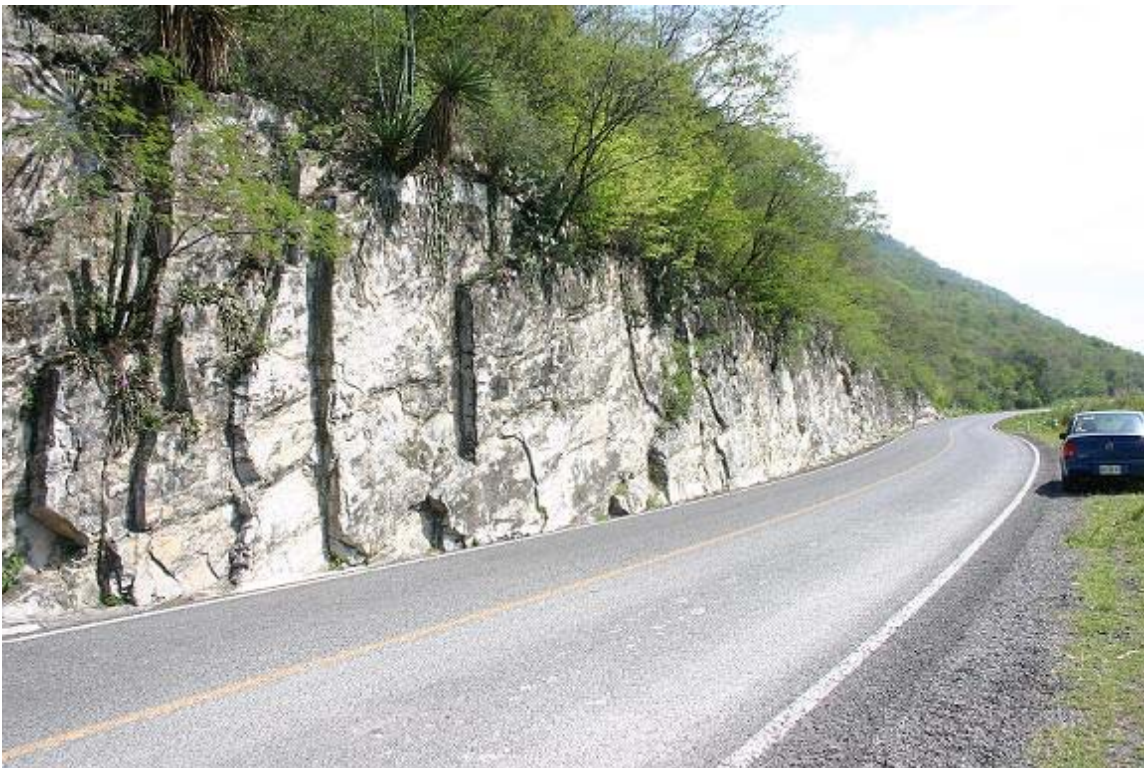
**Fotografía 2.** Asentamiento de material vegetal en juntas de las rocas con echado poco propicio para la estabilidad.

En este tramo carretero se observa una cantidad importante de problemas relacionado con la falta de control de los efectos naturales, en particular algunos que erosionan las rocas. Uno de estos procesos es el generado por el crecimiento de vegetación en las inmediaciones de los taludes y más aún sobre los propios taludes (fotografía 2), ya que el crecimiento de las raíces de árboles así como arbustos, los cuales ejercen una fuerza importante similar a la del agua, como cuñas que se clavan y ensanchan alternadamente disgregando el material.

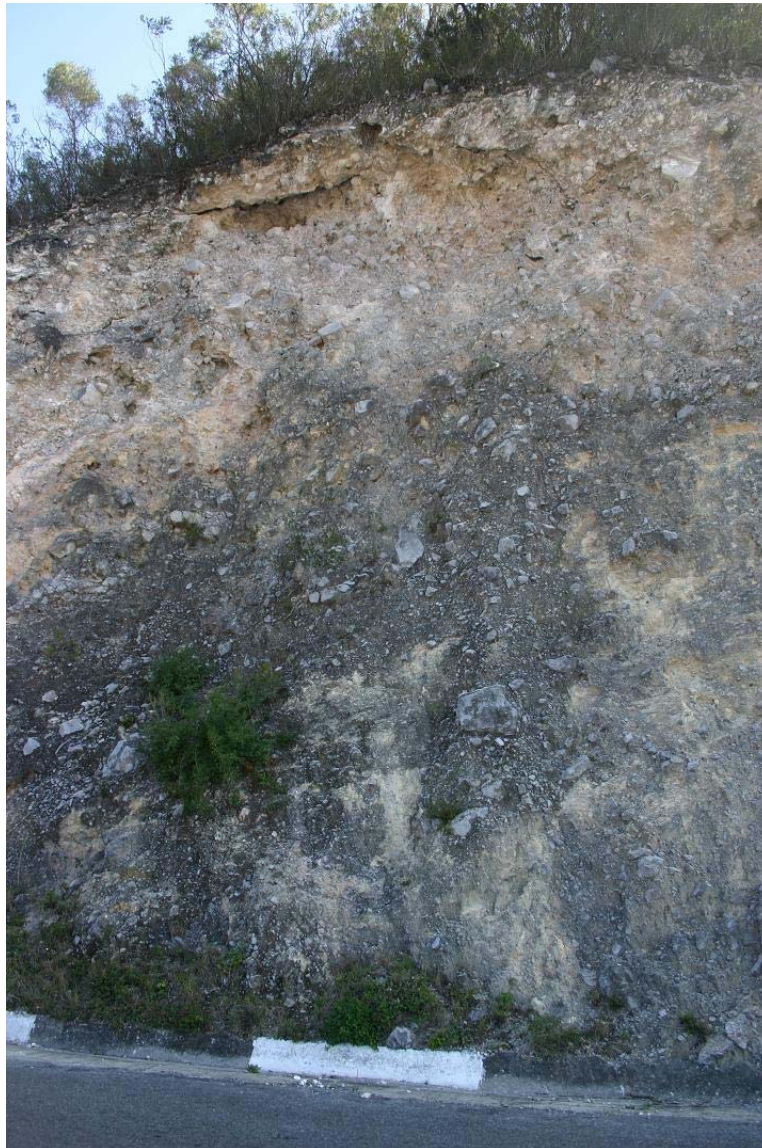
**Fotografía 3.** Composición de los taludes por estratos de suelo poco cohesivo y fragmentos de roca erosionada.

Los efectos son más fuertes en estratos donde el suelo ya se presenta en una forma explicita, se tiene por entendido que algunos de los mantos rocosos son formados por roca cementada con yeso de manera natural, cuando este es lavado pierde su cohesión y por tanto el suelo suele disgregarse de una forma sencilla, creado estratos suelo poco cohesivo y fragmentos de roca erosionada (fotografía 3).

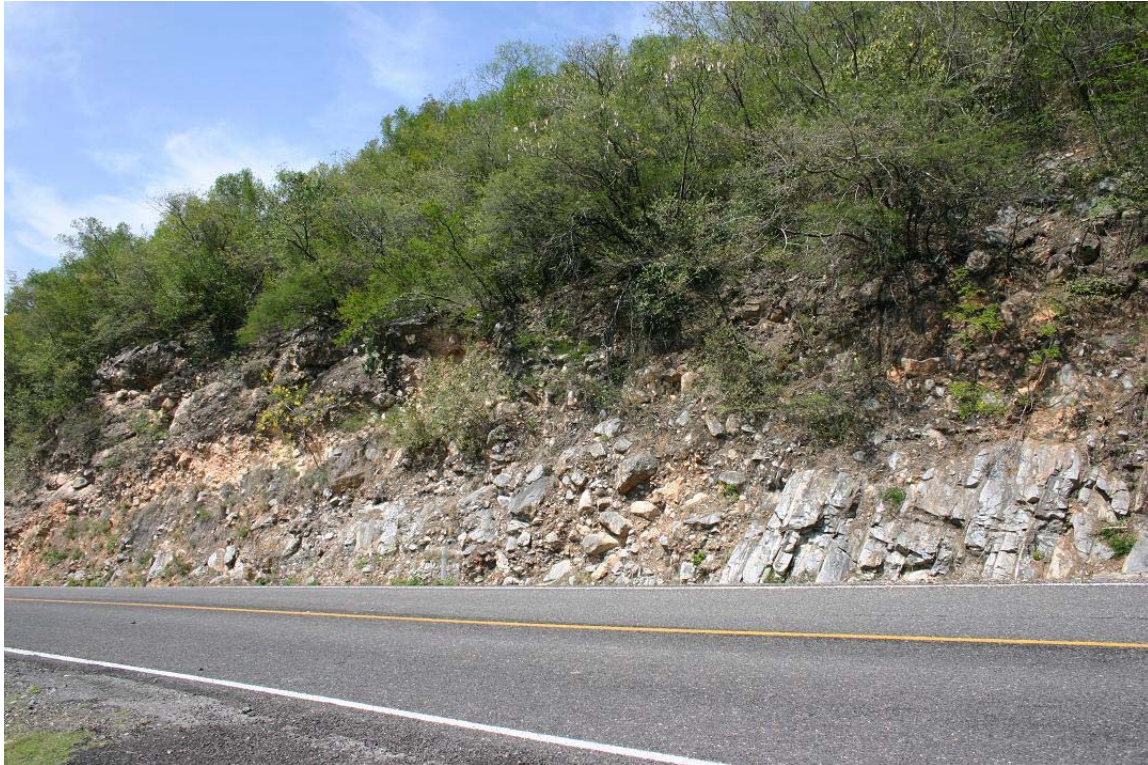
**Fotografía 4.** Composición de los taludes por estratos de suelo poco cohesivo y muy fragmentado.

En algunos de los casos al realizar los trabajos de corte de taludes se fragmentó los estratos que contaban con una cierta solidez, cementación, aunado con el efecto de lavado de minerales por flujo de agua estos taludes adquieren estratos cohesivo y muy fragmentado, perdiendo así su capacidad de carga (fotografía 4).

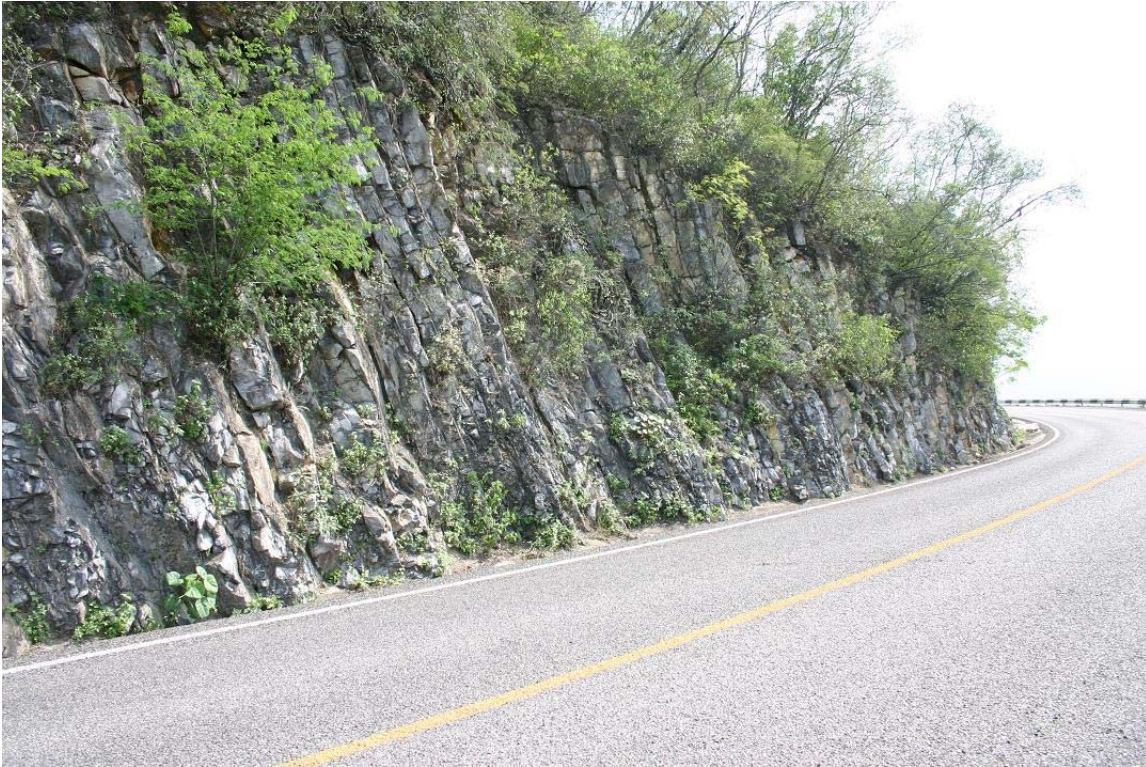
**Fotografía 5.** Dirección de las juntas propicia para el deslizamiento de fragmentos rocosos.

La forma que quedan expuestas algunos cortes dejan ver juntas o echados que están expuestos en forma poco propicia para la estabilidad de las rocas estratificadas, ya que estas se presenta con la inclinación perpendicular a la cinta asfáltica o en otros casos con una pendiente mayor a  $90^\circ$ , quedando parte de la roca con una componente vertical fuera de su base (fotografías 5 a 7).

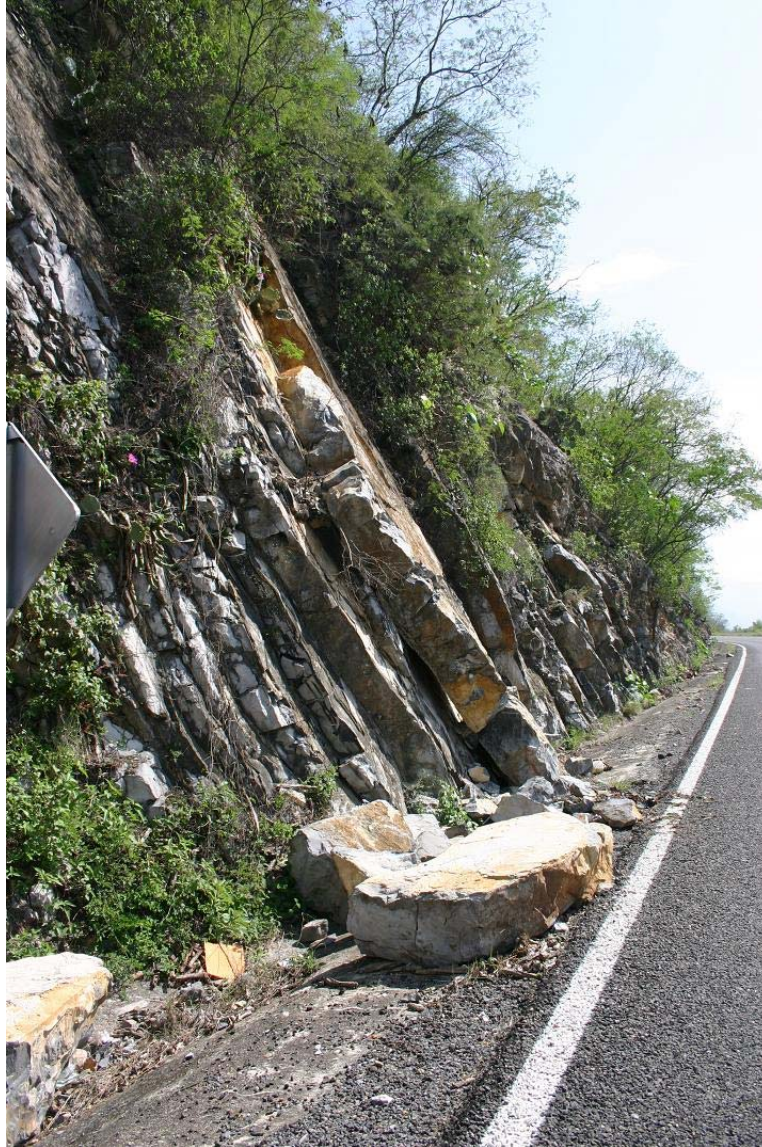
**Fotografía 7.** Caída de piedra por mala inapropiada exposición de dirección de las juntas.

Este tipo de corte se vuelve inestable, toda vez que agregando una pequeña carga extra esta tiende a rodar rápidamente sobre la carpeta asfáltica. Este caso se agrava cuando al paso del tiempo las juntas se ven separada, permiten el ingreso mayor de agua, por lo tanto lavado, exposición al fenómeno de expansión por helada, así como la intrusión de suelo y con este la penetración de raíces de arbustos quienes agregan sustancias que pueden disgregar más fácilmente la roca. Los esfuerzos por vegetación no controlada son condiciones que aumentan el riesgo de generar

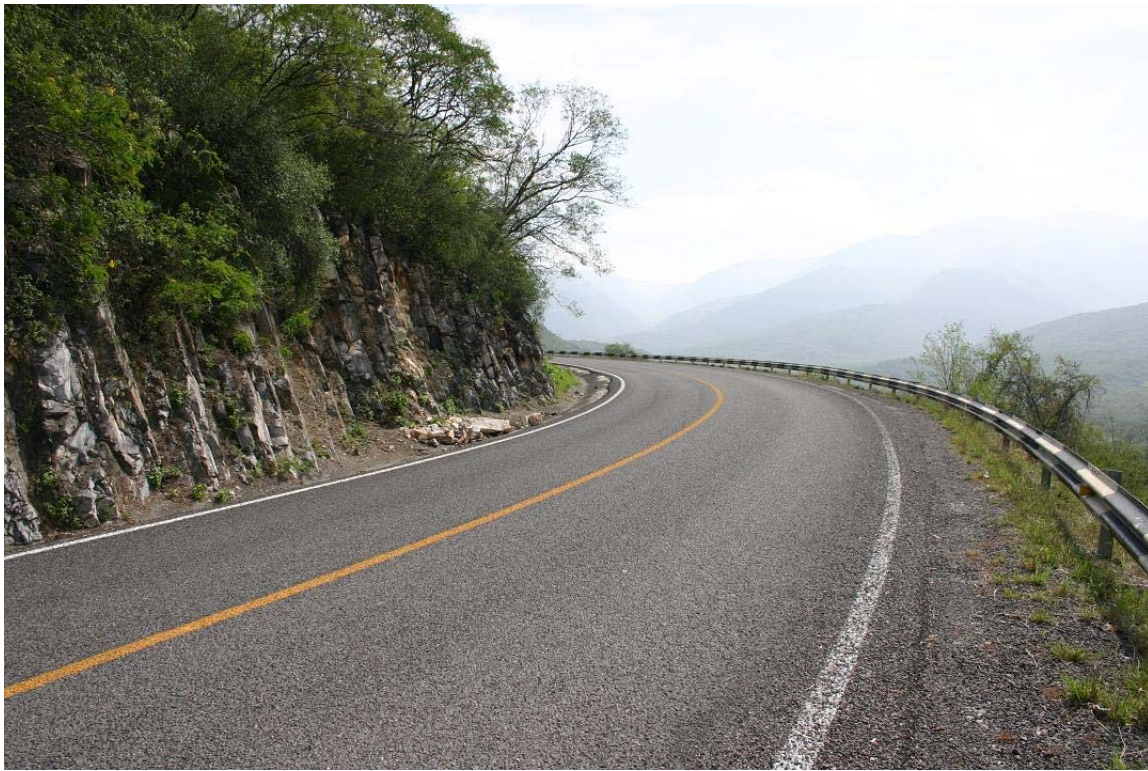
**Fotografía 8.** Sobreesfuerzos por vegetación sin control.

derrumbes de las paredes de los taludes, ya que realizan la separación de juntas (fotografía 8).

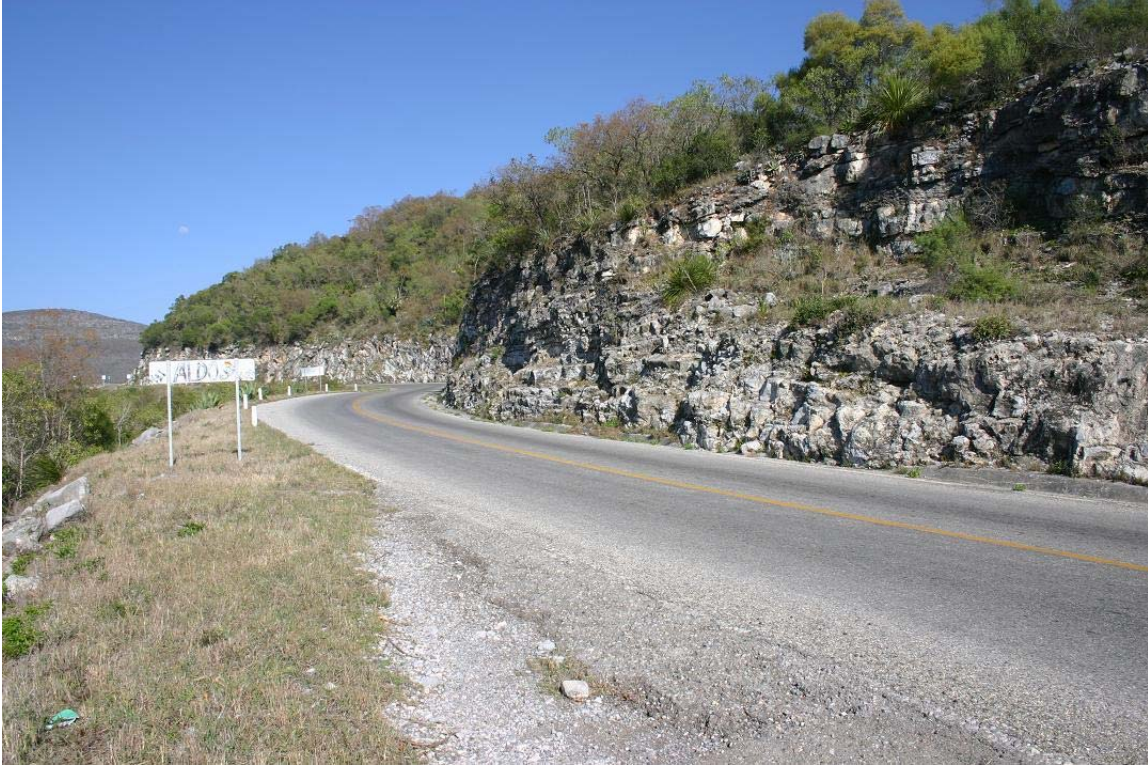
**Fotografía 9.** Estratos rocosos erosionados.

Cuando el proceso de erosión ya ha tenido efectos en la roca, comienza a verse la formación de suelo de la misma (fotografía 9), también se observa la roca fragmentada en fragmentos cada vez más pequeños (fotografía 10).

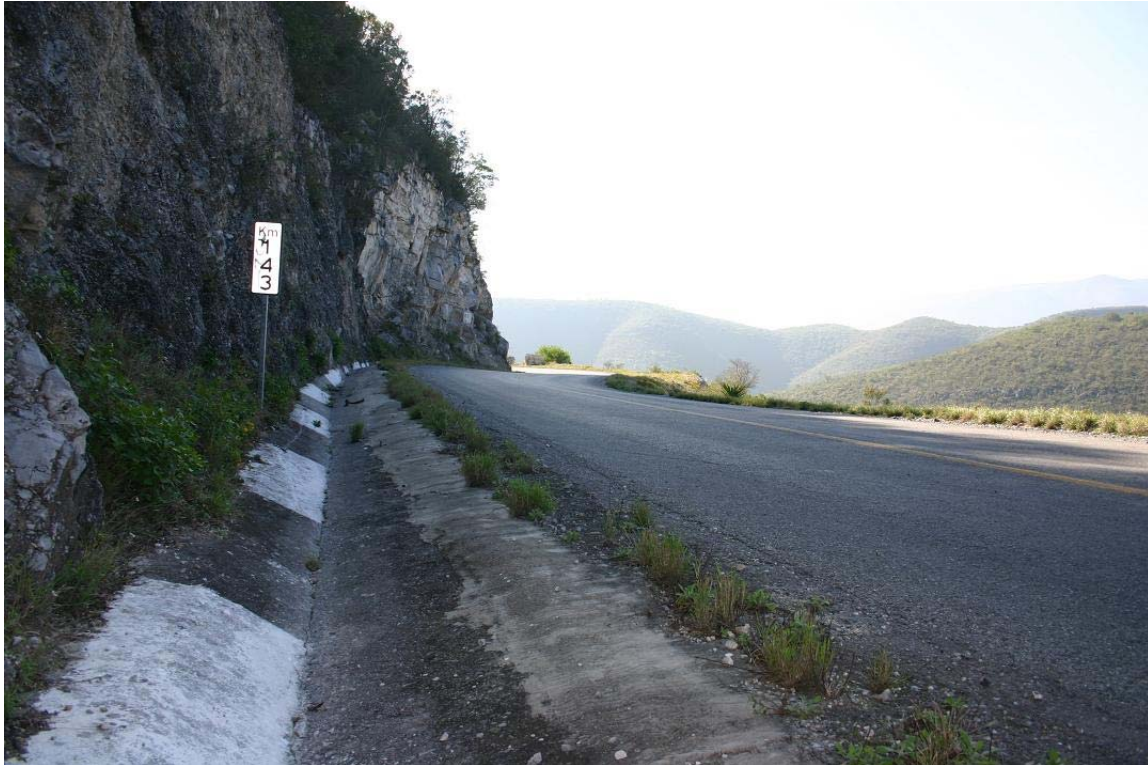
**Fotografía 11.** Fragmentos de roca sujeta con juntas poco cohesivas y en condiciones apropiadas para el deslizamiento por gravedad.

Como en el caso anterior el suelo suele ser la base del crecimiento de la vegetación. Sabemos que por las propiedades de las rocas estas permiten esfuerzos mayores que el suelo proveniente de la misma roca intemperizada (fotografías 11 y 12).

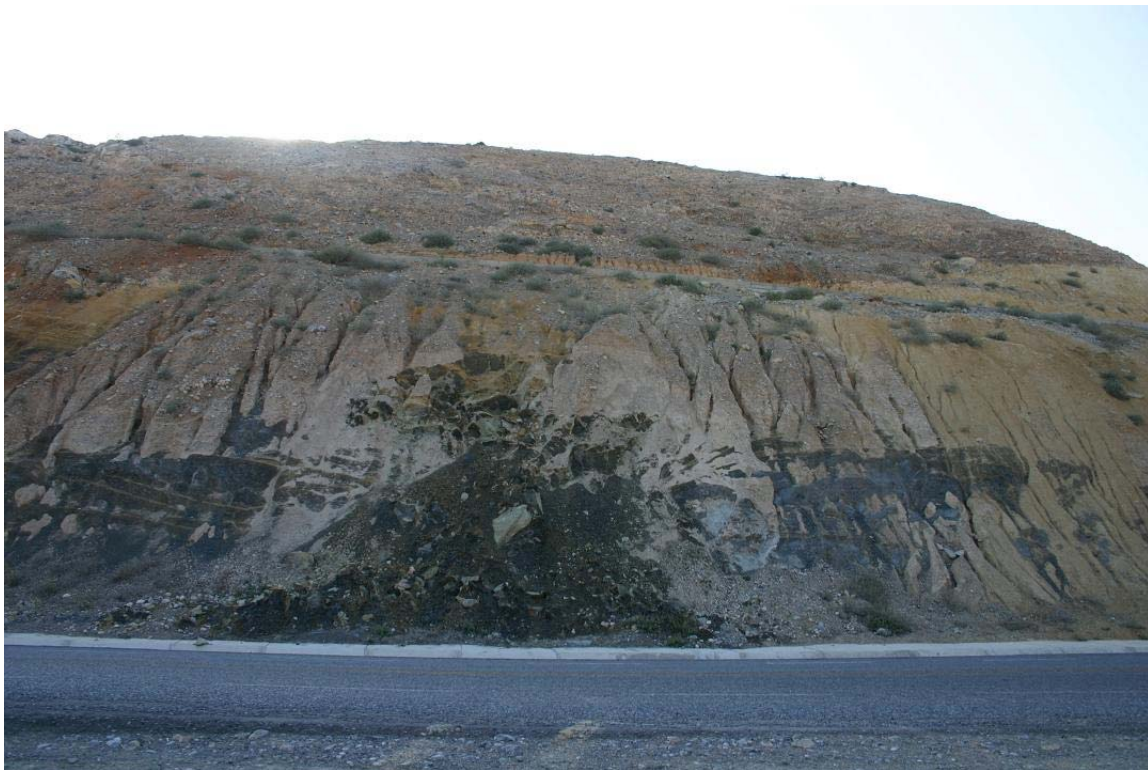
**Fotografía 13.** Formación de suelos por lavado, quedando arenas con poco cementante.

Combinación de suelos poco cohesivos con arenas (fotografía 13).

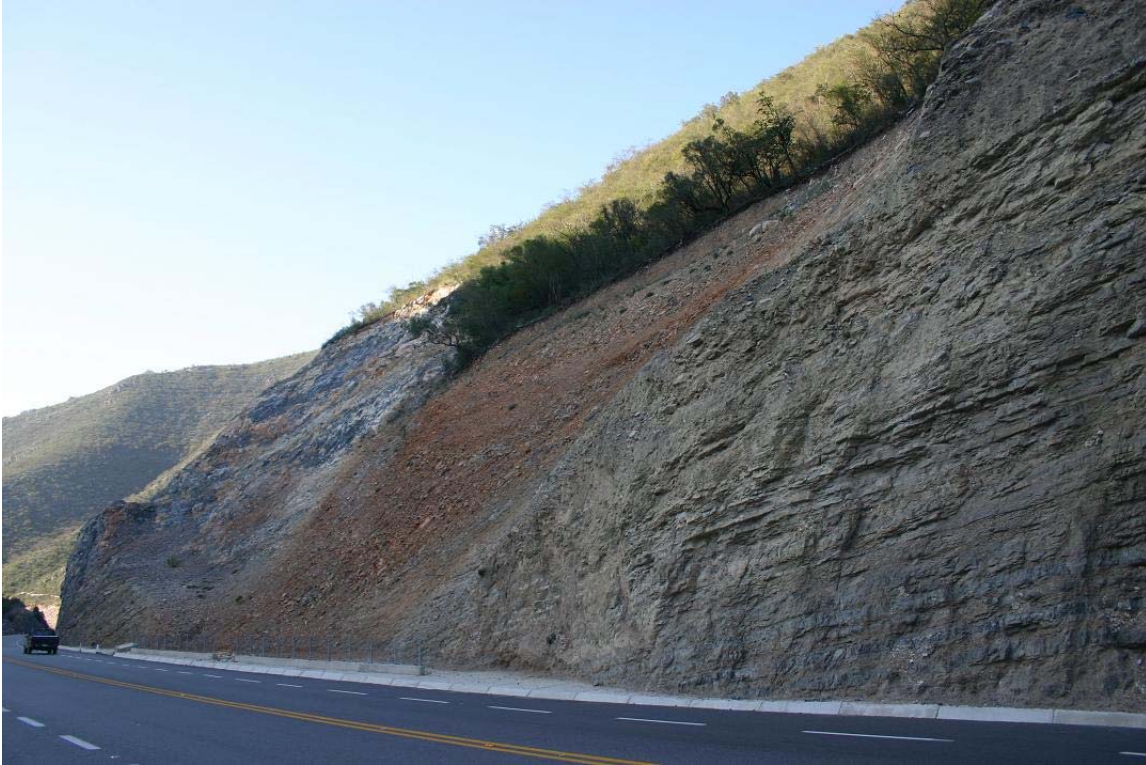
**Fotografía 14.** Muestra estratigráfica de los cortes.

Combinación de suelos con alto contenido de arenas y suelos poco cohesivos (fotografía 14).

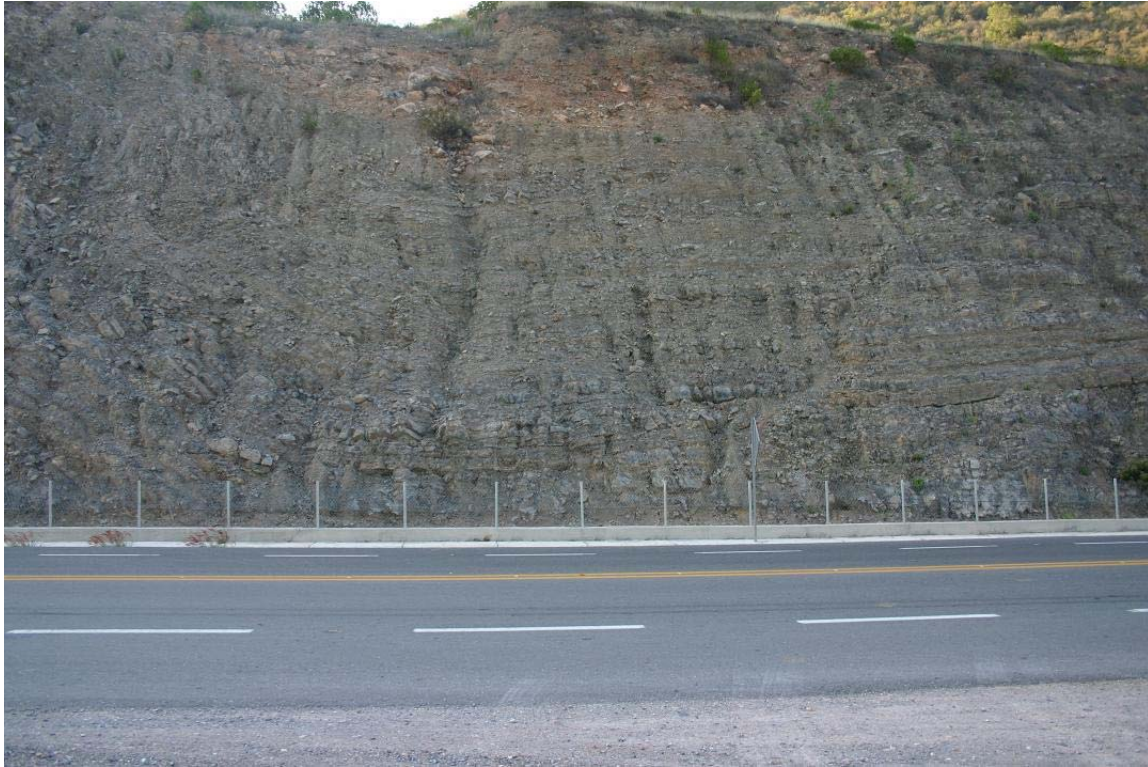
**Fotografía 15.** Material intemperizado, con pérdida de material cohesivo y con mucha porosidad.

Un estudio técnico establece que la mayoría de los drenajes no se hicieron y los terraplenes presentan severas fallas (Referencia 15). Esto es una composición geológica poco cohesiva y expuesta a flujo natural de agua (fotografía 15).

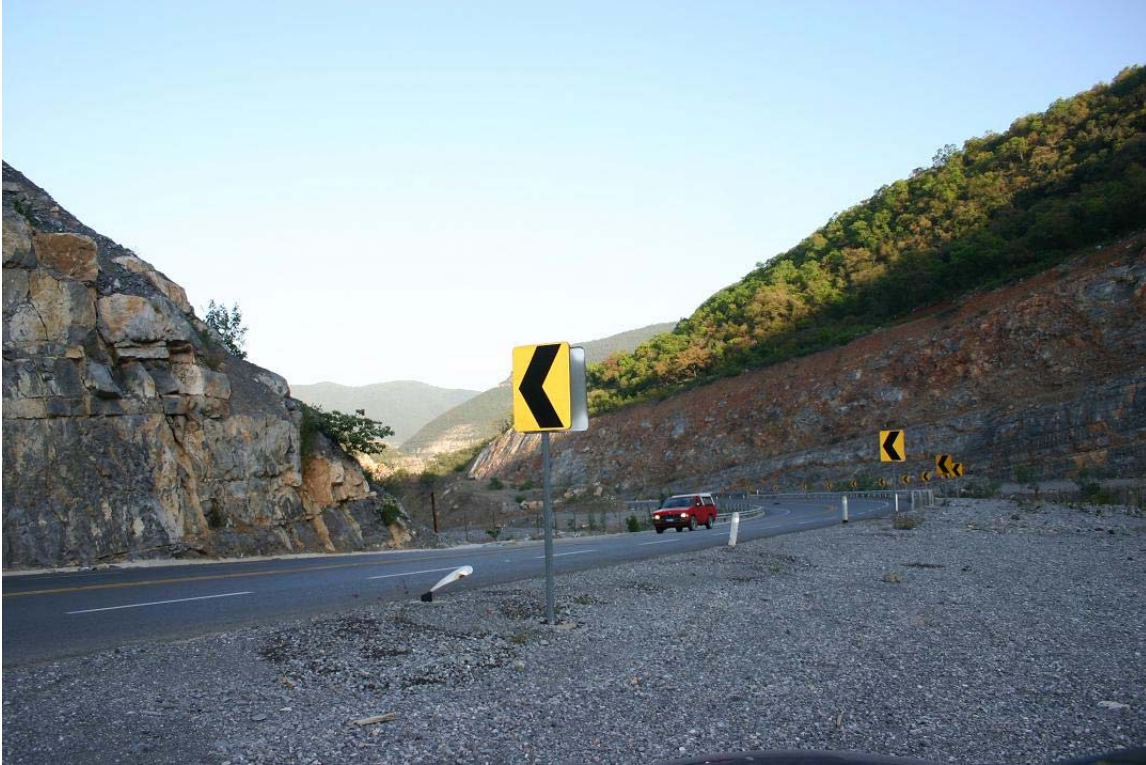
**Fotografía 16.** Fragmentos de roca completamente suelta o con poco cementante.

Los grandes pesos soportados y/o sujetos con poca capacidad son un peligro latente, que solo espera tener las condiciones finales para que exista un deslizamiento o desprendimiento (falla); es el caso de fragmentos rocosos inmersos en suelos poco cohesivos, como se muestra en la fotografía 16.

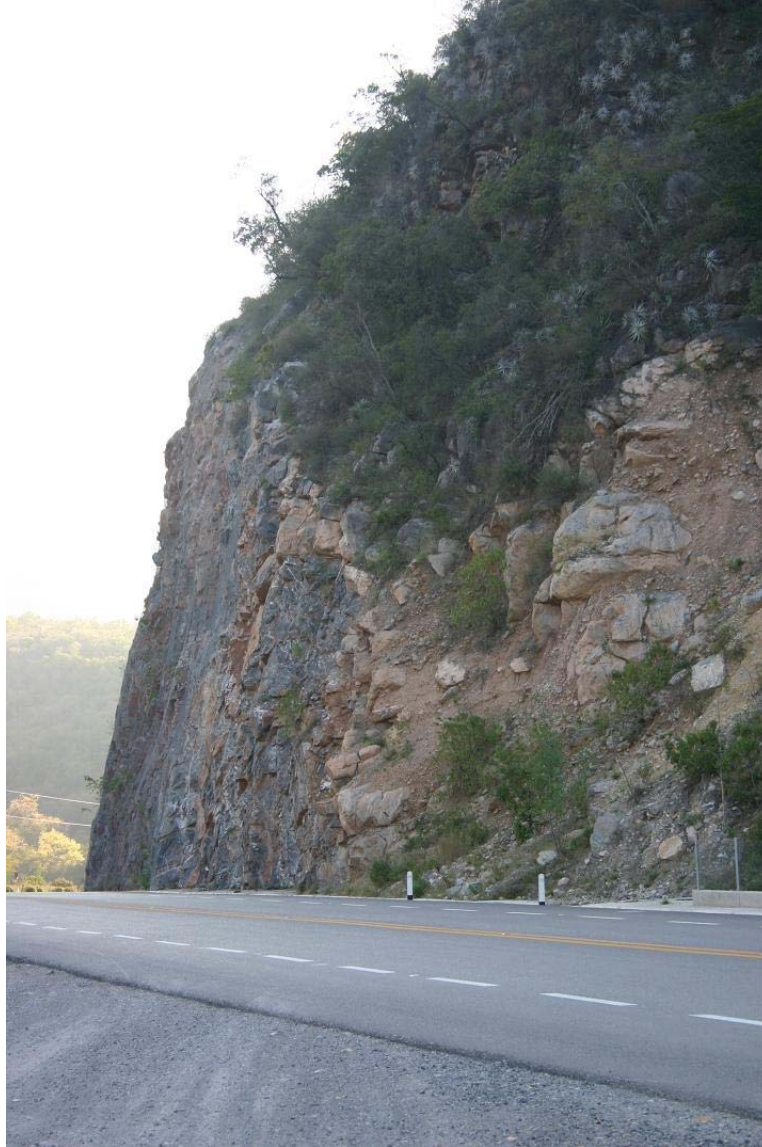
**Fotografía 17.** Corte con pendiente pronunciada y roca suelta.

Los cortes registran un mal acabado (90 grados), se dañó la estructura de tierra natural, lo que provoca riesgo de derrumbes. Esto anterior se muestra en varias de las fotografías anteriores y en las fotografías 17 y 18.

En tramos muy largos de la obra existen cortes que generaron taludes inestables que presentaron deslizamientos de masas anteriores. La remoción de grandes cantidades de roca y ampliación de cortes que se realiza actualmente no garantiza que dichos taludes vayan a permanecer en su sitio durante la época de lluvias, ya que varios casos se puede observar que existen planos de estratificación o facturación que siguen favoreciendo el deslizamiento de masas. Algunos de ellos se encuentran protegidos con mallas de acero que podrán detener el desprendimiento de rocas pequeñas, pero que definitivamente no podrán detener el deslizamiento de masas mayores.
