# Catedral de Oaxaca, la restauración de sus portadas

Tesis que para obtener el título de arquitecto presenta

Universidad Nacional Autónoma de México

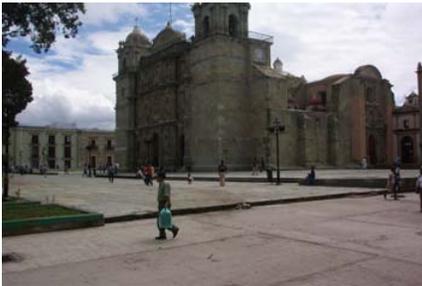
Imagen del aspecto general de la catedral a mediados del año 2005, donde se aprecian la Fachada Principal y Lateral Sur intervenidas. Archivo personal.

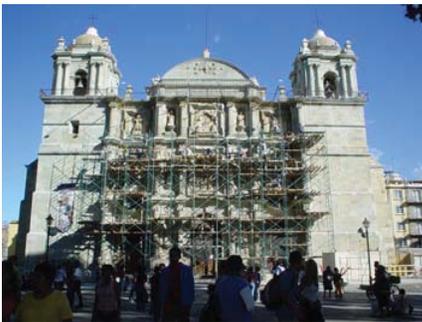
Imagen de la Catedral durante el proceso de intervención de la Fachada principal año 2004. Archivo del Instituto del Patrimonio Cultural.

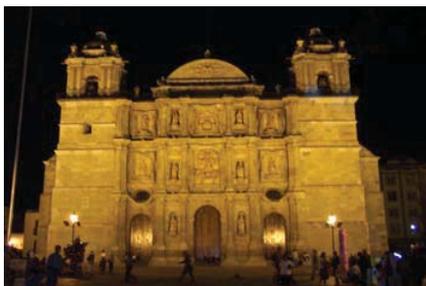
Imagen de la Fachada Principal de la Catedral con el sistema de iluminación que se le integro en la última intervención, año 2004. Archivo del Instituto del Patrimonio Cultural.

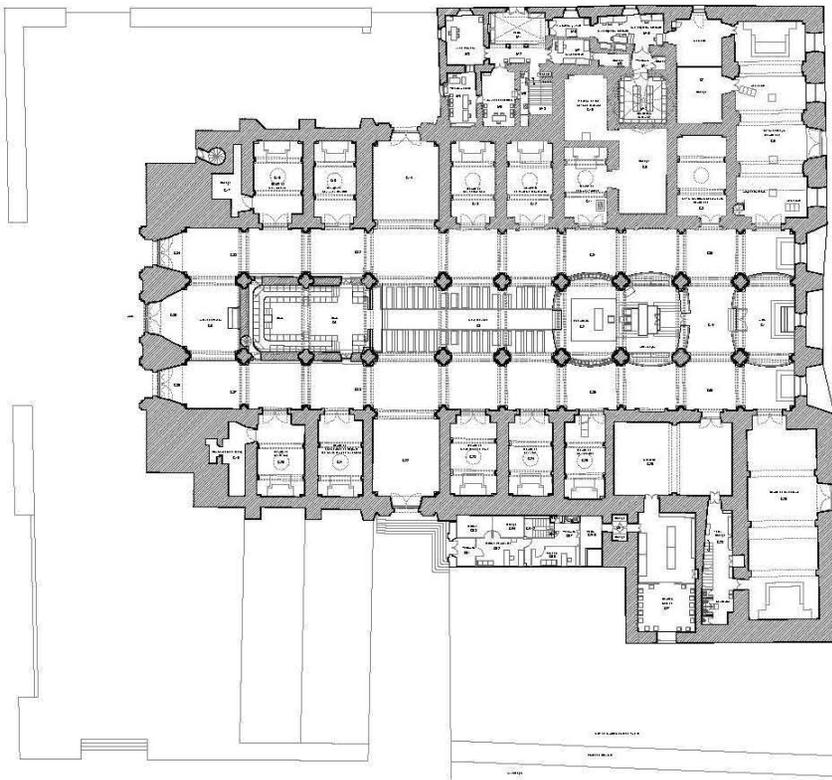
Planta arquitectónica de la Catedral de Oaxaca. Archivo del Instituto del Patrimonio Cultural del Estado de Oaxaca. Año 2003.

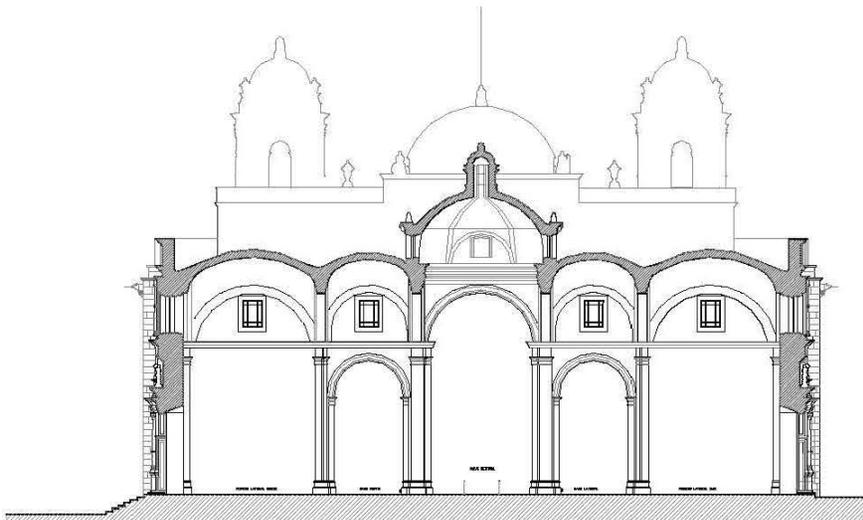
Corte transversal de la Catedral de Oaxaca. Archivo del Instituto del Patrimonio Cultural del Estado de Oaxaca. Año 2003.

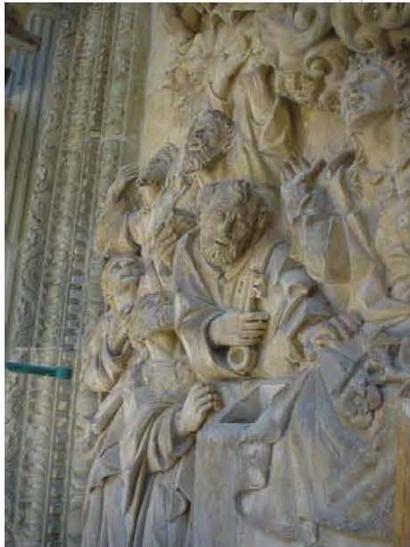
Imagen de la parte inferior de la representación en la portada principal de la Asunción de la Virgen donde se puede apreciar al apóstol Pedro con las llaves del cielo acompañados de los demás apóstoles. Archivo personal, 2005.

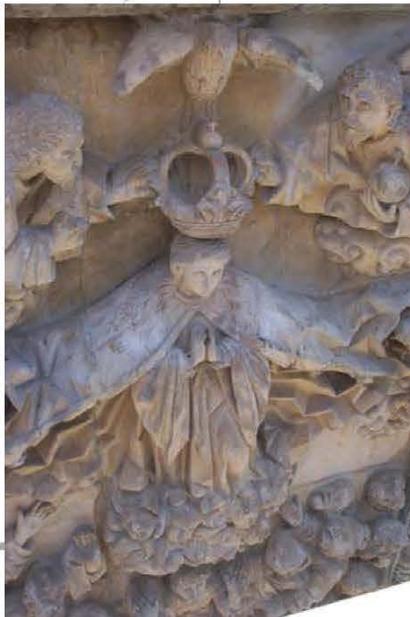
Imagen de la parte central de la representación en la portada principal de la Asunción de la Virgen donde se puede apreciar a la Santísima Trinidad coronando a la Reina del Cielo. Archivo personal, 2005.

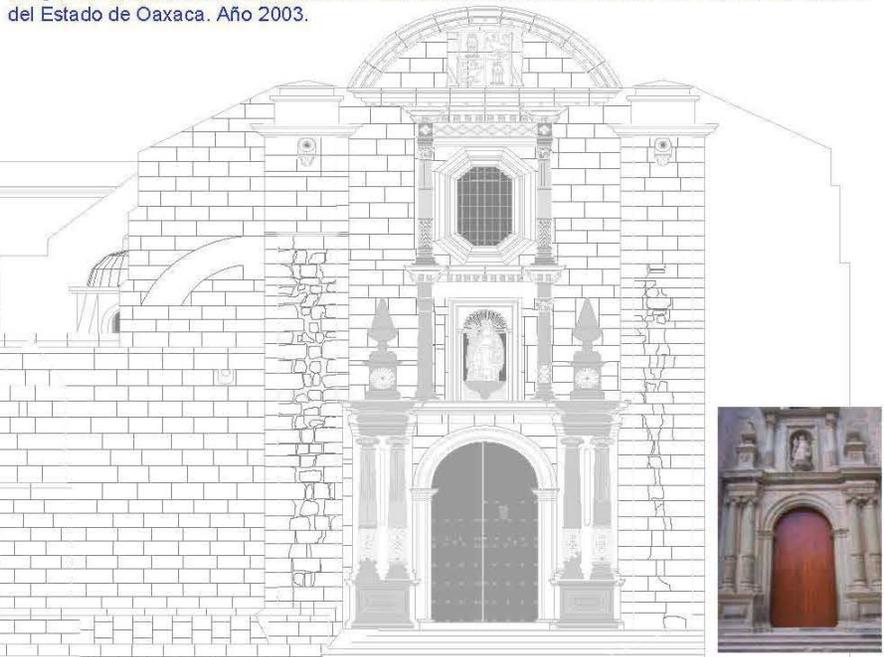
Fachada lateral sur de la Catedral de Oaxaca. Archivo del Instituto del Patrimonio Cultural del Estado de Oaxaca. Año 2003.

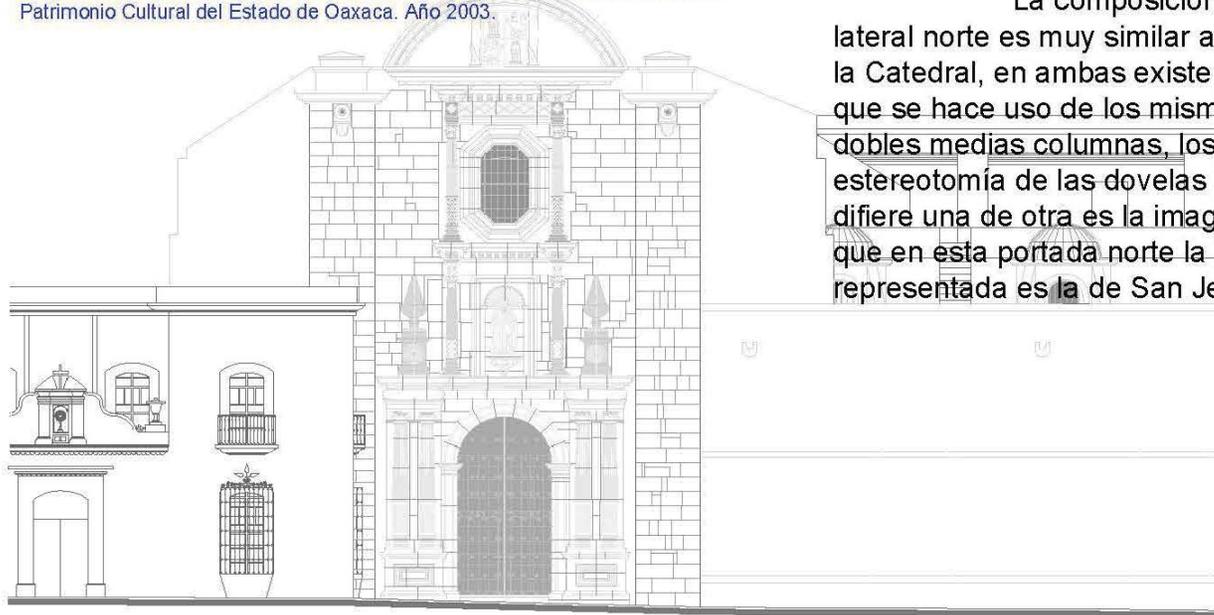
Fachada lateral norte de la Catedral de Oaxaca. Archivo del Instituto del Patrimonio Cultural del Estado de Oaxaca. Año 2003

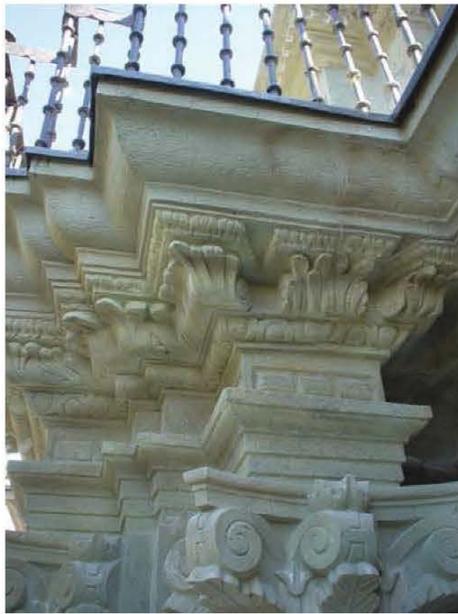
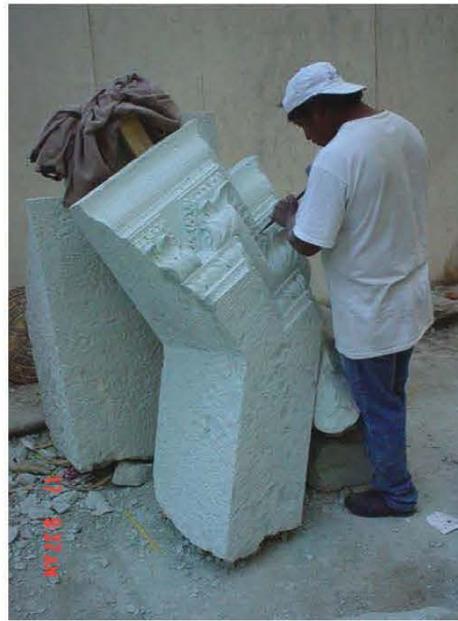
## CORNISAS

Con éstas imágenes se puede apreciar que la gran mayoría de los elementos decorativos que componen las distintas partes de los cuerpos no son mas que eso, elementos decorativos. Ello se evidencia con la estereotomía de las tapas de cornisa del tercer cuerpo, en las que fueron labradas como una unidad, cuando en la antigüedad cumplían funciones estructurales en los templos y edificios civiles, tales como las arquitrabes y entablamentos.

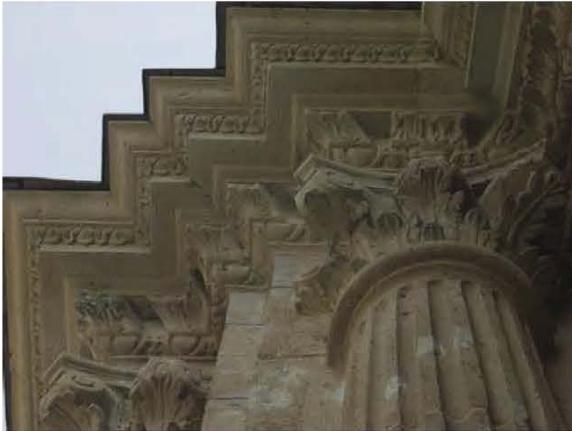
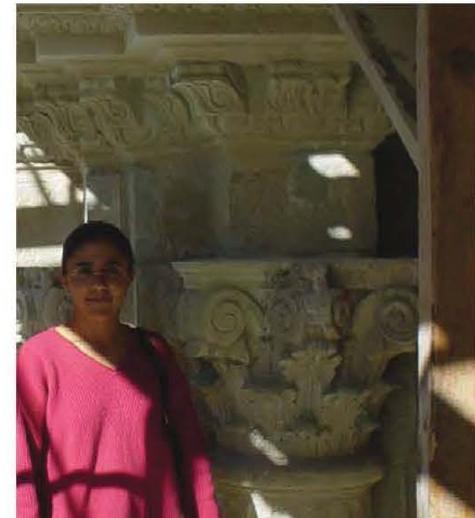
## CAPITELES

Uno de los elementos más representativos de las corrientes estilísticas en la arquitectura antigua clásica es sin duda el capitel de las columnas, alcanzando con el paso del tiempo una serie importantes de variantes en la manera en que éstos eran tallados o fabricados; ubicando al inmueble en cuestión en alguno de los órdenes arquitectónicos hasta entonces desarrollados. En éste caso, en Catedral se utilizó para las medias columnas capiteles cuyo orden con seguridad se refiere al Corintio, aunque debido a la talla se puede llegar a confundir con el orden compuesto, en el que solo son cuatro volutas mucho más definidas y de mayor tamaño que las presentes en los capiteles corintios.

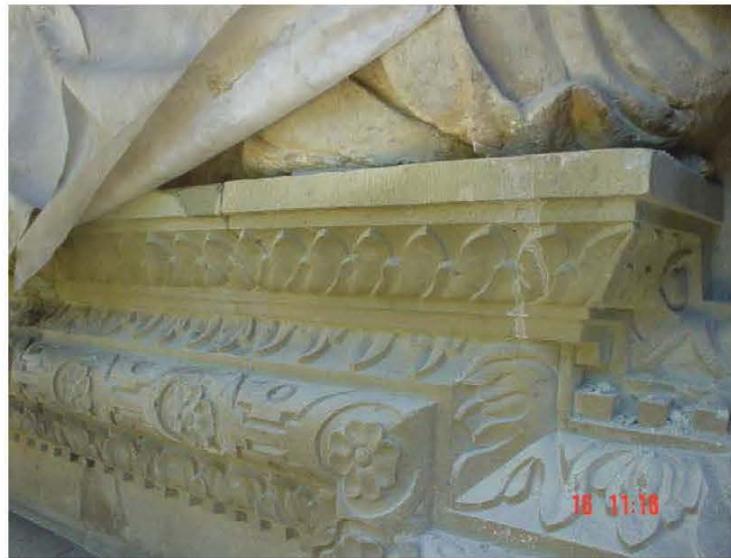
## MARCOS ACODADOS

Existen algunos detalles muy interesantes labrados en los marcos acodados de los tableros en alto relieve. En ellos aparecen nuevamente esos elementos decorativos propios del orden corintio y por ende de la arquitectura clásica romana, conocidos como óvalos y flechas. Así mismo, a mi juicio se puede apreciar la reinterpretación de uno de los diseños serlianos para los “cielos rasos o artesonados”, esta vez adaptado a la forma del marco.

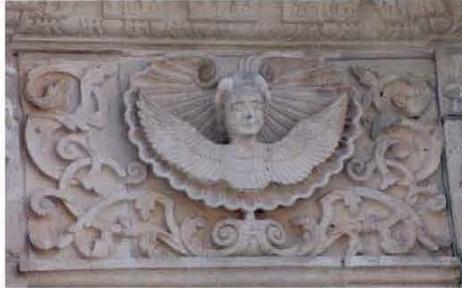
## QUERUBINES

Las representaciones de querubines en alto relieve en lo general se localizan como cartelas en el primero y segundo cuerpo, entre las medias columnas de la segunda y cuarta entrecalle, los cuales se pueden encontrar en uno de los apartados del tratado de Sagredo; sin embargo, mas allá de haber encontrado un particular punto de comparación entre ambos elementos, es muy probable que en general éste tipo de estampas o grabados hayan influenciado en cómo debían de entenderse éste tipo de seres divinos en el catolicismo.

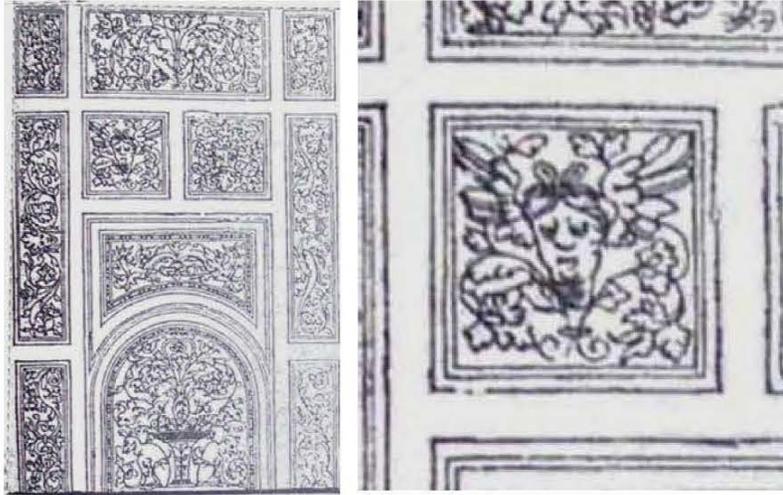
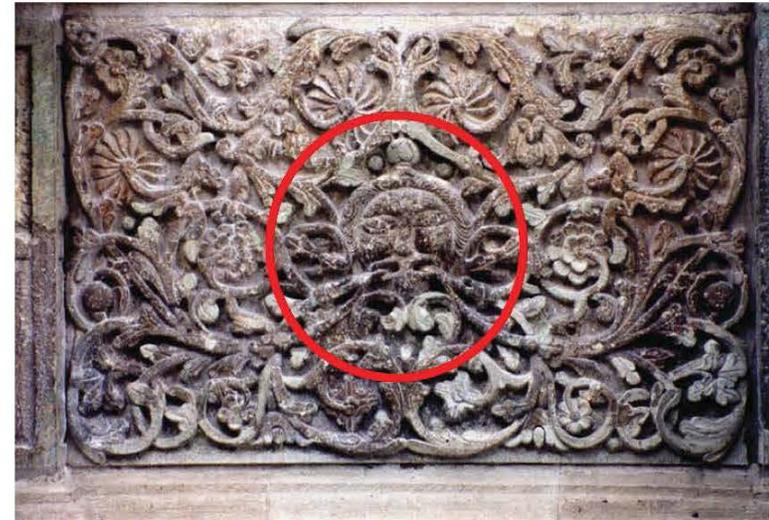
## PEDESTALES

Con lo que respecta a los elementos netamente ornamentales como los que se encuentran representados profusamente en la fachada principal, especialmente en el primer tercio de los fustes de las medias columnas, en los pedestales de éstas y en las entre calles y enjutas de los arcos de las puertas de acceso y nichos. En éste caso, los pedestales o basas se encuentran decorados con motivos fitomorfos entrelazados, los cuales emanan de la boca de un ser monstruoso.

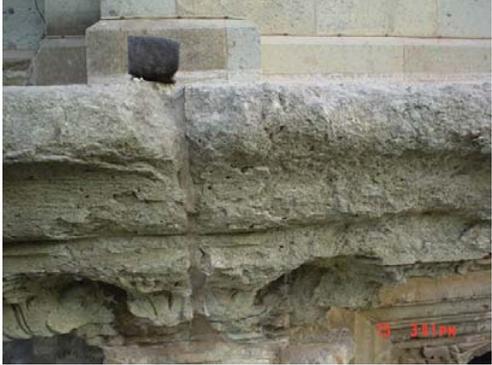
<b>B</b>	
<p>La imagen <b>A</b> se refiere particularmente al cornisamiento de la calle central o calle III entre el segundo y tercer cuerpo, en la que se puede apreciar la degradación de la piedra por la filtración de agua de lluvia, misma que se filtra por los poros del material una y otra vez, acción que produce desportillamientos mayores ocasionando estallamiento por intemperización.</p> <p>La imagen <b>B</b> pertenece a la base de una media columna del primer cuerpo, la cual ha sido afectada por la humedad transmitida por capilaridad ascendente.</p>

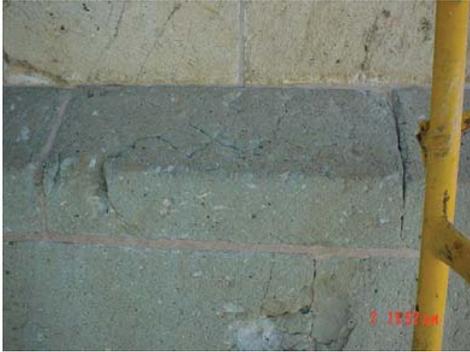
<b>C</b>	<p>En la imagen <b>C</b> correspondiente a un cambio de plano en una de las torres de campanario se puede apreciar el estallamiento de la pieza, ello causado por la intemperización atmosférica a la que está sometida toda la superficie. En ese sentido, la porosidad de la piedra no ayuda para que la misma perdure sana por mucho tiempo</p>
	C) SUCIEDAD

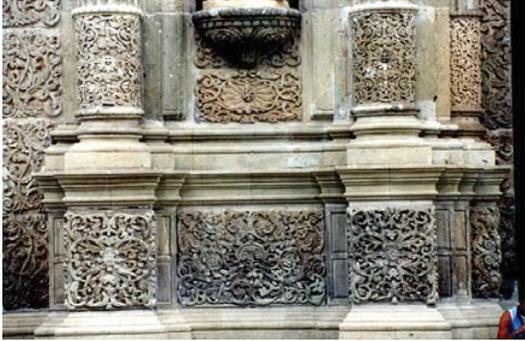
<b>E</b> <p>En éste par de imágenes (<b>D</b> y <b>E</b>) se aprecia un tipo de deterioro causado por suciedad proveniente de la gente que toca con las manos el labrado localizado al alcance de cualquiera. También se trata de hollín y grasas provenientes de la combustión de hidrocarburos automotrices.</p>

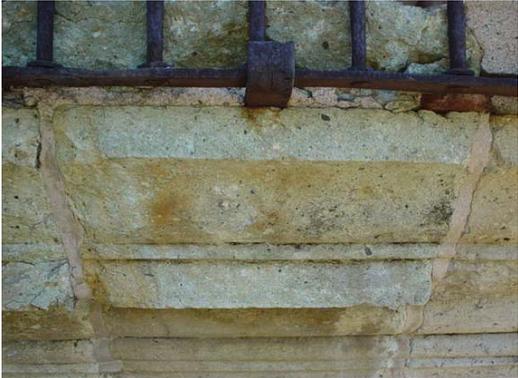
En la imagen <b>F</b> se evidencia el trabajo dañino que ocasiona la pieza de herrería (barandal) anclado a la cornisa. La herrería tiene un grado distinto de dilatación al de la piedra verde, aspecto que repercute en el área cada vez que se presentan las variaciones de temperatura.

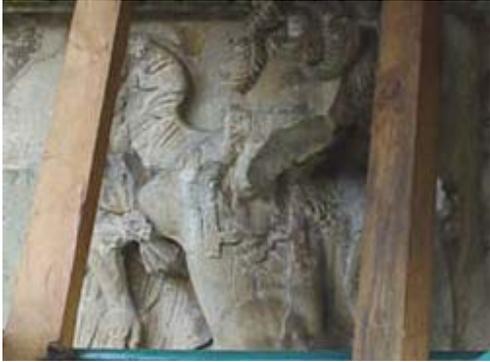
<p style="text-align: right;"><b>G</b></p>

B) EROSION B2. Mecánica	<p>La imagen <b>G</b> corresponde a un altorrelieve de San Miguel Arcángel, el cual sufrió en el pasado la mutilación de su rostro debido quizás al uso de un arma de fuego. Se puede ver el mismo fenómeno en otras imágenes talladas en piedra en la portada principal y otros templos.</p> <p>La imagen <b>H</b> corresponde a las molduras de la base de una de las medias columnas del primer cuerpo. En ésta se aprecian de arriba hacia abajo el toro, el zócalo de la base, regleta o listel y todos los componentes del dado o tronco desportillados probablemente a causa de golpes directos o a grietas causadas por estallamiento.</p> <p>La imagen <b>I</b> se trata de un caso muy común en casi todas las cornisas de la portada principal y lateral. Las piezas sufrieron erosión debido al escurrimiento de agua de lluvia y al defecto de fabricación de las piezas superiores. No se diseñó el gotero que hubiera impedido el deterioro.</p>	<p style="text-align: center;"><b>I</b></p>

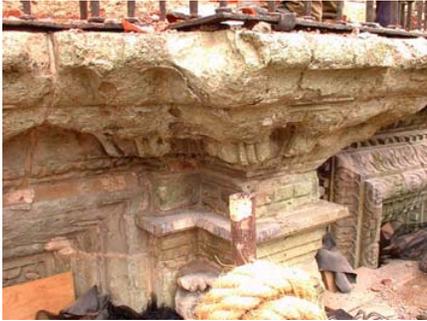
En la imagen <b>J</b> se identifica con claridad el deterioro en la piedra causado por la filtración de agua que, en gran parte del cornisamiento del tercer cuerpo se debía al estancamiento de agua, causado por defectos constructivos.

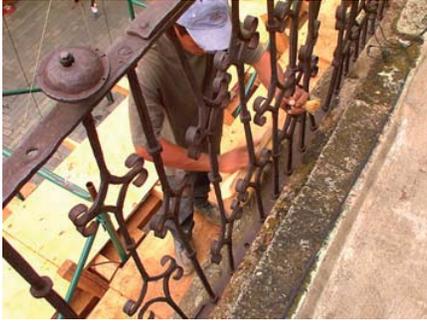
En el último cuerpo se localizaba a nivel de cornisa un barandal corrido de hierro forjado (imagen <b>J</b> ), el cual con un mantenimiento nulo sufría de oxidación en su totalidad, pero que en algunas partes corroyó el elemento á un grado de riesgo.

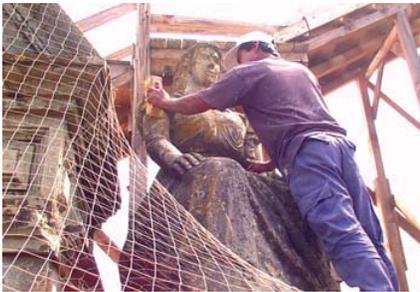
En muchas de las piezas de cantería labrada se localizaban múltiples colonias de líquenes (imagen <b>L</b> ) que en cierto grado deterioraron la piedra en cierto grado; sin embargo, la principal causa de deterioro proveniente de un organismo vivo se debe a las eyecciones de palomas que significan un cambio en la estructura química de las piedras por tratarse de fuertes ácidos.

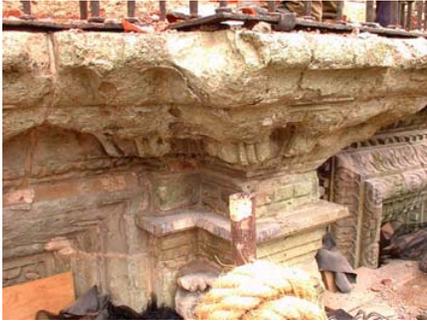
En la imagen <b>J</b> se identifica con claridad el deterioro en la piedra causado por la filtración de agua que, en gran parte del cornisamiento del tercer cuerpo se debía al estancamiento de agua, causado por defectos constructivos.

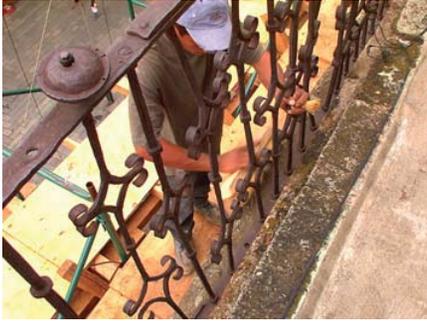
En el último cuerpo se localizaba a nivel de cornisa un barandal corrido de hierro forjado (imagen <b>J</b> ), el cual con un mantenimiento nulo sufría de oxidación en su totalidad, pero que en algunas partes corroyó el elemento á un grado de riesgo.

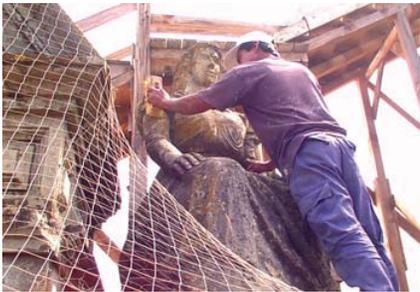
En muchas de las piezas de cantería labrada se localizaban múltiples colonias de líquenes (imagen <b>L</b> ) que en cierto grado deterioraron la piedra en cierto grado; sin embargo, la principal causa de deterioro proveniente de un organismo vivo se debe a las eyecciones de palomas que significan un cambio en la estructura química de las piedras por tratarse de fuertes ácidos.

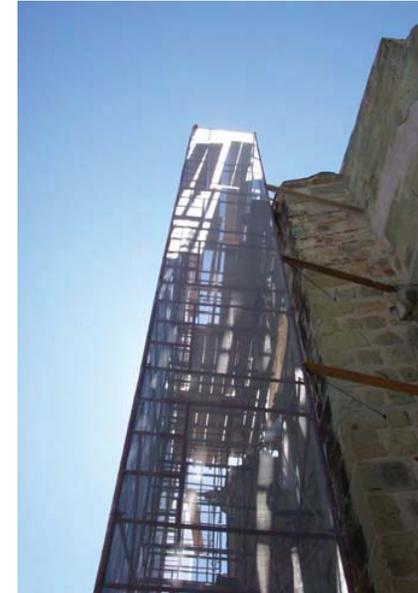
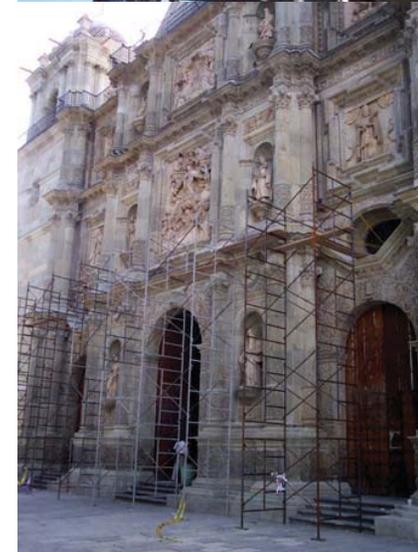
Ahora bien, la primer tarea o acción llevada a cabo fue la de armar y colocar a lo largo y ancho de la portada un **sistema de andamiaje** que permitiera acceder a cada una de las áreas de la portada, implicando para ello el haber pegado la estructura todo lo que permitiera el desplome de la fachada para evitar así espacios vacíos que dificultaran el trabajo en las alturas. En ese sentido, fue necesario asegurar el sistema contra la portada misma mediante el uso de torzales anclados al corazón de la portada evitando el movimiento y una posible volcadura, puesto que se trató de una estructura conformada por andamios tubulares que cubrió una superficie de más de 300 m<sup>2</sup>. Se pusieron a cada nivel o cuerpo de la portada dos puentes de tránsito que permitían recorrer a todo lo largo esas áreas además de que rigidizaban la estructura; sin embargo, se construyeron durante toda la obra puentes y anexos que acercaban al trabajador al objeto u área deseada.

Se colocó desde el principio una **malla antigranizo** en la cara externa del andamio para cubrir del sol a las cuadrillas de trabajo así como para darle uniformidad a la obra mientras duraran los trabajos, aunque a decir verdad, la sensación que da una membrana en los andamios es de más seguridad puesto que virtualmente el vacío no es tan grande.

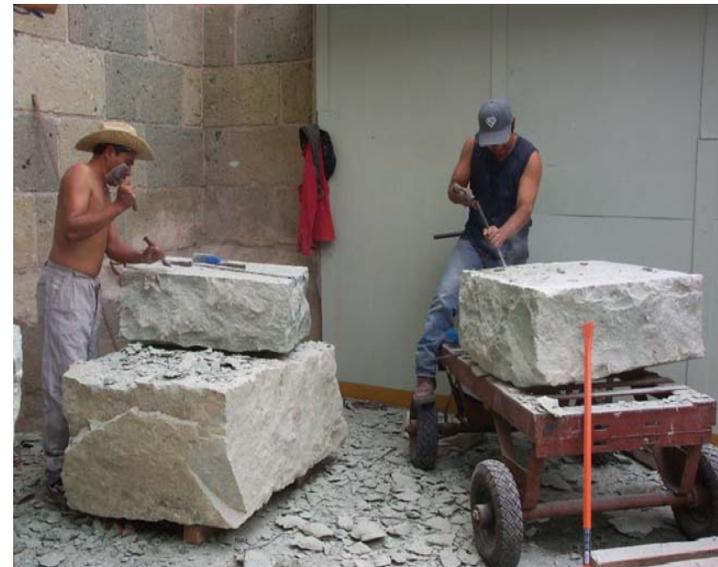
Extracción de la piedra en “greña”.- Es un término que se usa para indicar que la roca se extrae y se lleva al taller (al pie de la obra) en bloques regulares de proporciones mayores al tamaño registrado. Para ello, se explota con técnicas “ancestrales” mediante el uso de cuñas de madera, barretas y las manos de los trabajadores. Se sube al camión que transporta un grupo de piedras de todos tamaños al taller de labrado y se baja mediante el uso de guías de madera y llantas hasta depositarlas en carros de perfiles tubulares con ruedas de caucho para ser transportadas hasta el sitio de labra.

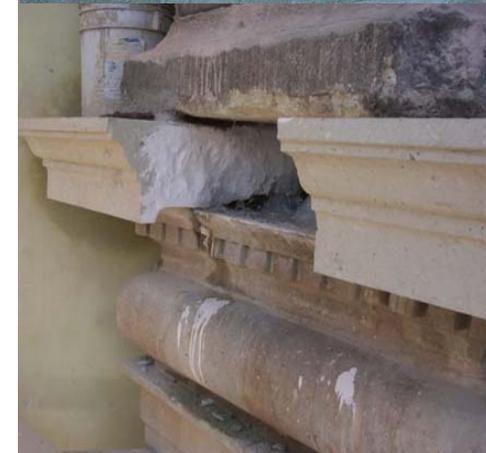
Ahora bien, **abrir caja** se refiere a la acción de liberar la piedra dañada y hacer el espacio necesario para integrar la nueva, acción que no era llevada a cabo hasta que la pieza a sustituir estuviera totalmente labrada (al menos con lo que respecta al área a colar en el núcleo de la portada) con la única intención de evitar dejar el espacio vacío y con ello el riesgo de sufrir un percance con el peso y empujes de las piedras sobre el vacío.

La caja completa era cubierta o curada con una lechada cargada de cal apagada en obra para impedir que el agua de la mezcla del colado fuera absorbida o chupada por las piedras laterales y con ello no fraguara correctamente la pieza nueva

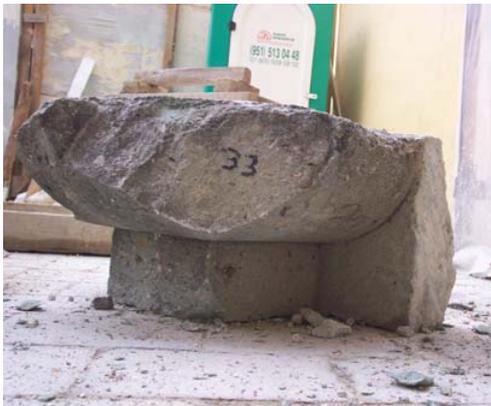
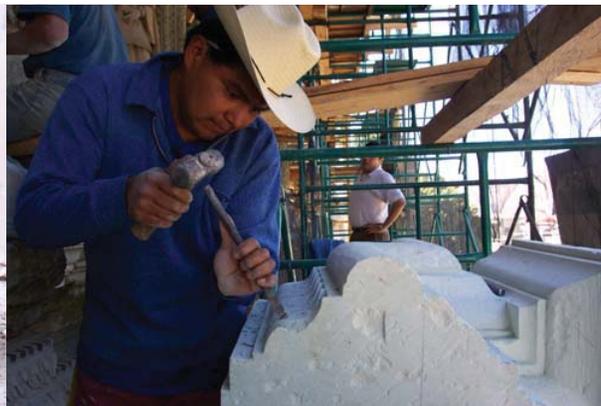
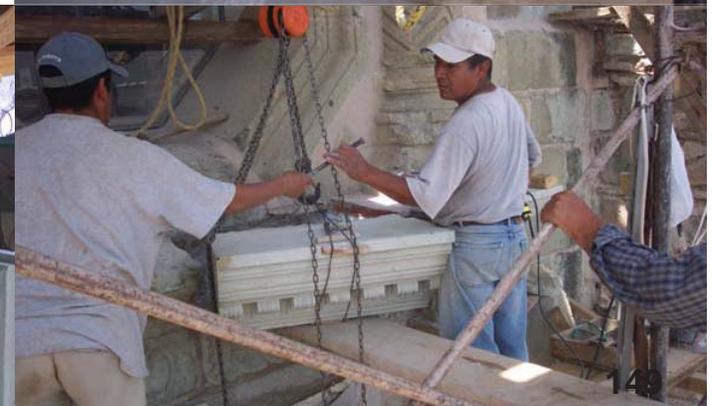
La colocación y colado de cada pieza involucró al menos a tres personas, esto dependiendo de la forma y peso de la pieza a restituir. En ese sentido, también se emplearon poleas sencillas y otras veces compuesta para poder soportar el peso de la pieza y poder ubicarla en la posición correcta, para lo que hubo ocasiones en que el solo hecho de colocar en su sitio la pieza nueva desde el piso llevaba hasta un jornal entero para terminar la tarea.

Una vez colocada y nivelada vertical y horizontalmente la pieza con niveles de mano y e hilos corridos de pieza a pieza, se taponaban las juntas con cartón húmedo para evitar la fuga de que mezcla que suele ser muy “aguada”, acto seguido y previo curado de la caja, se inyectaba mediante el huso de tubos flexibles y la simple gravedad el aglutinante y adhesivo compuesto por una rica mezcla de cal apagada en obra. Finalmente, una vez fraguada la pieza, se llevaba a cabo el recorrido final con la “máquina” o se terminaba de labrar el ornamento según haya sido el caso.

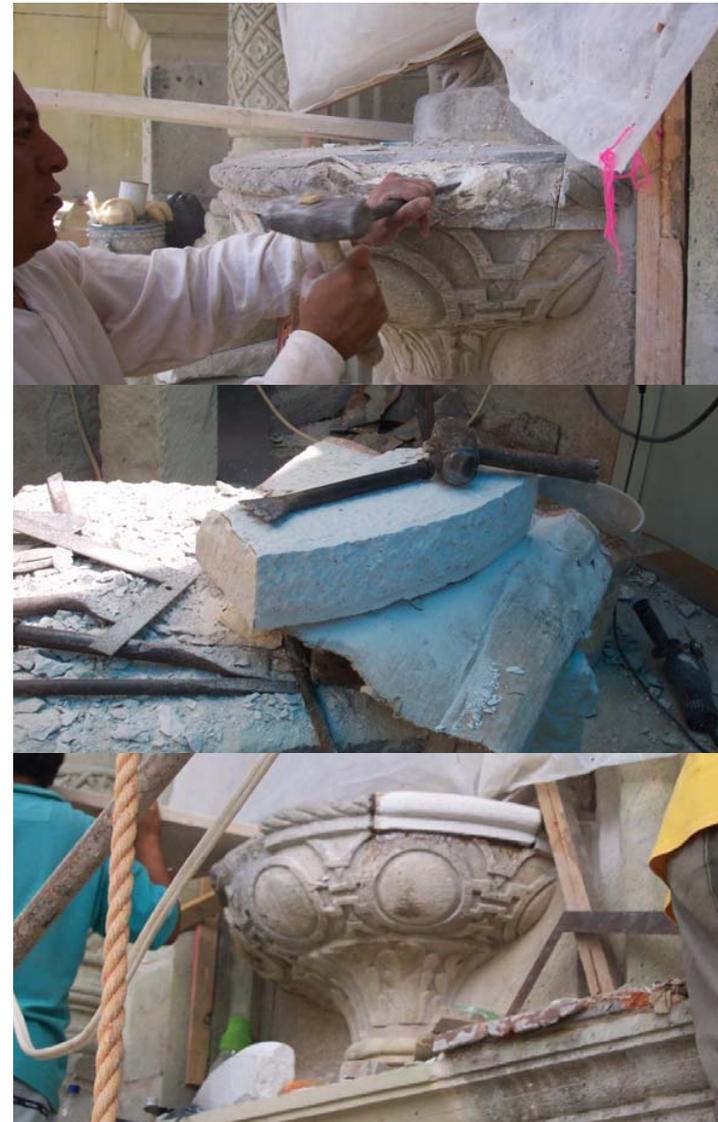
Se llevaron a cabo en menor escala la integración de injertos de piedra en piezas que solo tuvieran una pequeña porción de su totalidad en un mal estado de conservación, que de no hacerlo se hubiera seguido comprometiendo la conservación total de la pieza, sea por los relieves (1), fracturas o descamaciones, que de dejarlas así se corre el riesgo de que la pieza se termine de dañar por completo. Así mismo, los injertos suelen ser piezas que no pretenden llegar a suplir parte de la pieza desde el corazón de anclaje de la labra total, es decir, la pieza se ancla lo suficiente para evitar el volteo pero nunca se inserta a profundidad por ser innecesario mecánicamente.

Los injertos pudieron ser tan numerosos como cualquiera se hubiera imaginado, razón por la cual se evitaron en la medida de lo posible como ya dije, analizándose si la porción de piedra dañada solo representaba una pequeña parte del total, puesto que muchas veces el resultado pudo haber sido chocante al hacer la lectura final de la intervención, esto por la diferencia de color, textura y avejentamiento de la piedra en relación al resto de las piezas originales.

Cuando los injertos eran muy pequeños para que amarraran por sí mismos con el resto de la pieza, se anclaban a la piedra a través de clavos y alambre de acero inoxidable; sin embargo éste procedimiento se llevó a cabo mayormente en los remoldeos.

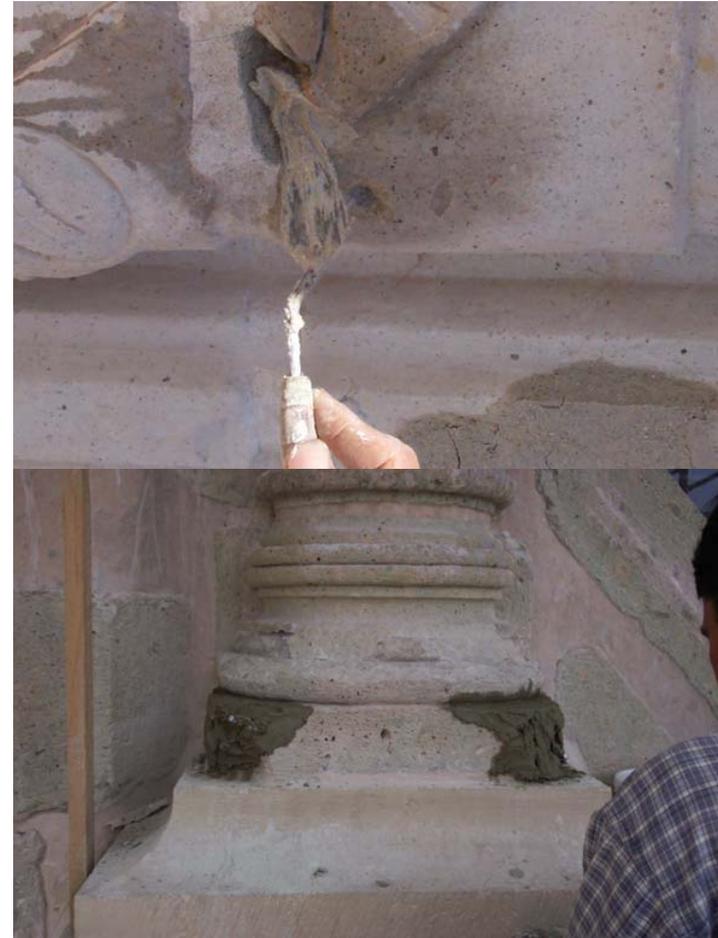
Se trató de una de las integraciones más criticadas, por tratarse de una acción que borra, desde mi particular punto de vista, con la huella del paso del tiempo en la piedra, claro insistiendo en que esa evaluación debe de hacerse con la óptica de conservar en la medida de lo posible la pieza en su estado original siempre y cuando no se ponga en riesgo su integridad en caso de no hacerse un “remolde” o “remoldeo”. Hasta ahora no hay ninguna mezcla constituida básicamente con arena-cal que a la larga no se desprenda si se usa como base para remoldes, razón por la cual en ésta restauración optamos por usar una resina plástica de fácil aplicación y labrado pero que a tres años de distancia ha demostrado su incompatibilidad con la piedra caliza por tener una diferencia enorme con el módulo de elasticidad de la roca. Este asunto que finalmente se trata de una diferencia de dureza, traerá como consecuencias un desgaste diferente entre los dos materiales al contacto con el agua, el viento y el sol, asunto que a la vista parece simple pero que viéndolo con un poco de mayor profundidad vamos a tener superficies con emplastes en diferente plano y de un color muy diferente al resto de las piezas labradas.

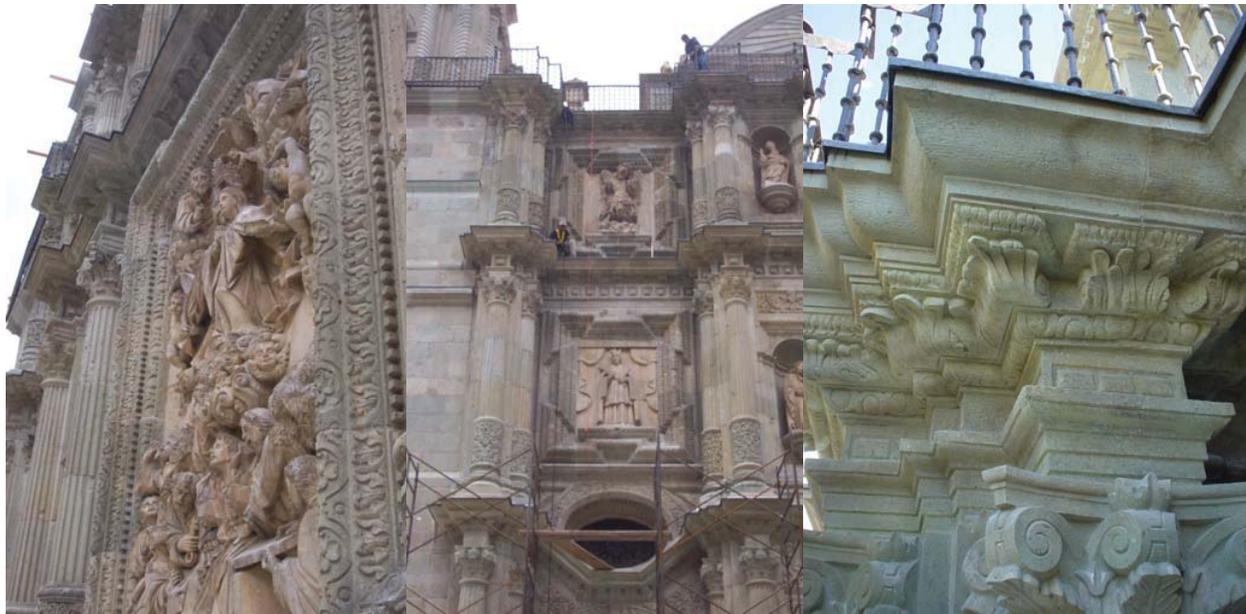
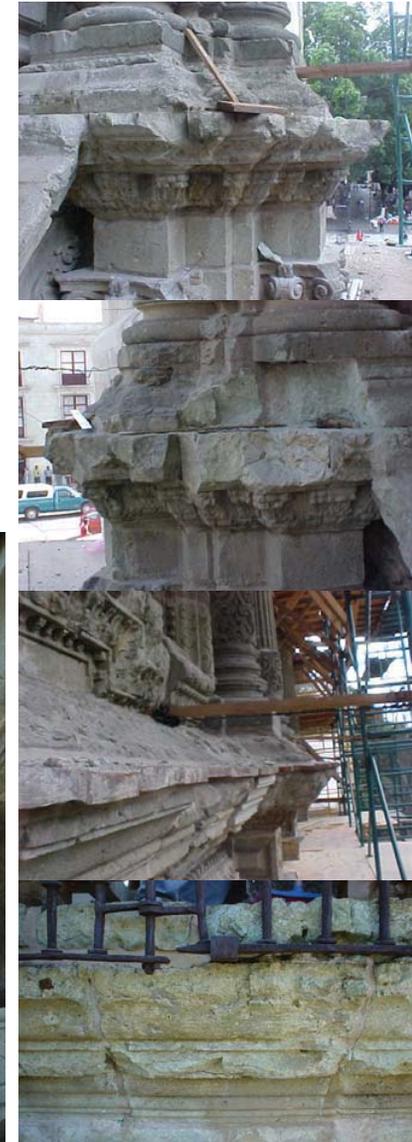
Anterior a la integración de la solución de la falta de gotero en las piezas de cornisa, se llevó a cabo una fuerte **restitución de piezas de cornisa** dañadas por el escurrimiento con el mismo diseño de fábrica, esto con la firme intención de recuperar la geometría de la portada hasta entonces difuminada entre aristas y planos quebrados ocasionados por la intemperización de la piedra.

La placa de plomo se eligió por tratarse de un material muy maleable para efectos de lo que queríamos la cual combinamos con placa de acero inoxidable como material inerte al contacto con la superficie de las piedras. Así mismo, una vez recuperadas por completo las cornisas, se integraron a lo largo de todas ellas un chafalán de mortero para conseguir un desagüe correcto y en éste colocar la placa de acero, encima la placa de plomo a la que finalmente se le hace un dobléz como nariz. Esta solución se llevó a cabo en las tres portadas.

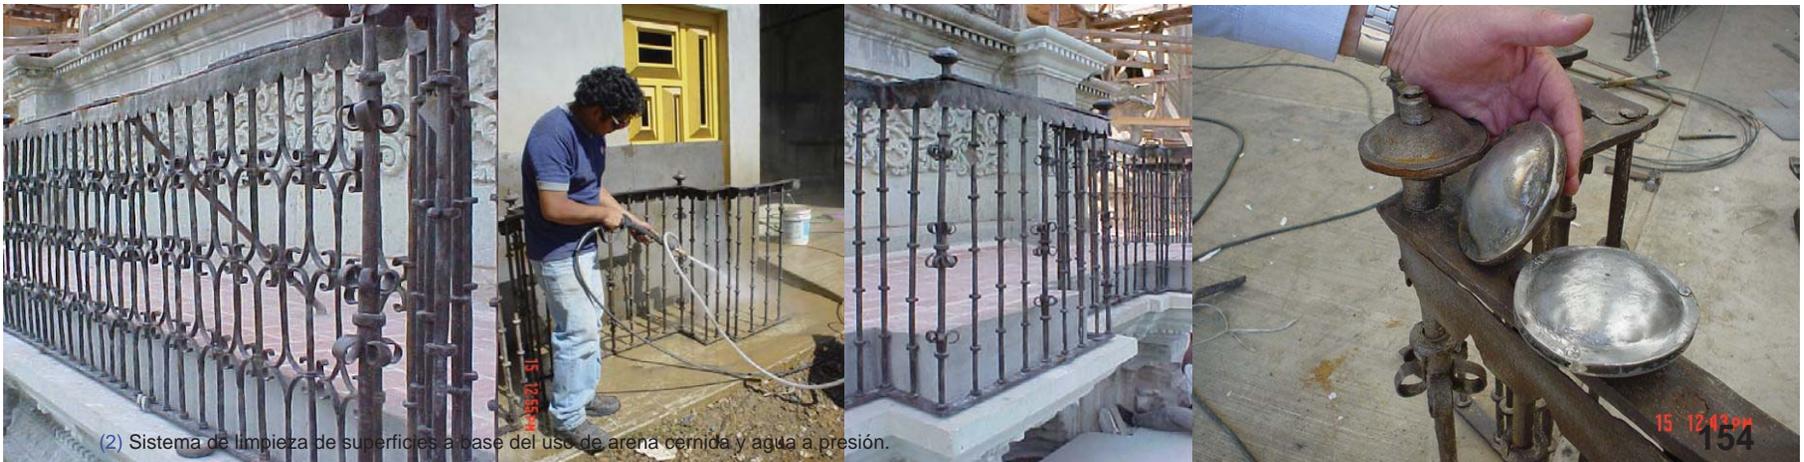
La portada principal de Catedral tiene un magnífico barandal de hierro forjado a lo largo del tercer cuerpo, el cual también rodea a ambos campanarios. Este barandal presentaba serios daños en su estructura, puesto que en múltiples puntos estaba desarticulado, carecía de remaches o bien había perdido piezas como los perillones que se muestran en la imagen. Aunado a esto, la superficie completa presentaba una gruesa capa de óxido producto de la intemperización de cientos de años.

Con base en lo anterior y dada las dimensiones de las piezas se decidió desmontarlo, aprovechando que se había fabricado por secciones, para ser trasladado a un taller localizado en las inmediaciones de la ciudad en el cual fue restaurado en su totalidad. Para ello se empleo en primer instancia el “sand blast” <sup>(2)</sup> únicamente para eliminar la acumulación de óxido en forma de costras, posteriormente se aplicó ácido tánico que funciona como fijador de la reacción química entre el metal y el aire, para lo que finalmente se aplicó laca automotiva transparente mate en toda la superficie del barandal para sellar los poros y así evitar futuras oxidaciones. Vale la pena mencionar que en la antigüedad se empleaba sebo de cerdo en vez de la laca, solo que para efectos de emplear la tecnología actual que por mucho es mejor en éste caso, se optó por la laca automotiva. Así mismo y a la par de lo antes mencionado, se integraron las piezas faltantes mismas que fueron fabricadas bajo la misma técnica de forja. Con respecto a las piezas de forja localizadas en los óculos de los accesos secundarios de la portada principal, se llevaron a cabo los mismos procedimientos solo que sin desmontar las piezas y en vez del sand blast se uso cepillo de cerdas metálicas.

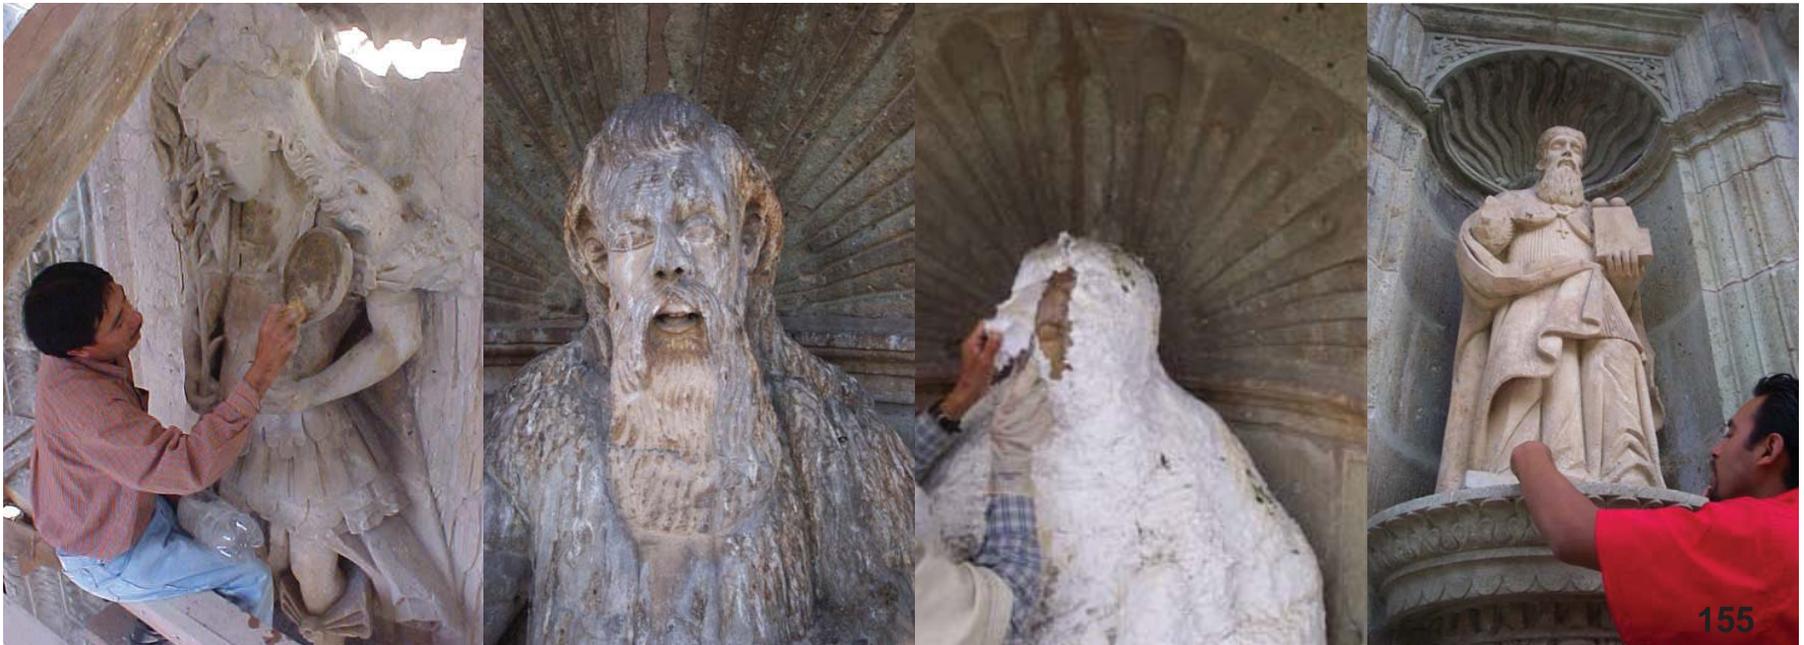
El proyecto de restauración de la portada principal y lateral norte contemplaba la restauración de las esculturas y altorrelieves, los cuales habían sido presa durante toda la vida del intemperismo y de las eyecciones de palomas. En ese sentido, se limpiaron primero con agua y jabón neutro con cepillo de raíz (procedimiento que sufrieron las portadas en todas sus áreas antes de ser intervenidas); posteriormente se cubrían con una gruesa capa de papel arroz libre de ácido machacado y hecho una pasta con agua destilada, dejándola reposar al menos durante cinco días. Ésta pasta cumplió la función de arrastrar a través de su superficie las sales, impurezas acumuladas y toda clase de elementos ensuciantes que se habían depositado en las imágenes.

Este procedimiento se llevó a cabo al menos tres veces en cada pieza, tomando como parámetro la superficie de la pasta amarillenta como signo de que cumplía con su trabajo, puesto que cuando dejaba de teñirse esto indicaba que ya se habían extraído todos los agentes extraños a la pieza. Finalmente la costra de papel de la última cubierta era retirado de la imagen para ser cepillada por último en seco con un cepillo de ixtle.

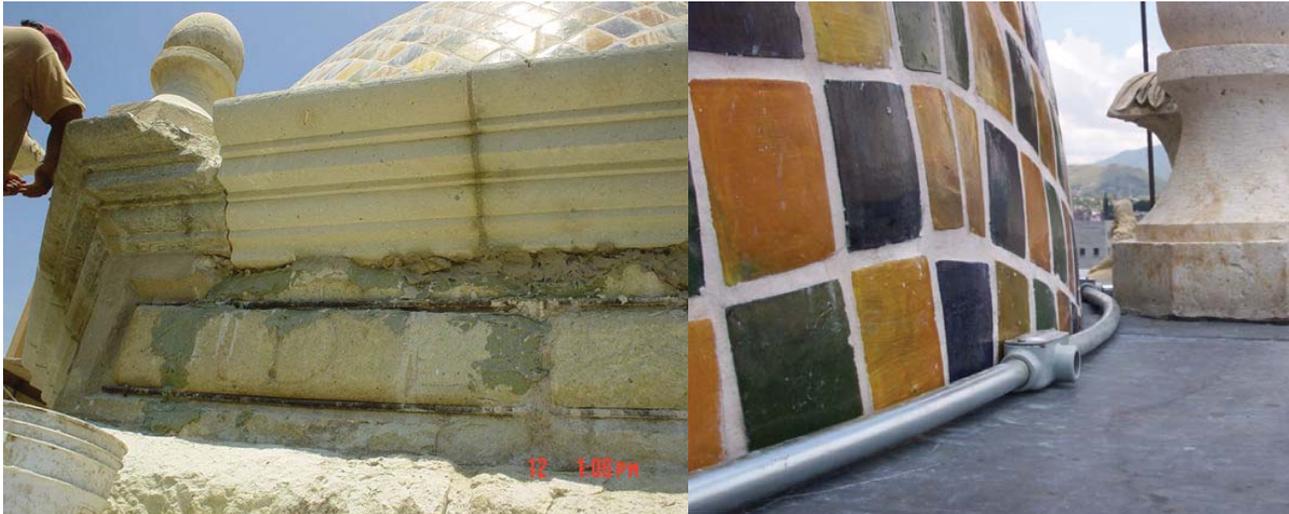
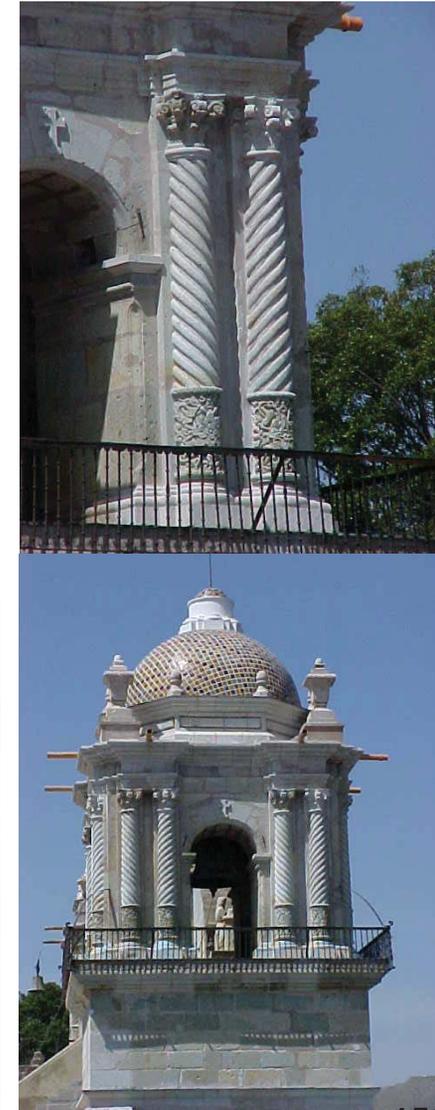
La acción más importante llevada a cabo en los campanarios fue la de restituir por completo las piezas de barro vidriado de la superficie exterior, por haberse encontrado en un lamentable estado de conservación, provocando serias filtraciones de agua de lluvia al interior de la bóveda, además de que se podían localizar azulejos de todos tipos y tiempos dándoles a las cúpulas un aspecto descuidado. En ese sentido, la empresa encargada de estos trabajos consiguió que le fueran fabricados ex profeso para la catedral piezas con las mismas dimensiones y colores que las originales, solo que ésta vez con la curvatura propia de la bóveda que permitió que cada pieza se asentara perfectamente sobre la superficie. Así mismo, se liberaron las piezas dañadas del tambor que recibe a las cúpulas para ser integradas nuevas labras. Hubo remoldeos con resina epóxica en las medias columnas, se integraron gárgolas de barro para desaguar puntualmente el agua de lluvia y se consolidaron algunas fisuras de la estructura. Vale la pena mencionar que éstos campanarios datan de la primera mitad del siglo pasado y que fueron construidos con una estructura de concreto armado.

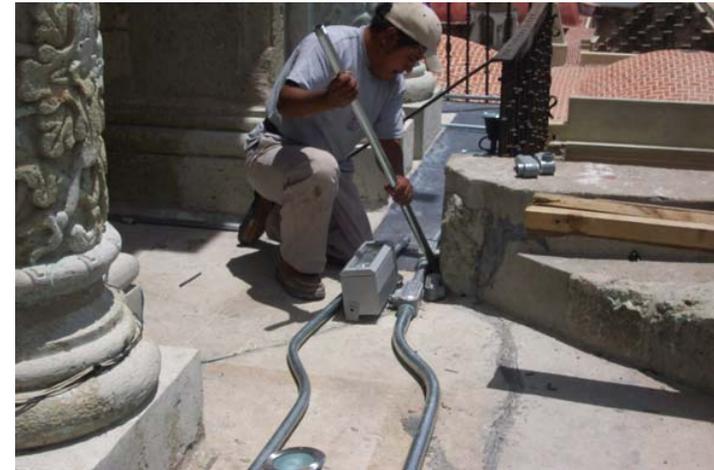
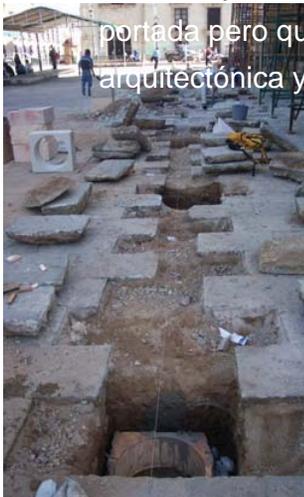
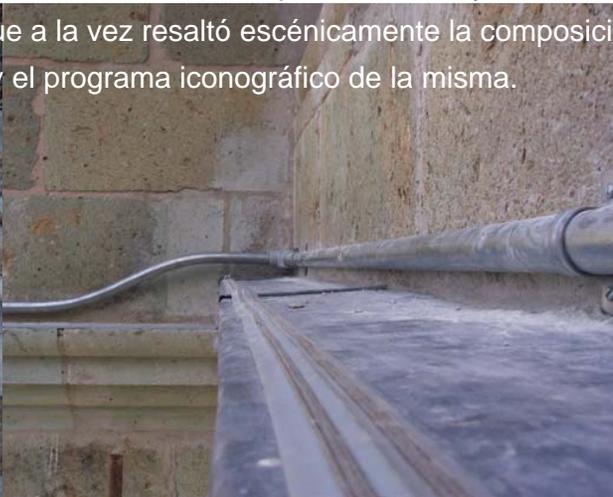
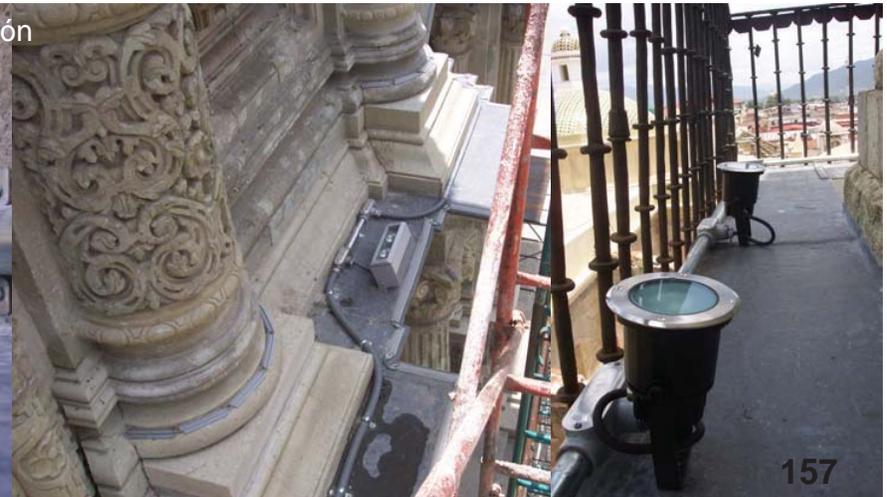
El proyecto final de intervención incluyó la iluminación profesional de la portada con la cual se pudiera ofrecer al público y usuarios una imagen renovada de la catedral, desdibujada hasta entonces con el paso del tiempo. En ese sentido, éste proyecto fue una de las formas de hacer tangible y presente nuestra temporalidad en ésta intervención o momento histórico, que precisamente proporciona a los transeúntes, turistas, usuarios y principalmente al oaxaqueño una posibilidad nueva para apreciar la magnífica composición arquitectónica y artística, así como la particularidad de sus proporciones a través de la magia que proporcionada la noche. Así es que sin dudarlo, se encargó el diseño de una iluminación arquitectónica de encendido automático y programado a una empresa especializada en el ramo, el cual cuidó la integridad física de todas y cada una de las distintas partes constituyentes de la portada pero que a la vez resaltó escénicamente la composición arquitectónica y el programa iconográfico de la misma.
