# Catedral de Oaxaca, la restauración de sus portadas

Tesis que para obtener el título de arquitecto presenta

Universidad Nacional Autónoma de México

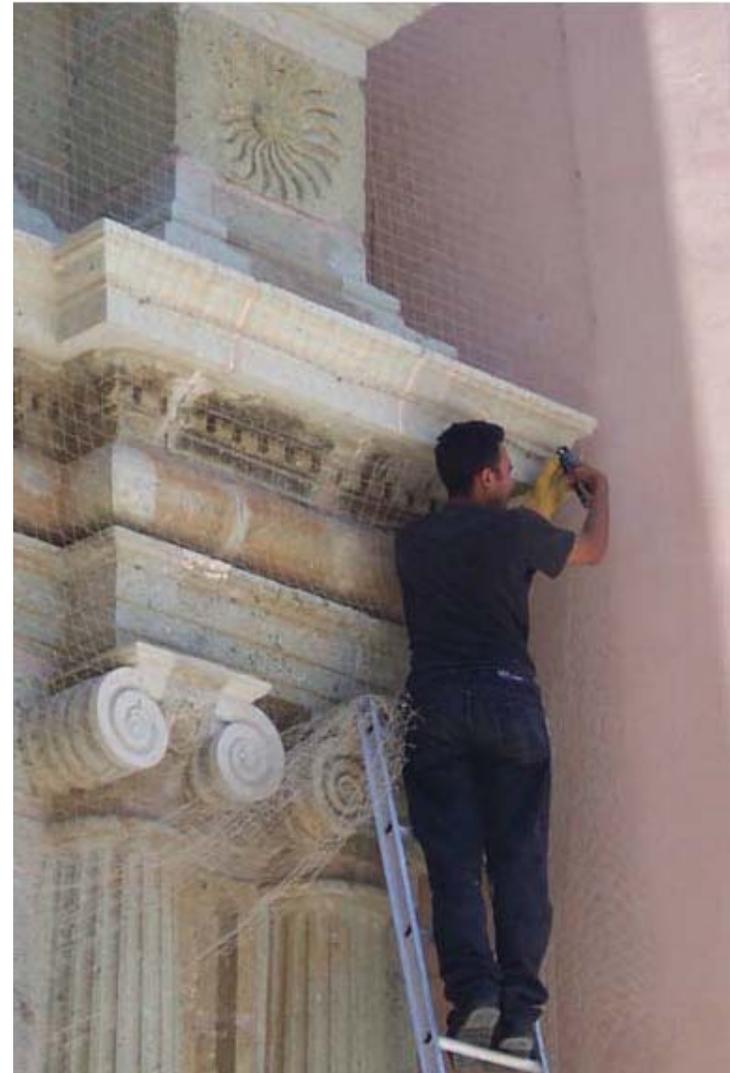
Para la portada lateral norte y sur si se utilizó el sistema anti palomas que proporciona la malla de PVC reciclando la que se tenía en la portada principal con la idea de abatir costos, puesto que ésta estaba en muy buenas condiciones de uso.

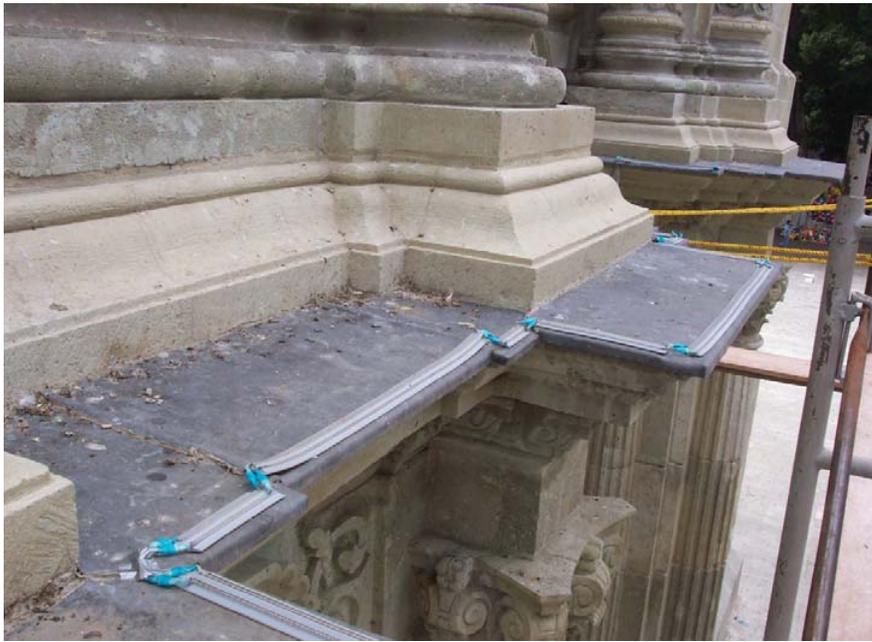
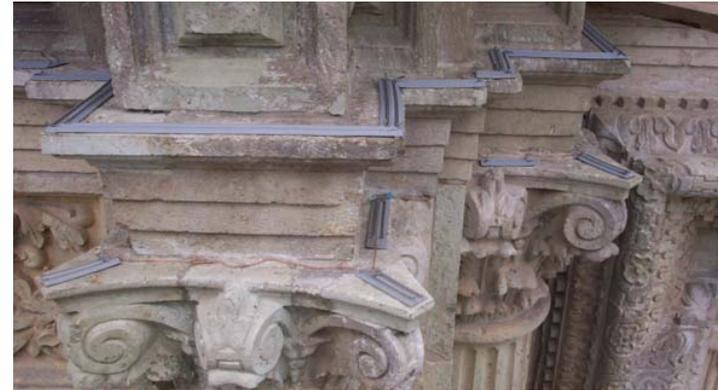
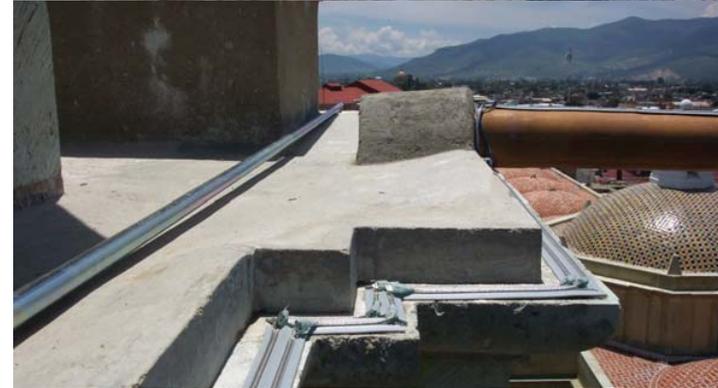
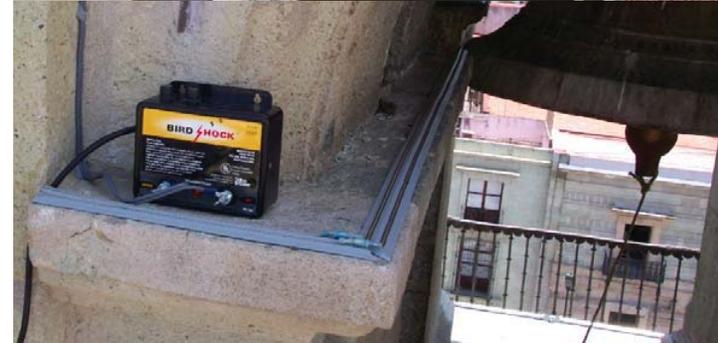
Es importante aclarar que el sistema “anti palomas” o “fast track” elegido para proteger la portada principal, de ninguna manera atenta contra la vida de la fauna; lo único que hace es inhibir el deseo de anidar en las cornisas, salientes, huecos y todos los espacios de interés para las palomas a base de pequeñas descargas eléctricas emitidas por terminales adheridas a las superficies a proteger, descargas que de alguna forma registran en su memoria divulgándose entre ellas que es una mala idea la de posarse o habitar cualquiera de las zonas protegidas.

Hacia el final de la intervención se planteó la necesidad de mantener las portadas y campanarios lejos de las palomas por tratarse de una de las principales causas de deterioro físico y químico de la piedra mediante el depósito de sus eyecciones, que al combinarse con el agua de lluvia se convierten en poderosos ácidos que deterioran la piedra a pasos acelerados. Para ello se propuso y ejecutó un sistema anti palomas a base de corriente eléctrica en la portada principal, el cual funciona precisamente mediante pequeñas descargas eléctricas al momento que las aves tocan con sus patas una terminales. Sistema que sustituyó a una malla con la que ya contaba la portada principal que sin lugar a dudas es muy efectiva pero que actuando como barrera física disminuye considerablemente la apreciación integral de la belleza arquitectónica y artística que ofrecen éste tipo de inmuebles.

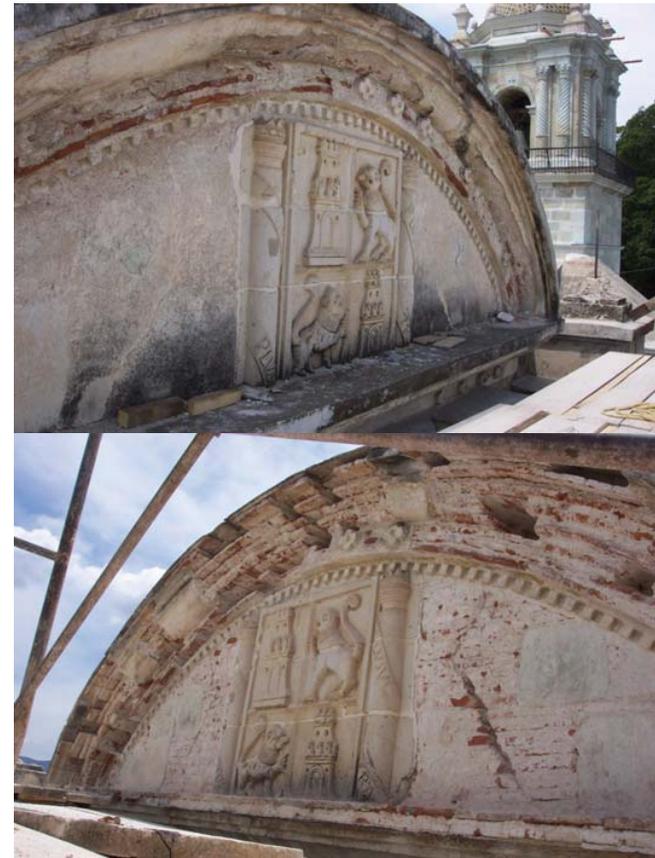
Con respecto a los trabajos en si dictados por la “propuesta” básicamente se encuentran los mismo que se llevaron a cabo en la portada principal tales como liberación de piedras en mal estado, restitución de cantería, liberación de juntas disgregadas, restauración de escultura de piedra así como limpiezas generales; sin embargo, en ésta portada y básicamente en todo el paramento norte nos encontramos con un particular estado de conservación. La permanente exposición a los vientos dominantes del norte y cuando llueve a la penetración directa del agua que consecuentemente viene también de esa dirección, así como la constante emisión de gases proveniente de los autos y camiones que por la calle pasan, provocaron un deterioro mucho más evidente y diferente que el del paramento y fachada sur. En ese sentido, tuvimos por ejemplo la necesidad de reponer la totalidad de los aplanados en el remate semicircular, cambiar un mayor número de piezas en cornisas y la escultura tuvo que ser sometida a un mayor número de veces al proceso de limpieza con la pasta de papel.

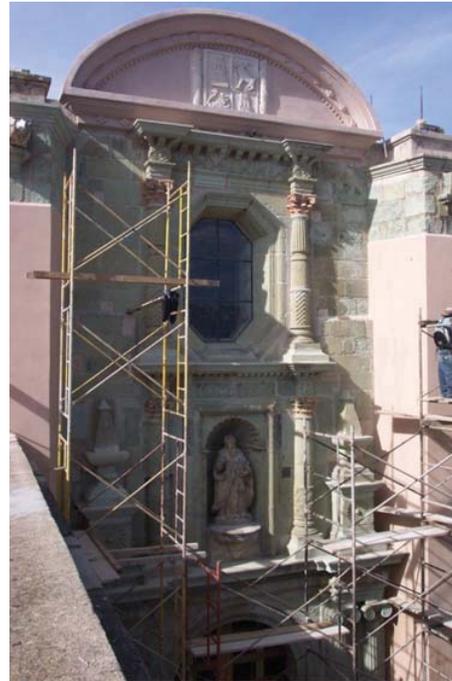
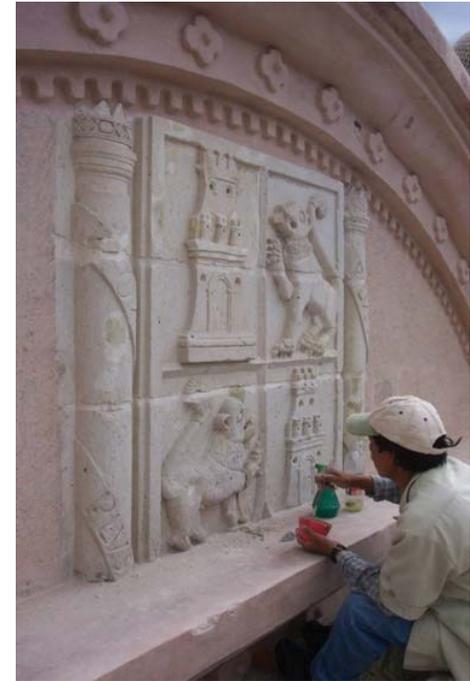
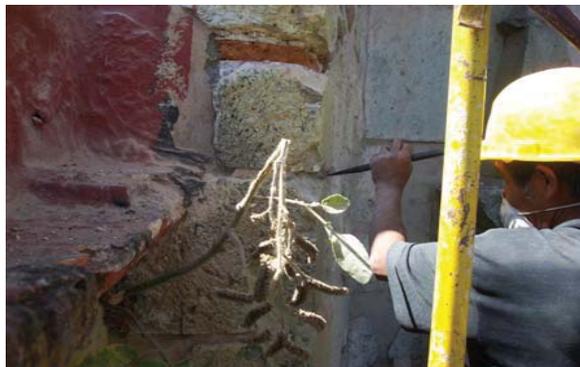
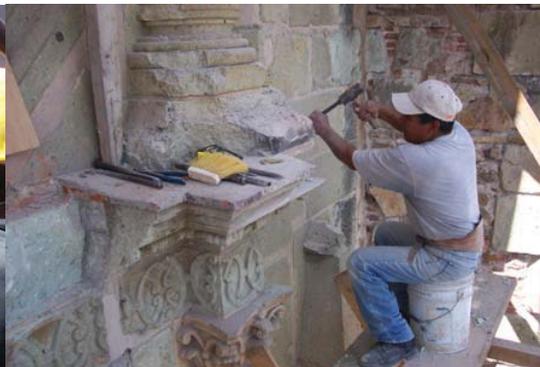
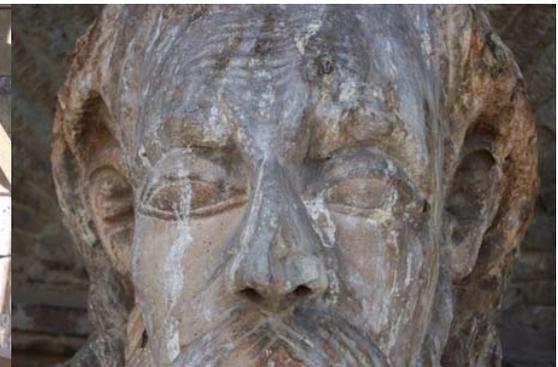
Con lo que respecta a la situación que guardaban el par de contrafuertes que flanquean la portada, también fueron a un riguroso proceso de restauración, llegándose incluso a recuperar los aplanados que en algún momento del pasado los tuvo. En ese sentido, se hicieron pruebas de color con pintura a la cal sobre el enlucido, siempre en coordinación con el INAH, para al final elegir una que no compitiera y rompiera con la composición arquitectónica registrada en la memoria histórica de la gente.
