UNIVERSIDAD NACIONAL AUTÓNOMA DE MÉXICO

TESIS QUE PARA OBTENER EL TÍTULO DE ARQUITECTO PRESENTA
HERIC JOSÉ BUITRÓN CHÁVEZ

CENTRO ANTIRRÁBICO DE INVESTIGACIÓN
Y CONTROL CANINO EN XOCHIMILCO

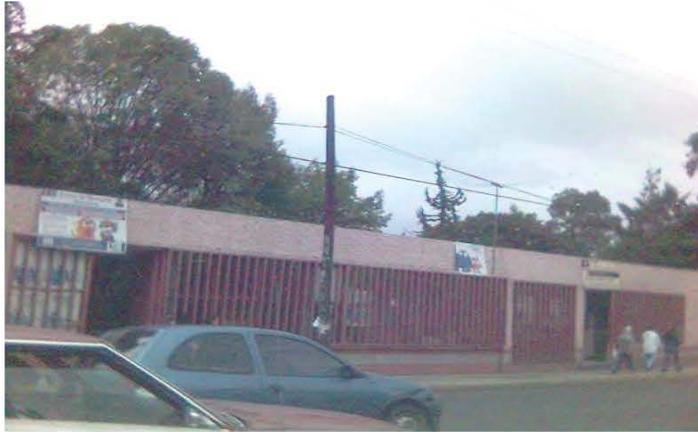
Fig. 3 Fachada principal

El área administrativa y de servicios al público cuenta con un sistema de muros de tabique hueco con acabado de cemento – arena martelinado, que funcionan como muros divisorios, estructura de concreto armado en trabes, columnas y losa. Su altura es de 3m.

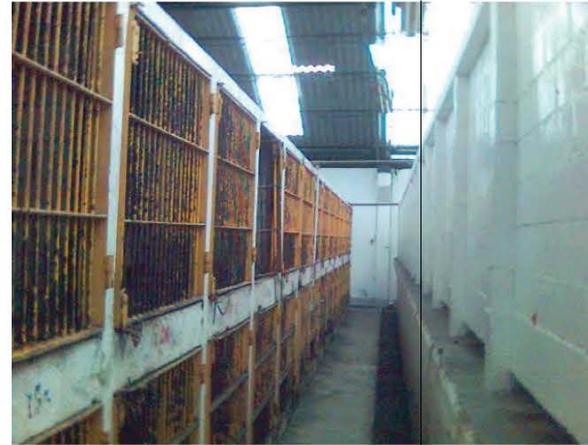
Fig. 4 Área de Jaulas

La zona de jaulas el sistema constructivo es a base de columnas de concreto armado, vigas de acero de alma abierta en forma de arco, láminas de fierro galvanizado y de fibra de vidrio para permitir el paso de la luz solar. Los muros son de block hueco de concreto (Fig. 4). En el área de necropsias presenta un acabado de azulejo que permite un fácil mantenimiento (Fig. 5).

El área de jaulas es la parte que caracteriza el edificio, esta destinada a mantener en observación a los animales capturados en la calle y para la observación de animales agresores. Cuenta con jaulas para animales de captura, otras para observación y otras para los animales que serán sacrificados. Es un área totalmente privada en la que únicamente tiene acceso el personal de servicio y médicos veterinarios. Se relaciona directamente con el estacionamiento de servicio en el cual se ingresan los animales capturados y con el área de sacrificio.

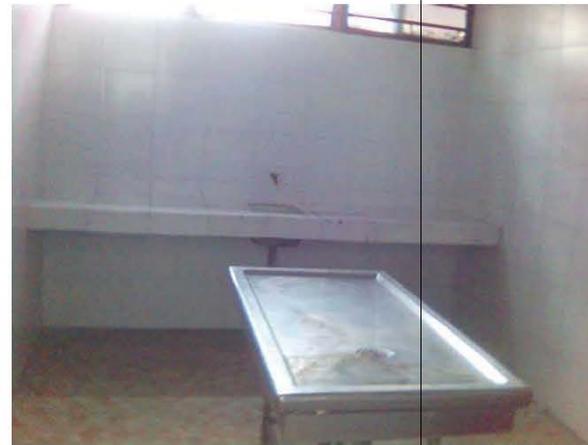
Fig. 5 Área de Necropsias

Esta es el área de atención médica veterinaria que se tiene para dar los servicios de vacunación y esterilización; en el área de sacrificio se complementa con una cámara de gas y dos incineradores; un área de necropsias (Fig.5), en

la que se extraen órganos o tejidos de los animales para enviarse a alguna institución en la que se hagan los estudios requeridos y una cocineta en la que los empleados puede preparar alimentos sin tener que salir del edificio.

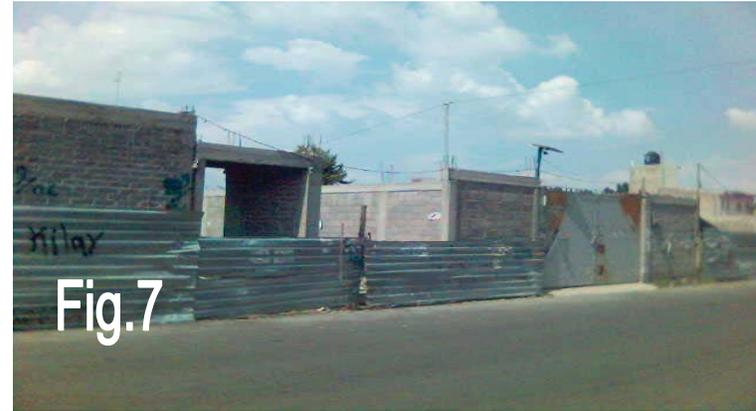
Fig.7

En la Fig. 7 podemos observar una casa habitación que se esta construyendo de acuerdo a las posibilidades de los propietarios.

Las construcciones colindantes al predio se encuentran en proceso de construcción sin algún orden ni respeto por el entorno, sin la supervisión de un profesionista. Utilizan materiales populares como es el tabicón, block hueco de concreto, marcos de concreto armado y losas planas de concreto armado.

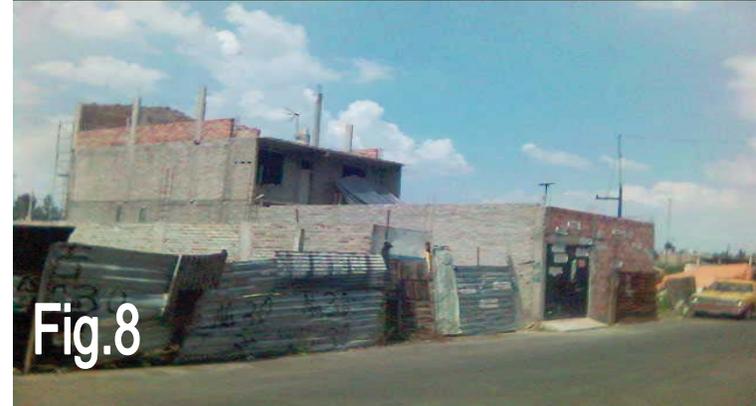
Fig.8

En la Fig. 8 se encuentra otro de los ejemplos de construcciones que se encuentran sobre la calle Río Santiago, vialidad sobre la cual se encuentra el terreno que se ha escogido para la propuesta arquitectónica.

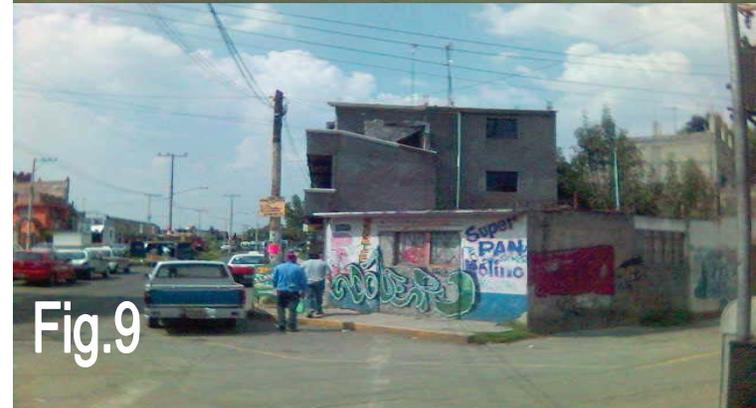
Fig.9

En la Fig. 9 podemos apreciar el tipo de construcciones sobre la avenida acueducto, la cual se está convirtiendo en una vialidad comercial. Esta edificación cuenta con locales comerciales en planta baja y casa habitación en planta alta.

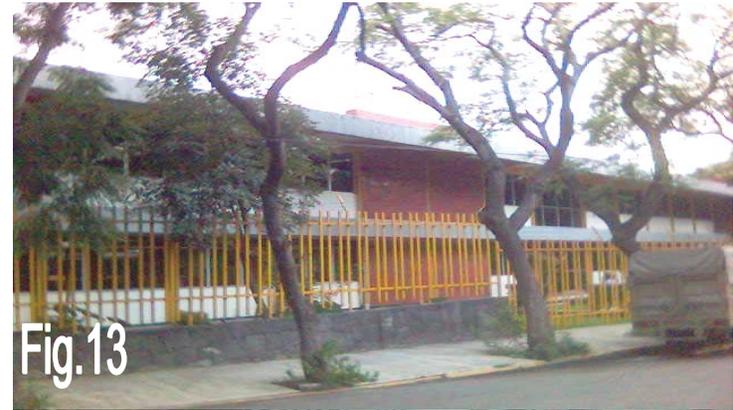
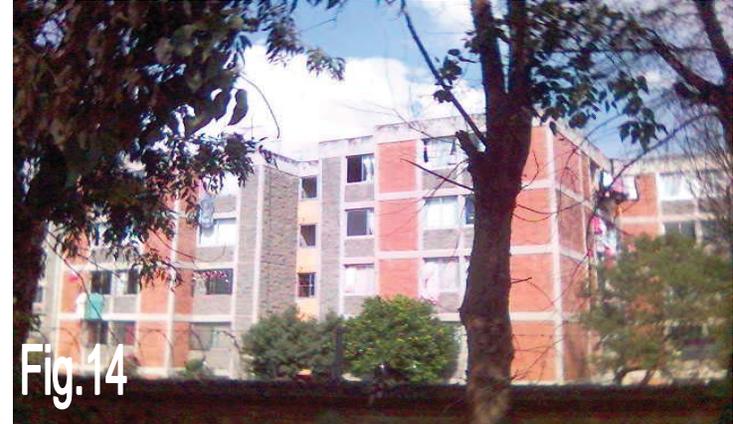
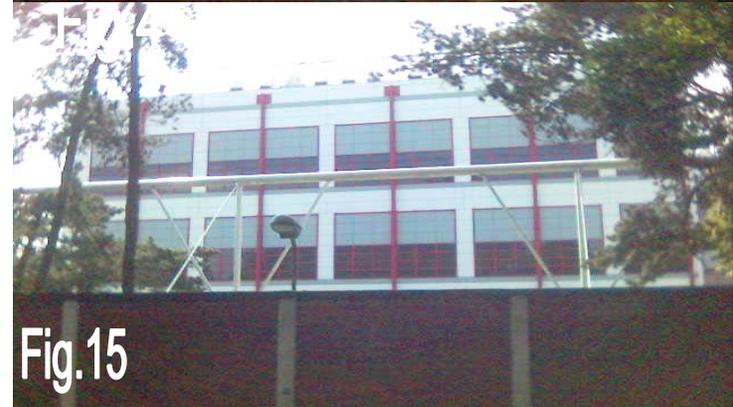
Fig.13

También existe arquitectura en donde ha intervenido un profesionista y se aprecian mejores soluciones en cuanto al aprovechamiento de materiales, orientaciones, volumetría y color. Este es el caso conjuntos habitacionales cercanas (Fig. 13) y de instituciones como la Unidad Médica de Odontología de la UNAM (Fig. 14). Y el Laboratorio Schering Ploug (Fig. 15)

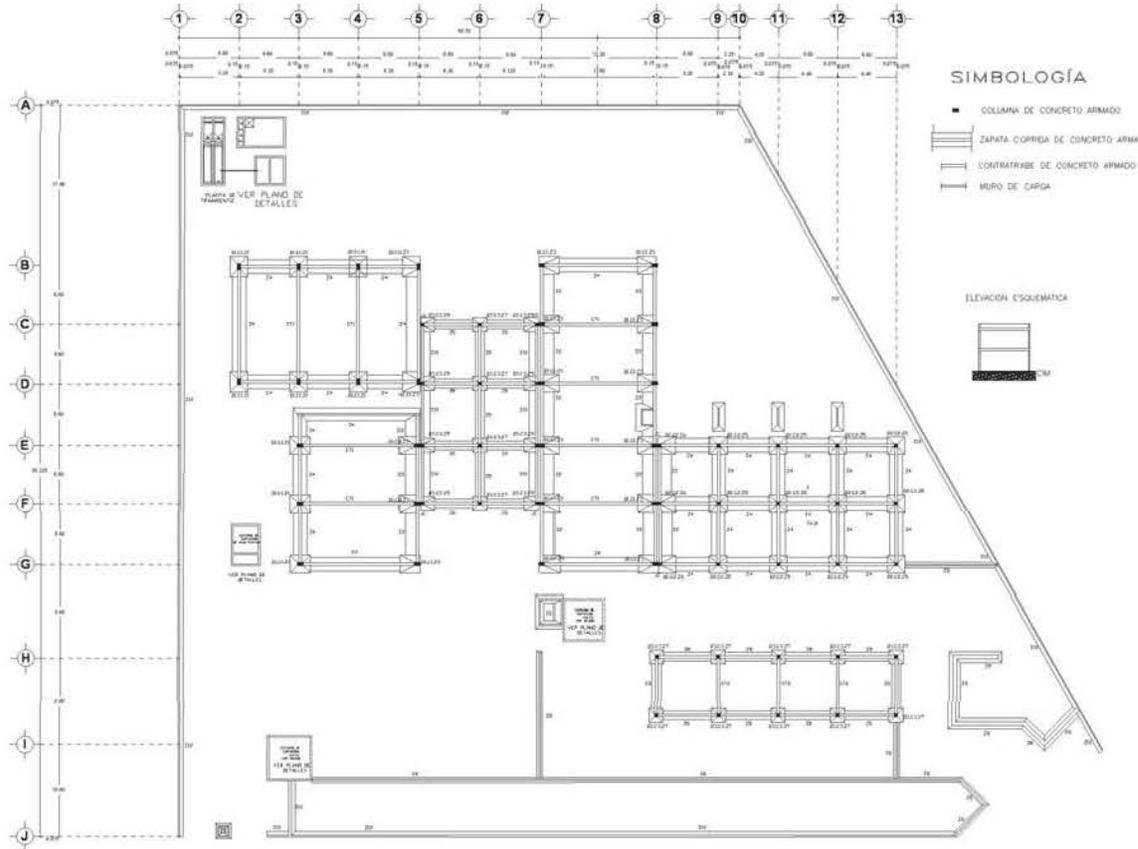
E-01

- COLUMNA DE CONCRETO ARMADO
- ▬ ZAPATA CORRIDA DE CONCRETO ARMADO
- ▬ CONTRAFRANCO DE CONCRETO ARMADO
- ▬ MURO DE CARGA

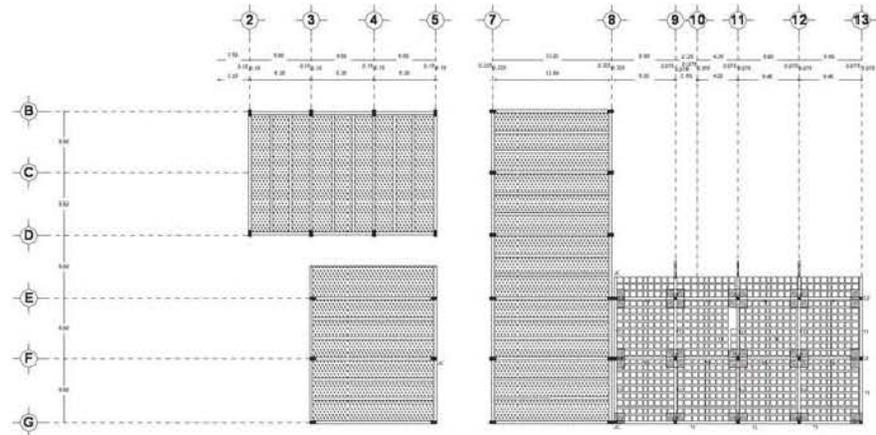
E-03

- COLUMNA DE CONCRETO ARMADO
- ▬ TRABE DE CONCRETO ARMADO
- ▬ CAPITEL DE CONCRETO ARMADO
- ▬ TRABE-LOSA DE CONCRETO ARMADO
- ▬ SISTEMA DE LOSA RETICULAR CASQUETONES DE POLIESTIRENO 0.60 X 0.60
- MURO DE CARGA

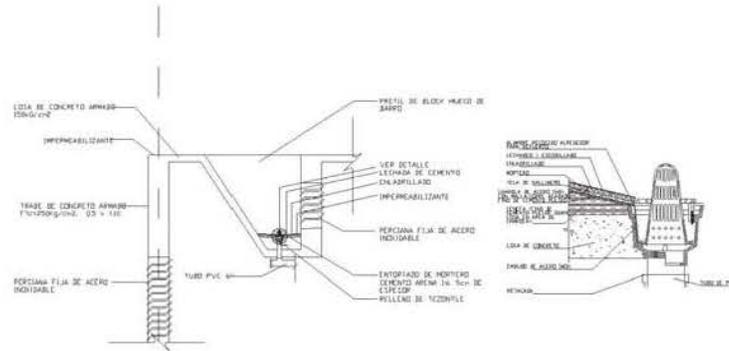
DETALLE IMPERMEABILIZACION EN SISTEMA DE TRABE-LOSA

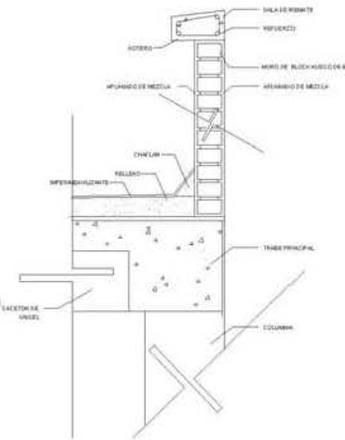
DETALLE DE PRETEL (ELEVACION)

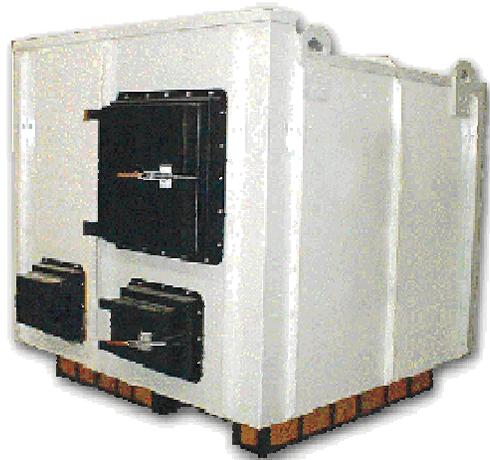
Horno Crematorio Ecológico para Perros y Gatos

- Envoltente de lámina de acero galvanizado acabado epóxico.
 - Sistema de combustión con doble válvula de seguridad, control automático, control contra falla de flama, sensor de presión y control de protección térmica.
 - Tablero de mando equipado con control automático de temperatura y temporizadores.
 - Fuego sobre y por debajo del cuerpo que aumenta la eficiencia de la combustión y la velocidad de cremación.
 - Quemadores ecológicos de alta eficiencia y baja generación de Nx.
-
- Cámara secundaria integrada que elimina humos, olores y partículas con dos segundos de retención.
 - Material refractario y aislante de alta calidad para 1,600 °C.
 - Puertas de carga y servicio revestidas de material refractario provistas con mirillas, seguros y doble sello cerámico.
 - Exclusivo diseño que evita el escurrimiento de grasa y fluido.

Ficha Técnica	
Modelo	CremaCan EC50
Capacidad de cremación	50 Kg /hr
Cámara de ignición	850°C
Cámara de retención	950°C
Tiempo de resistencia	2 seg
Quemadores	3
Potencia térmica máxima	600,000 Kcal/hr
Combustible	
Gas L.P. (Max)	27 Nm3 /hr
Alimentación eléctrica	220 V
Consumo eléctrico	2.0 KW
Area mínima requerida	5 X 5 X 3 Mt
Peso del equipo	6,500 Kg
Control de emisiones	100 LTS/Día
Este equipo requiere de los servicios de electricidad 220 V y gas L.P.
