EL ART DÉCO EN LA CIUDAD DE MÉXICO

RETROSPECTIVA DE UN MOVIMIENTO ARQUITECTÓNICO

TESIS PARA OBTENER EL GRADO DE:
DOCTORA EN ARQUITECTURA

CON EL TEMA:
EL ART DÉCO EN LA CIUDAD DE MÉXICO.
Retrospectiva de un movimiento arquitectónico

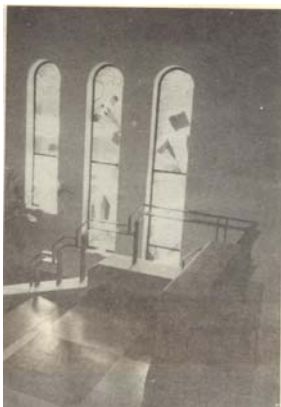
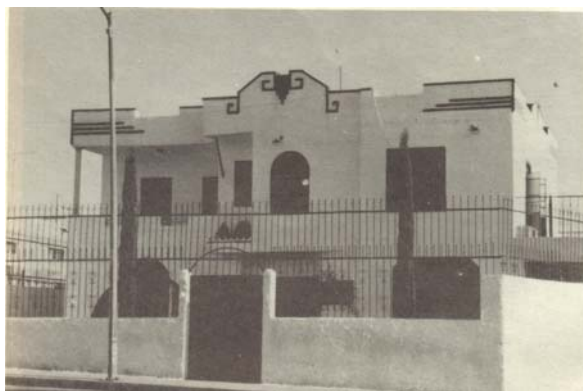
Foto 2. Casa habitación en Chiapas No. 502,

Dentro de la arquitectura doméstica de León, es una constante el hall que distribuye a los diferentes recintos, la cocina al final de la casa, pero no en el exterior como el porfiriato, los baños en las recámaras y otro en el vestíbulo y el espacio para el automóvil.⁶

y su planta arquitectónica correspondiente

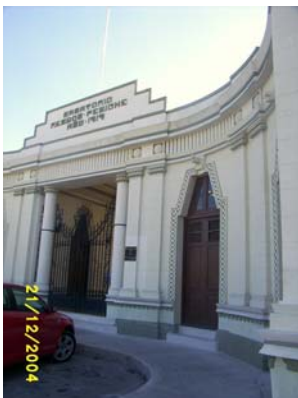
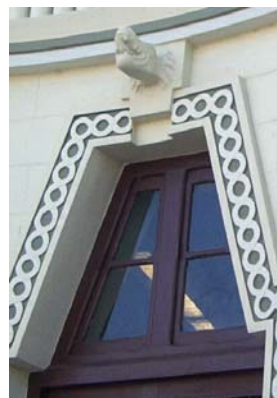
Foto 12 y 13. Fachada del Sanatorio Rendón Peniche

El tema es el Art Déco, aunque predomina la arquitectura de Manuel Amabilis a quien se le adjudica el neoindigenismo, tal es el caso del *Sanatorio Rendón Peniche*, construido en 1919 por Gregory Webb. Este notable conjunto es muestra ornamental de reminiscencias mayas, primordialmente del estilo Puuc. El edificio fue construido para dar servicio a los trabajadores de los Ferrocarriles Unidos del Sureste.

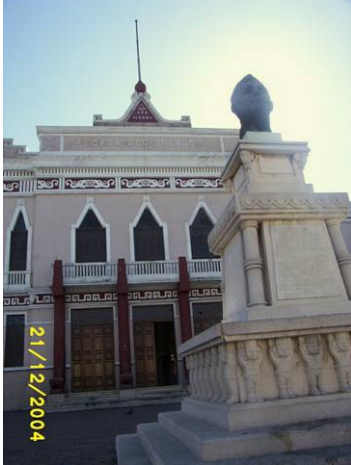
Foto 14 y 15. Fachada principal e interiores de la Casa del Pueblo

Este edificio es obra del arquitecto italiano Angel Bachini (1861-1948), quien en 1926 ganó el concurso organizado por el entonces gobernador Álvaro Torre Díaz, para tal efecto. Se construyó en 1928. Aunque su emplazamiento urbano, esquema y composición generales corresponden claramente a los modelos del barroco francés, la ornamentación y las características de sus elementos formales presentan reminiscencias prehispánicas, mayas y toltecas.

El conjunto se organiza axialmente de norte a sur y a partir del acceso central y la sucesión de un vestíbulo, un patio, el auditorio, otro patio y una proyectada alberca. En ambos lados de ese eje se desarrollan dos grandes crujías paralelas que se extienden hacia la calle para encerrar la plaza de acceso y que se ligan al cuerpo central con tres volúmenes cada una, los cuales forman a su vez sendos pares de patios intermedios. Todas las circulaciones están techadas en forma de corredores que encierran los patios. La planta alta no se concluyó y el auditorio constituye uno de los mejores ejemplos de

integración arquitectónica al clima tropical, pues al estar abiertos tres de sus costados, el aire circula libremente, lo cual ventila y refresca el salón cubierto, que además de la sombra que produce su actual techumbre de estructura metálica abovedada y lámina galvanizada (originalmente fue de madera, a dos aguas y con lámina de zinc), se protege de la insolación directa por medio de dos amplios corredores de concreto sostenidos por columnas y extendidos a todo lo largo, de norte a sur, y como extensiones del corredor que envuelve el patio central. En la planta alta, el auditorio cuenta con una amplia galería con gradas de madera y un hermoso barandal de herrería. La bocaescena, austera y mesurada, ofrece un fino detalle de enmarcamiento que combina un corte diagonal del muro piñón, con motivos pictóricos de reminiscencia maya.

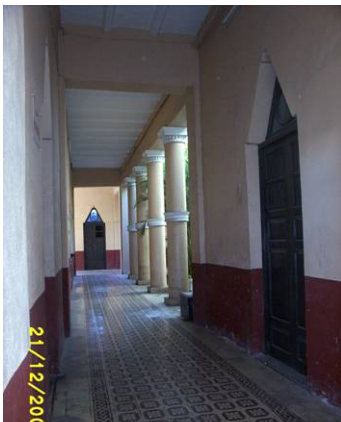
Foto 16. Pasillos del interior de la Casa del Pueblo

Esta combinación de criterios remite también a la arquitectura ecléctico-académica de finales del siglo XIX y principios del XX, aún cuando las características técnicas y funcionales son claramente modernas. Su monumentalidad está acentuada por los elementos ornamentales prehispánicos, como las columnatas en forma de serpiente que enmarcan los accesos, las grecas toltecas corridas a todo lo largo de la fachada señalando los dos niveles, así como la remembranza de las bóvedas mayas en los vanos de la planta alta.

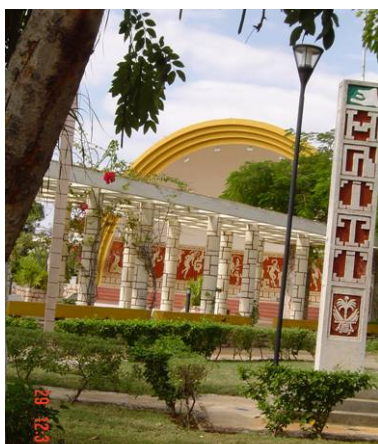
Foto 19. Concha acústica en el Parque de las Américas

Domínguez y su hijo Max. La organización general del conjunto es radial y se conforma con tres edificaciones: al noroeste, un auditorio al aire libre con una *concha acústica* semiesférica, una plataforma hundida y limitada lateralmente por dos corredores pergolados que en conjunto recuerdan las imágenes del juego de pelota y del templo de las mil columnas de Chichén Itzá.¹⁰

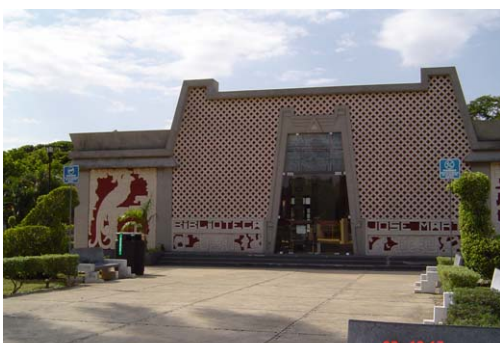
Foto 22. Biblioteca José Martí.

En la foto superior se encuentra la biblioteca José Martí, se notan los motivos del faisán y del venado y del lado derecho, la fuente del Parque.

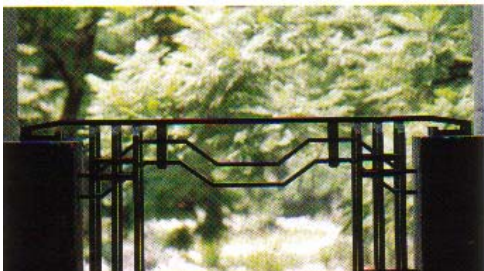
Foto 54. Barandal de la secretaría de salud.

Los rodapiés de la fachada se elevan a ambos lados del acceso hasta formar el abocinamiento del vano que enmarca a la puerta. Las puertas de estos vanos son comúnmente de hierro estructural, acero, bronce o latón y su decoración es de formas geométricas. Es común encontrar que en el abocinamiento existan lámparas integradas a las marquesinas.

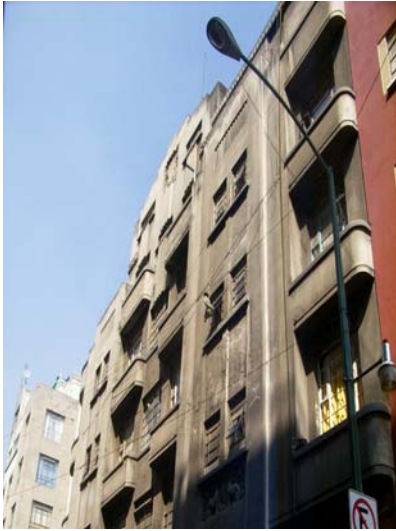
7 Edificio Victoria y López
Arq. Buenrostro (hermanos)
Victoria núm. 13 A, esq. López
col Centro
Foto 63

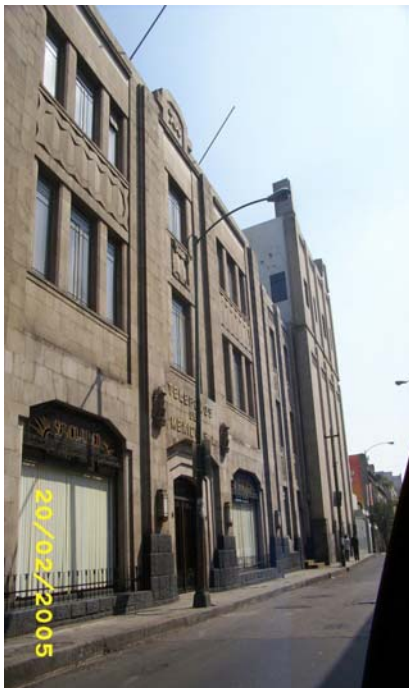
9 Teléfonos de México
Arq. Fernando y Miguel Cervantes, colaborador técnico de Ing. Hugo Lindquit, 1931
Victoria núm. 59
Col Centro
Foto 65

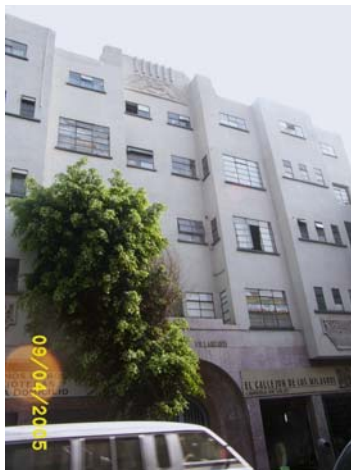
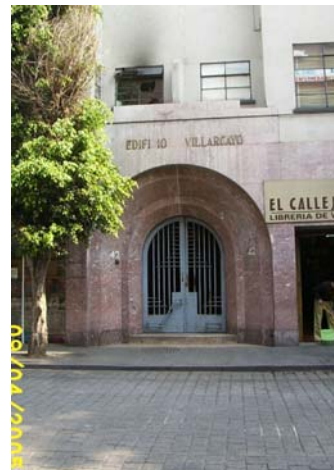
21 Edificio Villarcayo
Donceles núm. 42
Col Centro
Foto 77

En esta sección, se puede apreciar como los frisos adornan el antepecho de las ventanas, la cresta del edificio. La tipografía es otro elemento importante dentro del Déco.

Foto 77, Edificio Villacarvo

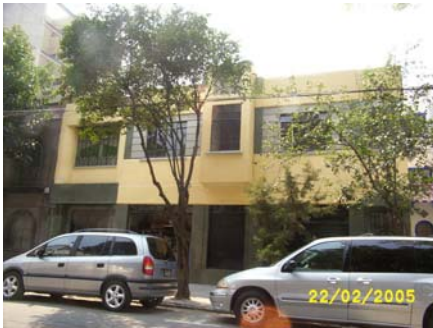
1 Casa habitación
Guadalquivir núm. 51
Arq. Carlos Arnaldo e Ing.
Escalante
Foto 84

En las fotos superiores se puede apreciar los únicos edificios con características Déco dentro de la Colonia Cuauhtémoc. En el edificio 1, se puede apreciar los vitrales con decoración geométrica, el acceso con un leve abocinamiento y con herrería típica Déco. En los inmuebles 2 y 3, se puede apreciar los remates en cornisas en ambos casos con detalles geométricos, también la tipografía con el nombre del edificio.

Foto 84, Casa habitación

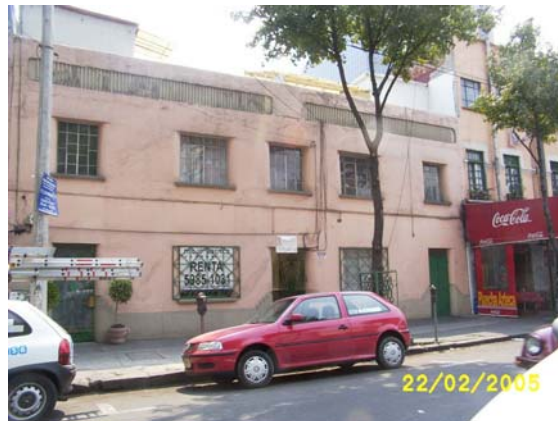
3 Edificio Iberia
Lerma núm. 50
Col. Cuauhtémoc
Foto 86

El Edificio Iberia, en Lerma núm. 50, a diferencia del anterior, es más modesto aunque resaltan los frisos en el remate; es utilizado también como multifamiliar o vecindad. Presenta un rodapié que enfatiza el inicio del edificio.

Foto 86, Edificio Iberia (habitación)

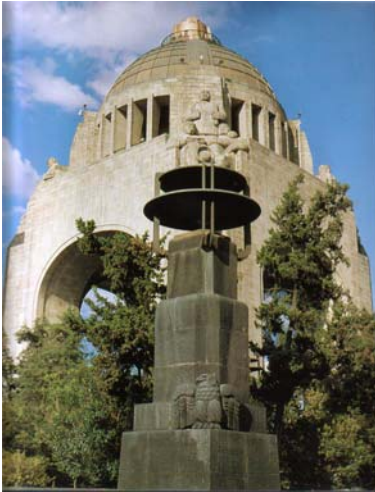
1 Monumento a la Revolución
Arq. Carlos Obregón Santacilia, 1933-1938.
Av. De la República, Col. Tabacalera
Foto 87

En ambas fotos se puede apreciar la conjunción de los elementos más característicos del Art Déco. En la foto del monumento, "se crea una concepción histórica y arquitectónica ya que integra la obra a una escultura monumental" en donde se refleja la masividad, la geometría, la ideología con las 4 esculturas. Por otra parte el frontón México que muestra el enmarcamiento del acceso principal por medio del pórtico y el friso decorativo, las estrias acentuando las fachadas laterales, las crestas escalonadas en cada detalle, son muestra del uno de los mejores ejemplos del Déco en esta ciudad.

Foto 87, Monumento a la Revolución

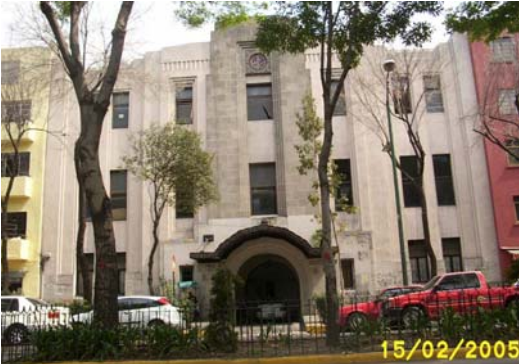
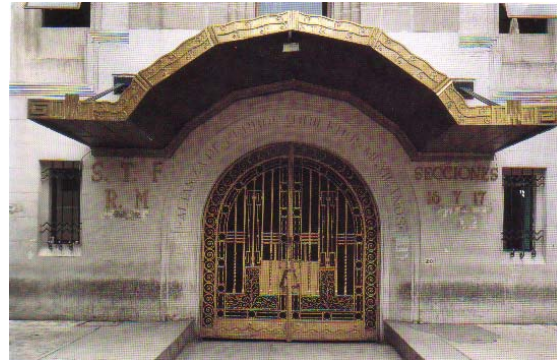
Foto 89

Este edificio, el de la Alianza de Ferrocarrileros en particular es exquisito, pues resalta su eje de simetría que define el acceso del conjunto. La fachada tiene tableros verticales que general sutiles sombras.

Foto 89, Alianza de Ferrocarrileros

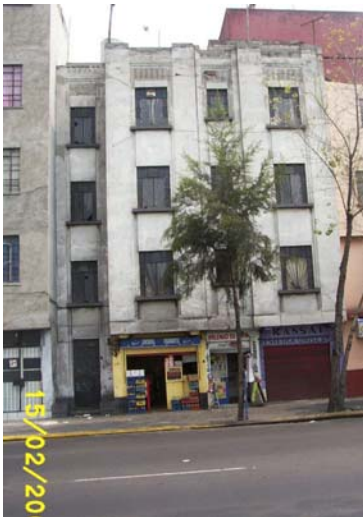
Foto 90

Las fotografías 4 a la 10, muestran una arquitectura Déco un tanto pobre a comparación de los primeros ejemplos que mostramos. En todos los casos, se identifican por medio de líneas verticales o estrías que enmarcan la fachada principal.

Foto 90, Edificio habitacional

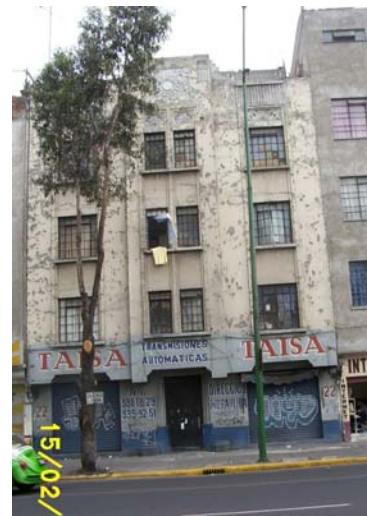
Foto 91

Algunos de ellos tienen frisos decorativos en ella como es el caso de la foto núm. 5 y 6 y en donde apenas se pueden apreciar por el gran deterioro que están dichos inmuebles. En el caso de Teléfonos de México, es un estupendo ejemplo Déco, en donde desde los acabados en piedra, el enmarcamiento de la puerta por medio de abocinamiento, las lámparas del exterior, el friso decorativo en el acceso principal, hacen gala en esta colonia del Déco.

Foto 91, Edificio habitacional

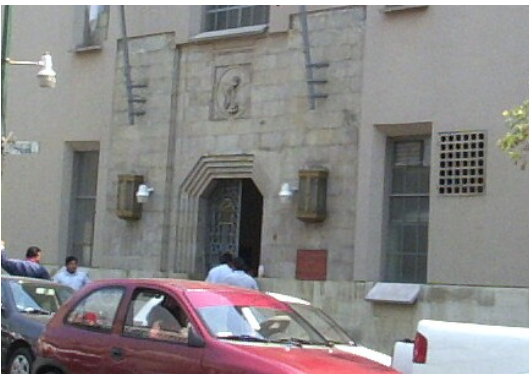
8 Teléfonos de México
Madrid núm. 4
Constructora de Guillermo Zárraga.
Arq. Vicente Mendiola 1926
Col. Tabacalera
Foto 94

El ejemplo mejor conservado, cuidado y con mayores elementos Déco es la última fotografía de *Teléfonos de México* ubicado en la calle de Madrid núm. 4, el cual junta la forma de los dinteles de la puerta con líneas quebradas y ligeramente abocinado, frisos decorativos en varias partes del edificio.

Foto 94, Telmex

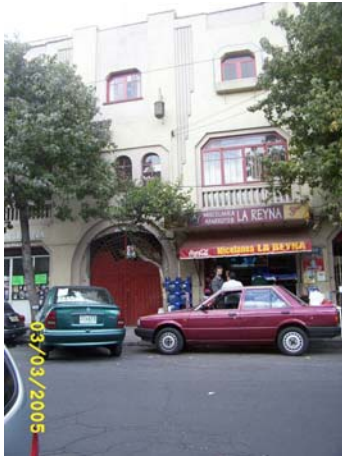
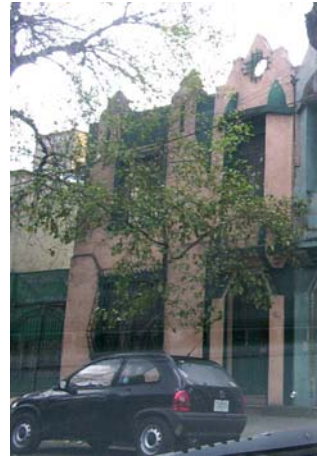
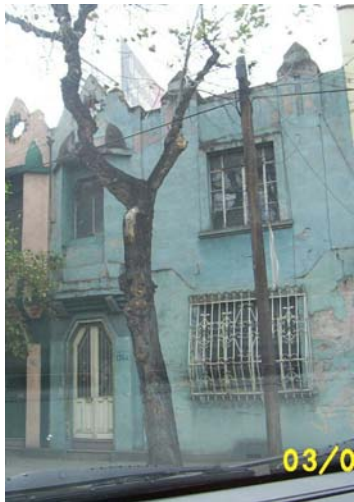
Tal es el caso de estas tres primeras fotografías en las que se muestra ampliamente una decoración Déco con un claro ejemplo en los pórticos y en las ventanas donde existe una geometría pura con hexágonos, medio círculos, o simplemente quiebres geométricos.

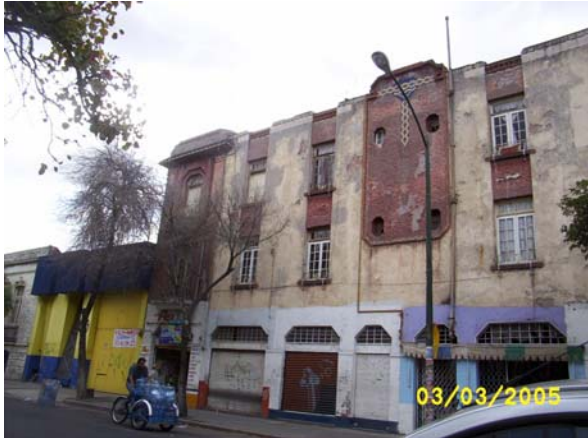
4 Casa habitación

En esta página, se encuentra en la primera fotografía, un ejemplo más del movimiento moderno que Déco, sin embargo, el remate en la cresta del edificio con quiebres geométricos es una de las características Déco. El ejemplo de Telmex, es más puro debido a la enfatización de la verticalización de planos a pesar de ser un edificio horizontal. La herrería juega un papel primordial y los quiebres en la cresta del edificio.

Foto 98, Edificio habitacional

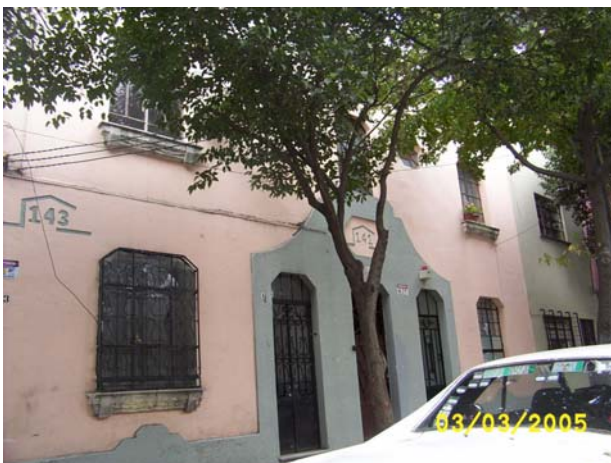
6 Casa habitación

El tercer ejemplo muestra más tímidamente los quiebres en las ventanas y en el acceso de esta casa habitación

Foto 100, Edificio habitacional

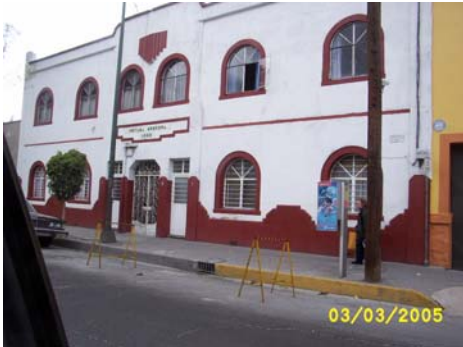
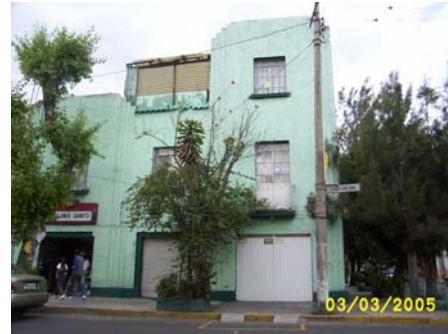
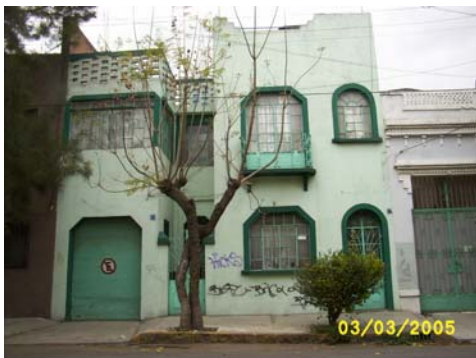
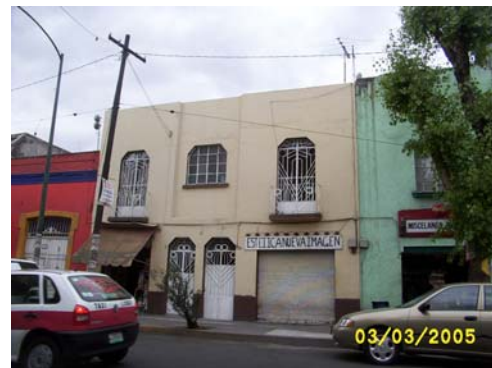
En los 4 ejemplos radican en el énfasis de los quiebres en las ventanas y en los pórticos.

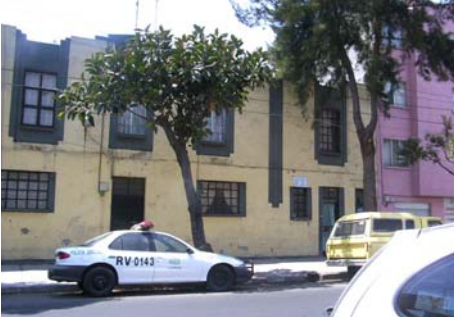
***Foto 107b. Edificio de la Policía,
ubicado en Dr. Martínez del Río. 74G***

El edificio de La Policía ubicado en Dr. Martínez del Río núm. 74G, presenta rasgos Art Déco como las estrías verticales diferenciadas con otro color, los dinteles de las ventanas que resaltan con otro color y las crestas con quiebres geométricos. Este edificio es el único que tiene la placa con el nombre de quien lo construyó y el año.

Foto 107, Edificio de la Policía

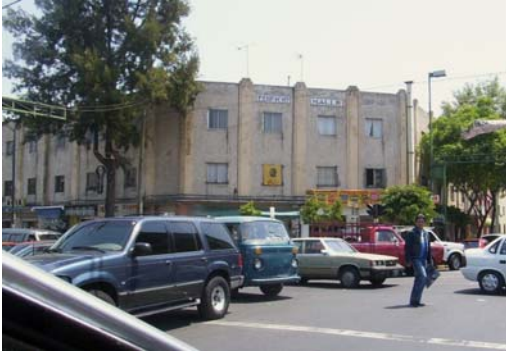
1 Edificio Malle
Dr. Balmis esq. Dr. Barragán
Col. Doctores
Foto 105

En las fotografías superiores, resaltan los frisos decorativos una vez mas, la tipografía que se repite en el edificio del Malle, del edificio del Río y del edificio Matilde.

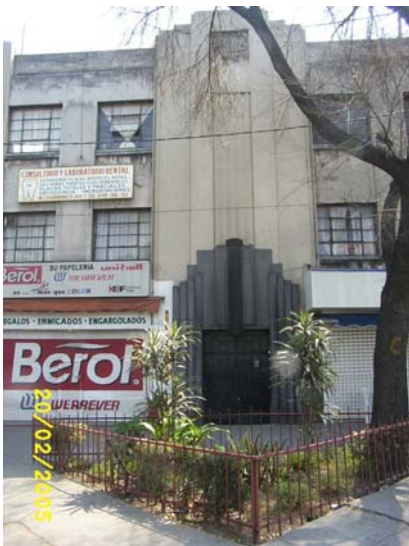
15 Habitación y comercio
A. Cuauhtémoc núm. 204
Col. Doctores
Foto 119

En esta sección de la colonia, existen ejemplos mas ricos en ornamentación, como en la foto 15 en donde se utiliza un adorno justo en medio de la fachada con el uso de la geometría, también los dinteles con formas geométricas en el acceso y en las ventanas de la planta baja. De igual manera en la foto 16, el uso de frisos decorativos en cada remate del inmueble, o en la foto 14 al observar el acceso a esta vecindad, como se genera de manera escalonada que invita a entrar al recinto.

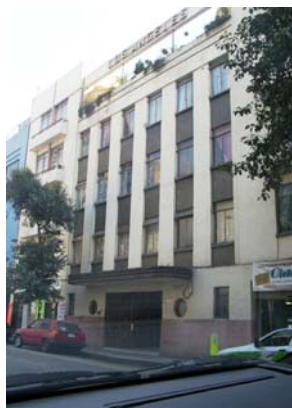
1 Edificio Ángeles
c/Donato núm. 14
Arq.Narciso Herrera, 1939
Col. Juárez
Foto 121

Tal es el ejemplo del edificio superior izquierdo, donde el acceso y el enmarcamiento del mismo por medio del pórtico son típicos Déco y el nombre del edificio en la parte superior del mismo. En la fotografía contigua, sólo esta el enmarcamiento de la fachada por medio de estrías verticales y en la cresta del edificio, unos frisos decorativos labrados en la piedra. Al lado izquierdo, esta un edificio habitacional que tanto el acceso como los elementos de verticalidad son típicos de este movimiento.

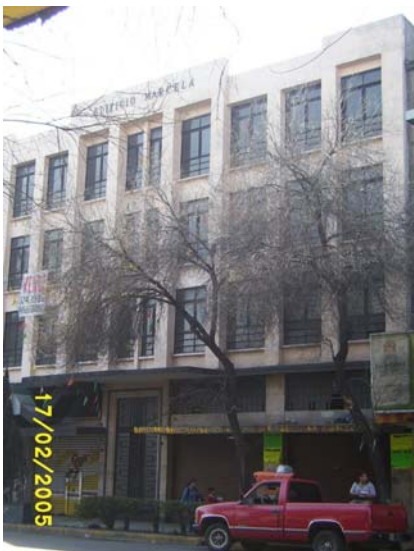
4 Edificio Marcela

La foto 4, tiene un claro eje principal en la fachada, que justamente resalta el acceso, en él la verticalidad y para rematar en friso decorativo en el borde superior.

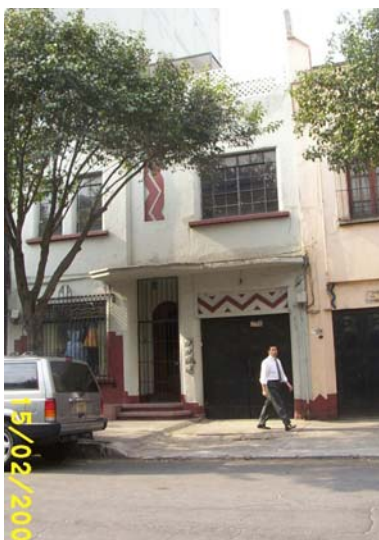
6 Casa habitación

Las fotos 6 y 7 son ejemplos conocidos y realizados por el mismo autor en donde resalta entre muchos elementos, el uso de Talavera para adornar la fachada o en el caso de la fotografía superior derecha,, el acceso remetido y al mismo tiempo resaltado por el zig-zag decorativo en él. En la cochera los adornos típicos del movimiento, en donde hace alusión al mar y adornado con piedra.

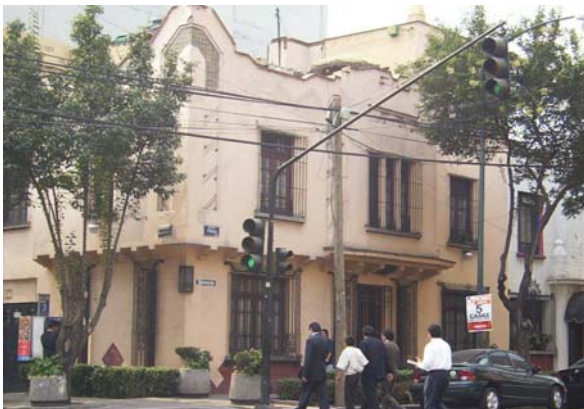
7 Casa habitación

*Es de resaltar el adorno con Talavera, el acceso abocinado por medio de un pórtico. En la parte superior del inmueble, resaltan sus adornos labrados en la fachada.
Lo que tienen en común las dos primeras fotografías, es que son unos de los ejemplos mas conocidos y valorados de esta colonia con sus frisos decorativos en forma de zig-zag labrados en la fachada y en el acceso.*

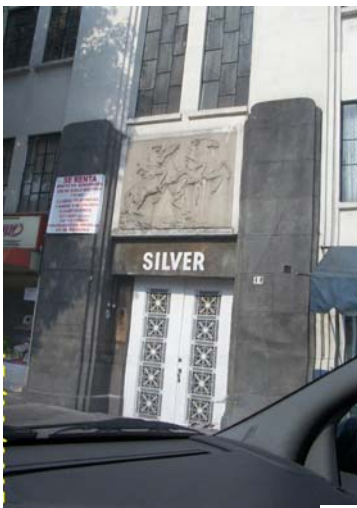
12 Edificio de departamentos
C/Hamburgo núm. 133
Col. Juárez
Foto 132

Otro caso, dentro de este grupo es el edificio Silver en Hamburgo núm. 133, en la fachada resaltan los frisos en la parte superior del acceso, la verticalización en el plano de fachada que acentúa lo alto del edificio; en su interior conserva todos los elementos decorativos. Otro ejemplo es el ubicado en Chapultepec y Varsovia en el cual resaltan los arcos mixtilíneos en las ventanas, el acceso abocinado por arcos, los frisos decorativos en las crestas del edificio y los mismos remates en la cresta con arcos mixtilíneos.

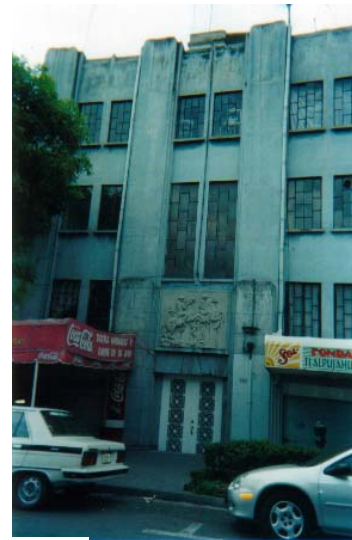
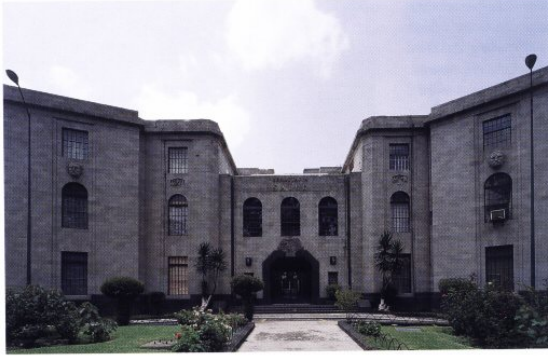
13 Secretaría de Salubridad

La Secretaría de Salubridad, es un ícono en la arquitectura de este momento histórico. Edificio que alberga oficinas y laboratorios. Todas las alas están conectadas por medio de puentes y rampas escoltadas por arquerías de medio punto o en su defecto geometrizada en ángulos rectos a 30°. Sus interiores son ejemplo típico del Déco debido principalmente a sus luminarias y vitrales

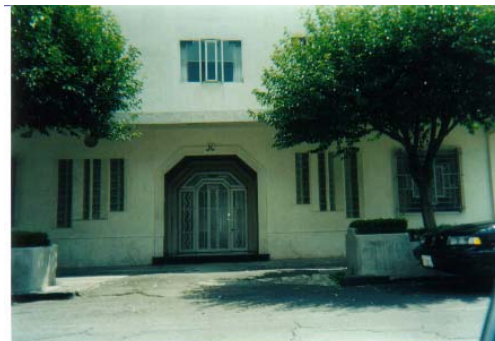
Atlixco núm. 75
Col. Condesa
Foto 139

En la primera fotografía, resalta únicamente el friso decorativo en la fachada principal. En la siguiente fotografía de la derecha, el acceso ochavado y ventanas laterales que siguen un ritmo, una secuencia y que a la vez resalta el acceso y la fotografía de la izquierda, en donde la puerta principal tiene forma pentagonal.

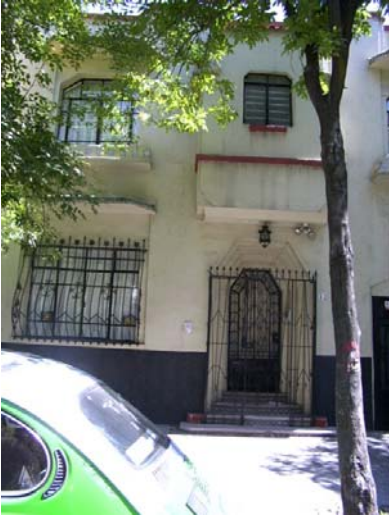
4 Casa Habitación
Atlixco núm. 12
Col. Condesa
Foto 142

En estas fotografías superiores, resaltan los vanos con ligeros quiebres formando figuras geométricas. El acceso en las mismas condiciones. Todas ellas muy tímidas.

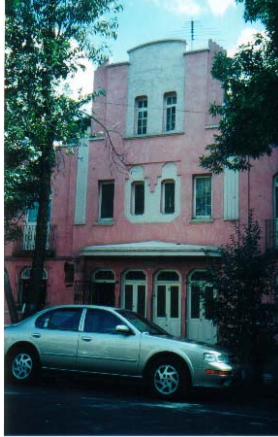
1 Casa habitación
Coahuila núm. 198
Col. Roma Norte
Foto 144

La colonia Roma, es una de las colonias con mayores ejemplos de arquitectura Déco. En las fotos 1,2 y 3 y5, tienen en común el tener varios accesos al inmueble, tener en la fachada escalonamientos hasta rematar en crestas ornamentadas. Dentro de la misma fachada, tener estrias enfatizando la verticalidad del inmueble y por último los vanos abocinados o remetidos y enmarcados por líneas geométricas. En la foto no. 3, resalta por tener en su fachada una trama en zig zag que aparte de servir para ornamento, sirve para enfatizar también la verticalización del edificio.

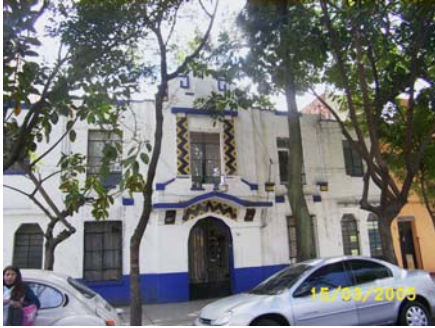
Chiapas núm. 82
Col. Roma Norte
Foto 152

Otras de las características de este movimiento, es el uso de frisos decorativos con alusión a elementos vegetales como en el caso de la fotos inferiores o en uso de Talavera enmarcando un pórtico y una ventana para luego rematar en una cresta escalonada. El uso del rodapié a todo lo ancho de la fachada y la geometrización de los dinteles de las ventanas tal y como se puede apreciar en la foto núm. 7

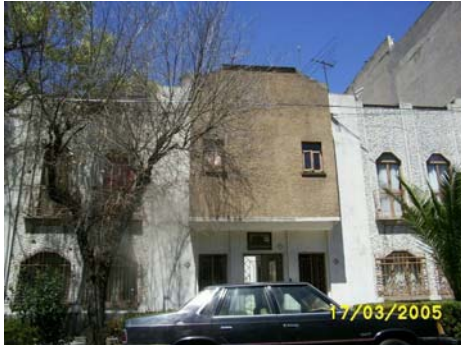
14A Casa habitación
San Luis Potosí núm. 187
Col. Roma Norte
Foto 160

En esta página se muestran ejemplos muy propios del Déco, como el caso de la foto 14A en donde se vuelven a reunir varias características del movimiento, como el tener varios accesos remetidos en la fachada, el uso de estrías para enfatizar la verticalización, como es el caso de las fotos 14A y 15; el uso de dinteles con formas geométricas como es el caso de la foto 17.

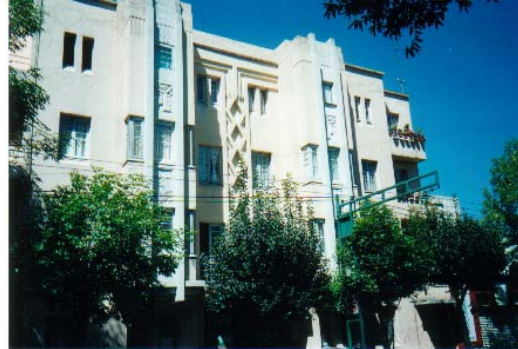
15 Casa habitación
Querétaro núm. 109
Col. Roma Norte
Foto 161

El inmueble con mayores características Déco, es el ubicado en Querétaro núm. 109: tiene el movimiento de la fachada logrado con los diferentes paños de ventanas, el trenzado que cubre la fachada totalmente geométrico, el encontrar en la cresta del edificio, tanto escalonamientos como frisos decorativos, etcétera.

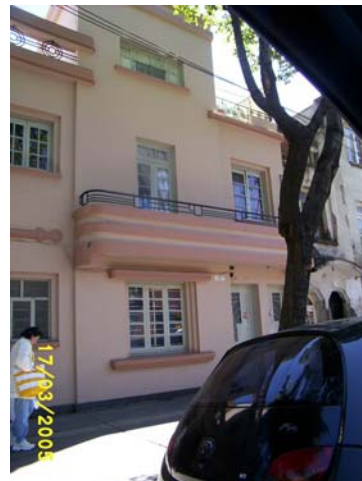
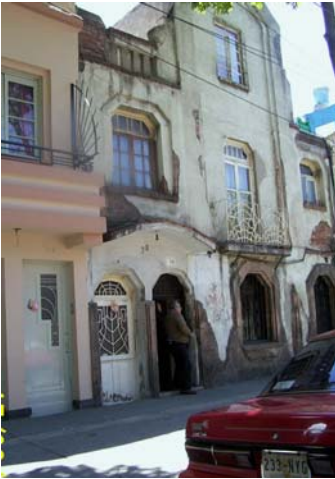
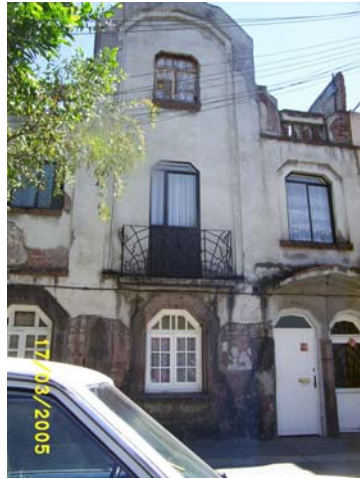
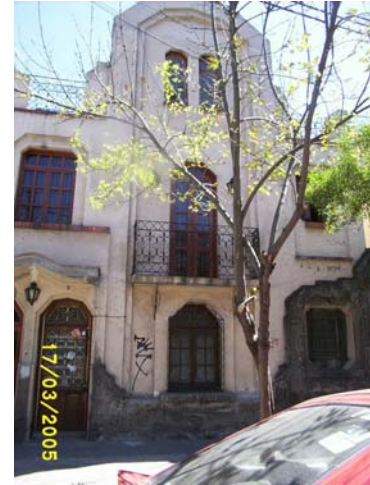
En estos ejemplos en la calle de Puebla, son claras las características puras del Déco, como son el abocinamiento en puertas y ventanas, dinteles geométricos, remates estriados e incluso la herrería tienen diseños Déco.

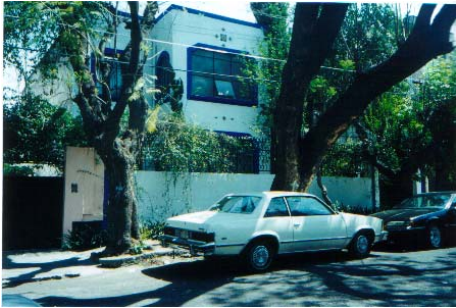
Foto 173

La colonia Roma Sur, es una colonia con menos ejemplos Déco que la colonia Roma Norte, sin embargo, todavía existen algunos inmuebles con tipología típica de este movimiento. El uso de Talavera para decoración está presente como en el caso de la foto 1; el adintelamiento con líneas geométricas y abocinamiento en puertas y ventanas como es en el ejemplo núm. 2, 3, y 4.

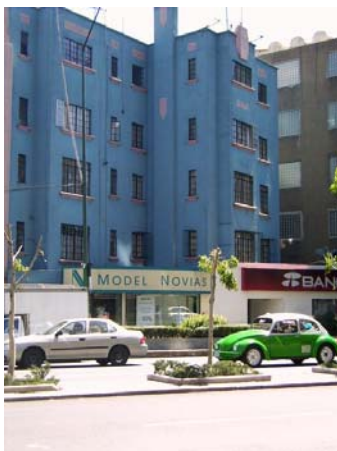
En esta sección, se encuentran ejemplos más relevantes dentro de la colonia como es el caso de los dos edificios en la parte inferior ubicados sobre la Av. De los Insurgentes, los cuales tienen un especial énfasis en la verticalización en la fachada y cuya cresta remata en escalonamientos típicos del Déco. El resto de las casas habitación, tienen dinteles con formas geométricas en puertas y ventanas.

7 Casa habitación
Insurgentes núm. 420
Col. Roma Sur
Foto 179

Foto 179, Edificio habitacional
Insurgentes Sur núm. 420
Foto: CMF 03/03/05

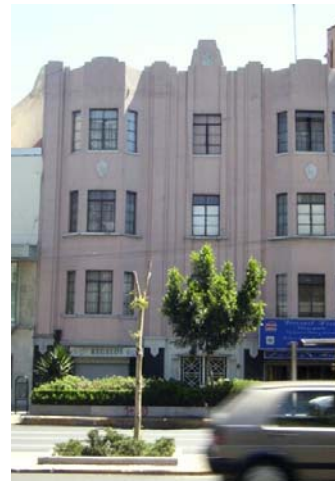
8 Edificio Ritz
ER. Cadena y Pablo Flores
1930
Insurgentes núm.418
Col. Roma Sur
Foto 180

Foto 180, Edificio Ritz
Insurgentes Sur núm. 418
ER Cadena y Pablo Flores, 1930
Foto: Carolina Magaña 03/03/05

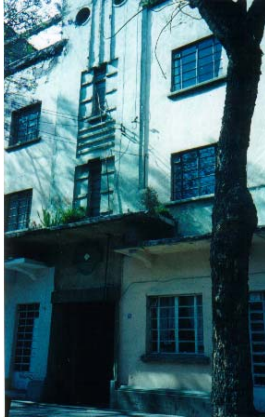
9 Casa habitación
Aguascalientes núm. 25
Col. Roma Sur
Foto 181

En esta página se encuentran ejemplos mas tímidos, ya que estos inmuebles cuentan con pocos elementos como pequeños frisos decorativos como las fotos 11,12 y 13 y estrías a manera de decoración como la casa 9 y 10.

Foto 181, Casa habitación
Aguascalientes núm. 25
Foto: Carolina Magaña 03/03/05

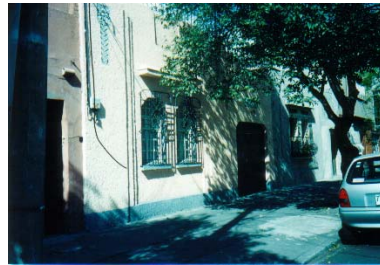
10 Casa habitación
Campeche núm. 61
Col. Roma Sur
Foto 182

Foto 182, Casa habitación
Campeche núm. 61
Foto: Carolina Magaña 03/03/05

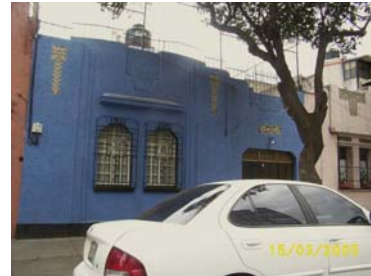
11 Casa habitación
Campeche núm. 63
Col. Roma Sur
Foto 183

Foto 183, Casa habitación
Campeche núm. 63
Foto: Carolina Magaña 03/03/05

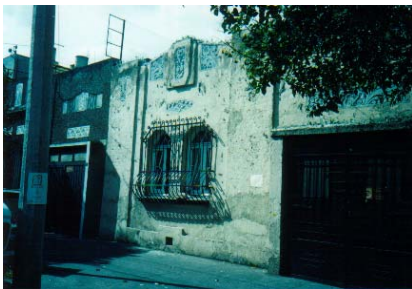
12 Casa habitación
Campeche núm. 65
Col. Roma Sur
Foto 184

Foto 184, Casa habitación
Campeche núm. 65
Foto: Carolina Magaña 03/03/05

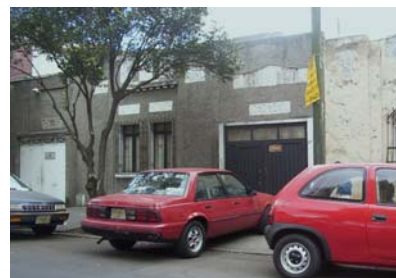
13 Casa habitación
Campeche núm. 67
Col. Roma Sur
Foto 185

Foto 185, Casa habitación
Campeche núm. 67
Foto: Carolina Magaña 03/03/05

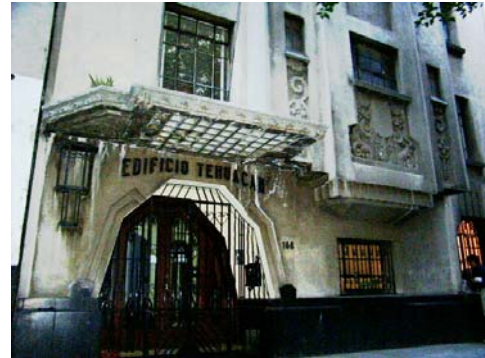
6 Edificio Tehuacán
Arq. Ernesto Buenrostro
año: 1930
Av. México núm. 188
Col. Hipódromo
Foto 192

A lo largo de esta colonia, abundan los inmuebles habitacionales. Sus características son las más originales y genuinas como por ejemplo, las marquesinas que portan el nombre del edificio como es el caso del ejemplo núm. 6, donde la puerta principal retrocede ante la marquesina hacia el vestíbulo a través de vanos abocinados, como en el caso núm. 7.

Foto 192, Edificio Tehuacán

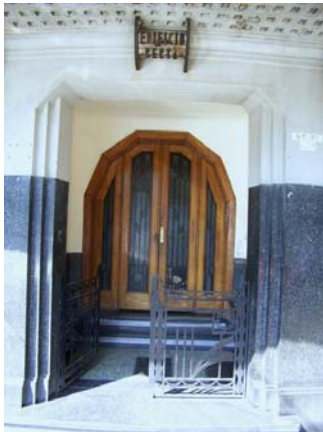
7 Edificio Bertha
Arq. Juan Segura
1931
Av. México núm. 184 esq. Sonora
Col. Hipódromo
Foto 193

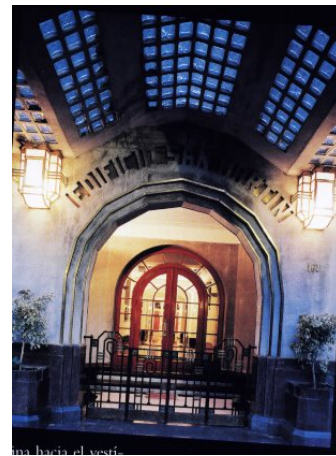
10 Edificio San Martín
Imanol Legorreta/Carlos Duclaud 1931
Av. México núm. 167
Col. Hipódromo
Foto 196

En esta página es de notarse el uso de la geometría en los dinteles de puertas y ventanas de los inmuebles. También la marquesina como en el caso núm. 10, se utiliza el vitrobloc para la iluminación natural e incluso para poner luminarias alojadas abajo de la marquesina.

El edificio San Martín es uno de los mejores ejemplos Art Déco y uno de los más codiciados. Fue restaurado por Ernesto Ignacio Buenrostro, quien realizó una reestructuración y recimentación, y lo adaptó a las necesidades actuales, anexó un garaje, modificó la planta baja y el tercer nivel para el pent-house. En el interior hubo cambios en el tamaño de recintos para que tuvieran vista al parque.⁶

En la fachada resaltan las características típicas del Art Déco. Se evidencian los ejes fundamentales de composición por medio de una elevación del rodapié y verticalización en los planos, por medio de estrías que se elevan. Se jerarquizan los accesos principales con una marquesina utilizando el abocinamiento y repetición de la forma del vano semipoligonal, conformado con arcos continuos degradados. Con esta idea de enmarcar la entrada el proyectista establece una clara diferencia entre el espacio público y el área vestibulada, algunas veces, el pretil se exagera con un alero de dimensiones delgadas alojado en las molduras de las lámparas de iluminación o con *vitroblock*, creando un espacio de claro-oscuro. Bajo ésta se localizan dos lámparas típicas enmarcando la tipología que lleva el nombre del edificio.

Foto 196, Edificio San Martín

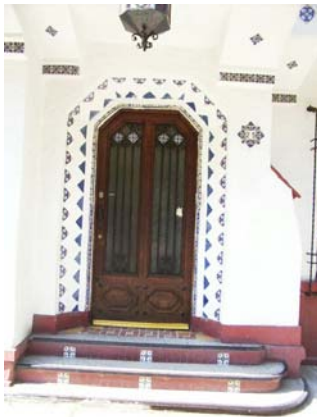
En los pórticos aparecen frecuentemente las formas geométricas del hexágono, principalmente el octágono, adornadas con Talavera o azulejos, o bien, con cantera, como es el caso de la foto núm. 15

15 Casa habitación
Arq. Juan Segura y Ricardo Dantán.
1928
Av. México núm. 25
Col. Hipódromo
Foto 201

Foto 201, Casa Habitación

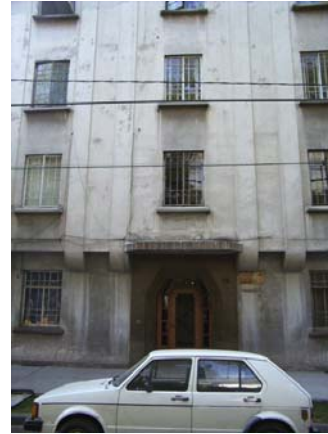
26 Casa Habitación
1935-1945
Av. Amsterdam núm. 131
Col. Hipódromo
Foto 212

Aquí se muestran ejemplos de cómo se utiliza en puertas y ventanas las formas geométricas o líneas quebradas, adornadas con Talavera en este caso. La verticalización lineal de los planos, se utilizan para imponer la altura física como en el caso de la foto núm. 26. También se muestran frisos decorativos que son uno de los principales elementos Déco.

Foto 212, Edificio habitacional

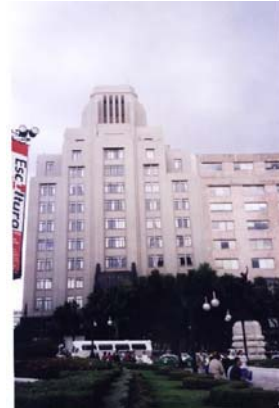
Foto 235
Fachada principal

El edificio *La Nacional*, desde el primer proyecto en 1927 fue llamado el primer rascacielos de concreto armado, pues sus 12 pisos están conformados de 7 cm de concreto armado. Es considerado uno de los mayores exponentes del Art Déco al momento que sintetiza la esencia de dicha arquitectura.

Foto 235, Fachada principal

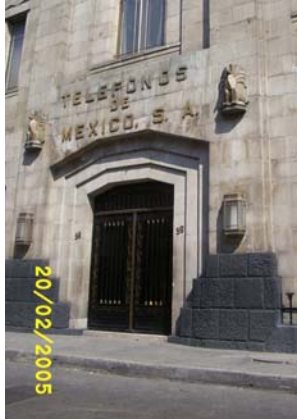
Foto 236 Fachada principal

En esta época las redes telefónicas fueron de gran importancia en el país, por ello la central telefónica está en el centro de la ciudad, igual que la ubicada en la colonia Tabacalera, son las pocas que conservan su fachada original. La estructura es de cuatro niveles dedicados al trabajo de oficinas y un recinto interno a modo de patio cubierto que originalmente se usó como salón de pasos perdidos, en donde el usuario contaba con el servicio público de teléfonos. Actualmente solo se utiliza para oficinas de la misma empresa. Los acabados tienen los pavimentos con material pétreo de diversos colores formando figuras geometrizarantes; las bancas y mesas integradas a la arquitectura fueron forjadas en concreto.³

Foto 236, Fachada principal

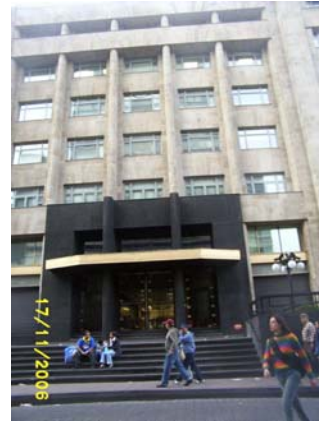
Foto 240 Fachada

El edificio Guardiola es otro ejemplo típico de la época, con 12 pisos y 1600 m² de construcción. En el sótano se encuentra el estacionamiento y en los pisos restantes las oficinas.

Foto 240, Fachada principal

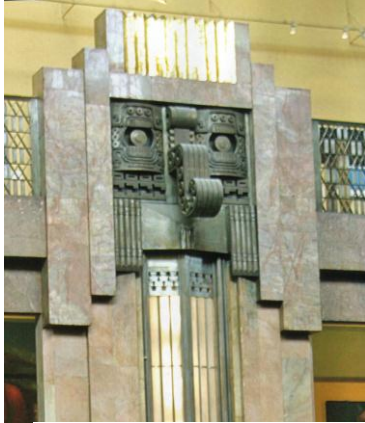
Foto 248 Mascarones

Los motivos decorativos y alegóricos exaltan valores e imágenes fácilmente asimilables, siempre a partir de soluciones rígidamente predeterminadas en el plano económico y tecnológico. “La arquitectura Art Déco se adapta a las más diversas situaciones: la excentricidad de sus decoraciones satisface las intenciones publicitarias de las grandes empresas y una solemne simbología cualifica las sedes de las corporaciones y los edificios públicos. Los lujosos interiores, el juego extenuante de las líneas ascendentes, la recuperación de las más variadas soluciones” dicho por los italianos Manfredo Tafuri y Francesco dal Co.

El metal fue uno de los materiales que mejor sirvieron para darle brillo a todos los acabados Art Déco: las lámparas que iluminan corredores y refuerzan el efecto de verticalidad por medio de los hilos colgantes con cuentas de vidrio. Uno de los logros del Arq. Mariscal fue la fusión de elementos prehispánicos, principalmente mayas como el dios Chaac, justamente del estilo Puuc.

Foto 248, Mascarones

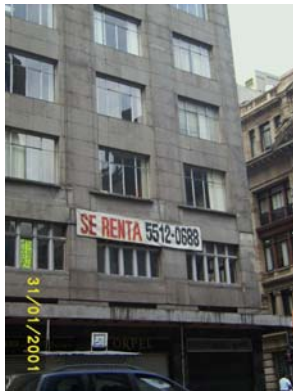
*Foto 253 Fachada
principal*

Este edificio fue creado para las oficinas de Mier y Pesado. Se utiliza el concepto de Le Corbisier en cuanto al ordenamiento espacial de la planta libre del edificio para tener flexibilidad de mobiliario y acomodo de estas oficinas. Consta de 12 niveles con uso para comercio y oficinas.

En la fachada se enfatiza la verticalización del edificio por medio de las estrías ascendentes. En su cresta destacan el escalonamiento y los frisos decorativos característicos del Art Déco. Es evidente la proporción entre claro y macizo, dominado por el segundo.

Foto 253, Fachada principal

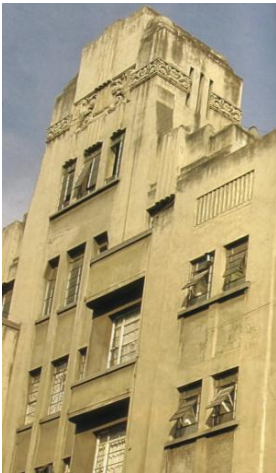
Foto 255 Fachada principal

El edificio se encuentra ubicado sobre la calle de Victoria esquina, con la calle de López No. 44, en la colonia Centro. Tiene un terreno de 614 m², actualmente es de uso habitacional y comercial. El edificio resalta por su fachada masiva y cargada de elementos Art Déco: la horizontalidad del volumen, que se equilibra con los dos remates en forma de torre que enfatizan los accesos.

Edificios habitacionales**Foto 255, Fachada principal**

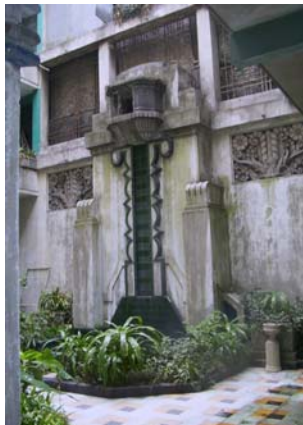
Foto 256, Vista de la fuente del edificio

Foto 256 Vista de la fuente en el patio central del edificio

En este caso, se tuvo acceso a las áreas comunes; el edificio está plantado en forma de U, en el patio central hay una fuente pegada a la colindancia con decoraciones Art Déco, de tal forma que todos los departamentos miran a este patio con la fuente.

La monumental fuente se conforma de volúmenes geométricos que remata en la parte superior con una lámpara, acompañada de jardineras que delimitan el espacio.

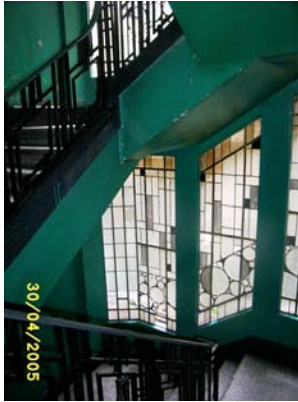
Foto 257, Cubo de escaleras

Foto 257. Escaleras

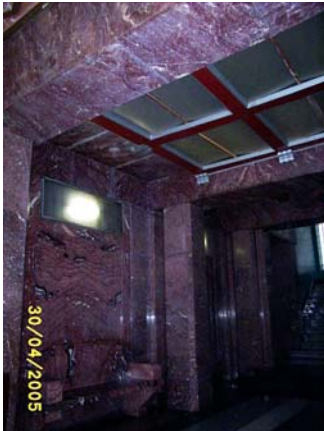
Foto 258, Vestíbulo del edificio

Foto 258 Vestibulo del edificio

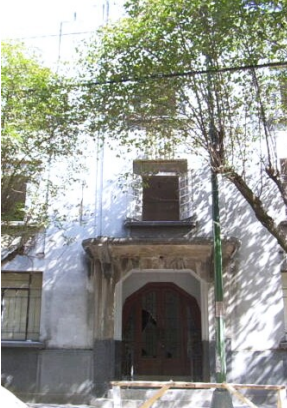
Foto 260, Fachada principal

Foto 260. Fachada

El edificio de departamentos fue construido en la esquina de Celaya y Popocatepetl, frente a la glorieta del mismo nombre. Éste se definió en su forma por la traza urbana, con planta en forma de cuña que ocupa toda la cabeza de la manzana. Su cimentación era de concreto ciclópeo, es decir, sin acero, cuando lo más usual eran los cimientos de mampostería. Las zapatas tenían escarpio como las de piedra, formando una combinación entre lo moderno y lo tradicional.⁴

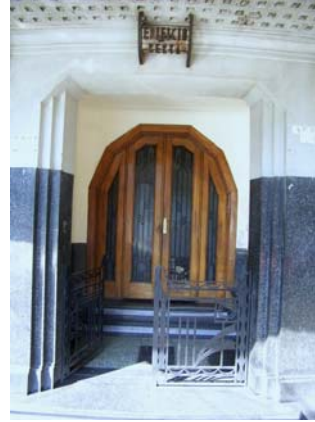
Foto 263, Acceso principal

Foto 263. Acceso al edificio Berta

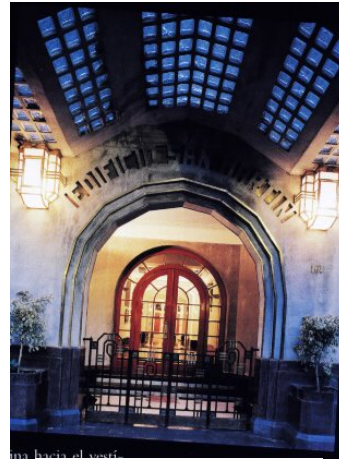
Foto 265, Acceso principal

Foto 265 Acceso
principal

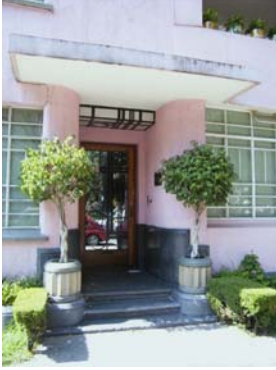
Foto 267, Acceso principal

Foto 267. Fachada principal

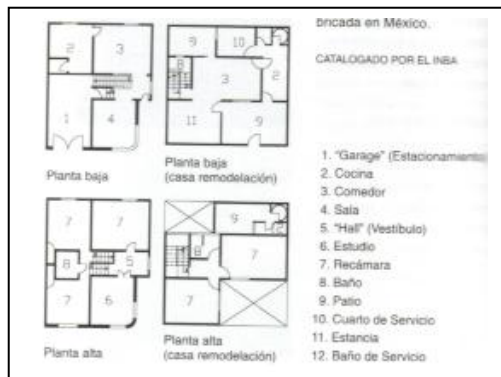
Foto 272, Planta arquitectónica

Foto 272. Planta arquitectónica

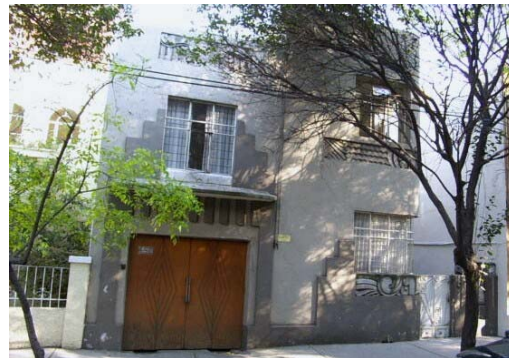
Foto 273, Fachada principal

Foto 273. Fachada exterior

Es una casa prototipo de construcción del Arq. Serrano, quien se preocupó por cubrir las demandas de una sociedad de clase media. Es un inmueble formado por dos niveles, con una estructura de diseño base que a su vez se adaptaba a las necesidades particulares de cada cliente.

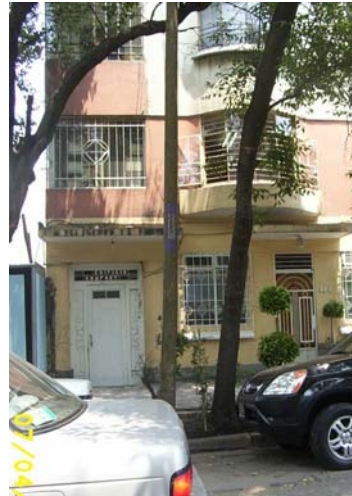
Foto 275, Fachada principal

Foto 275. Fachada exterior

Es otro edificio típico Art Déco, al menos en su fachada. Resalta la tipología con el nombre del edificio justamente en la esquina de Ámsterdam y Michoacán. El edificio está ubicado en la esquina, lo que representa grandes ventajas con respecto a los demás, ya que se procuro que los dueños tuvieran vista hacia la calle.

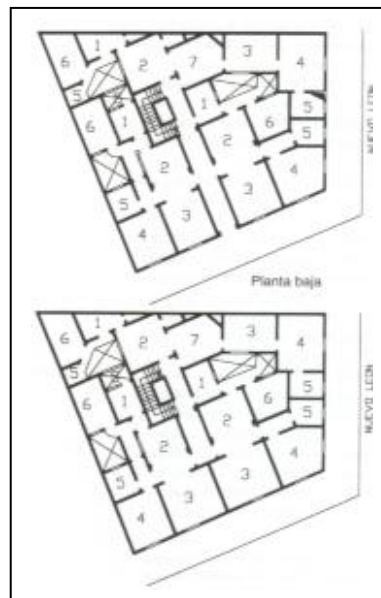
Foto 277, Planta arquitectónica

1. Cocina
2. Comedor
3. Sala
4. Recámara
5. Baño
6. Criados
7. "Hall" (Vestibulo)

Foto 277 Planta arquitectónica

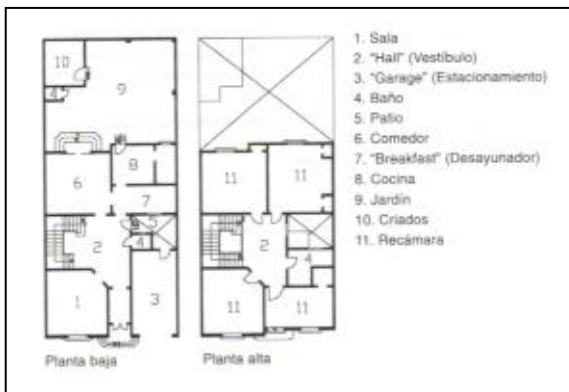
Foto 278, Planta arquitectónica

Foto 278 Planta arquitectónica

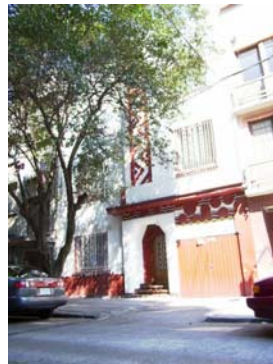
Foto 279 Fachada exterior

Esta casa es muestra de la búsqueda de confort y elegancia. En la fachada se muestra la tipología Art Déco en función del acceso, por ejemplo, muestra un abocinamiento suave por medio de un arco mixtilíneo que se degrada suavemente. La decoración en la fachada es una franja vertical con líneas en zig-zag resaltadas en rojo y en la parte superior de la cochera tiene una serie de círculos flotando a manera de burbujas.

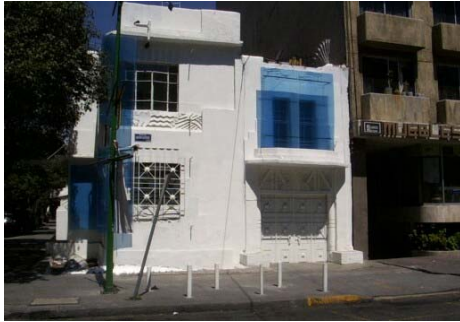
Foto 280, Fachada principal

Foto 280 Fachada exterior

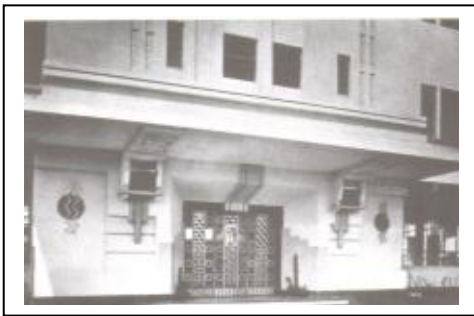
El exterior consta de dos pisos, las ventanas están ordenadas simétricamente dentro del paño de los muros. Están alineadas y enfatizan la horizontalidad del inmueble. En cuanto a los motivos decorativos es notable a primera vista el nombre del edificio con letras grandes. Los bloques verticales dan ciertos límites dentro de toda la

Foto 184 Fachada original

El acceso se jerarquiza por la marquesina que le antecede y da profundidad al mismo; está decorada con varios relieves y herrería que dan al conjunto gran suntuosidad. El bloque central resalta por las decoraciones y estrías que enfatizan esa parte del edificio culmina en una cresta escalonada. Aunque este edificio es considerado ecléctico considero que, por las características antes expuestas, es Art Déco, pese a las ventanas redondeadas en la parte

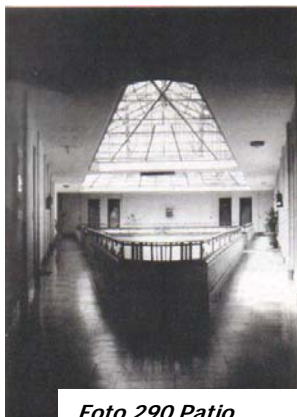
Foto 290, Patio central

Foto 290 Patio

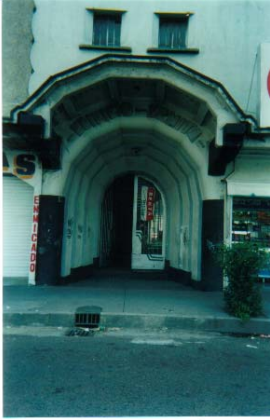
Foto 291 Acceso

El acceso a esta zona se caracteriza por tener una marquesina en la que se utiliza el abocinamiento y repetición de la forma del vano semipoligonal conformado con arcos continuos degradados. Con esta idea de enmarcar la entrada, el proyectista establece una clara diferencia entre el espacio público y el área vestibulada, algunas veces este pretil se exagera con un alero de dimensiones delgadas que se aloja dentro de sus molduras las lámparas de iluminación o con *vitroblock* creando un espacio de claro-oscuro, tal como en el edificio San Martín, entre otros.

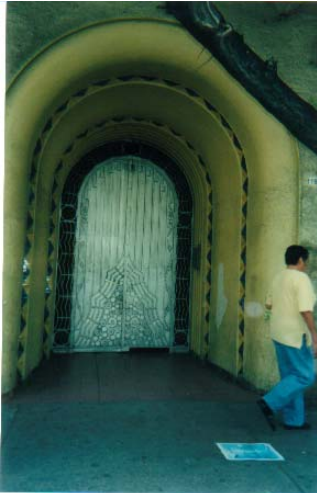
Foto 292, Acceso principal

Foto 292 Acceso principal

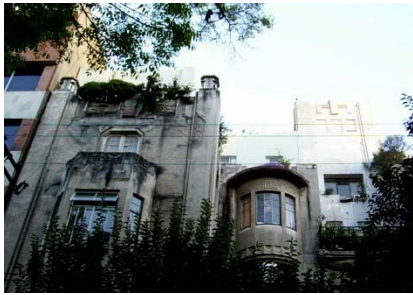
Foto 296, Fachada y exteriores

*Foto 296 Fotos exteriores.
Fachada y acceso principal*

La fachada del edificio muestra una riqueza importante en cuestión de diseño y movimiento. El acceso se jerarquiza con una marquesina, utiliza el abocinamiento y repetición de la forma del vano semipoligonal conformado con arcos continuos degradados, con la idea de enmarcar la entrada, así como el despiés del edificio por medio de un rodapié de granito. El movimiento generado con las diferentes partes de la fachada que sobresalen unas de otras, forman balcones y remetimientos, lo que es básico en este ejemplo. Las ventanas tienen varios diseños (rectangulares, mixtilíneos, cuadrados, etcétera).
