EL ART DÉCO EN LA CIUDAD DE MÉXICO

RETROSPECTIVA DE UN MOVIMIENTO ARQUITECTÓNICO

TESIS PARA OBTENER EL GRADO DE:
DOCTORA EN ARQUITECTURA

CON EL TEMA:
EL ART DÉCO EN LA CIUDAD DE MÉXICO.
Retrospectiva de un movimiento arquitectónico

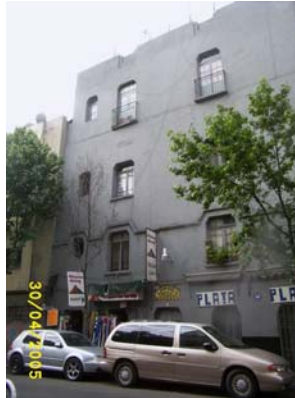
Foto 304, fachada principal

Foto 304 Fachada principal

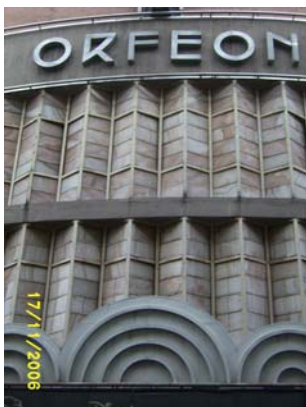
Foto 316, Cine Orfeón

Foto 316 Cine Orfeón

Inaugurado el 29 de junio de 1938 en la calle de Luis Moya núms. 36, 38, 40 proyectado por John & Drew Eberson. Tiene proporciones monumentales, una fachada masiva, simétrica. Al centro resalta una composición cuya estructura está diseñada a manera de abanico, formando un zig-zag en la planta dándole más movimiento a esta zona. Es indudable la tipografía que se señala tanto en el letrero adosado al muro como la bandera. En el antepecho antes descrito, se encuentran unos adornos circulares concéntricos que están adosados a la marquesina.

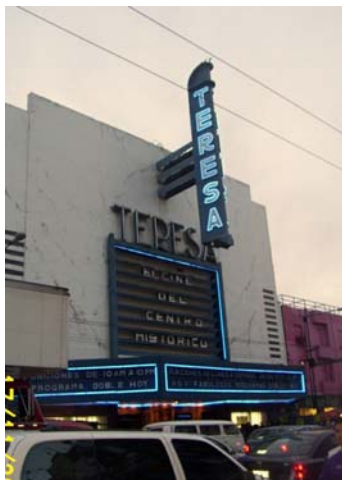
Foto 317, Cine Teresa

Foto 317 Cine Teresa
Arq. Francisco Serrano

El cine Teresa que se conoce actualmente fue inaugurado en 1942 por el Arq. Francisco Serrano, con una fachada limpia, masiva, simétrica, en la que resalta, igual que en todos los de la época, el letrero principal adosado a la fachada de grandes dimensiones. Lo más relevante es el nombre del cine con su letrero bandera que sobresale de la banqueta, lo suficiente como para ser visto a una gran distancia.

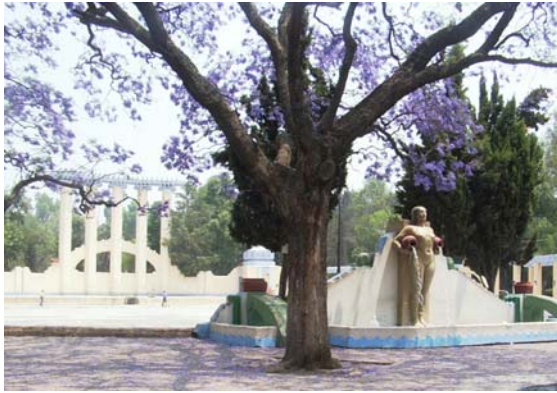
Foto 319 Fuente del Parque

Ubicado en el centro de la colonia Hipódromo, fue contemplado desde un principio en el proyecto de la traza urbana de la colonia, realizado por Arq. Cuevas. La construcción del parque es resultado de la cláusula del contrato de compraventa del terreno. Para su construcción el jardinero Gustavo Rojas, junto con el Arq. Noriega y Javier Stávoli planearon, entre otras

cosas, el diseño de paisaje, un teatro al aire libre, lago, fuentes y cascada.¹⁴

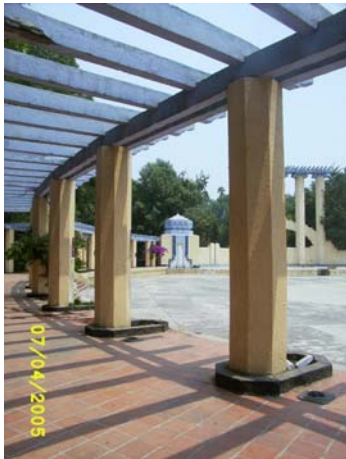
Foto 320 Pérgolas del Parque

Es un gran foro abierto que destaca por sus cinco columnas que sostienen las traveses de una pérgola, las cuales proporcionan sombra y jerarquización a este espacio del teatro. A cada lado están los camerinos en forma de caseta cúbica, con la representación de una mujer con las máscaras de la tragedia y la comedia, respectivamente, realizadas por Roberto Montenegro. Tiene capacidad para siete mil personas y mil más en los palcos.

El teatro al aire libre está flanqueado por un par de pasillos pergolados que abrazan al teatro limitándolo por la derecha y la izquierda, dándole la forma de una elipse.

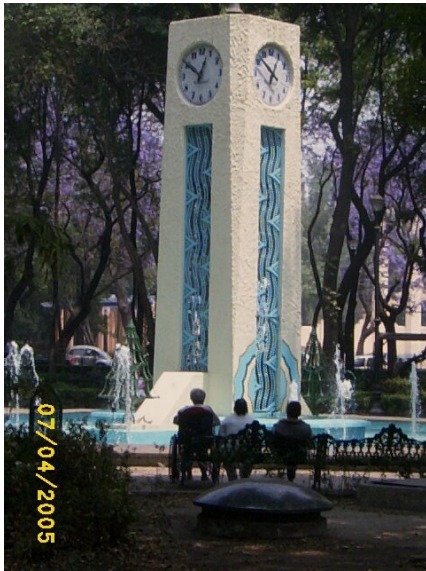
Foto 321 Reloj del parque México

Al cruzar la Av. Michoacán en la parte sur del parque se encuentra otra fuente, en medio tiene una columna con un reloj-radio, diseñado por el Arq. Noriega, ornamentada con yeso y con textura rugosa. Cabe mencionar que la función de radio sólo duró un tiempo.

El diseño original de la carátula del reloj era de forma octogonal, más tarde quedó redonda.

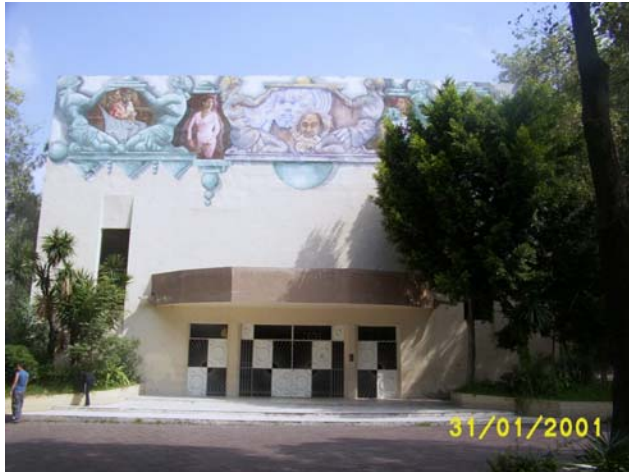
Foto 322 Fachada actual del teatro

Se decía que este deportivo tenía fachadas Art Déco, sin embargo lo que alguna vez fue así, se pintó con alusiones indígenas, pero no talladas en piedra, tal y como se ve en la foto superior

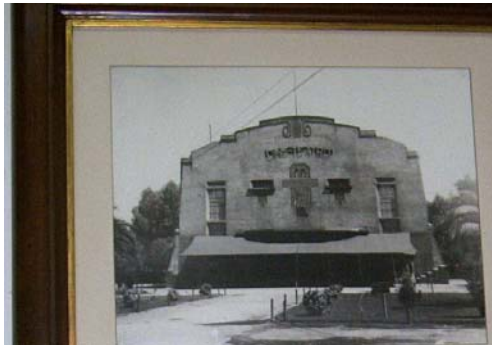
Foto 325 Fachada original

Los motivos del cambio, según la Sra. Martínez, promotora del deportivo, es que cada nuevo delegado busca hacerle algo nuevo para resaltar el “progreso” que tuviera este deportivo, sin importar la arquitectura del lugar.

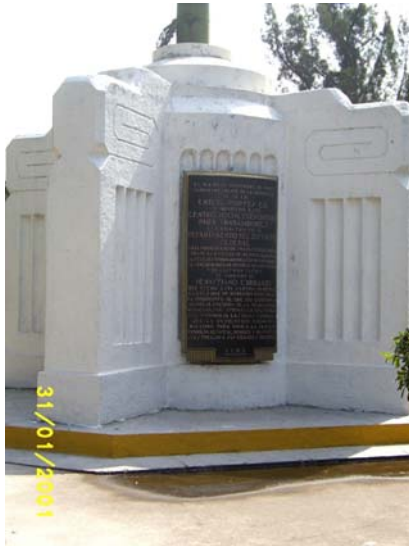
Foto 326 Asta bandera

Este no es el único ejemplo, también, existe un asta bandera, con una placa que indica el año de inauguración, 1929; el acceso tiene columnas con estrías, características de este movimiento.

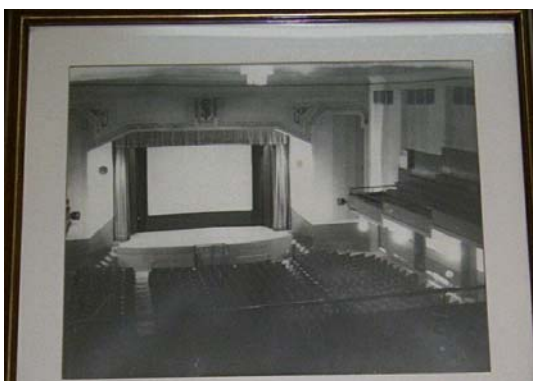
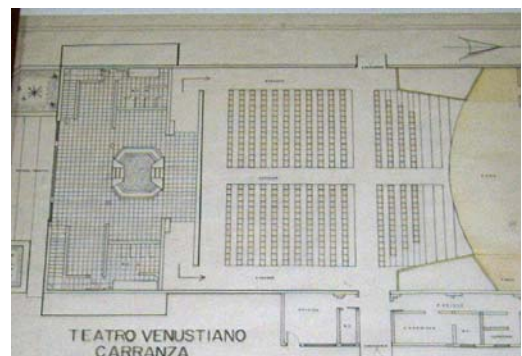
Foto 327 Fotos interiores del escenario, fotos del vestíbulo y la planta arquitectónica del teatro Venustiano Carranza

El teatro no ha tenido importantes cambios estructurales en su interior, sólo decorativos, por lo que se mantiene en su estado original, tal y como se muestra en la fotografía anexa. El teatro cuenta con un escenario amplio: la isóptica es cómoda para los espectadores, los espacios entre butacas adecuadas, como se muestra en las fotografías, así era la imagen del Deportivo.

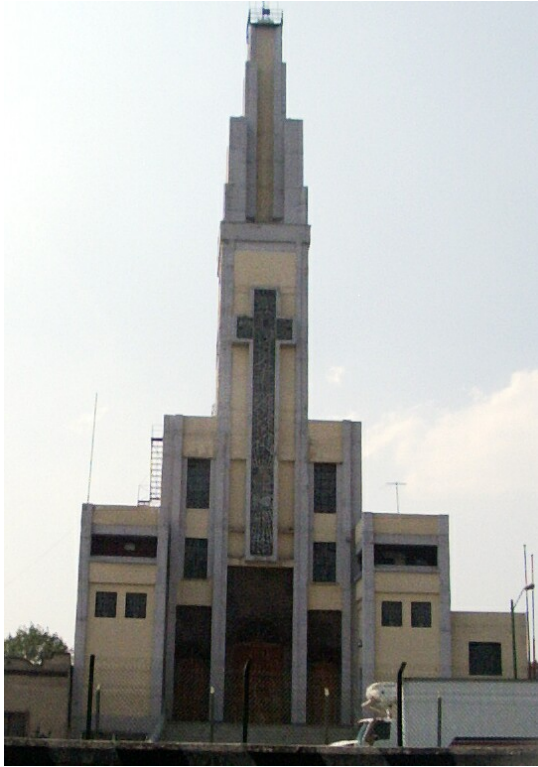
Foto 330. Fachada principal

La fachada está considerada dentro de las Déco, por tener como concepto primario figuras geométricas y escalonamientos pronunciados ascendentes, ésta hace

remembranza a nuestros templos prehispánicos. Su fachada es simétrica entre sí, presenta colores tenues y ventanas rectangulares y cuadradas.

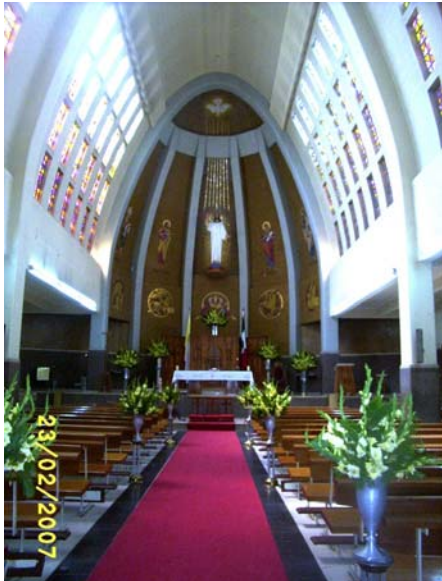
Foto 331. Nave principal

Presenta tres accesos que sólo se abren cuando hay algún evento especial, los que están constantemente abiertos son los accesos laterales que desembocan en las naves laterales.

Esta diferenciación hacen dos espacios totalmente diferentes entre una y otra nave. La iglesia está muy deteriorada exterior e interiormente.

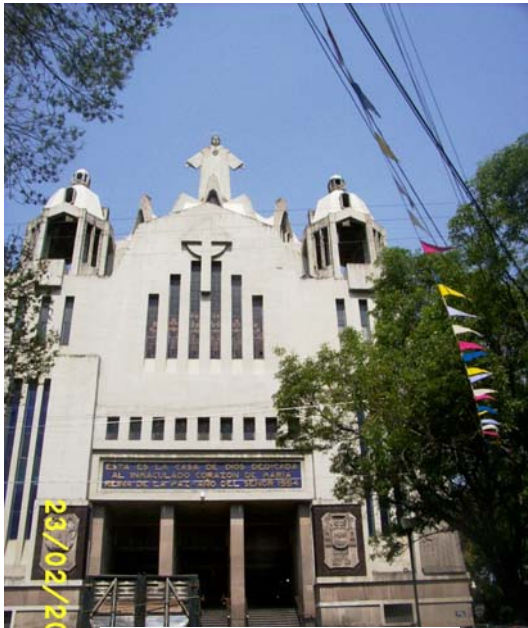
Foto 332. Fachada

Pese a los pocos ejemplos existentes, éste se distingue por tener el mayor número de elementos Déco dentro de su tipología.

El juego volumétrico utilizado en la concepción del edificio es típico Déco, en el uso de una masividad imponente recuerda al edificio de La Nacional, aunque de diferente carácter y función, utiliza el macizo sobre el vano. La luz que penetra al recinto es a través de los vitrales, que en su diseño utiliza las formas geométricas.

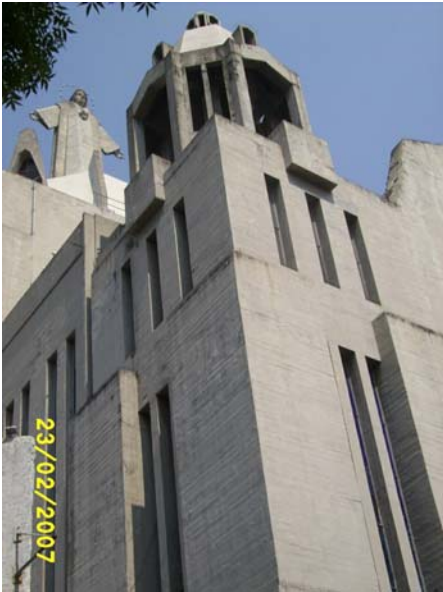
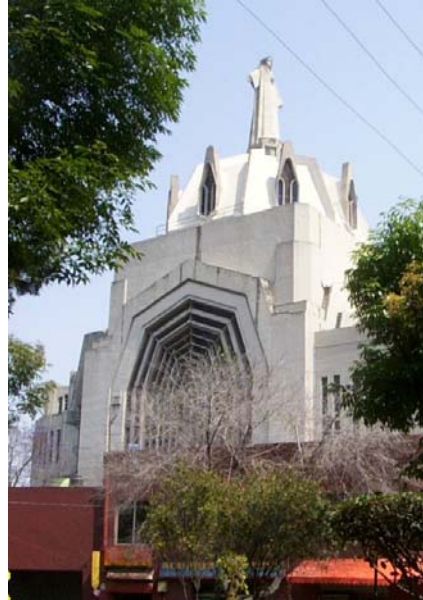
Foto 333. Fachadas laterales

En las fachadas laterales se observa el juego de volúmenes dando el efecto de claro-oscuros, el juego concéntrico en forma octogonal que hacen los vitrales, aluden a la Anunciación de María y producen un efecto diáfano dentro de la nave principal.

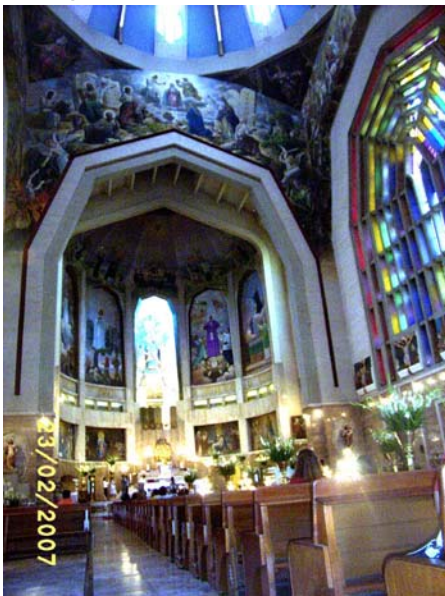
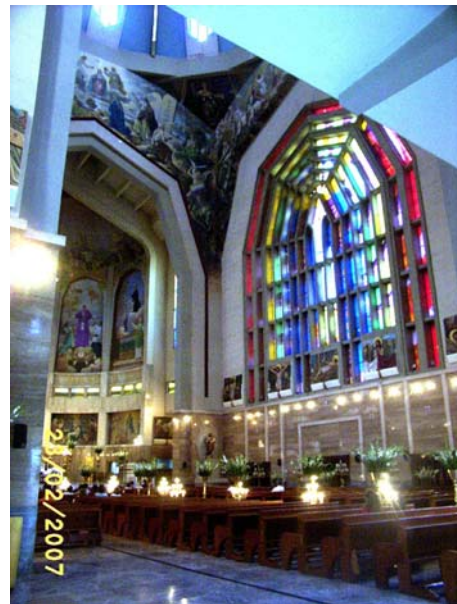
Foto 334. Interiores de la Parroquia

Es una nave rectangular y que casi en el altar se levanta una gran cúpula poliedra, cuyas nervaduras miden 24 m por 15 m. Se dice que originalmente la cúpula iba a ser más alta que el Monumento a la Revolución, pero se impidió por órdenes del gobierno. En las pechinas hay pinturas de Pedro Cruz que datan de 1958, iluminando todavía más el presbiterio hecho en mármol. El interior, como puede

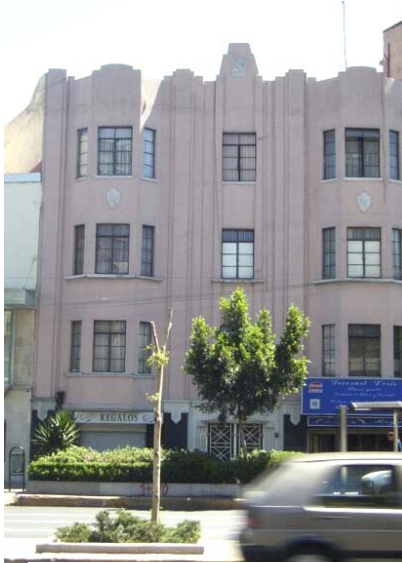
Foto 344. Fachada principal

Está ubicado en Av. Insurgentes, colonia Roma Sur; ha tenido mantenimiento constante, por ende se encuentra en buen estado.³

Se observa el uso constante de la verticalización del edificio por medio de estrías ascendentes. En la parte superior, el uso del movimiento geométrico por medio de escalonamientos rítmicos. La decoración es con figuras en pasta e incrustaciones de azulejo en la cresta superior.

Originalmente, era sólo de dos niveles y fue en 1945 que se le anexó un nivel más.⁴ También refleja una simetría bien lograda, las ventanas sobresalen del parejo de la fachada por medio de balcones hexagonales que le dan movimiento a la fachada.

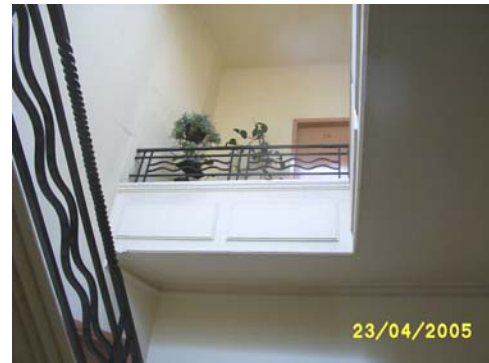
Foto 347. Barandales y descansos

Aunque el vestíbulo es oscuro, los pisos superiores son un poco más iluminados. La decoración del piso es de mármol con un diseño simple combinando colores, tal y como se puede ver en la fotografía inferior. La herrería de los pasamanos es de formas geométricas y la altura del pasamanos es pequeña.

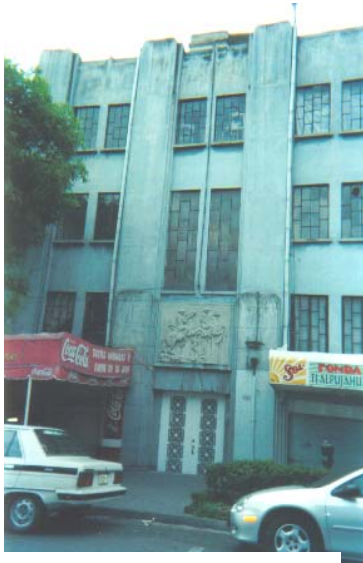
Foto 352 Fachada principal

El edificio Hamburgo es de tres pisos; en la planta baja viven los porteros y hay un patio interior, son 10 departamentos. El inmueble fue catalogado por el INBA, por lo que mantiene su estado original. Originalmente fueron para uso habitacional, pero actualmente son oficinas y despachos.

Es más sencilla que la del edificio Picadilly y simétrica entre sus ventanas. La puerta principal cuenta con un friso labrado en cantera. La fachada tiene movimiento al utilizar el uso constante de la verticalización del edificio por medio de estrías ascendentes y cuatro cuerpos que sobresalen del paño de la fachada.

El cuerpo central se diferencia del resto porque el acceso (es el original) es de herrería con diseños Déco. Las ventanas que están encima del acceso, son distintas al resto y los escalonamientos son un poco tímidos, se encuentran en la cresta del edificio. El color es el original.

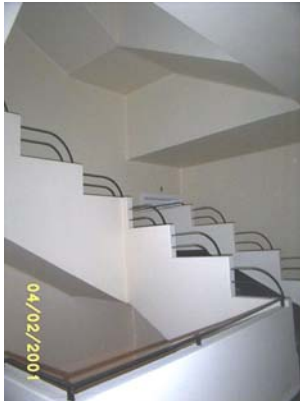
Foto 354 Escaleras

La entrada es por un pasillo angosto que llega al *hall* de mayores dimensiones, los acabados son los originales y remata en una escalera cuyo barandal, también genuino, hacen gala del Art Déco. Al fondo, detrás del cubo de las escaleras, hay un pasillo que lleva a los cuartos de servicio.

Las escaleras son de granito claro. Su huella es amplia y flanqueada por un barandal de herrería negra en forma de medios arcos.

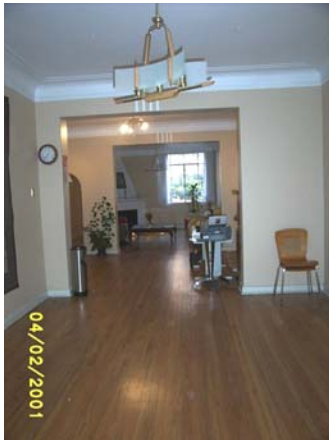
Foto 355 Estancia

El departamento al que se tuvo acceso cuenta un amplio *hall* y una estancia con chimenea, en lo que sería la sala, pegada a la ventana.

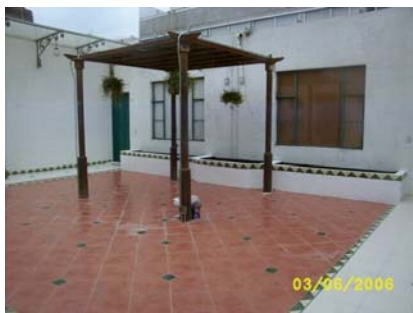
Foto 350. Roof garden en construcción. Centro

También quiero comentar a manera de anécdota personal que tuve la fortuna de acondicionar y diseñar un *roof garden* ubicado en la cerrada de Salamanca núm. 12, colonia Roma Norte, en donde ya existía el espacio, pero era usado como azotea. Es un edificio ecléctico en esencia, sin embargo presenta varios elementos Déco: la herrería y algunas ventanas en fachada. En el interior, los departamentos originales presentan espacios amplios y arcos mixtilíneos que enmarcan cada habitación.

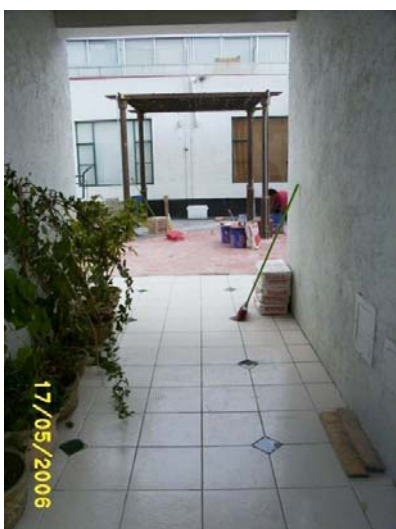
Foto 351. Roof garden en construcción. Eje y remate visual

Aproximadamente en el año 2000, el edificio fue remodelado y vendido bajo el concepto de ser un edificio Déco. Aunque la remodelación no fue bien lograda, los habitantes valoran este tipo de arquitectura, por lo que me solicitaron diseñar el *roof garden* con elementos Déco. Se diseñó con los elementos característicos en cuestión: los principios de la geometría, simetría, remates visuales, materiales y principalmente darle la función de ser un lugar de reunión entre vecinos.

Los elementos que se pudieron ajustar a estos requerimientos fueron: el remate visual con una fuente adosada al muro, con un diseño geométrico, simétrico con materiales brillosos y coloridos como la Talavera. También, la pérgola simulada con

concreto, pero con prefabricados; los materiales utilizados en el piso fueron loseta, que simula barro con Talavera con una trama geométrica. No podían faltar las bancas con materiales prefabricados. En conjunto se logró un espacio de disfrute con todos los elementos para estar en armonía dentro de un momento Déco.

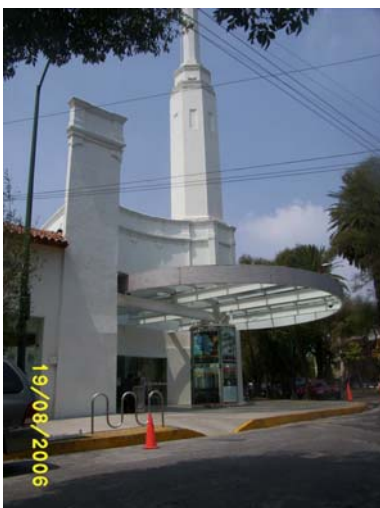
Foto 354. Acceso principal

Este cine ubicado en la esquina de Tamaulipas y Benjamín Hill en la colonia Condesa, fue concebido desde una tipología particular realizada por Alejandro Ochoa y Francisco Haroldo Alfaro en su libro *Espacios distantes y aún vivos*, en el que mencionan que el cine Lido fue inaugurado el 25 de diciembre de 1942, después bautizado como Bella Época, con capacidad para 1300 personas, con el proyecto de Charles Lee.

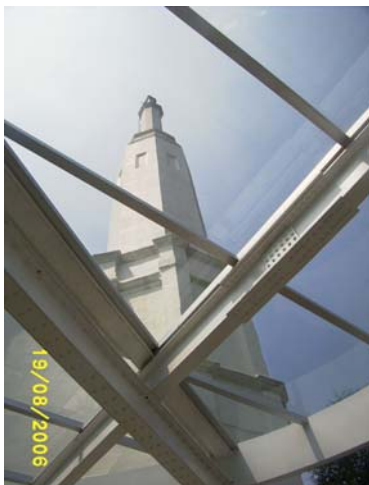
Foto 357. Vista desde la cubierta

En esta remodelación intervino el Arq. Teodoro González de León, responsable del diseño arquitectónico y parte del mobiliario del inmueble. Jan Hendrix, artista plástico holandés, realizó una pieza en un plafón con alrededor de 250 placas de vidrio, en la cual explora las formas de la naturaleza con trazos que simulan la escritura oriental y que permiten observar el interior del inmueble desde la calle. En el techo se ubicó el área de exhibición de libros con un espacio de mil 900 metros cuadrados.

Del diseño original se mantuvo la torre, la fachada y la entrada estilo Art Déco en cascarón; el decorado se eliminó por completo. Del interior no queda nada Déco.

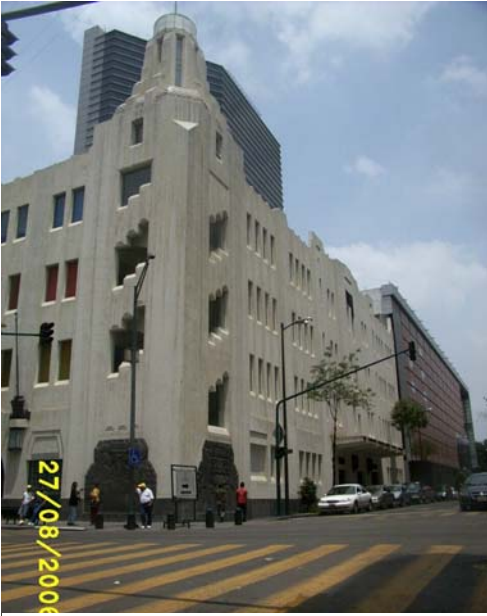
Foto 360 Esquina principal del Museo

La estructura es de concreto armado, se dice que se utilizaron más de mil toneladas de cemento. La cimentación de losa corrida, calculada por el Arq. Luis R. Ruiz y la estructura por el Arq. Mendiola; la escultura es de Manuel Centurión, en la cual resaltan el fuego, el agua, un poco neomodernista en sus detalles pero Art Déco en su concepción original.

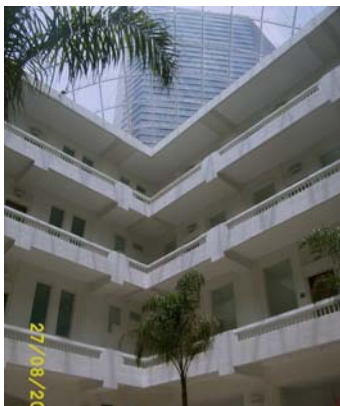
Foto 362 *Patio interior*

En el proyecto de restauración se retiraron todas las instalaciones existentes y se desmantelaron las tuberías, ducterías, cancelería y las adiciones posteriores que no pertenecieran al proyecto original. Se optó por reforzar los muros perimetrales de concreto armado, y otros interiores de tabique, mediante la adición de aplanados de mortero cemento-arena con refuerzo de malla electrosoldada, a veces por una cara y, en otros casos, por ambas.

también se integraron muros de concreto armado en algunos entre-ejes para rigidizar el edificio contra los sismos. Adicionalmente, se agregaron dos mezanines con estructura metálica exenta para ampliar las áreas de bodega y servicios de comedor, así como los baños de empleados. El proyecto estructural fue realizado en el despacho Colinas de Buen.

La intervención del patio central se cubrió con un gran domo de cristal, propuesto inicialmente por el Arq. González de León, con la ayuda del Dr. Juan Gerardo Oliva Salinas, especialista en cubiertas ligeras y sistemas estructurales de la Facultad de Arquitectura de la UNAM, quien afinó a detalle el diseño inicial. La solución consistió en una retícula de tubos metálicos con un sistema de nodos articulados para definir la doble curvatura de su geometría, que también resuelve el sistema de sujeción de las placas de cristal inastillable de una pulgada, asegurando la correcta posición de cada pieza.

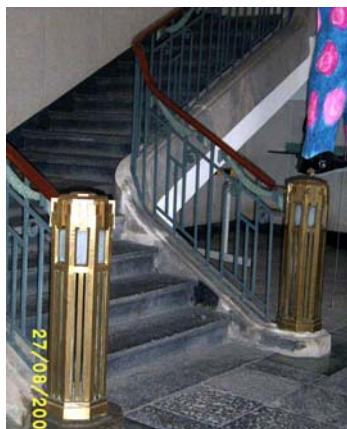
Foto 363 *Escalera principal y original*

El proyecto de restauración contempló el rescate de los elementos más importantes y significativos de la construcción original como la escalera principal, que incluyó la recuperación y limpieza de sus bronce, las lámparas de iluminación del patio central, las puertas de cedro con sus relieves originales, los relieves de piedra exteriores de la autoría del escultor Manuel Centurión, las asta-banderas originales de la fachada, entre otros. Asimismo destaca, la restauración del torreón que domina la esquina del edificio, donde se repararon y limpiaron sus componentes, especialmente el acabado de azulejo vidriado de tonos amarillo y azul de la cúpula.

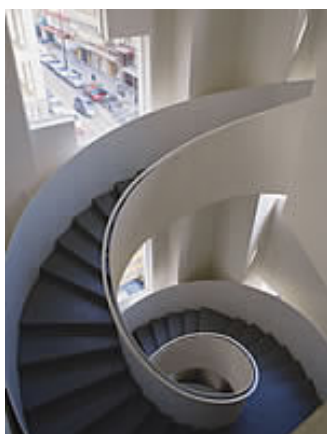
Foto 364. *Escalera helicoidal. Elemento contemporáneo*

Correspondió a Teodoro González de León la realización del proyecto arquitectónico para el mejor aprovechamiento del edificio, contó con la guía y aprobación del Dr. Xavier Cortés Rocha, director de Sitios y Monumentos del Patrimonio Cultural del Conaculta, quien aprobó la introducción de elementos contemporáneos valiosos, como la escalera helicoidal en el torreón, los patios posteriores, el domo existente en una de las salas de exhibición y las divisiones de cristal.

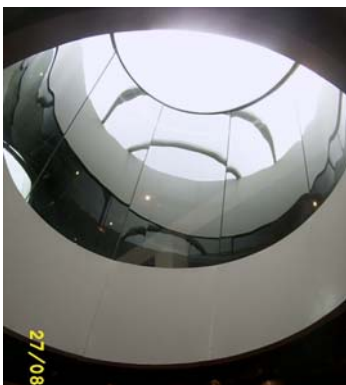
Foto 365. Domo. Elemento contemporáneo

La edificación se desplanta sobre un lote de 1,767 m², con cuatro niveles sobre la banqueta, lo que hace un total de 5,161 m² construidos. De éstos, 2,469 m² corresponden a las áreas de exposición y 2,692 m² a servicios y oficinas. El concepto general del diseño se basa en la diferenciación entre los elementos pertenecientes a la intervención (en un lenguaje plenamente contemporáneo) y los componentes originales de la obra de 1928, siempre en un intento de respetar al máximo la edificación, tal es el caso del domo que se muestra a la izquierda, diseñado para iluminar una sala de exposición.

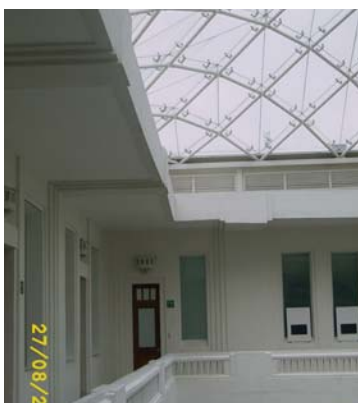
Foto 367. Detalle del barandal, cúpula y puertas en los pasillos

En la misma planta baja se encuentra una sala de exposiciones temporales en el extremo opuesto al acceso principal. En los siguientes tres niveles las salas de exposición permanente, y en el extremo poniente las áreas de trabajo administrativo y gobierno, en las que destaca el uso de elementos de acero inoxidable, cristal y aluminio, así como la iluminación natural cenital, lograda por la apertura de las losas en cada nivel, ganando así una especie de patio de luz que genera un ambiente adecuado para el trabajo.

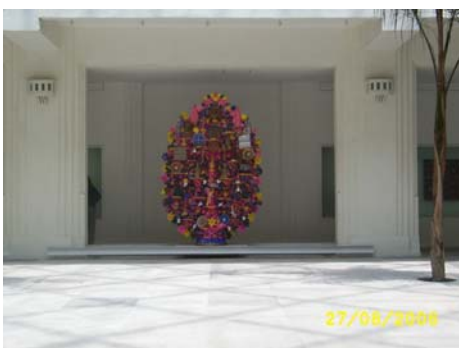
Foto 369 Remate visual al entrar al recinto

Los pasillos restantes que rodean el patio central se diseñaron aprovechando las antiguas ventanas que miran hacia el centro como vitrinas para exposición de piezas de los grandes maestros. Al interior de las salas, el plafón reticular de aluminio negro cumple una discreta función decorativa y la posibilidad de registrar las instalaciones ahí alojadas. Los muros fueron enyesados y pintados de blanco para neutralizarse y dejar que las piezas luzcan.
