**UNIVERSIDAD NACIONAL  
AUTÓNOMA DE MÉXICO**

**FACULTAD DE INGENIERÍA**

“PROCEDIMIENTOS DE CONSTRUCCIÓN DE LA  
CIMENTACIÓN DEL NUEVO MUSEO  
UNIVERSITARIO DE ARTE CONTEMPORÁNEO”

T E S I S

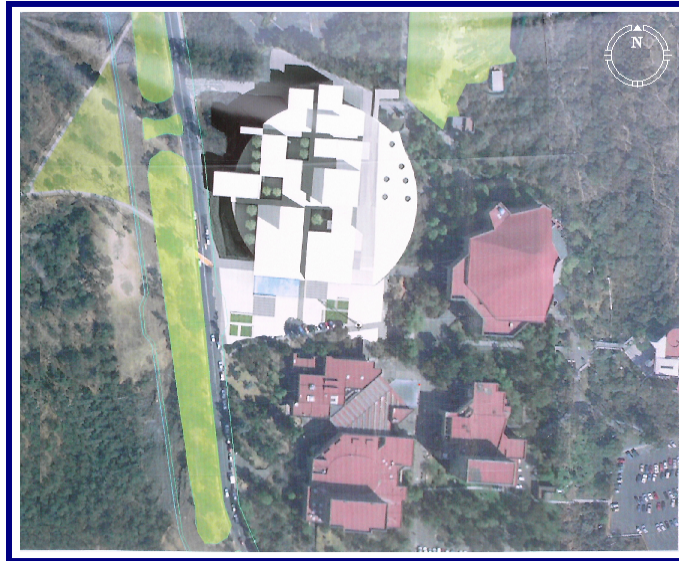
Vista aérea del Centro Cultural Universitario en el que se ve la imagen del nuevo edificio

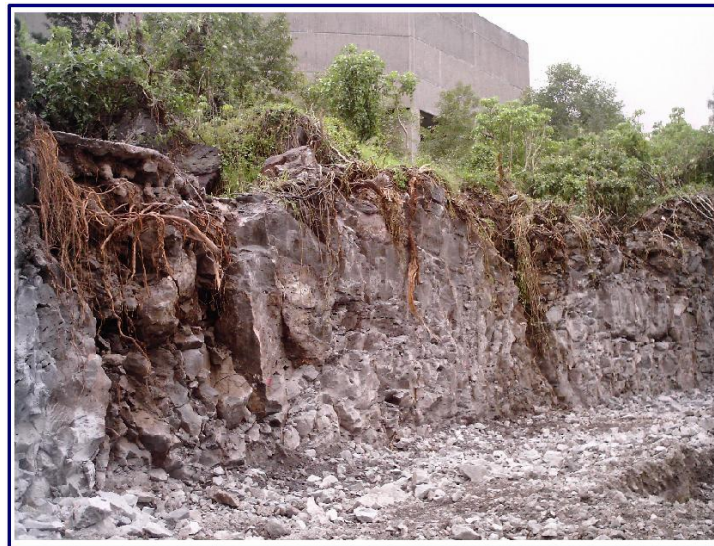
Árboles para la tala. Raíces atrapadas en las rocas

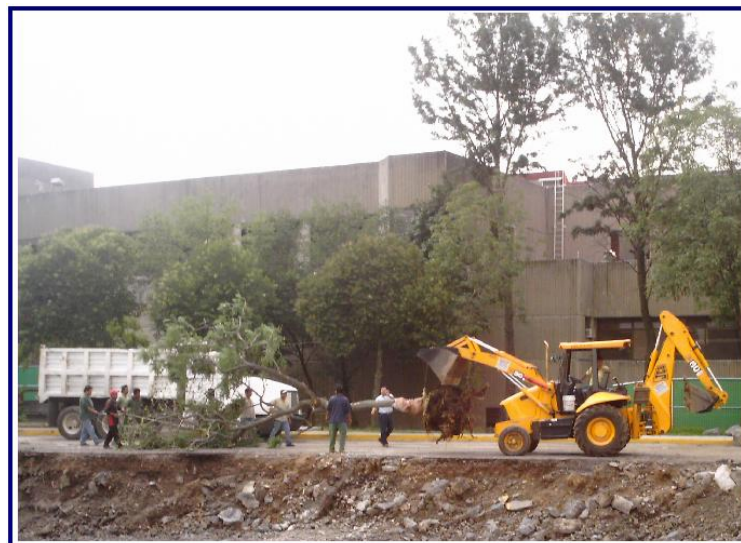
Transportación de árboles para su reubicación

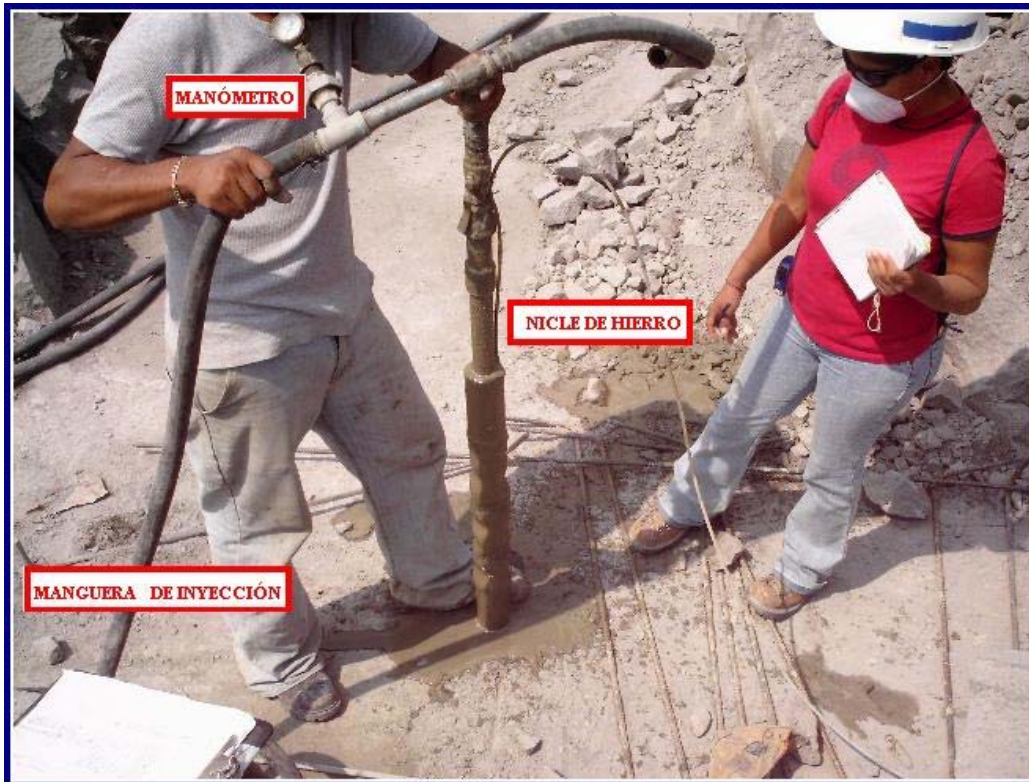
La boquilla es un nicle de hierro que se empotra y se cierra en la boca del barreno con una mezcla de agua y cemento. En el extremo libre se acopla una manguera de inyección junto con una conexión para instalar el manómetro que controla la presión del flujo.

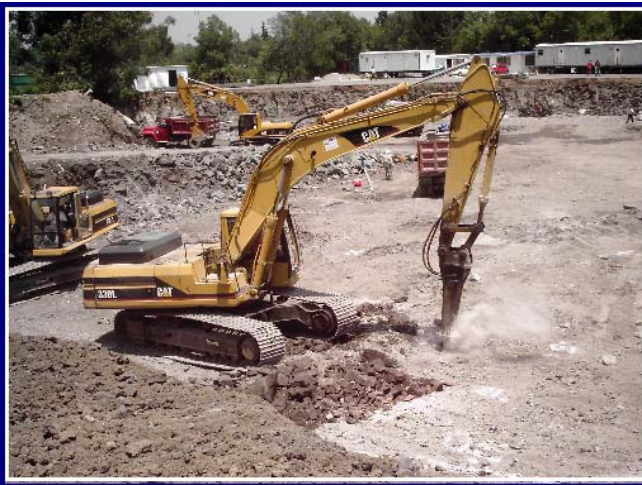
Para el caso de roca la maquinaria que se utiliza son retroexcavadoras de la marca “Caterpillar”, a estas se les intercambia la cuchara por una rompedora (también conocida como cincel mecánico), ya que esta herramienta trabaja con percusiones de alta frecuencia y permite ir penetrando éste material. Debido a lo anterior, se tiene la ventaja de que la misma máquina puede romper y llevar el material a los camiones para retirarlo de la zona.

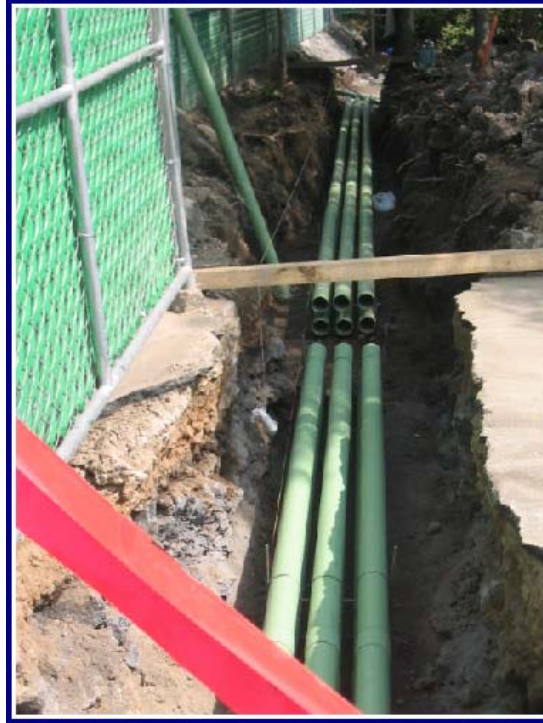
Reubicación de la línea de alta tensión en el costado oeste de la zona de la obra

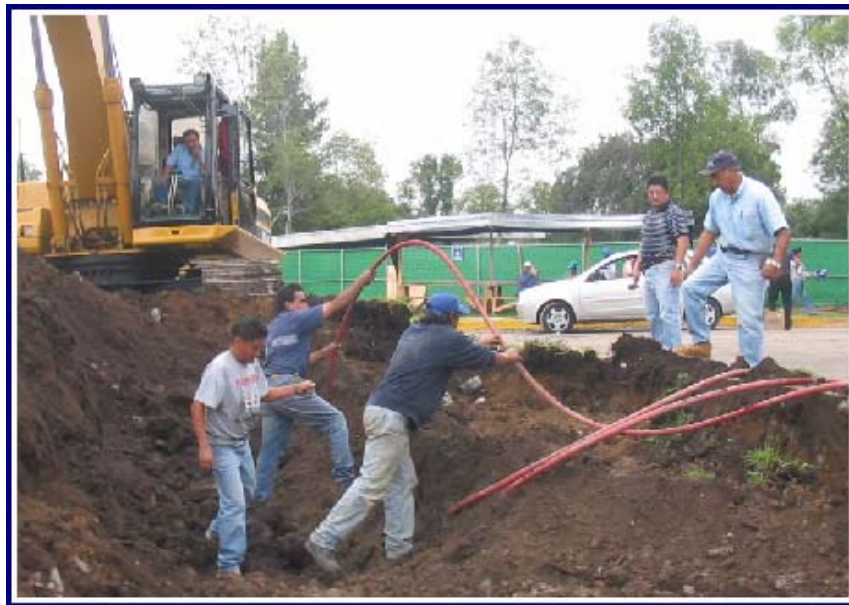
En esta fotografía se puede observar el manejo para la reubicación de la línea de fibra óptica en la zona sur del proyecto

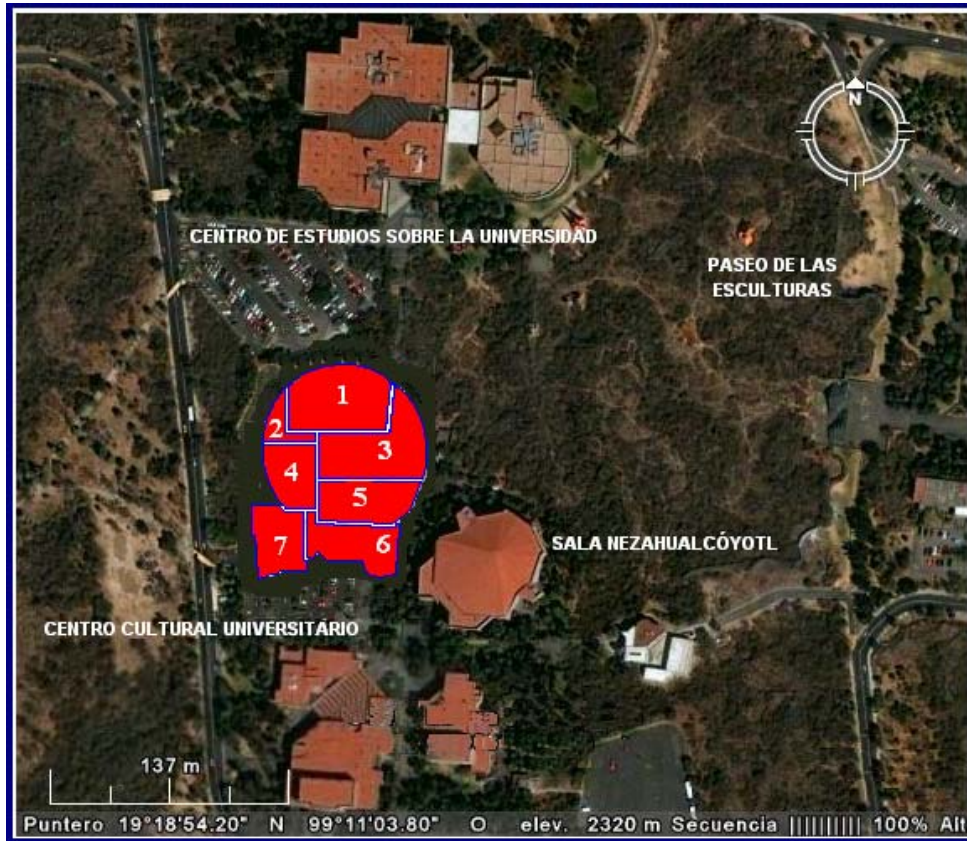
De manera esquemática se presentan los frentes de trabajo de la excavación, numerados como fueron presentándose.

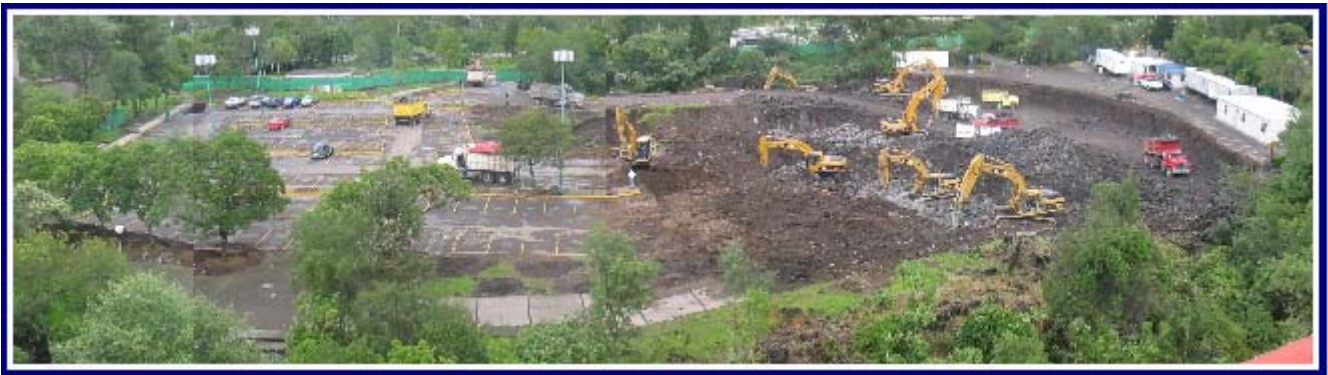
Foto panorámica tomada a mediados del mes de agosto

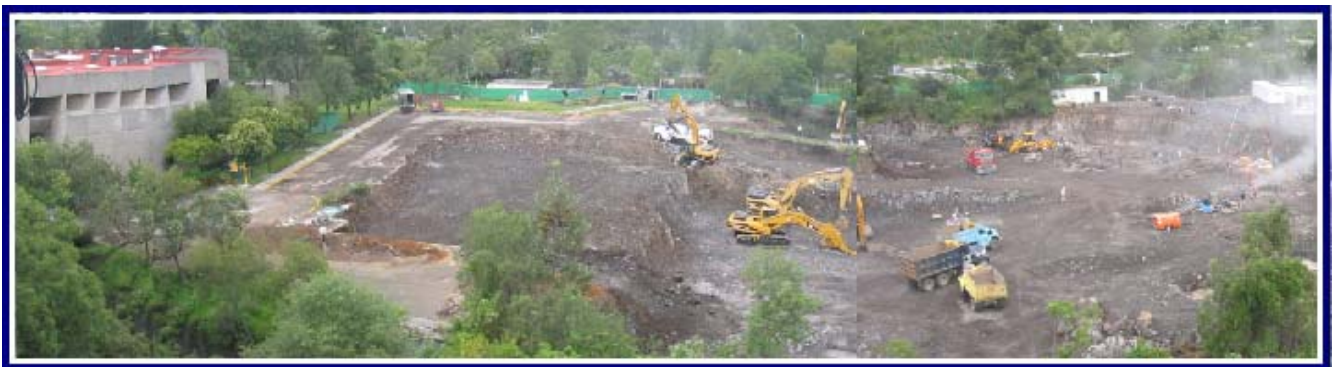
Foto panorámica tomada a mediados del mes de septiembre

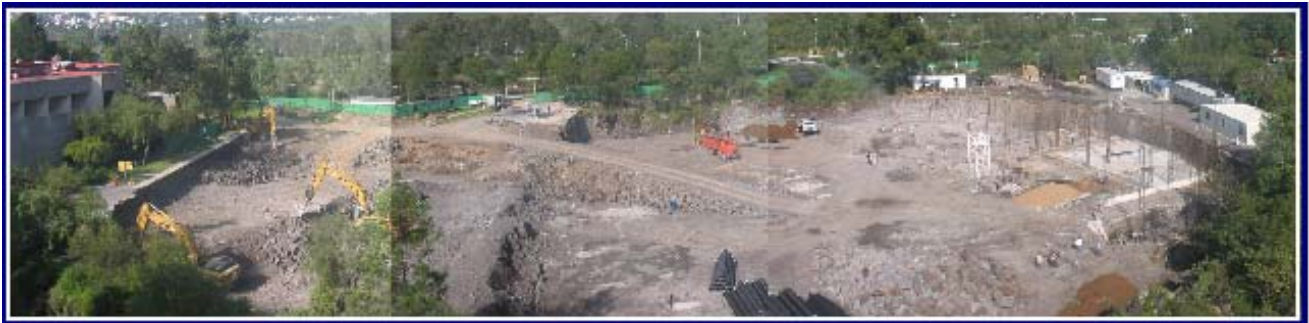
Foto panorámica tomada a mediados del mes de octubre

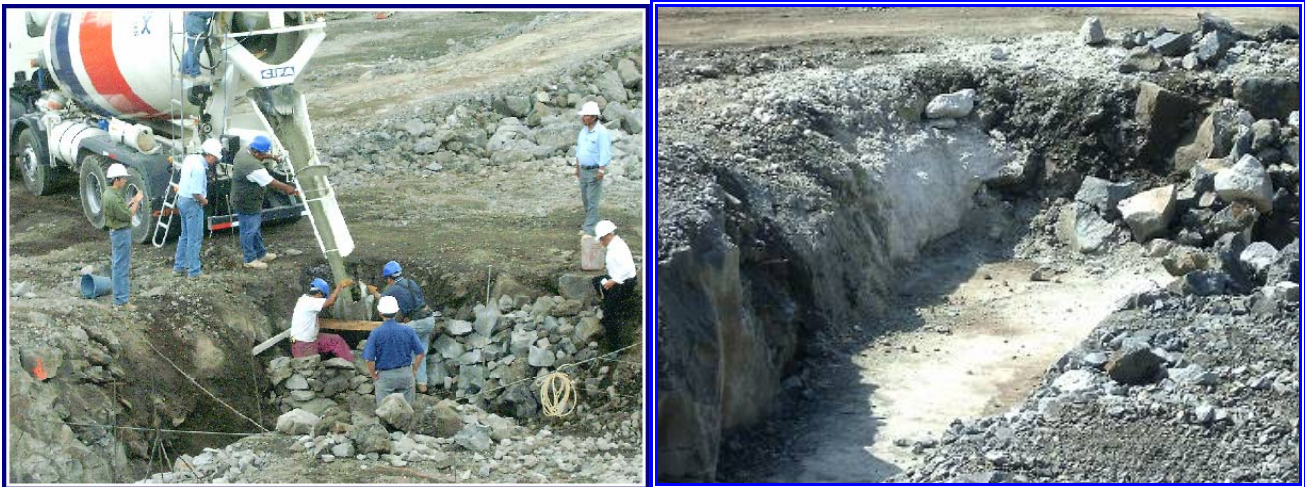
Esta grieta se localizó en el frente norte, cerca de la intersección del eje 2 y eje C, en esta fotografía se muestra cómo se ve la grieta ya sellada.

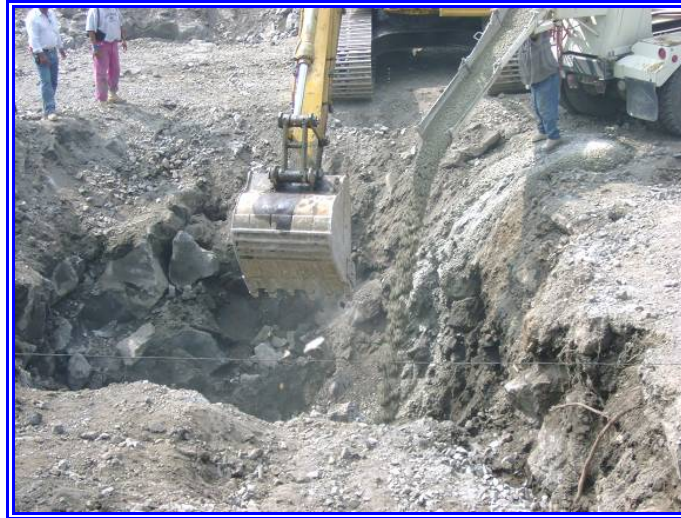
En la siguiente imagen se muestra la caverna localizada aproximadamente sobre el eje C y entre los ejes 6 y 7, ésta requirió de una mayor cantidad de material para poderla sellar.

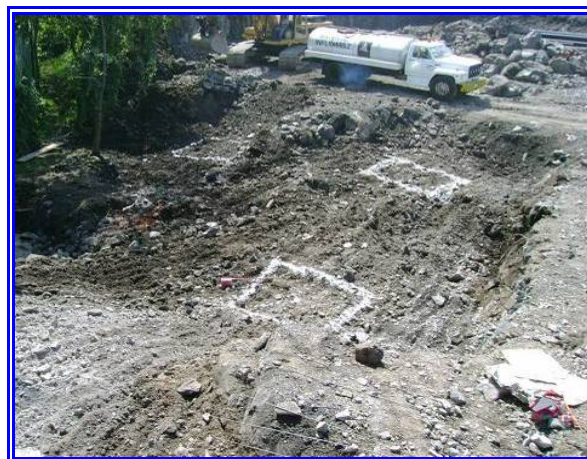
La brigada de topógrafos indicó el lugar en donde se situarán cada una de las zapatas y marcaron con cal el terreno para indicar al operador de la máquina la zona a excavar, como se puede ver en la siguiente imagen.

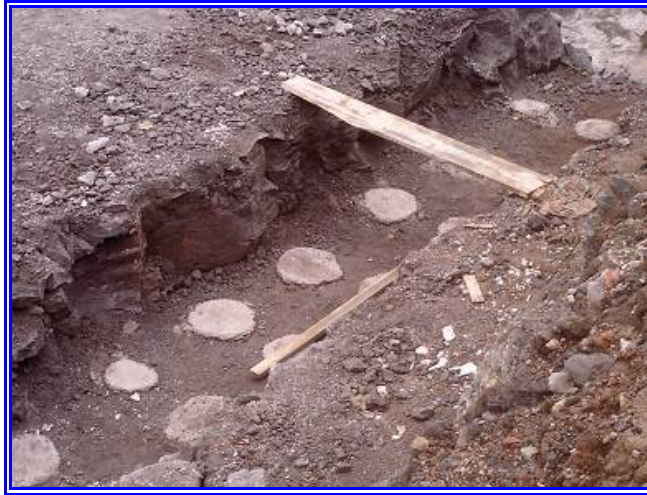
En esta imagen se pueden ver los testigos colocados dentro de la zanja para, posteriormente, colocar la plantilla de concreto pobre.

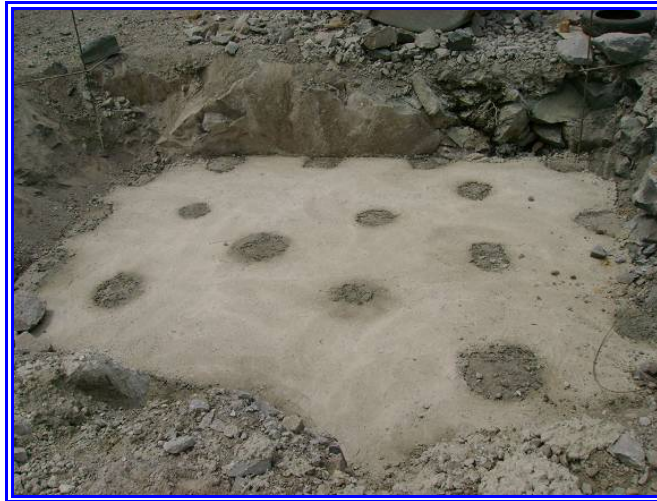
La plantilla de concreto de la que se está haciendo mención, se ilustra con la imagen anterior, en este caso se refiere a la caja de cimentación de una zapata tipo aislada.

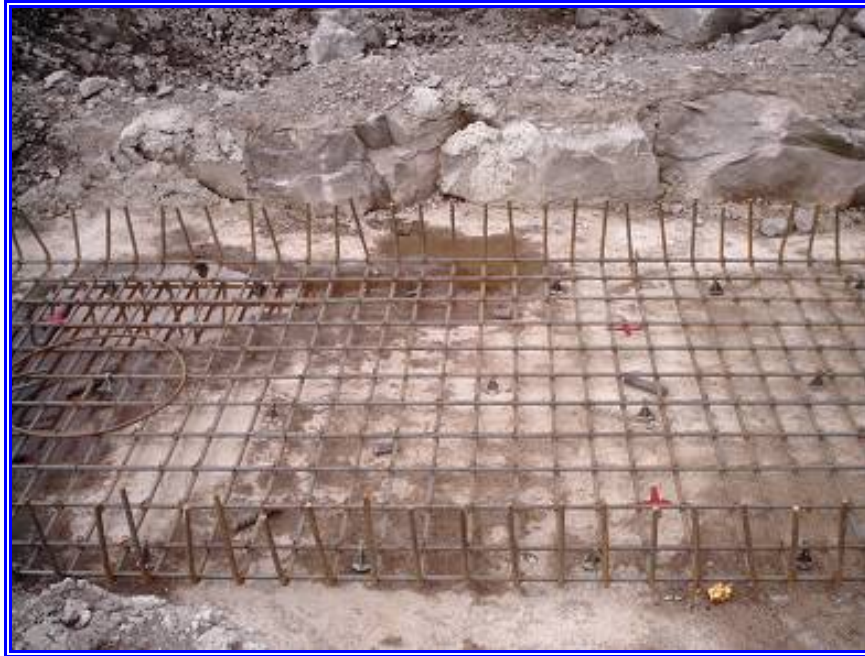
Una vez que está lista la plantilla de concreto, se procede a colocar el acero de refuerzo que formará la parrilla y que previamente fue cortado y doblado en el patio de los fierreros. Para su armado se utilizaron varillas del #4 (1/2") y en otros casos del #5 (5/4") en ambas direcciones, longitudinal y transversal teniendo una separación de 20 cm entre cada una de ellas.

Hay parrillas que tienen una separación entre varillas de 15 o 18 cm, varían según las especificaciones de diseño y de acuerdo al tipo de zapata a construir; las varillas son amarradas una a otra mediante alambre recocado.

Ya que se terminó el armado de la parrilla y para garantizar que el acero tenga el recubrimiento necesario, se calza; en ocasiones se utilizan sujetadores de plástico y en otros pedazos de roca. La utilización de los sujetadores garantiza que la altura sea la misma para todos los puntos de la parrilla, además de ser más prácticos; sin embargo, estos artículos tienen un costo que, comparado con el de otros insumos, es despreciable.

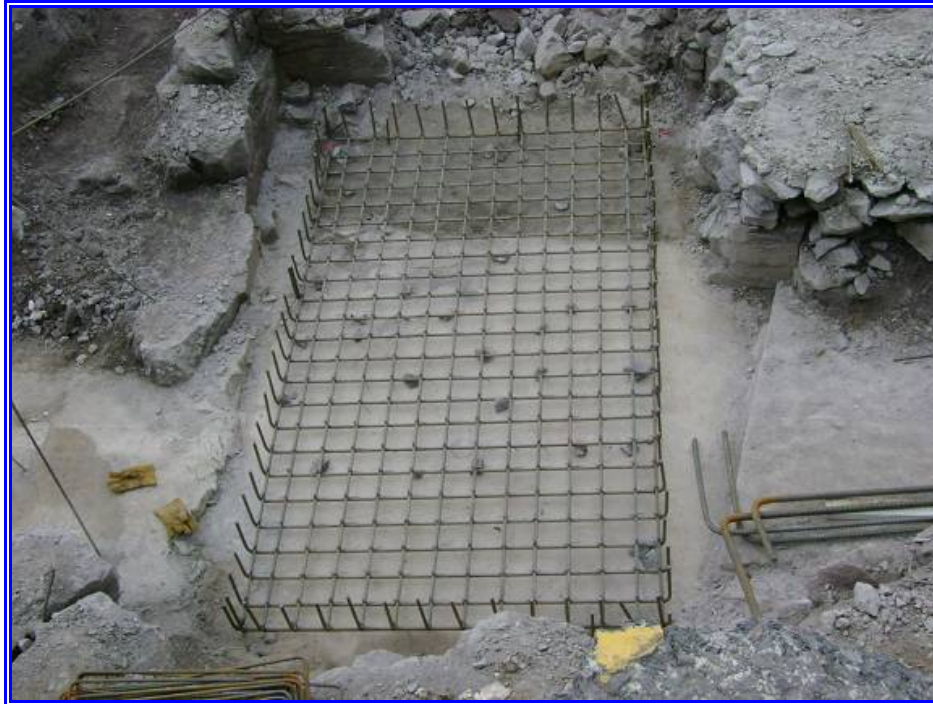
En esta imagen podemos observar la parrilla una vez que han sido colocadas las calzas de piedra.

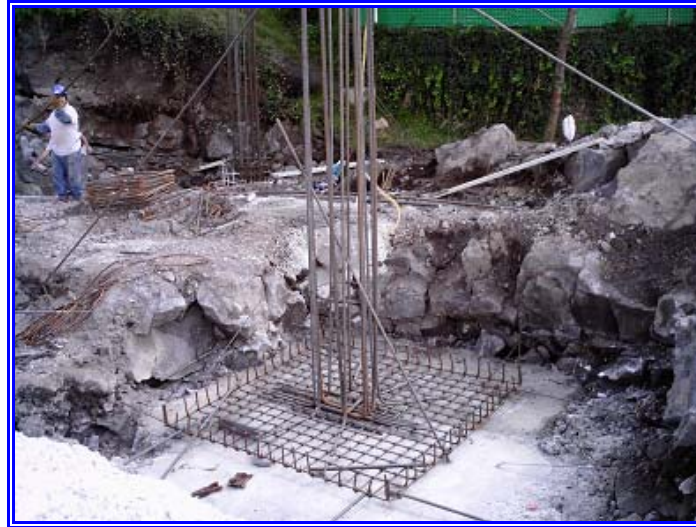
Para darle forma y ordenar las varillas que constituirán la columna y los muros, se amarran los estribos necesarios y con esto se puede moldear los elementos; en la siguiente fotografía podemos ver la forma de colocar algunos estribos, una vez que han sido izadas las varillas.

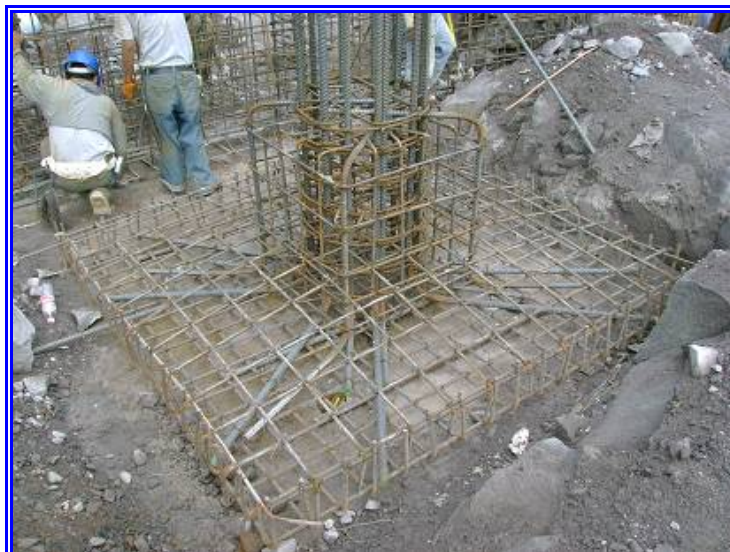
En la tercera etapa, se coloca el acero del cuerpo de la zapata y del dado, estos dos elementos se amarran con el acero de las dos primeras etapas; de acuerdo al tipo de zapata se dispone el acero indicado en las especificaciones de proyecto. Una vez armado el cuerpo de la zapata, se revisa que las dimensiones de la misma y las distancias entre cada una de las varillas sean las correctas según lo señalado en los planos. Estas revisiones no deben dejarse pasar por alto ya que en un par de ocasiones se tuvo que deshabilitar el acero de algunas zapatas ya armadas, debido a que no estaban en el sitio correspondiente; es decir, estaban desfasadas unos centímetros del eje señalado y en otra ocasión el acero no estaba a la distancia indicada, además de que las dimensiones de la zapata no eran las correctas, por tal motivo es muy importante que los encargados de la supervisión se encuentren presentes al momento de que las personas colocan el acero.

En la siguiente fotografía podemos observar un ejemplo de la forma en que la zapata queda armada al concluir las tres etapas de su habilitación.

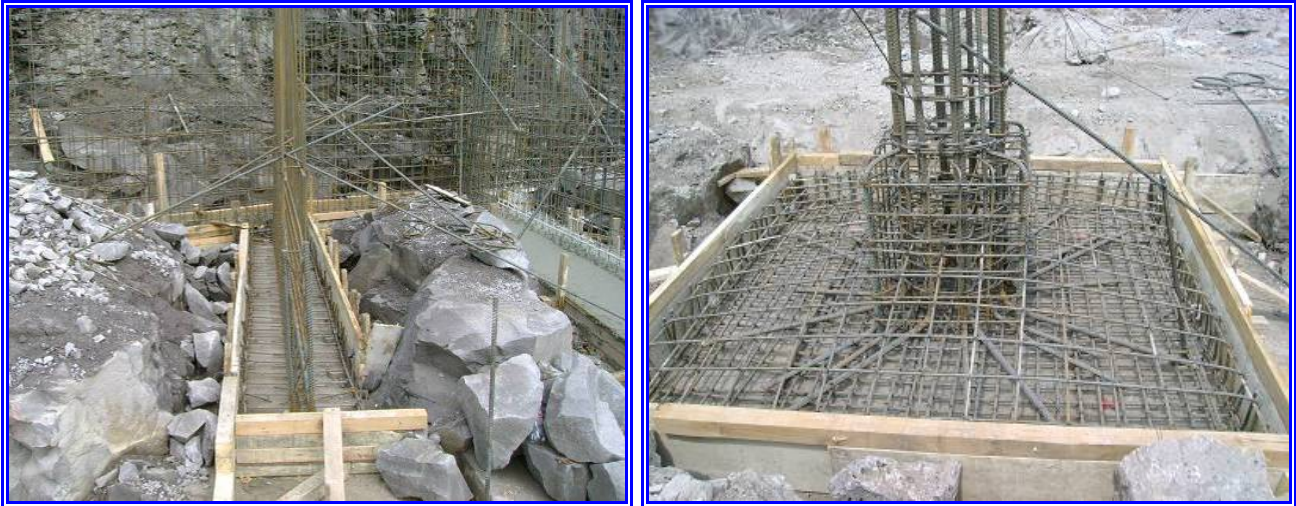
En estas fotografías se pueden observar las cimbras de dos zapatas distintas, la imagen de la izquierda se trata de una zapata corrida, mientras que la de la derecha es una aislada, además se puede apreciar la posición de los elementos de contención mencionados con anterioridad.

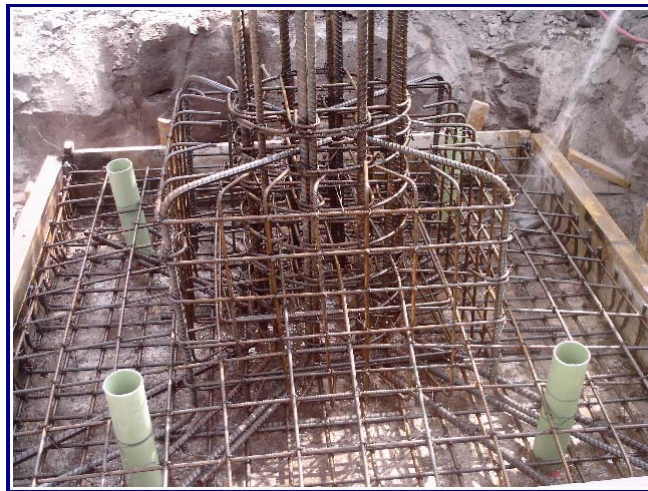
Antes de colarse el cuerpo de la zapata, se colocan tubos de PVC de 4” de diámetro, los cuales están ubicados en los puntos en donde se hicieron previamente unos barrenos para inyectar la lechada; esto tiene la finalidad de hacer una guía para que una vez fraguado el concreto del cuerpo de la zapata, se realicen las perforaciones para inyectar una lechada como la que se mencionó para el mejoramiento del terreno. El objetivo de estas inyecciones es hacer que las zapatas tengan una estabilidad aún mayor con el terreno, realizando una especie de extensión de la zapata a una profundidad mayor, además de rellenar más grietas.

En esta imagen se puede ver la forma en la que se han colocado los tubos de PVC.

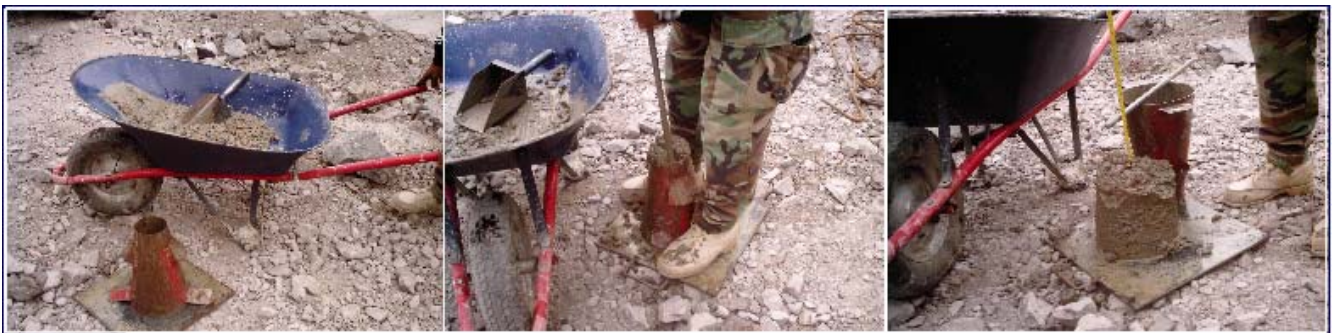
En la imagen de la izquierda se muestran las herramientas para realizar dicha prueba, en el centro se puede observar el procedimiento de llenado y la extracción del aire mediante la barra de acero y por último, a la derecha, se ve la medición del revenimiento, tomando como referencia la altura del cono.

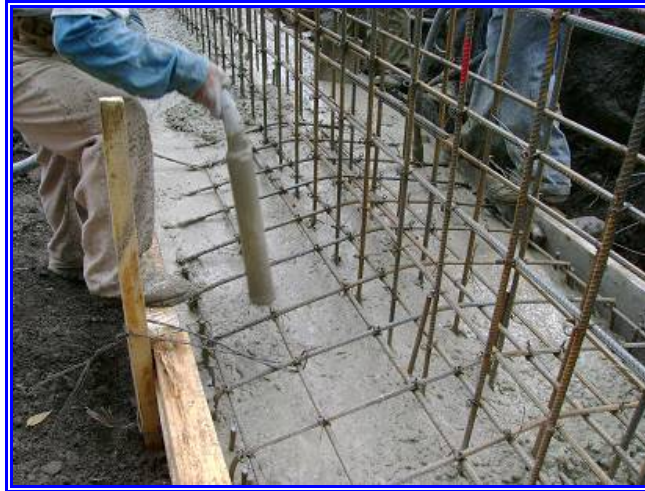
En la siguiente imagen se puede ver el momento en que se vibra el concreto y el bastón que se utiliza para realizar esta actividad, es muy importante ya que el objetivo del vibrado es distribuir mejor el concreto y ayudar a reducir la fricción entre los agregados para eliminar posibles burbujas de aire que se pudieran formar, creando huecos dentro del concreto. Cabe mencionar que debe darse un tiempo al vibrado, ya que el uso en exceso de éste provoca que el concreto se segregue.

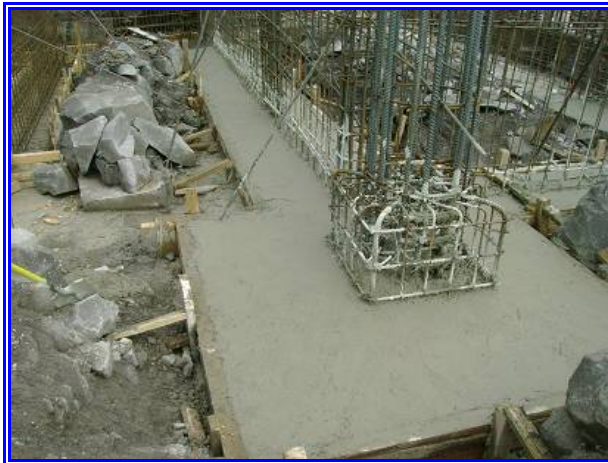
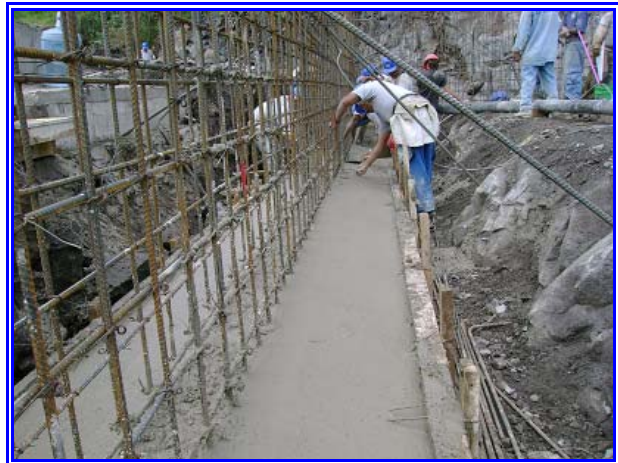
Al mismo tiempo que se va distribuyendo y vibrando el concreto, otros trabajadores se dedican a darle el acabado a la zapata de cimentación; tanto en zapatas corridas como aisladas se deja una superficie rugosa en las zonas que se colarán posteriormente los dados o los muros, en el caso de las corridas.

Estas imágenes nos muestran el acabado que se le da a las zapatas una vez que se terminaron de colar.

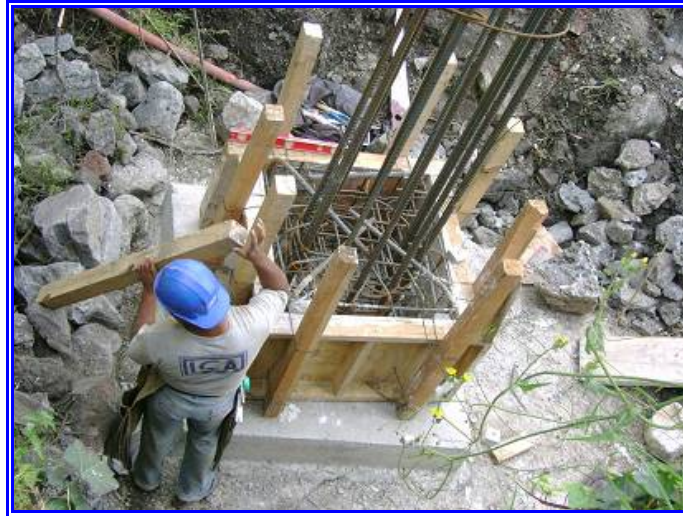
El procedimiento de cimbra y colado de los dados es el mismo para el cuerpo de las zapatas

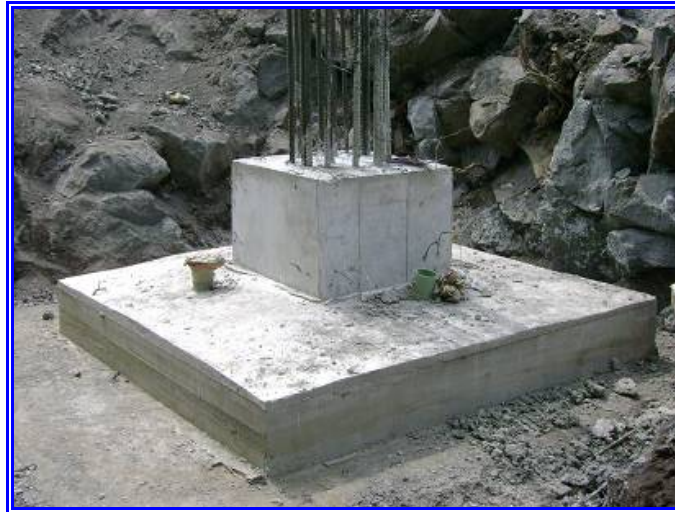
En la imagen se muestra como queda la zapata terminada.

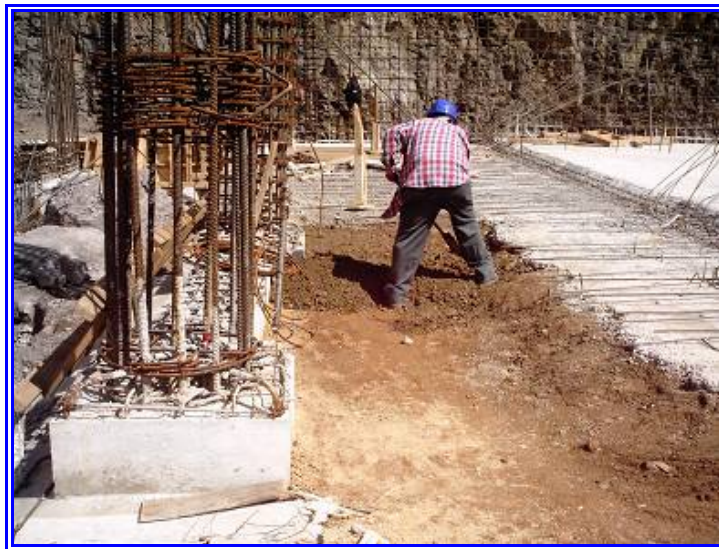
El tepetate es transportado mediante camión de volteo hasta el lugar de la obra, la forma de prepararlo es mezclándolo con una cantidad menor de cemento y agregando agua para humedecer la mezcla y hacerla más manejable; la finalidad de agregar el cemento es dar una mayor cohesión entre las partículas de la arcilla, posteriormente se transporta dicha mezcla hasta la zanja o caja a rellenar mediante carretilla y con base al estudio de mecánica de suelos, se deposita el material y se extiende en capas de 20 cm.

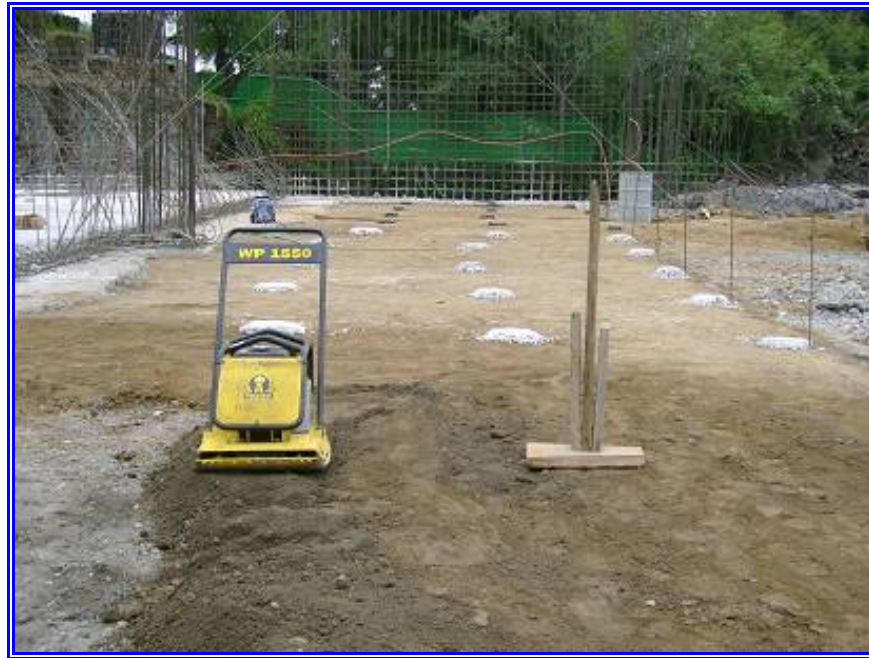
El procedimiento para compactación con el pisón es sostenerlo con ambas manos y levantarlo para después dejarlo caer, agregando la fuerza que le proporcione la persona que lo está ocupando. Esto se hace una y otra vez para alcanzar el grado de compactación, desafortunadamente esta herramienta es bastante rudimentaria y requiere que la persona que la maneja tenga plena conciencia de que debe hacer bien el trabajo o no se alcanzará el grado necesario. Cuando se usa la máquina compactadora, el trabajo es más fácil, ya que el proceso se lleva a cabo mediante vibraciones y el operador sólo tiene que deslizar repetidamente la máquina sobre la superficie.

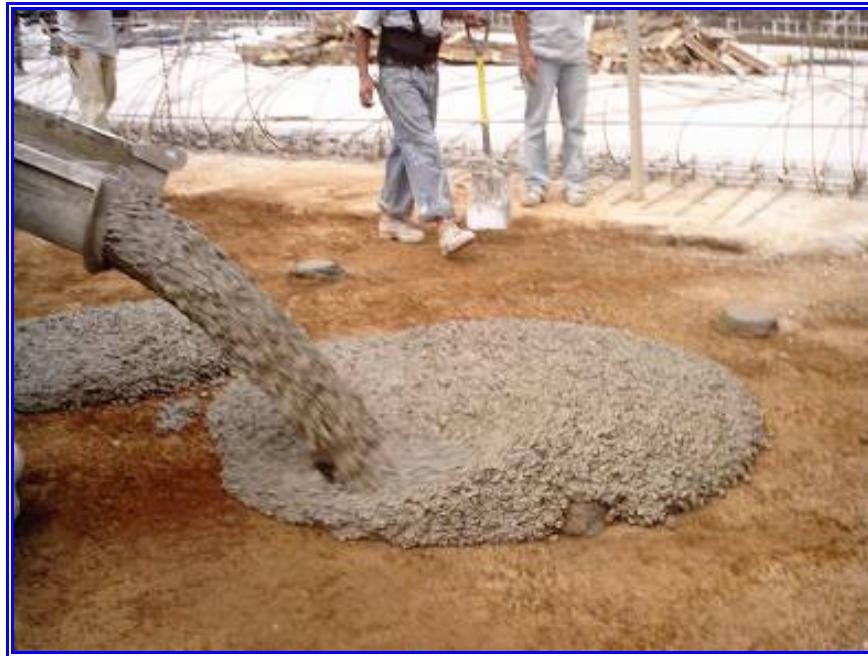
Aquí se puede ver la técnica que se utiliza para extender el concreto.

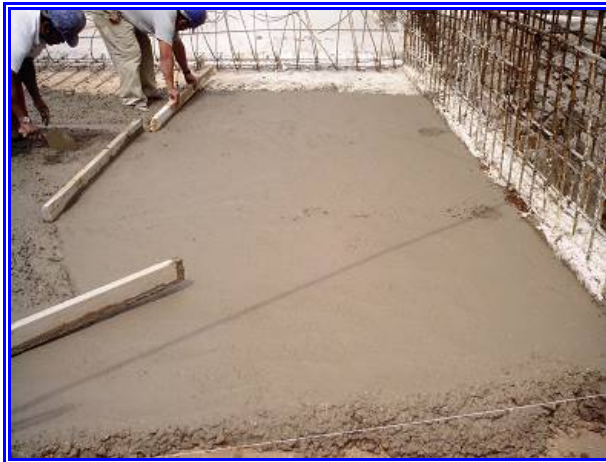
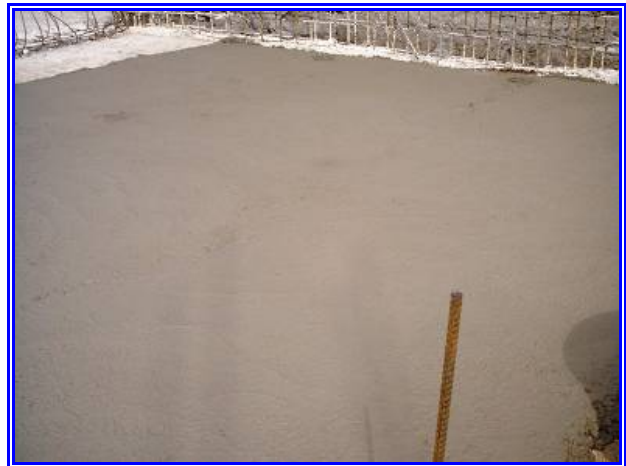
En esta imagen se ve la colocación de la plantilla de concreto terminada.

Una vez que la zanja o caja de cimentación está nivelada y se rellenaron las grietas, en caso de existir o de ser necesario, se procede a la colocación de una plantilla de concreto pobre de 5 cm de espesor, misma que va a recibir el acero de refuerzo de la zapata. Para evitar que la plantilla tenga espesores diferentes, se colocaron testigos en distintas partes dentro de la caja de cimentación; estos son pequeños montículos de concreto, los cuales tienen el mismo espesor que tendrá la plantilla. La elaboración de estos testigos se hace directamente en la obra, ya que no es necesario tener un control estricto del concreto porque el objetivo es dar el espesor indicado a la plantilla.
