UNIVERSIDAD NACIONAL AUTÓNOMA DE MÉXICO

FACULTAD DE ARQUITECTURA

**REHABILITACIÓN DEL EX CONVENTO DE SAN AGUSTÍN,
PARA UN MUSEO DE SITIO, EN ATOTONILCO EL GRANDE, HIDALGO.**

TESIS PROFESIONAL

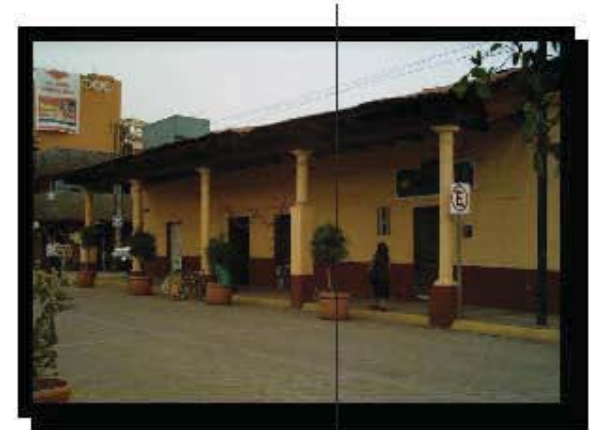
Foto 7. Fachada en la avenida principal

Ubicada al costado oriente de la plaza principal, "La Casa Amarilla" es un claro ejemplo de la tipología descrita anteriormente, la forma un portal en toda longitud con siete arcos escarzanos sobre pilastras de cantera, el techo es de viguería y los muros de mampostería con balcones y ventanas encuadradas unas con cantera y otros con revoque recalado.

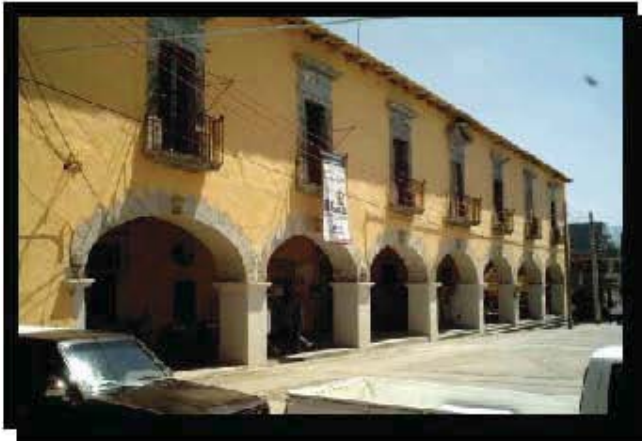
Foto 8. "La Casa Amarilla"

sobre columnas de orden toscano de gran elegancia. Los enmarques de puertas y ventanas en el exterior se prolongan arriba de los vanos para rematar en una cornisa a la manera de la arquitectura civil del siglo XVII y XVIII.

Por el interior la construcción era de las mismas características, desarrollada en dos crujías paralelas a la fachada, en la que la intermedia tiene aposentos y la posterior cuenta además con corredor y la escalera de acceso a la planta baja (siglo XVI): El piso original del portal y del zaguán era de piedra canteada y enterrada, formando un pavimento muy compacto y resistente, actualmente el piso del portal es de pasta en las dos secciones extremas.

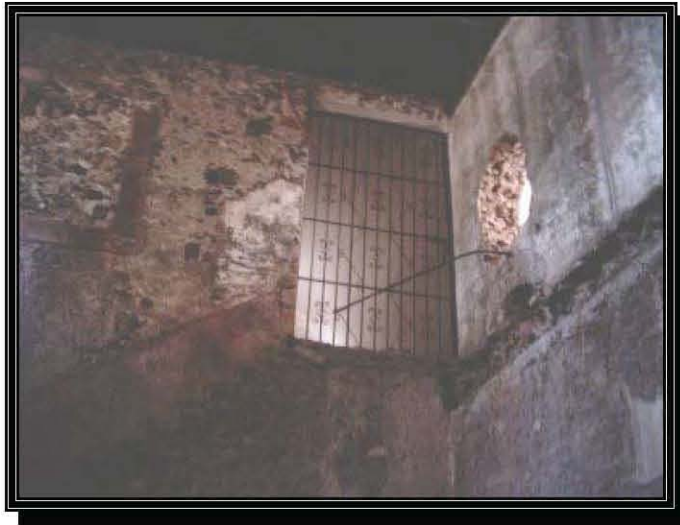
Foto 20. Salón derruido.

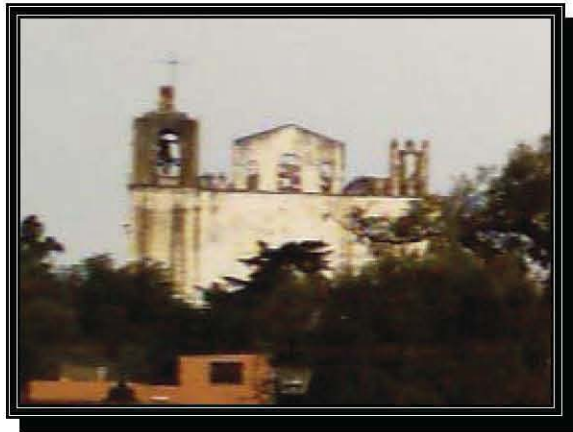
Foto 21. Fachada este de la iglesia

El templo es de planta rectangular, de una sola nave de 13 metros de, ancho por 61.6 metros. de largo (medidas interiores), cubierta con bóveda de cañón

corrido con excepción del ábside o presbiterio que, más angosto que la nave, se cubre con bóveda de crucería más alta y con nervaduras ojivales.

Su construcción es de mampostería, muros de gran espesor reforzados con robustos contrafuertes rectangulares; el piso es de loseta de barro, pues a partir de 1952 se sustituyó el piso original de madera de "tabla ancha" por loseta raja de 30 x 30 cm. Se renovó el piso tanto en la nave, como en las capillas.

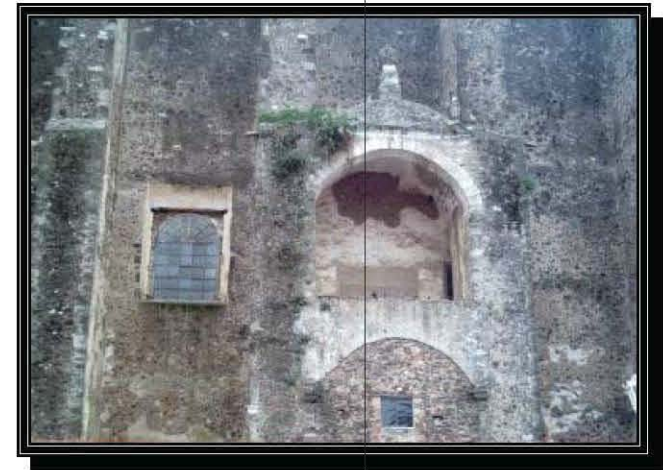
Foto 22. Capilla abierta

Entre los contrafuertes del costado norte existe un capitel desde donde se decía misa a los que se hallaban en la plaza del pueblo; está soportado por un arco de medio punto; es de planta cuadrada y se forma

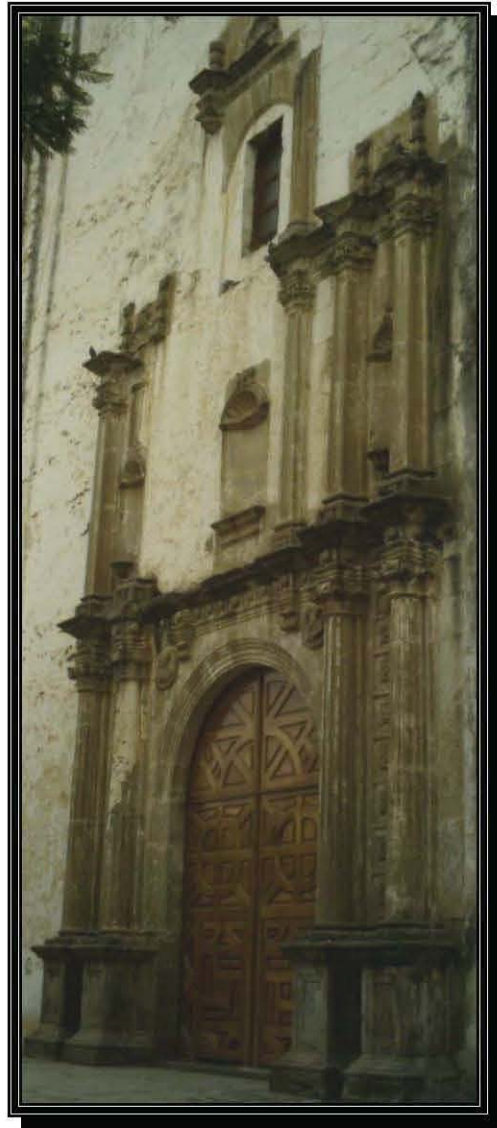
Fachada

encuadran un nicho central, con bóveda en cuarto de esfera con estría. Los entropaños de las pilastras laterales contienen un nicho menor. En el tercer cuerpo se encuentra un vano de medio punto, que en la actualidad se halla parcialmente tapiado, esta enmarcado por dos pequeñas pilastras. En el ángulo norte se levanta un pequeño campanario cuadrangular de un solo cuerpo, en el que se alojan cuatro campanas. El coro abovedado se apoya en un arco escarzano.

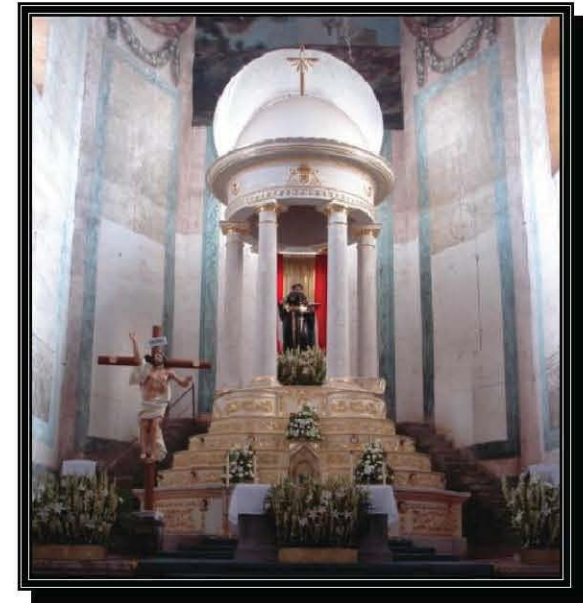
Foto 26. Presbiterio

El presbiterio está enmarcado por un arco de medio punto con arquivolta moldurada, cuya ornamentación sigue las impostas a las jambas, se halla sobre una plataforma de 0.80 metros de altura con una escalinata semicircular de siete escalones y una barandilla de madera. "Las nervaduras del intradós del presbiterio y sotocoro, fabricadas en cantera, cumplen una función en esencia estructural, aunque también decorativa". El altar mayor es un basamento con cuatro peldaños; en la meseta del último se levantan seis columnillas que soportan una media naranja que descansa en un entablamento, siendo la decoración el blanco y oro. De lado de la epístola existen dos altares de construcción reciente y sin importancia, y de lado opuesto existen tres más muy semejantes.

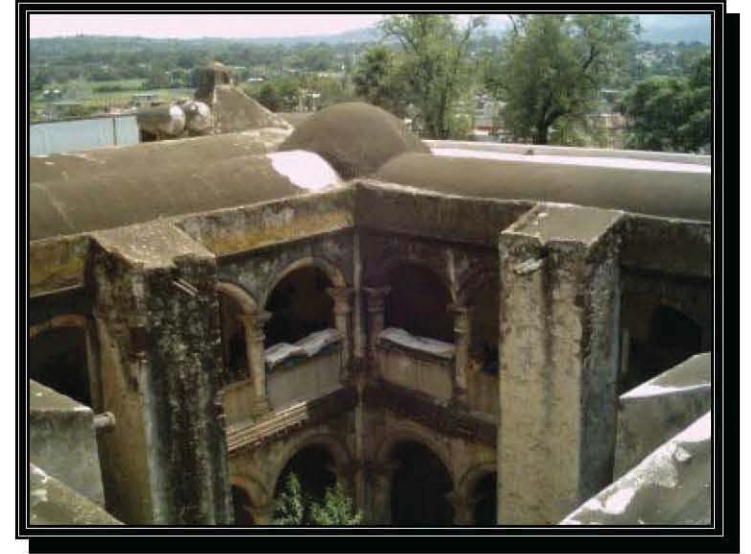
Foto 28. Claustro alto

El techo del claustro bajo es de viguería y está soportado por arcos enfardados. Las impostas de los arcos interiores del pasillo conventual son sillares cuadrangulares que muestran un remate similar a los ábacos de las columnas. Al centro tienen medallones esculpidos en bajo relieve, con el monograma de Cristo y la panoplia Agustiniense y el cápeo episcopal (de doce borlas).

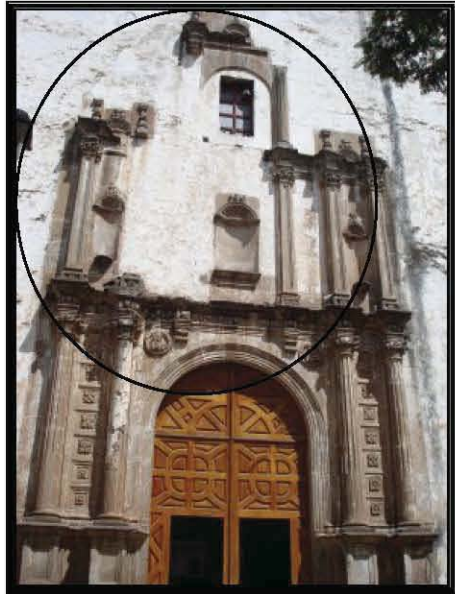
Foto 45

Fachada del templo, podemos observar la falta de elementos arquitectónicos y las manchas de humedad.

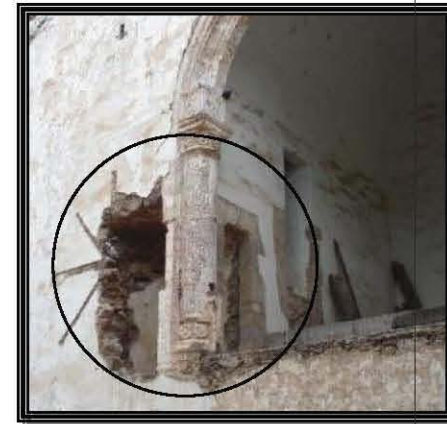
Foto 47

Capilla abierta, se ve el mal estado del aplanado y las alteraciones que se hacen al muro de la fachada. Aquí era donde se oficiaban las misas a los indígenas.

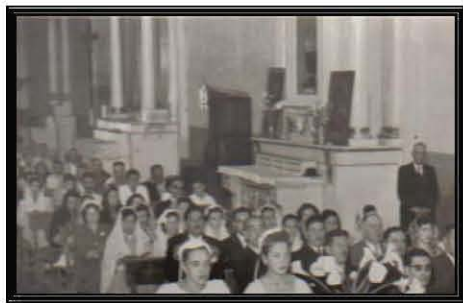
Foto 46

Interior del templo, existían 5 altares que fueron quitados, fotos de 1945

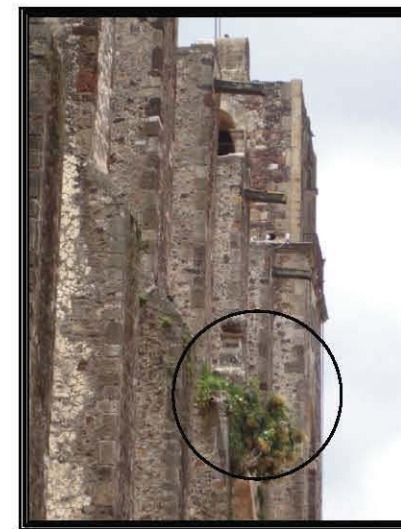
Foto 48

Lado Norte del templo, no existe ningún aplanado que lo pueda proteger, tienen vegetación que se tiene que erradicar.

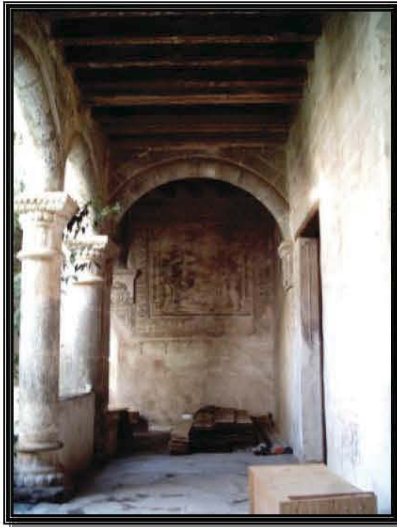
Foto 49

Pasillo sur del claustro bajo, se observa como se realizó el cambio de vigas, y el deterioro de pinturas murales y repellados.

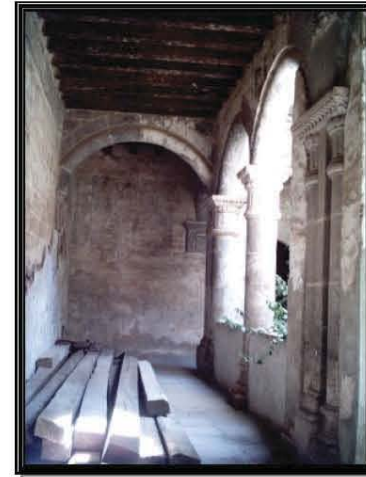
Foto 51

Pasillo sur del claustro bajo, a la izquierda se alcanza a ver la caída del repellado y las vigas que se cambiaron, así como al fondo la pintura mural en estado de deterioro.

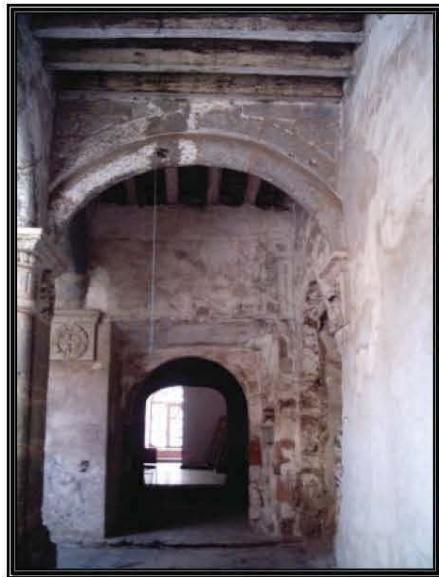
Foto 50

Pasillo poniente del claustro bajo, se alcanza a apreciar el arco de cantera, las pinturas murales y al fondo está el pórtico.

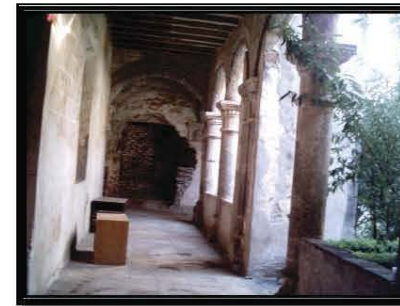
Foto 52

Pasillo norte del claustro bajo, al fondo se nota el acceso tapiado que dirigía al templo a través de las capillas criptolaterales.

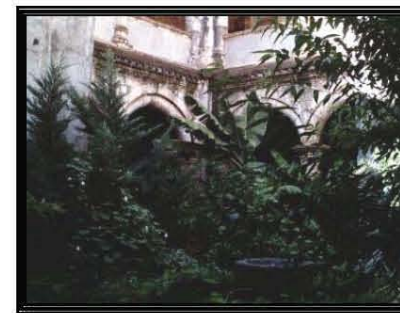
Foto 53

Claustro, existe abundante vegetación la cual puede enraizar y afectar la estructura del ex convento.

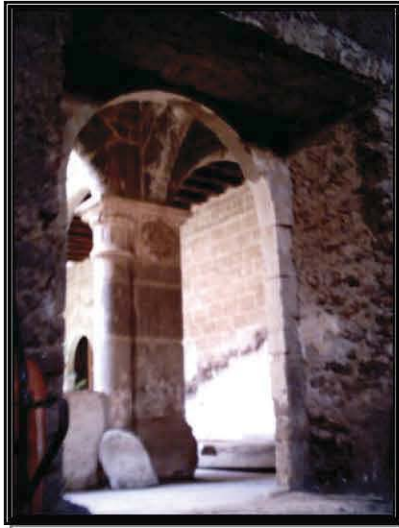
Foto 54

Acceso norte del salón derruido, claustro bajo, se aprecia el arco de cantera y las modificaciones que se le hacen al muro,

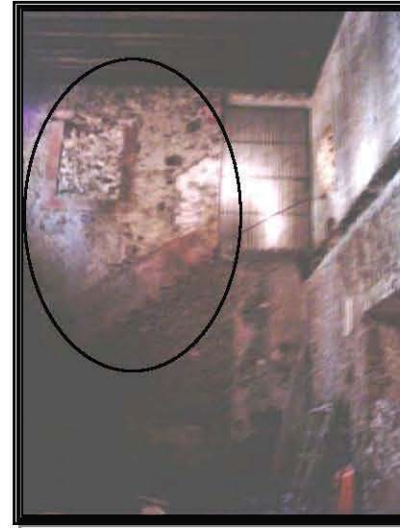
Foto 56

Muro poniente del salón derruido, se distinguen los restos de unas escaleras que existieron, y el vano tapiado, así como la puerta que dirige a un pasillo hacia el claustro alto.

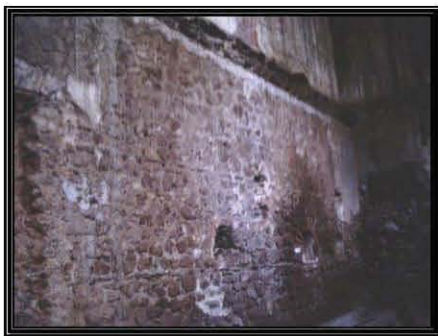
Foto 55

Muro norte del salón derruido, se observa la caída del repellado, y los restos de lo que fue el entrepiso.

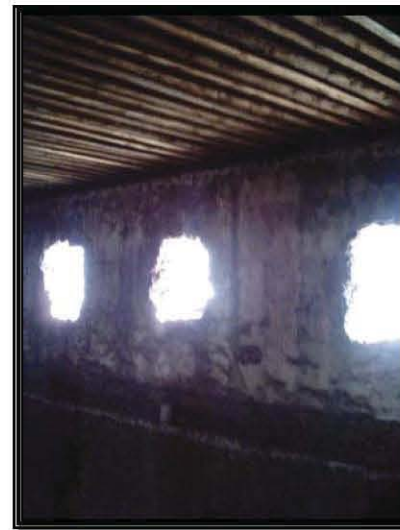
Foto 57

Muro sur del salón derruido, se nota la alteración del muro haciendo ventanas, y las vigas.

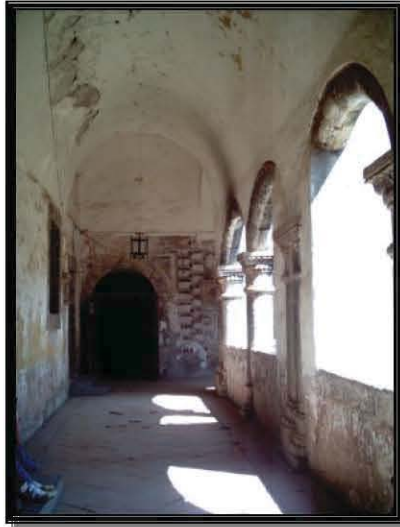
Foto 58

Pasillo Norte del claustro alto, al fondo esta la puerta que dirige al cubo de escaleras, la cual esta enmarcada con pinturas murales en estado de deterioro.

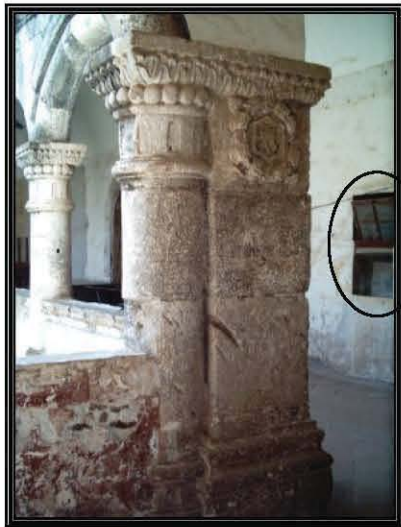
Foto 59

Muro poniente del claustro alto, se muestra la alteración del muro para colocar la ventana del baño que actualmente se encuentra en uso. Y el deterioro de los muros.

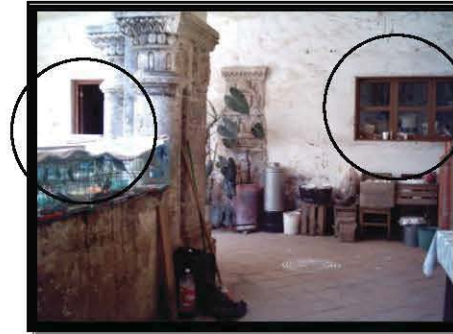
Foto 60

Muro oriente del claustro alto, la cocina se encuentra ubicada en este muro, y la abertura de puertas y ventanas es visible.

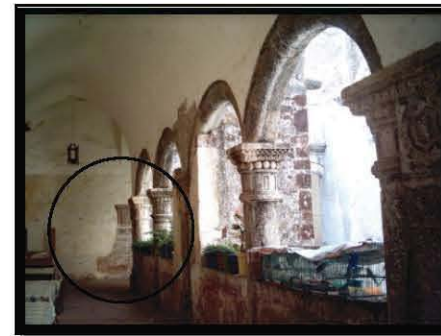
Foto 61

Pasillo sur del claustro alto, se aprecia el agregado del contrafuerte, y los restos de la pintura mural que aun queda.

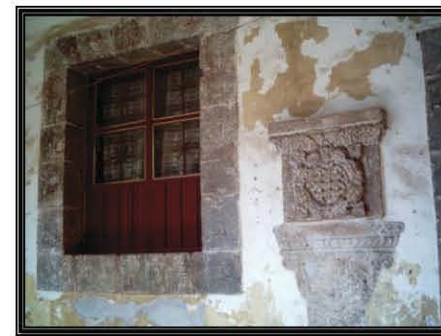
Foto 62

Muro norte se observa el cambio de ventana, y la caída de repellido en los muros.

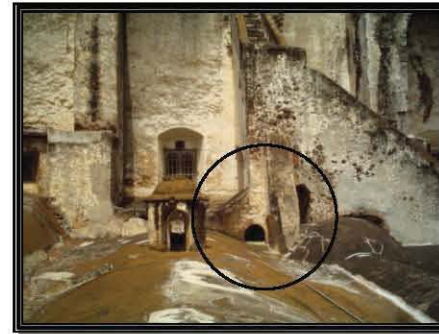
Foto 66

Muro sur del templo, se observan la ventanas del templo y el acceso del claustro a la azotea.

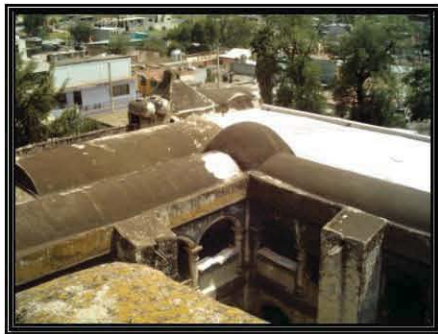
Foto 64

Parte de la azotea sur-oriente del claustro, se ve el agregado de concreto en el salón derruido.

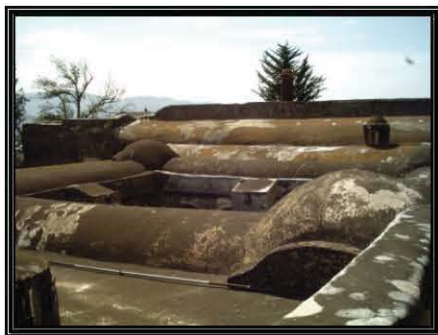
Foto 65

Parte del techo poniente del claustro, se aprecia el deterioro.

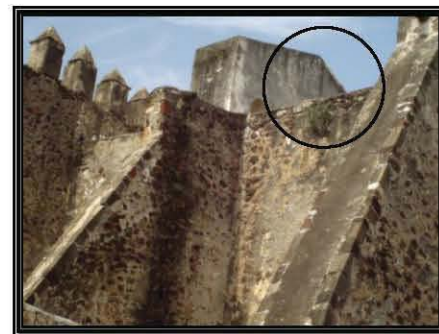
Foto 68

Muro sur del templo, no existe repellido, existe flora parasitaria y manchas de humedad.

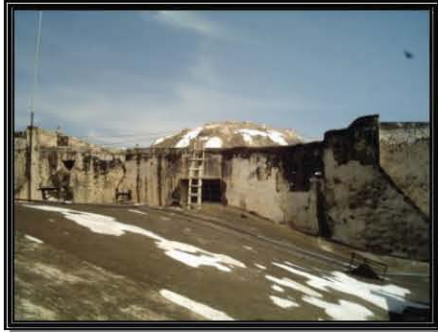
Foto 69

Azotea del templo, vista oriente, existe perdida de aplanados que ya fueron sustituidos y al fondo se ve las cúpula con las nervaduras.

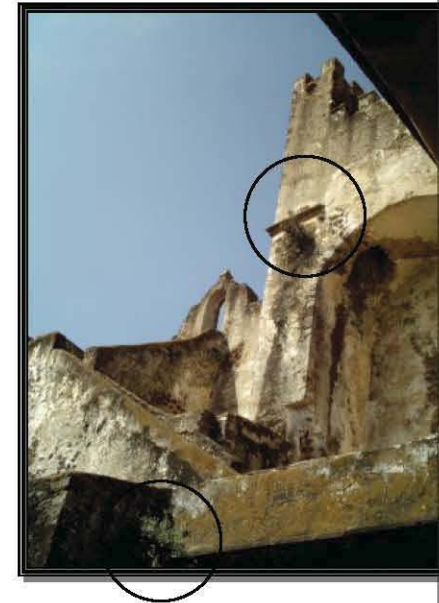
Foto 71

Vista del acceso a la azotea del templo y el torreón, que se encuentran en estado de humedad y con flora parasitaria.

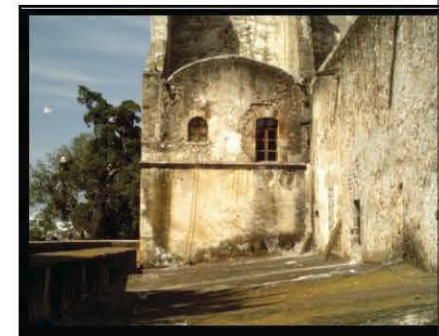
Foto 72

Esta terraza se encuentra arriba de lo que fue el pórtico en la parte poniente del claustro, se muestra como a través de tiempo se ha ido cayendo en repellado.

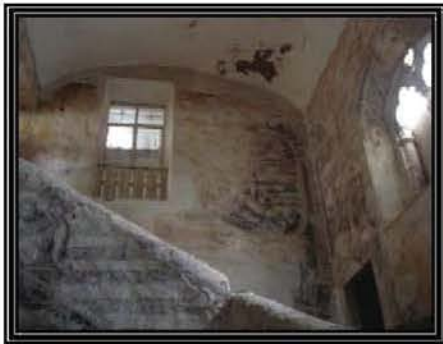
Foto 74

Cubo de escaleras, vista sur oriente, se observan las pinturas murales que se encuentran en estado de deterioro.

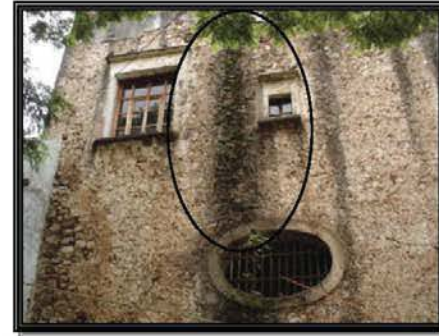
Fachada sur poniente del claustro, tiene manchas de humedad en donde va creciendo flora parasitaria.

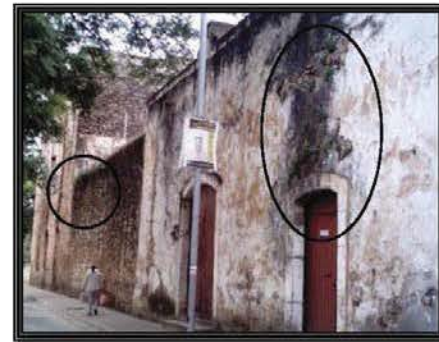
Foto 76

Acceso sur del claustro, se observan las manchas de humedad que tienen los muros y la flora parasitaria.

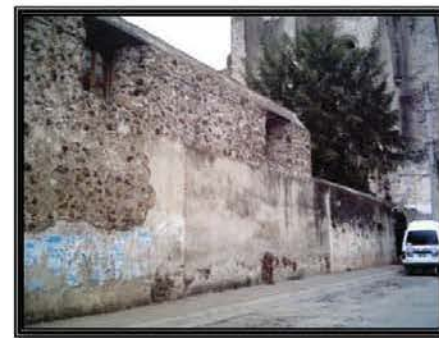
Foto 77

Muro oriente del claustro, se observa la caída del aplanado en los muros.

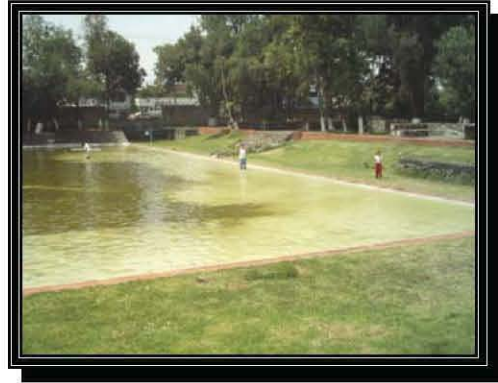
Foto 86. Antiguo embarcadero colonial

Este parque, realizado con la participación comunitaria, protege los restos arquitectónicos del estanque y embarcadero colonial (siglo XVI) de Culhuacán. En el pasado constituyó uno de los sitios más importantes de reunión de la comunidad, papel que ha recobrado en la actualidad, ya que es la única área verde y recreativa de la comunidad.

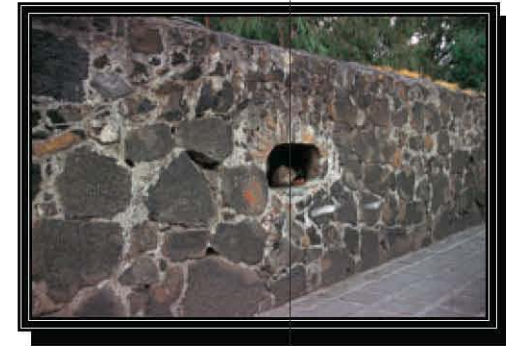
Foto 87. Molino de papel

Con una pequeña plaza enrejada a la que se puede acceder desde la avenida Tláhuac, se protegen los restos de la noria de un molino de la fábrica de papel que seguramente perteneció a la misión

Agustina, y que se considera el primero de su tipo en la Nueva España.

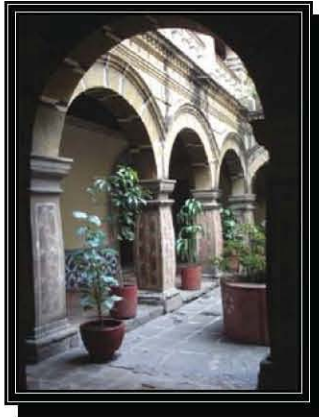
Foto 91. Pasillo bajo del claustro

Podemos observar que el claustro bajo, tiene arcos de medio punto con sus columnas de piedra de cantera ocre y se encuentran en buen estado.
