VALIDACIÓN DE UN MODELO CONTINUO SIMPLIFICADO Y ESTUDIO PARAMÉTRICO DE EDIFICIOS INSTRUMENTADOS EN LA CIUDAD DE MÉXICO Y CALIFORNIA SUJETOS A SISMOS

T E S I S

INGENIERÍA CIVIL – ESTRUCTURAS

JULIANA MOSQUERA RIVERA

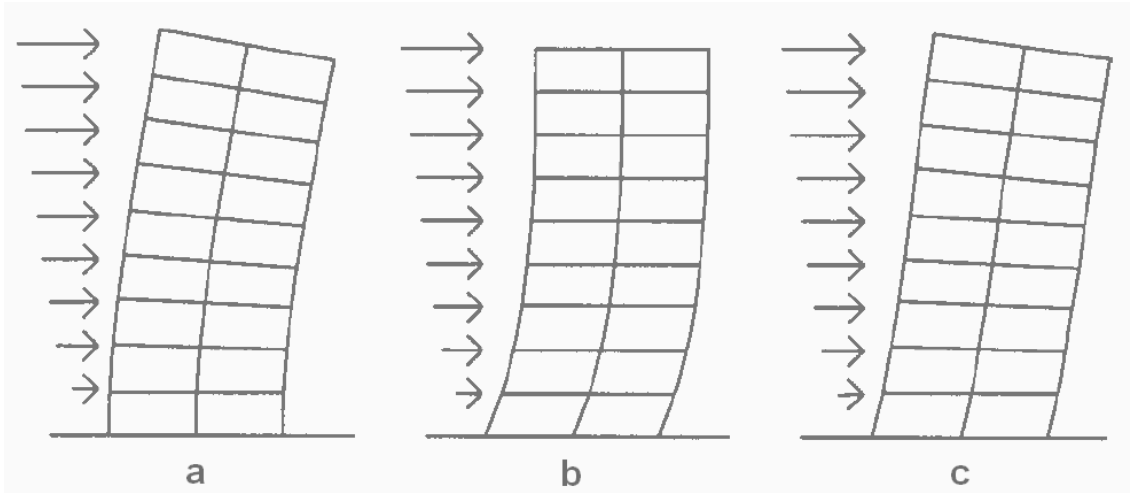
Figura 1.1.2. Deformada lateral correspondiente a a) flexión pura ($\alpha = 0$), b) cortante puro ($\alpha \rightarrow \infty$) y c) combinación de flexión y cortante ($0 < \alpha < \infty$).

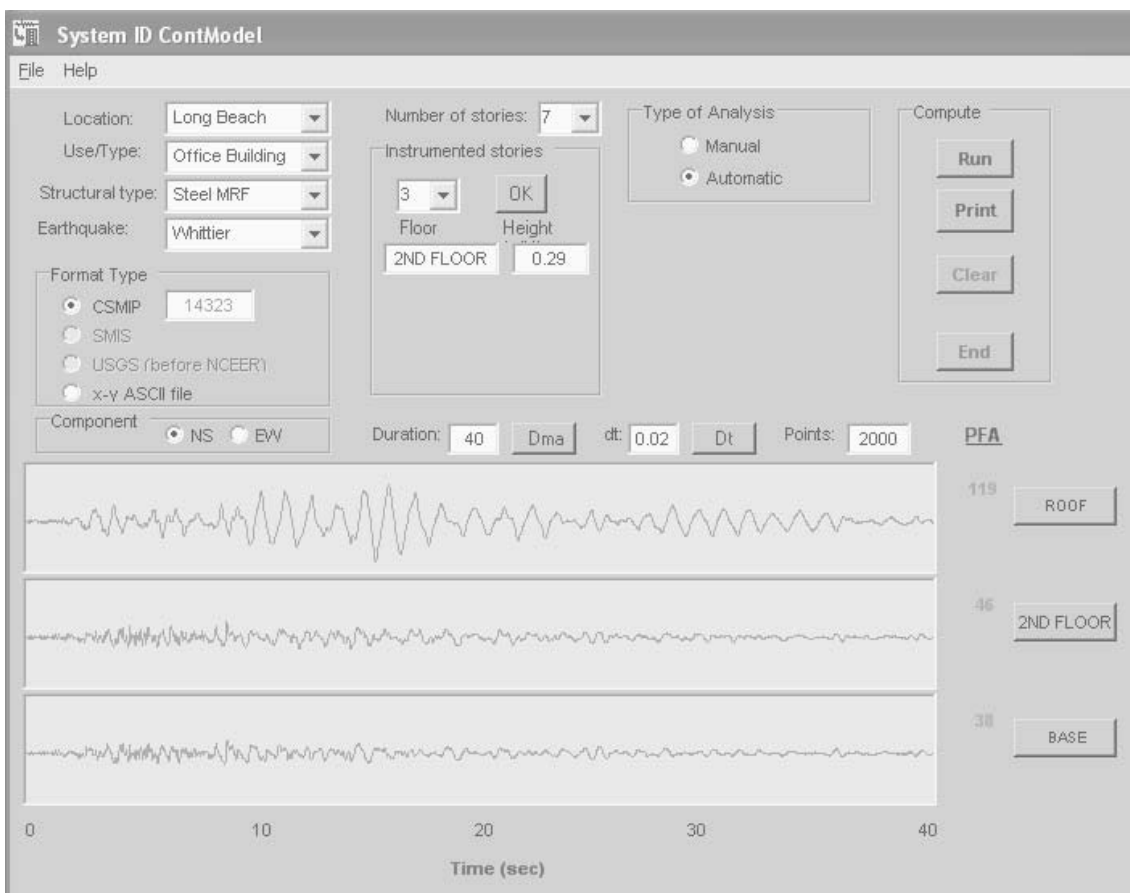
Figura 1.2.1. Pantalla de entrada de datos para el programa SystemIDv1.9, utilizando el ejemplo del edificio de oficinas de 7 pisos en Long Beach, California.

Los siguientes datos definen el número de pisos sobre el nivel del terreno del edificio y el número de niveles instrumentados que se tienen. Se asume que la base y la azotea del edificio tienen instrumentos, por lo cual después de haber definido el número de niveles instrumentados, sólo aparecen unas casillas adicionales para establecer los pisos intermedios, cuando hay más de dos niveles instrumentados. En este caso, las casillas de la izquierda son para identificar el nivel instrumentado y en las casillas de la derecha se define la relación entre la altura en la que está ubicado el instrumento y la altura total del edificio ($0 < z/H < 1$). Una vez se ingresan estos datos aparecen los recuadros en blanco en donde se cargan los registros de cada nivel. En el primer nivel, de abajo hacia arriba, se carga el registro en la base del edificio o de campo libre, según el caso que se esté considerando.

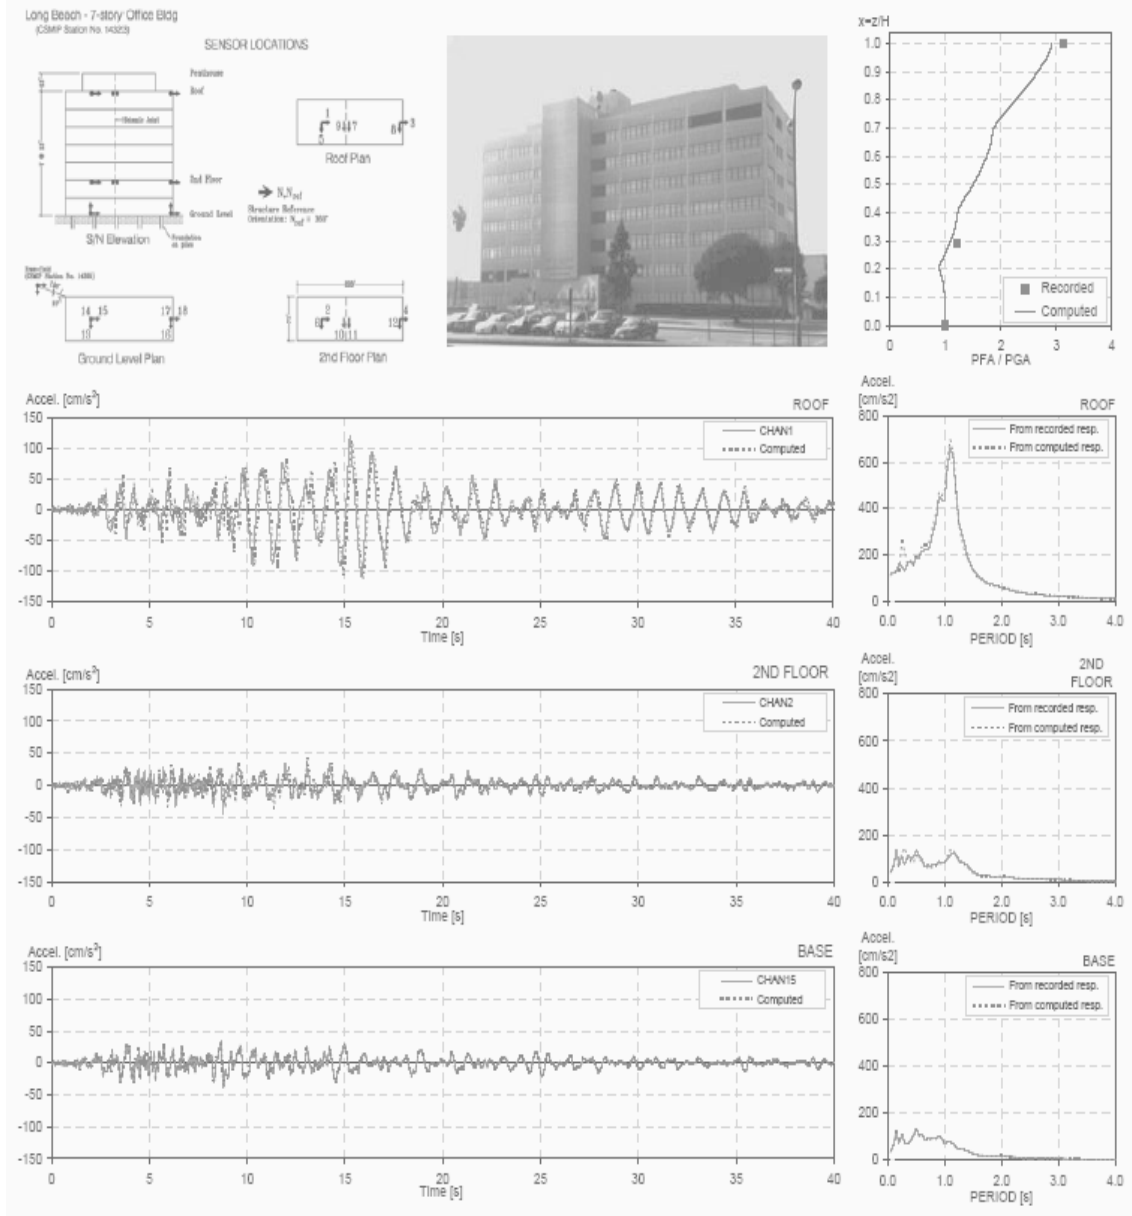
CSMIP Station: 14323 Earthquake: Whittier Building parameters: $T_1 = 1.13$ $\xi = 0.054$ $\alpha_0 = 3.1$
 Location: Long Beach Component: NSref
 Number of stories: 7 Lateral Resisting System: Steel MRF
 Use/Type: Office Building

Figura 1.2.3. Página 1 de la identificación de sistemas para el edificio de 7 pisos de oficinas en Long Beach, California.

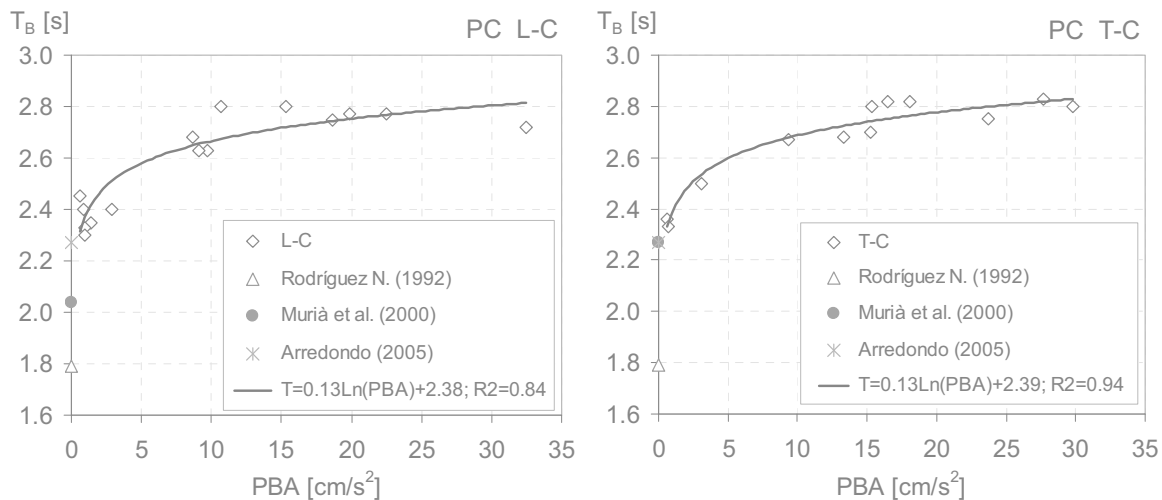
Figura 2.2.2. Variación del periodo fundamental del edificio PC con la intensidad medida en la base para el arreglo central.

Arredondo, 2005) en mediciones de vibración ambiental. Se puede ver que el valor de 1.79 s en ambas direcciones, el cual fue calculado en el año 1986, es bastante menor que los valores obtenidos posteriormente en pruebas del mismo tipo y que aquellos resultantes para sismos de bajas intensidades. La diferencia entre los resultados de 1986 y 2000 pueden deberse a una pérdida de rigidez debido a los sismos que afectaron en mayor medida al edificio como fueron los de septiembre de 1995 y 1999. Entre los años 2000 y 2005, fechas de las últimas dos pruebas ambientales, no hubo ningún sismo de magnitud importante que produjera una flexibilización de la estructura. Sin embargo, se encuentran diferencias entre los datos reportados por los autores de dichas pruebas en el sentido longitudinal del edificio. Es importante mencionar que este edificio en particular tiene un muy fuerte acoplamiento de los modos de vibrar (longitudinal, transversal y torsional), lo cual dificulta en gran medida diferenciar la frecuencia fundamental de un modo a otro cuando se estudia mediante análisis espectrales debido a que se identifica una banda ancha de frecuencias en lugar de un pico definido para cada movimiento (Murià et al., 2000, Rodríguez et al., 2001). En un estudio posterior donde se analizó un modelo tridimensional del edificio con técnicas paramétricas empleando ventanas de tiempo, fue posible ver la evolución de las frecuencias de los tres modos fundamentales durante eventos sísmicos, identificando de manera confiable qué frecuencia correspondía a cada modo de vibrar (Correa y Murià, 2005). En ese trabajo se encontró que la frecuencia transversal siempre estuvo por debajo de la longitudinal (periodo transversal mayor que el longitudinal) en todas las ventanas, sugiriendo que sí existe una diferencia entre estos dos valores incluso para amplitudes pequeñas como las registradas al principio y al final de un sismo. Esto sugiere que en las mediciones de vibración ambiental de 1986 y 2005 no se logró identificar adecuadamente los valores propios de las frecuencias longitudinal y transversal.

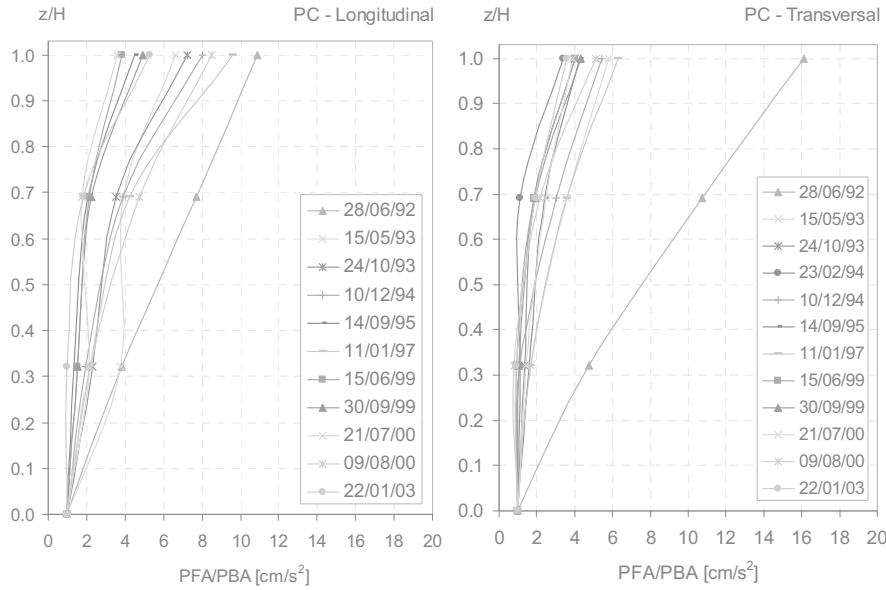
Figura 2.2.6. Amplificaciones de la aceleración máxima registrada en la base del arreglo central, a lo largo de la altura del edificio

Se estudiaron las amplificaciones de la aceleración registrada en ambas direcciones para encontrar en qué casos se amplificaba más la intensidad pico medida en la base del edificio. Éstas se compararon con parámetros como la magnitud del sismo, su origen, la profundidad del foco, la intensidad medida en la base del edificio y la distancia entre el sismo y la ciudad de México, sin encontrar alguna relación clara que explicara porqué unos eventos se amplificaron más que otros. Al comparar las amplificaciones con el último de estos parámetros se pudo ver una tendencia muy sutil en donde a medida que aumentaba la distancia, también lo hacía el nivel de amplificación. Sin

embargo la dispersión fue tan grande que no se pudo obtener una conclusión válida de esta comparación. Sin embargo se destaca que las mayores amplificaciones en ambas direcciones se dieron para intensidades pico en la base menores a 1 cm/s^2 . Por lo tanto, una amplificación de 10 y de 16 para el sismo de 28/06/92 en el sentido longitudinal y transversal, respectivamente, no implica que el nivel de aceleraciones en la azotea haya sido desproporcionado. En la figura 2.2.6 se puede apreciar también que el sentido longitudinal del edificio presentó niveles más altos y más dispersos de amplificación que el sentido transversal, probablemente debido a los efectos de torsión mencionados previamente.

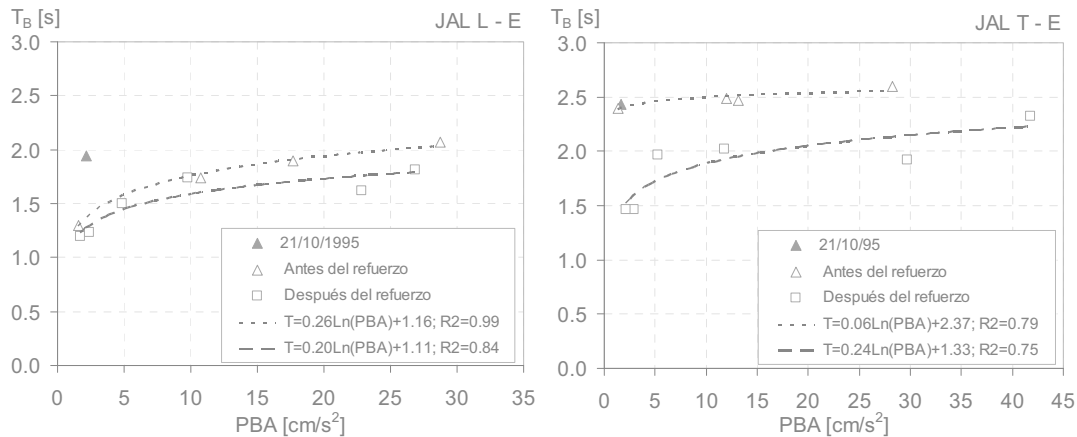
Figura 2.3.3. Variación del periodo fundamental con respecto a la aceleración máxima registrada en la base del edificio.

El periodo del suelo donde se encuentra desplantado el edificio JAL es de 2.0 s. Los periodos inferidos en el sentido longitudinal del edificio se encuentran entre 1.15 y 2.07 s, lo que lo situaban cerca o en resonancia con el suelo antes de que su estructura fuera reforzada. Después de esto, se logra ver que, a no ser que se presente otro daño, el edificio estaría por debajo de un periodo que entre en resonancia con el suelo. En contraste, en el sentido transversal se logró lo opuesto dado que los periodos antes de la rehabilitación de la estructura se encontraban del orden del 25% por encima del periodo del suelo. Después de dicha rehabilitación, la tendencia del periodo del edificio disminuyó de manera tal que los periodos se encontraron alrededor de los 2.0 s, y efectivamente los niveles de aceleración en los niveles de entrepiso aumentaron para los sismos registrados, indicando efectos de resonancia (Murià et al., 2001).

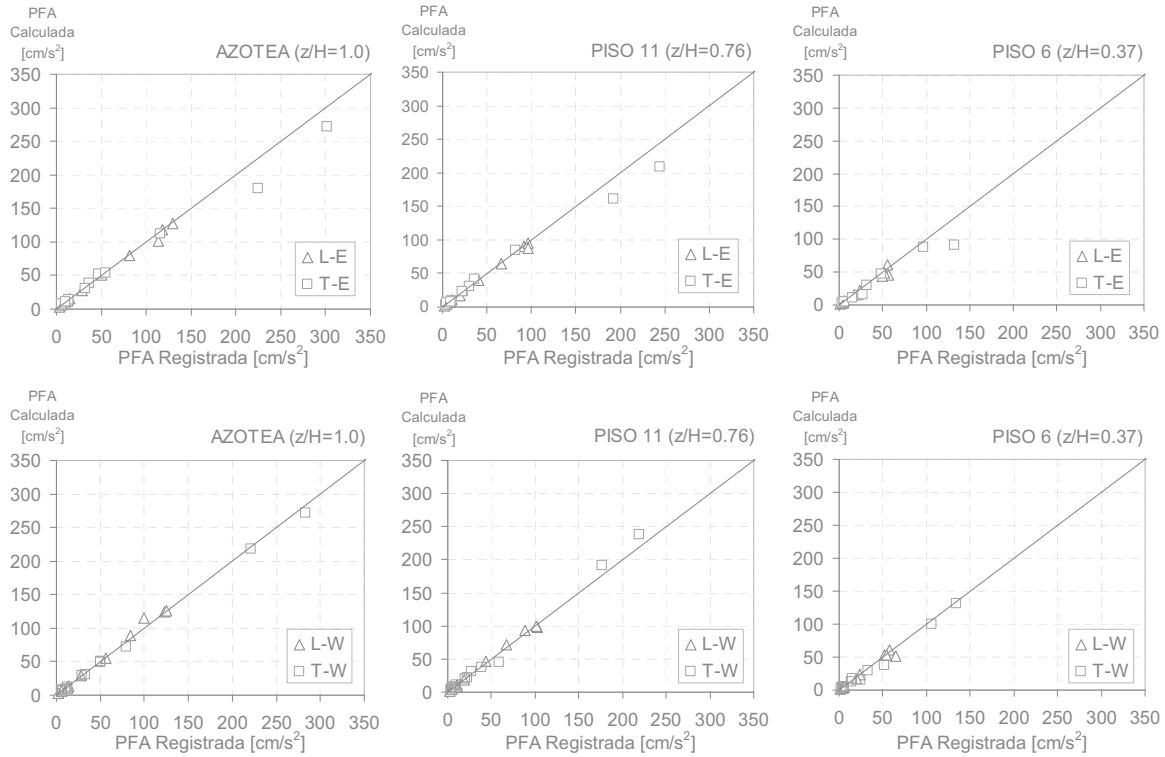
Figura 2.3.5. Comparación de aceleraciones registradas y calculadas en los tres niveles de piso por encima del terreno para el arreglo Este (arriba) y el Oeste (abajo).

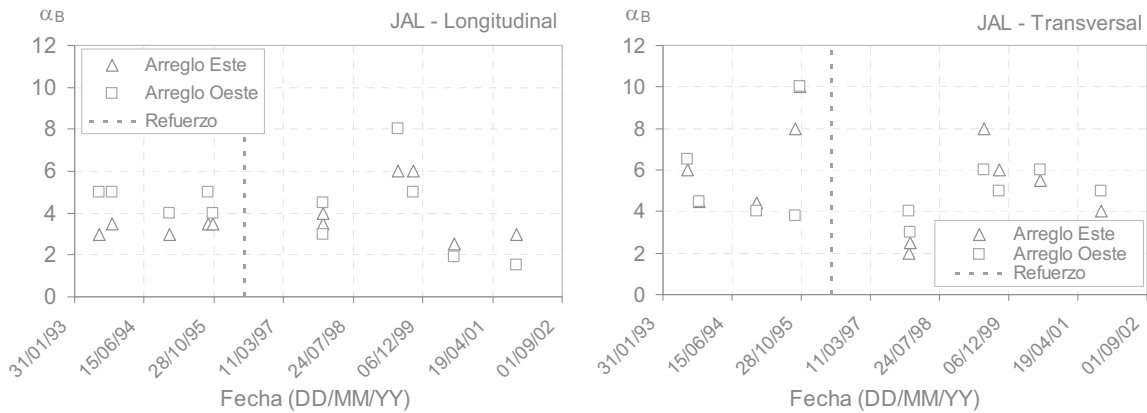
Figura 2.3.6. Valores estimados de α para los sismos estudiados en los dos arreglos de instrumentos.

El coeficiente de amortiguamiento crítico obtenido para reproducir las historias de aceleración, los espectros de piso y las amplificaciones de manera más adecuada tuvo valores entre 2.0 y 7.5. Ambos sentidos de la estructura presentaron valores similares; en el sentido longitudinal se obtuvo un promedio de 5.02 con una desviación estándar de 1.07 y en el sentido transversal se obtuvo en promedio un valor de 4.7 con una desviación estándar de 1.04. Se pudo ver que, en general, para los sismos de mayor magnitud y/o que generaron mayores daños en el edificio, el valor de ξ fue más alto. Se compararon estos resultados con aquellos presentados por Zapata y Murià (2002), los cuales fueron obtenidos con métodos no paramétricos y se encontró que en la mayoría de casos los valores de amortiguamiento eran similares, sin embargo en los sismos más fuertes como el de

15/06/99, el valor obtenido en este trabajo estuvo 44% por encima del inferido por los autores mencionados.

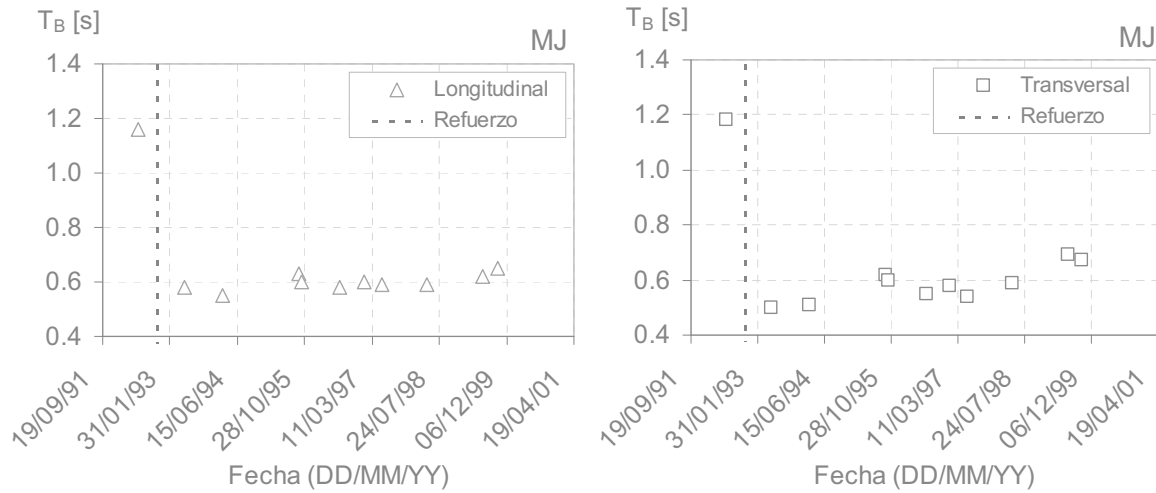
Figura 2.4.3. Evolución del periodo del edificio MJ inferido a partir del arreglo Este.

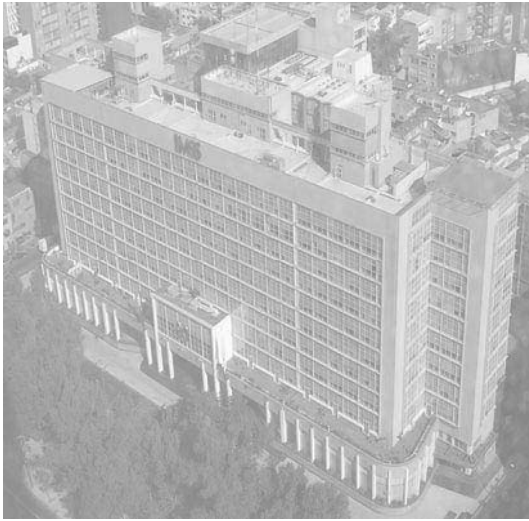
Figura 2.5.1. Foto y esquema del edificio IMSS.

La estructura original fue construida en la década de 1940 y está basada en marcos de concreto reforzado. Aunque el edificio no sufrió daños importantes durante el sismo de 1985, fue condicionado para que cumpliera con los requisitos del código sísmico de diseño para estructuras de concreto del año 1993. El refuerzo de los tres cuerpos del edificio consistió en instalar ADAS en las “V” invertidas que formaron las vigas de concreto con las diagonales en acero que también fueron adicionadas. La cimentación también pasó por un proceso de mantenimiento y refuerzos locales y los extremos superiores de los pilotes de fricción fueron reforzados.

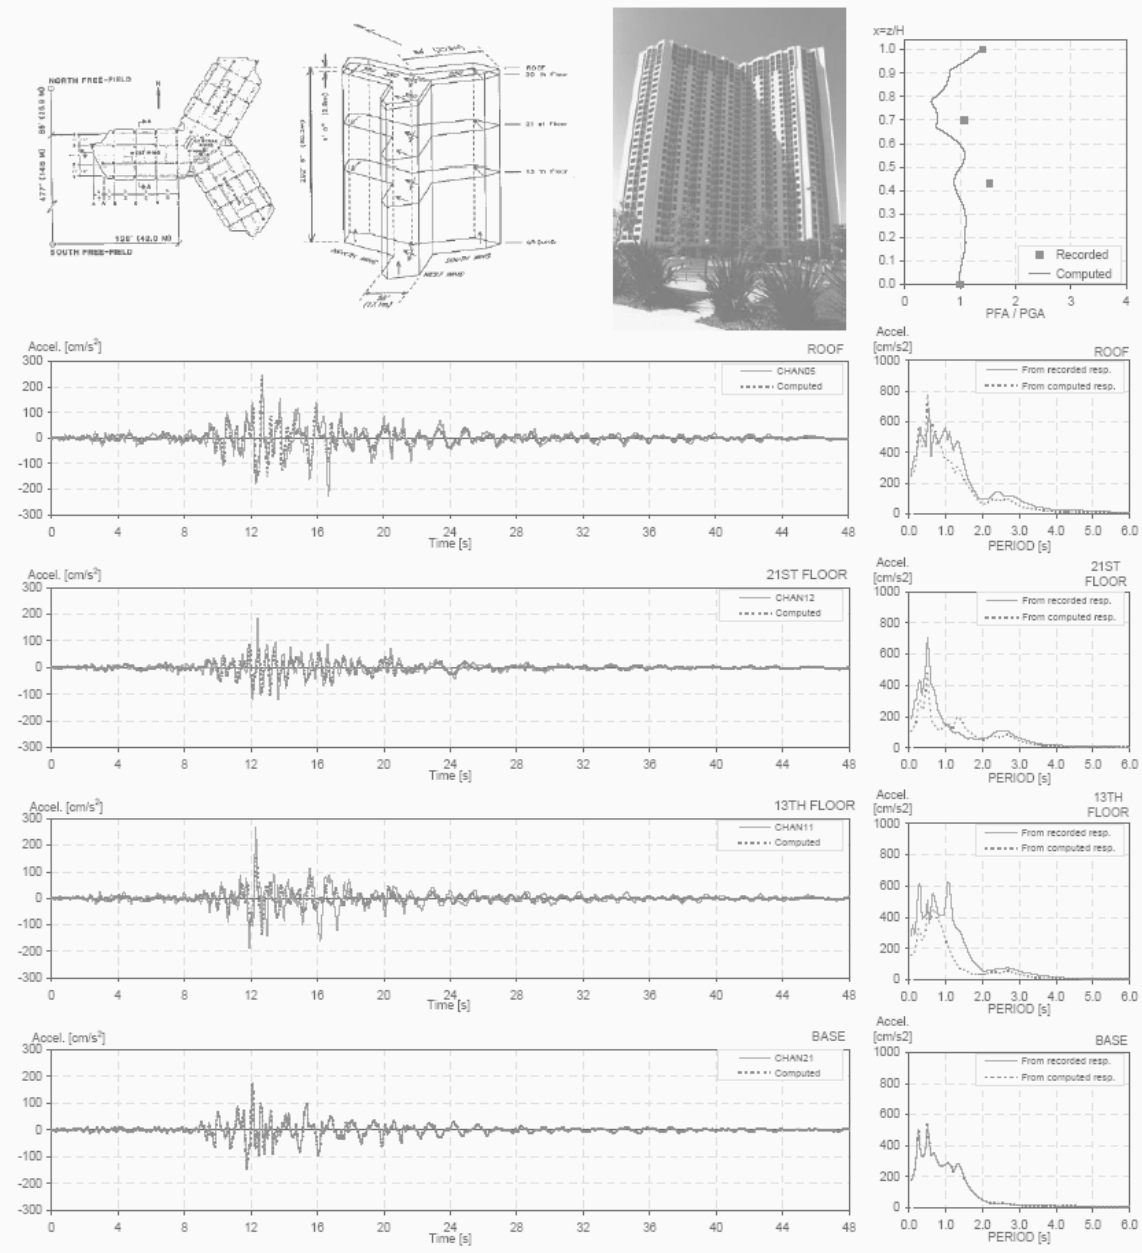
Figura 3.2.8. Resultados de aceleración para el edificio Emeryville Pacific Park Plaza durante el sismo de Loma Prieta, en el sentido Norte-Sur de la estructura.

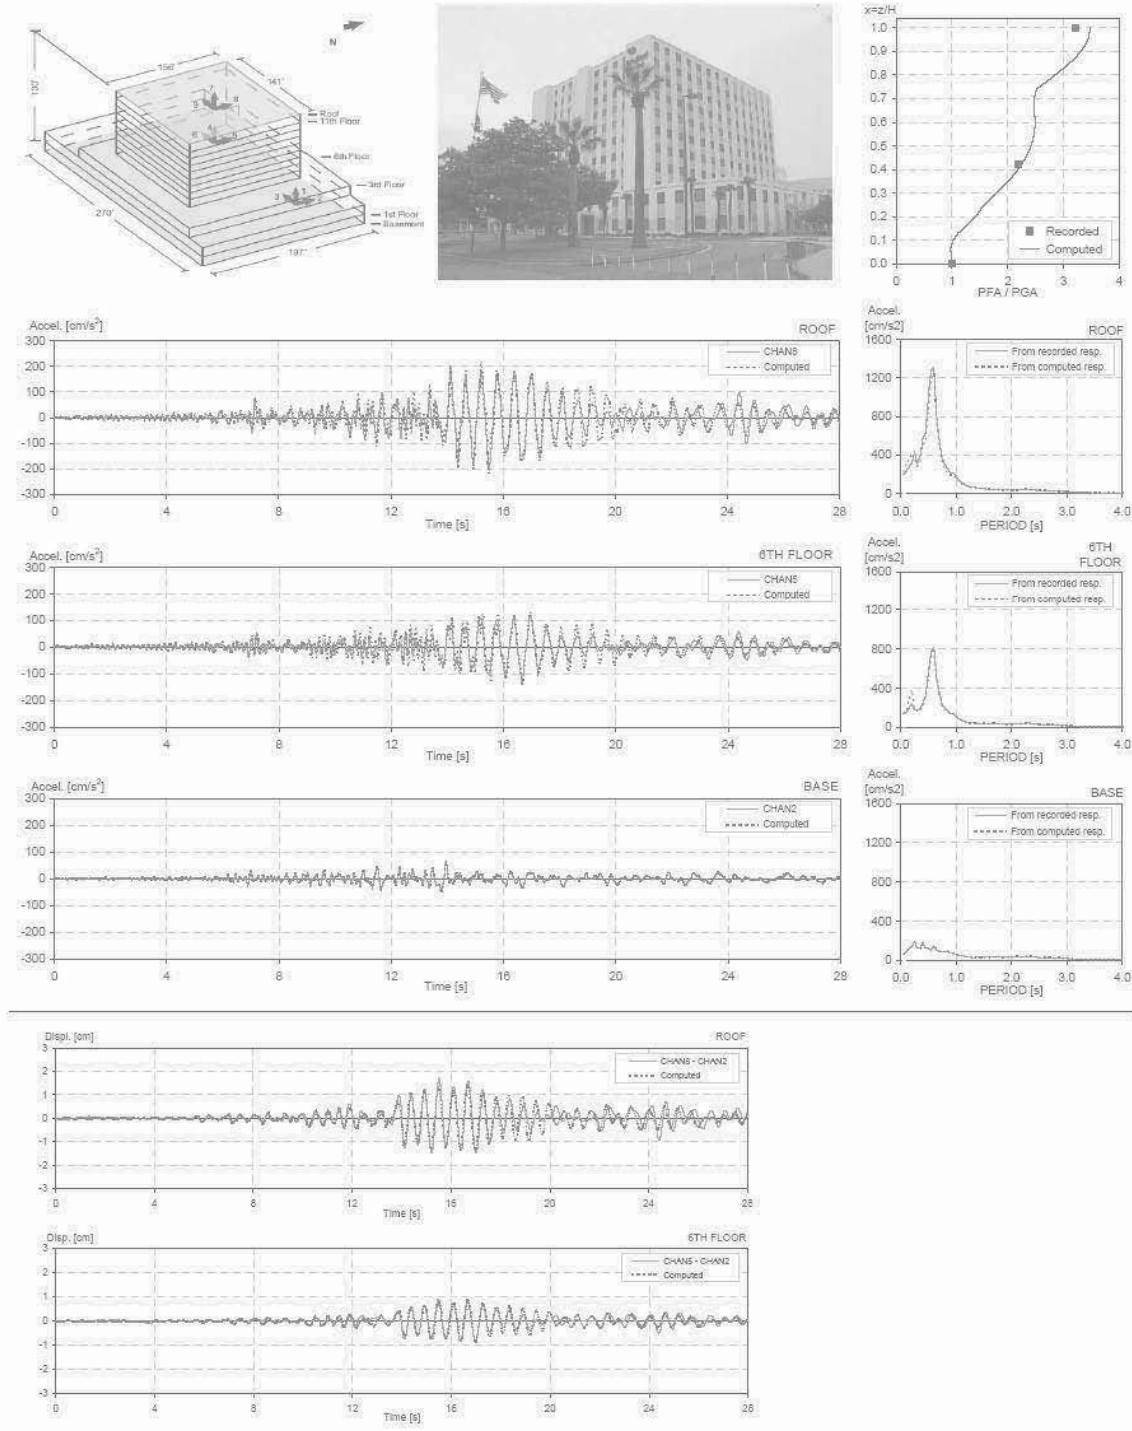
Figura 3.2.10. Resultados de aceleraciones (arriba) y distorsiones con respecto a la base (abajo) del edificio Long Beach VA Hospital.

El edificio Long Beach VA Hospital es una estructura poco dúctil a base de muros de corte, que sufrió daños durante el sismo de Northridge, después del cual fue rehabilitado. Como no se buscaba rigidizar aún más el edificio, lo cual lo hubiera dejado más susceptible a daños mayores y a tiempos de reparación mayores, se llevó a cabo un aislamiento de base después del cual se registraron varios sismos, pero ninguno ha sido de magnitud o intensidad significativa. A pesar de haberse comportado de manera no lineal, el modelo elástico logró reproducir el movimiento tal como se muestra en la figura 3.2.10, probablemente debido a que los daños no se presentaron en los elementos que soportan la carga lateral. Sin embargo los valores de α que lograron minimizar el error entre lo registrado y lo calculado no se encuentran en el rango sugerido para este parámetro cuando se trata de sistemas de muros de corte.

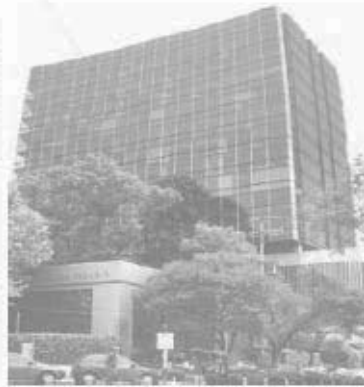
Earthquake: 28/05/92
 Component: NSref
 Lateral Resisting System: RConcrete MRF

Building parameters:
 $T_1 = 2.45$ $\zeta = 0.025$ $\alpha_0 = 12$

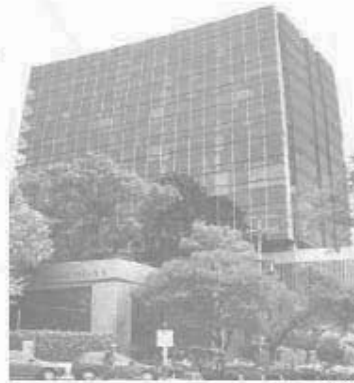
Earthquake: 15/05/93
 Component: NSref
 Lateral Resisting System: RConcrete MRF

Building parameters:
 $T_1 = 2.40$ $\zeta = 0.025$ $\alpha_0 = 7$

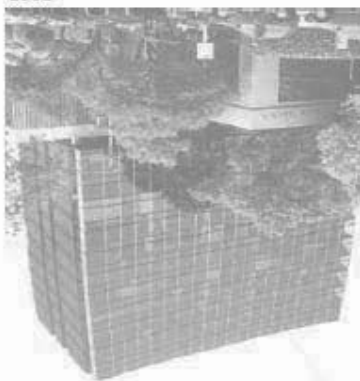
Earthquake: 24/10/93
 Component: NS/EI
 Lateral Restring System: RConcrete MRF

Building Parameters:
 $T_1 = 2.63$
 $\zeta = 0.03$

$\alpha_0 = 10$

Recorded vs. Computed

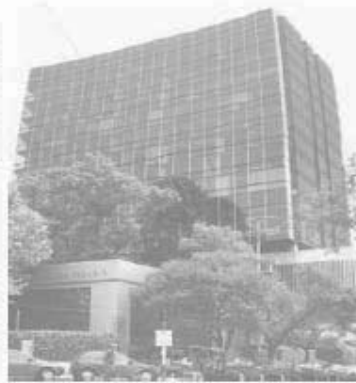
Earthquake: 10/12/94
 Component: NSref
 Lateral Resisting System: RConcrete MRF

Building parameters:
 $T_1 = 2.63$ $\zeta = 0.032$ $\alpha_0 = 9$

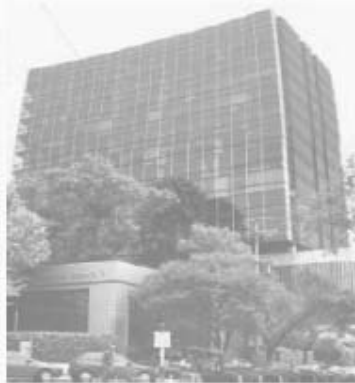
Earthquake: 14/09/95
 Component: NSref
 Lateral Resisting System: RConcrete MRF

Building parameters:
 $T_1 = 2.72$ $\zeta = 0.03$ $\alpha_g = 11$

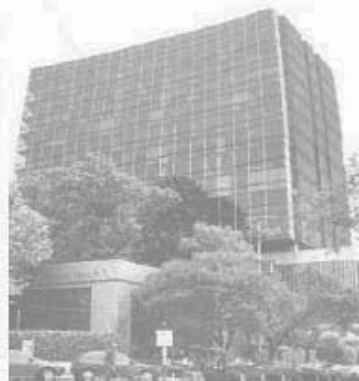
Earthquake: 11/01/97
 Component: NSref
 Lateral Resisting System: RConcrete MRF

Building parameters:
 $T_1 = 2.80$ $\xi = 0.02$ $\alpha_g = 10$

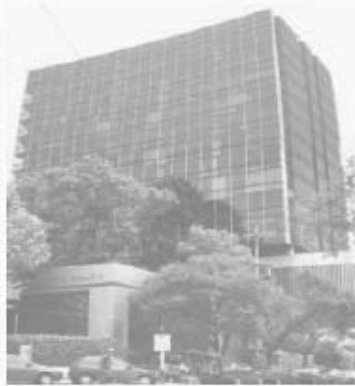
Earthquake: 15/06/99
 Component: NSref
 Lateral Resisting System: RConcrete MRF

Building parameters:
 $T_1 = 2.75$ $\zeta = 0.026$ $\alpha_0 = 10$

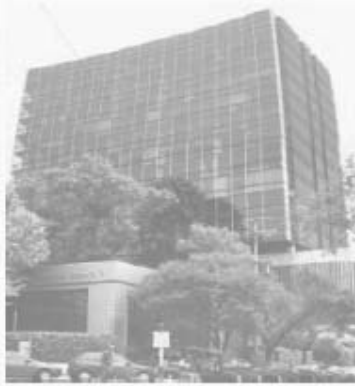
Earthquake: 30/09/99
 Component: NSref
 Lateral Resisting System: RConcrete MRF

Building parameters:
 $T_1 = 2.77$ $\zeta = 0.025$ $\alpha_0 = 9$

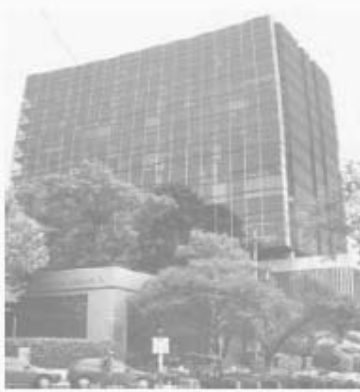
Earthquake: 21/07/00
 Component: NSref
 Lateral Resisting System: RConcrete MRF

Building parameters:
 $T_1 = 2.68$ $\zeta = 0.025$ $\alpha_0 = 12$

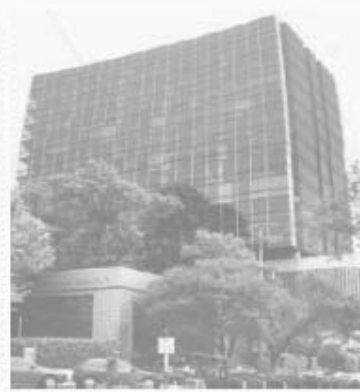
Earthquake: 09/09/00
 Component: NSref
 Lateral Resisting System: RConcrete MRF

Building parameters:
 $T_1 = 2.80$ $\zeta = 0.02$ $\alpha_0 = 12$

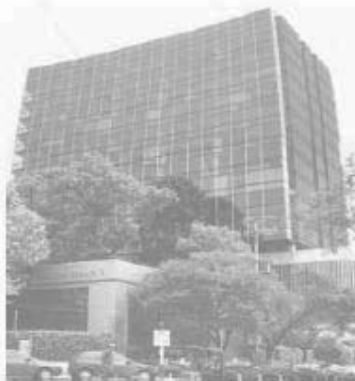
Earthquake: 22/01/03
 Component: NSref
 Lateral Resisting System: RConcrete MRF

Building parameters:
 $T_1 = 2.77$ $\xi = 0.02$ $\alpha_0 = 8$

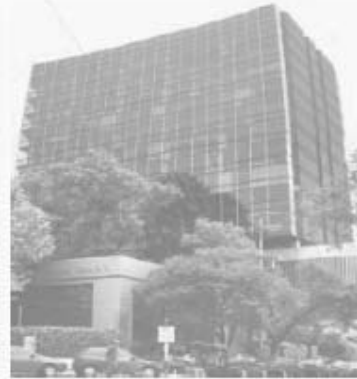
Earthquake: 28/06/92
 Component: EWref
 Lateral Resisting System: RConcrete MRF

Building parameters:
 $T_1 = 2.36$ $\zeta = 0.03$ $\alpha_0 = 4$

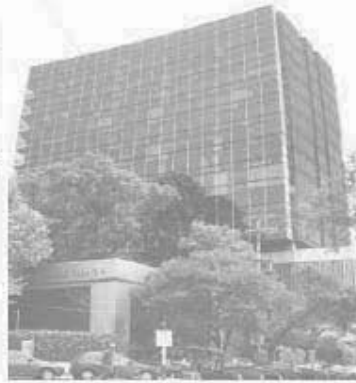
Earthquake: 15/05/93
 Component: EWref
 Lateral Resisting System: RConcrete MRF

Building parameters:
 $T_1 = 2.50$ $\xi = 0.035$ $\alpha_0 = 3$

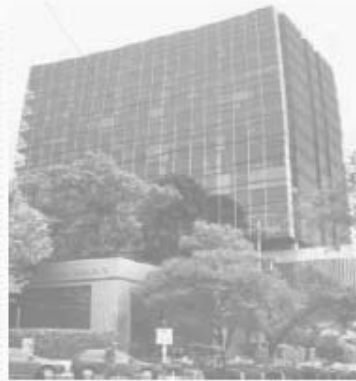
Earthquake: 24/10/93
 Component: EWref
 Lateral Resisting System: RConcrete MRF

Building parameters:
 $T_1 = 2.68$ $\zeta = 0.035$ $\alpha_g = 3$

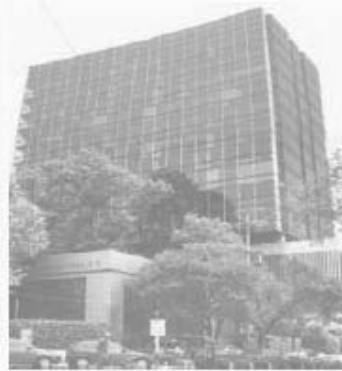
Earthquake: 10/12/94
 Component: Evref
 Lateral Resisting System: RConcrete MRF

Building parameters:
 $T_1 = 2.70$ $\zeta = 0.02$ $\alpha_0 = 3.65$

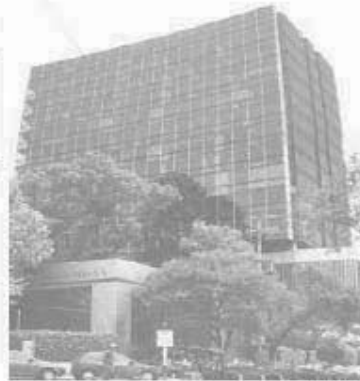
Earthquake: 14/09/95
 Component: EWref
 Lateral Resisting System: RConcrete MRF

Building parameters:
 $T_1 = 2.80$ $\xi = 0.036$ $\alpha_0 = 3$

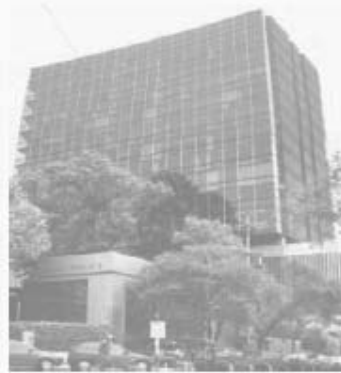
Earthquake: 01/11/97
 Component: EWiref
 Lateral Resisting System: RConcrete MRF

Building parameters:
 $T_1 = 2.82$ $\xi = 0.025$ $\alpha_0 = 3.65$

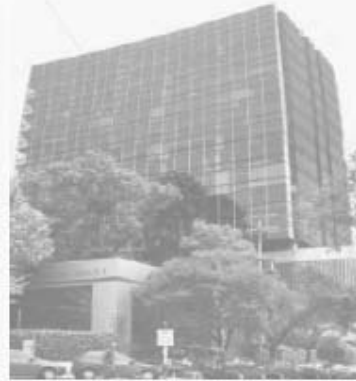
Earthquake: 15/05/99
 Component: EWref
 Lateral Resisting System: RConcrete MRF

Building parameters:
 $T_1 = 2.75$ $\zeta = 0.025$ $\alpha_0 = 4$

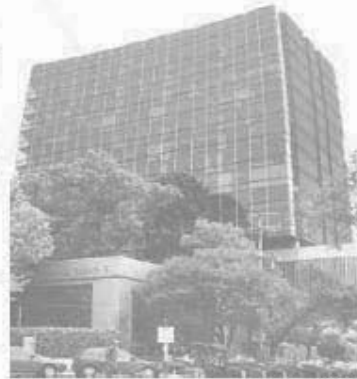
Earthquake: 30/09/99
 Component: EWref
 Lateral Resisting System: RConcrete MRF

Building parameters:
 $T_1 = 2.83$ $\xi = 0.02$ $\alpha_0 = 3.5$

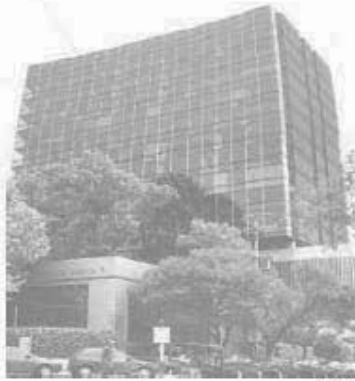
Earthquake: 21/07/00
 Component: EWref
 Lateral Resisting System: RConcrete MRF

Building parameters:
 $T_1 = 2.67$ $\xi = 0.025$ $\alpha_0 = 3.65$

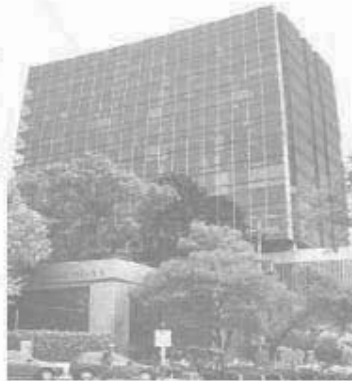
Earthquake: 09/08/00
 Component: EW/Ref
 Lateral Resisting System: RConcrete MRF

Building parameters:
 $T_1 = 2.82$ $\xi = 0.02$ $\alpha_0 = 3$

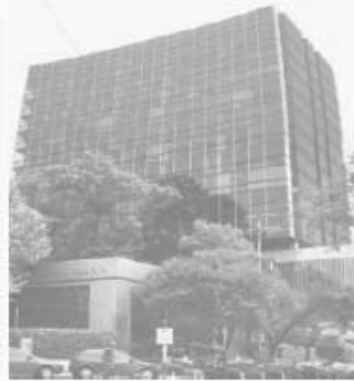
Earthquake: 28/05/92
 Component: NSref
 Lateral Resisting System: RConcrete MRF

Building parameters:
 $T_1 = 2.28$ $\zeta = 0.028$ $\alpha_0 = 10$

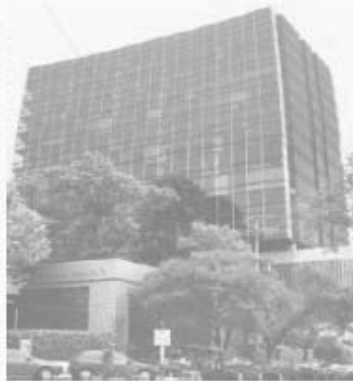
Earthquake: 24/10/93
 Component: NSref
 Lateral Resisting System: RConcrete MRF

Building parameters:
 $T_1 = 2.65$ $\zeta = 0.028$ $\alpha_g = 9$

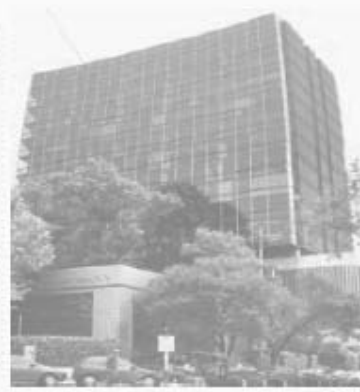
Earthquake: 10/12/94
 Component: NSref
 Lateral Resisting System: RConcrete MRF

Building parameters:
 $T_1 = 2.50$ $\zeta = 0.038$ $\omega_0 = 10$

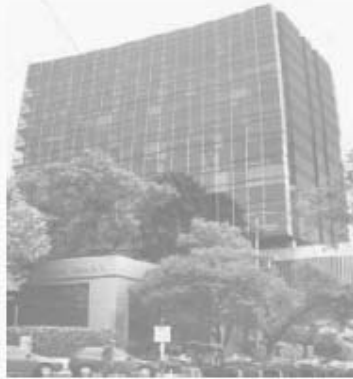
Earthquake: 14/09/95
 Component: NSref
 Lateral Resisting System: RConcrete MRF

Building parameters:
 $T_1 = 2.72$ $\zeta = 0.03$ $\alpha_g = 11$

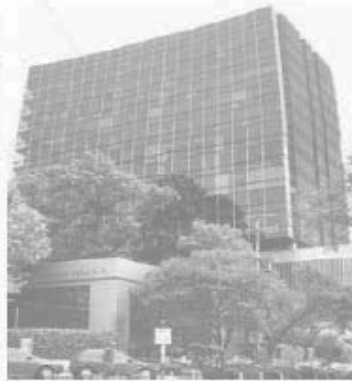
Earthquake: 11/01/97
 Component: NSref
 Lateral Resisting System: RConcrete MRF

Building parameters:
 $T_1 = 2.75$ $\xi = 0.02$ $\alpha_0 = 9$

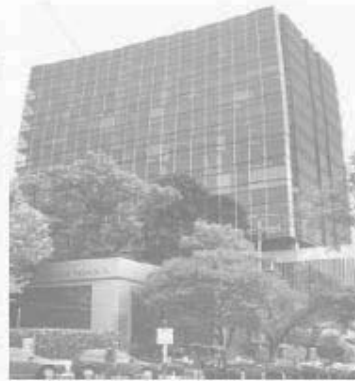
Earthquake: 15/06/99
 Component: NSref
 Lateral Resisting System: RConcrete MRF

Building parameters:
 $T_1 = 2.74$ $\xi = 0.03$ $\alpha_0 = 10$

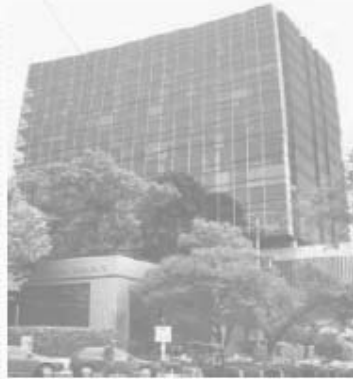
Earthquake: 30/09/99
 Component: NSref
 Lateral Resisting System: RConcrete MRF

Building parameters:
 $T_1 = 2.77$ $\zeta = 0.02$ $\alpha_g = 12$

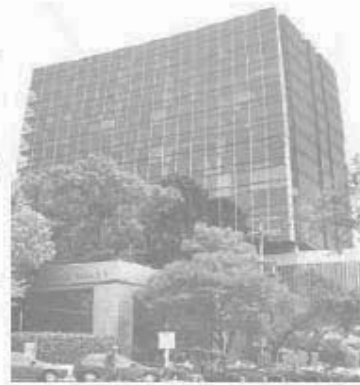
Earthquake: 21/07/00
 Component: EWref
 Lateral Resisting System: RConcrete MRF

Building parameters:
 $T_1 = 2.57$ $\xi = 0.03$ $\alpha_0 = 12$

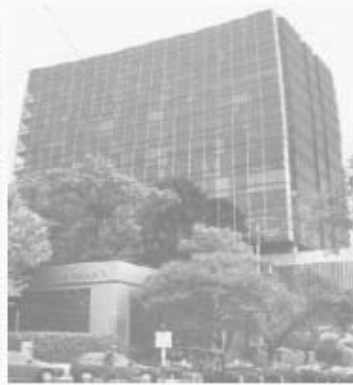
Earthquake: 09/08/00
 Component: NSref
 Lateral Resisting System: RConcrete MRF

Building parameters:
 $T_1 = 2.86$ $\zeta = 0.035$ $\alpha_0 = 10$

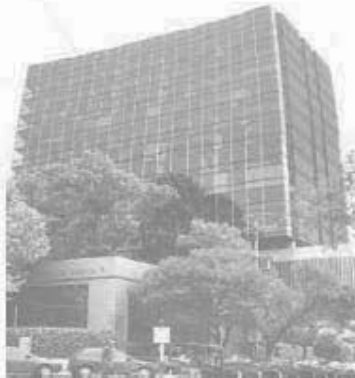
Earthquake: 22/01/03
 Component: NSref
 Lateral Resisting System: RConcrete MRF

Building parameters:
 $T_1 = 2.76$ $\xi = 0.025$ $\alpha_0 = 7.5$

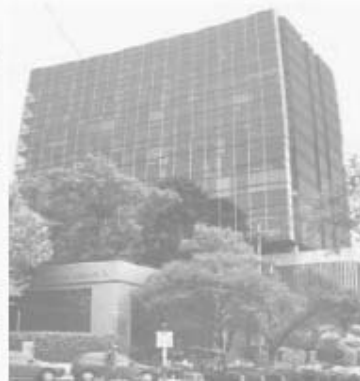
Earthquake: 28/06/92
 Component: EWref
 Lateral Resisting System: RConcrete MRF

Building parameters:
 $T_1 = 2.33$ $\zeta = 0.038$ $\alpha_0 = 2.5$

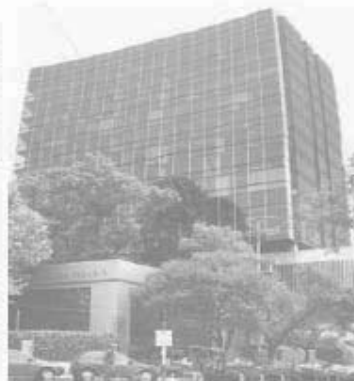
Earthquake: 10/12/94
 Component: EWref
 Lateral Resisting System: RConcrete MRF

Building parameters:
 $T_1 = 2.26$ $\zeta = 0.05$ $\alpha_0 = 4$

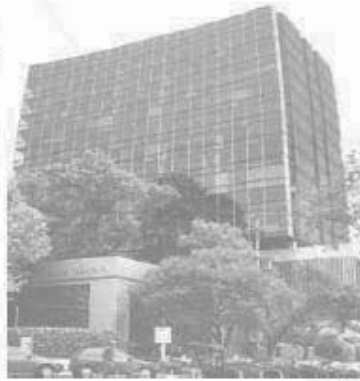
Earthquake: 11/01/97
 Component: EWref
 Lateral Resisting System: RConcrete MRF

Building parameters:
 $T_1 = 2.32$ $\zeta = 0.055$ $\alpha_0 = 4.5$

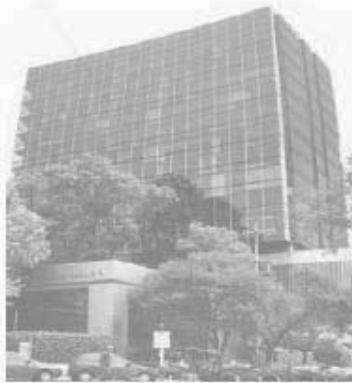
Earthquake: 30/09/99
 Component: EWref
 Lateral Resisting System: RConcrete MRF

Building parameters:
 $T_1 = 2.40$ $\xi = 0.03$ $\alpha_0 = 4.5$

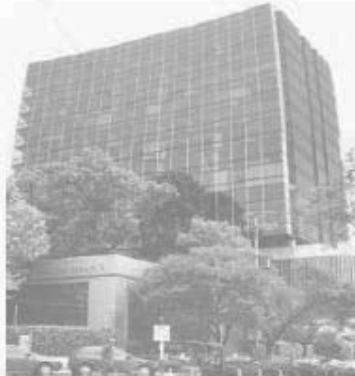
Earthquake: 09/08/00
 Component: EWref
 Lateral Resisting System: RConcrete MRF

Building parameters:
 $T_1 = 2.43$ $\xi = 0.05$ $\omega_0 = 3.5$

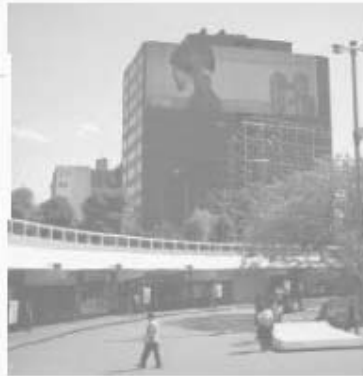
Earthquake: 29/07/93
 Component: EWref
 Lateral Resisting System: RConcrete MRF

Building parameters:
 $T_1 = 1.30$ $\zeta = 0.05$ $\alpha_p = 3$

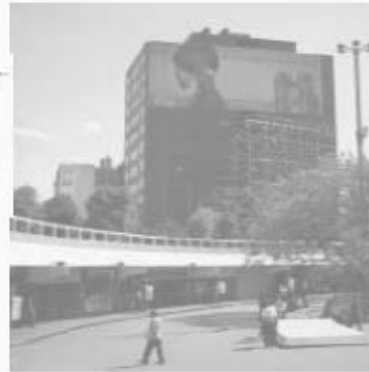
Earthquake: 24/10/93
 Component: EWref
 Lateral Resisting System: RConcrete MRF

Building parameters:
 $T_1 = 1.74$ $\zeta = 0.054$ $\alpha_g = 3.5$

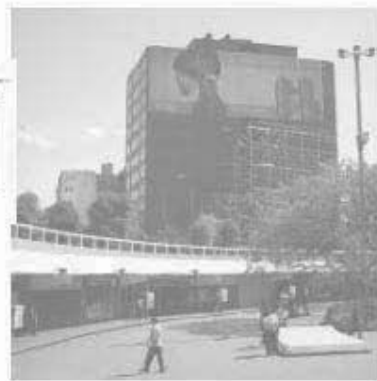
Earthquake: 10/12/94
 Component: EWref
 Lateral Resisting System: RCconcrete MRF

Building parameters:
 $T_1 = 1.90$ $\xi = 0.045$ $n_0 = 3$

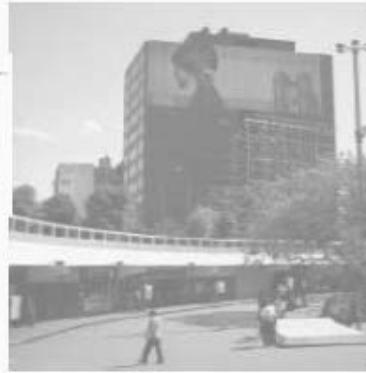
Earthquake: 14/09/95
 Component: EWref
 Lateral Resisting System: RConcrete MRF

Building parameters:
 $T_1 = 2.07$ $\zeta = 0.06$ $m_0 = 3.5$

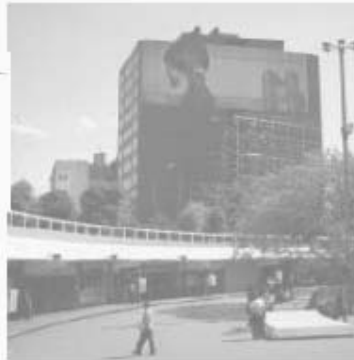
Earthquake: 21/10/95
 Component: Ewref
 Lateral Resisting System: RConcrete MRF

Building parameters:
 $T_1 = 1.94$ $\zeta = 0.05$ $\mu_p = 3.5$

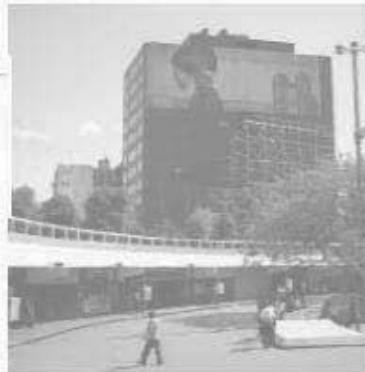
Earthquake: 16/12/97
 Component: EWref
 Lateral Resisting System: RConcrete MRF

Building parameters:
 $T_1 = 1.23$ $\xi = 0.03$ $\omega_b = 3.5$

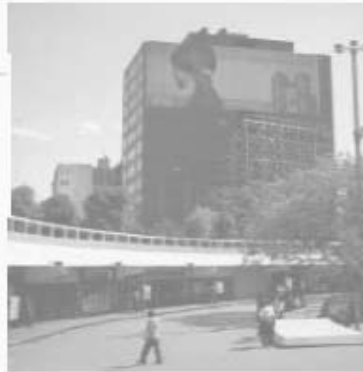
Earthquake: 22/12/97
 Component: EWref
 Lateral Resisting System: RConcrete MRF

Building parameters:
 $T_1 = 1.20$ $\xi = 0.037$ $\alpha_0 = 4$

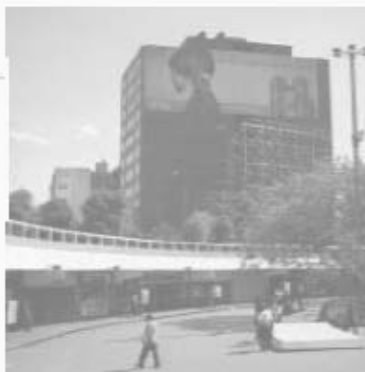
Earthquake: 15/05/99
 Component: EWref
 Lateral Resisting System: RConcrete MRF

Building parameters:
 $T_1 = 1.62$ $\zeta = 0.075$ $\alpha_g = 6$

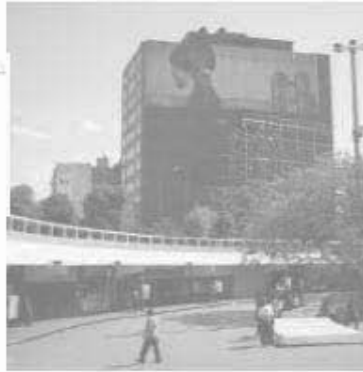
Earthquake: 30/09/00
 Component: EWref
 Lateral Resisting System: RConcrete MRF

Building parameters:
 $T_1 = 1.81$ $\zeta = 0.07$ $\alpha_0 = 6$

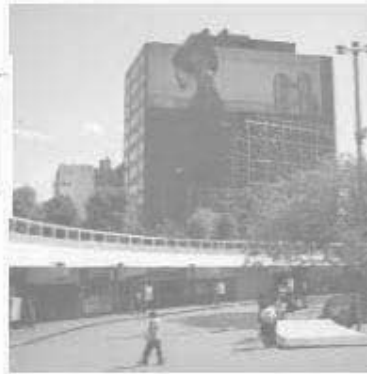
Earthquake: 21/07/00
 Component: EWref
 Lateral Resisting System: RConcrete MRF

Building parameters:
 $T_1 = 1.74$ $\xi = 0.06$ $\alpha_0 = 2.5$

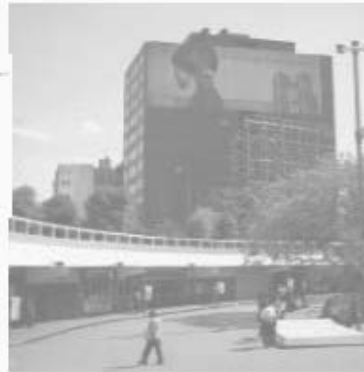
Earthquake: 08/10/01
 Component: EWref
 Lateral Resisting System: RConcrete MRF

Building parameters:
 $T_1 = 1.50$ $\zeta = 0.04$ $m_D = 3$

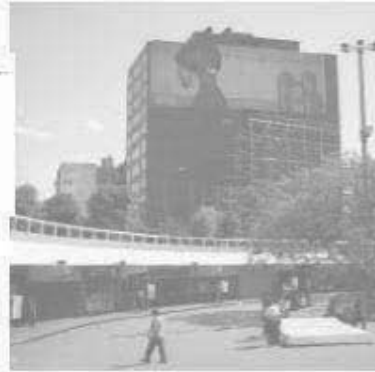
Earthquake: 29/07/93
 Component: NSref
 Lateral Resisting System: RConcrete MRF

Building parameters:
 $T_1 = 2.40$ $\xi = 0.02$ $\alpha_g = 6$

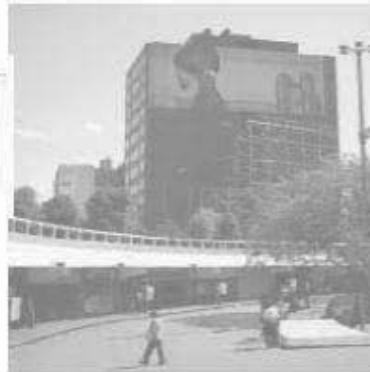
Earthquake: 14/09/95
 Component: NSref
 Lateral Resisting System: RConcrete MRF

Building parameters:
 $T_1 = 2.60$ $\xi = 0.04$ $\alpha_0 = 8$

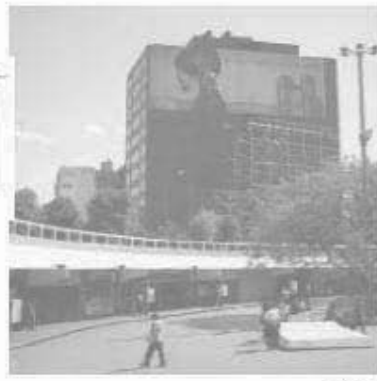
Earthquake: 21/10/95
 Component: Nref
 Lateral Resisting System: RConcrete MRF

Building parameters:
 $T_1 = 2.43$ $\xi = 0.055$ $\alpha_0 = 10$

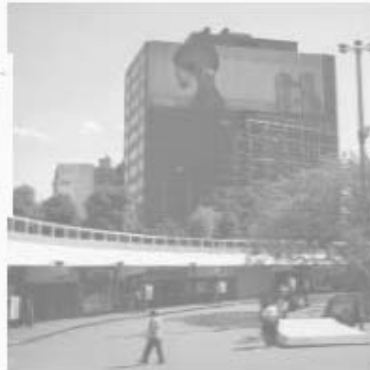
Earthquake: 16/12/97
 Component: NSref
 Lateral Resisting System: RConcrete MRF

Building parameters:
 $T_1 = 1.46$ $\zeta = 0.04$ $\alpha_0 = 2$

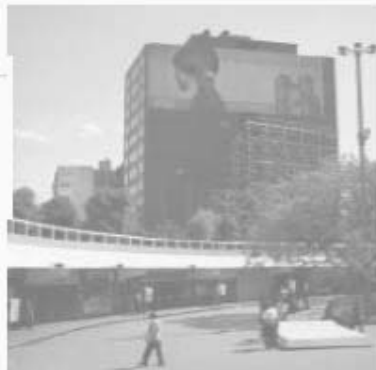
Earthquake: 22/12/97
 Component: NSref
 Lateral Resisting System: RConcrete MRF

Building parameters:
 $T_1 = 1.46$ $\zeta = 0.032$ $\alpha_0 = 2.5$

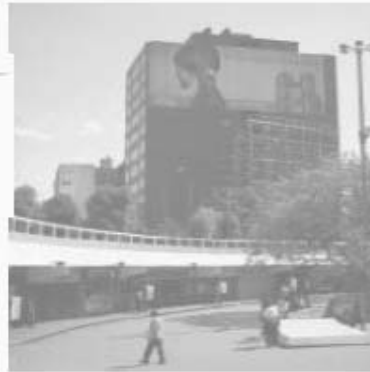
Earthquake: 15/05/99
 Component: NSref
 Lateral Resisting System: RConcrete MRF

Building parameters:
 $T_1 = 1.92$ $\xi = 0.065$ $\alpha_0 = 8$

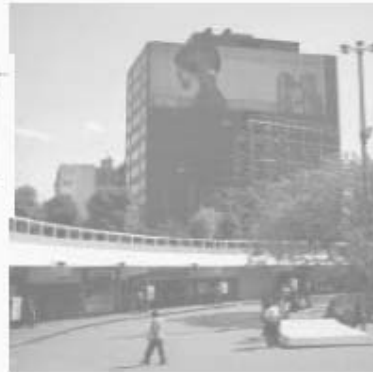
Earthquake: 30/09/99
 Component: NSref
 Lateral Resisting System: RConcrete MRF

Building parameters:
 $T_1 = 2.32$ $\zeta = 0.05$ $\alpha_g = 6$

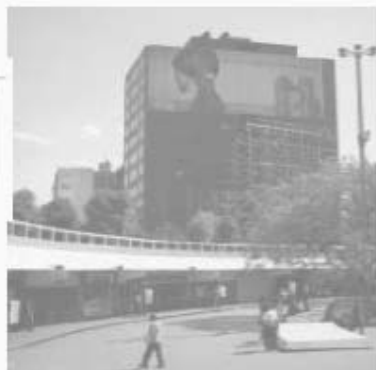
Earthquake: 21/07/00
 Component: NSref
 Lateral Resisting System: RConcrete MRF

Building parameters:
 $T_1 = 2.02$ $\xi = 0.052$ $\alpha_g = 5.5$

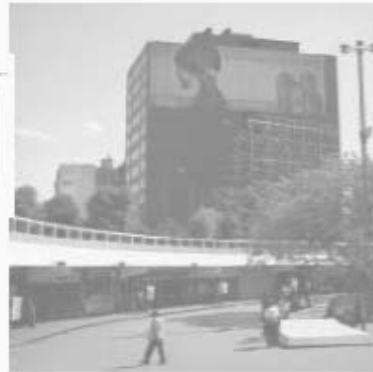
Earthquake: 09/10/01
 Component: NSref
 Lateral Resisting System: RConcrete MRF

Building parameters:
 $T_1 = 1.97$ $\zeta = 0.048$ $\alpha_g = 4$

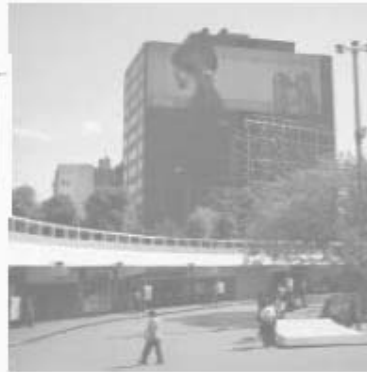
Earthquake: 29/07/93
 Component: EWref
 Lateral Resisting System: RConcrete MRF

Building parameters:
 $T_1 = 1.29$ $\zeta = 0.05$ $\alpha_0 = 5$

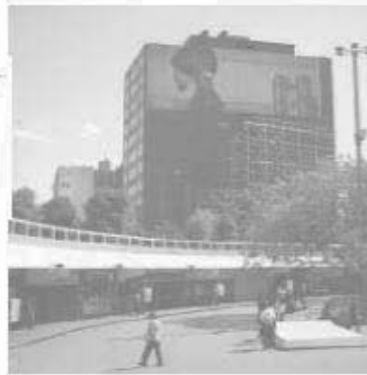
Earthquake: 24/10/93
 Component: EWref
 Lateral Resisting System: RConcrete MRF

Building parameters:
 $T_1 = 1.79$ $\xi = 0.05$ $\alpha_0 = 5$
