VALIDACIÓN DE UN MODELO CONTINUO SIMPLIFICADO Y ESTUDIO PARAMÉTRICO DE EDIFICIOS INSTRUMENTADOS EN LA CIUDAD DE MÉXICO Y CALIFORNIA SUJETOS A SISMOS

T E S I S

INGENIERÍA CIVIL – ESTRUCTURAS

JULIANA MOSQUERA RIVERA

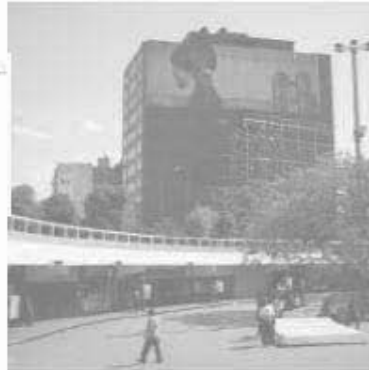
Earthquake: 10/12/94
 Component: EWref
 Lateral Resisting System: RConcrete MRF

Building parameters:
 $T_1 = 1.94$ $\zeta = 0.05$ $\alpha_0 = 4$

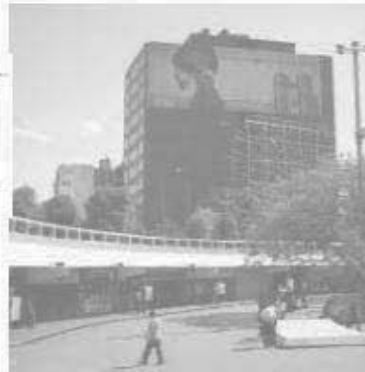
Earthquake: 14/09/95
 Component: EWref
 Lateral Resisting System: RConcrete MRF

Building parameters:
 $T_1 = 2.01$ $\xi = 0.05$ $\alpha_g = 5$

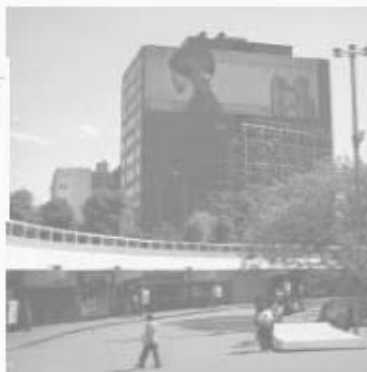
Earthquake: 10/21/95
 Component: EWref
 Lateral Resisting System: RConcrete MRF

Building parameters:
 $T_1 = 1.94$ $\zeta = 0.05$ $\alpha_g = 4$

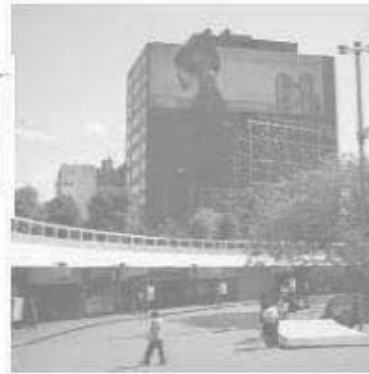
Earthquake: 16/12/97
 Component: EWref
 Lateral Resisting System: RConcrete MRF

Building parameters:
 $T_1 = 1.23$ $\xi = 0.03$ $\alpha_0 = 3$

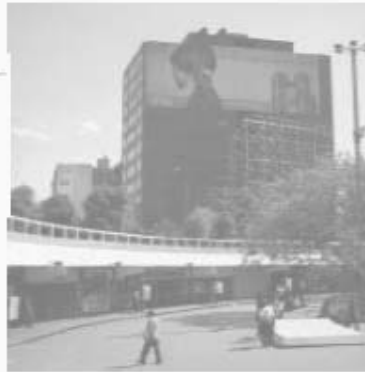
Earthquake: 22/12/97
 Component: EWref
 Lateral Resisting System: RConcrete MRF

Building parameters:
 $T_1 = 1.15$ $\zeta = 0.045$ $\alpha_g = 4.5$

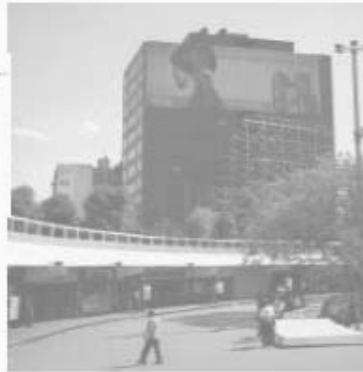
Earthquake: 15/06/99
 Component: EWref
 Lateral Resisting System: RConcrete MRF

Building parameters:
 $T_1 = 1.64$ $\zeta = 0.055$ $\alpha_g = 8$

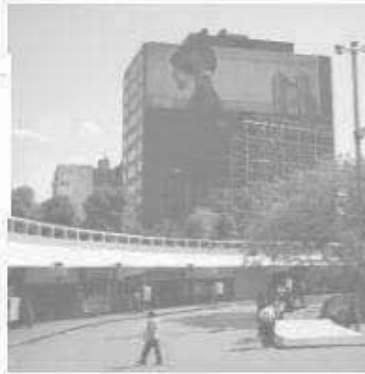
Earthquake: 30/09/99
 Component: EWref
 Lateral Resisting System: RConcrete MRF

Building parameters:
 $T_1 = 1.78$ $\zeta = 0.055$ $\alpha_0 = 9$

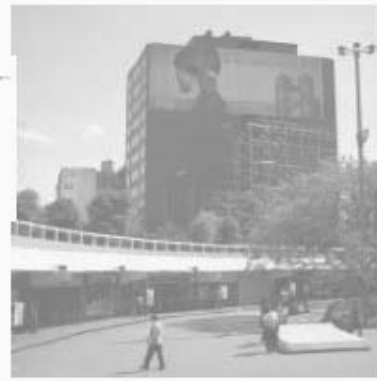
Earthquake: 21/07/00
 Component: EWref
 Lateral Resisting System: RConcrete MRF

Building parameters:
 $T_1 = 1.72$ $\zeta = 0.05$ $\alpha_0 = 1.9$

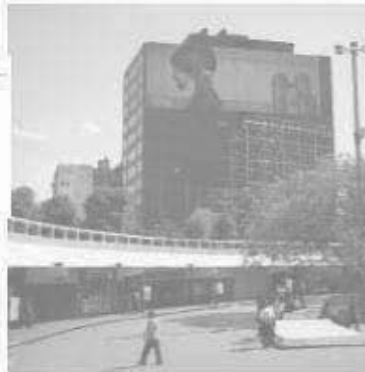
Earthquake: 08/10/01
 Component: EWref
 Lateral Resisting System: RConcrete MRF

Building parameters:
 $T_1 = 1.45$ $\xi = 0.048$ $\alpha_0 = 1.5$

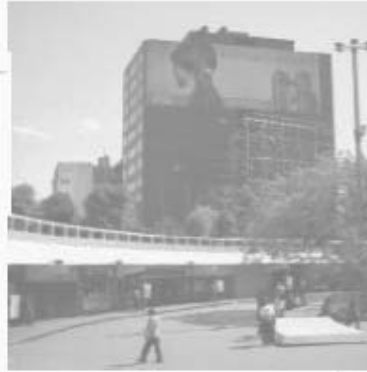
Earthquake: 29/07/93
 Component: NSref
 Lateral Resisting System: RConcrete MRF

Building parameters:
 $T_1 = 2.35$ $\zeta = 0.03$ $\omega_0 = 6.5$

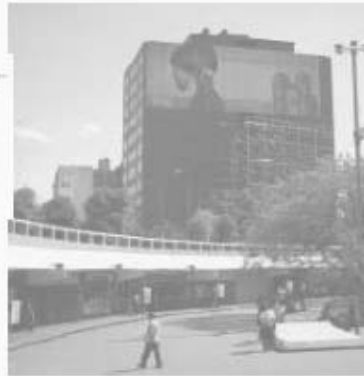
Earthquake: 16/12/97
 Component: NSref
 Lateral Resisting System: RConcrete MRF

Building parameters:
 $T_1 = 1.45$ $\zeta = 0.05$ $\alpha_0 = 4$

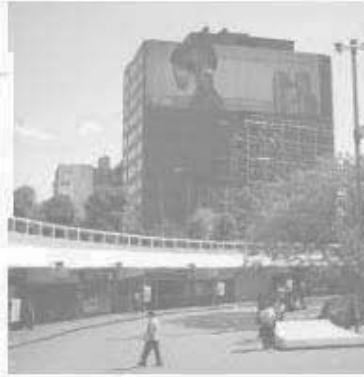
Earthquake: 22/12/97
 Component: NSref
 Lateral Resisting System: RConcrete MRF

Building parameters:
 $T_1 = 1.47$ $\xi = 0.04$ $\alpha_0 = 3$

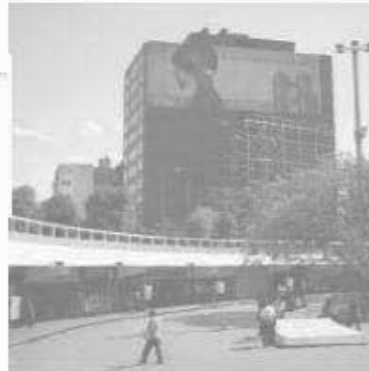
Earthquake: 30/09/99
 Component: NSref
 Lateral Resisting System: RConcrete MRF

Building parameters:
 $T_1 = 1.98$ $\xi = 0.055$ $\alpha_0 = 5$

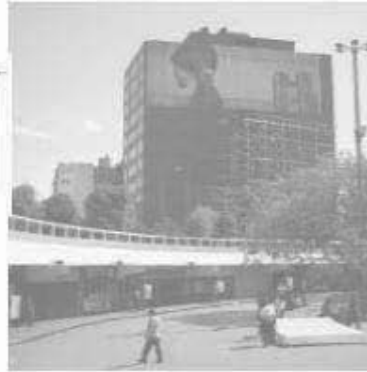
Earthquake: 21/07/00
 Component: NSref
 Lateral Resisting System: RConcrete MRF

Building parameters:
 $T_1 = 2.02$ $\xi = 0.055$ $\alpha_0 = 6$

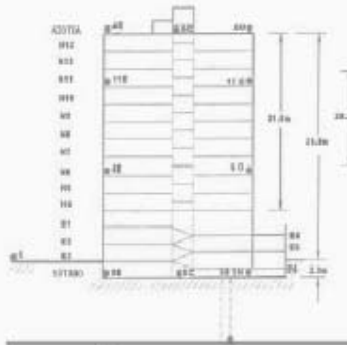
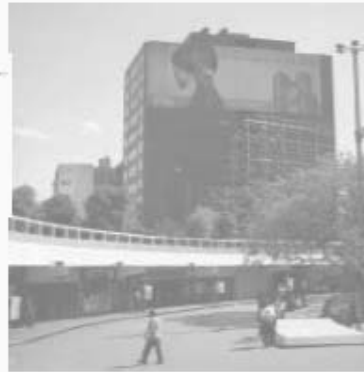
Earthquake: 08/10/01
 Component: NSref
 Lateral Resisting System: RConcrete MRF

Building parameters:
 $T_1 = 1.99$ $\xi = 0.055$ $\sigma_{g_0} = 5$

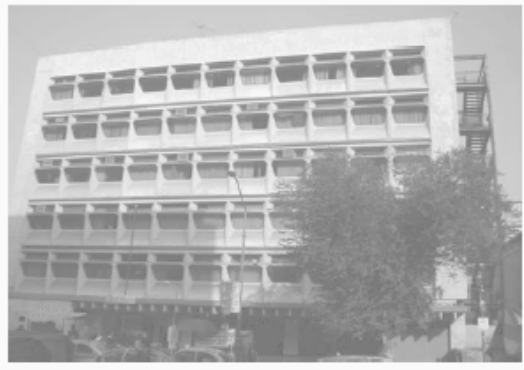
Earthquake: 07/06/92
 Component: NSref
 Lateral Resisting System: RConcrete MRF

Building parameters:
 $T_1 = 1.16$ $\xi = 0.047$ $\alpha_0 = 6$

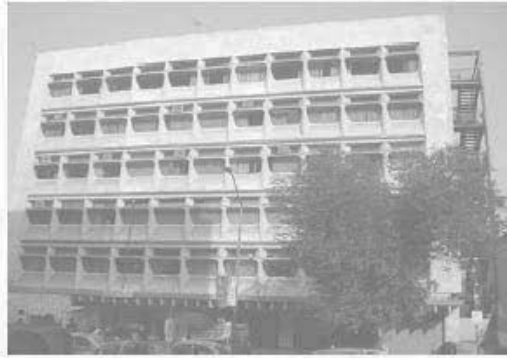
Earthquake: 15/05/93
 Component: NSref
 Lateral Resisting System: RConcrete MRF

Building parameters:
 $T_1 = 0.58$ $\xi = 0.04$ $\alpha_0 = 3.5$

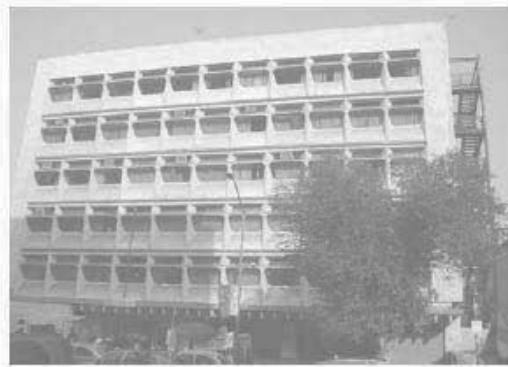
Earthquake: 14/09/95
 Component: NSref
 Lateral Resisting System: RConcrete MRF

Building parameters:
 $T_1 = 0.63$ $\xi = 0.045$ $\alpha_g = 4$

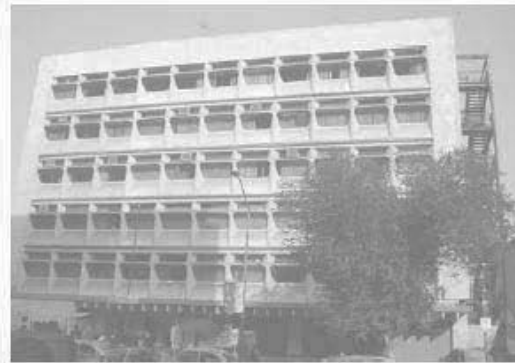
Earthquake: 09/10/95
 Component: NSref
 Lateral Resisting System: RConcrete MRF

Building parameters:
 $T_1 = 0.60$ $\xi = 0.04$ $\alpha_0 = 4$

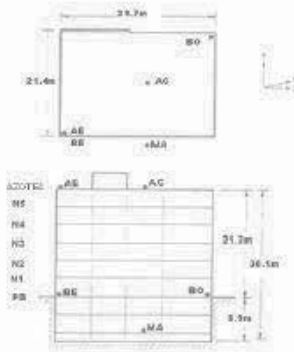
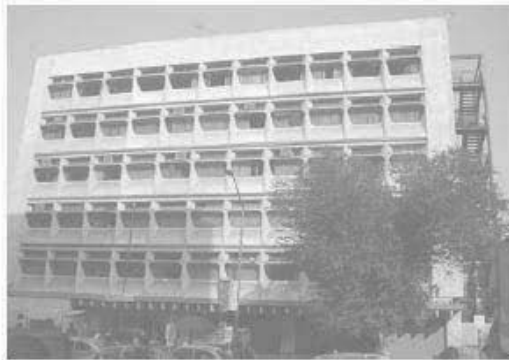
Earthquake: 15/07/98
 Component: NSref
 Lateral Resisting System: RConcrete MRF

Building parameters:
 $T_1 = 0.58$ $\xi = 0.03$ $\alpha_0 = 2$

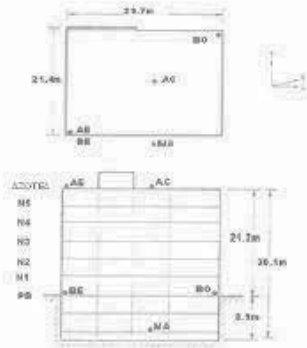
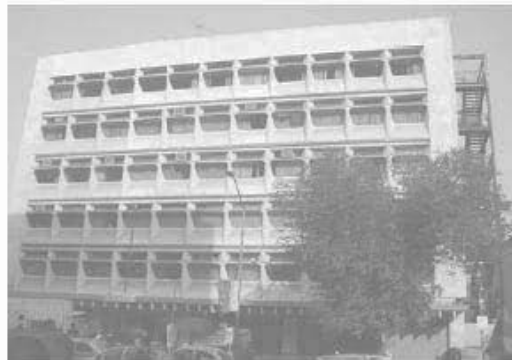
Il Station: MJL - E
 Location: Mexico
 Number of stories: 6
 Use/Type: Commercial Building

Earthquake: 11/01/97
 Component: NSref
 Lateral Resisting System: RConcrete MRF

Building parameters:
 $T_1 = 0.60$ $\xi = 0.025$ $\alpha_0 = 4$

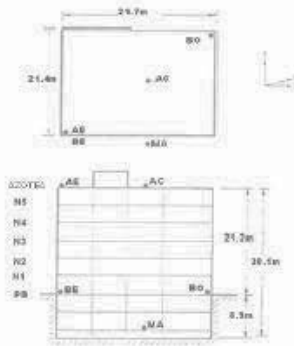
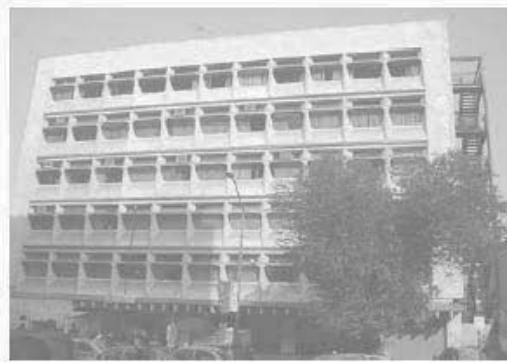
II Station: MJ L - E
 Location: Mexico
 Number of stories: 8
 Use/Type: Commercial Building

Earthquake: 22/05/97
 Component: NSref
 Lateral Resisting System: RConcrete MRF

Building parameters:
 $T_1 = 0.59$ $\xi = 0.03$ $\alpha_0 = 2.5$

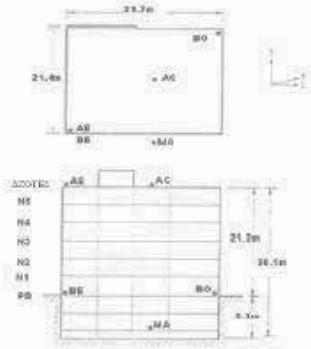
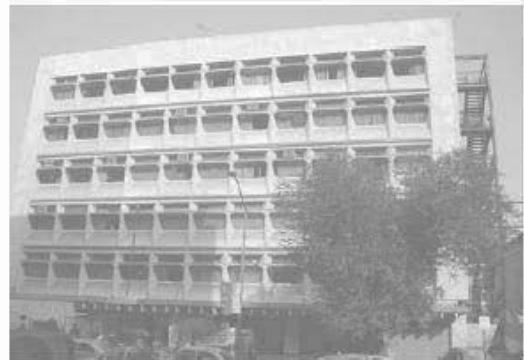
If Station: MJ L - E
 Location: Mexico
 Number of stories: 6
 Use/Type: Office Building

Earthquake: 2004/98
 Component: NSref
 Lateral Resisting System: RConcrete MRF

Building parameters:
 $T_1 = 0.59$ $\xi = 0.028$ $\alpha_0 = 2$

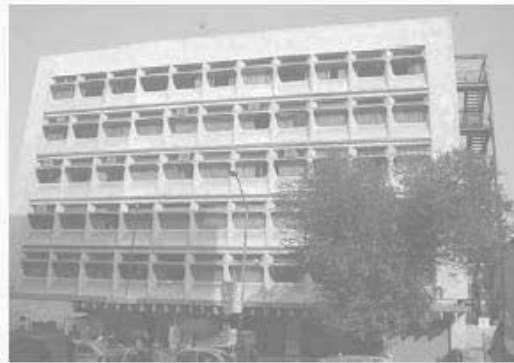
II Station: MJ L - E
 Location: Mexico
 Number of stories: 6
 Use/Type: Office Building

Earthquake: 15/06/99
 Component: NSref
 Lateral Resisting System: RConcrete MRF

Building parameters:
 $T_1 = 0.62$ $\xi = 0.02$ $\alpha_0 = 2.5$

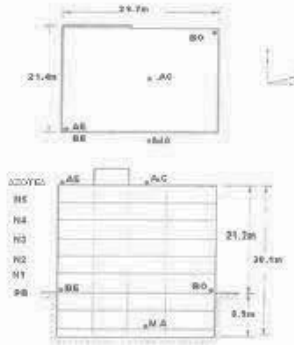
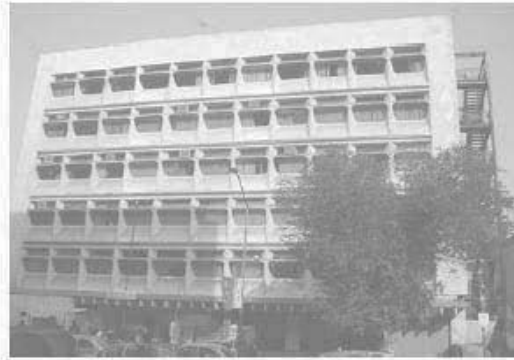
If Station: MJ L - E
 Location: Mexico
 Number of stories: 6
 Use/Type: Commercial Building

Earthquake: 30/09/99
 Component: NSref
 Lateral Resisting System: RConcrete MRF

Building parameters:
 $T_1 = 0.65$ $\xi = 0.032$ $\alpha_0 = 4$

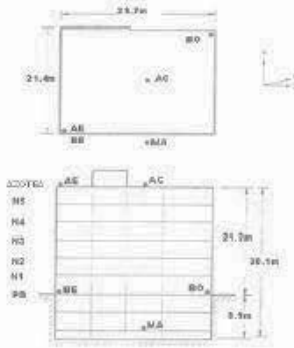
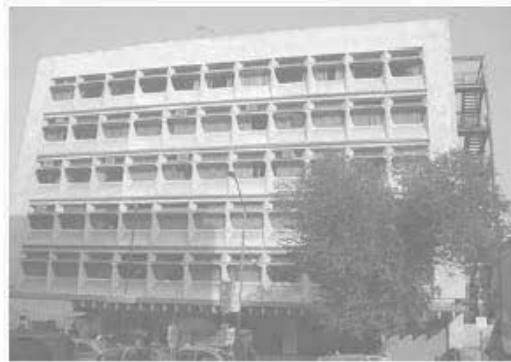
II Station: MJ T - E
 Location: Mexico
 Number of stories: 6
 Use/Type: Commercial Building

Earthquake: 07/06/92
 Component: EWref
 Lateral Resisting System: RConcrete MRF

Building parameters:
 $T_1 = 1.18$ $\xi = 0.027$ $\alpha_0 = 2$

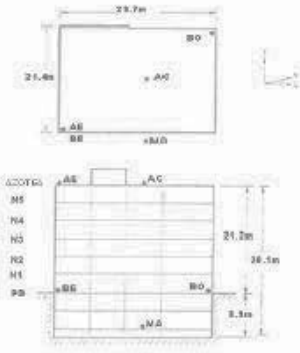
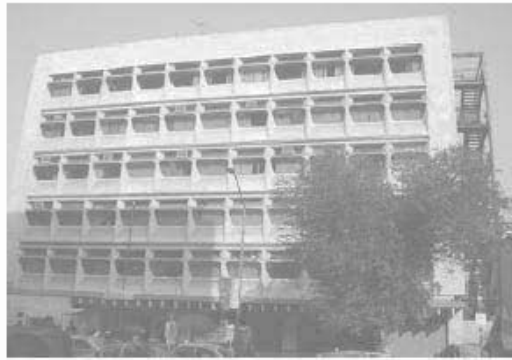
II Station: MJ T - E
 Location: Mexico
 Number of stories: 6
 Use/Type: Office Building

Earthquake: 15/05/93
 Component: EWref
 Lateral Resisting System: RConcrete MRF

Building parameters:
 $T_1 = 0.50$ $\xi = 0.03$ $\theta_0 = 3$

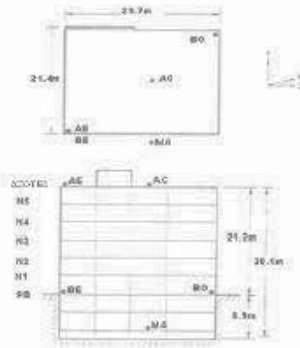
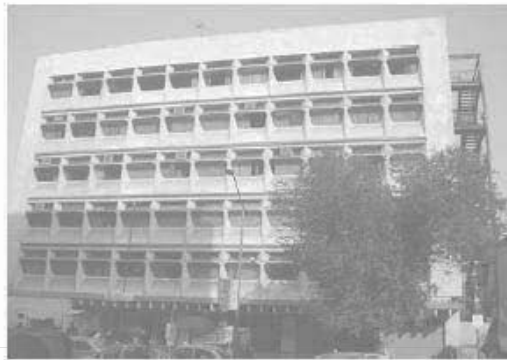
II Station: MJT - E
 Location: Mexico
 Number of stories: 6
 Use/Type: Commercial Building

Earthquake: 14/09/95
 Component: EWref
 Lateral Resisting System: RConcrete MRF

Building parameters:
 $T_1 = 0.62$ $\xi = 0.04$ $\alpha_0 = 4$

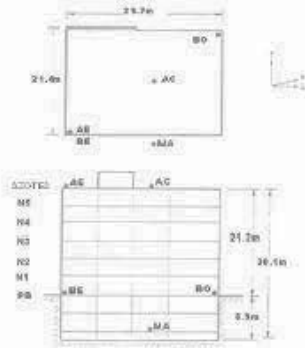
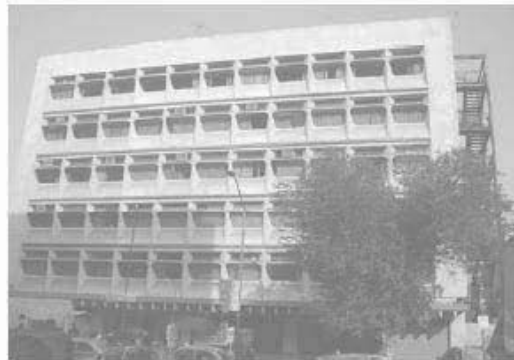
II Station: MJ T - E
 Location: Mexico
 Number of stories: 6
 Use/Type: Commercial Building

Earthquake: 09/10/95
 Component: EWref
 Lateral Resisting System: RConcrete MRF

Building parameters:
 $T_s = 0.60$ $\xi = 0.04$ $\alpha_0 = 3.5$

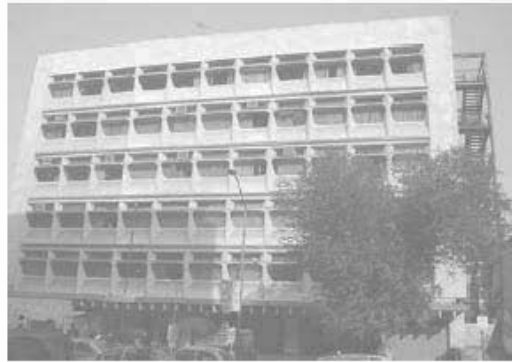
If Station: MJ T - E
 Location: Mexico
 Number of stories: 6
 Use/Type: Commercial Building

Earthquake: 15/07/98
 Component: EWref
 Lateral Resisting System: RConcrete MRF

Building parameters:
 $T_1 = 0.55$ $\xi = 0.045$ $\alpha_0 = 3.5$

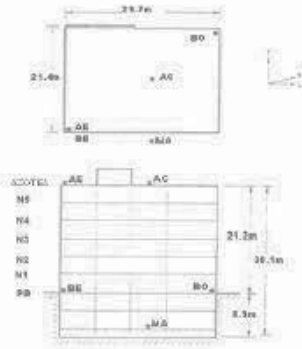
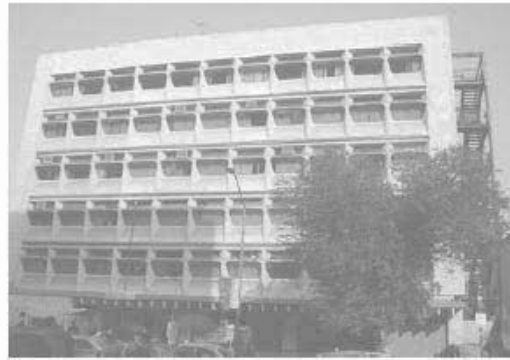
If Station: MJ T - E
 Location: Mexico
 Number of stories: 8
 Use/Type: Commercial Building

Earthquake: 11/01/97
 Component: EWref
 Lateral Resisting System: RConcrete MRF

Building parameters:
 $T_1 = 0.58$ $\xi = 0.02$ $\alpha_0 = 2$

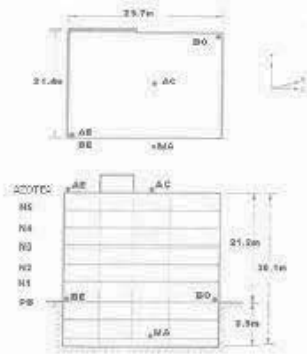
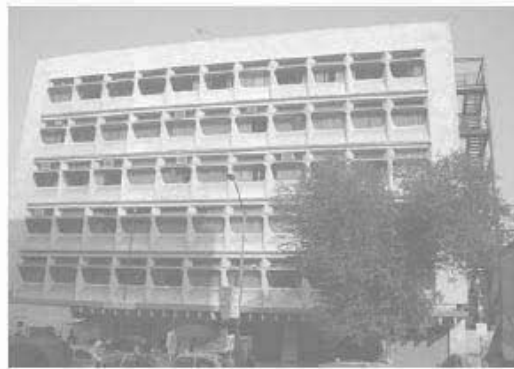
II Station: MJT - E
 Location: Mexico
 Number of stories: 6
 Use/Type: Commercial Building

Earthquake: 22/05/97
 Component: EWref
 Lateral Resisting System: RConcrete MRF

Building parameters:
 $T_s = 0.54$ $\xi = 0.04$ $\alpha_0 = 2$

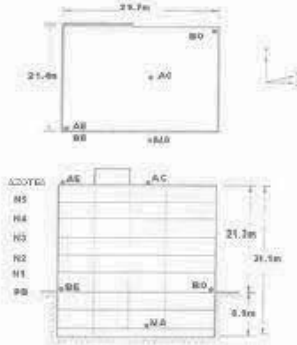
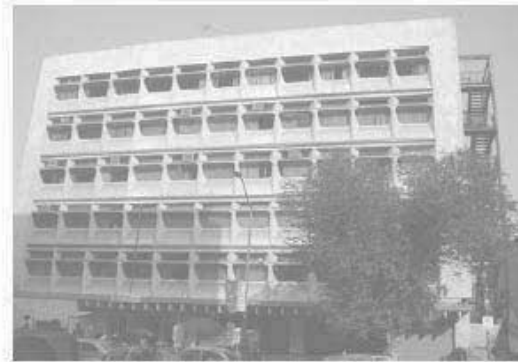
II Station: MJ T - E
 Location: Mexico
 Number of stories: 6
 Use/Type: Commercial Building

Earthquake: 20/04/98
 Component: EWref
 Lateral Resisting System: RConcrete MRF

Building parameters:
 $T_s = 0.59$ $\xi = 0.035$ $\alpha_0 = 3$

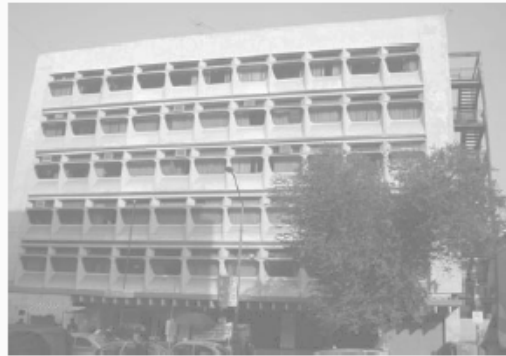
II Station: MJ T - E
 Location: Mexico
 Number of stories: 6
 Use/Type: Commercial Building

Earthquake: 15/08/99
 Component: EWref
 Lateral Resisting System: RConcrete MRF

Building parameters:
 $T_1 = 0.69$ $\xi = 0.035$ $\alpha_0 = 3.5$

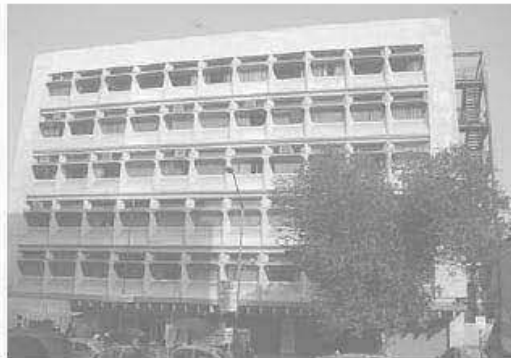
II Station: MJT - E
 Location: Mexico
 Number of stories: 6
 Use/Type: Commercial Building

Earthquake: 30/09/99
 Component: EWref
 Lateral Resisting System: RConcrete MRF

Building parameters:
 $T_1 = 0.67$ $\xi = 0.025$ $\alpha_0 = 3.5$

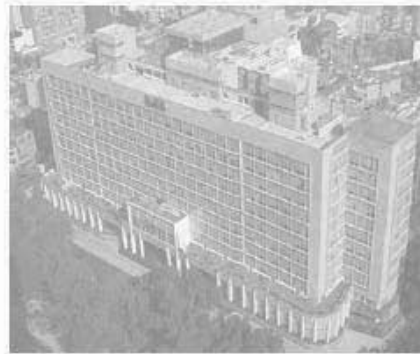
Earthquake: 23/05/94
 Component: EWref
 Lateral Resisting System: RConcrete MRF

Building parameters:
 $T_1 = 1.41$ $\xi = 0.035$ $\alpha_0 = 4$

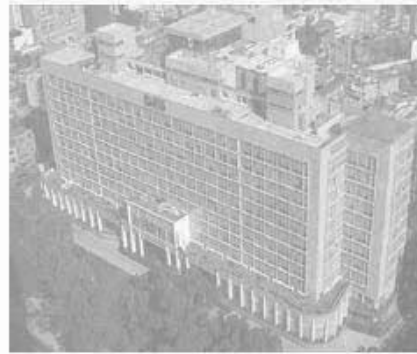
Station: IMSS L - C
 Location: Mexico
 Number of stories: 12
 Use/Type: Hospital

Earthquake: 10/12/94
 Component: EWref
 Lateral Resisting System: RConcrete MRF

Building parameters:
 $T_1 = 1.44$ $\xi = 0.037$ $\alpha_0 = 5$

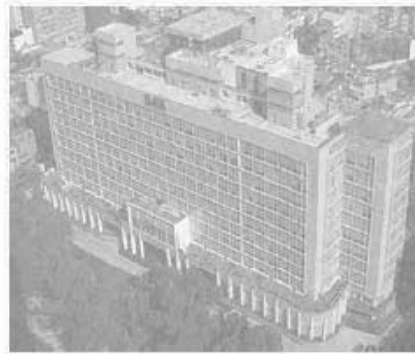
II Station: IMSSL - C
 Location: Mexico
 Number of series: 12
 Use/Type: Hospital

Earthquake: 14/09/95
 Component: EWref
 Lateral Resisting System: RConcrete MRF

Building parameters:
 $T_1 = 1.47$ $\xi = 0.055$ $\alpha_0 = 4$

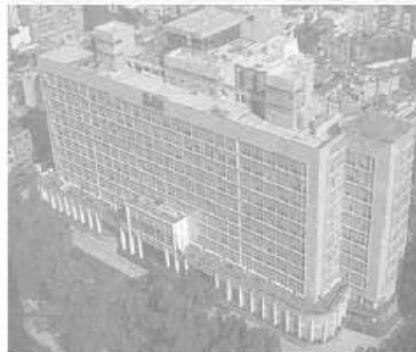
I/ Station: IMSS L - C
 Location: Mexico
 Number of stories: 12
 Use/Type: Hospital

Earthquake: 09/10/95
 Component: EWref
 Lateral Resisting System: RConcrete MRF

Building parameters:
 $T_1 = 1.42$ $\xi = 0.035$ $\alpha_0 = 4$

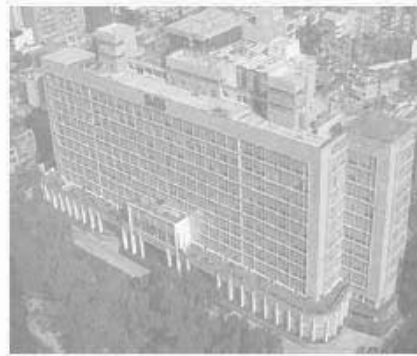
If Station: IMSS T - C
 Location: Mexico
 Number of stories: 12
 Use/Type: Hospital

Earthquake: 23/05/04
 Component: NSref
 Lateral Resisting System: RConcrete MRF

Building parameters:
 $T_1 = 1.72$ $\xi = 0.04$ $\alpha_0 = 1$

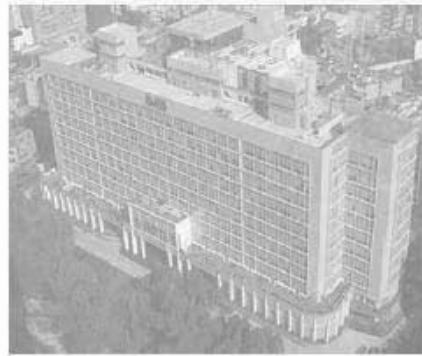
Il Station: IMSS T - C
 Location: Mexico
 Number of stories: 12
 Use/Type: Hospital

Earthquake: 10/12/94
 Component: NSref
 Lateral Resisting System: RConcrete MRF

Building parameters:
 $T_1 = 1.73$ $\xi = 0.035$ $\alpha_0 = 6$

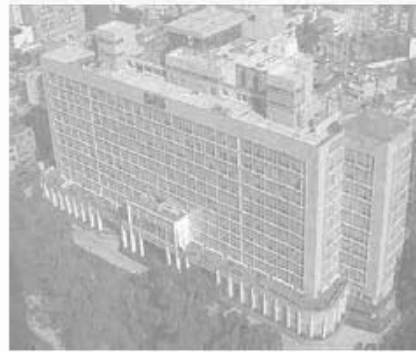
II Station: IMSS T - C
 Location: Mexico
 Number of stories: 12
 Use/Type: Hospital

Earthquake: 14/09/95
 Component: NSref
 Lateral Resisting System: RConcrete MRF

Building parameters:
 $T_1 = 1.75$ $\xi = 0.035$ $\alpha_0 = 5$

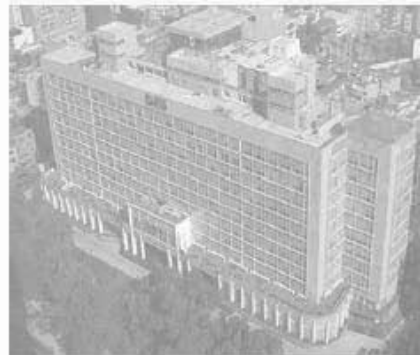
Il Station: IMSS T - C
 Location: Mexico
 Number of stories: 12
 Use/Type: Hospital

Earthquake: 09/10/95
 Component: NSref
 Lateral Resisting System: RConcrete MRF

Building parameters:
 $T_1 = 1.75$ $\xi = 0.045$ $\alpha_0 = 2$

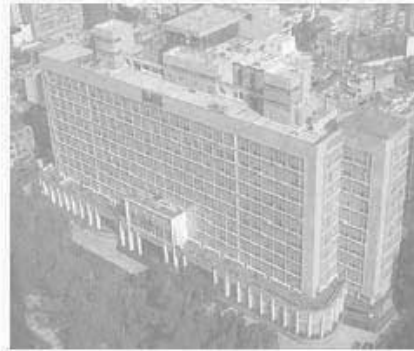
If Station: IMSS L - L
 Location: Mexico
 Number of stories: 12
 Use/Type: Hospital

Earthquake: 23/05/94
 Component: EWref
 Lateral Resisting System: RConcrete MRF

Building parameters:
 $T_1 = 1.42$ $\xi = 0.045$ $\alpha_0 = 5$

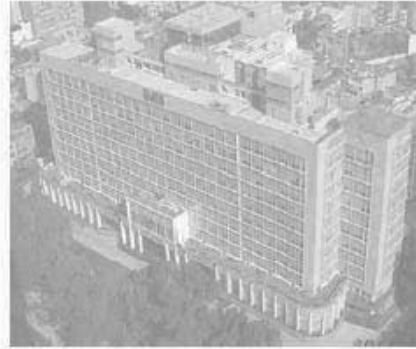
Il Station: IMSS L - L
 Location: Mexico
 Number of stories: 12
 Use/Type: Hospital

Earthquake: 10/12/94
 Component: EWref
 Lateral Resisting System: RConcrete MRF

Building parameters:
 $T_1 = 1.41$ $\xi = 0.038$ $\alpha_0 = 3.5$

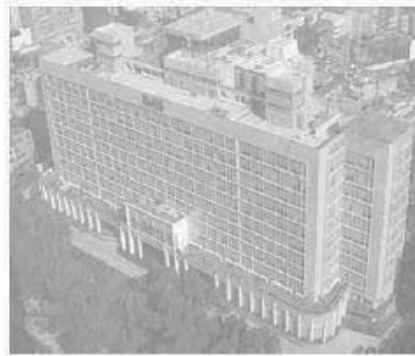
II Station: IMSS L - L
 Location: Mexico
 Number of stories: 12
 Use/Type: Hospital

Earthquake: 14/09/95
 Component: EWref
 Lateral Resisting System: RConcrete MRF

Building parameters:
 $T_1 = 1.41$ $\xi = 0.042$ $\alpha_0 = 3$

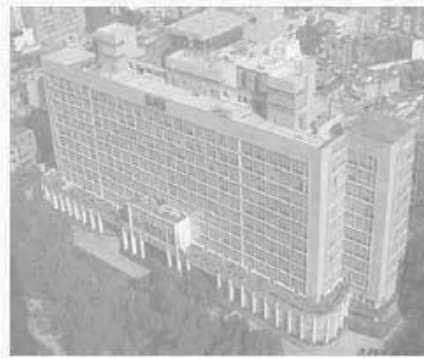
II Station: IMSS.T-L
 Location: Mexico
 Number of stories: 12
 Use/Type: Hospital

Earthquake: 23/05/94
 Component: NSref
 Lateral Resisting System: RConcrete MRF

Building parameters:
 $T_1 = 1.72$ $\xi = 0.033$ $\alpha_0 = 4.5$

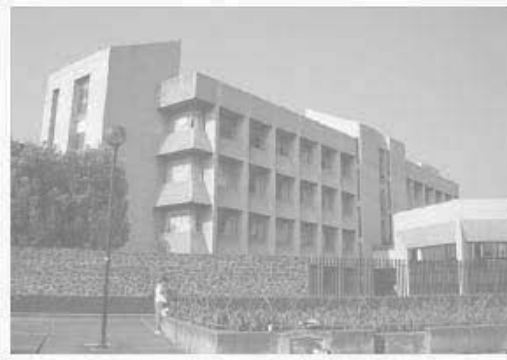
CENAPRED Station: JMP L - O
 Location: Mexico
 Number of stories: 5
 Use/Type: Office Building

Earthquake: 22/05/97
 Component: EWref
 Lateral Resisting System: RConcrete MRF

Building parameters:
 $T_1 = 0.94$ $\xi = 0.043$ $\alpha_0 = 12$

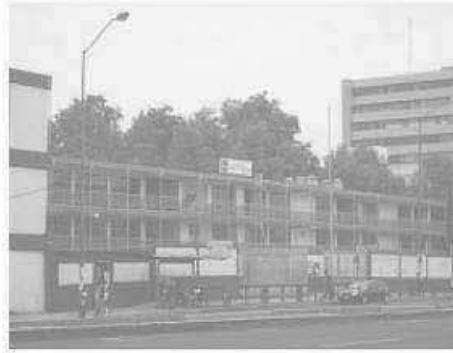
Earthquake: 10/12/94
 Component: EWref
 Lateral Resisting System: RConcrete MRF

Building parameters:
 $T_1 = 0.23$ $\xi_1 = 0.05$ $\alpha_0 = 10$

CIRES & II Station: SEC3 L
 Location: Mexico
 Number of stories: 3
 Use/Type: School

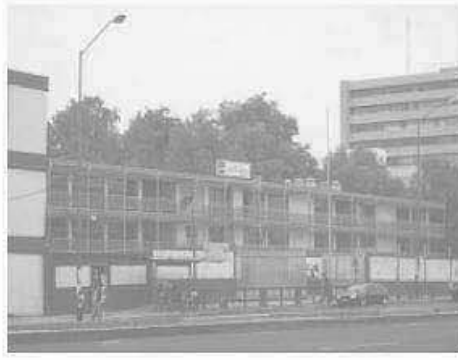
Earthquake: 09/10/95
 Component: EWref
 Lateral Resisting System: RConcrete MRF

Building parameters:
 $T_1 = 0.23$ $\xi = 0.05$ $\alpha_0 = 10$

CIRES & II Station: SEC3 L
 Location: Mexico
 Number of stories: 3
 Use/Type: School

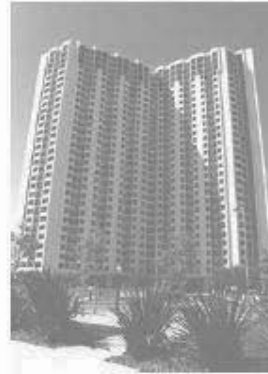
Earthquake: Loma Prieta
 Component: NSref
 Lateral Resisting System: RConcrete MRF

Building parameters:
 $T_1 = 2.45$ $\xi = 0.065$ $\alpha_0 = 25$

USGS Station: 1662
 Location: Emeryville
 Number of stories: 33
 Use/Type: Residential Building

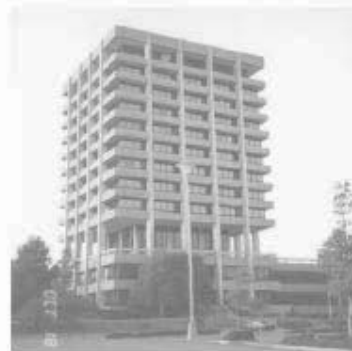
Hayward - 13-story CSUH Admin Bldg
 (CSMIP Station No. 58354)

Building parameters:
 $T_1 = 1.27$ $\zeta = 0.026$ $\alpha_0 = 4.8$

CSMIP Station: 58354
 Location: Hayward
 Number of stories: 13
 Use/Type: Office Building

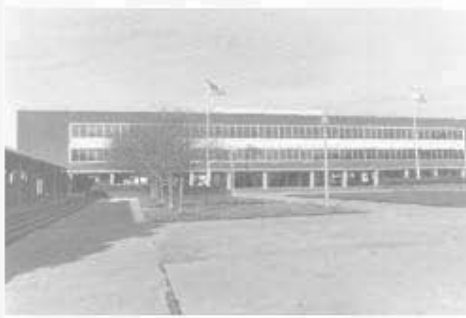
CSMP Station: 58503 Earthquake: Loma Prieta Building parameters: $T_1 = 0.30$ $\zeta = 0.068$ $\omega_0 = 1.3$
 Location: Richmond Component: NSref Lateral Resisting System: MRF with/ri walls
 Number of stories: 3
 Use/Type: Office Building

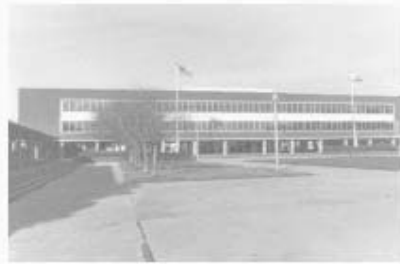
CSMP Station: 58503
 Location: Richmond
 Number of stories: 3
 User Type: Office Building

Earthquake: Loma Prieta
 Component: NSref
 Lateral Resisting System: MRF w/infill walls

Building parameters:
 $T_1 = 0.31$ $\zeta = 0.08$ $\alpha_0 = 1.3$

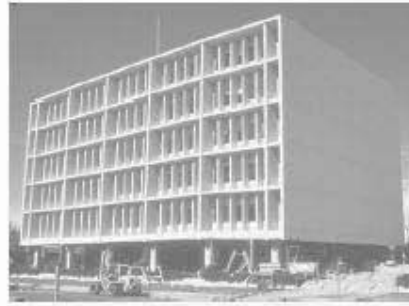
CSMP Station: 1250
 Location: El Centro
 Number of stories: 5
 Use/Type: Office Building

Earthquake: Imperial Valley
 Component: El/Wrf
 Lateral Resisting System: MRF with/ w/ walls

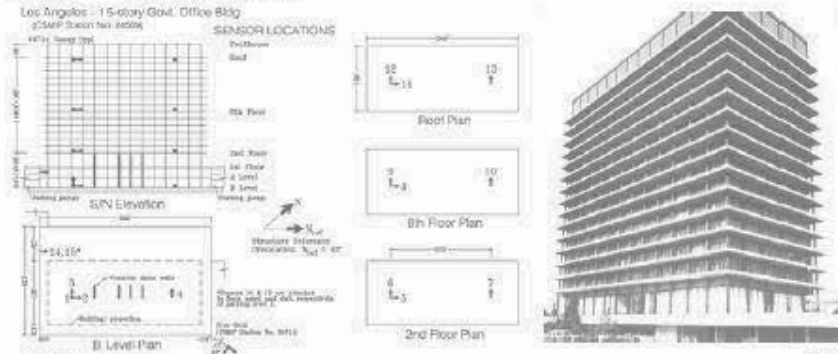
CSMP Station: 24569
 Location: Los Angeles
 Number of stories: 15
 Use/Type: Government Office Building

Earthquake: Northridge
 Component: EWref
 Lateral Resisting System: Steel MRF

Building parameters:
 $T_1 = 3.10$ $\zeta = 0.03$ $\alpha_0 = 16.6$

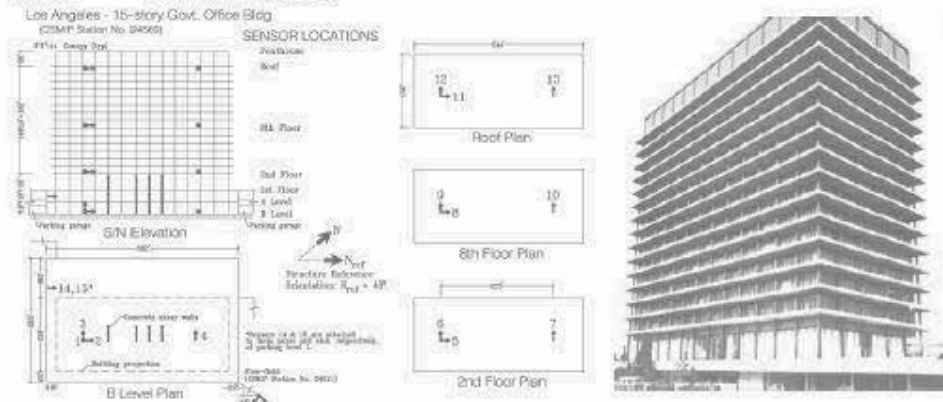
CSMP Station: 24569
 Location: Los Angeles
 Number of stories: 15
 Use/Type: Government Office Building

Earthquake: Northridge
 Component: EWref
 Lateral Resisting System: Steel MRF

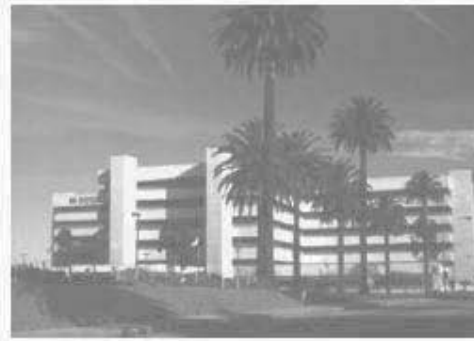
Earthquake: Northridge
Component: NSref
Lateral Resisting System: Shear Walls

Building parameters:
 $T_1 = 0.95$ $\xi = 0.023$ $\alpha_d = 20$

USGS Station: 5082
Location: Los Angeles
Number of stories: 5
Use/Type: Hospital

El edificio Long Beach VA Hospital es una estructura poco dúctil a base de muros de corte, que sufrió daños durante el sismo de Northridge, después del cual fue rehabilitado. Como no se buscaba rigidizar aún más el edificio, lo cual lo hubiera dejado más susceptible a daños mayores y a tiempos de reparación mayores, se llevó a cabo un aislamiento de base después del cual se registraron varios sismos, pero ninguno ha sido de magnitud o intensidad significativa. A pesar de haberse comportado de manera no lineal, el modelo elástico logró reproducir el movimiento tal como se muestra en la figura 3.2.10, probablemente debido a que los daños no se presentaron en los elementos que soportan la carga lateral. Sin embargo los valores de α que lograron minimizar el error entre lo registrado y lo calculado no se encuentran en el rango sugerido para este parámetro cuando se trata de sistemas de muros de corte.

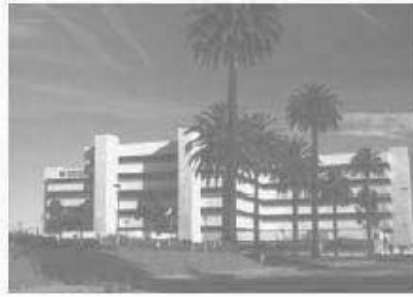
Earthquake: Northridge
Component: NSref
Lateral Resisting System: Shear Walls

Building parameters:
 $T_1 = 0.95$ $\xi = 0.023$ $\sigma_0 = 20$

USGS Station: 6062
Location: Los Angeles
Number of stories: 6
Use/Type: Hospital

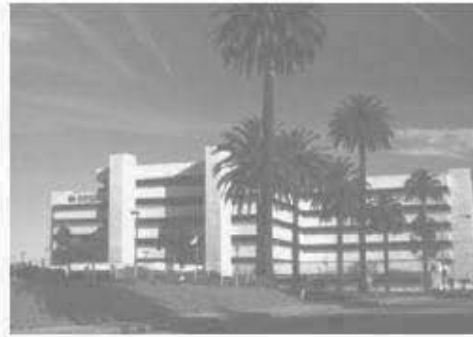
Earthquake: Northridge
Component: EWref
Lateral Resisting System: Shear Walls

Building parameters:
 $T_1 = 0.98$ $\xi = 0.04$ $\alpha_g = 20$

USGS Station: 5092
Location: Los Angeles
Number of stories: 6
Use/Type: Hospital

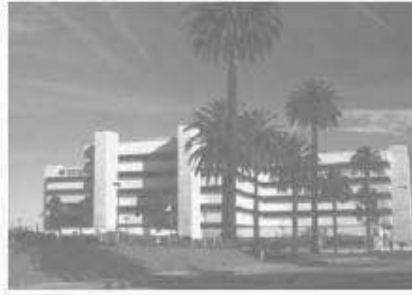
Earthquake: Northridge
Component: E/Ref
Lateral Resisting System: Shear Walls

Building parameters:
 $T_n = 0.98$ $\zeta = 0.04$ $\rho_g = 20$

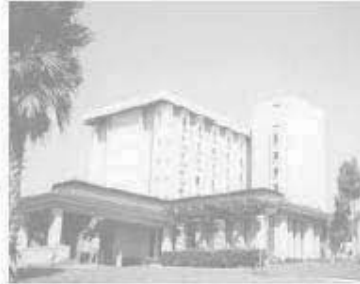
Earthquake: Northridge
 Component: NSref
 Lateral Resisting System: Shear Walls

Building parameters:
 $T_1 = 0.73$ $\xi = 0.021$ $\alpha_g = 3.7$

CSMP Station: 13589
 Location: Newport Beach
 Number of stories: 11
 Use/Type: Hospital

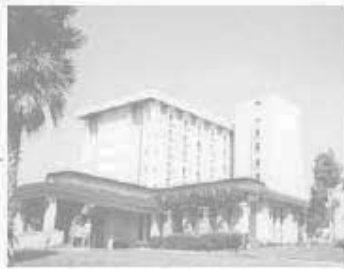
Newport Beach - 11-story Hospital
 Construction No. 13589

Building parameters:
 $T_1 = 0.88$ $\xi = 0.035$ $R_0 = 7$
