UNIVERSIDAD NACIONAL  
AUTÓNOMA DE MÉXICO

FACULTAD DE  
ARQUITECTURA

TALLER MAX CETTO  
RENOVACIÓN DE CENTROS HISTÓRICOS:  
CIUDAD DE MÉXICO

Tesis que para obtener el título de  
arquitecta presenta

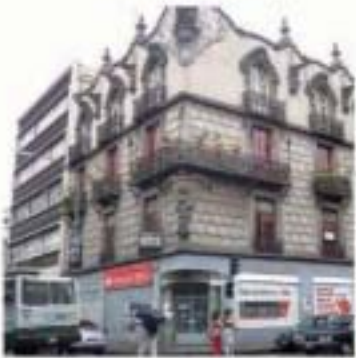
Tipologías de inmuebles actuales  
y originales que se mezclan  
sin restricciones

Deterioro en fachadas

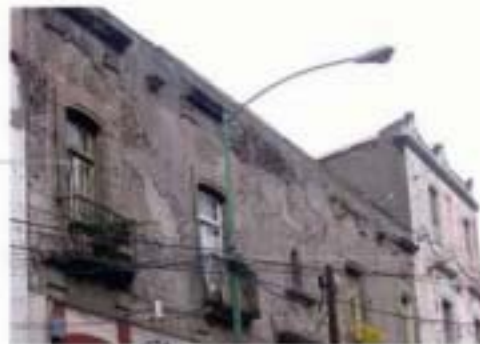
Cables que cuelgan  
sobre fachadas  
y que cruzan  
sobre la calle

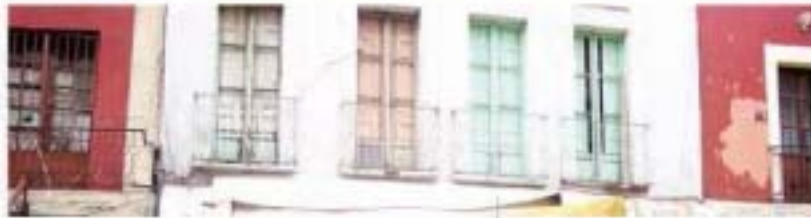
Diversidad de colores en una misma fachada

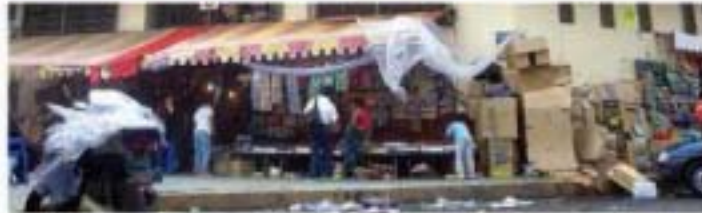
Contaminación visual y ambiental a causa de la basura depositada sobre las calles

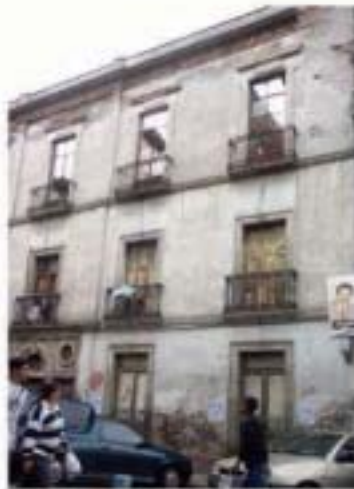
Abandono de inmuebles a causa de su deterioro

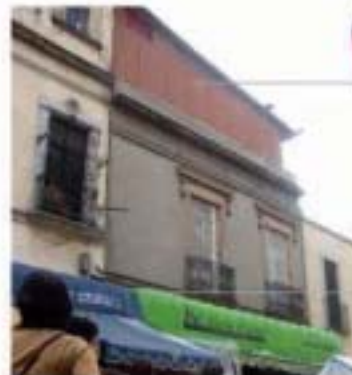
Transformaciones de los inmuebles que no corresponden a la tipología

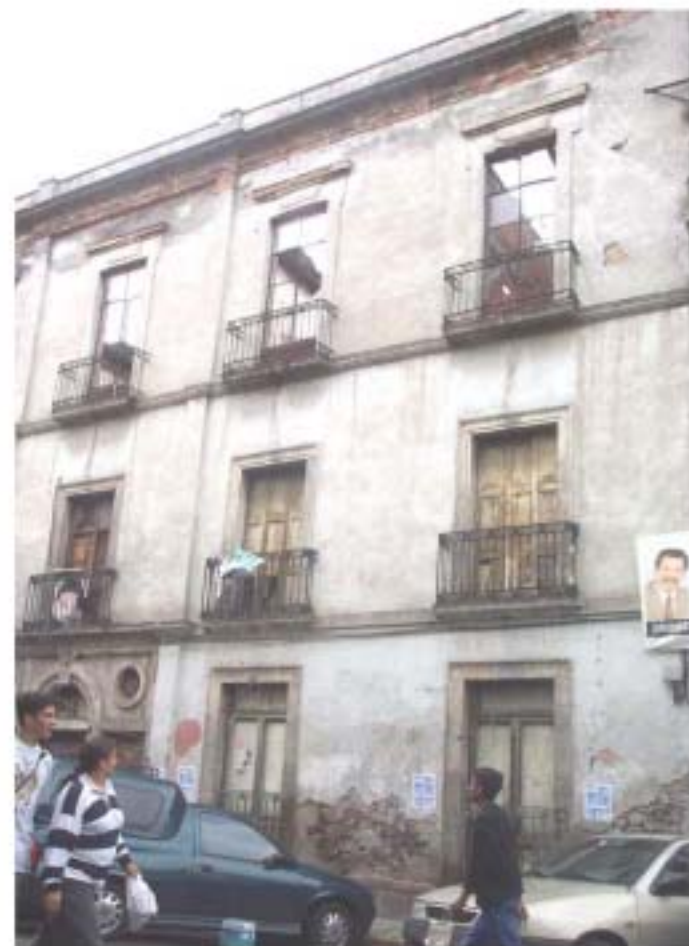
[FUENTE: FICHA INAH]

Material Predominante	Estado de Conservación
Fachada principal del	Aplanado. Gris	R= Desprendimiento aplanado y fisuras
Muros desplome	Tepetate, Tabique	M= Grietas y/o
Entrepisos	Viga, entablado	M= partes faltantes
Cubierta	Viga, entablado	M= partes faltantes
Forma entrepisos	Plana	
Forma cubierta	Plana	
Niveles	3	
Ancho de muros	0.40m

La fachada se encuentra en un progresivo estado de deterioro, el aplanado está desprendido mayormente en la parte inferior de la planta baja hasta una altura de 1.5m aprox. y en la parte superior del tercer piso por debajo de la cornisa formando una franja de 0.5m aprox., en la fachada también son visibles algunas fisuras específicamente en el tercer piso en el costado derecho; es visible el derrumbe de la cubierta del inmueble y el deterioro en los muros que sostienen fragmentos de la cubierta. El portal dividido en tres acceso es el elemento mejor conservado del inmueble hacia el exterior, así como los barandales de los balcones que sufren del proceso de oxidación.

El inmueble es inestable estructuralmente, tanto en la cubierta y entrepisos [derrumbados] como en los muros [desmoronándose], las causas: falta de mantenimiento, cargas no calculadas [sobrepeso], sismos e incendios; la degradación del espacio en los pisos superiores [2do y 3er piso] ha provocado la invasión de los patios mediante nuevas construcciones, reduciendo el espacio de circulación y restringiendo la iluminación y ventilación natural. La mayoría de los espacios carecen de los servicios básicos. El inmueble en general se encuentra en un franco estado de deterioro, ya que a falta de recursos no se hacían reparaciones constantes y se iban desocupando las zonas más dañadas que representaban un peligro al interior de este.

En cuanto a la estructura [cubierta, entrepisos y muros] se llevarán a cabo obras de reestabilización que consisten en realizar las operaciones necesarias para poner en condiciones de servicio una estructura que por diversos motivos ha fallado, eliminando las causas y/o estableciendo las condiciones para que la transmisión de cargas y esfuerzos en los materiales se reestablezca a sus características de diseño original, conservando en lo posible su geometría y dimensión incluyendo la demolición de agregados.
