**“Análisis de la relación que existe entre edad y estado de conservación de viviendas unifamiliares de tipo medio en la ciudad de Mérida; Yucatán.”**

Tesina

**Valuación Inmobiliaria**

**Arq. Roger Martínez Gómez**

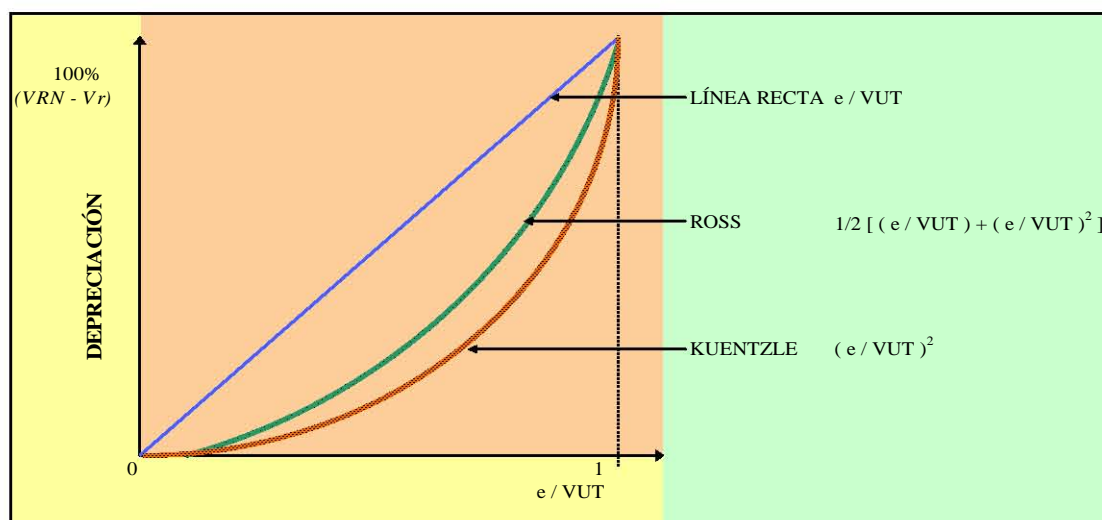
Tabla N° 3. Curvas de Depreciación. <sup>11</sup>

De los métodos mencionados, si consideramos un par de ejes cartesianos ortogonales y representamos las curvas de depreciación tomando sobre el eje de las abscisas los porcentajes de la relación  $(e / VUT)$  y sobre las ordenadas el de la depreciación, tendríamos la siguiente gráfica:

Observando las curvas, se aprecia que el desgaste específico dado por la curva de Kuentzle, después de aproximadamente la mitad de la relación  $(e / VUT)$  es más acelerado que en la de Ross, lo que ha inducido a elegir esta última para elementos que a través de su vida tienen un desgaste más regular, como son las estructuras sometidas a acciones estáticas o dinámicas no muy violentas (que normalmente son edificios o construcciones en general), y aplicar la fórmula de Kuentzle a aquellas estructuras en la que, pasada la mitad de su vida, el desgaste se incrementa en forma acelerada. <sup>11</sup>

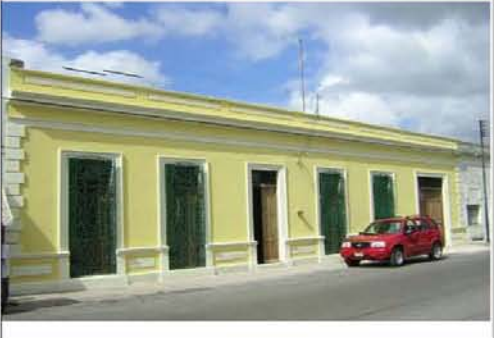
Tabla N° 5. Ejemplo de muestra de mercado habitacional.

<p style="text-align: center;">ENCUESTA No. 4</p>																																				
1.2.-No. EXTERIOR	185	1.3.-No. INTERIOR																																					
1.4.-CRUZAMIENTOS	CALLE 78 Y CALLE 76																																						
1.5.-COLONIA	CENTRO	1.6 CODIGO POSTAL			97000																																		
1.7.-MUNICIPIO	MERIDA	1.8.-ESTADO			YUCATAN																																		
<b>2.- SUPERFICIES.-</b>																																							
2.1.-TERRENO	2,400.00 m.	2.2.-Costo:	1,300.00	3,120,000.00																																			
2.3.-CONSTRUCCION	700.00 m.	2.4.-Costo:	4,200.00	2,940,000.00																																			
<b>3.-GENERALIDADES</b>																																							
3.1.-EDA:	65 años																																						
3.2.- EDAD TOTAL:	90 años																																						
3.3.-CALIDAD:	BUENA																																						
3.4.-ESTADO DE CONSERVACION:	BUENO																																						
3.5.- PROYECTO:	BUENO																																						
3.6.-UBICACIÓN:	BUENO																																						
<b>4.- FACTORES.-</b>			<b>5.- INFORMACION.-</b>																																				
4.1.-OBSOLESCENCIA:	0.9000	\$0.00	\$0.00	5.1.-FUENTE DE INFORMACION	Sr. Antonio Pech Flores																																		
4.2.-FACTOR EDAD:	0.8760	\$3,675.00	\$2,672,600.00	5.2.-FECHA DE INSPECCIÓN	25-jun-07																																		
4.3.-FACTOR MANTENIMIENTO ó EDO. CONSERVACIÓN	0.9961	\$4,183.57	\$2,928,500.00	5.3.-OBSERVACIONES:	VIVIENDA EN USO Y CON BUEN ESTADO DE CONSERVACIÓN																																		
4.4.-FACTOR EDAD / MANTENIMIENTO:	0.8716	\$3,680.63	\$2,662,437.50																																				
4.5.- INVERSION MANTENIMIENTO:			11,600.00																																				
<b>4.6.- VALOR FISICIO (EDAD-MANTTO.)</b>			<b>\$5,682,400.00</b>

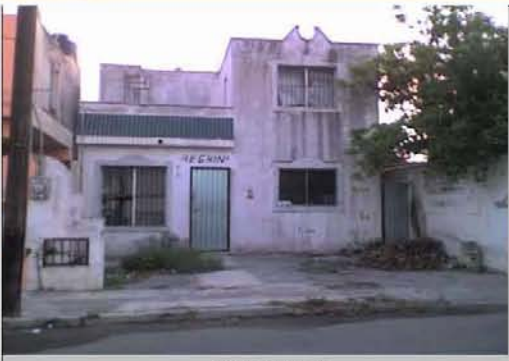
Tabla N° 6. Ejemplo de muestra de mercado habitacional.

1.2.-No. EXTERIOR	218	1.3.-No. INTERIOR																																																				
1.4.-CRUZAMIENTOS	36 X 38																																																					
1.5.-COLONIA	FRANCISCO VILLA PONIENTE	1.6.CODIGO POSTAL	97219																																																			
1.7.-MUNICIPIO	MERIDA	1.8.-ESTADO	YUCATAN																																																			
<b>2.- SUPERFICIES.-</b>																																																						
2.1.-TERRENO	183.70 m2.	2.2. VRN: \$/M <sup>2</sup>	600.00		\$110,220.00																																																	
2.3.-CONSTRUCCION	117.00 m2.	2.4.-VRN \$ / M <sup>2</sup>	3,500.00	\$409,500.00																																																		
<b>168</b>																																																						
3.1.-EDA:	05 años																																																					
3.2.- EDAD TOTAL	50 años																																																					
3.3.-CALIDAD:	MEDIA																																																					
3.4.-ESTADO DE CONSERVACION:	REGULAR																																																					
3.5.- PROYECTO	BUENO																																																					
3.6.-UBICACION:	BUENO																																																					
<b>4.- FACTORES.-</b>				<b>5.- INFORMACION.-</b>																																																		
4.1.-OBSOLESCENCIA:	1.0000	\$0.00	\$0.00																																																			
4.2.-FACTOR EDAD:	0.9674	\$3,350.99	\$392,066.40																																																			
4.3.-FACTOR MANTENIMIENTO ó EDO. CONSERVACION	0.9306	\$3,257.18	\$381,089.50																																																			
4.4.-FACTOR EDAD / MANTENIMIENTO:	0.8910	\$3,118.51	\$364,886.42																																																			
4.5.- INVERSION MANTENIMIENTO:			28,410.50																																																			
4.6.- VALOR FISICO (EDAD-MANTTO.)			\$475,100.00																																																			
5.1.-FUENTE DE INFORMACION:	C.P: Ines Chavez Rosique																																																					
5.2.-FECHA DE INSPECCION:	12-jun-07																																																					
5.3.-OBSERVACIONES:

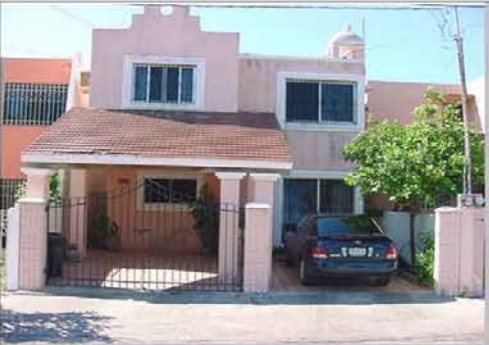
Tabla No. 7. Ejemplo demuestra demarcado habitacional

<p style="text-align: center;">ENCUESTA No. 9</p>																																														
1.2.-No. EXTERIOR	422	1.3.-No. INTERIOR																																															
1.4.-CRUZAMIENTOS	CALLE 62 x 64																																																
1.5.-COLONIA	RESIDENCIAL PENSIONES	1.6.-CÓDIGO POSTAL			97217																																												
1.7.-MUNICIPIO	MERIDA	1.8.-ESTADO			YUCATAN																																												
<b>2.- SUPERFICIES.-</b>																																																	
2.1.-TERRENO	133.98 m2.	2.2.-VRN: \$/m <sup>2</sup>	760.00	\$100,486.00																																													
2.3.-CONSTRUCCION	156.49 m2.	2.4.-VRN \$ / m <sup>2</sup>	4,100.00	\$641,609.00																																													
<b>3.-GENERALIDADES</b>																																																	
3.1.-EDA:	22 años																																																
3.2.- EDAD TOTAL	60 años																																																
3.3.-CALIDAD:	MEDIA																																																
3.4.-ESTADO DE CONSERVACION:	BUENO																																																
3.5.- PROYECTO	BUENO																																																
3.6.-UBICACION:	BUENO																																																
<b>4.- FACTORES.-</b>			<b>5.- INFORMACION.-</b>																																														
4.1.-OBSOLESCENCIA:	1.0000	\$0.00	\$0.00																																														
4.2.-FACTOR EDAD	0.7968	\$3,262.87	\$610,606.83																																														
4.3.-FACTOR MANTENIMIENTO ó EDO. CONSERVACION	0.9637	\$3,951.07	\$618,303.00																																														
4.4.-FACTOR EDAD / MANTENIMIENTO:	0.7689	\$3,144.95	\$492,069.39																																														
4.5.- INVERSION MANTENIMIENTO:			\$23,306.00																																														
4.6.- VALOR FISICIO (EDAD-MANTTO.)			\$592,500.00																																														
5.1.-FUENTE DE INFORMACION:	Pablo Gonzalez Diaz																																																
5.2.-FECHA DE INSPECCION	29-jun-07																																																
5.3.-OBSERVACIONES:

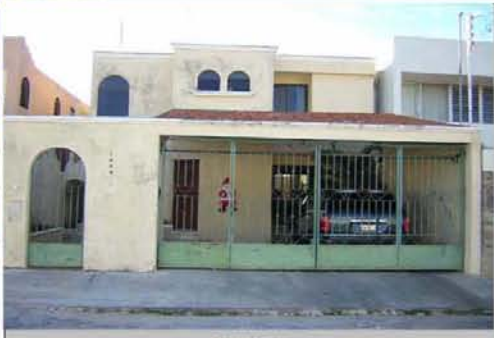
<p style="text-align: center;">ENCUESTA No. 6</p>																															
1.2.-No. EXTERIOR	618	1.3.-No. INTERIOR																																
1.4.-CRUZAMIENTOS	20 Y 22																																	
1.5.-COLONIA	MEXICO	1.6.CODIGO POSTAL																																
1.7.-MUNICIPIO	MERIDA	1.8.-ESTADO			YUCATAN																													
<b>2.- SUPERFICIES.-</b>																																		
2.1.-TERRENO	180.00 m.	2.2.-Costo:	900.00	162,000.00																														
2.3.-CONSTRUCCION	176.00 m.	2.4.-Costo:	4,500.00	792,000.00																														
<b>3.-GENERALIDADES</b>																																		
3.1.-EDA:	20																																	
3.2.-CALIDAD	BUENO																																	
3.3.-ESTADO DE CONSERVACION:	MEDIANA																																	
3.4.- PROYECTO	BUENO																																	
3.5.-UBICACION:	BUENO																																	
<b>4.- FACTORES.-</b>			<b>5.- FACTORES.-</b>																															
4.1.-OBSOLESCENCIA:	0.9000	\$0.00	\$0.00																															
4.2.-FACTOR EDAD:	0.8165	\$3,674.21	\$646,660.08																															
4.3.-FACTOR MANTENIMIENTO O EDO. CONSERVACION	0.9868	\$4,439.64	\$781,377.60																															
4.4.-FACTOR EDAD / MANTENIMIENTO:	0.8055	\$3,624.93	\$637,986.91																															
4.5.- INVERSION MANTENIMIENTO:			\$10,622.50																															
4.5.- VALOR FISICIO (EDAD-MANTTO.)			\$800,000.00																															
5.1.-FUENTE DE INFORMACION:	INMOB. SEMERENA																																	
5.2.-FECHA DE INSPECCION	24-jun-07																																	
5.4.-OBSERVACIONES:

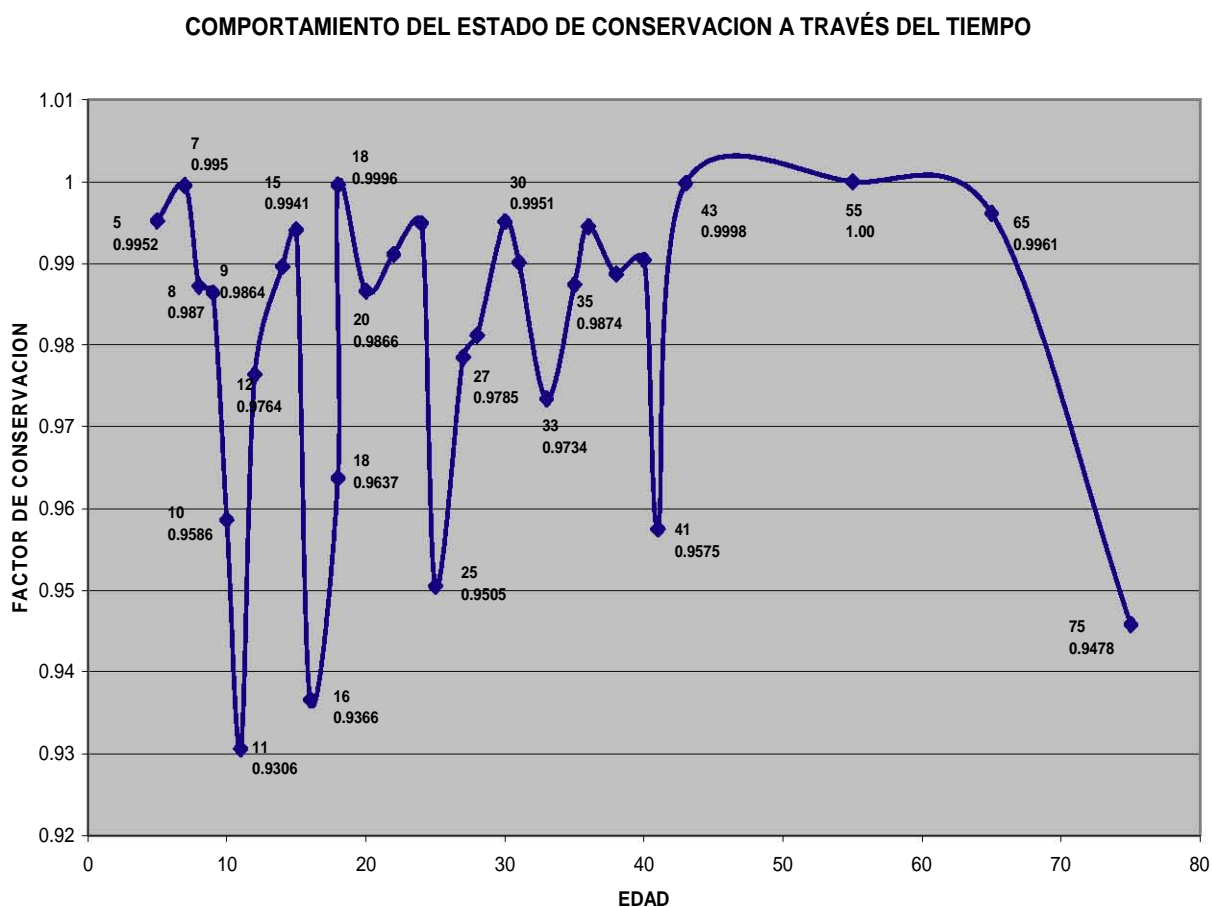
Tabla N° 10. Comportamiento del estado de conservación de las viviendas unifamiliares en el tiempo.

Con el fin de explicar la relación que guarda la edad con el estado de conservación de las 30 viviendas unifamiliares de tipo medio, a continuación indicamos la gráfica del análisis.

En esta tabla, se observa en el eje de las ordenadas, los datos del comportamiento del factor de conservación o deterioro del inmueble, en las abscisas se tienen los años de cada vivienda.

En la quinta columna, se presenta la inversión requerida para corregir el deterioro que tiene la casa analizada. Esta inversión se obtiene por la realización de un presupuesto de precios unitarios (\$MANNTO.).

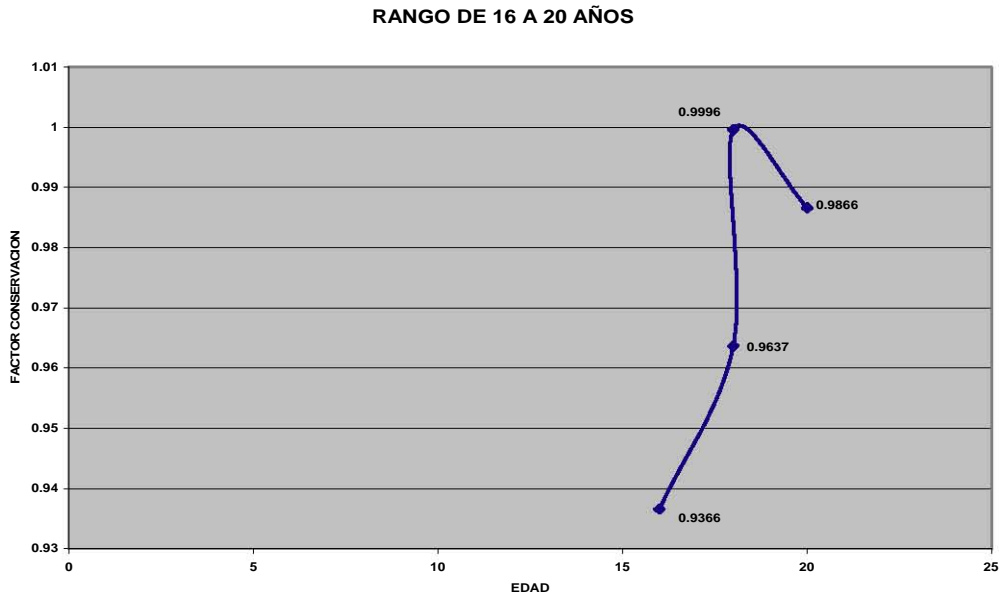
Tabla N° 14. Periodo 16 a 20 años.

Se observa en la gráfica que el factor de conservación se encuentra en un nivel más bajo respecto al periodo 1, por lo cual se considera que es necesario aplicar un mayor mantenimiento para arreglar el deterioro que se presenta en este ciclo.

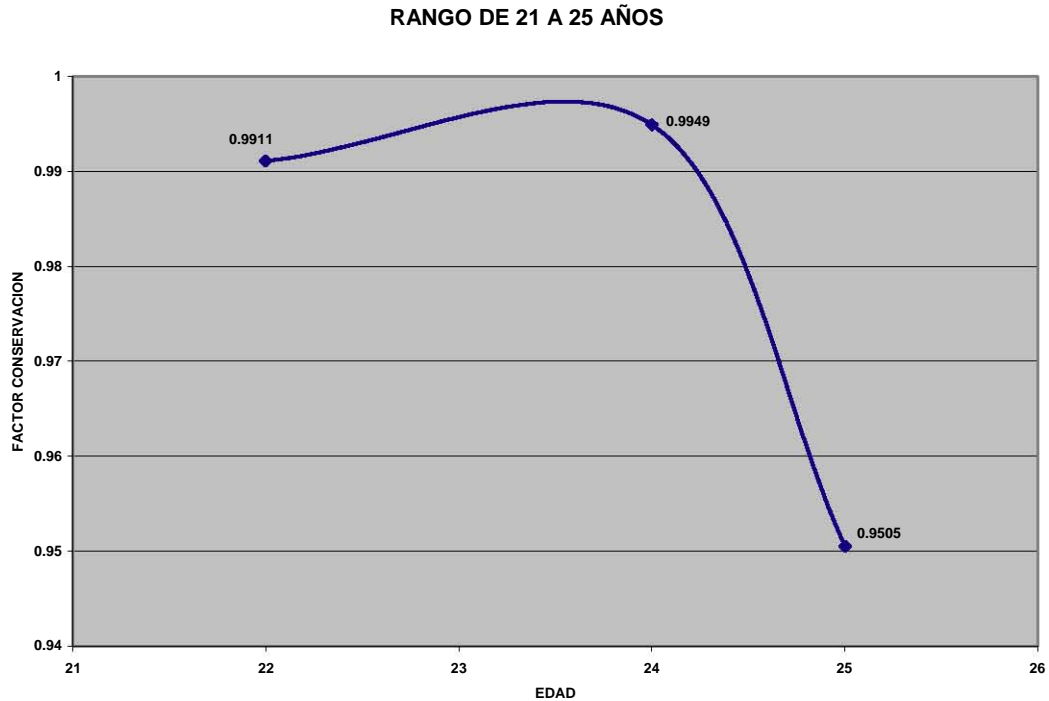
Tabla N° 15. Periodo de 21 a 25 años.

En esta gráfica se puede apreciar altibajos, ya que las casas que no cuentan con un mantenimiento continuo, van mostrando un mayor deterioro.

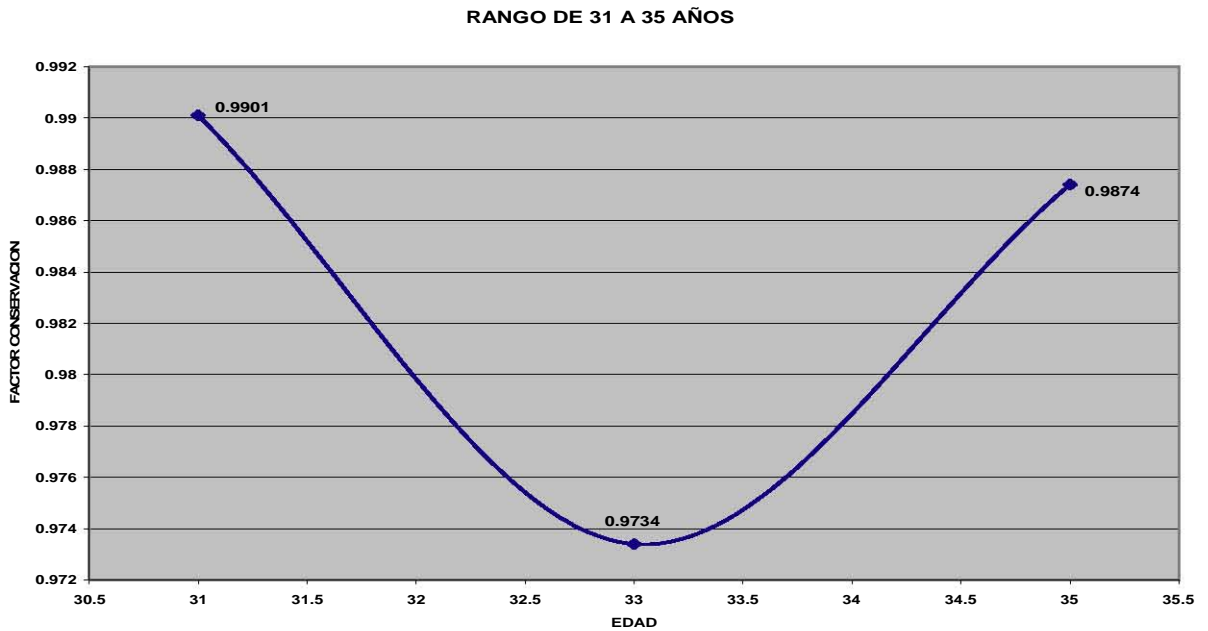
Tabla N° 17. Periodo de 31 a 35 años.

Al igual que la anterior gráfica, dependiendo del mantenimiento que se realice a cada inmueble, va a depender su estado de conservación, mas sin embargo se puede apreciar que el estado de conservación no es tan malo.

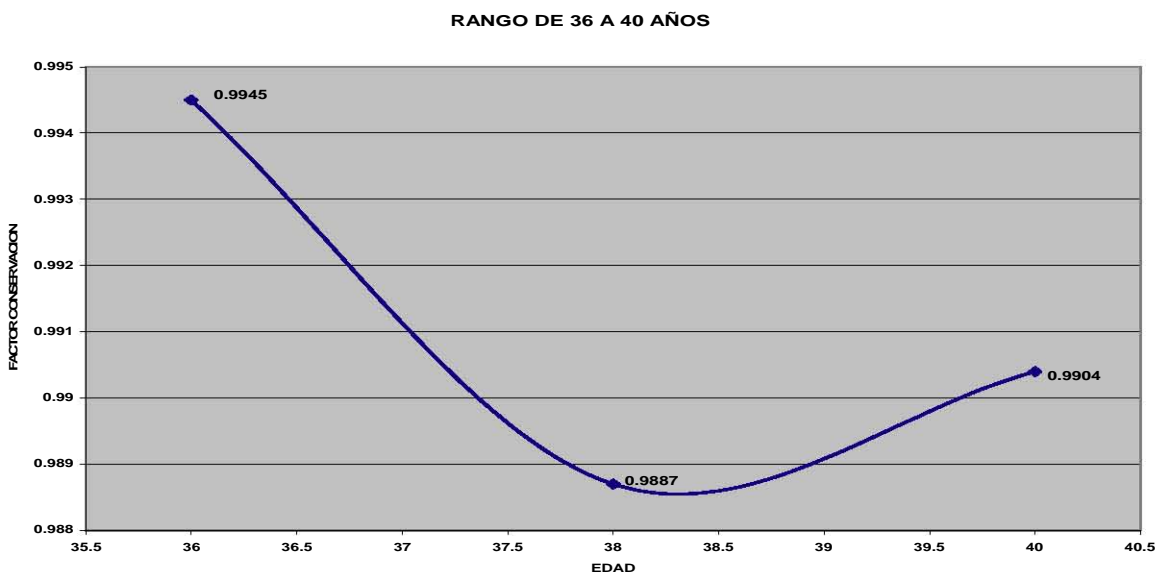
Tabla N° 18. Periodo de 36 a 40 años.

En este antepenúltimo periodo de la muestra, las casas tienen en general mayor deterioro, debido a que conforme pasa el tiempo los materiales de construcción van presentando más desgaste y es necesario un mayor mantenimiento para los inmuebles de este periodo.

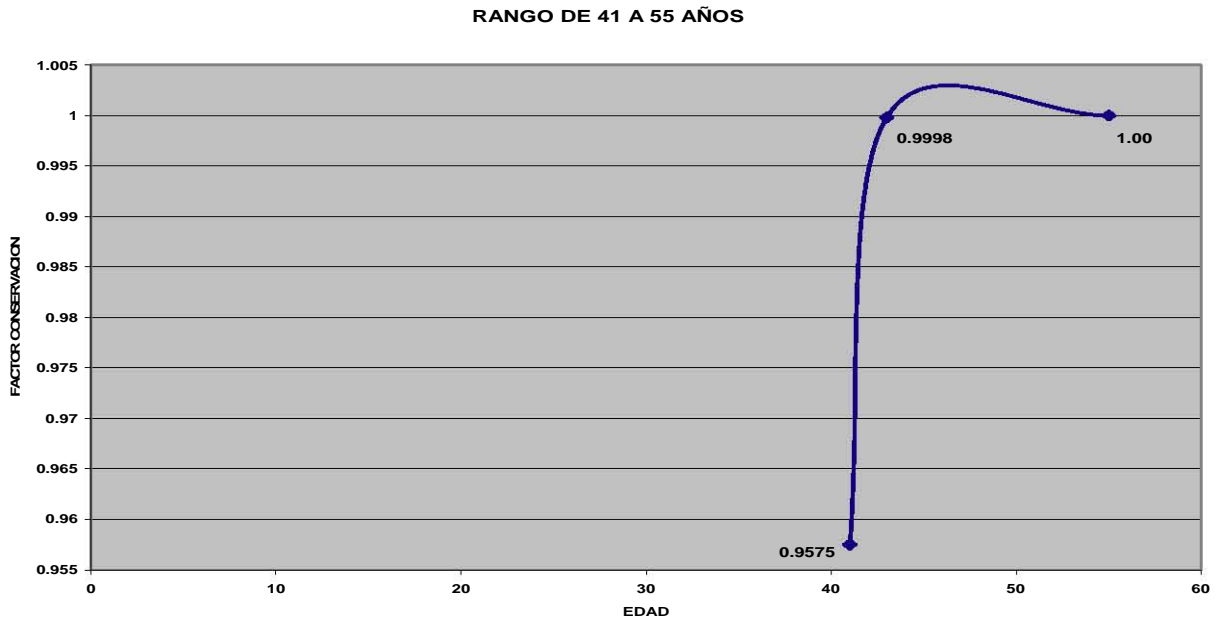
Tabla N° 19. Periodo de 41 A 55 años

En la garfica19 observamos que la mayoría de las muestras, presentan buen estado de conservación, dado que en la ciudad existe un interés por el rescate de las viviendas de tipo histórico y colonial.
