UNIVERSIDAD NACIONAL AUTÓNOMA DE MÉXICO

DETERMINACIÓN DE NIVELES DE PELIGRO DE
INUNDACIÓN EN LA DELEGACIÓN IZTAPALAPA,
DISTRITO FEDERAL
(1998-2005).

T E S I S
QUE PARA OBTENER EL TÍTULO DE:
LICENCIADA EN GEOGRAFÍA
P R E S E N T A
MÓNICA VERA PÉREZ

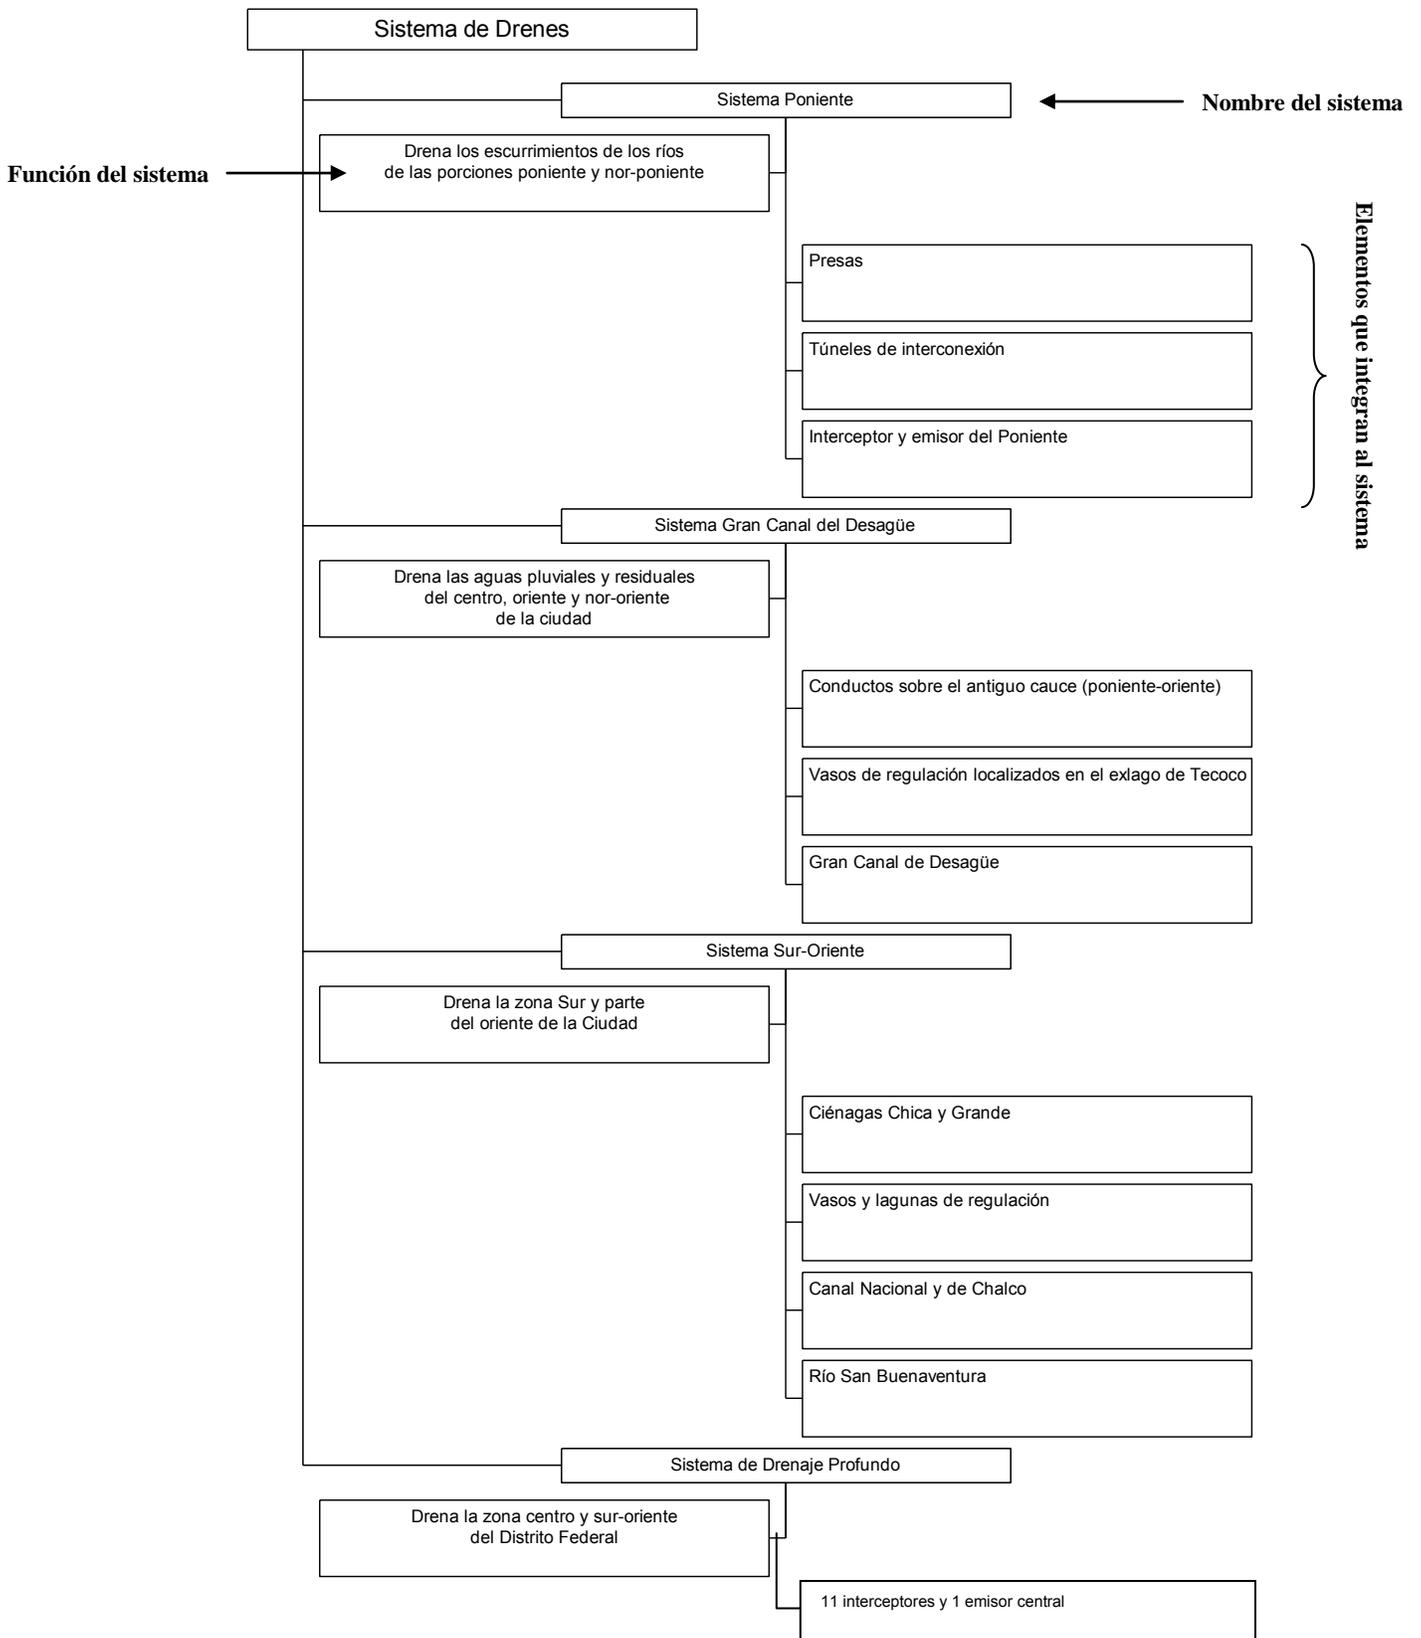
Figura 2.4 El organigrama muestra los cuatro principales sistemas que drenan al Distrito Federal y a grandes rasgos, de las estructuras de las que se auxilia, así como su área de influencia (DGCOH, s/f 1).

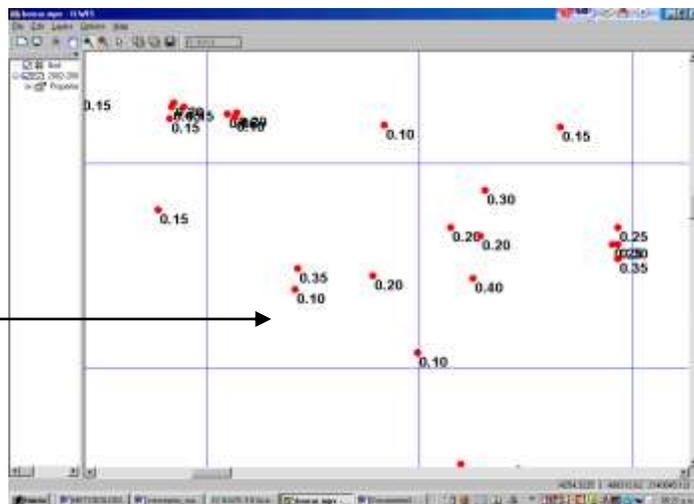
Figura 3.2 Ejemplo de la obtención del promedio de la altura de la inundación, en una cuadrícula UTM.

Por ejemplo:
 $0.10+0.10+0.20+0.35 / 4 = 0.18$

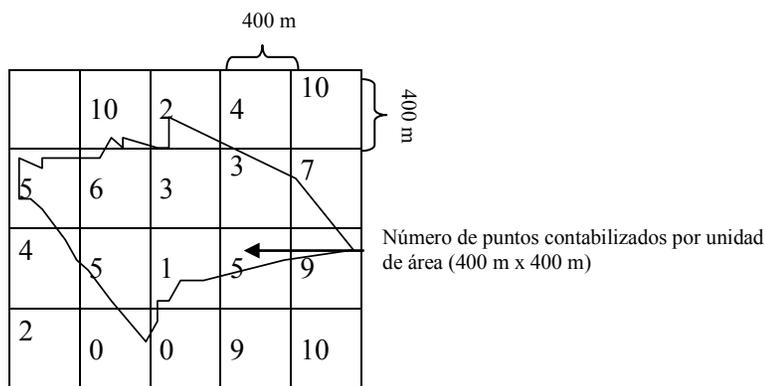
Figura 3.3. Ejemplo de cómo se contabilizaron los puntos de inundación

con las coordenadas UTM de cada inundación y que posteriormente fue importada en el SIG para elaborarse el mapa de puntos. A partir de éste último se creó una malla o cuadrícula a cada 400 m, dicha distancia fue considerada de acuerdo con la cantidad de puntos que se podían contabilizar en un área de 160,000 m² (400 m x 400 m) (Figura 3.3), el modelo aplicado para la interpolación fue el de distancia cuadrática inversa y finalmente se creó una clasificación. Se obtuvieron tres intervalos de peligro: 0-3 bajo peligro, >3-6 medio peligro y >6-51 de alto peligro, la razón por la cual solamente se asignaron tres niveles de peligro se debió a que según los datos que arrojó el histograma, existía una marcada diferencia en los valores de los pixeles, los cuales se encontraban mayoritariamente concentrados en el intervalo de 1-14 inundaciones; además de que la configuración obtenida a partir de estos intervalos si alcanzaban a demostrar el comportamiento de la distribución cuantitativa de las inundaciones.

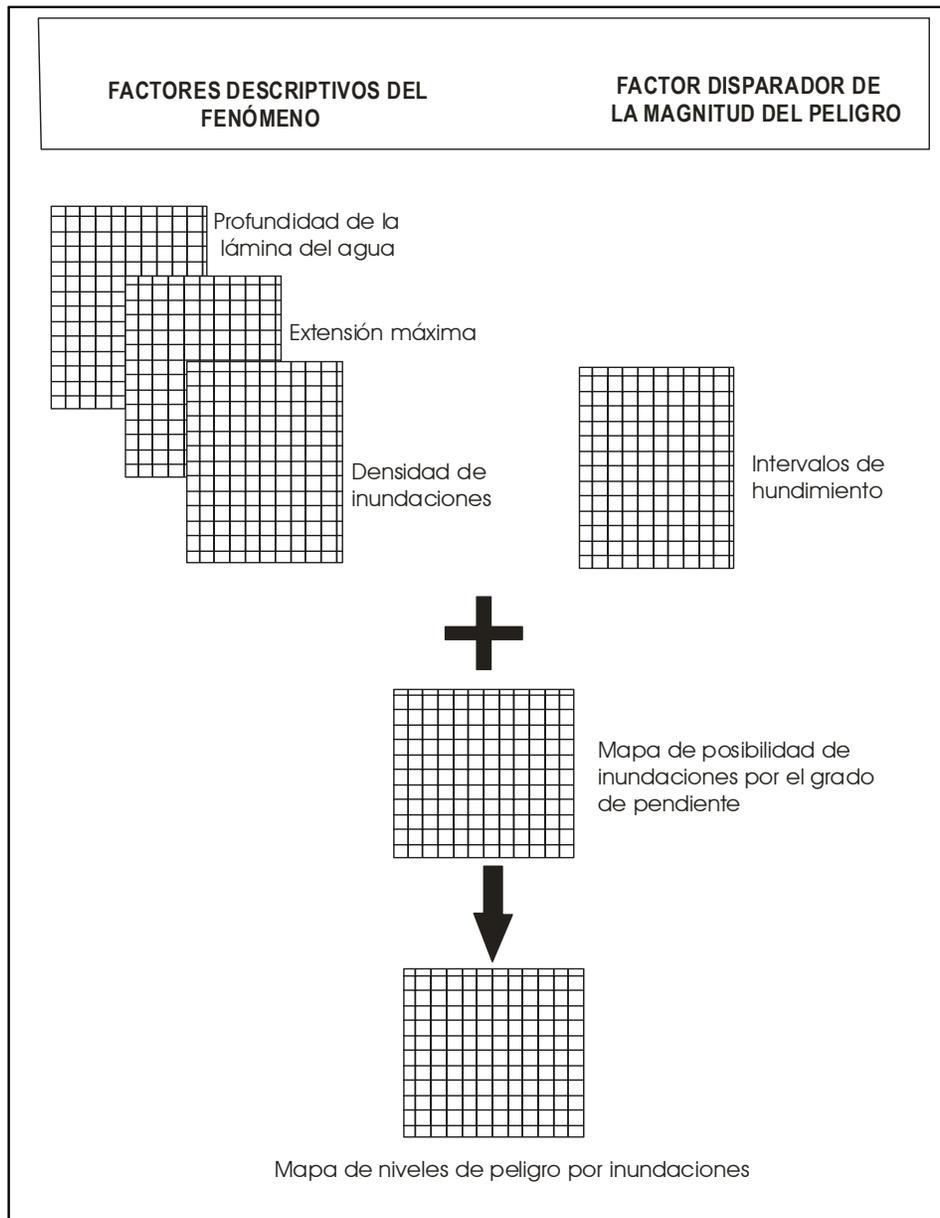
Figura 3.5 En este diagrama se muestra el procedimiento aplicado posterior a los operadores *booleanos* para obtener el mapa final.

Al producto resultante de la suma de ambos factores expuestos, se le sumó el mapa de pendientes, el cual tiene la función de anular aquellas áreas con una pendiente mayor a 2°, resultando con ello el mapa de niveles de peligro a inundaciones.

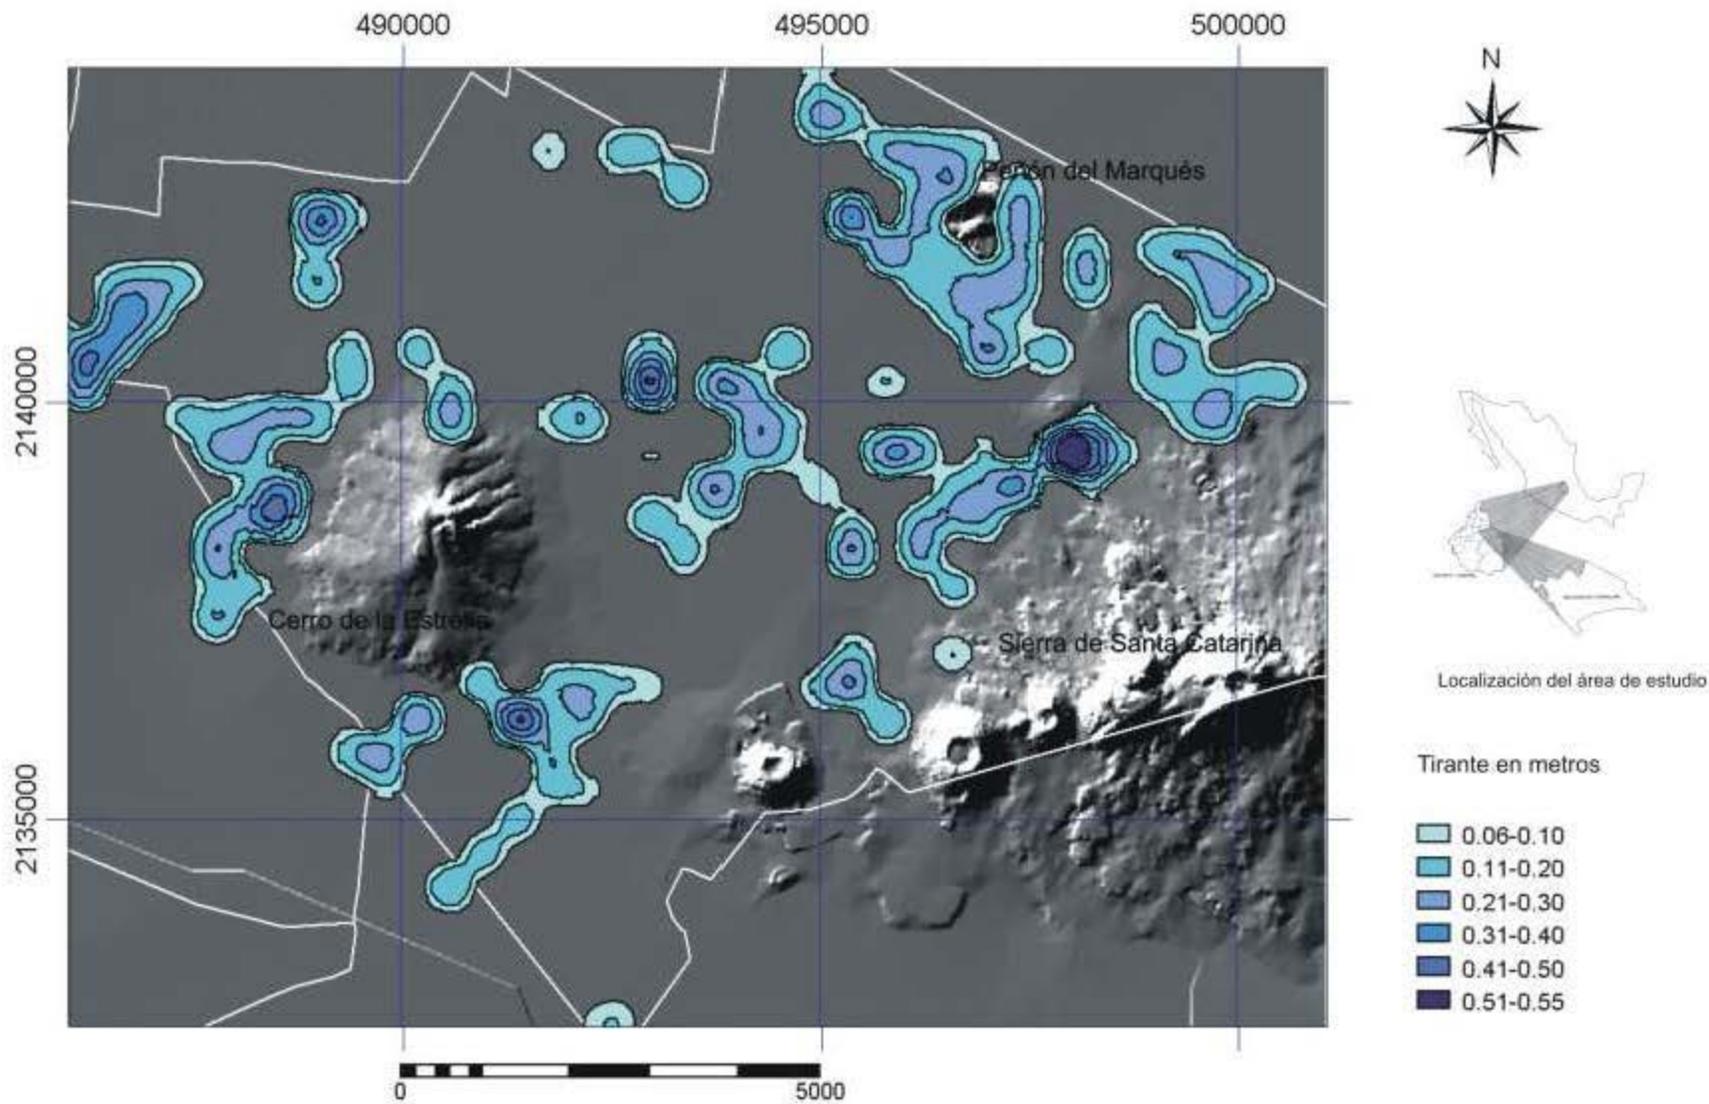
Figura 4.6. Mapa del promedio del tirante de la inundación correspondiente al periodo 1998-2005.

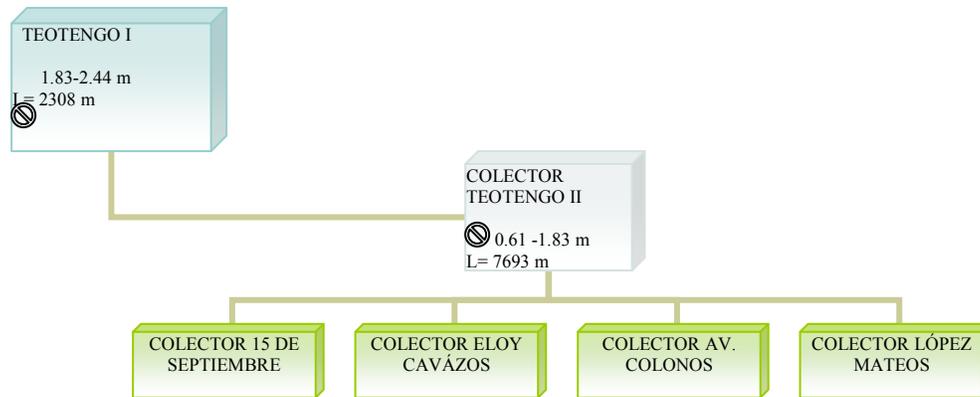
Figura 4.7 Sistema de colector Teotengo I

Este sistema (Figura 4.7) se encarga de desalojar un total de cinco colectores, a su vez, en uno de ellos (Teotengo II) se descargan cuatro colectores con diámetros menores a un metro, dirigidos hacia el conducto de Teotengo de 0.61 m de diámetro. Retomando el modelo de simulación, el volumen máximo derramado es de 5,157.0 m³, por lo que se consideró de nivel de peligro bajo, puesto que es mucho menor el derrame, relativamente con respecto al resto de los colectores. Las colonias que drena este sistema se localizan en el extremo sur-oriente: Sección Yautlica, San Miguel Teotengo, Emiliano Zapata y Ampliación, Ampliación Los Reyes, U.H. Diasa, sección Lomas, sección Merced y Popular Ermita Zaragoza. La posible eficiencia de este sistema se refleja en el bajo nivel de peligro de inundaciones, ya que estas colonias se localizan en las cercanías de las laderas de la Sierra de Santa Catarina, siendo susceptibles a los altos niveles de escurrimiento.

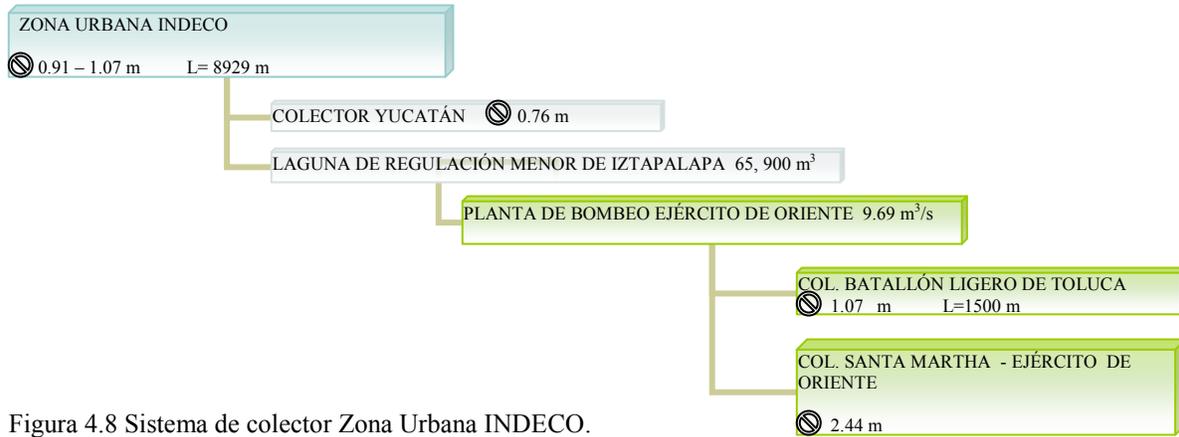
Figura 4.8 Sistema de colector Zona Urbana INDECO.

La mayoría de las colonias que se encarga de drenar son de un nivel de peligro medio a alto con respecto a las inundaciones, excepto la U.H. Ejército de Oriente zona ISSSTE y zona Peñón, que son de peligro muy alto, este último se debe a los hundimientos diferenciales en las partes bajas del Peñon Viejo, aunque por otro lado, también existe falta de capacidad del drenaje, y esto se refleja porque en la mayoría de las áreas de nivel de peligro alto, brotan aguas negras de las alcantarillas.

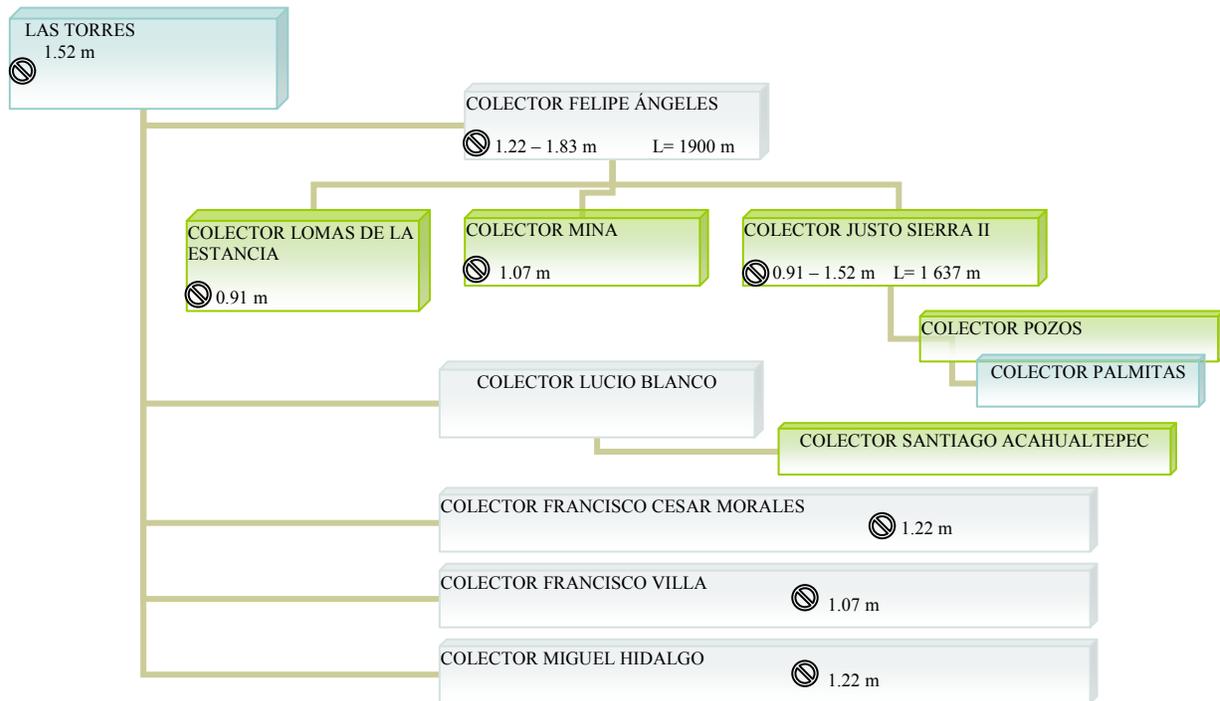
Figura 4.11 Sistema de colector Las Torres

causando según el modelo de la eficiencia actual un volumen máximo derramado de 56,746.0 m³, cabe mencionar que el área de influencia de este colector es de aproximadamente 1,700 ha, y dentro de ésta se encuentran dos áreas de importancia porque ocurren inundaciones de alto peligro, donde además la falta de infraestructura hidráulica se refleja en la salida de aguas negras de las alcantarillas.

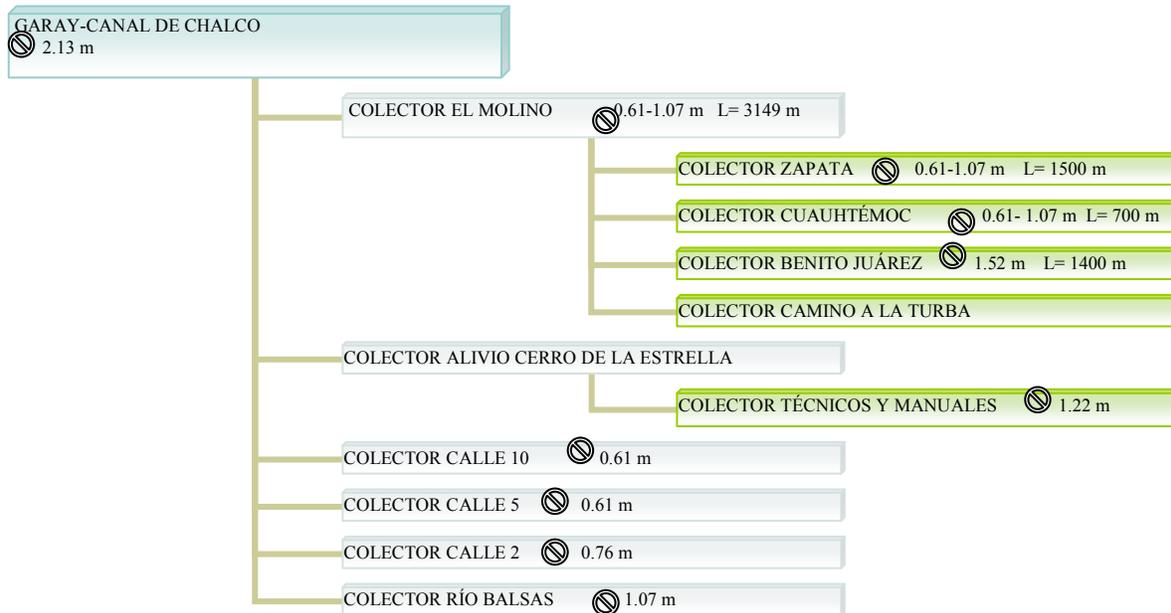
Figura 4.12 Sistema de colector Canal de Garay-Canal de Chalco

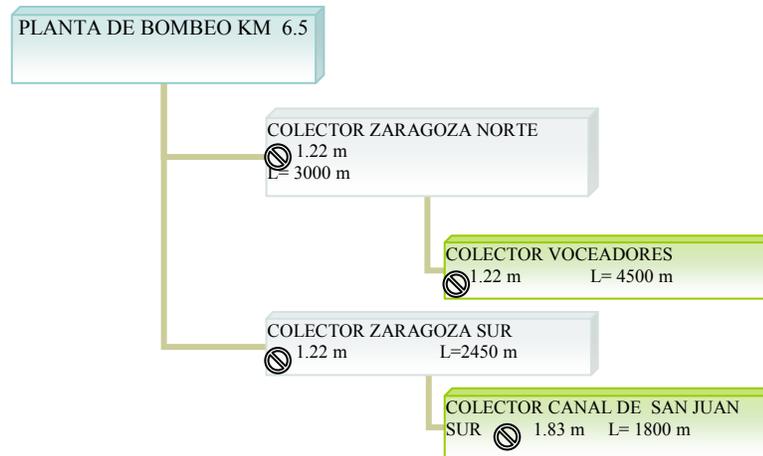
Figura 4.13 Sistema de colector Área de aportación a la Planta de Bombeo Km 6.5

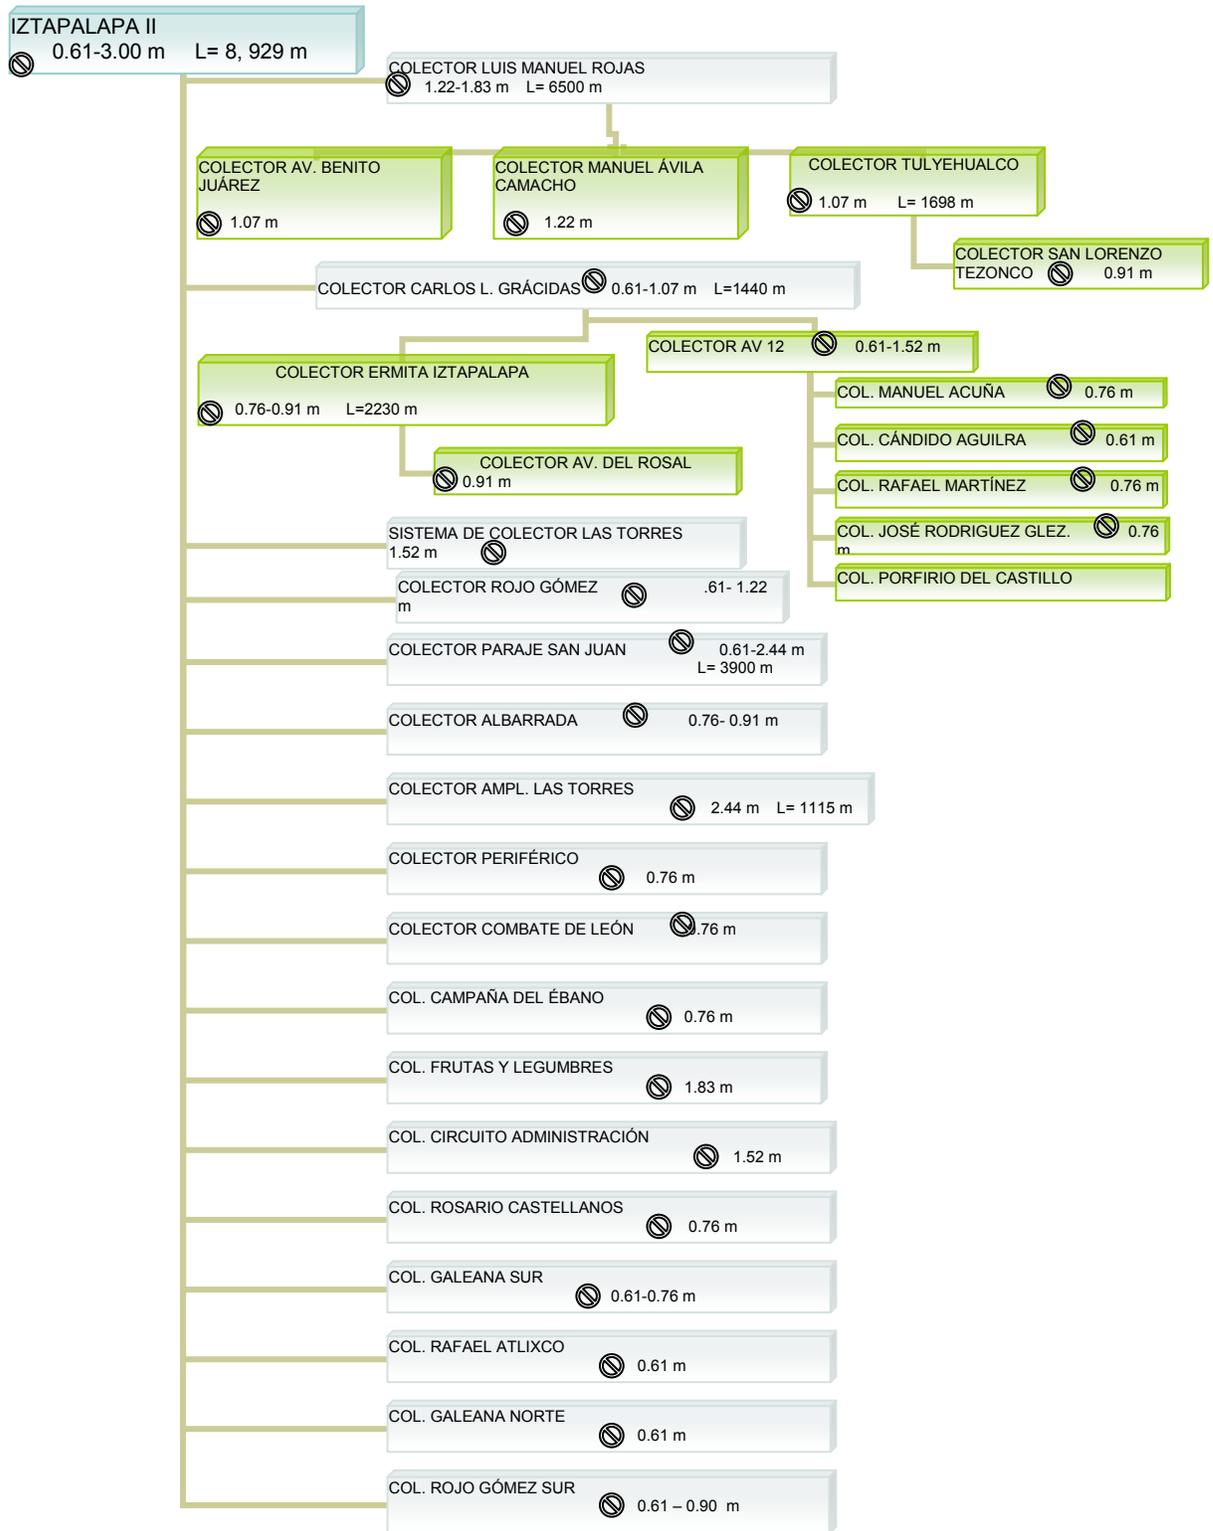
Figura 4.14 Sistema de colector Iztapalapa II

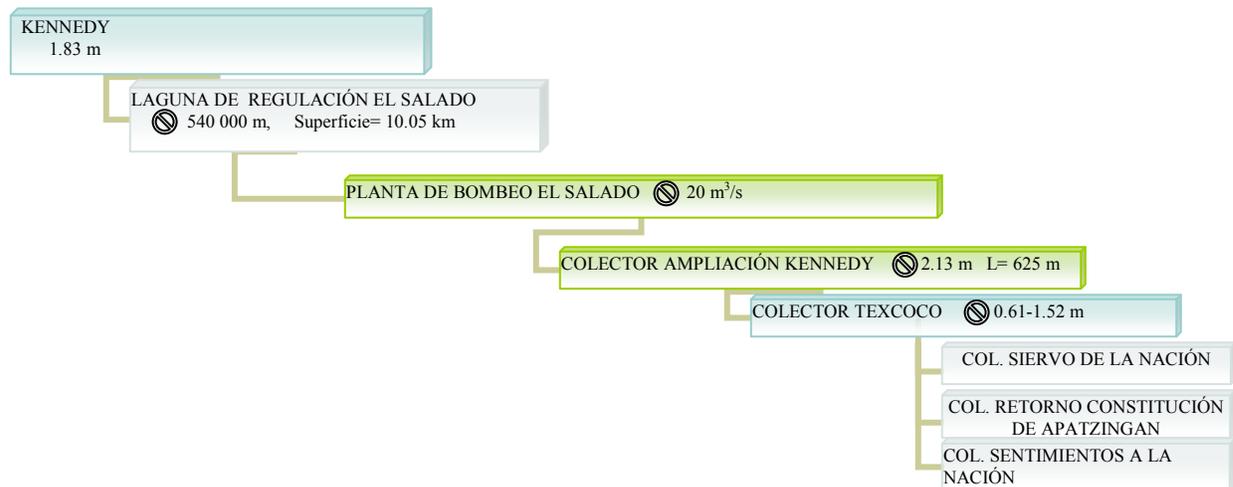
Figura 4.15 Sistema de colector Kennedy

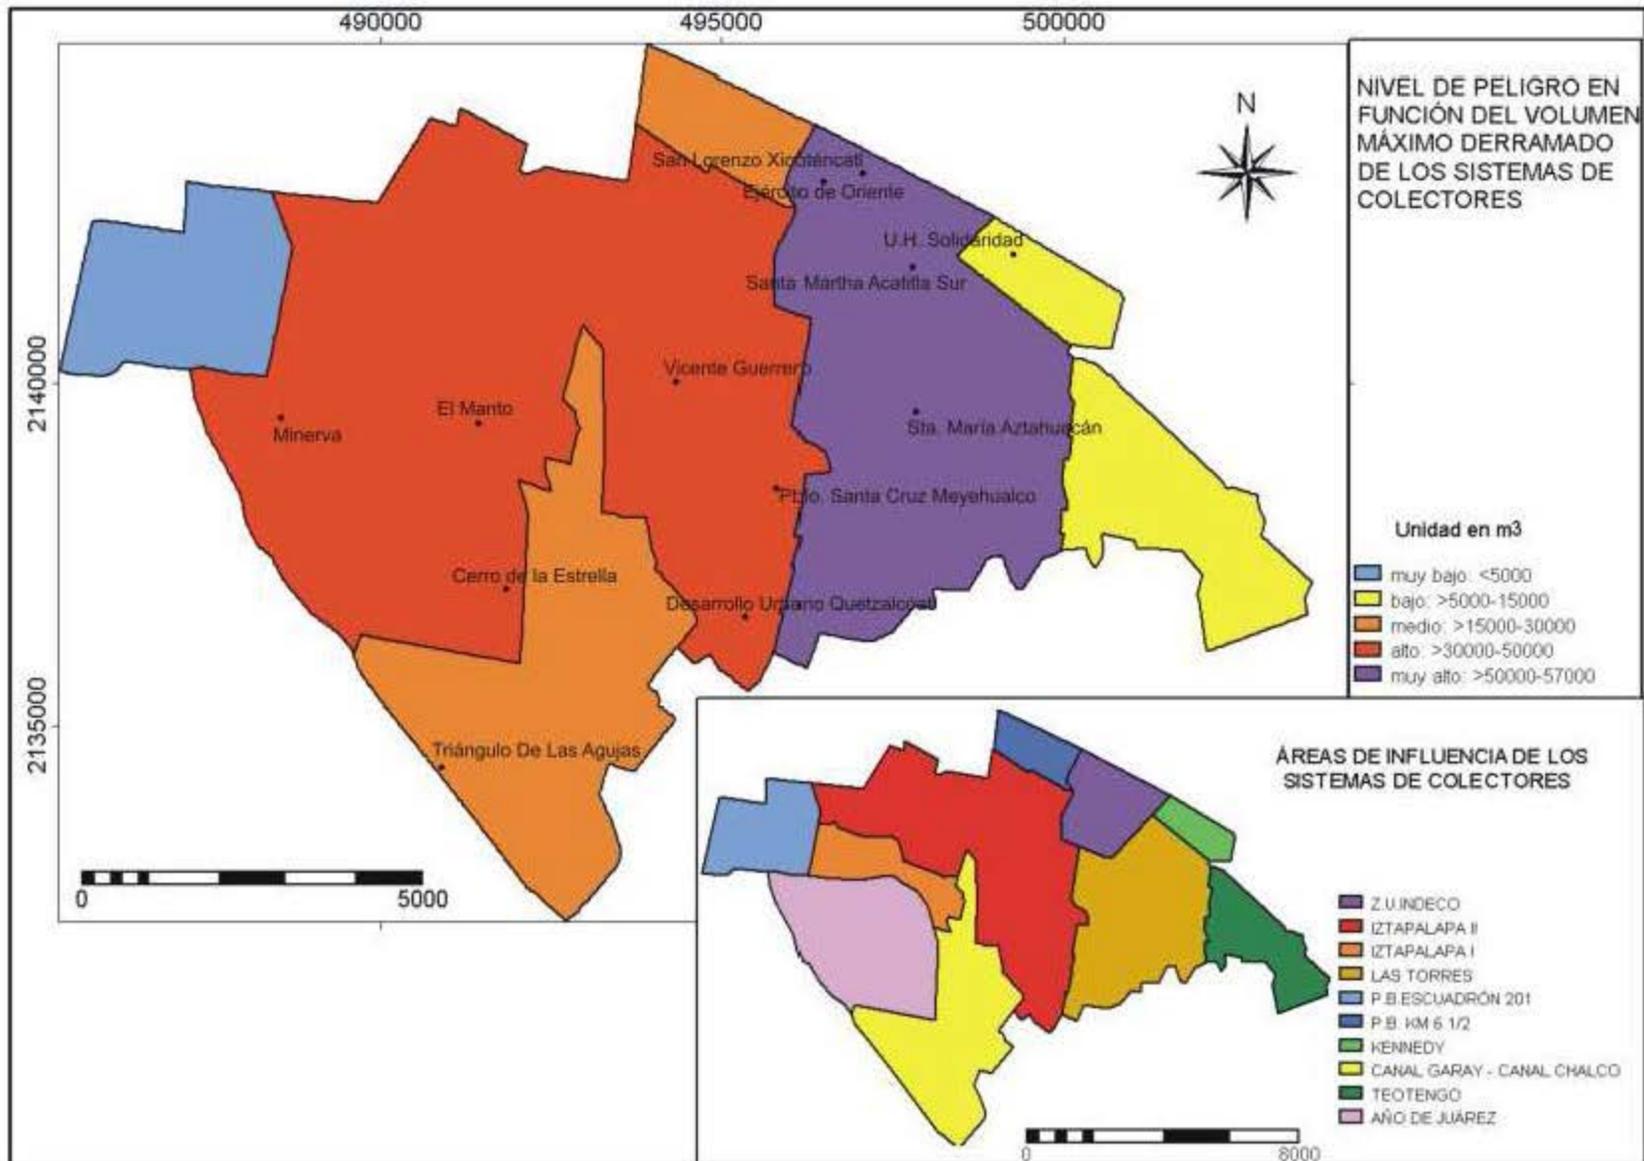
Figura 4.16. Mapa del nivel de peligro, en función de la simulación del volumen máximo derramado de los sistemas de colectores.

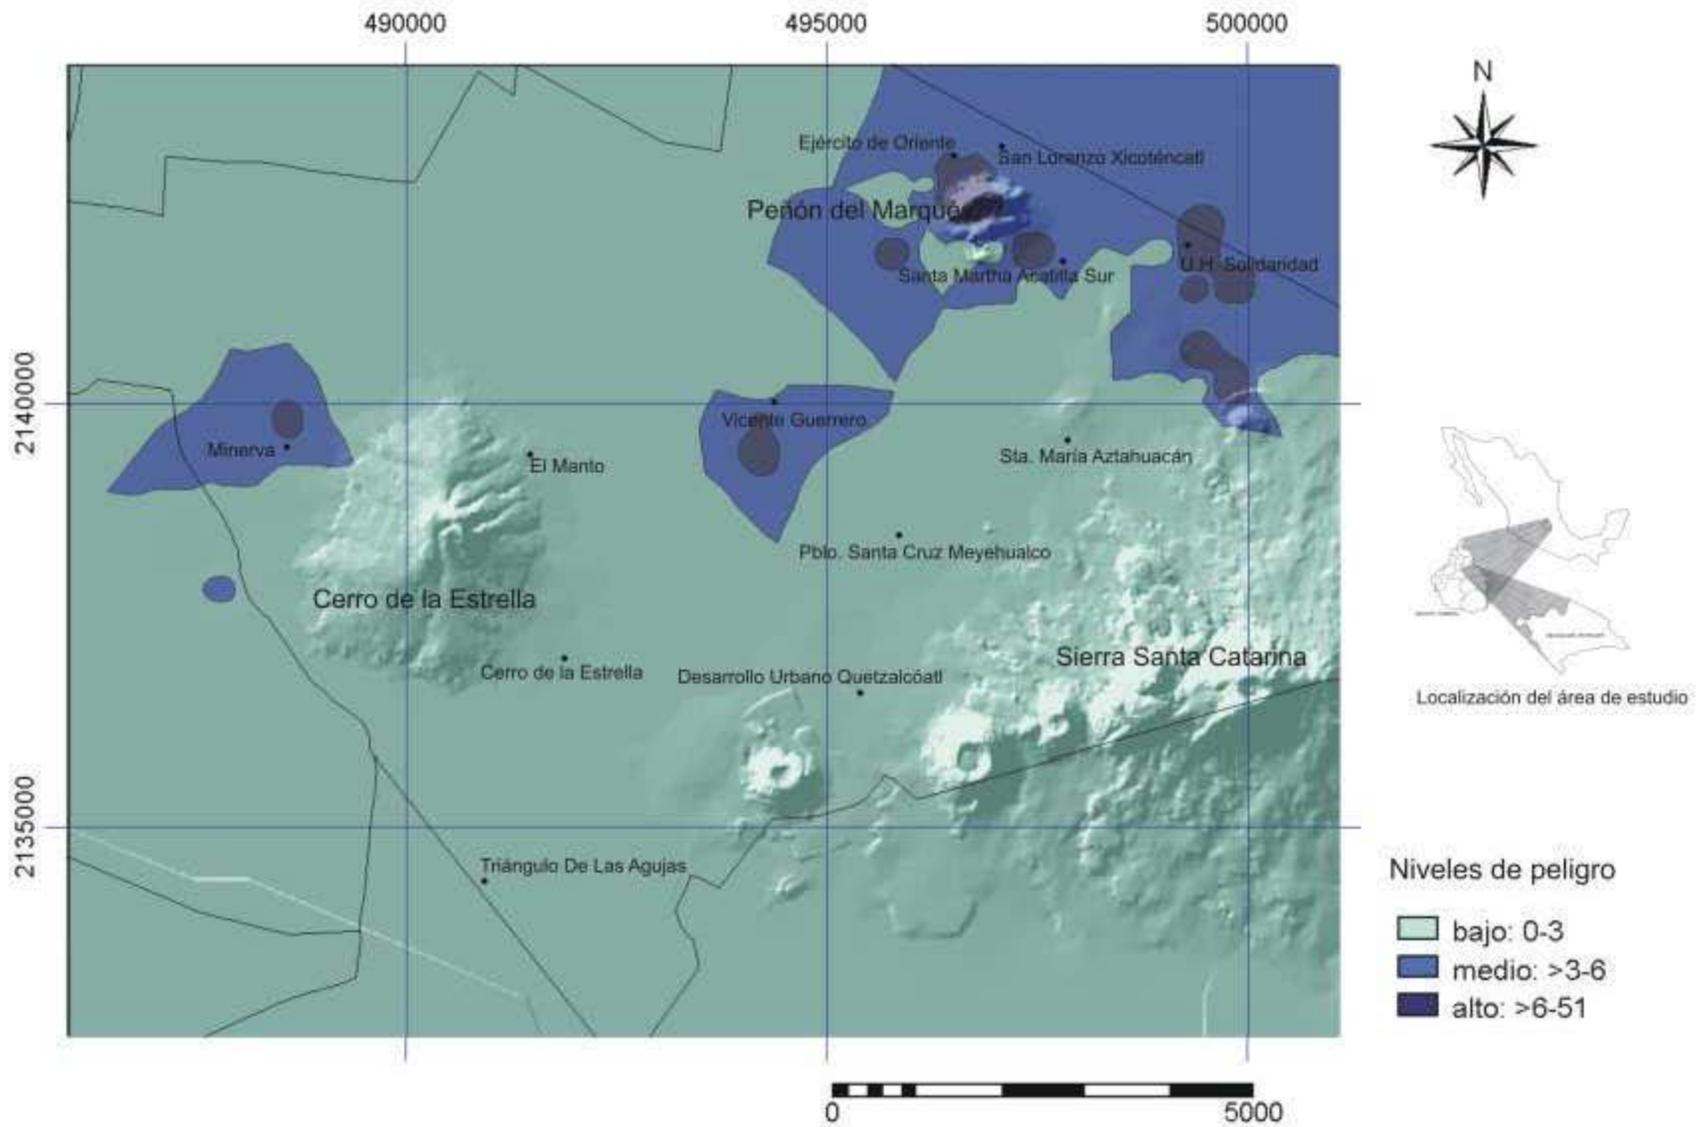
Figura 4.17. Mapa de niveles de peligro de inundación, en función de su densidad.

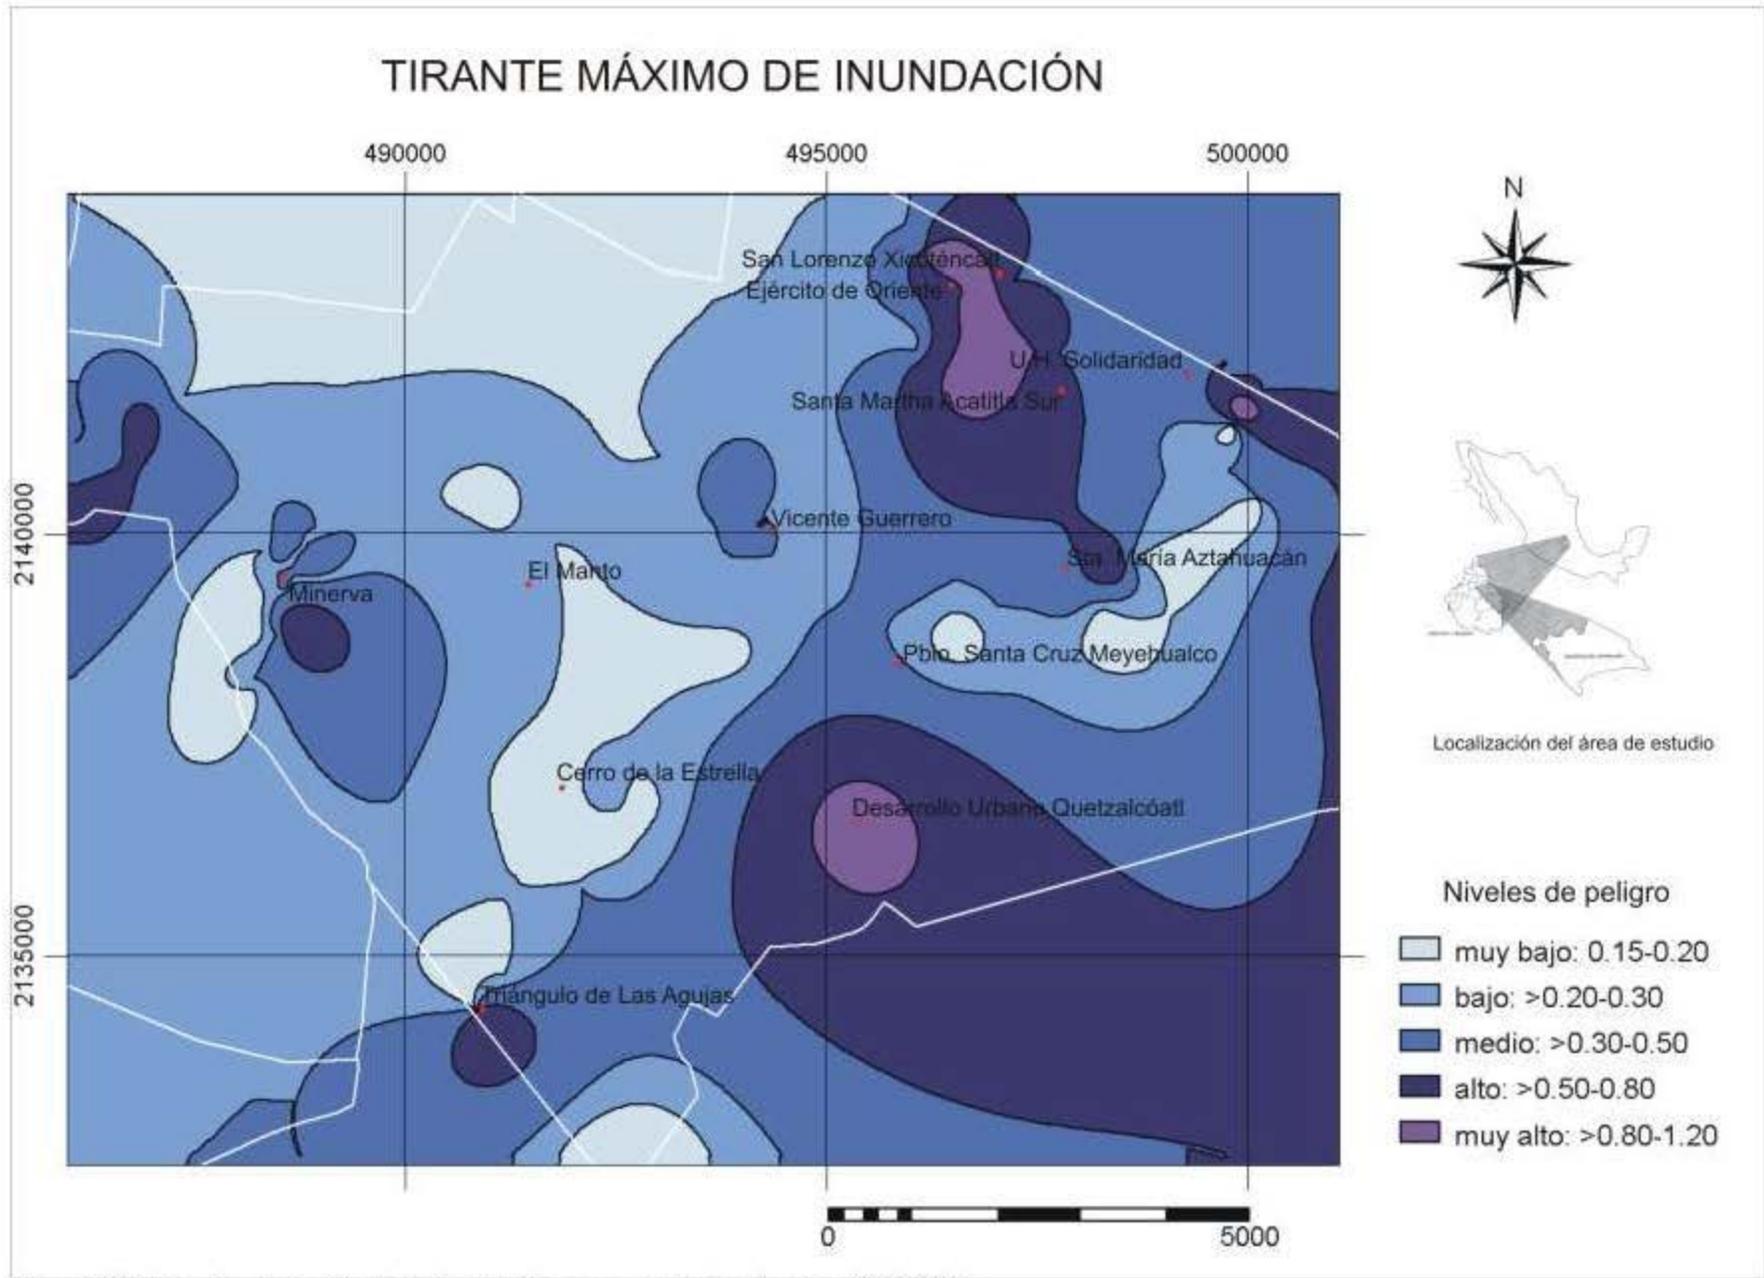
Figura 4.18. Mapa de máximo tirante de inundación, correspondiente al periodo 1998-2005.

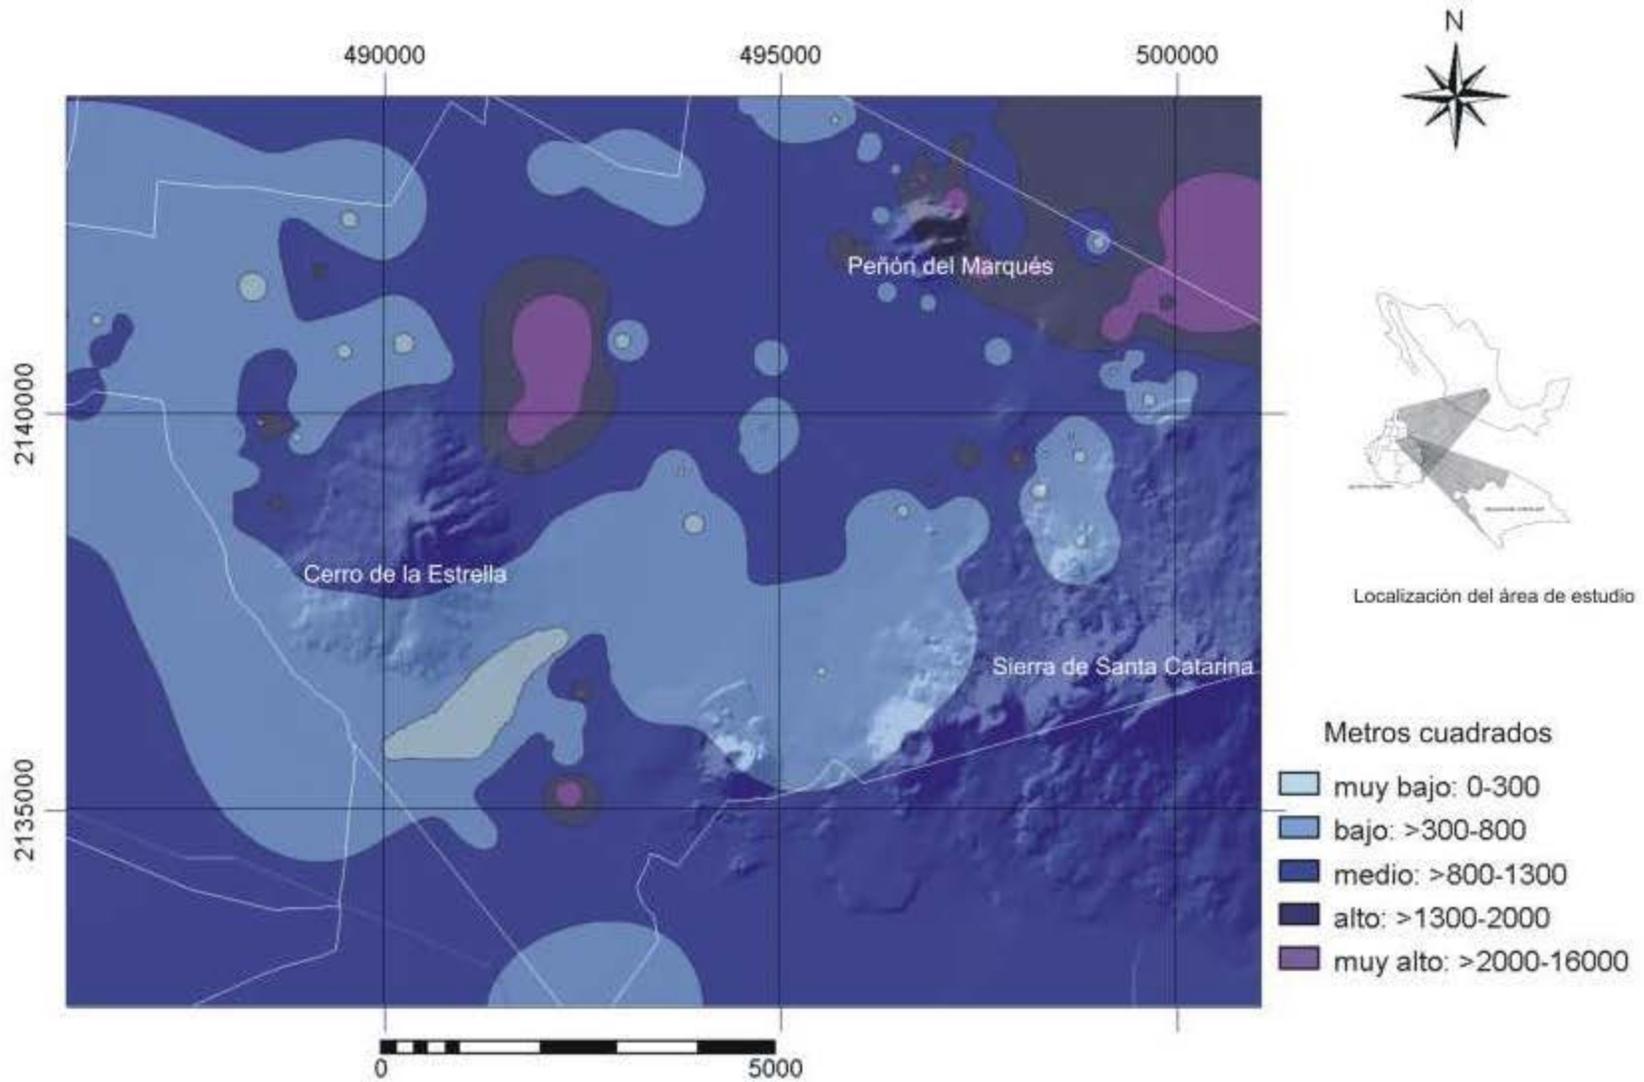
Figura 4.19. Mapa de peligro de inundación, en función de su máxima extensión durante el periodo 1998-2005.

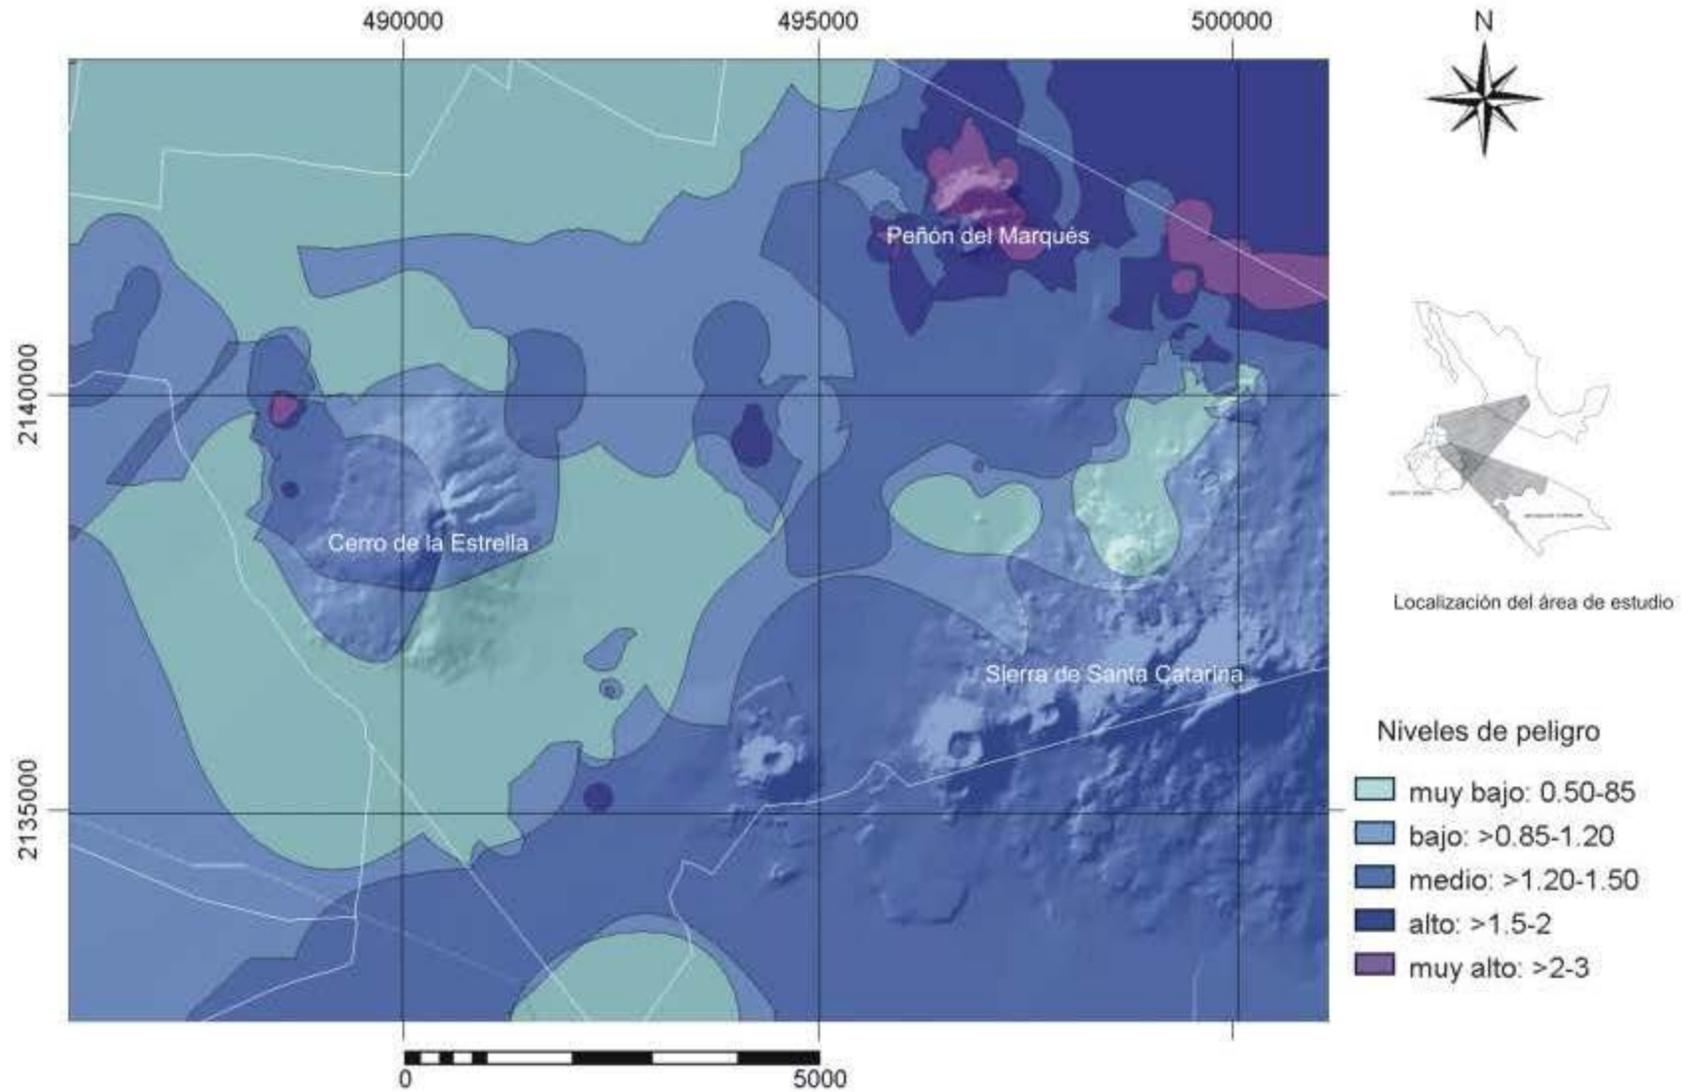
Figura 4.20. Mapa descriptivo de las inundaciones, en función de su densidad, tirante y extensión.

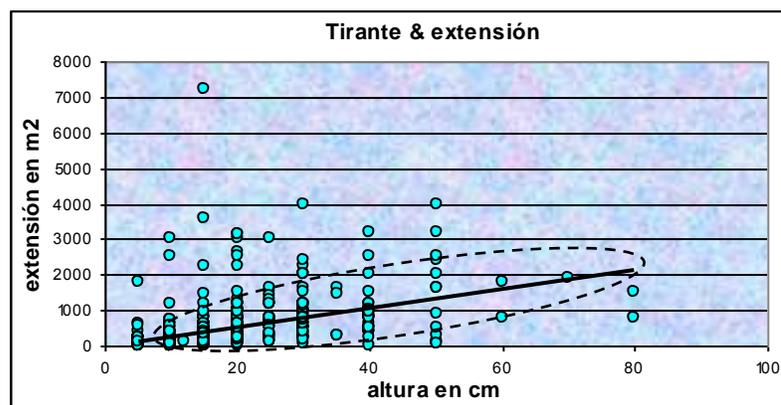
Figura 4.21 Relación entre el tirante de inundación y la superficie afectada, de los eventos ocurridos en el área de estudio

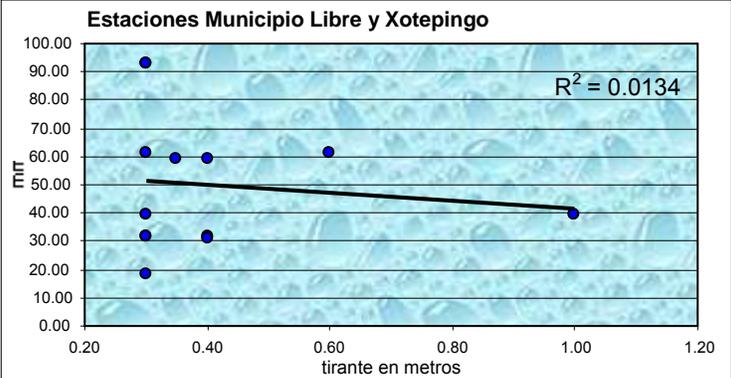
Figura 4.29. Relación entre los tirantes máximos de inundación y la cantidad de precipitación acumulada previa al evento (Poniente de la delegación).

También se observa que no existe una estrecha relación de cierta cantidad de lluvia para que se produzca un tirante de inundación determinado, de tal manera que se puede suponer que la heterogénea magnitud de las inundaciones del área en estudio son ocasionadas por otros factores como la presencia de lugares deprimidos topográficamente, la falta de capacidad y mantenimiento del drenaje, la misma presencia de los hundimientos que van generando daños a la infraestructura hidráulica y no permite que funcione con buen resultado, además de los escurrimientos provenientes de las partes altas.
