UNIVERSIDAD NACIONAL AUTÓNOMA DE MÉXICO

DETERMINACIÓN DE NIVELES DE PELIGRO DE
INUNDACIÓN EN LA DELEGACIÓN IZTAPALAPA,
DISTRITO FEDERAL
(1998-2005).

T E S I S
QUE PARA OBTENER EL TÍTULO DE:
LICENCIADA EN GEOGRAFÍA
P R E S E N T A
MÓNICA VERA PÉREZ

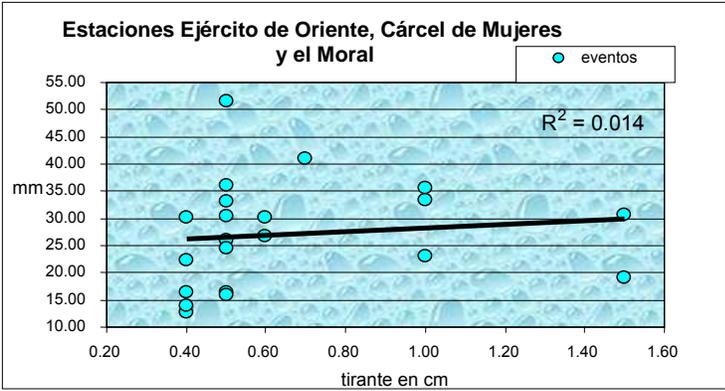
Figura 4.30 Relación entre los tirantes máximos de inundación y la cantidad de precipitación acumulada, previa al evento (Oriente de la delegación).

De tal manera que se puede suponer que la heterogénea magnitud de las inundaciones del área son ocasionadas por otros factores externos a la precipitación, como la presencia de lugares deprimidos topográficamente, la falta de capacidad y mantenimiento del drenaje, la misma presencia de los hundimientos que van generando daños a la infraestructura hidráulica y no permite que funcione con buen resultado, además de los escurrimientos provenientes de las partes altas.

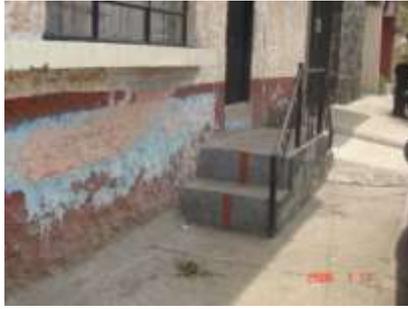
Figura 4.31a. En la calle de Agricultores, así como en muchas otras calles donde son frecuentes las inundaciones han tenido que elevar los muros de la entrada a la vivienda.

Las inundaciones de mayor magnitud en cuanto a tirante y daños generados se presentan en la calle de Trojes, las cuales se han llegado a manifestar con la entrada de aguas negras y la pérdida de bienes materiales, tal como ocurrió en el 2004, con un tirante cercano al metro de altura; pero también se presentan inundaciones menores en la calle de Agricultores esquina con Sur 129 y Agricultores esquina con Silos (Figura 4.31 a).

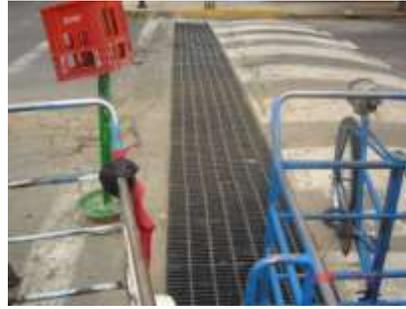
Figura 4.31c. Nueva alcantarilla para evitar las inundaciones en la calle de Agricultores esquina con Trojes. Aunque ha reducido la magnitud de las inundaciones, éstas siguen presentándose.

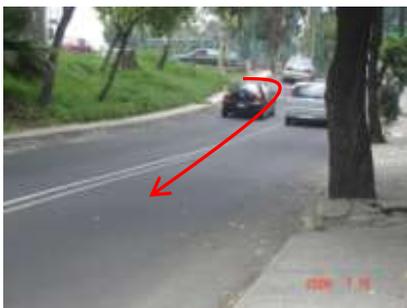
Figura 4.32 a. Avenida Río Churubusco esquina con Avenida Ermita Iztapalapa, debido a que es una zona localmente deprimida toda el agua se acumula ahí.

Las inundaciones ocurren a lo largo de la Avenida Río Churubusco y con mayor intensidad en el entronque de la Avenida Ermita Iztapalapa y Río Churubusco, los encharcamientos que provoca la intensa lluvia son de poca extensión y altura. La altura frecuente de los encharcamientos es de 30 cm y se extiende hasta 30 metros. Los pobladores afirman que el origen de estos encharcamientos es debido a que abren las compuertas del Río Churubusco, por lo que se llega a saturar el canal hasta desbordarse. La corta extensión de estos encharcamientos se debe a que es una zona deprimida (Figura 4.32 a), además de que ante una intensa lluvia, la tierra y hojarasca que se encuentra sobre la Avenida Río Churubusco, es removida hasta la parte más baja, ocasionando que el drenaje se obstruya (Figura 4.32 b). Cabe mencionar que en este punto han ocurrido dos inundaciones severas; en 1984 el agua se elevó hasta 90 cm y en el 2002 alcanzó el medio metro de altura.

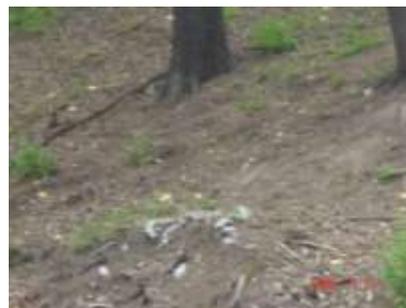
Figura 4.32 b. a lo largo de la Avenida Río Churubusco, ante una intensa lluvia, la hojarasca y sedimentos se llegan a depositar en las coladeras.

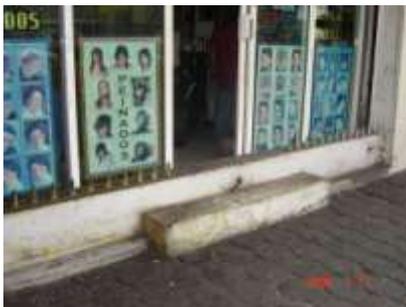
Figura 4.33 a. A lo largo de la Avenida Tláhuac, existen diversos comercios que están protegidos con muros de más de 40 cm para evitar la entrada del agua, ante las intensas lluvias.

Las inundaciones se presentan principalmente sobre la Avenida Ermita Iztapalapa y la Avenida Tláhuac y debido a que se encuentran mayoritariamente comercios a lo largo de estas avenidas, perjudica principalmente a estos últimos (Figura 4.33 a), además de los accidentes vehiculares y caos vial que genera. Los entrevistados afirman que la altura frecuente de los encharcamientos es de 20 cm de altura y la mayor inundación ocurrió en agosto del 2004, alcanzando una altura de 50 cm afectando a diversos locales, es por ello que actualmente la mayoría de la entrada de los comercios están protegidos con muros de aproximadamente 30 cm de altura. Los escurrimientos provenientes del cerro de la Estrella y la falta de capacidad del drenaje que se manifiesta cuando el agua brota de las coladeras (Figura 4.33 b), son los causantes de los encharcamientos, así lo afirman los habitantes.

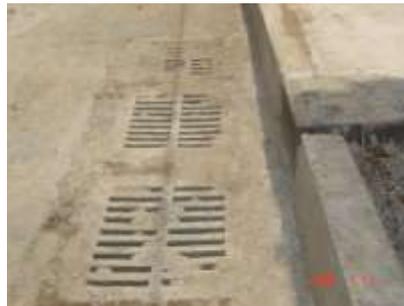
Figura 4.33b. Varias de las inundaciones que ocurren en Santa Isabel Industrial como en muchas otras colonias de Iztapalapa, se deben a la falta de mantenimiento a las alcantarillas.

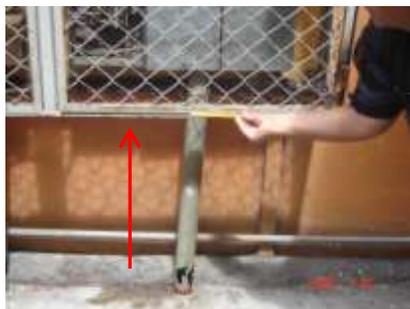
Figura 4.34 a. La persona afectada, señala el tirante hasta donde llegó la inundación del 1° de julio del 2006, afectó a los medidores de luz.

La gente asegura que las inundaciones son muy frecuentes, pues durante cada temporada de lluvias se inunda por lo menos dos veces al año con un tirante de 30 cm aproximadamente. La peor inundación que recuerdan, sucedió el pasado 1° de julio del 2006 (Figura 4.34 a), alcanzando un tirante de 80 cm en la calle de Carlos Ramírez y 1 metro de altura en Joaquín Ibargüen; ese día ocurrió una intensa lluvia que provocó que el agua se estancara e incluso empezaron a brotar aguas negras de las coladeras que llegaron a provocar enfermedades gastrointestinales.

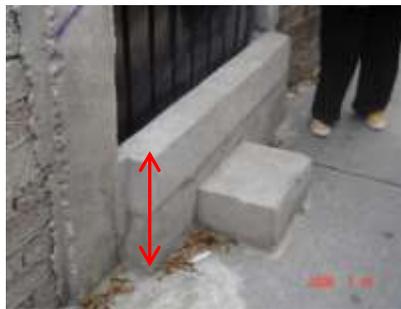
Figura 4.34 b. La flecha indica un muro de 50 cm aproximadamente que se colocó para evitar la entrada del agua ante una inundación, sin embargo el 1° de julio del 2006 rebasó este muro.

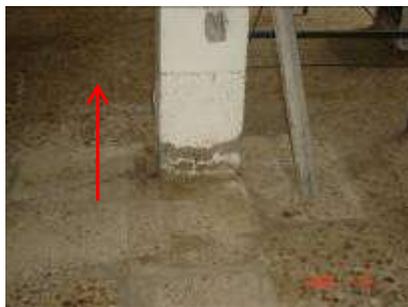
Figura 4.35 c. La inundación del 3 de julio del 2006, dejó en varias de las viviendas de la colonia, la evidencia del tirante que alcanzó 60 cm.

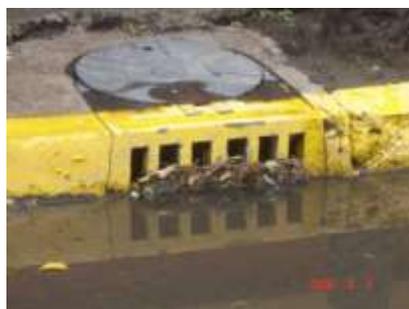
Figura 4.36 a. La acumulación de basura y hojarasca, es uno de los factores de importancia en los encharcamientos e inundaciones.

La zona de mayor conflicto en esta colonia se presenta en la calle de Balvanera casi esquina con la Calzada Ignacio Zaragoza, y muy en especial en la calle de Ahome en donde las inundaciones son muy frecuentes y van en aumento, señala la población que al año se inunda de diez a veinte veces, con un tirante de 50 a 70 cm de altura y esto ocurre ante una lluvia leve, esto lo atribuyen a dos posibles razones; la primera de ellas a los escurrimientos provenientes de las partes altas del Cerro del Peñón Viejo y la segunda es que posiblemente ponen a funcionar la bomba de alguna colonia cercana y esa agua que se desaloja llega a salir en las coladeras de estas calles acompañado con lodo (Figura 4.36 a).

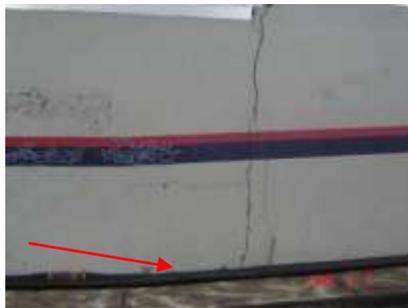
Figura 4.37 a. La flecha indica las mangueras de una bomba, la cual tiene la función de desalojar el agua; sin embargo, llega a afectar a la Calzada Ignacio Zaragoza, pues es allí donde desemboca toda el agua.

Sobre la Avenida México al entronque con la Calzada Ignacio Zaragoza se evidencian agrietamientos en las casas habitación e incluso se observa sensiblemente una ligera inclinación de los edificios (Figura 4.37 a), y aunque el grado de afectación que originan las inundaciones sobre esta área no es considerable debido a que el tirante no es alto, si vuelve más vulnerable a la estructura de las viviendas. Las calles con mayor afectación son Lanceros de Oaxaca al entronque con Cazadores de Morelia, afirman ahí que en el año 2000, ocurrió el desbordamiento de una lumbrera que ocasionó una inundación de 1.5 metros de altura aproximadamente, actualmente se ha dado mantenimiento antes y después de la temporada de lluvias y eso ha permitido una leve disminución de los daños, pues anteriormente rebasaba el nivel de los muros de la entrada y se introducía trayendo como consecuencia la pérdida de varios muebles (Figura 4.37 b).

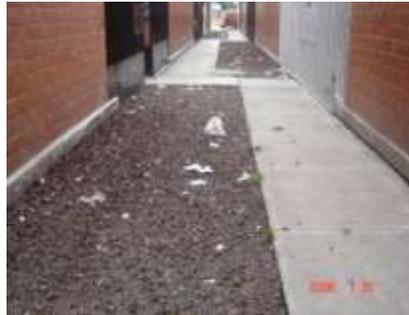
Figuras 4.38 a. La falta de cultura de limpieza en las calles y en las áreas comunes, es la principal causa de la acumulación de agua en la U.H.Fuerte de Loreto.

indican que los encharcamientos e inundaciones se presentan en cada lluvia que sea considerablemente intensa, cabe mencionar, que una de las posibles causas de los encharcamientos en esta unidad se deben a la falta de limpieza, ya que se observa a simple vista la acumulación de basura en casi todas las calles (Figura 4.38 a) (Figura 4.38 b, Anexo C).

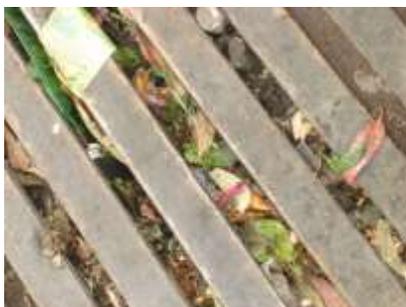
Figuras 4.39 a. Condición que muestran las nuevas alcantarillas, de esta colonia.

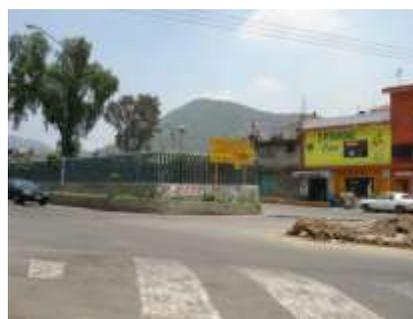
Figura 4.41 d. En el fondo, se observa una nueva obra de infraestructura para la captación del agua de lluvia y que evita los encharcamientos severos.

Actualmente debido a la organización de la población afectada y a graves inundaciones que han sido escenario para los medios de comunicación, tal como ocurrió en el mes de mayo del 2000, donde diversas manzanas fueron afectadas por una inundación de metro y medio de altura, es que se ha logrado la construcción de nuevas alcantarillas en las principales calles afectadas y un área de recarga del acuífero que aunque nunca se ha llegado a desbordar, si ha llegado a su límite (Figura 4.41 d) (Figura 4.41 e, Anexo C), otro aspecto importante es que ahora ya se da un mantenimiento durante la época de lluvias, sin embargo, dado que son recientes estas obras, no se ha podido verificar si funcionan eficientemente, pues de acuerdo con los vecinos durante éste año no ha llovido con gran intensidad como en los años pasados (Figura 4.41 f, Anexo C).

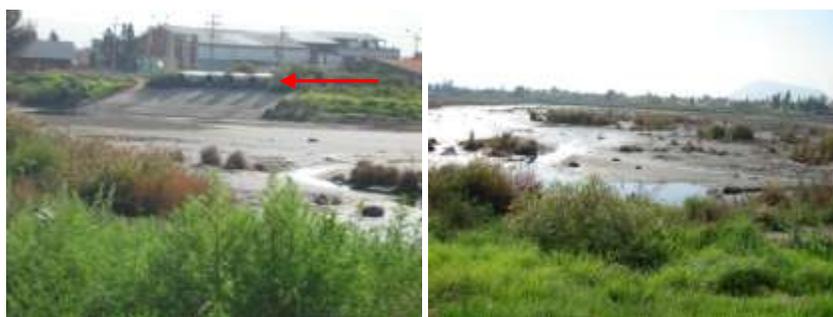
Figuras 4.42 a y 4.42 b respectivamente. En la fotografía se observa la laguna de regulación ubicada a lo largo de la Av. Prol. Octavio Paz; durante un evento de fuerte precipitación, para evitar la saturación del drenaje además de poner a trabajar las plantas de bombeo, conducen las aguas hacia la laguna.

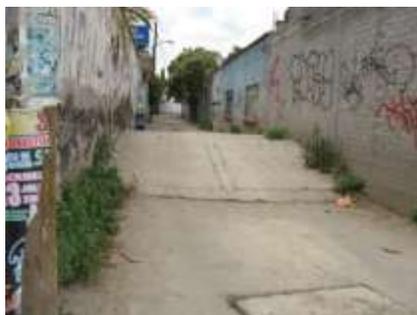
Figura 4.44 a La construcción de topes es lo más común para evitar inundaciones, sin embargo en este caso, ya varias veces se ha rebasado su nivel.

Dentro de esta colonia las calles con mayor conflicto son Av. Jalisco, San Miguel y Primavera, entre los eventos de mayor magnitud que recuerda la población se registraron durante el 2005 y en el 2007 (Figura 4.44 a), ambos con una elevación cercana al metro de altura. Los habitantes aseguran que las inundaciones empezaron hace aproximadamente treinta años, cuando comenzaron a poblarse las partes altas del cerro, propiciando que durante cada evento de lluvia que se presente en la Sierra de Santa Catarina, haya escurrimientos hacia las partes más bajas.

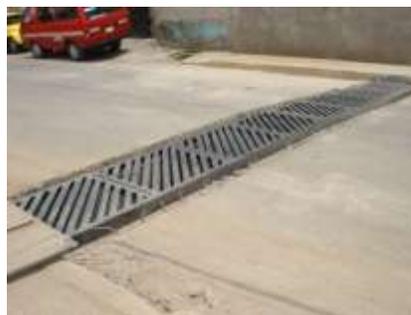
Figura 4.44 e. El organismo encargado, ha colocado una serie de alcantarillas en la mayoría de las calles afectadas.

En la Avenida Jalisco esquina con San Miguel las inundaciones son muy frecuentes con un promedio mayor de veinte por año con 50 cm aproximadamente de altura (Figuras 4.44 b, 4.44 c y 4.44 d, Anexo C), pero en el 2005 superó los 70 cm del nivel del agua y aunque ya han introducido nuevas obras como alcantarillas (Figura 4.44 e), son igual de frecuentes, porque asegura la gente que el diámetro de las tuberías son de escasos 60 cm, y no da abasto para toda el agua proveniente de las partes altas. Cabe mencionar, que debido a que la calle de San Miguel es paralela al flujo del agua, ésta última no se estanca, sin embargo, la altura de la lámina del agua a la cual ha llegado ha ocasionado daños a las viviendas (Figura 4.44 f, Anexo C).

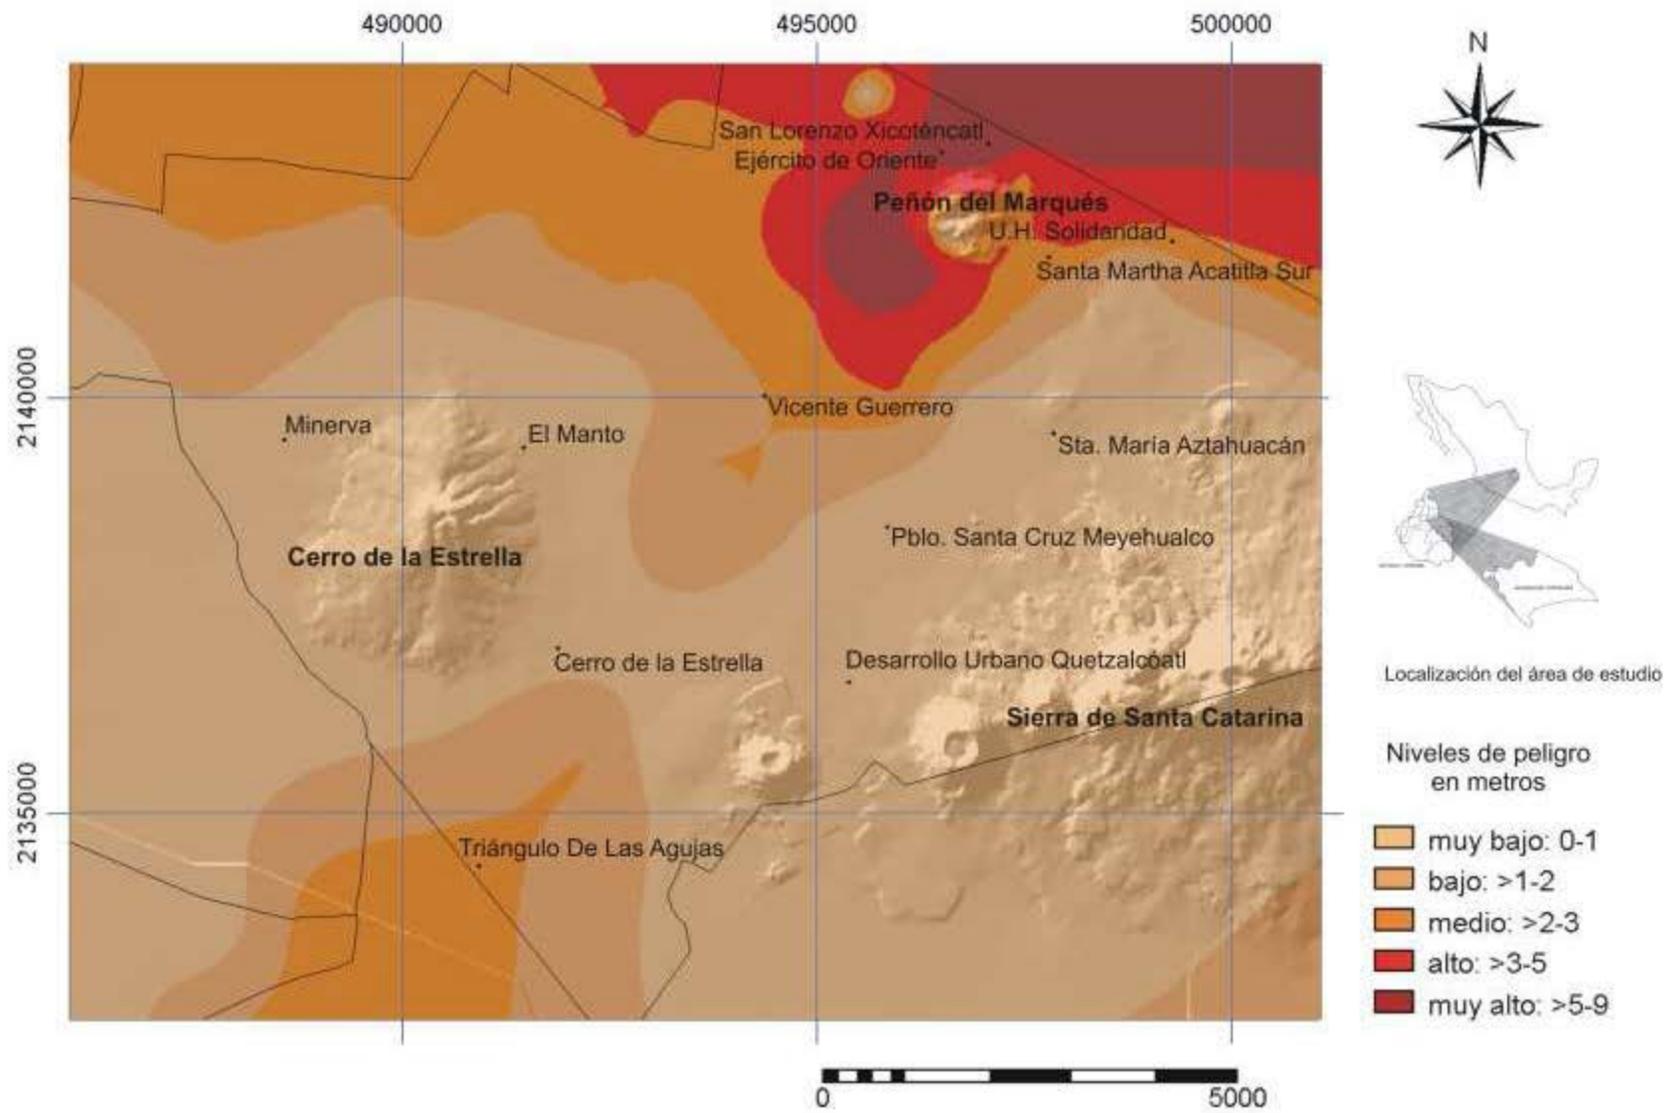
Figura 4.47. Mapa de intervalos de hundimiento.

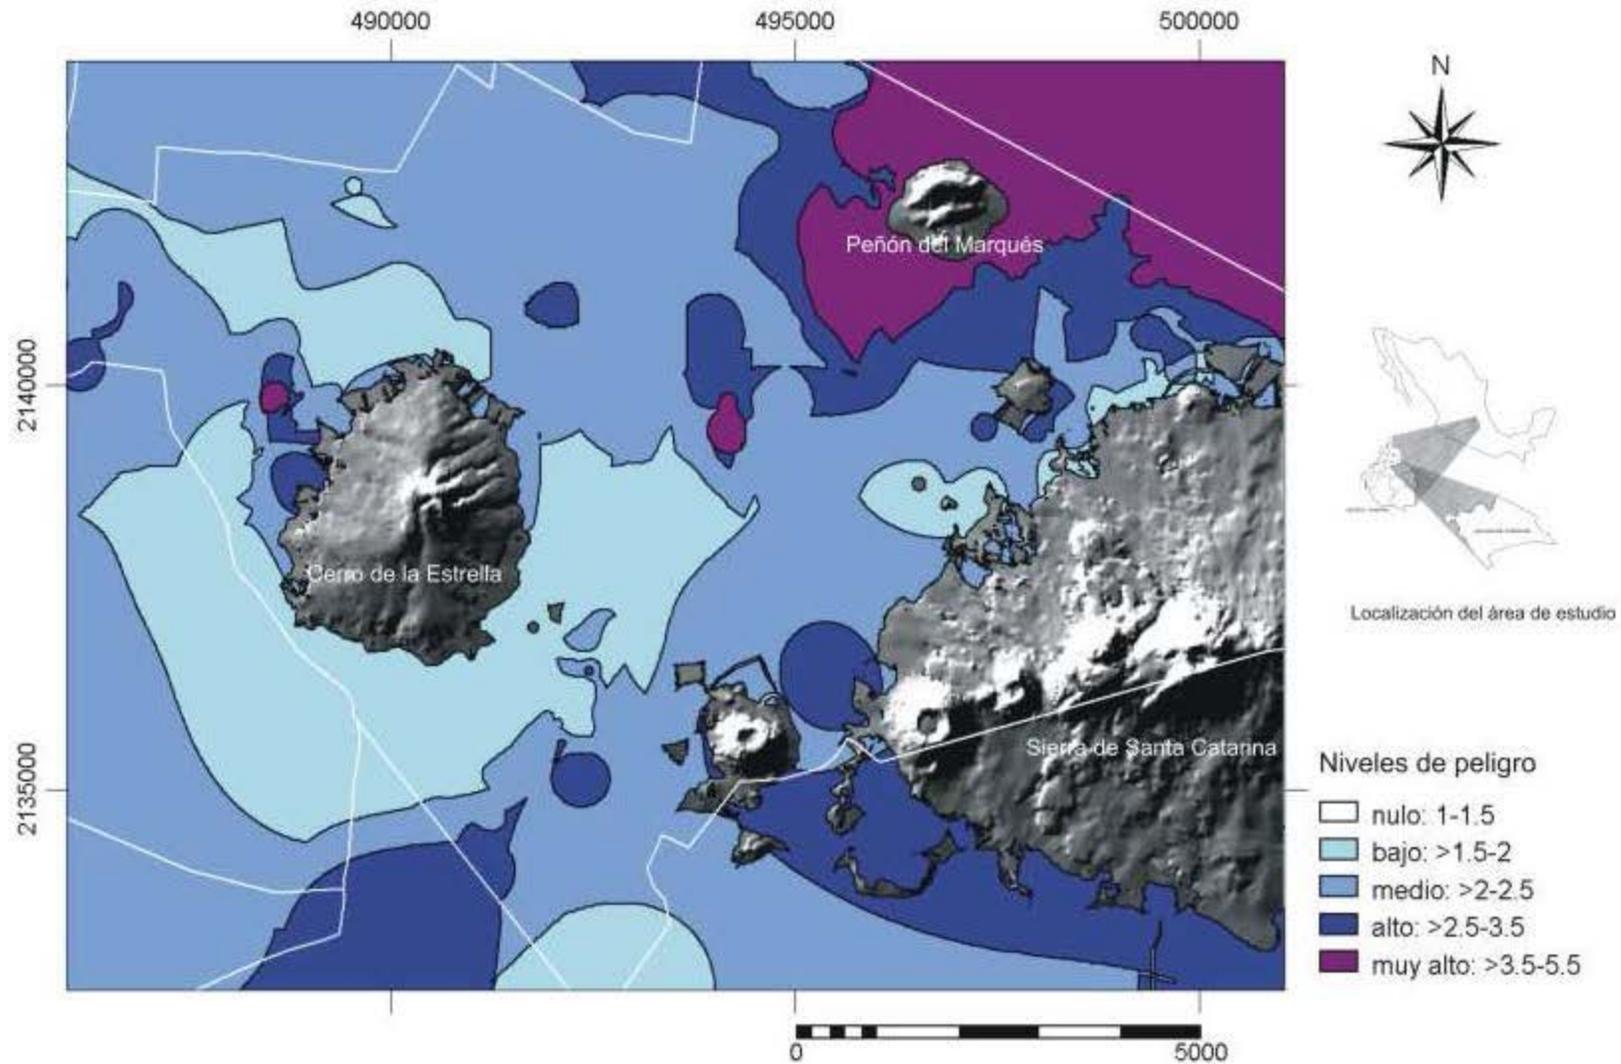
Figura 4.47. Zonificación del nivel de peligro de inundación en Iztapalapa.

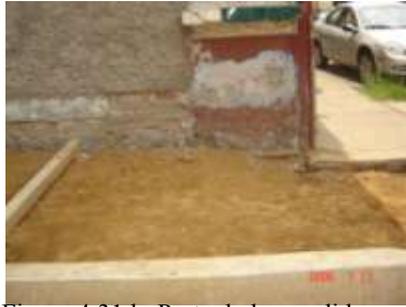
Figura 4.31 b. Parte de las medidas para que los transeúntes puedan caminar ante una inundación menor a 30 cm de altura es el aumento del nivel de las banquetas.

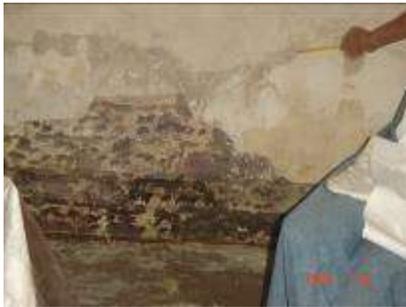
Figura 4.35 a. La vivienda muestra rasgos de humedad debido a dos causas: la inundación como causa directa y la infiltración.

Los vecinos de estas calles tienen el problema que en cada temporada de lluvias se inunda y por lo tanto padecen de la entrada del agua a sus hogares, así como la infiltración (Figura 4.35 a, Anexo C); con lo anterior sumado a que varias de las viviendas manifiestan agrietamiento (Figura 4.35 b, Anexo C), las vuelve más vulnerables y la misma gente comenta que se llegan a sentir inseguros por la condición estructural de sus casas. El mantenimiento que le dan al drenaje lo hacen dos veces al año, generalmente antes de la temporada de lluvias, pero actualmente se ayudan con la planta de bombeo. Comentan que ante una lluvia normal se encharca aproximadamente 30 cm, y cada año las inundaciones van en aumento tanto en cantidad como en magnitud.

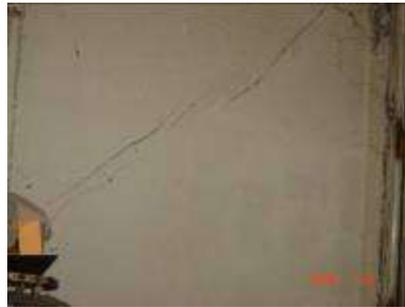
Figura 4.35 b. Una de las características de la colonia es la presencia de inundaciones que se ve acompañada de agrietamiento y que vuelve más vulnerable a la población

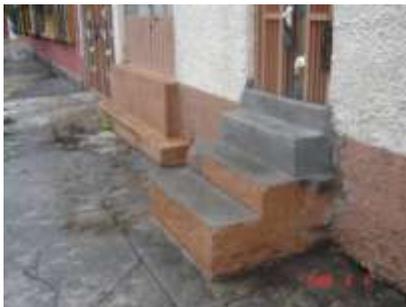
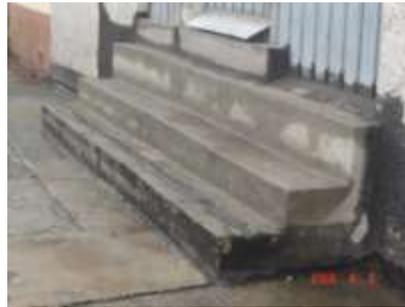
Figura 4.36 b y 4.36 c, respectivamente. En ambas figuras, se observa que en varias de las viviendas han elevado el nivel de las escaleras hasta los 80 cm.

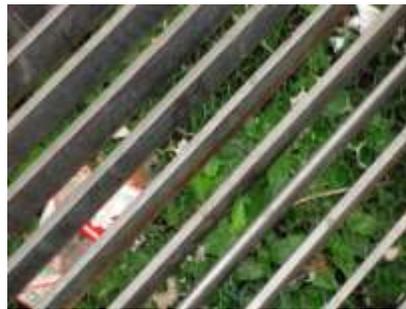
Figuras 4.39 b y 4.39 c, respectivamente. Nuevas alcantarillas ubicadas en las cercanías del cerro de la Estrella, cuya dimensión es de largo igual al ancho de la calle; sin embargo, a pesar de ser recientes todas muestran falta de mantenimiento.

Hace un año y medio aproximadamente, se colocaron nuevas alcantarillas (Figura 4.39 a); sin embargo, es en algunas calles en las que se ha reducido la magnitud de las inundaciones, pero el problema sigue estando presente, esto debido a que no existe un mantenimiento adecuado, porque con poca frecuencia desazolvan las coladeras, y si es que desazolvan, dejan toda la basura en la calle y en las lluvias más próximas, se vuelve a obstruir el drenaje (Figuras 4.39 b y 4.39 c, Anexo C).

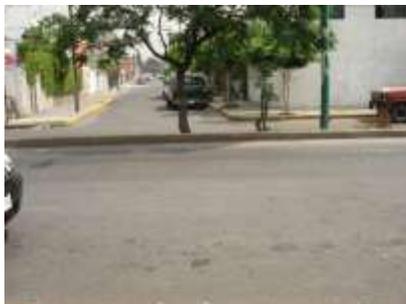
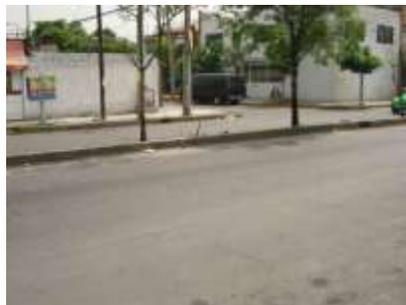
Figuras 4.40 a y 4.40 b respectivamente. En las imágenes se observa la Av. Revolución Social, que es la más afectada por los encharcamientos que se presentan en esta colonias.

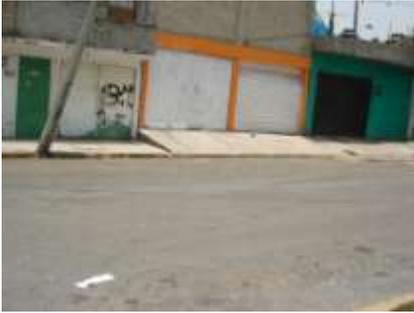
Figura 4.41 b. Diversas viviendas de esta colonia, construyen las adecuaciones necesarias para evitar la entrada del agua

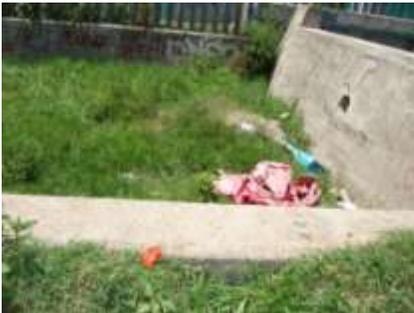
Figura 4.41 e. Dentro del área de recarga del acuífero, se observa que ya existe acumulación de basura.

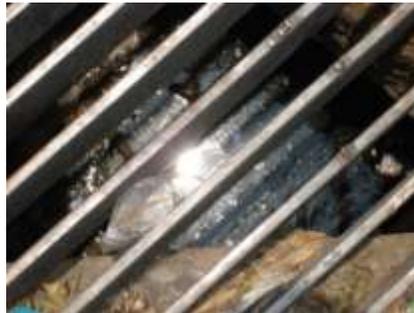
Figura 4.41 f. En la imagen se observa que las alcantarillas ubicadas entre Villa Cid y Villa Franqueza están completamente saturadas de sedimentos.

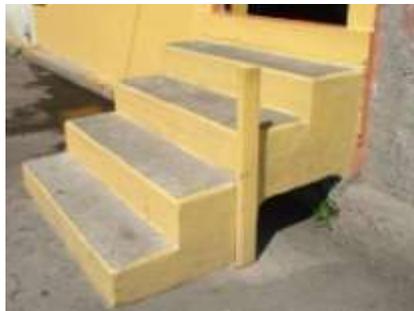
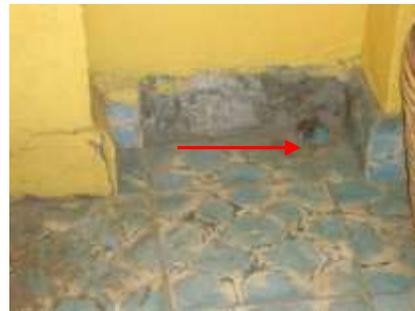
Figuras 4.42 d y 4.42 e, respectivamente. En la primera imagen, se observa que el nivel al que han elevado las escaleras de la entrada. Parte de las adecuaciones en la misma vivienda referida, son pequeños conductos (flecha), para expulsar las aguas negras provenientes de las coladeras dentro de las viviendas; esto funciona una vez que la altura del nivel del agua ha disminuido en la calle José Ma. Morelos, se destapan estos conductos para desalojar el agua acumulada dentro de la casa.

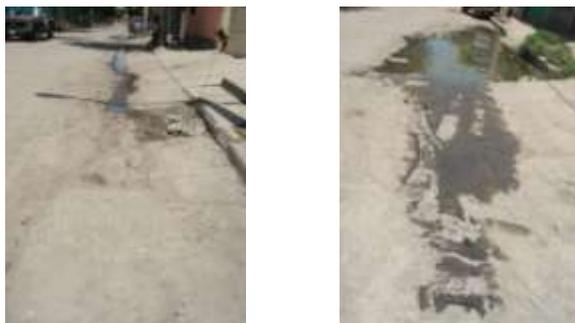
Figuras 4.43 a y 4.43 b, respectivamente. Ambas imágenes corresponden a la calle de José Indelicato, en la cual según la población afirma que siempre existen acumulaciones de lodo provenientes de las coladeras.

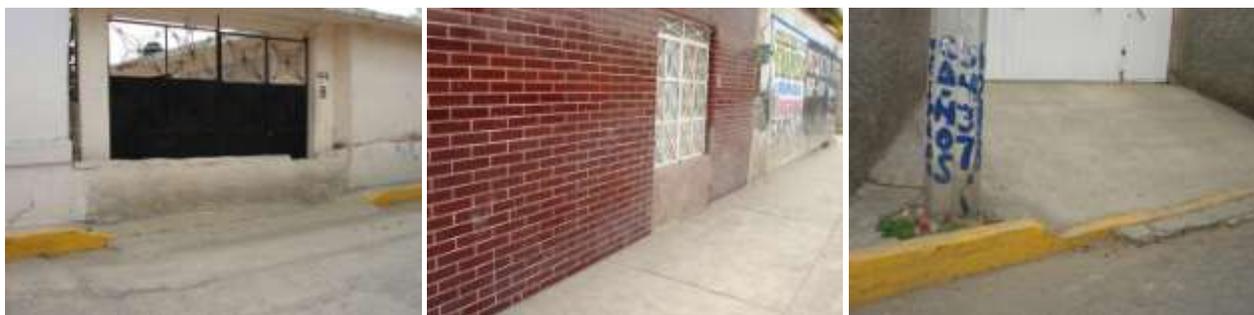
Figuras 4.44 En esta colonia se observa que las adecuaciones que ha hecho la población para evitar la entrada de agua a sus hogares son la construcción de muros en la entrada principal, la cancelación de puertas por ventanas y la construcción de rampas muy pronunciadas
