Procesos de Obsolescencia en las zonas centrales de la Ciudad de México: Caso de estudio la Colonia Algrín.

Tesis que para obtener el título de Urbanista presenta:

Enero del 2008

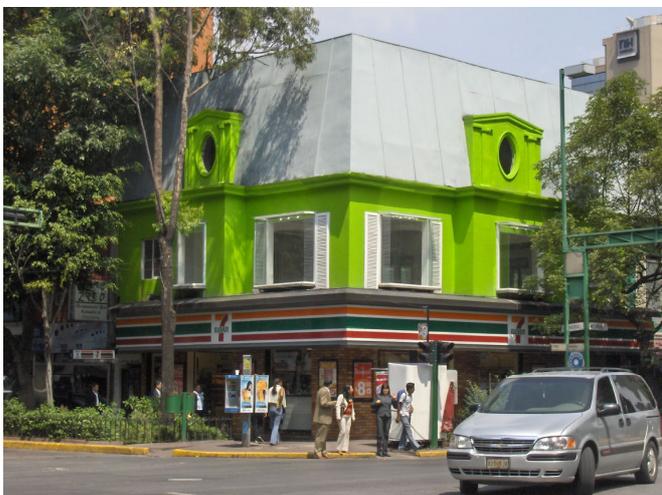
Inmueble de principios del siglo XX con nueva inversión económica, conservando la estructura original. Colonia Juárez, Ciudad de México. 2007.

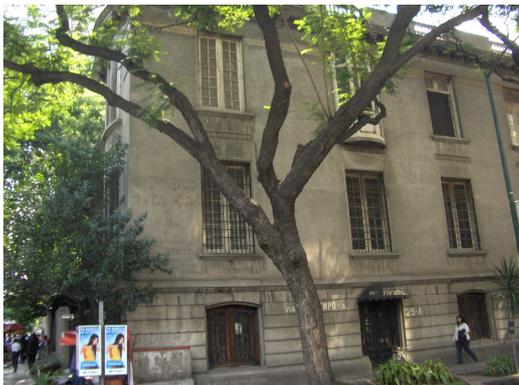
Significa que las características de las estructuras físicas de un inmueble están en excelente estado de conservación por lo cual no es necesaria una intervención en mantenimiento.

Inmueble de principios del siglo XX .  
Colonia Juárez, Ciudad de México, 2007.

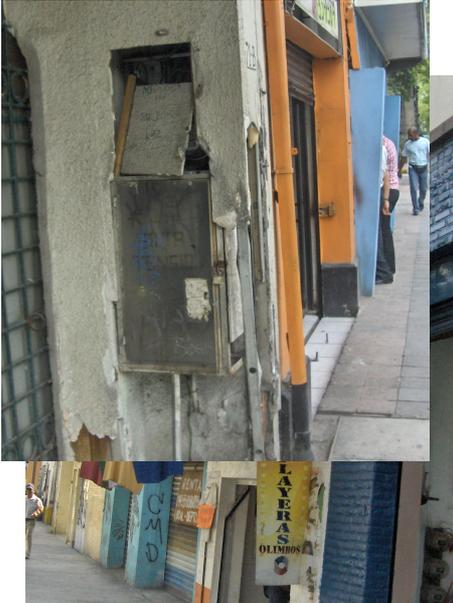
La fachada tiene ligeros índices de afectaciones físicas que no comprometen la integridad general de la estructura debido a al tiempo y a las condiciones climáticas, los cuales solo están manifestados en el exterior del inmueble, la medida preventiva en esta etapa es una intervención mínima en mantenimiento la cual consiste en limpieza y pintura nueva en fachada.

Inmueble de los años 30, con desprendimientos en la fachada.  
Colonia Algarín, Ciudad de México, 2007.

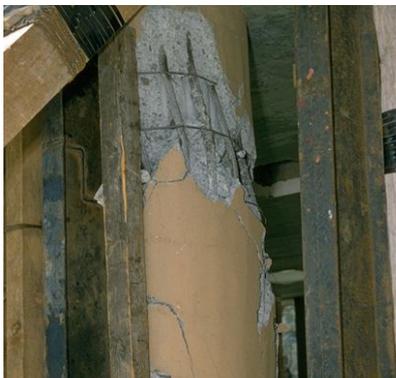
Los daños a las estructuras físicas que dan sustento al inmueble llegan a un proceso de deterioro extremo e irreversible, los elementos climáticos y el tiempo han afectado a las estructuras tanto que estas son ya inútiles como elementos estructurales para el inmueble en este proceso el inmueble es físicamente inservible.

Inmueble en ruina.  
Colonia Roma, Ciudad de México, 2007.

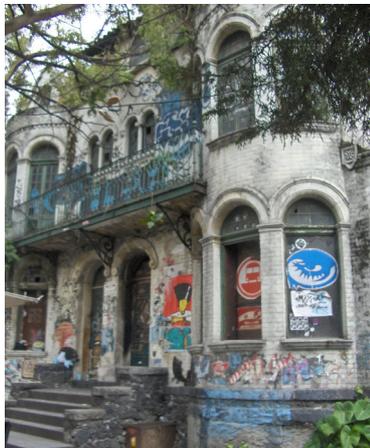
Al haber perdido los elementos que protegen a las estructuras que dan forma a un inmueble estas quedan directamente expuestas a la intemperie y son blanco de ser afectadas por las causas externas como la suciedad, las humedades que provocaran erosión, grietas y fisuras degradando las estructuras y provocando daños estructurales irreversibles que causan que el inmueble se convierta en un elemento peligroso para su uso, ya que el deterioro esta tan avanzado que la solución es una intervención económica fuerte para el cambio de los elementos afectados con lo cual se pueda mantener a la estructura por una mayor cantidad de tiempo.

Inmueble con daño estructural.  
Colonia Centro, Ciudad de México, 2007.

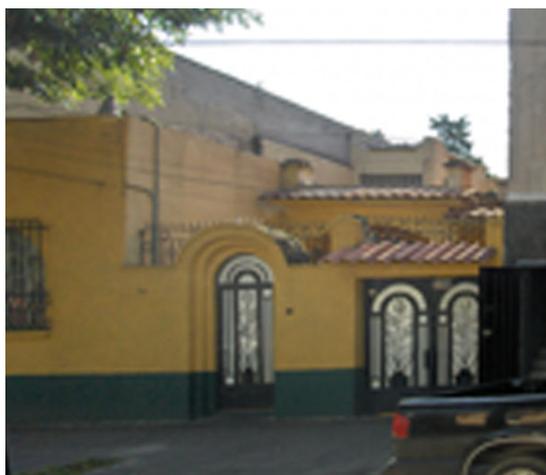
Esto nos muestra que la actividad inicial del inmueble no ha cambiado desde su edificación.

Casa habitación con uso original.  
Colonia Algarín. Ciudad de México. 2007.

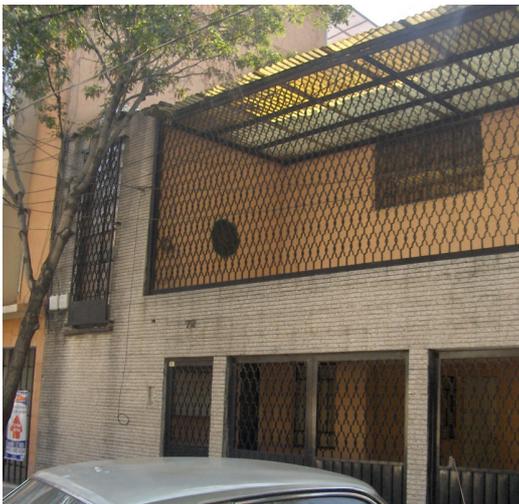
estaba contemplado; se presenta una mezcla de unidades económicas dentro de una misma estructura física. Estos cambios son ampliaciones o cualquier elemento añadido que no formaba parte del diseño original.

Inmueble originalmente para vivienda, actualmente se usa la misma estructura para un alojamiento a un refaccionaria. Colonia Algrín, Ciudad de México, 2007.

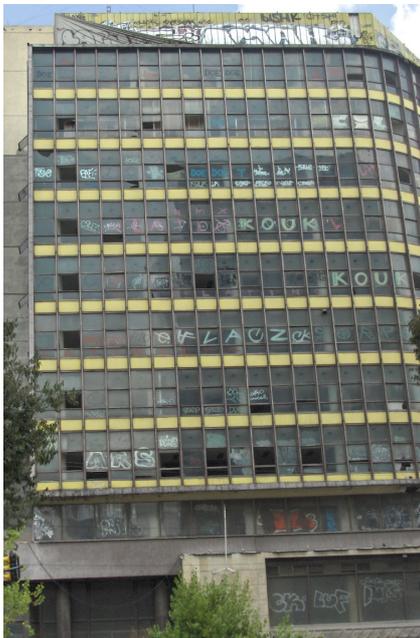
Son todos aquellos inmuebles que mantienen el elemento estructural original pero que actualmente funcionan para realizar una actividad totalmente nueva y diferente a la anterior, tiene adecuaciones físicas importantes sobretodo al interior del inmueble, pero también se llegan a presentar en el exterior; todas las modificaciones que se realizan en el inmueble tienen como propósito el éxito de las nuevas actividades económicas que alojará.

Inmueble que conserva las características del diseño original pero su actividad económica es diferente. Colonia Juárez, Ciudad de México, 2007.

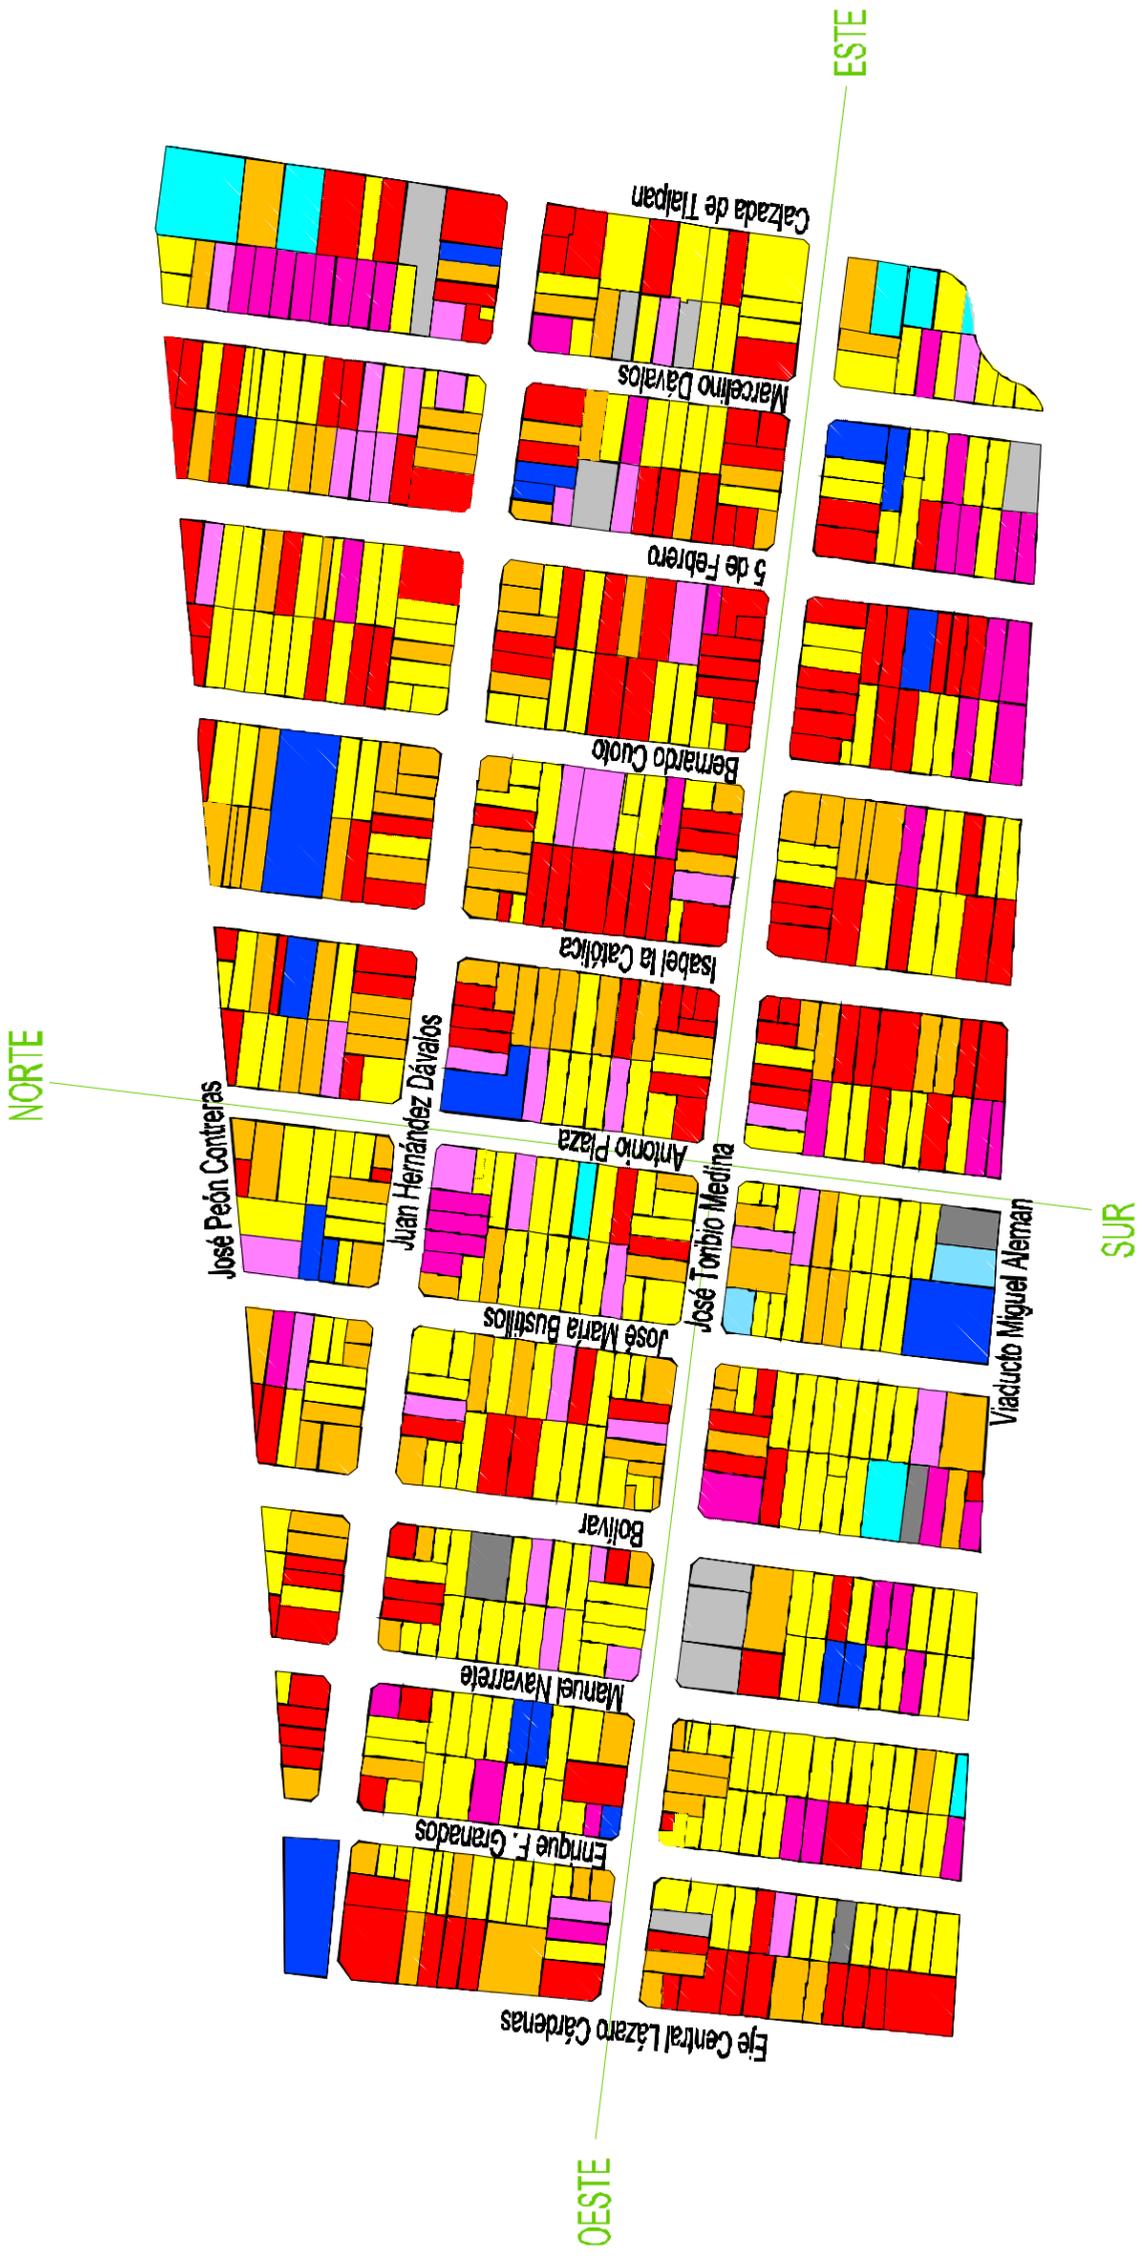
Vialidades Locales

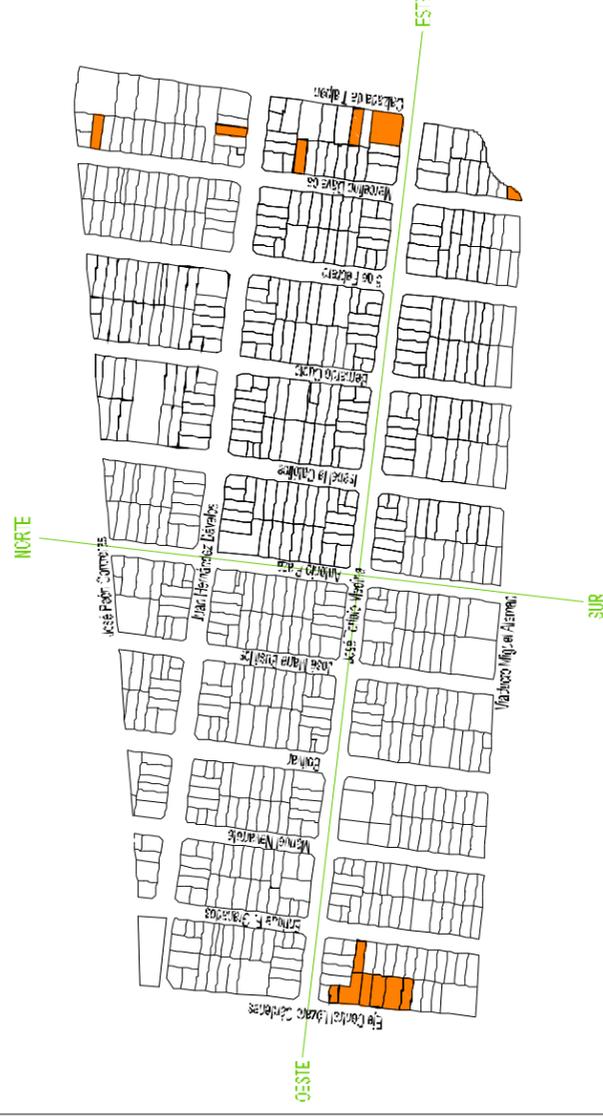
El giro de habitacional con comercio en planta baja se localiza sobre las vialidades de alta velocidad con acceso controlado, que dan una conectividad hacia el norte por el Eje Central y hacia el sur por la Calzada de Tlalpan, su nivel de servicio es local.

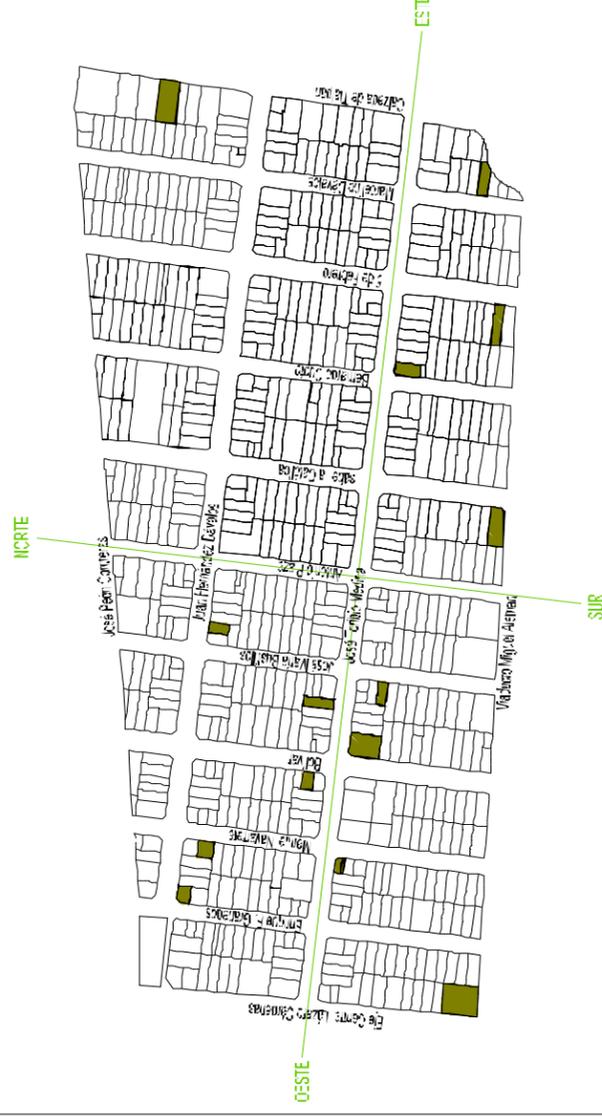
Los talleres mecánicos siguen una lógica de accesibilidad a los mercados, estos están localizados principalmente en las proximidades del Eje Central del lado oeste de la colonia y en la calle que permite una conectividad este-oeste, su nivel de servicio es urbano.

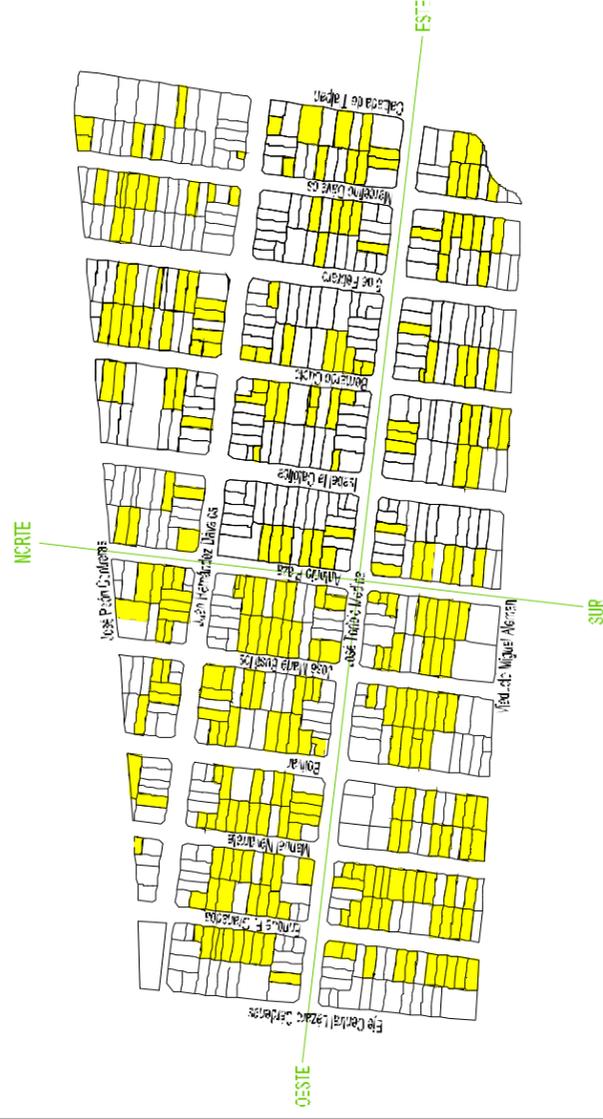
El giro de habitacional se localiza distribuido en toda la colonia, teniendo la mayor concentración del lado oeste, como se aprecia gran parte de la colonia sigue manteniendo la actividad original con la que fue planeada en un inicio.

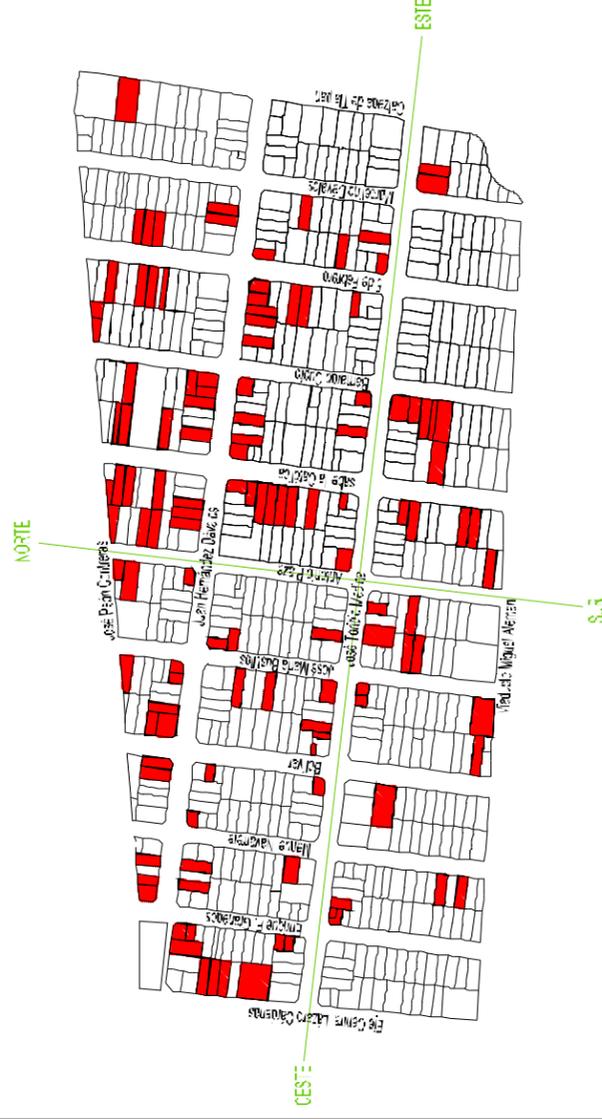
La concentración de los servicios en planta baja tiene dos distribuciones, hacia el este se encuentra la mayoría de inmuebles con esta actividad y corresponde a servicios relacionados directamente con las artes gráficas, la distribución que se encuentra hacia el este corresponde a un nivel de servicios urbanos.

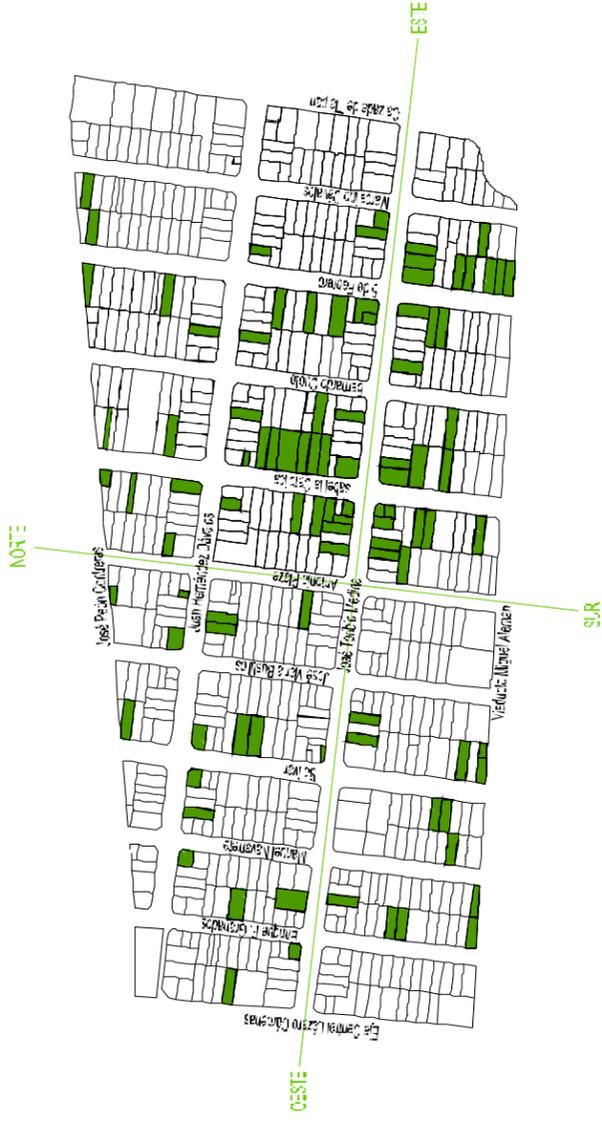
Los talleres de serigrafía están concentrados principalmente del lado este de la colonia, teniendo su mayor concentración en los cruces de las vialidades que dan acceso al Centro Histórico (Isabel la Católica y 5 de febrero), con la calle Toribio Medina y su nivel de servicio es urbano.

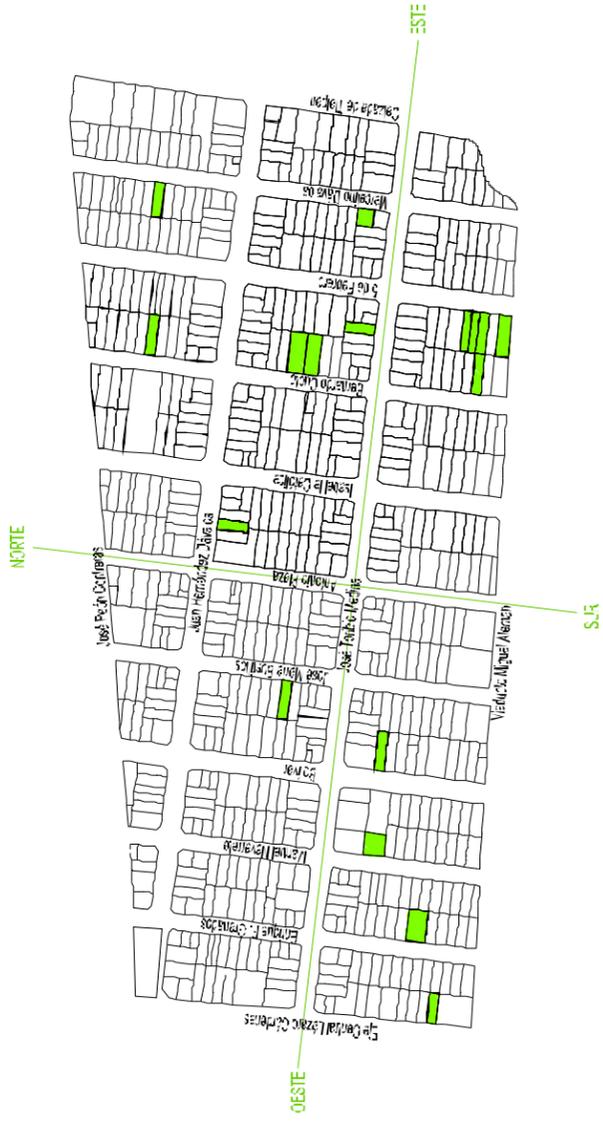
Las bodegas de los talleres de serigrafía están localizadas, al igual que los talleres, del lado este de la colonia y su principal concentración se encuentra sobre las calles Isabel la Católica y 5 de febrero, calles que dan la accesibilidad al Centro Histórico, con un nivel de servicio urbano.

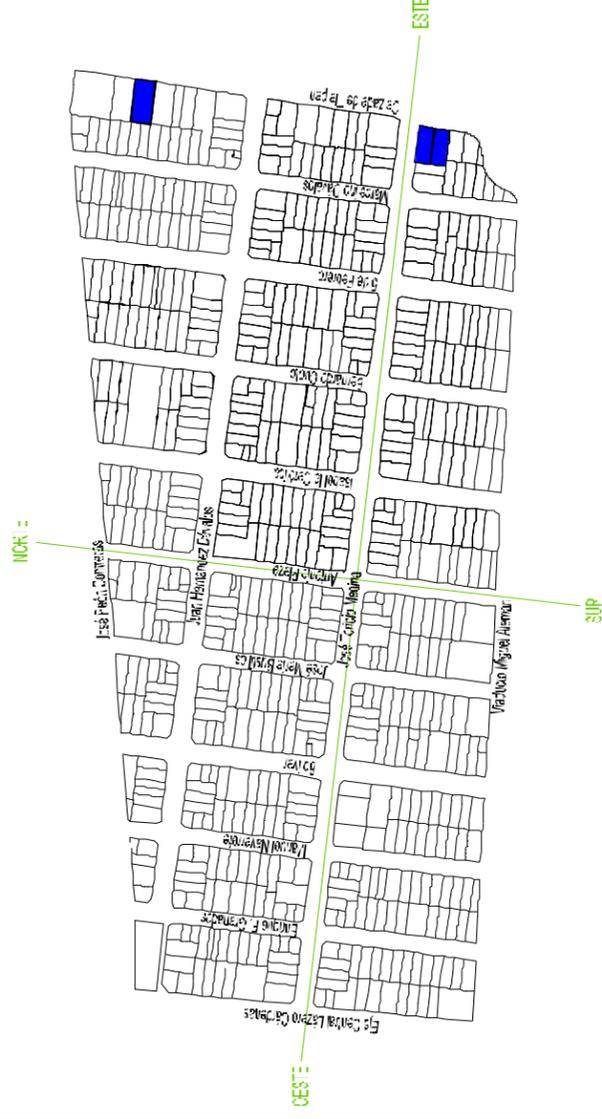
Las gasolineras están localizadas sobre la calzada de Talpan dirección sur una vialidad de alta velocidad con acceso controlado ya que ofrecen un servicio de abasto rápido a nivel regional.

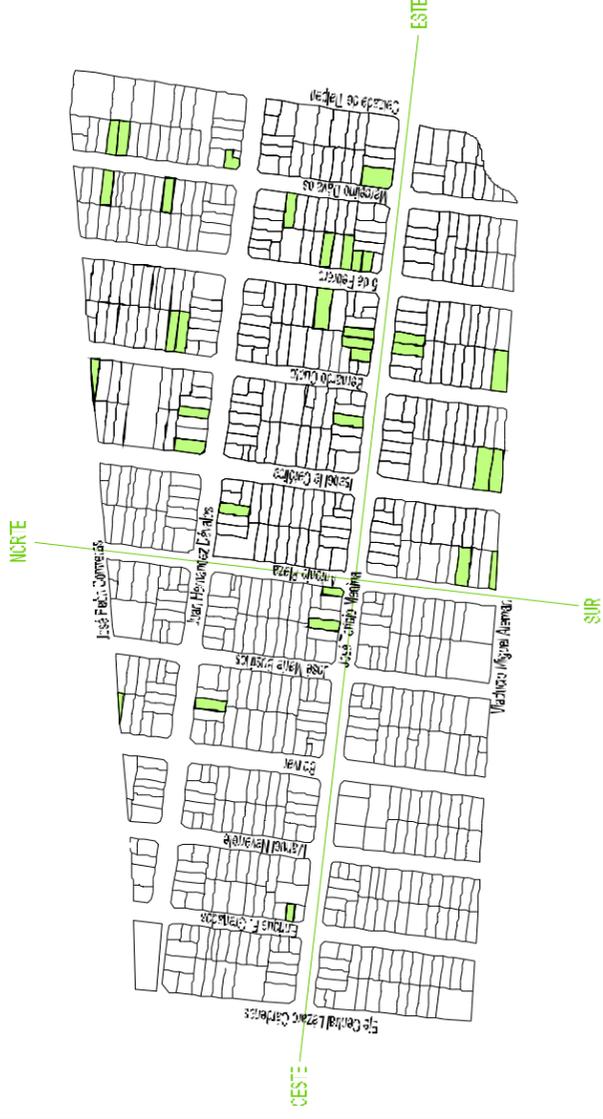
Los talleres con bodega se localizan en el lado este de la colonia, principalmente en el cuadrante nor-este, sobre las calles de Marcelino Davalos y 5 de febrero, vialidades cercanas a los centros de gran actividad referente a las artes gráficas, su nivel de servicio es urbano.

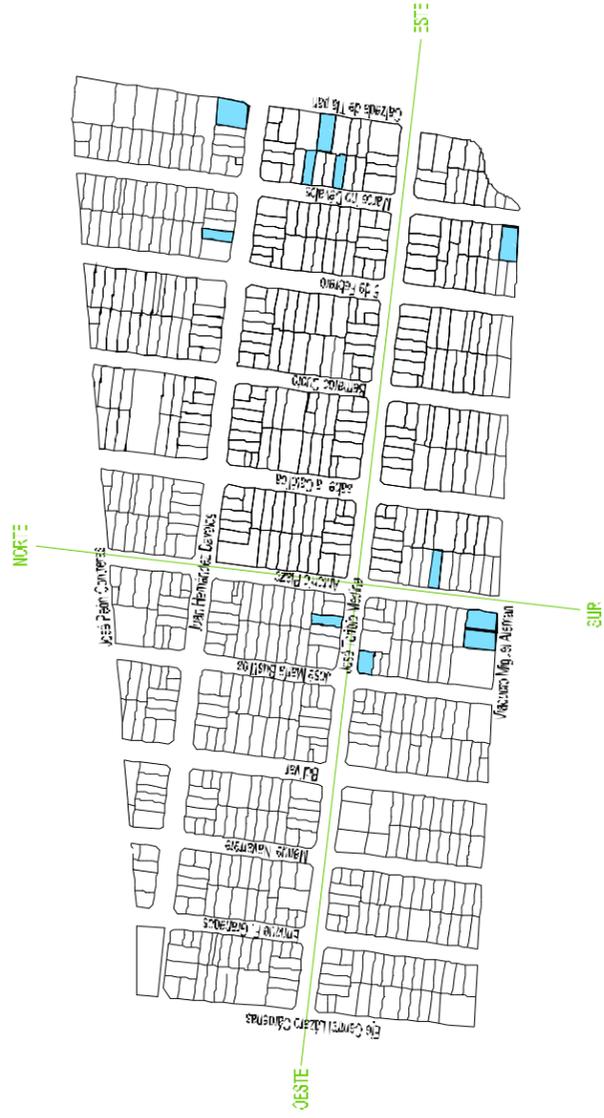
Los inmuebles baldíos se localizan sobre y en las cercanías de la calzada de Talpan y el viaducto Miguel Alemán, inmuebles localizados sobre vialidades que dificultan un acceso fácil, por las características que presentan.

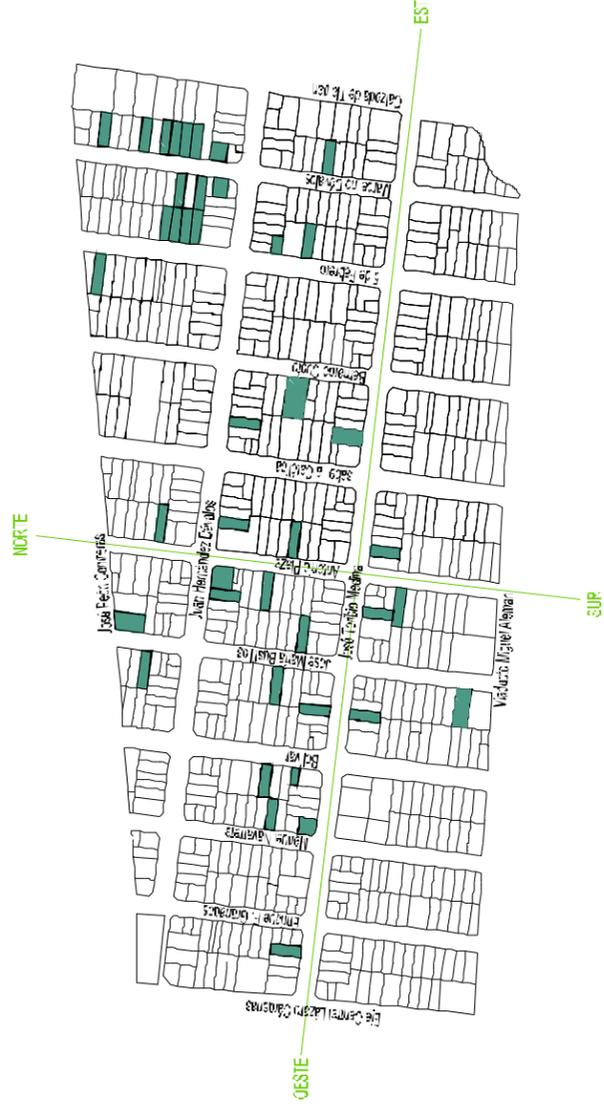
Las oficinas están localizadas en el extremo norte de la colonia, en el cuadrante nortes su principal relación funcional es con las artes gráficas, están distribuidas a lo largo de las vialidades que dan una conectividad el Centro Histórico y al sur de la ciudad, su nivel de servicio es urbano.

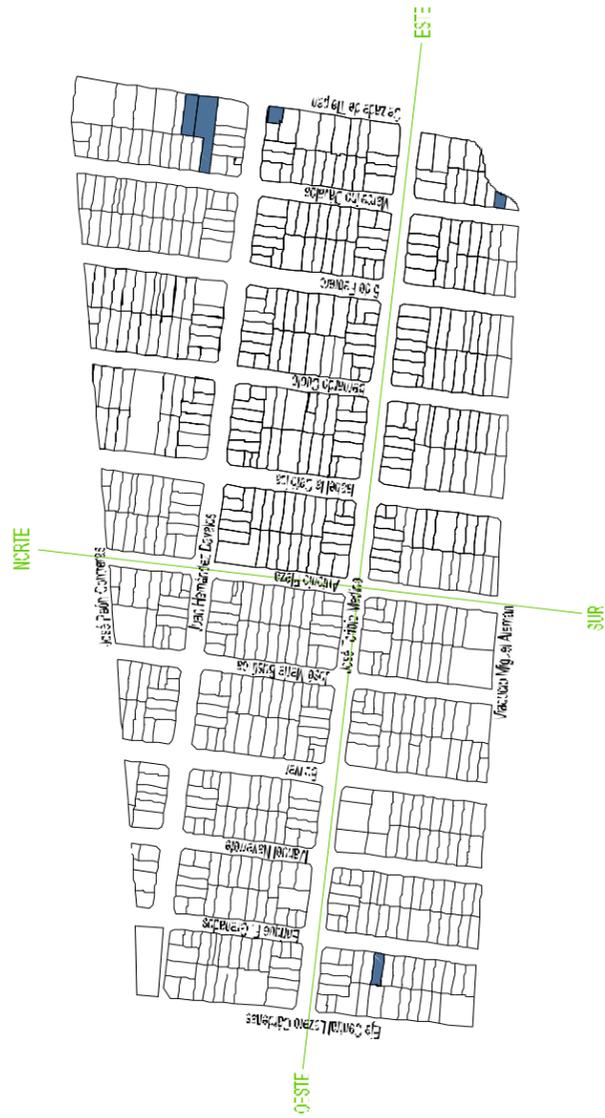
Son pocos los inmuebles que presentan esta actividad, los que existen se localizan principalmente sobre la calzada de Talpan y están relacionados a la actividad de artes gráficas y su nivel de servicio es local.

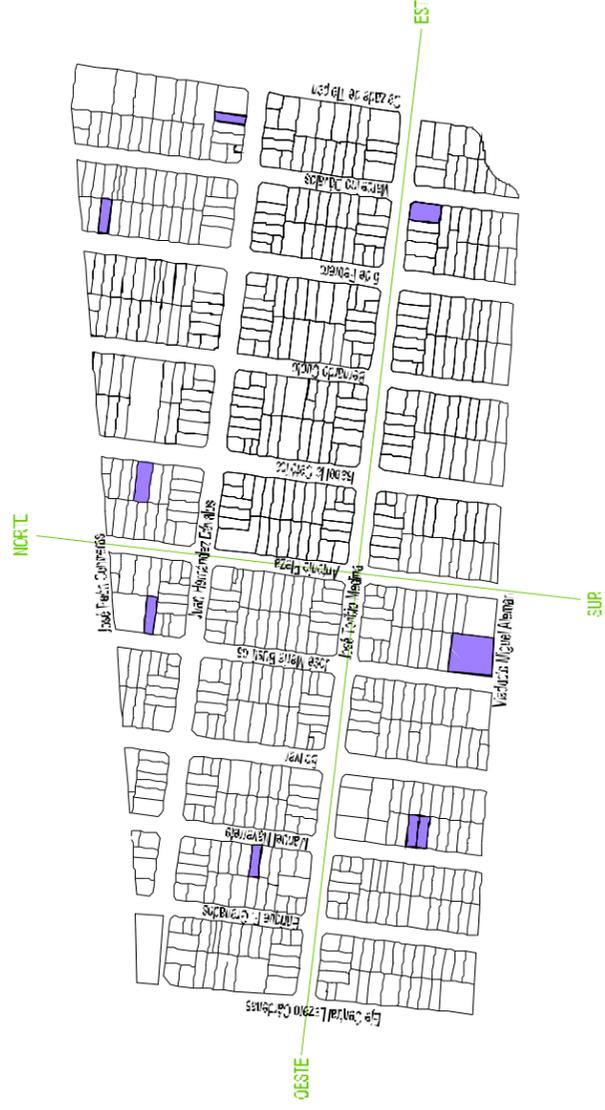
Las escuelas se localizan en los extremos periféricos de la colonia, son escuelas de educación básica, de carácter tanto público como privado y su nivel de servicio es local.

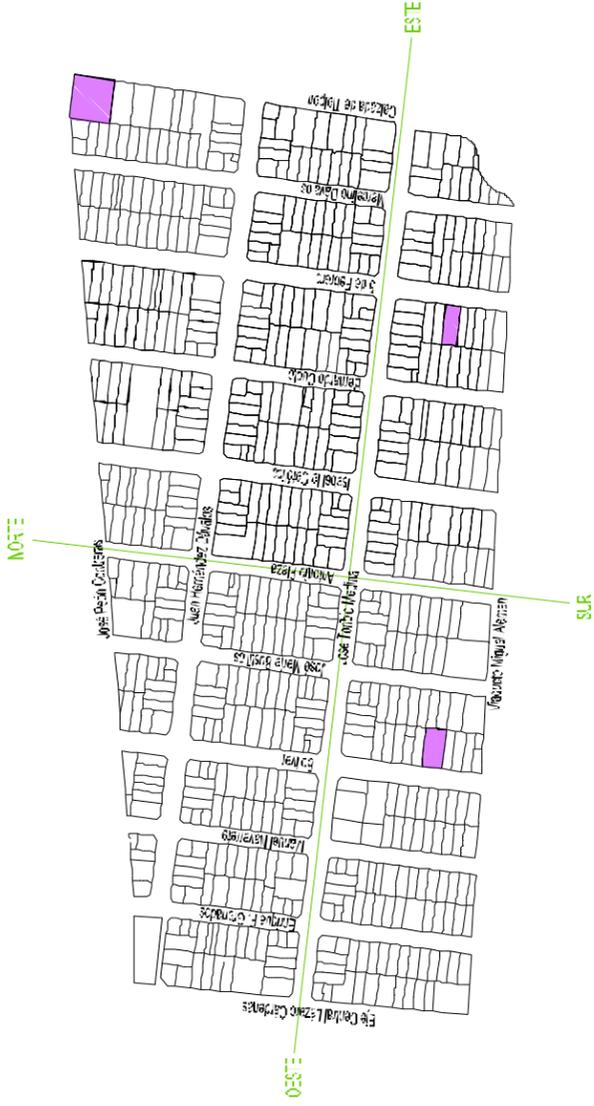
Los hoteles dan un servicio urbano, no tienen ninguna relación funcional con el contexto de la colonia y se localizan en vialidades de alta velocidad o en calles tangenciales a estas, con un nivel de servicio regional.

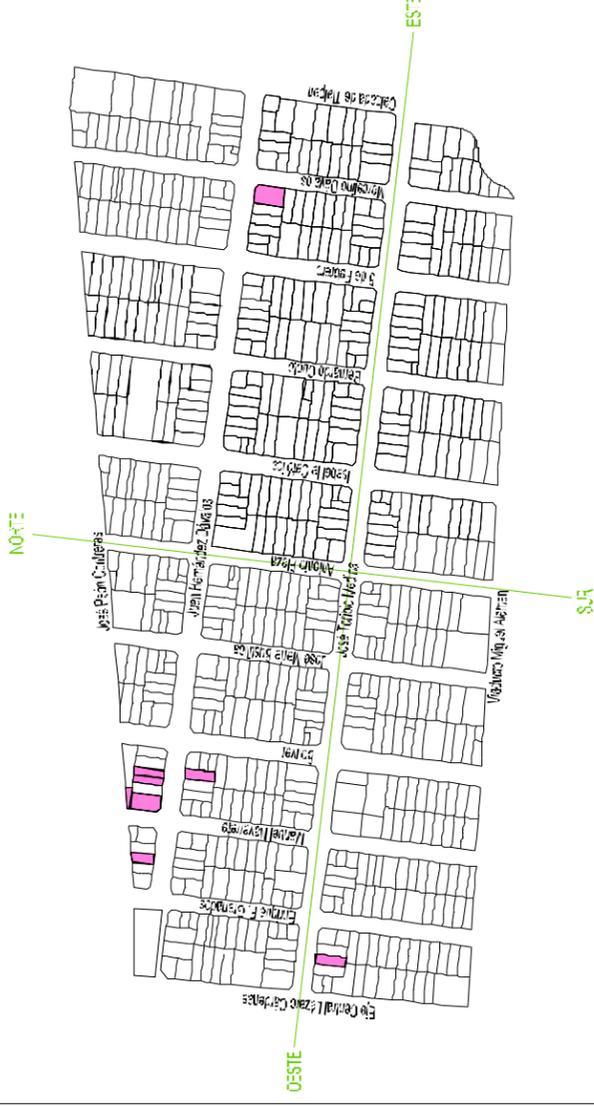
La principal concentración de restaurantes se encuentra en el extremo nor-occidente de la colonia, tiene un nivel de servicio urbano, su relación está en las vialidades de alta velocidad con acceso controlado que permite la accesibilidad a un amplio mercado de consumidores, no tiene relación alguno con la actividad de las artes gráficas.

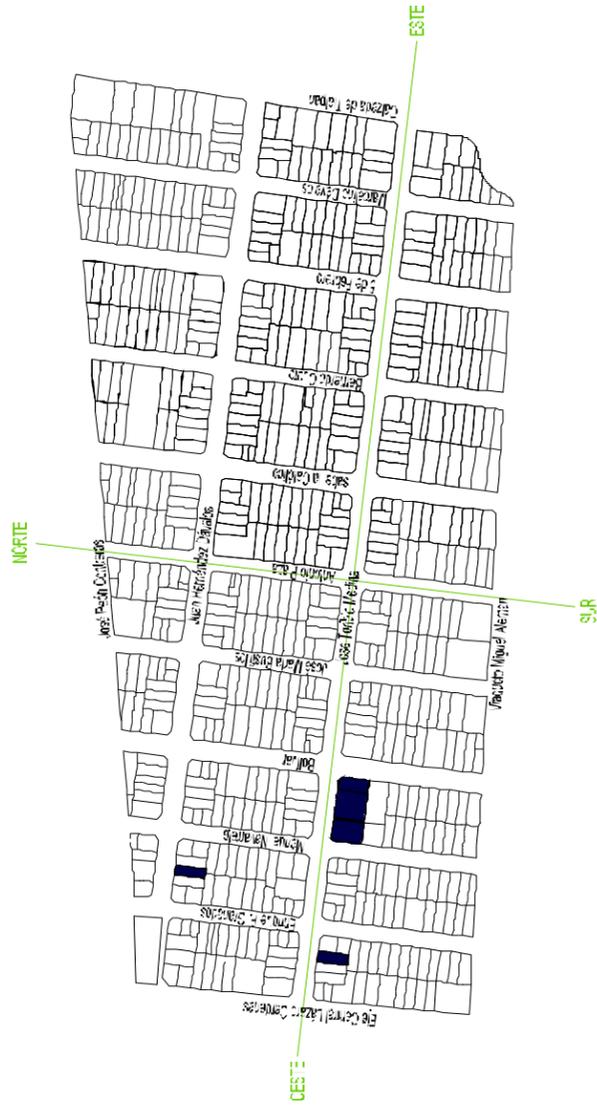
Los inmuebles abandonados están localizados en el lado oeste de la colonia, principalmente sobre la calle Toribio Medina. Por sus características parece que los propietarios están en la espera de un proyecto de inversión.

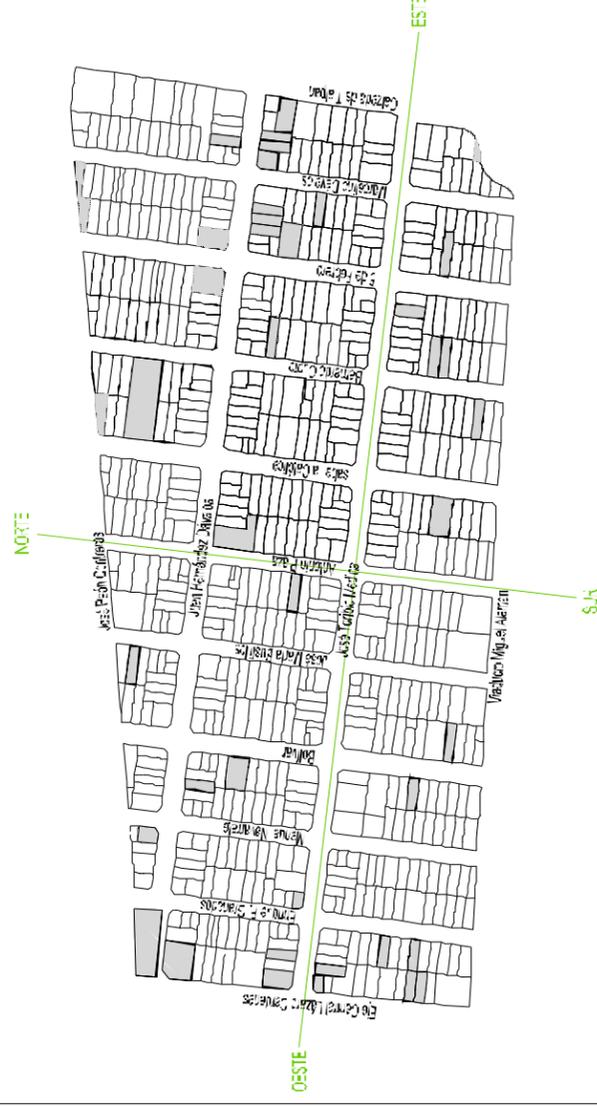
Otros: es como se a denominado al conjunto de actividades que tienen un nivel de servicio exclusivamente de local, como los mercados de barrio, tiendas de abasto básico, templo, etc. Se encuentran distribuidos en toda la colonia, pero la mayoría se localiza en el norte se esta.

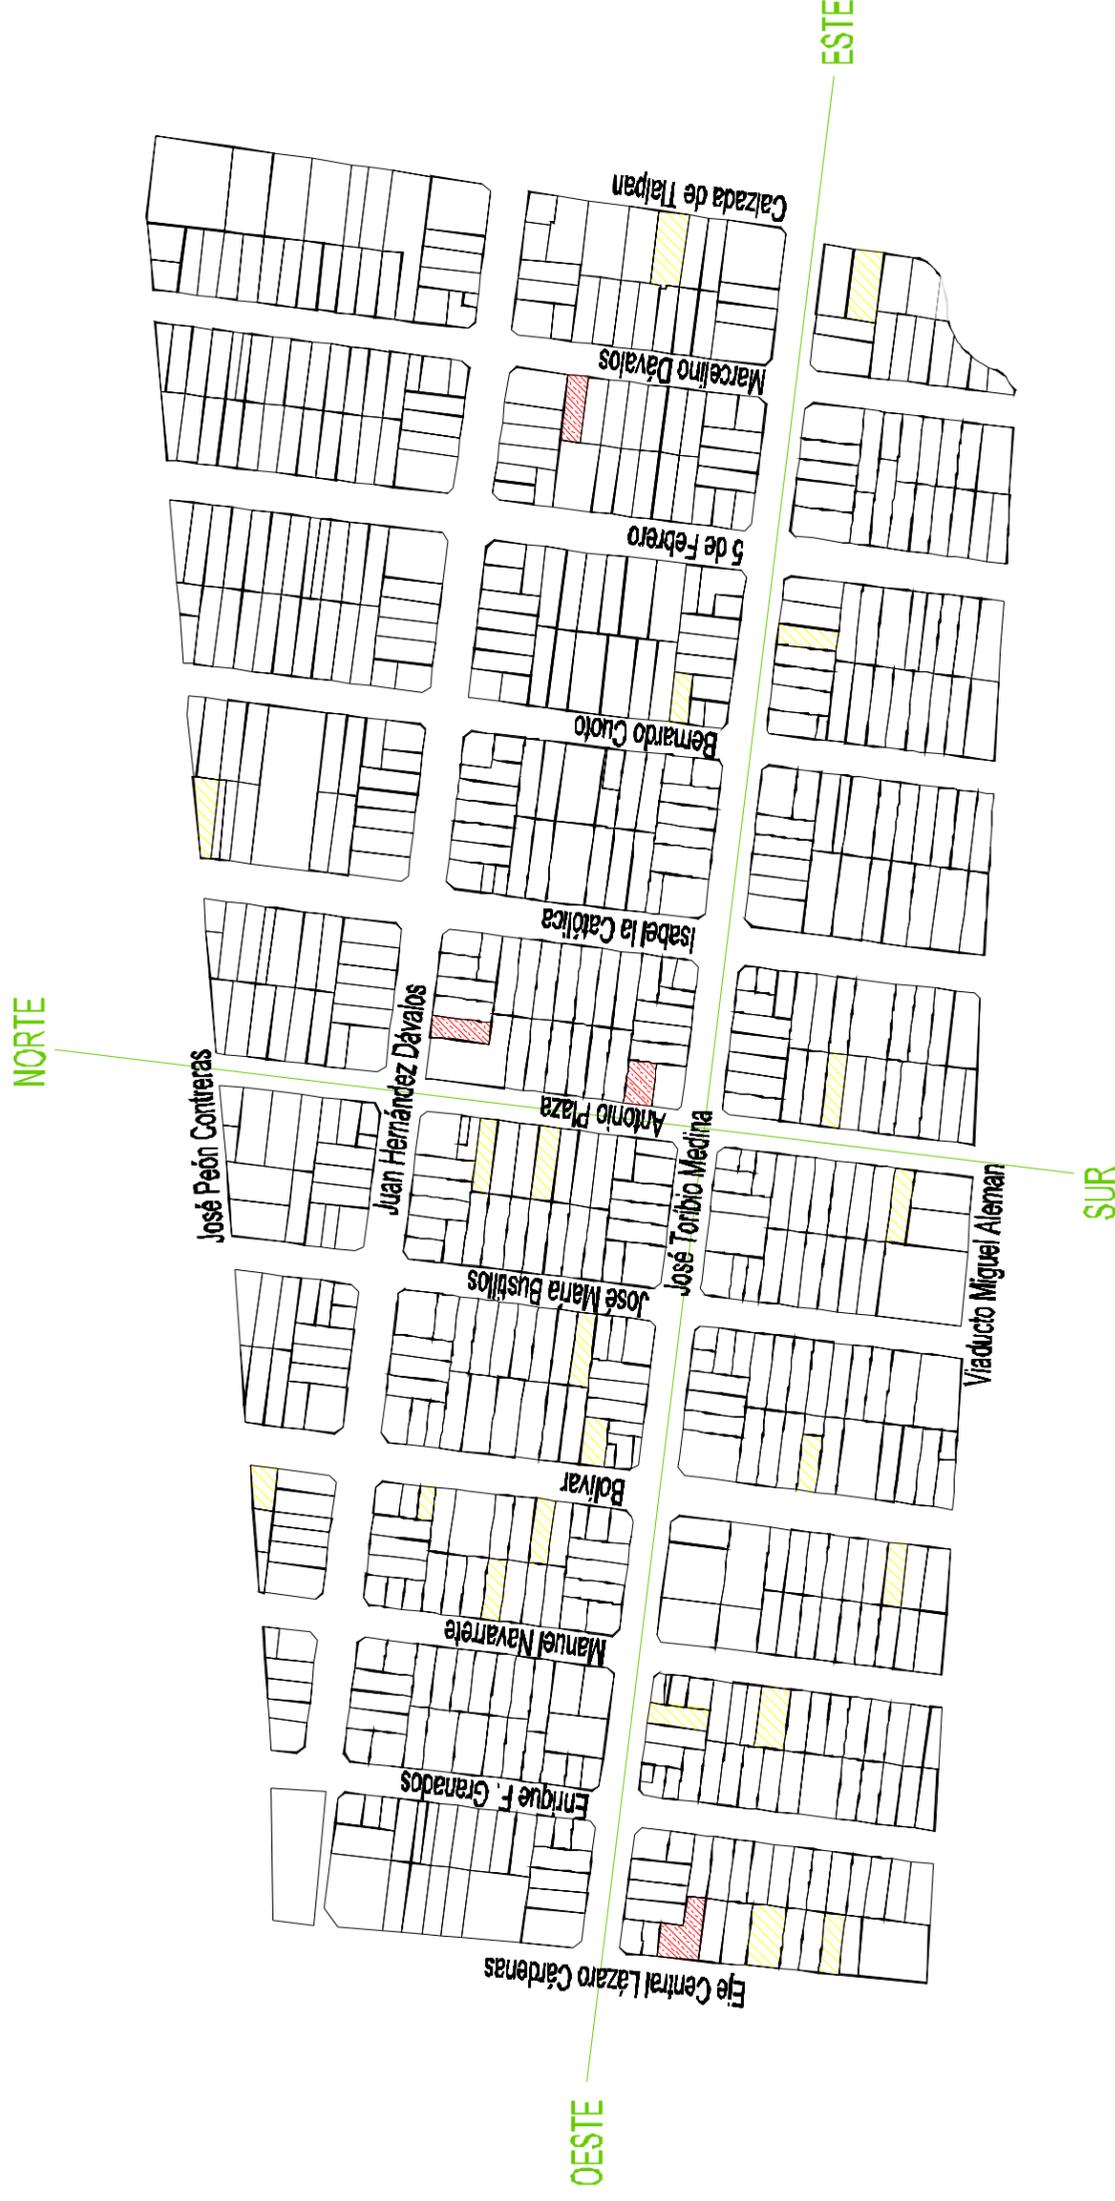
En este plano solo se muestran las ofertas que se localizaron en el levantamiento de campo, el resto de las ofertas que se muestran en la tabla 11 se obtuvieron de diferentes fuentes.
