**REQUERIMIENTOS TECNICOS PARA EL MEJORAMIENTO  
DE LA CONSTRUCCION DE GRANJAS CAMARONICOLAS  
EN LA REGION DE ESCUINAPA, SINALOA.**

**T E S I S**

INGENIERIA CIVIL – CONSTRUCCION  
P R E S E N T A:

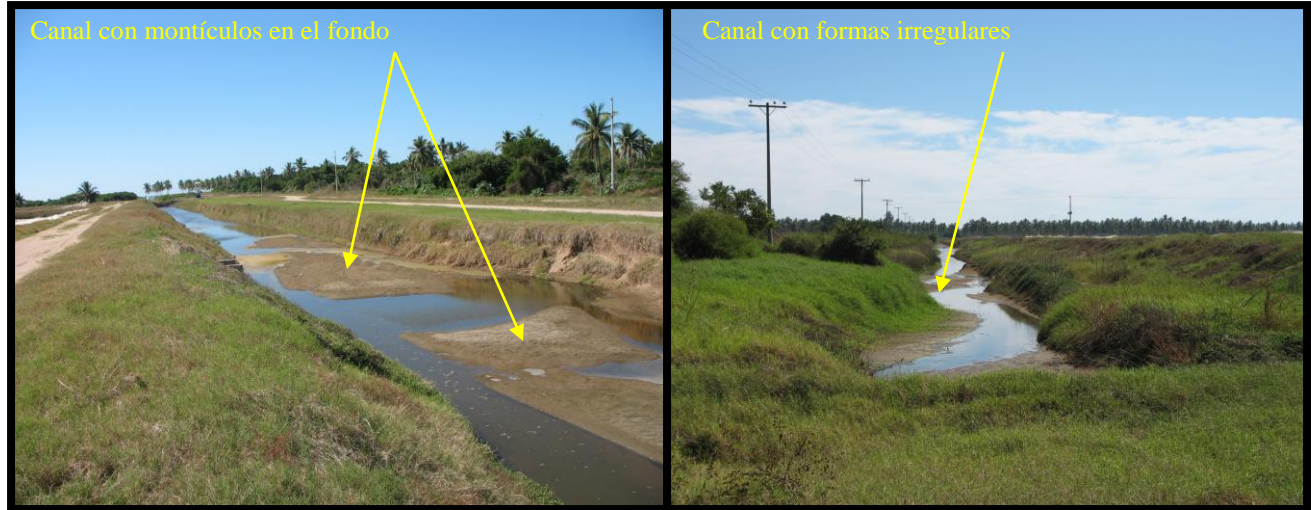
Figura 16. Vistas en diferentes puntos de los canales de descarga.

Se llevan a cabo operaciones de mantenimiento como la conformación de taludes y desazolve de los canales cada 4 años. El costo para el mantenimiento de los taludes es de poco más de \$400,000 por cada ciclo de 4 años, como se ha mencionado.

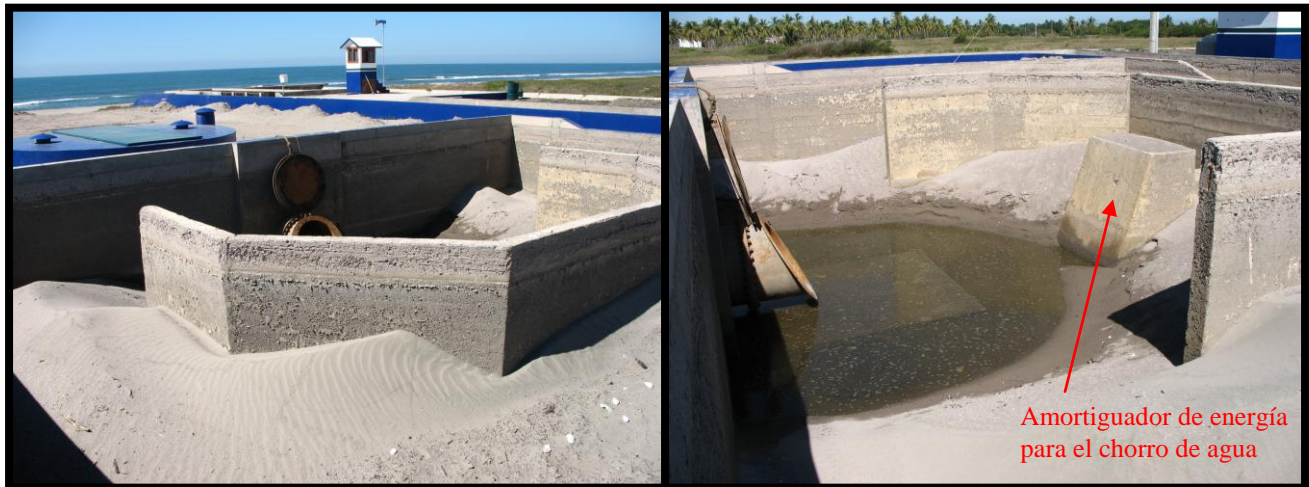
Figura 18. Vistas de la caja de sedimentación.

Al bombear el agua y antes de depositarla en el canal de alimentación, se lleva a cabo un proceso de filtrado. Primero, el agua llega a la denominada caja de sedimentación (figura 18), donde se depositan los sólidos que se hayan succionado además del agua. Después, el agua es conducida a la estación de filtrado (figura 19) donde se emplean mallas denominadas “calcetines”, para que finalmente el agua se deposite en el canal de alimentación.

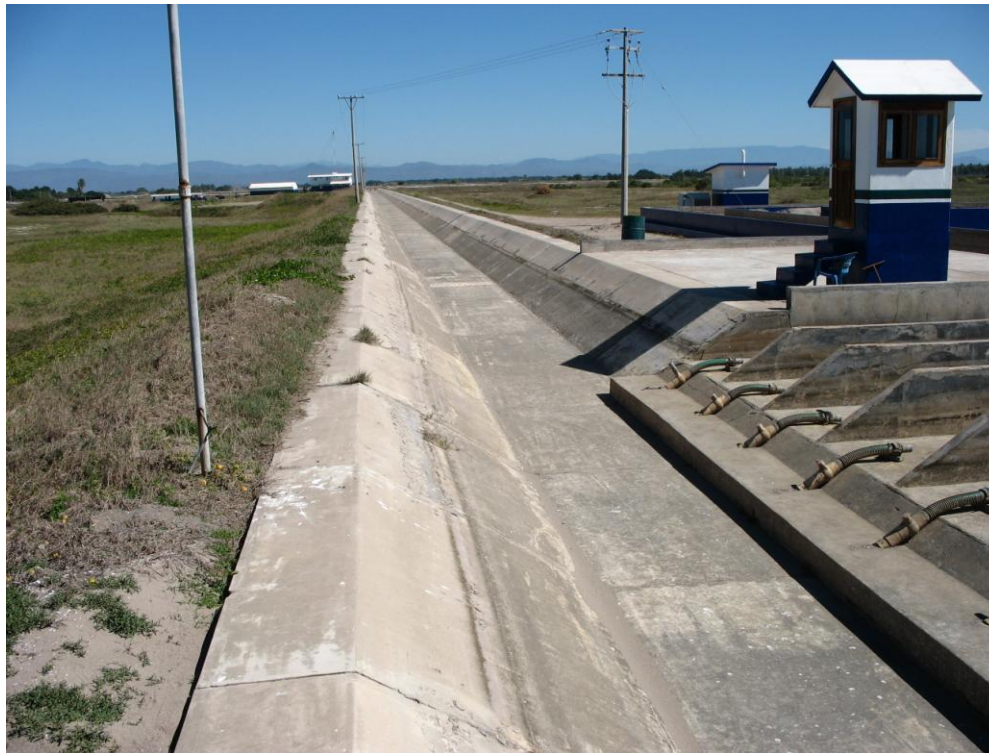
Figura 20. Vista del tramo principal del canal de alimentación.

Este canal de alimentación recorre 2,103 m en total y se encuentra revestido de concreto para evitar filtraciones, pues el lugar de desplante es predominantemente de composición arenosa (figura 20). En los cruceros que distribuyen el agua, cuya ubicación se puede apreciar en la figura 8, se encuentran unas simples y pequeñas compuertas de madera para controlar el flujo (figura 21).

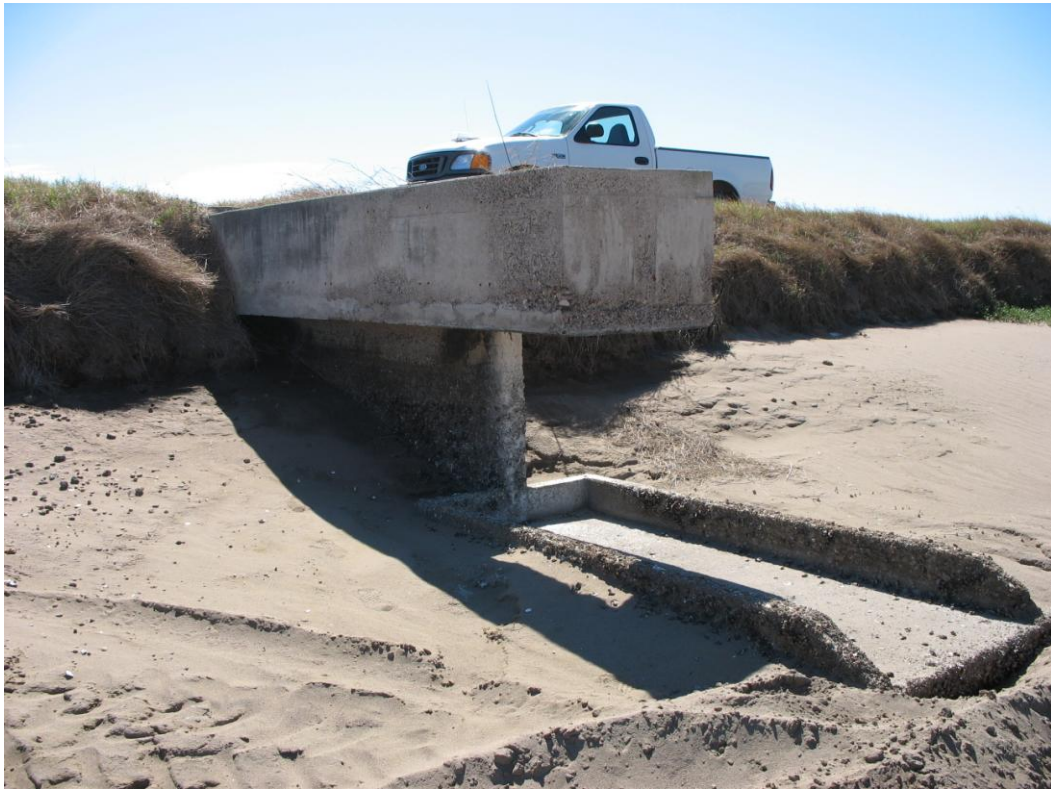
Figura 22. Vista de la estructura de alimentación para los estanques.

Su altura respecto del suelo del estanque (figura 22), permite una caída del agua que propicia la aireación, misma que consiste en la inclusión de oxígeno al agua, en este caso, gracias al chorro por caída libre de agua.

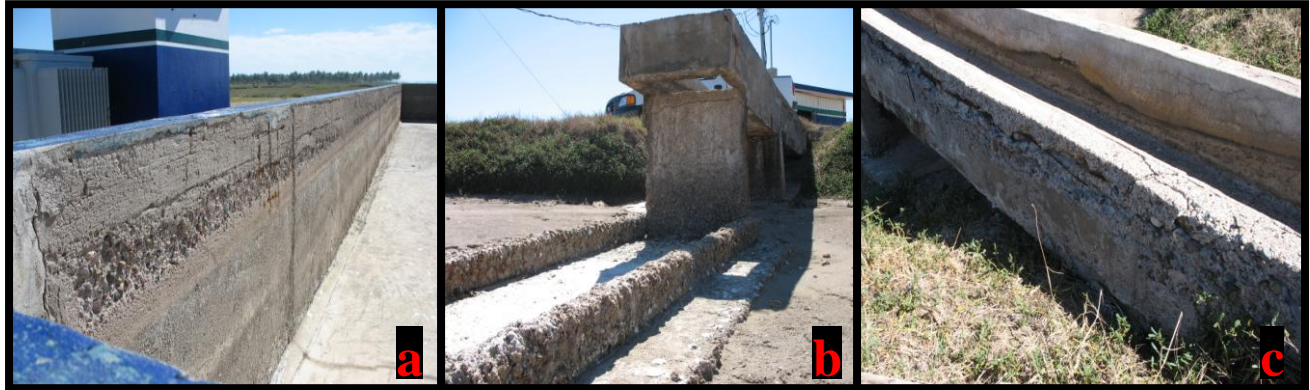
Figura 24. Deterioro en algunas estructuras de concreto para la conducción del agua a los estanques: a) estructuras para el proceso de filtrado, b) y c) estructuras de abastecimiento de agua para los estanques.

Todas las estructuras antes descritas no presentan problema alguno para el buen funcionamiento de todo el sistema, salvo el deterioro moderado del concreto utilizado para su construcción (figura 24).

Se afirma haber utilizado cementos puzolánicos para la resistencia a los sulfatos, pero debido a que la granja cuenta con más de 10 años en servicio, los efectos erosivos son inevitables, no tanto en el canal de alimentación, pero sí en las estructuras para el abastecimiento de agua (figura 25).

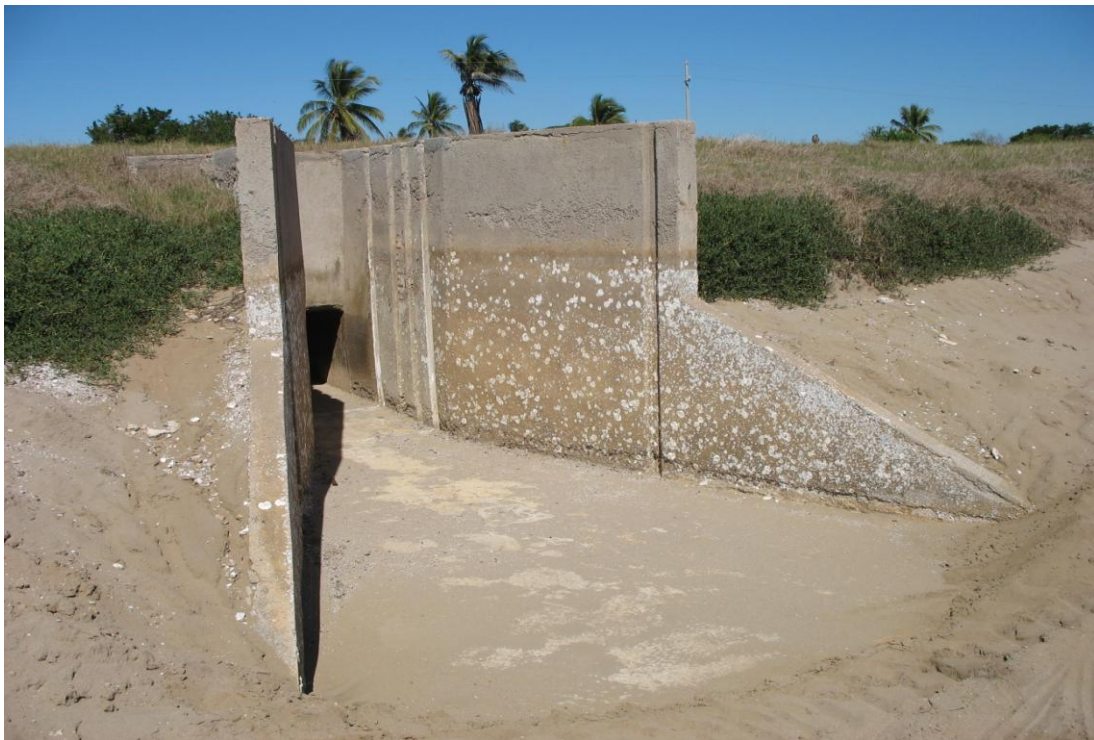
Figura 26. Estructura de salida.

En lo que respecta a las estructuras de salida (figura 26), presentan un deterioro leve al igual que las ya mencionadas estructuras de abastecimiento de agua.

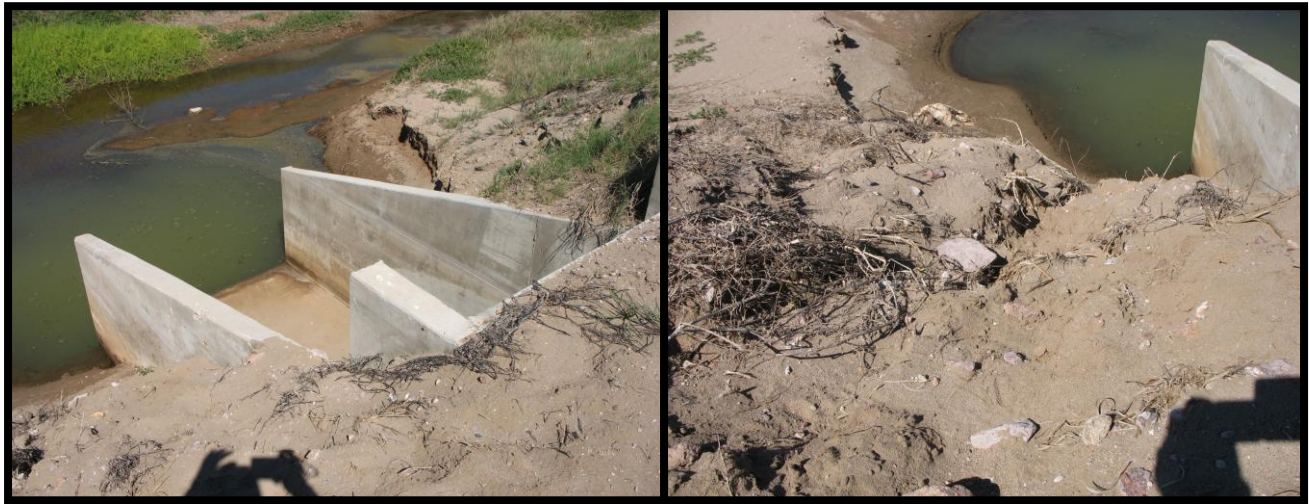
Figura 27. Deterioro en bordería adyacente a las estructuras de salida.

El mayor problema en las estructuras de salida es la conexión bordo-estructura, pues se han presentado casos en los que las estructuras han colapsado o se han visto removidas de su desplante por la presión del agua. Esto gracias al deterioro en dicha conexión que permite filtraciones que se van agravando (figura 27).

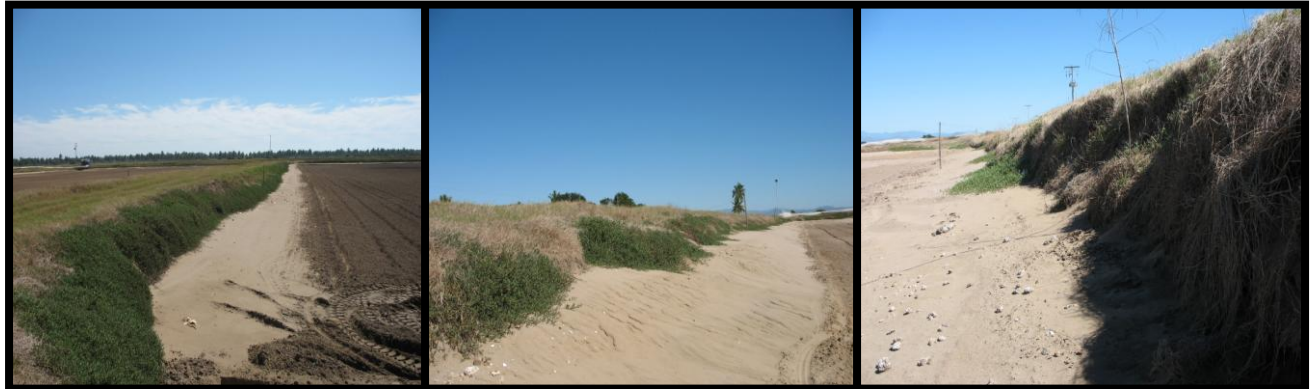
Figura 29. Bordos erosionados.

Como se puede apreciar en la figura 29, la bordería en general presenta deterioros moderados (salvo en casos como los mencionados en el párrafo anterior), a los cuales se les da mantenimiento después de cada ciclo.

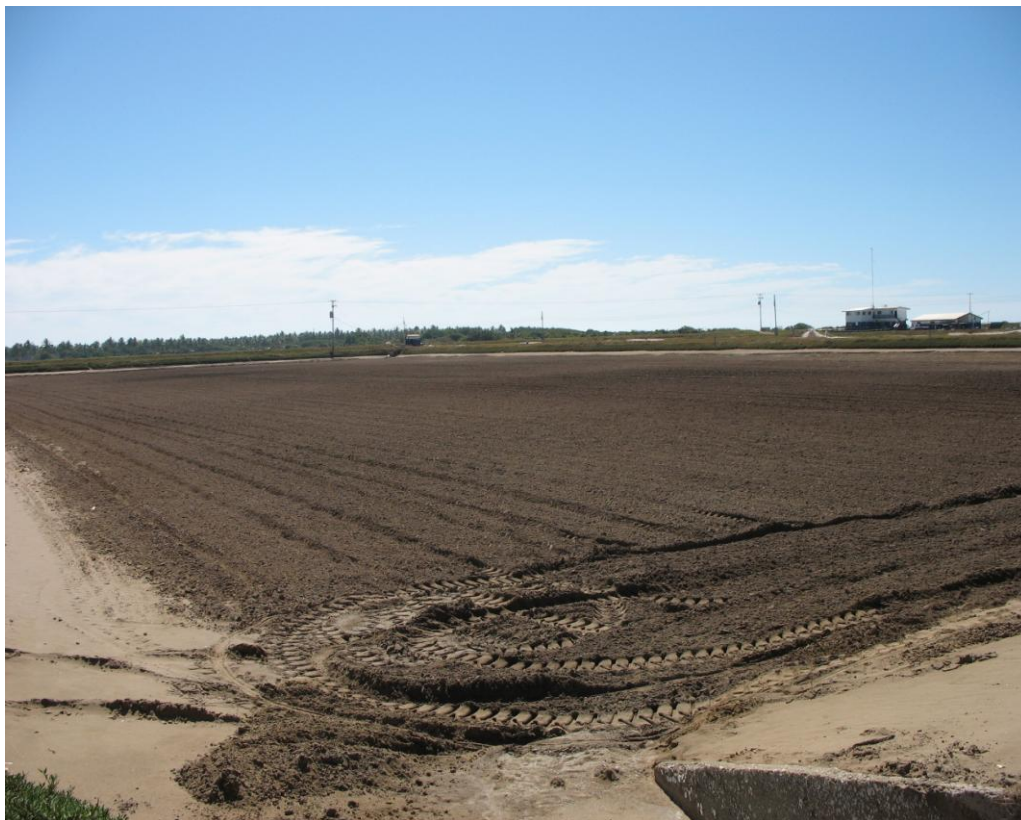
Figura 30. Superficie de un estanque después del mantenimiento de nivelación y rastreo.

No se tienen problemas en la evacuación total del agua, pues la superficie presenta una nivelación adecuada, además, el mantenimiento a ésta se hace al final de cada ciclo (figura 30).

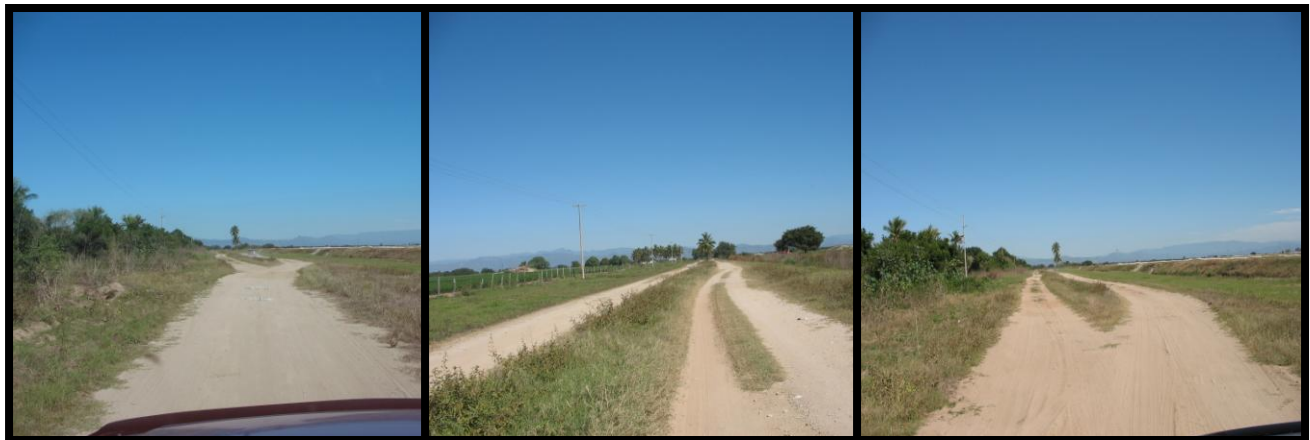
Figura 37. Imágenes del estado del camino de acceso desde la carretera a la granja.

El recorrido desde el municipio de Escuinapa a la granja, como ya se ha mencionado, es de 23 km sobre carretera estatal en buen estado. La distancia es relativamente grande, pero el buen estado de la vía de comunicación permite que los clientes acudan al centro de producción acuícola, así como también el personal cómodamente puede ir a obtener consumibles necesarios. Por otro lado, el recorrido desde el cruce de la carretera con el camino que lleva a la granja es un camino arenoso que no presenta problemas incluso en temporada de lluvias (figuras 36 y 37).

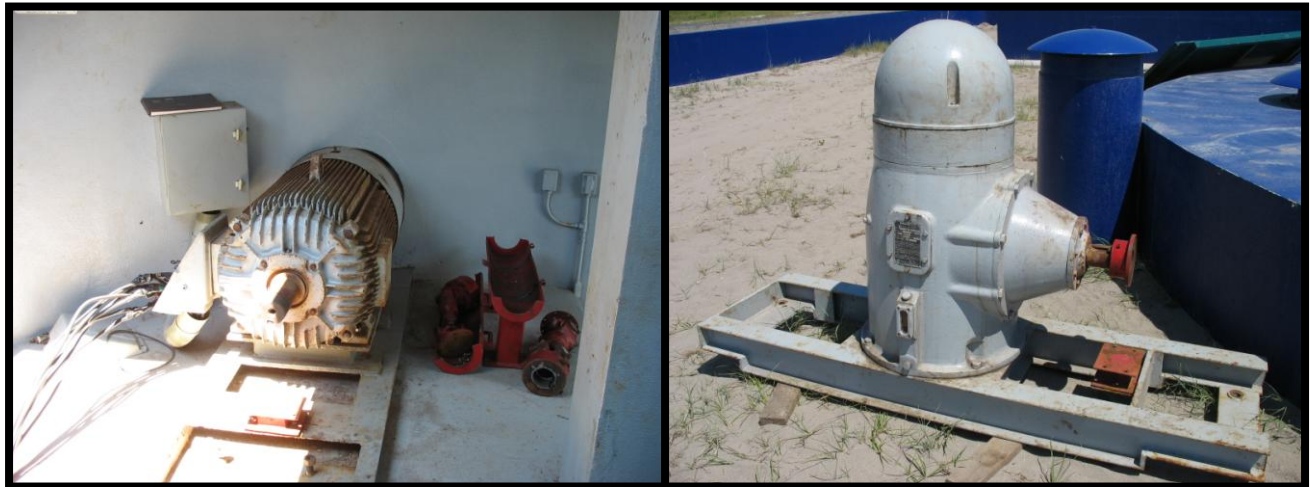
Figura 38. Equipo de bombeo eléctrico.

La granja cuenta con una bomba eléctrica Hidrostral MD-28<sup>a</sup> con una potencia de 250 hp que provee al sistema un gasto de 1,600 l/s (figura 38).

El equipo trabaja de manera correcta a menos que se presenten las bajas de voltaje en el suministro de corriente eléctrica como se mencionó anteriormente.

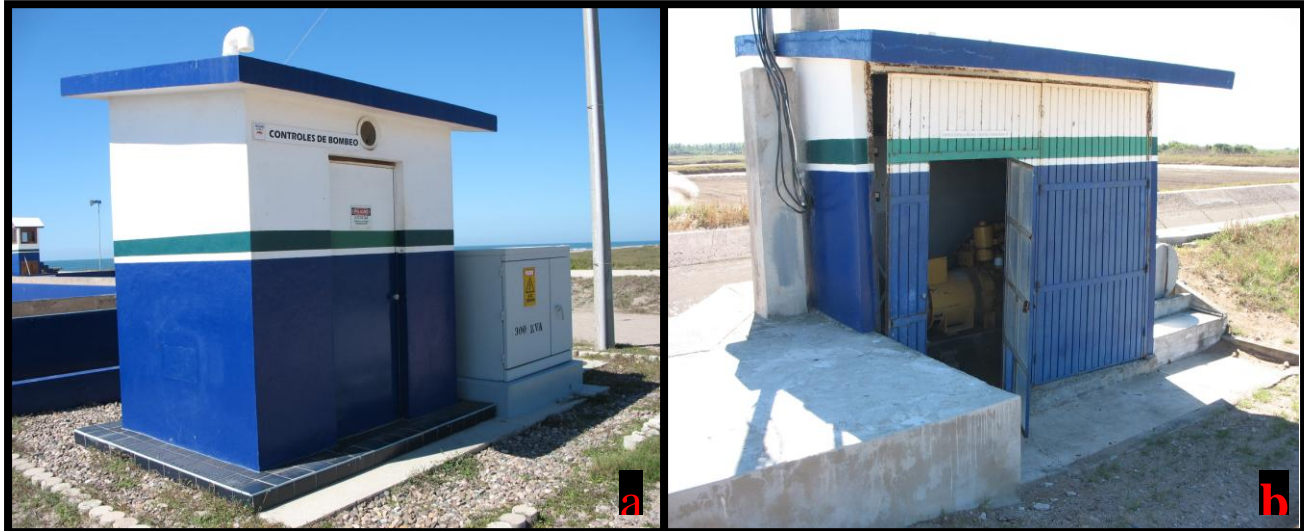
Figura 39. Equipamiento para la operación: a) centro de control de bombeo y transformador de 300 kVa, b) caseta con generador de emergencia.

En la figura 39 se muestran algunas de las casetas para el control en algunas operaciones necesarias en la granja.

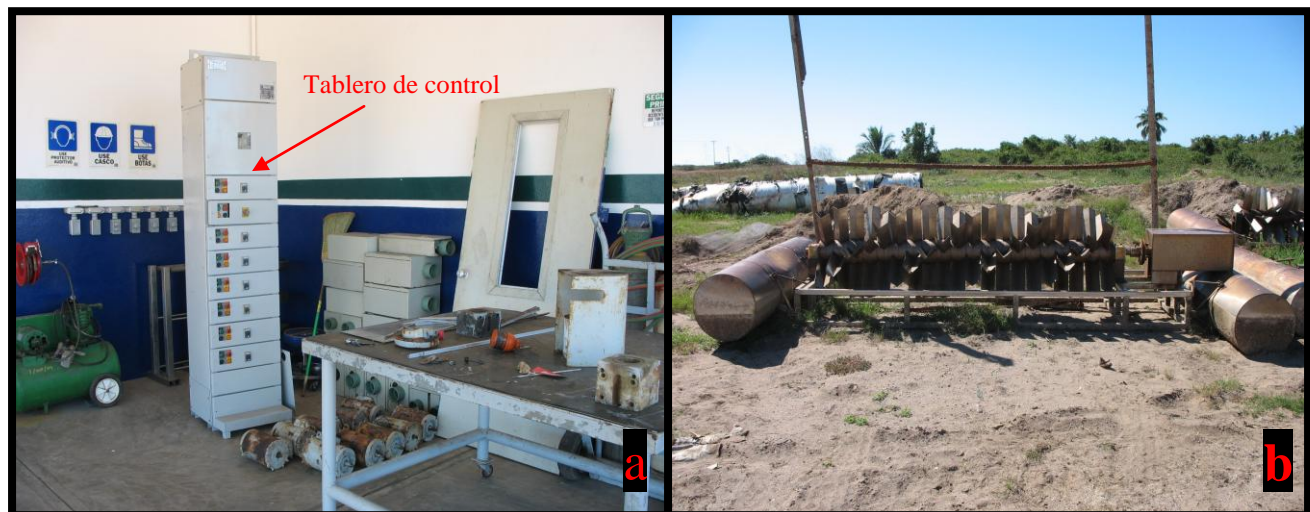
Figura 40. Equipamiento para la operación: a) tablero de control para aireadores, b) aireador del tipo helicoidal.

Se cuenta con un equipo de aireadores del tipo de turbina de 3 hp y de rodillo helicoidal de 10 hp. Cabe destacar que el diseño de los del tipo helicoidal es propio del dueño de la empresa y los detalles no pudieron ser mostrados. Para controlar este equipo se cuenta con 6 casetas, que además de servir para la vigilancia, cuentan con tableros de control. En la figura 40 se muestran los mencionados tableros de control y un aireador del tipo helicoidal.

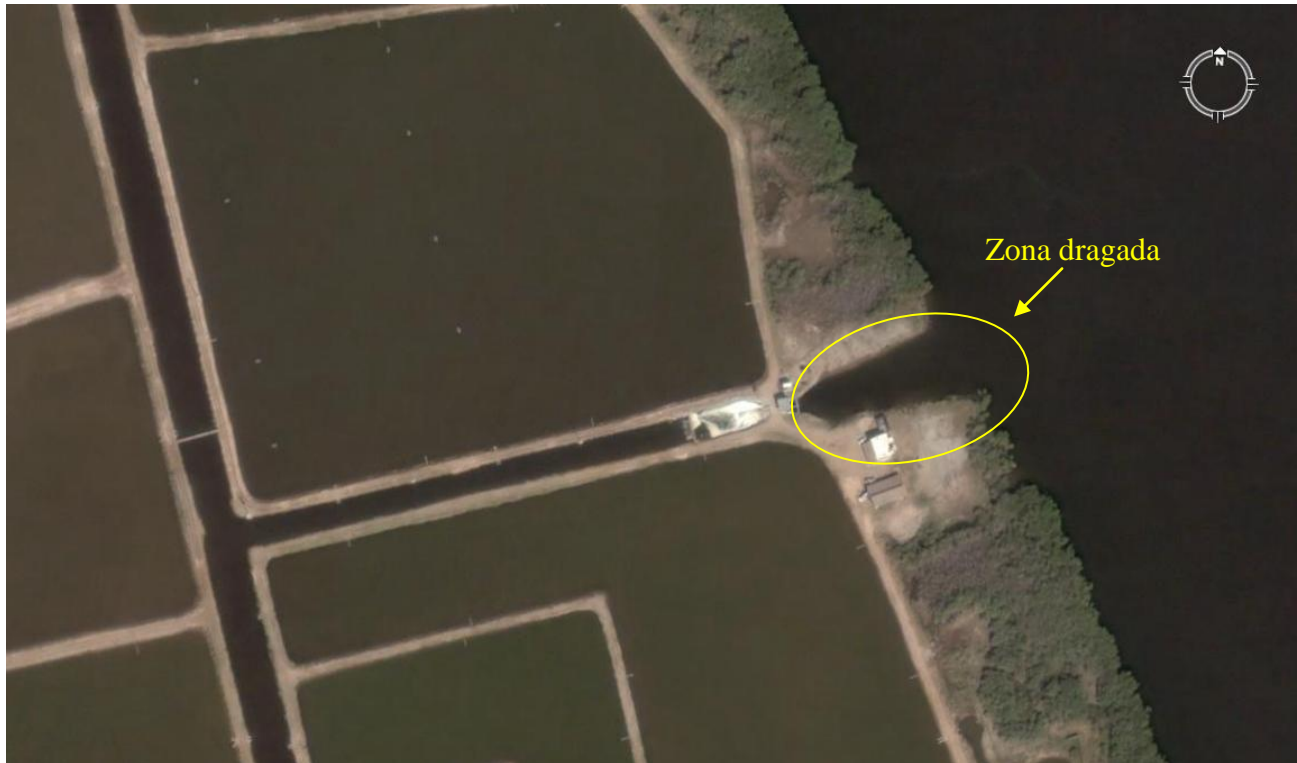
Figura 43. Zona dragada para la toma de agua.

El canal de llamada solo es necesario cuando la granja se encuentra a una distancia considerable del cuerpo de agua por lo que, en este caso no fue necesario debido a la cercanía de la granja con dicho cuerpo de agua. Simplemente se dragó una pequeña toma de agua (figura 43) y se construyó un cárcamo de bombeo el cual se analizará más adelante.

Uno de los principales problemas que presenta esta zona dragada que hace las veces de un “canal de llamada corto”, es la poca profundidad cuando se presenta marea baja.

El peligro consiste en la posibilidad de que las bombas succionen aire además de agua lo cual causa daños en estas. Lo anterior representa la no disponibilidad del agua en cualquier momento para la alimentación de los estanques.

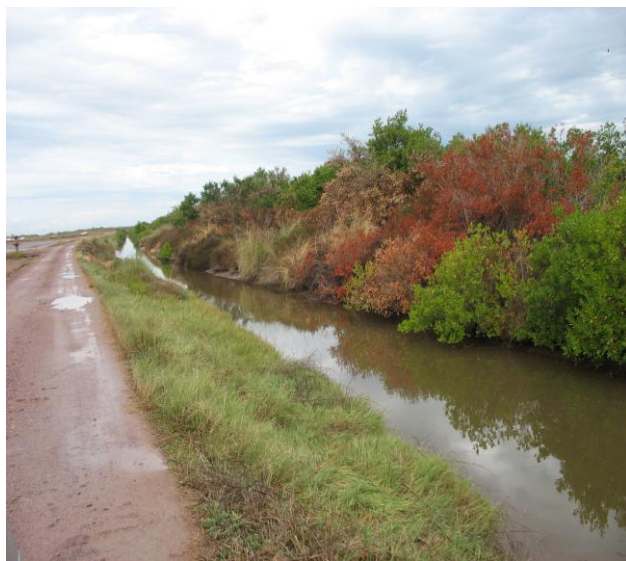
Figura 46. Canal de descarga.

Los empleados de la granja afirman no tener problemas en estas estructuras, pero es evidente que se encuentran en mal estado con taludes muy erosionados y demasiada vegetación (figura 46) que de no ser así, el flujo hidráulico sería más favorable al momento de evacuar el agua.

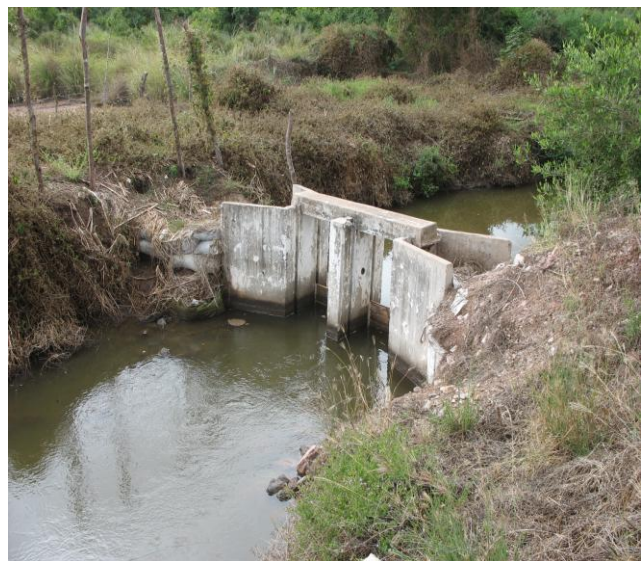
Figura 47. Estructura para el control del agua.

Además, se cuenta con estructuras para el control del flujo de agua en las cuales se aprecia un mal estado tanto en el concreto como en la liga bordo-estructura (figura 47).

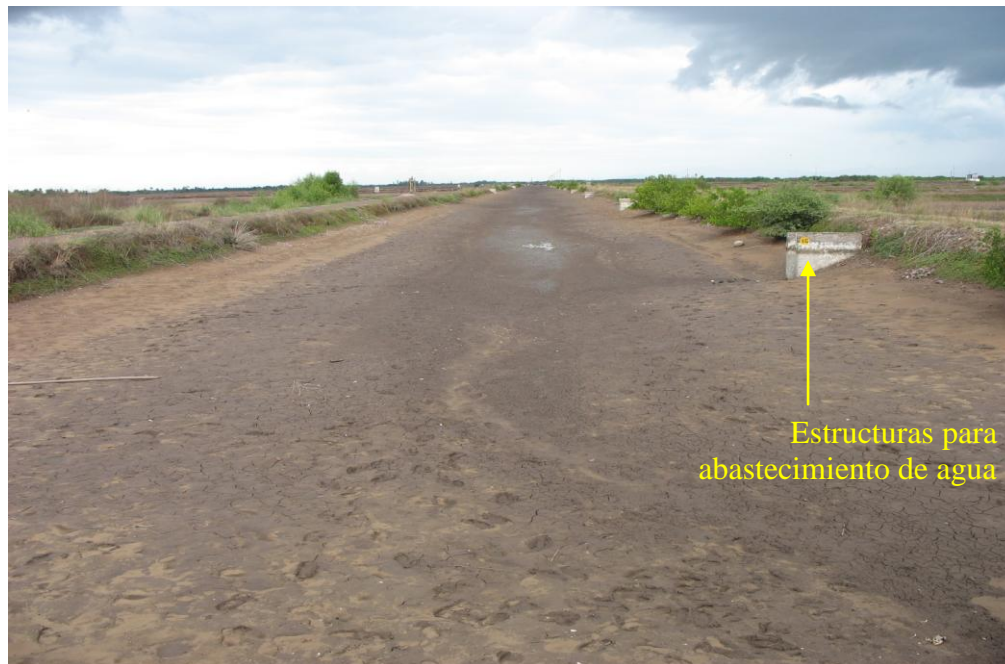
Figura 49. Vista longitudinal del canal de alimentación.

- **Canal de alimentación.** Inmediatamente después de que las bombas succionan el agua para alimentar a los estanques, esta se deposita en el canal de alimentación también conocido como reservorio (figura 42). En la figura 49 se puede observar el canal de alimentación en seco.

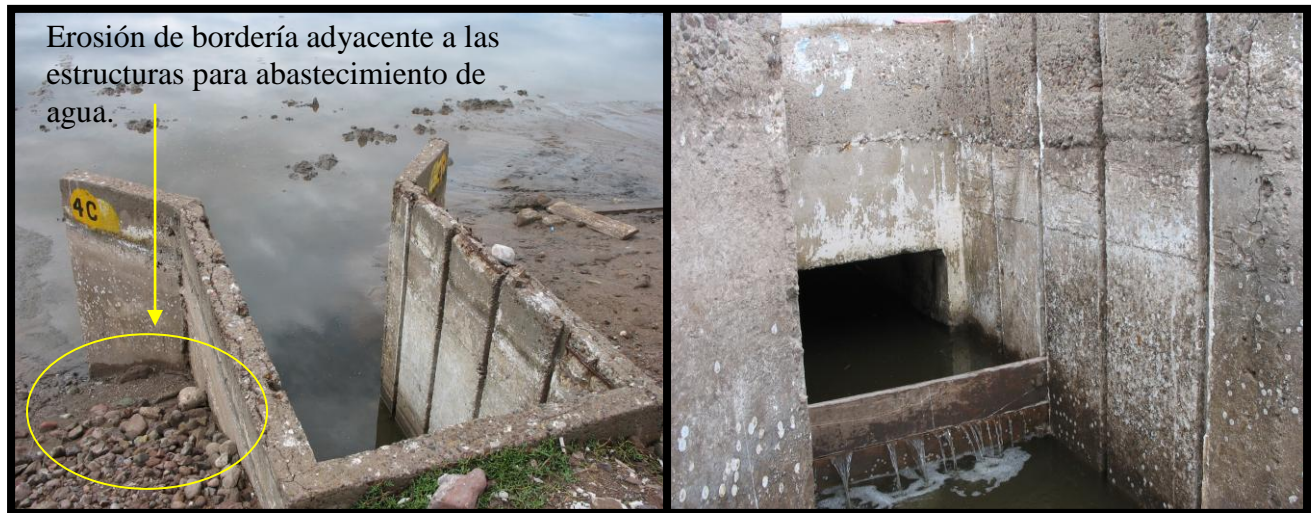
Figura 50. Estructuras para abastecimiento de agua.

Para alimentar a los estanques, existen elementos de entrada de agua a lo largo de este. Estos elementos consisten en estructuras rectangulares de concreto reforzado con ranuras a los lados para deslizar compuertas rústicas de madera y malla a manera de filtro, así como también para permitir o impedir el paso del agua (figura 50).

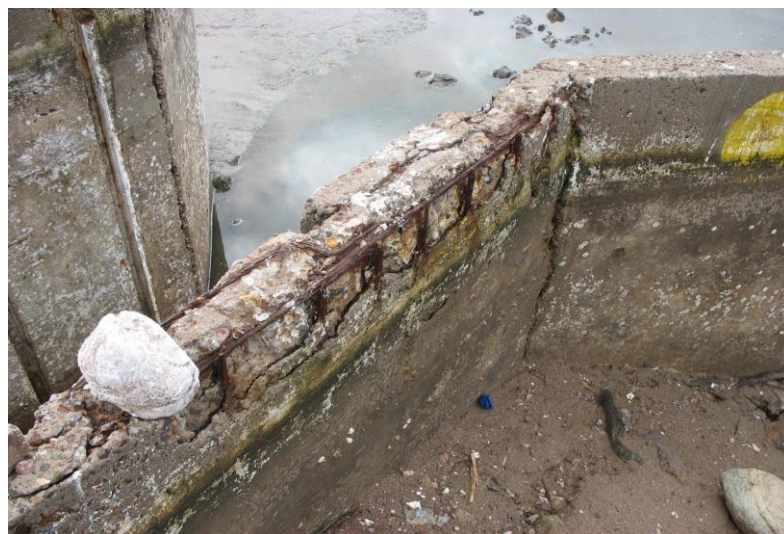
Figura 51. Deterioro de estructuras de abastecimiento de agua.

El mayor problema en el canal de alimentación para esta granja es el de la bordería adyacente a las estructuras de abastecimiento de agua, debido a que están muy erosionadas. La erosión puede provocar desde filtraciones hasta el desprendimiento de las estructuras de su desplante en condiciones que lo propicien. Otro gran problema reside en las mismas estructuras para abastecimiento de agua. Se afirma que el concreto utilizado para las estructuras es un concreto resistente a la salinidad y demás elementos, pero el deterioro hace evidente que el concreto no es lo suficientemente resistente o no se llevó un control de calidad adecuado en el proceso constructivo (figura 51).

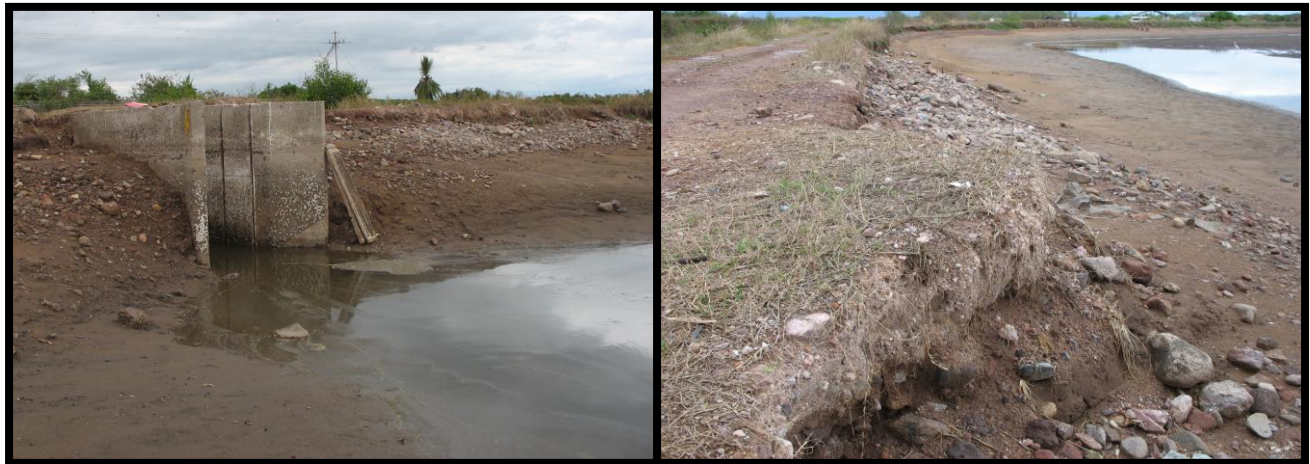
Figura 53. Bordos erosionados.

Toda la bordería se encuentra erosionada, propiciando un mantenimiento costoso al menos una vez al año.

La bordería presenta la posibilidad de filtraciones que pueden dañar a las estructuras de entrada y salida de agua como ya se mencionó anteriormente, además de presentar peligro o dificultad al tránsito de vehículos (figura 53).

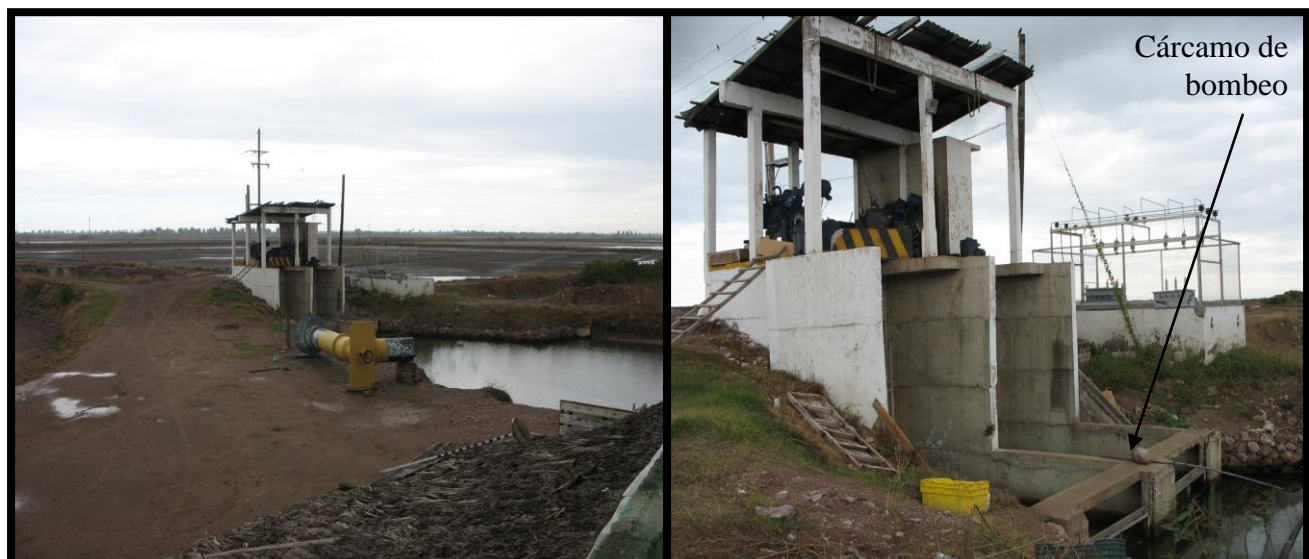
Figura 56. Estación de bombeo.

- **Estación de bombeo.** La granja cuenta con una estación de bombeo la cual está situada propiamente entre el canal de toma de agua y el canal de alimentación (figura 56). La extracción del agua se realiza en el cárcamo de bombeo que es una estructura con un nivel más bajo que la del canal de toma de agua. El funcionamiento de toda la estación de bombeo es aceptable pues casi no se tienen problemas excepto en ciertas condiciones.

Cuando hay condiciones de oleaje fuera de lo normal, el problema reside en el daño en los motores y tubos succionadores del sistema de bombeo pues el oleaje mueve a los tubos y estos a su vez mueven a los motores los cuales no soportan ningún tipo de movimiento brusco. Todo esto gracias a que no existe ningún tipo de protección contra el oleaje.

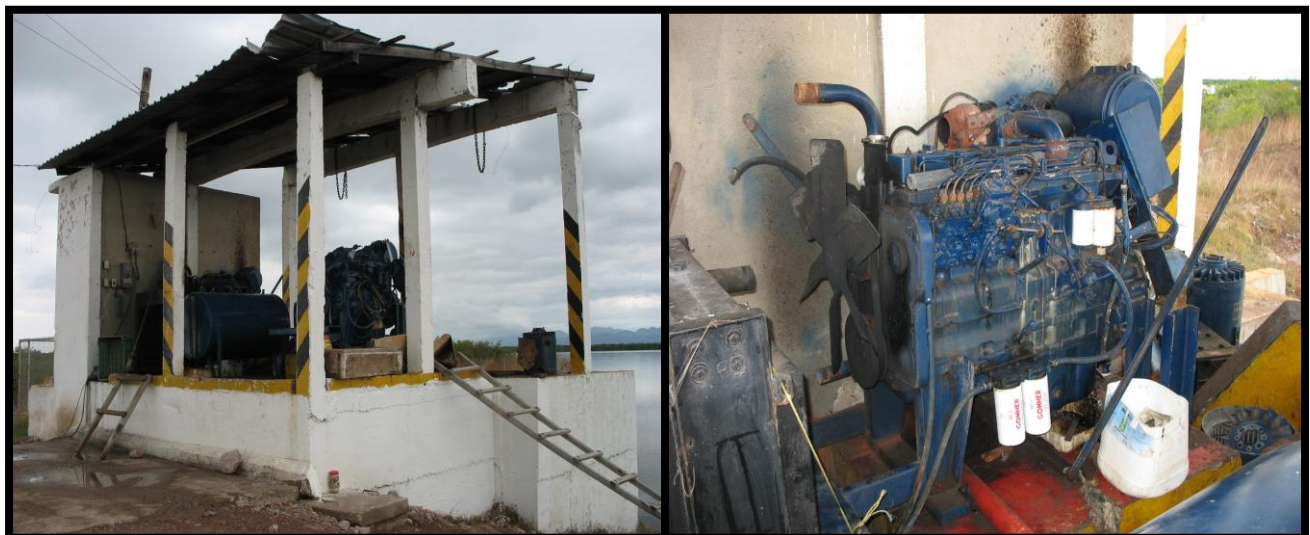
Figura 60. Estación de bombeo y detalle de un motor de bomba diesel.

La granja cuenta con un equipo de bombeo que consta de tres bombas, dos de éstas trabajan a diesel y la otra con corriente eléctrica (figura 60). Las bombas cuentan con una potencia de 200 hp. Se cuenta con dos tubos por donde el agua es succionada de 30” de diámetro (figura 61).

El equipo trabaja de manera correcta a menos que, al usar la bomba eléctrica se presenten las bajas de voltaje en el suministro de corriente eléctrica como se mencionó anteriormente.

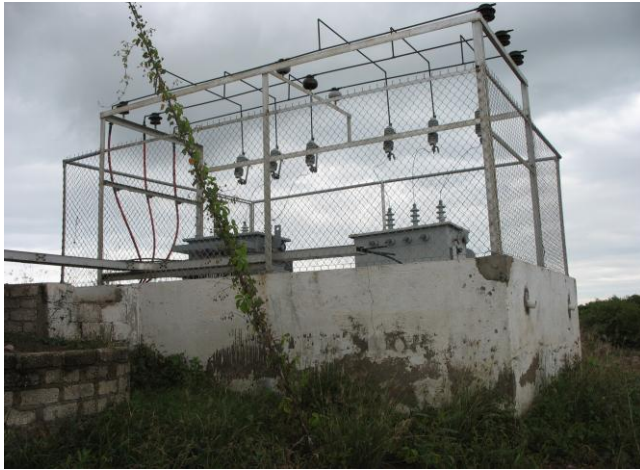
Figura 62. Subestación eléctrica.

La granja cuenta con suministro de energía eléctrica. Se tiene una pequeña subestación eléctrica (figura 62) y seis transformadores de 75 kVA (figura 63). Además, se cuenta con una pequeña planta generadora de electricidad con motores diesel para casos necesarios.

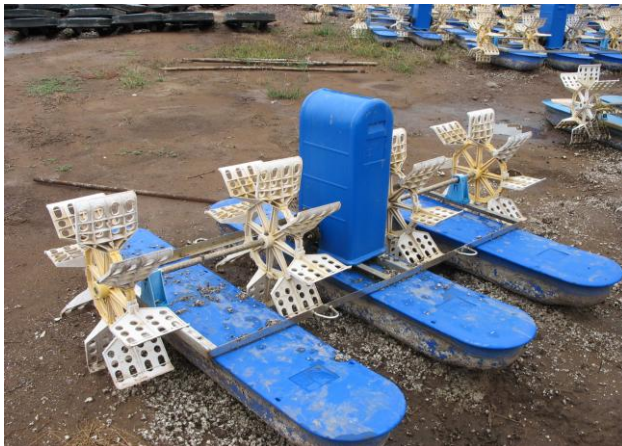
Figura 64. Aireadores de “paleta”.

Cuenta con un equipo de aireadores que sirven para proporcionar oxígeno al agua de los estanques. Se cuenta con alrededor de 400 aireadores entre los cuales se encuentran los del tipo de “paleta” (figura 64) y los de turbina (figura 65) cuyos motores van de 2 a 3 hp. Estos aireadores se controlan desde un ordenador a través 14 tableros de control (figura 66) colocados en la bordería de la granja. El único problema de los aireadores es que en ocasiones se tiene que recalibrar el sistema debido a fallas técnicas.

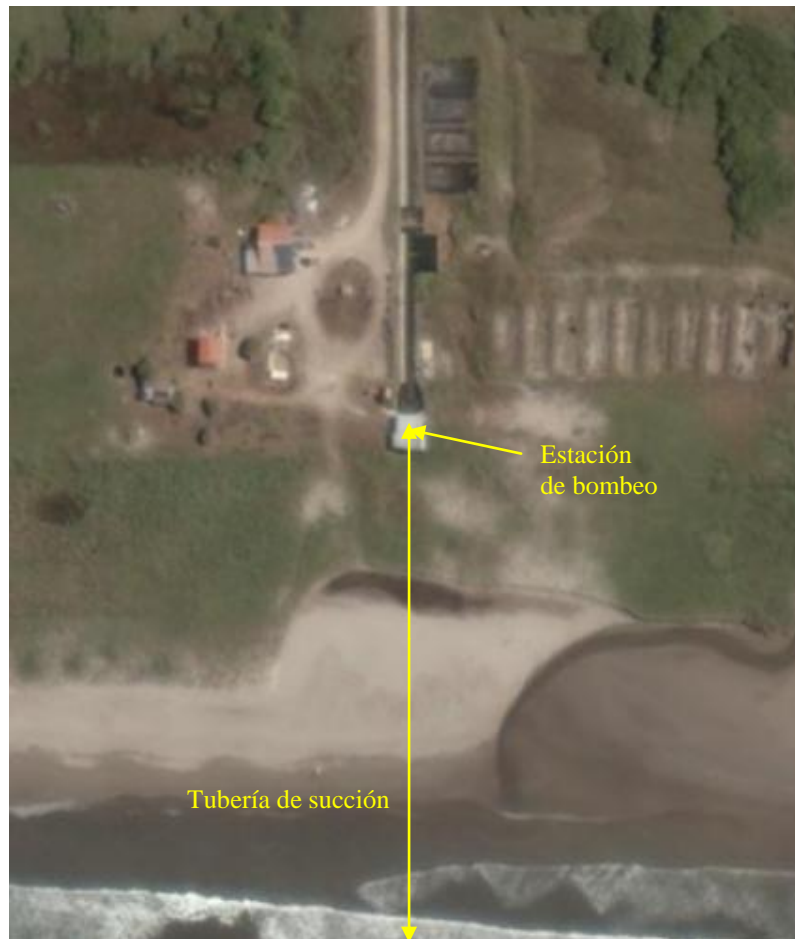
Figura 69. Ubicación de la tubería de succión.

**Sistema de toma de agua.** Esta unidad de producción acuícola, al igual que la unidad “Aquastrat” y por las mismas razones, cuenta con una tubería de succión con un diámetro de 36”. Dicha tubería cuenta con una longitud de 450 m que va desde la estación de bombeo hasta el mar (figura 69). La tubería se encuentra enterrada y anclada de la misma manera que en el primer caso. Debido al diseño y previo estudio de las mareas, la granja no presenta problemas en cuanto a la succión de agua en cualquier momento requerido.

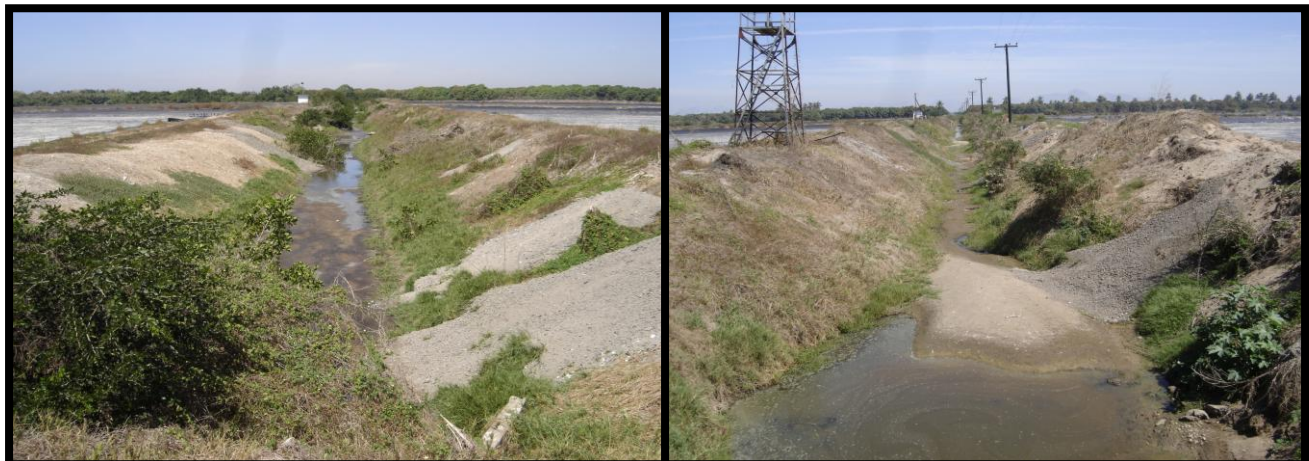
Figura 72. Vistas en diferentes puntos de los canales de descarga.

- **Canales de descarga.** Los canales de descarga son similares al primer caso, solo que estos depositan el agua en la única descarga general que va hacia el mar (figura 68). Los taludes se encuentran un poco erosionados y con mucha vegetación lo que puede ocasionar mal flujo o arrastre de materia vegetal (figura 72). Las operaciones de mantenimiento, tanto de canales de descarga internos como externos a la granja arrojan costos de alrededor de \$12,000 cada año.

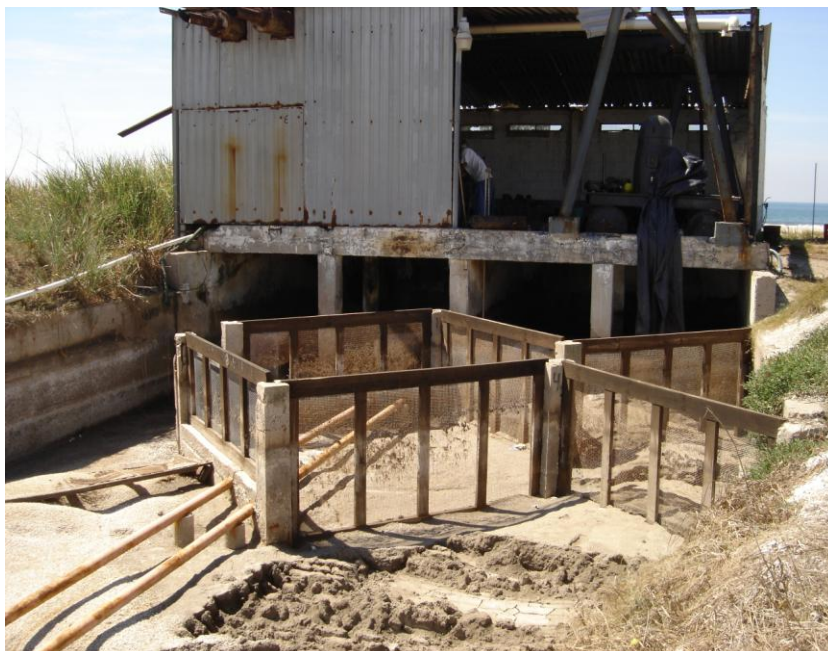
Figura 74. Área del primer paso de filtrado.

Antes de depositar el agua en el canal de alimentación, se lleva a cabo un proceso de filtrado. Primero, el agua pasa por el área mostrada en la figura 74, donde se filtra mediante las mallas mostradas. Después, el agua llega a la caja de sedimentación (figura 75) donde se depositan los sólidos succionados.

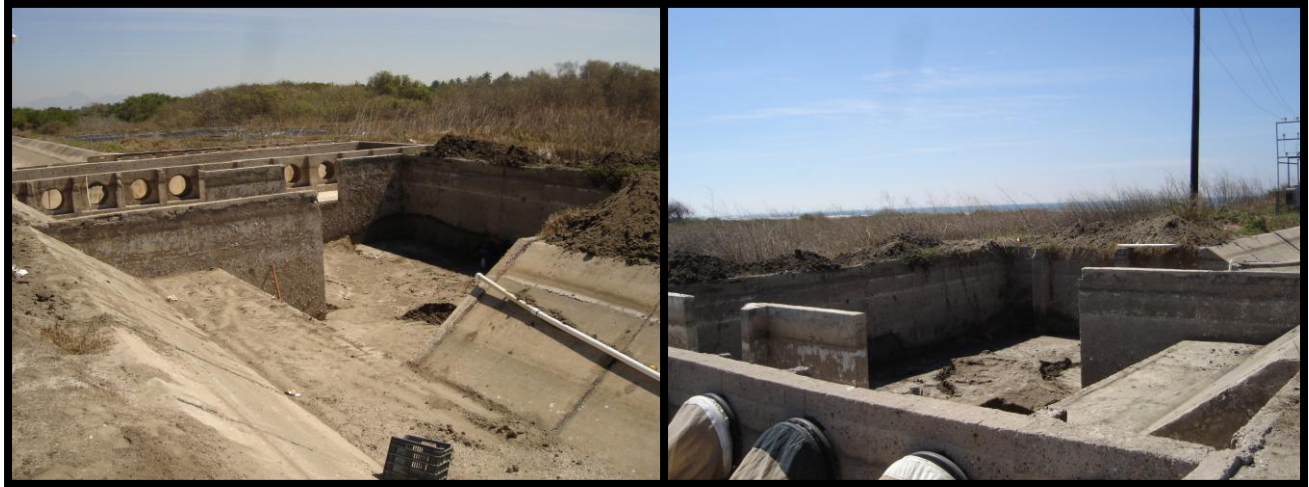
Figura 75. Caja de sedimentación.

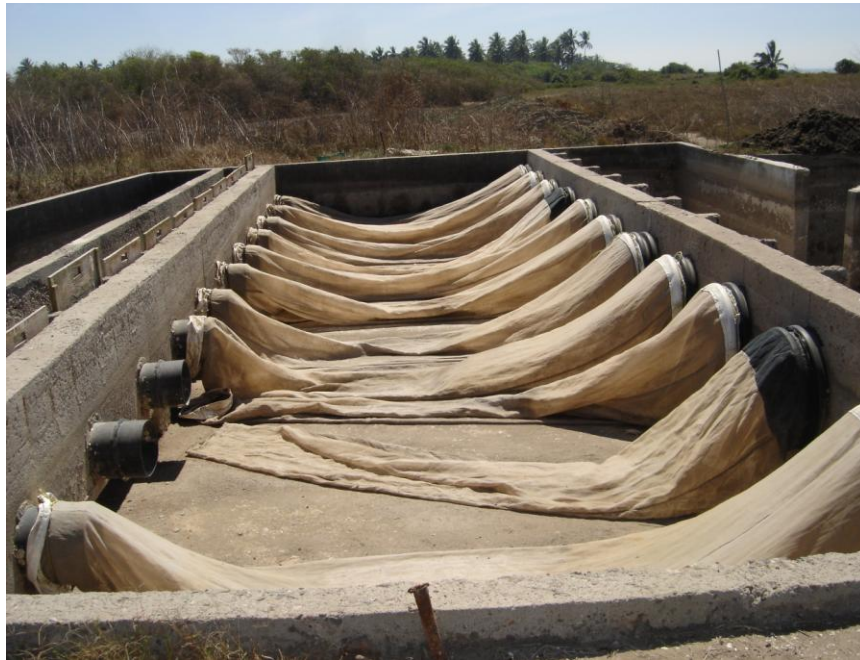
Figura 76. Tercer paso de filtrado mediante los “calcetines”.

Finalmente, el agua es filtrada mediante un sistema similar al del caso “Aquastrat” con los denominados “calcetines” (figura 76) para así poder depositarla en el canal de alimentación.

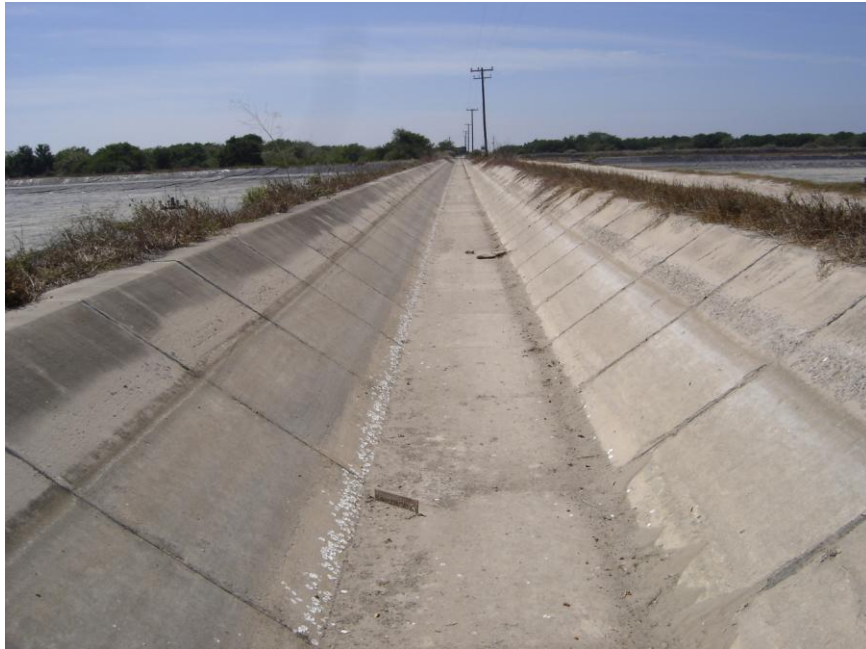
El canal de alimentación se encuentra revestido de concreto para evitar filtraciones pues el lugar de desplante es de composición arenosa (figura 77).

Figura 77. Vista del tramo principal del canal de alimentación.

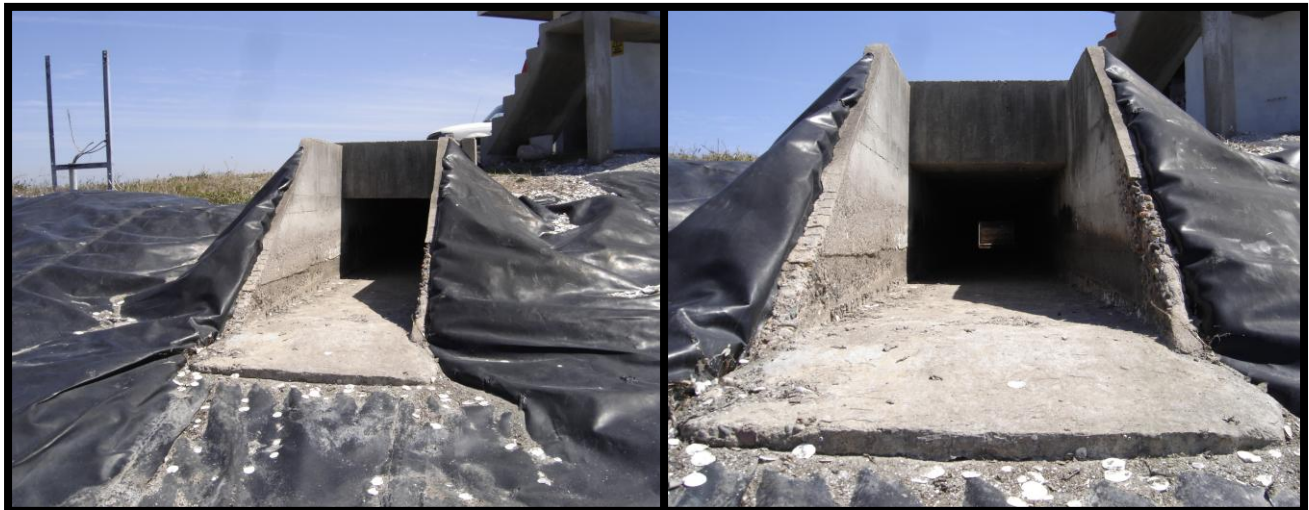
Las estructuras de alimentación para los estanques siguen el diseño y ubicación tradicional, salvo algunas que se encuentran ubicadas en las esquinas de los estanques (figura 78).

Figura 78. Vista de una estructura de alimentación para los estanques.
