**REQUERIMIENTOS TECNICOS PARA EL MEJORAMIENTO  
DE LA CONSTRUCCION DE GRANJAS CAMARONICOLAS  
EN LA REGION DE ESCUINAPA, SINALOA.**

**T E S I S**

INGENIERIA CIVIL – CONSTRUCCION  
P R E S E N T A:

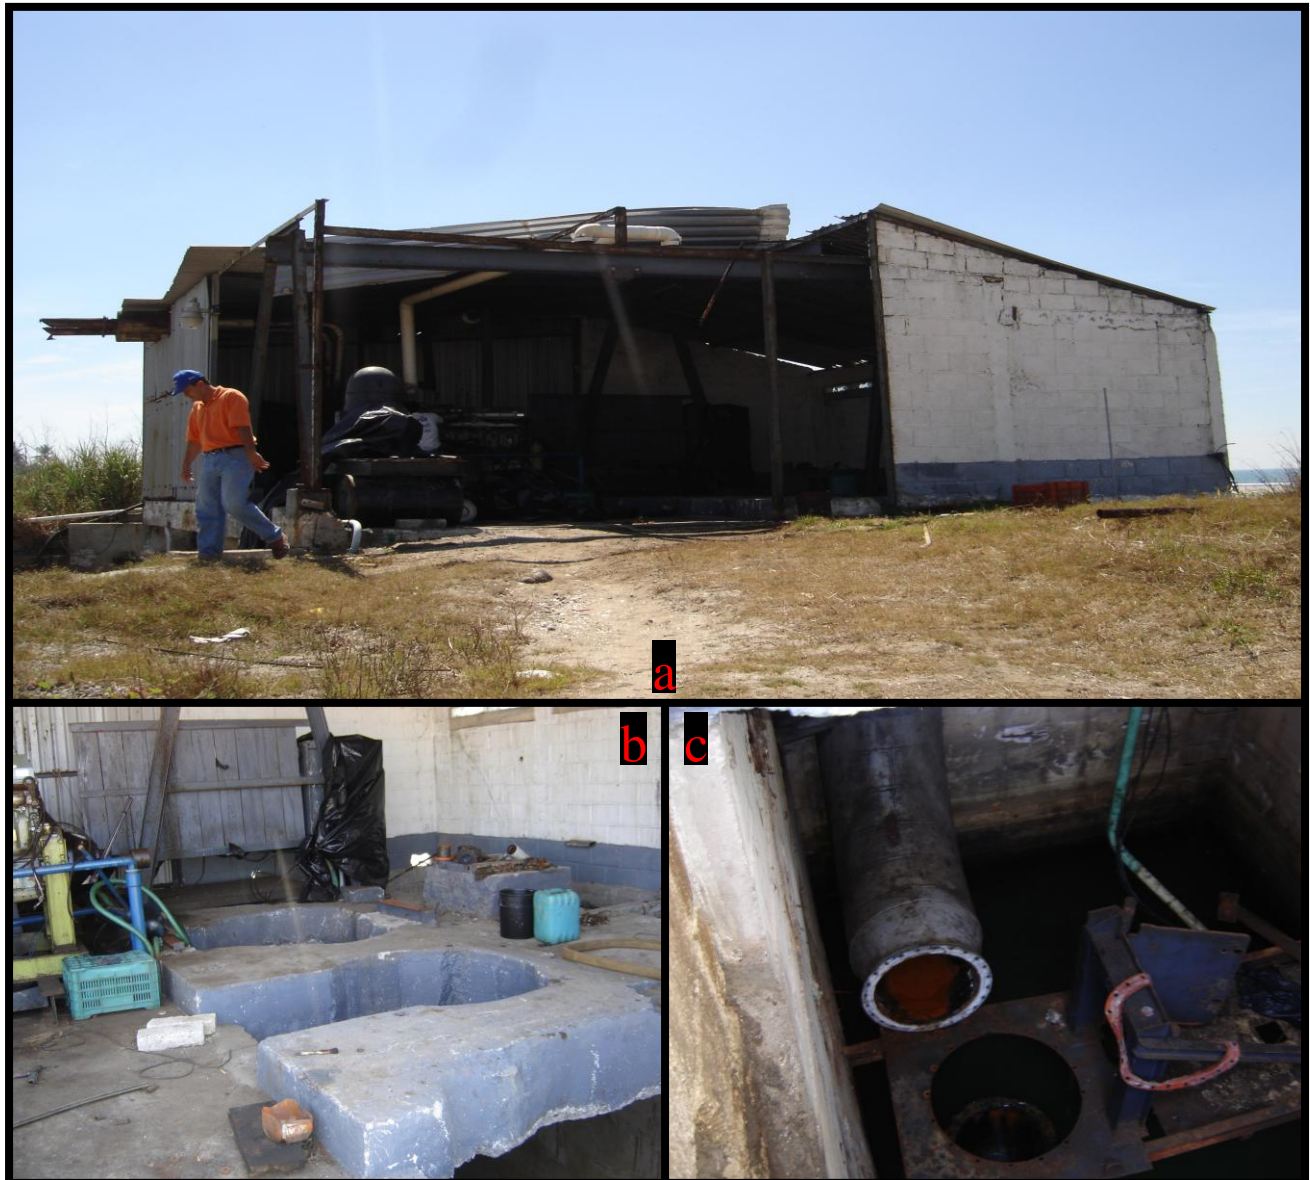
- **Estación de bombeo.** La estación de bombeo consiste en una estructura a base de block y lámina donde se encuentran el cárcamo de bombeo y los motores (figura 84). La profundidad del cárcamo que va más abajo del nivel de bajamar permite la extracción del agua sin importar el momento.

En general, la estación de bombeo no presenta problema alguno, salvo las deficiencias en el suministro de corriente eléctrica.

Figura 84. Estación de bombeo: a) vista externa de la estación de bombeo, b) y c) vistas del cárcamo de bombeo.

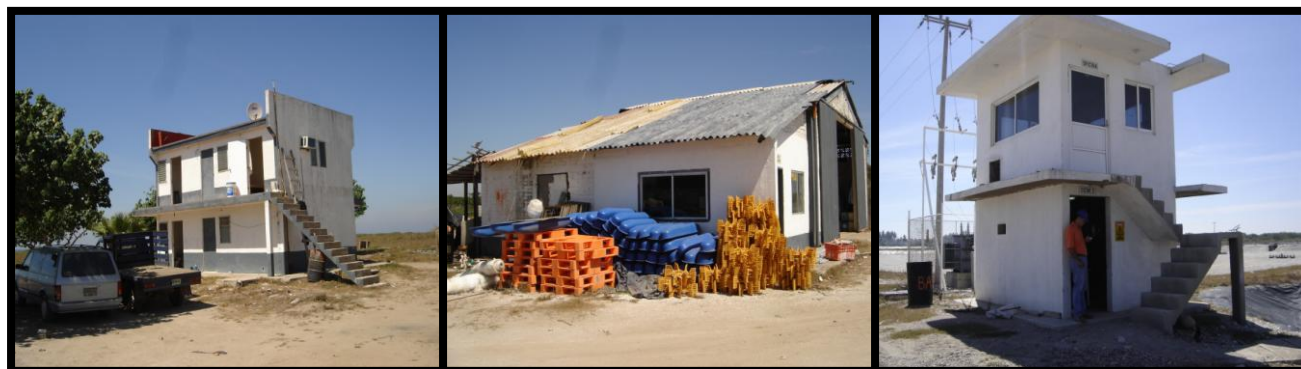
- **Área de edificaciones.** La granja cuenta con instalaciones básicas como dormitorios, oficinas, laboratorio, bodega y taller, casetas para vigilancia y operación de equipo (figura 85).

Algunas de estas edificaciones están construidas con materiales poco resistentes, como tablarroca o láminas a manera de techumbre los cuales no soportan climas severos.

Figura 85. Algunas edificaciones de la granja.

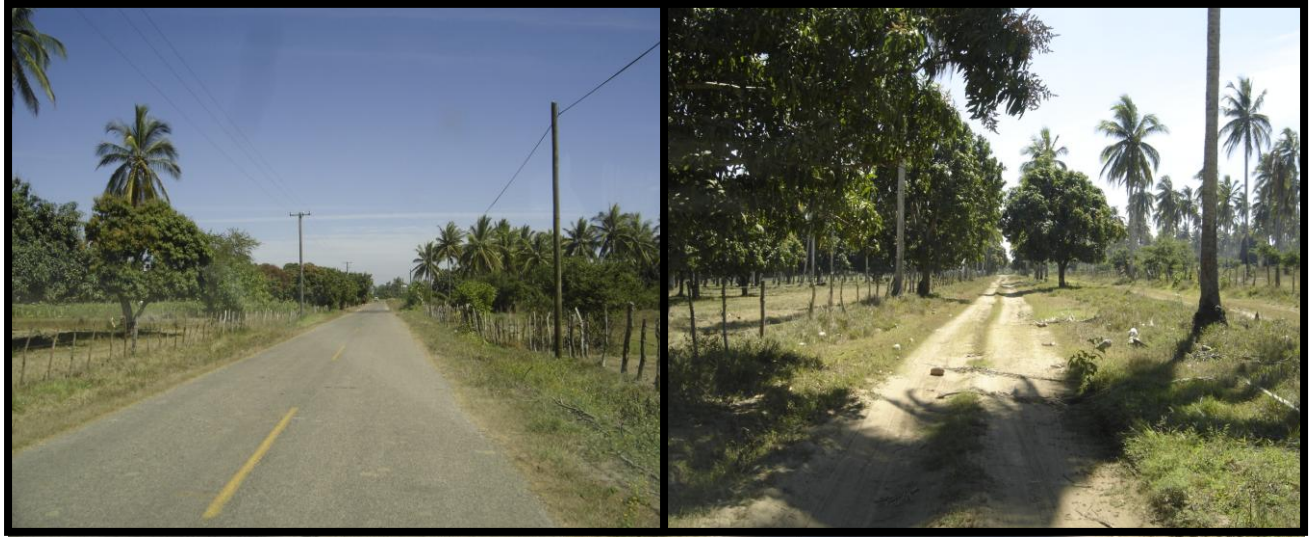
El recorrido desde el municipio de Escuinapa a la granja, como ya se ha mencionado, es de 37 km sobre carretera estatal en buen estado. Por otro lado, el recorrido desde el cruce de la carretera con el camino que lleva a la granja es, en parte, un camino asfaltado y un camino arenoso que se encuentra en mal estado (figuras 86 y 87).

Figura 87. Imágenes del estado del camino de acceso desde la carretera a la granja.

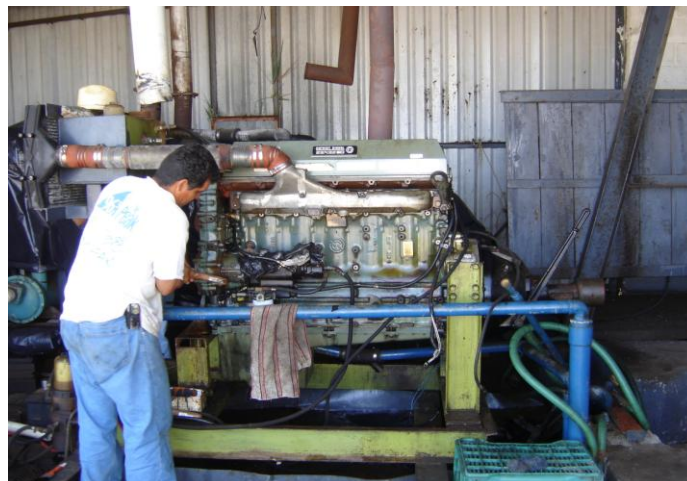
La granja tiene instaladas dos bombas, una bomba diesel de 450 hp (figura 88) y una bomba eléctrica de 200 hp. El equipo trabaja de manera correcta y si se presentan las bajas de voltaje en el suministro de corriente eléctrica, se puede hacer uso de la bomba diesel.

Figura 88. Equipo de bombeo diesel.

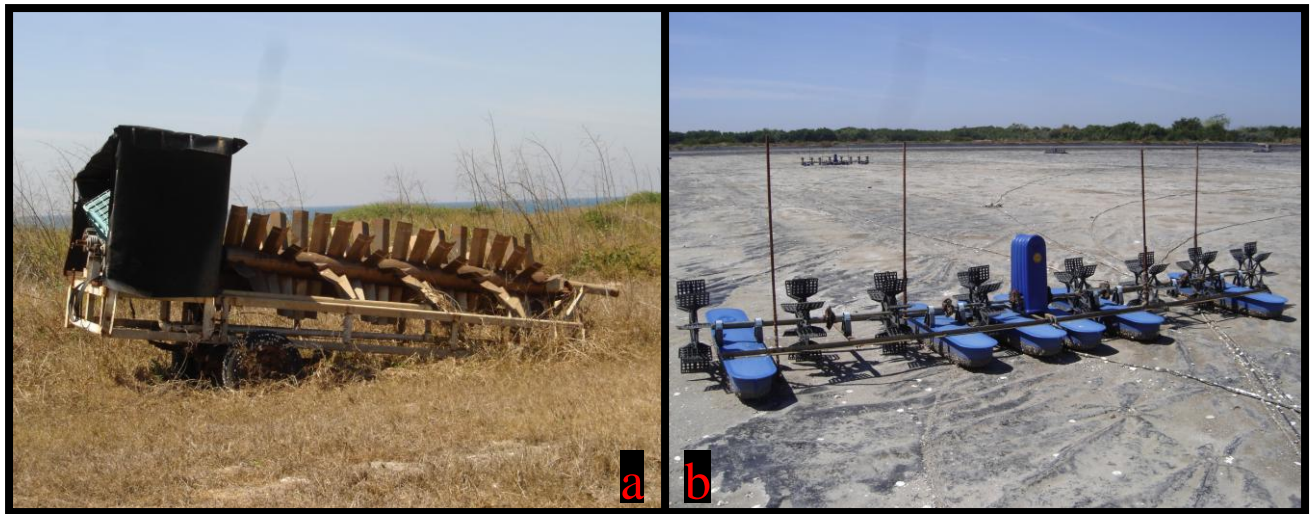
Se cuenta con un equipo de aireadores helicoidales de 10 hp y del tipo de “paleta” de 3 hp (figura 89). Para controlar este equipo se cuenta con 9 casetas, que además de servir para la vigilancia, cuentan con tableros de control (figura 90). Además, existen varios transformadores distribuidos en la granja (figura 91).

Figura 89. Equipo de aireación: a) aireadores helicoidales, b) aireadores de “paleta”.

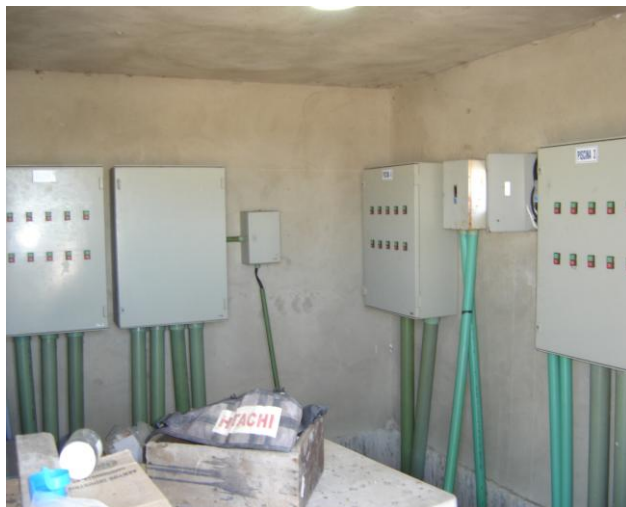
Figura 90. Tableros de control.

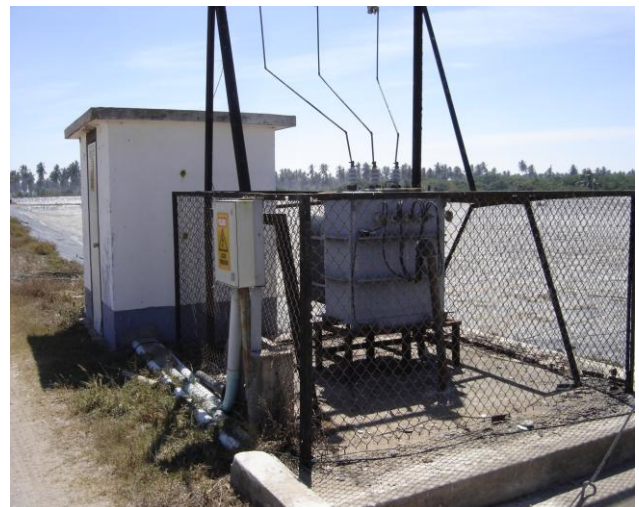
Figura 91. Transformadores.

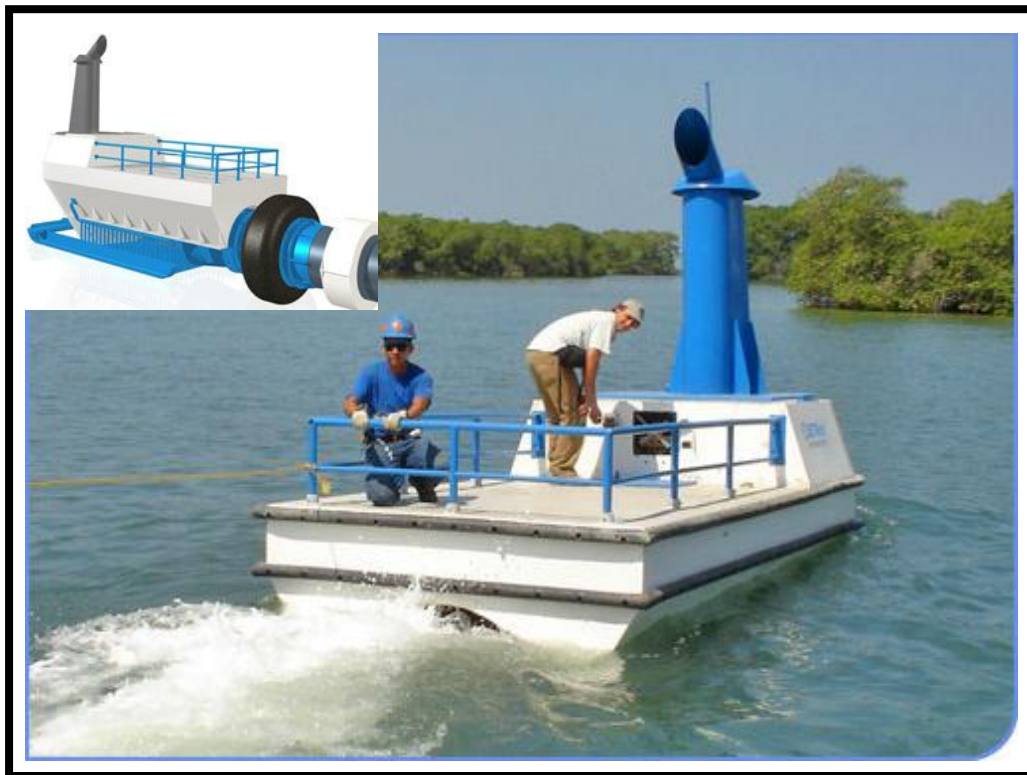
Otra alternativa de solución sería la de modificar el sistema de toma de agua, para lo cual, se propone un equipo de bombeo flotante capaz de operar mar afuera (figura 92).

Figura 92. Bomba flotante de operación mar afuera.

Este equipo solucionaría fácilmente los problemas que se tienen cuando existe un mal clima, pues simplemente se retiraría del mar a la menor amenaza de ciclones, huracanes, etc. Además, en nuevos proyectos, se evitaría la costosa obra civil de la instalación de la tubería de succión y la estación de bombeo.

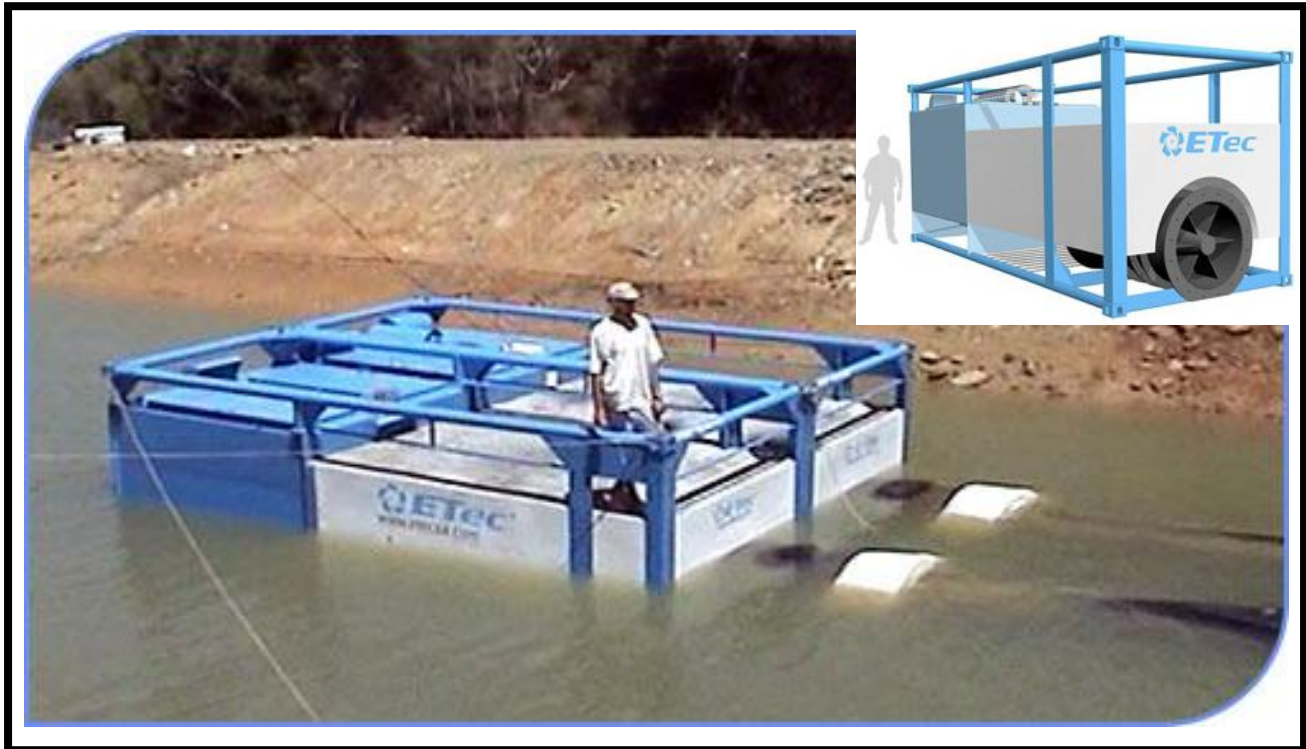
Debido a las características ya estudiadas del caso mencionado y otros casos similares, es posible implementar el uso de una bomba axial flotante (figura 97), la cual, puede ser ubicada y anclada cerca del canal de llamada.

Cabe destacar que la solución al oleaje intenso durante un mal clima es simplemente solucionada al sacar la bomba axial flotante del agua.

El equipo es una unidad operativa completa e integrada, diseñada para operaciones continuas, capaz de manejar grandes volúmenes de agua y soportar el medio agresivo de los elementos presentes. Puede ser instalada y puesta en operación, sin necesidad de cubrir los costos de construcción de obras civiles requeridas tradicionalmente para la instalación de otro tipo de bombas similares o de menores capacidades.

Figura 97. Bomba axial flotante.
