Xochimilco

Parroquias y Capillas de sus Pueblos y Barrios

Tesis que para obtener el título de Arquitecta presenta:

Septiembre 2007

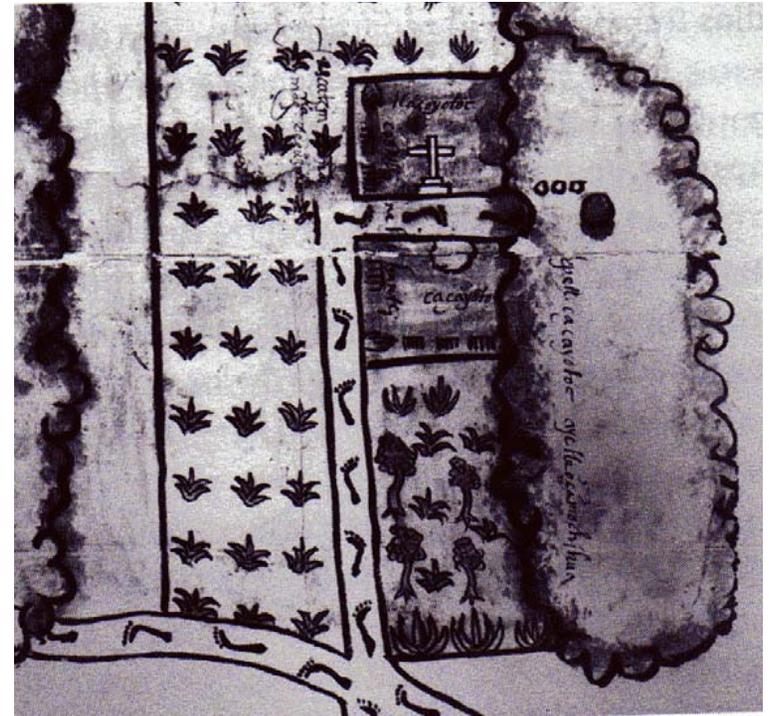
Plano de Xochimilco, 1585. Xochimilco ayer 1 p. 62

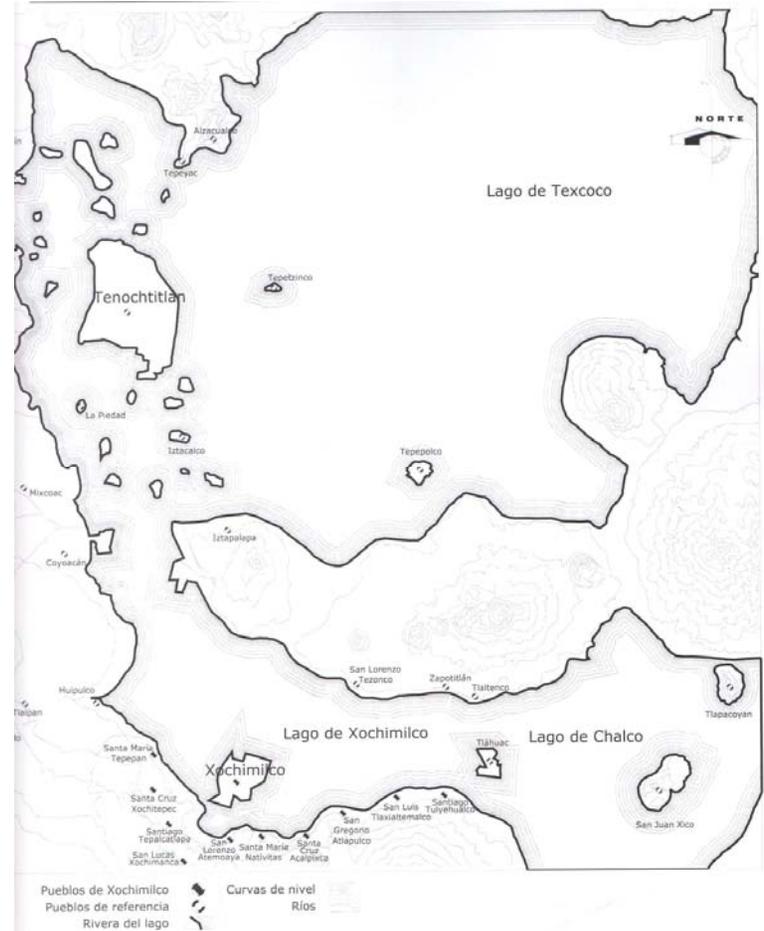
Plano reconstructivo de la región de Tenochtitlan, México, INAH, 1988. *A la orilla del agua*. p.113

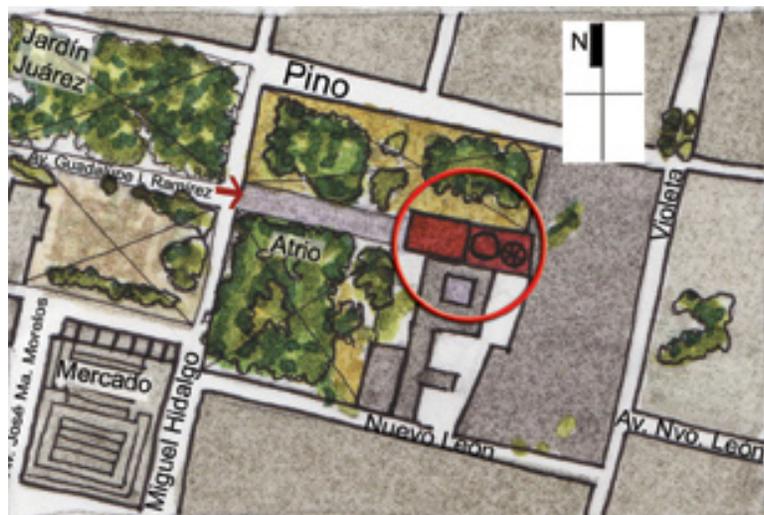
Croquis de ubicación:

Croquis basado en imágenes aéreas de
Google Earth versión 2007

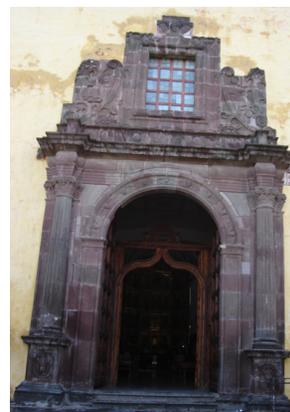
Entrada principal a Templo

En 1552 se estaba cayendo parte de la portada de la iglesia y fue reconstruida, "Acabose año de 1590". La torre data de 1716 y el reloj de 1872. **B.C.2**

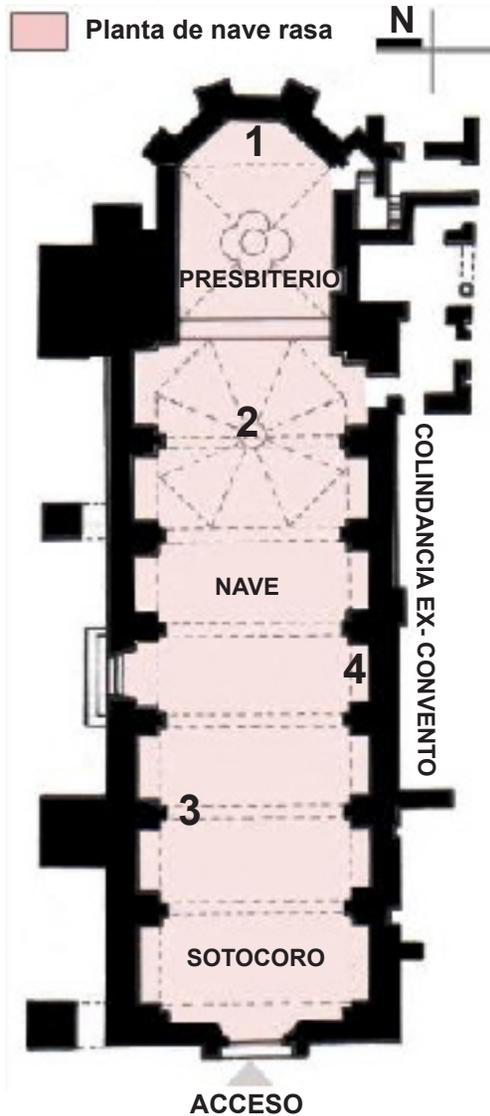
3. Planta Arquitectónica:

- 1. Muro testero ochavado
- 2. Proyección de cúpula sobre tambor octogonal y pechinas
- 3. Proyección de arcos fajones o transversales
- 4. Muros con arcos formeros

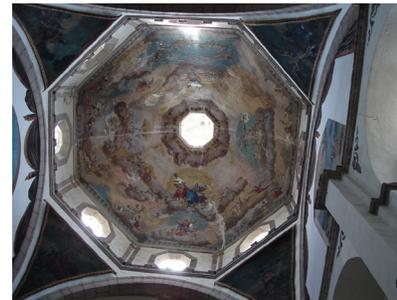
Vista de la cúpula

Es de nave rasa o planta rectangular y cuenta con una cubierta de bóveda de cañon corrido, mientras que en la zona de coro alto se encuentra una cubierta de bóveda de cañon con lunetos y en el área de presbiterio cuenta con un bóveda vaída (donde bóveda y pechinas son una misma formando un hemisferio). Los muros longitudinales a la nave son formados con arcos que alojan retablos e imágenes. La nave se encuentra dividida en ocho secciones con arcos transversales también llamados fajones. La cúpula es de gajos sobre un tambor octogonal y pechinas que conectan con la sección cuadrada.

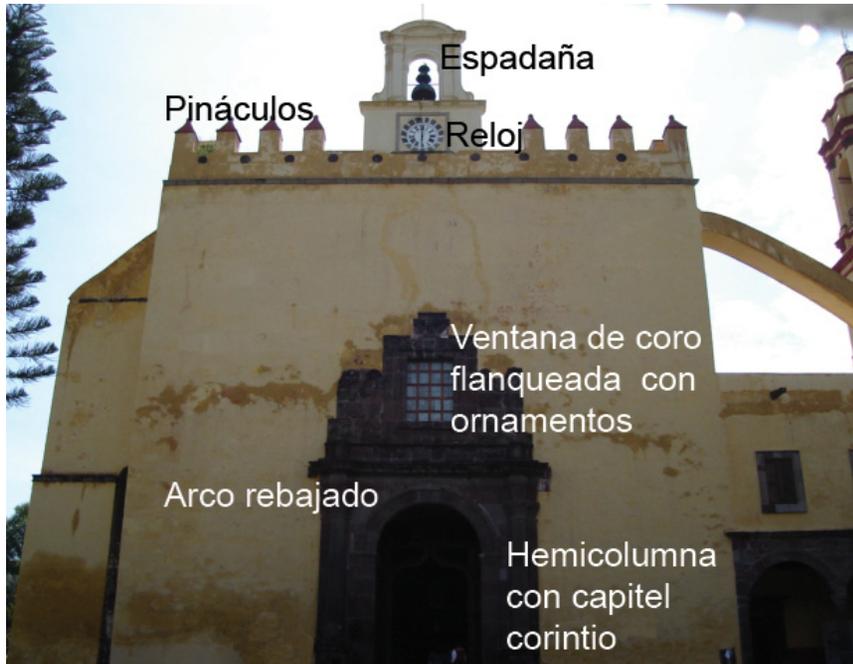
Torre de campanario

La torre de campanario consta de dos cuerpos superpuestos de planta cuadrada y remata con un cupulín. El remate de la fachada es con pináculos que recuerdan las fortalezas militares, pues era el estilo arquitectónico de la época, además de cumplir con un sentido simbólico.

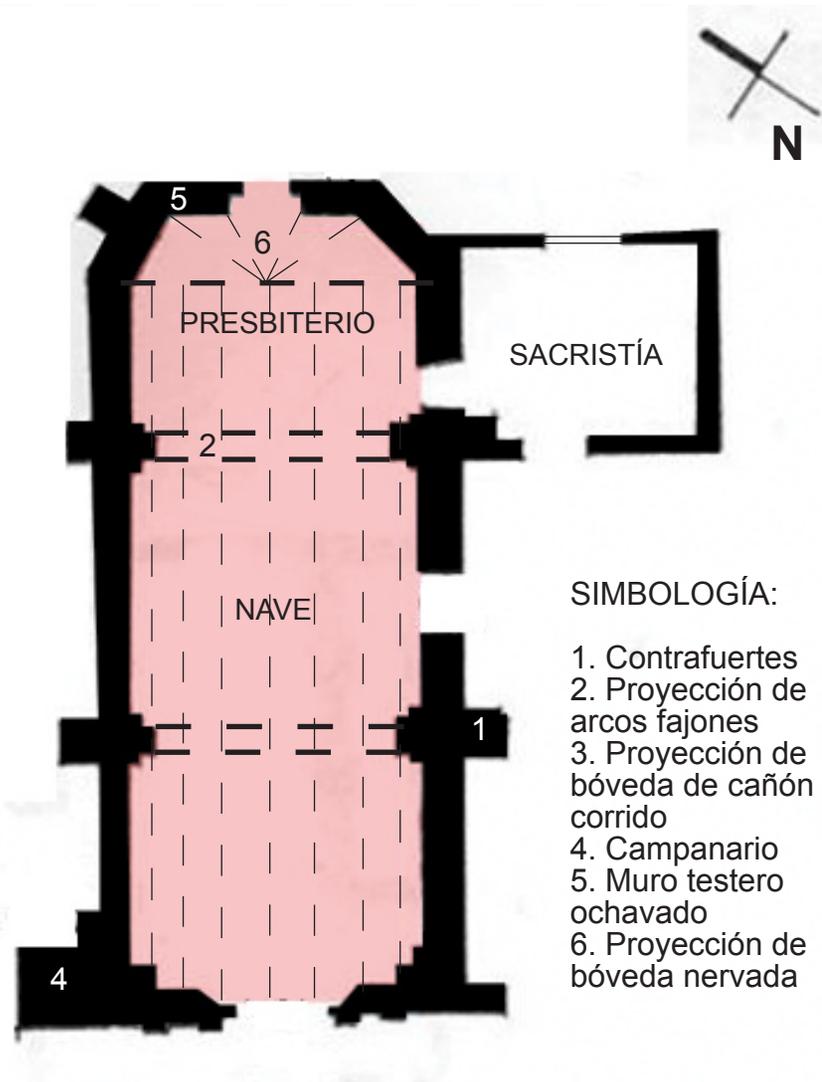
3. Planta Arquitectónica:

- 1. Contrafuertes
- 2. Proyección de arcos fajones
- 3. Proyección de bóveda de cañón corrido
- 4. Campanario
- 5. Muro testero ochavado
- 6. Proyección de bóveda nervada

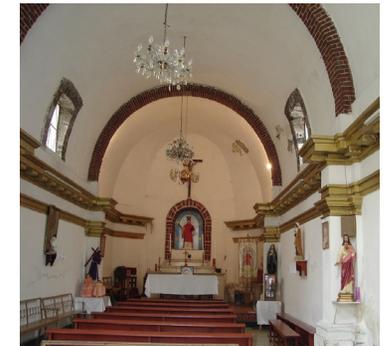
Imagen de la bóveda de cañón y el presbiterio.

La planta arquitectónica es de nave rasa con campanario lateral. En el presbiterio el muro testero es ochavado. Tiene media cúpula nervada en tres secciones enfatizando las ochavas. El resto de la nave está cubierta por una bóveda de cañón sostenida por muros fajones que transmiten la carga hacia el suelo por medio de contrafuertes de tezontle y cantera. Tiene dos vanos en cada fachada lateral y uno que remata en el centro del muro testero con la imagen del Santísimo. En el interior, los muros laterales rematan al pie de la bóveda con un cornisamiento decorado al igual que en la fachada, con mútulos dorados. El portón es de herrería. La capilla tiene un pequeño atrio y a un lado alberga un volúmen al que también se puede acceder desde el presbiterio.

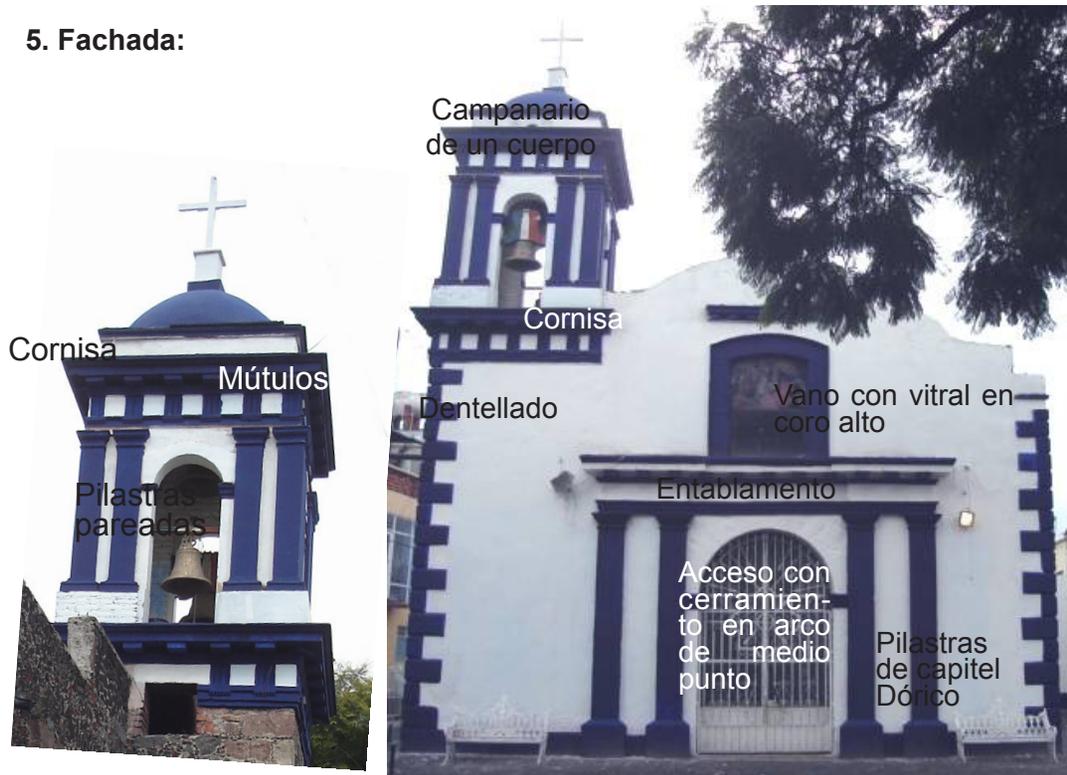
5. Fachada:

Fachada: Aplanado (cal-arena) Blanco y Azul
Muros: Piedra
Cubierta: Piedra
Forma de la cubierta: Abovedada

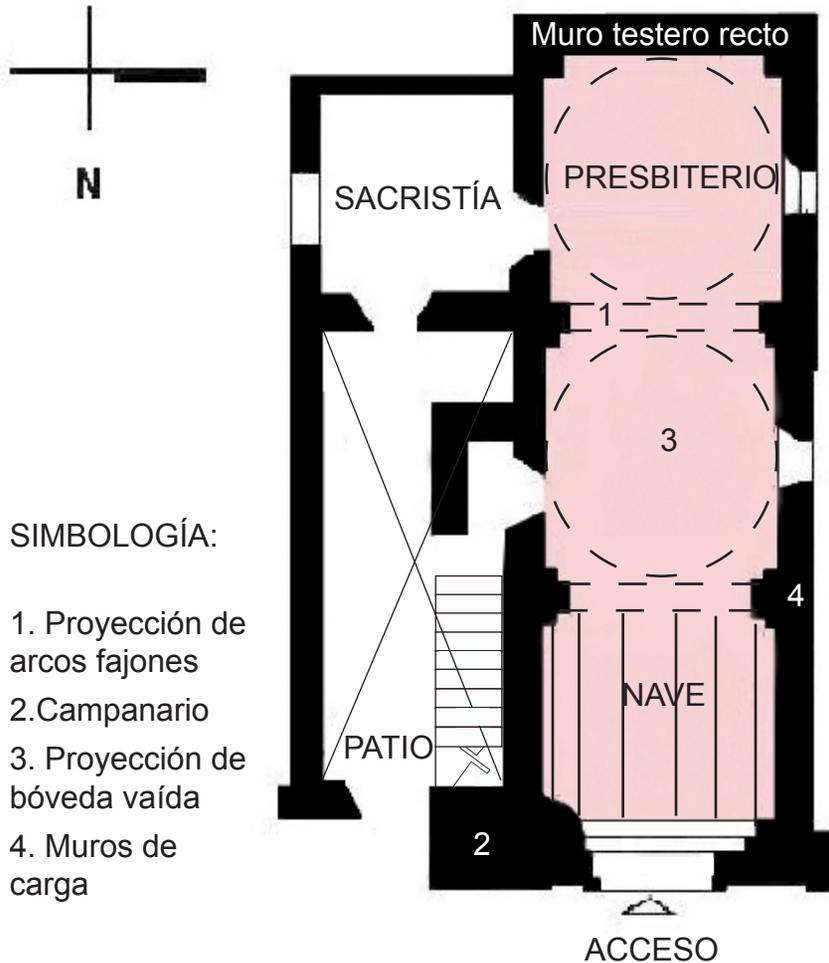
3. Planta Arquitectónica:

- 1. Proyección de arcos fajones
- 2. Campanario
- 3. Proyección de bóveda vaída
- 4. Muros de carga

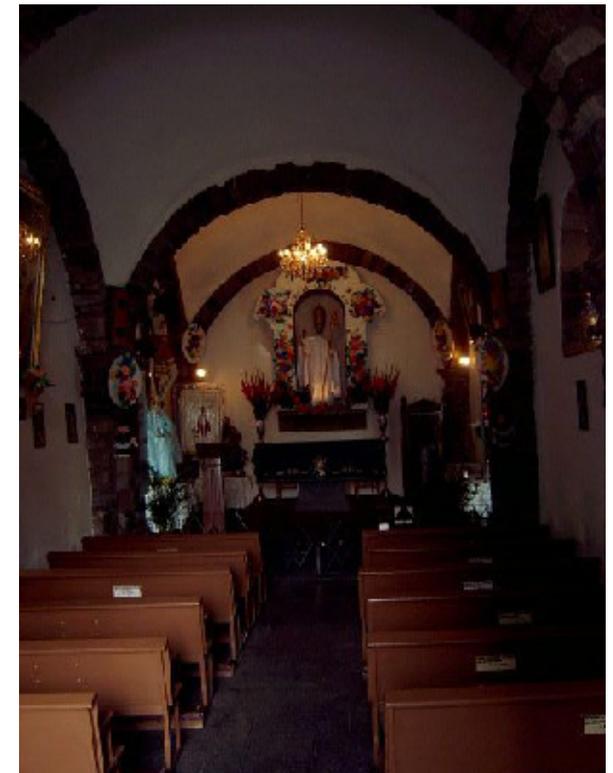
Imagen del interior de la nave

La planta arquitectónica es de nave rasa, el presbiterio es de muro testero recto con cubierta de bóveda vaída. El resto de la cubierta se divide en dos partes por medio de un arco fajón de cantera, y en el centro de la nave, se erige una segunda bóveda vaída. La última bóveda es de cañon corrido. Sobre los muros laterales aplanados cal - arena, posan arcos formeros de cantera. Tiene un campanario la teral, al cual se accede desde el patio de la Sacristía; ésta tiene a su vez, un acceso desde el patio y otro desde el presbiterio. La capilla tiene un acceso lateral que da al patio. Y el patio tiene su propio acceso a la calle, el cual está remetido del paramento de la fachada principal. Ésta es la única que conserva sus acabados aparentes de tezontle y cantera.

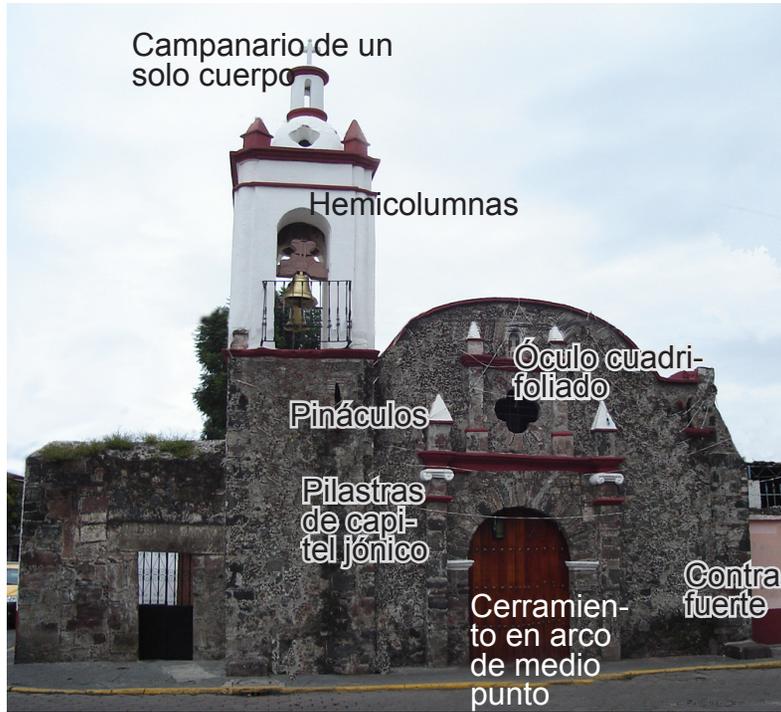
5. Fachada:

Fachada: Aparente
Muros: Piedra
Cubierta: Piedra
Forma de la cubierta: Abovedada

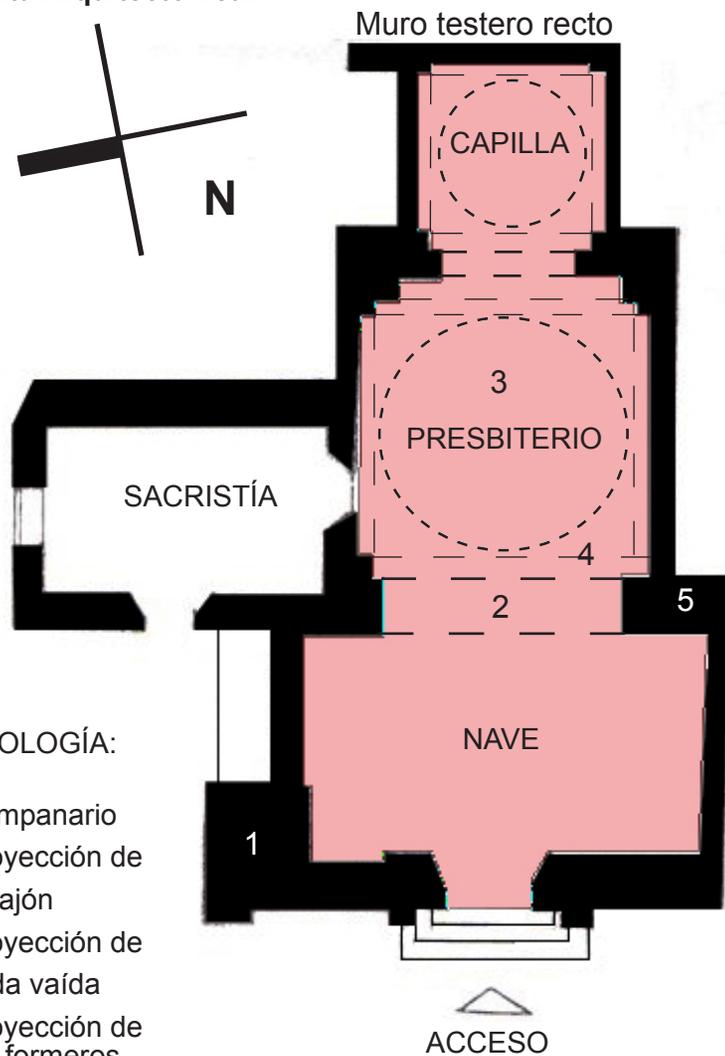
3. Planta Arquitectónica:

- 1. Campanario
- 2. Proyección de arco fajón
- 3. Proyección de bóveda vaída
- 4. Proyección de arcos formeros
- 5. Muros de carga

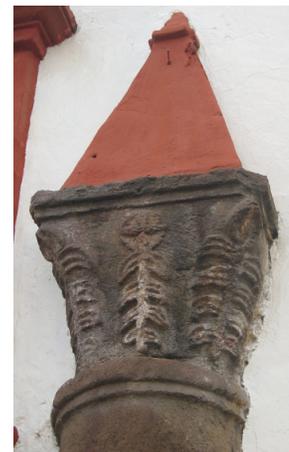
Capitel de cantera tallada.

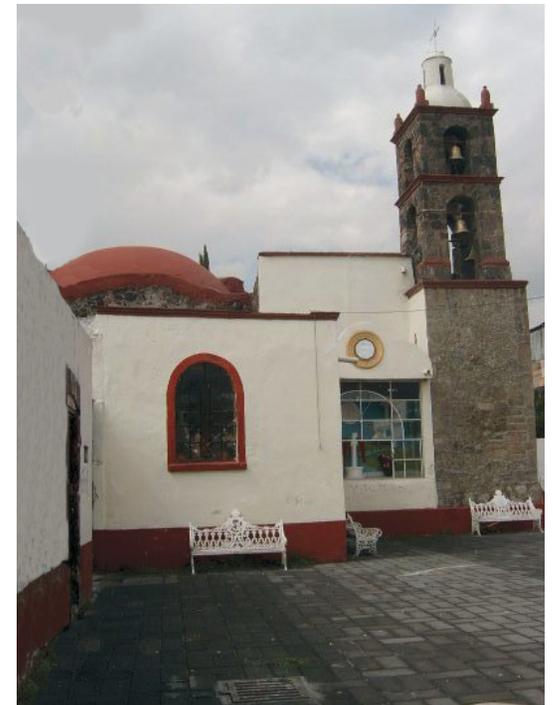
Fachada lateral de la capilla y campanario.

Esta capilla tiene una planta irregular, de bóvedas vaídas sobre arcos formeros, el presbiterio parece tener muro testero recto. Alberga una pequeña capilla. El campanario se encuentra a un lado de la fachada, este es de dos cuerpos.

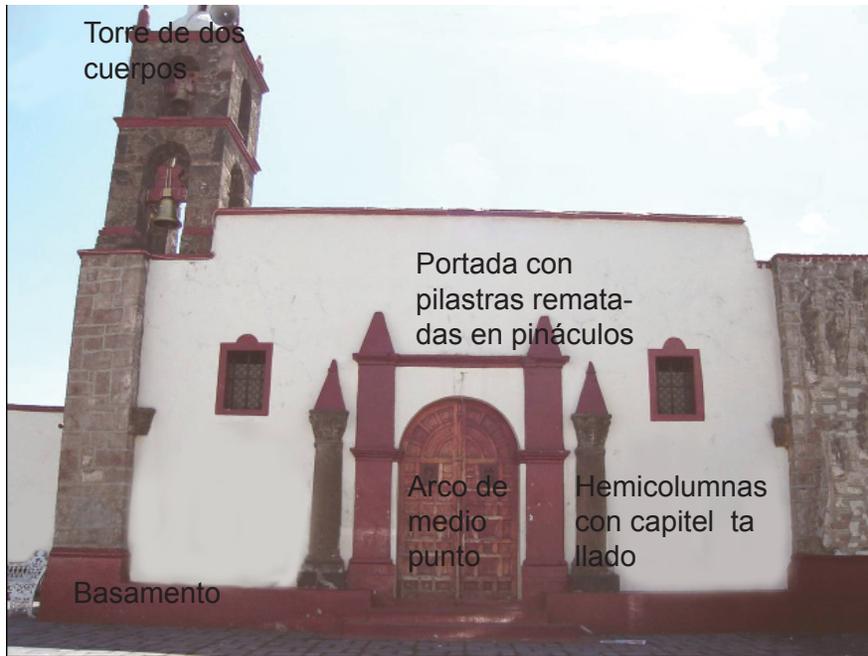
5. Fachada:

Fachada: Aplanado (cal-arena) Blanco y rojo
Muros: Piedra
Cubierta: Piedra
Forma de la cubierta: Abovedada

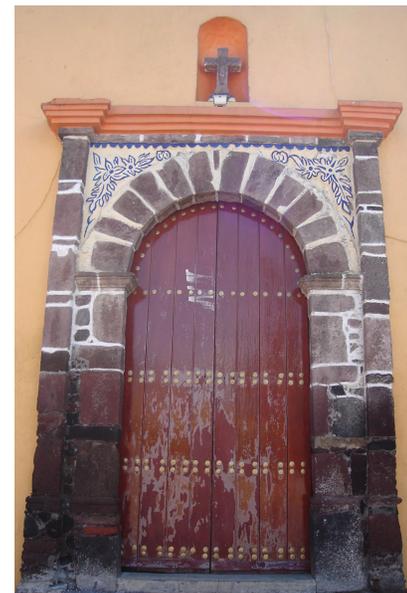
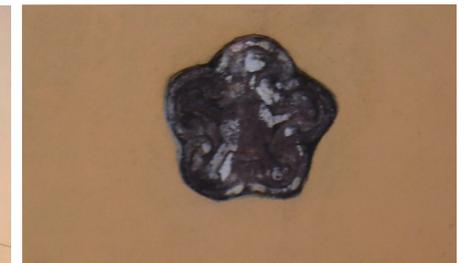
Arriba: Piedra prehispánica adosada en fachada principal de la capilla.

Izquierda: Elementos constructivos y de ornamentación en puerta de acceso.

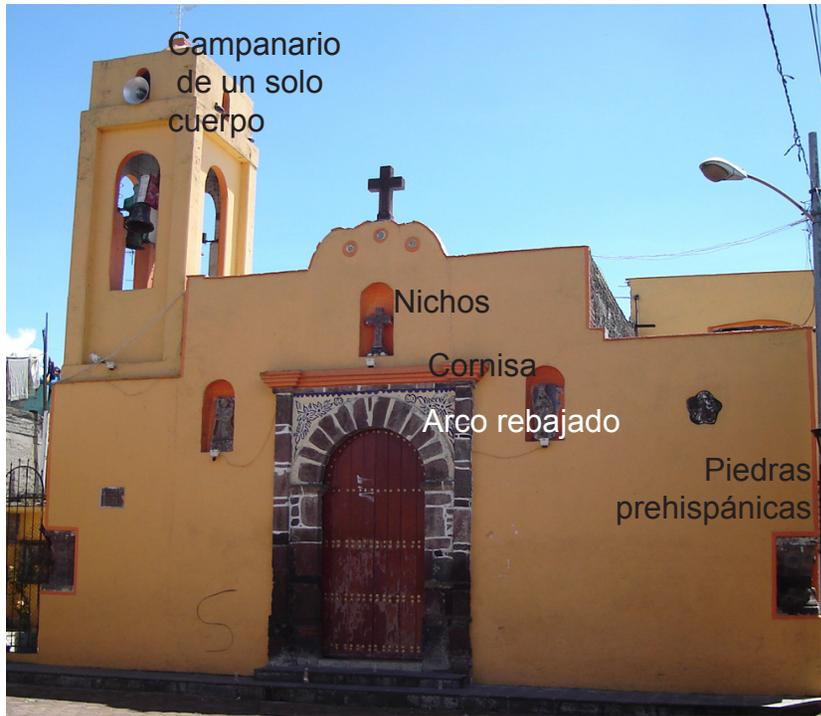
5. Fachada:

Fachada: Aplanado (cal-arena) Amarillo
Muros: Piedra, Tabique
Cubierta: Concreto
Forma de la cubierta: Abovedada

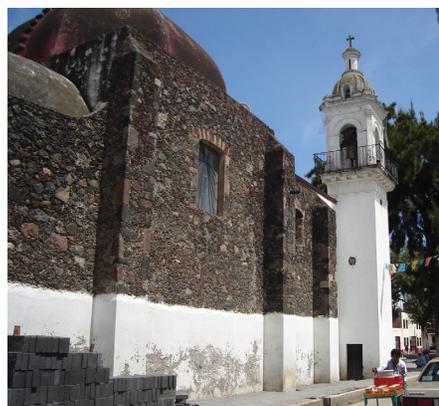
Fachada lateral de la nave, en esta imagen también se puede apreciar el cuerpo del campanario y el acabado de piedra aparente, así como el escalonamiento que generan los contrafuertes.

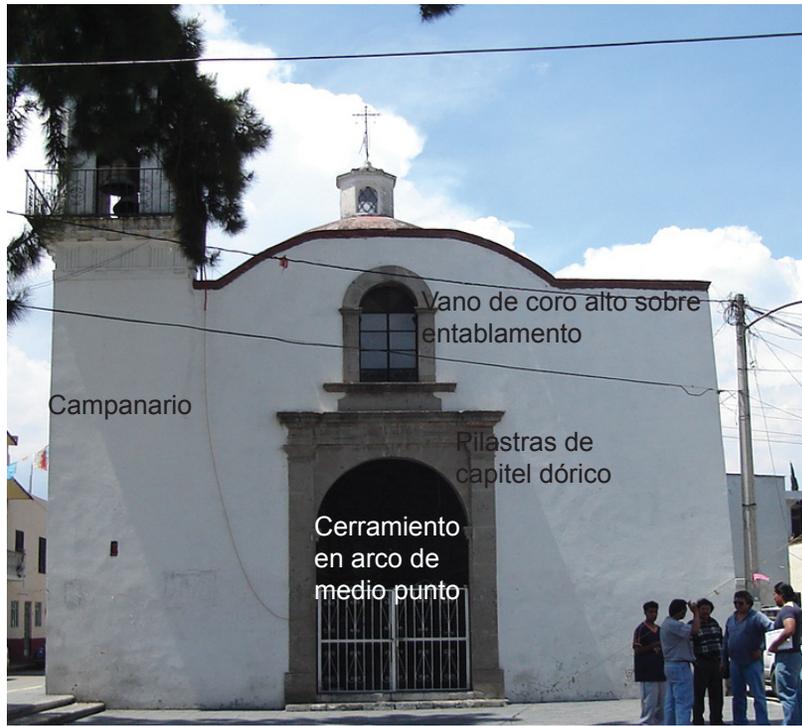
5. Fachada:

- **Materiales Predominantes:**
 Fachada: Aparente
 Muros: Piedra
 Cubierta: Piedra
 Forma de la cubierta: Abovedada

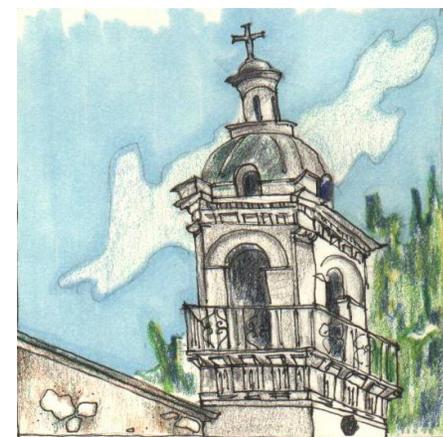
Croquis del único cuerpo del campanario tomado desde una vista lateral.

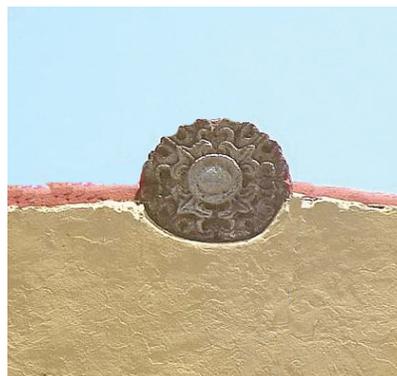
Pieza de piedra tallada
colocada en el eje inter-
medio de la portada

Esta capilla es una de las que conserva en su decoración de fachada, piezas labradas de origen prehispánico. Simétricamente, se encuentran dos nichos que configuran la sencillez de la portada. El vano de acceso es de cerramiento en arco de medio punto con portón de madera. En el coro alto se haya un vano cuadrifoliado a manera de óculo.

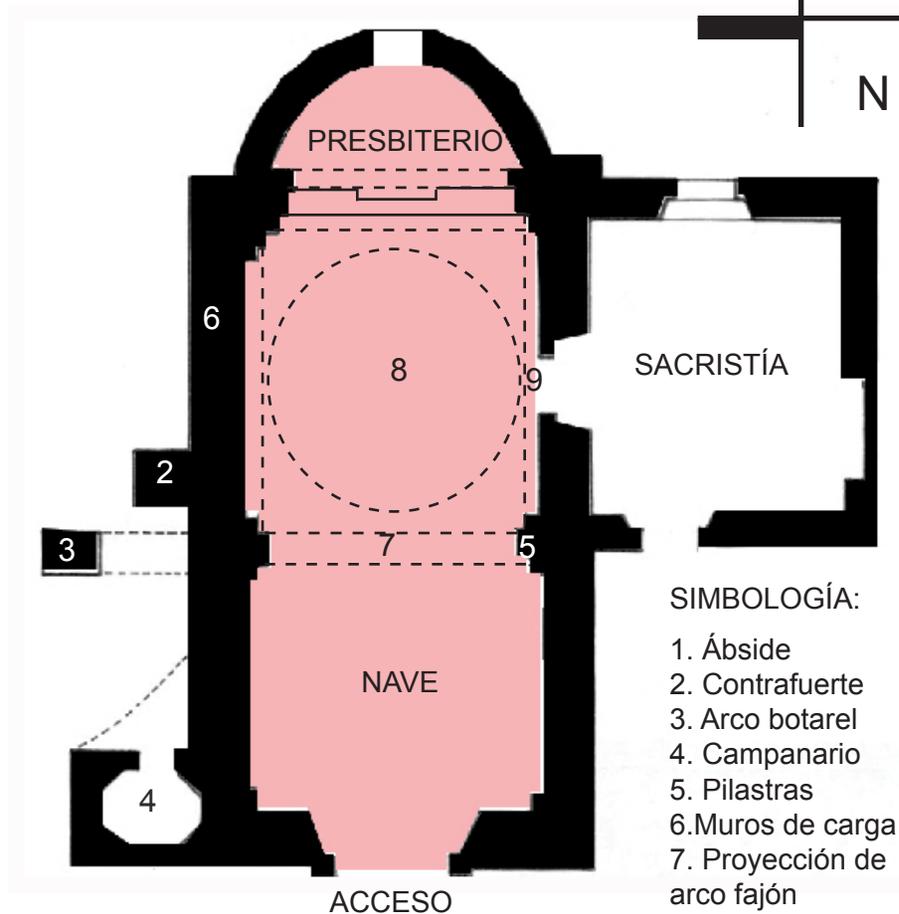
3. Planta Arquitectónica:

1. Ábside
2. Contrafuerte
3. Arco botarel
4. Campanario
5. Pilastras
6. Muros de carga
7. Proyección de arco fajón
8. Bóveda de media naranja sobre pechinas
9. Proyección de arcos formeros

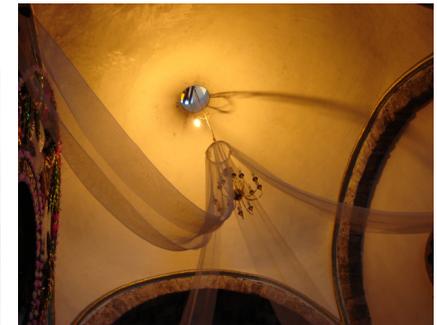
Imagen de la bóveda vaída

Planta arquitectónica de nave rasa, presbiterio con ábside y cubierta de bóveda vaída. El espacio interno se divide por medio de un arco fajon el cual tambien sostiene una bóveda de cañón corrido que cubre el coro alto. El arco fajón se apoya en un arco botarel ubicado en el exterior atrás del campanario. La Sacristía tiene un acceso al presbiterio y a su vez al atrio de la capilla. Dentro de la nave, sobre los muros laterales, cruzan arcos formeros de piezas de cantera. Los muros tienen un basamento de recinto y una ligera cornisa que enfatiza el cambio de texturas. Los muros tienen aplanados de cal-arena. La torre es de un solo cuerpo.

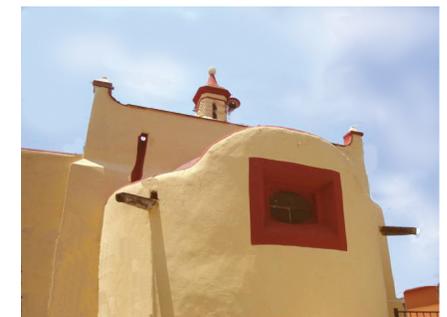
Vano en el ábside vista desde el exterior

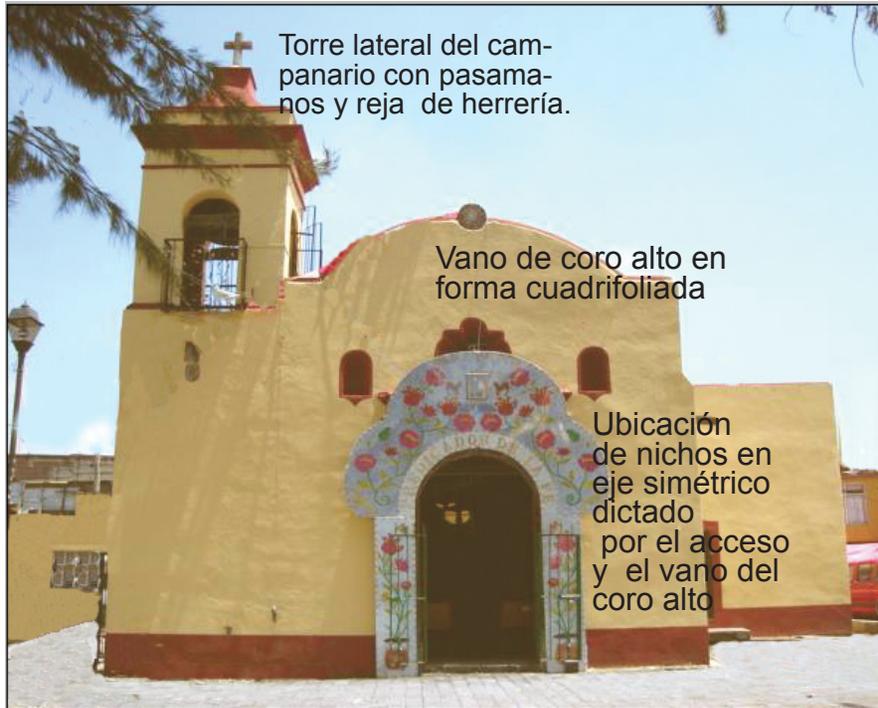
5. Fachada:

Torre lateral del campanario con pasamanos y reja de herrería.

Vano de coro alto en forma cuadrifoliada

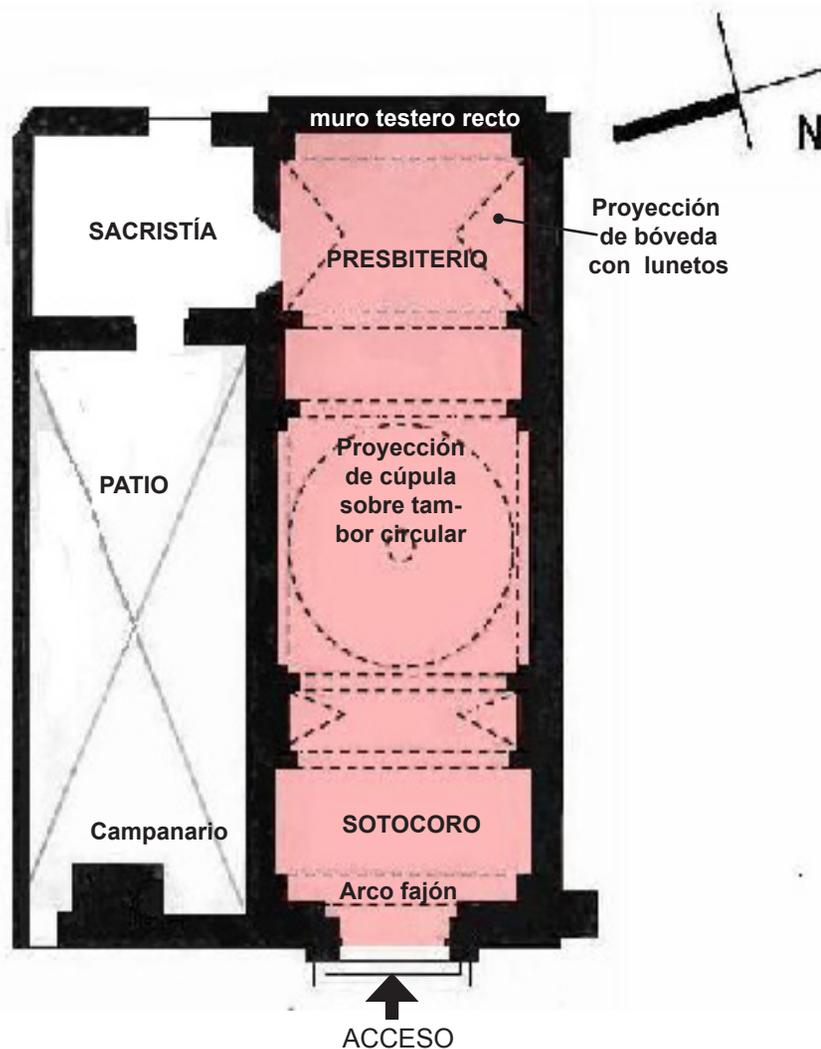
3. Planta Arquitectónica:

El cuerpo de esta iglesia es de nave rasa. En el centro de la nave se erige una cúpula de tambor circular que remata en una linternilla. Ubicados en los cuatro puntos cardinales, tiene vanos rectangulares de cerramiento en arco que se superponen a la cúpula acompañados de dos pilastras a los lados y un cerramiento estriado. El cuerpo de este inmueble es sencillo pero el volumen en general y los escalonamientos de los muros laterales hacen una combinación interesante, así como también el cambio de textura en cubiertas y fachadas.

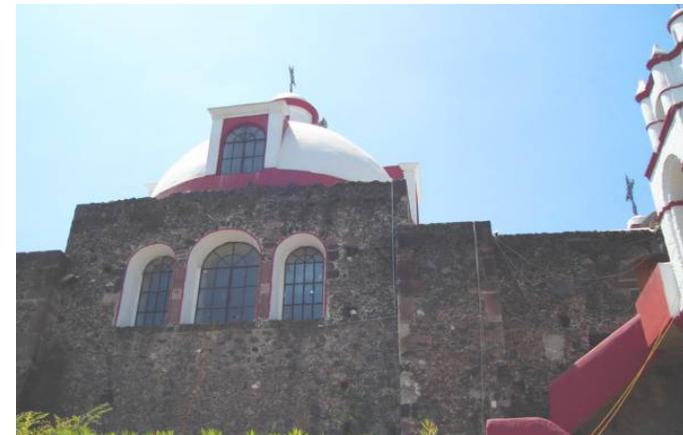
Vista lateral de la nave. En ella se aprecian en conjunto, los vanos que aportan luz natural al interior del templo, los vanos en la cúpula y el cambio de textura en los acabados.

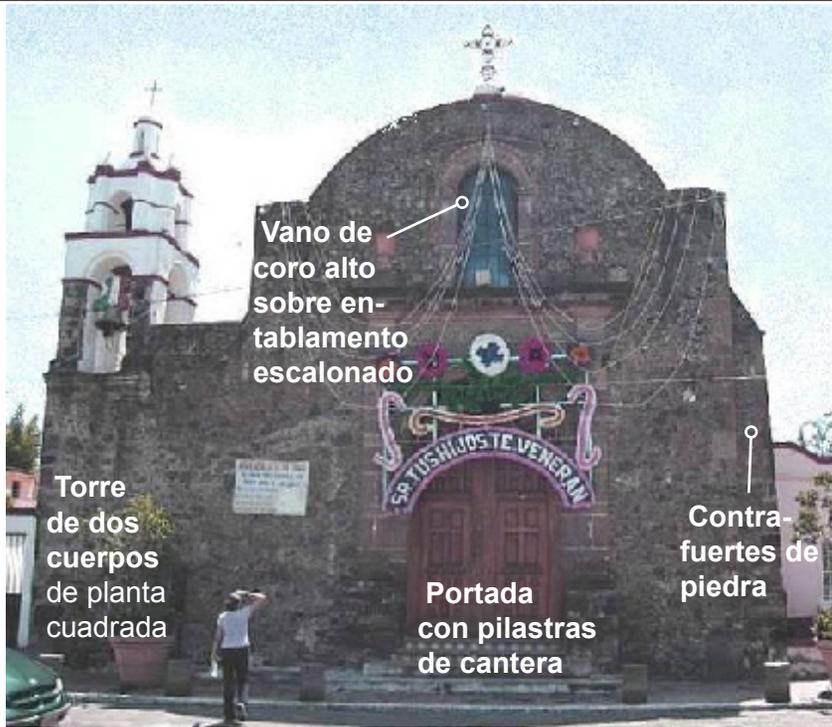
5. Fachada:

Vano de coro alto sobre entablamento escalonado

Torre de dos cuerpos de planta cuadrada

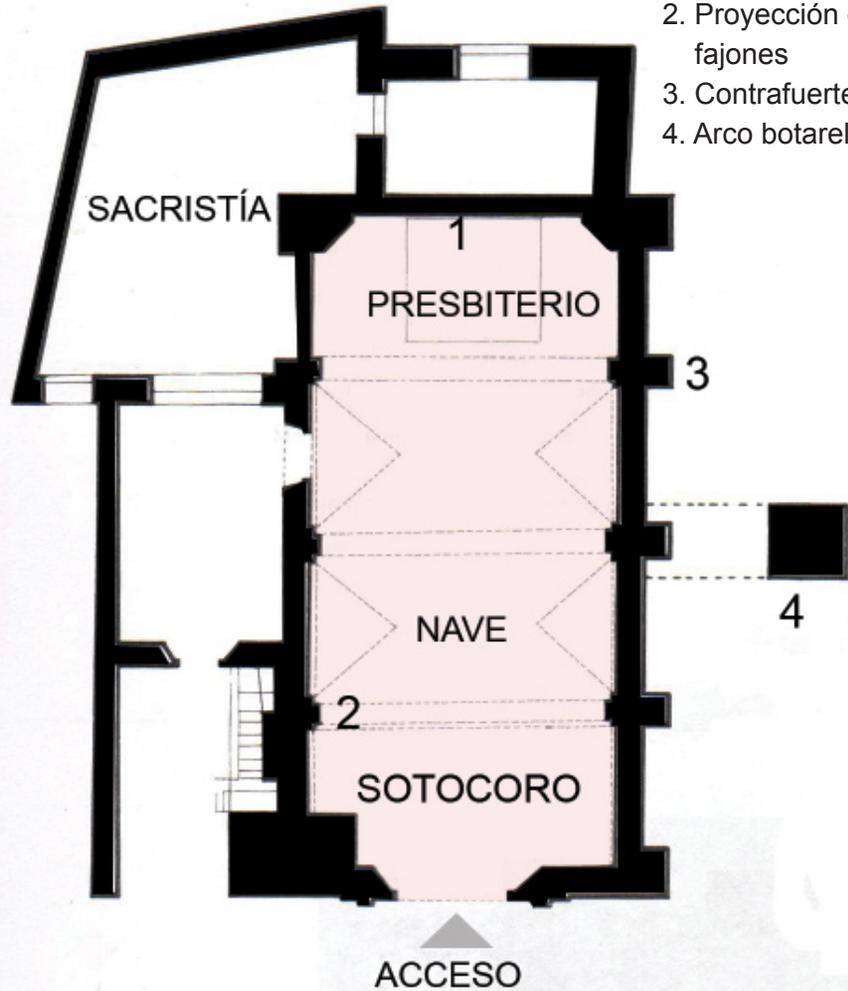
1. Muro testero recto
2. Proyección de arcos fajones
3. Contrafuertes
4. Arco botarel

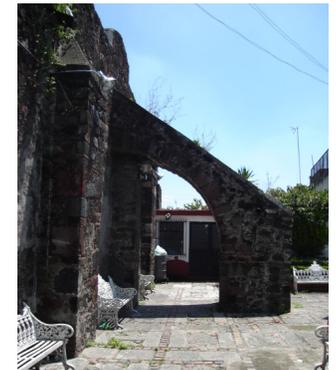
Arco botarel en plaza lateral

No cuenta con atrio pues secciona una avenida de importante flujo vehicular, si embargo cuenta con un espacio abierto en su lado derecho, en donde sobresale un arco botarel.

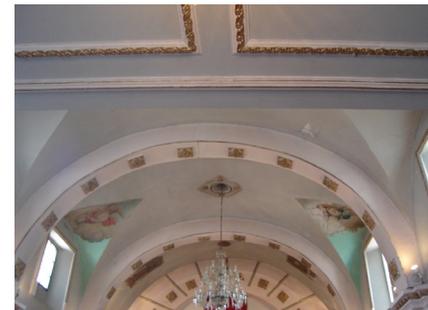
Cubierta de las cuatro secciones en que se divide la nave del templo.

La nave se divide en cuatro secciones, de las cuales el presbiterio y el área de coro están cubiertos con bóveda de cañon corrido, mientras que las secciones intermedias son de bóveda de cañon con lunetos y alojan pinturas de los evangelistas San Juan representado con un águila y San Mateo con un ángel.

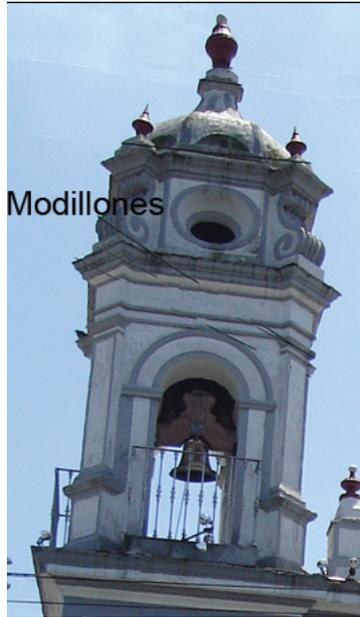
Modillones

El entablamento se quiebra en intersección de columnas, los pináculos que rematan las pilastras de acceso tienen forma de florones.
El campanario es lateral, de planta cuadrada, de dos cuerpos con modillones en cuerpo alto.

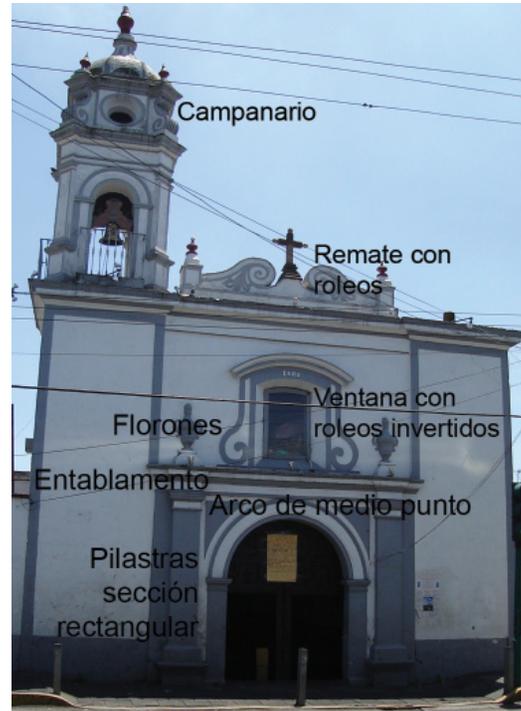
Campanario

Remate con roleos

Ventana con roleos invertidos

Florones

Entablamento

Arco de medio punto

Pilastras sección rectangular

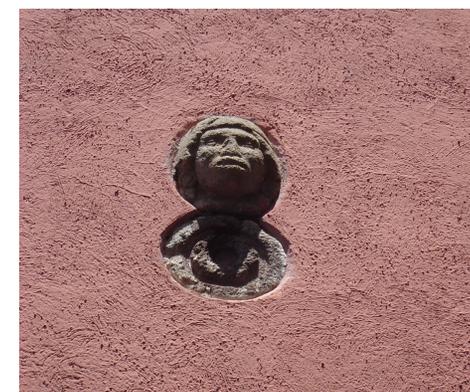
Piedras prehispánicas en fachada

Fue una de las quince hermitas construidas a finales del siglo XVII en cada uno de los barrios de Xochimilco; fue edificada con restos arqueológicos prehispánicos y dedicada a San Juan Bautista Tlatenchi. Una inscripción proporciona la fecha exacta del inicio de su reconstrucción: "se empezó el M 8 de abril 1730". Fue declarada monumento el 2 de junio de 1932 y restaurada en 1946, 1953 y 1972. **B.C.2**

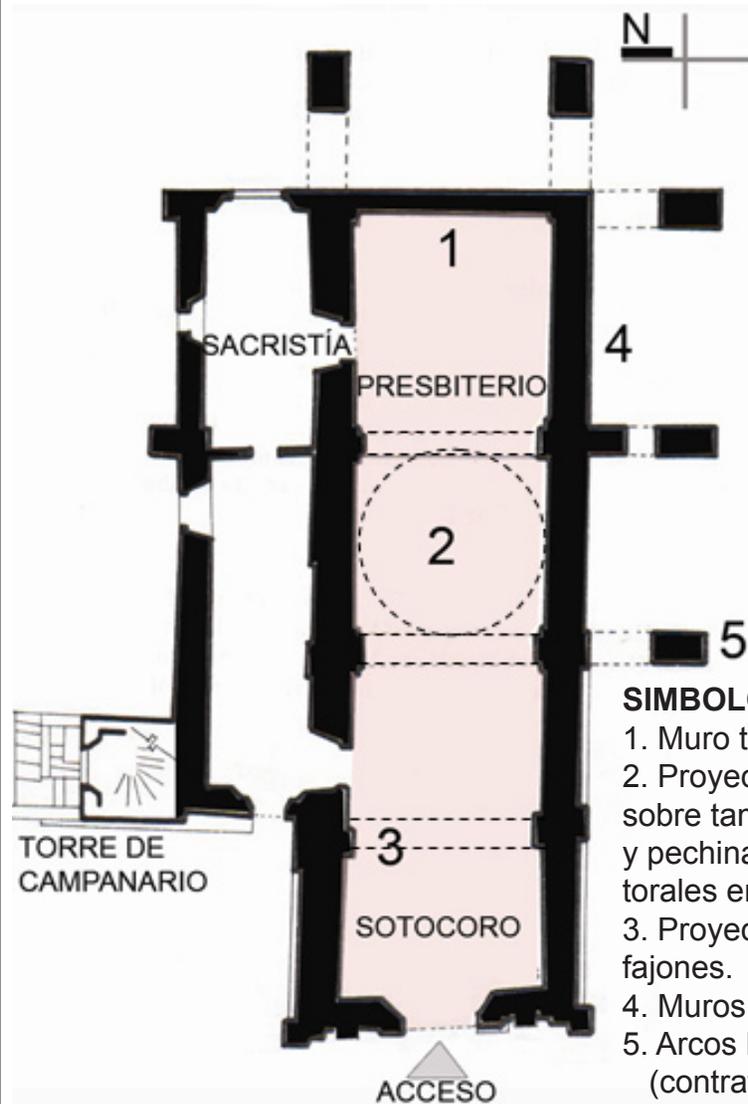
3. Planta Arquitectónica:

- 1. Muro testero recto
- 2. Proyección de cúpula sobre tambor circular y pechinas con arcos torales en pentágono.
- 3. Proyección de arcos fajones.
- 4. Muros de carga
- 5. Arcos botarel (contrafuertes)

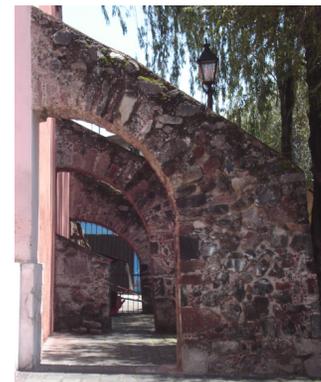
Arco botarel (contrafuerte)

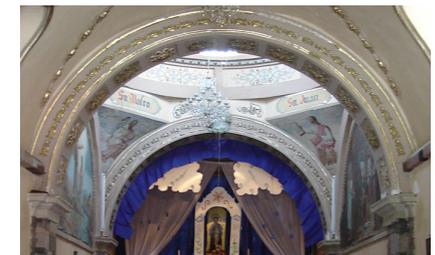
Vista de la cúpula sobre tambor

El interior de la capilla que es de nave rasa, es decir rectangular sin capillas laterales se encuentra dividida en cuatro secciones, de las cuales la del coro alto y la sucesiva son cubiertas con bóveda de cañon corrido, mientras en la sección de presbiterio es una cúpula de casquete esférico.

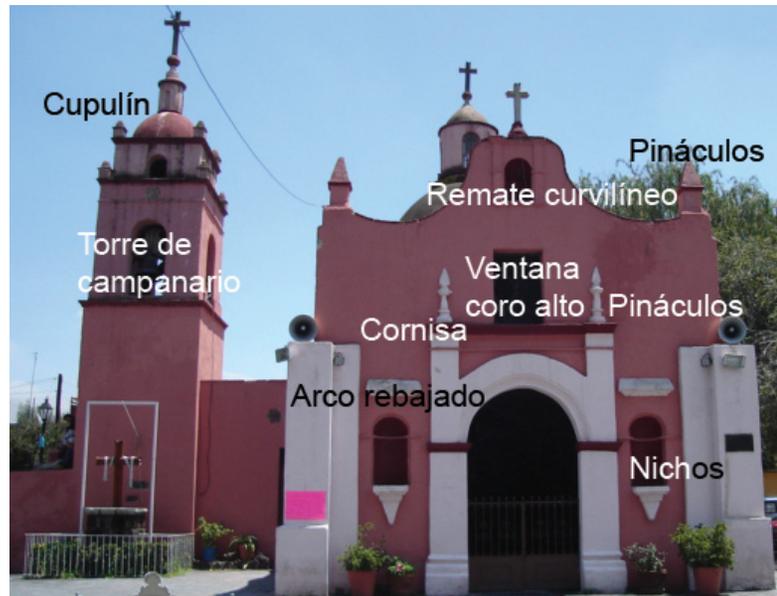
5. Fachada:

La torre de campanario es de planta cuadrada, es lateral y de dos cuerpos superpuestos que rematan en el cupulín.

Los pináculos que flanquean la ventana de coro alto son remate de las pilastras de sección rectangular y también rematan en los extremos de la fachada.

Fachada: Aplanado (cal-arena) Blanco y Amarillo
 Muros: Piedra
 Cubierta: Piedra
 Forma de la cubierta: Abovedada

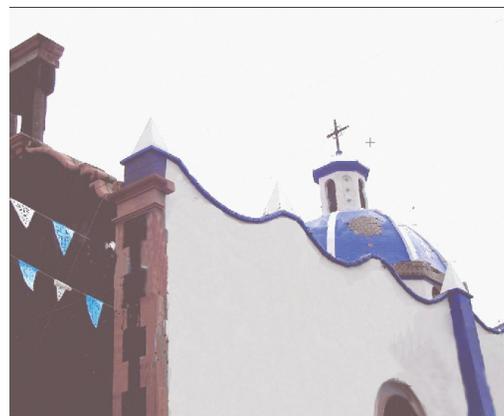
Vista lateral de la capilla. Cúpula nervada sobre tambor. La cúpula tiene algunas aplicaciones de azulejo con figuras cuadrifoliadas.

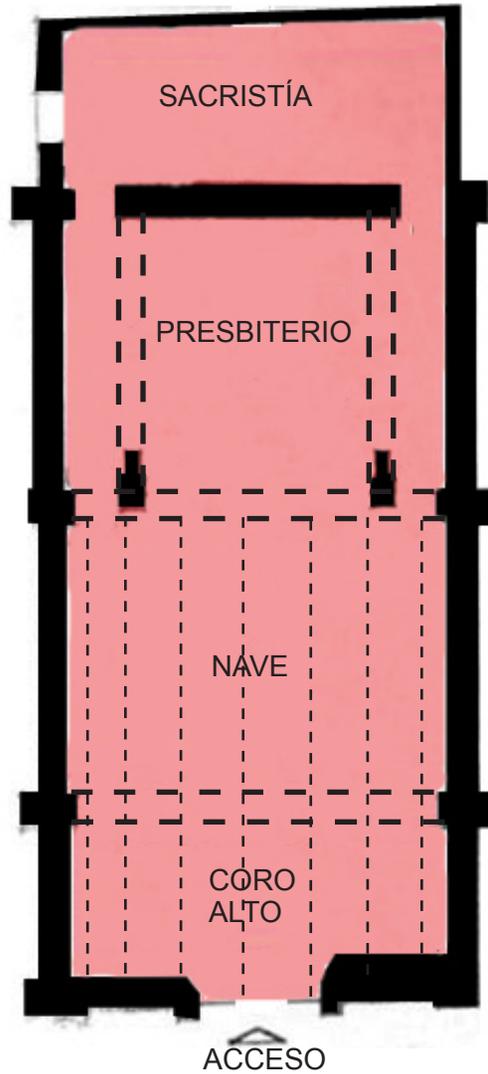
3. Planta Arquitectónica:

1. Muro testero recto
2. Contrafuertes
3. proyección de arco fajón
4. Proyección de Cúpula sobre tambor octogonal
5. Proyección de bóveda de cañon corrido

La planta es de nave rasa, el muro testero es recto. La cubierta que cubre al presbiterio es una bóveda nervada en 8 partes, la cual se apoya en un tambor octogonal sobre pechinas y arcos torales conformando una planta de sección cuadrada.

El resto de la nave está cubierto por una bóveda de cañón corrido. En el interior, los muros están aplanados pero conservan un basamento de cantera rosa.

En las fachadas laterales se pueden observar los contrafuertes que sustentan la bóveda de cañón corrido. Esta capilla carece de atrio. Tiene dos colindancias ocupadas por casas y las otras dos fachadas (la principal y una lateral) están enmarcadas por calles. Su portada en el punto más alto, remata con una espadaña de tres campanas.

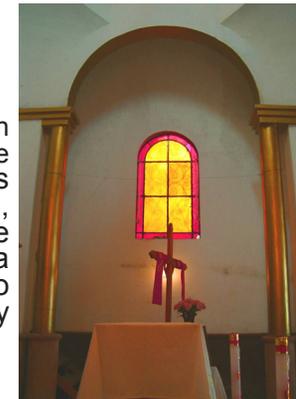
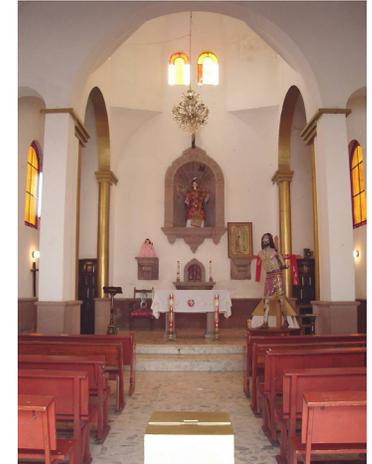
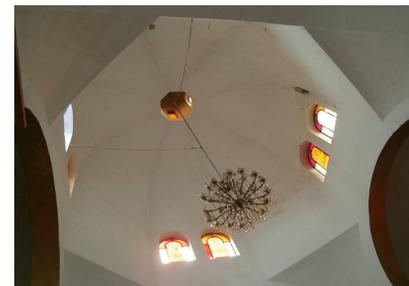
Imagen de uno de los muros laterales, en él se encunetra un arco formero y un vano.

Imagen de la cúpula nervada sobre tambor octogonal.

Imagen del interior de la capilla.

Muro testero recto. En el centro se puede ver la escultura de San Lorenzo. El cual está registrado como bien mueble. La cúpula sobre el presbiterio se apoya sobre arcos formeros los cuales cambian la sensación de la nave.

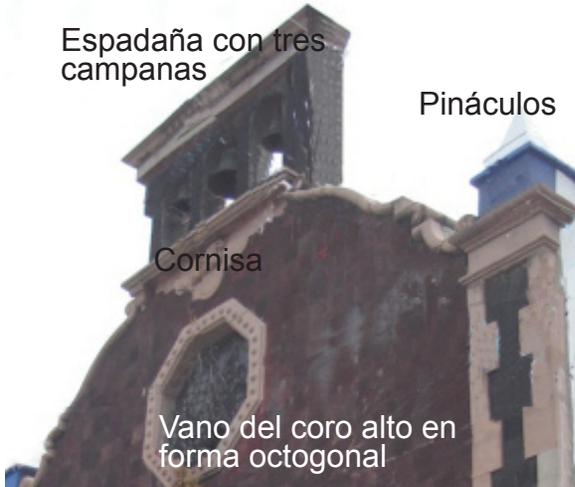
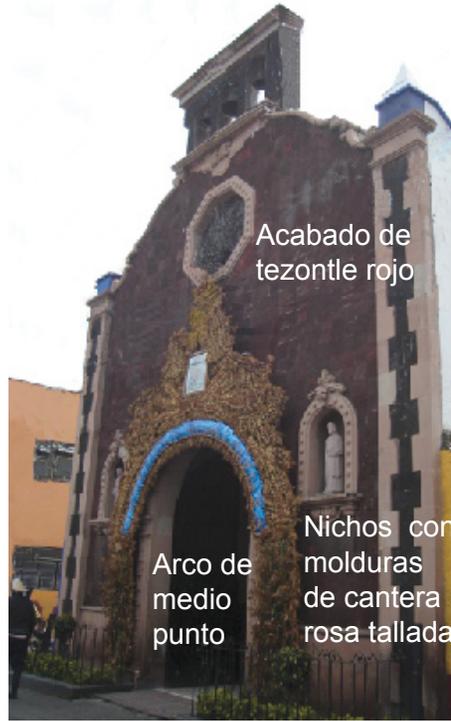
5. Fachada:

Espadaña con tres campanas

Pináculos

Cornisa

Vano del coro alto en forma octogonal

Acabado de tezontle rojo

Arco de medio punto

Nichos con molduras de cantera rosa tallada

Fachada: Tezontle Aparente
Muros: Piedra
Cubierta: Concreto
Forma de la cubierta: Abovedada

La fachada principal está recubierta de tezontle, los vanos tienen un marco de cantera rosa, el acceso tiene una decoración tallada en el fuste de las pilastras de iconografía franciscana.

A los lados se sitúan dos nichos que albergan dos apóstoles. Y sobre el acceso un óculo de forma hexagonal con cristal entintado.
