Xochimilco

Parroquias y Capillas de sus Pueblos y Barrios

Tesis que para obtener el título de Arquitecta presenta:

Septiembre 2007

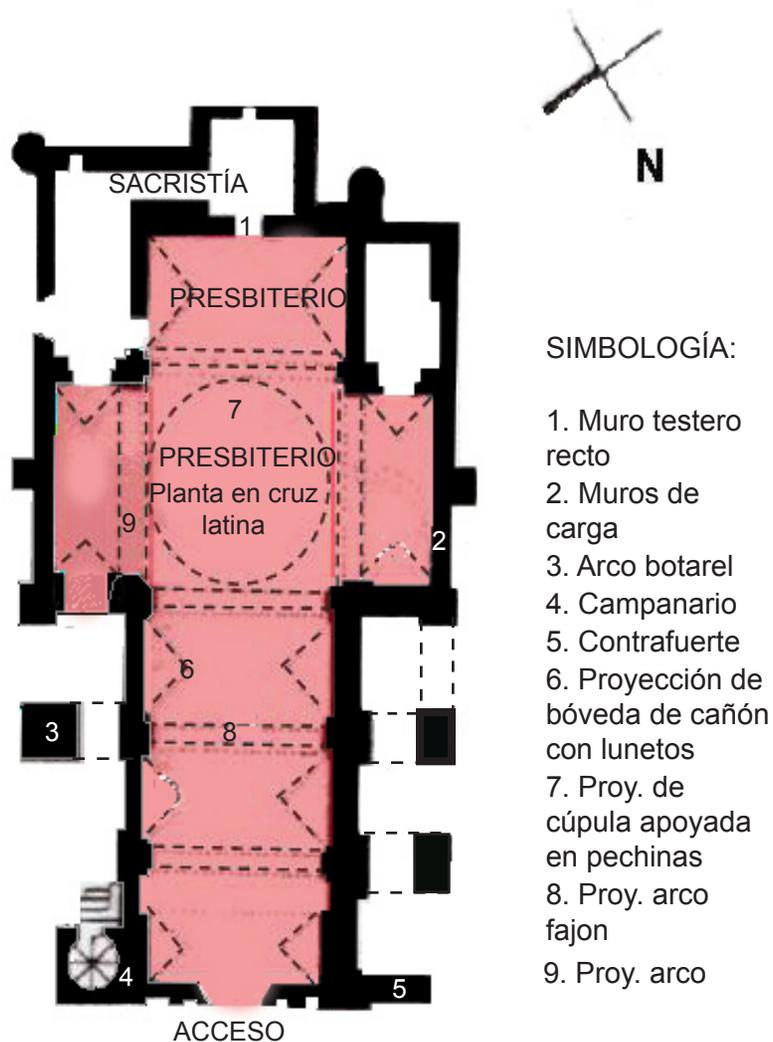
3. Planta Arquitectónica:

La bóveda de cañón corrido, se apoya en tres arcos botarel ubicados en el exterior. El campanario es de un solo cuerpo y remata con una cúpula apoyada en una planta de sección cuadrada. El campanario culmina en una linternilla. Todas las fachadas tienen acabado aparente de tezontle y cantera, excepto la fachada principal.

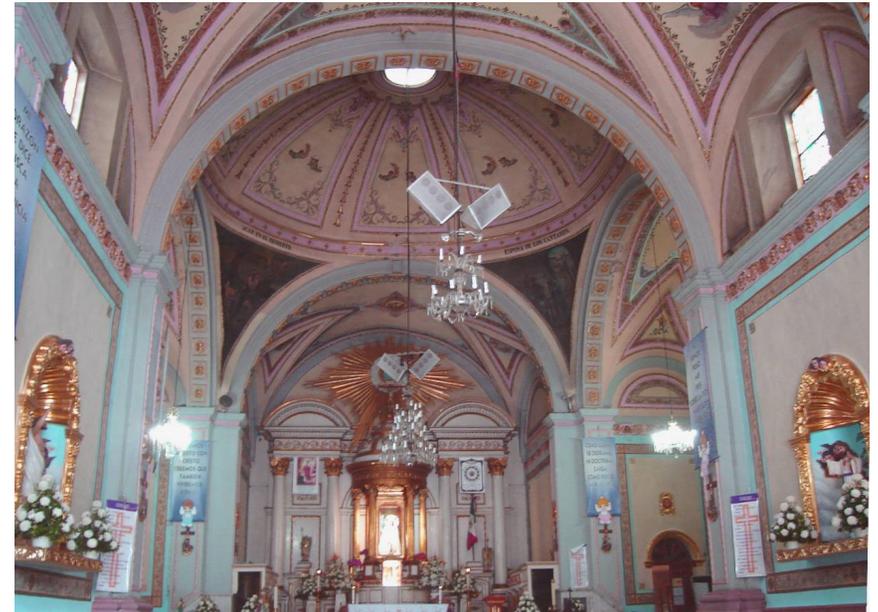
Imagen del interior de la parroquia. Las cubiertas están finamente decoradas con artesonados y delicados adornos con motivos vegetales. El artesonado tiene aplicaciones de oro. Los tonos utilizados y el brillo de la hoja de oro seducen al visitante para admirar todos sus detalles.

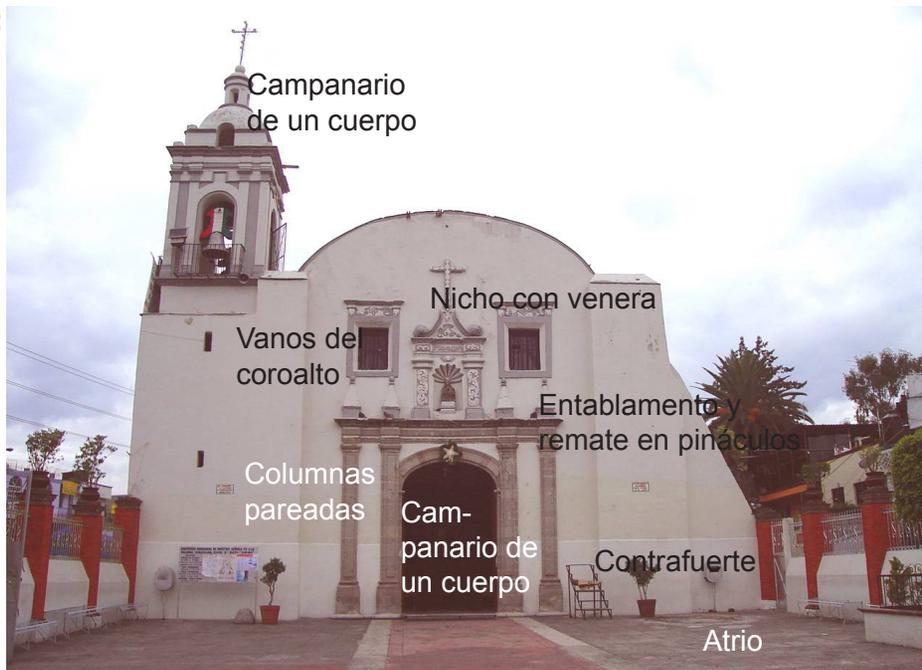
5. Fachada:

Fachada: Aplanado (cal-arena) Blanco y gris
 Muros: Piedra
 Cubierta: Piedra
 Forma de la cubierta: Abovedada

La portada es de dos cuerpos; en el inferior, se encuentra el vano de acceso con cerramiento en arco carpanel (o de tres centros). Pilastras de basa y capitel dórico rematan en un entablamento y se coronan con pináculos cada una de ellas. En el cuerpo superior se encuentra una ve nera con una esculturita; también remata en una cruz y a los lados simétricamente, se abren los vanos del coro alto.

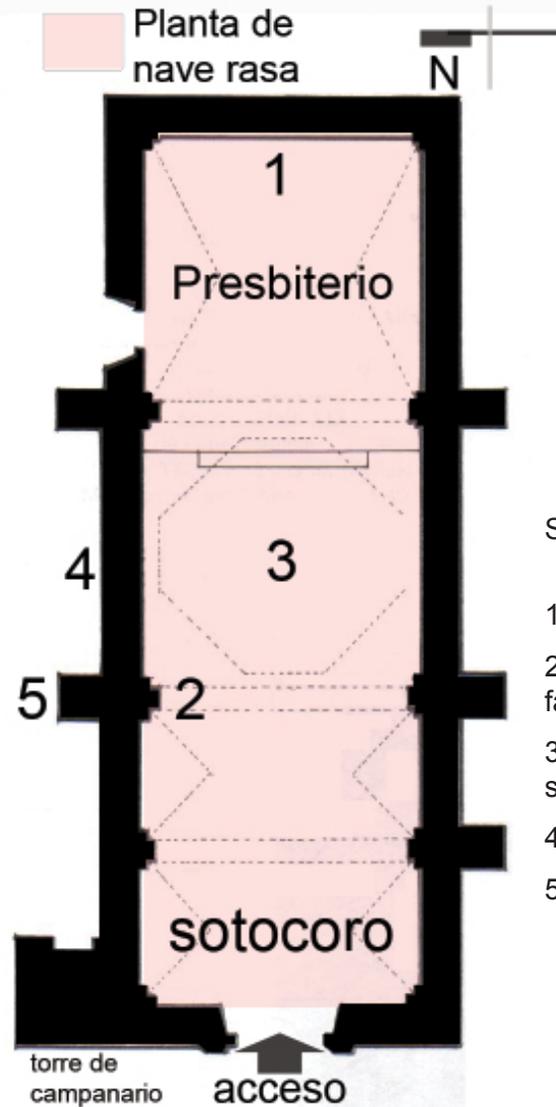
3. Planta Arquitectónica:

1. Muro testero recto
2. Proyección de arcos fajones
3. Proyección de cúpula sobre tambor octogonal
4. Muros de carga
5. Contrafuertes

De nave rasa con cubierta de bóveda de cañón con lunetos, cúpula sobre tambor octogonal que tiene en cada arista un ventana, en las pechinas se encuentran representados los cuatro evangelistas, el arranque de las bóvedas es enfatizado por una cornisa.

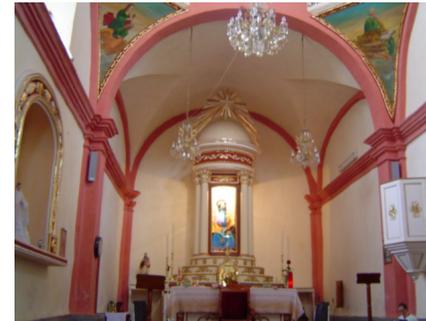
Presbiterio con cubierta de bóveda de cañón con lunetos

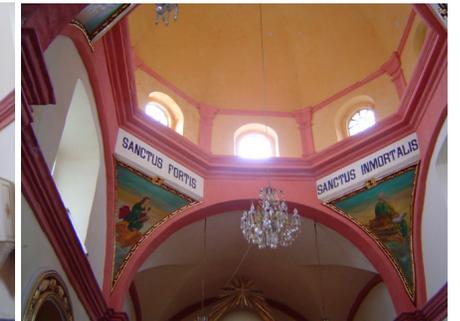
Cúpula sobre tambor octogonal.

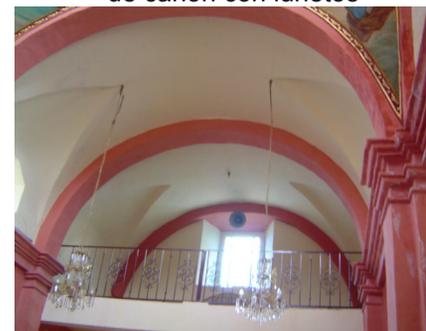
Cubierta en sección y coro alto con bóveda de cañón con lunetos

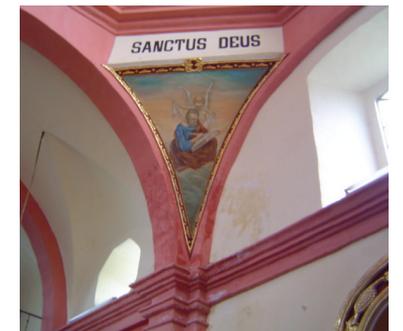
Pechinas con imágenes de evangelistas

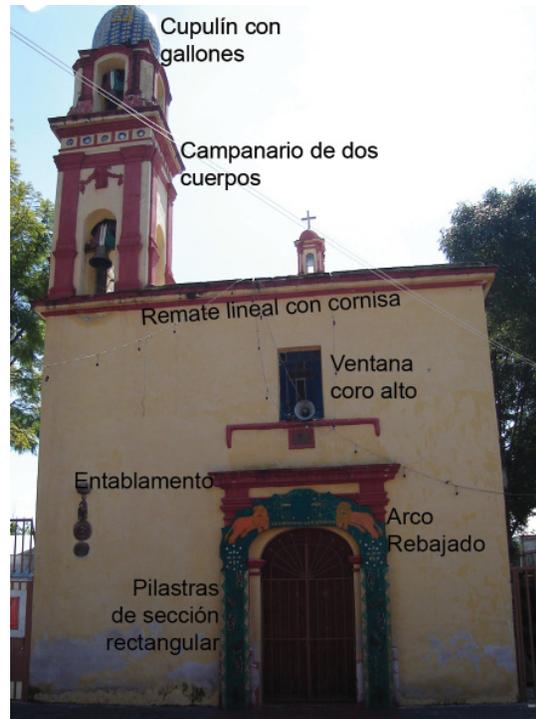
5. Fachada:

- **Materiales Predominantes:**
Fachada: Aplanado (cal-arena) Rojo y Blanco
Muros: Piedra
Cubierta: Piedra
Forma de la cubierta: Abovedada y cúpula

Observaciones a fachada:
La fachada es austera en cuanto a su ornamentación y su campanario es de dos cuerpos, el cuerpo bajo es de mayor altura que el cuerpo alto de la torre de planta rectangular y se remata con un cupulín con gallones.

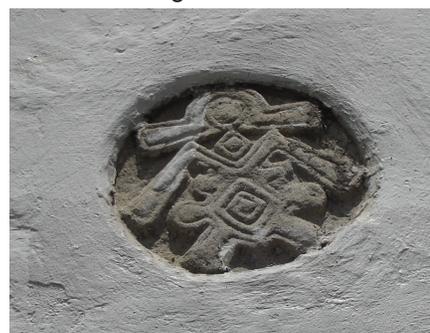
Piedras prehispánicas incrustadas en muros al rededor de la capilla

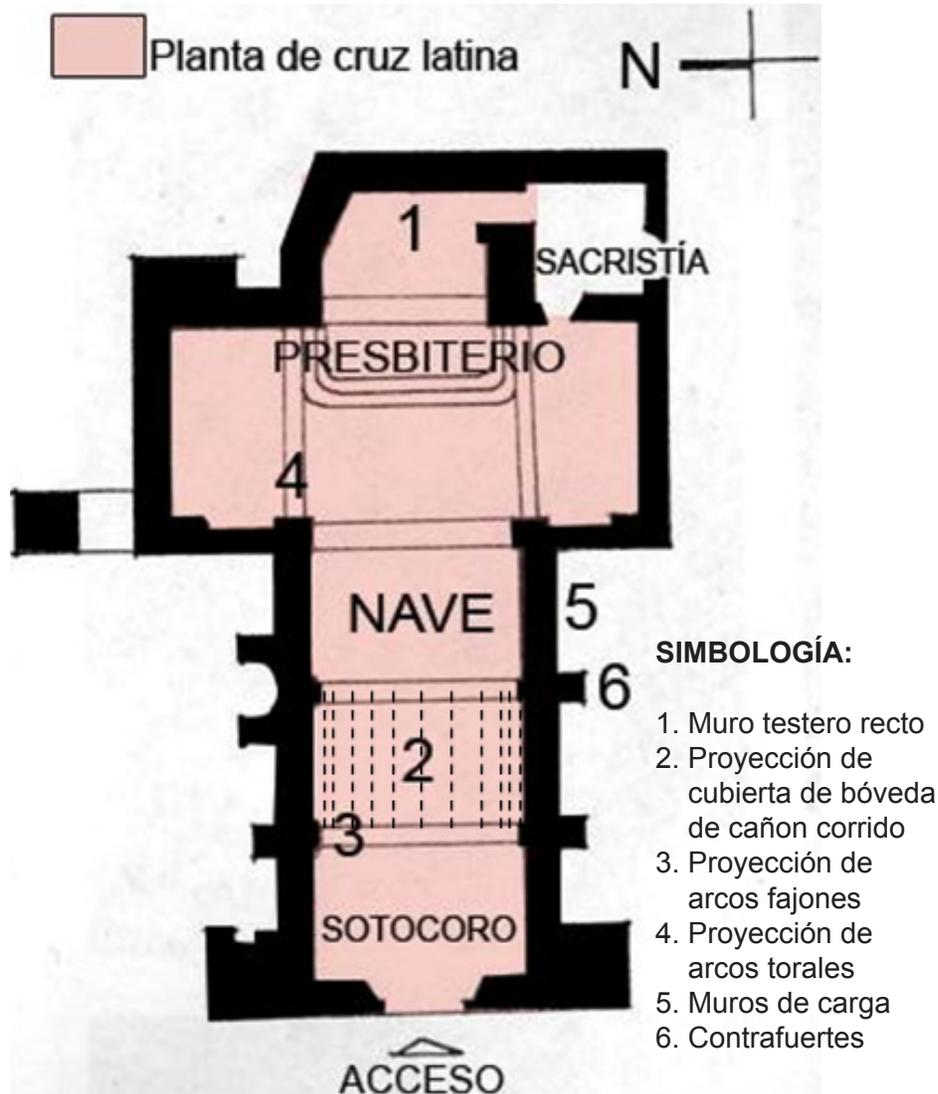
3. Planta Arquitectónica:

Es una capilla con elementos que la hacen poco común, entre ellas que sea de planta de cruz latina pues son pocas en Xochimilco, así como su remate mixtilíneo en fachada y su ventana de coro alto elíptica.

En el interior sus muros laterales culminan con una cornisa ante el arranque de las bóvedas de cañon corrido en toda la nave.

La ornamentación es a base de artesanado en yeso con pintura dorada, formando rosetones en intradós de arcos fajones.

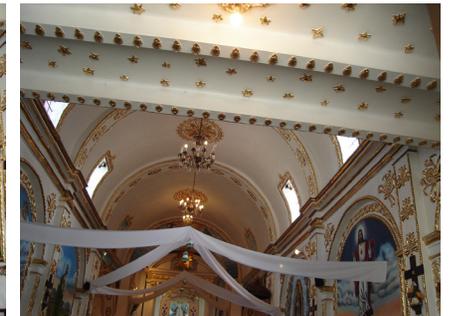
Imagen donde se aprecia el artesanado en yeso y pintura.

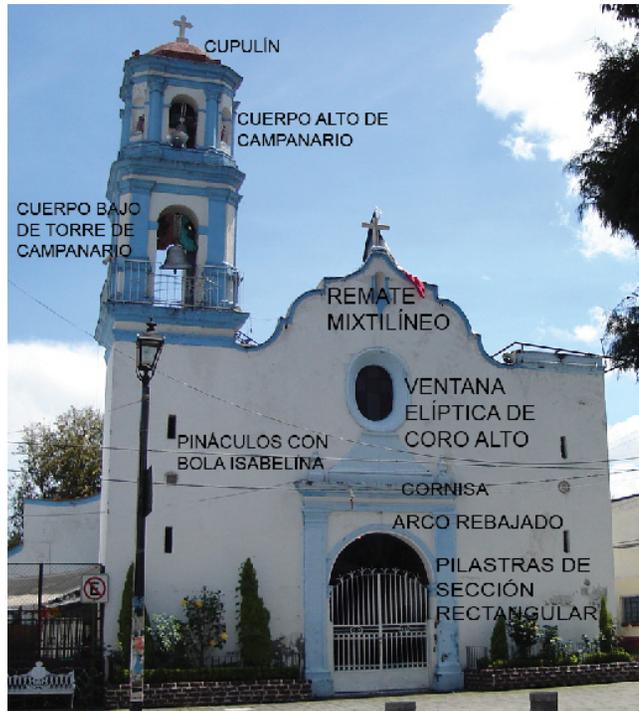
5. Fachada:

Fachada: Aplanado (cal-arena) blanco y rojo
Muros: Piedra
Cubierta: Piedra
Forma de la cubierta: Abovedada.

Su campanario es de dos cuerpos de planta achavada por lo que el cuerpo alto integra nichos en los ochaves y remata con un cupulín.

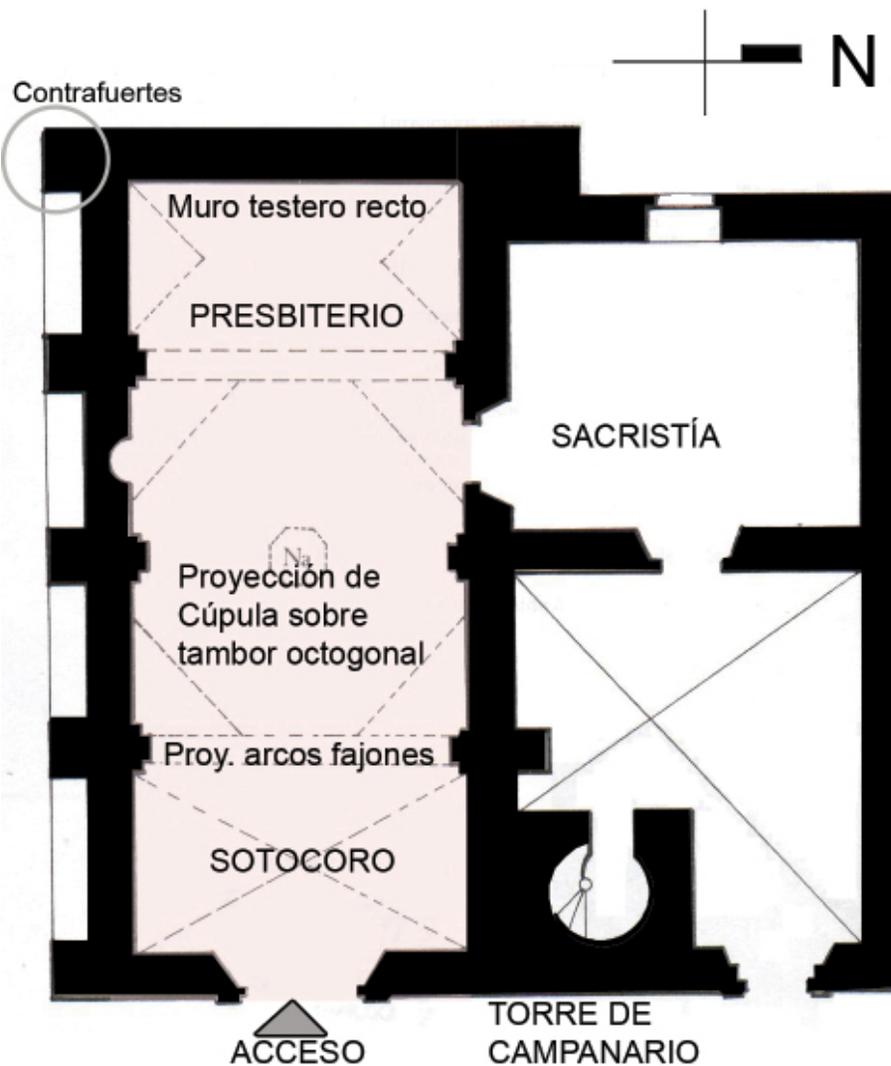
3. Planta Arquitectónica:

La planta es de nave rasa o rectangular, con un muro testero recto, la torre de campanario es lateral, de planta cuadrada y de dos cuerpos.

La nave tiene diferentes cubiertas en sus tres secciones: en el área de presbiterio cuenta con una bóveda de cañon con lunetos, mientras que en la zona de Coro Alto cuenta con una bóveda de aristas, en el centro de la nave se encuentra una cúpula que se sostiene sobre un tambor octogonal y sobre pechinas.

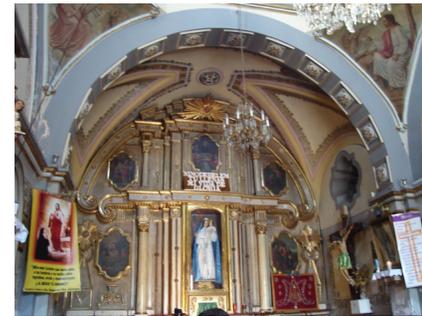
Imagen de presbiterio en donde se aprecia arco fajon, muro testero y cubierta.

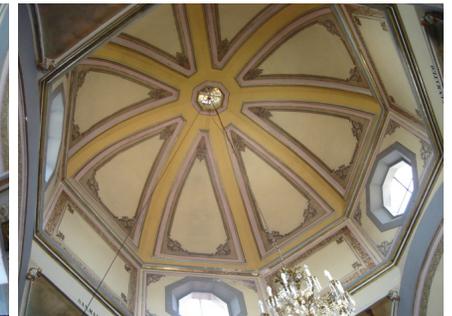
Imagen de la cúpula y tambor octogonal.

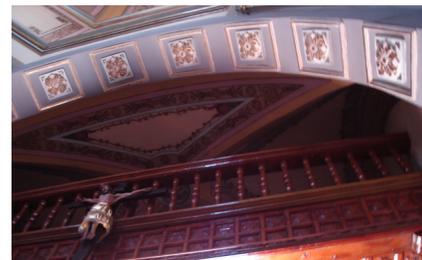
Ornamentación de Coro Alto y de arcos

Tanto en el interior como en el exterior cuenta con una ornamentación muy variada, encontrando en el interior rosetas en el intradós de arcos fajones y en el área de coro un artesonado en madera.

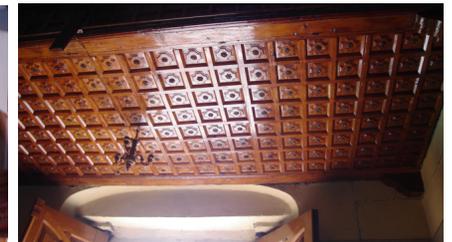
Artesonado en madera de la zona de Coro.

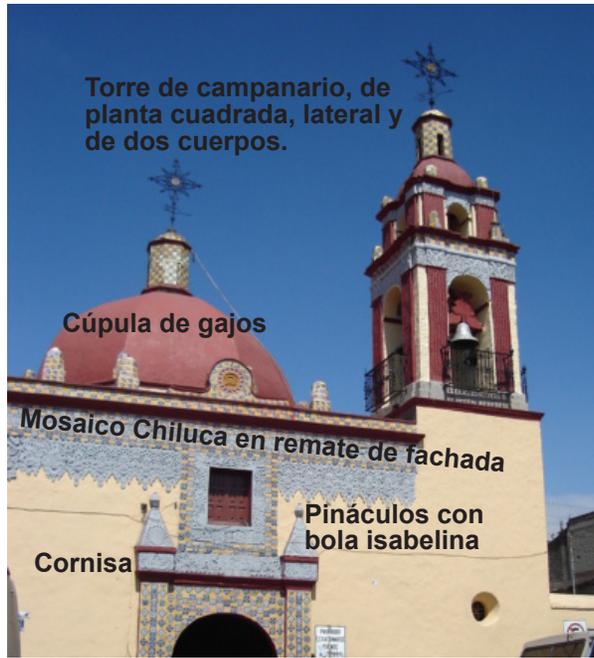
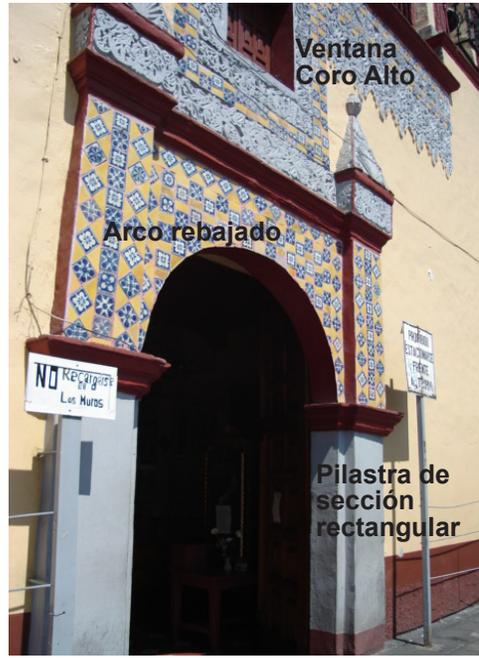
5. Fachada:

Fachada: Aplanado (cal-arena) Blanco
 Muros: Piedra
 Cubierta: Piedra
 Forma de la cubierta: Abovedada y cúpula

Observaciones a fachada: La fachada es una muestra del trabajo que eran capaces de realizar en la Nueva España, superando la mano de obra de los españoles.

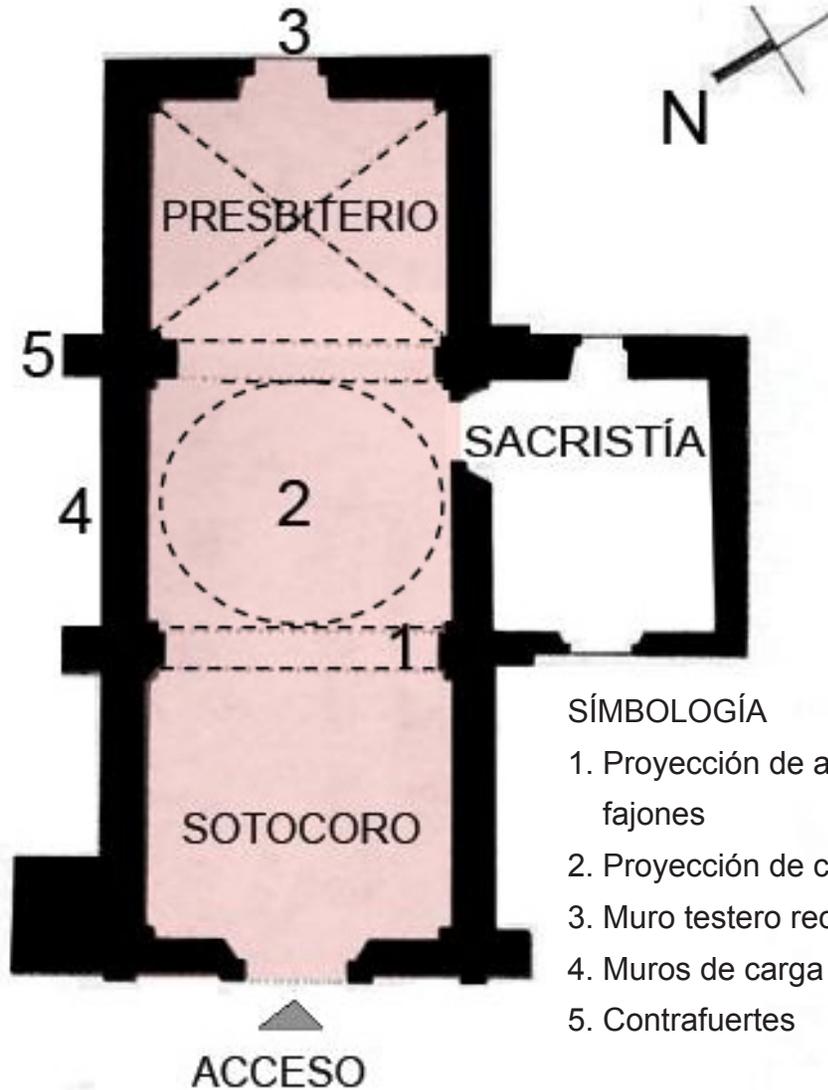
3. Planta Arquitectónica:

1. Proyección de arcos fajones
2. Proyección de cúpula
3. Muro testero recto
4. Muros de carga
5. Contrafuertes

En planta el templo es de nave rasa, es decir, rectangular de una nave, dividida en tres secciones, con cúpula helíptica.

En el área de presbiterio la cubierta es de bóveda de arista.

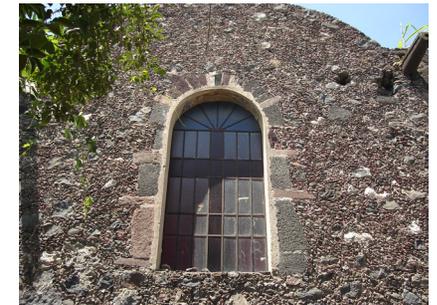
Ventana lateral entre pechinas.

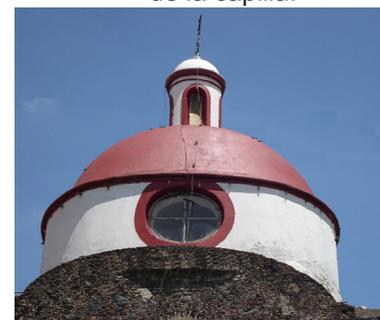
Cúpula sobre tambor circular.

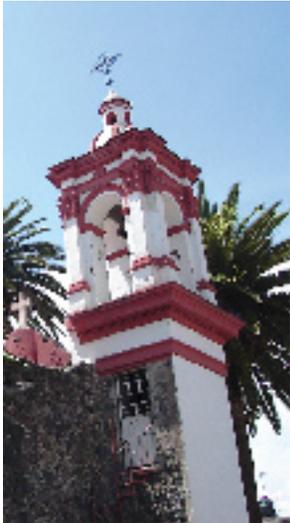
Campanario

Campanario lateral de un sólo cuerpo con pilastras dobles (geminadas) en vertices y remata con cupulín. El entablamento presenta quiebres en capitel de pilastras.

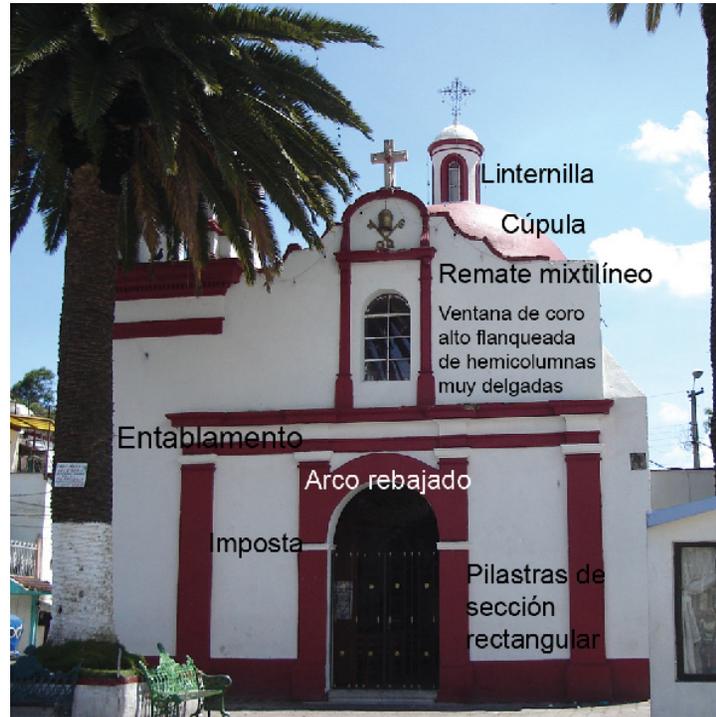
5. Fachada:

Fachada: Aplanado (cal-arena) Rojo y Blanco
Muros: Piedra
Cubierta: Piedra
Forma de la cubierta: Abovedada y cúpula

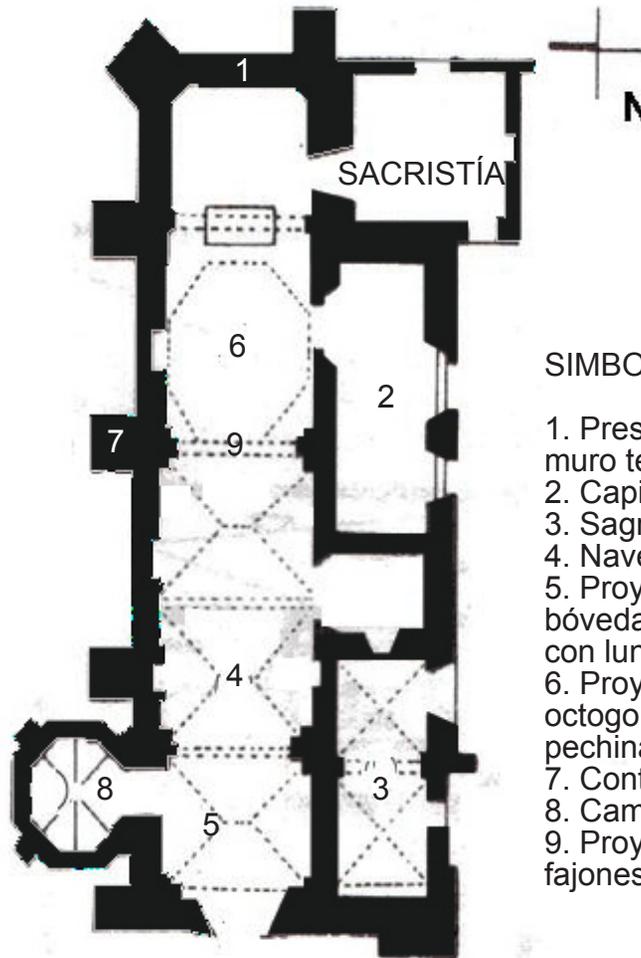
3. Planta Arquitectónica:

1. Presbiterio con muro testero recto
2. Capilla
3. Sagrario
4. Nave
5. Proyección de bóveda de cañon con lunetos
6. Proy. de cúpula octogonal sobre pechinas
7. Contrafuertes
8. Campanario
9. Proy. arcos fajones

La planta arquitectónica es de nave rasa con muro testero recto en presbiterio; la mitad de la nave tiene una cubierta de bóveda de aristas dividida con arcos fajones decorados en intrados con artesanado alegórico a la iconografía de la orden franciscana. La cubierta se apoya en contrafuertes aplanados cal-arena igual que el resto de las fachadas. La otra parte de la nave tiene una cúpula nervada de planta octogonal apoyándose en pechinas que también están decoradas con óleos que muestran cuatro santos franciscanos. A un costado se encuentran la sacristía con acceso directo al presbiterio, el sagrario que cuenta con una cubierta de bóveda de aristas y una capilla. El campanario está desfasado del paramento de la fachada principal, éste es de dos cuerpos con planta cuadrada ochavada.

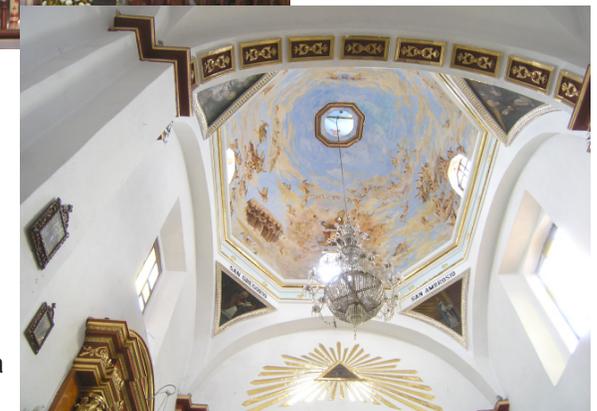
Imagen de la cúpula octogonal

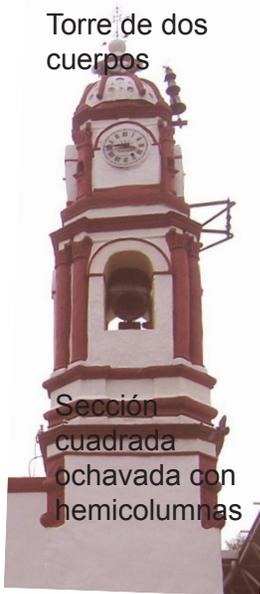
Torre de dos cuerpos

Sección cuadrada ochavada con hemicolumnas

Observaciones a fachada: La torre es de dos cuerpos, el superior no tiene vanos pero tiene un reloj en cada una de sus caras. El inferior es el que tiene las campanas. Es de planta cuadrada, ochavada y con pilastras en los vertices. El vano de acceso tiene cerramiento de arco ochavado, resaltan unos elementos a manera de impostas. Remata con un entablamento que al igual de las impostas, sobresale del paramento general de la fachada.

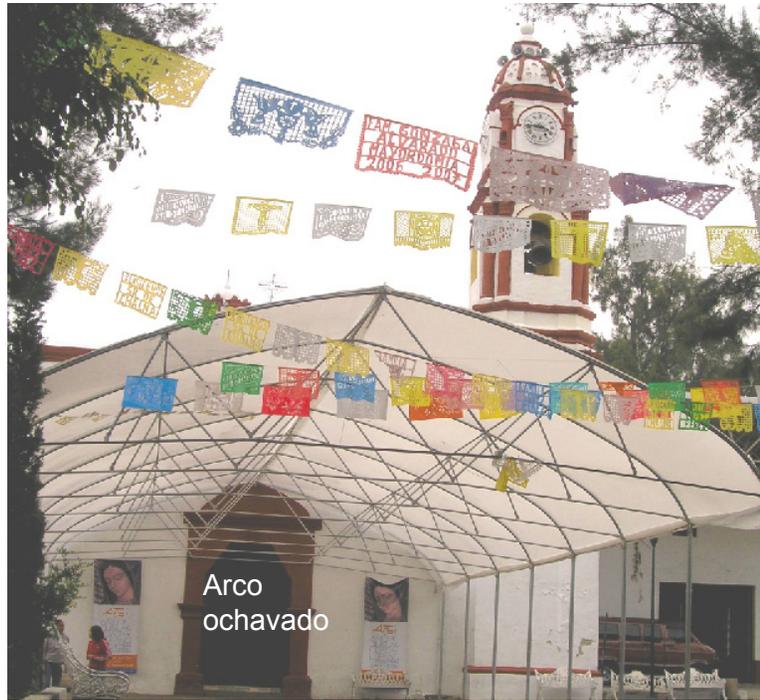
Arco ochavado

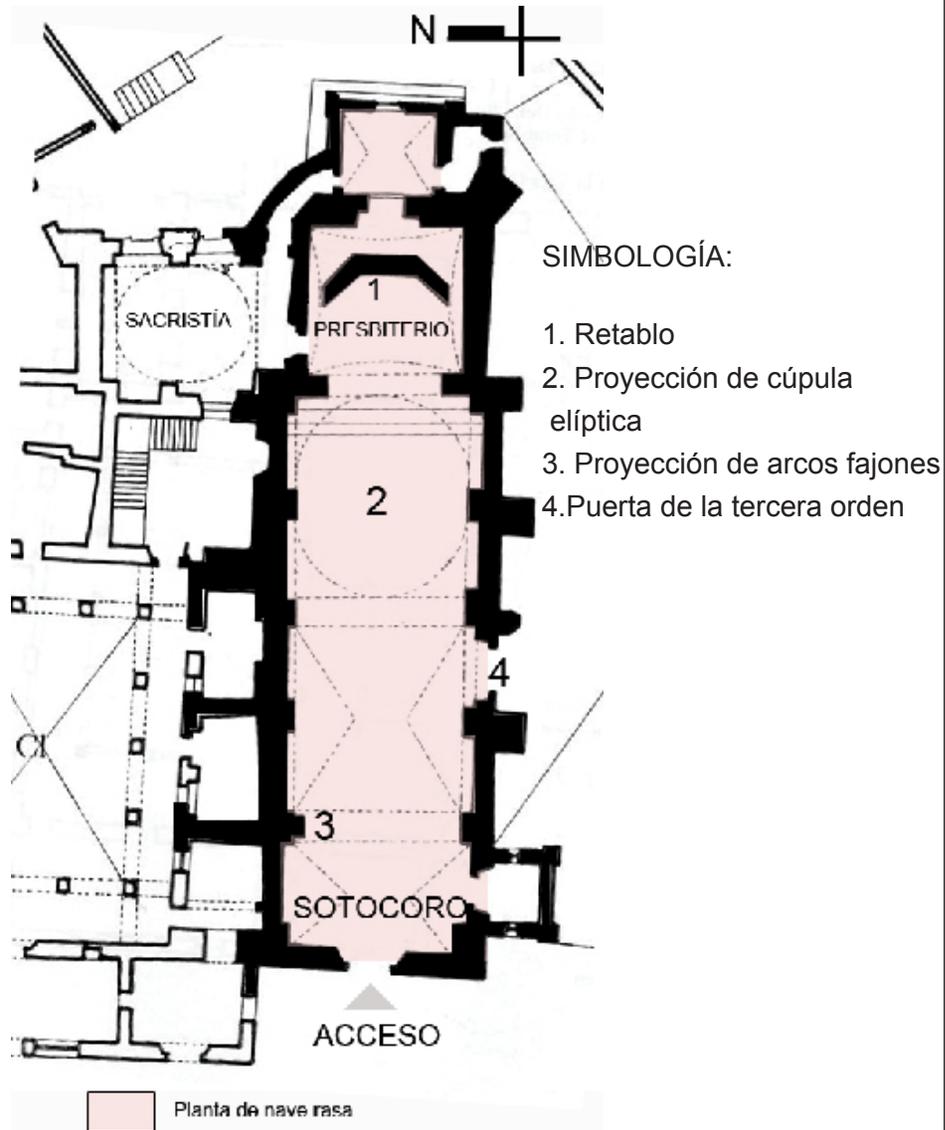
3. Planta Arquitectónica:

Es de nave rasa, dividida en cuatro secciones y una capilla posterior al presbiterio, en el presbiterio presenta una bóveda vaída, le sigue la cúpula elíptica y dos bóvedas de cañon con lunetos.

Sus muros laterales presentan arcos formeros que alojan pinturas y algunos vestigios de pintura original han sido cubiertos por un aplanado.

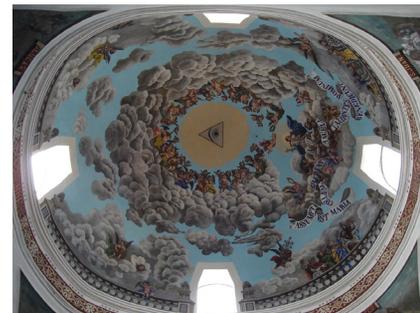
Cúpula elíptica.

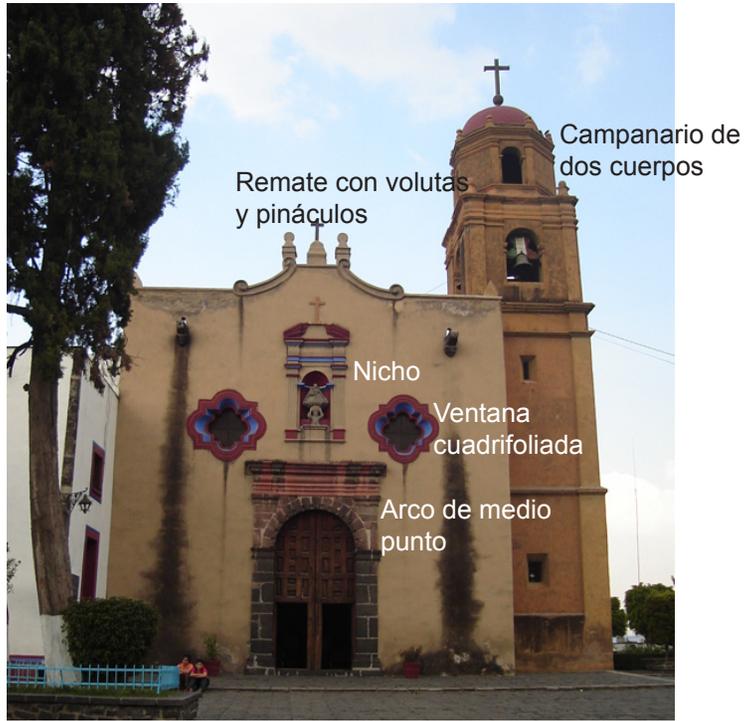
5. Fachada:

Fachada: Aplanado (cal-arena) Blanco
Muros: Piedra
Cubierta: Piedra
Forma de la cubierta: Abovedada y cúpula

El nicho del centro de la portada contiene la escultura de Santa María y está flanqueado por pilastras de sección rectangular, rematando en un fronton que no culmina. Su campanario es de dos cuerpos y remata en cupula de naranja.

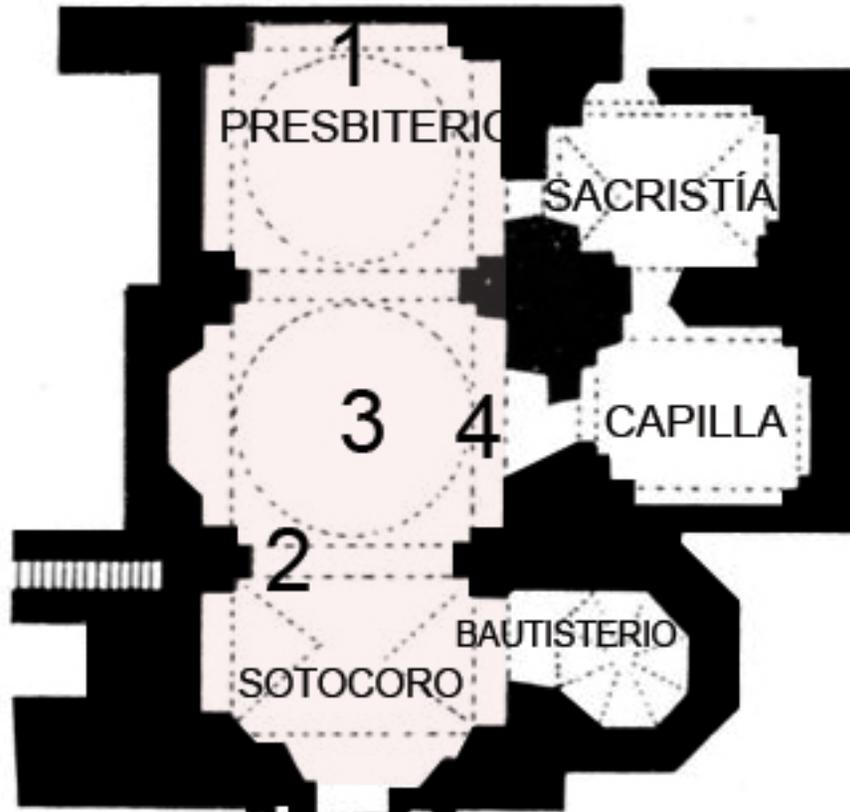
3. Planta Arquitectónica:

Planta de nave rasa

1. Muro testero recto
2. Proyección de arcos fajones
3. Proyección de cúoula
4. Proyección de arcos torales

El área de coro alto se encuentra cubierta por bóveda de cañon con lunetos, cuenta con tres accesos en sus tres secciones, a la sacristía, al bautisterio y a una capilla central. Es particular la forma poligonal del bautisterio lo que deja ver su volumetría barroca.

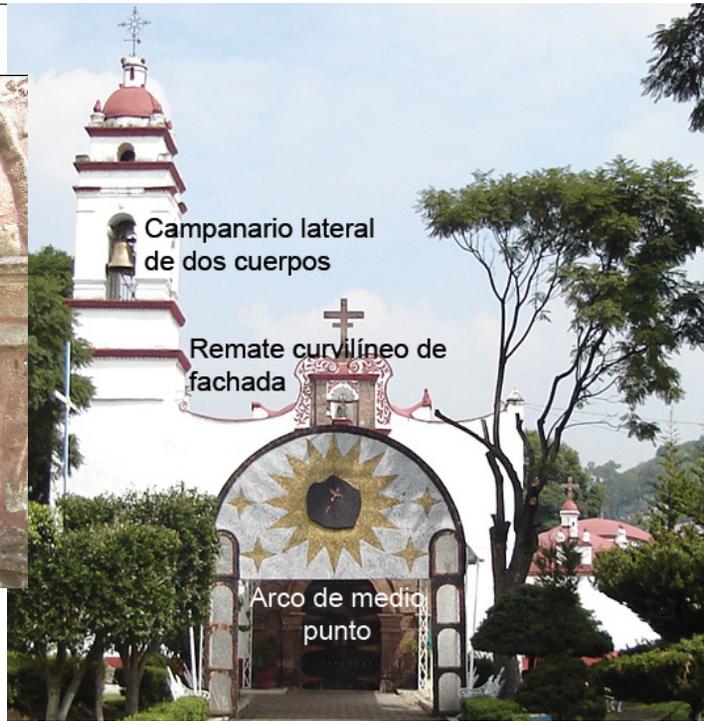
Campanario lateral
de dos cuerpos

Remate curvilíneo de
fachada

Arco de medio
punto

El alfiz tiene incrustadas piedras con diferente tallado, la torre de campanario es lateral, de planta rectangular y de dos cuerpos.

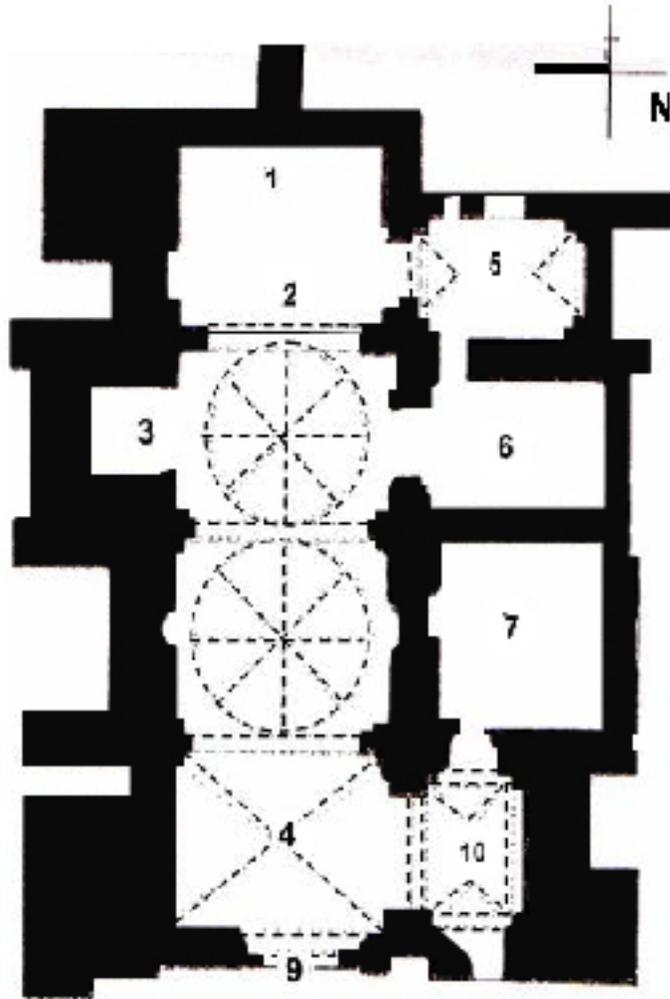
3. Planta Arquitectónica:

- 1. Presbiterio con muro testero recto
- 2. Arco fajon
- 3. Proyección de cúpula octogonal
- 4. Proyección de bóveda de aristas
- 5. Sacristía con cubierta de Bóveda con lunetos
- 6. Capilla
- 7. Sagrario
- 8. Cuerpo del campanario
- 9. Acceso
- 10. Proyección de Bóveda con lunetos

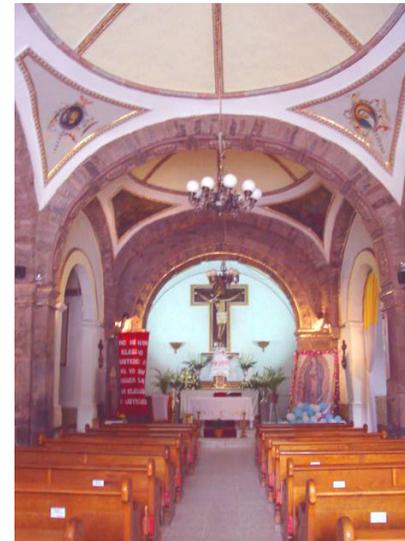
Imagen del interior de la nave

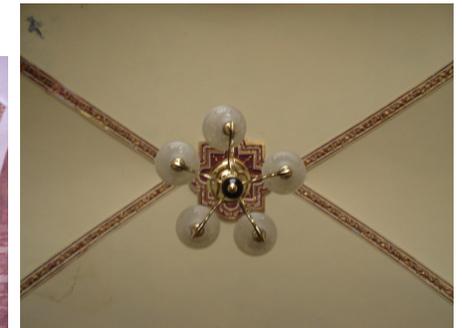
Decorado en las bóvedas

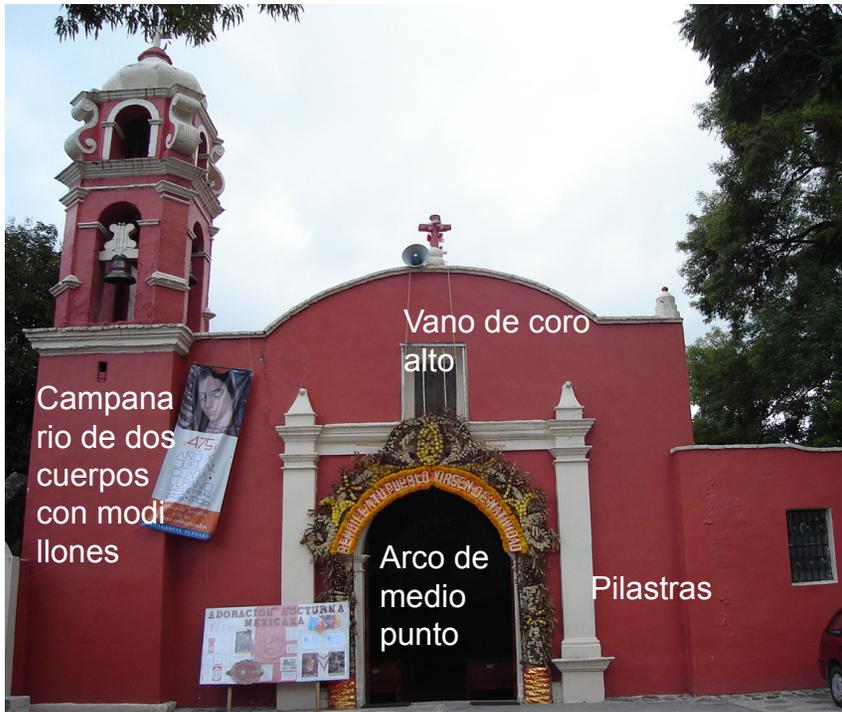
5. Fachada:

Fachada: Aplanado (cal-arena) Rojo y blanco
Muros: Piedra
Cubierta: Piedra
Forma de la cubierta: Abovedada

Vano de acceso con cerramiento en arco de medio punto. Pilástras con capitel dórico, entablamento escalonado y remates en pináculos con bolas isabelinas en las puntas. El cuerpo de la torre rematado en cornisa de la cual se desplantan los dos cuerpos que componen el campanario; de planta cuadrada con ochavas y simulación de pilastras enfatizando la basa y el capitel. El cuerpo superior matiza el remetimiento en el paramento por medio de modillones ubicados en las ochavas del mismo. La cúpula que finalmente remata la torre es hexagonal.

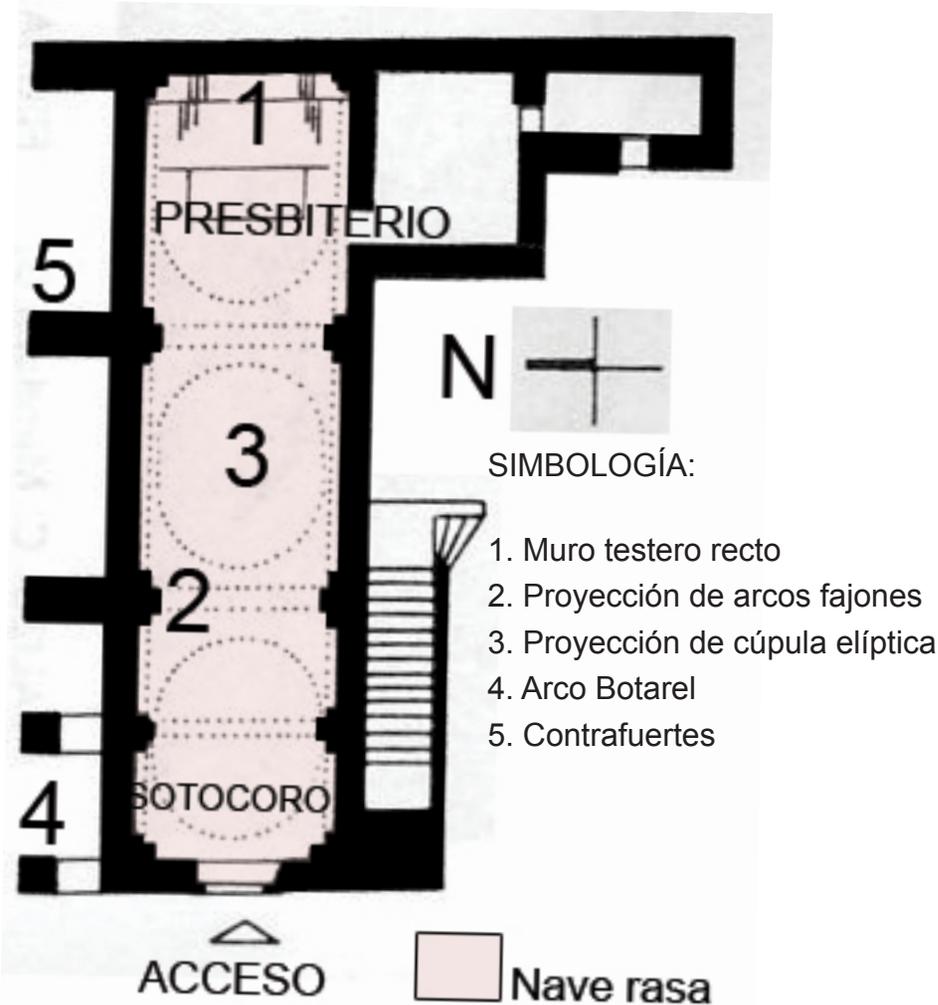
3. Planta Arquitectónica:

Basado en Ficha Nacional de Catálogo de Bienes Muebles INAH
 Clave: 09016001
 Ficha: 0002

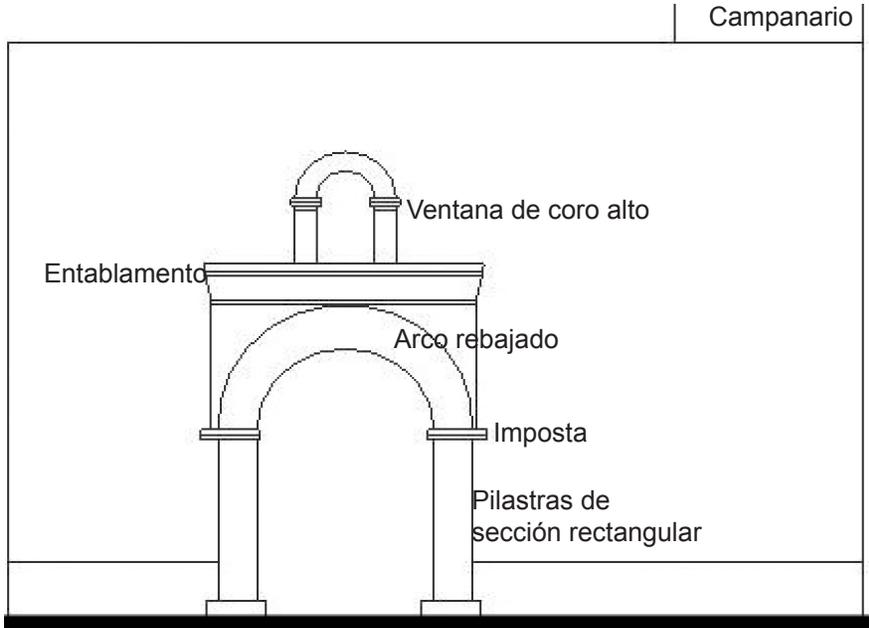
5. Fachada:

• Materiales Predominantes:
 Fachada: Aplanado (cal-arena) Rojo y Blanco
 Muros: Piedra
 Cubierta: Piedra
 Forma de la cubierta: Abovedada.

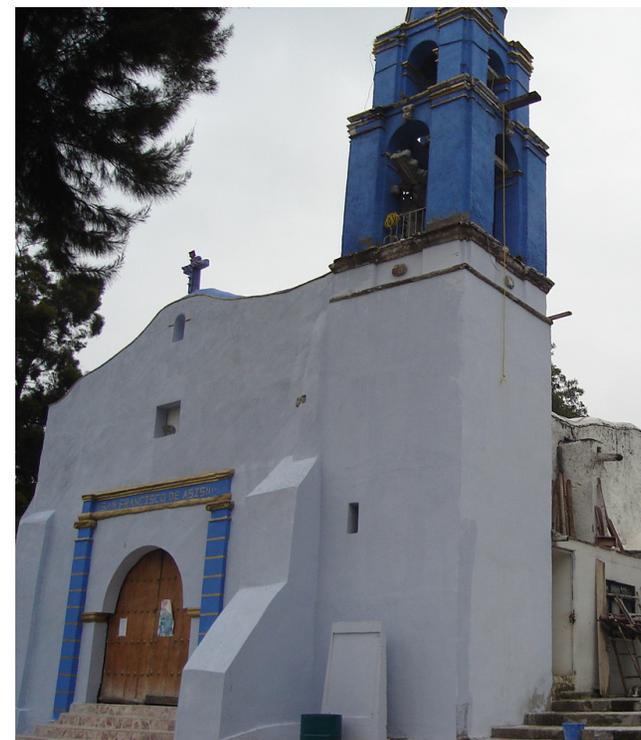
Imagen general del templo

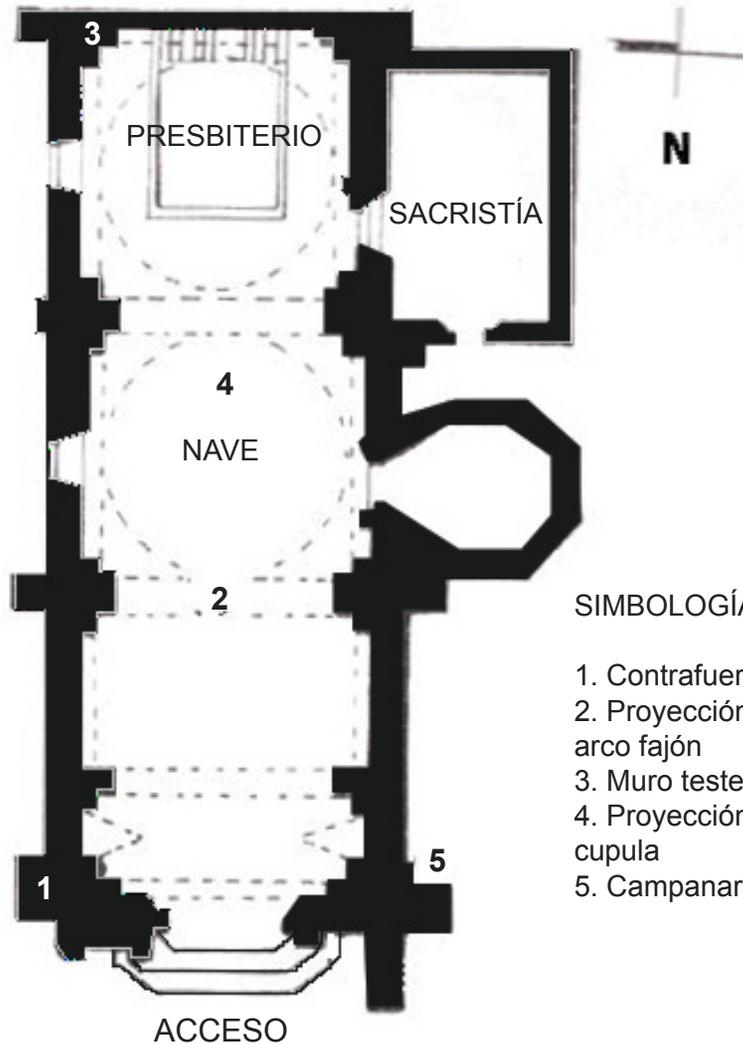
3. Planta Arquitectónica:

La planta arquitectónica es una nave rasa. El muro testero es recto. El presbiterio tiene un cubierta en cúpula sobre arcos formeros. A lo largo de la nave, las bóvedas se sostienen por medio de contra fuertes, todo en mampostería. En el interior, las bóvedas se sostienen por arcos fajones. El espacio destinado al sotocoro, está cubierto por una bóveda de cañon corrido, y en la ultima parte es bóveda con lunetos. El acceso hace un cambio de nivel por medio de una escalinata con 4 peldaños. El cuerpo de la torre está unido a la nave. Se accede al campanario por medio de una pequeña y larga escalera. La torre se apoya en un contrafuerte junto al acceso.

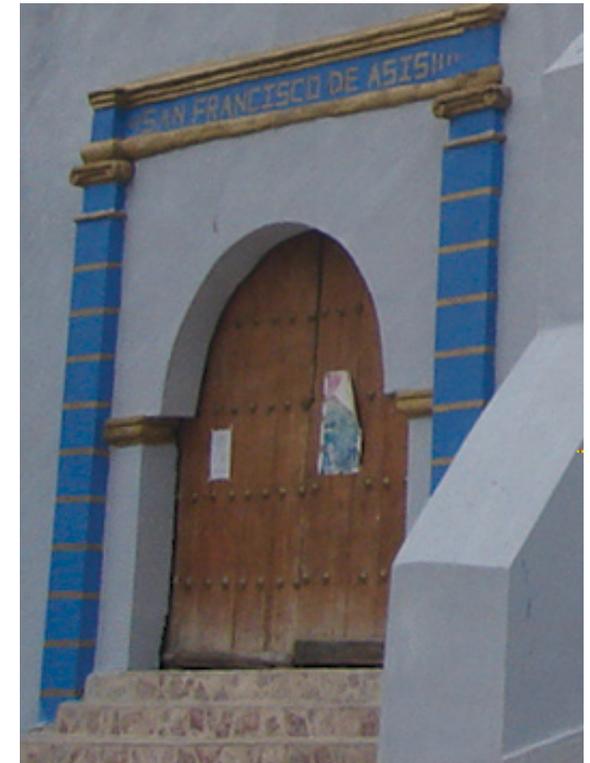
Imagen de la portada. Pilastras de capitel jónico, en las que se recarga un sencillo entablamento. El cerramiento del acceso es un arco de medio punto detallando las impostas con un cambio de tono en la pintura.

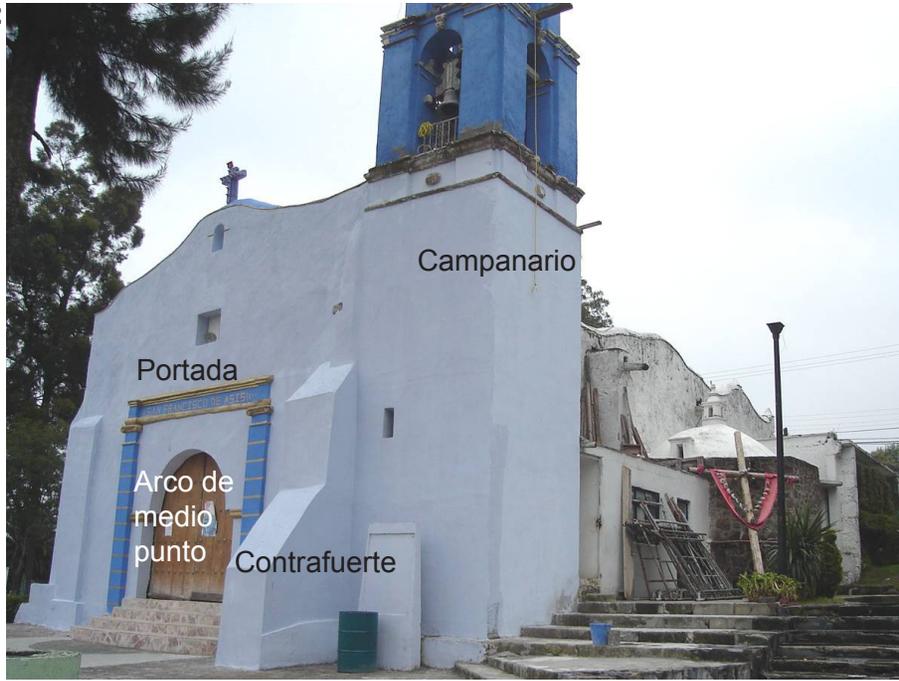
5. Fachada:

Fachada: Aplanado (cal-arena) Azul
Muros: Piedra
Cubierta: Piedra
Forma de la cubierta: Abovedada

La portada fue modificada desde 1980, actualmente el vano de acceso tiene cerramiento en arco, simula impostas en los arranques del arco, y a la vez pareciera que tiene columnas dóricas que lo sostienen. En los extremos la portada tiene pilastras con fuste almoadillado, y capitel jónico. Estos elementos rematan en un elemento horizontal a manera de entablamento. Sobre el mismo eje central de la portada, se aloja un vano de forma cuadrada y un pequeño nicho.

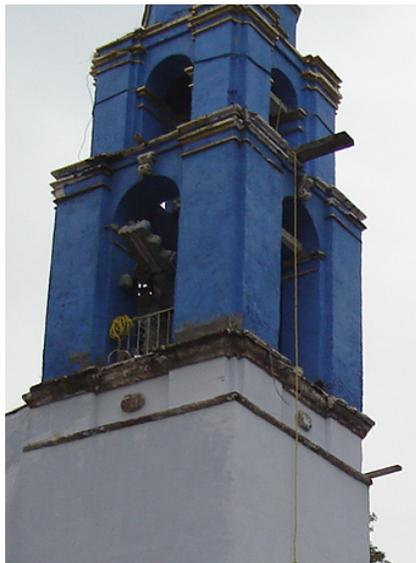
Campanario de dos cuerpos, uno más pequeño que otro ambos con planta de sección cuadrada, los remates se conservan en acabado aparente de cantera.

Las esquinas resaltan haciendo una alegoría a los capiteles de las pilastras empleadas en portadas de edificios contemporáneos a éste, y sus entablamentos escalonados.

En dos de sus caras, el cuerpo del campanario tiene incrustaciones de piezas de roca, posiblemente de origen prehispánico, actualmente en frágil estado de conservación.
