Xochimilco

Parroquias y Capillas de sus Pueblos y Barrios

Tesis que para obtener el título de Arquitecta presenta:

Septiembre 2007

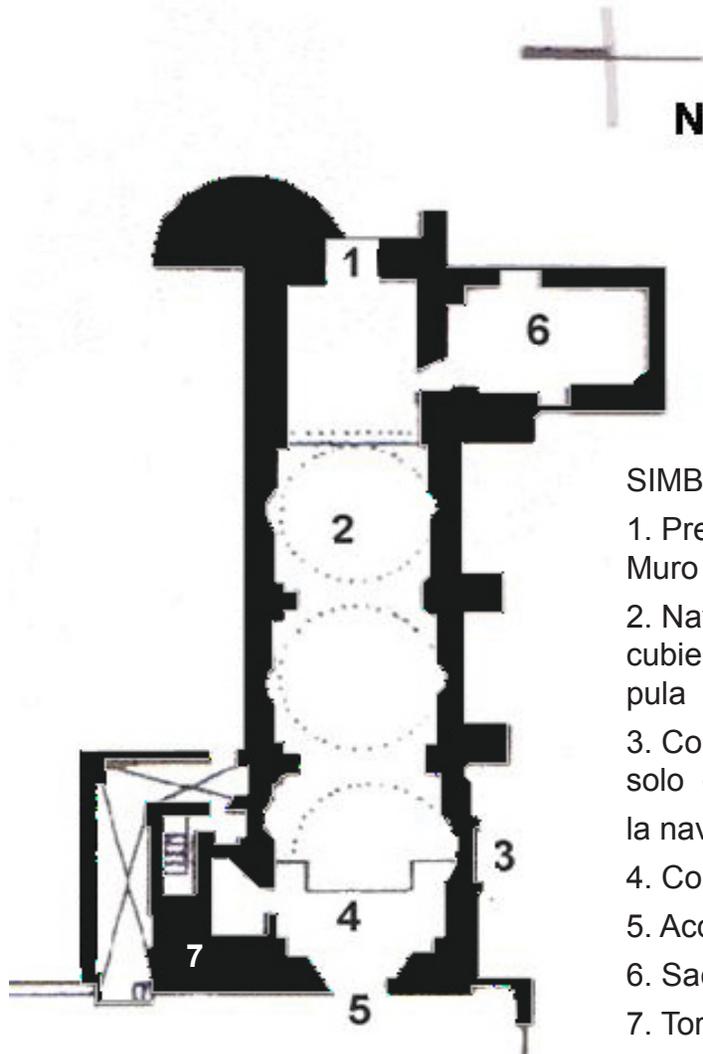
3. Planta Arquitectónica:

1. Presbiterio.
Muro testero recto
2. Nave rasa con
cubiertas de cúpula
3. Contrafuertes
solo en un lado de
la nave.
4. Coro alto
5. Acceso
6. Sacristía.
7. Torre.

La planta arquitectónica es de nave rasa dividida en cuatro segmentos. El primero, correspondiente al presbiterio, tiene una cubierta de bóveda de cañón corrido; el muro testero es recto. A un lado de este, se encuentra la sacristía, con un acceso directo a la capilla. El resto de la nave tiene tres cúpulas sobre pechinas, las cuales tienen un recubrimiento que no permite distinguir fácilmente un elemento de otro. Toda la carga se transmite al terreno por medio de contrafuertes. El campanario se encuentra a un lado de la nave y se accede a él por medio de un patio. Actualmente, solo conserva algunas zonas con acabado aparente en piedra.

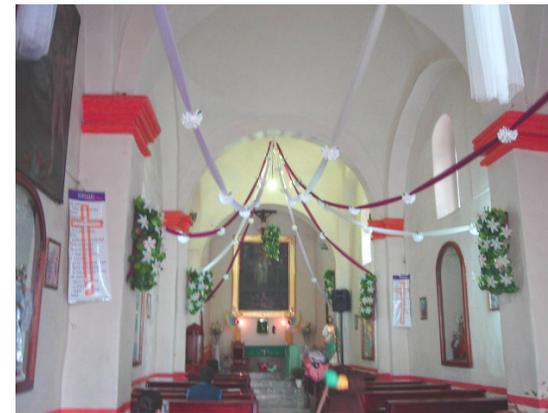
Imagen del interior del templo

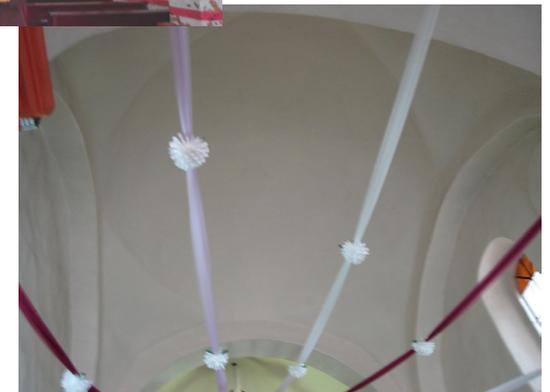
Bóveda de media naranja sobre pechinas

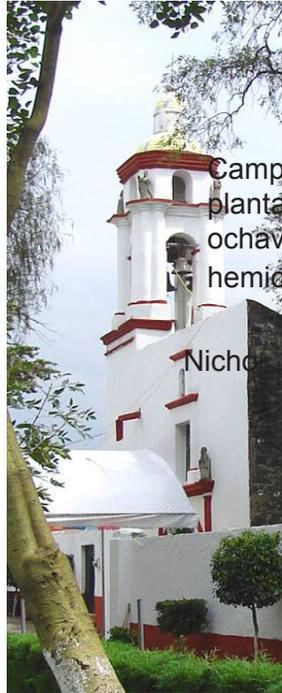
Campanario de planta cuadrada ochavado con hemicolumnas

Observaciones a fachada: Torre de dos cuerpos, de planta cuadrada con ochavas que exponen tres hemicylindrical columns of smooth shaft and Doric capital each one. The second body, smaller, in the octaves guard sculptures of stone; remata with a covered in semi-spherical vault covered with yellow mosaic, and above this, se encuentra un cupulín con el mismo acabado en mosaico. La portada se compone de tres cuerpos. El acceso con cerramiento en arco de medio punto con pilástras dóricas a los lados que rematan en un entablamento del que se desplanta el segundo cuerpo que contiene solo el vano del sotocoro.

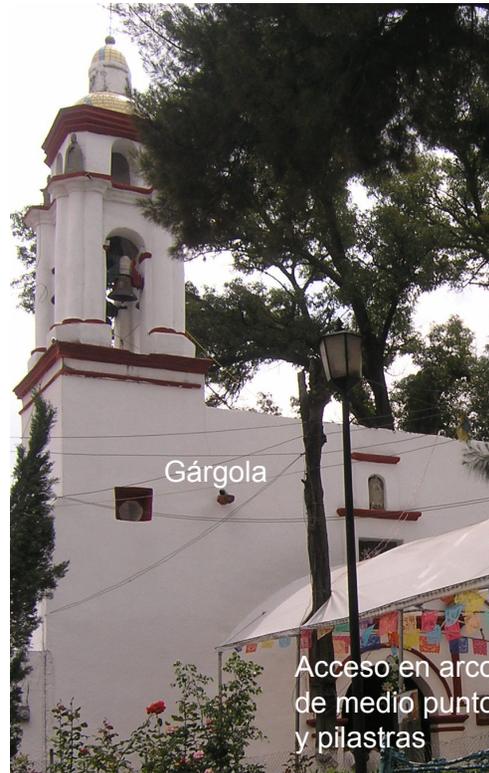
Gárgola

Acceso en arco de medio punto y pilastras

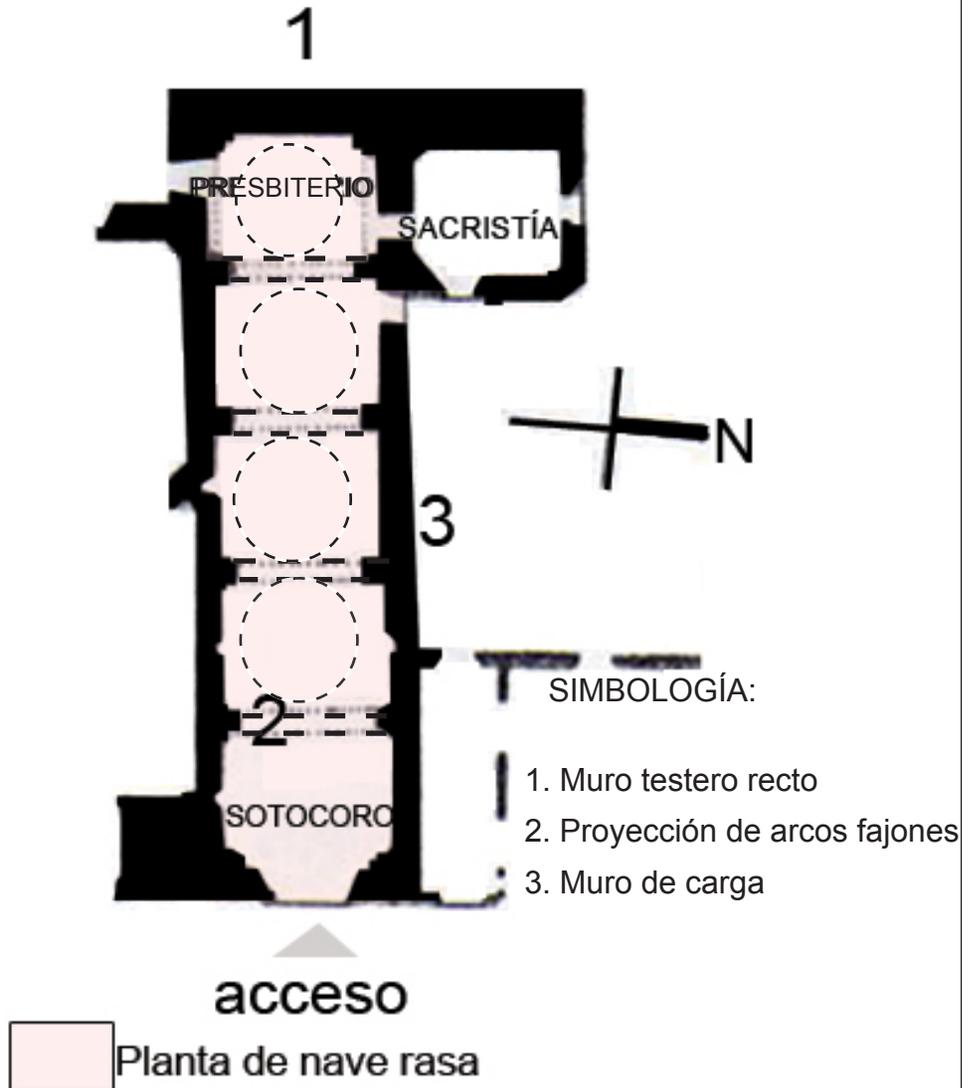
3. Planta Arquitectónica:

La planta es de nave rasa, se divide en cinco secciones y la cubierta en todas ellas es de casquete esférico, sus muros de carga presentan arcos formeros, es decir arcos en sentido longitudinal a la nave y estos arcos alojan retablos y oleos provenientes del siglo XVIII que reflejan pasajes de la vida de Jesús y los apóstoles.

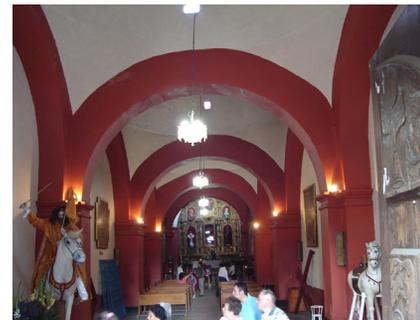
Vista general interior donde resaltan arcos fajones y formeros en rojo.

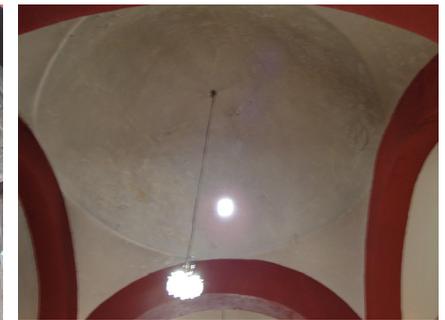
Cúpula de casquete esférico sobre pechinas.

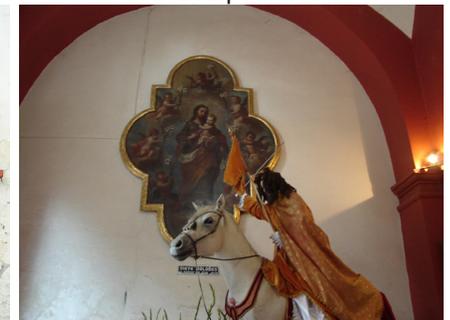
Arcos formeros que alojan pinturas, esculturas y retablos del siglo XVIII

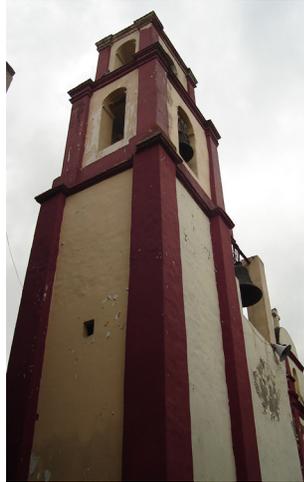
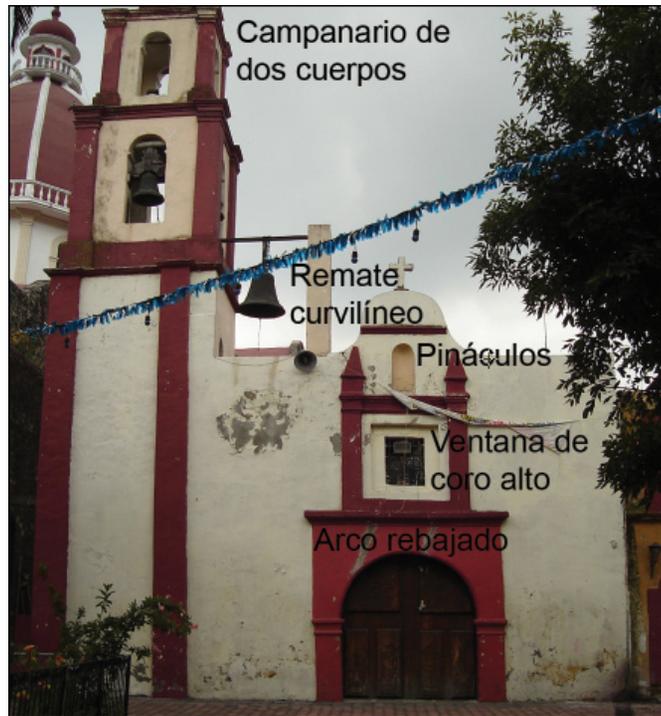
5. Fachada:

Fachada: Aplanado (cal-arena) Amarillo y Rojo
Muros: Piedra
Cubierta: Piedra
Forma de la cubierta: Abovedada.

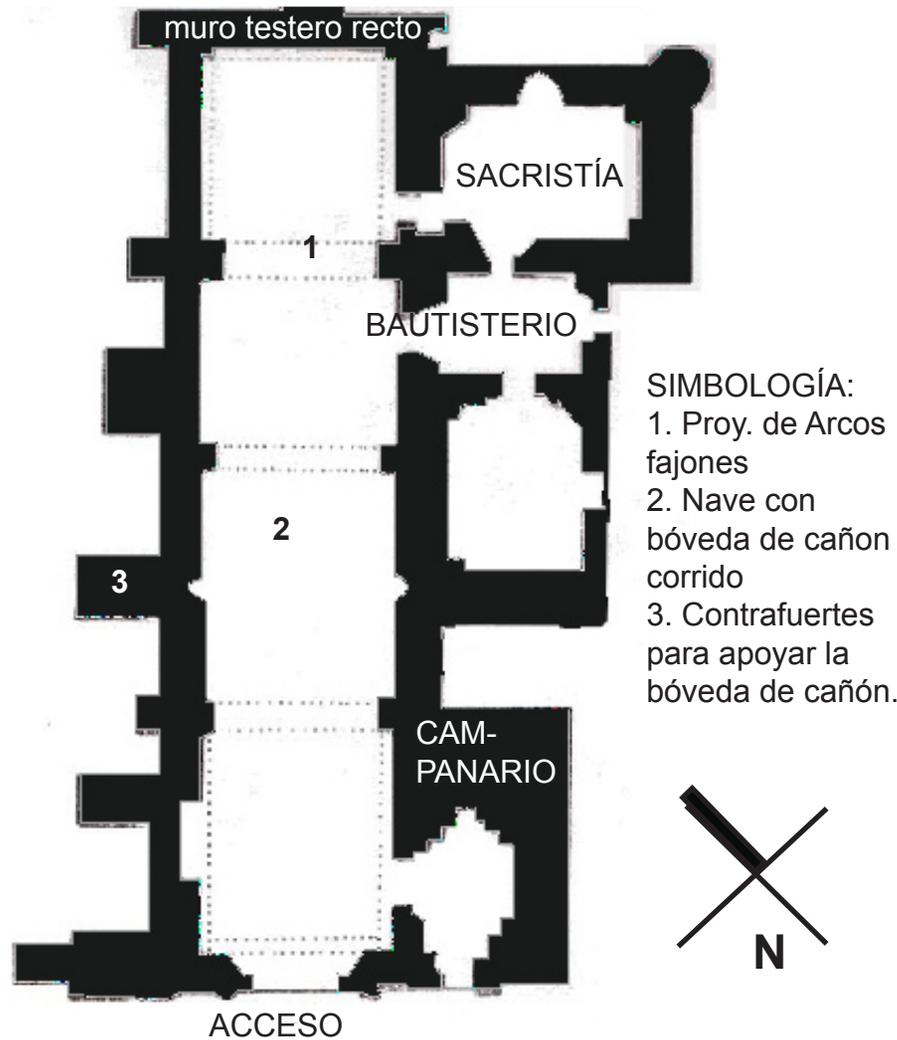
3. Planta Arquitectónica:

Planta arquitectónica de nave rasa. El muro testero es recto, toda la nave está dividida con arcos fajones. En el exterior se encuentran los contrafuertes. A un costado de la nave se encuentran la Sacristía con acceso desde el presbiterio, el bautisterio, el sagrario al cual solo se puede acceder desde el bautisterio.

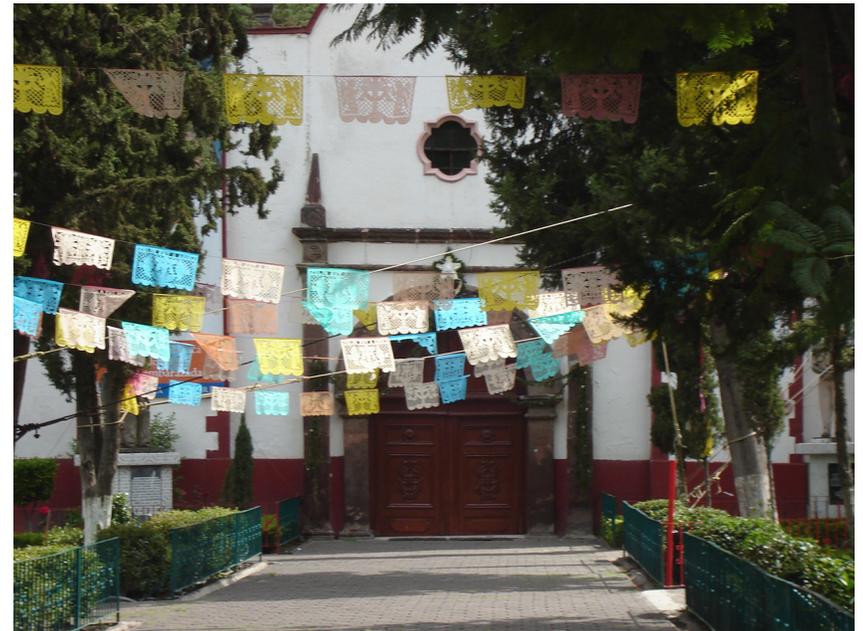
Imagen de la portada y el atrio

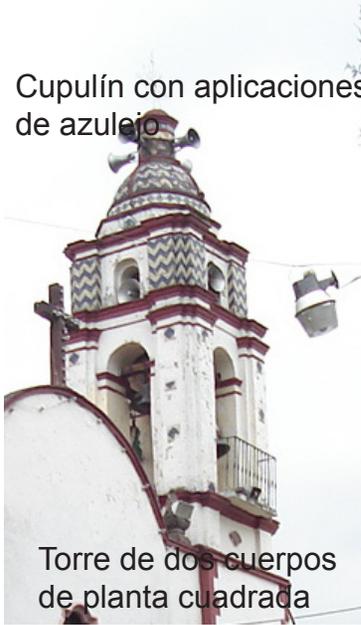
Torre de dos cuerpos de planta cuadrada

Remate de la torre en cupulín recubierto con mosaico. El segundo cuerpo de planta cuadrada ochavado con aplicaciones de mosaico en las ochavas. El primer cuerpo de la torre de planta cuadrada con ochavas; se remete del paramento de la fachada haciendo una pausa que enfatiza el cambio de nivel por medio de una cornisa. Tiene un vano cuadrifoliado en el sotocoro. La portada tiene el cerramiento en arco de medio punto en el que resaltan las impostas. Separadas del vano de acceso; se hallan pilastras de cantera que rematan en unos esbeltos pináculos a la altura del sotocoro.

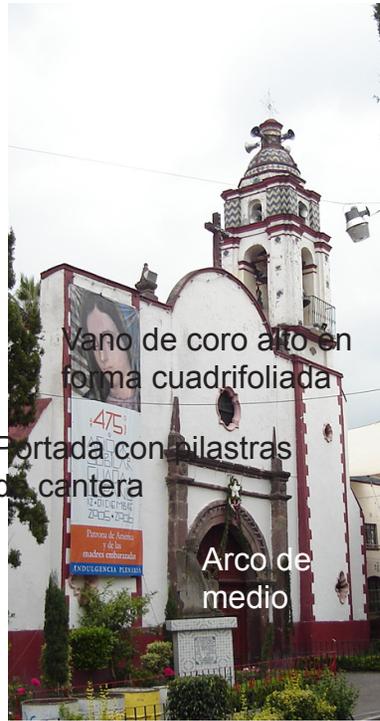
Vano de coro alto en forma cuadrifoliada

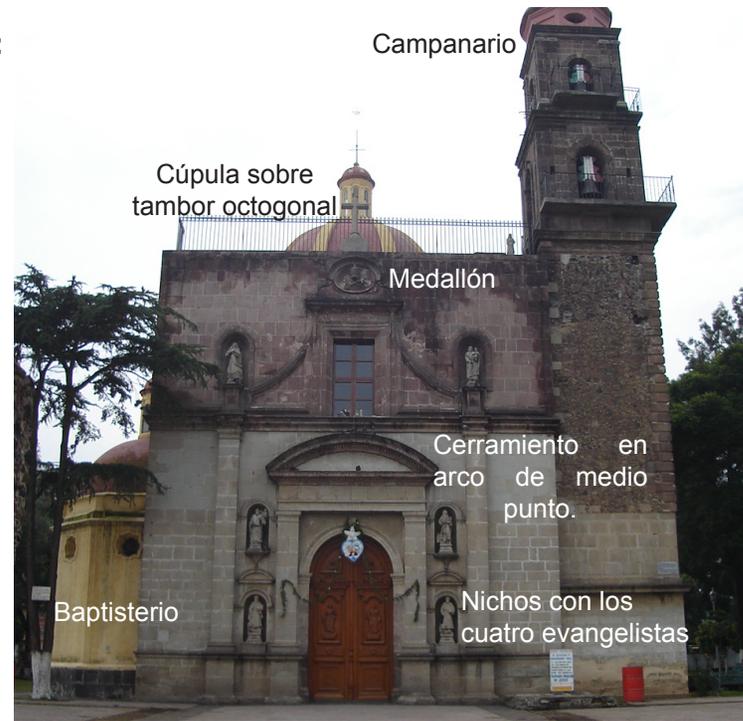
3. Fachada:

Observaciones a fachada: El acceso está flanqueado por pilastras de sección rectangular y arquitrabe escalonada remetida en alfiz. El campanario remata con un cupulín campaniforme.

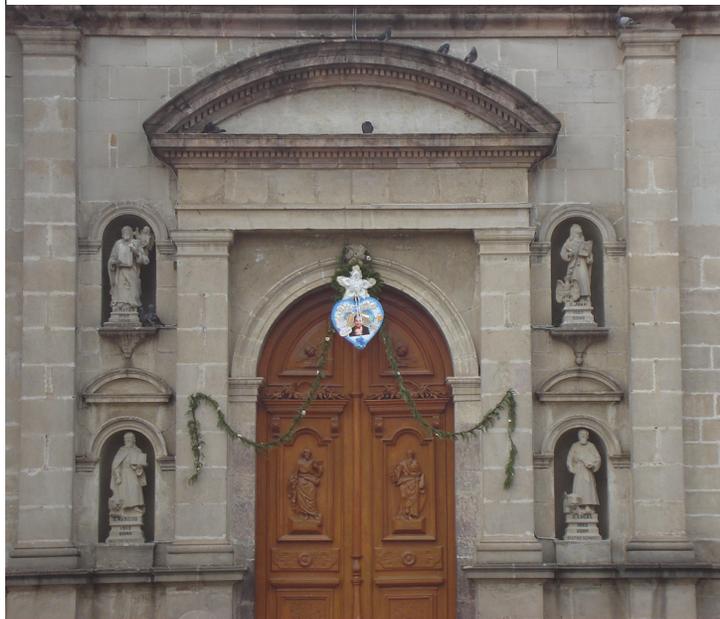
Portada con esculturas de los cuatro evangelistas

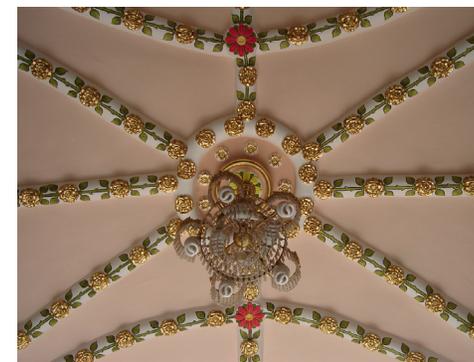
Artesonado en Coro alto

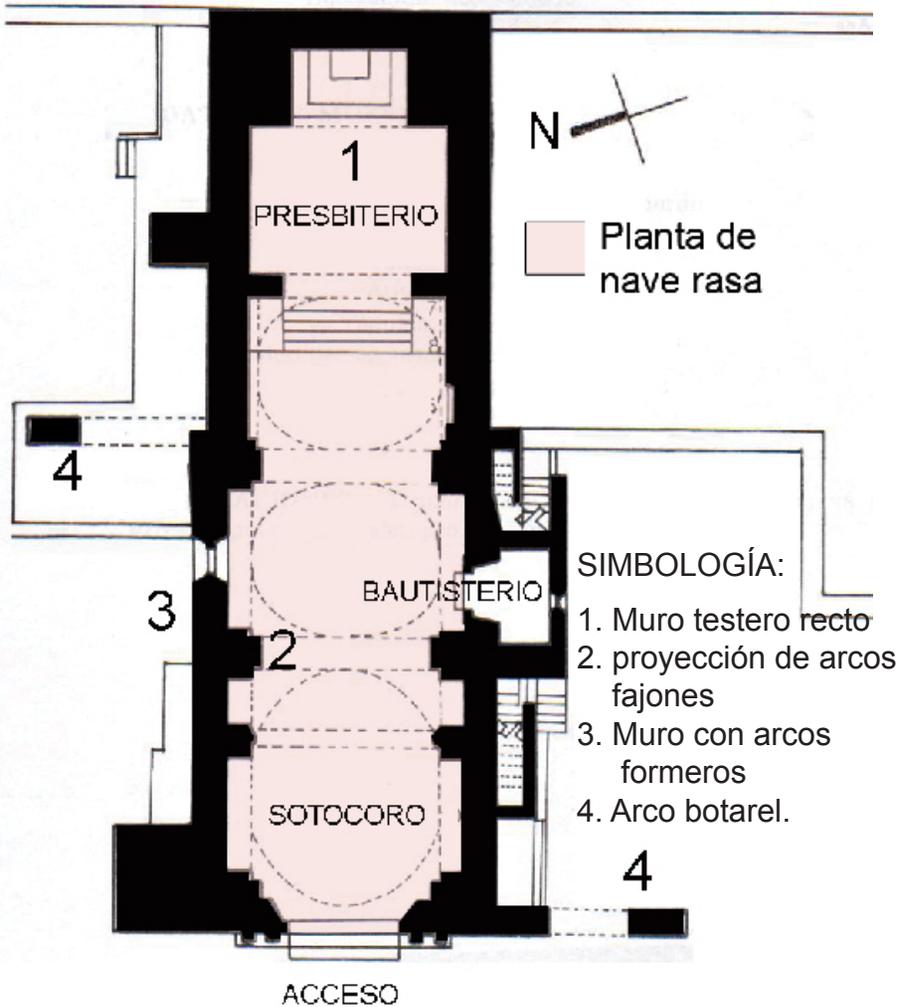
3. Planta Arquitectónica:

De una riqueza ornamental incomparable, Santa Cecilia es de nave rasa, con cubierta de bóveda anular. Cuenta con un bautisterio.

La ornamentación es a base de yeso con pintura, las formas varían en columnas, intradós de arcos fajones, arcos formeros, bóvedas y coro alto.

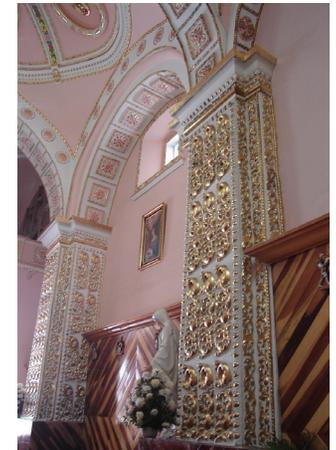
Arcos formeros (arcos en sentido longitudinal de la nave)

El paralelo al eje longitudinal de la nave

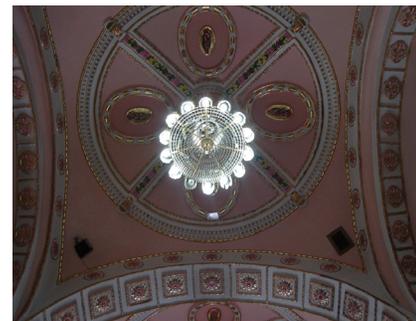
Cubierta con bóveda anular en sección que antecede al presbiterio.

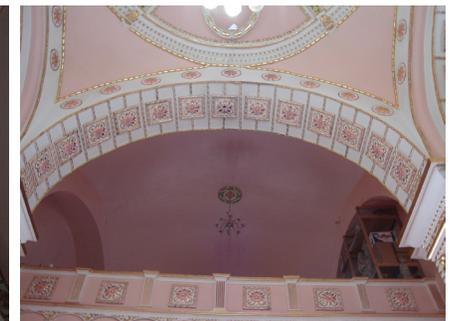
Ornamentación y cubierta de coro alto.

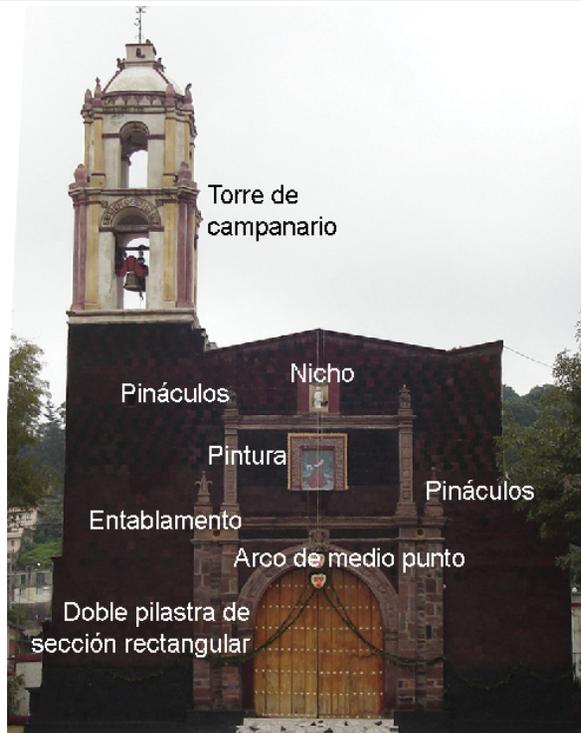
5. Fachada:

Fachada: Tezontle y cantera
Muros: Piedra
Cubierta: Piedra
Forma de la cubierta: Abovedada.

La fachada es posterior a la construcción, el arco es de medio punto flanqueado por pilastras dobles y se posa una pintura con armentación alrededor en ventana de coro alto, el campanario es de dos cuerpos, de planta ochavada y con columna doble en las ochavas

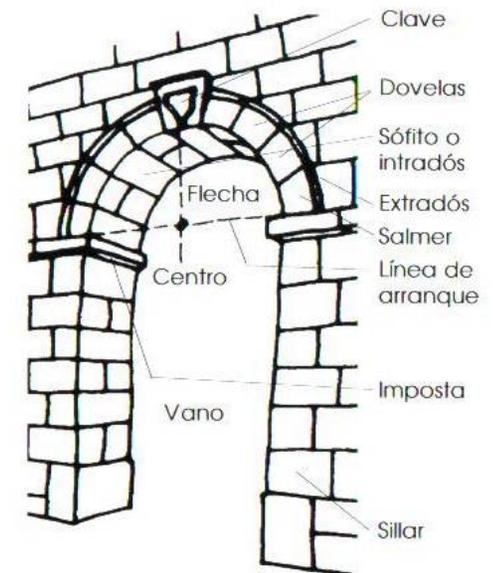
FIG.1 Elementos del arco

Curva que describe una bóveda o la parte superior de un vano. Está formado habitualmente por una o varias porciones de círculos diversamente enlazados.

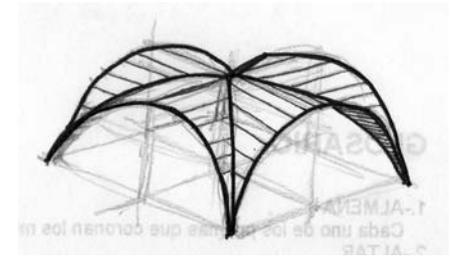
FIG. 2 Croquis del Dr. Carlos González Lobo para representar la Bóveda de aristas.

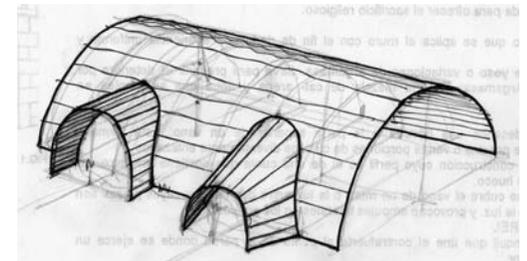
FIG. 3 Croquis del Dr. Carlos González Lobo para representar la Bóveda con lunetos.

Para iluminar grandes espacios se requerían ventanas en las bóvedas. El orificio en una bóveda cilíndrica, además de debilitarla, no facilitaba la colocación de una ventana vertical. Esto condujo a la creación de *lunetos*: pequeñas bóvedas cilíndricas o cónicas, perpendiculares al cañón principal, que permiten ventanas verticales y protegidas. (VER IMAGEN).⁶

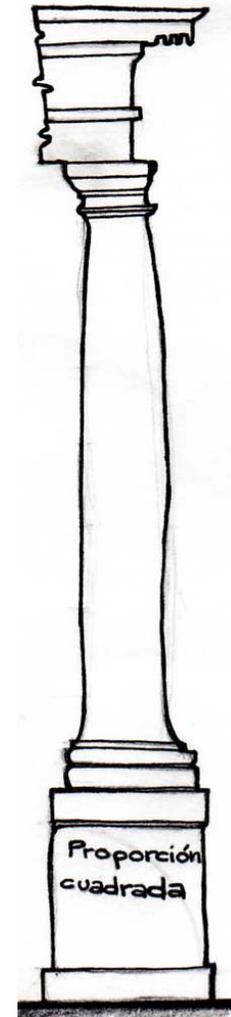
FIG. 4 Columna del orden Toscano

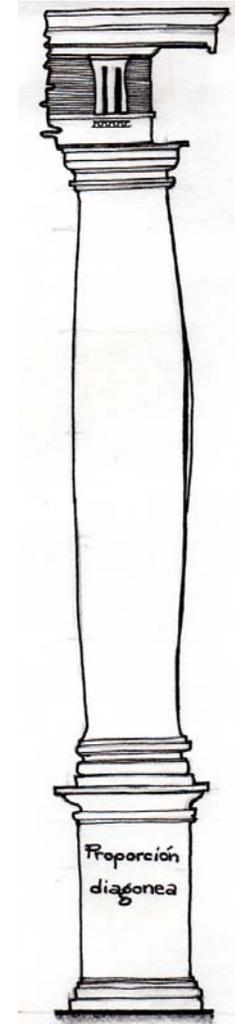
FIG.5. Entablamento

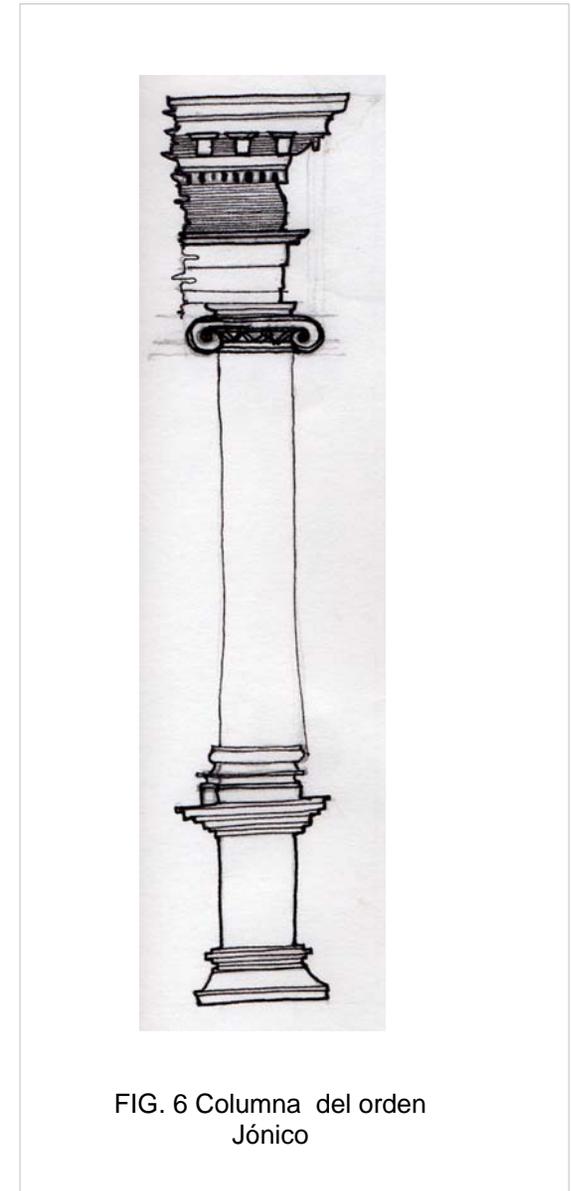
FIG. 6 Columna del orden Jónico

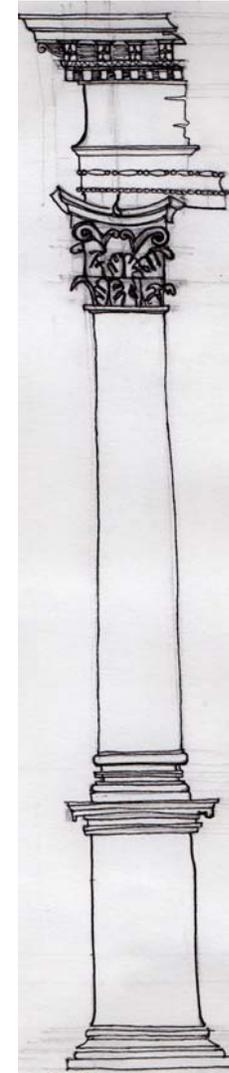
FIG 7.Columna del orden Corintio

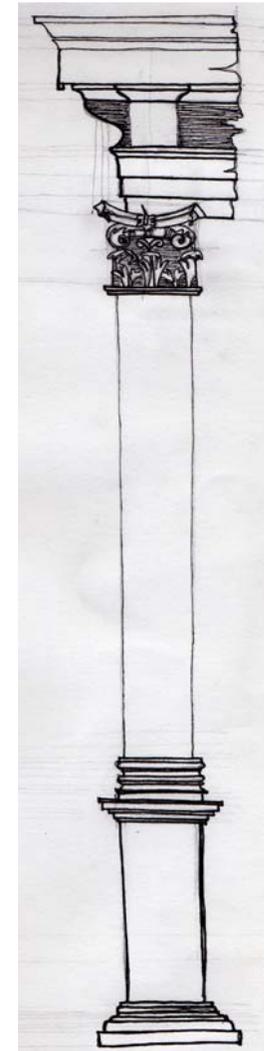
FIG. 8 Columna del orden Compuesto

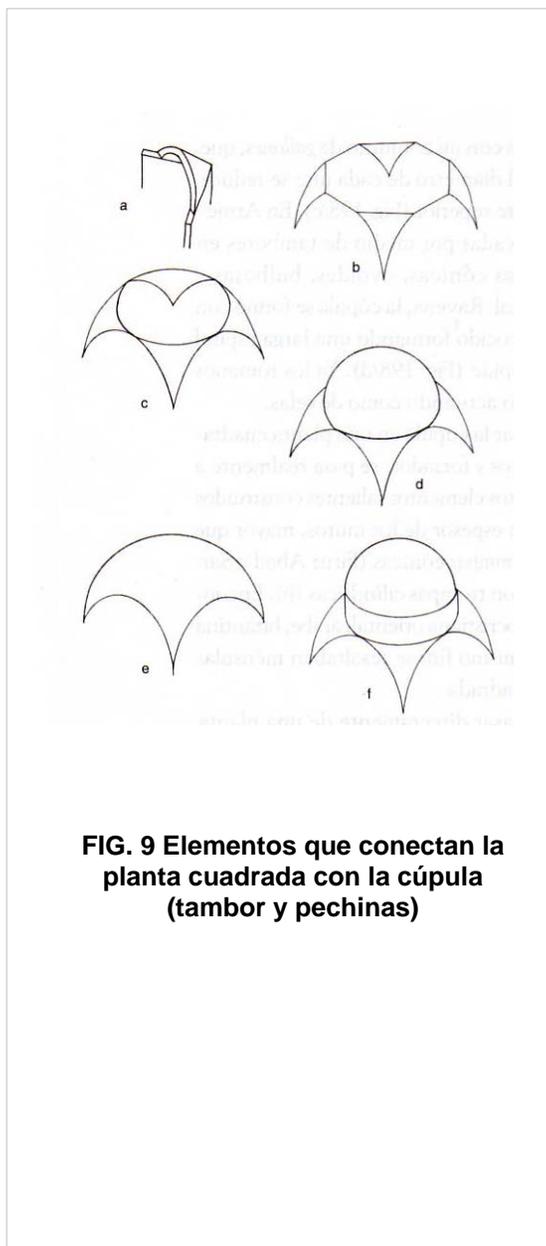
FIG. 9 Elementos que conectan la planta cuadrada con la cúpula (tambor y pechinas)
