*UNIVERSIDAD NACIONAL AUTÓNOMA DE MÉXICO*

*FACULTAD DE ARQUITECTURA*

**HOTEL SAN ANTONIO ACOLMAN  
REUTILIZACIÓN Y REHABILITACIÓN DE LA  
EX-HACIENDA DE SAN ANTONIO  
EN ACOLMAN**

*TESIS PROFESIONAL  
QUE PARA OBTENER EL TÍTULO DE ARQUITECTO*

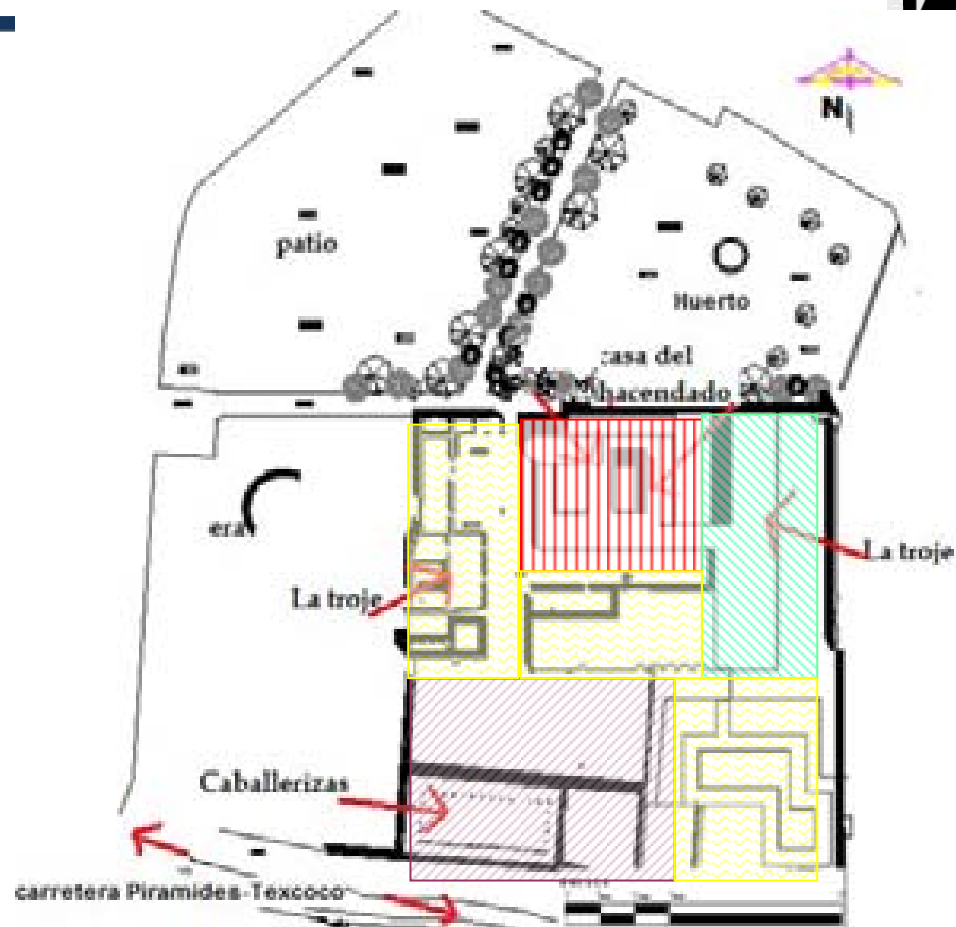
Fig. 23 Planta de conjunto estado actual de las diferentes etapas de construcción de la ex -hacienda de San Antonio<sup>25</sup>

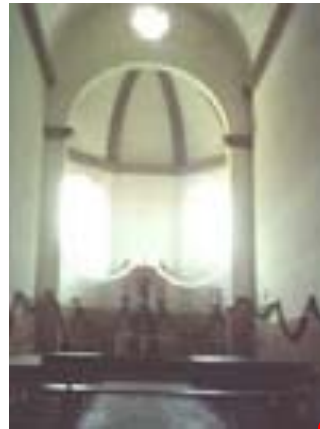
Fig. 32 Altar de la capilla, con fracturas en la bóveda de la hacienda de San Antonio

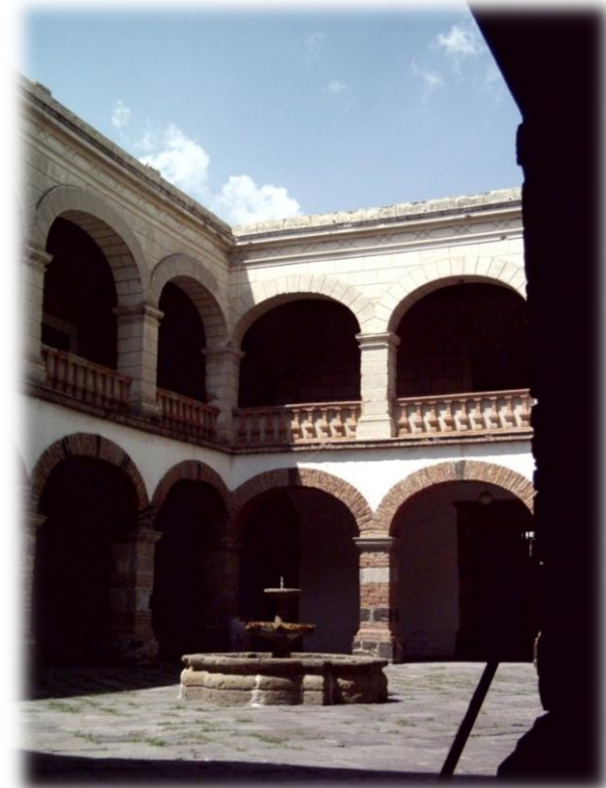
Fig.48 Patio interior de la casa grande al centro una fuente del siglo XVII. 33

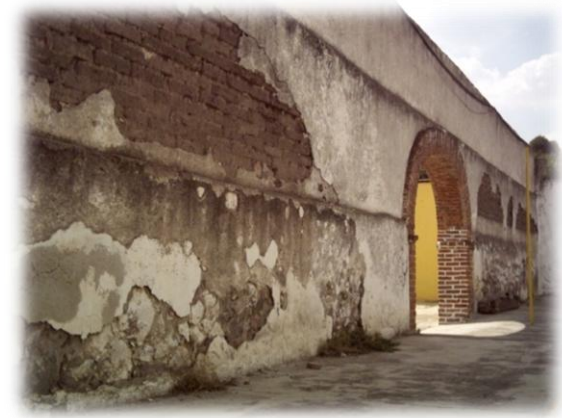
Fig.49 Fachada norte de las bodegas deterioro en muros por humedad y colapso de cubierta. <sup>34</sup>
