FACULTAD DE QUÍMICA

INTERACCIÓN DE LA DEFORMACIÓN
PLÁSTICA CON HIDRÓGENO Y FASES
SECUNDARIAS EN ACEROS
MICROALEADOS

T E S I S

QUE PARA OBTENER EL GRADO DE
INGENIERO QUIMICO METALURGICO

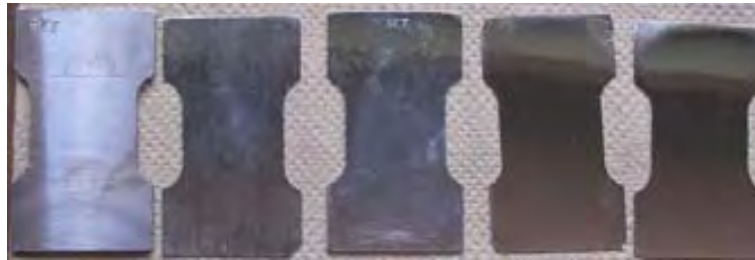
2.2.1 PREPARACIÓN DE LA SUPERFICIE

Figura 2.4. Acabado superficial de las probetas que vienen del proceso de maquinado, se muestra el acabado inicial hasta pulido a espejo.

Para la preparación de las probetas, estas se fueron desbastando desde papel abrasivo grado 80 hasta grado 600 con el objetivo de ir desvaneciendo las rayas marcadas por una lija anterior y producir una superficie con una textura mas fina. Para la observación de las microestructuras se pulieron con alumina de 1 y 0.3 μm . Se limpiaron con ultrasonido en alcohol puro para quitar todo tipo de residuos de la alumina.

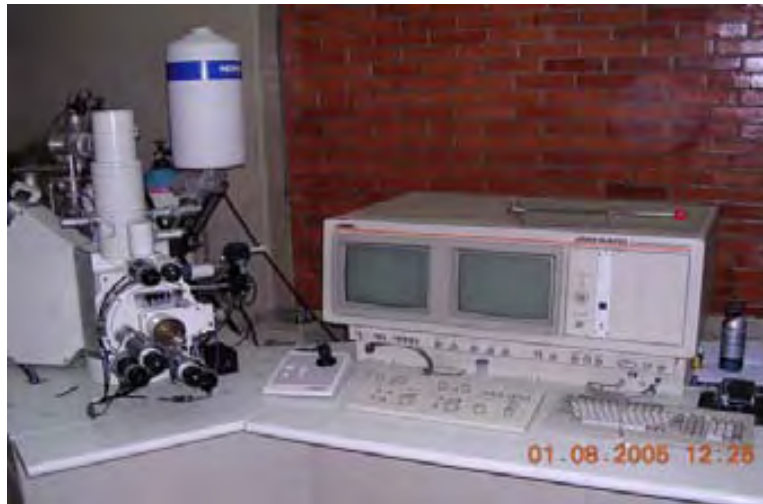
El MEB es usado para estudiar la superficie de mayor interés como; la matriz del material, la precipitación, tamaño de grano, frontera de grano, etc. Se realizaron microanálisis en diferentes zonas del material con un microscopio electrónico de barrido (JEOL JSM-6400 con una fuente de poder de hasta 35 KV), se trabajo con una diferencia de potencial de 20KV. Este equipo cuenta con un sistema de análisis por espectroscopia de energía de rayos X dispersos (EDX, por sus siglas en inglés) Inca de la marca Oxford, la cual permite realizar microanálisis sobre las zonas de mayor interés, el equipo utilizado se muestra en la figura 2.5.

Figura 2.5. Microscopio Electrónico de Barrido Jeol JSM-6400.

El MEB emplea un haz de electrones que es dirigido a la muestra que esta siendo analizada. Algunas partes que integran el MEB son el cañón de electrones, lentes condensadores, lente objetivo y el sistema de vacío [11].

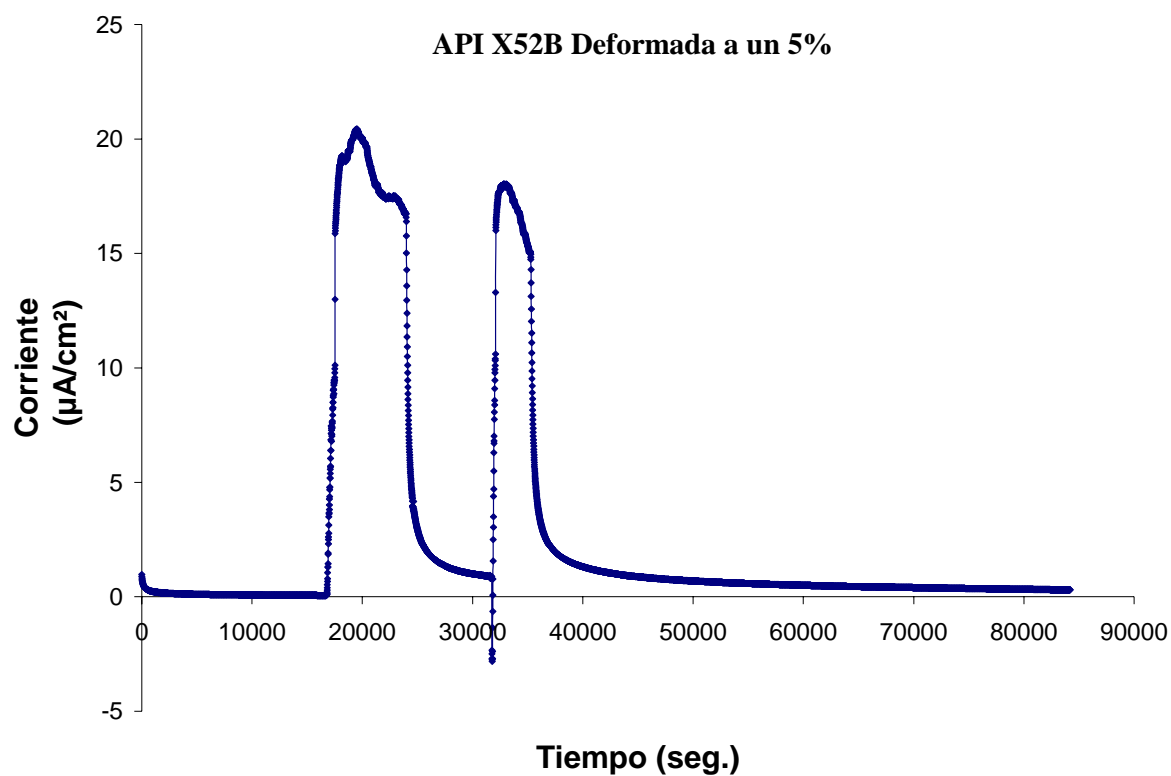
Gráfico 3.2. Se presenta la grafica experimental de un acero API X52B deformada a un 5%. Se observan los dos transientes tomados durante la misma prueba.

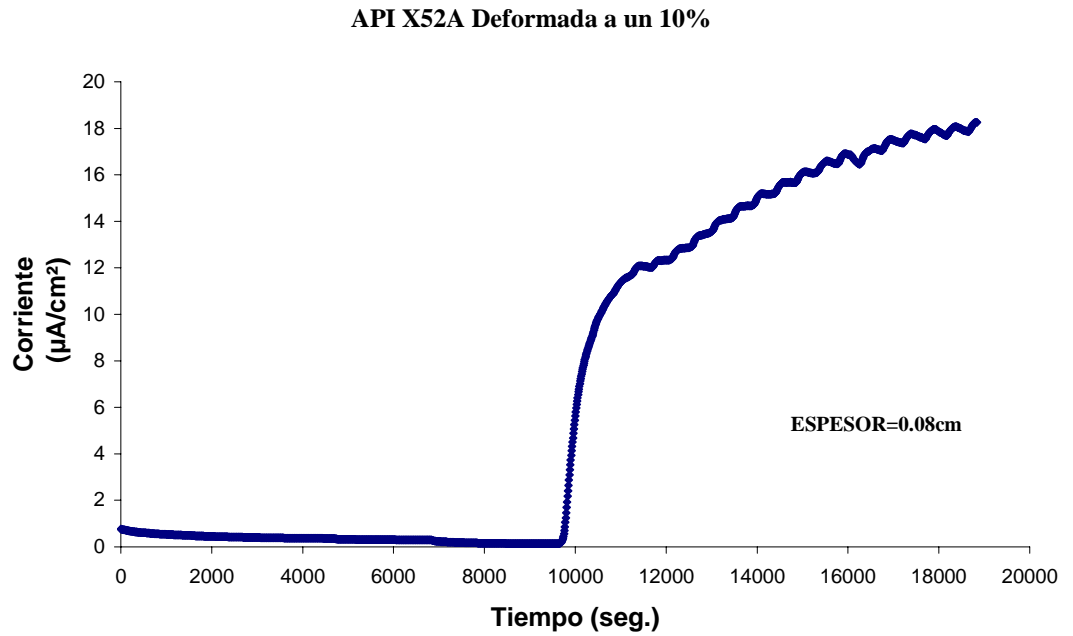
Gráfica 3.3. Grafica experimental monitoreada en la computadora de un acero X52A deformado a 10%.

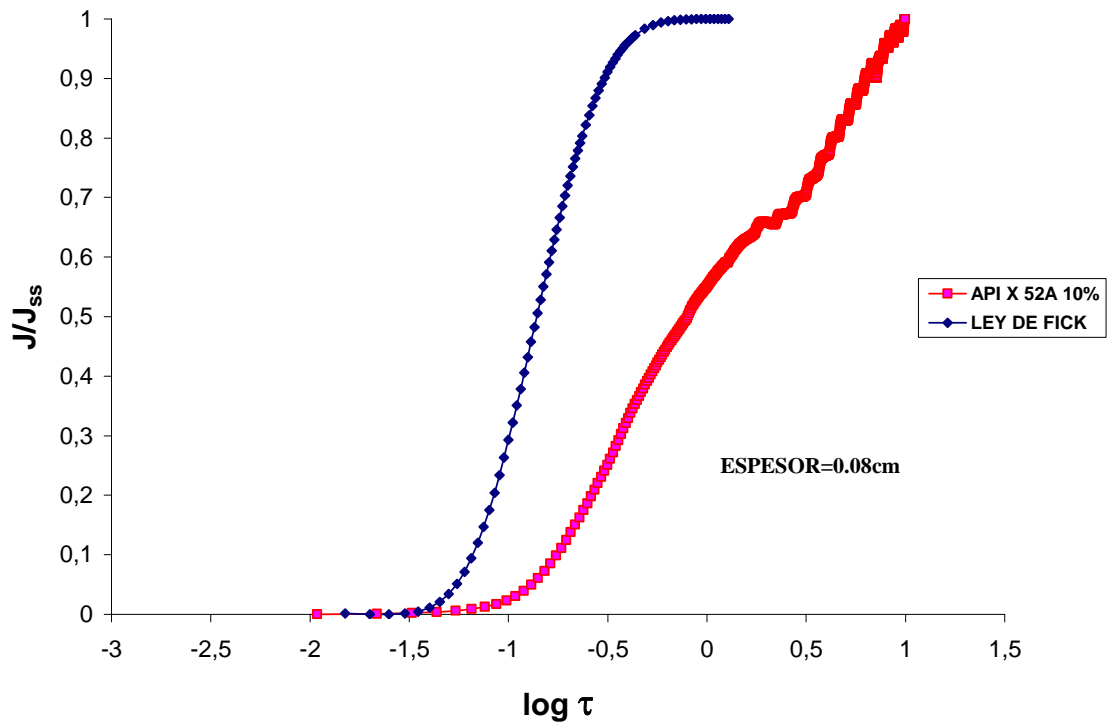
API X52A Deformada a un 10%

Gráfica 3.7 Grafica experimental de un acero API X52A con deformación de un 10%.

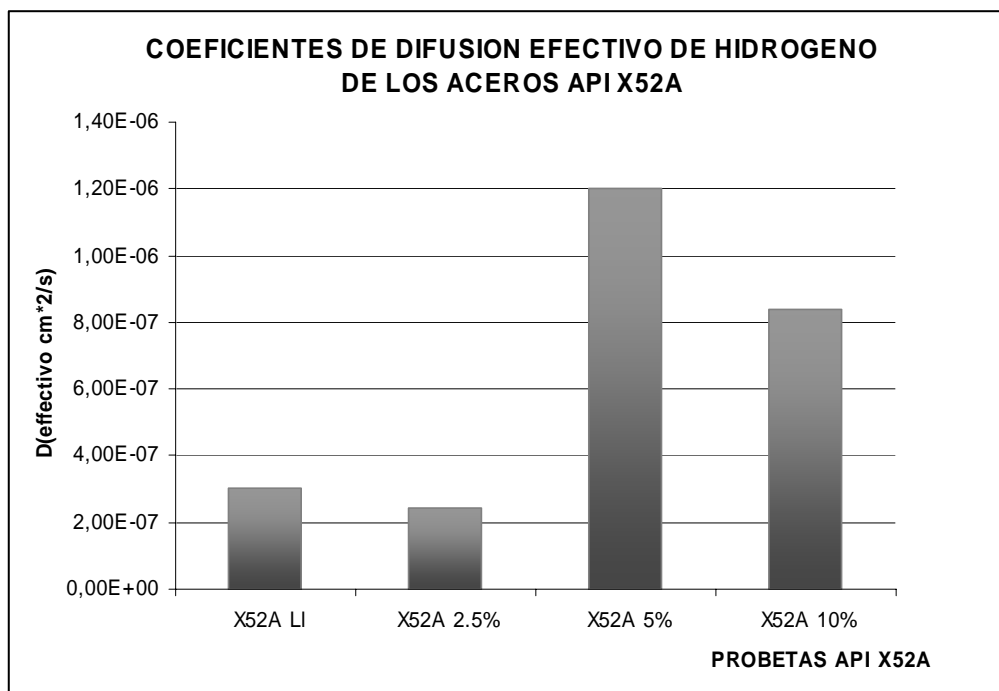
Gráfica 3.8. Comparación de los coeficientes de difusión efectivo de los aceros API X52A.

En la gráfica 3.8 se muestra la comparación de los coeficientes de difusión efectivo de hidrógeno de los aceros API X52A en condición de llegada y sus diferentes grados de deformación.

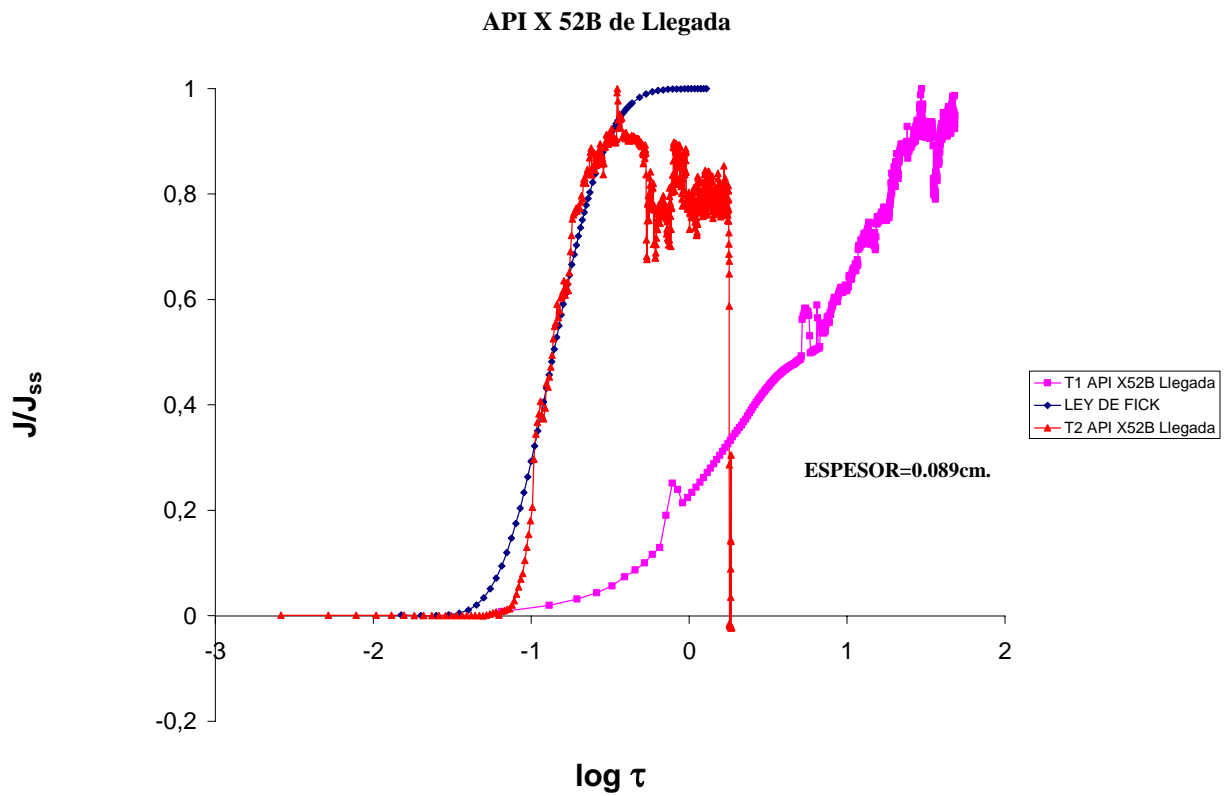
Gráfica 3.10. Se observa un desfase hacia la derecha del primer transiente mientras que el segundo es muy parecido al comportamiento predicho por la segunda ley de Fick.

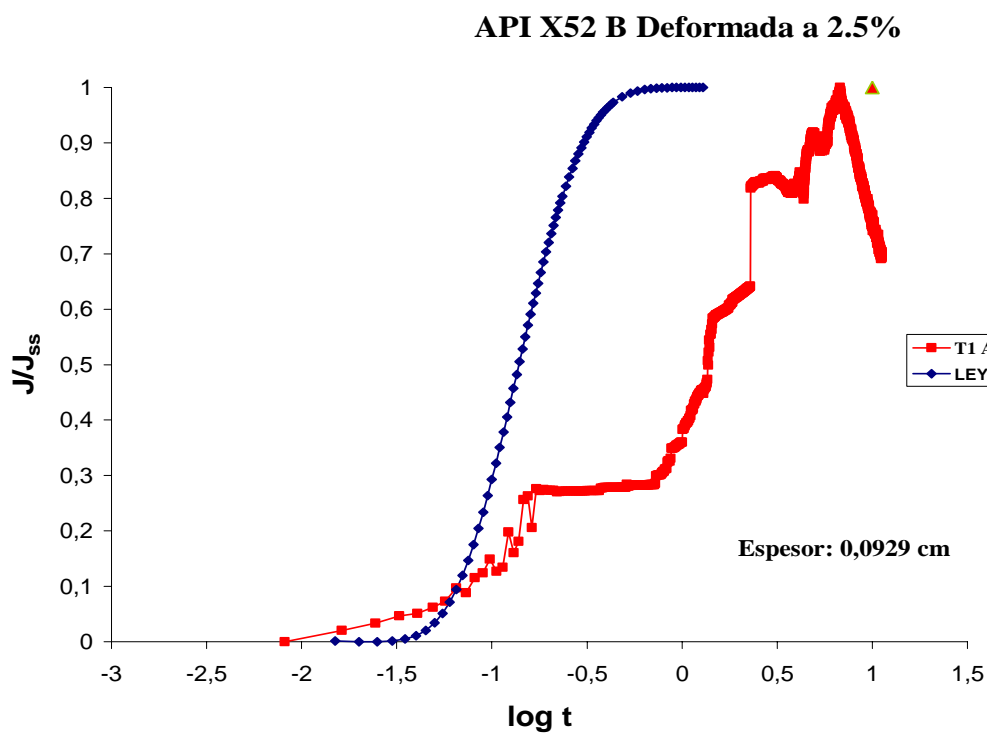
Gráfica 3.11 Mostramos la curva experimental correspondiente a un acero API X52B con una deformación de 2.5%.

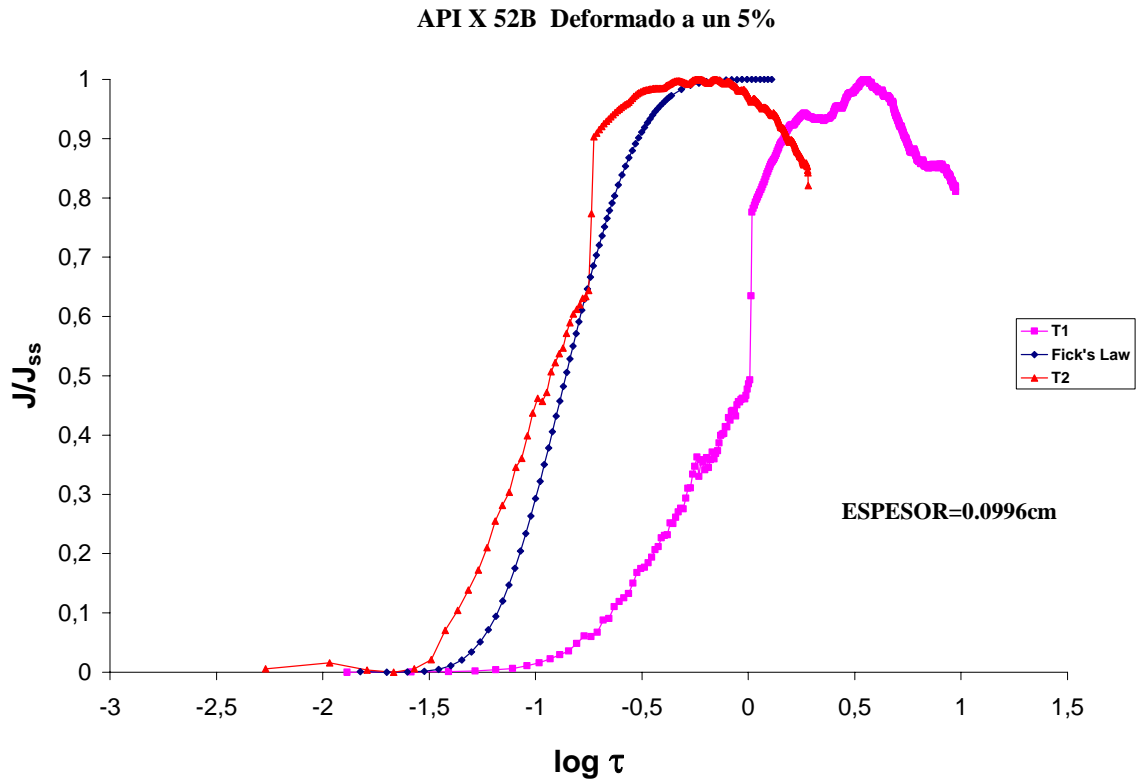
Gráfica 3.12. Se observa el desfase del primer transiente el segundo transiente es indicativo que se requiere más tiempo para que el hidrógeno pueda salir.

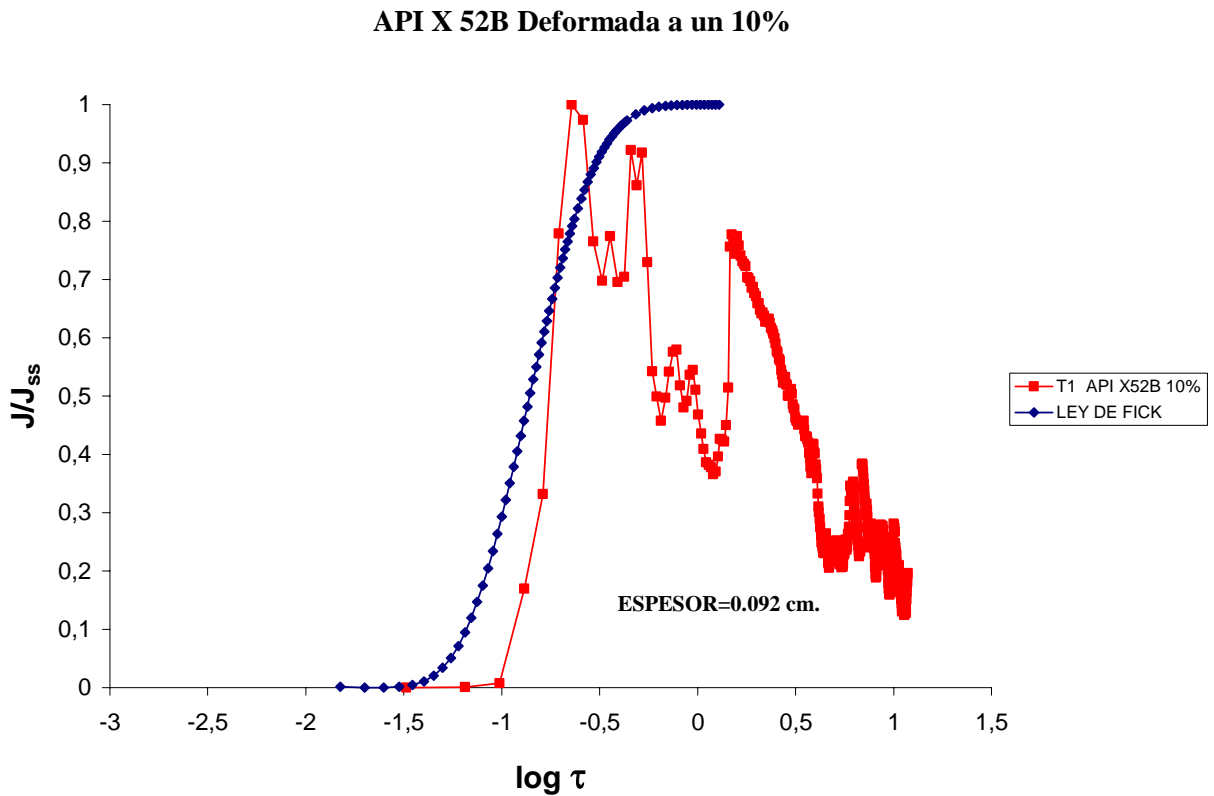
Gráfica 3.13. Se muestra una variación en la lectura.

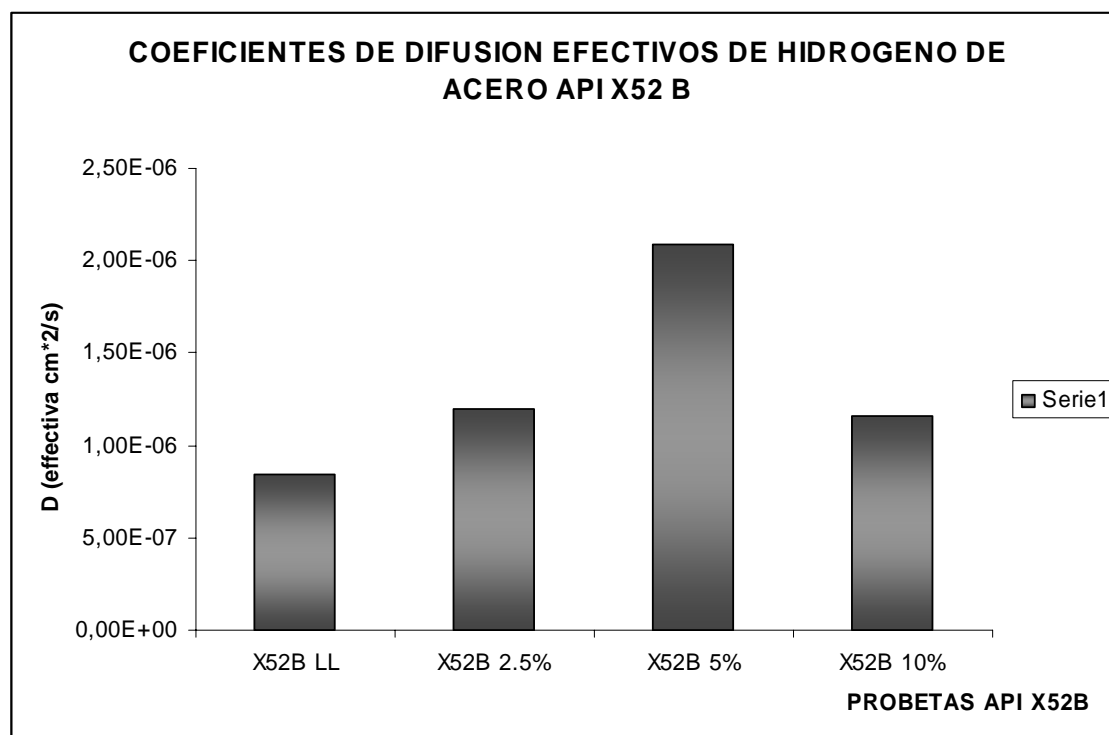
Grafica 3.14. Comparación de los coeficientes de difusión efectivo de los aceros API X52B.

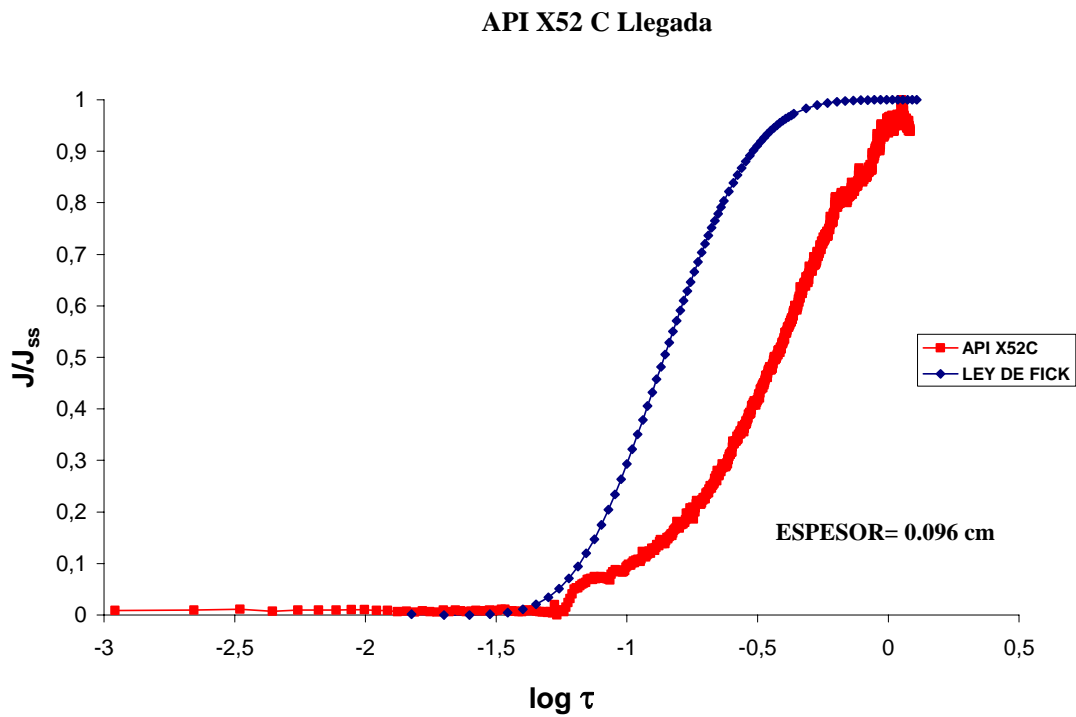
Gráfica 3.15. Se muestra el desfase del primer transiente hacia la derecha de un acero API X52C en condición de llegada.

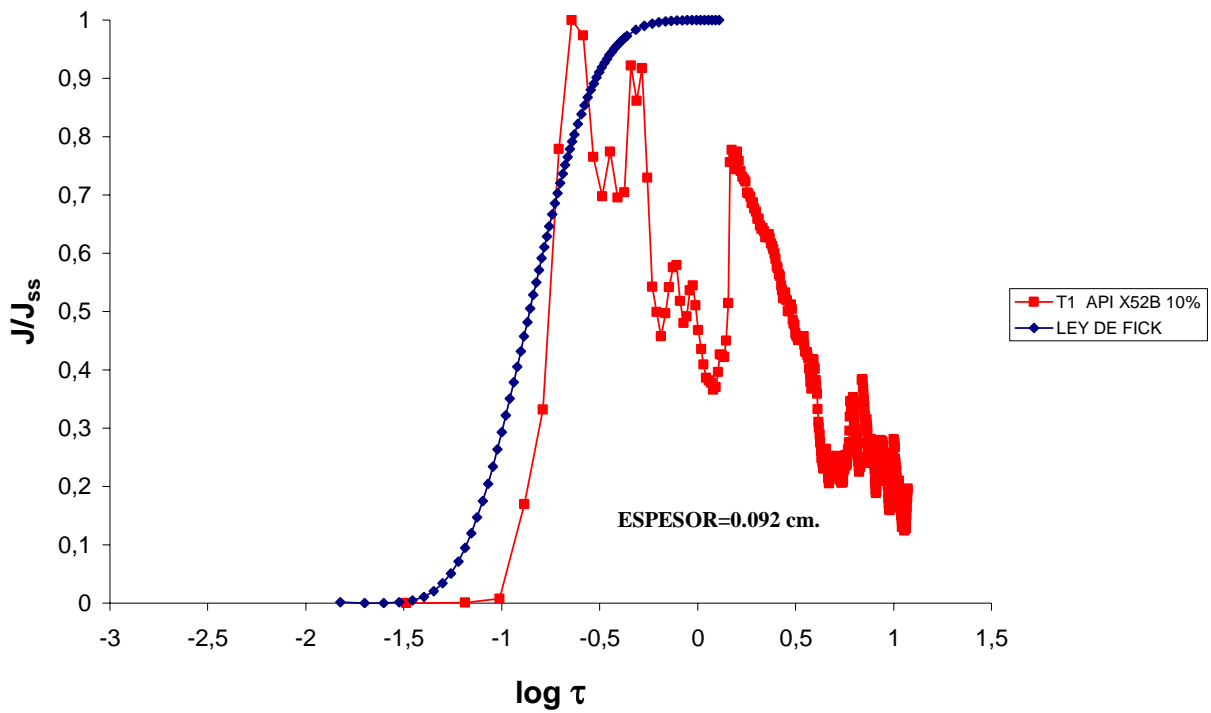
Gráfica 3.16 Se muestran picos y variaciones de las lecturas en el grafico 3.16.

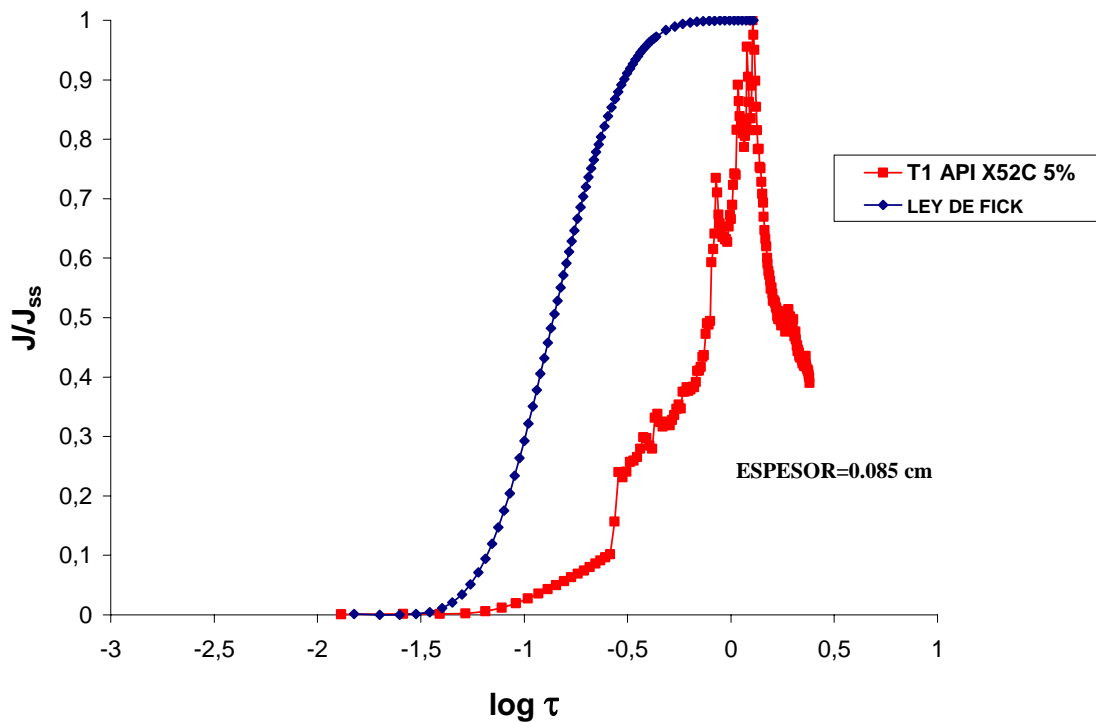
Gráfica 3.17 Se muestra el desfase del primer transiente hacia la derecha de un acero API X52C deformado al 5%.

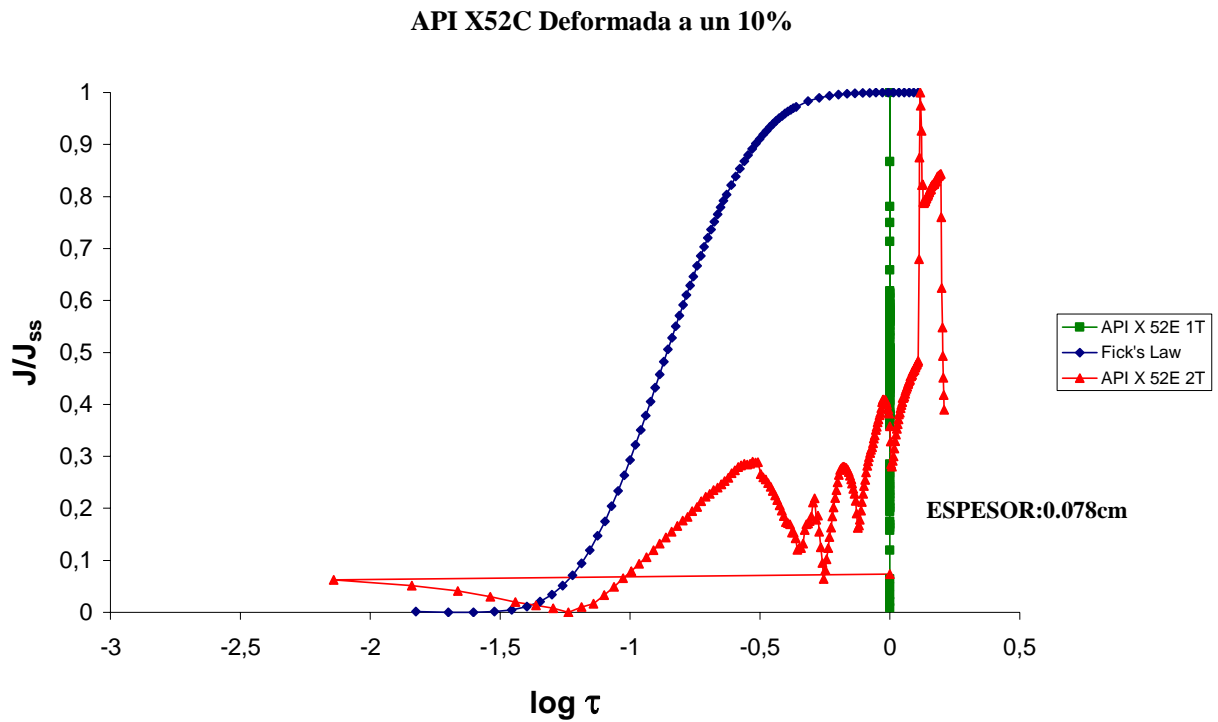
Gráfica 3.18. Se presenta la gráfica experimental de un acero API X52C 10 % deformada, se observa picos.

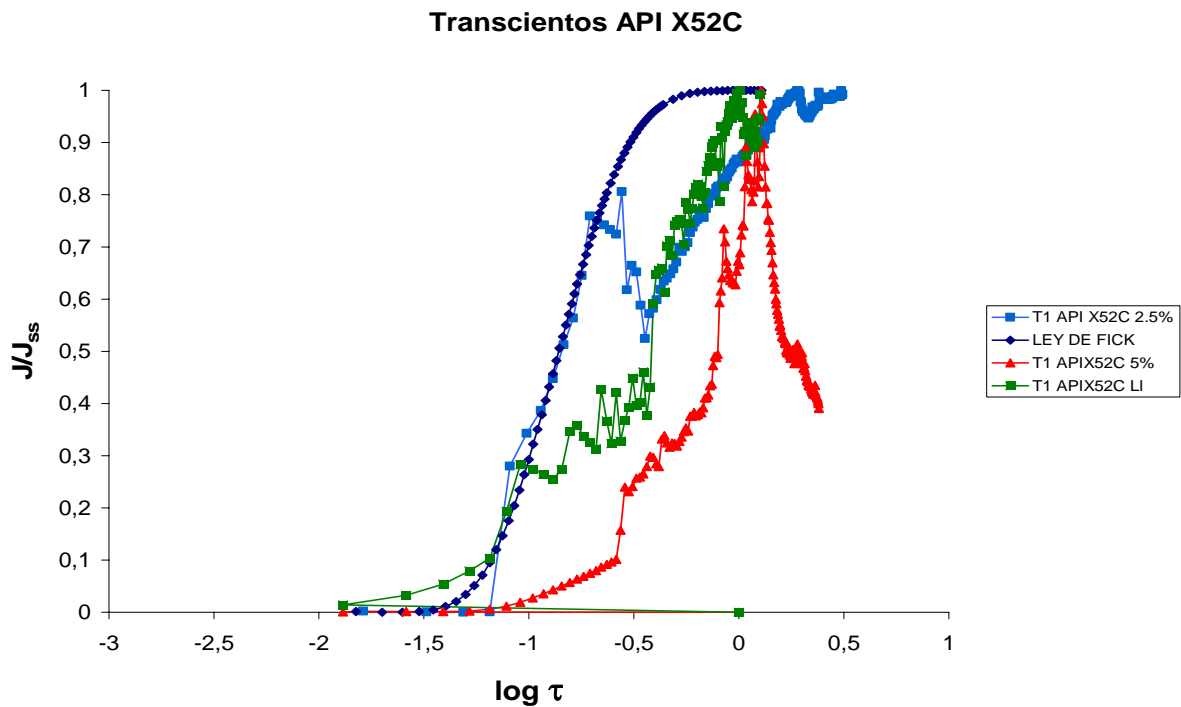
Gráfica 3.19. Comparación de los transientes de los aceros API X 52C.

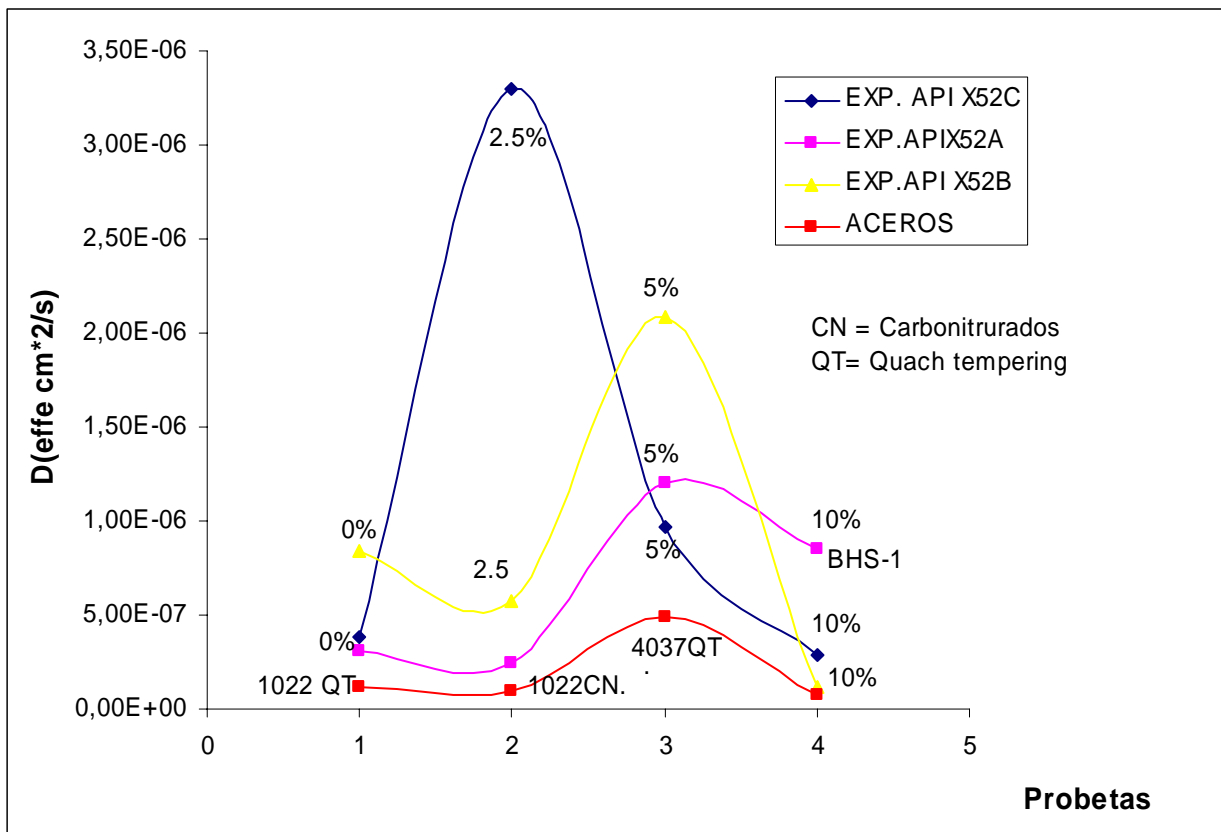
Gráfica 3.29. Comparación de los coeficientes de difusión de hidrogeno encontrados en la literatura de aceros 1022, 4037 y BHS-1 con los aceros API X52 calculados experimentalmente.
