**LOS MONASTERIOS DE LA ORDEN DE LAS CONCEPCIONISTAS
EN EL ECUADOR DEL SIGLO XVI.
SU ARQUITECTURA Y CONSERVACIÓN
EL CASO DE LOJA**

ARQ. KATHERINE SOTO TOLEDO

2008

TESIS QUE PARA OBTENER EL GRADO DE MAESTRA EN ARQUITECTURA PRESENTA:

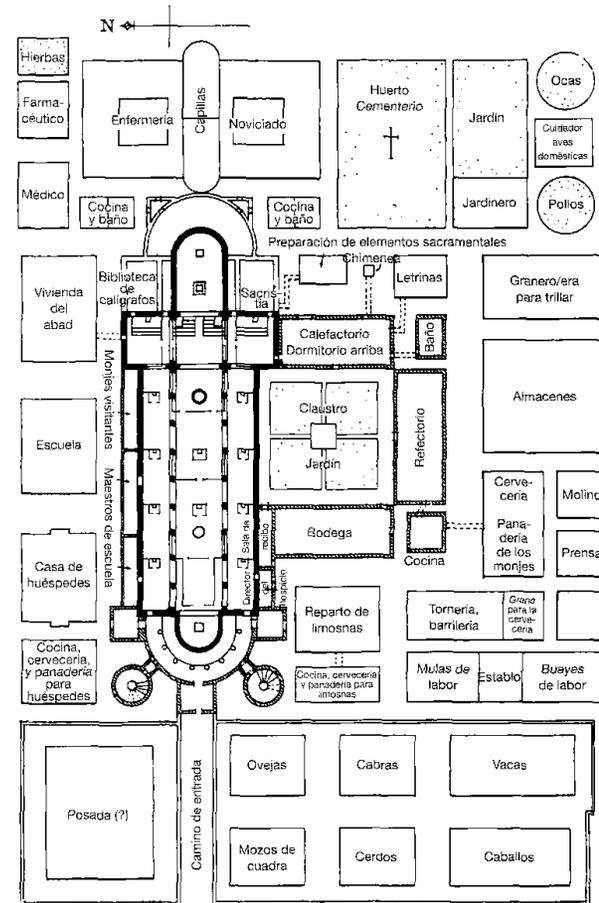
- Plano encontrado en Saint-Gall (Suiza), constituye un notable documento, por ser el plano más antiguo del esquema monacal Benedictino, que se conserva de la edad media. Este no es un proyecto arquitectónico, sino un esquema gráfico de funciones con sus espacios adecuados, es un programa arquitectónico. Fuente: ROTH, Leland (2007). *“Entender la arquitectura, sus elementos, historia y significado.”* Barcelona: GG. Pág. 293.

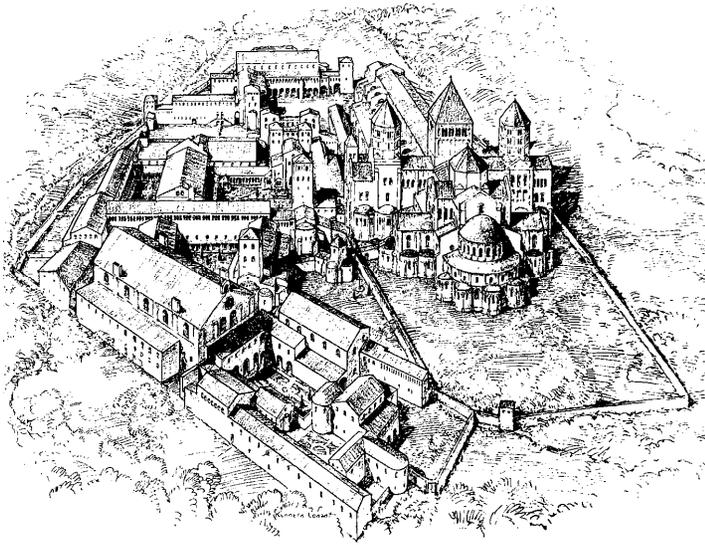
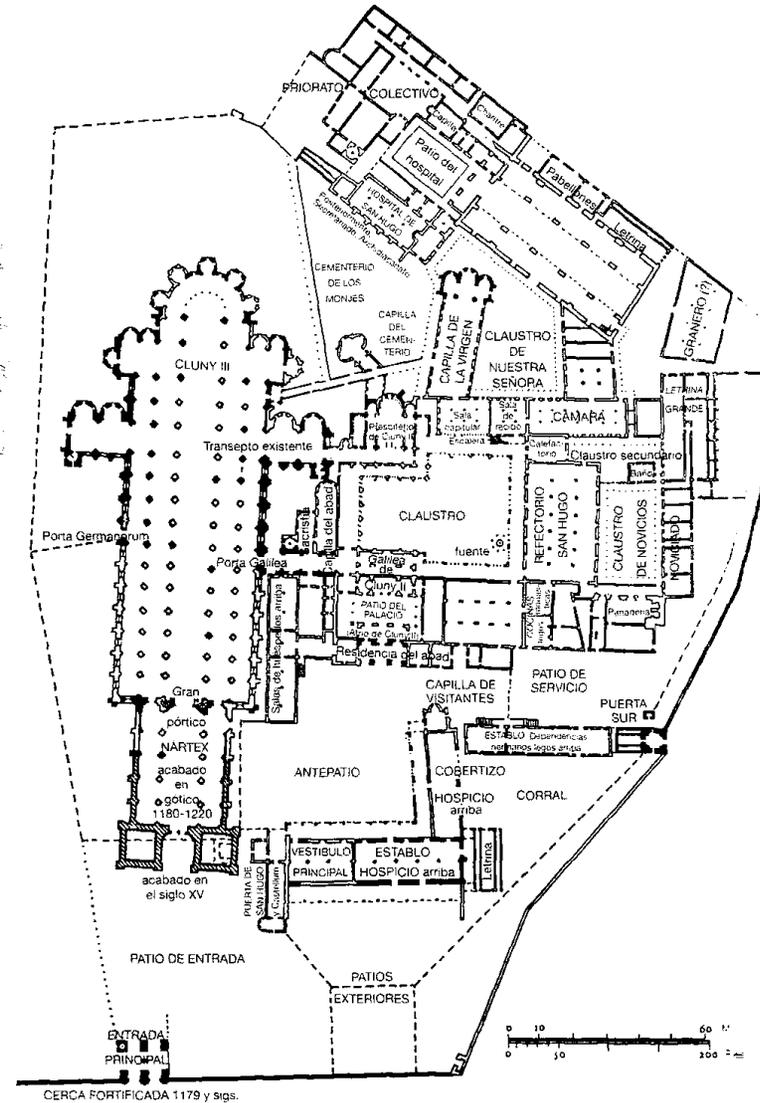
▪ Monasterio de Cluny, perspectiva realizada por Kenneth Conant. Fuente: *ROTH, Leland (2007). "Entender la arquitectura, sus elementos, historia y significado. Barcelona: GG. Pág. 295.*

▪ Plano arquitectónico del monasterio de Cluny (Francia) en su época final medieval (1088-1130); el conjunto fue desarrollado en diversas etapas constructivas, la planta muestra una aplicación práctica del organigrama de Saint Gall. Fuente: *ROTH, Leland (2007). "Entender la arquitectura, sus elementos, historia y significado. Barcelona: GG. Pág. 295.*

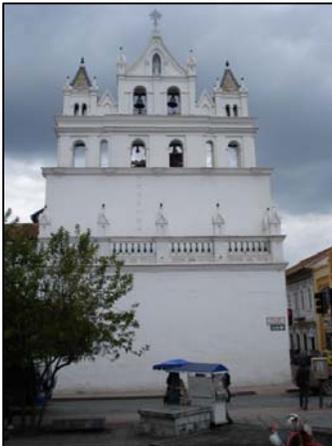
La torre propuesta en los monasterios europeos, fue reemplazada en América por **la espadaña** cuyas campanas hacen las veces de reloj municipal. El lenguaje de las campanas fue muy importante durante la Edad Media y Renacimiento pues además de representar el tiempo era el pregonero que anunciaba los acontecimientos.

Espadaña de la Iglesia del Monasterio de la pura y limpia Concepción de Cuenca. Ecuador.
Foto: *Katherine Soto Toledo (2007)*

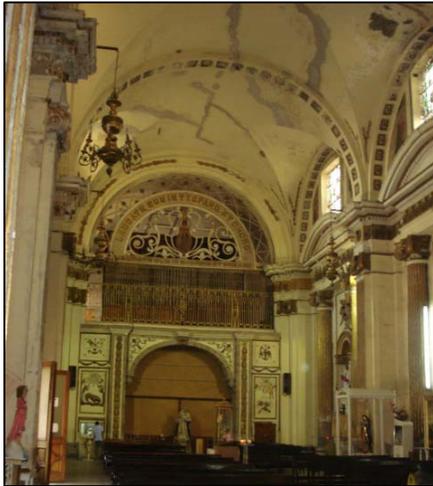
El coro es un espacio acotado que suele estar rodeado por una reja. Está destinado para monjas cantoras, ubicado generalmente en la parte superior, sobre la estrada de la iglesia llamado **nártex**. La parte inferior de este recibe el nombre de sotacoro.

Monasterio Jesús María,
México
Foto: *Katherine Soto Toledo*
(2007)

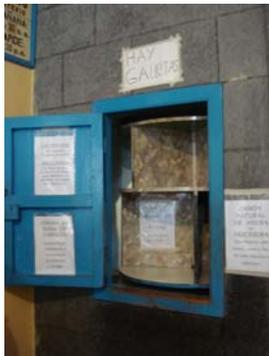
Se define como un elemento de comunicación entre las religiosas y el mundo exterior, por aquí se entrega o se recibe, encomiendas, productos etc.

Monasterio Inmaculada
Concepción de Quito. . Ecuador.
Foto: *Katherine Soto Toledo* (2007)

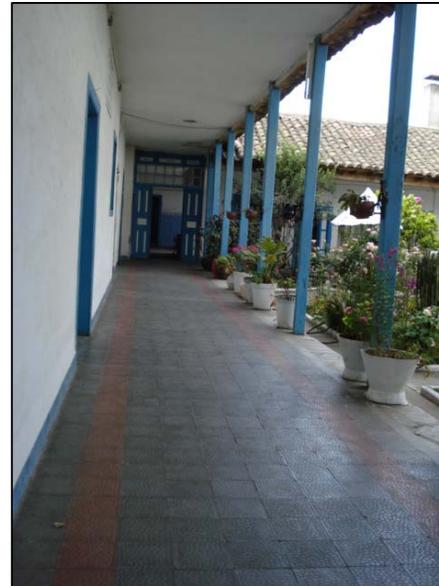
El claustro es el elemento del esquema benedictino, cuyo patrón se difundió por todos los monasterios cristianos. Su construcción consta de cuatro galerías llamadas **pandas**, una de ellas pegada a la nave sur o nave norte de la iglesia. La panda este se dedica siempre a la **sala capitular** y alguna otra pequeña dependencia, la panda frontera a la iglesia tiene el refectorio, refectorio y cocina y en algunos monasterio la sala llamada *de profundis* que hace de paso para el refectorio. El claustro puede ser de una planta o dos.

Monasterio
Inmaculada
Concepción de
Riobamba. Ecuador.
Foto: *Katherine Soto
Toledo* (2007)

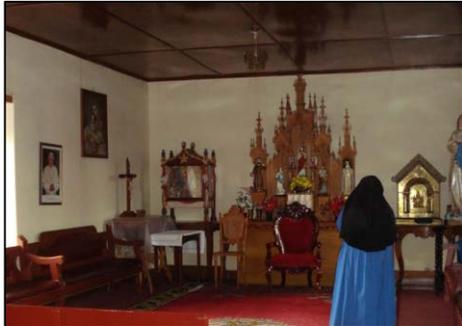
La sala capitular es el espacio donde las monjas toman las decisiones sobre el monasterio. La abadesa es la responsable del monasterio.

Monasterio
Inmaculada
Concepción de
Riobamba.
Ecuador.
Foto: *Katherine Soto
Toledo (2007)*

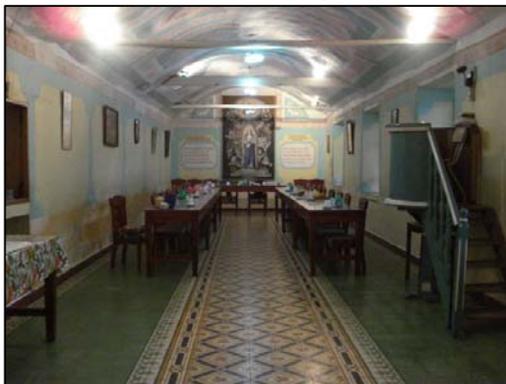
El espacio destinado para servirse los alimentos se conoce como refectorio, la regla indica que está prohibido conversar entre ellas, la oración se realiza antes y después de servirse los alimentos, la dirige una monja ubicada desde el pulpito, que es una plataforma o estrado elevado, con antepecho y tornavoz.

Monasterio
Inmaculada
Concepción de
Riobamba.
Ecuador.
Foto: *Katherine Soto
Toledo (2007)*

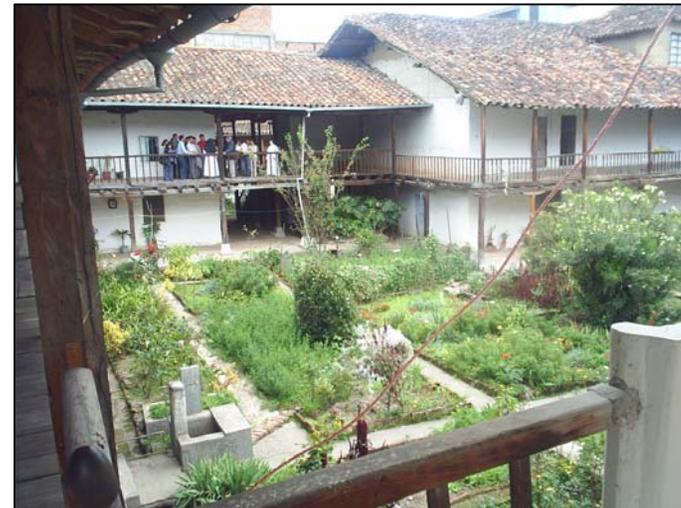
Dentro del monasterio existía la enfermería, como complemento para la enfermería se fueron creando las boticas y para suministrar productos a estas boticas se crearon los jardines de plantas aromáticas o *jardín de la botica*. El monasterio quedaba así autoabastecido para el capitulo de la salud. En algunos casos fue preciso crear una farmacia aun mayor que pudiera atender a las necesidades requeridas. Las boticas estaban atendidas por las propias monjas especializadas. En ellas se llevaba a cabo todas las labores pertinentes para la fabricación de medicamentos, ungüentos, y licores tanto medicinales como de otro tipo. En muchas de estas boticas se conservan entre otros utensilios, los alambiques usados para las destilaciones.

Monasterio Inmaculada Concepción de Loja. Ecuador.
Foto: *Katherine Soto Toledo (2007)*

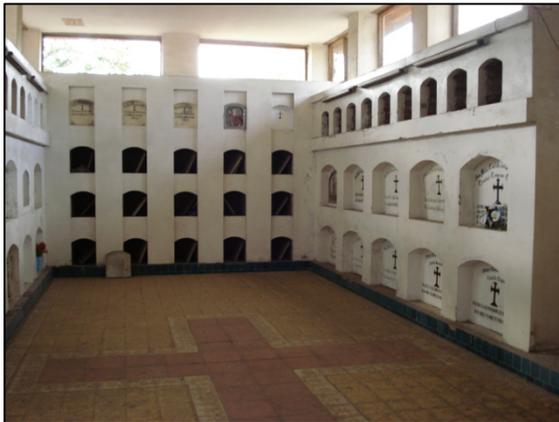
Francisco de la Maza, nos comenta que el cementerio, en la distribución arquitectónica concepcionista se ubica en el subterráneo del coro bajo, en el área conocida como **cripta**, y debajo de esta se encuentra el **osario**. Otros autores lo ubican en las **pandas** del claustro. En la investigación realizada por mi persona, he podido ubicar al cementerio, en un extremo de la huerta mayor, así se comprueba en los monasterios concepcionistas ecuatorianos, en algunos casos son cementerios abiertos, cuyos entierros son en la tierra, y colocadas uno sobre otro; y en otros casos, como el de Riobamba, en la fotografía son cerrados y en nichos.

Monasterio
Inmaculada
Concepción
de Riobamba.
Ecuador.
Foto: *Katherine
Soto Toledo*
(2007)

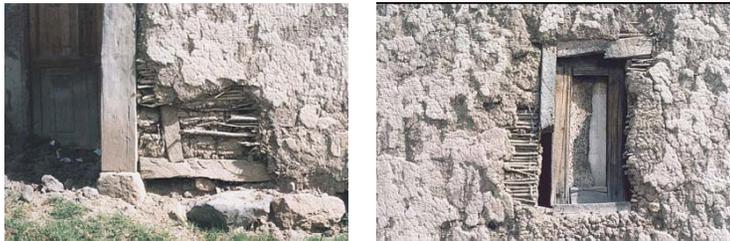
Es una técnica constructiva tradicional que ha surgido en aquellos lugares y culturas en donde encontraron que la tierra no era suficientemente resistente, que no se podía hacer con ella adobe y que necesitaba un refuerzo vegetal, nace entonces el bahareque que no es sino un entramado de elementos vegetales con un relleno y revestimiento de tierra.

La construcción de una edificación de bahareque requiere de la cimentación, la estructura de madera, la estructura de entepiso, la estructura de cubierta, cubierta, el relleno, el enlucido y los acabados de pisos y paredes.

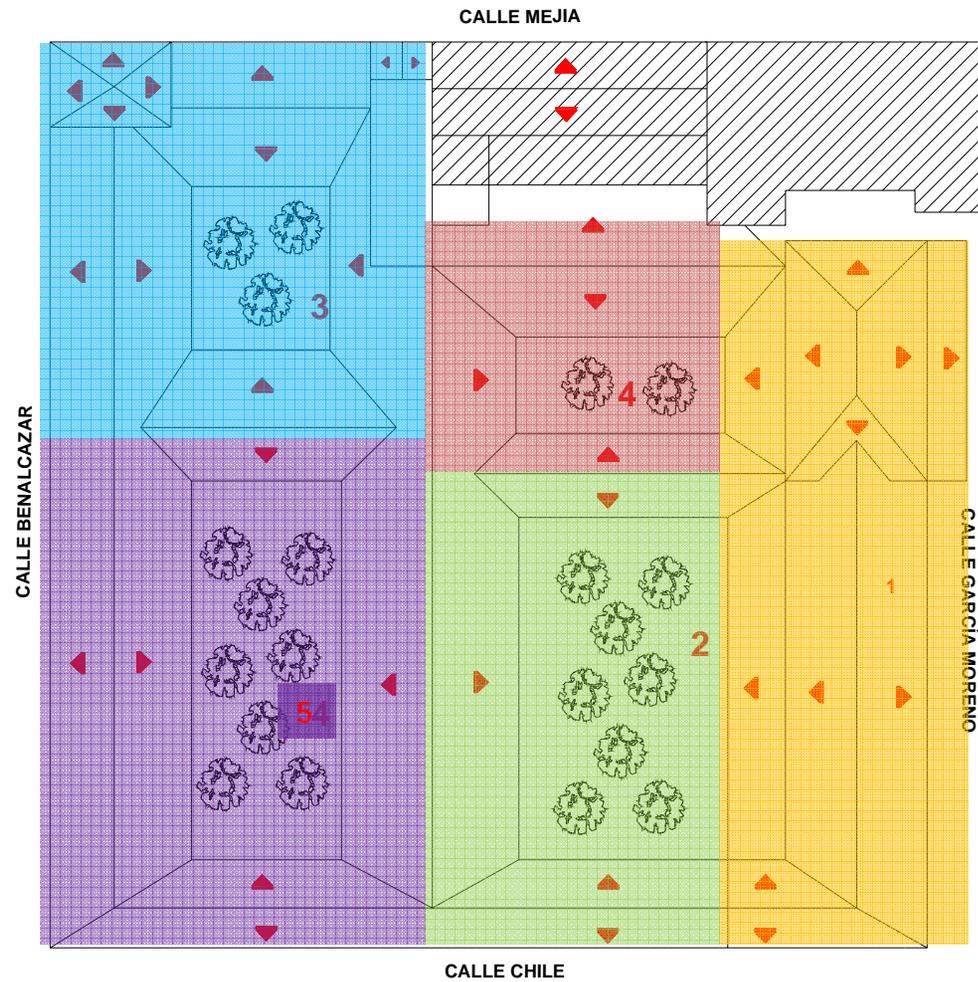
1. IGLESIA
2. CLAUSTRO
3. COCINA, ENFERMERIA
4. ZONA DE SERVICIOS, HUERTAS Y SEMBRÍOS
5. CLAUSTRO DE NOVICIAS

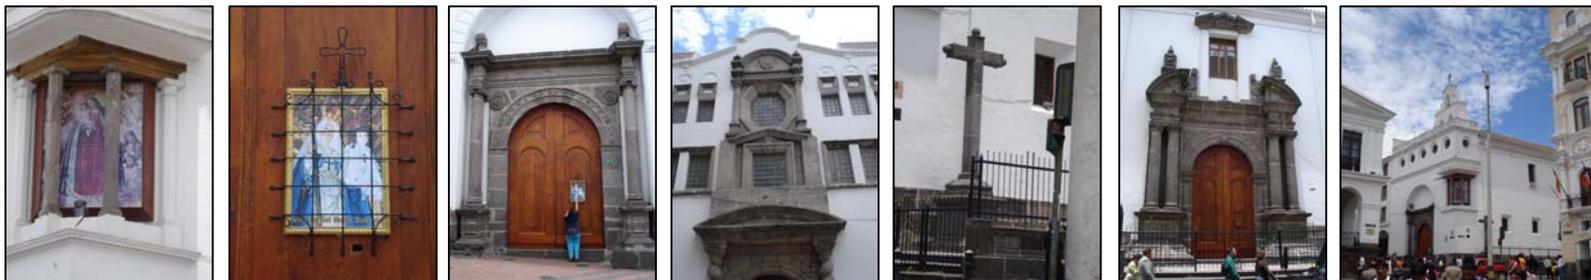
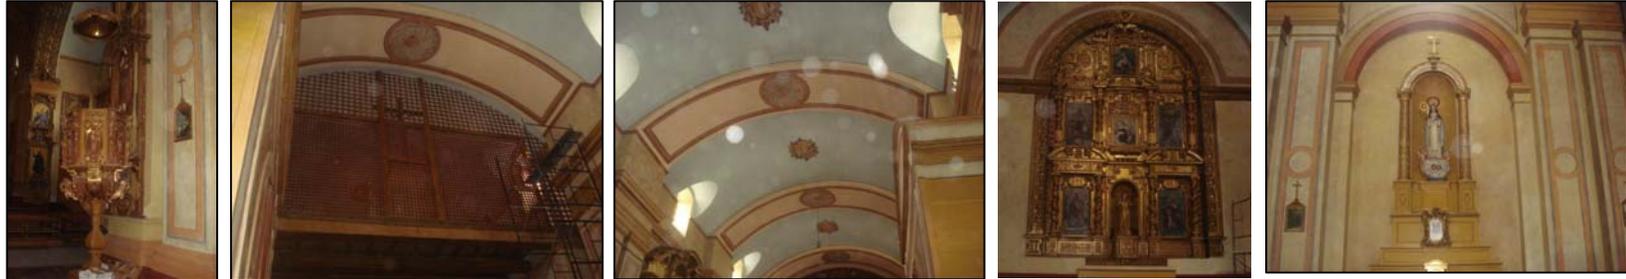
LA FACHADA	ELEMENTOS ESCULTURALES Y SIMBOLICOS	LA ESPADAÑA	LAS PORTADAS
<p>Existe el predominio del muro a los vanos, excepto en la fachada hacia la calle Chile que nos presenta un portal con arquería y una serie de ventanales identificándose como un diseño moderno, tratando de adaptarse al conjunto.</p>	<p>Son simples y sencillos, del tipo barroco americano con caracterizaciones indígenas. Existen elementos que sobresalen como es el caso de la esquina de la Iglesia, en donde se encuentra incrustada a manera de chaflán, la urna en donde está la imagen de María.</p>	<p>Es la fachada sur-oriental de la iglesia, está formada por tres cuerpos, el inferior se encuentra la puerta de acceso; el cuerpo medio horizontal caracterizado por seis vanos circulares y el cuerpo superior que es el campanario.</p>	<p>Que presenta tallados de tipo barroco y son tratados con paramentos y columnas; en la portería son del tipo salomónicas con frontón, en el acceso lateral de la iglesia se observa la doble columnata.</p>

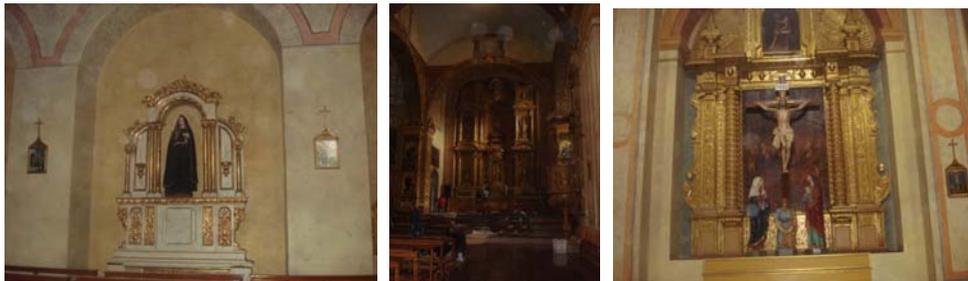
LA PLANTA ARQUITECTONICA	SUS COMPONENTES	EL ALZADO EXTERNO E INTERNO	ORNAMENTACIÓN Y SIMBOLOGIA
<p>Es de nave rectangular, que se desarrolla a través de un eje longitudinal, en donde los espacios se suceden uno a continuación del otro, amañera del tipo renacentista.</p> <p>Posee dos accesos, uno en la parte inferior y otro lateral que nos lleva hacia un atrio.</p>	<p>Consta de una nave única principal, el altar o presbiterio que presenta una capilla lateral, la sacristía y sus dependencias, el comulgatorio. El coro se ubica en la parte superior del nártex.</p>	<p>El volumen de la iglesia es un prisma rectangular, adosado al volumen de la espadaña; este volumen está integrado a la volumetría total del conjunto, formando un único cuerpo. En el interior la espacialidad lineal se interrumpe con la bóveda de la techumbre.</p>	<p>En el altar mayor se encuentra la imagen de la Inmaculada Concepción.</p> <p>Existen además una serie de capillas en los muros laterales, de un estilo barroco muy rico en ornamentación. A los lados del altar se encuentran dos pulpitos.</p>

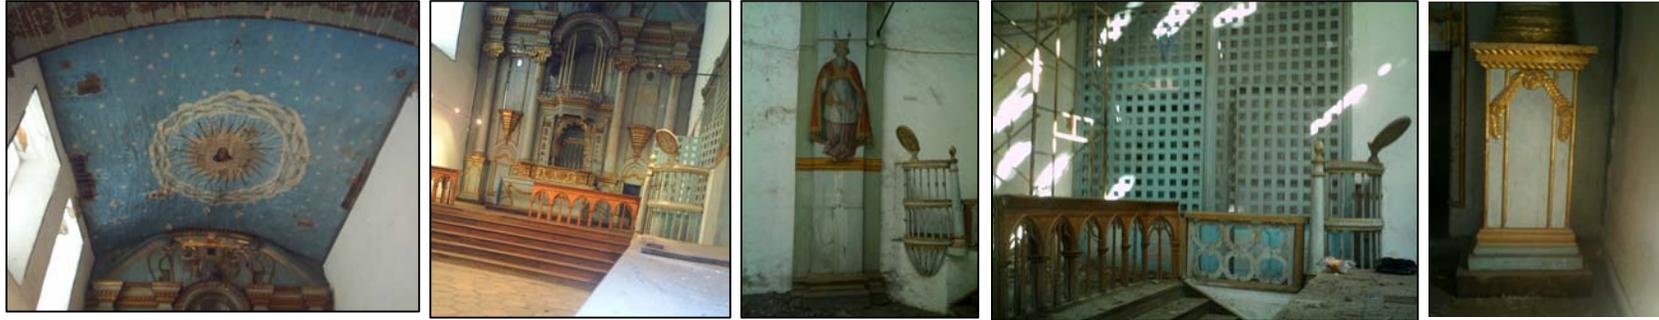
LA FACHADA	ELEMENTOS ESCULTURALES Y SIMBOLICOS	LA ESPADAÑA	LAS PORTADAS
<p>En cuanto al tratamiento de fachadas reflejan elementos alternados y pocos vanos de ventanas hacia el exterior, conformando en su conjunto un cuerpo sólido, con la variedad y articulación de las cubiertas inclinadas a dos aguas. Sobresale la nueva arquitectura.</p>	<p>No presenta.</p>	<p>Se ubica en la esquina nor-este del conjunto, como junta de dos muros antiguos; es de construcción y diseño moderno, su implantación es forzada, por lo que no contrasta con la edificación.</p>	<p>No presenta.</p>

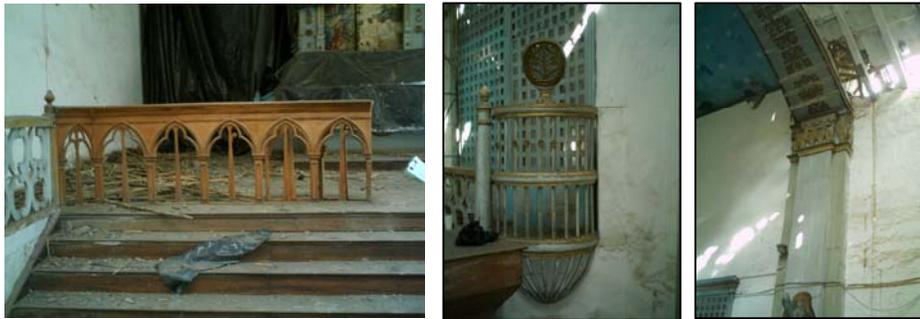
LA PLANTA ARQUITECTONICA	SUS COMPONENTES	EL ALZADO EXTERNO E INTERNO	ORNAMENTACIÓN Y SIMBOLOGIA
<p>Es de una sola nave rectangular, en donde los espacios se suceden uno a continuación del otro, amañera del tipo renacentista, estos están divididos por un desnivel. Presenta un acceso lateral inferior.</p>	<p>Consta de una nave y el presbiterio que presenta acceso a la sacristía y el comulgatorio que hace las veces de coro.</p>	<p>El volumen externo se encuentra integrado al muro que rodea el conjunto. Al interior la espacialidad se divide en dos cuerpos por la presencia de un arco. Presenta una bóveda celeste bellamente decorada.</p>	<p>En general toda la ornamentación es sencilla y rustica, sobresale el color celeste y dorado. El presbiterio presenta un pasamano de madera y el pulpito.</p>

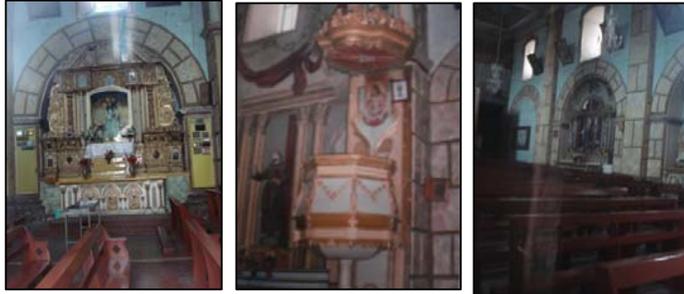
LA FACHADA	ELEMENTOS ESCULTURALES Y SIMBOLICOS	LA ESPADAÑA	LAS PORTADAS
<p>El muro predomina a los vanos, existiendo incluso muros ciegos. Se caracteriza el color blanco.</p>	<p>Los elementos expresivos son simples y sencillos, de tipo barroco con influencia renacentista y se caracterizan por la ausencia de decoración en su superficie mural.</p>	<p>Consta de cuatro cuerpos; el primero completamente liso; el segundo cuerpo es un muro liso retirado del primer cuerpo, sobre el cual va una balaustrada compuesta por pináculos que corresponden a cada uno de los pedestales. El tercer cuerpo a la altura del cumbbrero de la cubierta, tiene seis vanos para campanas, rematados con arcos de medio punto.</p> <p>El cuarto cuerpo: edículos laterales con pirámides, cubiertas con ladrillos vidriados, en el centro dos vanos para campanas, sobre estos están los timpanos y la cruz.</p>	<p>No existe portada de pies sino dos portadas laterales. La portada consta de una calle con pilastras paredes a los costados, están decoradas con elementos de cantería, van sobre pedestales de piedra decorados con cuadrifolios y otros. La rosca del arco está decorada con bocelos en toda su extensión, sobre las pilastras tenemos los elementos moldurados que hacen el cornisamiento y sobre estos pináculos que corresponden a cada una de las pilastras con la presencia de piñas y palmeras. En el segundo cuerpo apenas se acusa un timpano ubicándose en el centro una ventana con características similares en su interior.</p>

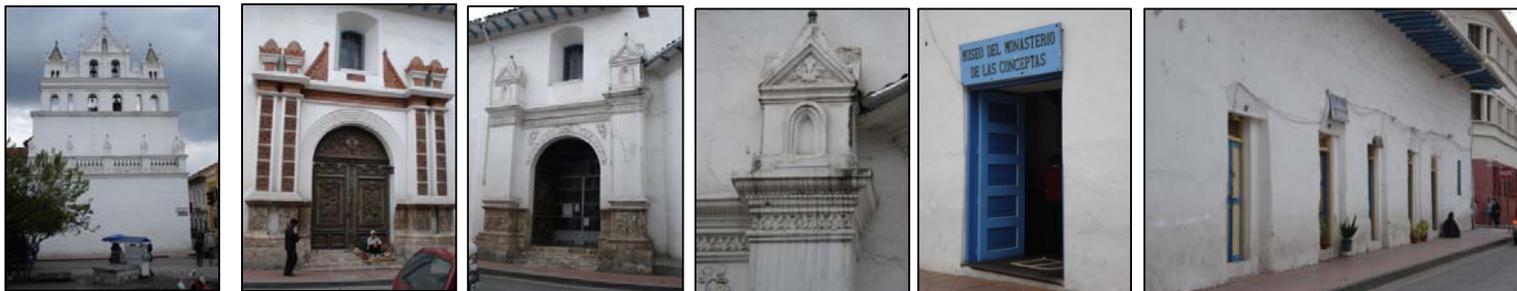
LA PLANTA ARQUITECTONICA	SUS COMPONENTES	EL ALZADO EXTERNO E INTERNO	ORNAMENTACIÓN Y SIMBOLOGIA
<p>La planta está constituida por una nave criptocolateral, dividida la nave del presbiterio mediante un arco triunfal de medio punto. La cubierta es de dos vertientes.</p>	<p>El coro bajo situado al lado del evangelio y la sacristía al lado de la epístola. Las ventanas son los telares y derrames; el cielo raso es de Bóveda esquinada con pintura mural, que la encontramos también en los muros laterales. El arco triunfal decorado con frescos de estilo morisco.</p>	<p>Las ventanas son de arco rebajado, con derrames y telares. El cielo raso está dividido en cuatro partes que corresponden a los pilares de los muros, sobre las que seguramente están los tensores o tirantes que estructuralmente contrarrestan el empuje de la cubierta.</p>	<p>Existe cuatro retablos, tres de estos seguramente posteriores, pues de estilo neoclásico. En la rosca de los arcos hay vestigios de decoración renacentista, igual en las pilastras.</p>

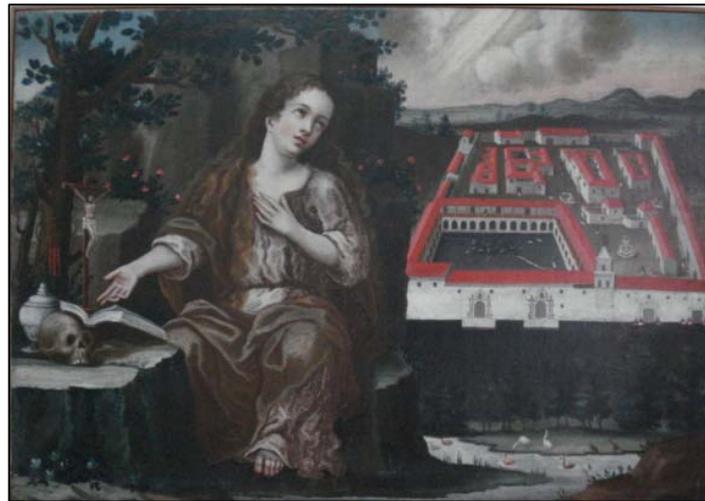
Pintura en la que consta el primer monasterio de Riobamba.

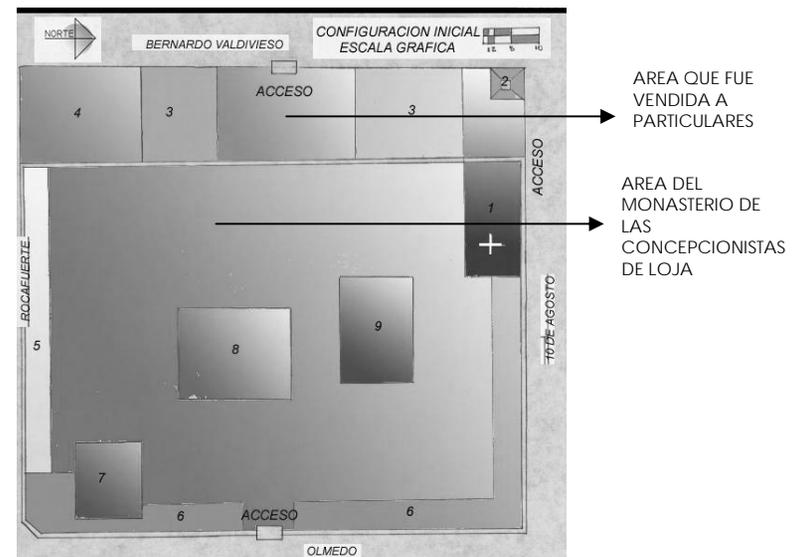
SECCIONAMIENTO QUE SUFRIO LA MANZANA QUE EN SUS INICIOS PERTENECIA EN SU TOTALIDAD AL MONASTERIO

A partir de 1963, se inicia la desmembración del convento, básicamente en el lindero a la calle Bernardo Valdivieso, con la franja de terreno vendida al Banco del Azuay y luego en su totalidad al estado y a personas particulares, para dar paso a nuevas edificaciones.

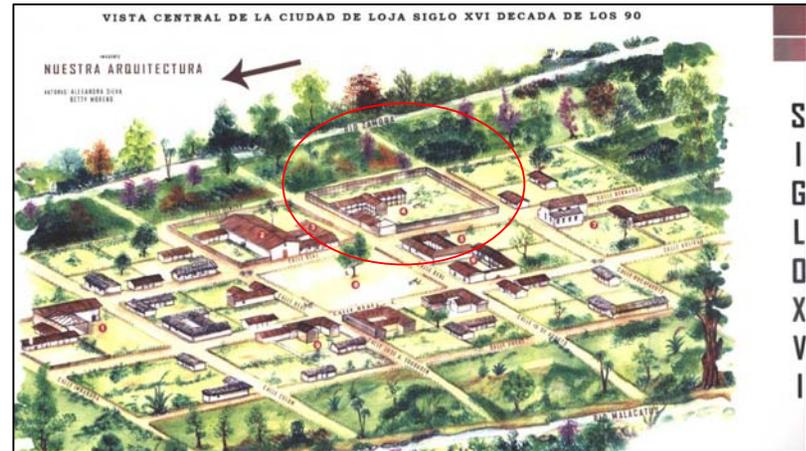
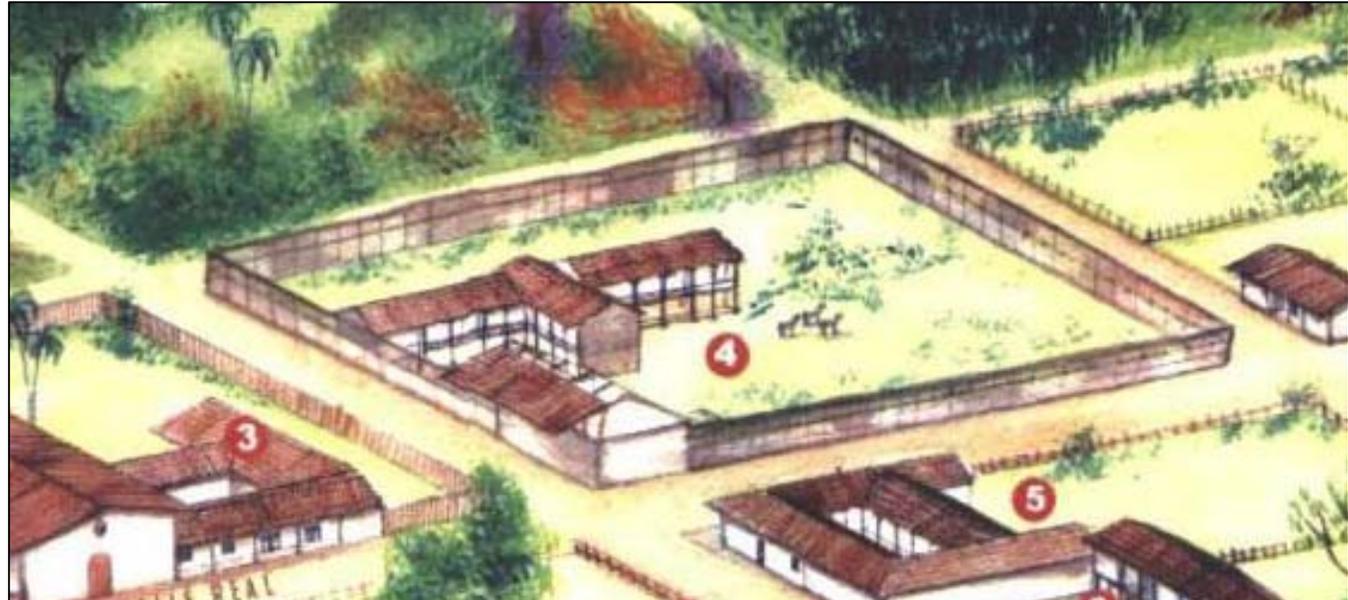
- o 1597. Se funda el Monasterio y se realiza poco a poco la consolidación de Iglesia y Claustro.
- o 1614. El Monasterio estaba por terminarse y la Iglesia completamente terminada.
- o 1697. Se comienza la reedificación de la Iglesia.
- o 1698. Al Santísimo lo exponen en la portalería, que para esta ocasión sirvió de Iglesia. El 16 de Noviembre del mismo año se colocó la primera piedra en el cimiento de la pared hacia el exterior.
- o 1700. Se comienza al cimiento de la pared hacia el exterior.

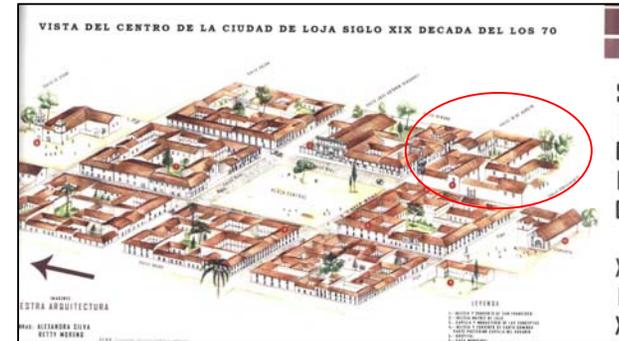
- o 1701. Se termina la torre.
- o 1702. Se sube la viga para enmaderar la iglesia, se termina de tejar la capilla mayor.
- o 1703. Se enlució la iglesia, se hizo el pulpito, puertas, ventanas, y rejas.
- o 1704. Se comenzó a blanquear los muros.
- o 1705. Se termino de decorar toda la Iglesia.
- o La reedificación de la Iglesia data de 1698 a 1725, en un periodo de siete años de consolidación.
- o La ciudad se deteriora debido a los terremotos; especialmente el del 20 de enero de 1749 el mismo que afectaría a todos los templos de la ciudad.
- o 1794. Se pide limosnas al consejo de Indias para reparar al convento, en estado de ruina, no se conoce en que mes se da inicio a esta intervención.

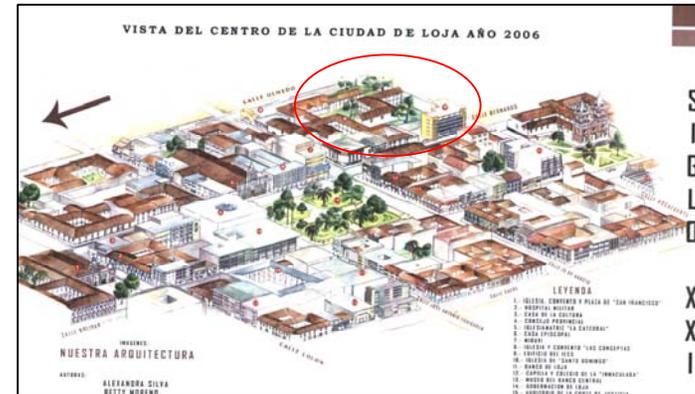
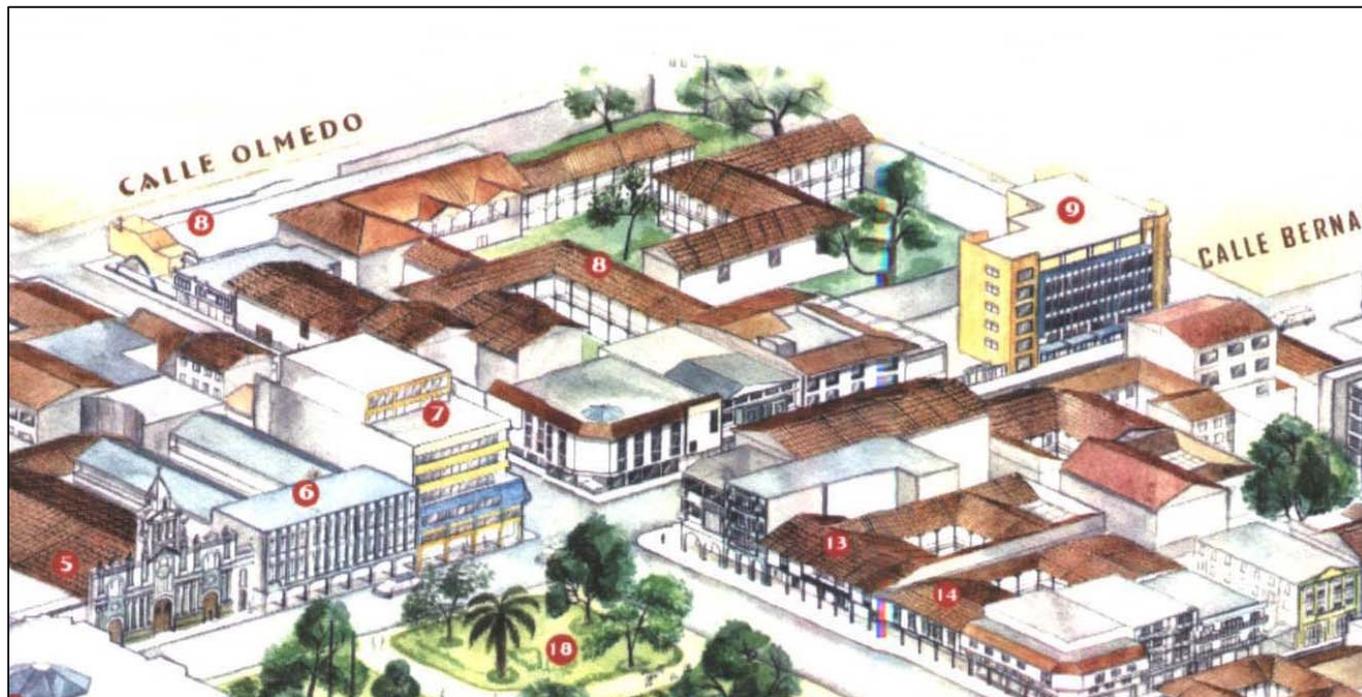
- o **1858.** Loja fue sorprendida nuevamente por un terremoto que dañaría muchas casas y edificaciones importantes.
- o **1963,** se procede a la venta al Banco del Azuay, de parte de dicho convento con sus antiguos edificios, franja que linda con la calle Bernardo Valdivieso.
- o En la **década de los 70** se construye la Iglesia y convento nuevo hacia la calle 10 de Agosto y Olmedo.

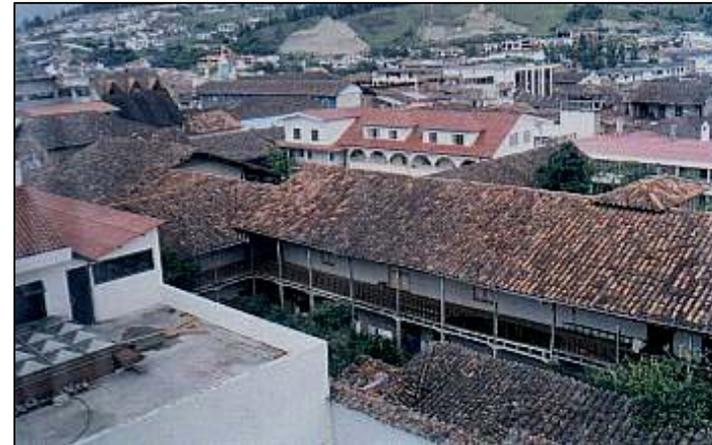
VISTA AEREA DEL MONASTERIO DE LAS CONCEPCIONISTAS
FOTO: Katherine Soto Toledo

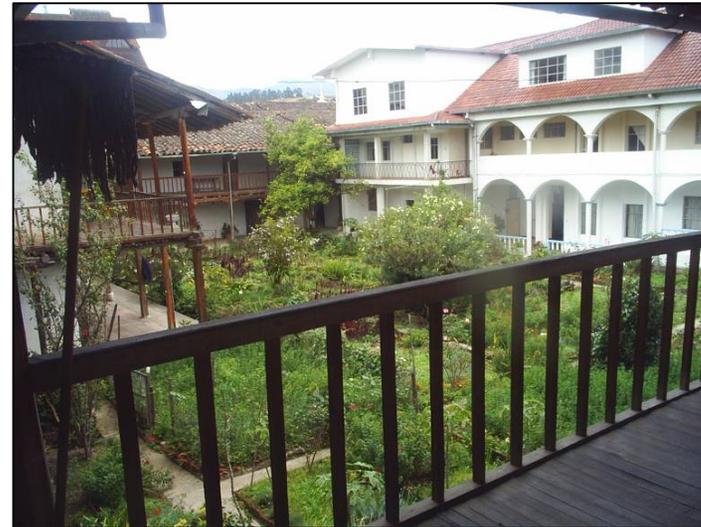
carecen de ventanas por lo general y más bien establecen ventilación e iluminación cenital a través de boardillas en las cubiertas.

VISTAS INTERIORES DE LA EDIFICACIÓN
FOTO: Katherine Soto Toledo

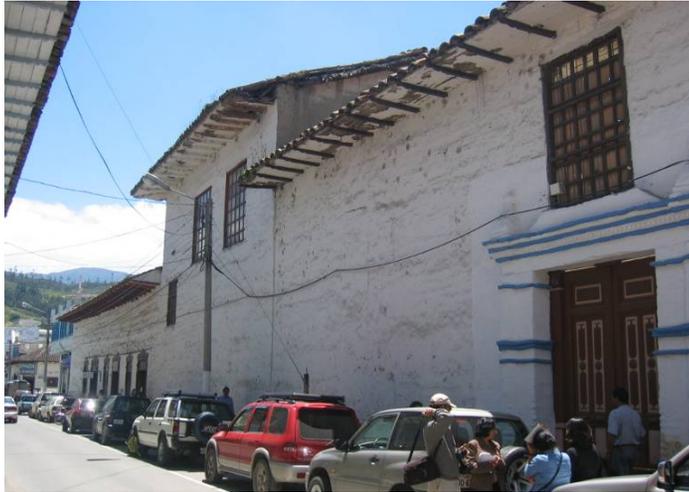
FUENTE: LA AUTORA
VISTA EXTERIOR DE LA EDIFICACIÓN HACIA LA CALLE 10 DE AGOSTO

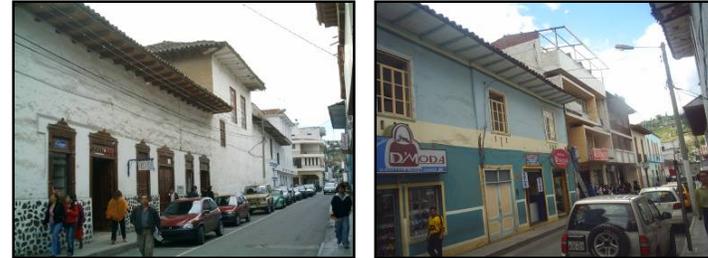
FUENTE: LA AUTORA
IMAGEN URBANA CALLE 10 DE AGOSTO. ACCESO PRINCIPAL A MONASTERIO DE LAS CONCEPCIONISTAS

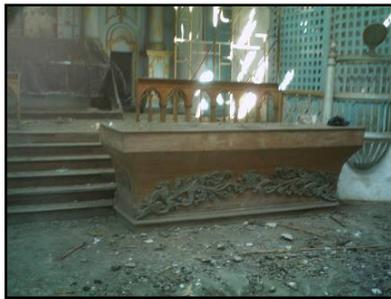
FUENTE: LA AUTORA
ESTADO DE DETRIORO DE LA EDIFICACIÓN
DEBIDO A LA FALTA DE MANTENIMIENTO

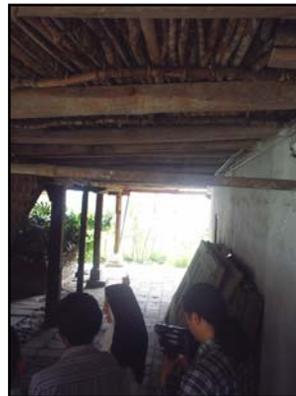
La falta de mantenimiento provoca el deterioro progresivo del edificio. A partir de estas causas se inicia un proceso de abandono de los bienes y la desocupación en casos extremos. Esta situación se convierte en una espiral de degradación no sólo física sino también en el sistema financiero ya que baja considerablemente el valor de la propiedad ya sea de venta o de renta.

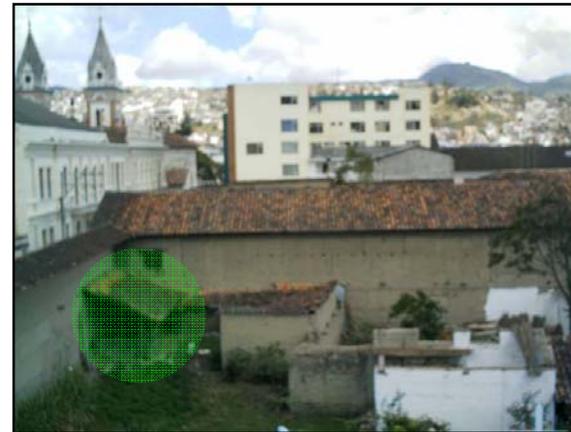
FUENTE: LA AUTORA
EDIFICACIONES CLANDESTINAS, DENTRO DEL CONJUNTO

Demás está decir que estas ampliaciones responden evidentemente a necesidades de los usuarios: un dormitorio, improvisan cocina, comedor, baño, etc. Toda modificación que se realiza colabora poco, aún más degrada la calidad del entorno construido, ya que desfigura el perfil urbano, no sólo por la incorporación de nuevos elementos, sino que por lo general la calidad de esas construcciones y materiales aportan poco y nada al paisaje urbano.

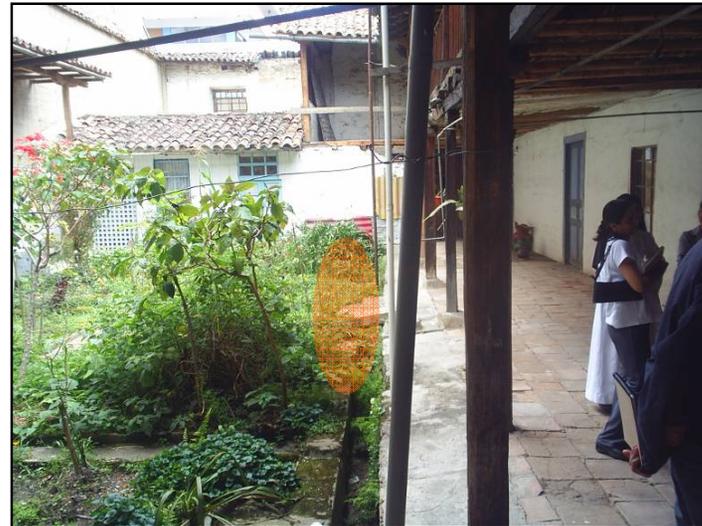
FUENTE: LA AUTORA
SE OBSERVA LA OBSTRUCCIÓN DE LOS CANALES DE AGUAS LLUVIAS.

Las bajadas de agua de lluvia desde techos presentan problemas de corrosión, observándose obstrucciones y reparaciones con cualquier material. En algunos casos el empotramiento de estas cañerías dificulta aún más la detección de las fallas y su reparación se hace más costosa.

Hacia el interior de la edificación, en los patios centrales, las aguas lluvias se recolectan en canales construidos alrededor del patio, propio de la época colonial; en el conjunto estos canales están obstruidos por vegetación y basura dificultando el desfogue de los mismos.

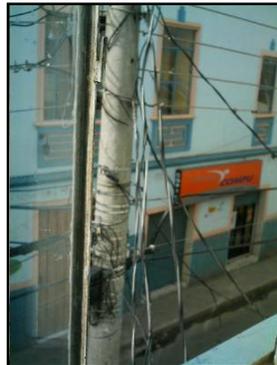
FUENTE: LA AUTORA
CABLEADO DE ALUMBRADO
PUBLICO, CERCA DE VENTANA SIN
LA DEVIDA PROTECCIÓN.

En general es deficiente, no existe mantenimiento por parte de la EERSSA. Es importante mencionar que en el sector el sistema de cableado es un verdadero caos.

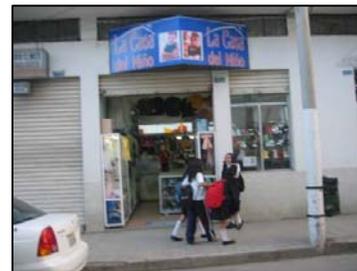
FUENTE: LA AUTORA
PUBLICIDAD COMERCIAL
QUE DETERIORA LA
IMAGEN DEL CONJUNTO

En cuanto al mobiliario y equipamiento urbano encontramos que se inserta publicidad, deteriorando la imagen formal de la edificación.

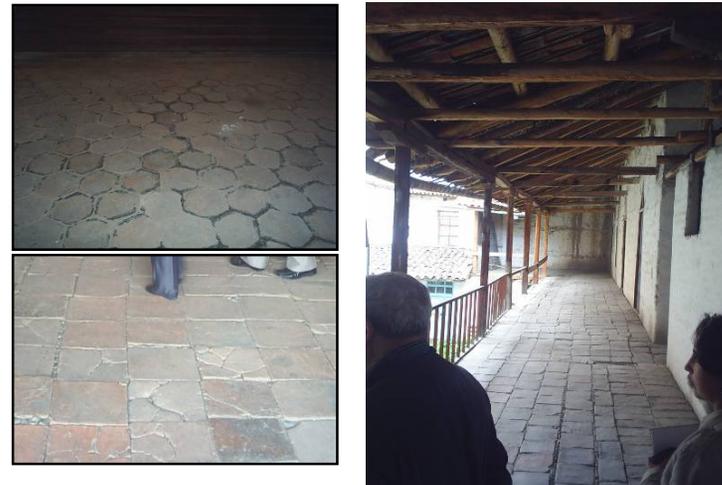
FUENTE: LA AUTORA
ESTADO ACTUAL DE LOS PISOS DEL MONASTERIO DE LAS CONCEPCIONISTAS

No presentan un panorama satisfactorio, todo lo contrario, su estado es desastroso y crítico, de no mediar una inmediata intervención los resultados pueden ser muy lamentables. Los daños que más se presentan en los recubrimientos suelen ser de faltantes, disgregaciones y desprendimientos y en menor grado los abufamientos. En los pisos de planta baja existe variedad de acabados iniciando con apisonado de tierra, piedra, madera, baldosa,

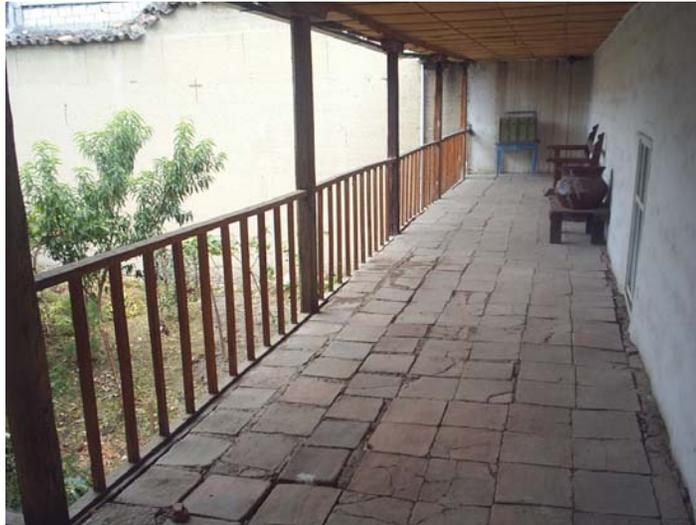
FUENTE: LA AUTORA
ESTADO ACTUAL DEL ENTREPISO DEL MONASTERIO DE LAS CONCEPCIONISTAS

que constituye un sistema constructivo particular, conformado por una combinación de madera y terrado recubierto de ladrillo de pliego, presenta un alto grado de deterioro principalmente en su estructura de sostén, conformada por viguerías de madera que se encuentran afectadas por la presencia de xilófagos, humedades, rupturas, fisuras, faltantes, que han ocasionado desniveles en los pisos horizontales.

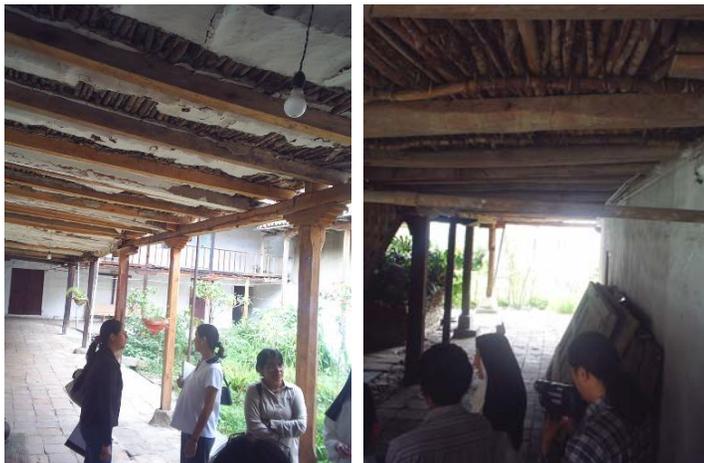
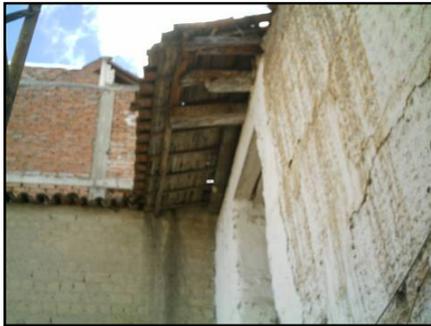
FUENTE: LA AUTORA
ESTADO ACTUAL MUROS
DEL MONASTERIO DE LAS
CONCEPCIONISTAS

En los muros, se detectan grietas, disgregaciones, faltantes, derrumbes, y rupturas. Los evidentes son los producidos por filtraciones de agua o por deficiencias en el sistema constructivo como sales, humedades, desprendimientos o ruptura de materiales. En todo caso el abandono, las demoliciones y las restauraciones efectuadas han acelerado aún más el deterioro de los elementos estructurales y la totalidad del edificio.

Los apoyos aislados, que conforman la estructura principal aporticada del edificio, en su mayoría se detectan, fisuras grietas, fracturas, xilófagos, torsiones, pandeos, humedades y faltantes como en el caso de la no presencia de capitel o montera. Existe el reemplazo total de los pies derechos en uno de los bloques que fue afectado por un incendio a los que se deben identificar para diferenciar de los originales.

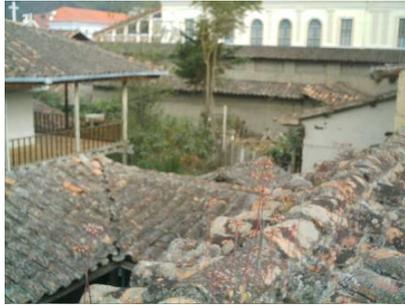
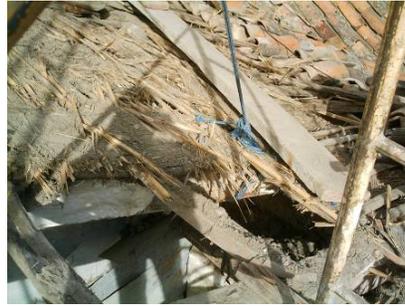
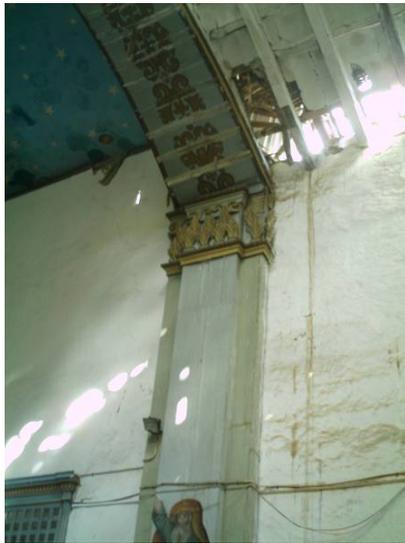
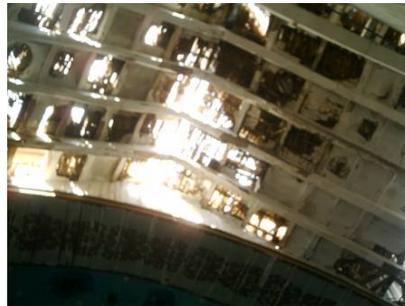
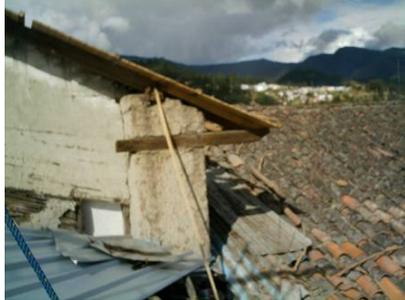
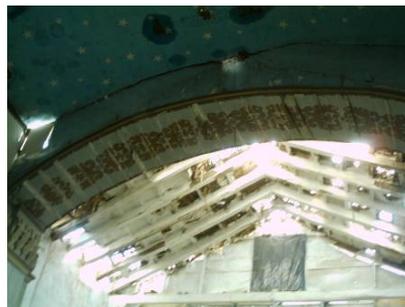
FUENTE: LA AUTORA
ESTADO ACTUAL DE LA CUBIERTA DEL
MONASTERIO DE LAS CONCEPCIONISTAS

Las cubiertas, que determinan la partida constructiva más importante en la cobertura de la edificación, presentan un alto grado de deterioro que alcanza un noventa por ciento de su área estimativa, la más importante en la Capilla antigua, que ha llegado a colapsar por su estado de ruina. Por el abandono y la falta de mantenimiento se ha permitido la presencia de plantas superiores que ocasionan humedades, filtraciones, rupturas, desprendimientos, pudriciones sobretodo en las estructuras de soporte como el entretejido de caña chancada, las armaduras y cielos rasos.

Todos estos problemas generan serias consecuencias que afectan la habitabilidad y durabilidad de la edificación, donde los cielorrasos se pudren por fallas en las cubiertas. Estas fallas también posibilitan el ingreso de pequeños animales (roedores y murciélagos) e insectos que por un lado aumentan el deterioro y por otro disminuyen las condiciones de habitabilidad de las viviendas.

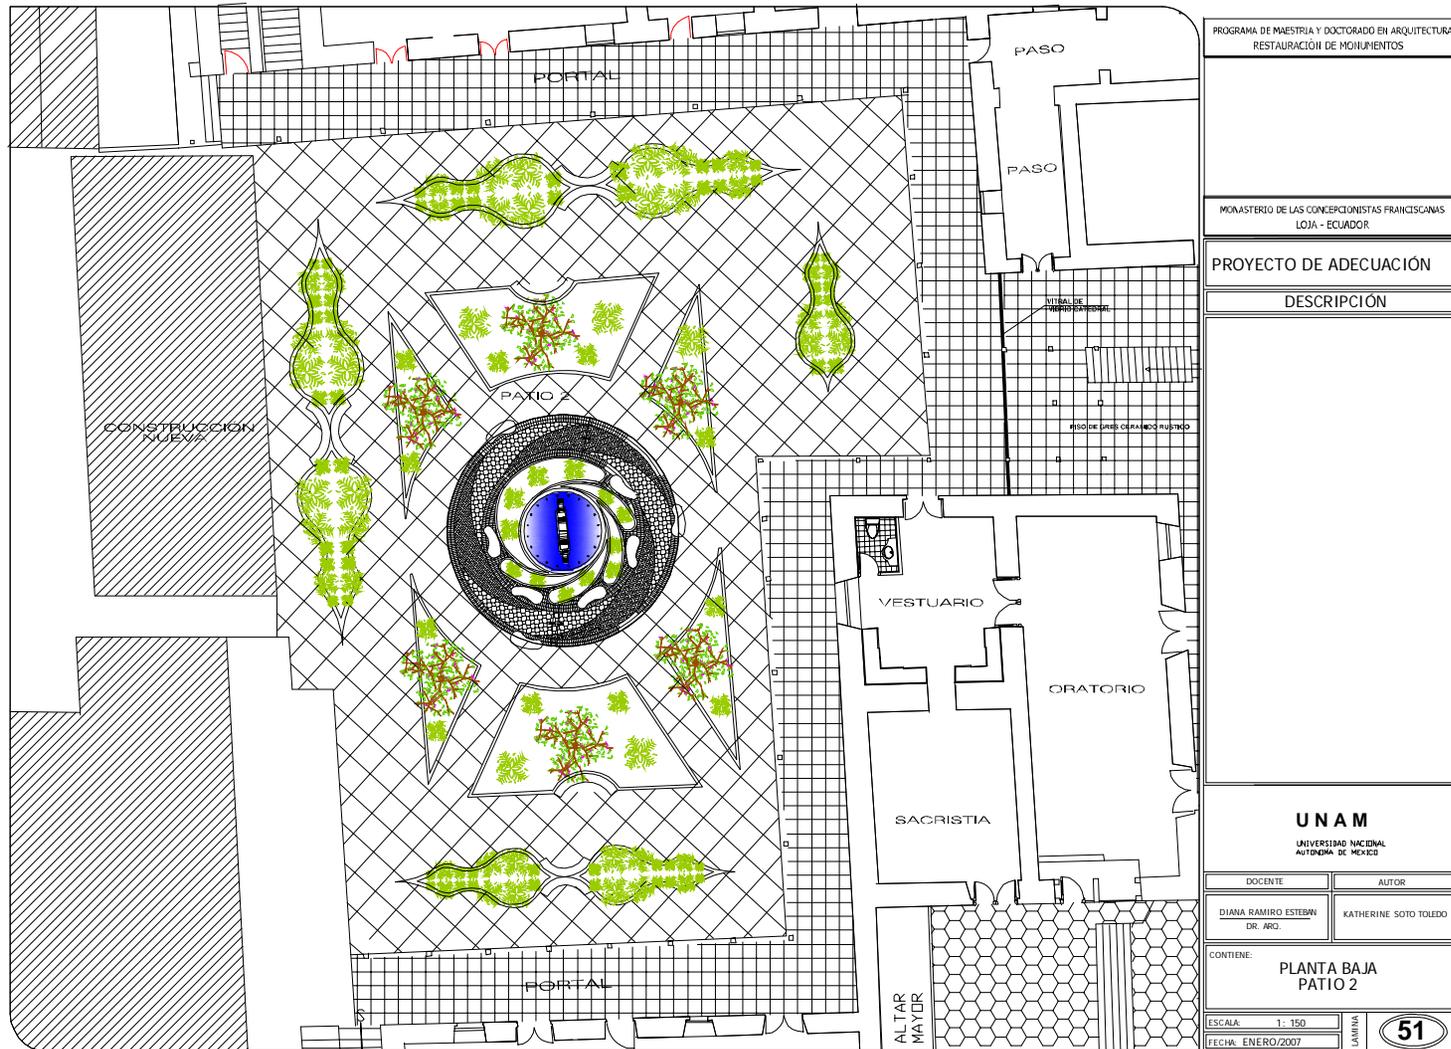
CLAUSTRO PROYECTO

PROGRAMA DE MAESTRIA Y DOCTORADO EN ARQUITECTURA RESTAURACION DE MONUMENTOS	
MONASTERIO DE LAS CONCEPCIONISTAS FRANCISCANAS LOJA - ECUADOR	
PROYECTO DE ADECUACION	
DESCRIPCION	
UNAM UNIVERSIDAD NACIONAL AUTONOMA DE MEXICO	
DOCENTE	AUTOR
DIANA RAMIRO ESTEBAN DR. ABO.	KATHERINE SOTO TOLEDO
CONTIENE: PLANTA BAJA PATIO 2	
ESCALA: 1:150	LAMINA
FECHA: ENERO/2007	51
