**LOS MONASTERIOS DE LA ORDEN DE LAS CONCEPCIONISTAS
EN EL ECUADOR DEL SIGLO XVI.
SU ARQUITECTURA Y CONSERVACIÓN
EL CASO DE LOJA**

ARQ. KATHERINE SOTO TOLEDO

2008

TESIS QUE PARA OBTENER EL GRADO DE MAESTRA EN ARQUITECTURA PRESENTA:

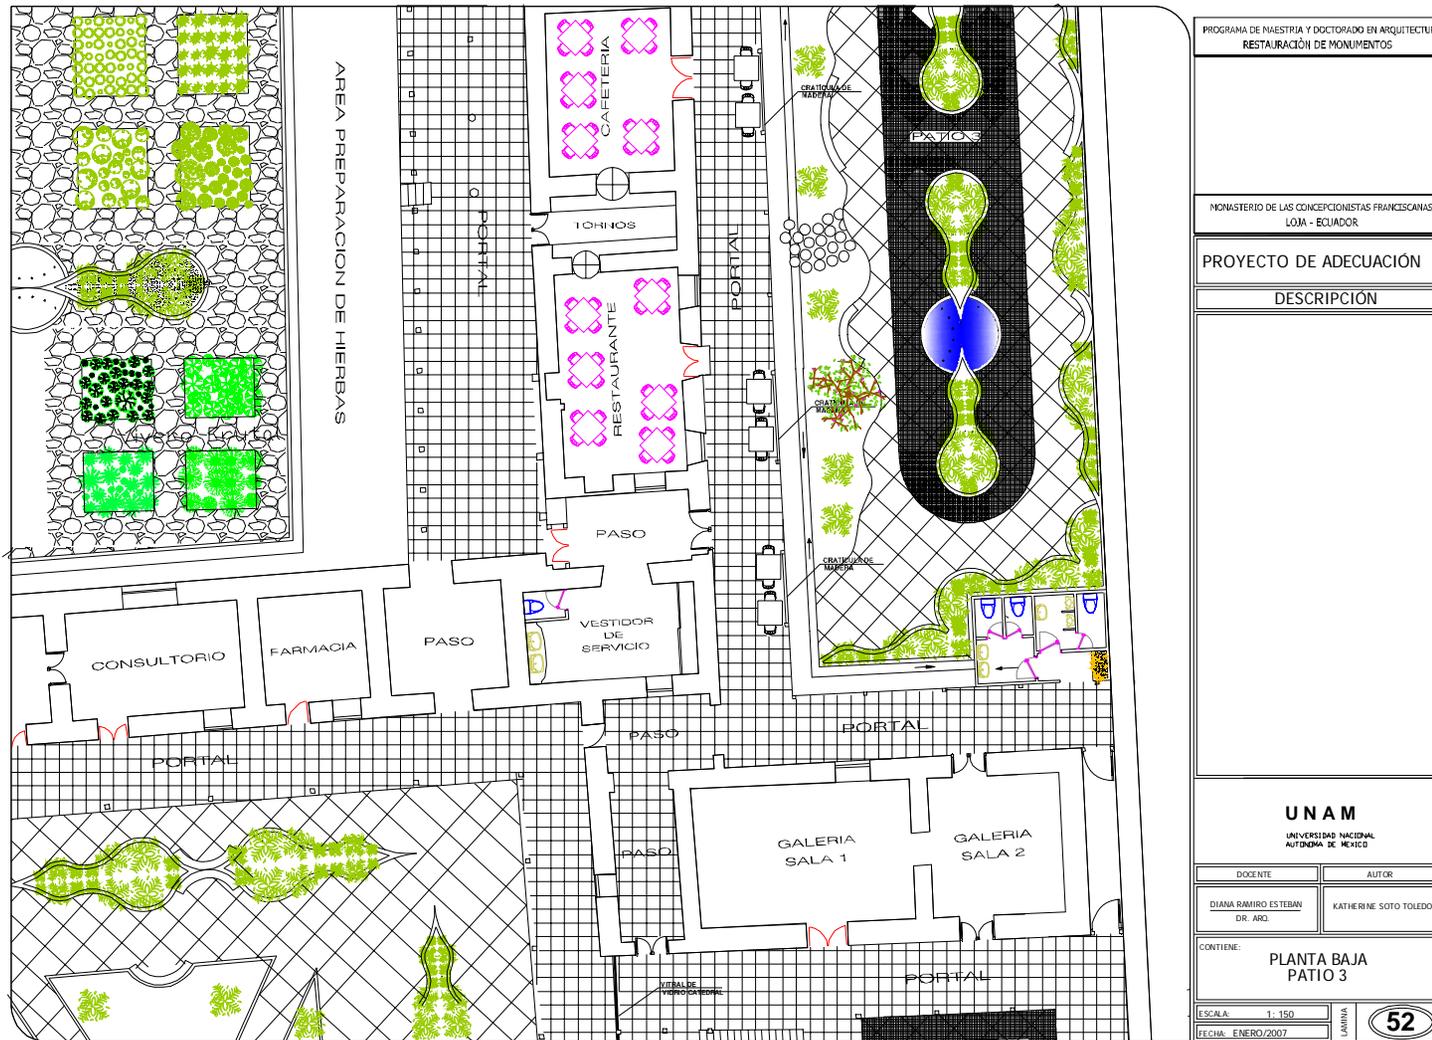
PROGRAMA DE MAESTRIA Y DOCTORADO EN ARQUITECTURA RESTAURACION DE MONUMENTOS	
MONASTERIO DE LAS CONCEPCIONISTAS FRANCISCANAS LOJA - ECUADOR	
PROYECTO DE ADECUACION	
DESCRIPCION	
UNAM UNIVERSIDAD NACIONAL AUTONOMA DE MEXICO	
DOCENTE	AUTOR
DIANA RAMIRO ESTEBAN DR. ARO.	KATHERINE SOTO TOLEDO
CONTIENE: PLANTA BAJA PATIO 3	
ESCALA: 1:150	
FECHA: ENERO/2007	52

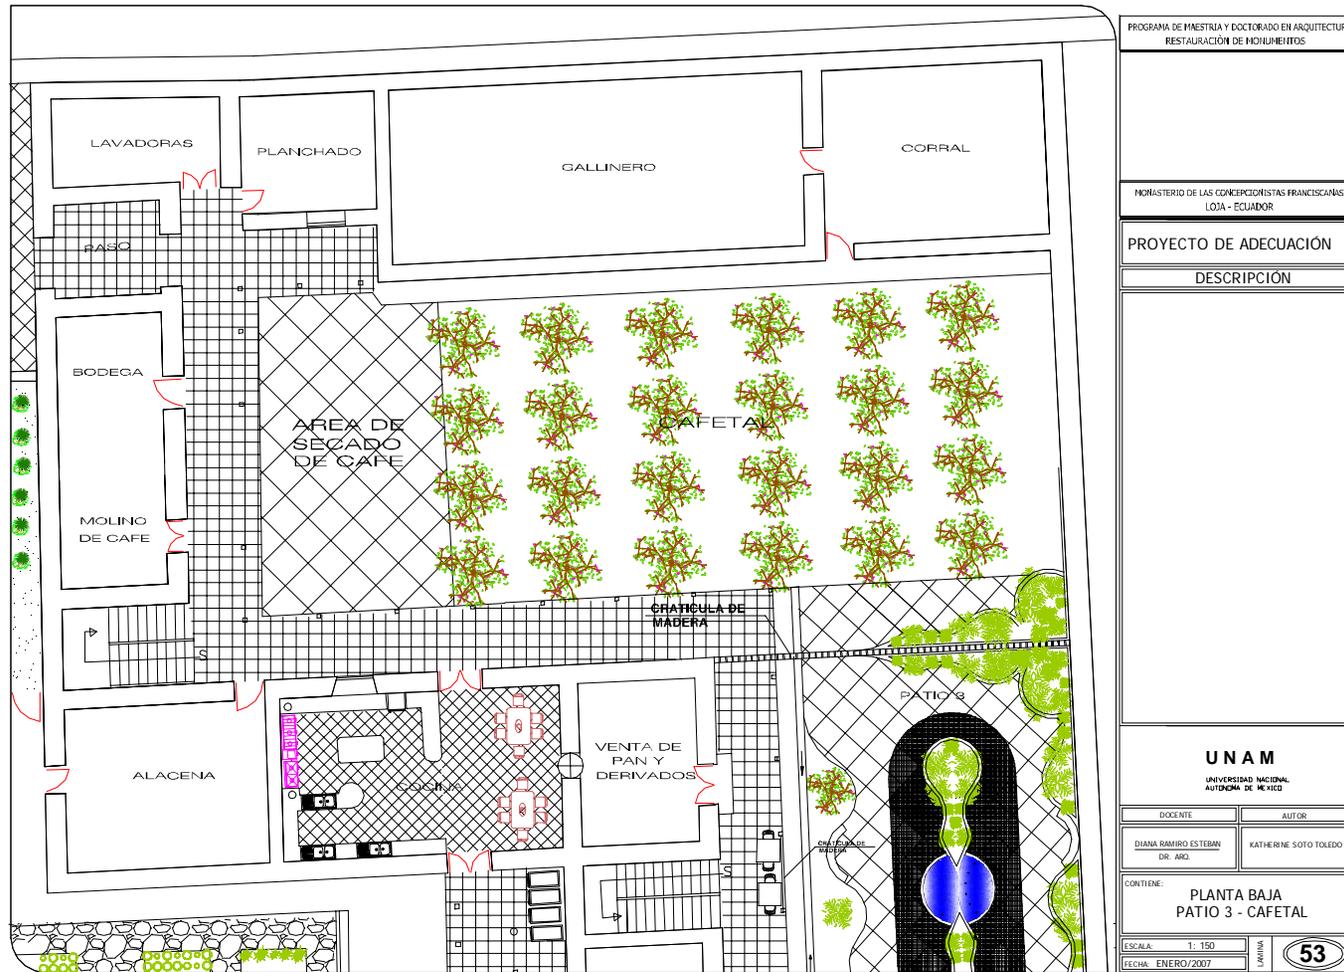
PROGRAMA DE MAESTRIA Y DOCTORADO EN ARQUITECTURA RESTAURACION DE MONUMENTOS	
MONASTERIO DE LAS CONCEPCIONISTAS FRANCISCANAS LOJA - ECUADOR	
PROYECTO DE ADECUACION	
DESCRIPCION	
UNAM UNIVERSIDAD NACIONAL AUTONOMA DE MEXICO	
DOCENTE	AUTOR
DIANA RAMIRO ESTEBAN DR. ARQ.	KATHERINE SOTO TOLEDO
CONTIENE: PLANTA BAJA PATIO 3 - CAFETAL	
ESCALA: 1: 150	LAPINA
FECHA: ENERO/2007	53

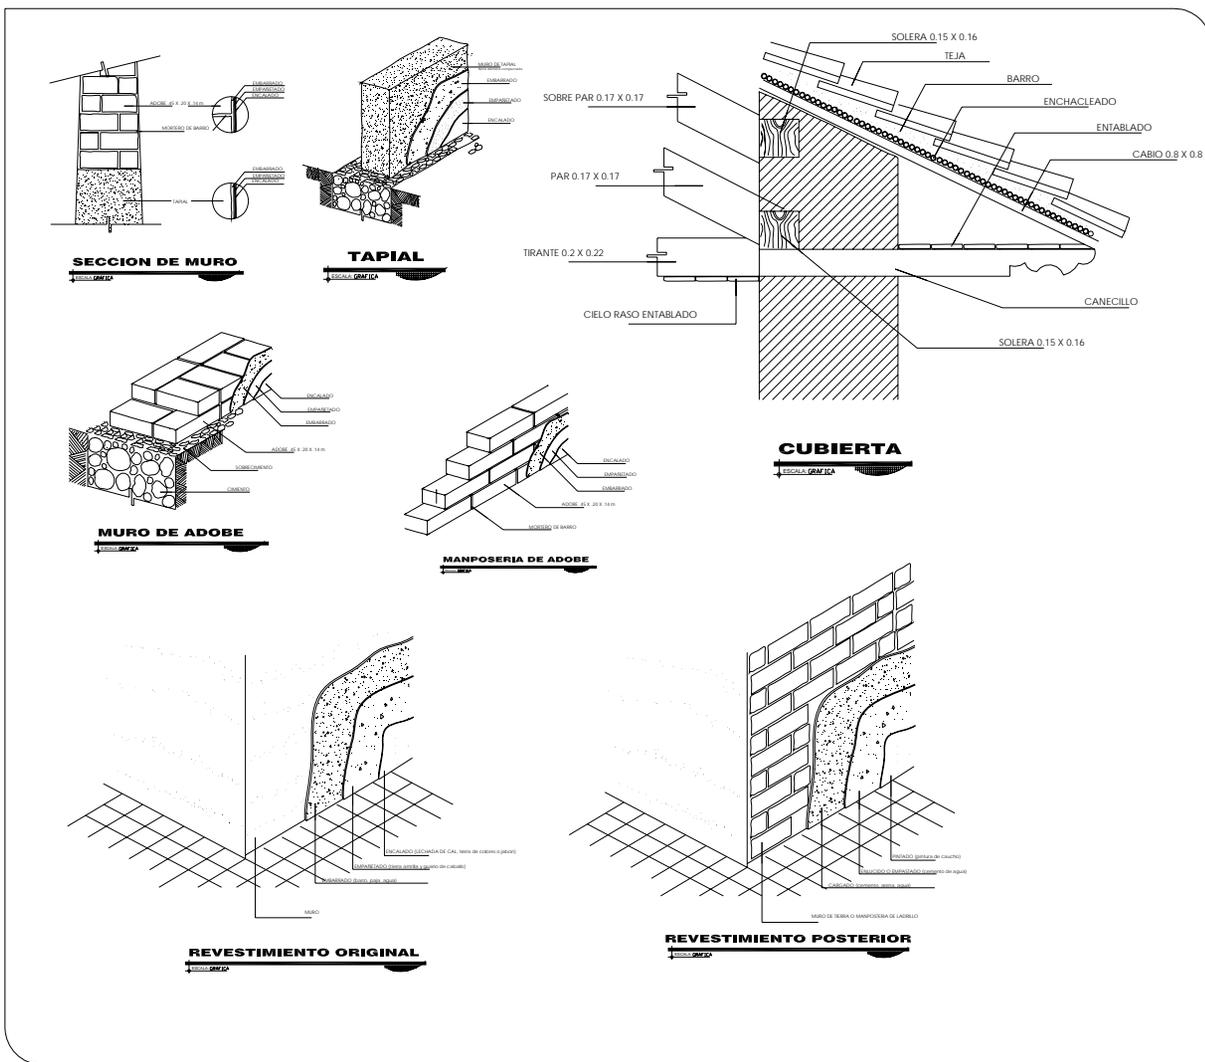
PROGRAMA DE MAESTRIA Y DOCTORADO EN ARQUITECTURA RESTAURACIÓN DE MONUMENTOS	
MONASTERIO DE LAS CONCEPCIONISTAS FRANCISCANAS LOJA - ECUADOR	
ANÁLISIS DE FABRICAS	
DESCRIPCIÓN	
UNAM UNIVERSIDAD NACIONAL AUTÓNOMA DE MÉXICO	
DOCENTE	AUTOR
JOSE LOPEZ QUINTERO DR. ARG.	KATHERINE SOTO TOLEDO
CONTIENE:	
DETALLES CONSTRUCTIVOS	
ESCALA: INDICADA	LÁMINA
FECHA: NOVIEMBRE/2006	24
