T E S I S

A R Q U I T E C T O

Cesar Ubaldo Pérez Bastida

Revitalización del predio en Leandro Valle 24
Casa de Arte Santo Domingo

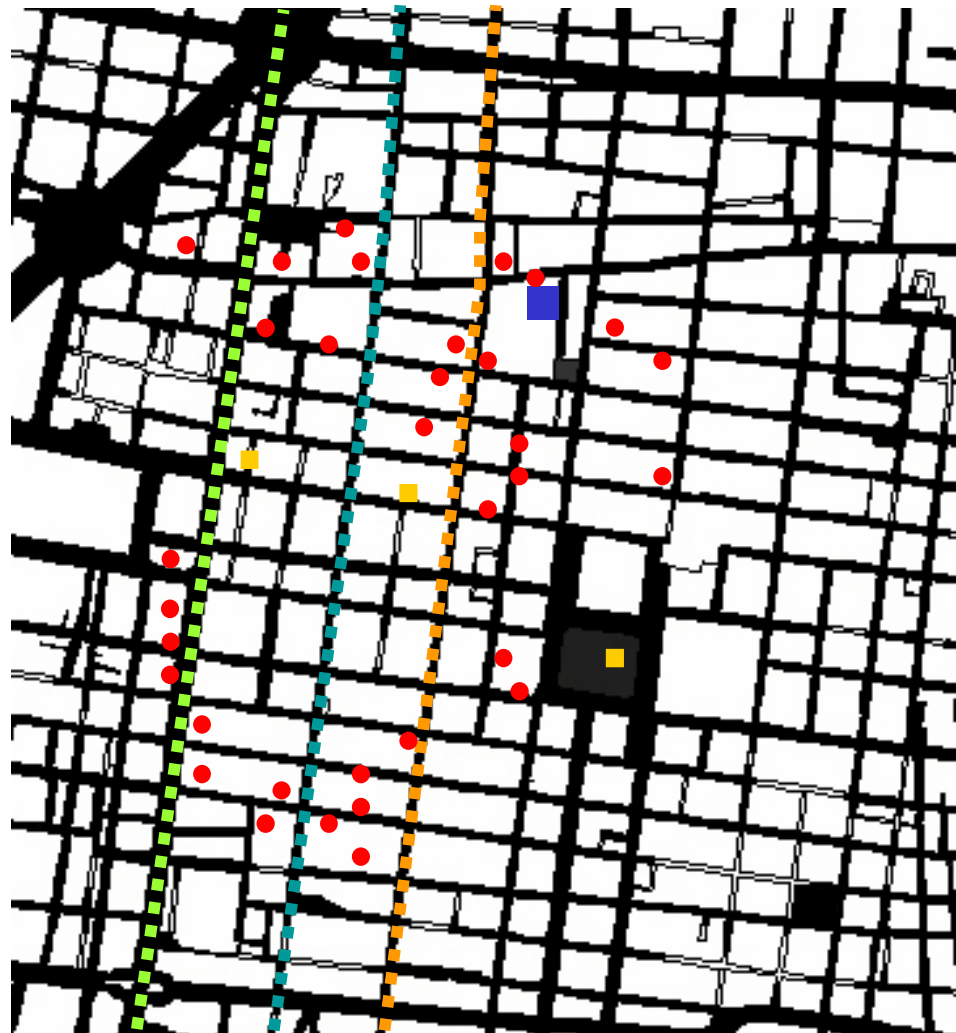
_Transporte público

La zona se encuentra rodeada de varias rutas de transporte público como el microbús y el METRO. Además se ofrecen varias posibilidades de estacionamiento con costos y características diversas.

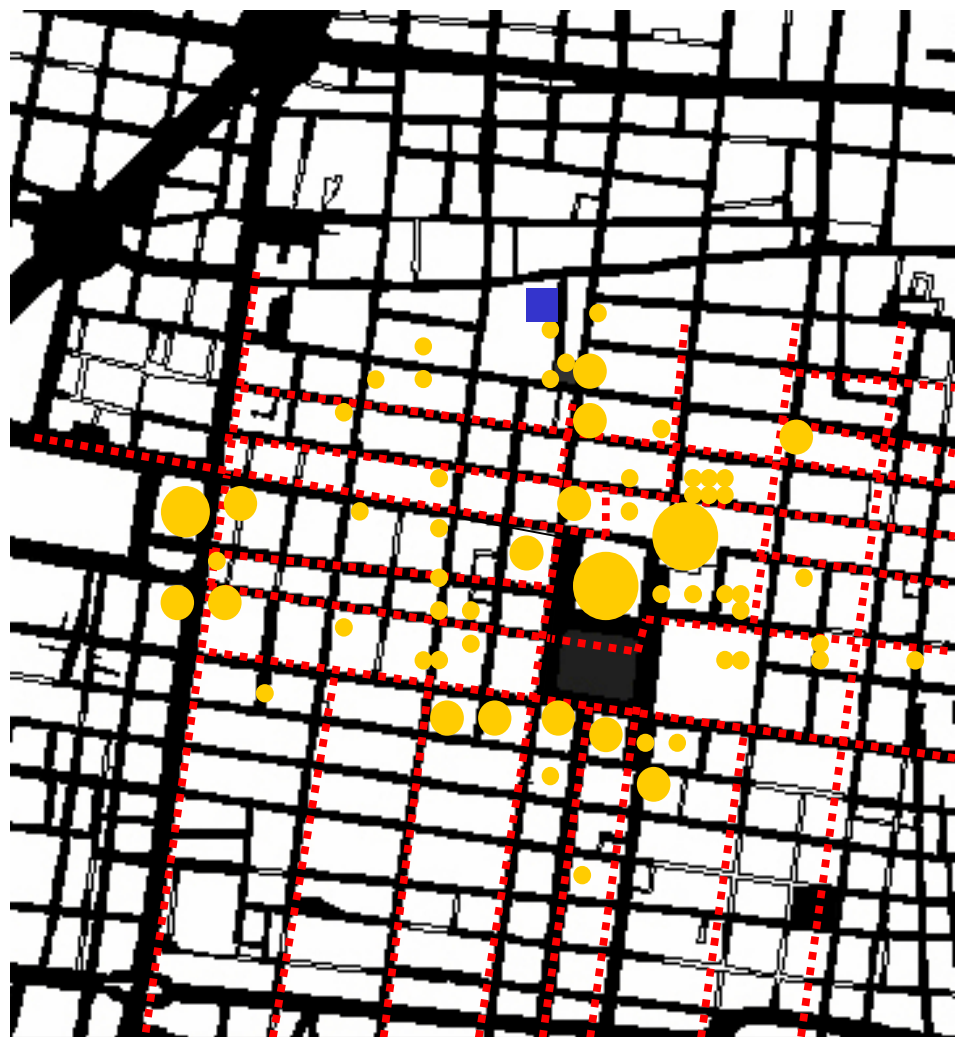
_Zonas de interés

En los alrededores se encuentran varias zonas de interés que generan gran movimiento de peatones, comerciantes, turistas, etc.

La intensidad que tiene el centro histórico en movimientos peatonales es constante en toda la semana, a toda hora y en casi todo el cuadro central (perímetro A).

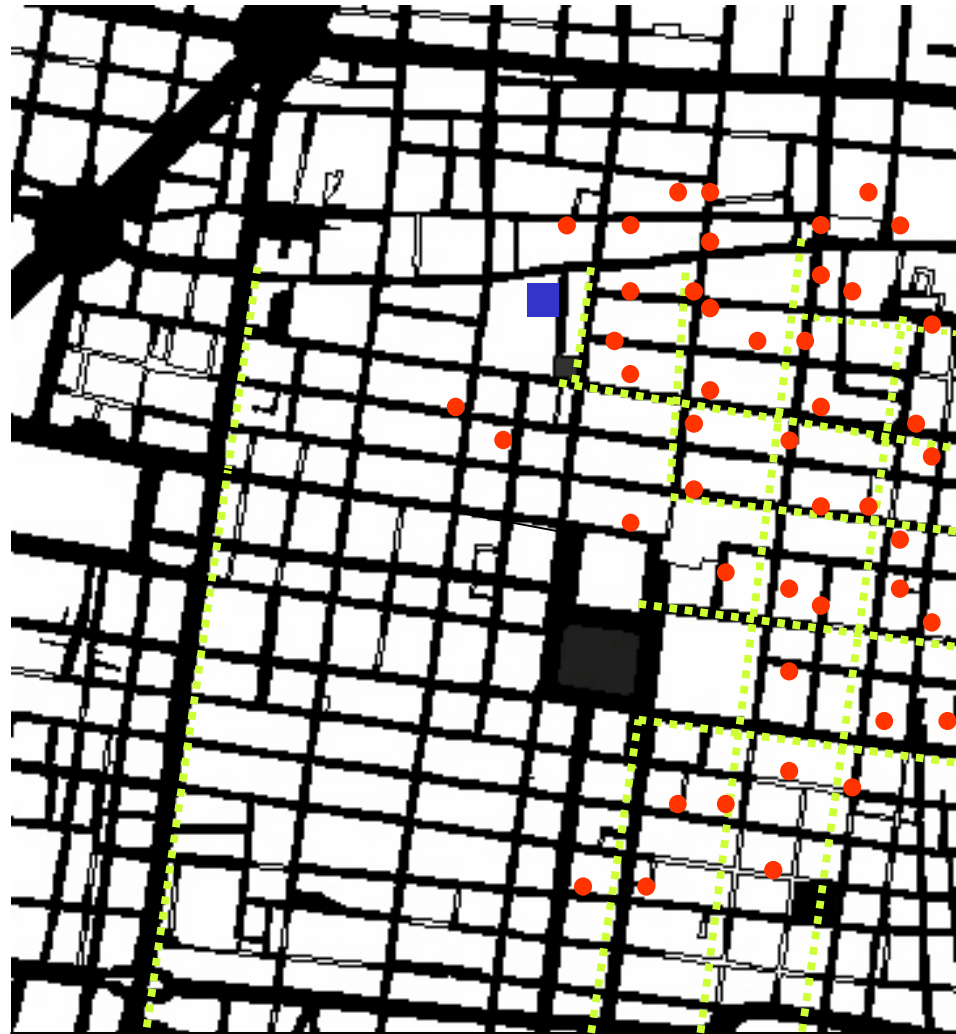
_Ambulantaje

Las zonas de ambulante se han ido estableciendo al este del centro histórico generando así una transformación del contexto urbano y consolidando el uso que se le da a la zona mediante bodegas en los alrededores.

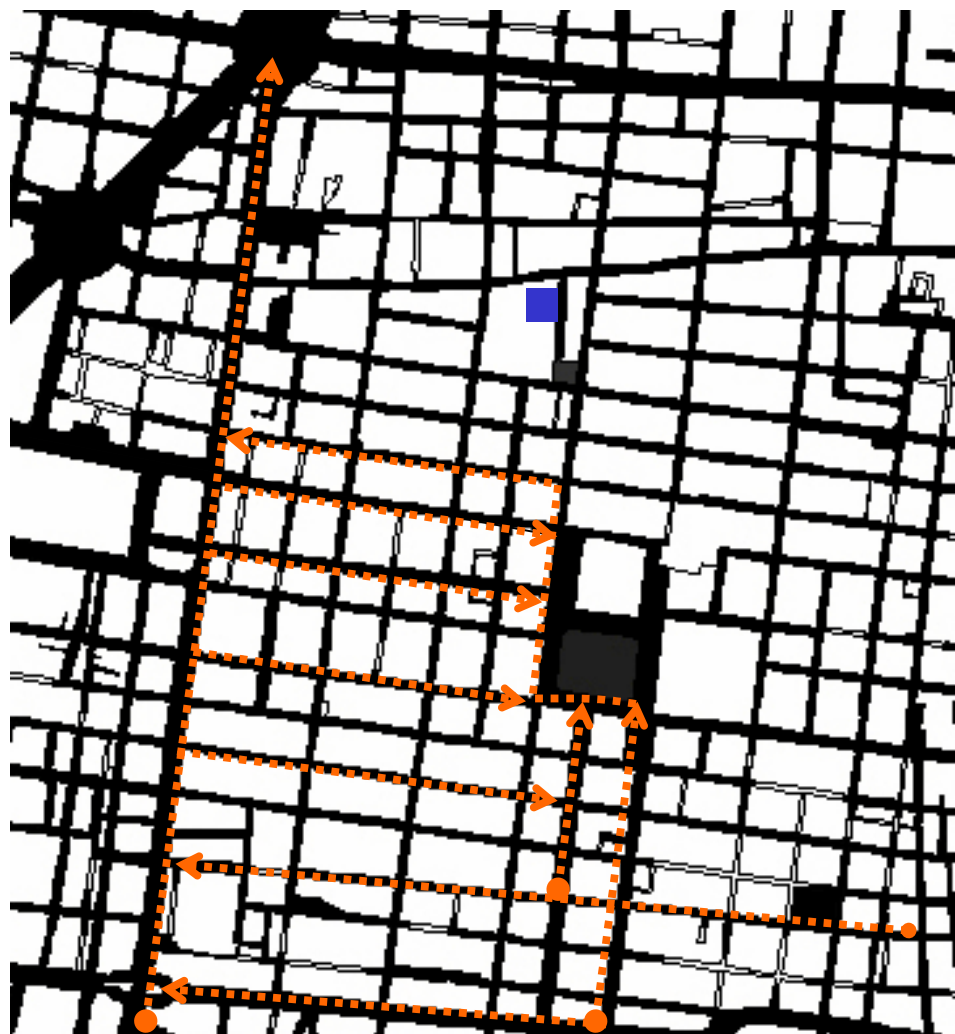
_Vialidades

Ante el aumento de ambulante y la depreciación de zonas por aumento de delincuencia las ya bastante conflictivas vialidades del centro histórico se verían todavía más saturadas. Al no poder abrir nuevas vialidades o no poder agilizar las existentes, sería muy difícil entrar en auto al centro, incluso para tránsito local y derivaría directamente en mayor terreno libre para el ambulante.

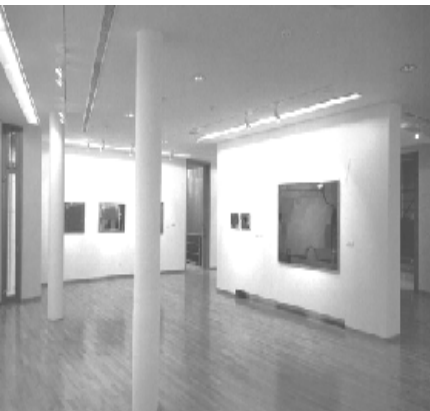
CENTRO CULTURAL PROVINCIAL DE MÁLAGA, ESPAÑA
(proyecto realizado)
Arquitecto Luís Machuca Santa_Cruz

En el interior se ha buscado deliberadamente que cada una de las partes del conjunto se diferencien como se diferencian los usos. Así como los volúmenes exteriores se han encajado en el entorno con cierta discreción, en el interior se crean espacios de doble y triple altura, para provocar la sensación de ensanchamiento. En la última planta del edificio, que consta de cuatro, se han dispuesto las oficinas y despachos de gobierno del centro. Esta es la única planta con huecos directos al exterior. La luz natural directa era importante y por ello se abre al norte y este, cerrándose las luces al sur y poniente, que son las de mayor soleamiento. El contacto de los dos edificios, el del siglo XIX y la zona nueva se produce solamente mediante una escalera formada por vigería metálica y peldaños de madera encolada. Los acabados interiores son piedra y madera en suelo; madera y paneles en paredes. En el vestíbulo y zonas comunes se ha utilizado piedra caliza y en los revestimientos un chapado de madera de haya.

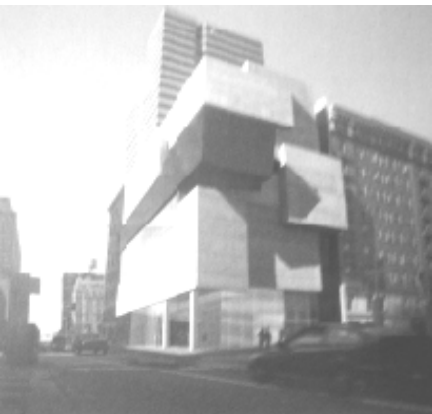
ROSENTHAL CENTER FOR CONTEMPORARY ART, CINCINNATI
ESTADOS UNIDOS (proyecto realizado)
Zaha Hadid Architects

El edificio parte del concepto de "carpeta urbana" la cual se levanta para recibir esta composición espacial que juega con el interior_exterior a base de formas que ejemplifican la multiplicidad de usos en su interior.

El volumen que unifica todas las extremidades espaciales asemeja una caja de cristal la cual provoca la invitación al interior del recinto. Cuenta con espacios para exposiciones permanentes y temporales las cuales pueden ser instalaciones o performance por la amplitud del espacio, cuenta a su vez con un espacio educativo (UnMuseum) para talleres, oficinas, zonas de preparación, tienda del museo, un teatro para performance (performance space) y áreas públicas.

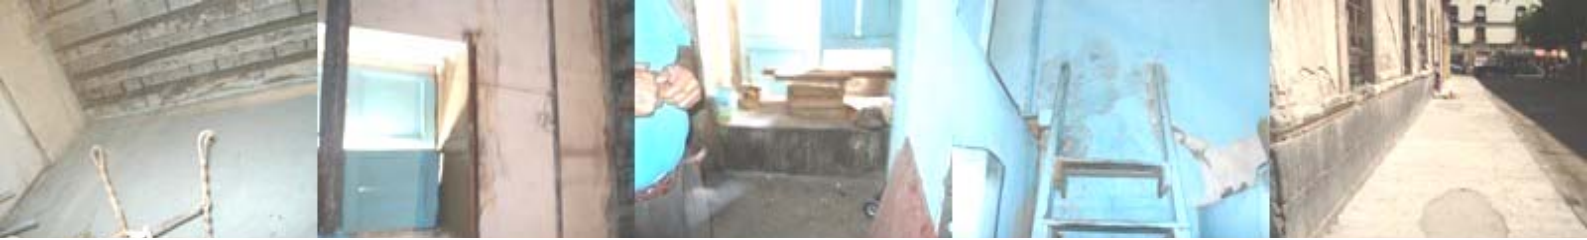
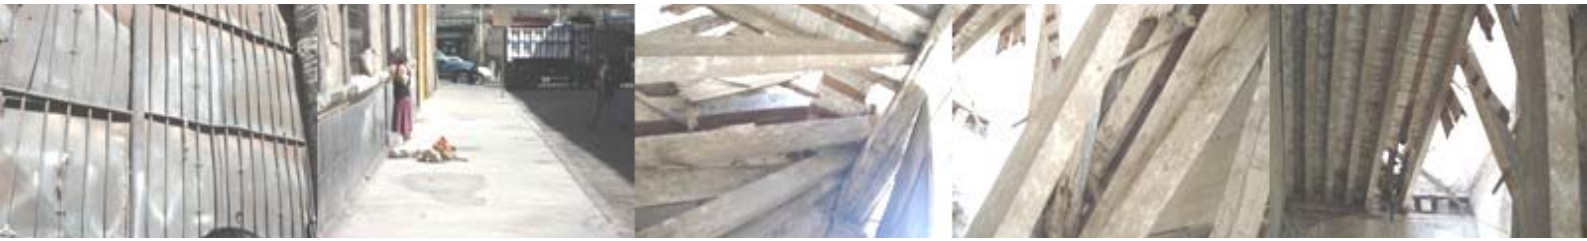
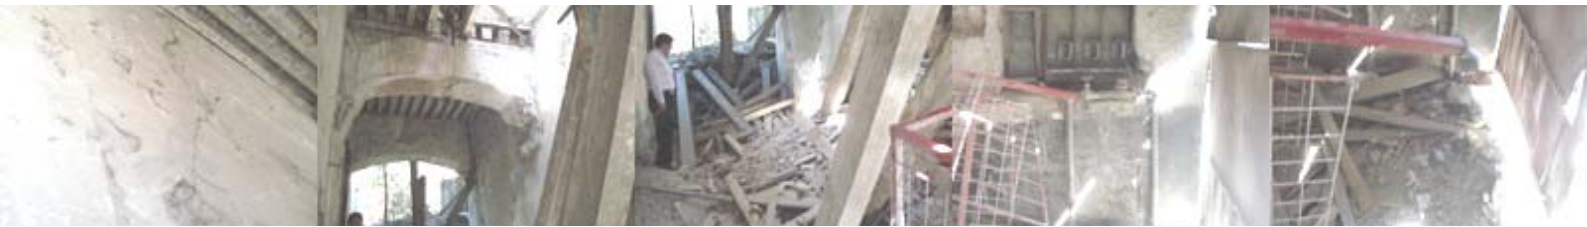
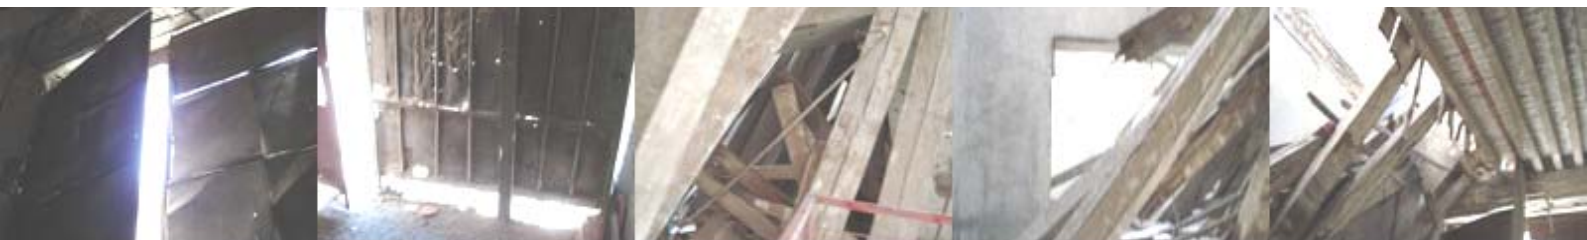
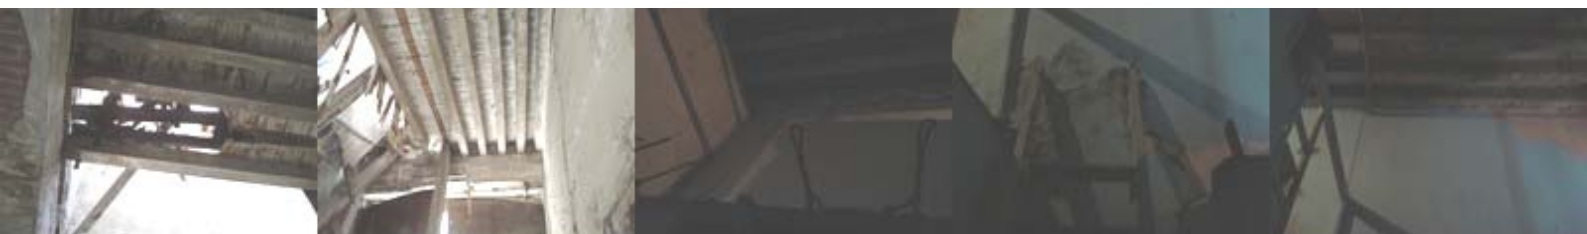
-1ª Pág.. Vistas de la fachada del edificio desde el interior.

Vistas de la fachada del edificio desde el interior.

El estado tan deplorable del edificio en Leandro Valle 24 requiere una intervención urgente por la fragilidad de su estructura. Se han colocado apuntalamientos en la fachada para intentar conservarla aunque los despostillamientos y las grietas siguen aumentando

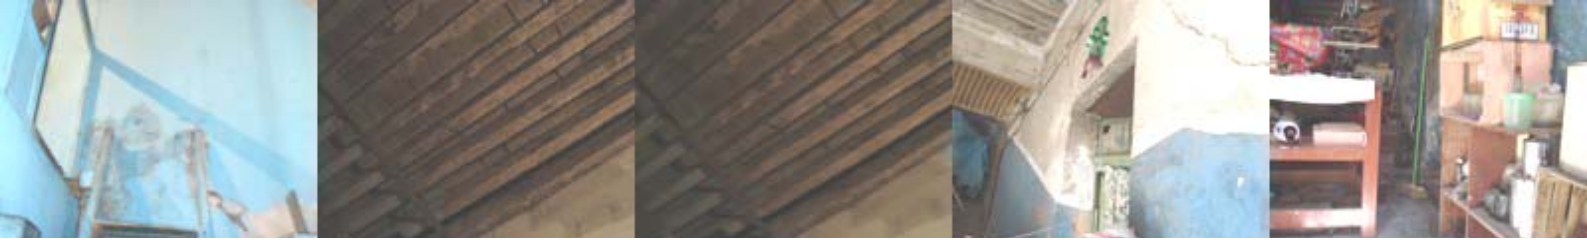
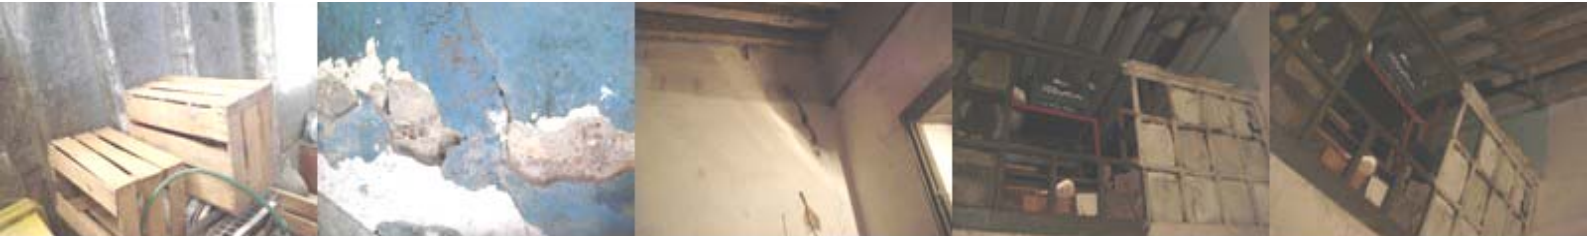
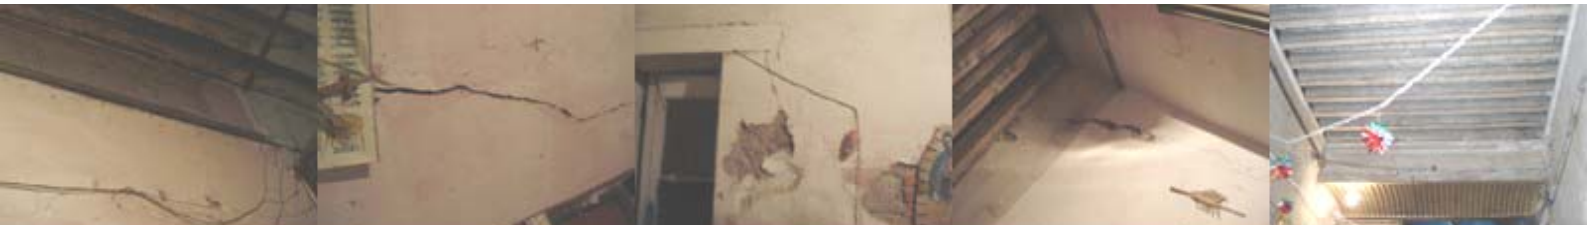
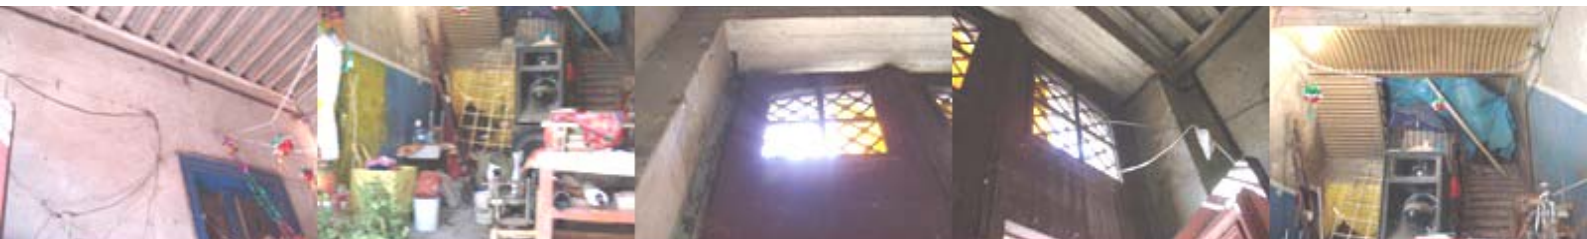
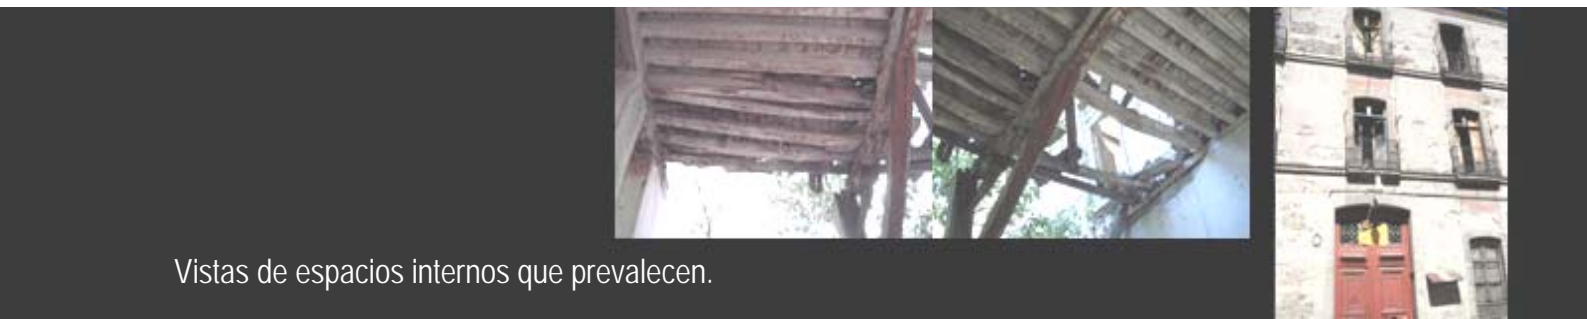
_2ª Pág.. Vistas de espacios internos que prevalecen.

Vistas de espacios internos que prevalecen.

El interior del edificio está muy deteriorado y en completo desorden. Aunque el potencial en la zona es alto la intervención debe ser pronta y precisa por los constantes derrumbes que siguen sucediendo en el interior del predio.

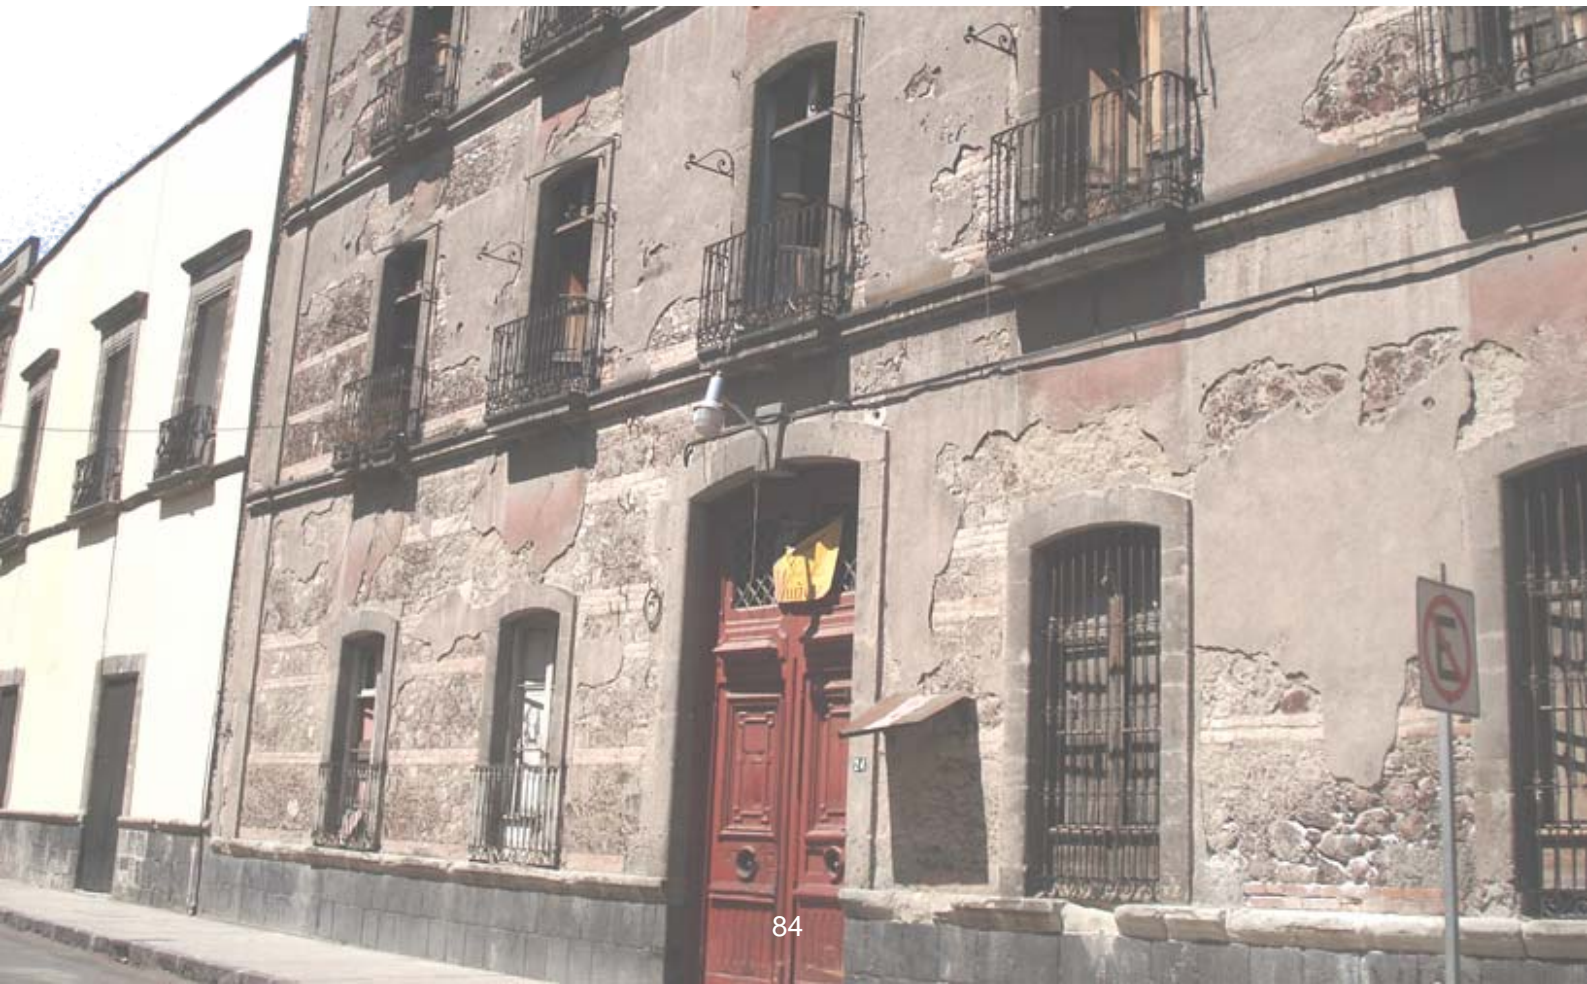
_Fachada principal

Actualmente la fachada del predio se encuentra sostenida por puntales en el interior del edificio y los muros internos de los cuartos que siguen en pie le han dado rigidez en los últimos años. La fachada necesita una reestructuración y restauración urgente.

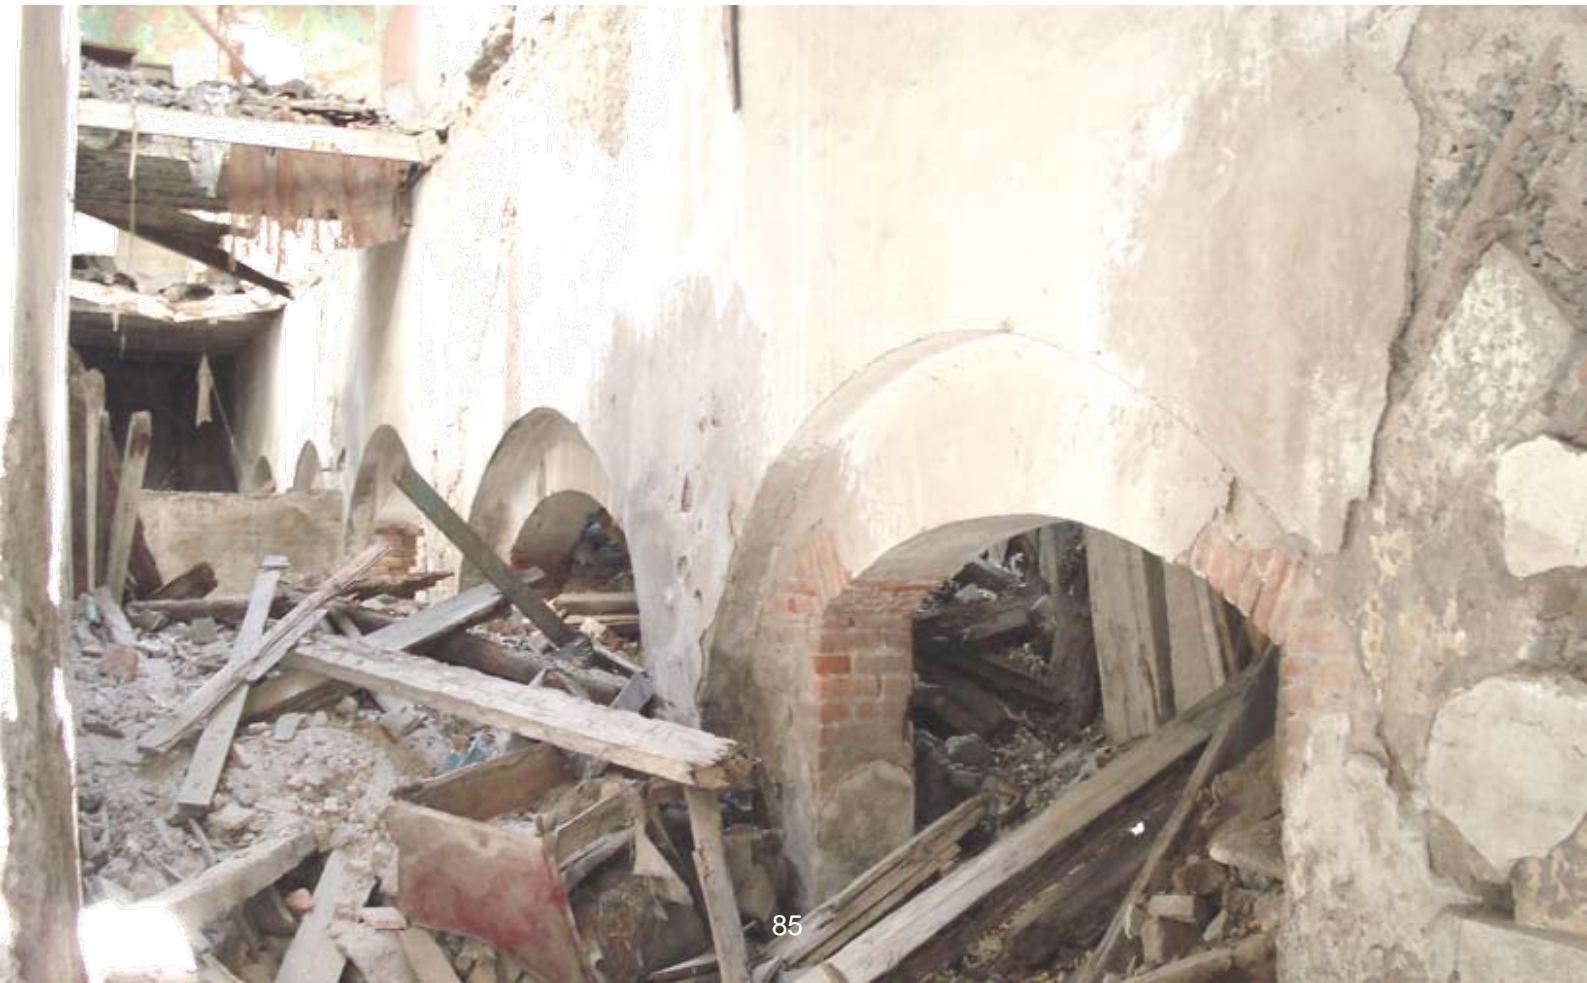
_Arcos del convento del siglo XVIII

El patio central del edificio se encuentra rodeado por varios arcos del antiguo convento que sobresalen de entre el cascajo que inunda el lugar. Enriquecen en gran medida el espacio y poseen gran valor histórico por lo que deben ser conservados y restaurados.

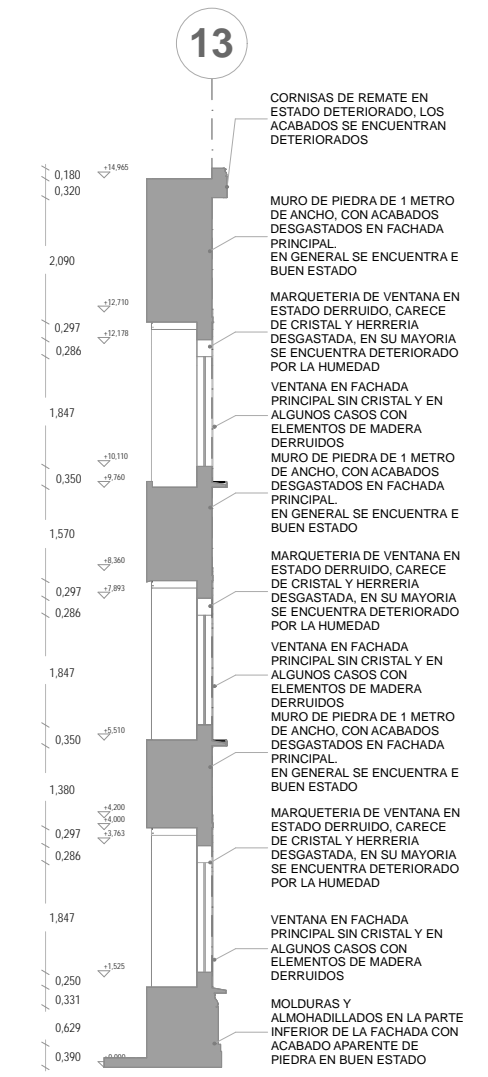
D-1
D-1 DETALLE DE CORTE POR FACHADA DEL LADO LONGITUDINAL INDICANDO ELEMENTOS BASICOS

LA FACHADA SE ENCUENTRA BIEN CONSERVADA SALVO POR LA HERRERIA Y LOS CRISTALES DE LAS VENTANAS. LOS ACABADOS SE ENCUENTRAN DETERIORADOS Y SE NOTAN IRREGULARIDADES EN LOS AFLANADOS. LA PIEDRA SE CONSERVA EN BUEN ESTADO.

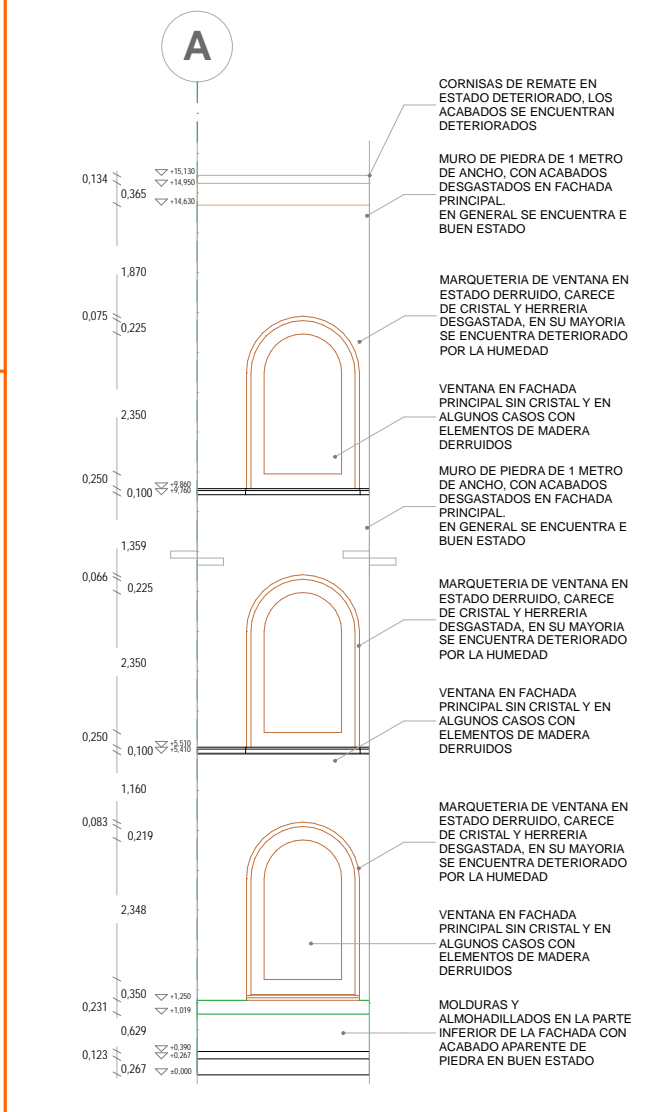
D-2
D-2 DETALLE DE FACHADA DONDE SE APRECIA LAS VENTANAS, CORNISAS Y MOLDURAS

LA FACHADA SE ENCUENTRA BIEN CONSERVADA SALVO POR LA HERRERIA Y LOS CRISTALES DE LAS VENTANAS. LOS ACABADOS SE ENCUENTRAN DETERIORADOS Y SE NOTAN IRREGULARIDADES EN LOS AFLANADOS. LA PIEDRA SE CONSERVA EN BUEN ESTADO.

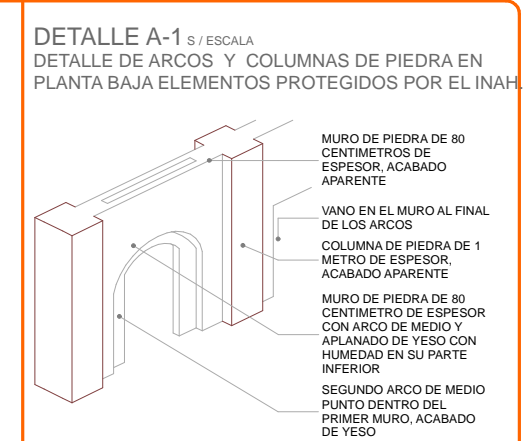
CORTE LONGITUDINAL C-C'
ESTADO ACTUAL

CORTE LONGITUDINAL E-E'
EN EL CORTE SE APRECIAN LOS ARCOS DEL SIGLO XIX PROTEGIDOS POR EL INAH ASÍ COMO LOS MUROS COLINDANTES Y SUS DERRUMBES. LA FACHADA SE ENCUENTRA CASI ÍNTEGRA Y EL NIVEL +0.80 ES EN SU MAYORÍA MALEZA Y CASCAJO PRODUCIDO POR LOS PROPIOS ELEMENTOS SUPERIORES DEL EDIFICIO. EL FIRME ES DE CONCRETO Y EN SU MAYORÍA LOS ACABADOS DE LO QUE SE CONSERVA EN EL INABIBILE SON DE PIEDRA APARENTE

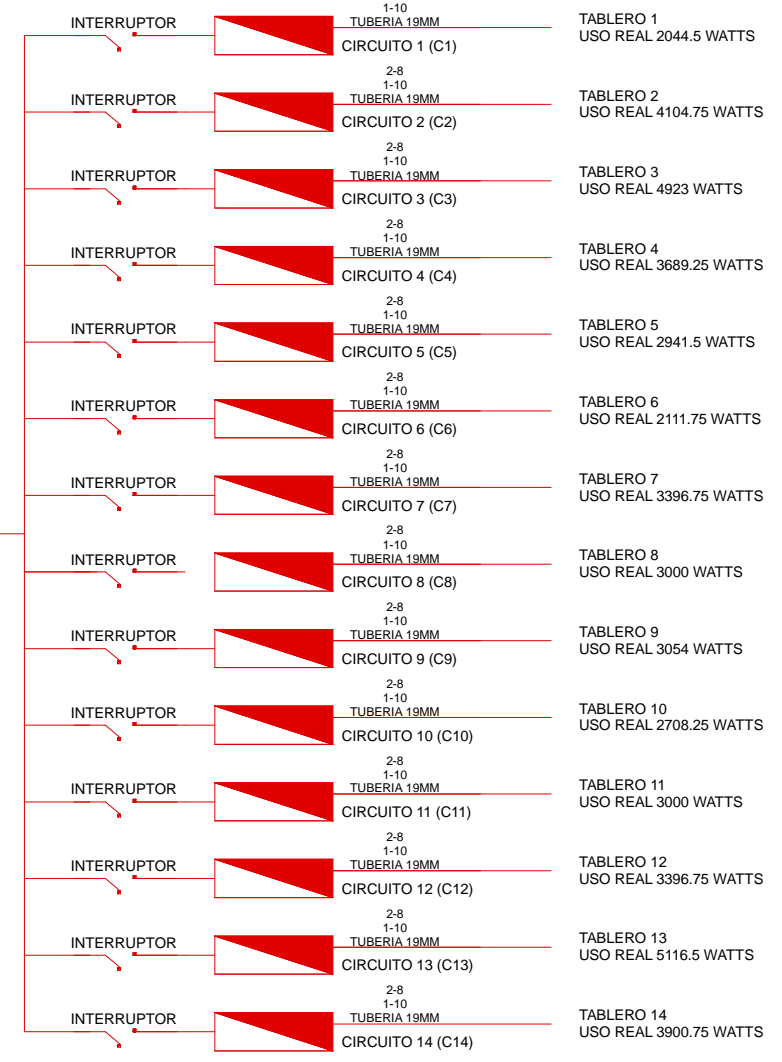
DIAGRAMA UNIFILAR

4529 WATTS
USO REAL 3396.75 WATTS									
CUADRO DE CARGAS - CIRCUITO 13 (C13)									
2x28 W	28 W	125 W	50 W	42 W	30 W	2x28 W	Bomba de carcamo 996 watts	Bomba de llenado 2726 watts	SUMA TOTAL DE WATTS
									6822 WATTS
USO REAL 5116.5 WATTS									
CUADRO DE CARGAS - CIRCUITO 14 (C14)									
2x28 W	28 W	125 W	50 W	42 W	30 W	2x28 W	Bomba de carcamo 996 watts	Bomba de llenado 2726 watts	SUMA TOTAL DE WATTS
									5201 WATTS
USO REAL 3900.75 WATTS

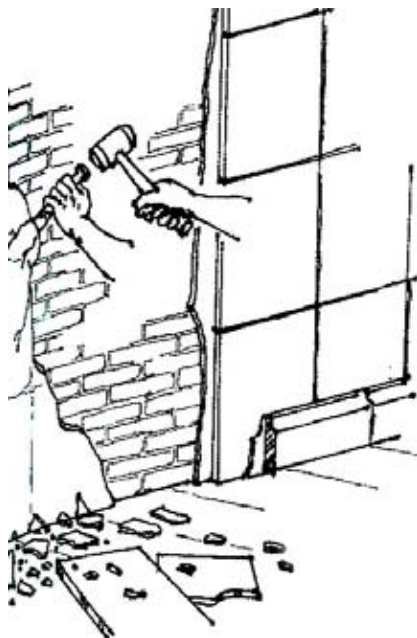
Primeramente se deben retirar las piezas dañadas y la base para después preparar las piezas con las perforaciones ya mencionadas.

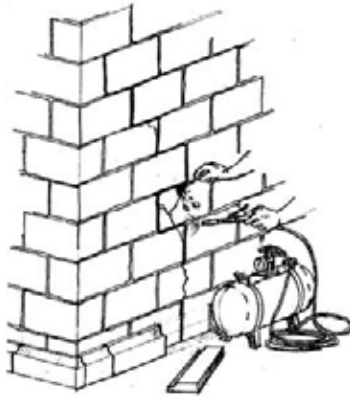
Inyecciones en grietas

Es un método muy eficaz para reparar el daño causado por grietas. Consiste en la limpieza y retiro del material suelto con aire de compresora. Después se sella la grieta por el lado menos afectado.

La mezcla se inyecta por gravedad con un recipiente de mezclado manual. Finalmente se cortan las mangueras y se efectúa el junteo.

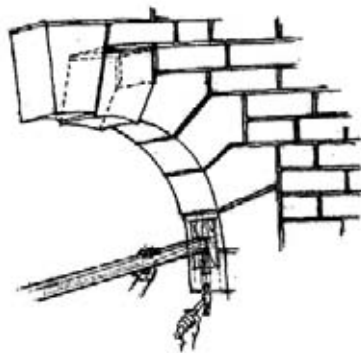
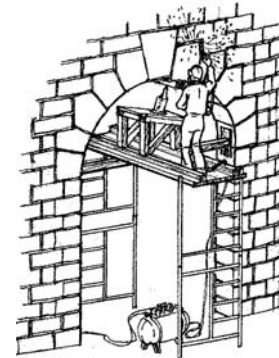
Es un procedimiento muy común que consiste en devolver a los arcos el trabajo mecánico de las dovelas deterioradas.

Después se procede a la liberación de las juntas y la colocación de cuñas de latón.

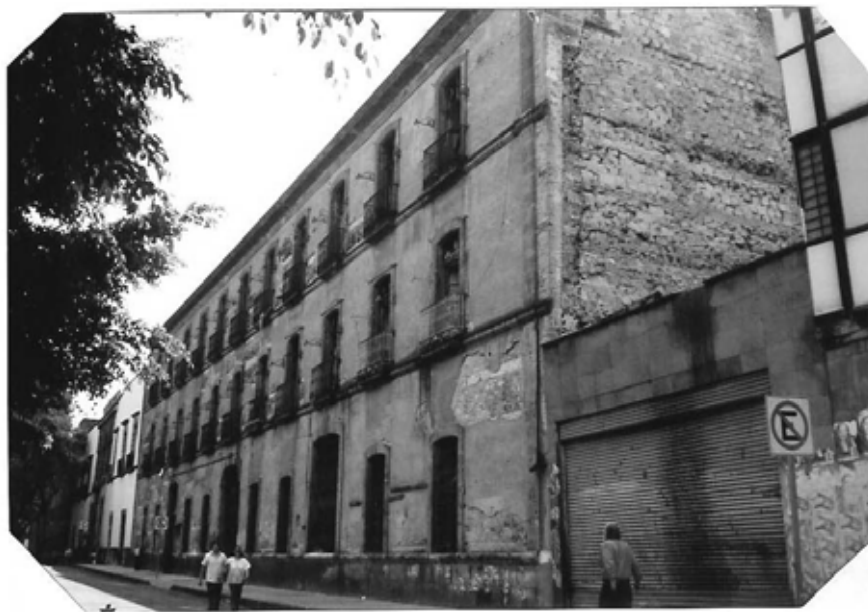
Foto No. 1

Fachada principal.

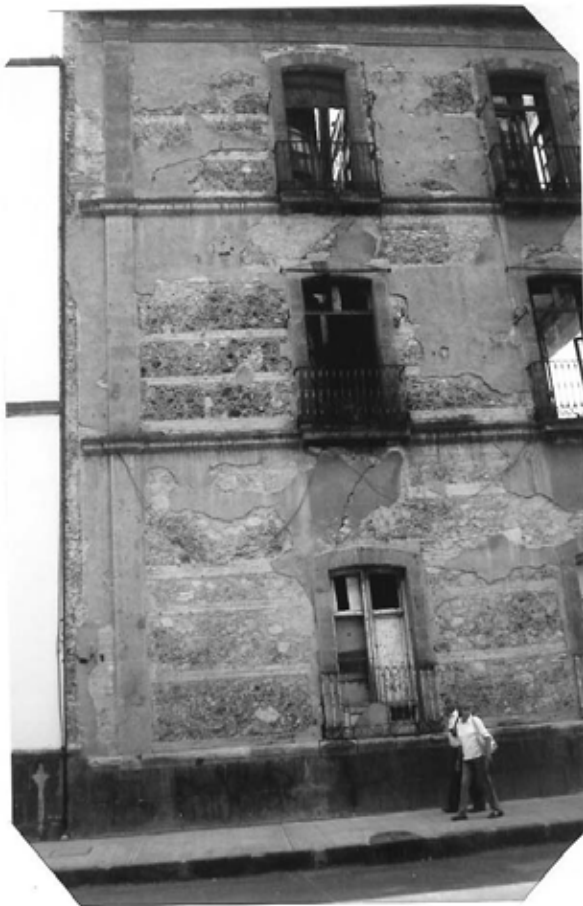
Foto No. 2

Vista parcial de la fachada principal en el costado sur.
Se puede ver a través de las ventanas que los sistemas de techo no existen.

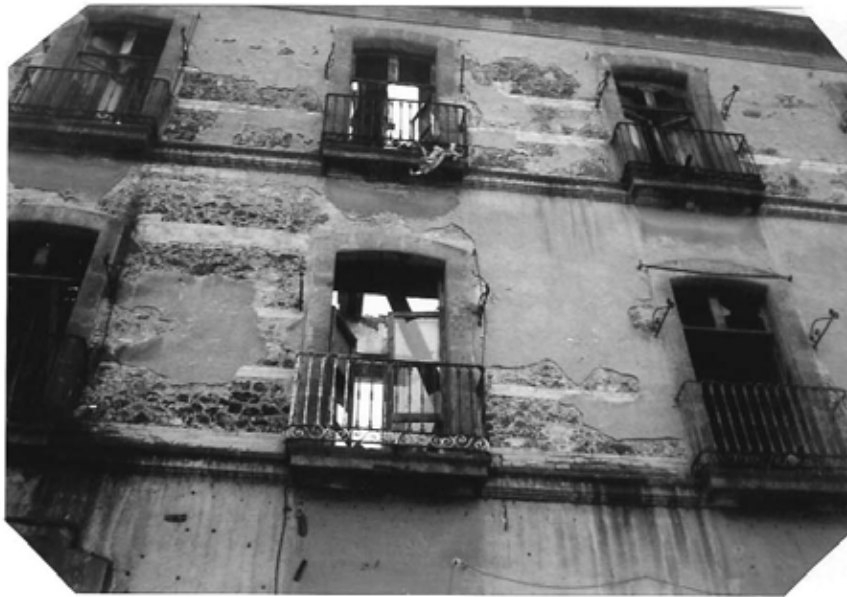
Foto No. 3

Otra vista de la fachada principal.
No solo el sistema de techo se ha colapsado, también varios sistemas de piso.

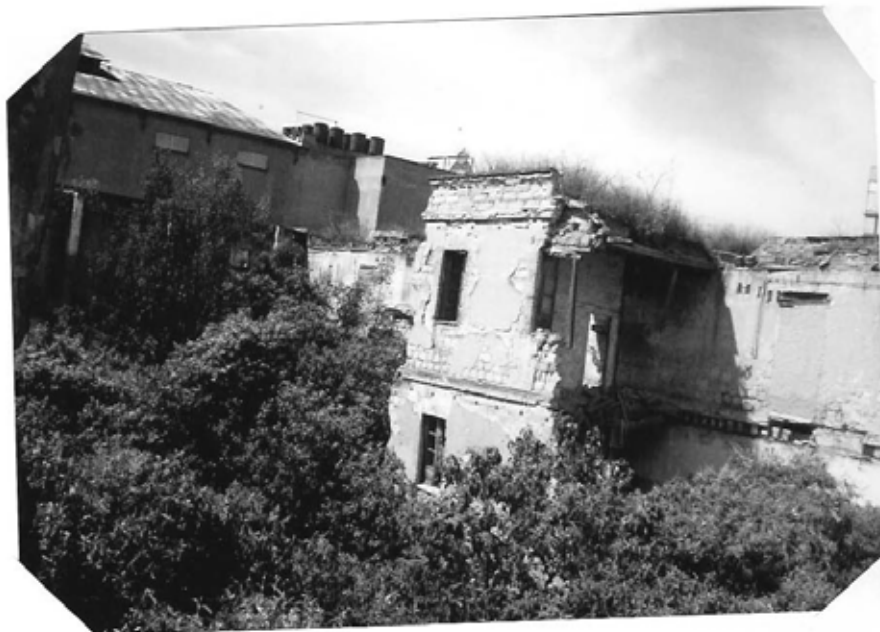
Foto No. 4

Vista parcial del costado nor-poniente del predio.
Parte de la edificación de esta zona cuenta con muros en pie, algunos de éstos se pueden recuperar.

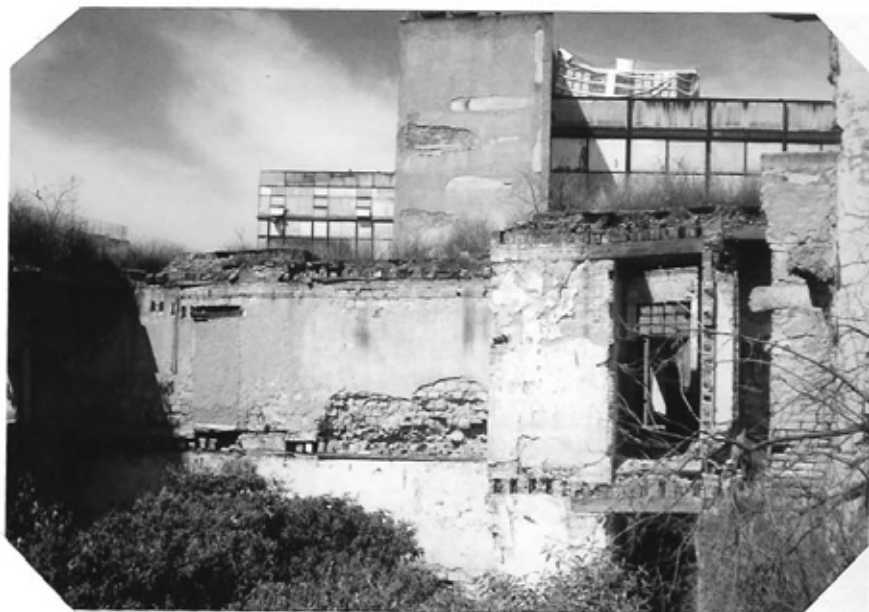
Foto No. 5

Otra vista del costado norte del terreno donde se encuentran algunos muros que pueden ser recuperados.

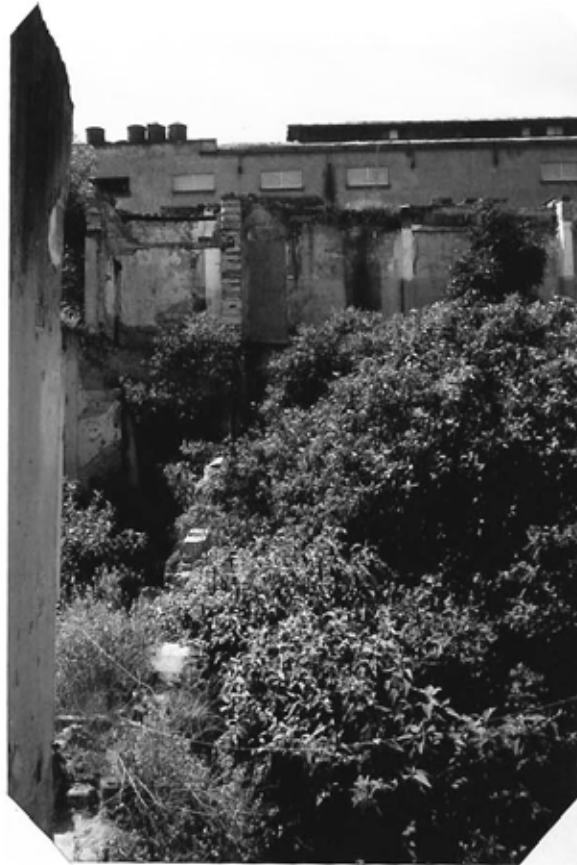
Foto No. 6

El estado que guarda el inmueble es ruinoso.

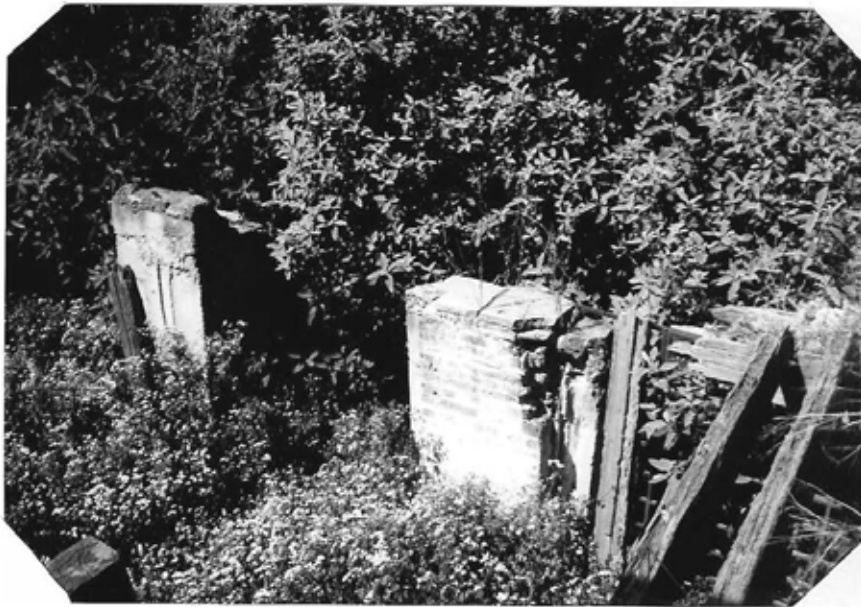
Foto No. 7

Es necesario realizar un proyecto integral en el inmueble.

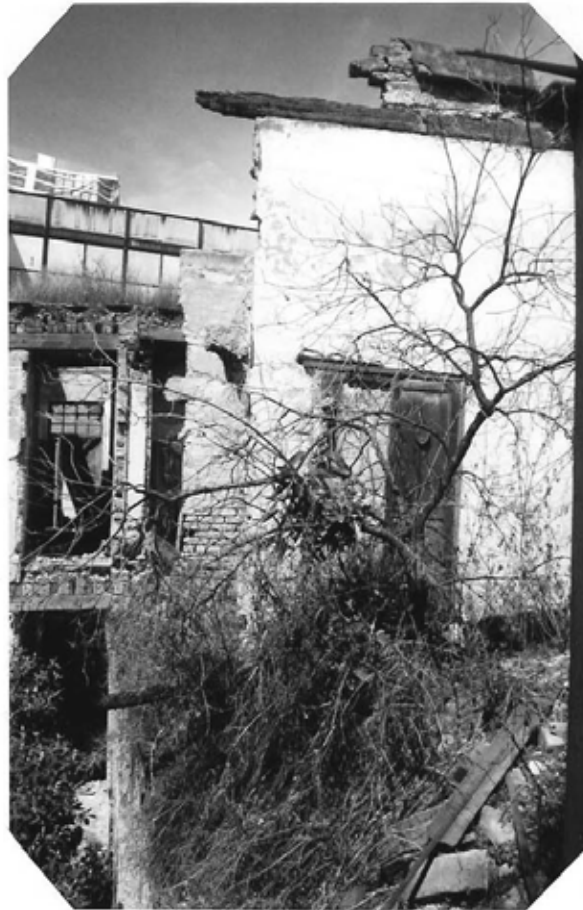
Los sistemas de piso y techo de las habitaciones se han colapsado debido al deterioro de los materiales por la falta de mantenimiento.

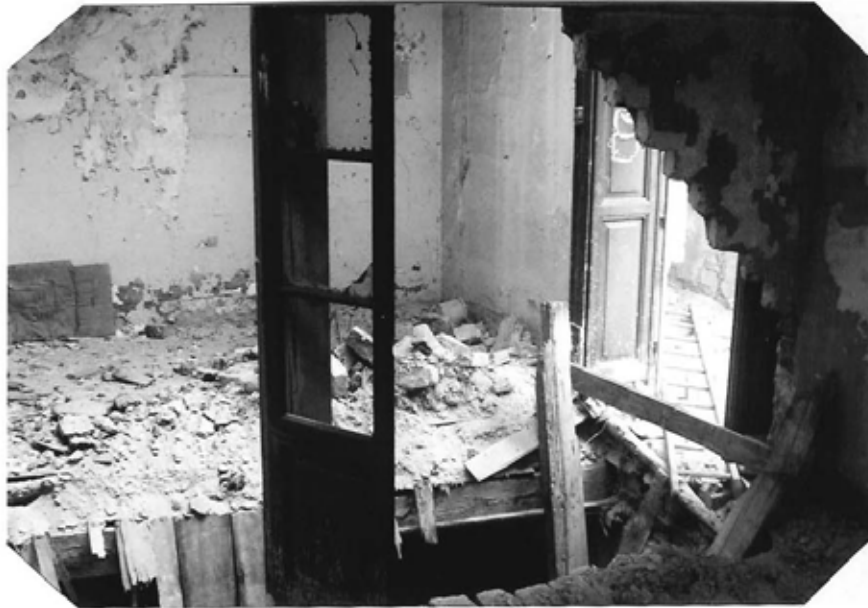
Foto No. 9

Habitación ubicada al frente del predio.
Son contados los sistemas de piso que no se han colapsado y éstos se encuentran en mal estado de conservación.

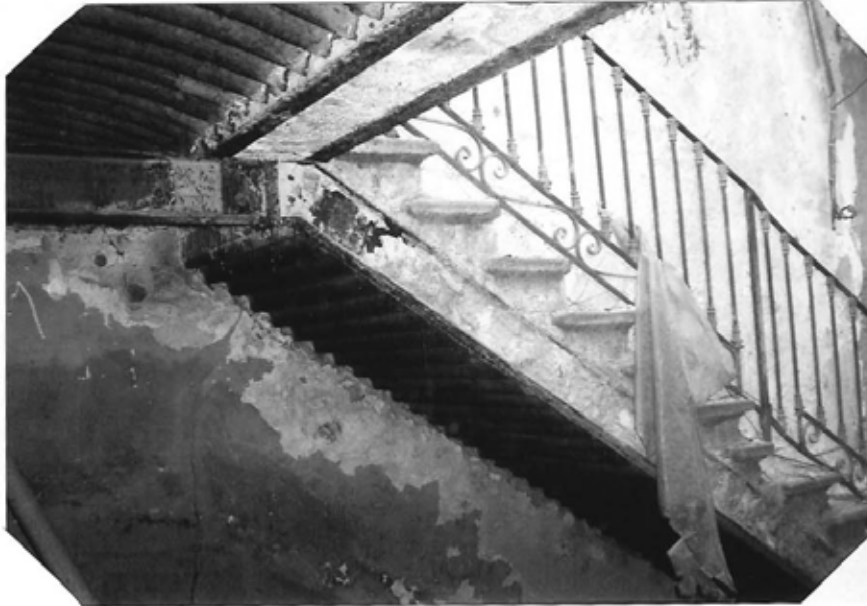
Vista de una rampa de la escalera que permite acceder al primer nivel en la fachada principal.
El acero se encuentra con alto grado de corrosión.

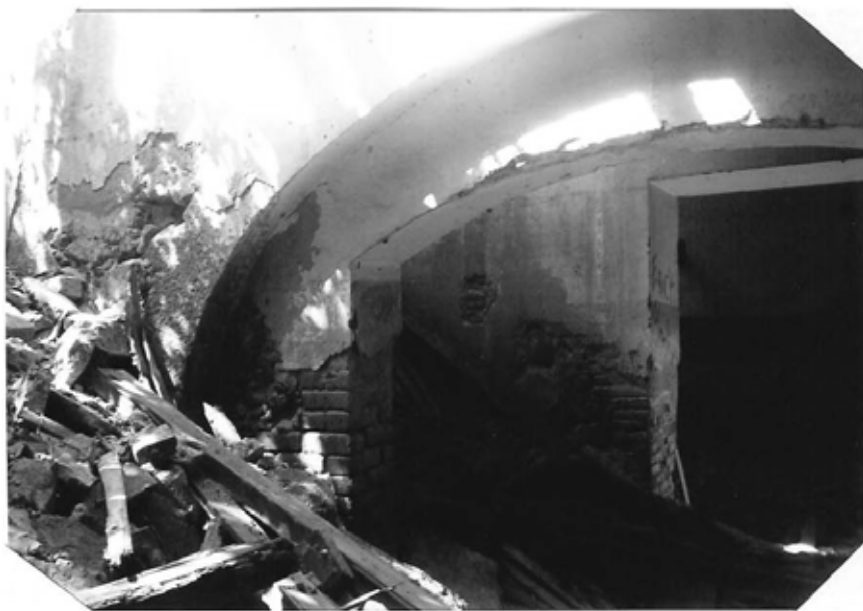
Foto No. 11

Muros de la planta baja en el costado norte.
Estos muros se encuentran sanos.

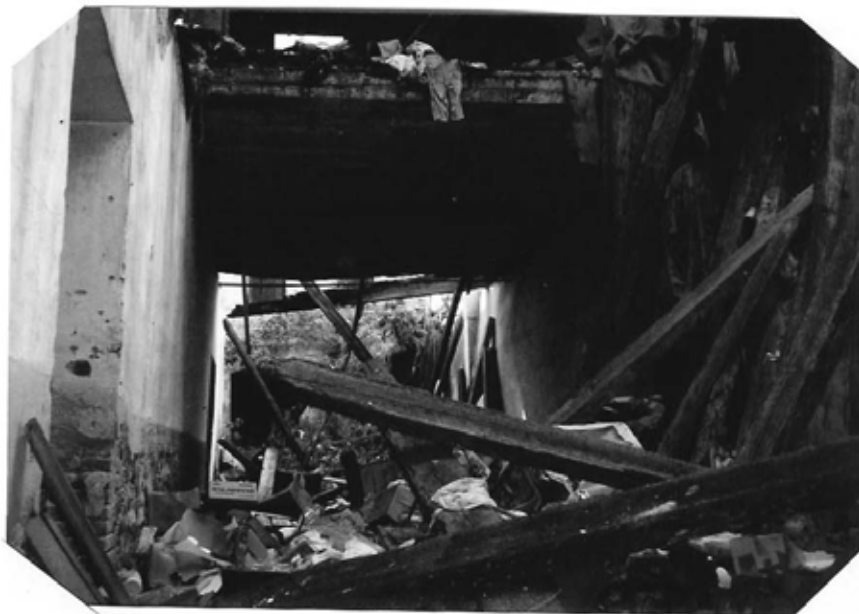
Costado norte del predio.
Las vigas de madera del sistema de piso que aparecen en esta imagen, se encuentran muy deterioradas. Es posible que se colapsen de un momento a otro.
