T E S I S

A R Q U I T E C T O

Cesar Ubaldo Pérez Bastida

Revitalización del predio en Leandro Valle 24
Casa de Arte Santo Domingo

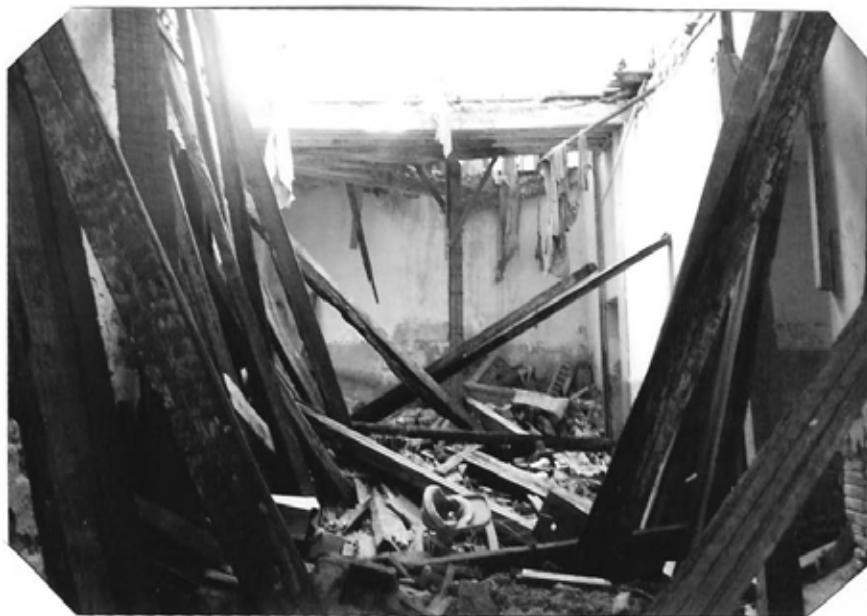
Costado norte.

Casi todos los sistemas de piso y techo de esta zona se han colapsado.
