UNIVERSIDAD NACIONAL AUTÓNOMA
DE MÉXICO

FACULTAD DE INGENIERÍA

ESTUDIOS SOBRE LA ESTABILIDAD Y SEGURIDAD
ESTRUCTURAL, EN LAS CONDICIONES ACTUALES,
DEL EDIFICIO MUSEO UNIVERSITARIO DEL CHOPO

JOSUÉ GARDUÑO CHÁVEZ

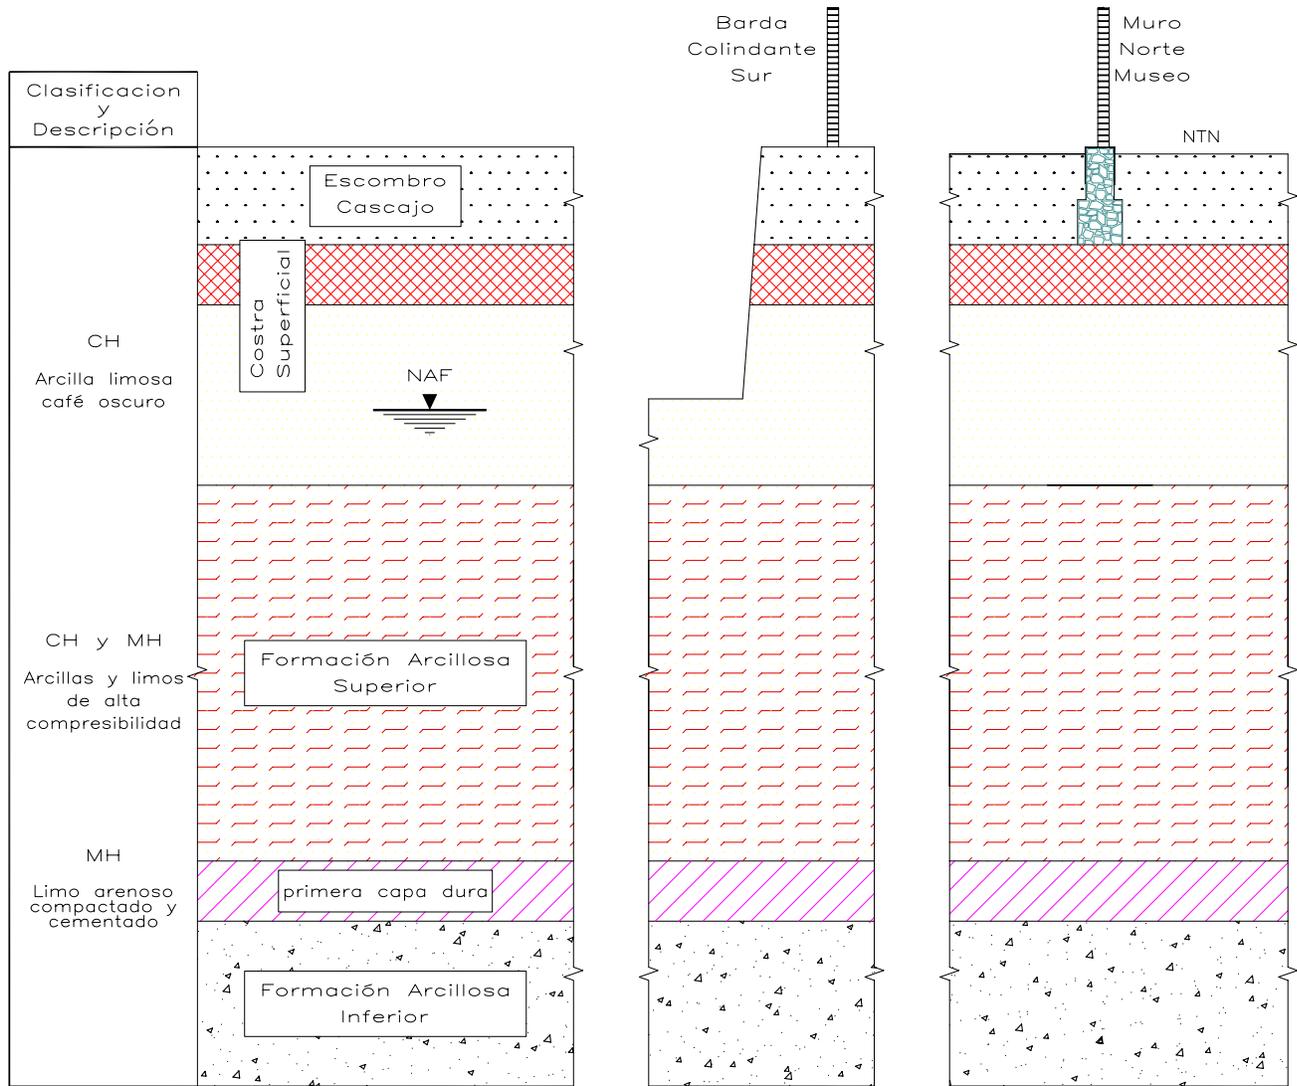
FIG. 2.1 PERFIL ESTRATIGRÁFICO

La ubicación del Museo es en la calle Dr. Enrique González Martínez, en el número 10, en la colonia Santa María la Ribera, Delegación Cuauhtémoc (Fig. 2.2) y, de acuerdo el artículo 170, que menciona la división del Distrito Federal en tres zonas, según y por la ubicación del Museo, le corresponde la Zona III, la cual está denominada lacustre, integrada por potentes depósitos de arcilla altamente compresible, separados por capas arenosas con contenido diverso de limo o arcilla. Donde las capas arenosas son de consistencia firme a muy dura y de espesores variables de centímetros a varios metros. Los lacustres suelen estar cubiertos superficialmente por suelos aluviales y rellenos artificiales; el espesor de este conjunto puede ser superior a 50 m.

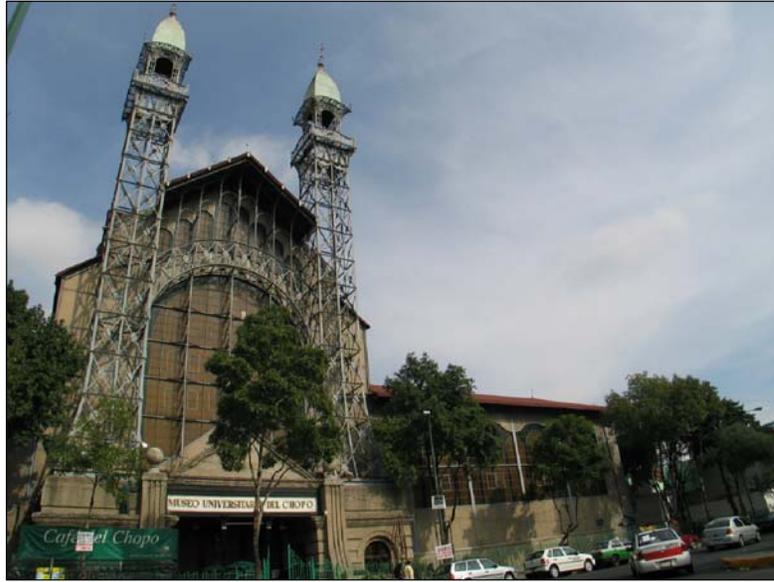
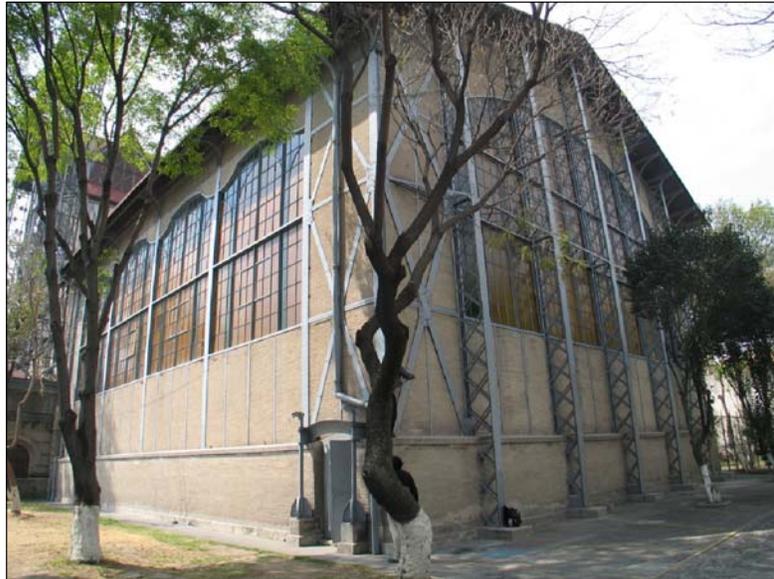
FIG. 2.3 FOTOGRAFÍAS DE FACHADAS

FOTOGRAFÍA 2.1 FACHADA ORIENTE

FOTOGRAFÍA 2.2 FACHADA NORTE

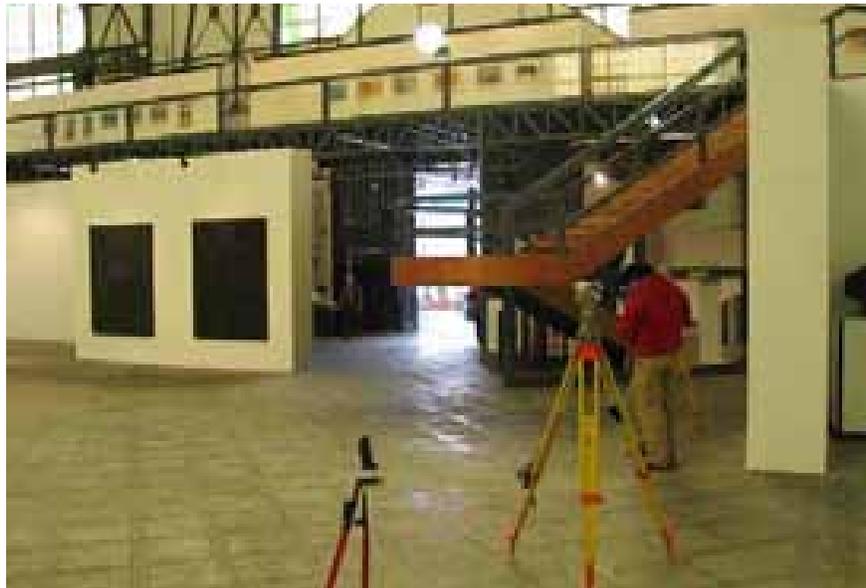
Imagen 5. Levantamiento con estación total en el interior del Museo Universitario del Chopo.

Parte interesante de estos estudios, fue tratar de recopilar la información necesaria para la pronta elaboración del modelo, actividad poco exitosa ya que, no se pudo contar con planos originales de la estructura, motivo por lo que se realizó un levantamiento con una estación total (equipo topográfico electrónico moderno), para poder obtener las coordenadas de puntos en las armaduras interiores y mediciones de elementos de la estructura, así como de las secciones que las componen.

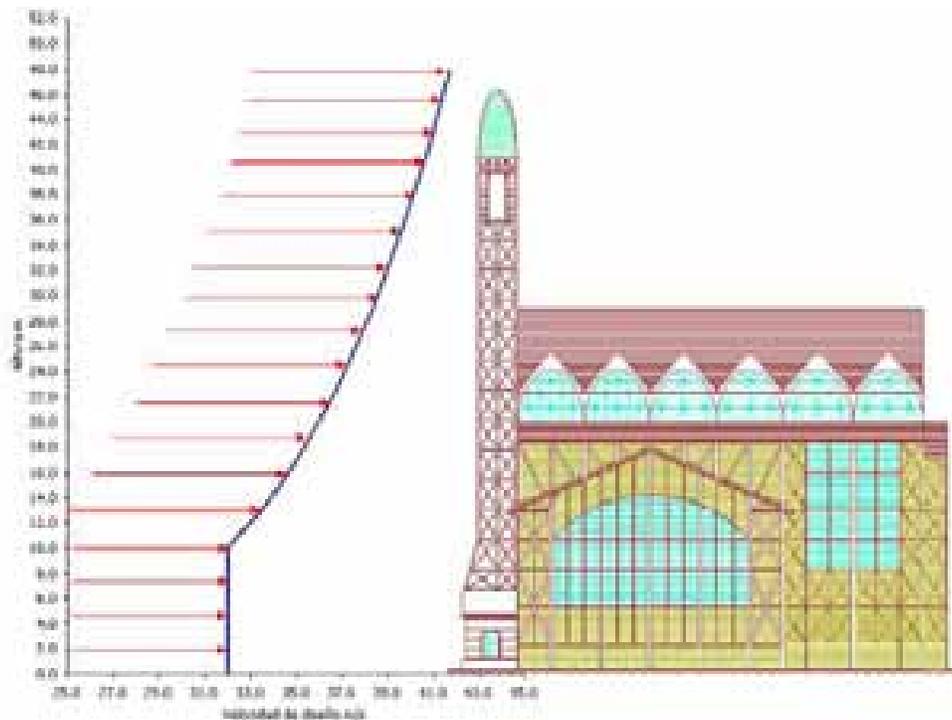
Figura. 3.44 Distribución de la velocidad de diseño del viento con respecto a la altura.

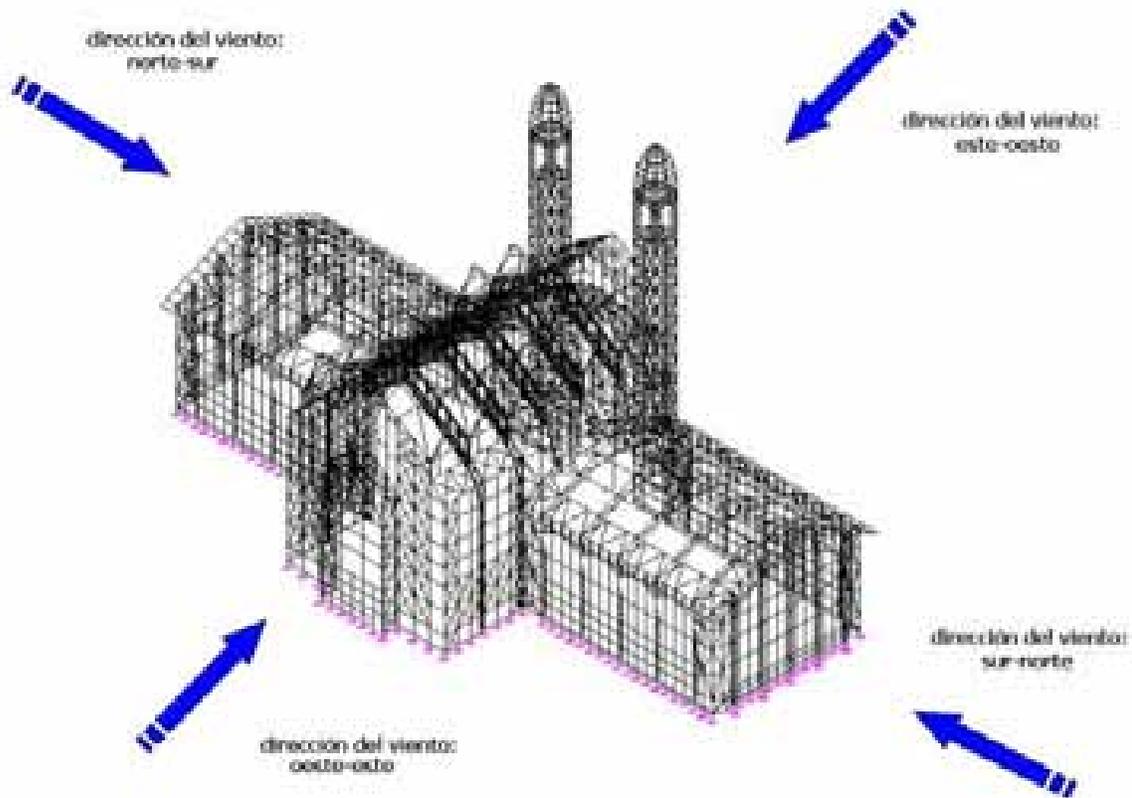
Los valores de los empujes variaron para cada cara expuesta, dependiendo la dirección en la que se analizó la fuerza del viento.

Figura. 3.45 Direcciones de las velocidades del viento.

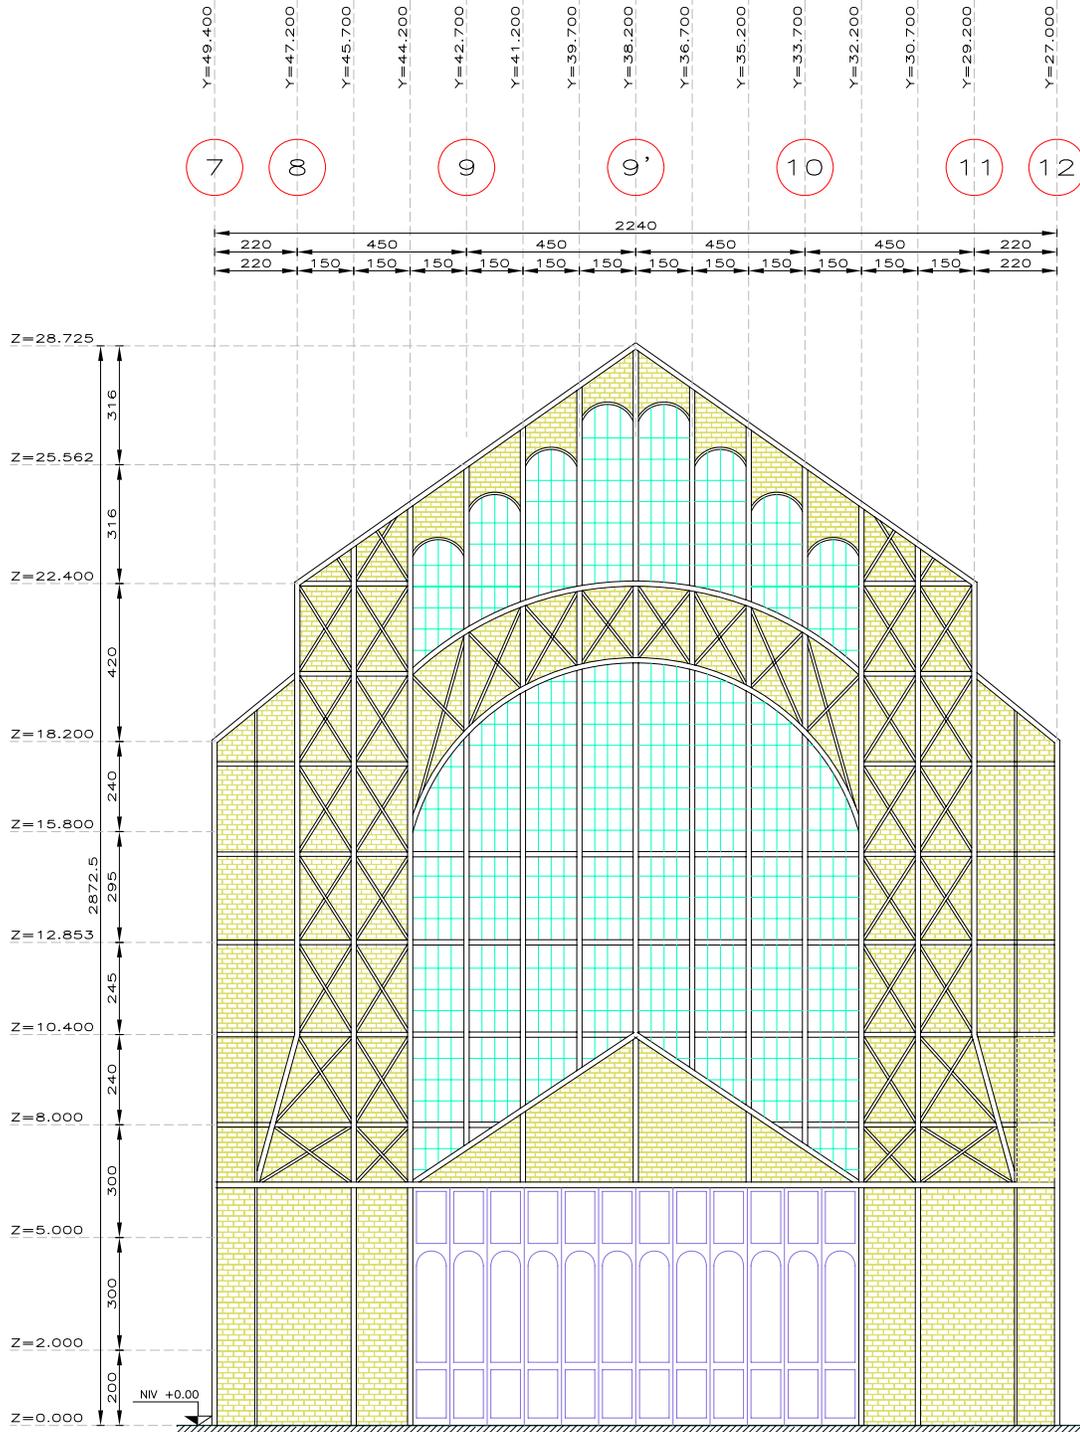
FIG. 3.8 MARCO 5

tesis profesional: ESTUDIOS SOBRE ESTABILIDAD Y SEGURIDAD ESTRUCTURAL, EN LAS CONDICIONES ACTUALES, DEL EDIFICIO DEL MUSEO UNIVERSITARIO DEL CHOPO			
Presentado por: JOSUÉ GARDUÑO CHÁVEZ			
Director de tesis: M. en I. JOSÉ LUIS TRIGOS SUÁREZ			
concepto: DIAGNÓSTICO ESTRUCTURAL	aprobó: JLT/JGCh	archivo: MARCO 5	escala: 1:200
dibujo: MODELACIÓN: MARCO 5	fecha: 180708	figura: 3.8

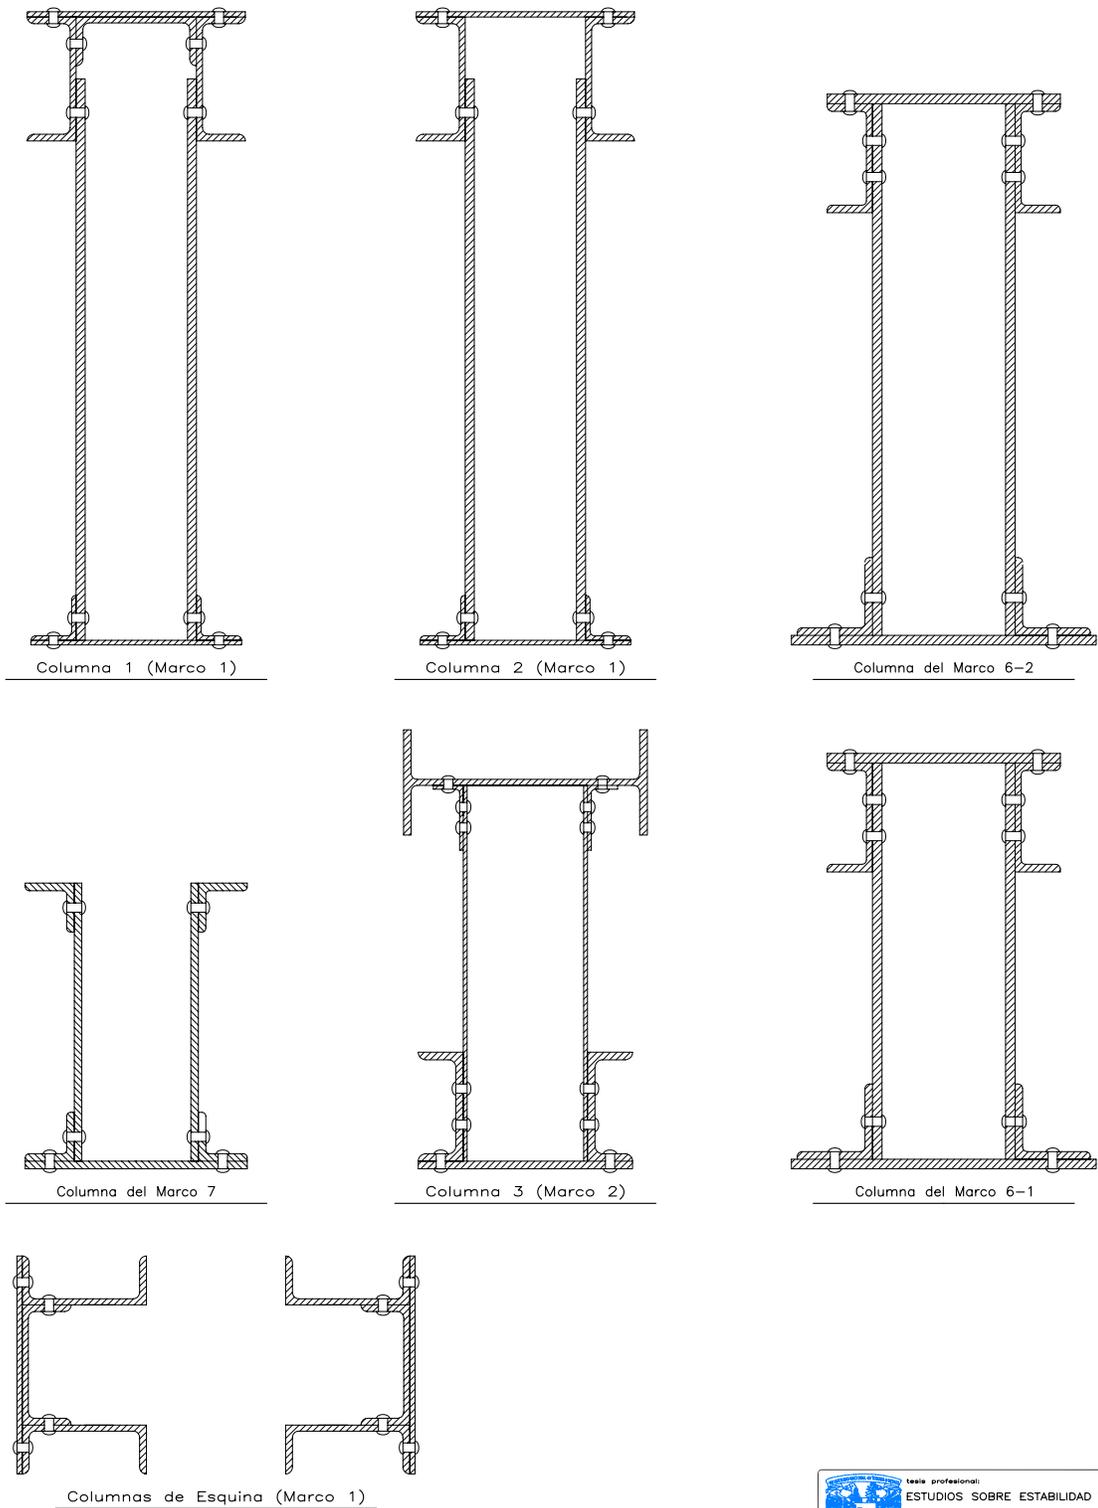
FIG. 3.20 SECCIONES DE COLUMNAS COMPUESTAS

tesis profesional:		
	ESTUDIOS SOBRE ESTABILIDAD Y SEGURIDAD ESTRUCTURAL, EN LAS CONDICIONES ACTUALES, DEL EDIFICIO DEL MUSEO UNIVERSITARIO DEL CHOPO		
presentado por:	JOSUÉ GARDUÑO CHÁVEZ		
director de tesis:	M. en I. JOSÉ LUIS TRIGOS SUÁREZ		
concepto:	DIAGNÓSTICO ESTRUCTURAL	aprobado:	JLT/JGCH
archivo:	SECCIONES 01	escala:	SIN
fecha:	180708	figura:	3.20
@Bajo: GEOMETRÍA: SECCIONES DE COLUMNAS COMPUESTAS

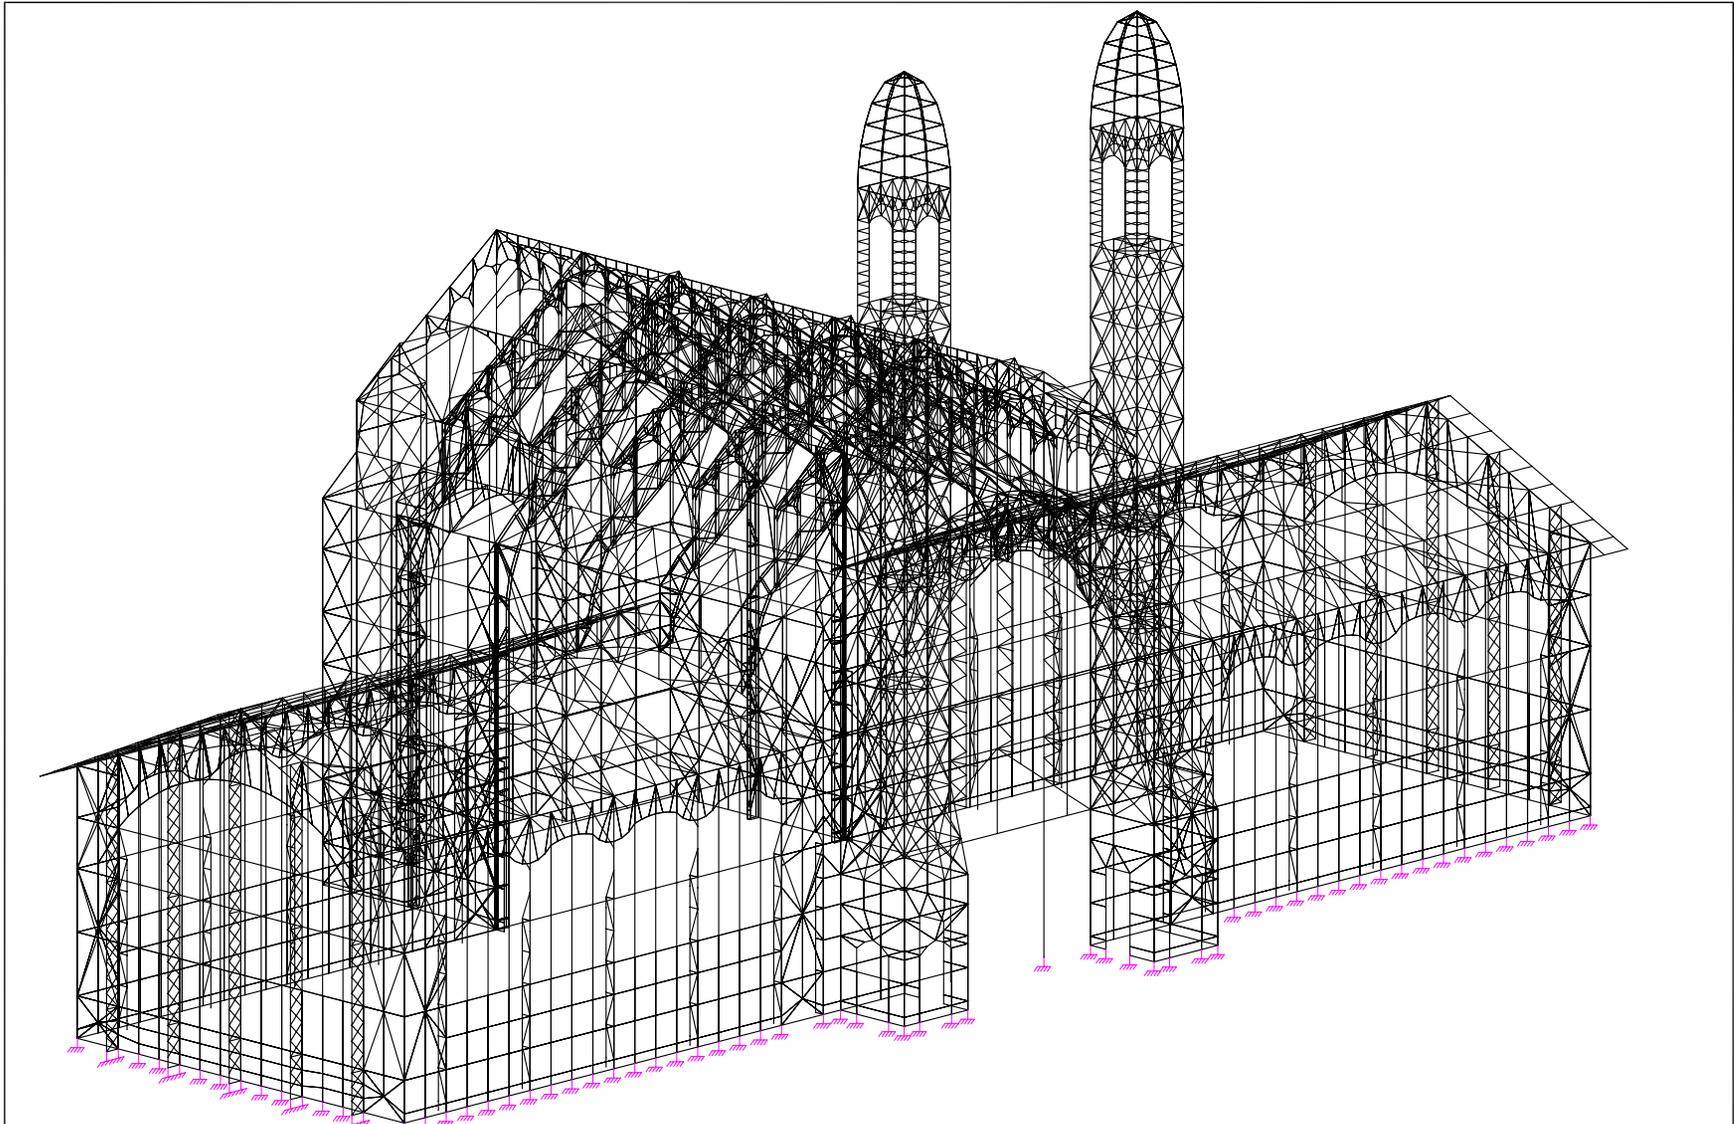
tesis profesional: ESTUDIOS SOBRE ESTABILIDAD Y SEGURIDAD ESTRUCTURAL, EN LAS CONDICIONES ACTUALES, DEL EDIFICIO DEL MUSEO UNIVERSITARIO DEL CHOPO			
presenta: JOSUÉ GARDUÑO CHÁVEZ			
director de tesis: M. en I. JOSÉ LUIS TRIGOS SUÁREZ			
concepto: DIAGNÓSTICO ESTRUCTURAL	aprobó: JLT/JGCH	archivó: IsoMod I	sección: SIN
dibujo: MODELACIÓN: ISOMETRICO I		fecha: 260208	figura: 3.38

El proceso de modelación analítica y matemática de la estructura, resultó laborioso, dada la poca información disponible, aunando a esto la corroboración de la misma, ya que hubo incongruencias al momento de cotejar la información con los levantamientos realizados, parte la información se corroboró mediante una estación total, dada la altura de la construcción, estas actividades fueron fundamentales para definir la estructura interior y el inicio de su modelación; el desconocimiento de las propiedades de los materiales, condujo a realizar una investigación más profunda en la historia de la construcción en acero por los años de 1903. Como resultado se obtuvo un modelo tridimensional, que consta de 6,270 nudos, 11,246 elementos barra y 3,190 elementos placa.

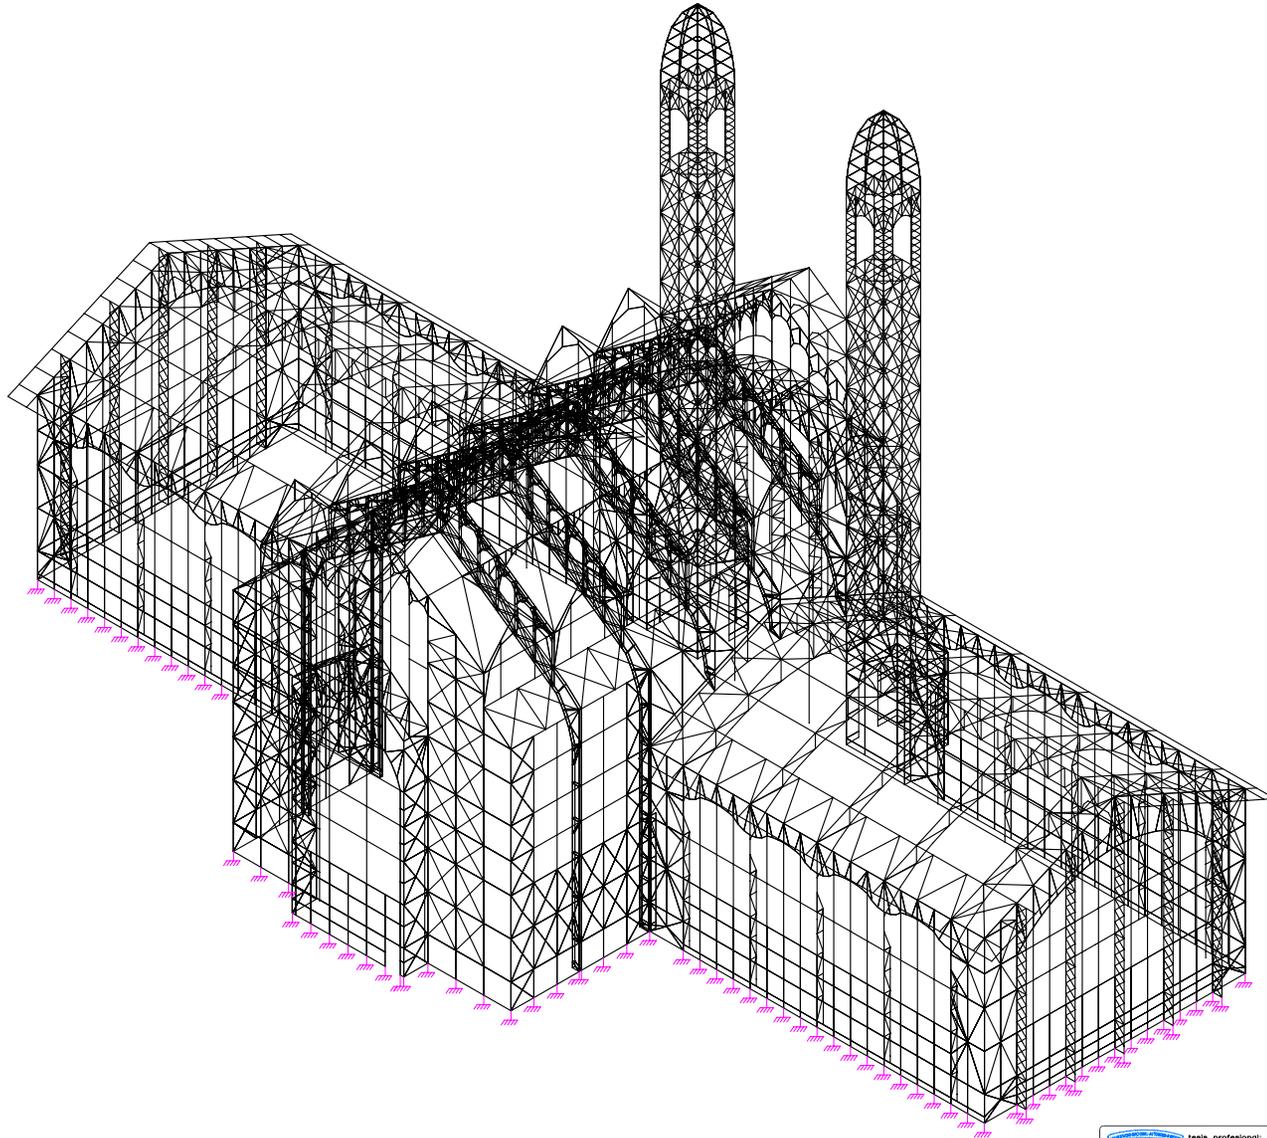
tesis profesional:			
ESTUDIOS SOBRE ESTABILIDAD Y SEGURIDAD ESTRUCTURAL, EN LAS CONDICIONES ACTUALES, DEL EDIFICIO DEL MUSEO UNIVERSITARIO DEL CHOPO			
presenta:			
JOSUÉ GARDUÑO CHÁVEZ			
director de tesis:			
M. en I. JOSÉ LUIS TRIGOS SUÁREZ			
concepto:	aprobó:	archivo:	escala:
DIAGNÓSTICO ESTRUCTURAL	JLT/JGCH	IsoMod II	SIN
dibujo:	fecha:	figura:	
MODELACION: ISOMETRICO II	260208	3.39
