de detección
diagnóstico y control
de enfermedades
infecciosas crónicas
y discapacitantes en
el Centro Histórico de
la Ciudad de México

T E S I S P R O F E S I O N A L
Q U E P R E S E N T A:
A L I C I A I Z Q U I E R D O S O B E R A N I S
P A R A O B T E N E R E L T Í T U L O D E:
A R Q U I T E C T O

Ciudad Universitaria , Abril de 2009

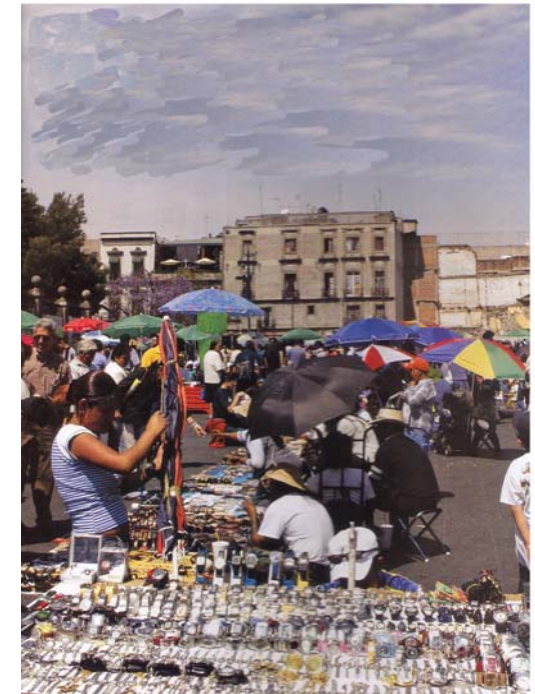
F-1 Hoy en día el ambulante se ha adueñado de esta calle, como de muchas otras, modificando de manera negativa la imagen y obstaculizando circulaciones.

sumó otro factor al deterioro, el crecimiento desbordado del comercio informal, alrededor de diez mil vendedores ambulantes se adueñaron de banquetas y corredores peatonales destruyendo fachadas, pavimentos etc. **2**

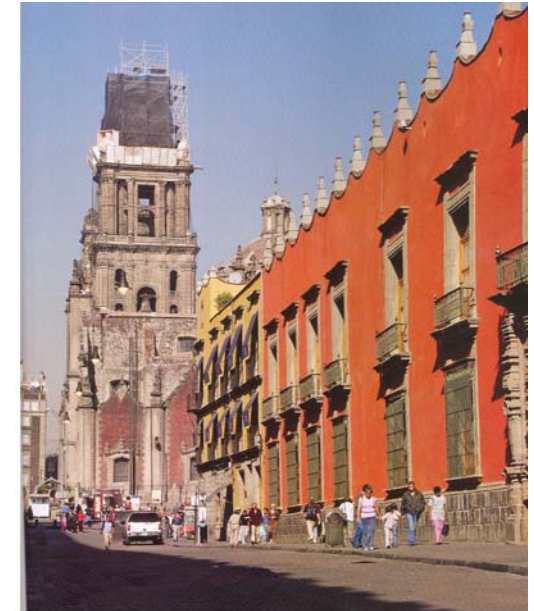
F-2 La Calle de Moneda frente al ex Palacio del Arzobispado. Se puede apreciar que la torre oriente de Catedral está en trabajos de restauración.

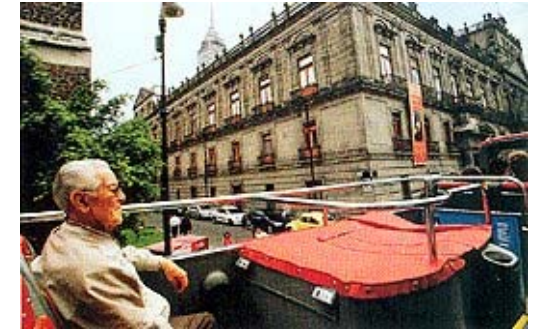
F-3 En un viaje por el turibus, podemos apreciar la belleza de nuestro centro histórico y los trabajos que se están haciendo por recuperarlo.

El rescate del Centro Histórico de la Ciudad de México ha ido tomando su cauce gracias al apoyo mutuo de sociedad y gobierno; de 1989 a 1994 se restauraron 688 edificios algunos de ellos se restauraron para promover distintas actividades a las originales. El Fideicomiso del centro histórico junto con el señor Carlos Slim, se han fijado como reto recuperar todos aquellos inmuebles y espacios que orgullosamente inspiraron para nombrar a la ciudad de México "La ciudad de los Palacios". **F-3, F-4**

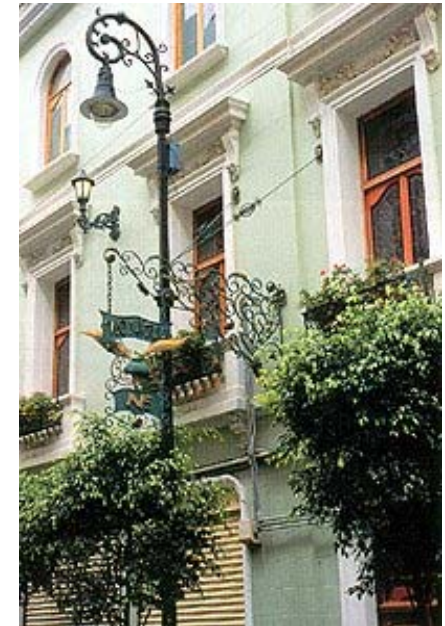
F-5 Remozar fachadas, pintando algunas y limpiando otras, ha hecho que la imagen urbana mejore día con día en el centro histórico.

El primer objetivo de esta tesis es proponer un espacio arquitectónico para sumarse a la búsqueda del gobierno y la iniciativa privada por alentar y promover proyectos que tengan como fin la reutilización de inmuebles, la construcción de viviendas, al igual que la generación de actividades compatibles con el programa estratégico de regeneración en el centro histórico de la ciudad de México; dicho programa busca "redefinir el papel del centro de la ciudad, la zona metropolitana, y el país a partir del reconocimiento de su significado como patrimonio de todos los mexicanos y de la humanidad". **F-5**

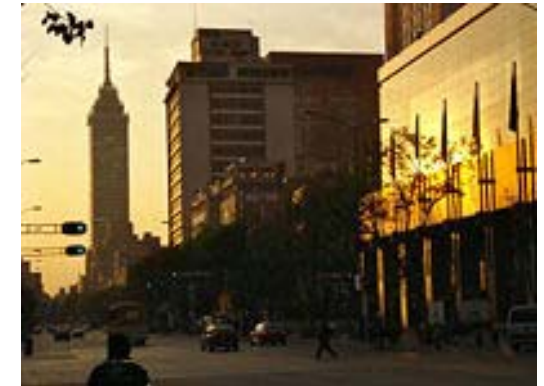
F-25 La zona tiene una de las infraestructuras más completas de la ciudad, sin embargo debido a su antigüedad y falta de mantenimiento esta se encuentra en mal estado.

La red de distribución de agua potable tiene una longitud de 511.8 kilómetros, de los cuales 46.3 kilómetros corresponden a la red primaria y 465.5 kilómetros a la red secundaria. Por las características de relieve de la delegación no existen plantas de bombeo ni tanques de almacenamiento que alimenten directamente a la red. Existen fugas de la red que se deben a la antigüedad de las tuberías y al continuo proceso de asentamientos sufridos por el terreno ya que al ser la Delegación Cuauhtémoc totalmente urbana y contener en su parte central al Centro Histórico de la ciudad, presenta una problemática peculiar y diferente a la de otras delegaciones. Las bajas presiones son ocasionadas principalmente por falta de un bombeo programado que permita el abastecimiento de agua de manera satisfactoria. Este problema se presenta frecuentemente en las zonas sur y poniente, donde se ubican las colonias Cuauhtémoc, Roma Sur, Hipódromo, Hipódromo-Condesa y Condesa.

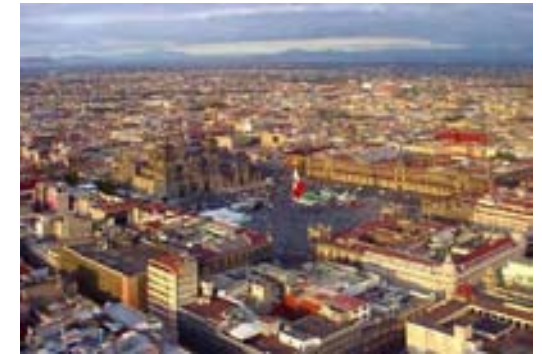
F-30 Dentro de los proyectos contemplados en el Programa Parcial de Desarrollo Urbano del Centro Histórico, está el de rehabilitar la Plaza de la Constitución, realizando el cierre a la circulación en Catedral y Palacio Nacional, cambiando pavimentos, colocando nueva iluminación, también se proponen la instalación de cafés al aire libre.

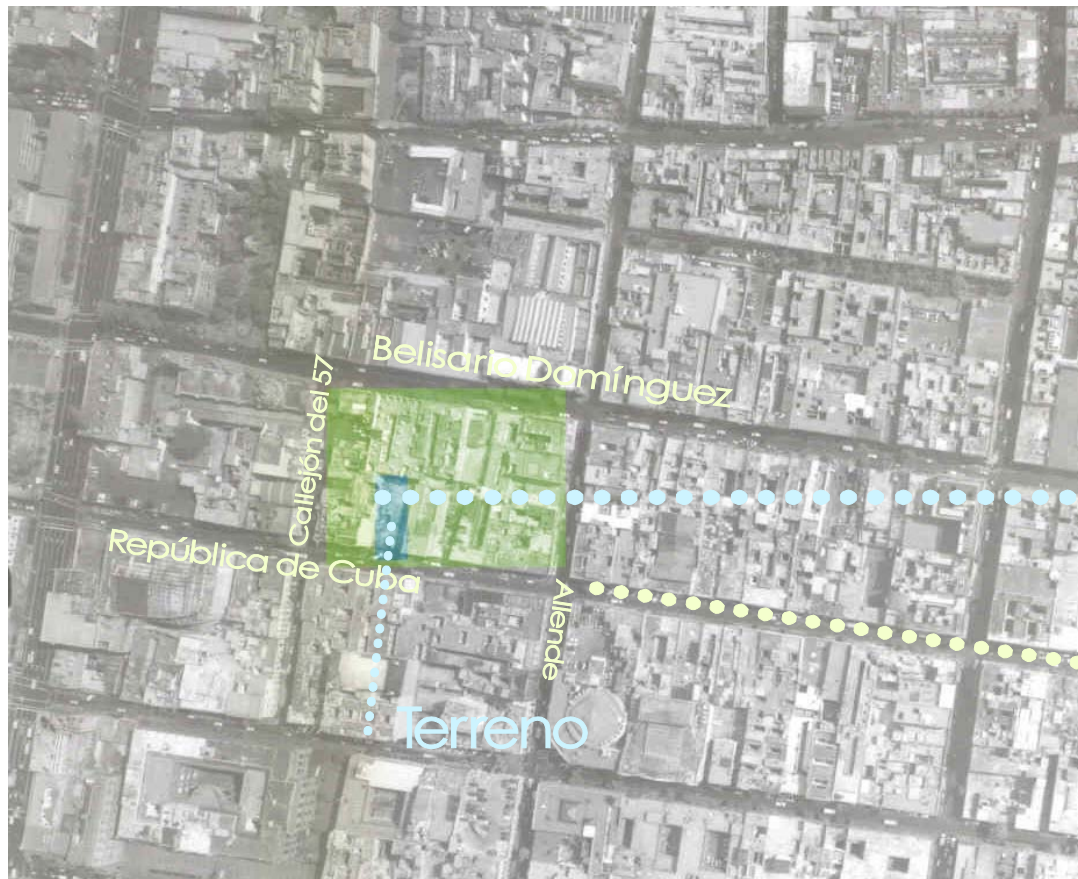
F-32 En la fotografía aérea se muestra la ubicación del predio elegido para la Unidad Médica

El predio está ubicado en la calle de República de Cuba #20 y 22, tiene un área de 899.07 m², las calles colindantes son: Belisario Domínguez, Allende y Callejón del 57. **F-32, F-33, F-34**

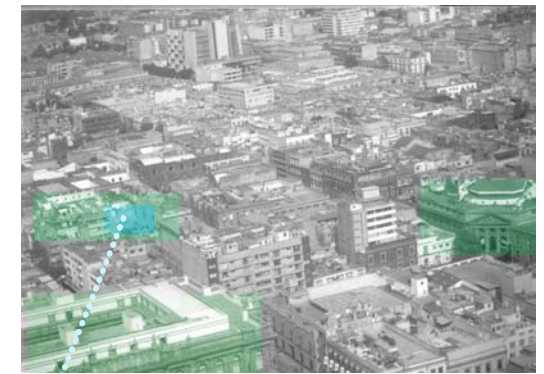
F-33 Vista aérea, sobresalen los edificios de la Asamblea de Representantes, el Museo Nacional de Arte.

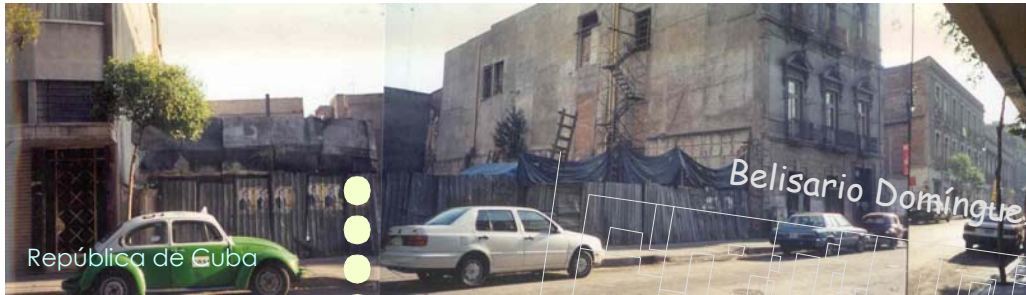
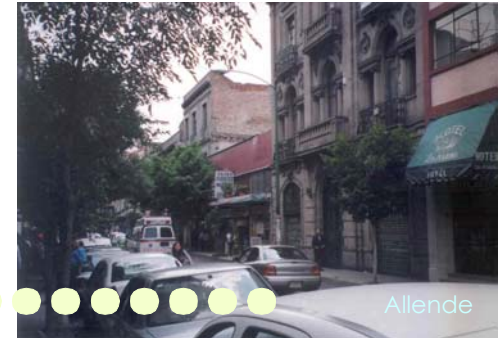
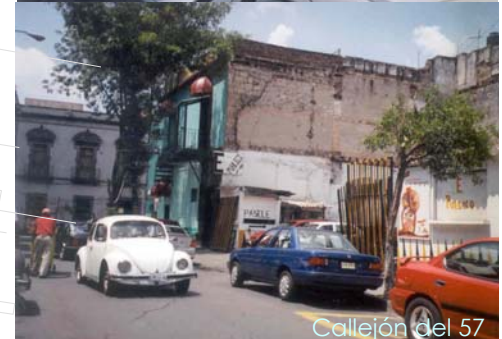
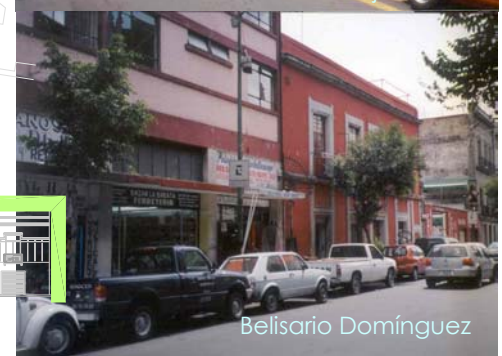
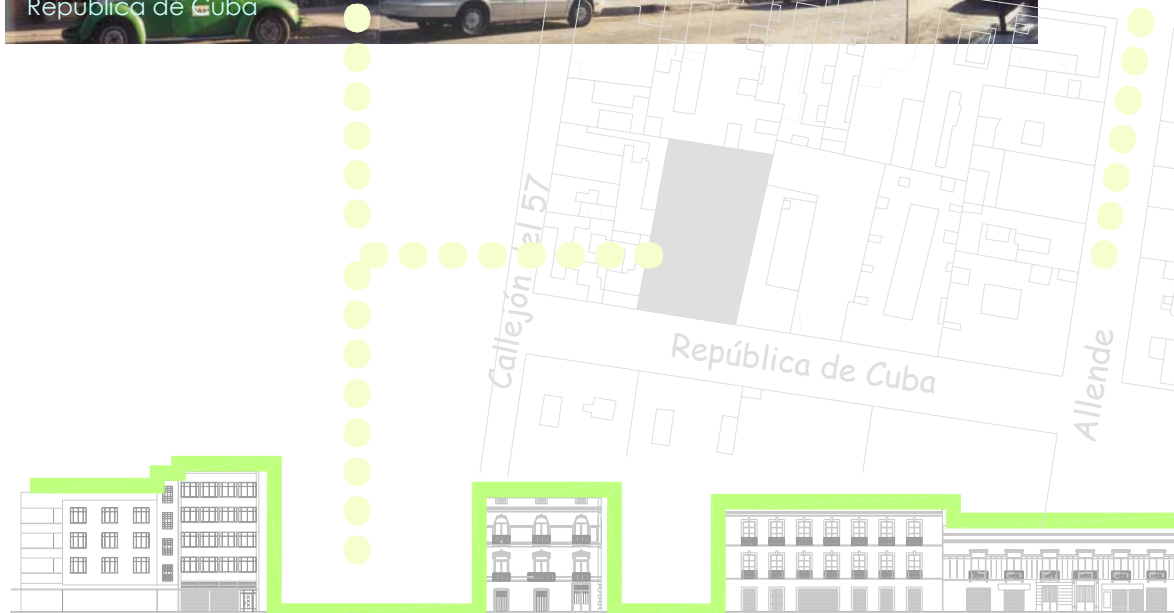
En la Calle de República de Cuba, se conservan 3 edificios que datan del siglo XIX, los cuales cuentan con dos o tres niveles, sin embargo en esta misma calle existen dos edificios de uso habitacional que cuentan con cinco niveles. Por lo que la disparidad de alturas es evidente y se refleja en la silueta urbana.

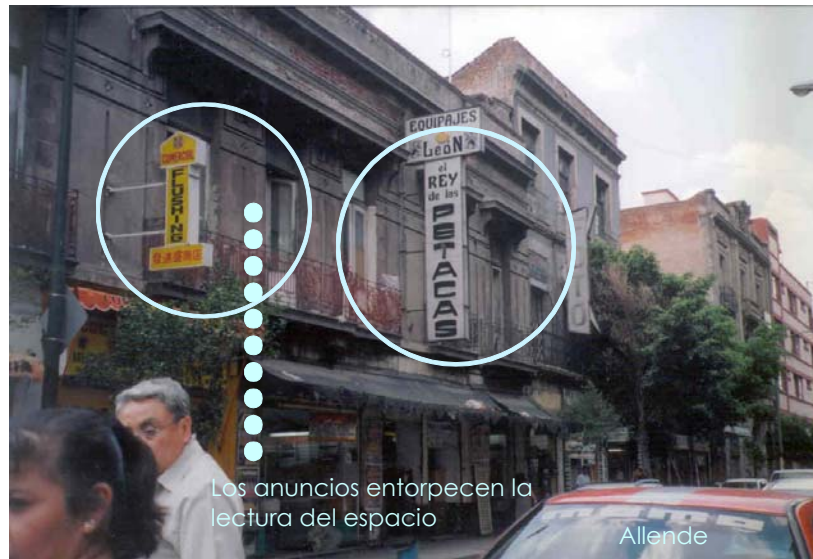
Los anuncios entorpecen la lectura del espacio

En la calle de Allende se encuentra un inmueble del siglo XIX, que presenta un estado de deterioro permanente y abandono aparente, las familias que habitan el inmueble le han prestado poca atención a las condiciones en las que se encuentra el edificio. Los anuncios que los comerciantes colocan en la construcción son otro elemento negativo que se suma al deterioro de la imagen del lugar; debe buscarse homogenizar y reglamentar estos elementos. La manzana que he sujetado a estudio para fines de mi tesis, está dentro del perímetro "A", del programa parcial de desarrollo urbano; las autoridades pretenden mejorar la imagen y estructura de los edificios que se localizan en Allende y calles aledañas. F-35, F-36

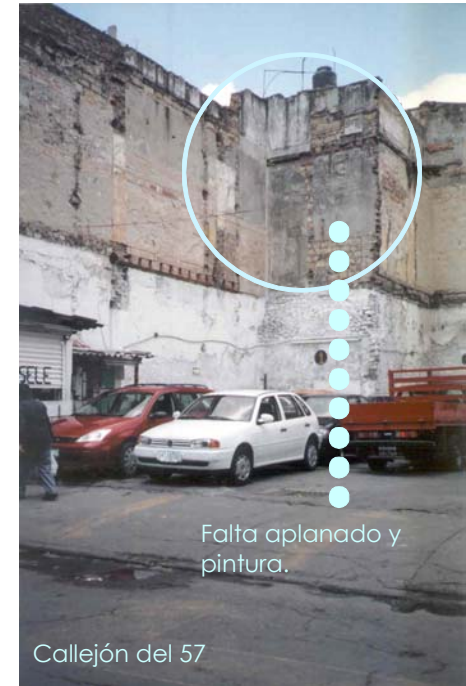
Callejón del 57

Falta aplanado y pintura.

F-36 Existen 3 predios en la manzana, que son utilizados como estacionamientos públicos improvisados, como el de la imagen que está ubicado en Callejón del 57; estas soluciones obedecen a los pocos espacios realmente planeados para este fin. Y cuando uno transita la calle, la lectura del espacio es incompleta y distorsionada porque no existe correspondencia entre esta "fachada" si así se le puede denominar y las demás.

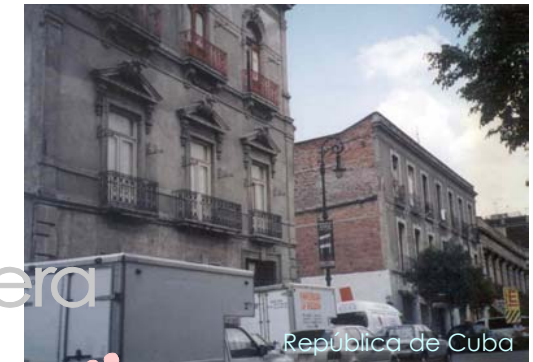
Barrera

F-37 Las barreras son elementos que actúan como obstáculo visual y físico para la apreciación y habitabilidad de los espacios; la gran cantidad de automóviles en la vía pública impiden la circulación peatonal, vehicular y la visibilidad de las construcciones.

Los bordes, barreras, hitos, son algunos elementos que permiten analizar un sitio para su mejor comprensión; por ejemplo un borde en la zona es el eje central porque está delimitando o dividiendo un gran sector de otro. **F-37, F-38**

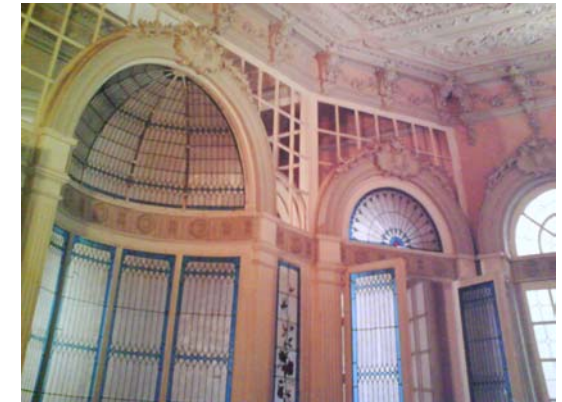
F-41 Algunas molduras de yeso, estaban incompletas y fue necesario reponer las faltantes.

Me pareció importante estudiarlo por dos razones: por su cercanía con el predio propuesto para el proyecto de la unidad médica y por la gran labor que realizaron los restauradores, desde el análisis de la estructura que se encontraba en una situación crítica por haber sido alterada, eliminaron un muro longitudinal central de carga y se logró recuperar este elemento estructural, no se agregó ningún elemento más de refuerzo en cambio se le dio mantenimiento a los muros existentes ya que algunos tenían motivos neobarrocos en mal estado así como los plafones, se logró encontrar el color original de los muros mediante técnicas de restauración. **F-41, F-42, F-43**

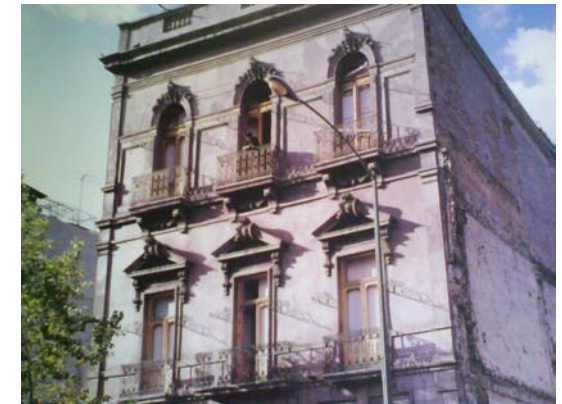
F-42 Se repusieron cristales, se consolidaron los marcos de madera de las puertas para dar este resultado. F-43 La fachada principal está en espera de ser remozada.

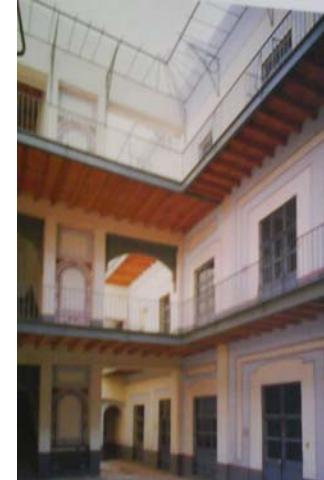
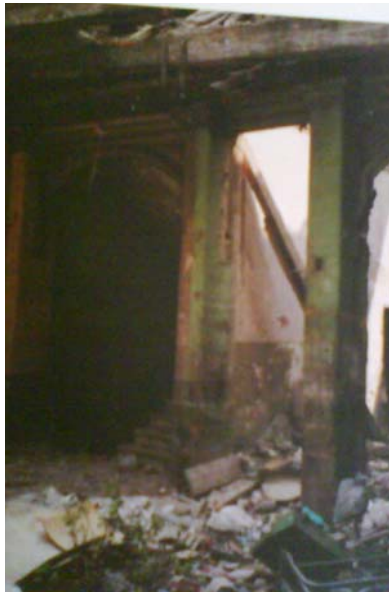
F-44, F-45 La fachada principal, y el interior del edificio se encontraban en pésimas condiciones, como se observa en las imágenes. En la primera etapa del proyecto de restauración se hizo una evaluación exhaustiva del estado de construcción al momento de iniciar el proyecto.

La restauración de este otro edificio se llevó a cabo entre los años 1992-1993 y estuvo a cargo del Arq. Gonzalo Gómez Palacio y Campos; el inmueble se ubica en Donceles #67, Centro Histórico. **F-44, F-45**

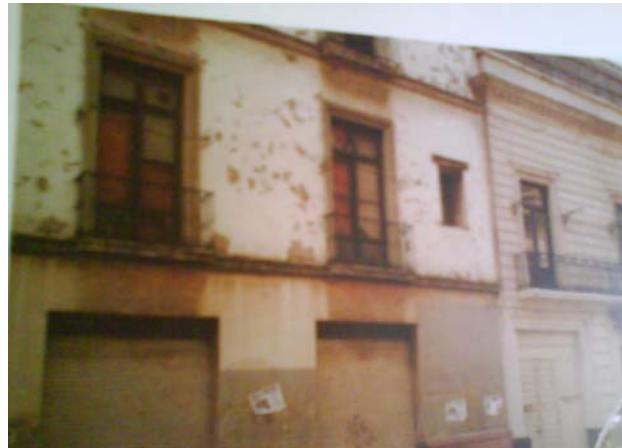
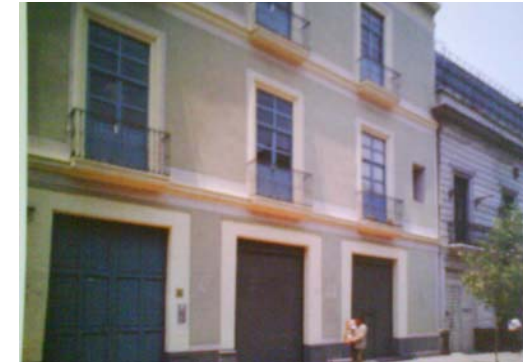
F-46 Se conservó la iluminación y ventilación de las áreas construidas hacia los mismos patios.
F-47 Se respetó los elementos originales de la fachada.

Lo que se buscaba era habilitar un espacio para viviendas sin alterar los elementos de la fachada, por lo que se hizo un estudio de la estructura y se conservaron ciertos elementos estructurales como los muros que estaban hechos a base de piedra-tabique-mortero, con entrepisos de vigas de madera y duela, se conservaron los patios, corredores, circulaciones, alturas libres que median de entrepiso a techo 4.75m característica que sirvió para proponer una vivienda de dos plantas, el entrepiso para la estancia y un tapanco para ubicar las recámaras. **F-46, F-47**

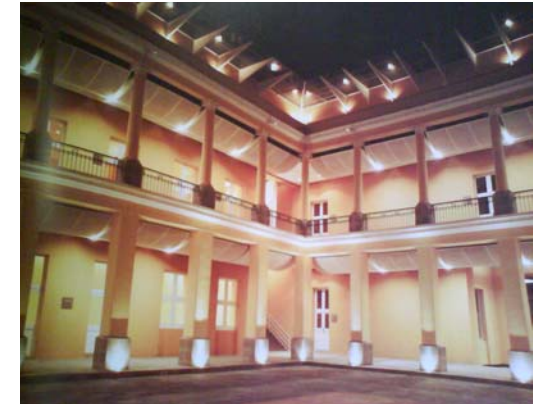
F-48 Estructura fabricada en acero, conforma un espacio abierto de triple altura que remata con dos lucernarios. F-49 Interior del edificio, con modernas instalaciones permite darle mayor flexibilidad de usos al edificio.

La propuesta arquitectónica incluyó el aprovechamiento de plantas libres para una versatilidad de usos, permitiendo actividades de difusión, educación continua y eventos especiales para la comunidad de jurisprudencia así como para la Facultad de Derecho de la UNAM. **F-48, F-49**

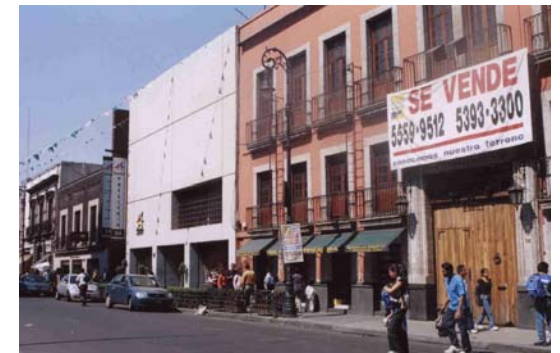
La fachada de esta abastecedora no presenta elementos vistosos, hay un predominio del macizo sobre el vano, su logotipo es discreto pero visible e identificable, sin embargo el color blanco llama la atención al presentarse en una gran superficie, destaca de los edificios colindantes que son coloridos, por lo que tal vez haya sido una estrategia para sobresalir de su contexto y que la gente pueda ubicarlo más fácilmente.

F-50 Fachada principal de la papelería Lumen, ubicada en la calle de República del Salvador.

Haciendo un recorrido por el Centro Histórico de la ciudad de México, en la calle de República del Salvador #54 se encuentra esta abastecedora de papelería, que forma parte de los ejemplos análogos en estudio, lo elegí para analizar la solución que otros arquitectos han dado ante el problema de colocar un edificio nuevo en un contexto como el que tiene el Centro Histórico, encontré dos ejemplos relacionados con este tema, cada uno de ellos posee elementos interesantes de solución: uno es conservar la altura de los edificios colindantes para mantener la silueta urbana, y que no se produzcan cambios que rompan la armonía, el ritmo y la secuencia espacial. Produciendo entonces un efecto de integración del edificio con su contexto.
F-50

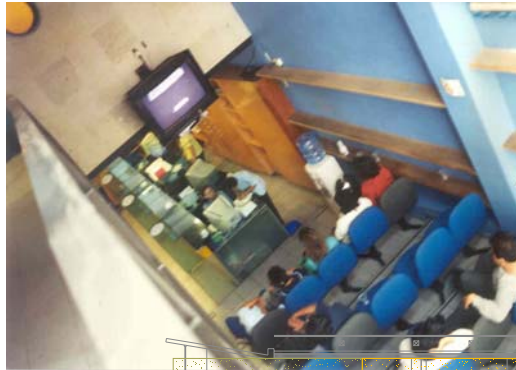
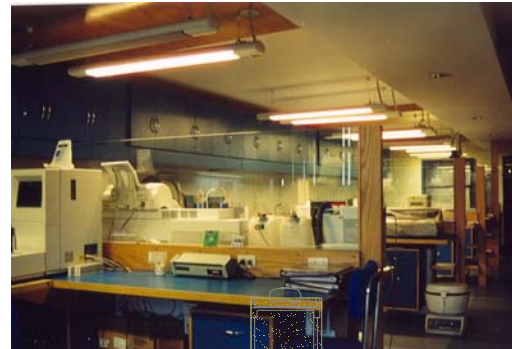
Profundidades espaciales: El manejo de una doble altura en la sala de espera permite que el espacio se amplíe al menos visualmente, los colores y las texturas crean un ambiente agradable; en el área de estudios clínicos la altura se reduce, sin embargo la constante que predomina en este espacio es el manejo de materiales que crean una sensación de tranquilidad y seguridad.

Secuencia espacial: La forma en la que la luz está distribuida al igual que los espacios, indica la ubicación de cada local, con un esquema sencillo y lineal. Las circulaciones están bien diferenciadas, al igual que los espacios comunes y los restringidos ya sea por los materiales o por el manejo de la luz.

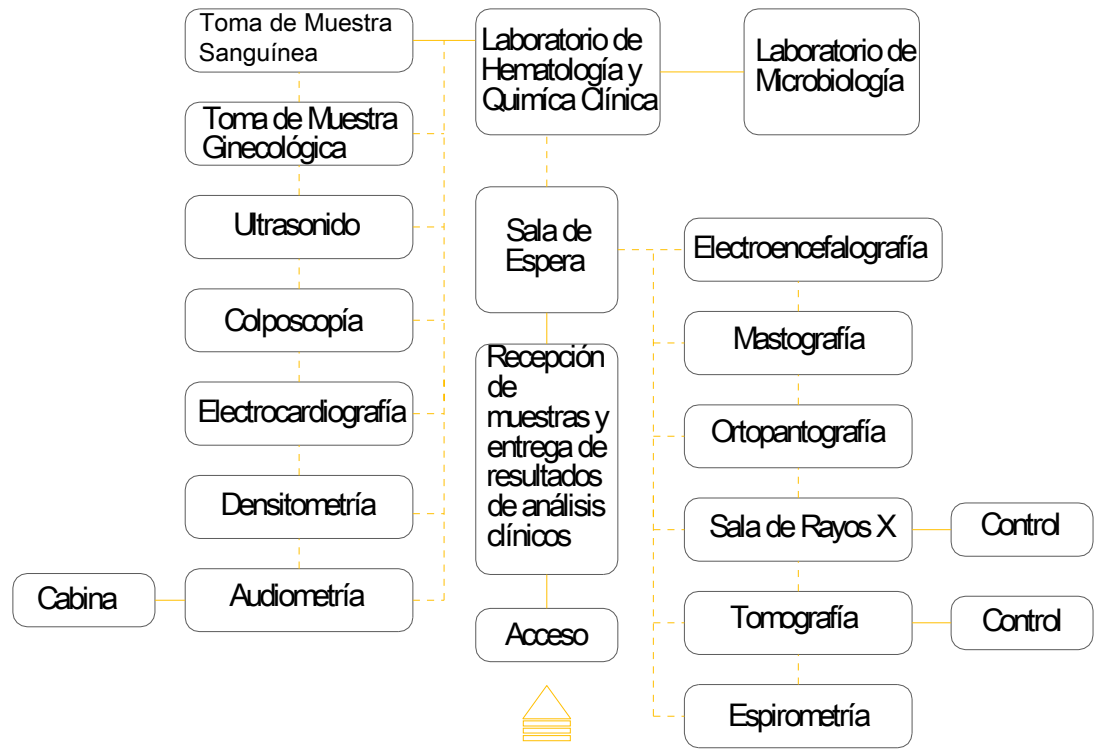
ÁREA PRINCIPAL ÁREA DE DETECCIÓN

4.3. Diagrama de relaciones

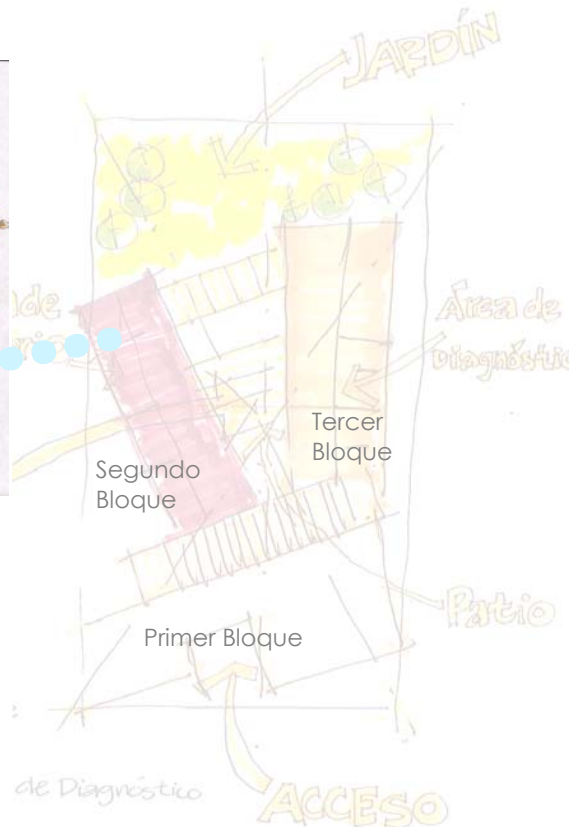
Croquis del Partido

El partido arquitectónico que caracteriza a la Unidad Médica se compone de 3 bloques: El primer bloque agrupa la cafetería, farmacia, que se ubicaran al frente del terreno para dar servicio a los pacientes y/o familiares que acudan a la Unidad, así como a cualquier persona que desee acudir a la farmacia por algún medicamento o tomarse un rico café en la Cafetería.

A un lado de este primer cuerpo se ubicará el acceso peatonal y vehicular donde un patio o plaza servirá de punto de atracción y también elemento vestibulador; para acceder al segundo cuerpo que comprenderá el área de diagnóstico y el área administrativa.
