# **Inestabilidad de laderas en la Zona de Montaña de la ciudad de Puerto Vallarta, Jalisco**

Caracterización, susceptibilidad e implicaciones relacionadas con el crecimiento urbano

Tesis Profesional

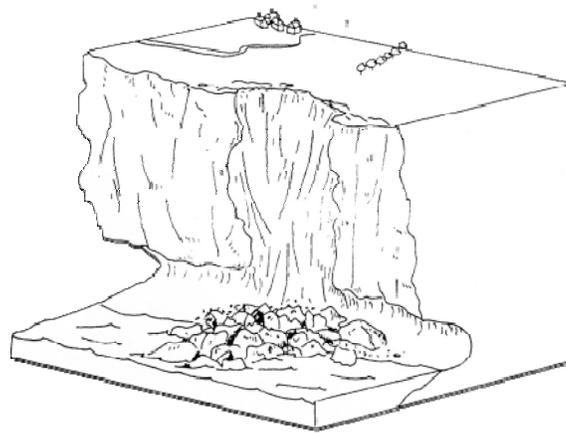
Figura 1. Caída de bloques de roca en acantilados (tomada de Dikau et al., 1996)

Este movimiento sucede al presentarse el crecimiento de fisuras en el material de base; al perder la pieza o base que lo conectaba con la roca; al exceder el límite de la saliente; cuando se excede el límite de la fricción estática de uno o más bloques; por el incremento en el gradiente de la pendiente en deformaciones lentas y por la pérdida de la capa que funcionaba como protección al bloque o roca (*ídem*).

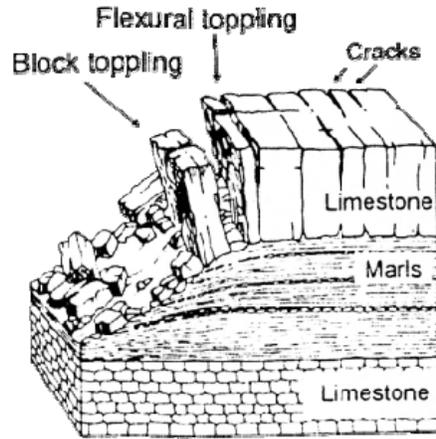
Figura 2. Movimiento de vuelco en ladera, (tomada de Dikau et al., 1996).

Los dos factores que controlan la ocurrencia de un movimiento de vuelco son la altura de la pendiente y el ancho de la base soportante. Las condiciones para que se presente un vuelco dependen del material del cual se trate, en el caso de vuelcos de rocas se necesita contar con laderas altas, y en el caso de los subtipos de derrubios y suelo, se pueden presentar en laderas suaves. La velocidad con la que se presente, dependerá de la altura de la ladera tanto como del área potencial de acumulación. Para estos movimientos al clima se le considera como un factor suplementario. El factor principal para que ocurra un vuelco es la socavación de la base por agentes fluviales, por oleaje o por modificaciones antrópicas en la ladera. (*ídem*).

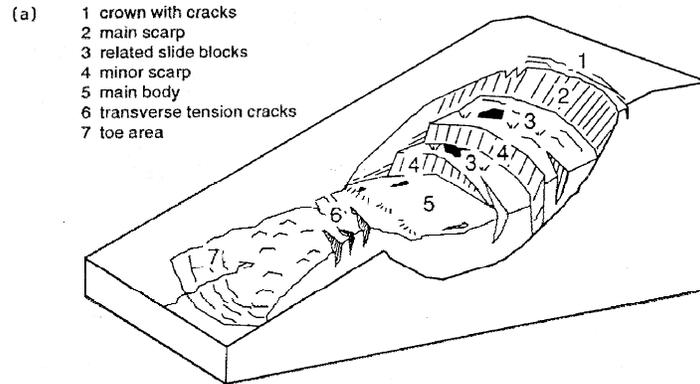
Figura 3. Movimiento de deslizamiento rotacional (tomada de Dikau et al., 1996).

Es el movimiento de un material que se desplaza a lo largo de una superficie de falla cóncava que es visible o inferida (Buma y Van, 1996), cuyo centro de giro se dibuja como un eje paralelo al centro de gravedad del cuerpo deslizado (Suarez, 1998); (Figura 3) y donde existe la posibilidad que la masa deslizada conserve, en gran parte, su estructura interna original (Cruden y Varnes, 1996).

Este tipo de movimientos puede suceder a causa de (Buma y Van, 1996): discontinuidades en la estratigrafía; por laderas que tienen suelos con baja cohesión por la ausencia de vegetación; por pendiente formadas por rocas altamente fracturadas. Otra causa suele ser una estratificación alternada entre rocas y sedimentos los cuales tienen permeabilidad y resistencias distintas y un lecho rocoso con un plano horizontal. Suelen ser causados también por socavamientos en la base de la ladera por mareas, arroyos o por excavaciones de origen antrópico. Algunos mecanismos desencadenantes son: sismos, explosiones, sobrecargas repentinas o por la presencia de láminas altas de agua seguidas por periodos de lluvia (*ídem*).

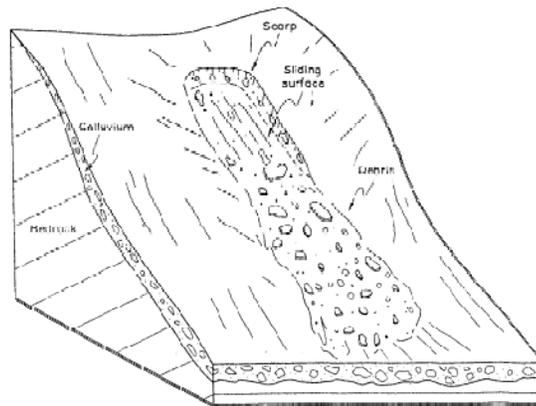
Figura 4. Movimiento de deslizamiento traslacional, (tomada de Dikau et al., 1996).

- a) Deslizamientos en bloque que son causados por la existencia de un cambio abrupto en la secuencia del tipo de roca, por fuertes discontinuidades paralelas a la superficie del escarpe (Ibsen et al., 1996).
- b) Deslizamiento de suelos, que son fallas traslacionales en laderas compuestas de un suelo cohesivo, fino y no litificado. Pueden ser causados por cambios en la geometría de la ladera, cambios en la presencia de agua o cambios de origen antrópico (*ídem*).
- c) Deslizamiento de detritos, que son deslizamiento de materiales no consolidados los cuales se presentan en poca profundidad y puede ser causados por intensas precipitaciones, por sismos, ó por la eliminación de la cubierta vegetal (Carominas, 1996).

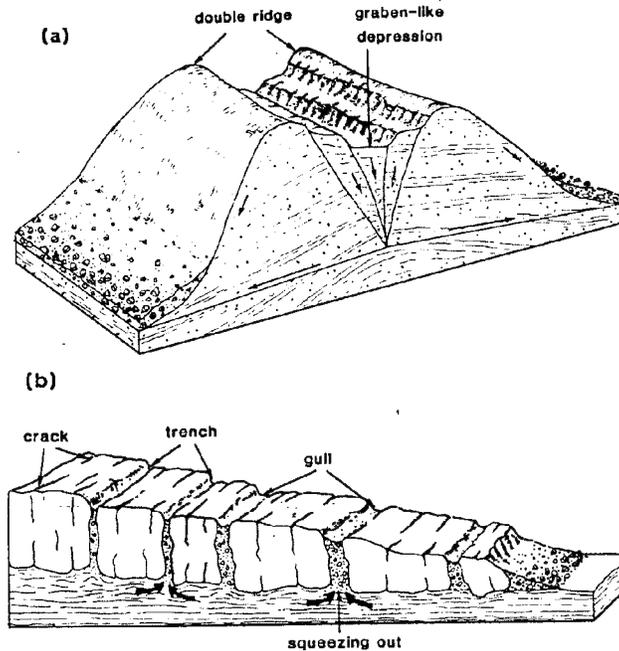
Figura 5. Movimiento de extensión lateral (tomada de Dikau et al., 1996).

Este tipo de movimiento puede ser provocado por períodos prolongados de fuertes precipitaciones; por cambio en la presión de poro y por sismos (Pasuto y Soldati, 1996).

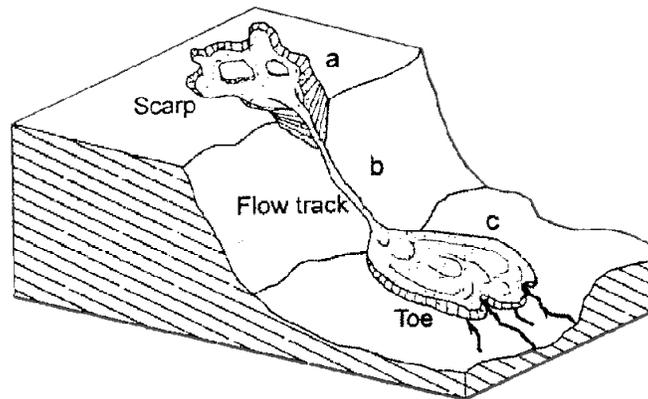
Figura 6. Movimiento de flujo (tomada de Dikau et al., 1996).

- c) El flujo de suelos al estar compuestos por materiales de tamaño fino se desplaza con facilidad y puede fluir de manera rápida pendiente abajo (Figura 6). Los flujos de suelos comúnmente surgen a partir de la existencia de cárcavas o pequeñas depresiones y terminan con la construcción de depósitos en forma de abanico sobre zonas llanas o en depósitos de poco espesor, extendidos a lo largo de una superficie plana (Schrott et al., 1996). Las condiciones que favorecen la presencia de flujos de suelo son: abundante presencia de agua y de materiales no consolidados, tanto como la degradación o pérdida de capa superficial de suelo (*Ídem*).

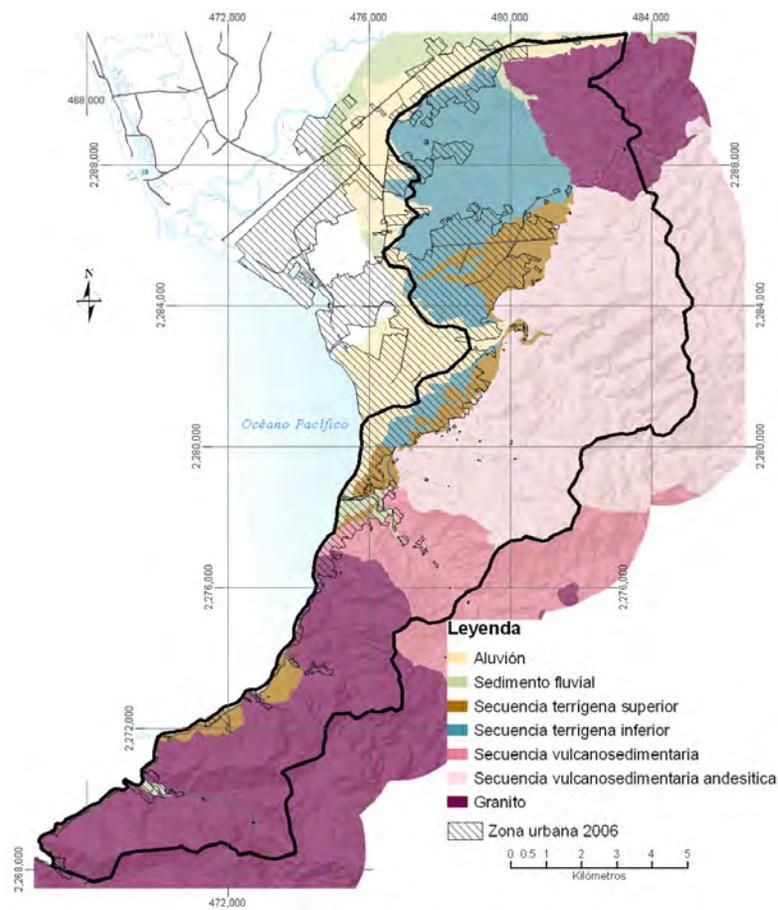
Figura 9. Mapa de unidades litológicas

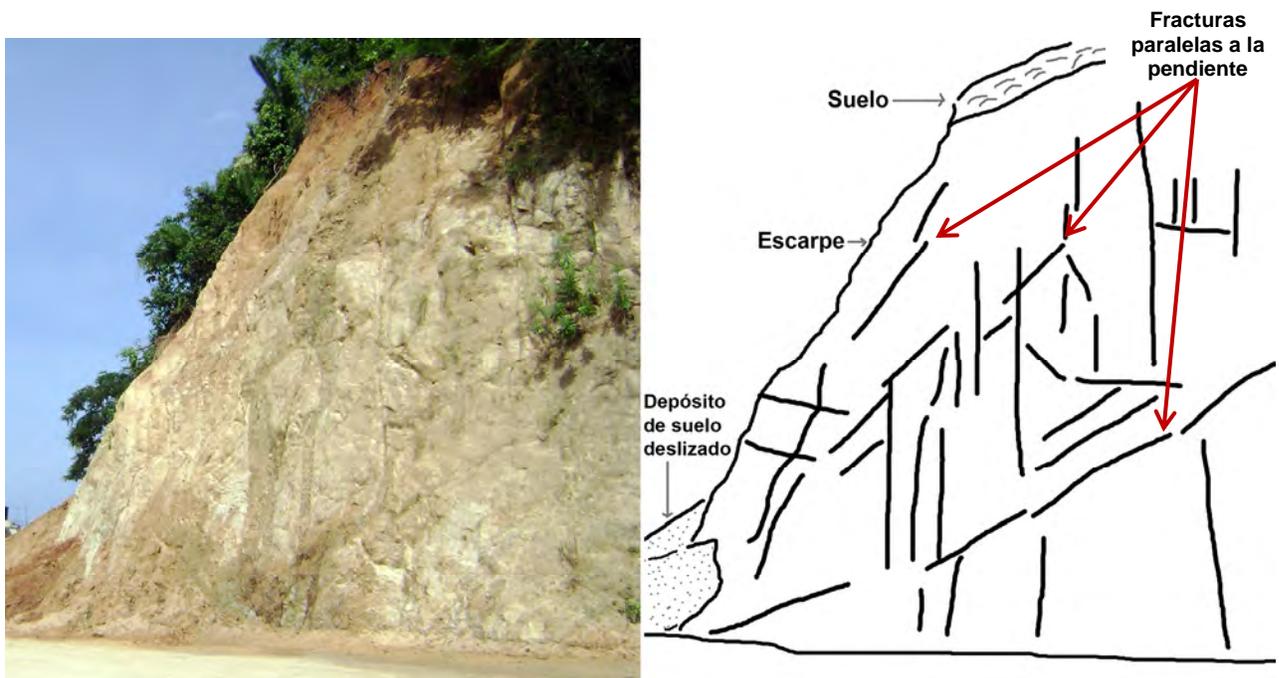
Figura 10. Granito en Mismaloya del tipo muscovita. A la derecha se muestra la interpretación hecha a la primera imagen donde se marcaron fracturas y diaclasas del macizo rocoso. En la interpretación resaltan fracturamientos verticales y fracturas con direcciones paralelas a la orientación de la pendiente del escarpe, lo que puede ser factor para la ocurrencia de deslizamientos al funcionar esta debilidad como planos de deslizamiento. La altura del escarpe es de 5 m.

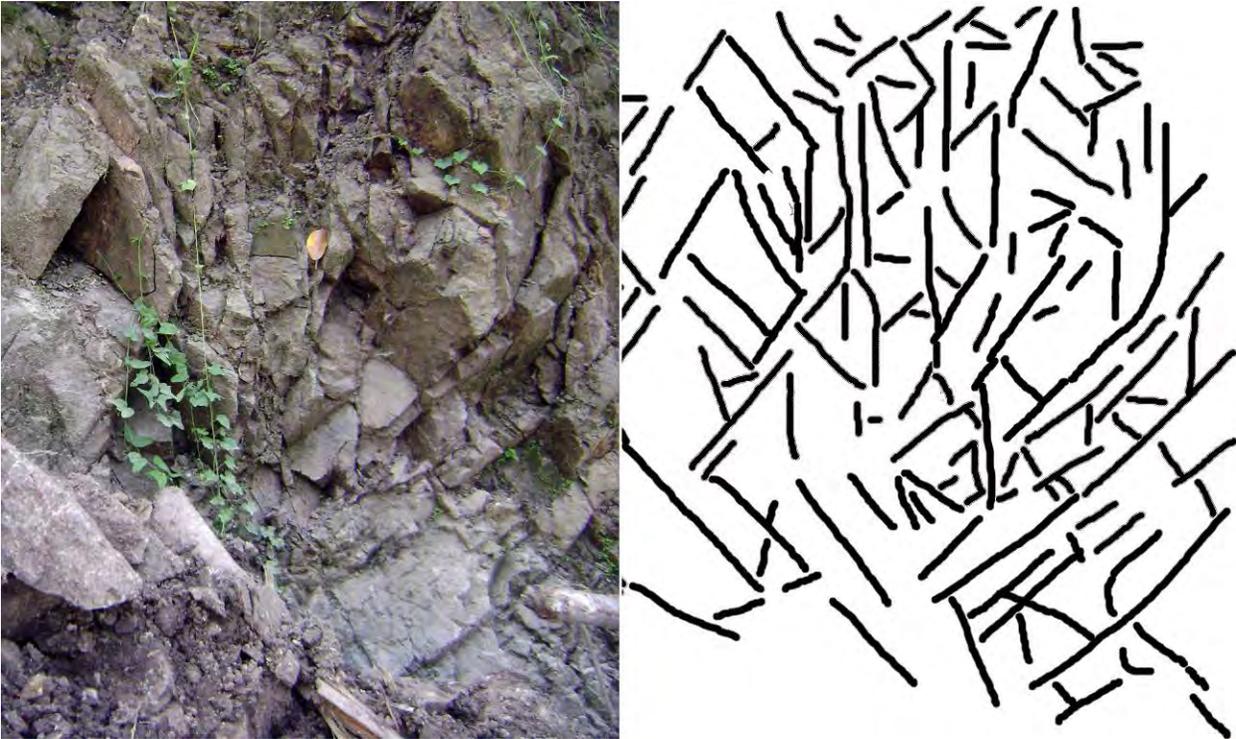
Figura 11. Andesitas de la secuencia vulcanosedimentaria, en la zona de Conchas Chinas. Esta andesita se encuentra muy fracturada. En la imagen de la derecha se resalta las fracturas que presenta una distribución irregular donde las diaclasas se interceptan. Esta característica en las andesitas parece ser un factor para deslizamientos o caídas de rocas dada la poca cohesión que puede existir en la roca.

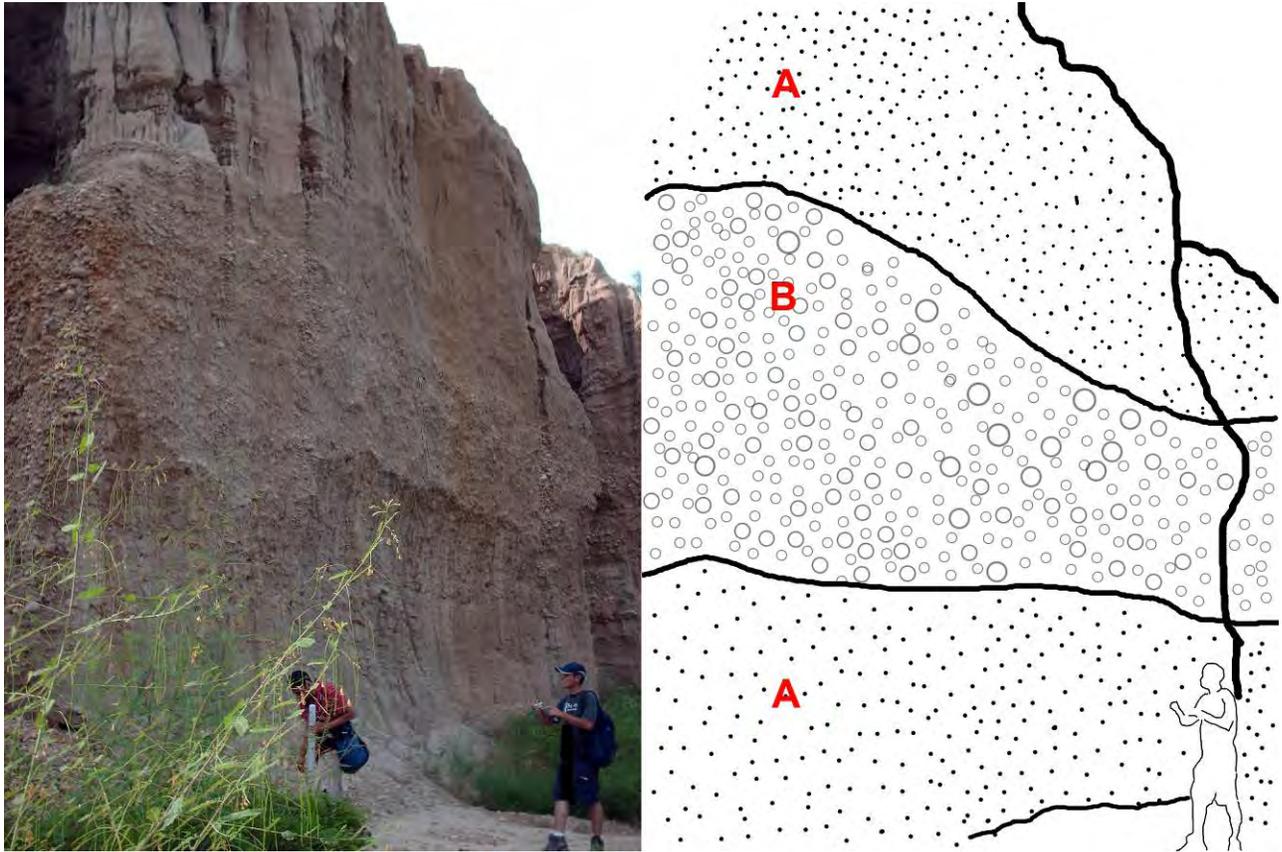
Figura 12. Secuencia terrígena inferior. El corte permite identificar tres capas (imagen derecha). Tanto la capa superior como la inferior están formadas por arenas (A) y la capa intermedia está formada por arenas y clastos (B). Este corte se localiza en las cercanías de la población de Ixtapa al norte de la zona de estudio. La altura promedio del talud es de 5 metros. La estratificación que muestra la secuencia terrígena inferior es factor de desprendimientos al existir erosión diferencial en la capa más baja y por tanto la pérdida del material que soporta el paquete superior.

- a) Inferior. (Figura 12) Yace casi horizontal, los clastos son redondeados y sus dimensiones varían de 5 a 30 cm, las arenas varían de medianas a gruesas (0.25 – 1 mm) con algunos horizontes limosos; se desarrollan estructuras de canal, estratificación cruzada de bajo ángulo, gradación normal y fallas de crecimiento. Se observa fallas normales con salto superior a 8 m. Estas unidades clásticas están cortadas por un patrón de drenaje rectangular, al parecer asociado con fallamiento.

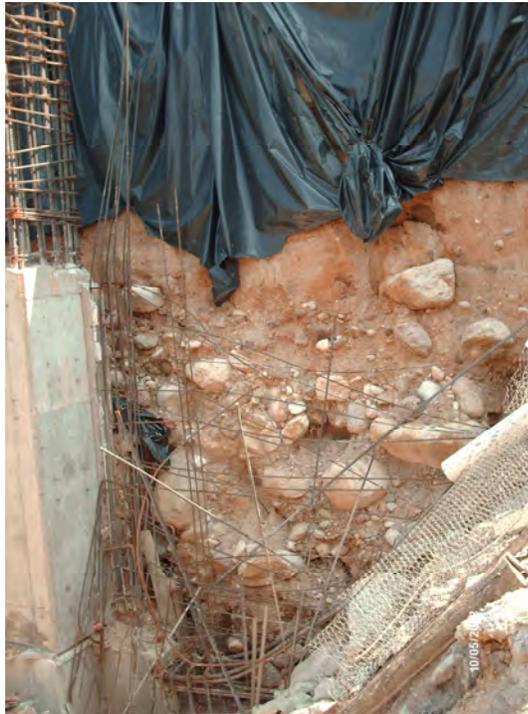
Figura 13. Secuencia terrígena inferior superior, donde se puede observar que los tipos de clastos que constituyen a esta secuencia, siendo estos los que mayormente la componen. La imagen pertenece a un corte hecho para una obra de construcción en la parte baja del fraccionamiento Amapas.

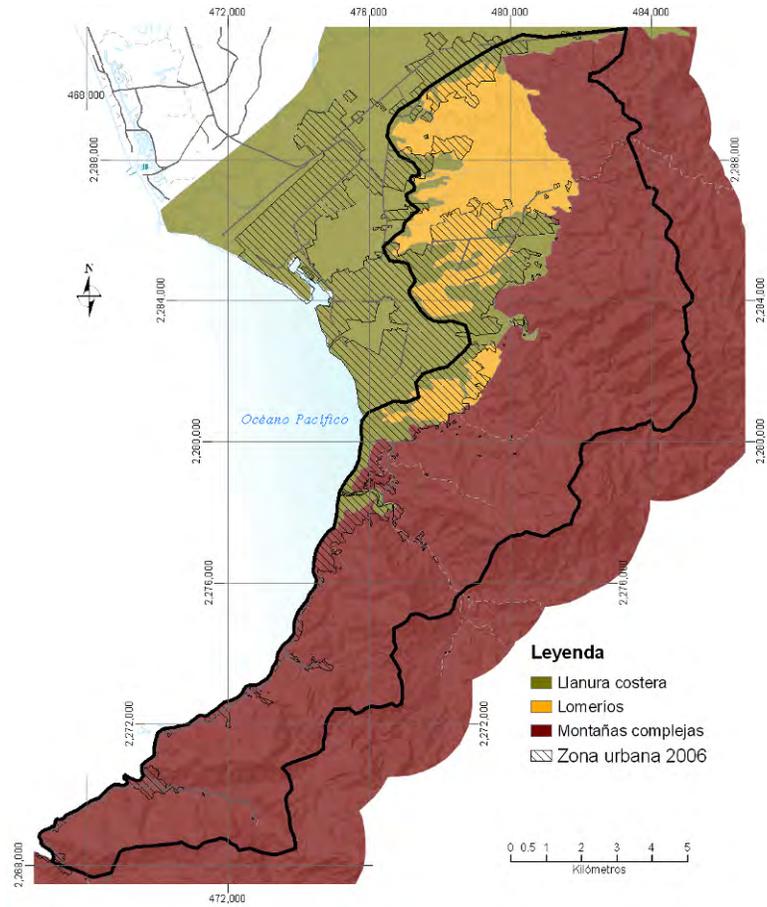
Figura 14. Mapa de unidades geomorfológicas.

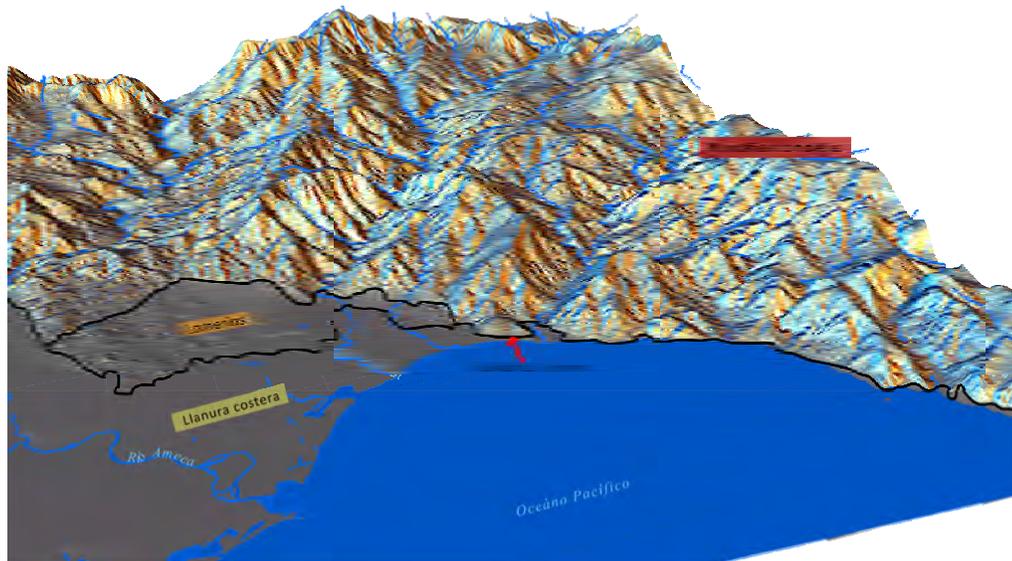
Figura 15. Vista en perspectiva del relieve en la zona de estudio.

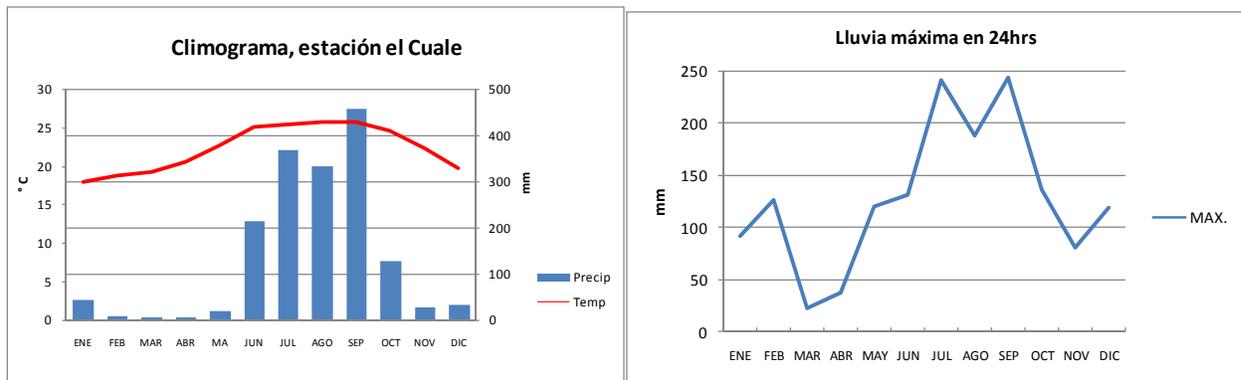
Gráfica 1a. A la izquierda se presenta el climograma para la ciudad de Puerto Vallarta. Gráfica 1b. A la izquierda se presentan las lluvias máximas en 24 horas para cada mes del año. Fuente: elaboración propia con base en series climáticas (1980-2001) de la estación El Cuale.

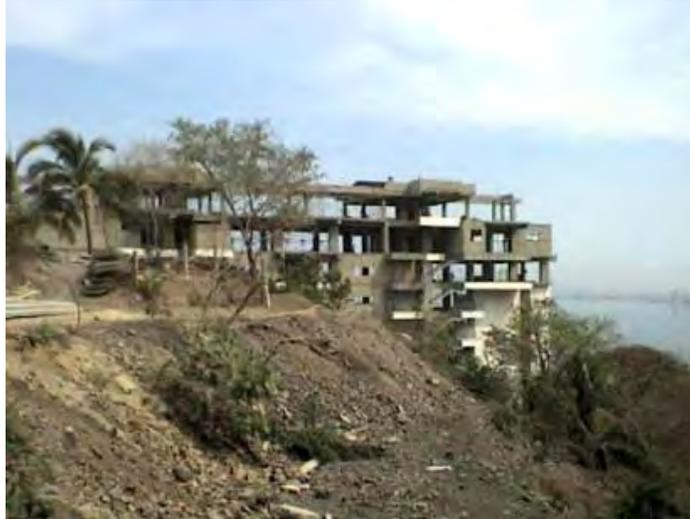
Figura 18. Sitio que fue desprovisto de la vegetación para el desarrollo de construcciones. Fuente: Periódico *NoticiasPV.com*; 15 de mayo 2007.

Para algunas áreas el problema de deforestación se presenta de manera importante, principalmente en las laderas que caen al río Pitillal, tanto como en la zona del río Santa Martha y el río el Cuale, en la parte media de la zona de estudio. En zonas muy sectorizadas la causa de la deforestación ha sido la urbanización en zona de montaña.

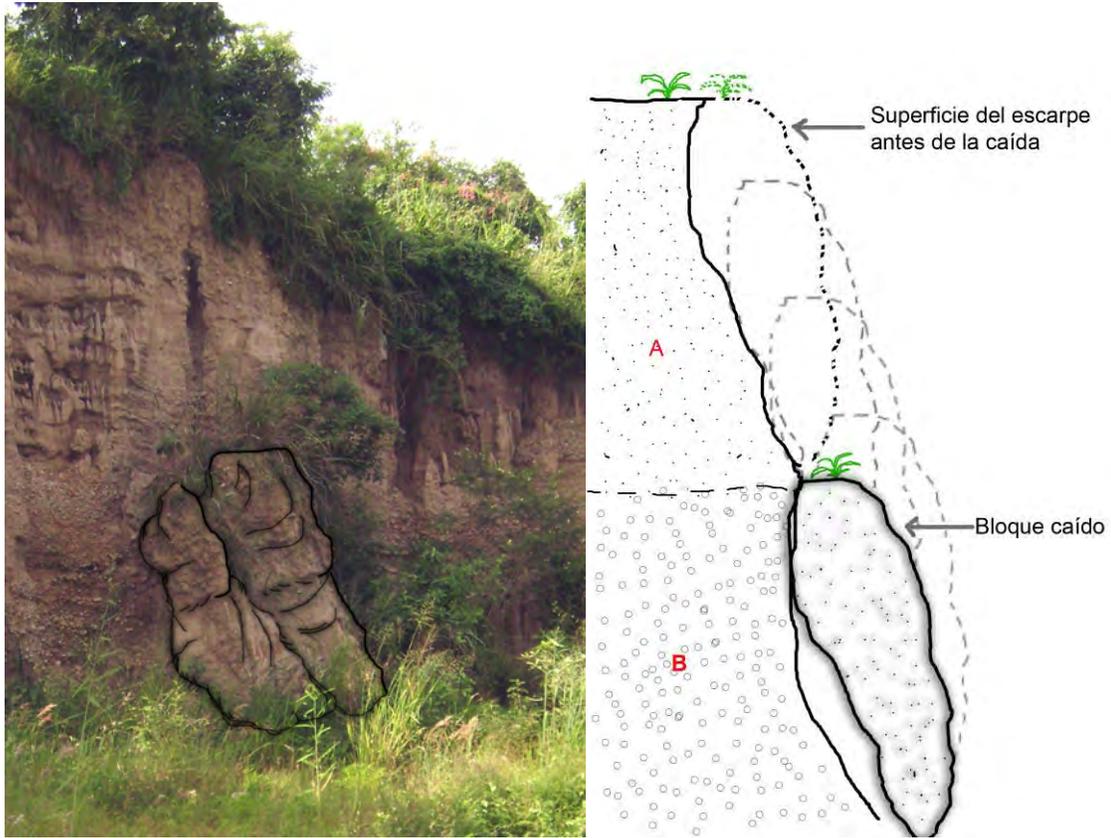
Figura 19. Se ilustra el movimiento de caída en bloques encontrado en un banco de material en la zona del poblado de Ixtapa (El bloque fue resaltado para su mejor visualización). A la derecha se ilustra en perfil el movimiento ocurrido que fue provocado por la erosión de la base que corresponde a una capa de clastos (B), provocando la pérdida del soporte de un bloque de arenas (A) y por consiguiente la caída de este .

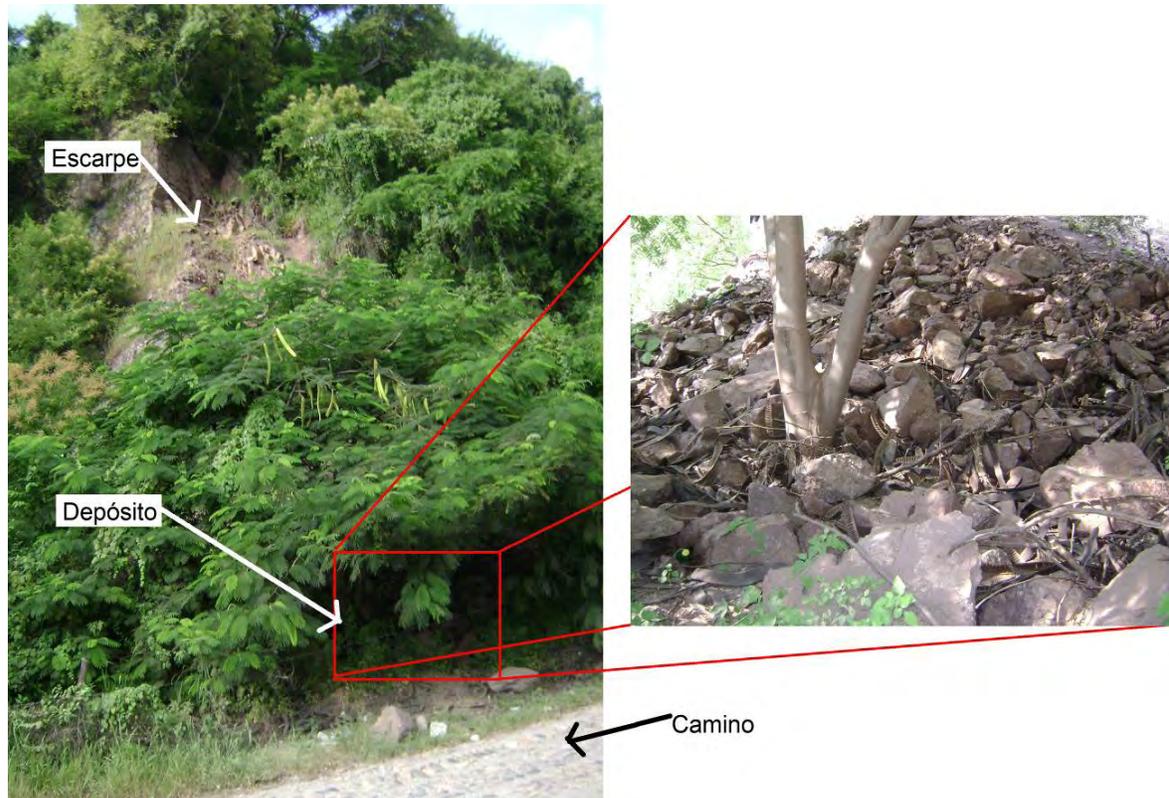
Figura 20. Caída de rocas en un escarpe de andesitas. El tamaño promedio de las rocas caídas es de 30 cm. Se localizó en el camino a la colonia Buenos Aires al salir del Libramiento.

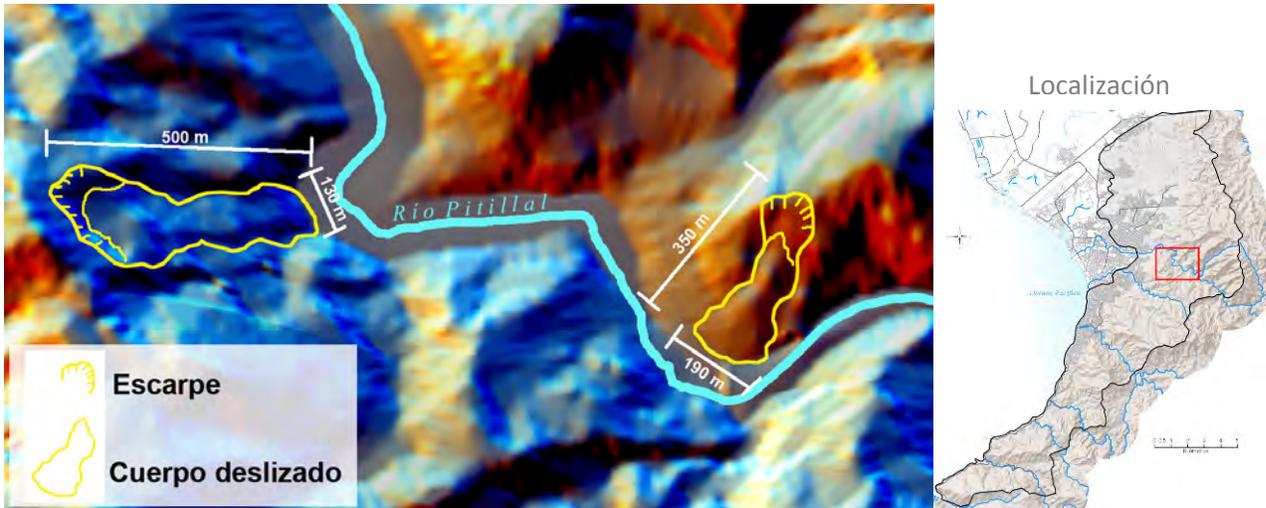
Figura 21. Dos deformaciones gravitacionales profundas de ladera, identificadas en la cuenca del río Pitillal. Las medidas que se presentan son aproximadas y la escala dentro de la misma imagen puede variar ya que es una vista en perspectiva. En el mapa de localización de la izquierda se señala la ubicación exacta del sitio.

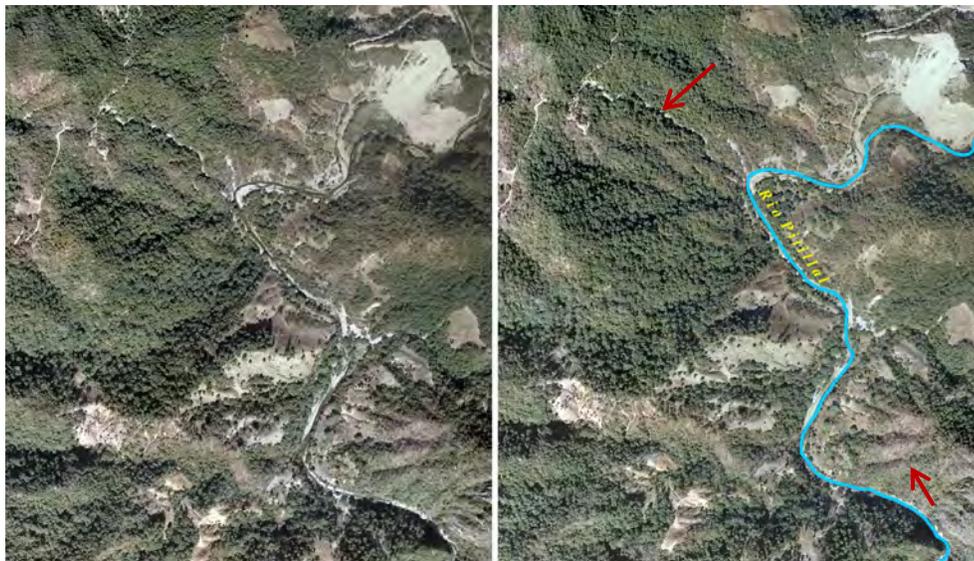
Figura 22. Par estereoscópico de las dos deformaciones gravitacionales profundas (figura 21). Los deslizamientos se señalan con una flecha.

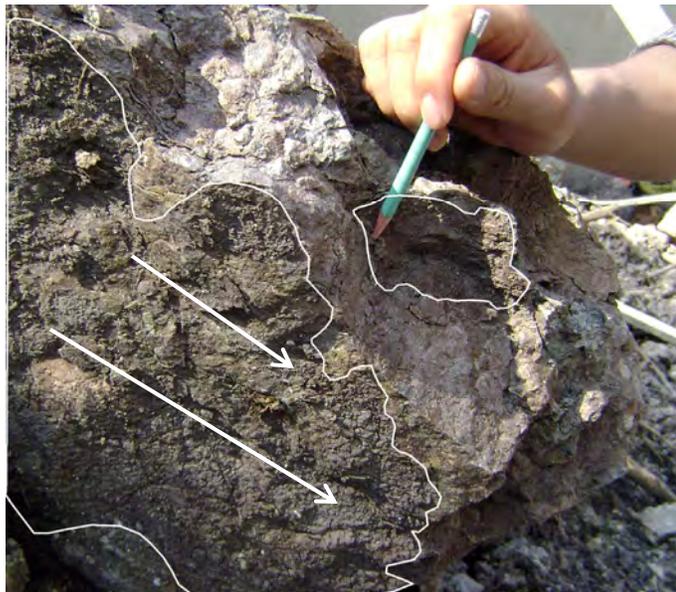
Figura 23. Rocas de un deslizamiento traslacional en Conchas Chinas las cuales presentaban arcilla (delimitado por la línea blanca) dentro de las diaclasas, este posible factor que contribuyó al debilitamiento de la masa de rocas. En la arcilla se presentan marcas de estrías que señalan la dirección del deslizamiento que se indica con las flechas.

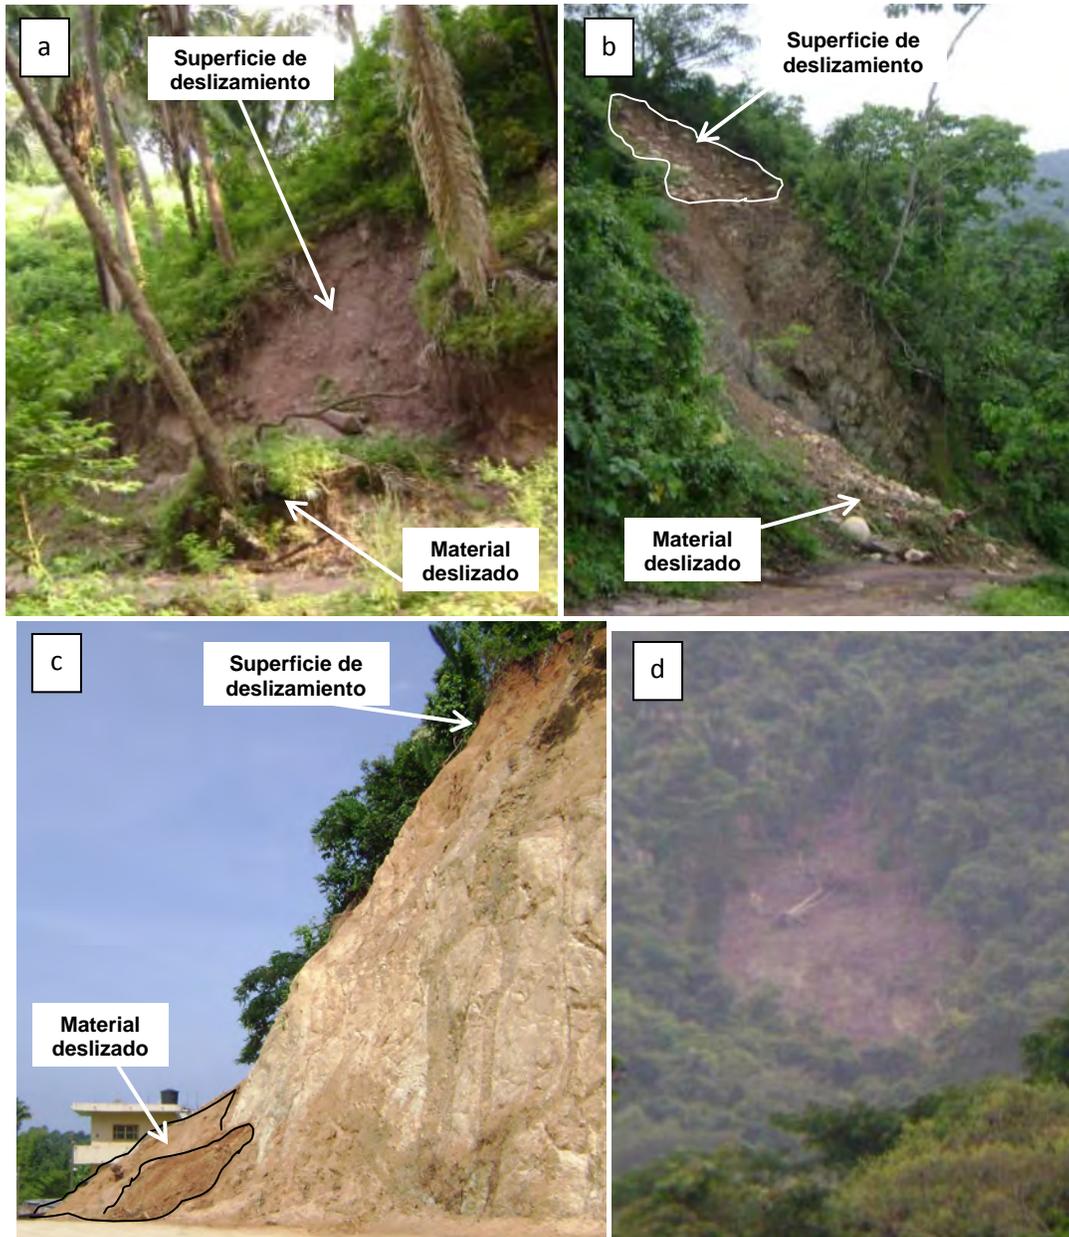
Figura 24. Deslizamientos superficiales (detritos). (a) Deslizamiento de suelo y detritos sobre andesitas, causado por el debilitamiento de la base de la pendiente debido a la construcción de un camino en un cerro contigua a la comunidad de Playa Grande. (b) Deslizamiento de suelo y detritos sobre andesitas en camino hacia la población de Paso Ancho, que se puede catalogar como remóntate ya que es causado por la pérdida de su base posiblemente por un deslizamiento anterior. (c) Deslizamiento de suelo sobre granito en Mismaloya, aquí el material que se desliza contiene pocos fragmentos de roca en comparación de lo que se presenta en andesitas. (d) Deslizamiento ocurrido en condiciones naturales dentro del cañón del río Cuale, donde aparentemente no existió alguna intervención antrópica, lo que puede indicar que no es necesaria una modificación de las condiciones naturales para que se presente un deslizamiento en la zona.

**Deslizamientos traslacionales superficiales o deslizamientos de detritos** (Figura 24), estos son desprendimientos de material no consolidado compuesto por suelos y fragmentos de rocas fracturadas. La superficie de falla se presenta en el contacto entre la capa de suelo y la roca subyacente. Su ocurrencia en temporal de lluvias es alta.

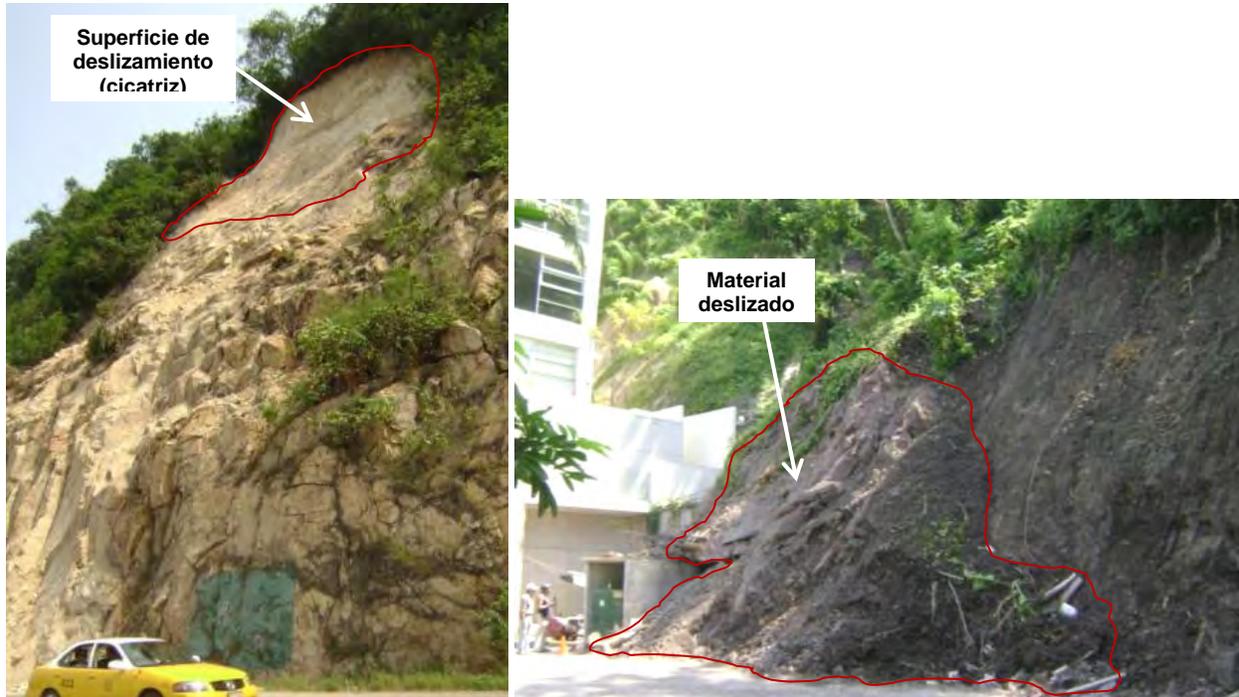
Figura 25. Deslizamientos (traslacionales) de roca. En la imagen de la izquierda se presenta la cicatriz de un deslizamiento de rocas en la carretera federal 200, este deslizamiento se presentó sobre granitos. En la imagen de la derecha se muestra un deslizamiento sobre andesitas muy fracturadas que presentaban arcillas dentro de diaclasas. El deslizamiento pudo ser causado por las modificaciones a la pendiente por la construcción de un edificio de departamentos el cual se puede observar a la izquierda de la imagen.

**Deslizamientos de roca.** Estos se presentan con mayores dimensiones que los deslizamientos de detritos. Los deslizamientos de roca ocurren cuando el ángulo de la pendiente es paralelo al plano de falla de la roca (Figura 25). Este tipo de deslizamientos fueron se observaron en granitos y andesitas. Las condiciones climáticas son las principales causantes de las debilidades de la roca que posteriormente provocan su deslizamiento, otro factor a considerar es la presencia de arcillas en las diaclasas de las rocas. Estos movimientos también pueden ser desencadenados por vibraciones.

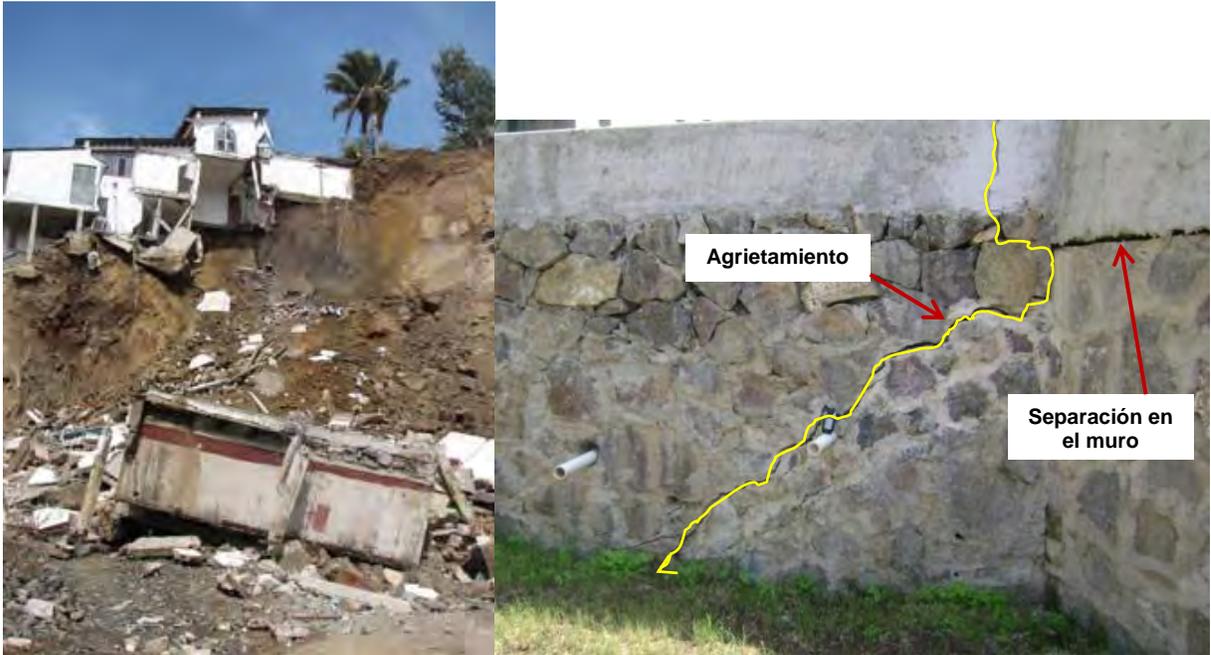
Figura 26. En la imagen de la izquierda se muestra un deslizamiento rotacional que ocurrió en residencial Villas de la Colina II en el 2007. A la derecha se muestra una fotografía tomada en octubre de 2008 de un muro bajo una terraza la cual presenta agrietamientos por el desplazamiento del talud, este también se encuentra en residencial Villas de la Colina II lo que hace pensar en que de nuevo se está presentando el fenómeno deslizamiento rotacional.

Se observó principalmente en terraplenes o terrazas artificiales en la zona urbana, donde el material de relleno colapsa en forma de deslizamiento a través de una superficie curva, el movimiento se hace evidente en superficie a través de grietas y escarpes con proyección horizontal en forma de “herradura” o “media luna” Generalmente, este tipo de inestabilidad es propiciado por obras de contención (muros, anclajes) insuficientes o mal diseñados, con carencias importantes de drenaje superficial e interno.

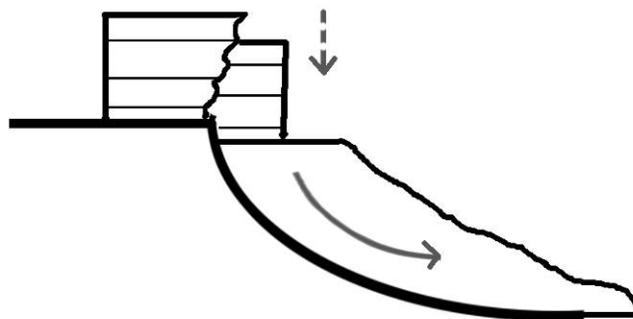
Figura 27. Se ejemplifica el proceso que ocurre en residencial Villas de la Colina II y en el andador Olas altas donde parte del talud se esta deslizando, ocasionando que las constricciones que se encuentra en la parte superior presenten agrietamientos por el hundimiento en su cimientto.

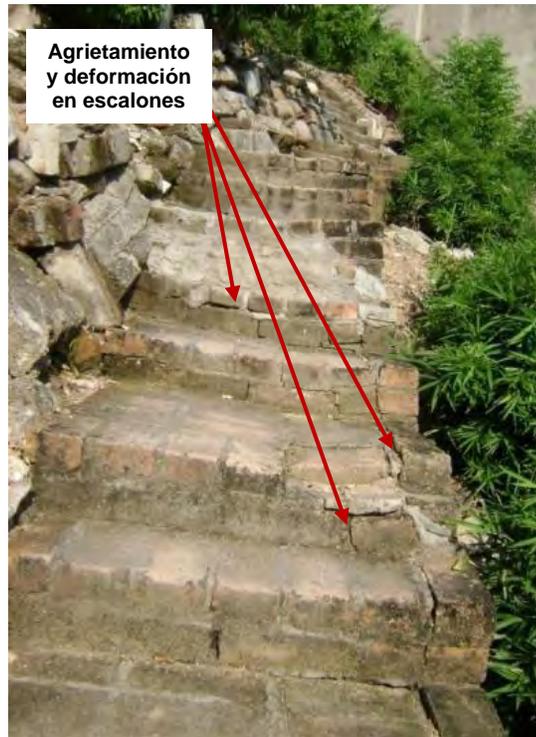
Figura 28. La imagen de la izquierda muestra una serie de escalones que presentan deformación debido a desplazamientos en el andador Olas Altas.

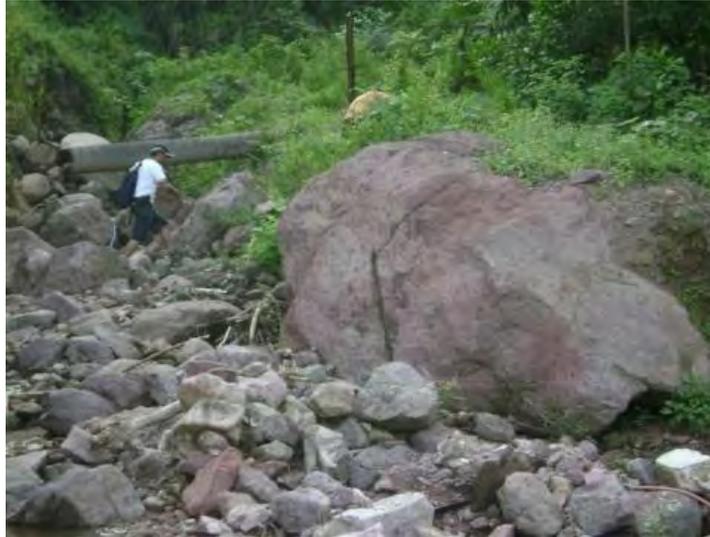
Figura 29. Restos dejados por un flujo de detritos que ocurrió en el año 2005 después que una tromba golpeará sobre la ladera de un cerro cercano al poblado de Playa Grande. En la imagen se distingue en primer plano un bloque con un tamaño cercano a los 2 m de alto por 3 de ancho, que fue arrastrado y refiere a la fuerza con la que bajan los flujos de detritos.

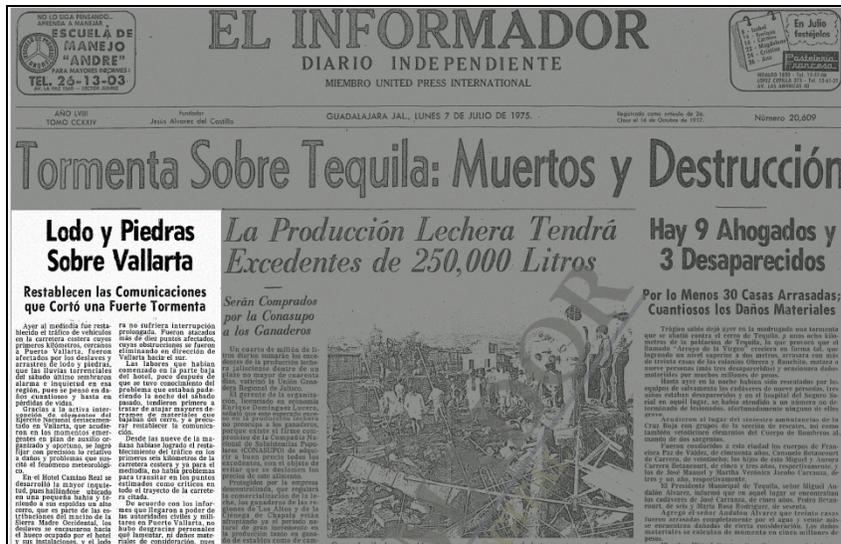
Figura 30. Nota periodística de *El Informador* con fecha del 7 de julio de 1975, de la cual se extrajo la información del evento de flujo que afecto al hotel Camino Real.

El primer registro con el que se cuenta es del 4 de julio de 1975, cuando un flujo de detritos que bajó a la pequeña bahía donde se encuentra el entonces hotel Camino Real (hoy llamado “Dreams”) afectó la zona de estacionamientos del hotel, cubriéndolo con una capa de detritos que semi-sepultó a los autos que ahí se encontraban. También provocó una serie de derrumbes sobre la carretera 200. Se señala que fue a causa de la presencia de torrenciales lluvias (Figura 30). Los registros de lluvia muestran una

precipitación para ese día 142 mm y que antes de este evento hubo dos días de precipitaciones seguidas el primero con un registro de 68 mm. Los daños reportados sólo fueron a los vehículos afectados, a las instalaciones del hotel, y afectaciones y cierres de la carretera 200, sin que se hayan reportado víctimas.

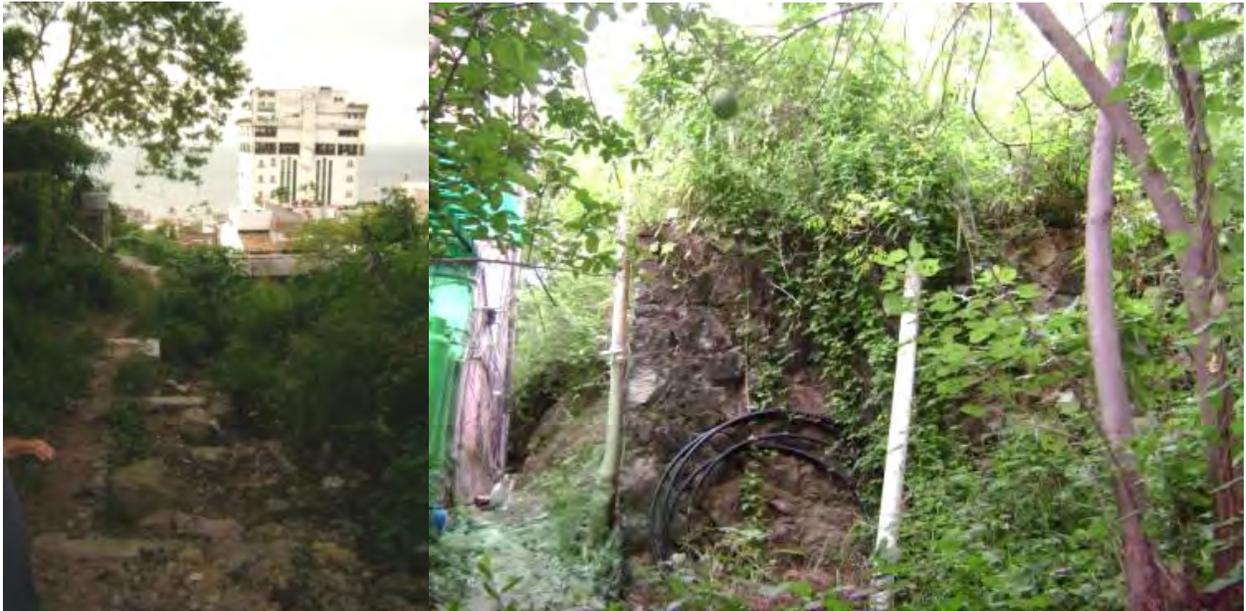
Figura 31. La imagen de la izquierda muestra la cañada por donde bajo el flujo de detritos en la calle Abasolo. La imagen de la derecha muestra una barda que fue parte de la casa que fue derrumbada por el flujo de 1993 sepultando y matando a dos de sus habitantes en la calle Abasolo en las partes altas del centro de la ciudad.

Para este caso se reportó: 3 muertos, 35 heridos, 60 familias damnificados, y daños por 4 millones de pesos. En la parte del centro 10 calles quedaron totalmente destruidas, 40 casas quedaron semisepultadas y 10 viviendas totalmente destruidas, dejando parcialmente incomunicada la parte Sur de la ciudad (El Informador, 1993). Los registros de precipitación para esos días reportan para el día 18, 200.5 mm seguido de dos días con lluvias de 13.5 y 23.5 mm, respectivamente.

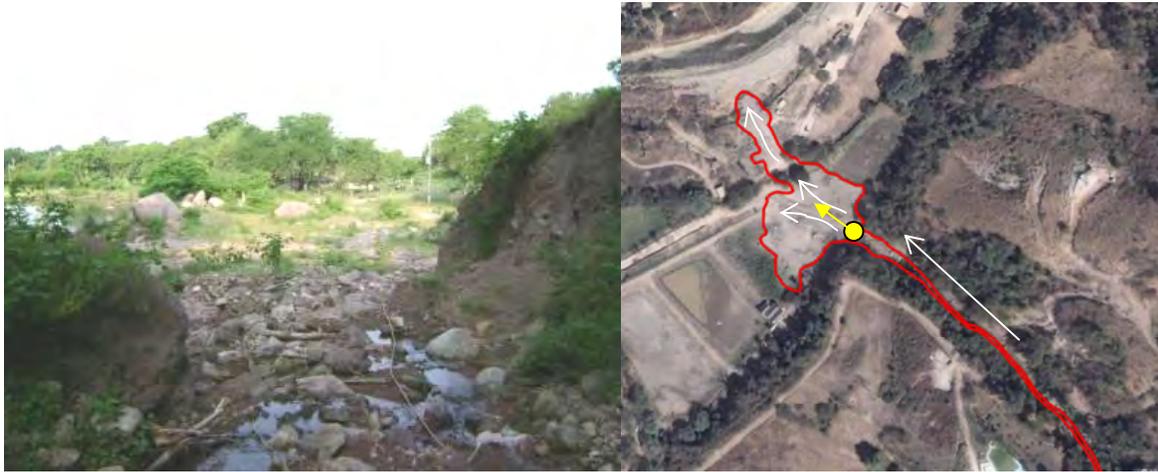
Figura 32. En la imagen de la izquierda se muestran detritos y bloques de rocas arrastrados por el flujo que afecto la granja piscícola. La imagen de la derecha de Google Earth (2006) muestra el canal seguido por el flujo y su respectiva zona de depósito en el año 2005. El punto amarillo indica el lugar y la dirección donde fue toma la imagen de la izquierda.

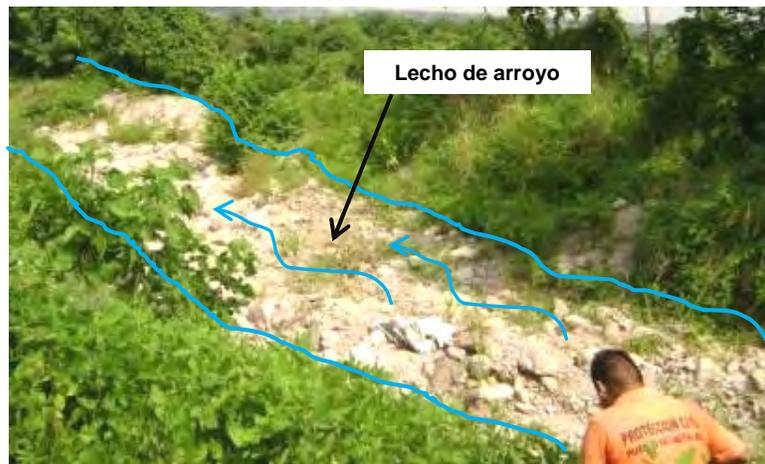
Figura 33. Imagen que muestra los detritos dejados sobre el lecho de arroyo por el paso del flujo de detritos en el año 2005. Las flechas señalan la dirección del flujo.

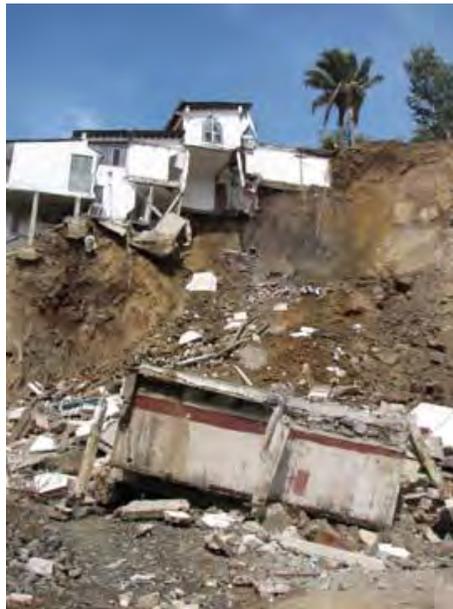
Figura 34. Imagen tomada del periódico *El Faro* (2007) donde se muestra el deslizamiento ocurrido en Villas de la Colina II.

El 17 de abril de 2007 un departamento en construcción en Villas de la Colina II dentro de la zona conocida como Conchas Chinas, se colapsó al perder sus cimientos (Figura 34). Esto se debió a un deslizamiento rotacional en el talud, producto del corte y excavación de la ladera. Este caso en particular es relevante dado que sucedió en plena época de estiaje y no existió el factor lluvia a comparación de los otros desastres ocurridos. No hubo víctimas ya que el departamento afectado aún no se encontraba en uso, sólo ocurrieron daños materiales.

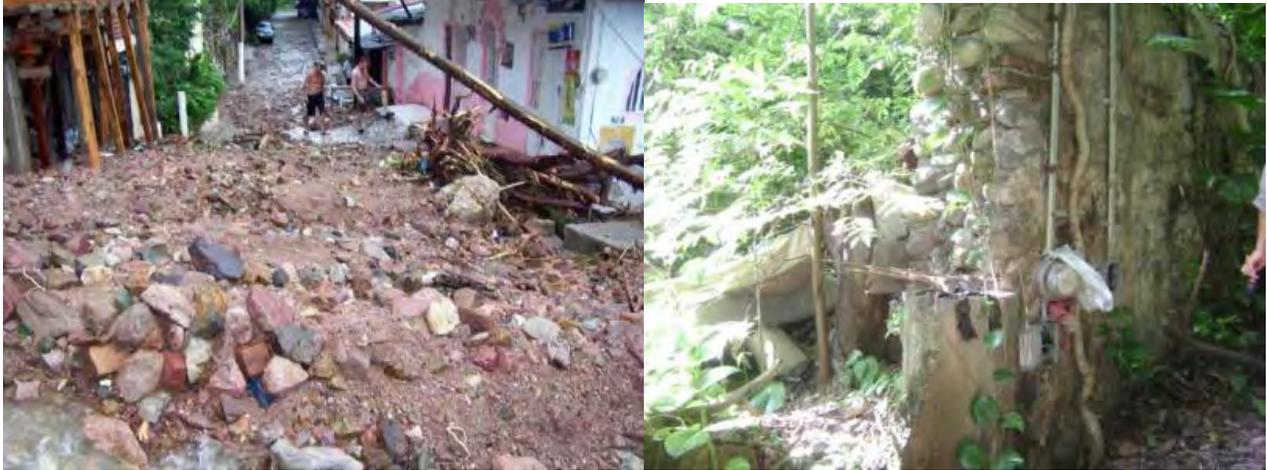
Figura 35. En la imagen de la izquierda (Noticiaspv.com, 2007) se puede observar el material que fue arrastrado por el flujo. En la imagen de la derecha se muestra parte de la casa que fue destruida por el flujo de detritos.
