# **Inestabilidad de laderas en la Zona de Montaña de la ciudad de Puerto Vallarta, Jalisco**

Caracterización, susceptibilidad e implicaciones relacionadas con el crecimiento urbano

Tesis Profesional

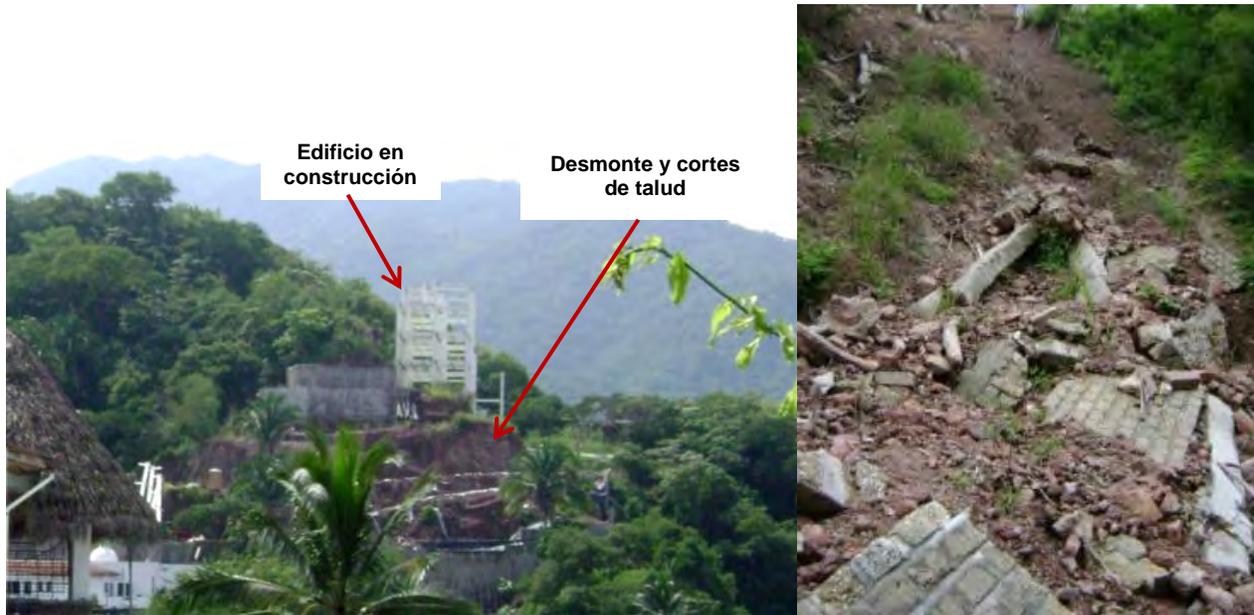
Figura 36. En la imagen de la izquierda se muestra las alteraciones a la ladera del cerro realizadas por una construcción. En la imagen de la derecha se muestra el material deslizado y los fragmentos de la barda que fue tirada por un flujo de detritos en julio de 2008.

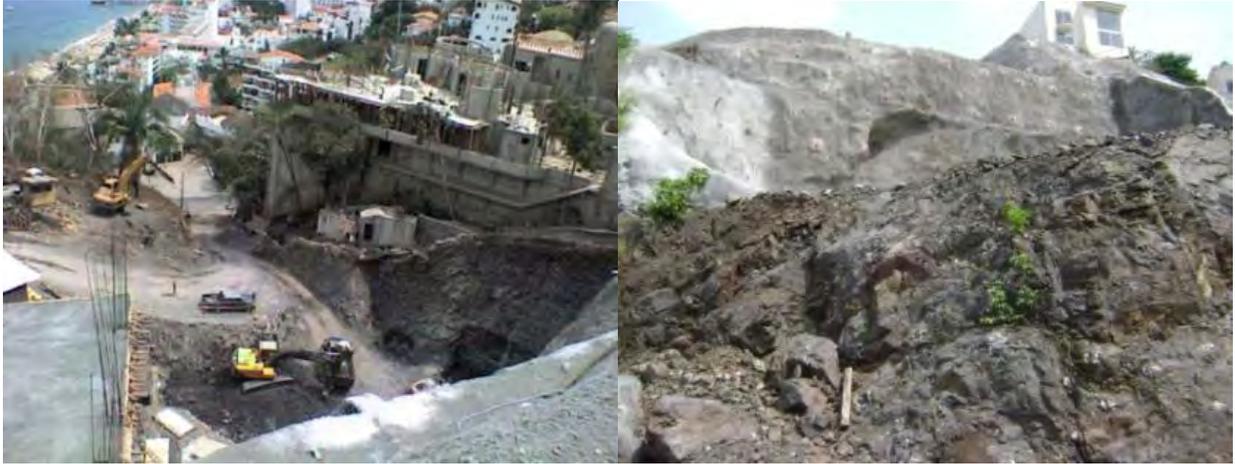
Figura 39. Cortes realizados a los cerros para la construcción de edificaciones.

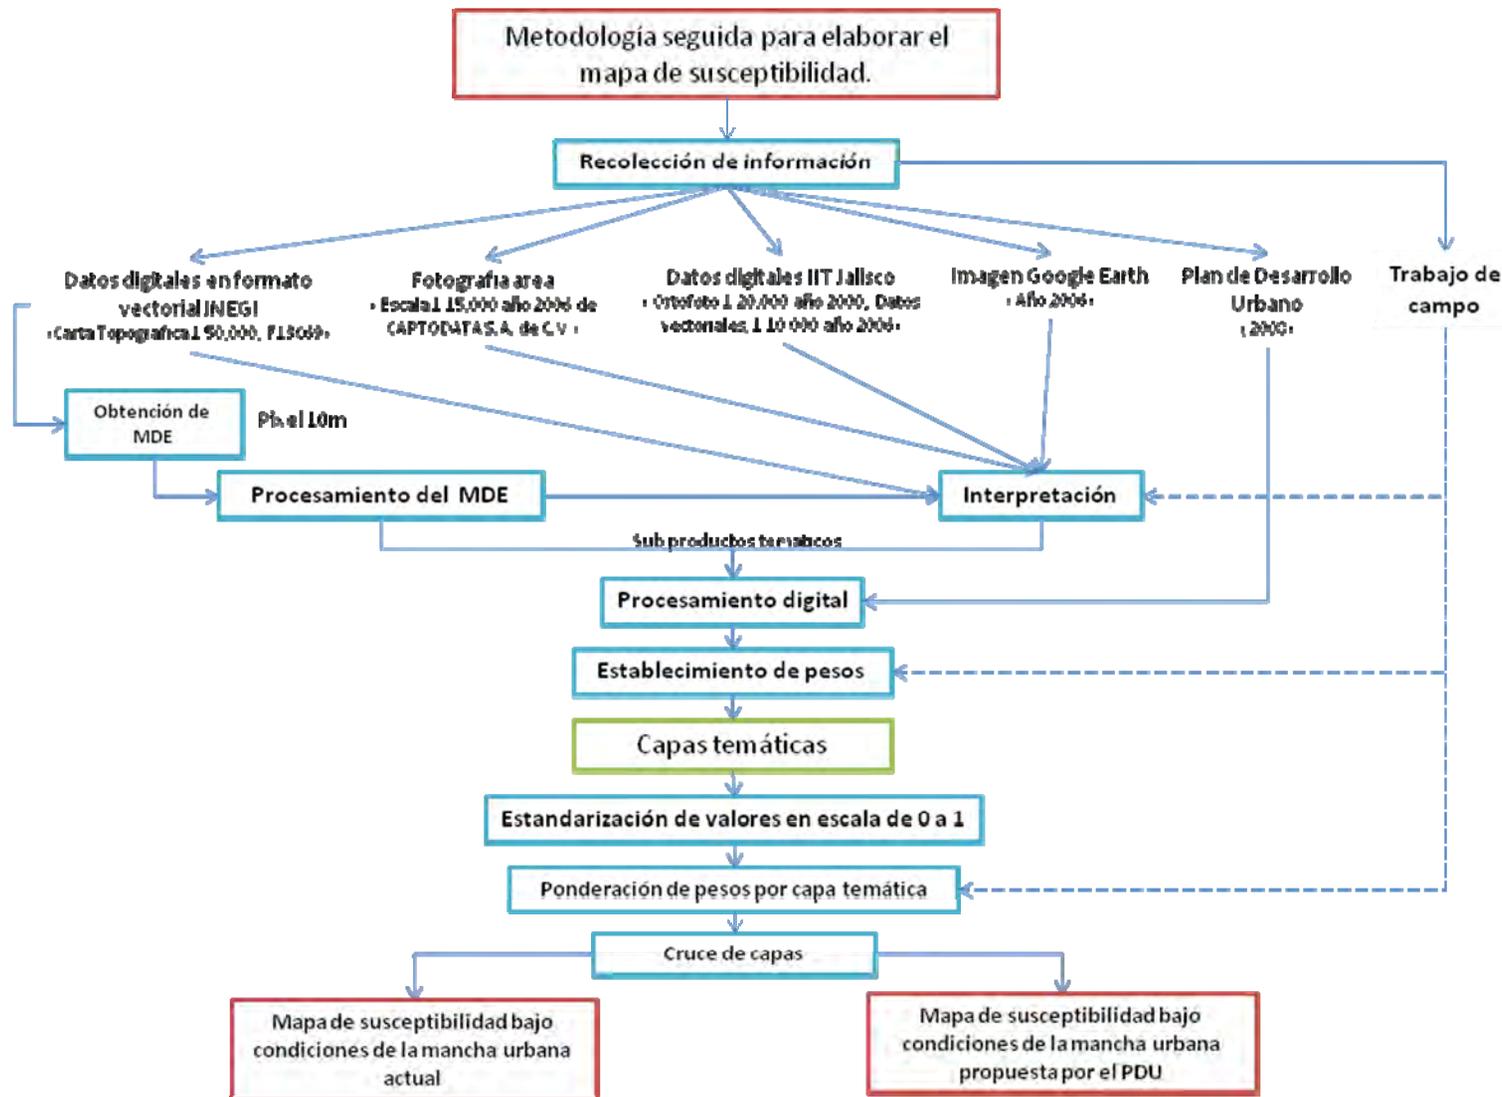
Figura 42. Esquema metodológico seguido para la elaboración del mapa de susceptibilidad a fenómenos de inestabilidad de ladera en Puerto Vallarta

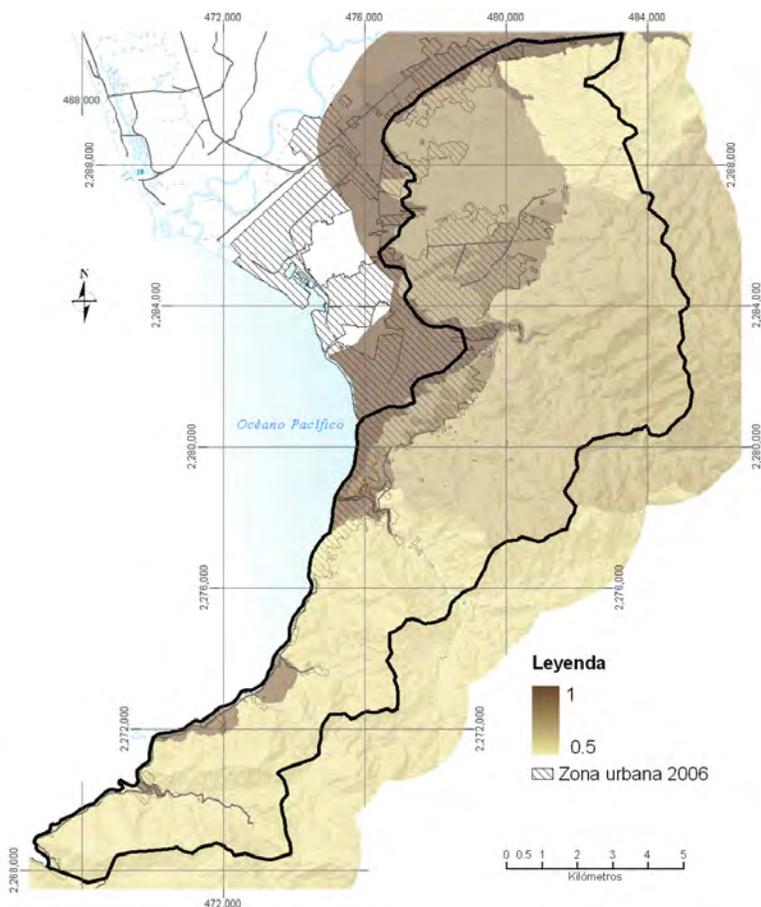
Figura 43. Capa de litología con pesos

Para otórgale pesos al grado de cohesión de los materiales que lo forman, el grado de fracturamiento de las rocas y el grado de intemperización, que fueron características que pudieron ser observadas en campo. Los valores se encuentran en una escala de 0 a 1, donde el valor 0 corresponde a la menor susceptibilidad y el valor 1 a la mayor susceptibilidad de producir deslizamientos (Tabla 1).

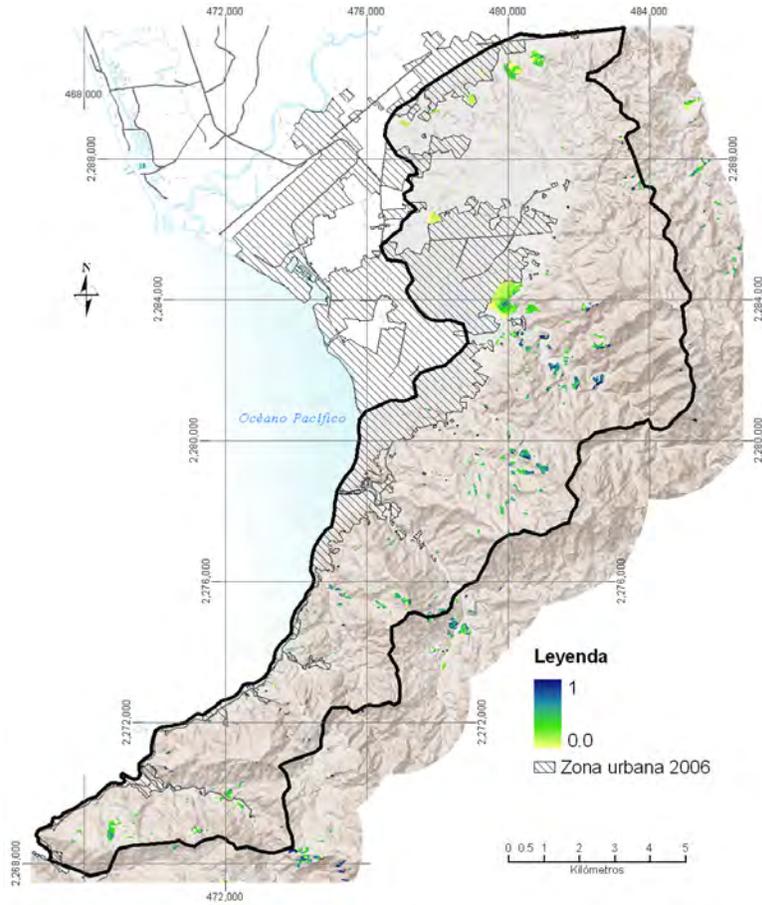
Figura 44. Capa de áreas de desmonte con pesos

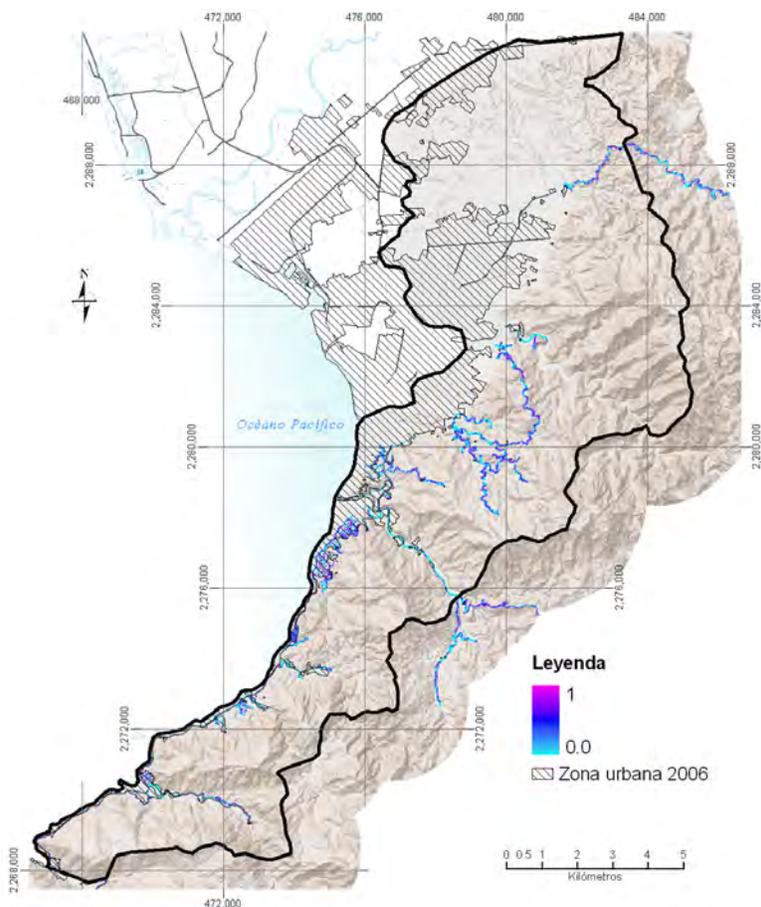
Figura 45. Capa de zonas inestables por caminos con pesos

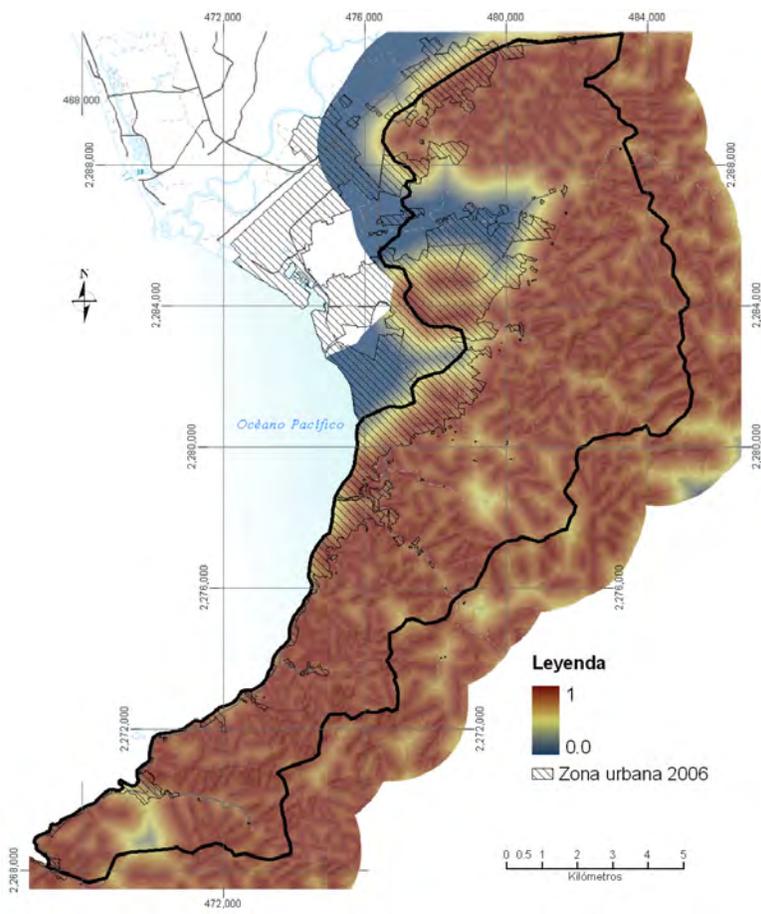
Figura 46. Capa de distancia a morfolineamientos con pesos

Los lineamientos corresponden a la interpretación de tendencias lineales expresadas en el relieve. La presencia de lineamientos refiere la existencia de fallas o fracturas, es decir, zonas de debilidad que pueden influir en la inestabilidad de laderas (Sarkar, 2008). La interpretación fue hecha a partir de fotografías aéreas escala 1:15,000 del año 2006 de la empresa CARTODATA, y del modelo sombreado del terreno obtenido de la interpolación de curvas de nivel del INEGI escala 1:50,000.

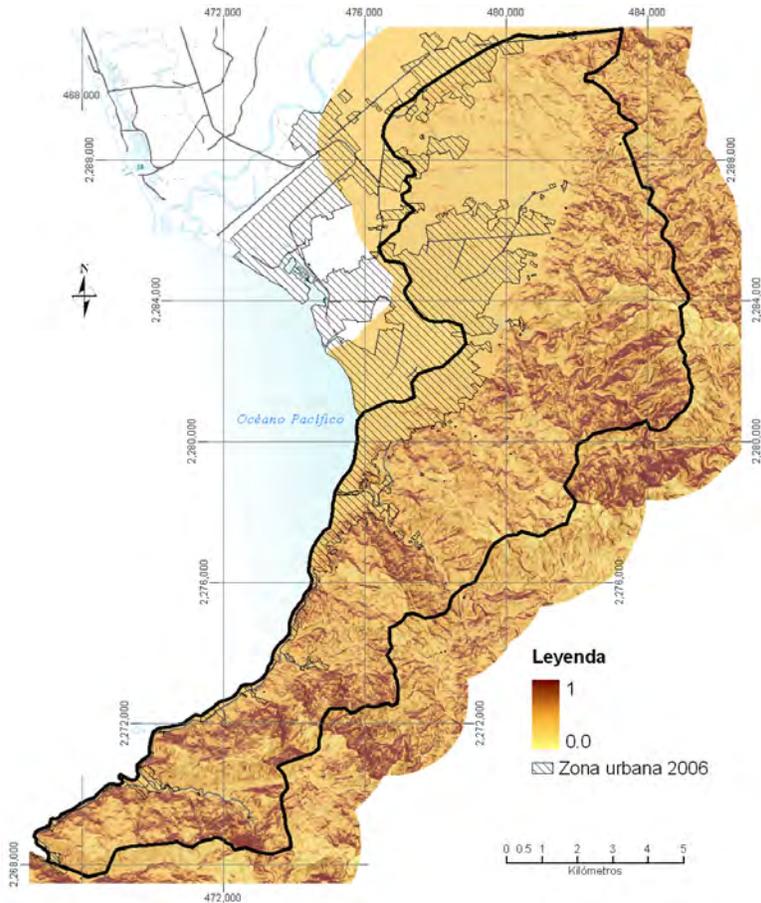
Figura 47. Capa de radiación solar con pesos

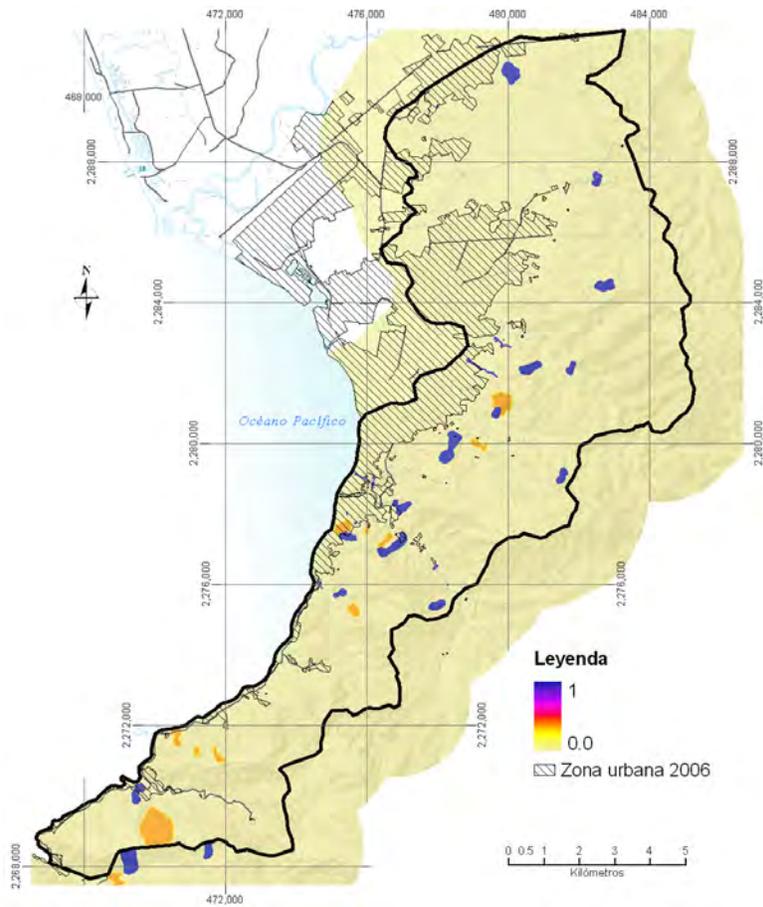
Figura 48. Capa de deslizamiento y su zona de influencia con pesos

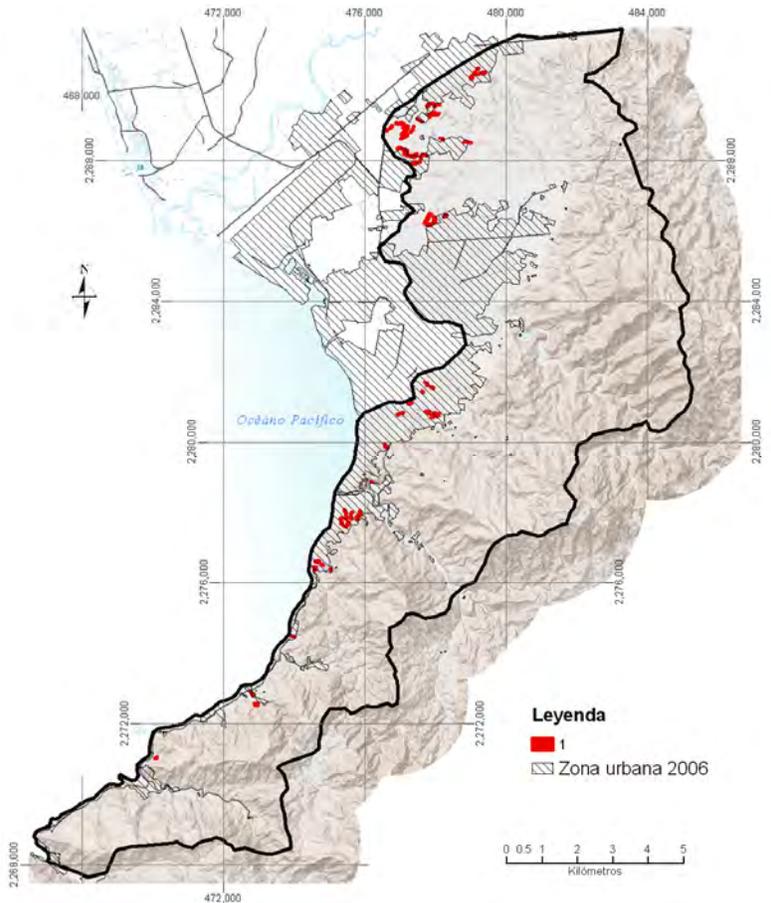
Figura 49. Capa de cortes en talud con pesos

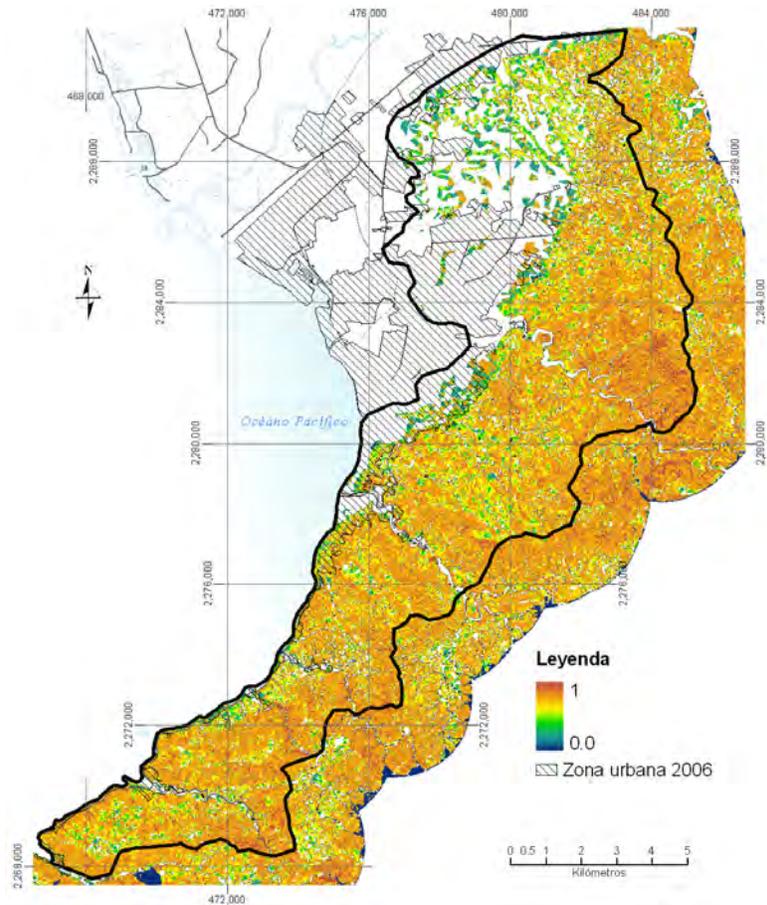
Figura 50. Capa inestabilidad por deslizamientos superficiales con pesos

Esto quiere decir que si el factor de seguridad es mayor que 1, la pendiente se considera en equilibrio, si menor que 1 se considera inestable y si es igual a 1 se considera en equilibrio crítico. Este factor se consigue a partir del modelo del talud infinito, el cual se basa en la hipótesis de que la longitud de una rotura plana superficial paralela al talud, puede considerarse infinita con respecto al espesor deslizado (González, 2002).

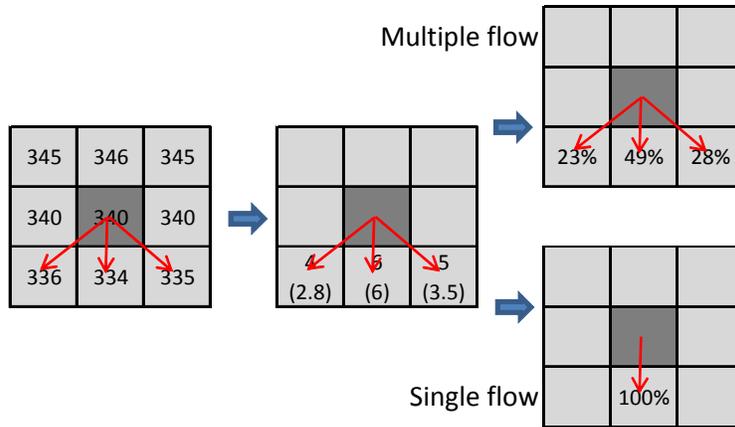
Figura 51. Figura tomado del manual de usuario del HidroTool donde se ilustra la forma cómo es calculada la concentración para cada tipo de algoritmo usado por la función de "Flow Accumulation".

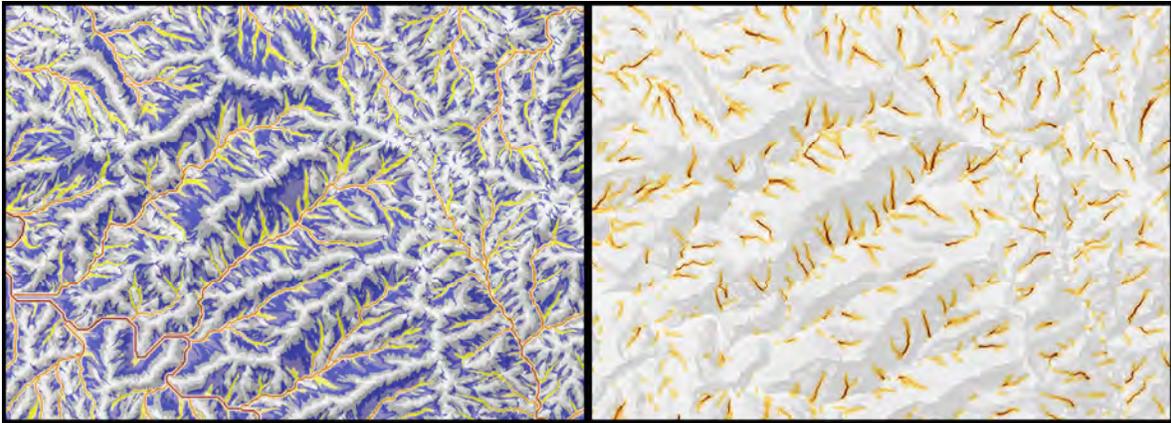
Figura 52. En la imagen de la izquierda se presenta el modelo de concentración resultado de aplicar el algoritmo "Flow Accumulation" y en la imagen de la derecha se presenta el resultado al extraer los rangos de valores de 50 a 500, considerados como aquellos que representan las zonas donde se pueden presentar los flujos de detritos.

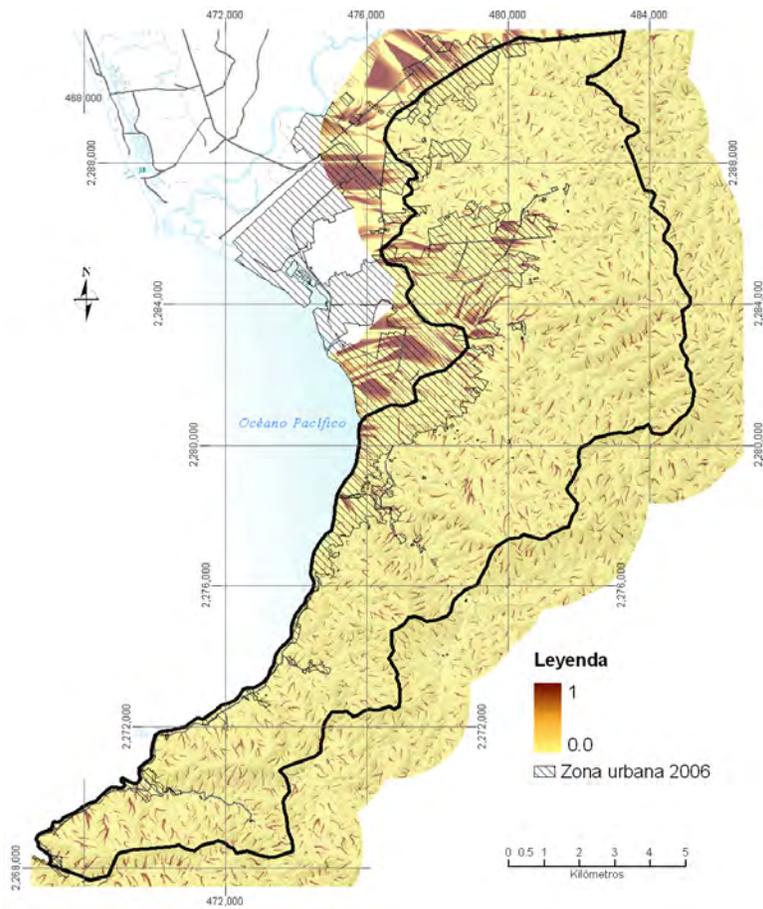
Figura 53. Capa de concentración de flujos con pesos

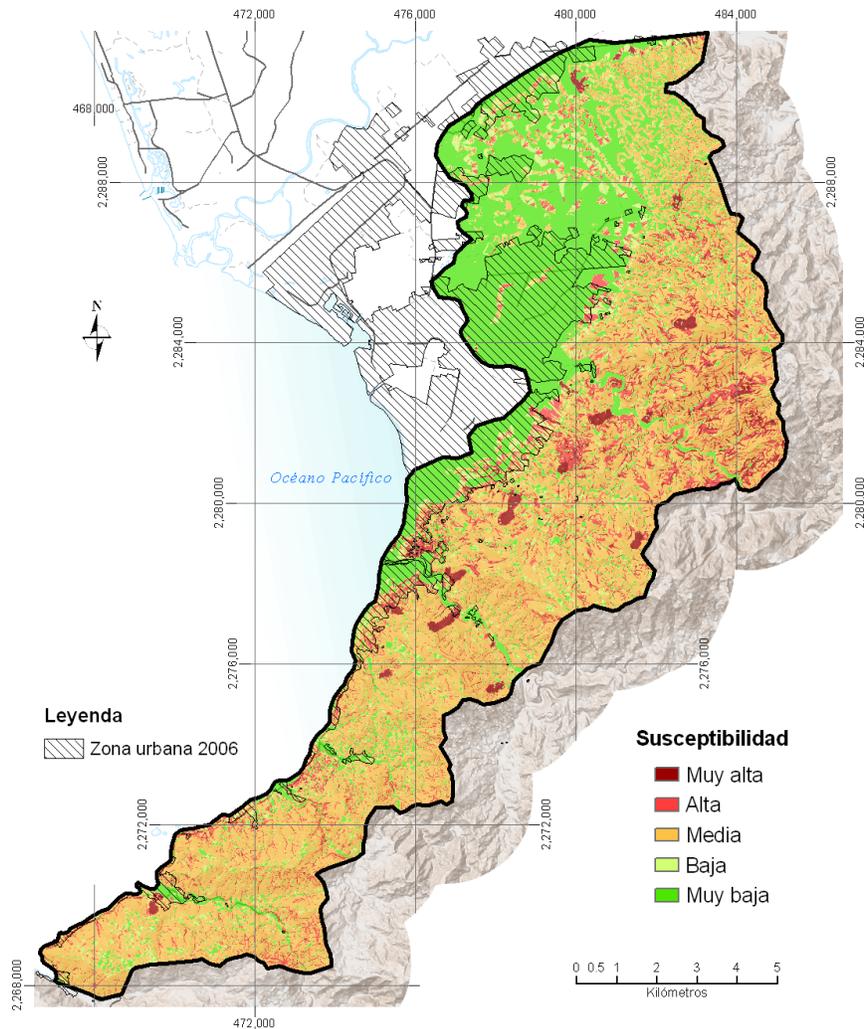
Figura 55. Mapa de susceptibilidad a fenómenos de inestabilidad de laderas de Puerto Vallarta, bajo las condiciones actuales de la zona urbana (Mapa con mayor detalle en anexo)

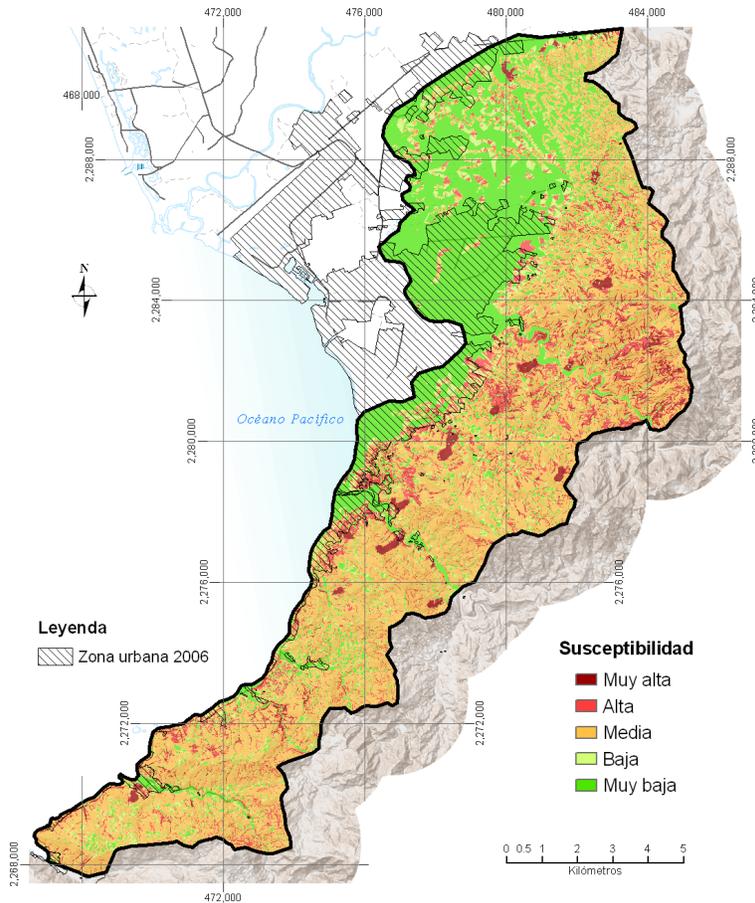
Figura 56. Mapa de susceptibilidad a fenómenos de inestabilidad de laderas de Puerto Vallarta, bajo las condiciones de la zona urbana proyectada

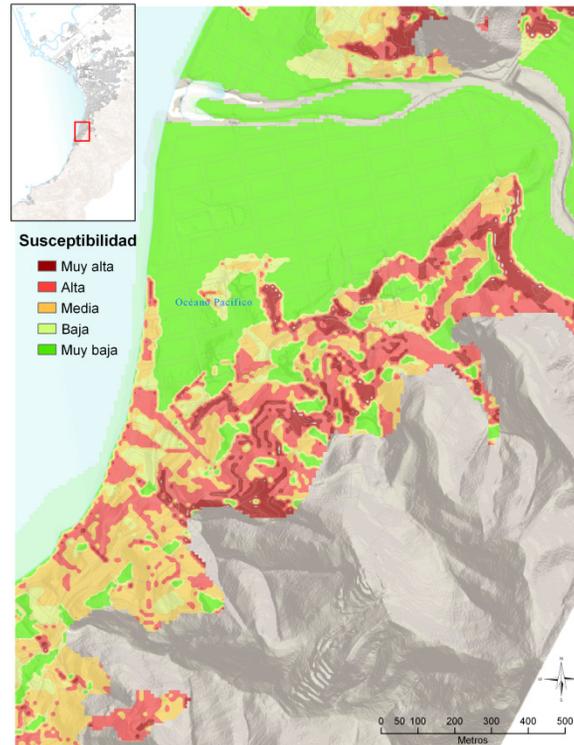
Figura 58. Sitio que presenta actualmente una importante superficie con susceptibilidad Alta y Muy alta a fenómenos de inestabilidad de laderas en Puerto Vallarta.

La zona urbana que presenta mayor concentración de áreas con susceptibilidad Alta y Muy alta es el sitio llamado Conchas Chinas, localizada al inicio de la carretera 200 (ver mapa base en anexo) al Sur de la desembocadura del río Cuale (Figura 58).

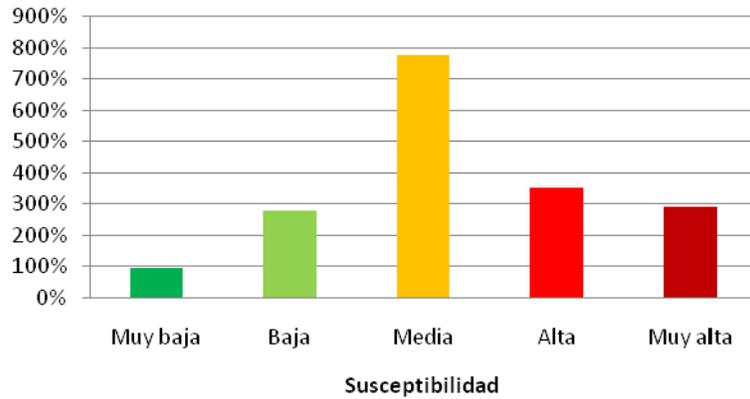
Gráfico 7. Comparación de las superficies por clase de susceptibilidad de la zona urbana actual (2006) y la zona urbana proyectada por el PDU.

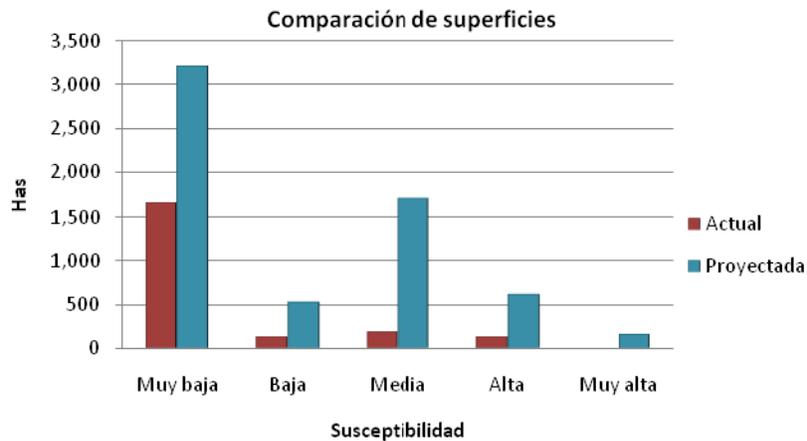
La distribución de la susceptibilidad tomando sólo la susceptibilidad de las 4,083 ha, de superficie en la que se expandiría la zona urbana muestra que el 38% correspondería a una susceptibilidad Muy Baja, el 37% a una susceptibilidad Media, un 12% para Alta, 10% le correspondería a una clase Baja y el 3% a una clase Muy Alta (Gráfico 8).
