EL IMPACTO DEL BANDO 2 EN LA SEGURIDAD PÚBLICA

DE LA DELEGACIÓN BENITO JUÁREZ

**Tesis que para obtener el grado de Maestra en
Urbanismo presenta**

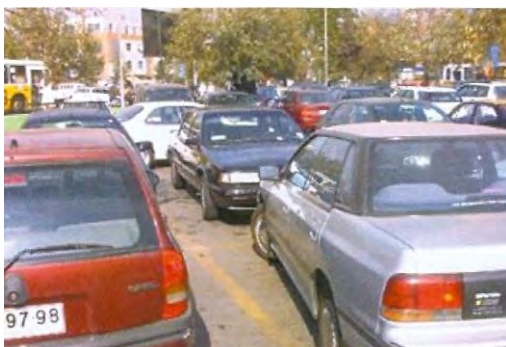
Fotografía 1

En esta imagen se puede observar como el mal diseño del estacionamiento hace el acomodo de los carros cierre las visuales evitando observar con claridad si alguna persona se acerca. Esto se agudiza en horas con menos luz natural.

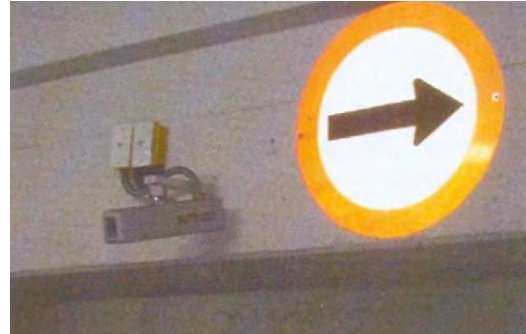
Fotografía 2

En la fotografía 2 se muestra una buena señalización que indica la dirección del recorrido a seguir además de una cámara de vigilancia que transmite la sensación de seguridad al usuario.

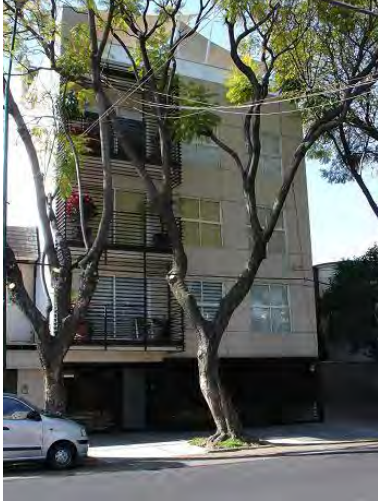
Fotografía 3

Esta fotografía tomada en la calle Anaxágoras No. 925 de la Delegación B. Juárez muestra como este edificio de viviendas aún permite cierto contacto visual desde la vivienda hacia el espacio público a través de sus ventanales y balcones.

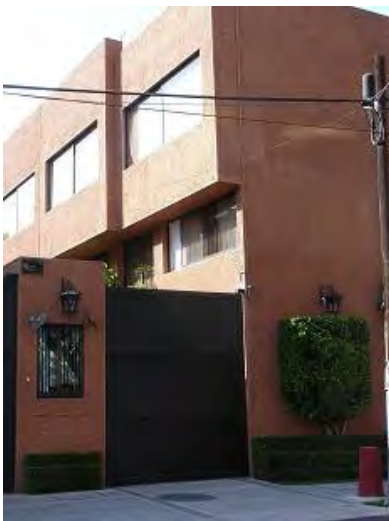
Fotografía

Esta fotografía tomada también en la Calle Anaxágoras permite observar el acceso a un condominio horizontal en donde las viviendas están completamente aisladas del espacio público ya que sus ventanas no están en la fachada principal del condominio. El único contacto con el exterior es la ventanita de la caseta de vigilancia.

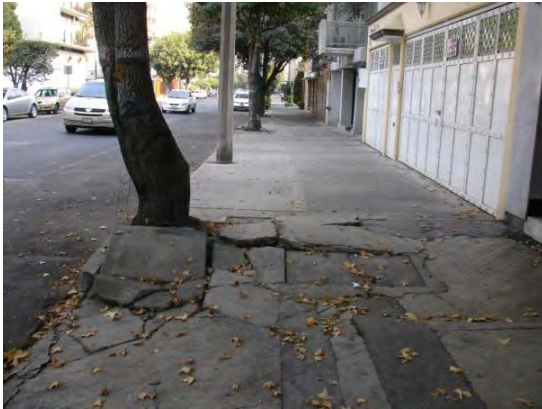
Fotografía 5

Banqueta de la esquina entre Calle Miguel Laurent y Calle Moras de la Delegación Benito Juárez

El poco mantenimiento a la vegetación pública ha provocado que las raíces del árbol dañen la banqueta deteriorando la imagen urbana y dificultando el recorrido por ella, sobre todo en horas con poca luz. Este detalle que parece insignificante se vuelve un peligro para personas de edad avanzada o personas con alguna capacidad diferente.

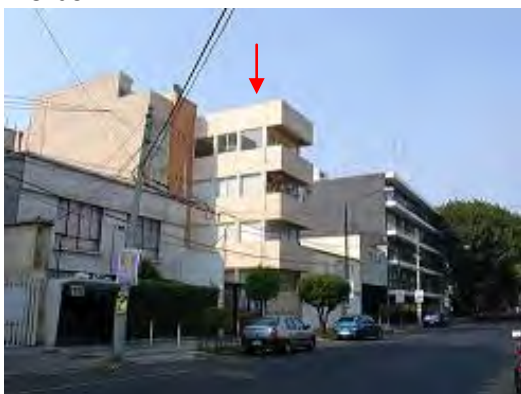
Moras 747

Los tres son edificios de departamentos, sus ventanas y balcones se encuentran en la fachada principal permitiendo cierto contacto desde interior de la vivienda hacia el espacio público. De cualquier manera ni las ventanas, ni los balcones se encuentran al nivel de banqueta por lo que eso podría evitar una vigilancia natural adecuada.

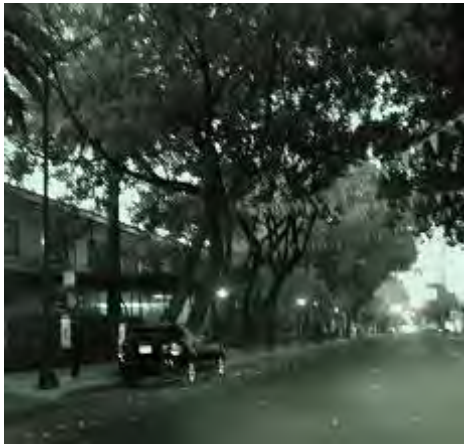
Esta fotografía muestra la fachada principal de la Dirección general de bachillerato. En la banqueta de enfrente se encuentran varios árboles de gran tamaño que pudieran favorecer al paisaje urbano sin embargo su altura obstruye la iluminación pública en una zona donde la presencia de vigilancia natural es escasa.

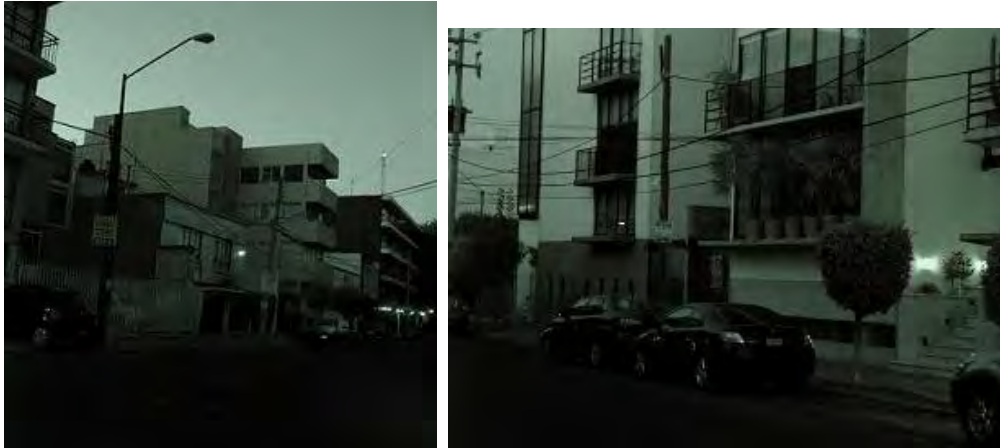
La iluminación de ambos edificios es muy mala, a pesar de eso, el diseño de los edificios 752 y 754 con ventanales amplios permite que la iluminación de los departamentos complemente la iluminación pública, mejorando la iluminación y visibilidad en la banqueta.

Las fotos siguientes son de los mismo edificios en horas de la tarde – noche.

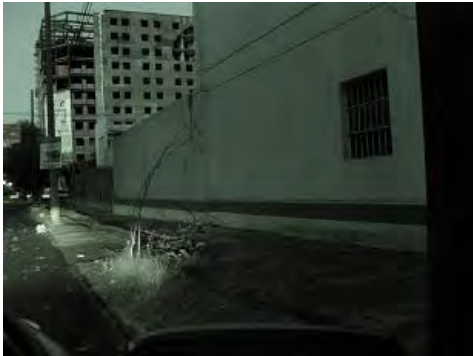
Laboratorios Buffington

En la foto aérea de esta manzana, se encuentra señalada la fachada lateral de los laboratorios Buffington con una línea amarilla (ver anexo II). Esta fachada no cuenta con ningún elemento que le permita conectar el interior del equipamiento con el espacio público, como se puede observar en la fotografía siguiente.

La fachada lateral de estos laboratorios es continua y sin ventanas o accesos que permitan el contacto interior – exterior, situación que no permite la apropiación del espacio y por lo mismo éste se mantiene descuidado. La sensación que transmite es de abandono, descuido e inseguridad.

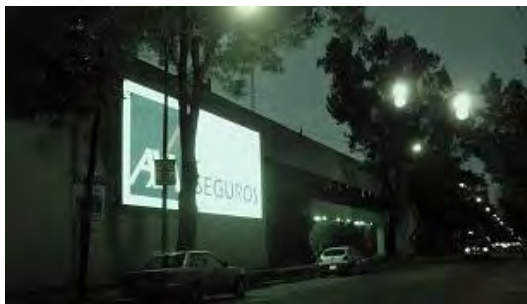
Edificio Seguros Axa

En la siguiente manzana de Moras entre las calles J. María Rico y Parroquia (ver anexo III), no se encuentra ningún conjunto de viviendas nuevas. Sin embargo al lado derecho se observa otra estructura de equipamiento – Seguros AXA. Su fachada abarca casi un tercio de la cuadra. El movimiento que genera este equipamiento es únicamente en horas y días laborales por lo que el resto del tiempo habría poca presencia natural de personas y la posibilidad de generar la sensación de inseguridad a los peatones que circulen por esa calle, sin embargo el edificio se encuentra muy bien iluminado en las horas de la noche favoreciendo la iluminación de banquetas.

La vegetación aunque se ve ordenada es demasiado alta evitando una adecuada iluminación de las luminarias públicas.

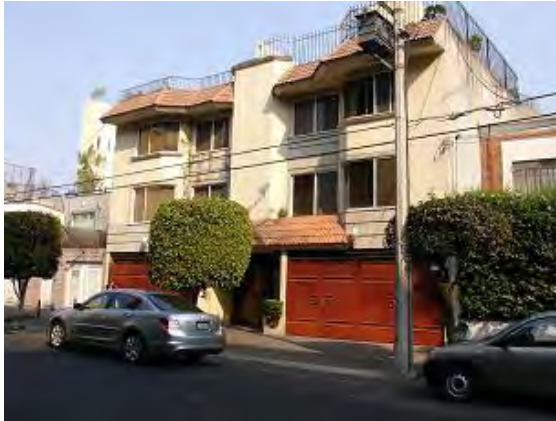
Moras 522

La vegetación está bien recortada permitiendo visibilidad hacia el exterior, el fluido paso del peatón y no obstruye la iluminación pública. El que la vegetación esté bien recortada y con mantenimiento adecuado da el aspecto de cuidado y limpieza creando un ambiente agradable que transmite sensación de seguridad.

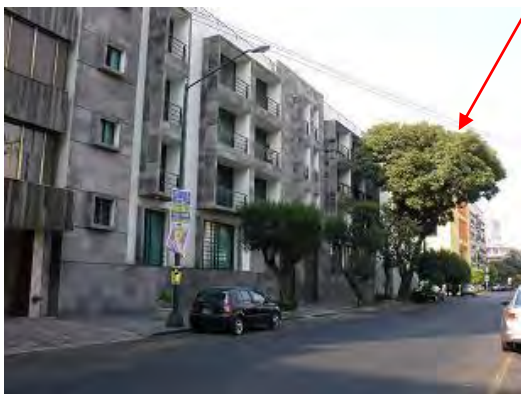
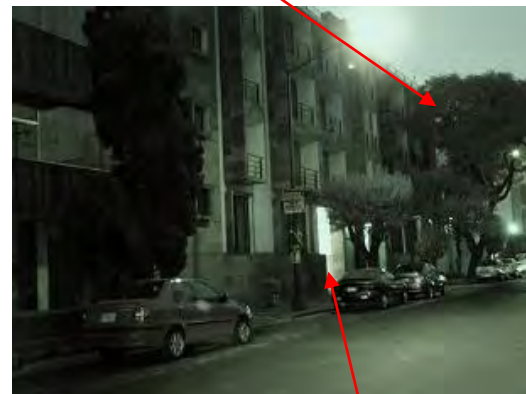
Acceso al edificio

El edificio de Moras 529 tiene una adecuada iluminación en el acceso, sin embargo el resto del edificio carece de iluminación, esto aunado a que la vegetación frente a él es demasiado alta y obstruye la iluminación pública, provocan que el recorrido por la banqueta sea sumamente oscuro.

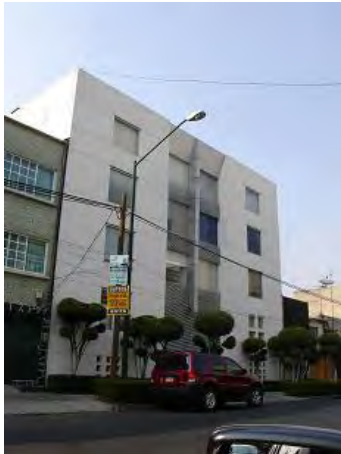
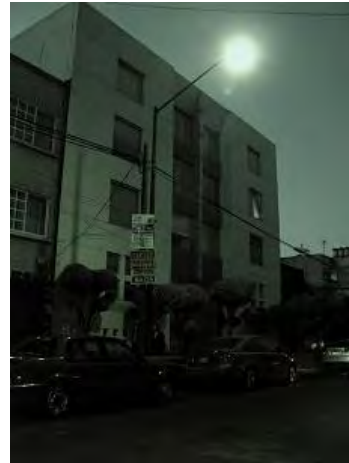
En las primeras horas de la noche el edificio de Moras 435 se encuentra a oscuras, sin iluminación propia. La poca iluminación existente proviene de las luminarias públicas. La vegetación frente al edificio tiene un buen mantenimiento y tamaño, permitiendo una buena una buena iluminación de la banqueta y una buena visibilidad desde la ventana de vigilancia del edificio hacia la banqueta y calle.

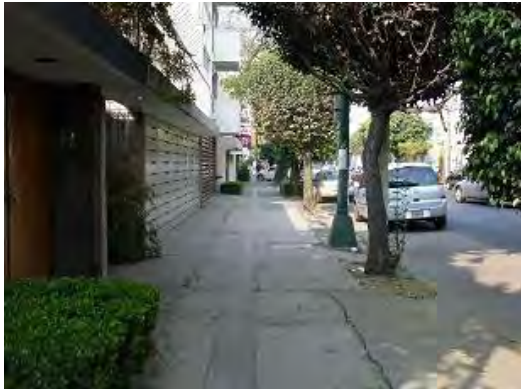
Esta banqueta se encuentra en la manzana 4 frente al edificio 430. En general las banquetas de la zona son amplias y cómodas para recorrerlas. Sin embargo el mantenimiento que reciben es regular.

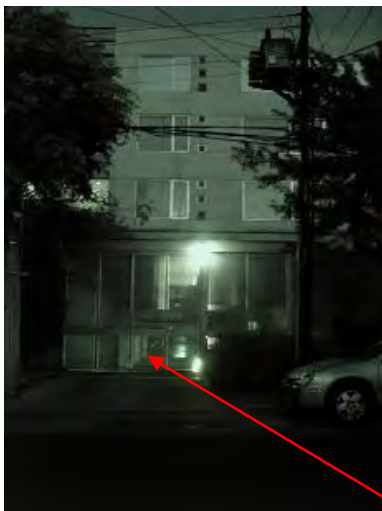
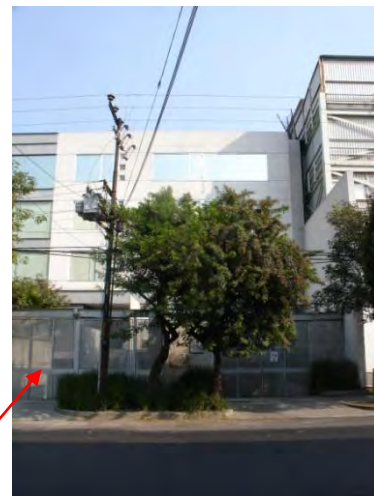
Moras 430

Acceso vehicular con un portón que permite el contacto visual interior – exterior y viceversa.

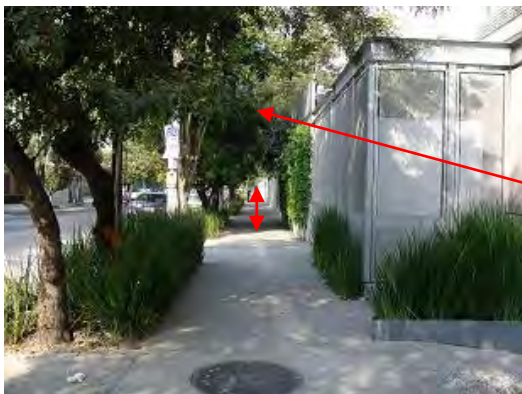
Vegetación con poca altura y demasiado desplegada no permite la adecuada iluminación pública. Además de cerrar la visual, evitando ver a las personas que se aproximan (a pie o en vehículo).

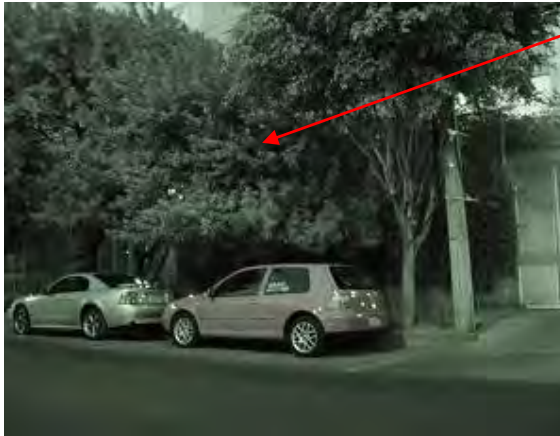
En horas del día la vegetación ambiente de manera agradable el recorrido sobre la banqueta frente al edificio, pero en horas de la noche o tarde – noche, esta vegetación de follaje frondoso y abundante, oscurece la banqueta, incluso podría servir como escondite para un posible infractor.

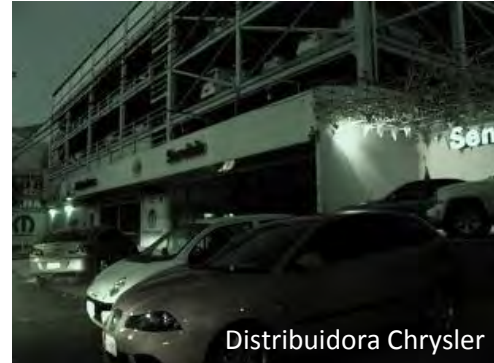
En la esquina de Moras con Félix Cuevas se ubica una agencia de Chrysler. Con este equipamiento ocurre lo mismo que con oficinas y escuelas, que por tener cierto horario de uso, provoca poca o nula vigilancia natural en horas de la noche y fines de semana.

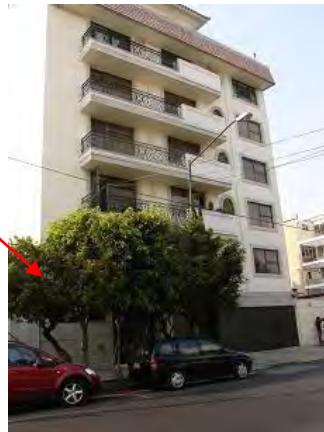
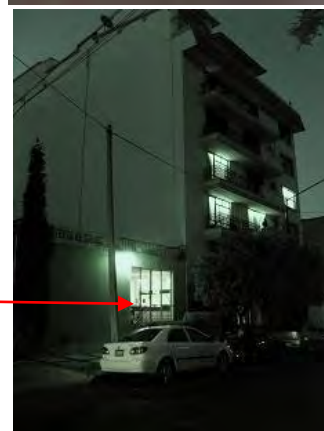
Moras 357

Vegetación obstaculiza el contacto visual desde los balcones y ventanas hacia la banqueta, además de obstaculizar la iluminación pública

A la par del edificio 357 se ubica una local comercial que genera movimiento de personas durante horas laborables y durante la noche se encuentra muy bien iluminado favoreciendo la visibilidad en espacio público.

El edificio en sí cuenta con muy poca iluminación y en este caso sucede lo mismo que en otros casos que ya hemos visto, los árboles ubicados al frente del edificio tienen unas dimensiones inadecuadas por lo que obstaculizan la visión hacia la banqueta además de dificultar el paso de la iluminación pública generando banquetas oscuras.

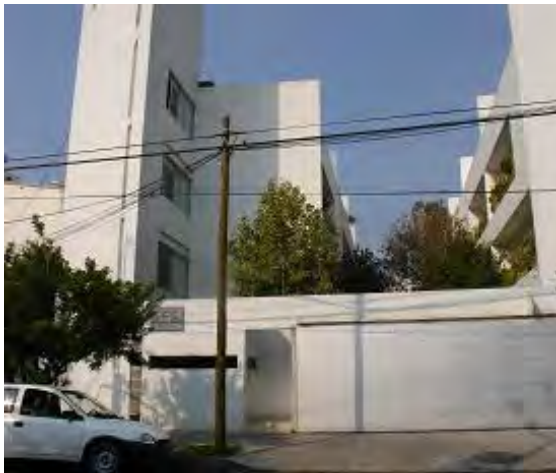
Moras 252

Fachada lateral sobre Calle Moras

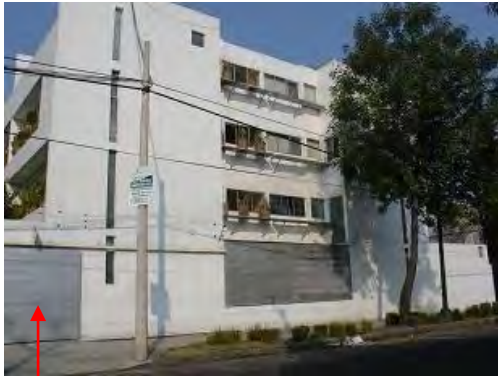
Acceso vehicular en fachada lateral edificio 252

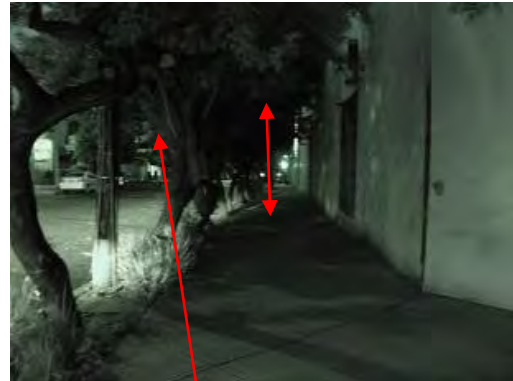
Otra vista de la fachada lateral. Árboles sin mantenimiento adecuado obstruyen iluminación creando un túnel oscuro y dificultando el paso peatonal.

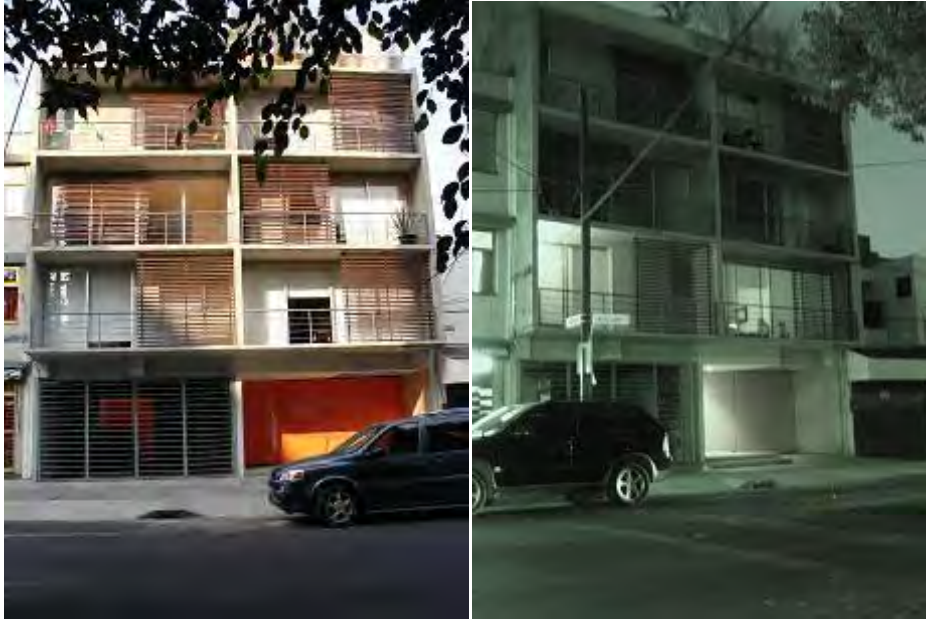
Moras 110

El edificio 110 se encuentra ubicado a un costado de la taquería “Los Picudos” por lo que de alguna manera tiene cierta vigilancia natural sin embargo se encuentra poco iluminado por la noche permitiendo esto que hayan pintarrajeado el portón de acceso; la ventaja como en otros edificios es que las ventanas son amplias y la iluminación del interior de la vivienda ayuda a iluminar el espacio público inmediato.

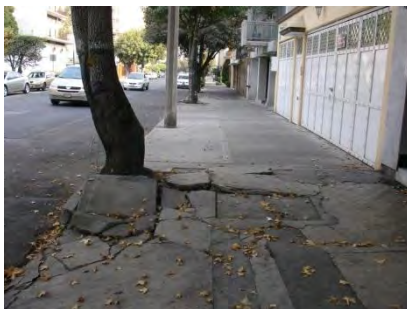
Esta es la banqueta al otro lado del edificio 110. Sin mantenimiento y convirtiéndose en un peligro para los peatones sobre todo en horas de poca luz.

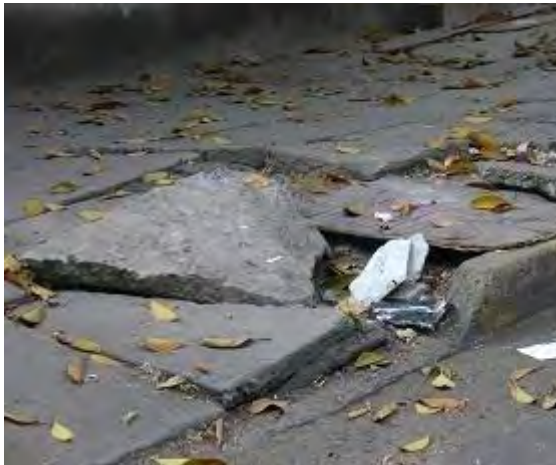
banqueta en muy mal estado y poca iluminación desmotivan a la población local a hacer uso de los espacios públicos y los pocos que lo hacen tratan de hacerlo en horas con más luz y movimiento de personas.

Esta banqueta se encuentra sumamente deteriorada, lo que se convierte en un obstáculo para el peatón sobre todo cuando se trata de peatones con alguna discapacidad. Esto se ve empeorado en horas de poca o nula luz natural ya que el frondoso follaje de los árboles impide una adecuada iluminación de las luminarias públicas. Una barda de lado a lado con grafitti a todo su largo, un

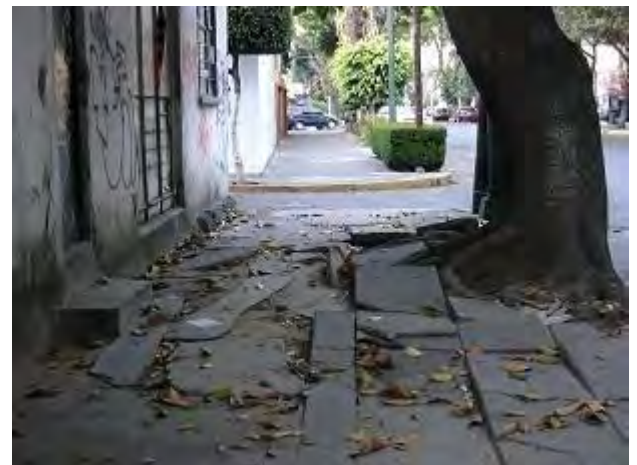
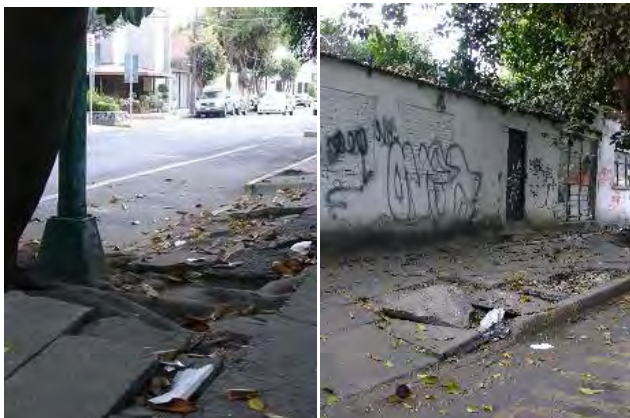
Otras vistas de la banqueta frente al parque Tlacoquemécatl

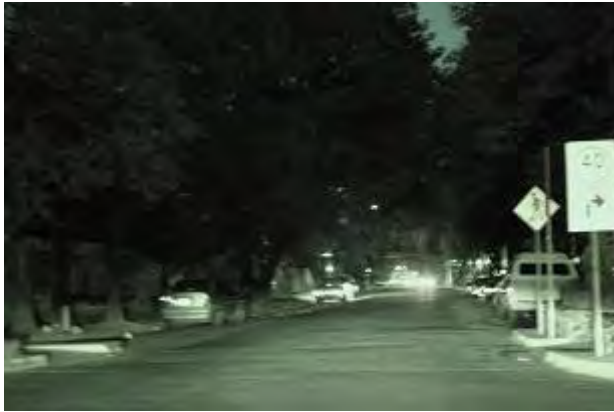
En esta foto se observa la calle Moras desde la esquina con la Calle Tlacoquemécatl viendo en dirección norte. La foto fue tomada en la tarde casi noche y se puede observar lo obscuro que se torna el ambiente.

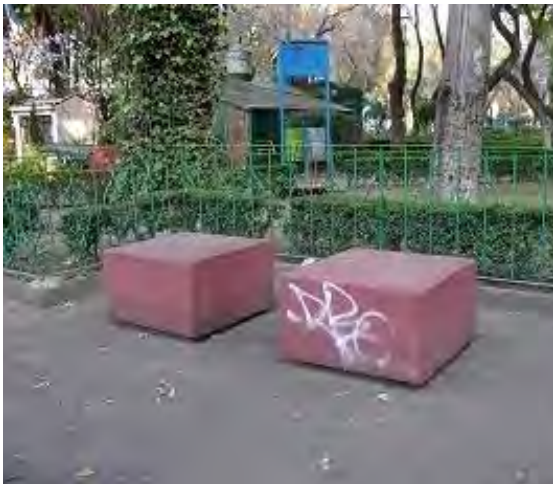
El mobiliario urbano del parque se encuentra sucio y rayado. Aunque por el material del que está hecho ha permitido que se conserve en buen estado, al estar sucio proyecta una imagen de descuido y desorden que desmotiva a los peatones a hacer uso de él. La combinación perfecta para atraer a un usuario es banca, luminaria y bote de basura; elementos que en este caso no se observan cercanos al mobiliario.

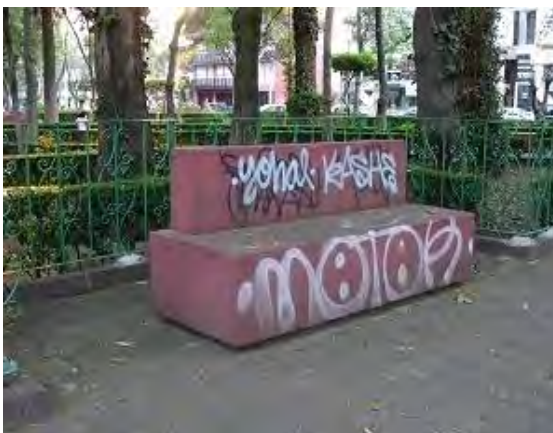
Al hacer el recorrido se pudo percibir un olor desagradable a basura y orines, haciendo que el espacio lejos de invitar al peatón a acercarse para convertirlo en vigilante natural, lo aleje.

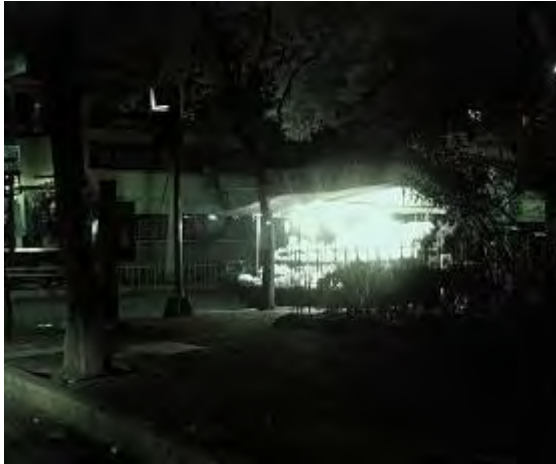
Esquina de Calle Moras con Calle Pilares

El descuido que proyecta este mobiliario urbano hace pensar que las personas que son capaces de destruir estos elementos urbanos es una persona con poca educación y conciencia comunitaria, capaz de hacer cosas peores por lo que el usuario (peatón) se siente atemorizado.

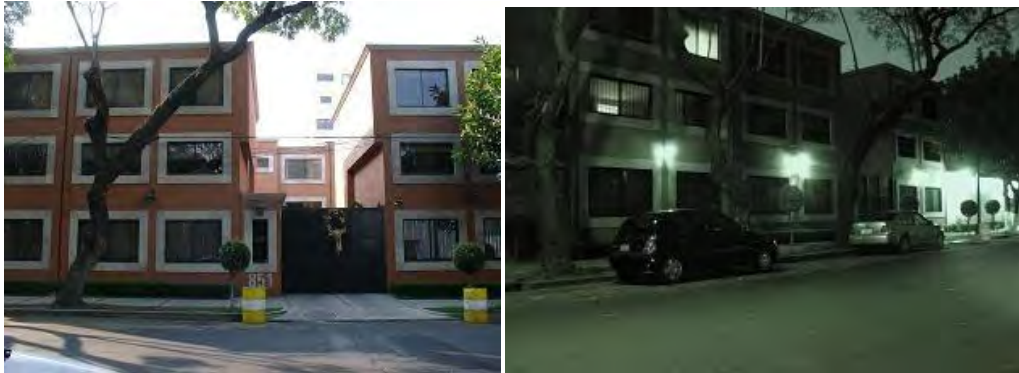
Moras 851

El conjunto 851 está compuesto por varios edificios de tres niveles, presenta una fachada ordenada, con amplios ventanales ubicados en la fachada principal. La vegetación de la banqueta a pesar de percibirse ordenada y cuidada, algunos de los árboles son de gran altura y su follaje, en este caso no tan frondoso, entorpece la iluminación pública.

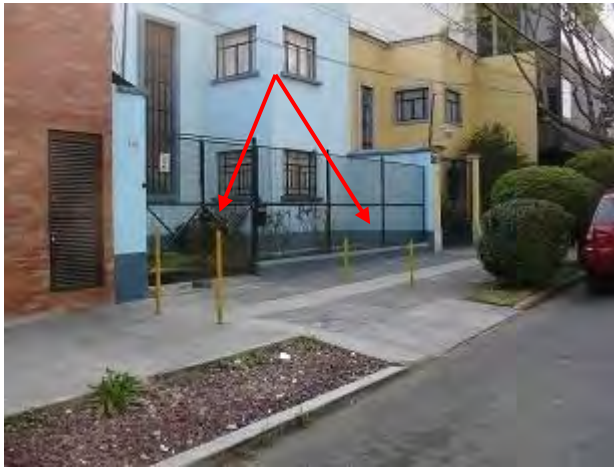
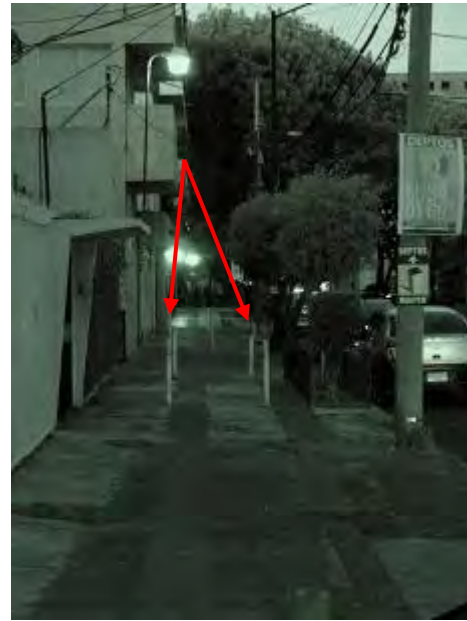
La mayoría de las calles en la colonia del Valle son amplias, encontrando que la calle Moras no es la excepción. Esto por un lado favorece a la imagen urbana, pero por otro, se pudo observar que entorpece la iluminación pública. Las luminarias públicas se colocan únicamente a un lado de la calle, ya sea en la banqueta derecha o izquierda. Mientras las calles no son tan anchas la distancia entre una banqueta y la otra admite una iluminación adecuada en toda el área. Esto no sucede cuando las calles son anchas ya que la distancia es mayor y no se alcanza a iluminar adecuadamente la banqueta contraria sobre todo cuando existen elementos que obstruyen el paso de la luz.
