**IDENTIFICACIÓN DE RIESGOS POR INUNDACIÓN EN
TLAPA, GUERRERO.**

TESIS

QUE PARA OBTENER EL GRADO ACADÉMICO DE
MAESTRO EN GEOGRAFÍA
(ORIENTACIÓN EN GEOGRAFÍA AMBIENTAL)
“MANEJO INTEGRADO DEL PAISAJE”

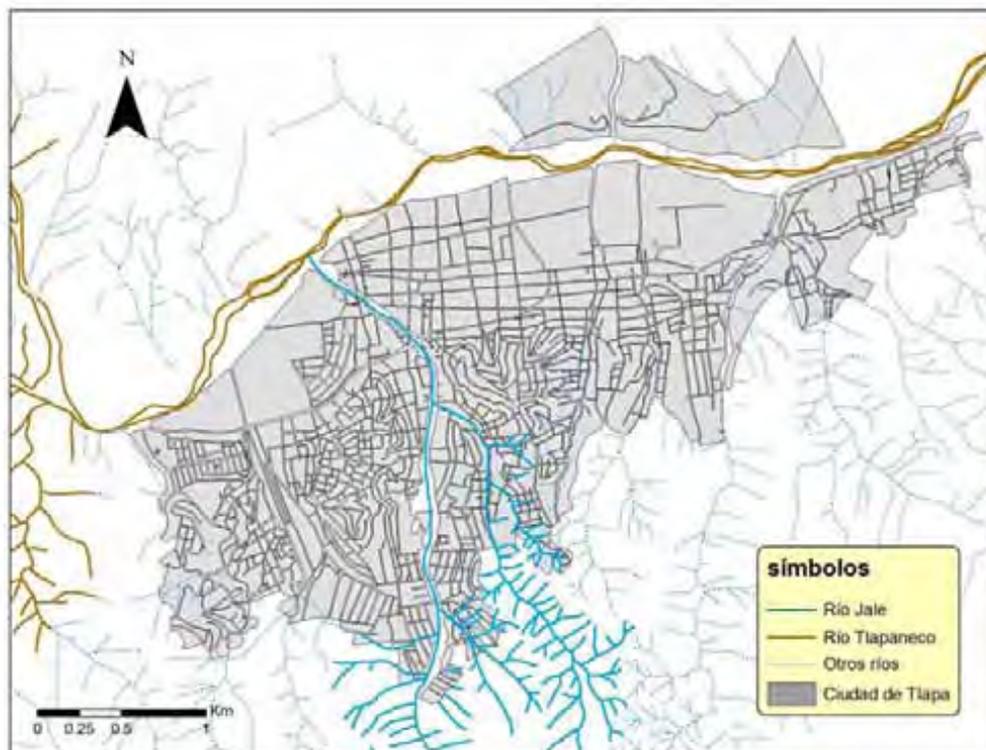
Figura 2. Hidrografía de la ciudad de Tlapa

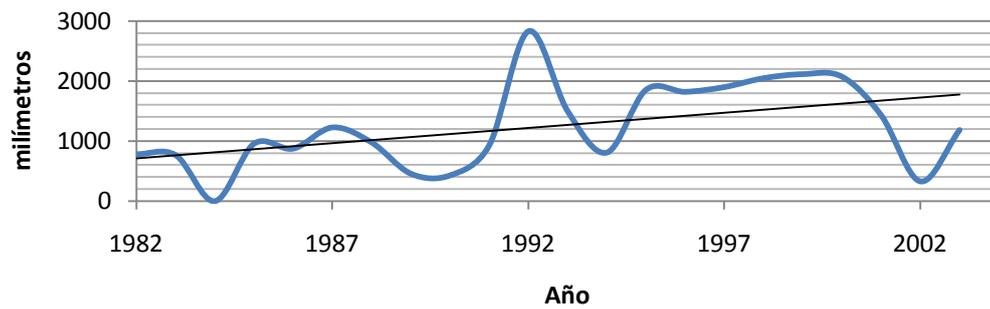
Figura 3. Gráfico de precipitación anual 1982–2003 en la parte media de la cuenca del río Jale (IMTA, 2006).

Existe una estación meteorológica de la CNA en Xalpatláhuac, ésta se encuentra en la parte media de la cuenca a 1600 msnm. Según los datos registrados durante más de 20 años por la estación la precipitación media de 1244mm, siendo 1992 el año con una mayor precipitación con 2832 mm de precipitación (IMTA, 2006). Según la temporalidad de las precipitaciones los meses donde de la lluvia es más frecuente es de mayo a octubre (IMTA, 2006). Estos datos demuestran que existe un incremento en las precipitaciones anuales y diarias lo que puede influir significativamente en el aumento del peligro de inundación (Figuras 3, 4 y 5).

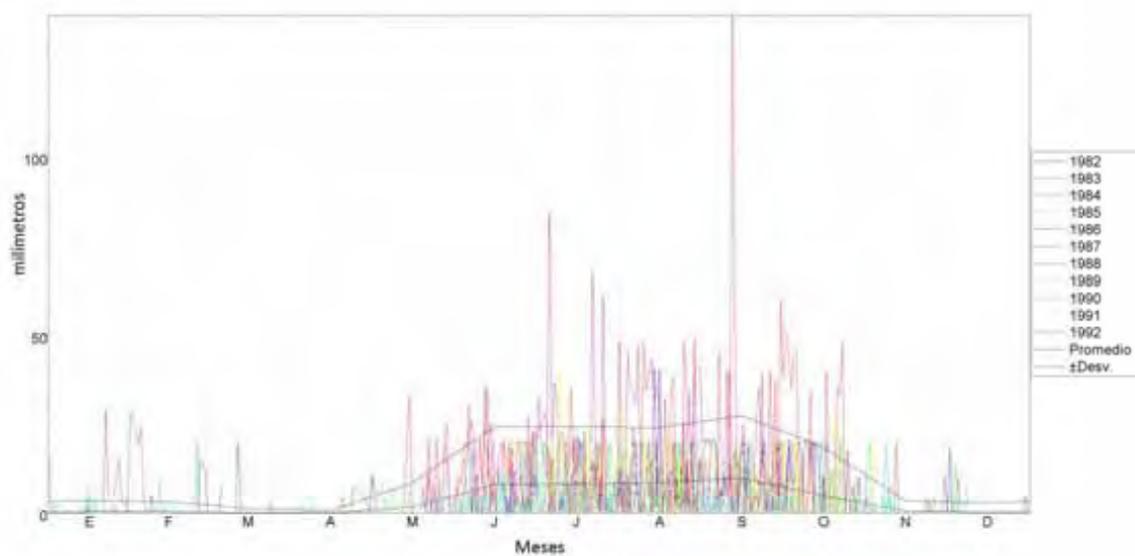
Figura 4. Gráfico de precipitación de aria 1982 -1992 en la parte media de la cuenca del río Jale (IMTA, 2006).

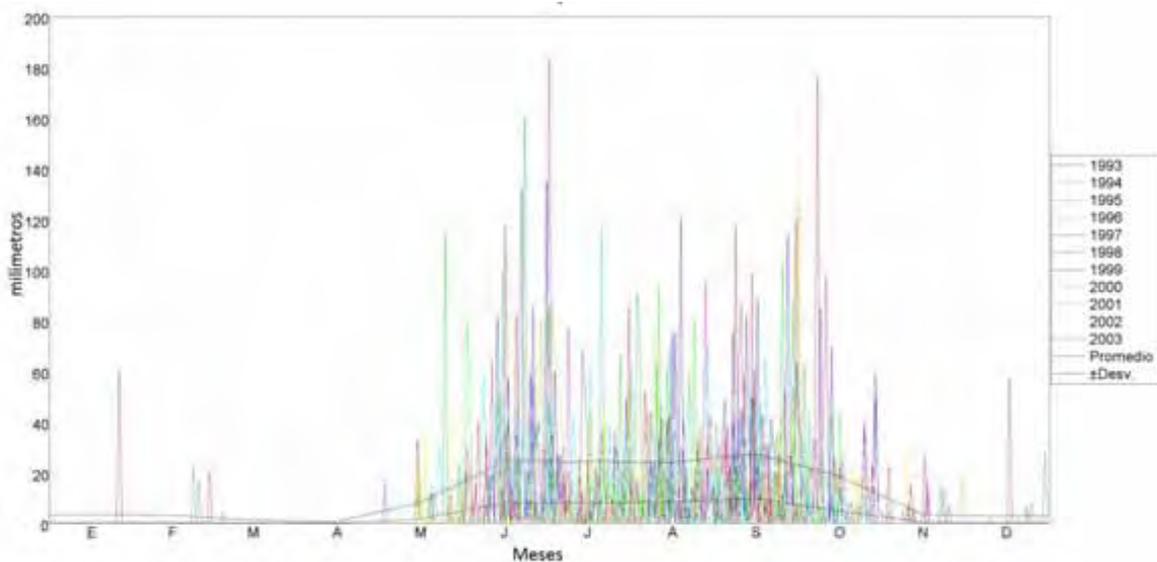
Figura 5. Gráfico de precipitación de aria 1993 -2003 en la parte media de la cuenca del río Jale (IMTA, 2006).

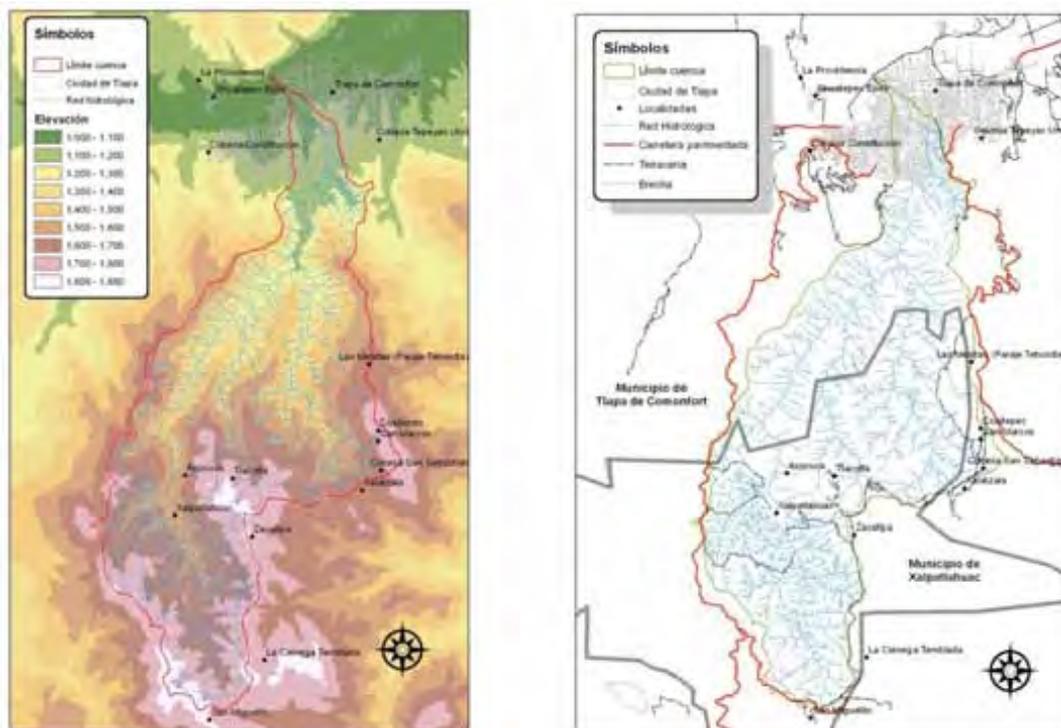
Figura 7. Elevación (izquierda) e hidrografía (derecha) de la cuenca del río Jale.

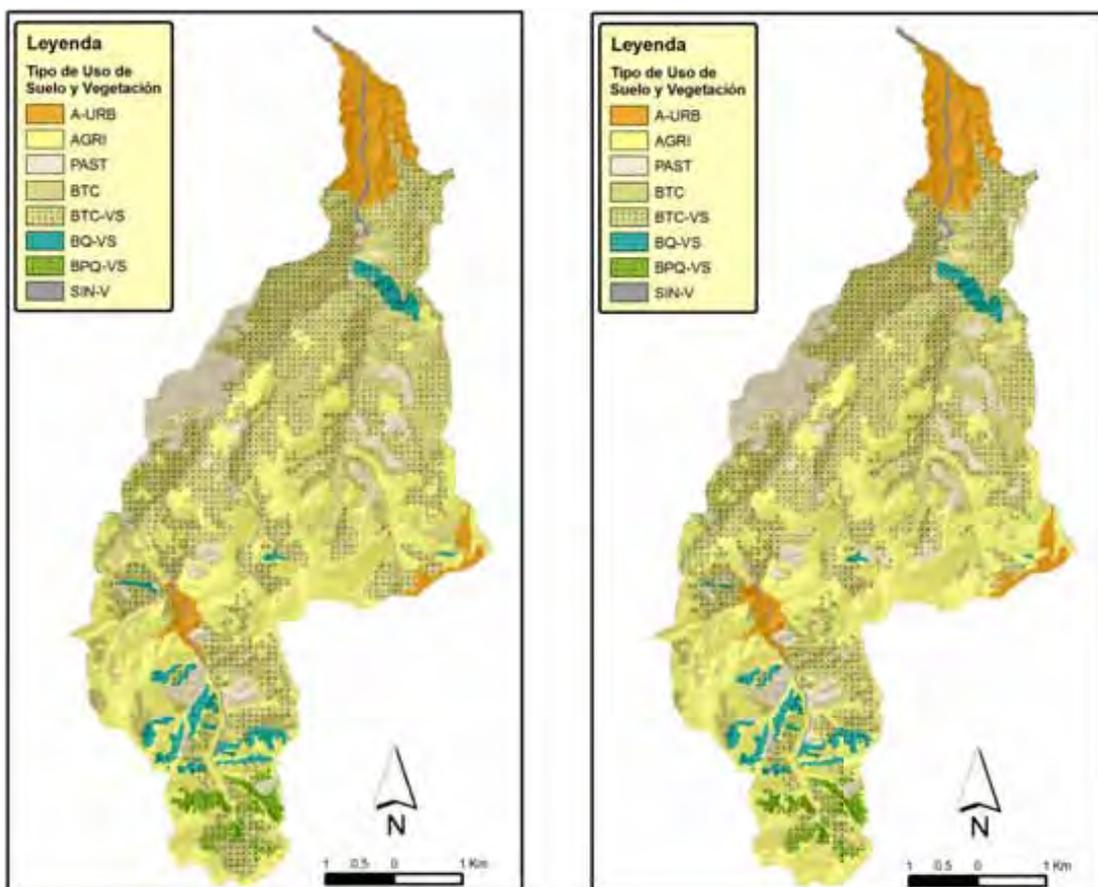
Figura 9. Uso de Suelo y Vegetación de la cuenca del río Jale para los años 2000 (izquierda) y 2005 (derecha). Claves: A -URB= Área urbana, A GRI= Agricultura, PAST= Pastizal inducido, BTC= Bosque tropical caducifolio, BTC-VS= Bosque tropical caducifolio con vegetación secundaria, BQ-VS= Bosque

de encino con vegetación secundaria, BPQ-VS, Bosque de pino-encino con vegetación secundaria, SIN-V= Sin vegetación aparente.

Este mapa fue generado inicialmente mediante la clasificación supervisada de una imagen de satélite Landsat TME, obteniendo como producto una capa de USV escala 1:100,000. Posteriormente se actualizó y se afinó la escala a 1:50,000 por medio de una interpretación visual tomando como base la capa de USV para el año 2005 (ver apartado Uso de Suelo y Vegetación 2005), según la FAO (FAO, 1996) este método reduce el error asociado a los cambios estimados por falsas interpretaciones e inconsistencias espaciales, haciendo que las matrices de cambio no presenten cambios imposibles. El producto final fue un archivo en formato *vector* SHP (shape file) (Ignacio Paniagua Ruiz com. pers.). De esta capa solo se extrajo la información correspondiente a la cuenca del río Jale.

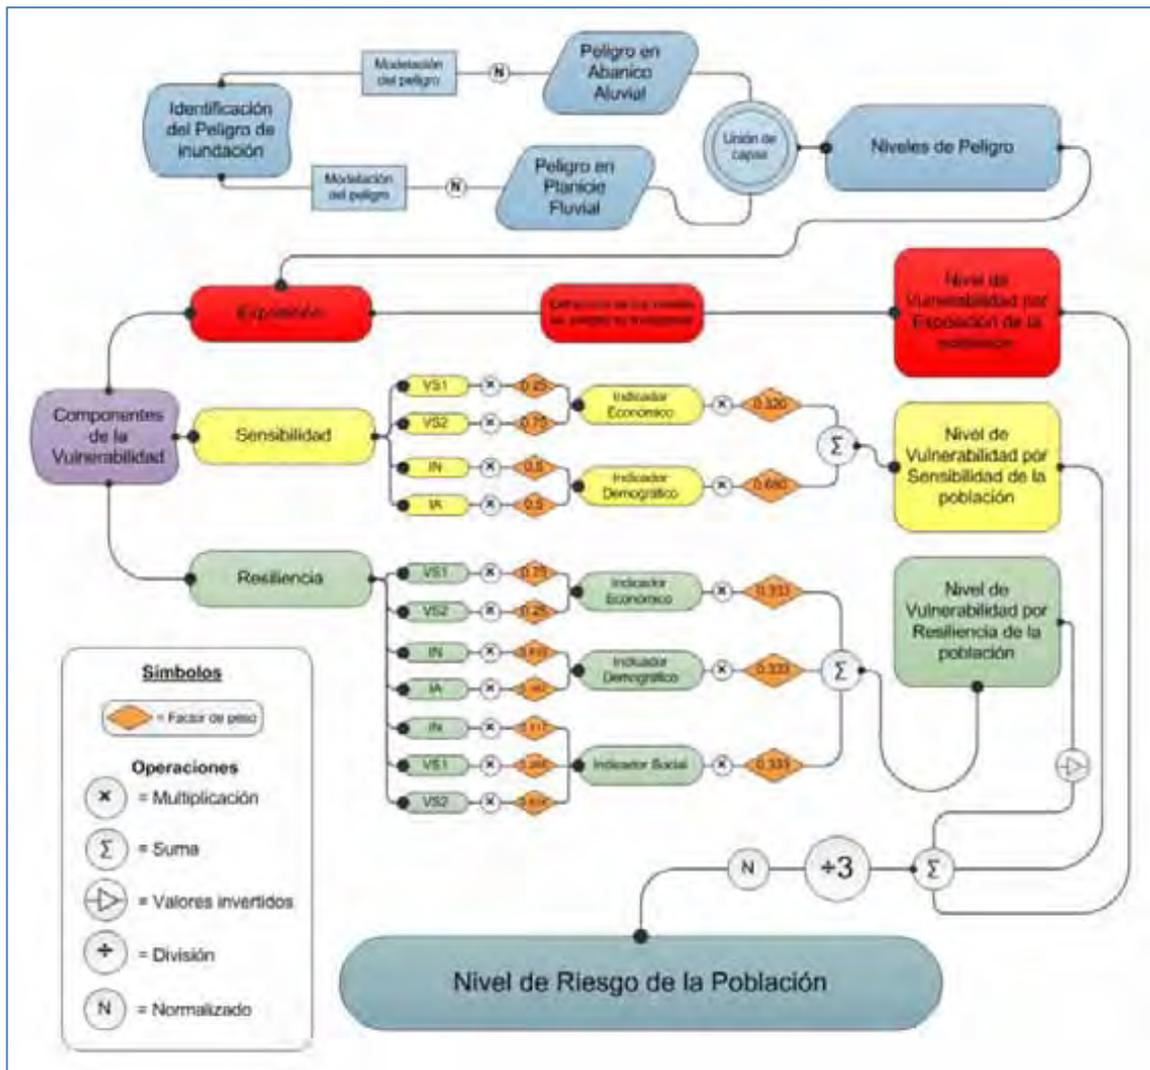
Figura 10. Diagrama de flujo del proceso usado para obtener el nivel de riesgo

Mapa de Riesgo- Posteriormente se clasificaron los valores en 3 clases de nivel de riesgo (Moderado, Alto, y Muy Alto) dividiendo los valores equitativamente en 3 clases. De este modo se obtuvo el nivel de vulnerabilidad de la población.

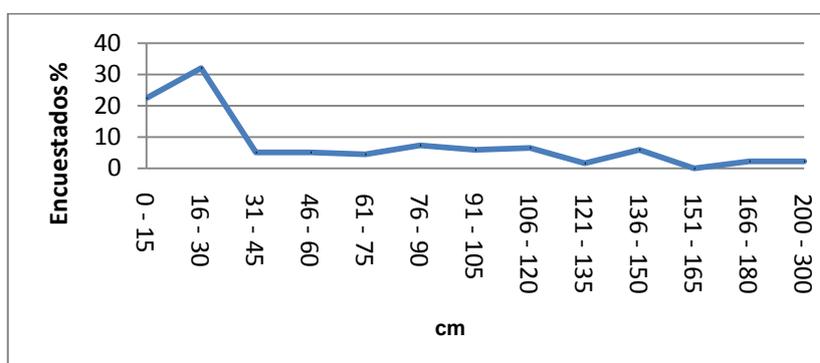
Figura 13. Gráfico de porcentaje de inmuebles registrados en las encuestas y altura de la entrada del inmueble.

La altura de la entrada respecto al nivel de la calle es una variable muy importante, dado que ésta puede definir si el agua entra o no a un inmueble y dañar el contenido del mismo. La altura de las entradas varió entre los 0 cm a los 300 cm (3 m), siendo el rango de 16 a 30 cm la altura más común (32%), siguiéndole las de 0 a 15 cm (22%) Figura 13. En contraste, también se tomó el dato del nivel de piso principal dentro de la propiedad respecto al nivel del cauce principal del río Jale, sin embargo, el dato no fue muy preciso ya que no se contó con instrumentos adecuados para medir. Se encontró que algunas casas están hasta 200 cm abajo del nivel

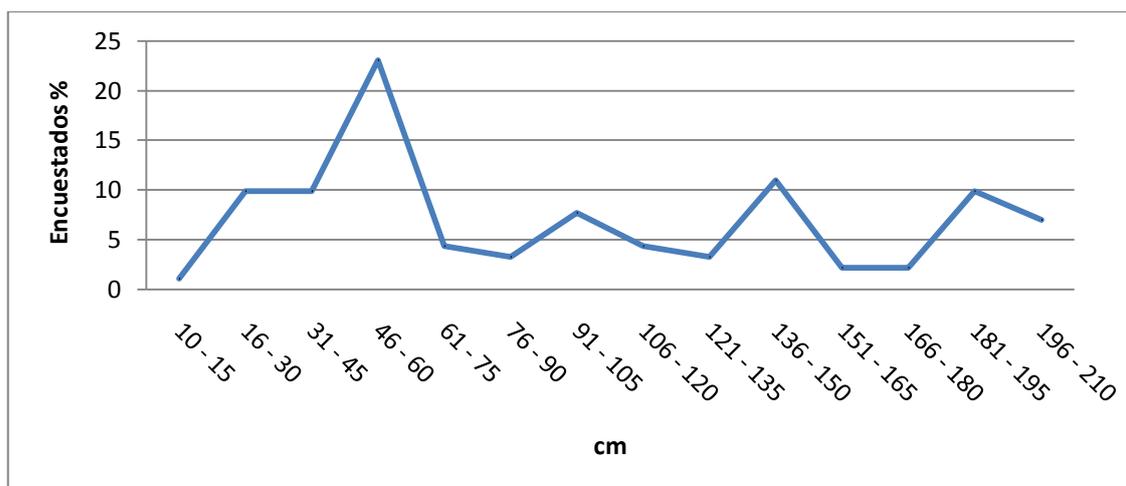
Figura 17. Grafico de altura de agua en inmuebles inundados.

A las personas que contestaron que fueron afectadas alguna vez por la corriente del río Jale se les pidió que estimaran la altura del agua desde el nivel de la calle, y si era evidente alguna huella del agua que dejó la inundación también se tomó en cuenta. La altura máxima del nivel de agua fue de 210 cm y la mínima de 10 cm siendo 46cm la medida más mencionada (23%) (Figura 17). También, mencionaron que el agua que entra los inmuebles viene acompañada de lodo y en algunos casos piedras.

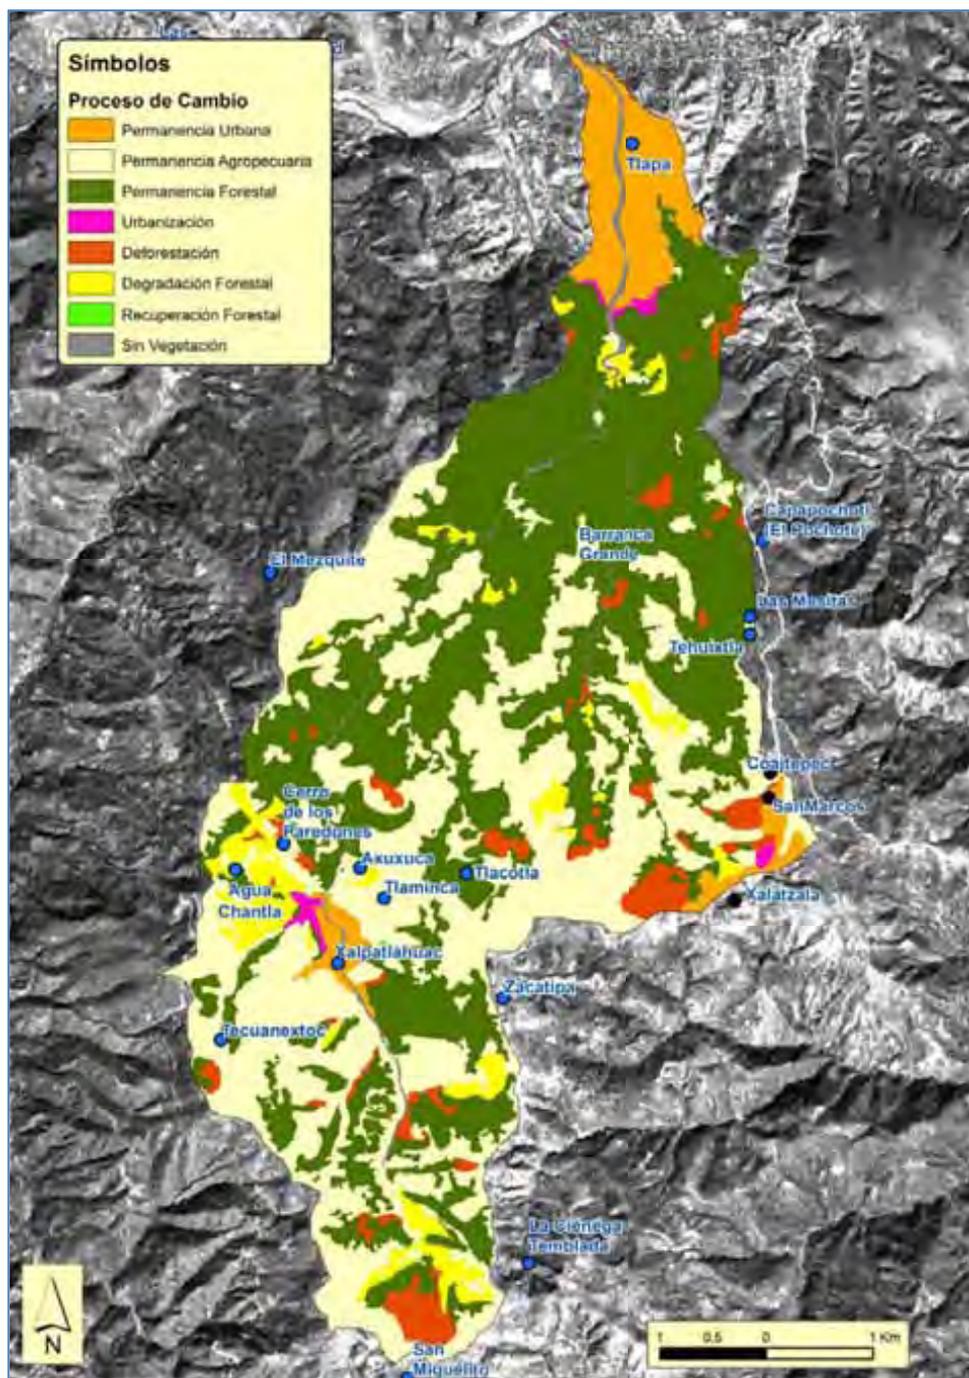
Figura 18. Procesos de cambio de uso de suelo en la cuenca del río Jale.

Como se puede observar en el mapa de procesos de cambio (Figura 18) los procesos de urbanización se dieron principalmente con el crecimiento de la ciudad de Tlapa, y en el aumento del área urbana de las localidades de Xalpatláhuac y Xalatzala. El proceso de deforestación se presentó principalmente en la parte alta de la cuenca, al sur de la localidad de San Miguelito y al noroeste de la localidad de Xalatzala. El proceso de degradación forestal se localizó en mayor proporción en la parte media y alta de la cuenca, en las cercanías de la localidad de Agua Chantla, y al norte de San Miguelito. El proceso denominado como de recuperación forestal se dio en un área muy pequeña (0.5 ha) al noroeste de la localidad de Xalpatláhuac.

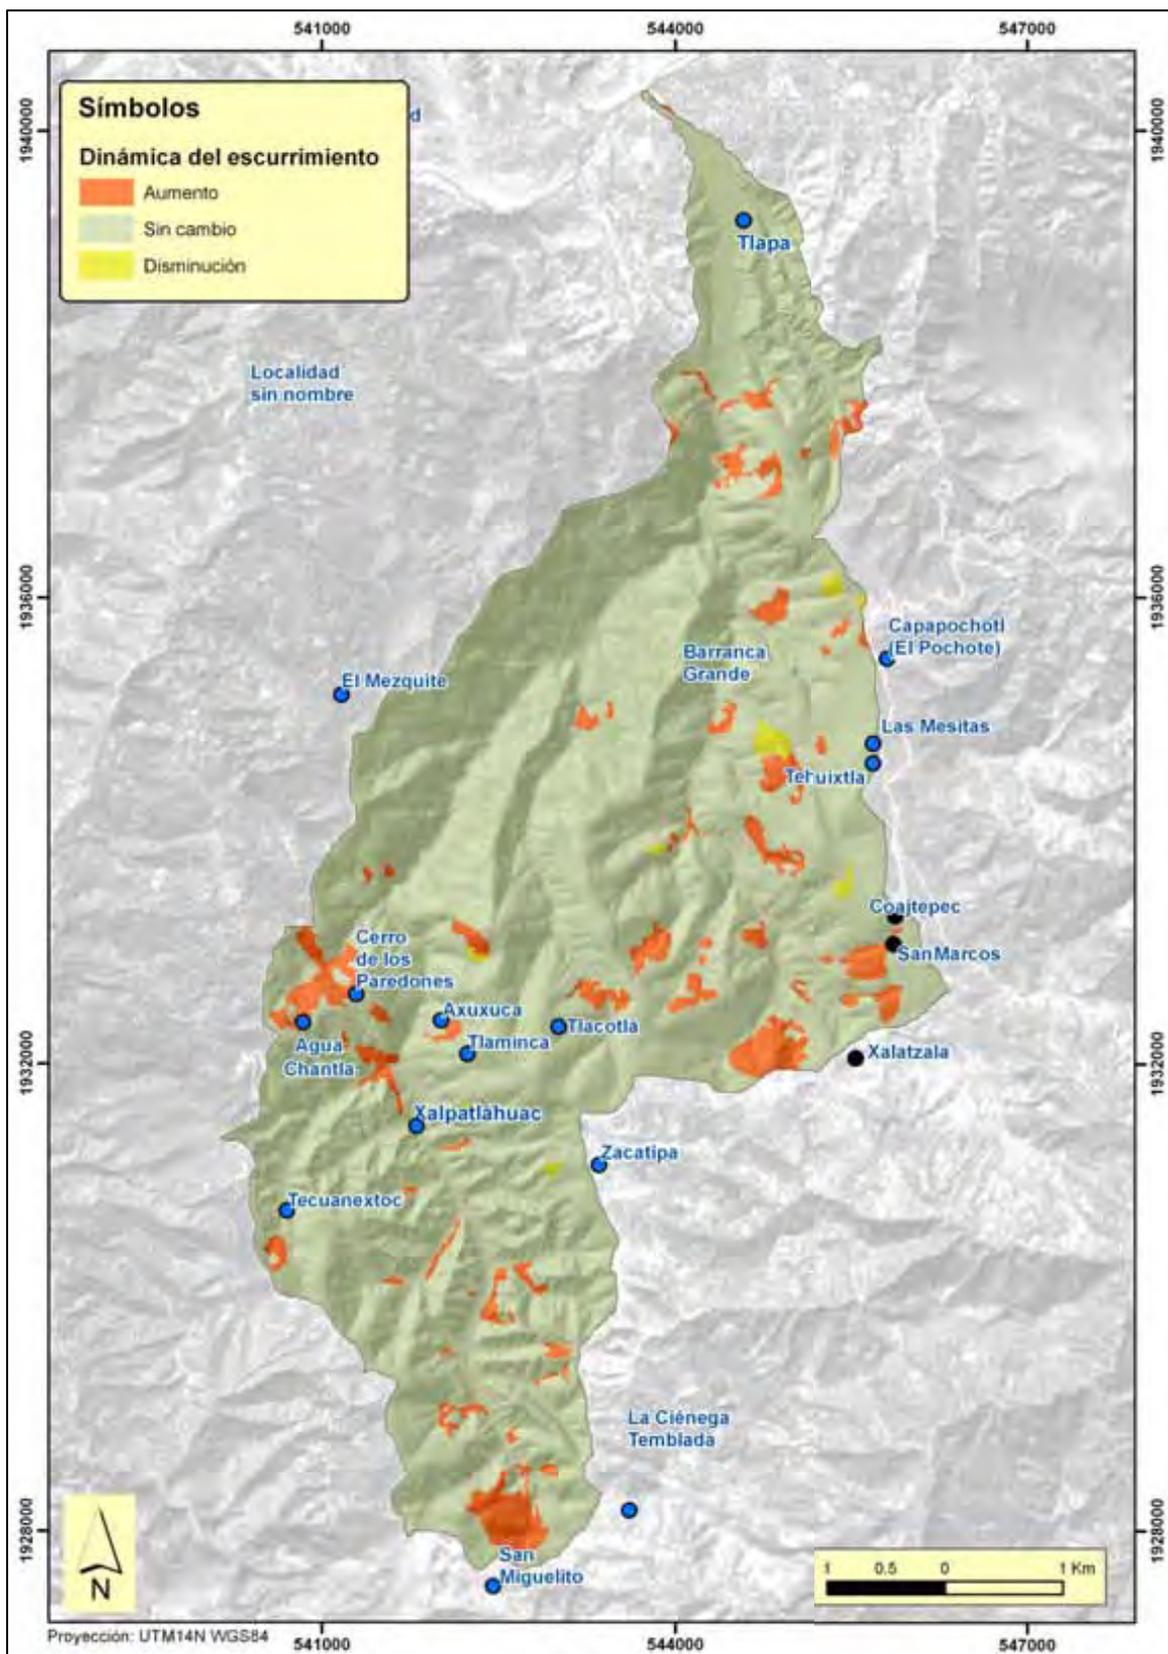
Figura 19. Mapa de di námica del escurrimiento en base a el número de curva durante el periodo 2000-2005.

Los aumentos en el escurrimiento se registran de manera dispersa en gran parte de la cuenca (Figura 19) y cubren un 6.5% del total de la misma. Los cambios positivos en la infiltración solo se dieron en un 0.5% de la cuenca.

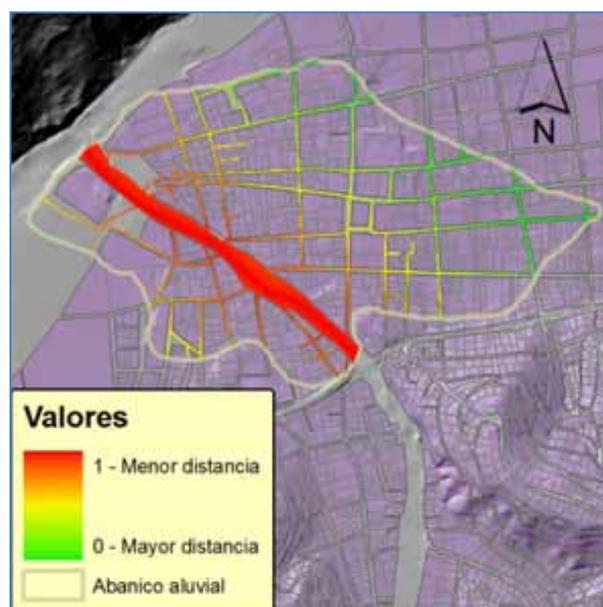
Figura 20. Distancia al cauce del río Jale normalizada sobre la red de calles.

El área definida como abanico aluvial tiene una superficie aproximada de 51 ha. Los resultados obtenidos de la modelación del peligro en el abanico aluvial estuvieron dados por la cercanía al cauce principal (río Jale). Como se puede observar en la Figura 20 la red de calles canaliza el peligro de inundación sobre el abanico aluvial, ya que las calles funcionan como una red de drenaje superficial, por lo cual el agua puede tomar cualquiera de las calles como canales de escurrimiento. En este sentido, entre menor sea la distancia al cauce a través de la red de calles, mayor es el peligro, y al contrario conforme incrementa la distancia menor es el peligro.

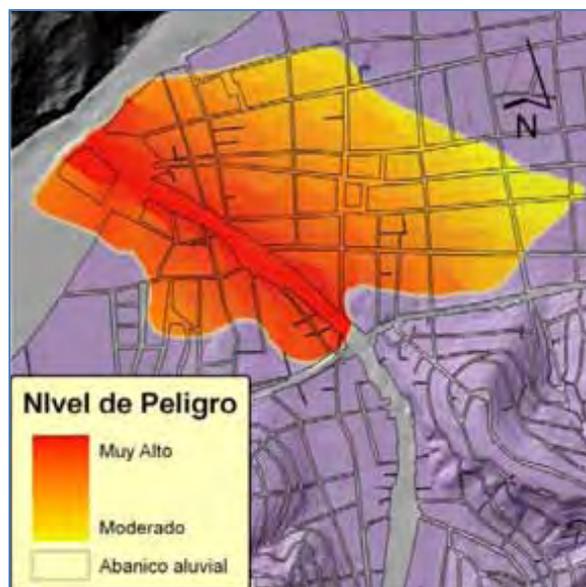
Figura 21. Nivel de peligro en el abanico aluvial.

Posteriormente se obtuvo el peligro al interior de las manzanas presentes en el abanico a través del cálculo de la distancia hacia el interior de las manzanas tomando en cuenta la red de calles ya con valor de peligro explicadas en el párrafo anterior y la posterior normalización de los resultados usando el valor máximo. Como se puede ver en la Figura 21, el nivel de peligro estuvo dado por la conexión de las manzanas con el río Jale a través de las calles. Al igual que pasa con las calles, al aumentar la distancia al cauce siguiendo la red de calles disminuye el peligro de inundación en las manzanas, por lo que

éstas, mientras más cercanas al cauce del río Jale estarán en una condición de mayor peligro.

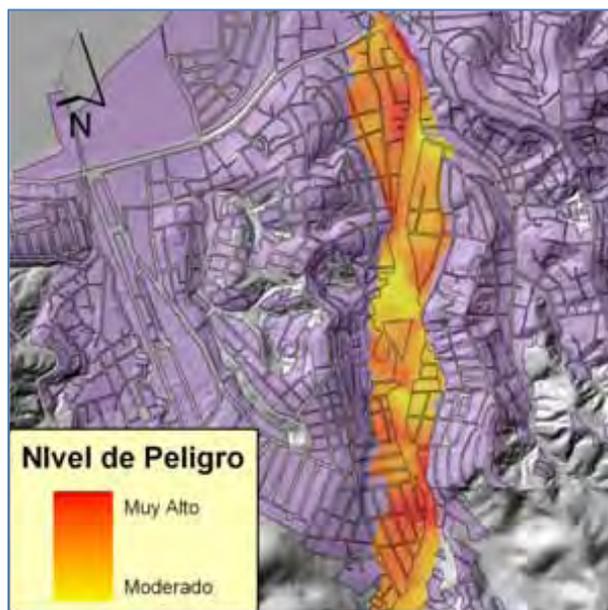
Figura 23. Peligro por inundación en la planicie fluvial.

Al entrar el río a la zona urbana de Tlapa su cauce tiene una anchura de 53 m, al ir adentrándose a la ciudad éste se ensancha llegando hasta los 150 m en algunas zonas y se angosta hasta 9 m en otras, lo que ocasiona que en las zonas anchas el río pierda velocidad y en partes donde se angosta se tenga mayor velocidad y presión, y eleve su volumen aumentando el peligro de inundación. Por otro lado, en las partes anchas el agua deposita sedimentos y piedras provocando daños a su paso en los inmuebles y muros (Figura 22 y 23).

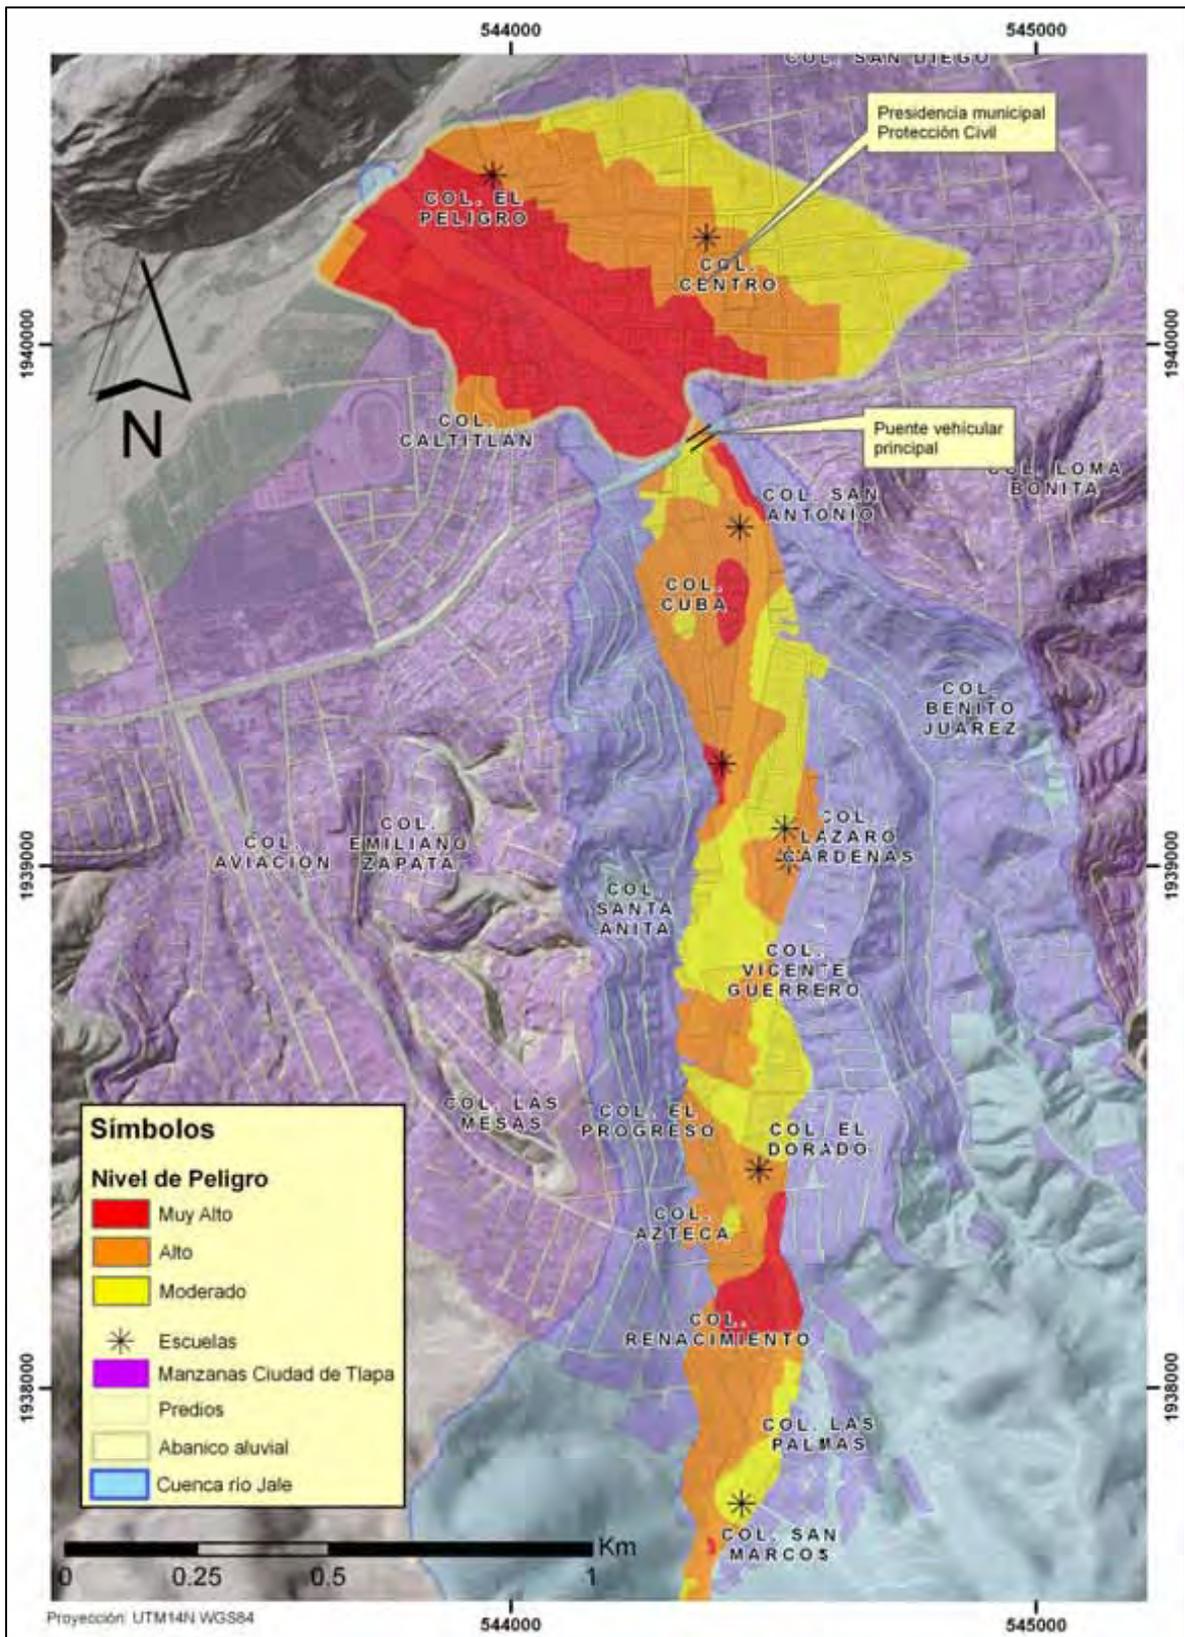
Figura 24. Mapa de peligro de inundación por el río Jale en la ciudad de Tlapa.

De igual manera, en la zona del abanico los colores solo indican un gradación del peligro que ya existe en toda su extensión, debido a la imprevisibilidad del comportamiento hidráulico de la inundación en este tipo de geoforma. La extensión del peligro de clase Muy Alto es mayor que en el caso anterior porque el río puede bloquear su cauce, por depósito súbito del material acarreado, en cualquier punto entre el puente y la desembocadura y por ello el río puede desviarse a los lados del cauce principal todavía con gran intensidad y alcanzar gran distancia.

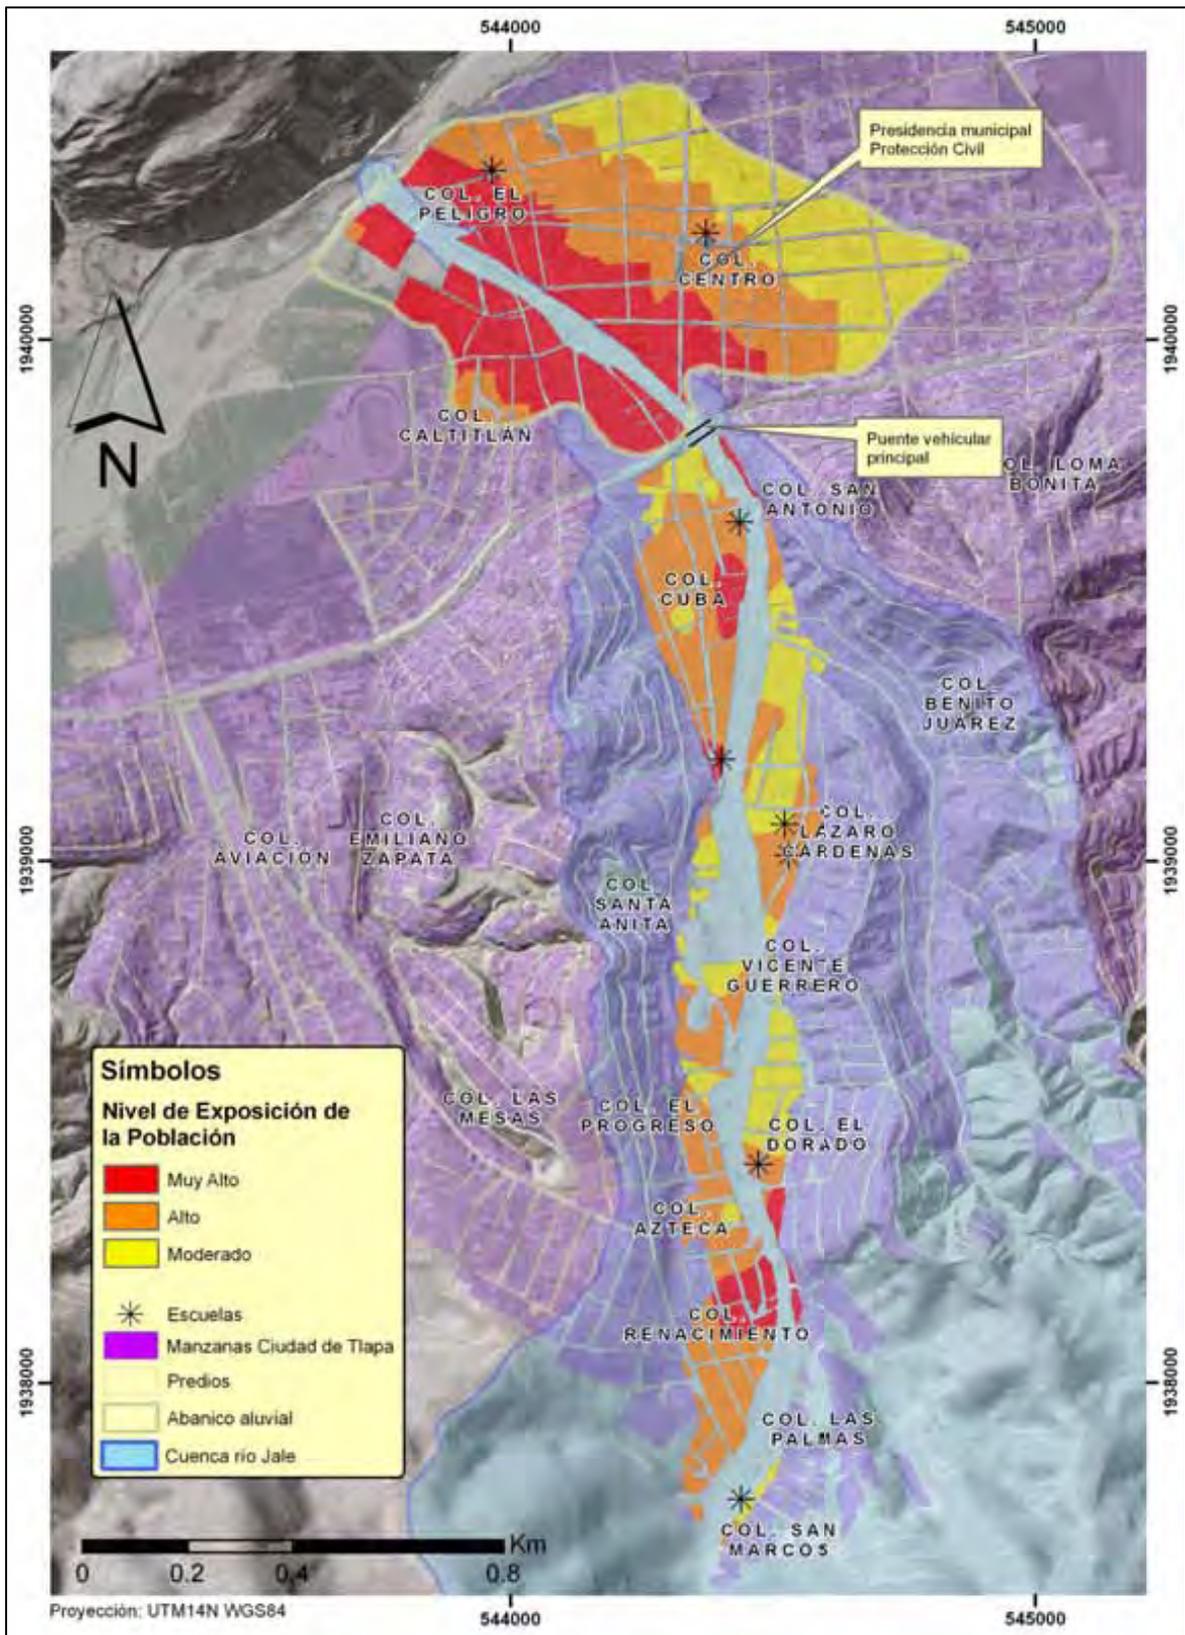
Figura 25. Mapa de Vulnerabilidad por Exposición de la población.

Cabe destacar que dentro de estas manzanas se encuentran ocho centros educativos de nivel básico y medio (preescolar, primaria y secundaria), de estos dos se encuentran dentro de la zona de muy alto peligro, cuatro en las zonas de alto peligro y dos en las zonas con un peligro moderado.

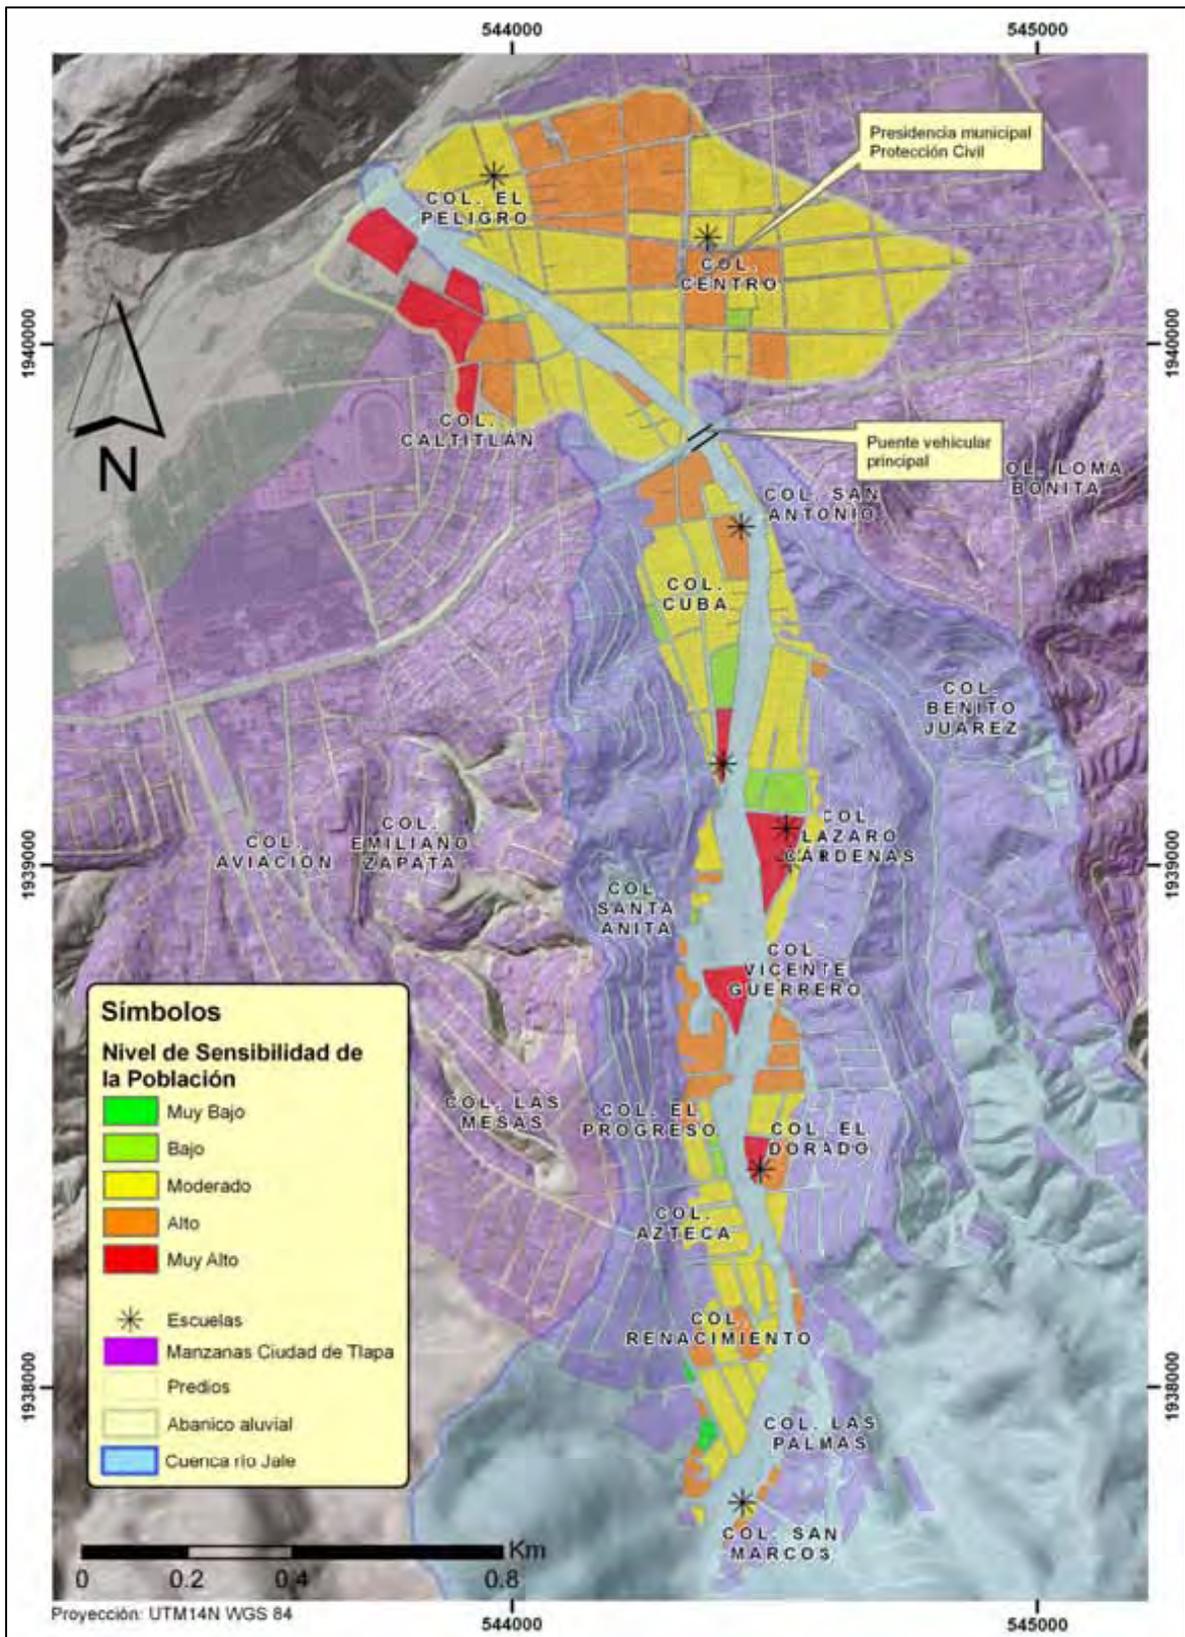
Figura 27. Mapa de Vulnerabilidad por Sensibilidad de la población

la figura 27, las zonas con mayor sensibilidad se presentan al norte y sur del área inundable, y el resultado se da de esta manera principalmente por la mayor proporción de grupos de edad vulnerables como lo es en las manzanas donde existen centros educativos donde hay una gran proporción de niños respecto al total de personas dentro de la manzana. Al contrario las dos manzanas al extremo sur del área inundable tienen una proporción muy baja de grupos de edad vulnerables y un nivel de índice económico alto.

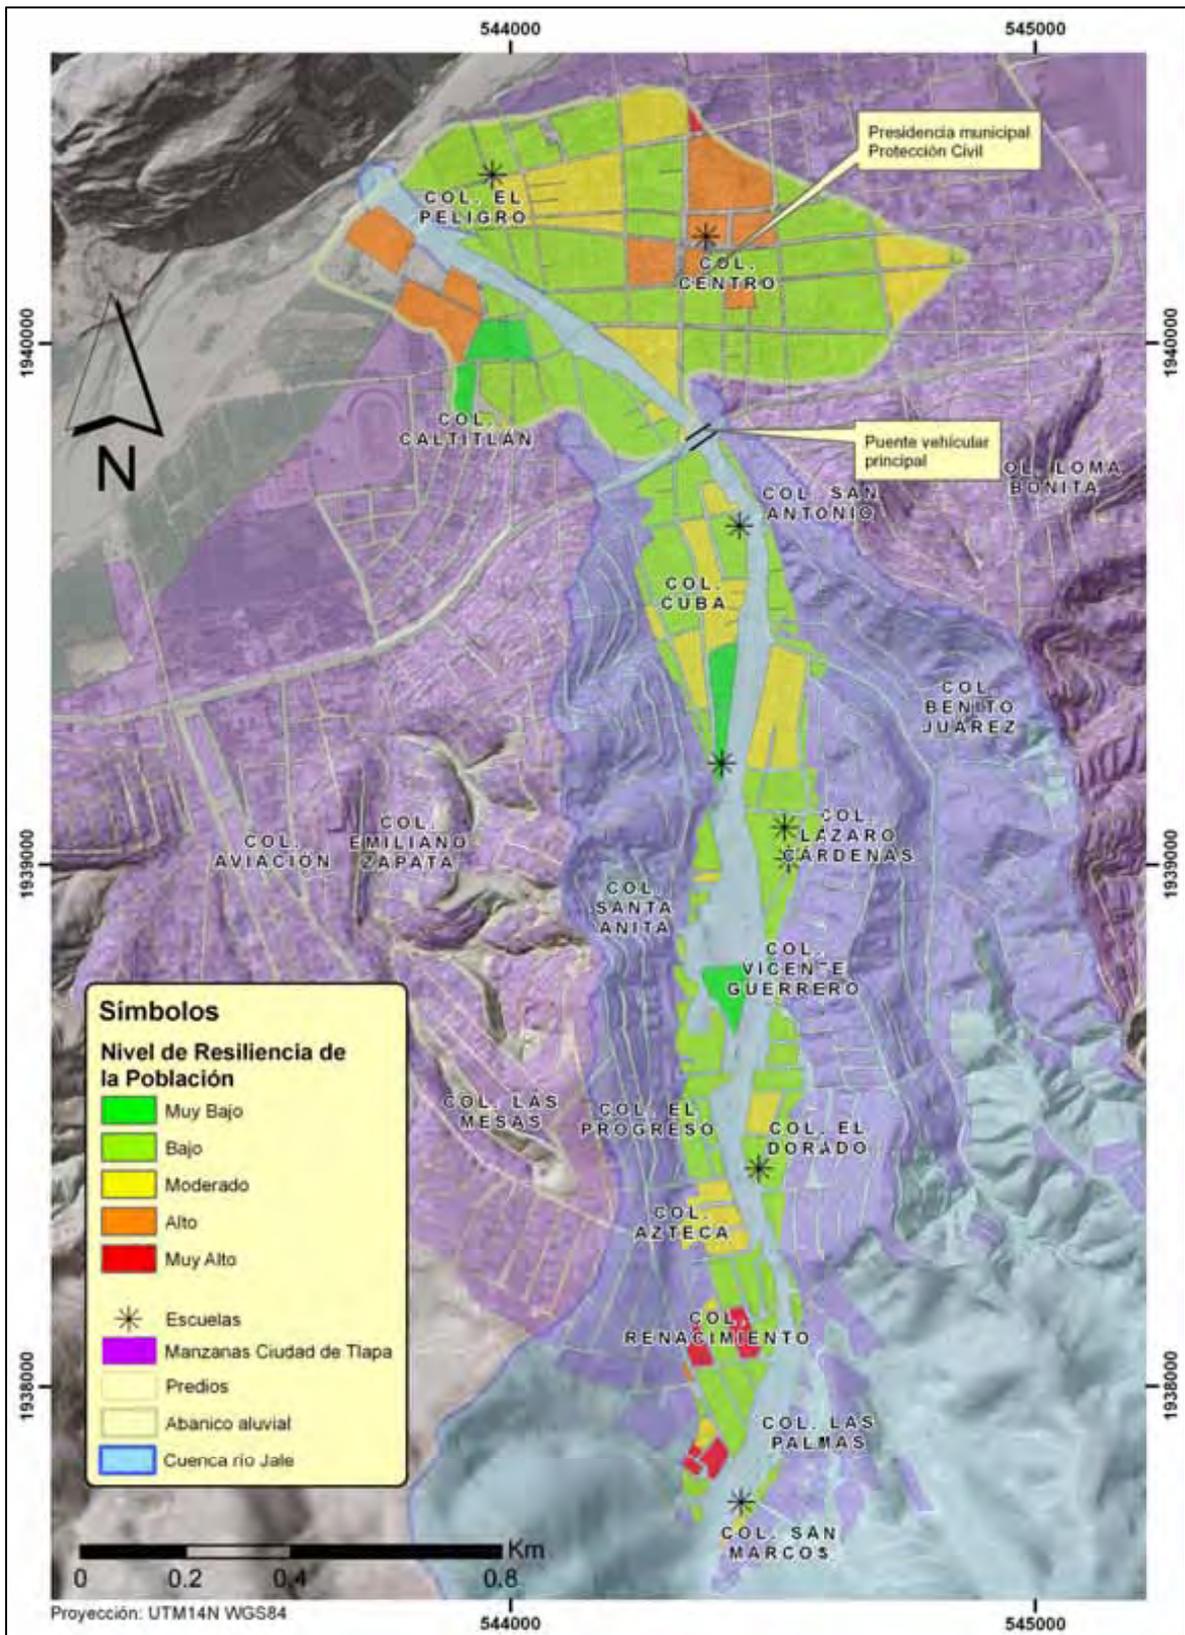
Figura 30. Mapa de Vulnerabilidad por la Resiliencia de la población.

El resultado de la integración los indicadores que componen la resiliencia (IER, IDR e ISR), la ponderación por sus respectivos factores de peso, clasificación y posterior cálculo del inverso (ver apartado 3.5.2) se muestra en el mapa de vulnerabilidad por resiliencia de la población (Figura 30). Como se puede ver en la figura 30, las manzanas con una mayor vulnerabilidad por su resiliencia (categoría “Muy Alto”) se localizaron al sur de la zona de estudio en la colonia El Renacimiento, en éstas se presentan manzanas con una muy baja proporción de asegurados y una mayor proporción de personas de la tercera edad, por el contrario algunas de las manzanas de las colonias de Caltitlán, Cuba y Santa Anita presentan los niveles más bajos, en ellas se observa que la proporción de niños y derechohabientes de algún servicio médico es mayor en comparación con las demás manzanas de la zona de estudio. En la colonia Centro se presentan diferentes condiciones entre las categorías de vulnerabilidad por resiliencia Bajo y Alto, resultado de una gran diversidad de características de la población.
