**IDENTIFICACIÓN DE RIESGOS POR INUNDACIÓN EN
TLAPA, GUERRERO.**

TESIS

QUE PARA OBTENER EL GRADO ACADÉMICO DE
MAESTRO EN GEOGRAFÍA
(ORIENTACIÓN EN GEOGRAFÍA AMBIENTAL)
“MANEJO INTEGRADO DEL PAISAJE”

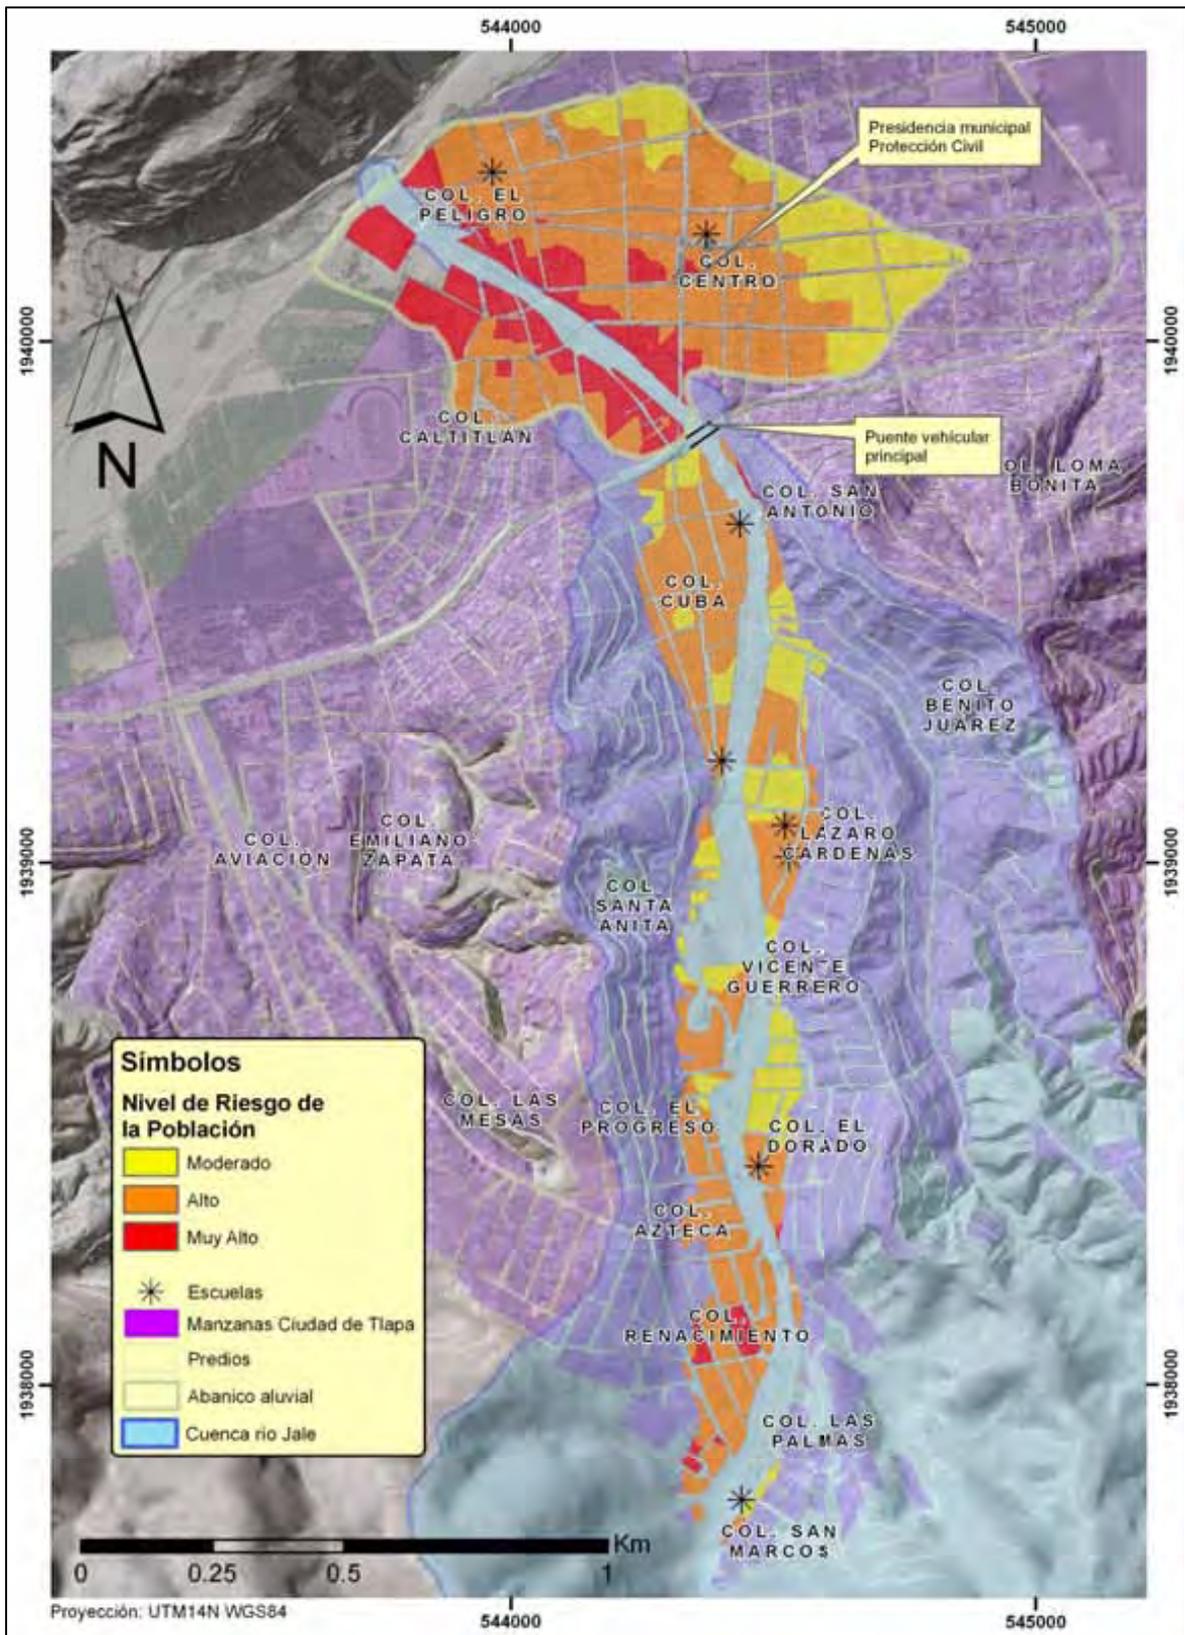
Figura 31. Mapa de riesgo de la población a las inundaciones.

Del total del área inundable un 23% de ésta se encuentra ocupada por las manzanas determinadas con un nivel Moderado de riesgo de inundación. En estas manzanas se estima que habitan un total de 1,449 personas, que corresponden al 17% del total de personas presentes en la zona inundable, de éstas un 30% (433) son niños y un 8% (98) son personas de la tercera edad. Del total de inmuebles ubicados en el área inundable un 19% (306) de ellos se encuentra catalogado con un nivel moderado de riesgo, de éstos un 89% corresponden a viviendas particulares, un 10% a viviendas o cuartos en vecindad y un 1% a locales no construidos para habitación.

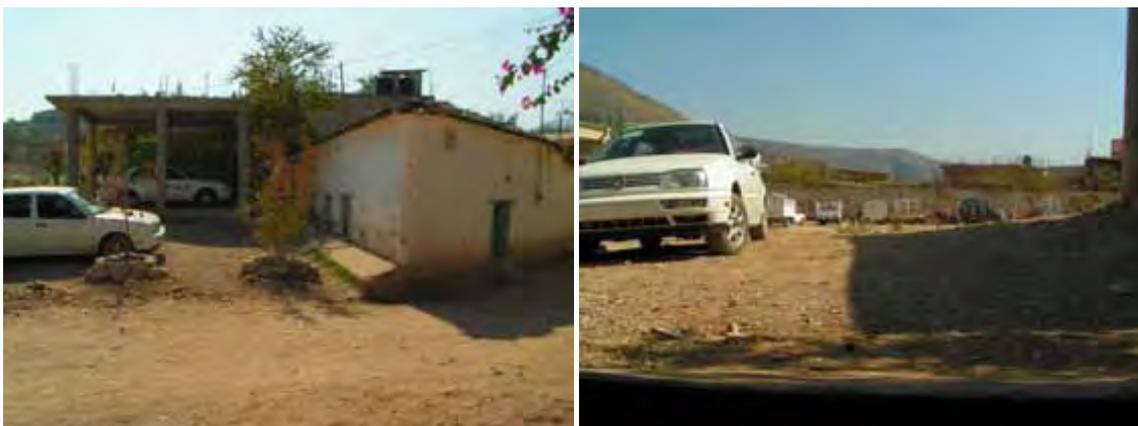
Figura 33. Casa a la orilla del Jale en la colonia Caltitlán afectada por el azolve del río Jale, vista desde exterior (izquierda) y vista desde el interior (derecha) (2008).

El problema de sedimentación encontrado en Tlapa por el río Jale es un problema muy serio, al azolvar año con año el cauce del río Jale éste va aumentando gradualmente su elevación respecto a su nivel original que era unos 2 m abajo del nivel actual, lo que ocasiona que el peligro de desbordamiento del río Jale incremente. Según lo observado en campo algunas manzanas de las colonias Centro, Caltitlán y el Peligro se encuentran hasta 3 m por debajo del nivel actual del río Jale.
