CAUSAS Y CONSECUENCIAS DE LA GENERACIÓN DE HUNDIMIENTOS
EN SAN ANDRÉS MIXQUIC, D.F.

TESIS
QUE PARA OBTENER EL GRADO DE
LICENCIADO EN GEOGRAFÍA

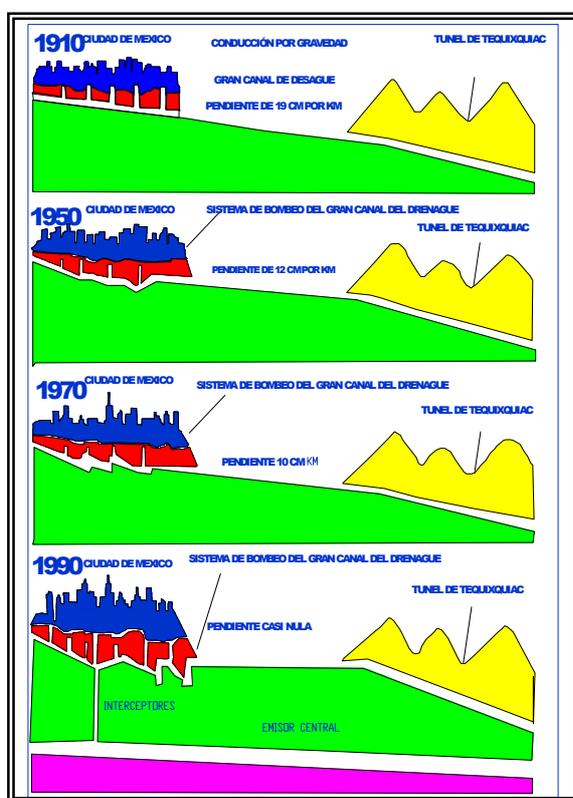
Figura 5. Evolución del hundimiento de la Ciudad de México. Tomado de memorias del drenaje profundo de la ciudad de México (DGCOH, 1995).

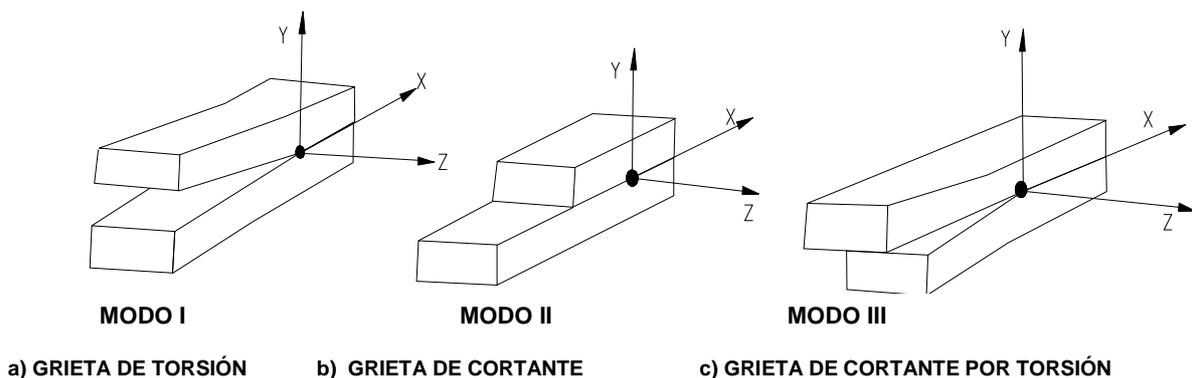
Figura 6. Esquema de tipos de grietas (Hellan, 1984).

De acuerdo con Hellan (1984) existen tres modos básicos de desarrollo del agrietamiento (Figura 6 a, b y c).

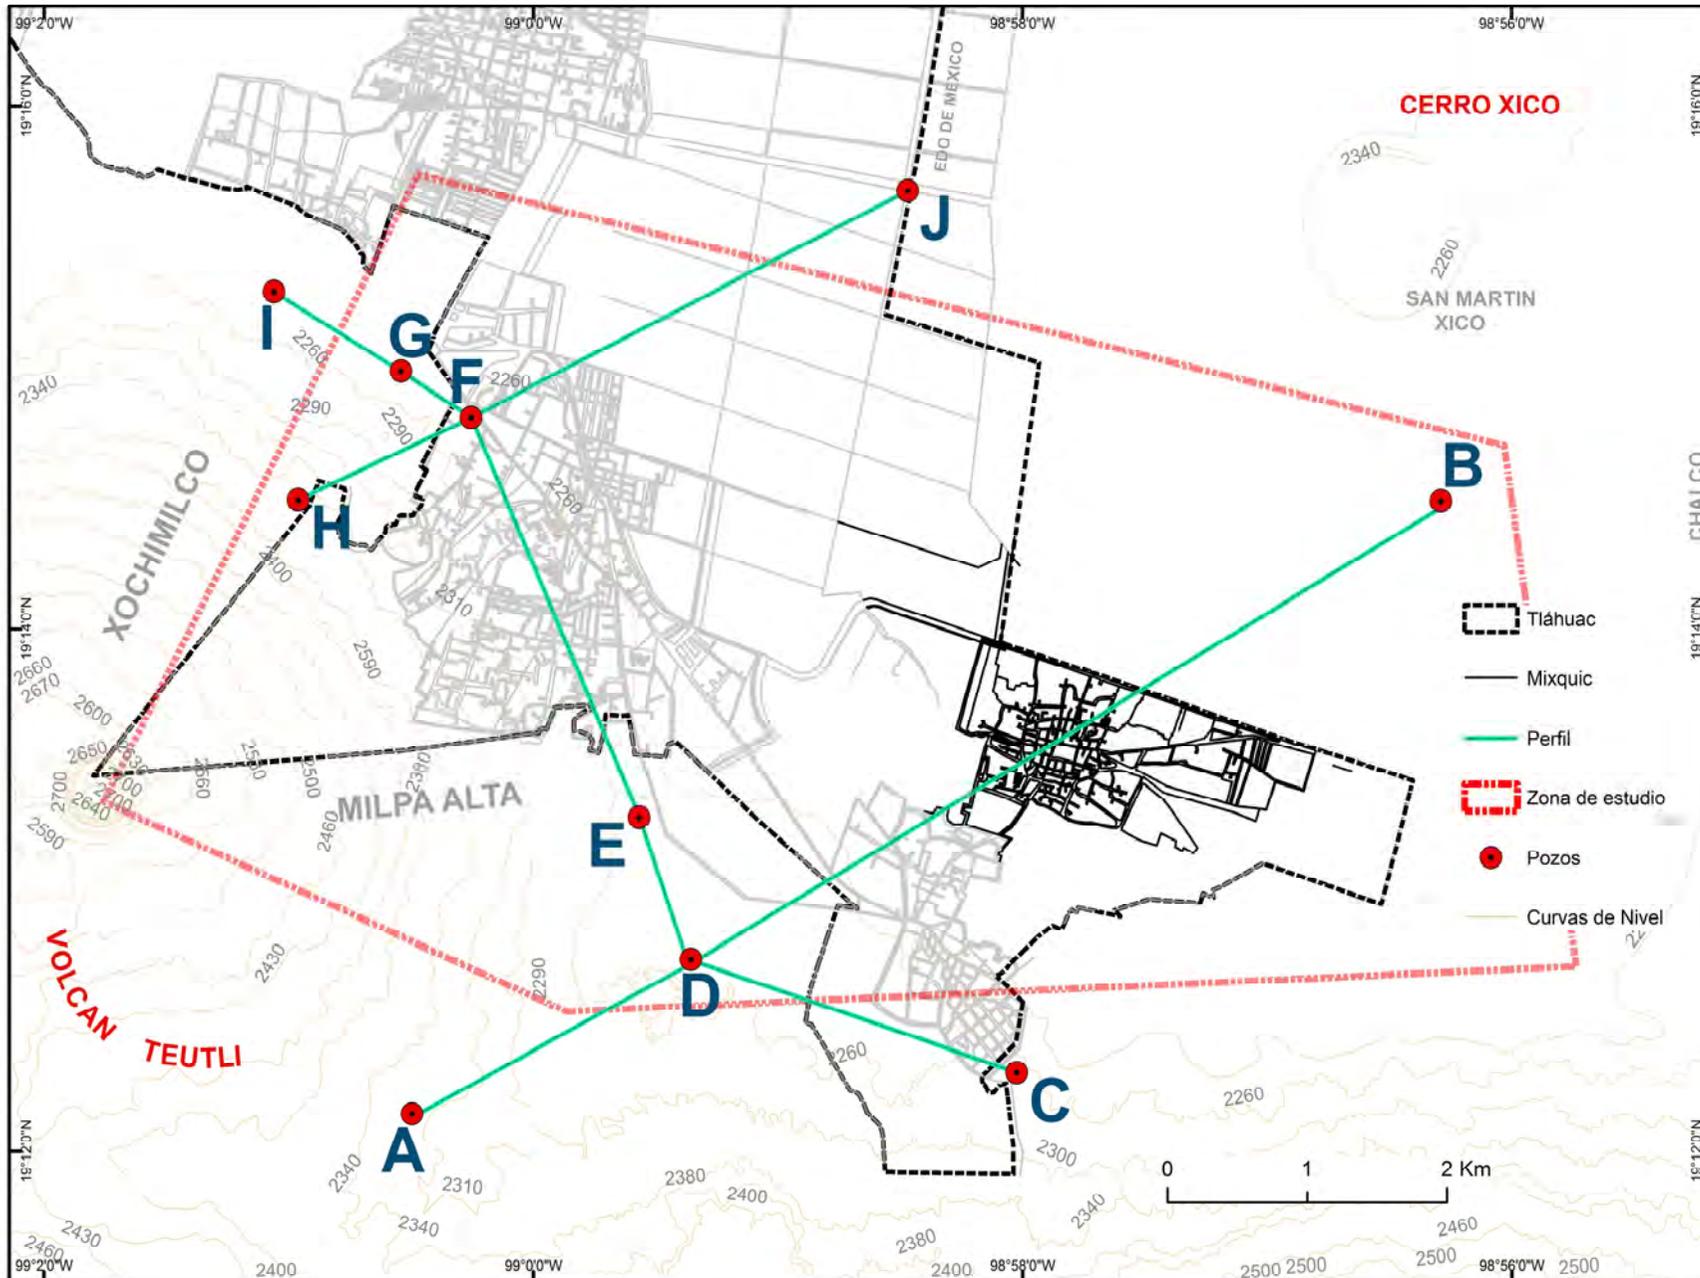
Figura 23. MAPA DE SECCIONES LITOLÓGICAS

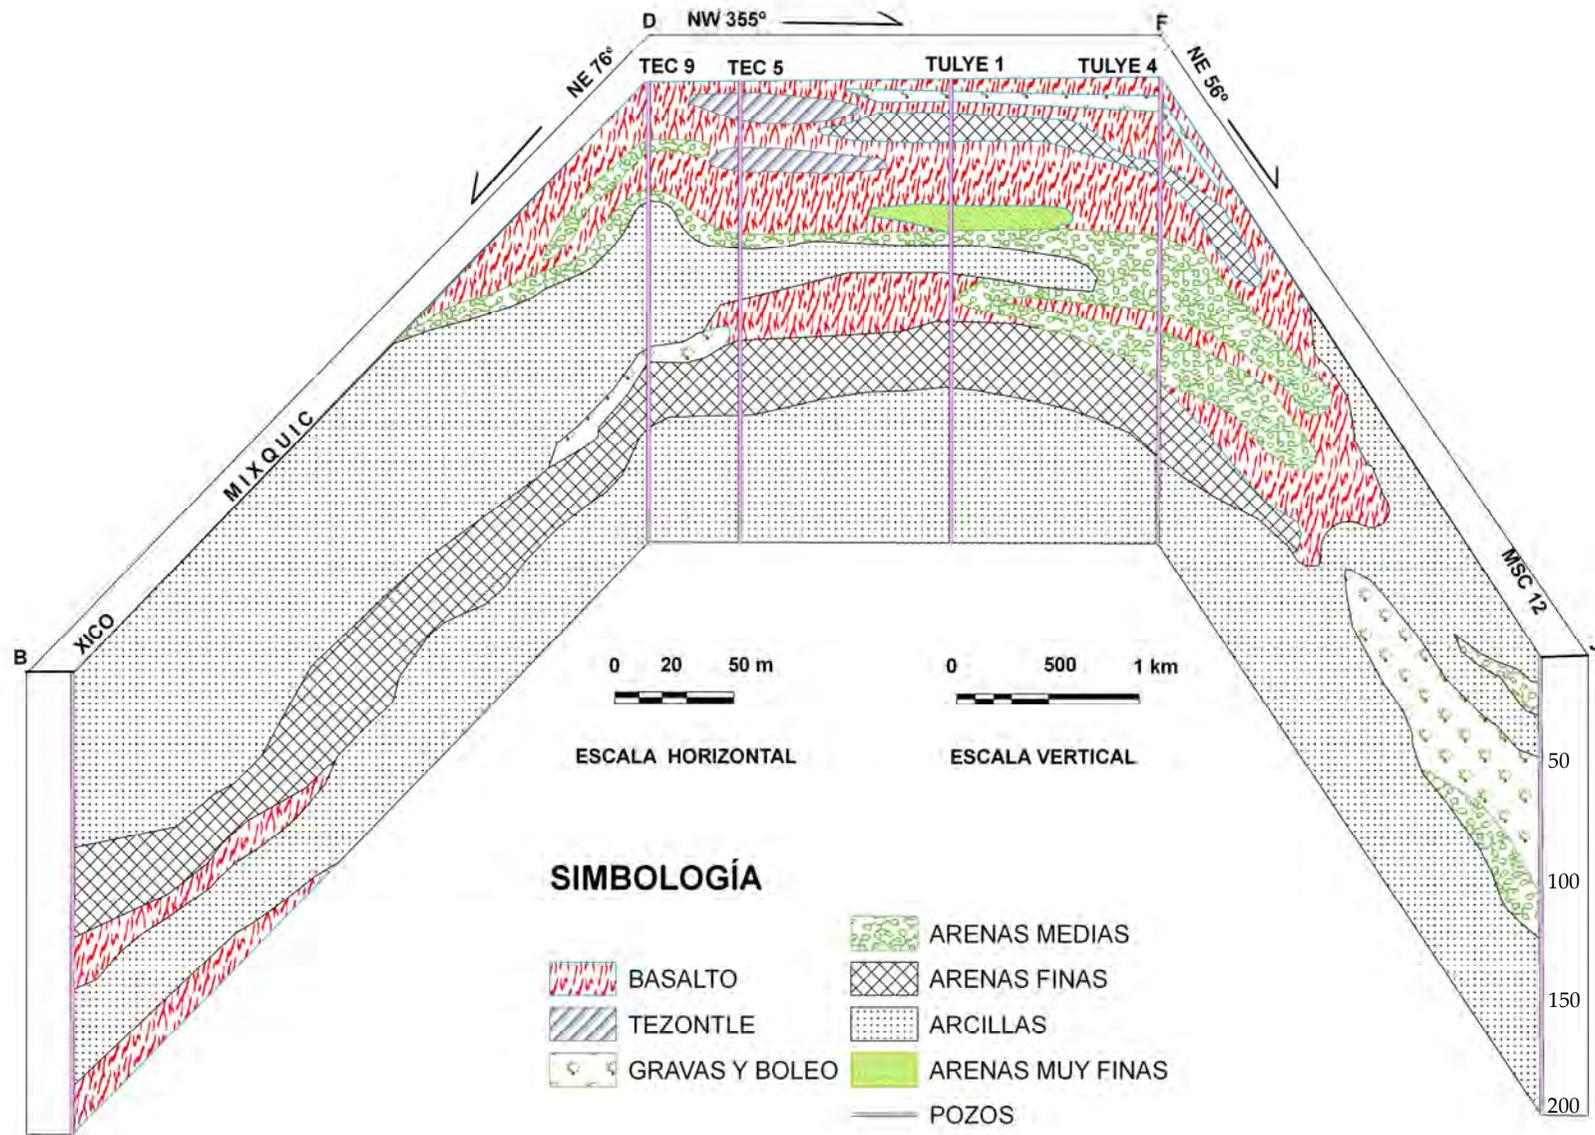
Figura 24. PERFIL LITOLÓGICO

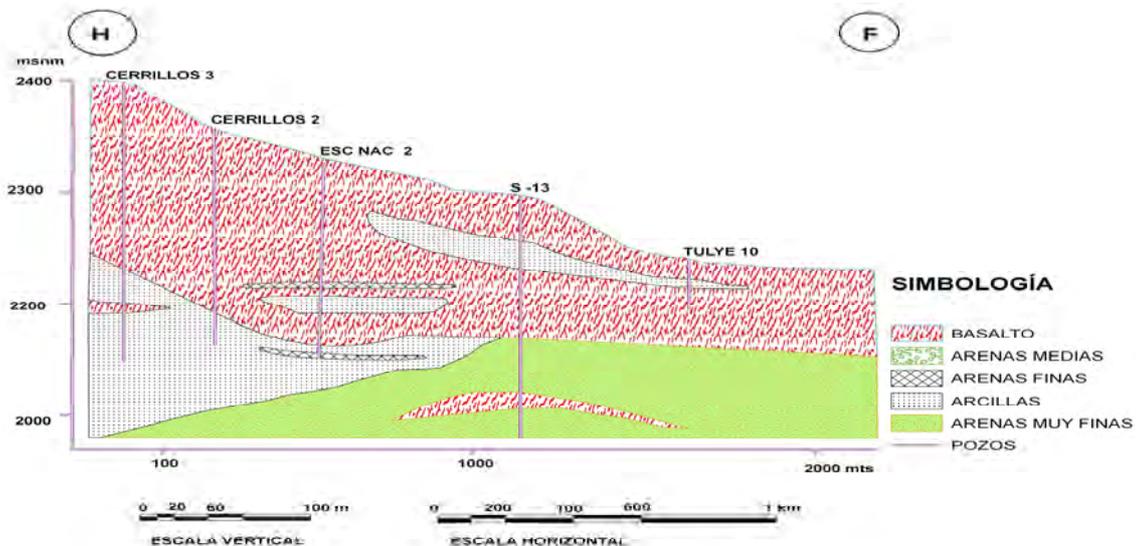
Figura 25. Sección litológica (H-F) Fuente: Elaborado con datos de la DGCOH, 2009.

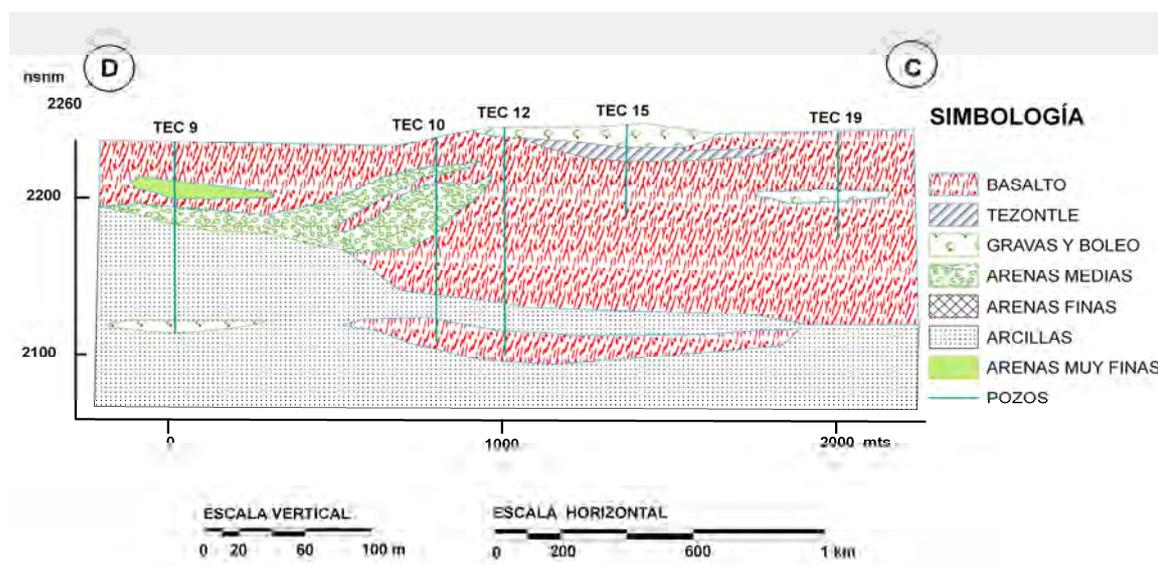
Figura 26. Sección Litológica (D-C) Elaborado con datos de la DGCOH, 2009

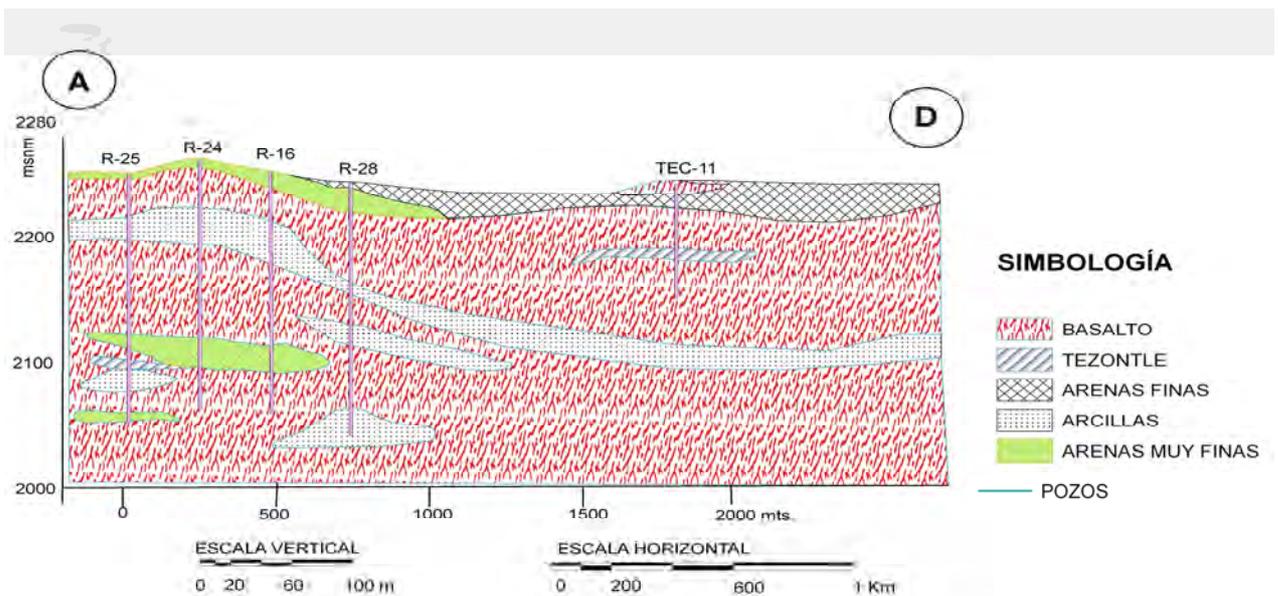
Figura 27. Sección litológica (A-D). Elaborado con datos de la DGCOH, 2009

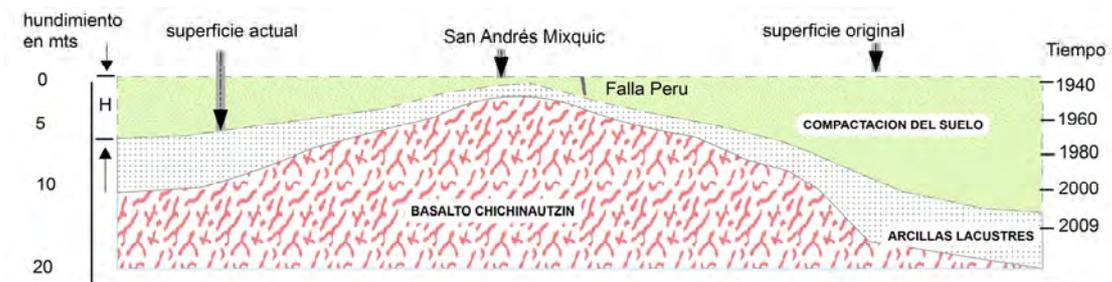
Figura 29. Modelo conceptual de la zona de estudio

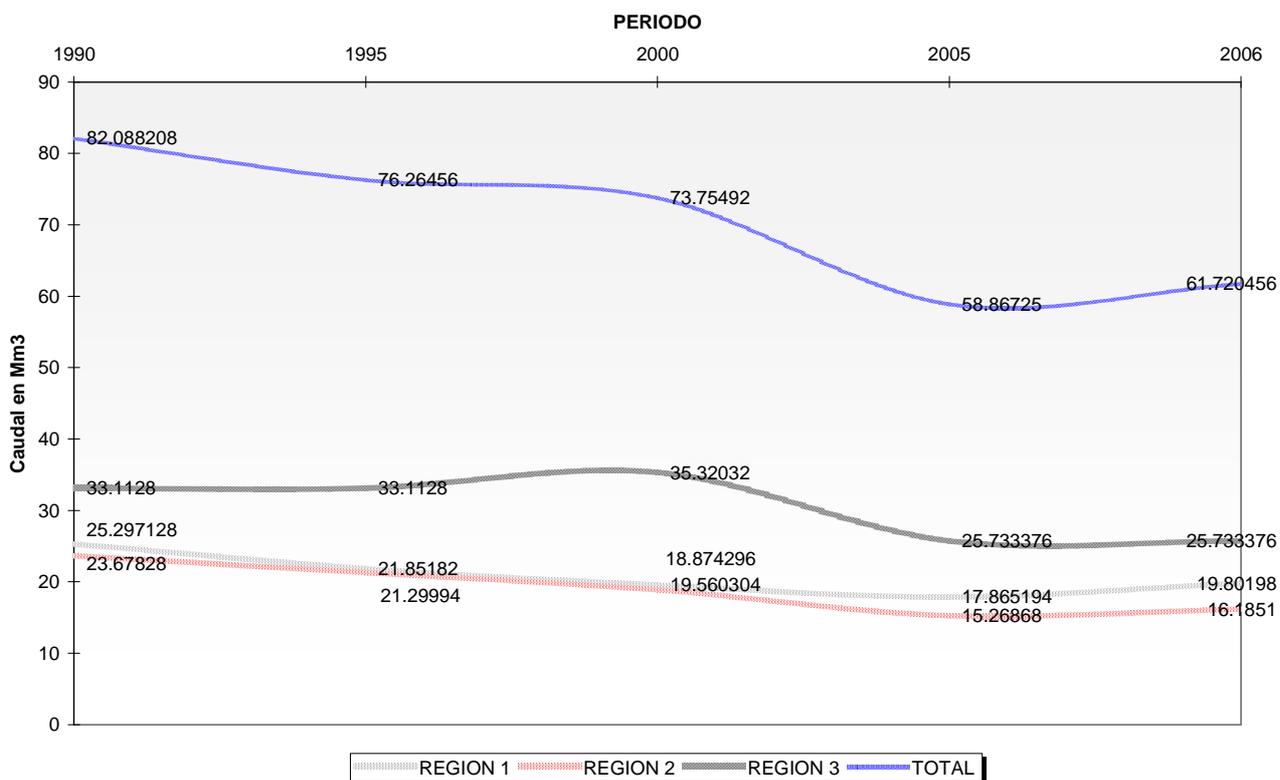
Figura 31. Evolución de la extracción de agua subterránea en la zona de estudio para el periodo 1990-2006. Modificado del SACM 20009. En general los caudales tiene una tendencia en disminuir el aporte de agua, sin embargo, la cantidad de extracción es considerable e importante para el abasto. La gráfica presenta una extracción casi homogénea en las tres regiones analizadas, siendo la zona III la de mayor aporte.

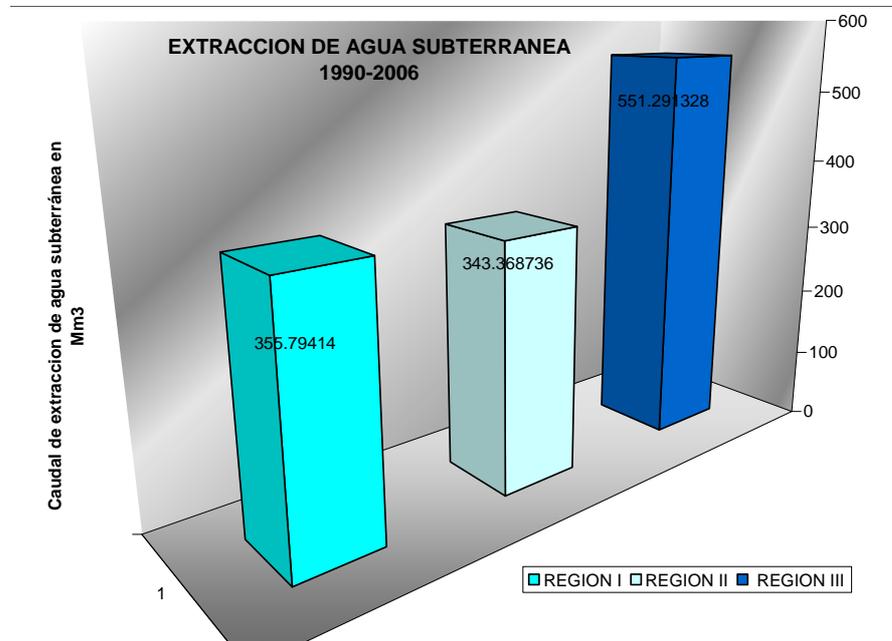
Figura 33. Extracción total de agua subterránea en la zona de estudio. De acuerdo al análisis realizado la región III es la que más agua subterránea ha extraído, con 551 Mm³/16 años. Modificado del SACM (2009).

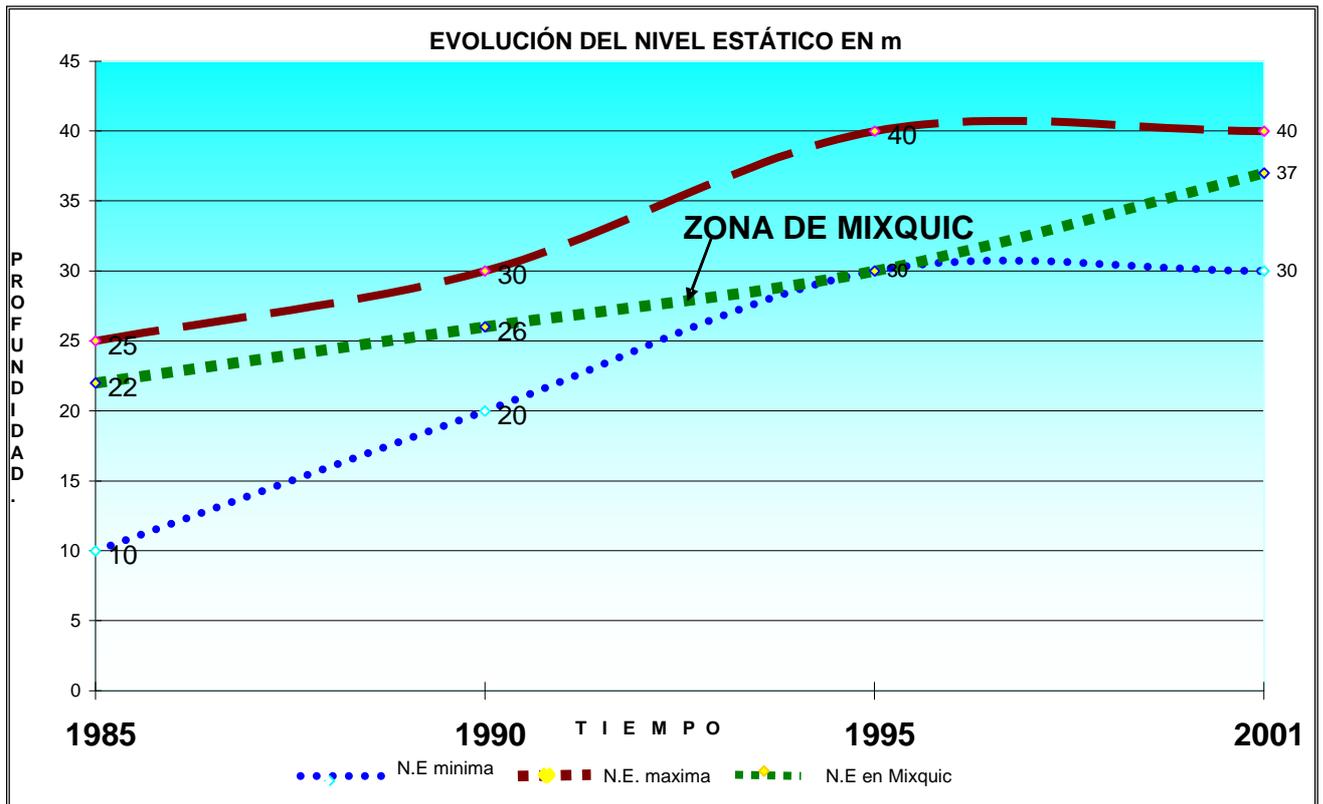
Figura 34. Dinámica del nivel estático en 16 años (Adaptado del SACM, 2009). Los niveles estáticos de la zona de estudio sí presenta un descenso de entre 10 a 30 m en 20 años, y en general gran parte de la planicie lacustre presenta en superficie deformaciones en el suelo debido a la pérdida de presión hidrostática.

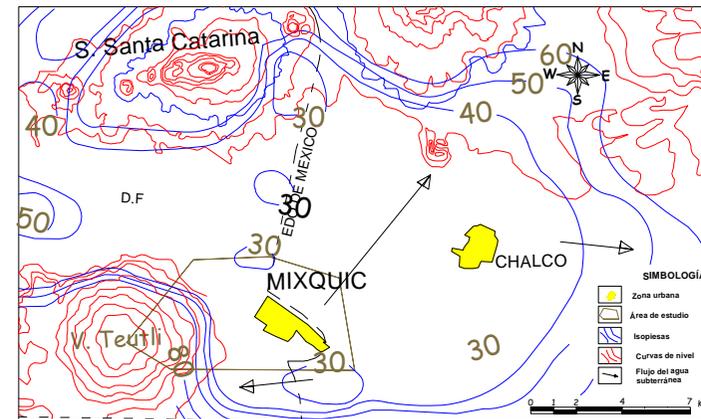
Figura 35.d Nivel Piezométrico 2001

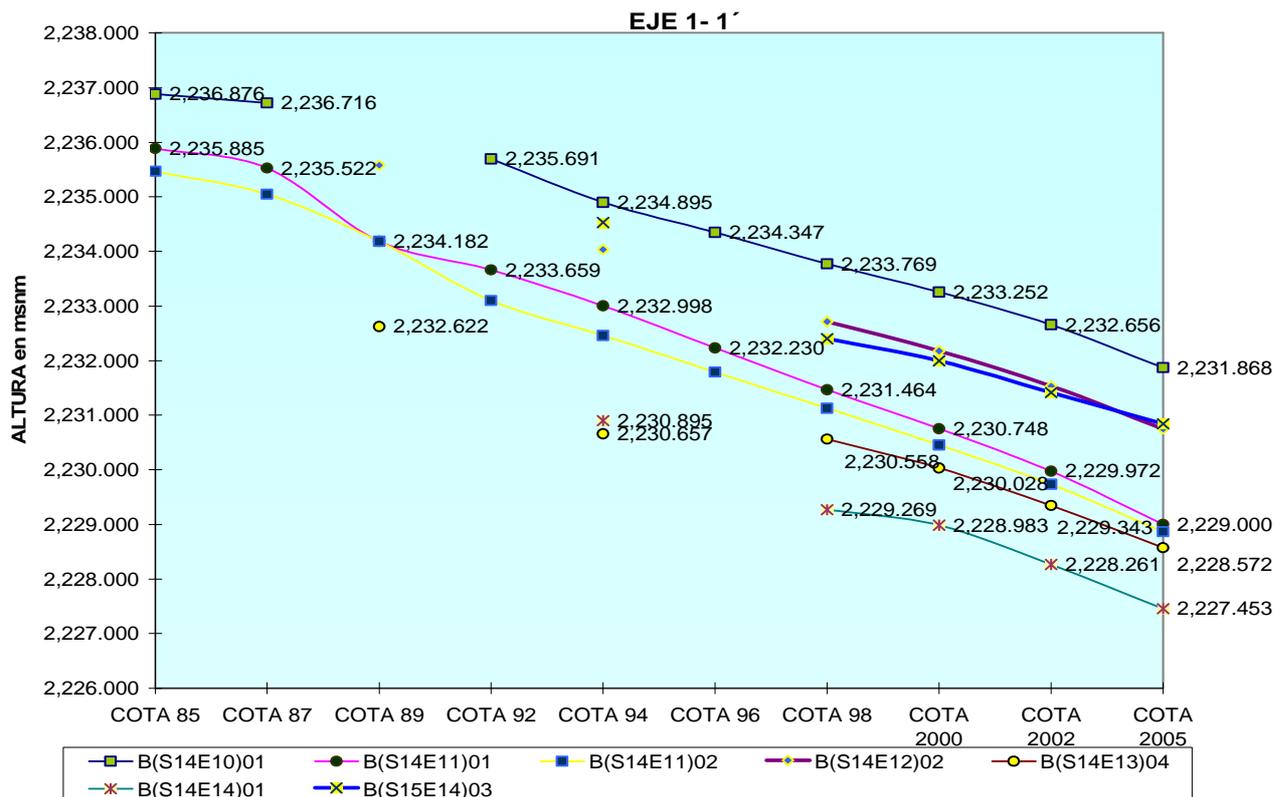
Figura 36. Eje 1-1' con 7 bancos de nivel es el eje con mayor inestabilidad dentro de la zona de estudio, en el cual se registra un descenso en el terreno que va de 4 a 7 m. La tendencia de todos los bancos de nivel sigue un comportamiento homogéneo y simétrico en su descenso durante los 20 años de registro. Elaborado con datos de la DGCOH, 2009.

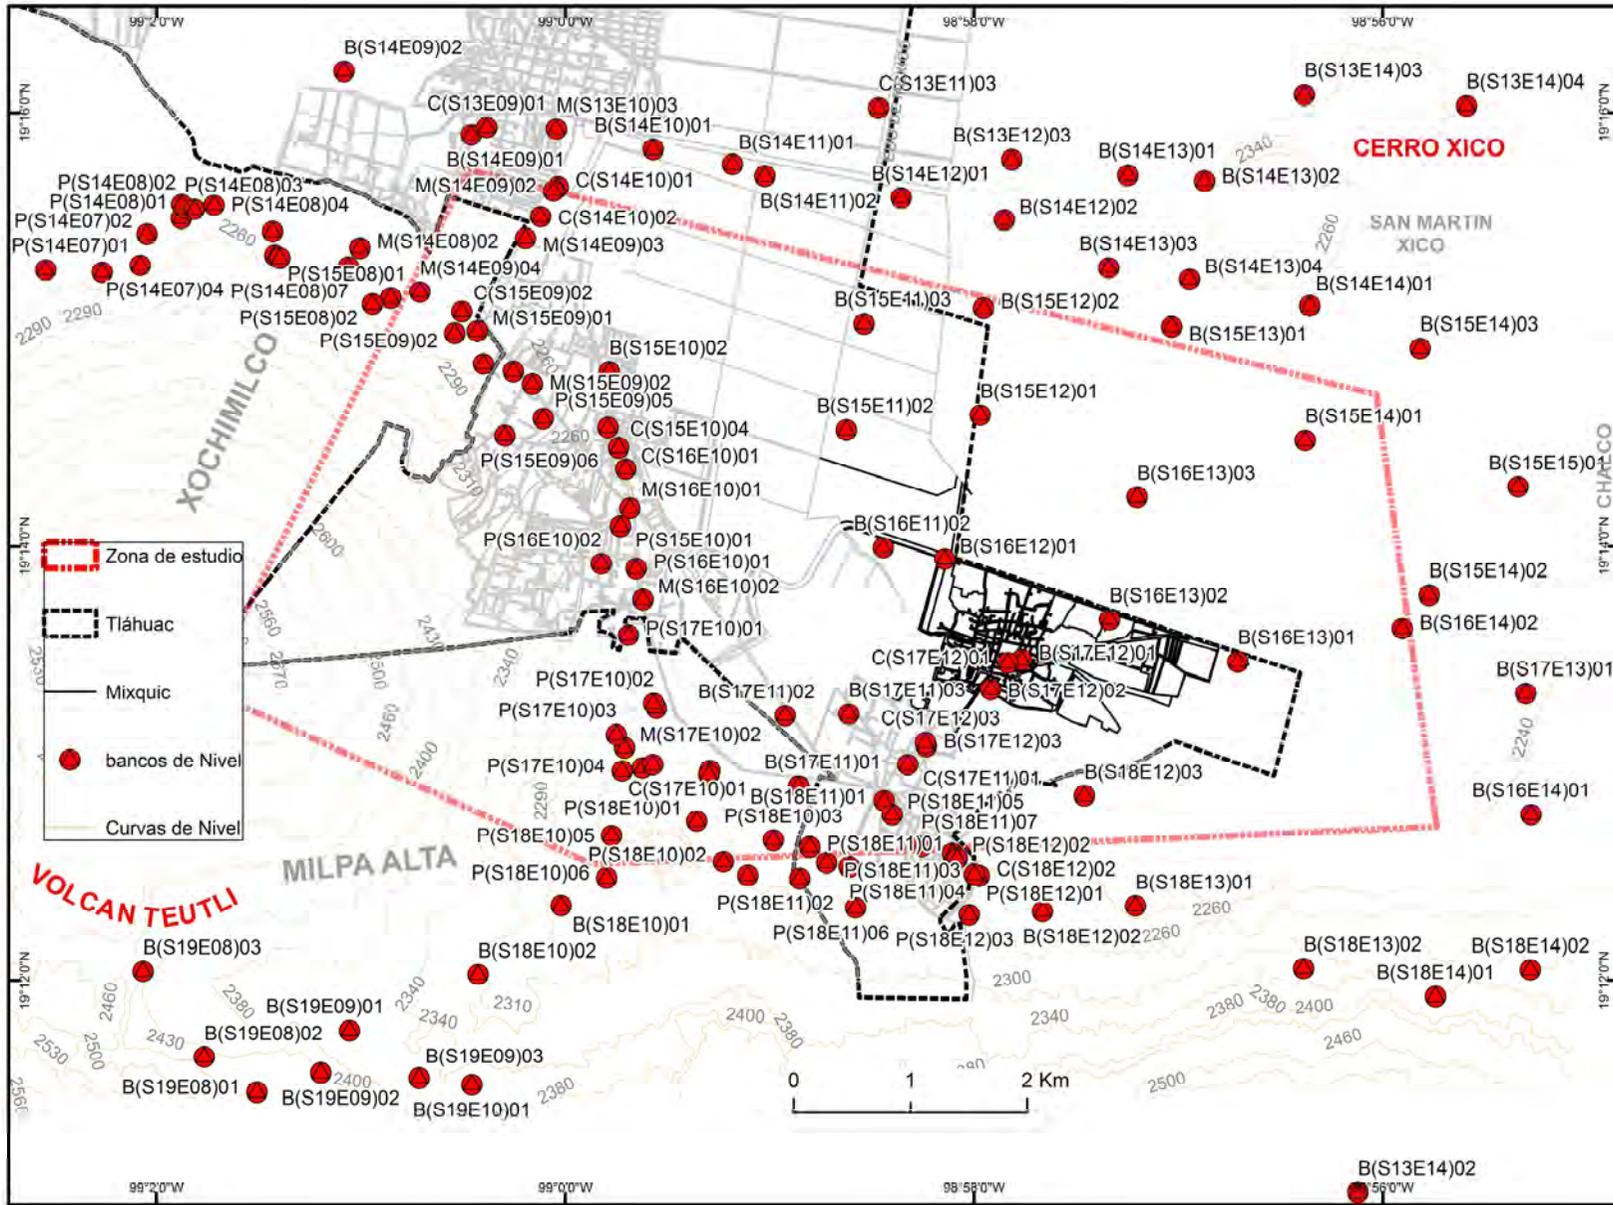
Figura 37. Localización de bancos de nivel en la zona de estudio. Modificado del SACM, 2009.

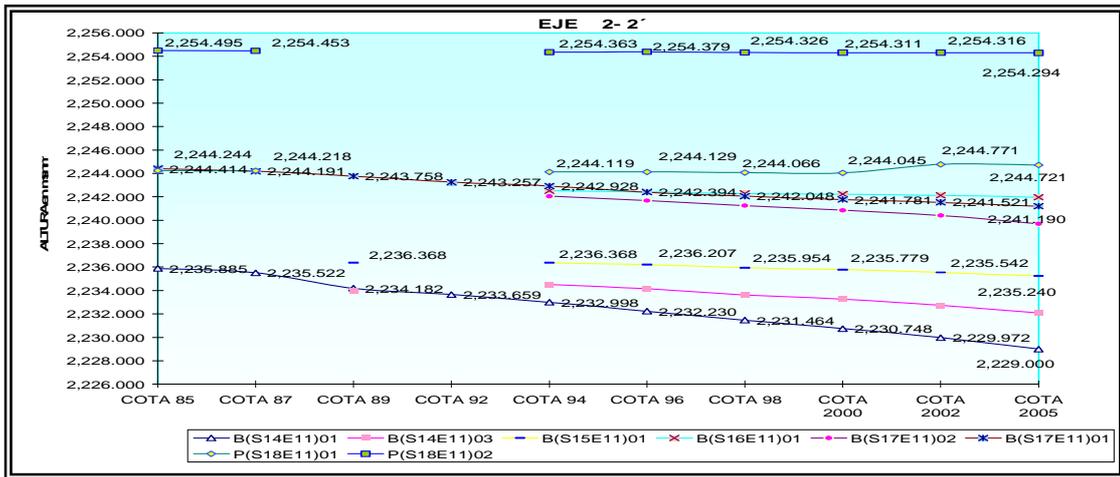
Figura 39. Eje 2-2' ubicado sobre material arcilloso en la parte E y hacia el W sobre roca volcánica, se puede apreciar las diferencias que existen en función del material donde se encuentre instalado. Elaborado con datos de la DGCCH, 2009.

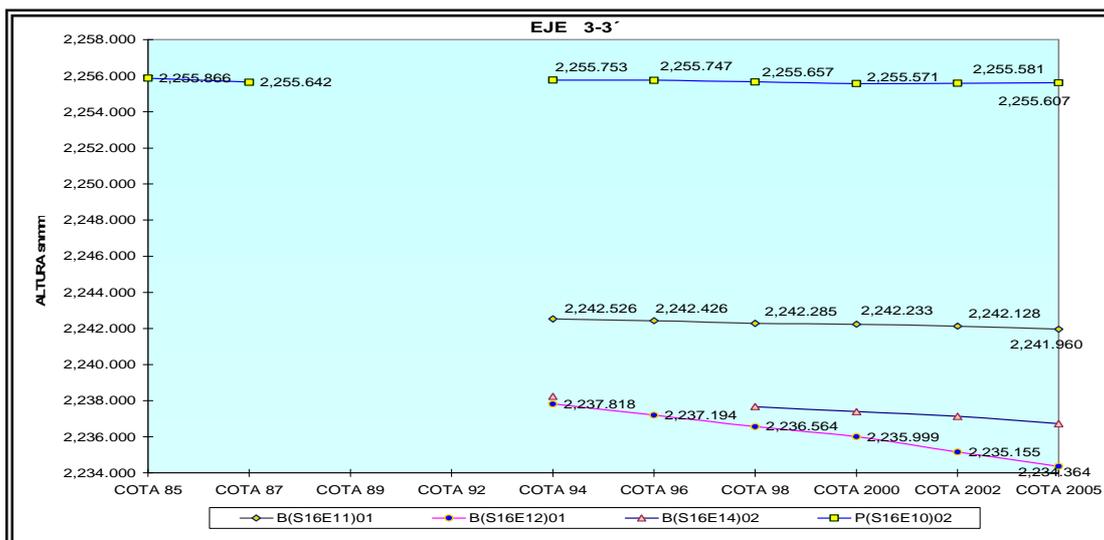
Figura 40. Eje 3-3'. Eje central de la zona de estudio, cualquier movimiento aunque pareciera insignificante podría dañar la infraestructura existente. Elaborado con datos de la DGCCH, 2009.

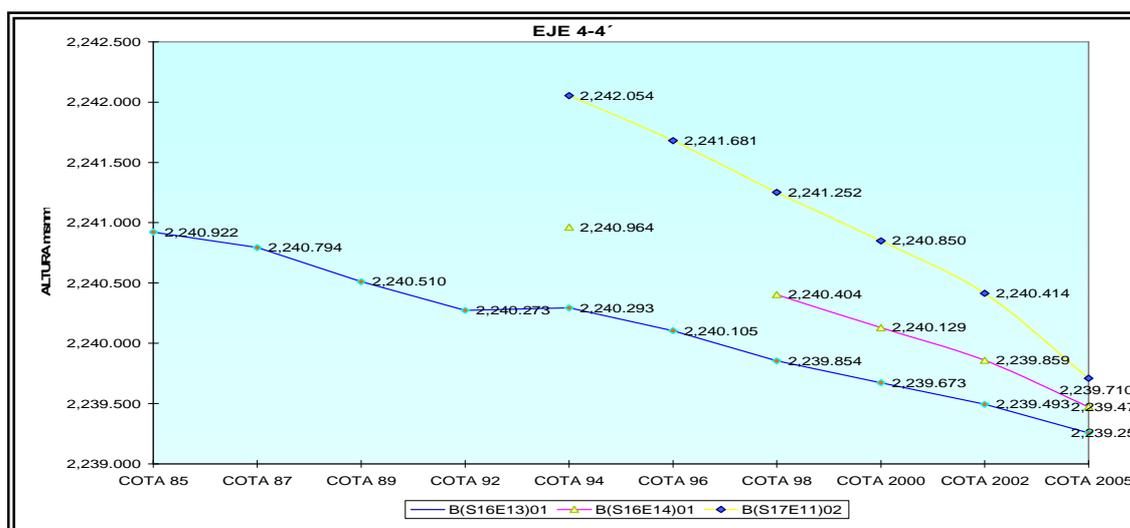
Figura 41. Eje 4-4´ Tendencia de hundimiento que prevalece en San Andrés Mixquic. Elaborado con datos de la DGCOH, 2009.

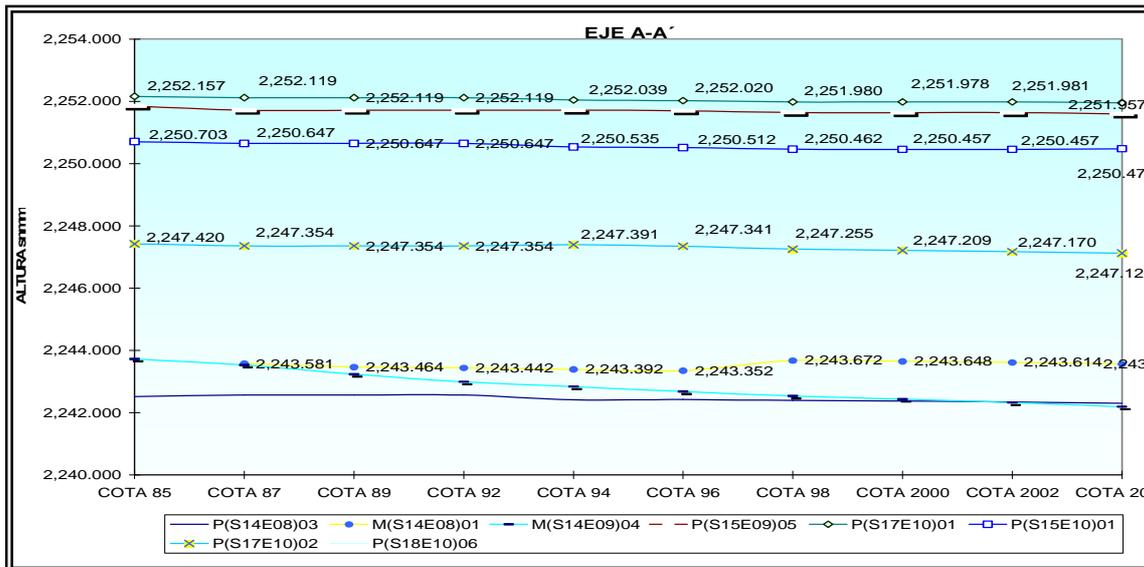
Figura 42. Eje A-A' El hundimiento es poco perceptible a lo largo de 20 años, ya que está asentado sobre roca volcánica del Teutli. Elaborado con datos de la DGCOH, 2009.

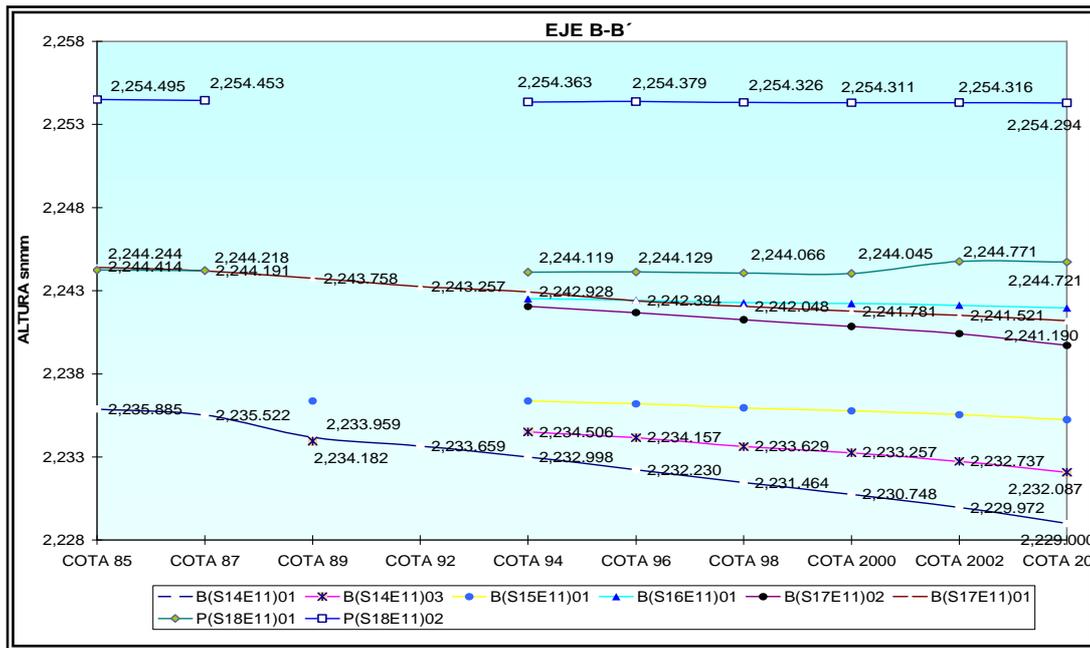
Figura 43. Eje B-B' Los bancos de nivel se mueven de una manera heterogénea, es decir, que el suelo de la zona de estudio está constituido por diferentes materiales a profundidades diferentes. Esto es la causa de hundimientos heterogéneos. Elaborado con datos de la DGC0H, 2009.

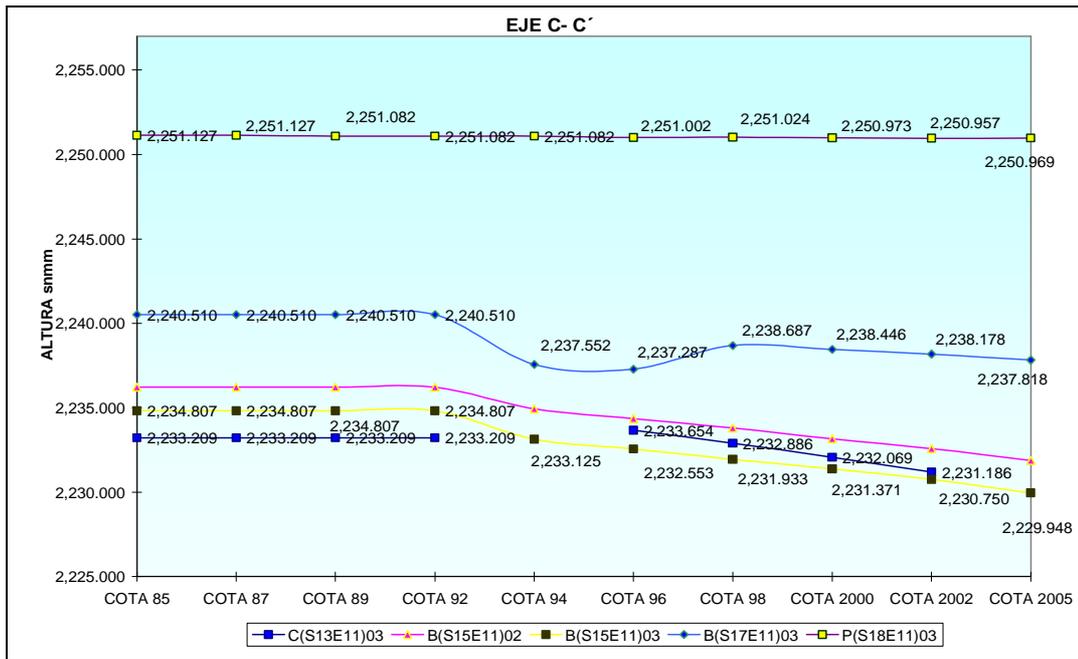
Figura 44. Eje C-C', los bancos de nivel comienzan a tener variaciones de movimiento entre banco y banco, debido a la diferente consolidación que tiene el suelo. Elaborado con datos de la DGCOH, 2009.

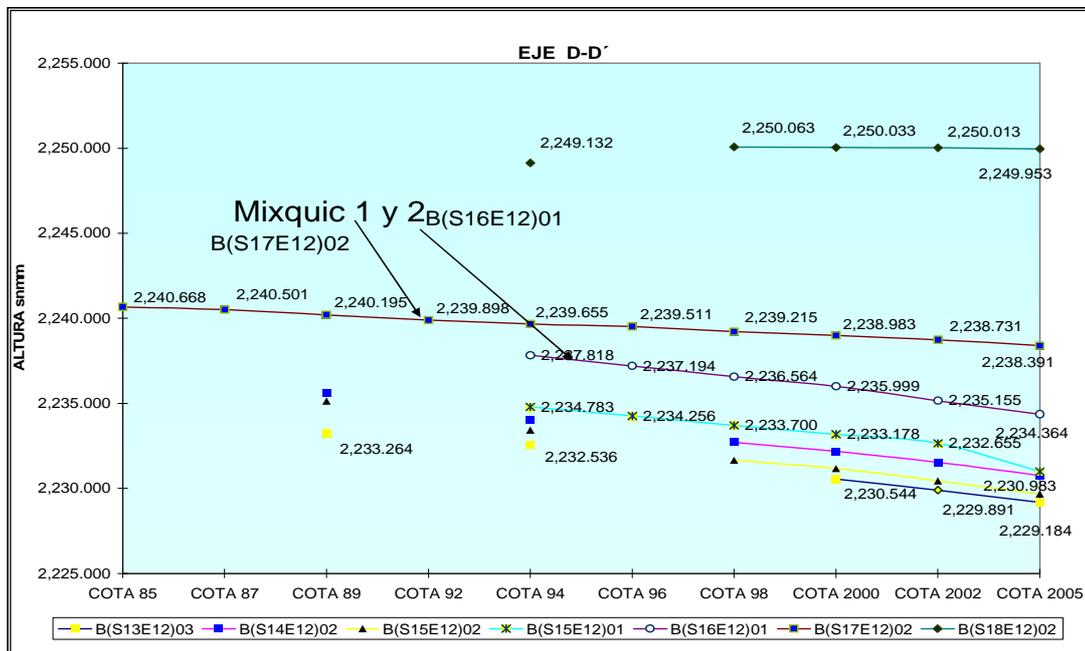
Figura 45. Eje D-D' los bancos de nivel se mueven de una manera similar con un promedio de 16 cm/año. Elaborado con datos de la DGCOH, 2009.

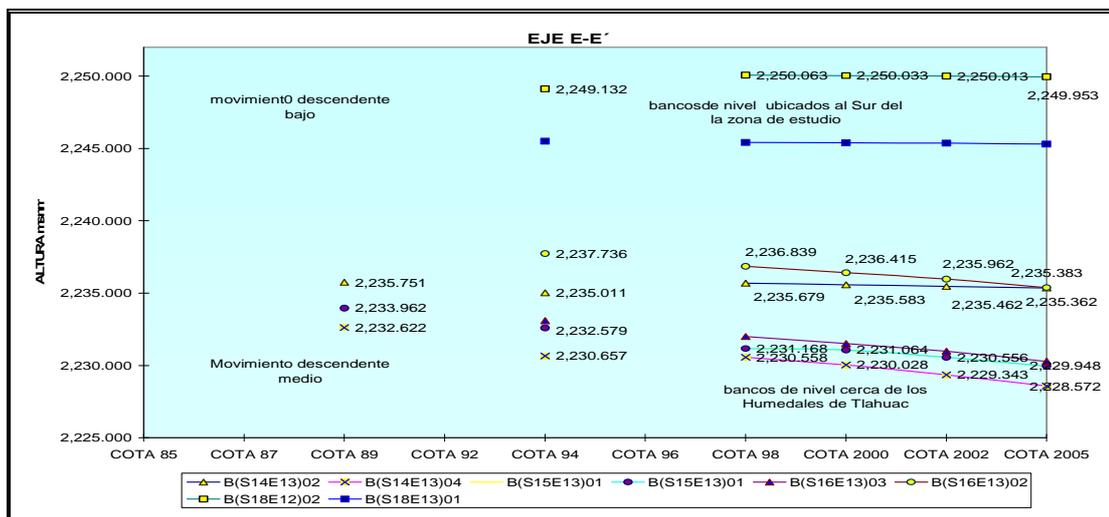
Figura 46. Eje E-E' los bancos de nivel que lo conforman se mueven de una manera similar. Elaborado con datos de la DGCOH, 2009.

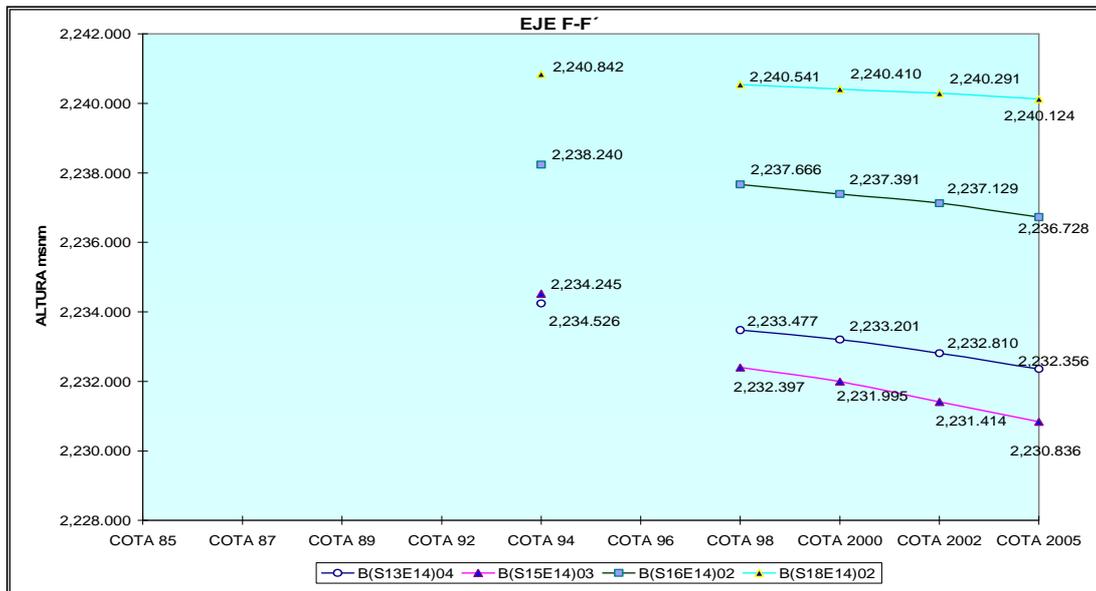
Figura 47. Eje F-F' bancos de nivel con hundimiento homogéneo, ubicados al E del pueblo de Mixquic. Elaborado con datos de la DGCOH, 2009.

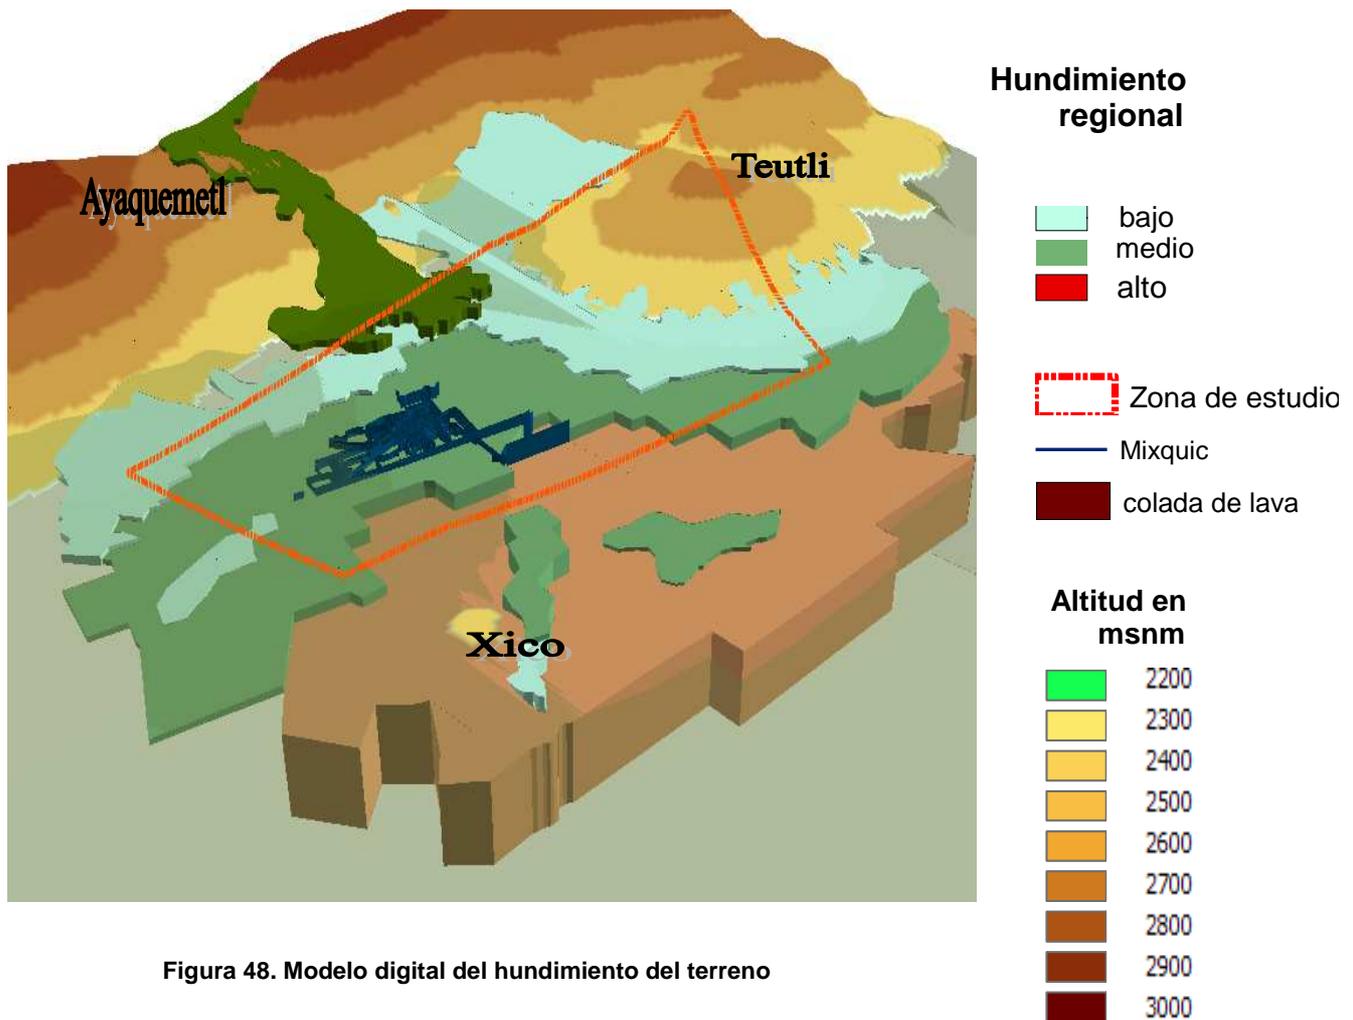
Figura 48. Modelo digital del hundimiento del terreno
