CAUSAS Y CONSECUENCIAS DE LA GENERACIÓN DE HUNDIMIENTOS
EN SAN ANDRÉS MIXQUIC, D.F.

TESIS
QUE PARA OBTENER EL GRADO DE
LICENCIADO EN GEOGRAFÍA

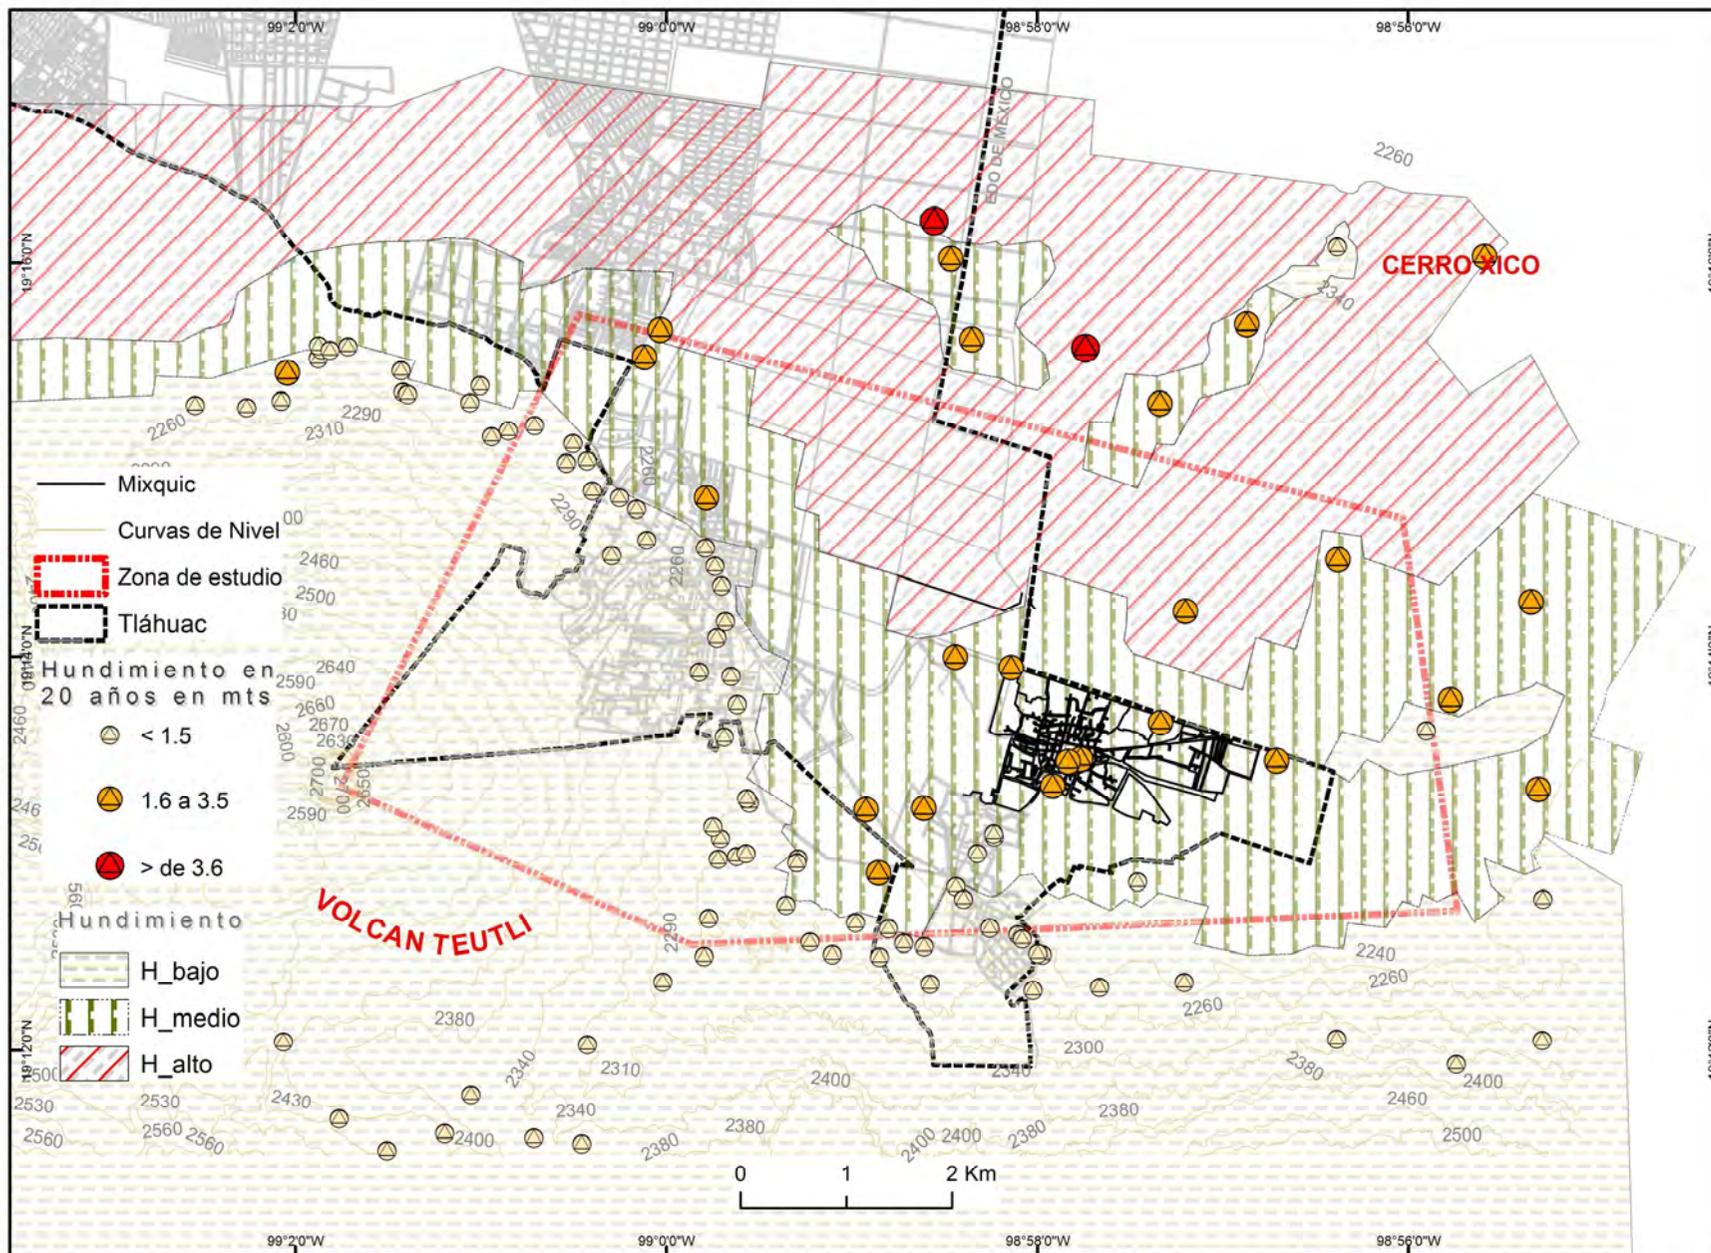
Figura 49. Zonificación del hundimiento en la zona de estudio
 Elaborado con datos de la DGCOH, 2009

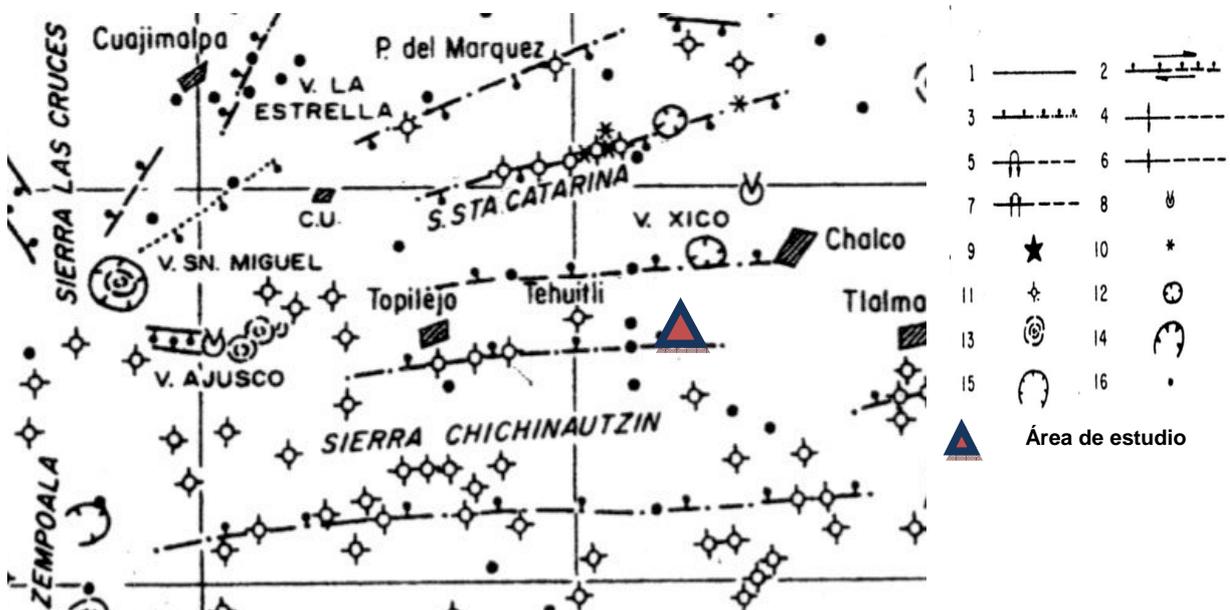
Figura 50. Plano estructural regional de la cuenca de México. 1.- Fractura, 2.- Falla normal, línea discontinua en donde está sepultada, 3.- Falla normal, con líneas punteadas y discontinuas donde está inferida, 11.- cono freático magmático, 14.- caldera, 15.- volcán colapsado, 17.- según Mota Sánchez elipse de deformaciones del Eoceno Tardío-Oligoceno temprano. Fuente: Vázquez y Jaimes 1989.

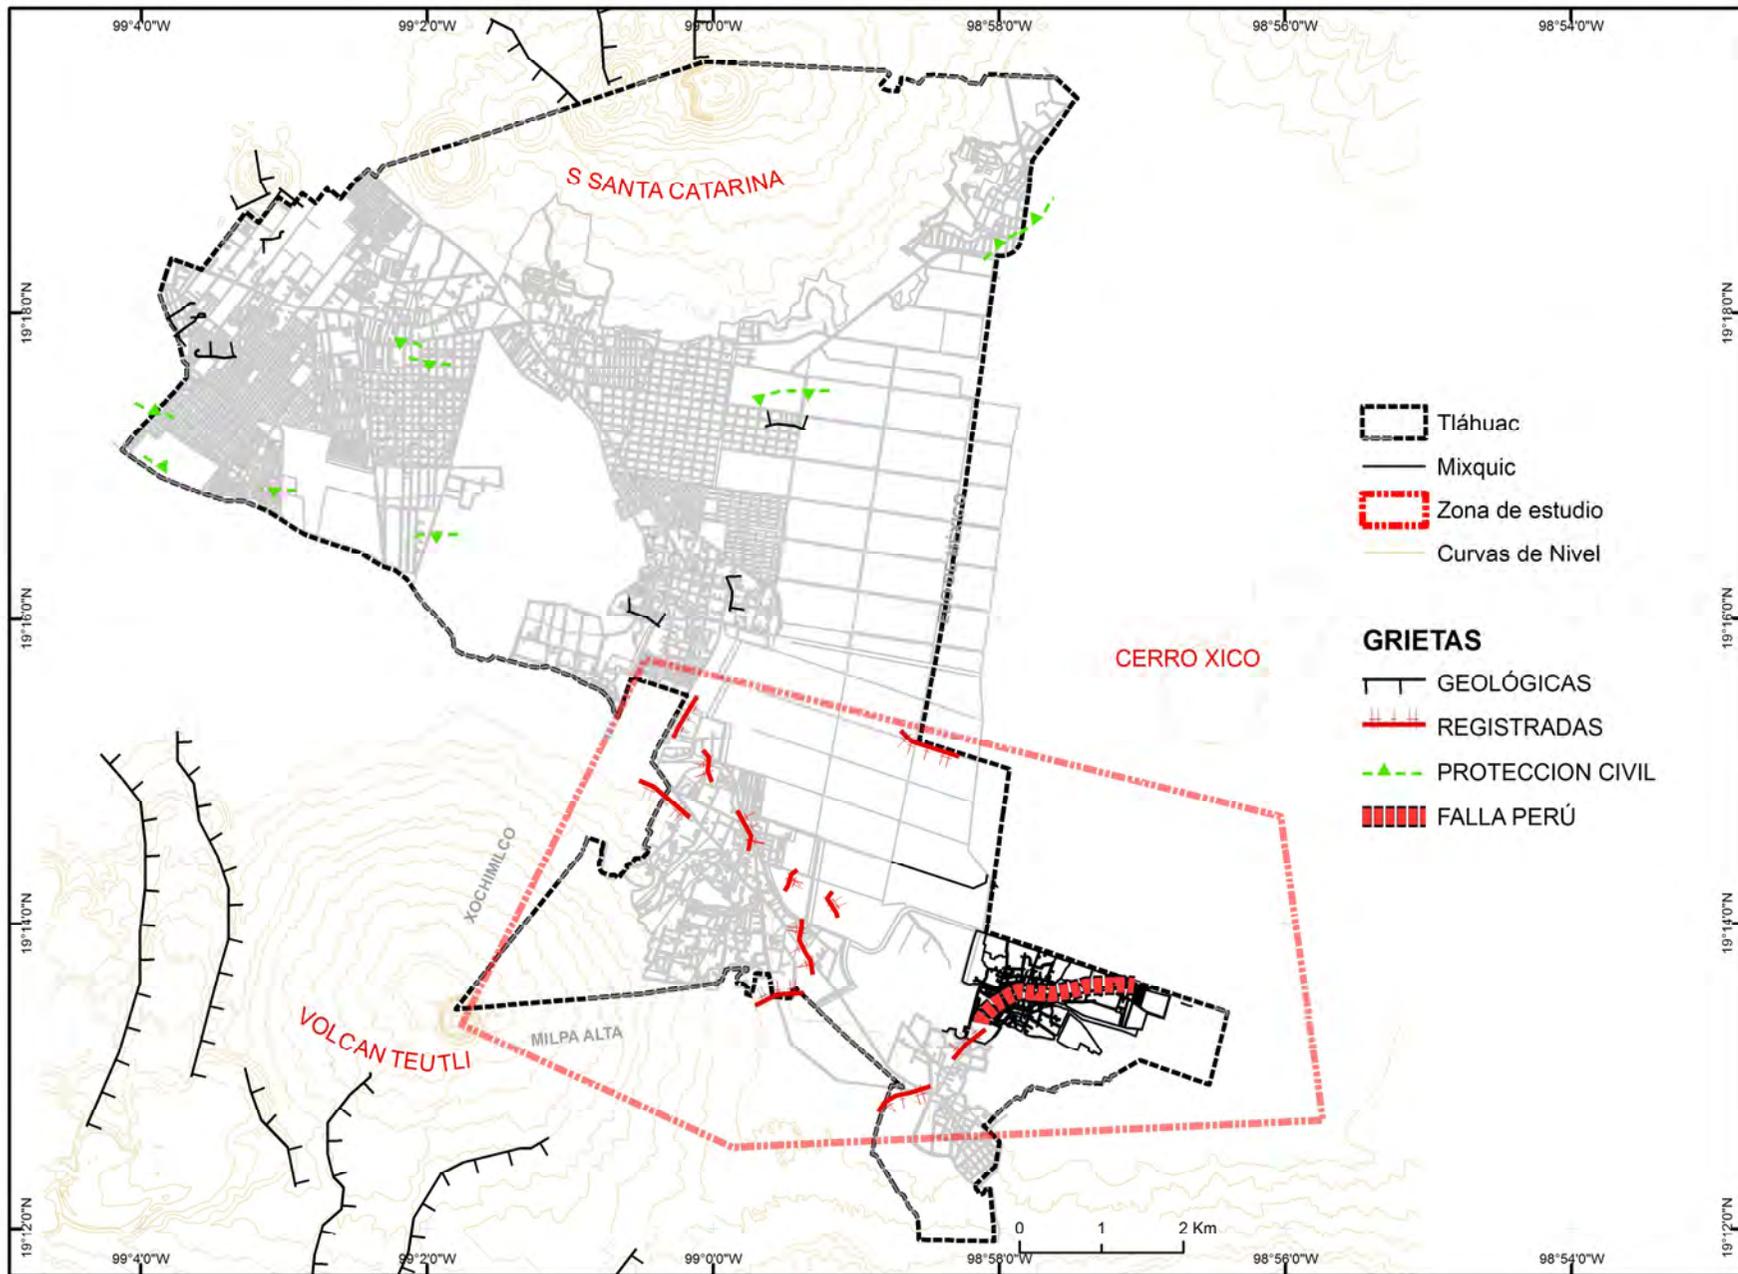
Figura 51. Mapa de grietas en la Delegación Tláhuac. Adaptado de INEG y Protección civil Tláhuac 2008.

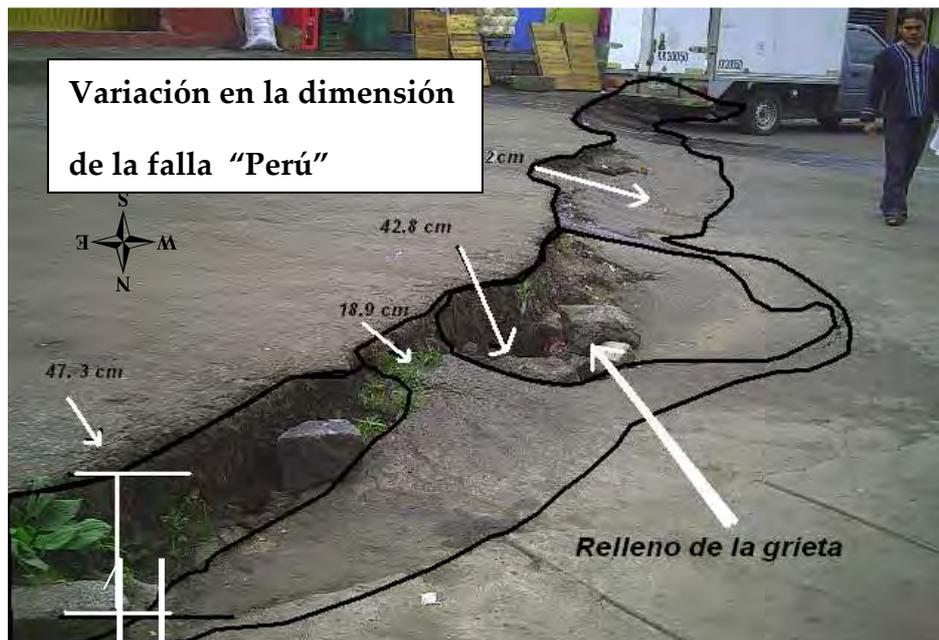
Figura 52. Vista E-W de la Falla Perú, que afecta directamente al tianguis ubicado en la calle Medellín.

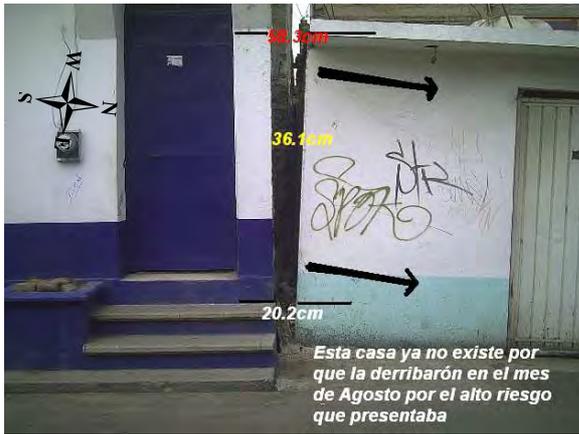
Figura 55. Casa del Sr. Carlos Benítez, se inclina hacia el lado caído de la falla

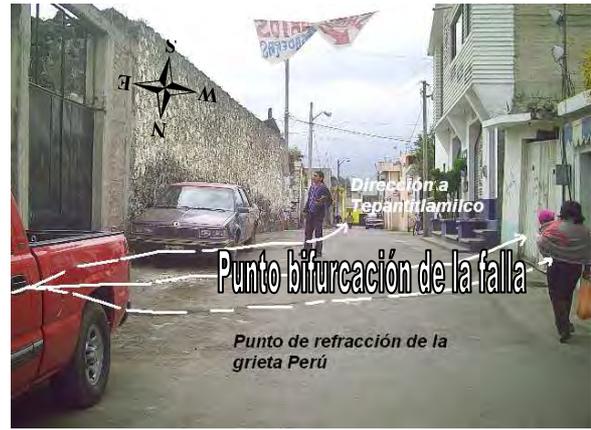
Figura 56. Bifurcación de la falla, muestra la inclinación del terreno.

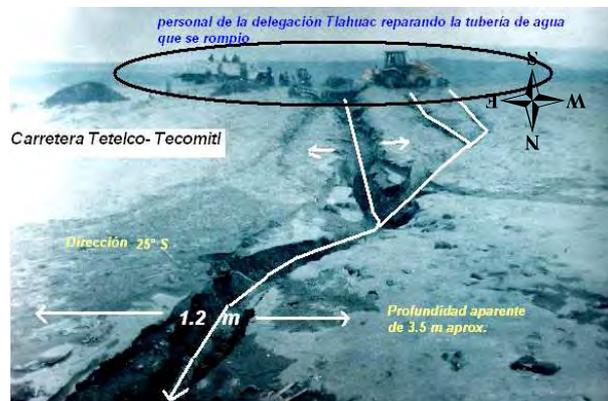
Figura 58. Grieta sobre terrenos Tetelco (2005)

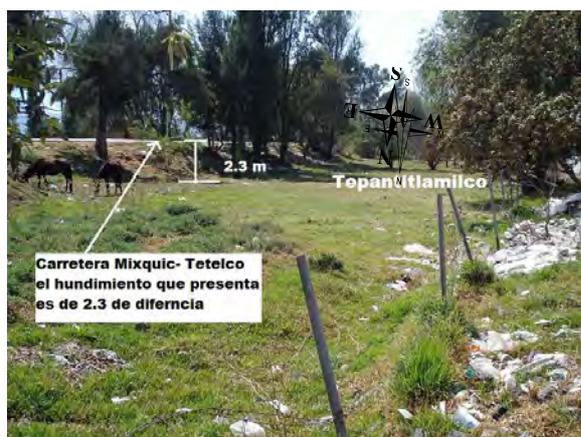
Figura 59. Hundimiento del paraje Tepantitlamilco anteriormente esta zona estaba cubierta de agua el hundimiento que presenta es de 2.3 de diferencia el zaguán es de 12 cm hace mas de 30 años.

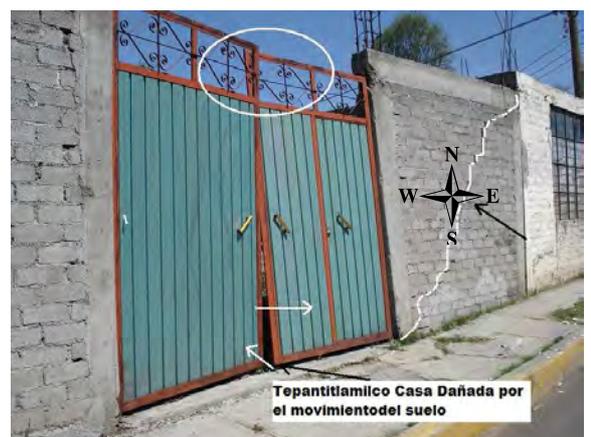
Figura 60. Daños en las bardas de Tepantitlamilco actualmente la separación del agua

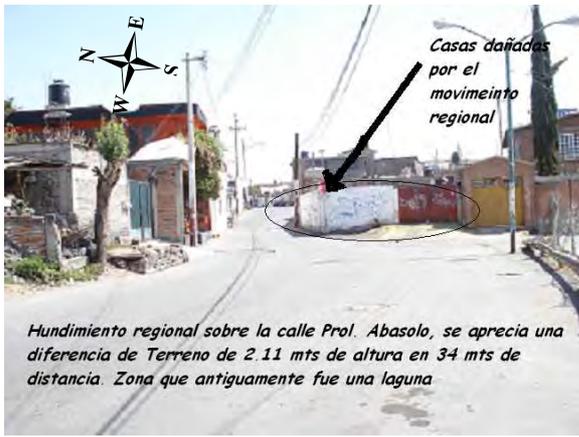
Figura 61. Desnivel del terreno a razón de 2.11 m a 48 m del la Av. Independencia.

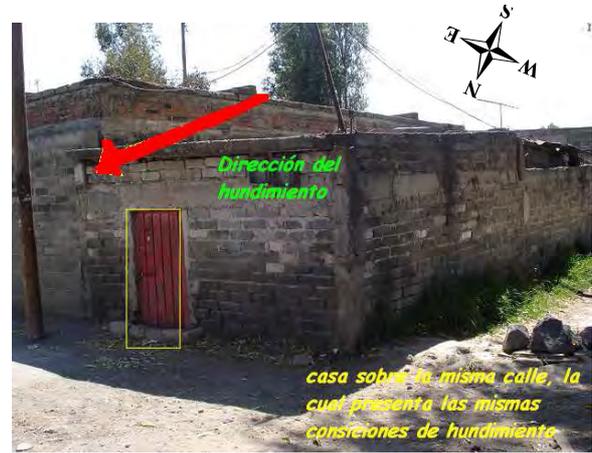
Figura 62. Casa hundida sobre la calle General Anaya en la Francia

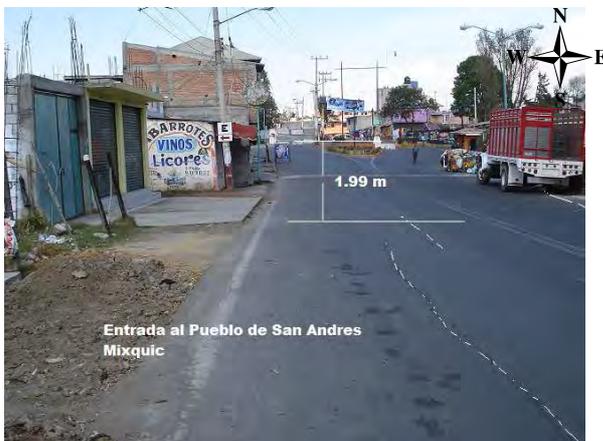
Figura 63. desnivel del terreno a razón de 1.99 m en la entrada de Mixquic.

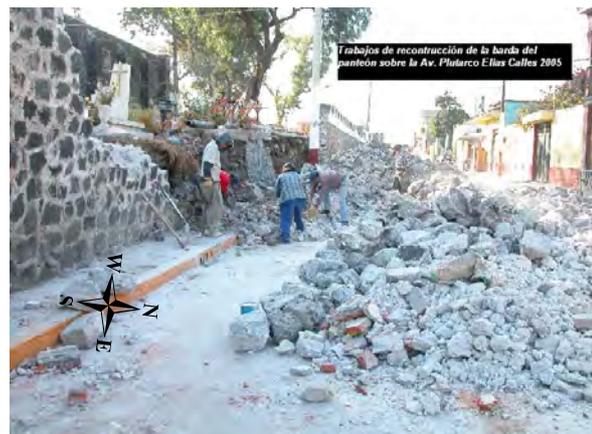
Figura 66. colapso de la barda trasera del panteón de Mixquic

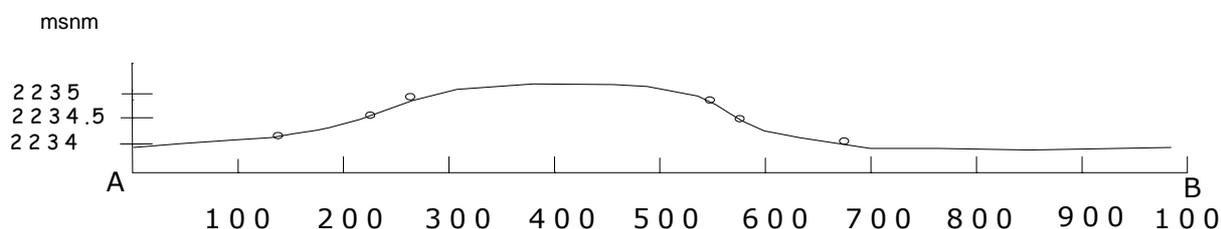
Figura 68. Perfil topográfico del pueblo de San Andrés Mixquic.

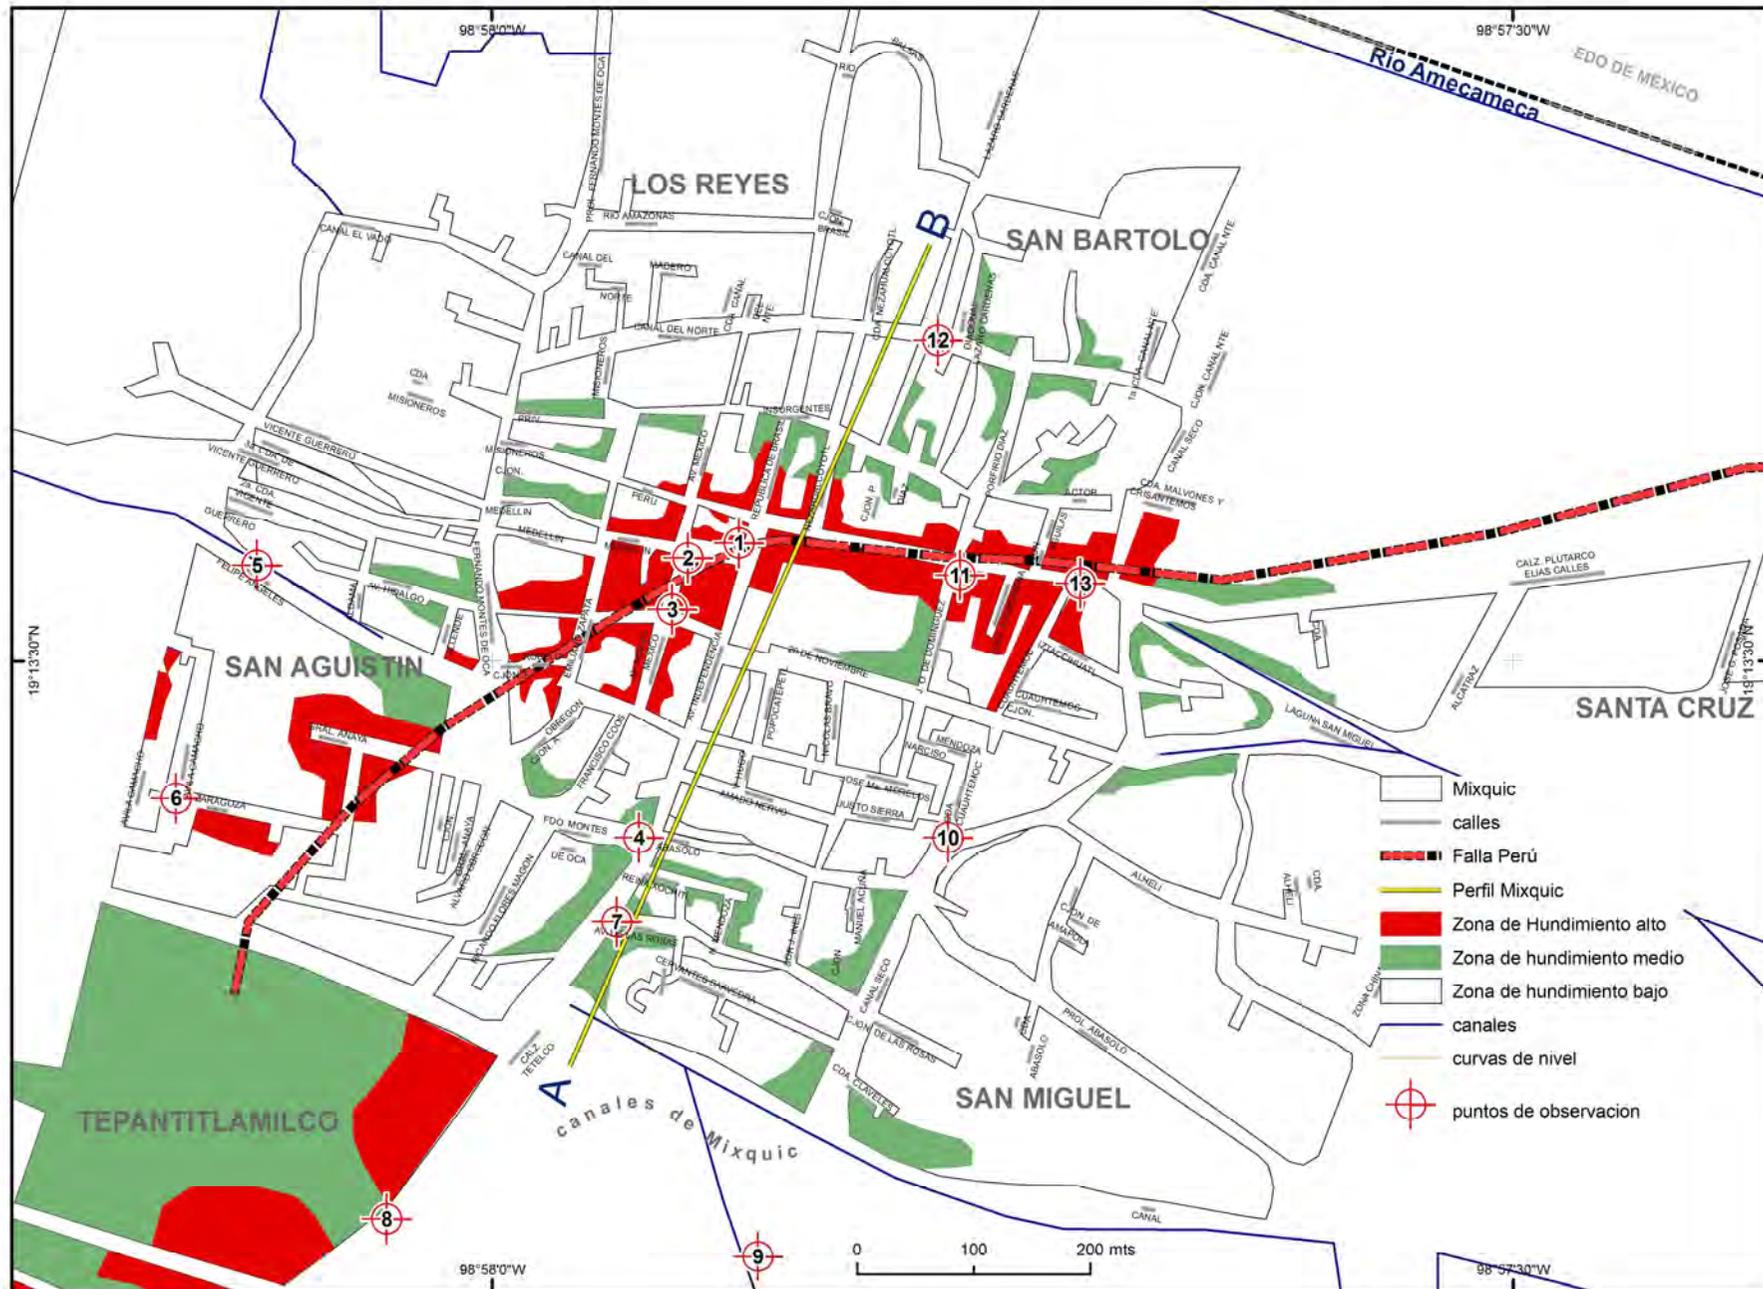
Figura 69. Mapa de riesgo por hundimiento y agrietamiento del suelo en San Andrés Mixquic y el Segmento A- B para determinar la geometría del pueblo
