ANÁLISIS DE LAS RELACIONES ENTRE ARQUITECTURA PATRIMONIAL Y PINTURA MURAL DEL SIGLO XX

Tesis para obtener el grado de: Maestra en Arquitectura

UNIVERSIDAD NACIONAL AUTÓNOMA DE MÉXICO
Programa de Maestría y Doctorado en Arquitectura
Ciudad Universitaria, 2009

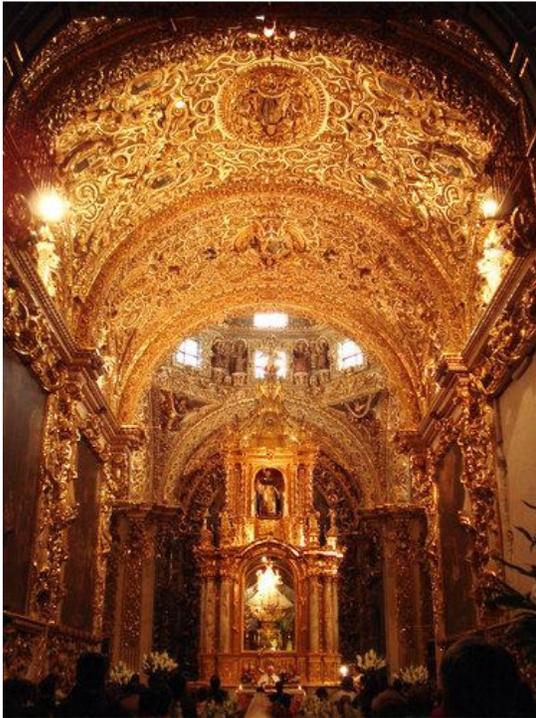
Yesería policromada y dorada. Capilla del Rosario, Puebla. Imagen tomada de: www.panoramio.com

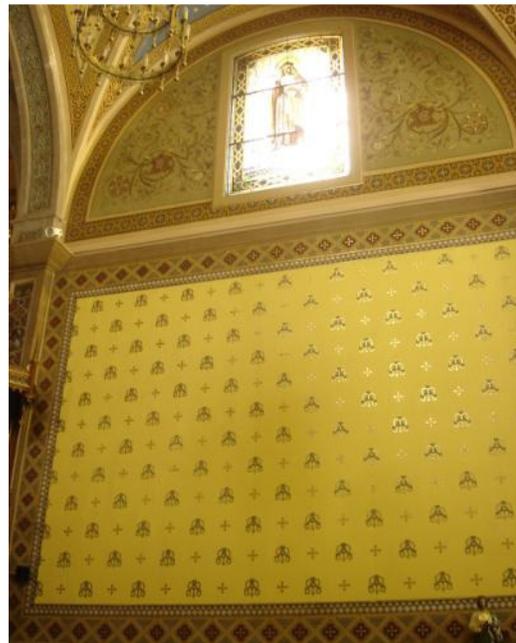
Templo de Nuestra Señora de Belén, Guanajuato. Con decoración por medio de pintura mural que imita tapices. Fotografía A.M. Logreira C. 2008.

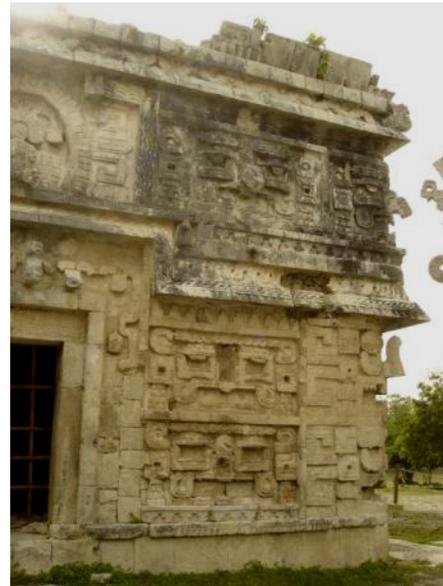
Relieves en cantera tallada y estuco, con función mágico - religiosa y decorativa. Chichen Itza. Fotografía A.M. Logreira C. 2007.

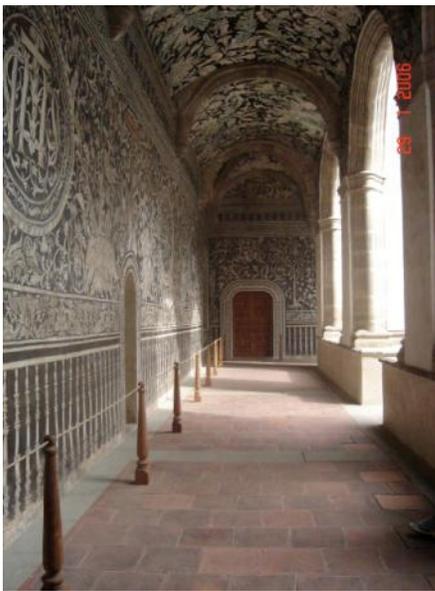
Corredor del convento agustino de Malinalco, con pintura mural en grisalla de carácter ornamental e iconográfico. Fotografía Adriana Pacheco. 2006.

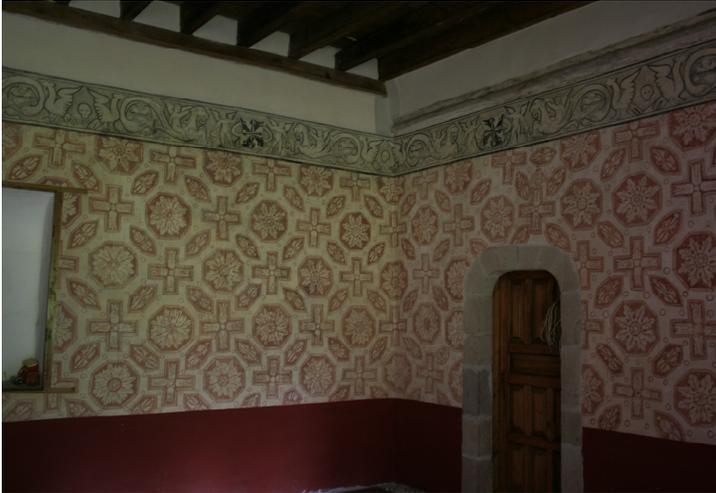
Pintura mural imitando textiles. Convento dominico de Tetela del Volcán, claustro alto. Fotografía A.M. Logreira C. 2009.

enriquecimiento ornamental de los espacios ésta la imitación de técnicas constructivas como pueden ser las decoraciones de las bóvedas que por medio de grisallas imitan las techumbres mudéjares y también la imitación de sillares de piedra. Como parte de esta función se puede nombrar otro caso que es la imitación de materiales como podían ser los textiles y un ejemplo de ello son algunas de las pinturas del claustro alto del convento de Tetela del Volcán.

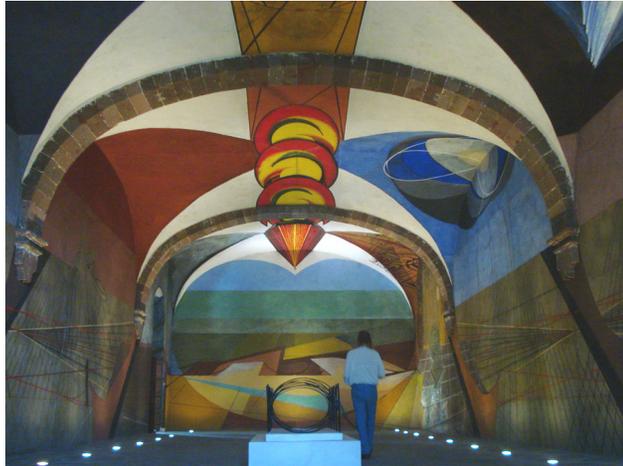
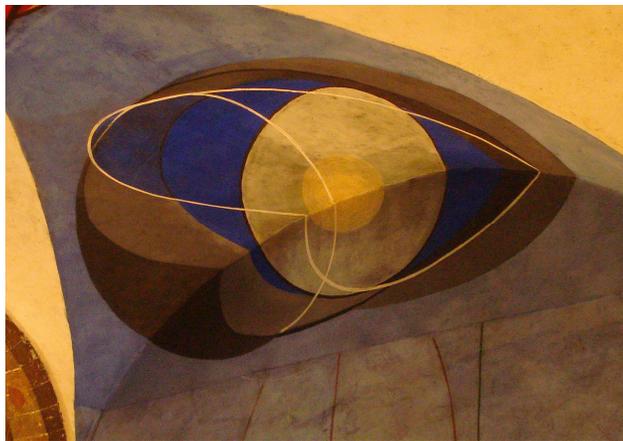
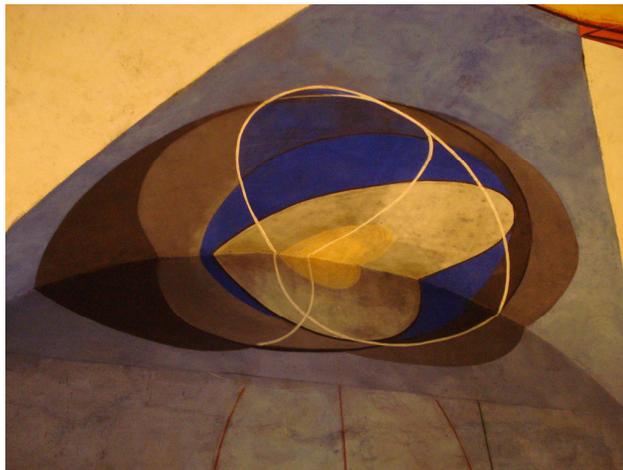
Vida y obra del generalísimo Ignacio de Allende (1949).
 Centro cultural el Nigromante, San Miguel de Allende.
 Siqueiros. Fotografías de A.M. Logreira. 2009.
 Arriba vista general, el mismo detalle visto desde dos ángulos
 diferentes, se observa como las figuras se modifican de
 óvalos a círculos perfectos.

el espacio; es decir, un espectador con un único punto visual. Habla también de los intentos realizados a partir de la perspectiva curvilínea en la cual el espectador gira rígidamente sobre un eje; es decir, ya tiene algún movimiento, pero éste es sobre sí mismo. De esta forma se crea un espacio esférico que es más cercano a la realidad física del mundo y a la visión humana. En contraposición con esto él propone que la pintura mural requiere de un método poliangular que integre 10, 15, 20 o más puntos normales del observador dentro del tránsito en el plano o topografía de la arquitectura correspondiente. Esto se realiza *“haciendo una composición, una organización, particular para cada ángulo, previamente adoptado y superponiendo las composiciones u organizaciones relativas a cada ángulo, con objeto de darle al espectador una ilusión de normalidad desde cualquier parte de la sala a donde éste se sitúe transitando”*³¹.

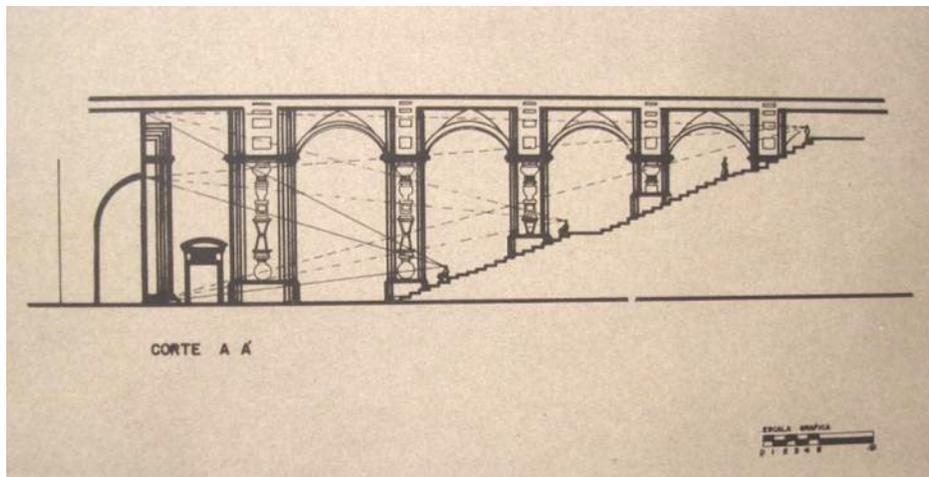
Corte del anfiteatro Bolívar, con distintas visuales de la pintura mural de Rivera.
Imagen tomada de: LOPEZ RANGEL, Rafael. Diego Rivera y la Arquitectura mexicana. Pág. 51.

Igualmente importante es ver como Rivera explicaba algunas de sus obras con relación a la arquitectura que las contiene. Sobre la obra del anfiteatro Bolívar dice en una entrevista que el punto principal, el que le tomó más tiempo de resolver fue “*armonizar la composición con la arquitectura [...] La decoración está estructurada como si fuera un edificio*”³⁸, esto porque el espacio del anfiteatro, por su función misma, soluciona el espacio de tal forma que todos los espectadores tengan una visual adecuada sobre el escenario y es en este lugar precisamente donde se encuentra la pintura. El artista entonces analizó el hecho de que las personas que vieran el mural no iban a poder acercarse a él y además que a medida que se alejan las sillas del escenario, sería más difícil la apreciación de la obra.

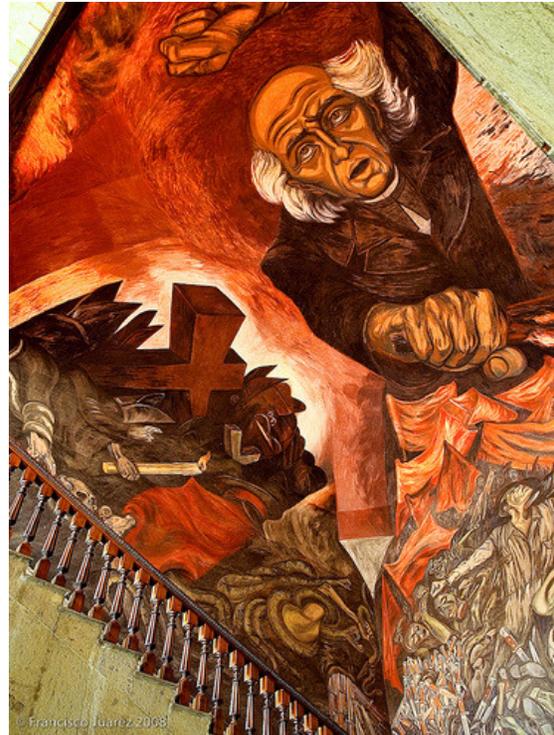
Pintura mural de Orozco en el Palacio de Gobierno de Jalisco. Fotografía tomada de: http://www.flickr.com/photos/Francisco_Juarez_2008/

*“Orozco busca, [...] destruir la arquitectura, empleando para ello el plano de color. Sin referencias de que asirse, el espectador se ve envuelto por el color, perdiendo cualquier noción cardinal, incluyendo las nociones básicas de lo alto y lo bajo: está dispuesto a admitir que la imagen de Hidalgo, que está sobre él en la bóveda, se yergue frente a él. Este efecto compositivo lo envuelve y lo coloca en un espacio anormal.”*⁴²

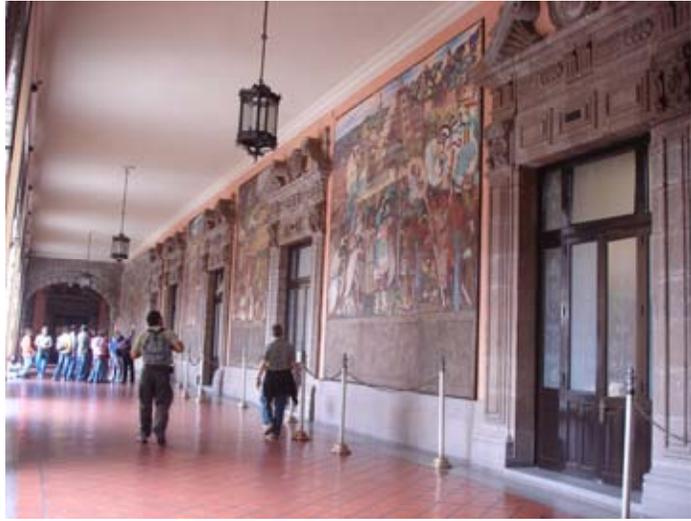
Pinturas murales de Diego Rivera sobre soportes móviles.
Palacio Nacional. Fotografía A.M. Logreira C. 2007.

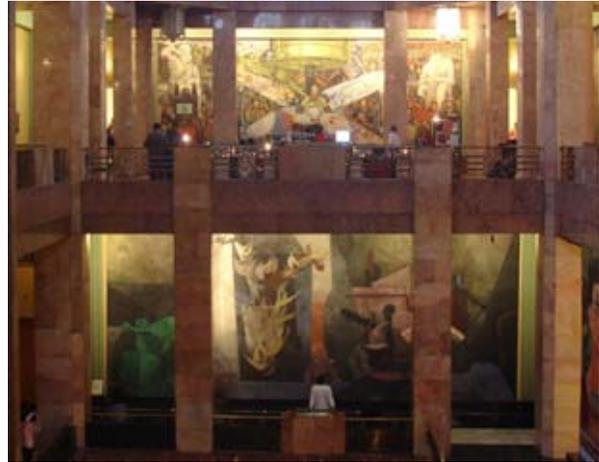
Pinturas murales de Diego Rivera y de Rufino Tamayo sobre soportes móviles. Palacio de Bellas Artes. Fotografía A.M. Logreira C. 2007.

Los únicos casos donde esto no sucede son en los que encontramos que la pintura está realizada sobre soportes móviles o exentos. En éstos el artista no utilizó los paramentos del inmueble como soporte para su obra, sino que elaboró un soporte adicional el cual posteriormente es ubicado en un espacio específico. Como claros ejemplos de esto podemos observar las pinturas de Rivera en los pasillos de Palacio Nacional y las pinturas de Siqueiros, Orozco, Rivera, Tamayo, González Camarena, Montenegro y Rodríguez Lazo en el Palacio de Bellas Artes. En estos casos consideramos que es más adecuado hablar de pinturas de gran formato sin darles el calificativo de pintura mural. Sin embargo, lo que ha hecho que se considere a estas obras pinturas murales, aparte de sus grandes dimensiones, es que los artistas realizaron las obras sobre estos soportes móviles con las técnicas propias del mural, desde las preparaciones hasta las capas pictóricas.

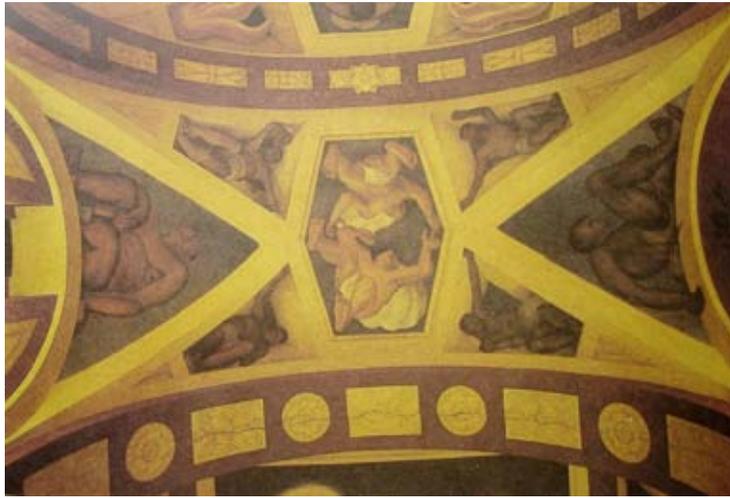
Detalle de la cubierta de cañón corrido del ex - templo de Chapingo con elementos arquitectónicos representados con pintura mural. Rivera. Imagen tomada de LOPEZ RANGEL, Rafael. *Diego Rivera y la Arquitectura mexicana*. Secretaría de Educación Pública. México. 1986. Pág. 58

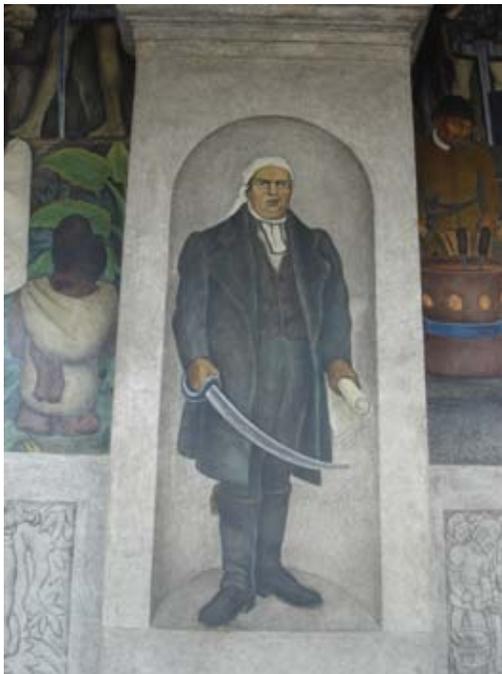
Imagen de Morelos en nicho creado por medio de la pintura mural, la pilastra sobre la que descansa es un elemento arquitectónico. Rivera. Palacio de Cortés. Fotografía A.M. Logreira C. 2008.

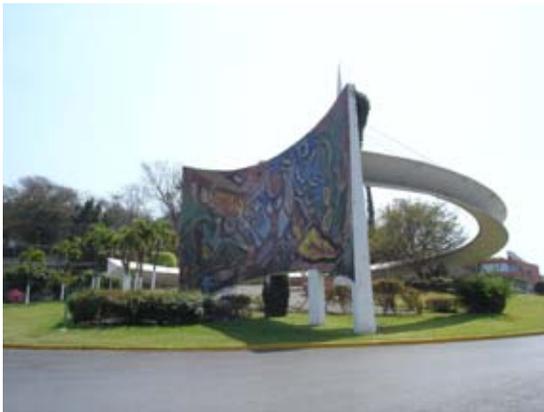
Mosaico "Juego con luna" de José García Narezo. Fotografía A.M. Logreira C. 2008.

El mural que se encuentra en la entrada del fraccionamiento Palmira (Ficha # 005), realizado por José García Narezo con la técnica del mosaico veneciano, es una obra exenta; es decir, no descansa sobre un edificio sino que fue diseñado para formar parte de una estructura que tiene una función ornamental. Es una construcción escultórica realizada con cemento colado y cables tensores, que se halla en una rotonda que da acceso al fraccionamiento. Esta estructura semi-circular sigue la delimitación de la rotonda, esto se evidencia al ver una fotografía aérea, y la superficie sobre la que descansa el mural es el remate de dicha estructura y hace la forma de un telón que da la bienvenida a esa área de la ciudad.

La obra presenta varias zonas con pérdidas y desprendimientos de algunas teselas, este problema puede ir aumentando cada vez de manera más acelerada, pues las áreas que van quedando como faltantes facilitan la entrada de agua que incrementa el proceso de deterioro.

También presenta algunas piedras de colores específicos como el violeta, que parecen haber reaccionado con algún material pues se encuentran degradadas, a manera de disgregación del material.

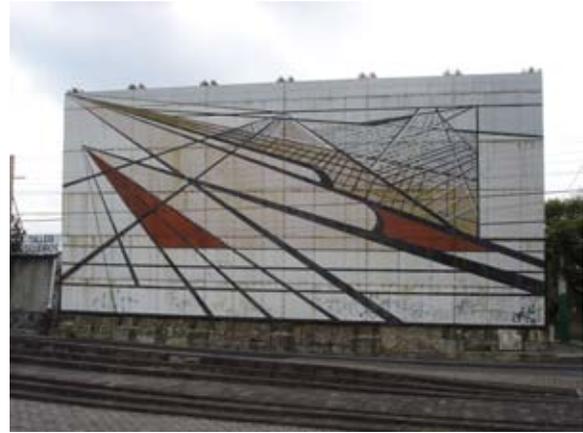
Pintura mural de Siqueiros, sobre soporte metálico.

La obra de Siqueiros (Ficha # 006) es otro ejemplo de mural en espacio público sobre estructura independiente. En este caso se trata de una estructura de hierro que descansa sobre un murete de blocks de cemento. La estructura metálica recibe el soporte de la pintura que al parecer se trata de una lámina metálica remachada (esto se deduce de las manchas

La obra está en espacio abierto, constituida por láminas metálicas unidas y soportadas por una estructura igualmente metálica. Sobre un fondo blanco aparecen líneas de color negro organizadas a manera representaciones de puntos de fuga. De esta manera se van crean franjas triangulares que en algunos casos presentan color al interior, unos rojos y otros amarillos.

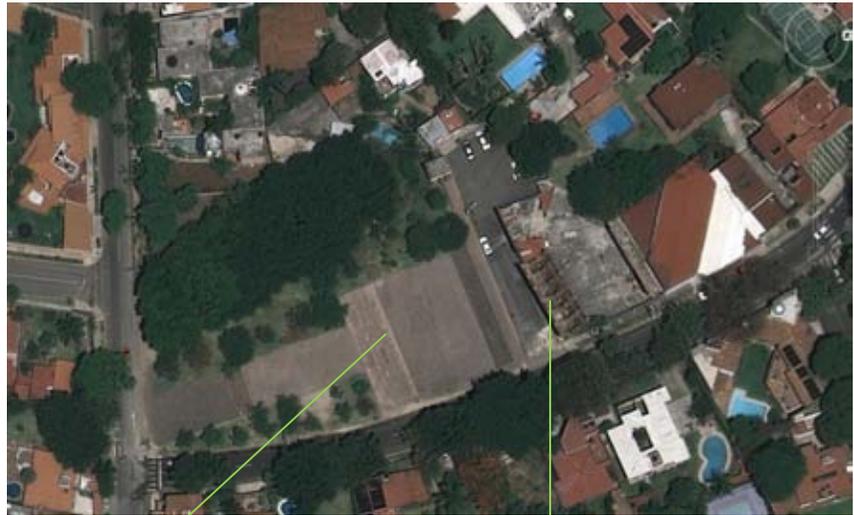
Plazoleta

Pintura mural exenta

La plazoleta escalonada, ubicada en un área habitacional de la ciudad, va ascendiendo hacia el mural, de manera que introduce al espectador a la obra, la cual además complementa el sentido ascendente de la plaza por medio de las diagonales que constituyen la representación.

La obra constituida por líneas que conforman una composición geométrica es uno de los tantos ejercicios que el artista realizó en su búsqueda de nuevos sistemas compositivos y de nuevos materiales y técnicas artísticas, razón que explicaría en buena medida el deterioro de la obra, ya que en su búsqueda de innovaciones realizó obras que le sirvieron como comprobación de la viabilidad de introducir esos nuevos materiales al arte, sin embargo algunas de las pruebas no respondían de la manera esperada a las condiciones a las que se sometían.

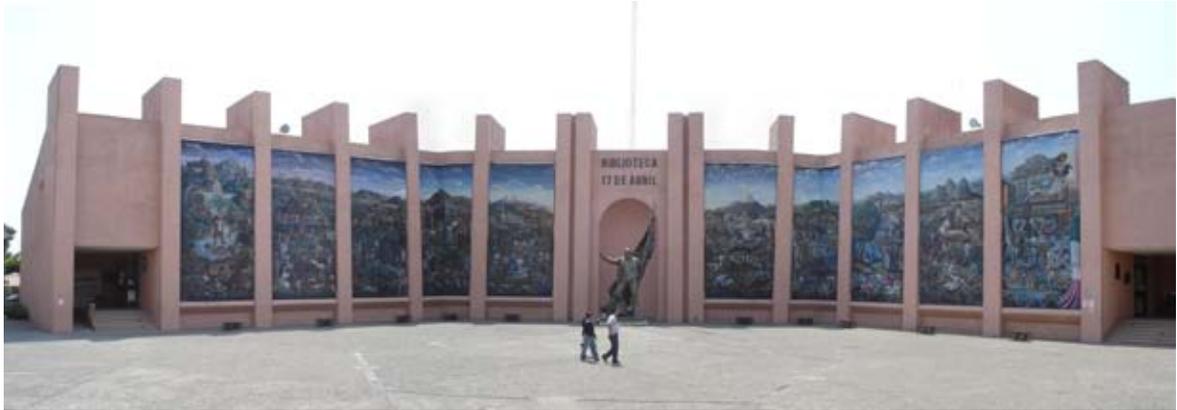
Fachada de la Biblioteca 17 de Abril con la pintura mural de Rodríguez Navarro.
Fotografía A.M. Logreira C. 2008.

Contrario es el caso de la pintura de Roberto Rodríguez Navarro en la fachada de la Biblioteca 17 de Abril en la Alameda de la Solidaridad. El edificio está constituido por tres bloques unidos en ángulo de 45° que determinan la forma de la fachada. Esta a su vez se divide verticalmente en trece secciones, por medio de muros perpendiculares que sobresalen a manera de pilas. Las secciones de los extremos

El mural de este edificio, desarrolla el tema de la historia del Estado de Morelos y fue realizado en paneles independientes que se anclan a la estructura del edificio. Esta pintura sirve de telón de fondo para la amplia plazoleta que se encuentra ante la biblioteca, a la cual se llega desde una importante avenida y luego de pasar por una estructura que trata de repetir los juegos de pelota de las ciudades prehispánicas. Con esta distribución espacial, la pintura puede ser vista desde una gran distancia y por las grandes dimensiones, se aprecia como la fachada del inmueble, los elementos arquitectónicos prácticamente desaparecen tras ella.

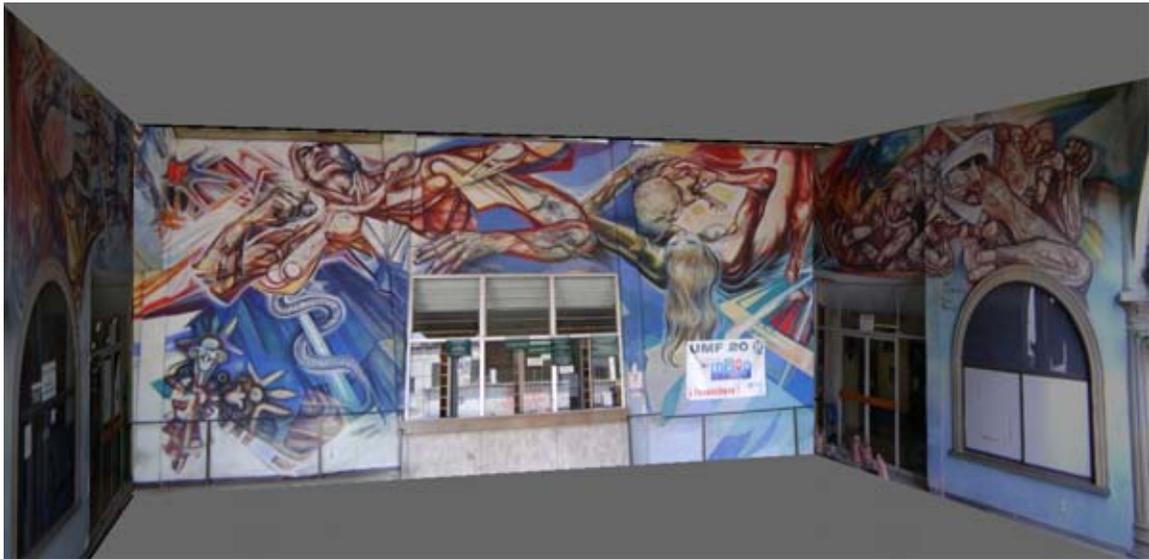
Vestíbulo del edificio del Seguro Social, y su mural realizada por Jesús Rodríguez.
Fotografía – montaje A.M. Logreira C. 2008.

El edificio del Seguro Social (Ficha # 009), presenta en el vestíbulo de entrada un mural realizado a seco por el artista Jesús Rodríguez. Esta pintura cubre toda el área de acceso, desde el plafón hasta los muros, sin importar que estos se constituyan por una arcada o por un paño liso con ventanillas de atención.

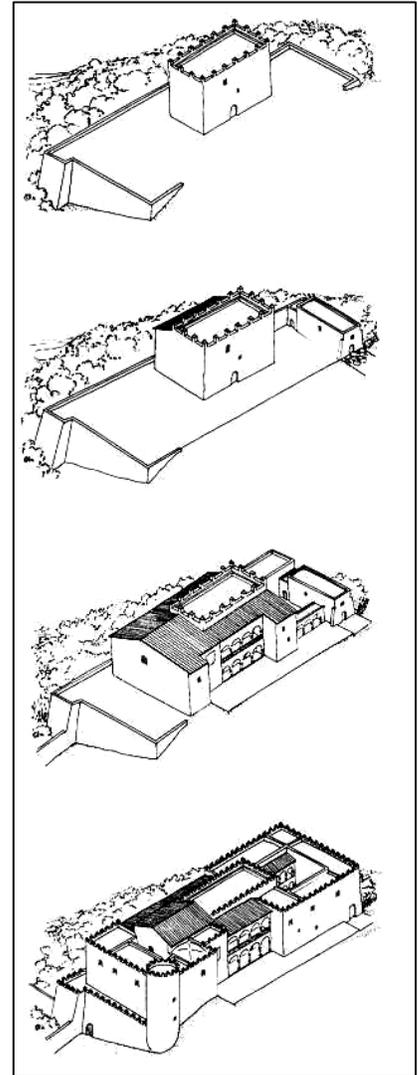
Transformaciones espaciales del Palacio de Cortés. Imagen tomada de: CHANFÓN OLMOS, Carlos. *Arquitectura del Siglo XVI*. Facultad de Arquitectura, UNAM. México, 1994.

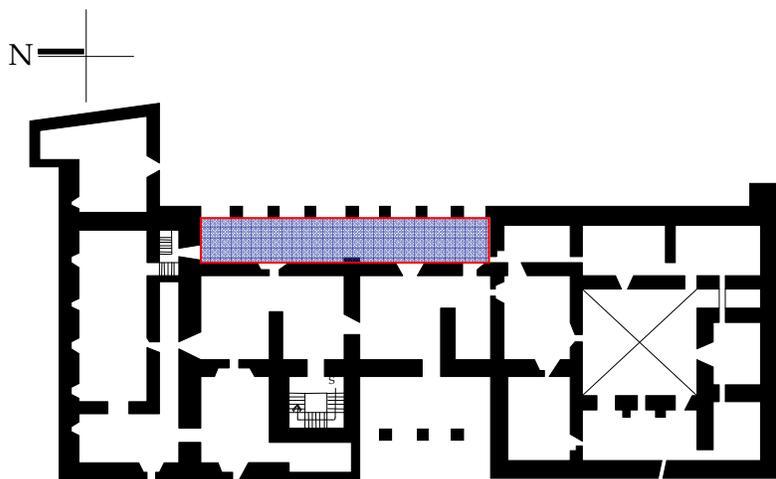
Plano No. 2. Planta alta del Palacio de Cortés. Se señala la galería donde se encuentra el mural. Dibujo A.M. Loareira

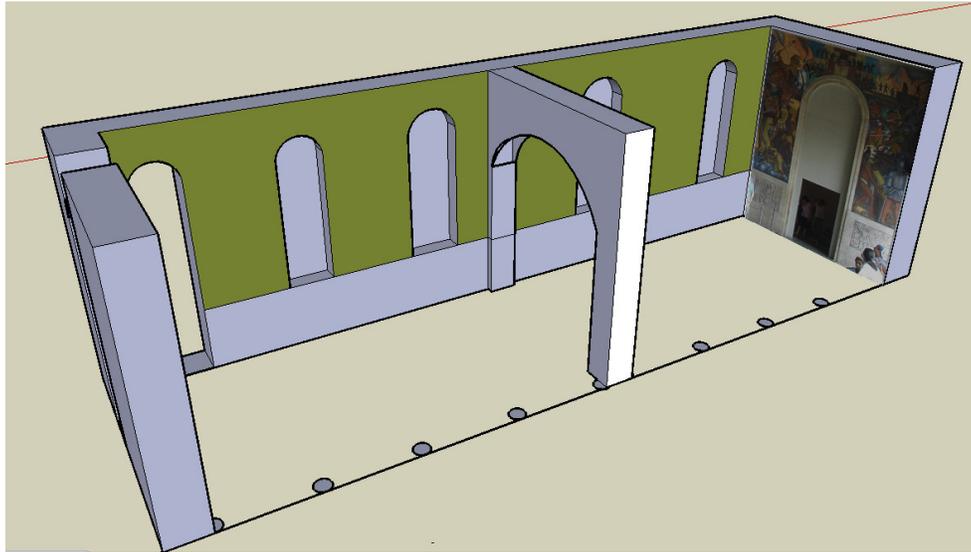
Gráfico No. 2. Boceto volumétrico del espacio de la galería. En verde la superficie del mural. Dibujó: A.M. Logreira Campos. 2009

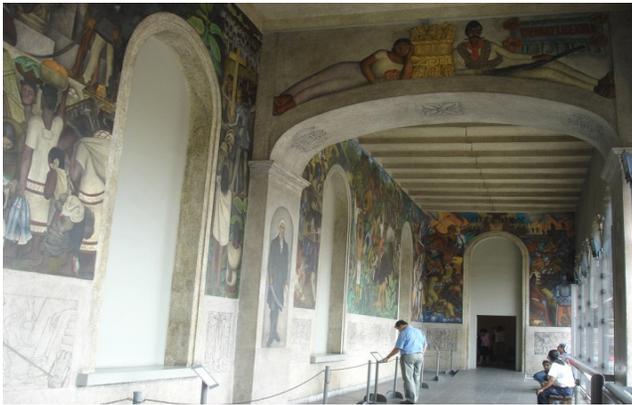
La técnica en la que se elaboró es al fresco. Es decir que se aplicaron los pigmentos sobre el aplanado aún sin fraguar. Previo a la aplicación del mortero por medio de

Entre 1930 – 32 Rivera realiza los frescos, en la galería del segundo piso. Fotografía A.M. Logreira C. 2007.

tareas, Rivera pudo haber utilizado una sinopia, para determinar el tamaño de las mismas según las figuras de cada escena, esto de acuerdo a la técnica tradicional del fresco, que él seguía completamente. El artista también tenía sus cartones previos con todo el diseño, pues se puede ver en varias zonas que empleó la técnica del grabado sobre el enlucido fresco, esto se ve como incisiones con la forma de los personajes.

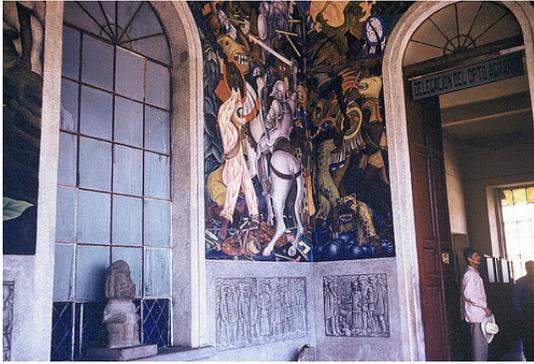
Dentro de las intervenciones que ha recibido el espacio se encuentra también el tapiado de puertas y ventanas que una vez clausurados se les aplicó un color que se asemeja el aplicado por Rivera a las molduras, de manera que se entiende como si esta intervención fuera de la misma época, lo cual falsea la información.

Fotografía de 1958 en donde se muestra el estado de las ventanas y puertas para la época. Walter Reed. Fuente: <http://mx.images.search.yahoo.com>

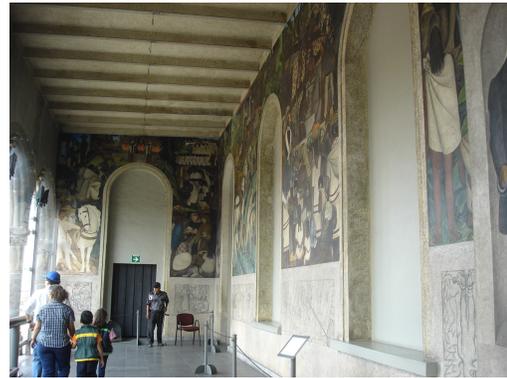
Fotografía actual con los vanos tapiados. Foto: A.M. Logreira Campos. 2008

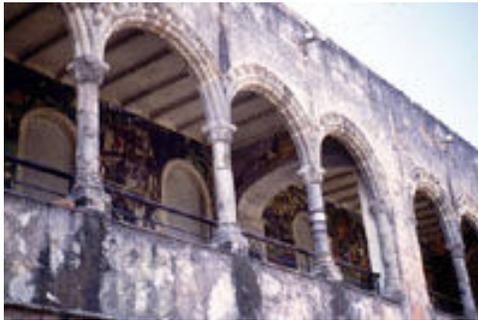
Fotografía de la galería antes de la colocación del cerramiento en vidrio. Fuente: <http://mx.images.search.yahoo.com>

Otra intervención que se realizó para la conservación del mural fue la de cerrar la arcada por medio de vidrios de seguridad. Evitando de esta forma la acción del viento y la humedad sobre el mural. Esta es una buena intervención pues da protección al mural sin alterar la arquitectura ni estructural ni formalmente. Se emplearon cristales de grandes dimensiones haciendo coincidir las uniones de los mismos con las columnas de manera que se disimulan perfectamente. El problema que presenta esta intervención es

La pintura mural, al igual que el edificio, fueron restaurados por el INAH. Este organismo recibe el inmueble en 1971, año en el que inicia su restauración, la cual termina en 1974, momento en el que se abre al público el museo. En esta intervención se coloca el cerramiento con vidrios en la arcada, para evitar deterioros a la pintura mural.

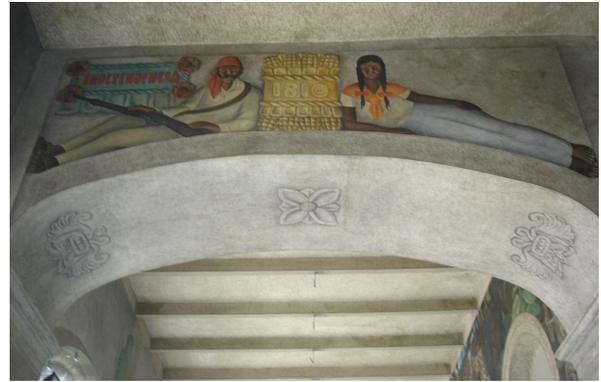
La integración de la pintura al espacio se logra por el diseño realizado por el autor para acomodar los personajes en los espacios disponibles. Como ejemplo de esto podemos ver la pareja que aparece sobre el arco que divide el espacio de la galería. Estos personajes parecen estar recargados en dicho arco, visualmente parece que las dovelas del arco están un poco más salidas que la superficie donde están los personajes, pero es solo un efecto visual dado por el pintor, pues la superficie del muro es plana, es decir que el aumento del volumen del arco, haciéndolo más evidente, se logró por medio de color.

Otro tipo de integración entre la pintura y la arquitectura que la contiene es la inserción de elementos ornamentales en la pintura, provenientes de unidades ya existentes en el edificio; en la fotografía anterior se observa esto. El diseño de la flor que aparece en el intradós del arco fue tomado de las columnas de las galerías del edificio. De esta forma Rivera buscaba igualar estilísticamente algunos de los elementos de su pintura.

Personajes sobre el arco. El pintor acentuó este elemento arquitectónico para que los personajes se vieran en una superficie retrocedida. Foto A.M. Logreira Campos 2008

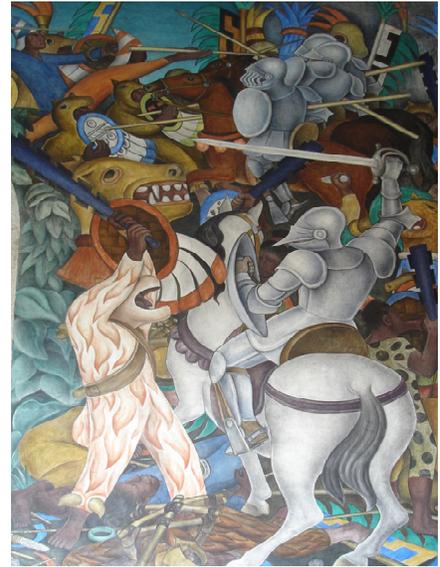
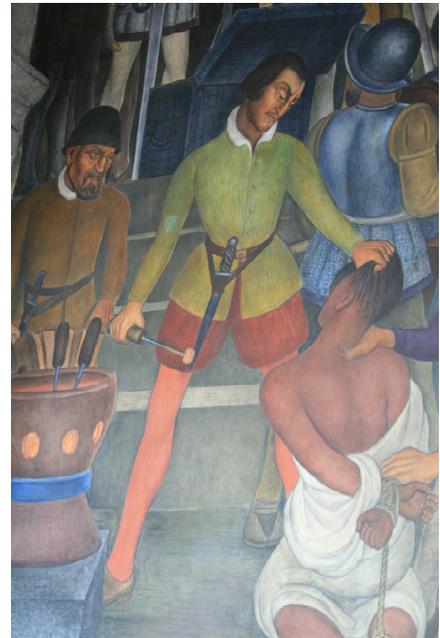
Detalles de la pintura mural de Diego Rivera en el Palacio de Cortes en Cuernavaca. Foto A.M. Logreira Campos 2009.

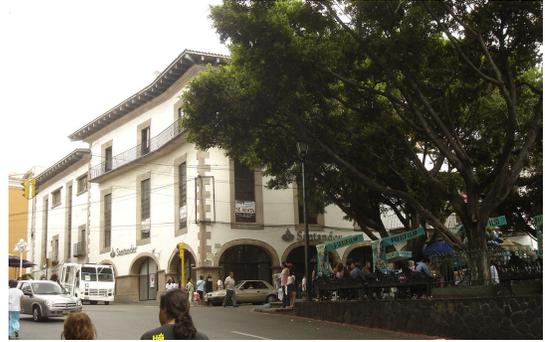
Fotografía con el mismo ángulo de la anterior. Obsérvense las transformaciones del inmueble. Foto A.M. Logreira Campos. 2008.

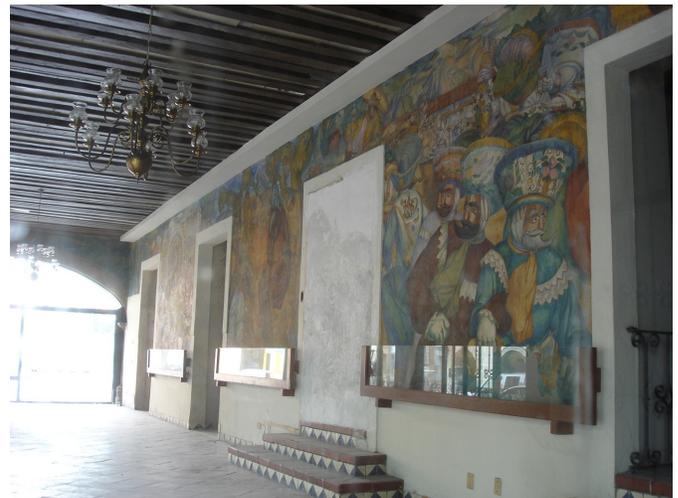
Pintura mural de Peña en la galería del antiguo Hotel Bellavista. Foto A.M. Logreira Campos. 2008.

La pintura fue realizada en "fresco al oleo", técnica desarrollada por el artista Juan José Segura, quien según su teoría logró una mezcla para aplanado sobre la que se

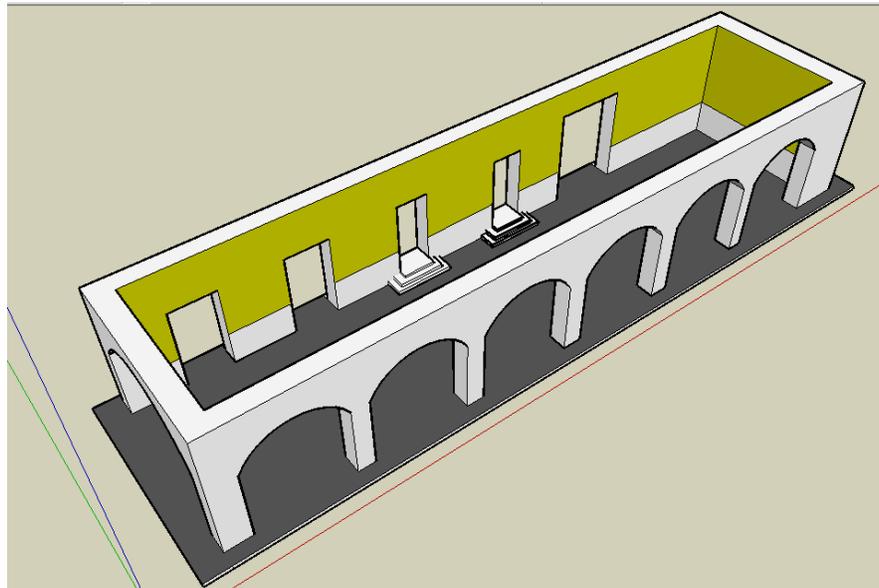
Gráfico No. 3 Boceto volumétrico del portal del ex – hotel Bellavista. En verde la superficie del mural. Se presenta el espacio como fue originalmente sin los cerramientos en los arcos ni las divisiones para los nuevos usos.

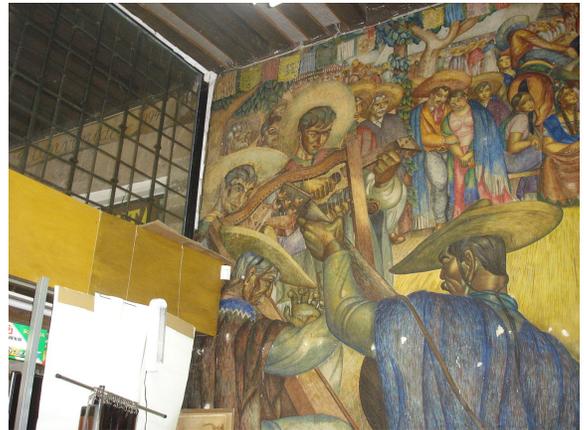
Detalle de la pintura de Peña con la división que se colocó para crear el espacio del laboratorio fotográfico. Esta parte del mural está totalmente oculta para la gente.

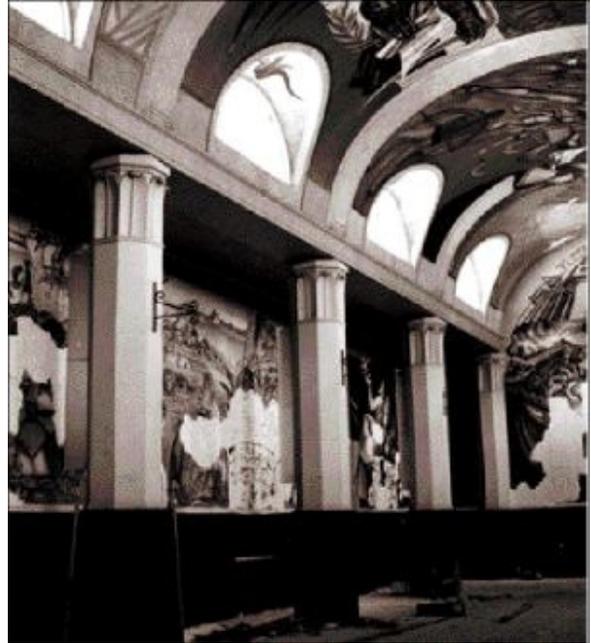
Interior del espacio con los murales, cuando ya habían sido atacados. Obsérvese que el espacio presentaba columnas. Imagen tomada de:
<http://www.jornada.unam.mx/2001/08/06/per-velen.html>

Las pinturas fueron desprendidas de su contenedor por la técnica del strappo, luego se intervinieron buscando corregir los deterioros que presentaban y colocándoles un nuevo soporte para reubicarlas en el nuevo espacio creado con el fin de albergarlas.

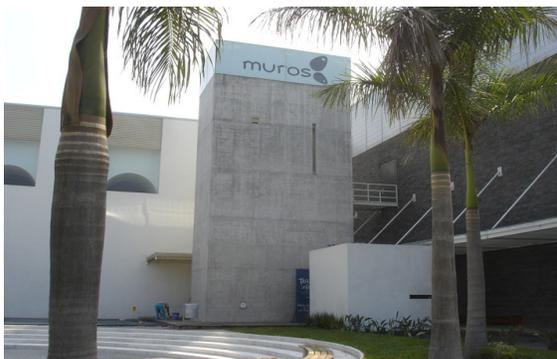
Museo Muros. Construido para reubicar las pinturas murales de Casino de la Selva.
Foto A.M. Logreira Campos. 2008

El museo Muros es una construcción realizada con las dimensiones necesarias para contener todas las pinturas que fueron strapadas en el 2002 del casino. El nuevo inmueble fue realizado con técnicas y materiales modernos de construcción, tiene estructura de concreto armado y en las zonas donde se reubicaron los murales, estos descansan sobre una superficie de madera comprimida y preformada, con la que se logró dar la forma de las bóvedas.

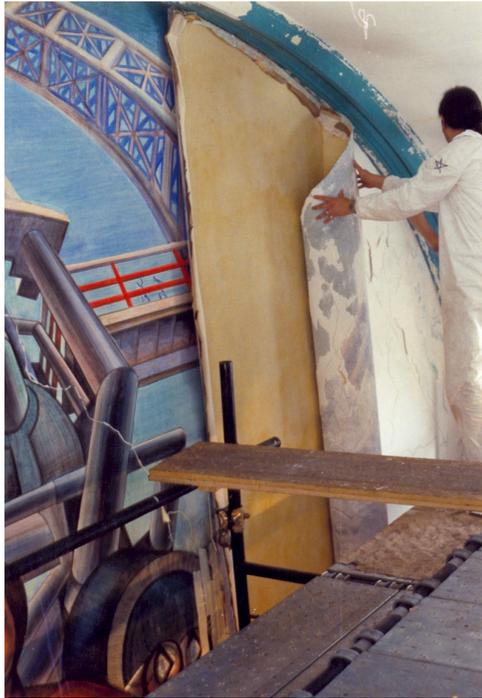
Proceso de desprendimiento de los murales por medio de la técnica de strappo. Nótese en la fotografía de la derecha la transparencia de la sección desprendida, en la cual solo se encuentra la capa pictórica. Fotografías de: Eliseo Mijangos. 2002.

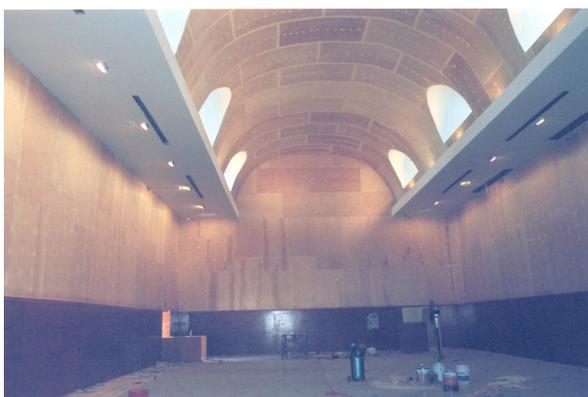
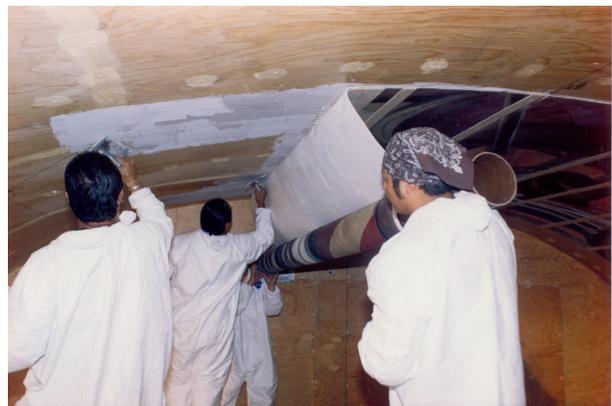
Interior del nuevo edificio antes de que se reubicaran las pinturas murales (izquierda) y durante la colocación de las mismas. Fotografía de: Eliseo Mijangos. 2002.

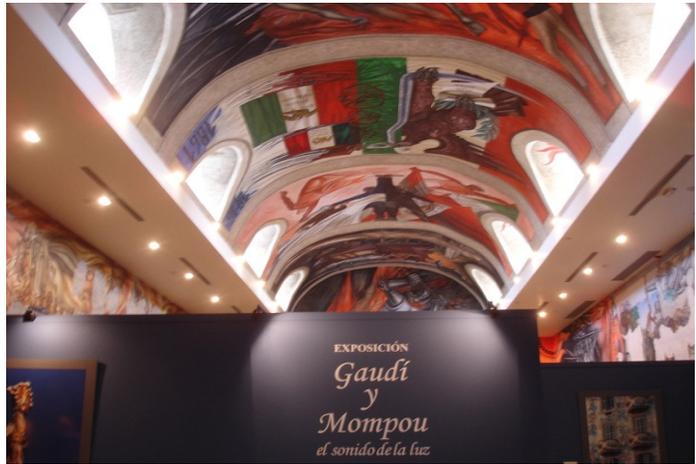
Fotografía del interior de la sala donde se encuentran los murales del casino de la Selva, durante una exposición temporal, se evidencia cómo los paneles de la exposición impiden la observación de los murales.

El salón donde se encuentran las pinturas es utilizado como salón de exposiciones, para lo cual se adaptan paneles de madera que cubren parte de las pinturas murales. Podemos decir que el sistema museográfico empleado en esta sala es poco adecuado teniendo en cuenta la presencia de los murales, sería más adecuado dejar la sala únicamente para la exposición de éstas o bien implementar nuevos sistemas de vitrinas o paneles, pero diseñados de acuerdo con el espacio y las obras que contiene de manera que no se oculten las pinturas y se le permita al observador su apreciación.

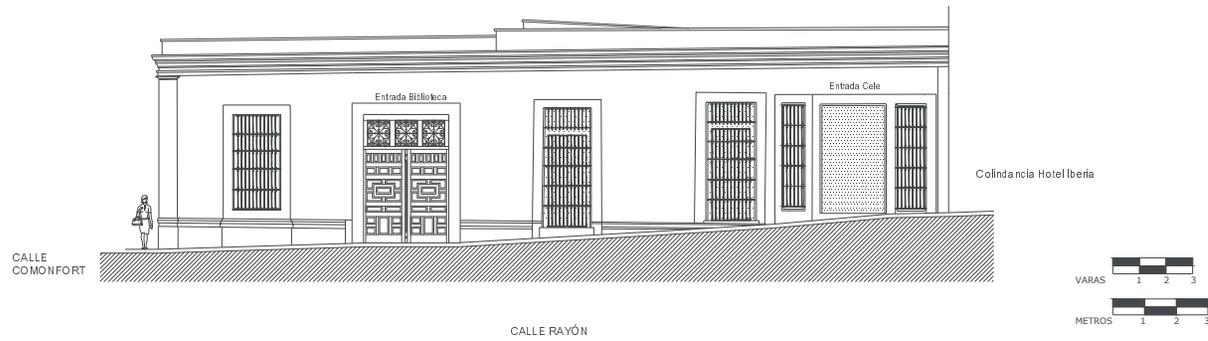
FACHADA NORTE

La única modificación del diseño en las fachadas es el acceso al CELE para el que se alteraron los vanos originales.

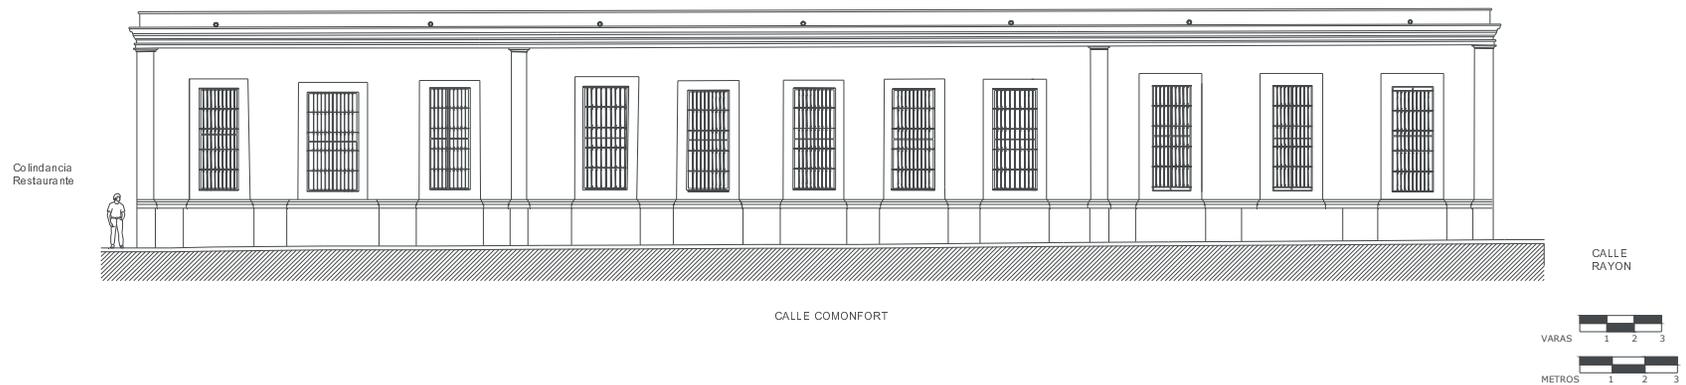
Plano No. 4. Fachadas norte y oriente del la Biblioteca Miguel Salinas. Levantamientos A.M. Logreira. 2007.

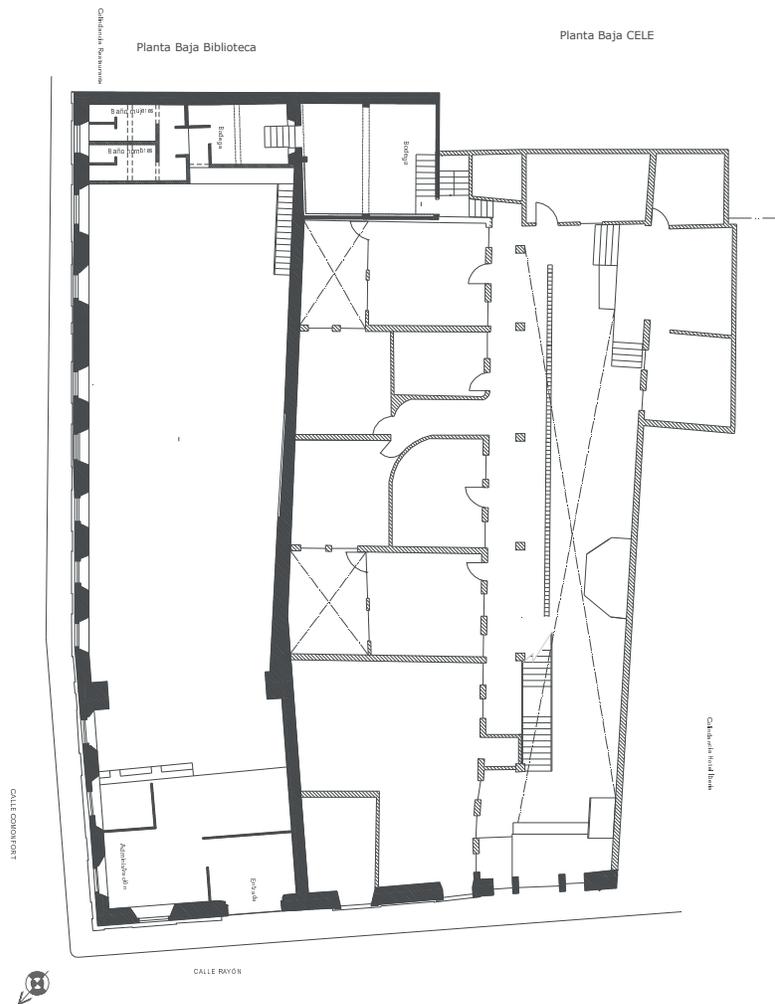
Plano No. 5. Plano planta baja de la Biblioteca Miguel Salinas y el Centro de Lenguas.
Levantamientos A.M. Logreira. 2007.

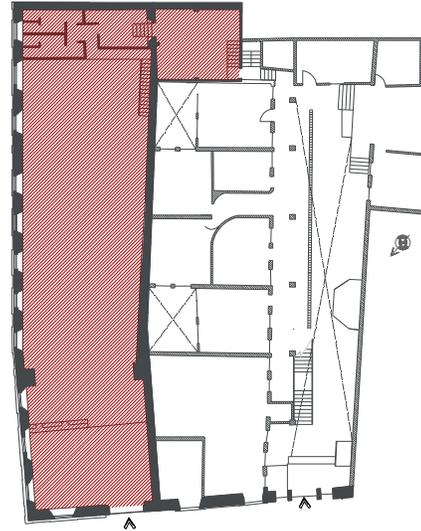
Plano No. 6. Planta del inmueble estudiado. Área de la Biblioteca en achurado de color
Levantamiento de A.M. Logreira. Sep 2007.

El área que alberga la Biblioteca es de planta rectangular y cuenta con un solo nivel y un mezzanine. Desde la entrada y haciendo un recorrido norte - sur, se encuentra, en primera instancia, un espacio que cumple la función de recibidor; está delimitado por paneles de madera que impiden ver, desde la calle, el interior de la biblioteca. Cruzando el panel de la izquierda está la administración donde reciben a los usuarios. Luego hay un pequeño espacio que se utiliza para clasificación de libros y frente a este el área de consulta de la base de datos, delimitada con un barandal de madera. Terminando este espacio tres escalones dan inicio la sala de consulta y lectura, que es el espacio principal de la biblioteca.

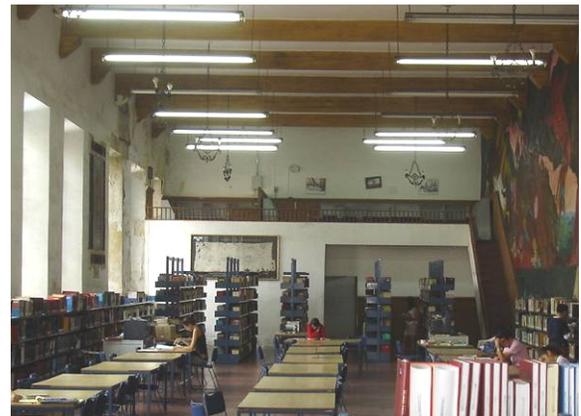
Interior de la biblioteca en la actualidad, toma de
norte a sur.
Foto de A.M. Logreira. Sep. 2007.

Como se puede ver, los distintos usos que han conyevado a transformaciones del inmueble, han pasado por alto las características originales del mismo y ello genera que la lectura actual del espacio arquitectonico esté muy lejana a lo que fue. Sin embargo hay que recordar que para el momento de los cambios espaciales y de volumen, aún no se consideraba que fuera un edificio histórico con ciertos valores que debían ser conservados. Las necesidades de adaptación por lo general crean distorsiones en este tipo de edificios, cuando no son planteadas metódicamente para resaltar sus características originales y conservar su historia.

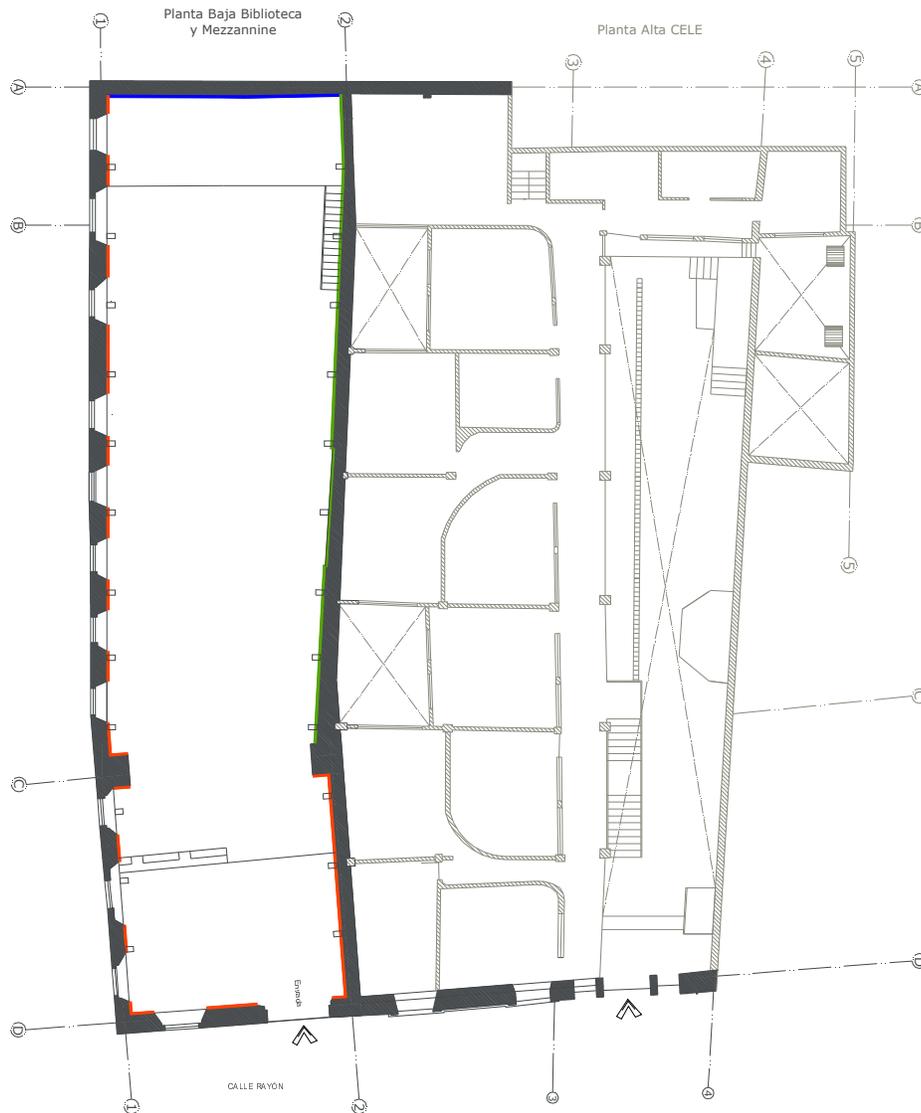
Plano No.10 Planta con ubicación de los muros con pinturas murales.

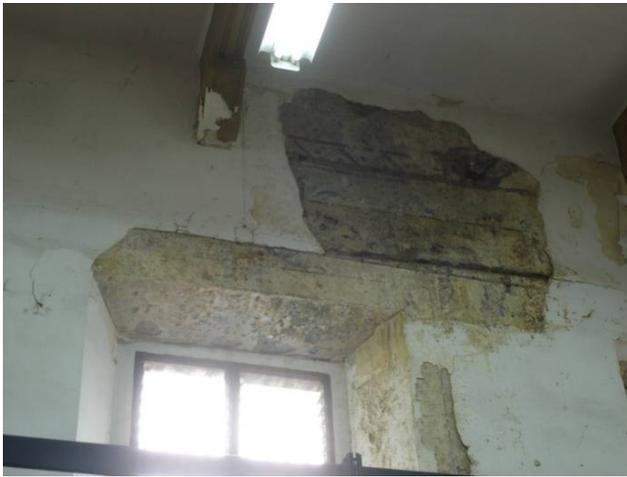
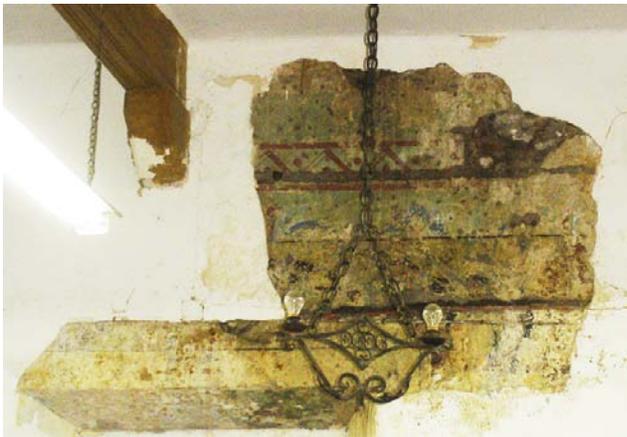
Detalle de muro oriente en donde las capas de intervención se han ido desprendiendo y permiten ver la decoración original.
Fotos de A.M. Logreira. Feb. 2008.

Como se ha dicho anteriormente, los deterioros presentes en el edificio; faltantes y desprendimientos de aplanados y capas pictóricas, han permitido determinar que la pintura mural original se conserva en algunos muros del inmueble. Sin embargo, en el momento en el que se realizó la pintura cubría la totalidad de los muros y, según las fotografías históricas encontradas (ver fotografías pág. 109), también se hallaba en el techo, que antes de ser cambiado por la losa y traveses de concreto armado, era totalmente plano y solo tenía unos mechinales en el contorno de los muros.

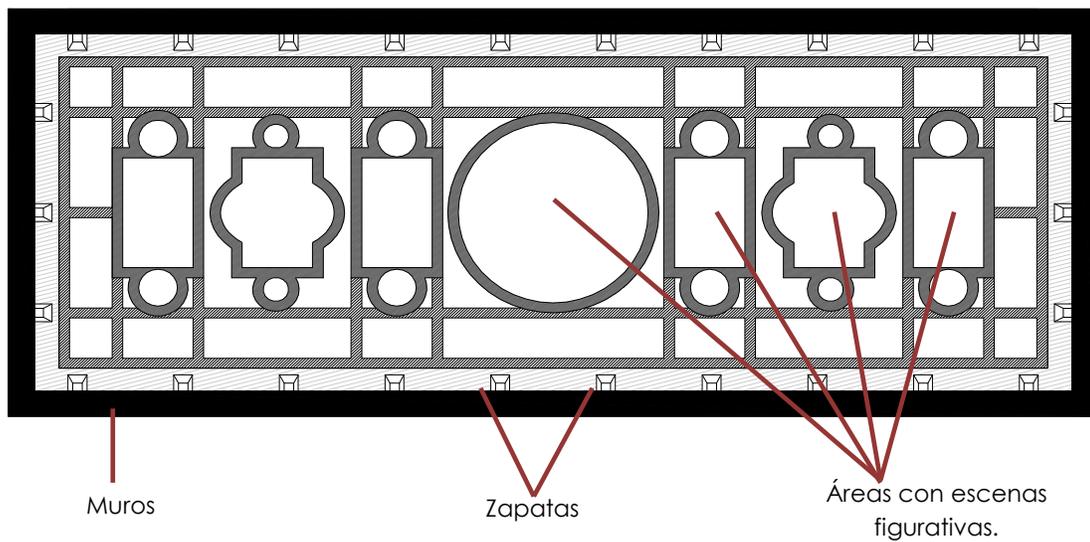
Gráfico No.4 Dibujo esquemático de cómo era la decoración original del techo según las fotografías históricas. Dibujo A.M. Logreira. 2008
