ANÁLISIS DE LAS RELACIONES ENTRE ARQUITECTURA PATRIMONIAL Y PINTURA MURAL DEL SIGLO XX

Tesis para obtener el grado de: Maestra en Arquitectura

UNIVERSIDAD NACIONAL AUTÓNOMA DE MÉXICO
Programa de Maestría y Doctorado en Arquitectura
Ciudad Universitaria, 2009

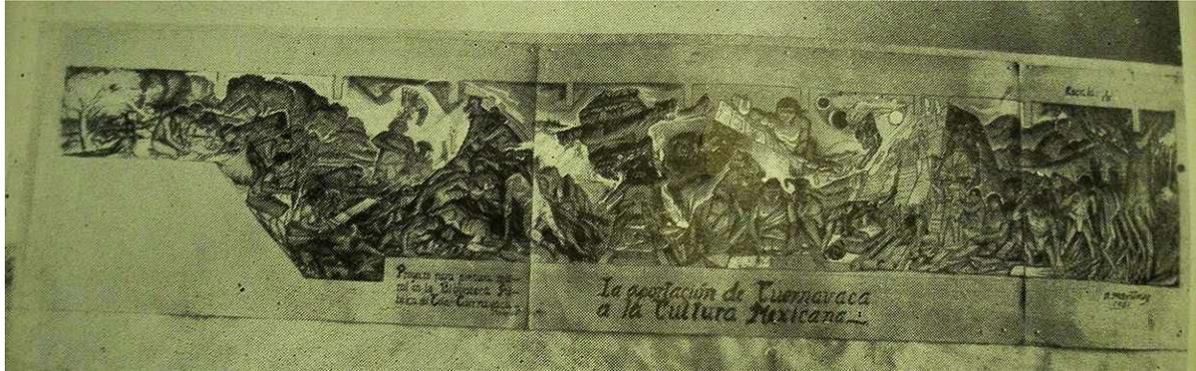
Proyecto original (dibujo sobre papel) del artista Martínez Moreno para la realización del mural.
Imagen tomada de: López González. "Miguel Salinas breves apuntes históricos".

Las fotografías fueron tomadas del libro "Biblioteca Central Universitaria "Miguel Salinas" Breves apuntes históricos 1886 – 1961" de Valentín López González, lastimosamente el autor no registra la procedencia de las mismas, por lo que no se pudieron ver los originales. Para la realización de esta obra, el muro fue preparado con un mortero fino o enlucido que debe estar constituido por cal apagada y arena. El autor pudo haber adicionado, además cemento blanco a dicha mezcla.

En algunas partes se observa que se aplicó, sobre el enlucido, una capa translúcida brillante, esto con el fin de cerrar los poros del enlucido, evitando que absorbiera demasiado la pintura. En algunas partes el artista mezcló los pigmentos con arena o con un material similar granulado, con el que logró dar diferentes texturas.

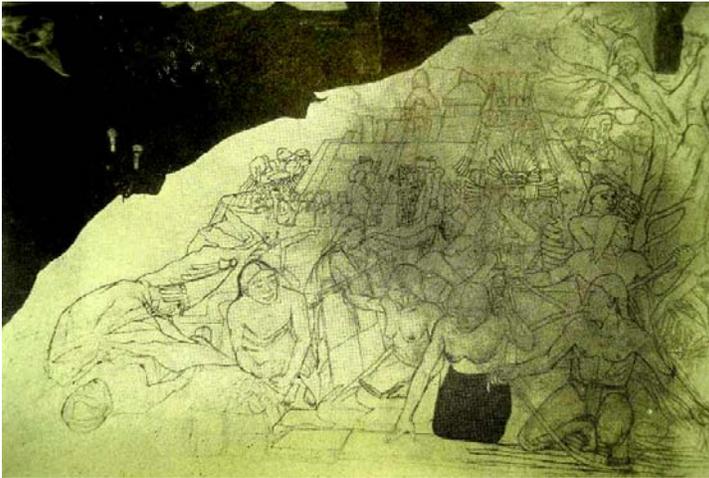
Fotografía durante el proceso de elaboración del mural, la esquina superior izquierda ya estaba trabajada, mientras que en el resto de la superficie se ve el dibujo preparatorio. Imagen tomada de: López González. "Miguel Salinas breves apuntes históricos".

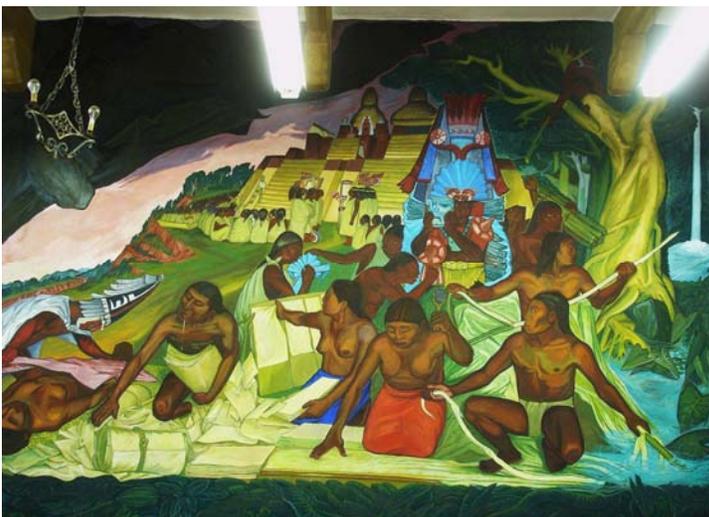
Fotografía actual de la misma zona que aparece en la foto anterior. Foto A.M. Logreira 2007

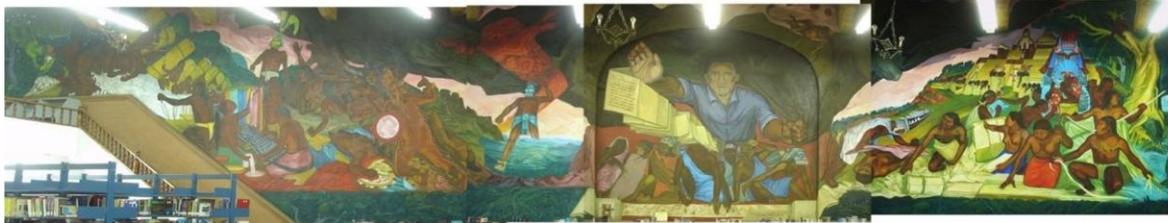
Fotografía del mural "La aportación que la región de Cuauhnáhuac dio a lo que actualmente se conoce como la cultura mesoamericana" de Norberto Martínez Moreno.

Levantamiento y foto de A.M. Logreira. Nov. 2007.

El estado de conservación actual es bastante bueno; no presenta problemas de desprendimiento de capas ni alteraciones de color, ni otros deterioros graves. Únicamente requeriría la limpieza superficial para eliminar acumulaciones de polvo, especialmente concentradas en las áreas con texturas rugosas. El buen estado de conservación de la pintura evidencia que no existen problemas a nivel arquitectónico y que además el autor del mural realizó de manera correcta su obra, teniendo en cuenta la preparación previa del muro que la recibe.

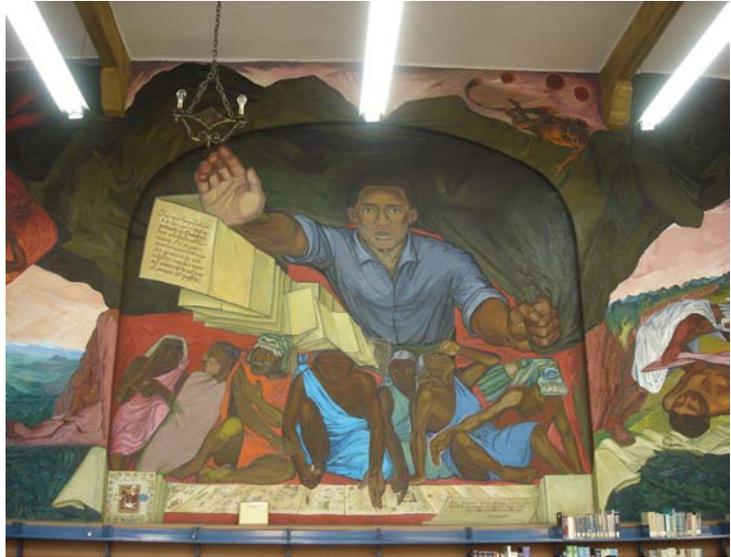
Personaje central de la pintura mural del siglo XX, ubicado en el arco remetido.

Otro aspecto importante es que cuando se realizaron las diferentes intervenciones dentro del inmueble, estas alteraron la pintura original, pues por ejemplo con el cambio del sistema de cubiertas se deterioraron las partes altas de los muros para ubicar las traveses de concreto armado. Esta misma intervención determinó en cierta medida las formas de la pintura mural de Norberto Martínez.

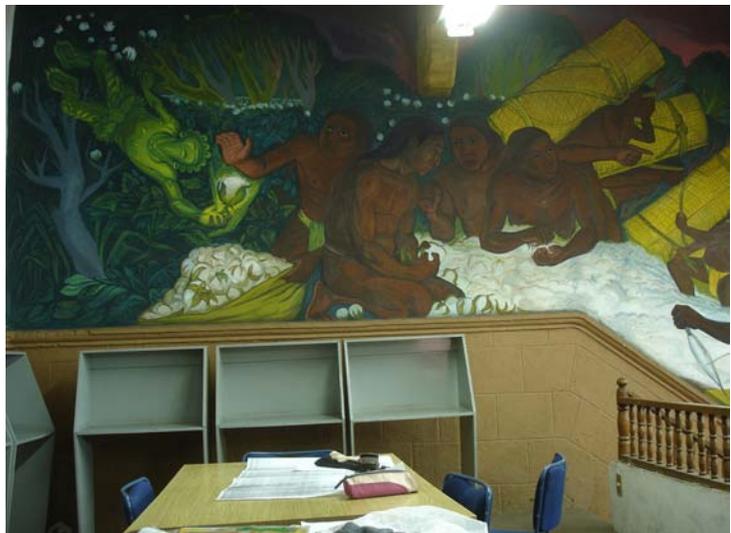
Detalle de la pintura mural correspondiente al área del mezzanine.

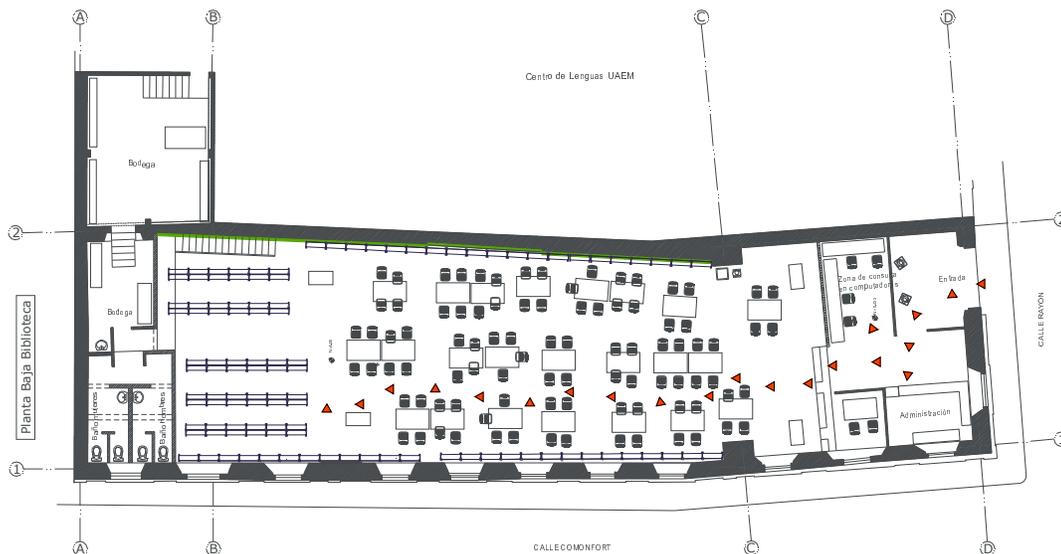
Plano No.12 Plano de la Biblioteca con tránsito actual de un observador del mural (flechas rojas).

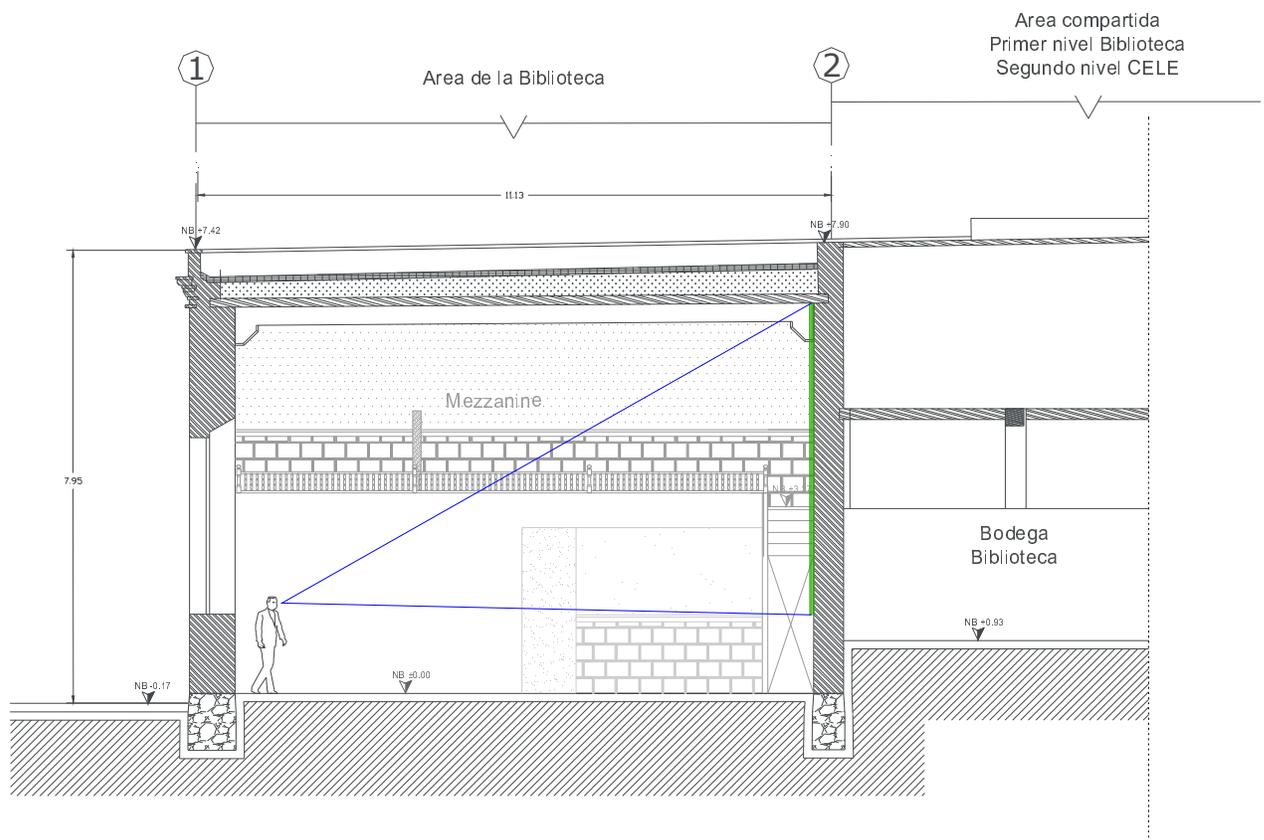
Plano No.13 Corte transversal del inmueble con ubicación del mural del siglo XX y punto visual en el que debería observarse. Dibujado por A.M. Logreira. 2008.

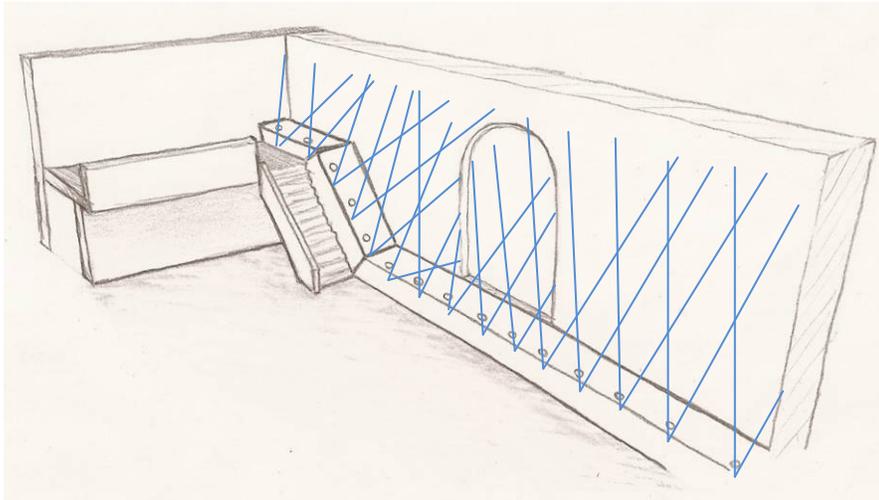
Gráfico No.5
Propuesta de
iluminación para la
pintura mural del siglo
XX. Dibujó A.M.
Logreira. 2009.

La luz empleada debe tener poca producción de calor y debe estar protegida con filtros UV, para evitar que deteriore el mural.

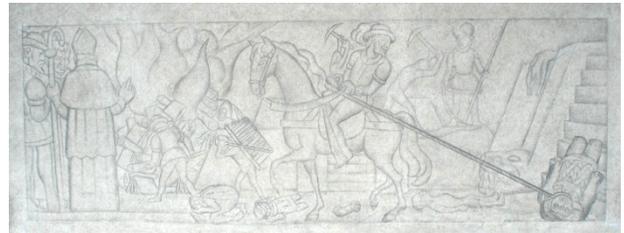
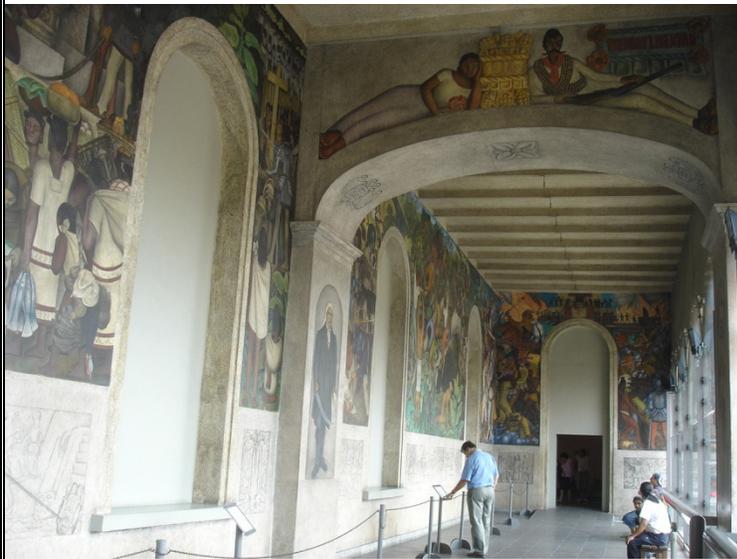
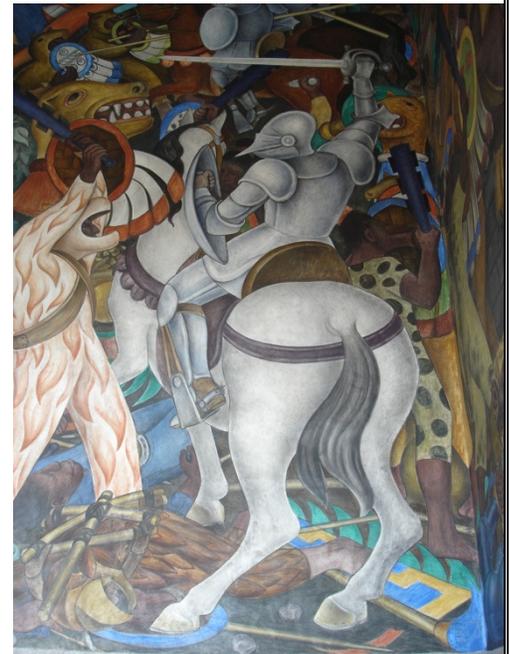
2.2 FOTOGRAFÍAS

Piedra y mortero de cal/arena

La pintura mural, al igual que el edificio, fueron restaurados por el INAH. Este organismo recibe el inmueble en 1971, año en el que inicia su restauración, la cual termina en 1974, momento en el que se abre al público el museo. En esta intervención se coloca el cerramiento con vidrios en la arcada, para evitar deterioros a la pintura mural.

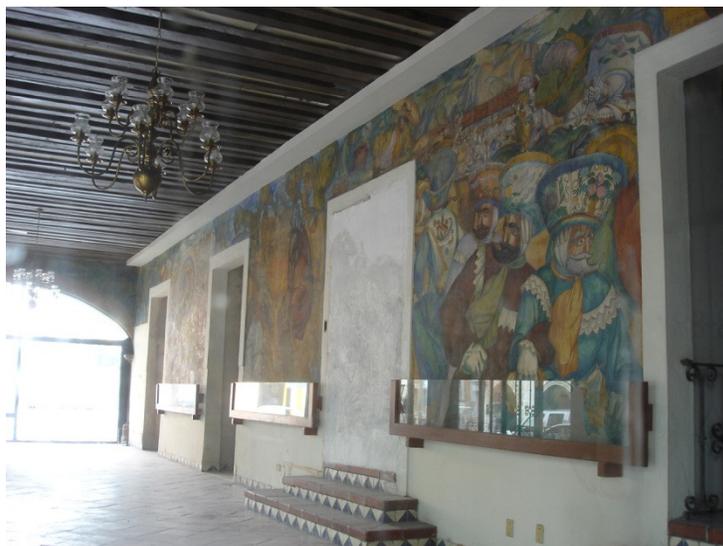
2.2 FOTOGRAFÍAS

Piedra, tabique, concreto armado.

Como se dijo anteriormente la más drástica intervención que ha sufrido la obra es que se cerró el espacio donde se encuentra y además se dividió en dos áreas independientes, por lo cual se pierde la lectura total de la obra. La obra presenta algunos deterioros, especialmente en el lado correspondiente al laboratorio fotográfico, en donde tiene muchos faltantes, posiblemente relacionados con atropellos realizados por las mismas personas que allí trabajan.

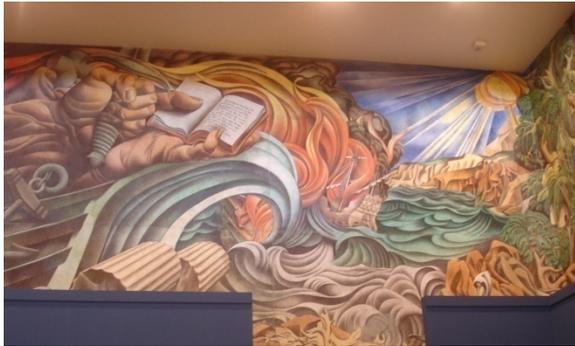
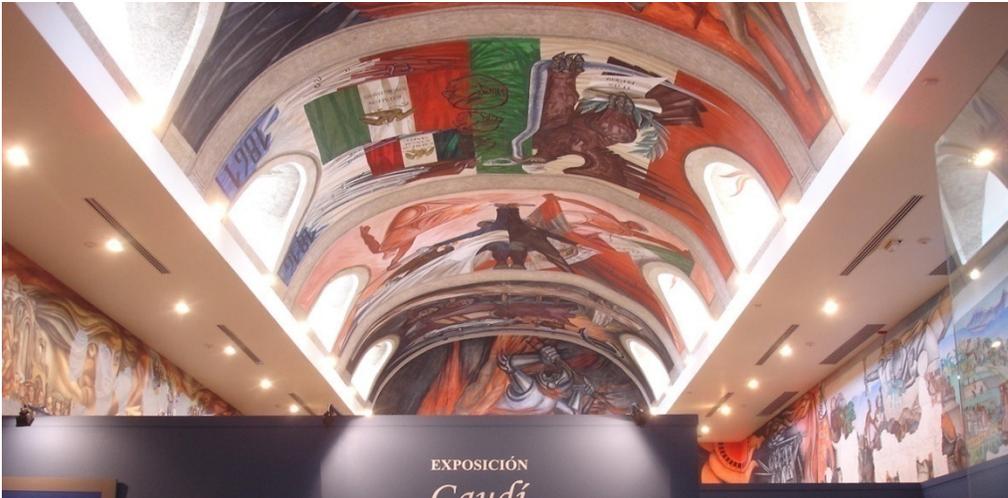
2. PINTURA MURAL	
<p>2.1 IDENTIFICACIÓN</p> <p>2.1.1 Ubicación dentro del inmueble: Salón de exposiciones a la entrada del museo, en los muros y en cieloraso.</p> <p>2.1.2 Autor/Título: José Renau, José Reyes Meza / De la conquista al México moderno, Cultura indígena</p> <p>2.1.3 Fecha de elaboración: 1944 - 1959</p> <p>2.1.4 Dimensiones: 1200mt² aprox.</p>	<p>2.2 FOTOGRAFÍAS</p>

Originalmente estaba sobre muros de tabique y piedra, actualmente en muros de concreto armado recubiertos con triplay y tela de lienzo.

El casino fue un lugar importante dentro de la ciudad, pues allí se realizaban gran cantidad de eventos. Hace algunos años el terreno donde se encontraba fue adquirido por una multinacional para hacer un supermercado y para ello plantearon demoler el edificio y como tenían el inconveniente de las pinturas murales, estas empezaron a ser atacadas con la idea de que si se encontraban deterioradas podría tumbarse sin preocupación el inmueble. Sin embargo, y por la acción de la comunidad, las pinturas fueron rescatadas y colocadas en un nuevo edificio construido para tal fin e inaugurado en el 2004.

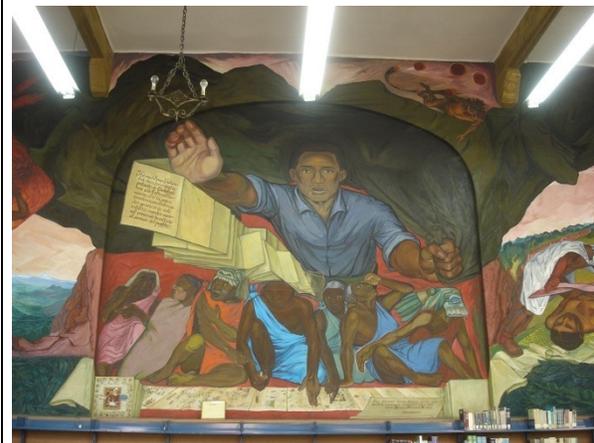
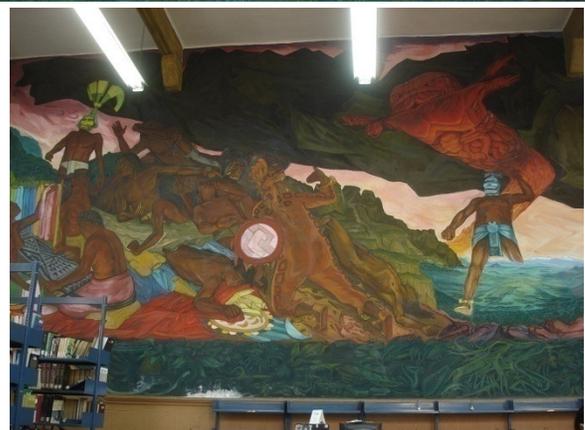
2.2 FOTOGRAFÍAS

Mixtos, piedra, tabique y adobe.

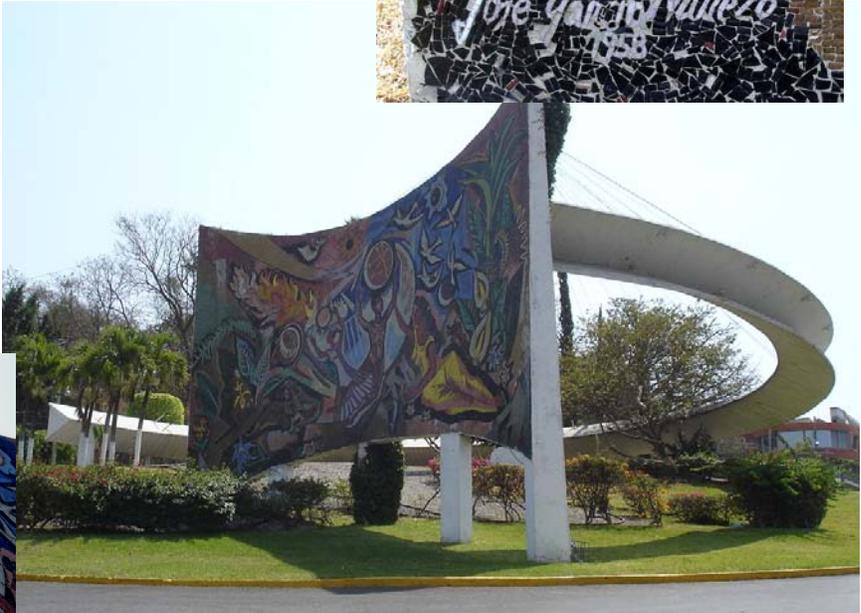
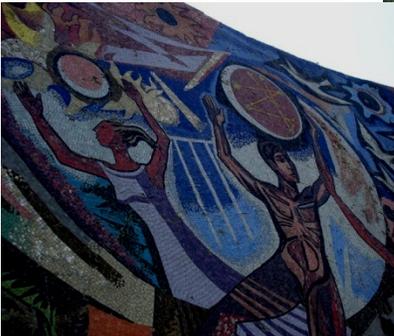
La obra presenta varias zonas con pérdidas y desprendimientos de algunas teselas, este problema puede ir aumentando cada vez de manera más acelerada, pues las áreas que van quedando como faltantes facilitan la entrada de agua que incrementa el proceso de deterioro.

También presenta algunas piedras de colores específicos como el violeta, que parecen haber reaccionado con algún material pues se encuentran degradadas, a manera de disgregación del material.

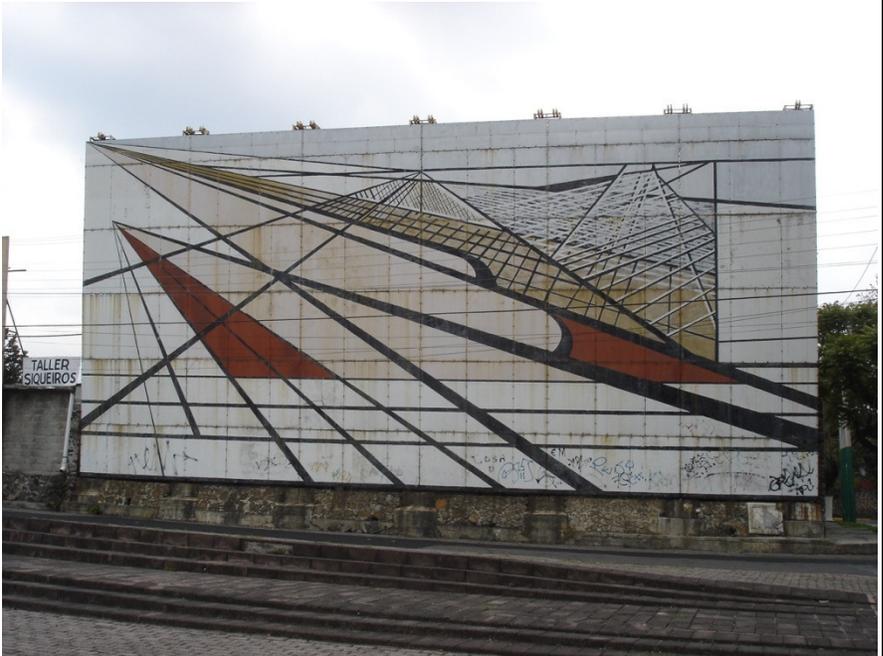
2. PINTURA MURAL	
<p>2.1 IDENTIFICACIÓN</p> <p>2.1.1 Ubicación dentro del inmueble: Exterior, mirando hacia la plazoleta que se encuentra frente al estudio.</p> <p>2.1.2 Autor/Título: David Alfaro Siqueiros</p> <p>2.1.3 Fecha de elaboración: Desconocido, posiblemente entre los años 1964 – 1974</p> <p>2.1.4 Dimensiones: 90 mt² aprox.</p>	<p>2.2 FOTOGRAFÍAS</p>

Lámina metálica con remaches metálicos.

La obra está en espacio abierto, constituida por láminas metálicas unidas y soportadas por una estructura igualmente metálica. Sobre un fondo blanco aparecen líneas de color negro organizadas a manera representaciones de puntos de fuga. De esta manera se van crean franjas triangulares que en algunos casos presentan color al interior, unos rojos y otros amarillos.

La obra no ha sido restaurada y en la actualidad presenta varios deterioros que justificarían su intervención, presenta manchas de oxidación en las uniones de los diferentes paneles, suciedad generalizada y gran cantidad de vandalismo en la parte baja.

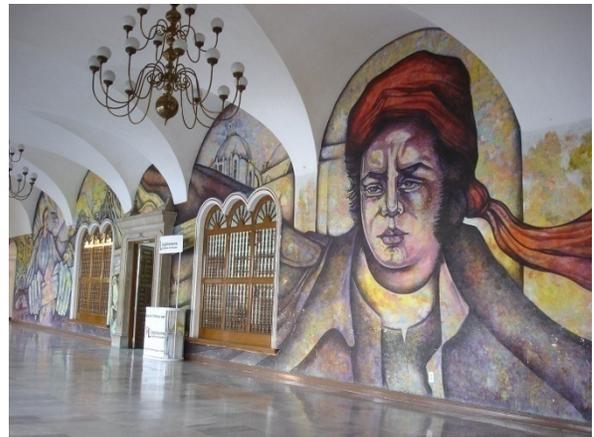
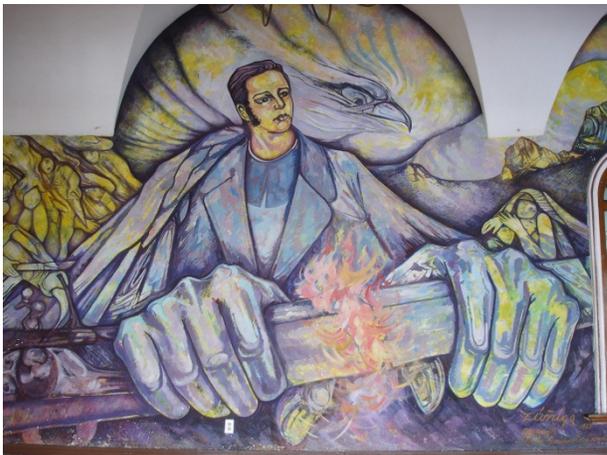
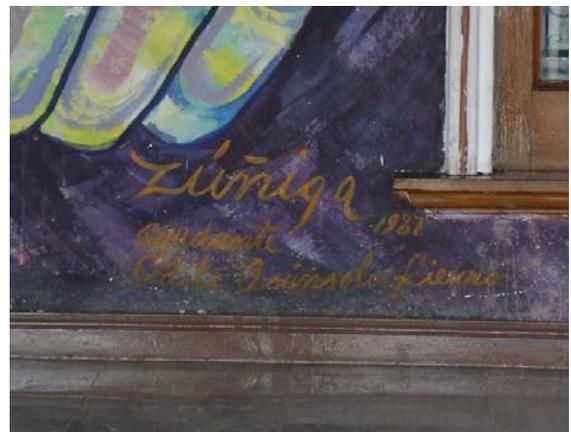
2.2 FOTOGRAFÍAS

<p>2.3 TÉCNICA DE ELABORACIÓN</p> <p>2.3.1 Soporte: Mixto, piedra y tabique.</p> <p>2.3.2 Capas de preparación (revoque y enlucidos): Posiblemente cal y arena en revoque y preparación de yeso para enlucido.</p> <p>2.3.3 Capas pictóricas: Pintura a seco, posiblemente vinilita</p>	
<p>2.4 DATOS HISTÓRICOS No se encontró información</p>	
<p>2.5 DESCRIPCIÓN</p> <p>La pintura se desarrolla en el muro oriental del vestíbulo, ocupando todos los muros dejados por los arcos, son los arcos en gran medida los que determinan la composición de la misma. Hay dos focos de importancia en la pintura, ubicados en los dos personajes realizados a mayor tamaño, en un lado aparece Hidalgo y en el otro Morelos.</p> <p>Las figuras principales presentan cierta desproporción para dar un efecto de grandeza. Elementos de estos dos personajes se extienden por la pintura relacionando todas las partes de esta, por ejemplo el brazo derecho de Morelos parece extenderse y convertirse en una montaña. Hay otros elementos y personajes que complementan la narración.</p> <p>Las figuras estas bordeadas con líneas negras, la paleta cromática es principalmente de colores pastel. Los personajes secundarios están logrados en pocos colores para disminuir su importancia.</p>

<p>2.6 INTERVENCIONES</p> <p>La obra se encuentra en buen estado de conservación, salvo pequeños faltantes de capa pictórica. El buen estado se puede agradecer a que la pintura se encuentra en un área vigilada constantemente.</p>	
<p>2.7 OBSERVACIONES</p>	
<p>INFORMACIÓN LEVANTADA POR: R.B.M. ANA MARÍA LOGREIRA CAMPOS</p>	<p>FECHA: FEBRERO DE 2008</p>

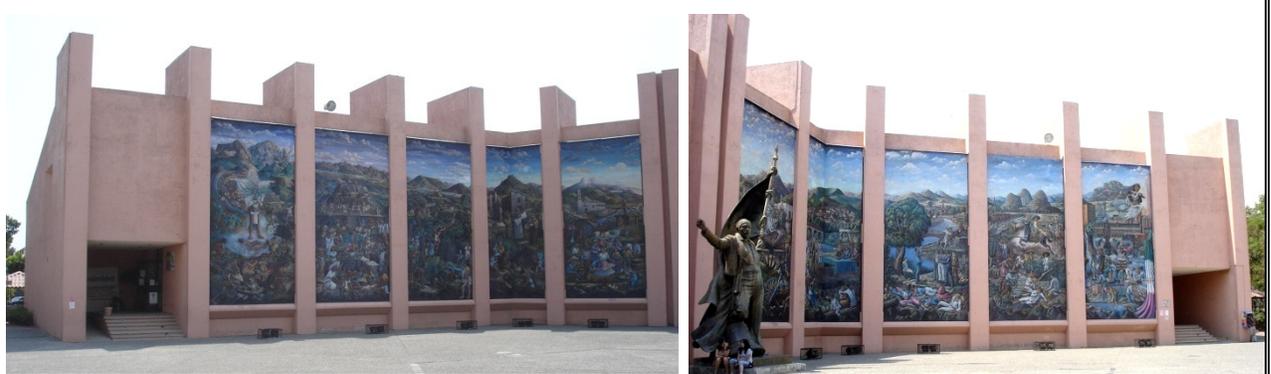
2.2 FOTOGRAFÍAS

2.3 TÉCNICA DE ELABORACIÓN**2.3.1 Soporte:** Muros de cemento**2.3.2 Capas de preparación (revoque y enlucidos):** Posiblemente cemento**2.3.3 Capas pictóricas:** pintura a seco, no se ha determinado el aglutinante.**2.4 DATOS HISTÓRICOS**

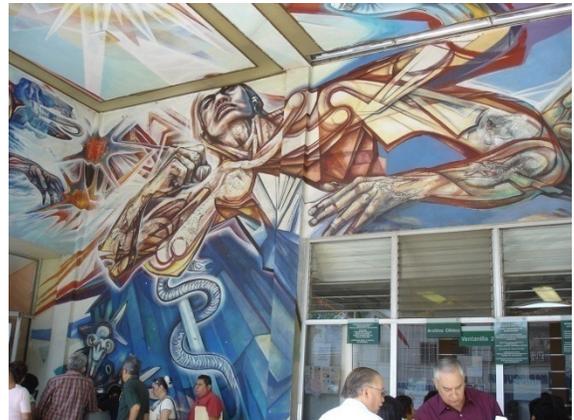
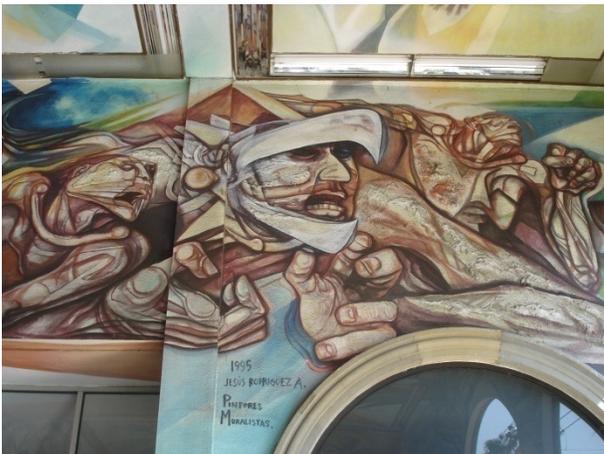
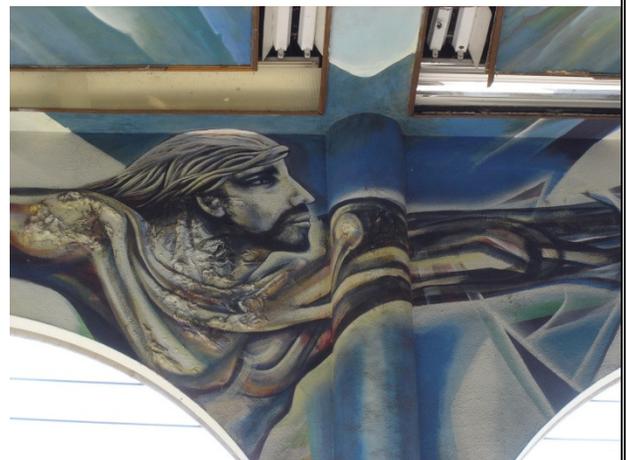
2.2 FOTOGRAFÍAS

Muros de concreto armado, paneles de madera comprimida y láminas de triplay.

La pintura está representada con mucho movimiento por medio de líneas de tensión y de fuga, las cuales también integran las figuras presentes. Por la ubicación de los personajes, se puede decir que hay varios centros focales, que llaman la atención del observador, es decir no hay una escena o personaje principal.

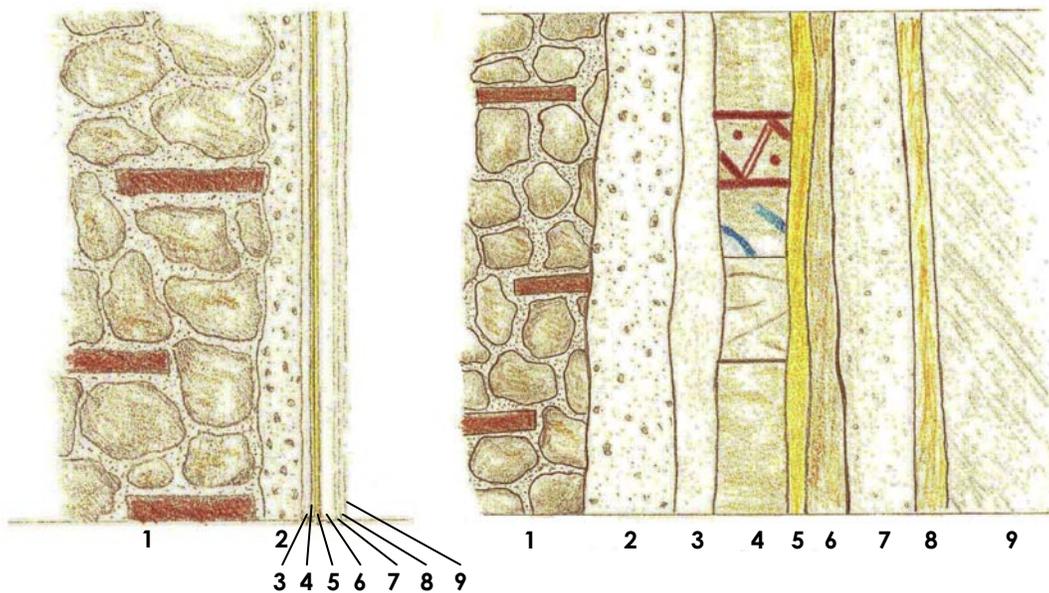
Estratigrafía tipo 1. En corte y en superficie

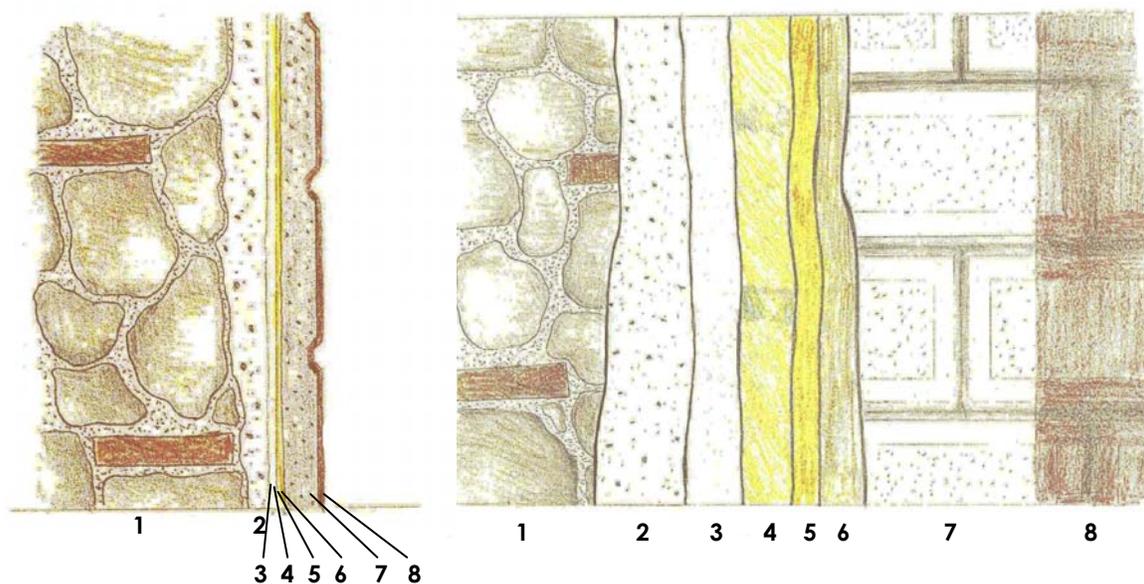
Estratigrafía tipo 2. En corte y en superficie
Dibujó A.M. Logreira 2007

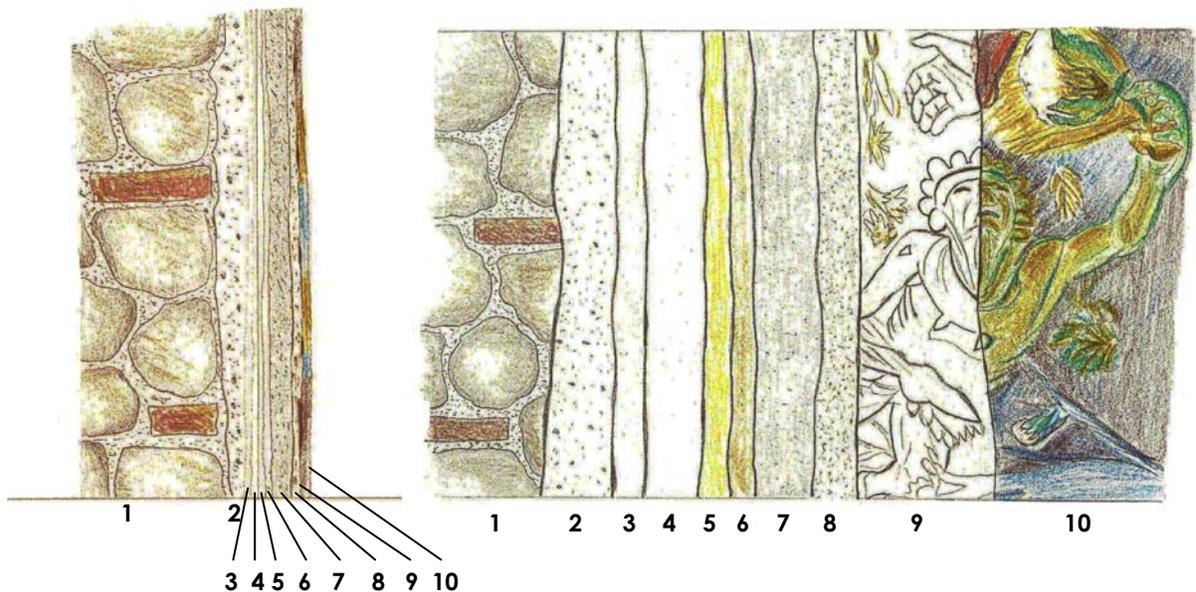
Estratigrafía tipo 3. En corte y en superficie
