La sección *Insurgentes-Hipódromo* en la transformación urbana del Valle de México.

Universidad Nacional
Autónoma de México

Título de tesis:

Maestro en Arquitectura presenta:

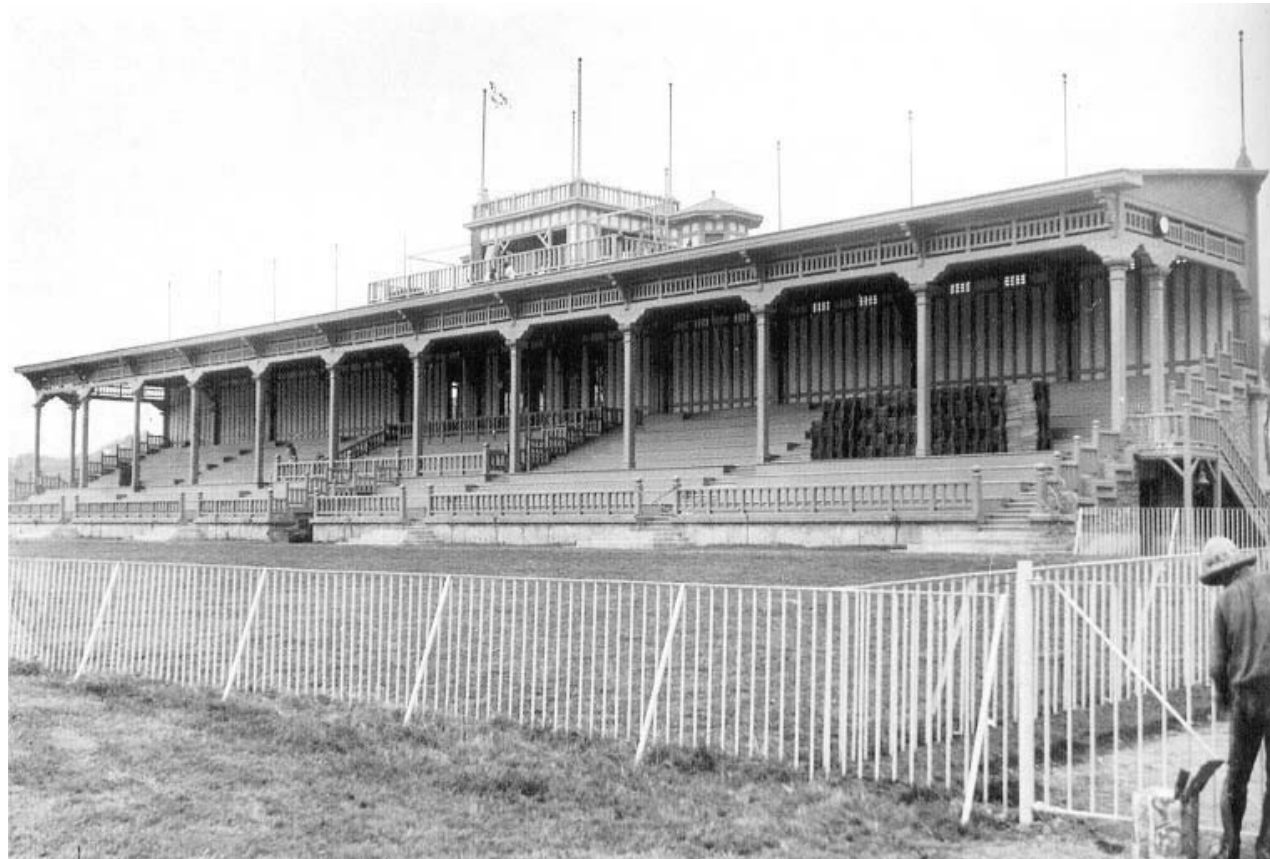
Esta fotografía del Hipódromo de la Condesa permite observar la zona de gradas construidas a base de mampostería. Las techumbres eran estructuras metálicas prefabricadas que se armaban en sitio. En la parte alta se encontraba el palco y la terraza superior, que ofrecía la mejor vista para el grupo más selecto de la fanática.

Hipódromo de la Condesa, vista de las tribunas antes de su inauguración en 1908.

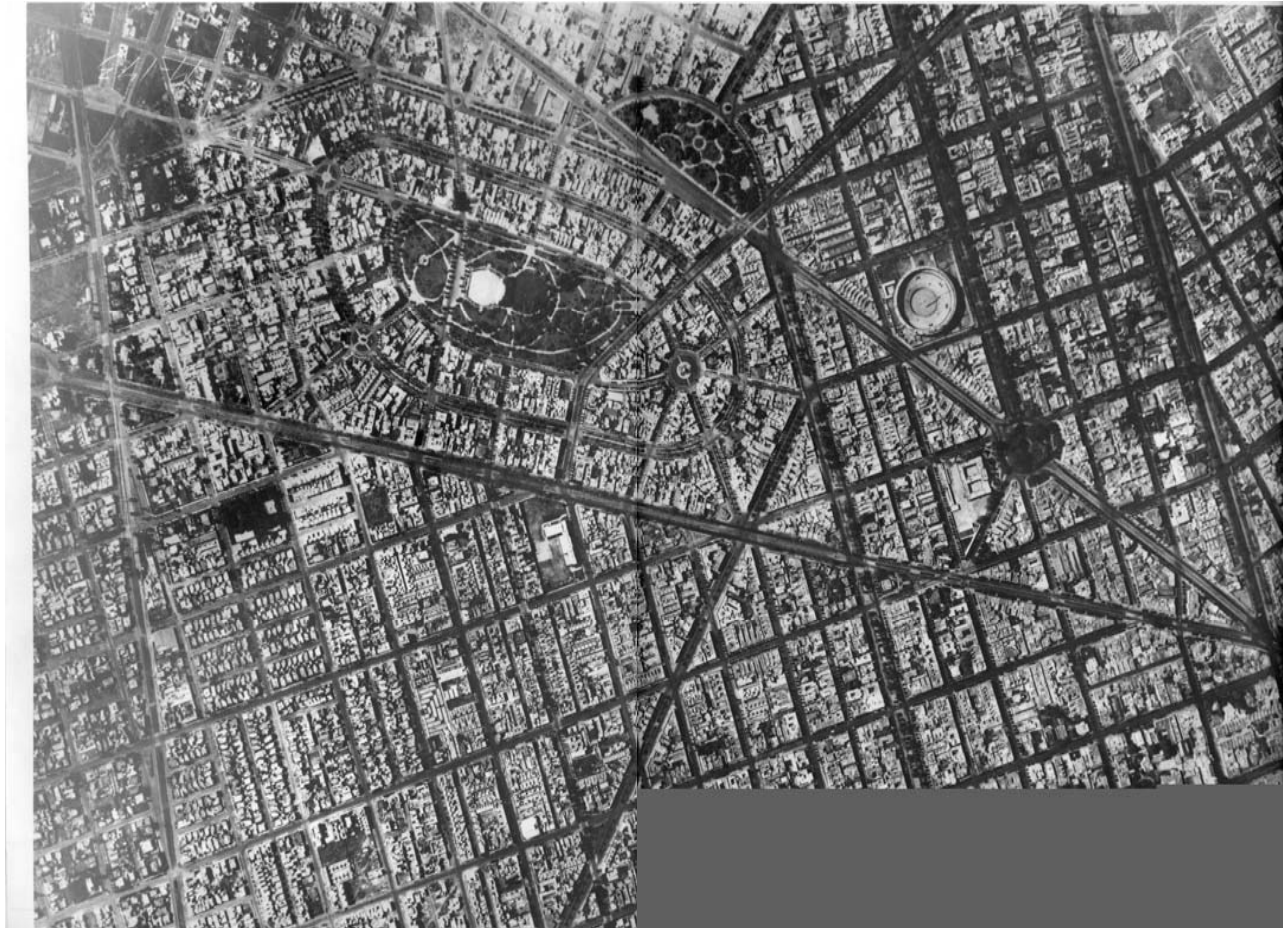
Su traza radial contrasta con la traza reticular del resto de la zona urbana. Fueron muchos los fraccionamientos que surgieron antes y después pero ninguno contó con un diseño urbano tan característico.

Fotografía aérea de la Sección Insurgentes-Hipódromo en 1936.

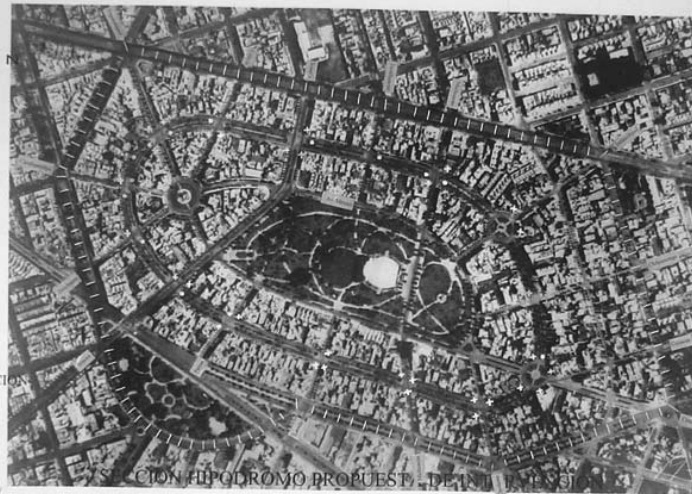
SELECCIÓN HIPÓDROMO PROPUESTA DE LA AVENIDA SONORA

- Liberación de elementos de jardinería no originales
- Liberación y reintegración de aplanados de concreto en mal estado
- Liberación de pintura vinílica no original por medios mecánicos utilizando espátula y aplicando agua caliente a presión controlada para no dañar la pasta de aplanado original

- Liberación de pintura bandálica mediante el método de compresas
- Reintegración de letras con nomenclatura tomando como ejemplo los elementos existentes
- Reintegración de anaqueos de talavera
- Reintegración de pasta de fachada
- Reintegración de postes desaparecidos en el circuito Amsterdam y en la Av. Sonora
- Limpieza de bolín aplicando agua a presión controlada
- Aplicación de fungicidas para erradicar vegetación parásita

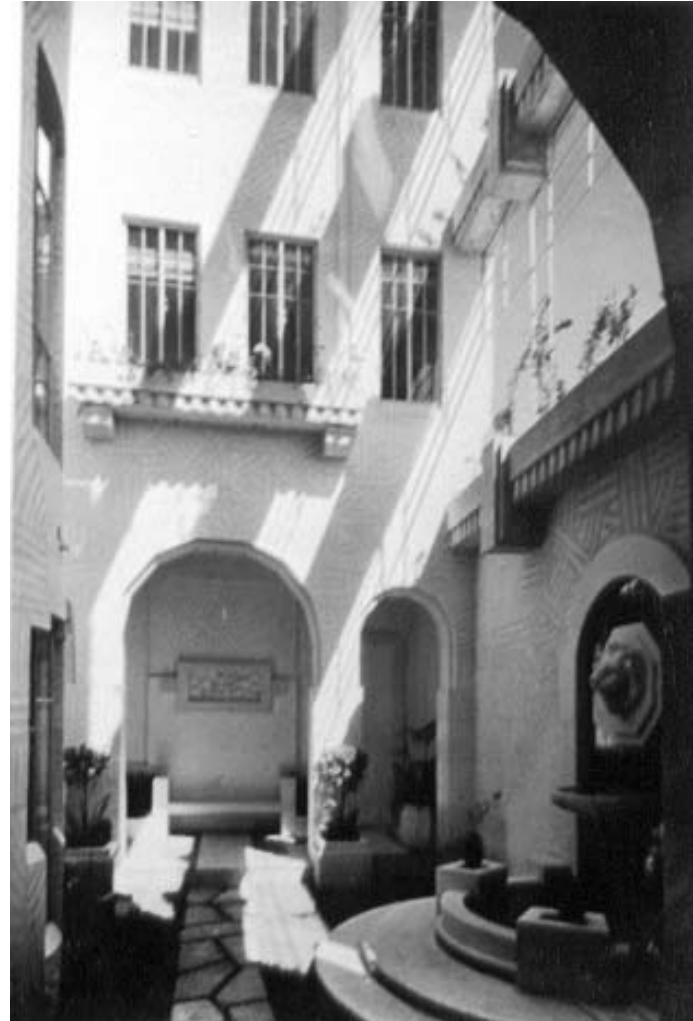
Esta fotografía del patio de la fuente con su aspecto original, permite apreciar sus elementos decorativos estilo *Déco*, entre ellos: la geometría alargada de sus ventanales, las marquesinas con jardinera, los arcos ochavados mixtilíneos, el texturizado de su aplanado exterior o “pasta fuerte”, las jardineras de piso y la banca de concreto con su relieve decorativo(al fondo).

Destaca la intención de generar un paño de vegetación ante el oriente mediante la escalada de enredaderas sobre una estructura metálica. Aunque la plástica de la fuente del león no es de estilo *Déco*, su inclusión y posicionamiento si marca una modalidad que se adoptó en este tipo de edificios.

Foto del patio de la fuente.
Fuente: Archivo Arq. Francisco J. Serrano

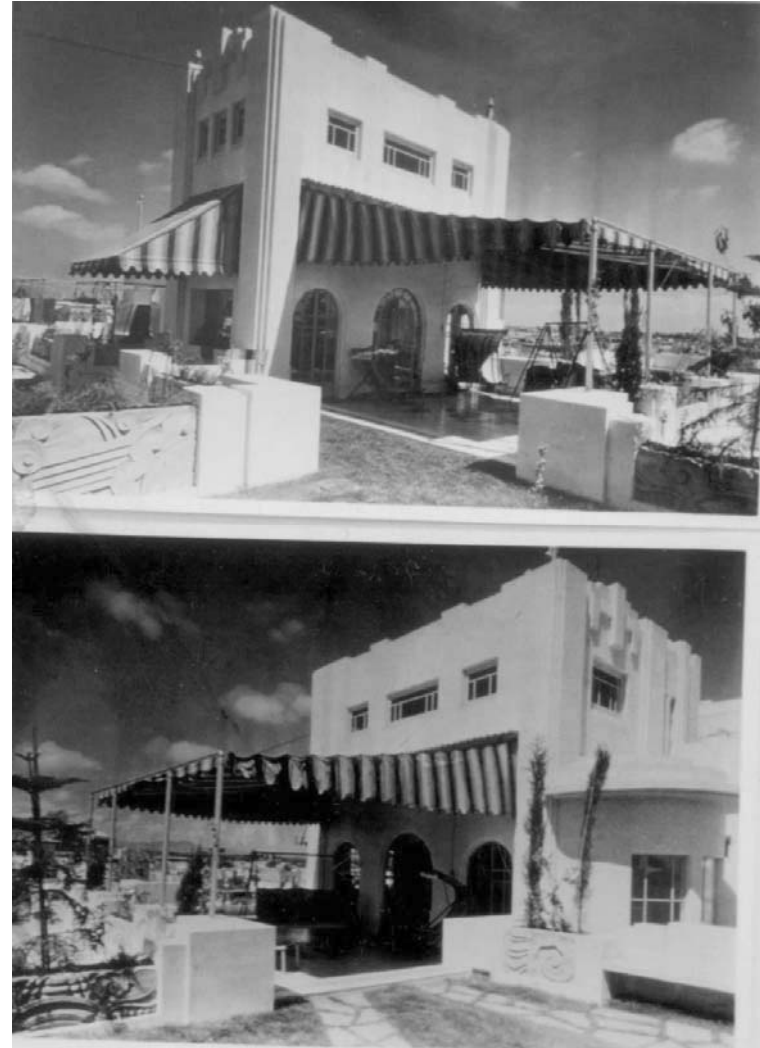
Obsérvese el pastado con tratamiento de pavimento a manera de andadores. Una azotea convertida en jardín, mediante la implementación de un terrado con capa vegetal. Este concepto hoy en día se conoce como azotea verde y está ligado con métodos de sustentabilidad.

En la parte alta del torreón se encuentra el cuarto de máquinas del elevador y tres pequeñas bodegas.

Foto del roof garden.

En el cuarto piso se construyó un departamento que acabó con el uso común de este nivel ocupando el vestíbulo de acceso de las escaleras y el elevador, parte del roof garden y toda el área de los tendederos. Aunque aún queda parte de las áreas exteriores de lo que fue el roof garden, ya no es posible usarlo como área común, debido a que el departamento agregado bloquea el acceso a las terrazas convirtiéndolas en propiedad privada. Sus elementos decorativos: jardineras, luminarias y relieves adosados se encuentran muy deteriorados, ha perdido sus pavimentos y las áreas pastadas.

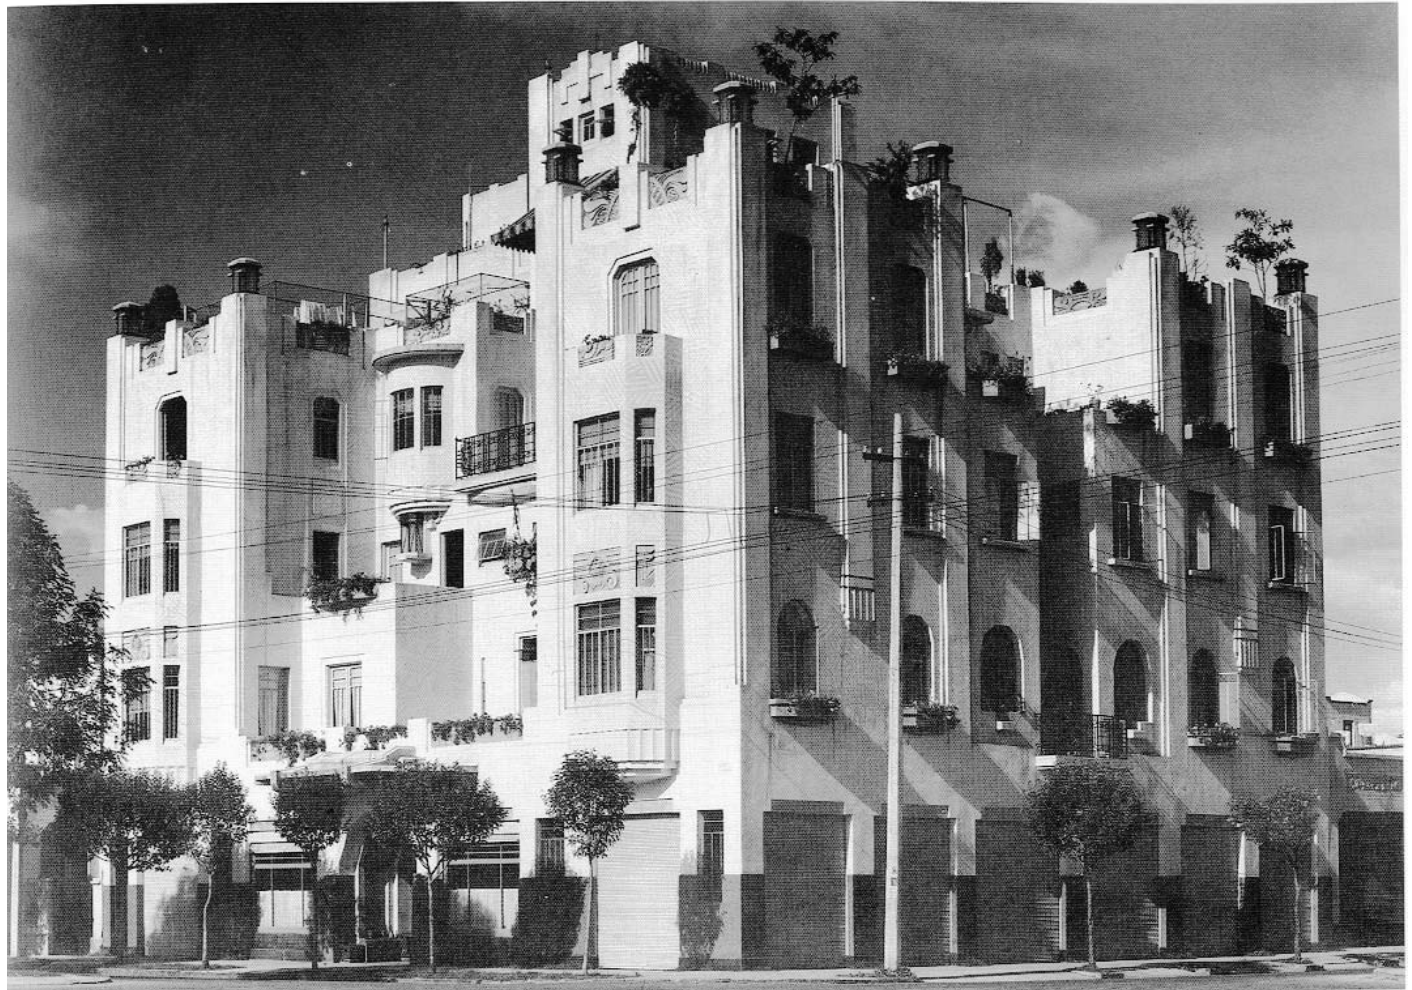
Su carácter es equilibrado y responde colmadamente a su finalidad acusando el destino del inmueble, mediante el señalamiento elocuente de los aspectos característicos de su partido arquitectónico y su funcionamiento. Los materiales con los que se construyó el edificio incluyendo sus acabados, cancelerías y elementos decorativos denotan preferencia por lo duradero, con bajo costo, sin prescindir del buen gusto.

Edificio Casas Jardines visto a contra esquina, fotografía tomada alrededor de 1930.

Visto a contra esquina su volumetría exterior da la impresión de pertenecer a la de un pequeño rascacielos. Ya deteriorado por el paso de los años, ha perdido una buena parte de su recubrimiento de fachadas y sufrido alteraciones en plantas. Pese a esto y a presentar una inclinación en el sentido noreste, continúa siendo uno de los edificios *Déco* mejor logrados en la Ciudad de México.

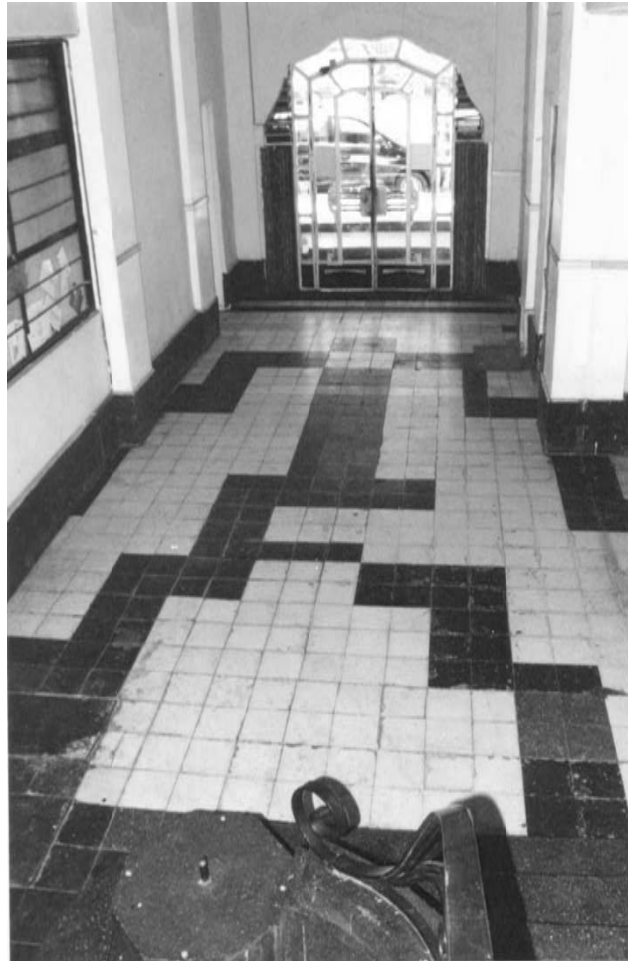
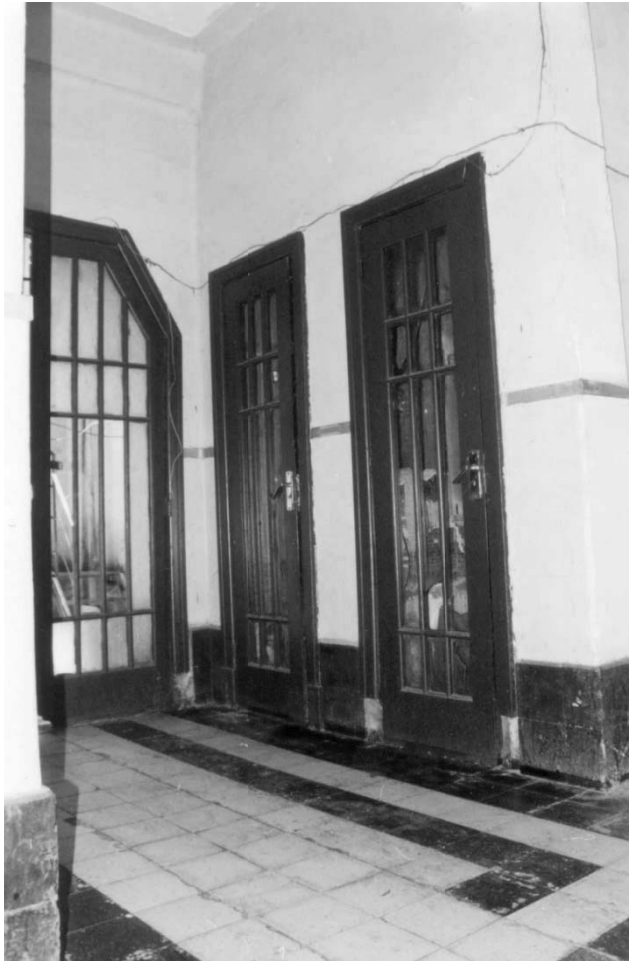
Estas dos vistas del salón en planta baja muestran el deterioro que ha sufrido este espacio.

En la fotografía de la izquierda se ve la puerta de acceso principal, el despiece de piso original y el arranque de las escaleras principales. Si se observa con atención puede notarse la ausencia de la lámpara decorativa justo antes del inicio del barandal.

La fotografía de la derecha muestra las puertas de las dos cabinas telefónicas y el cancel de salida al patio de servicio, elementos originales que aún se conservan.

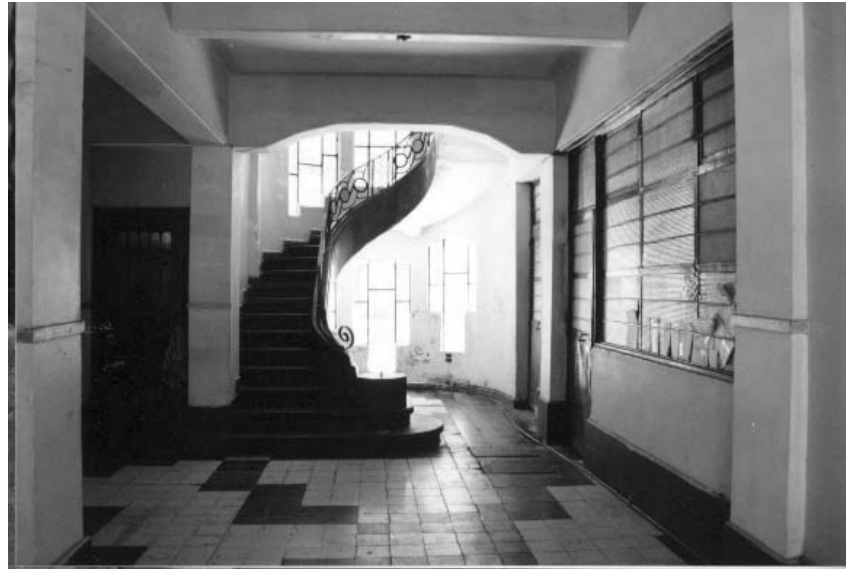
Arriba:

Vista de la escalera principal desde el acceso, nótese la reducción del espacio comparado con el proyecto original.

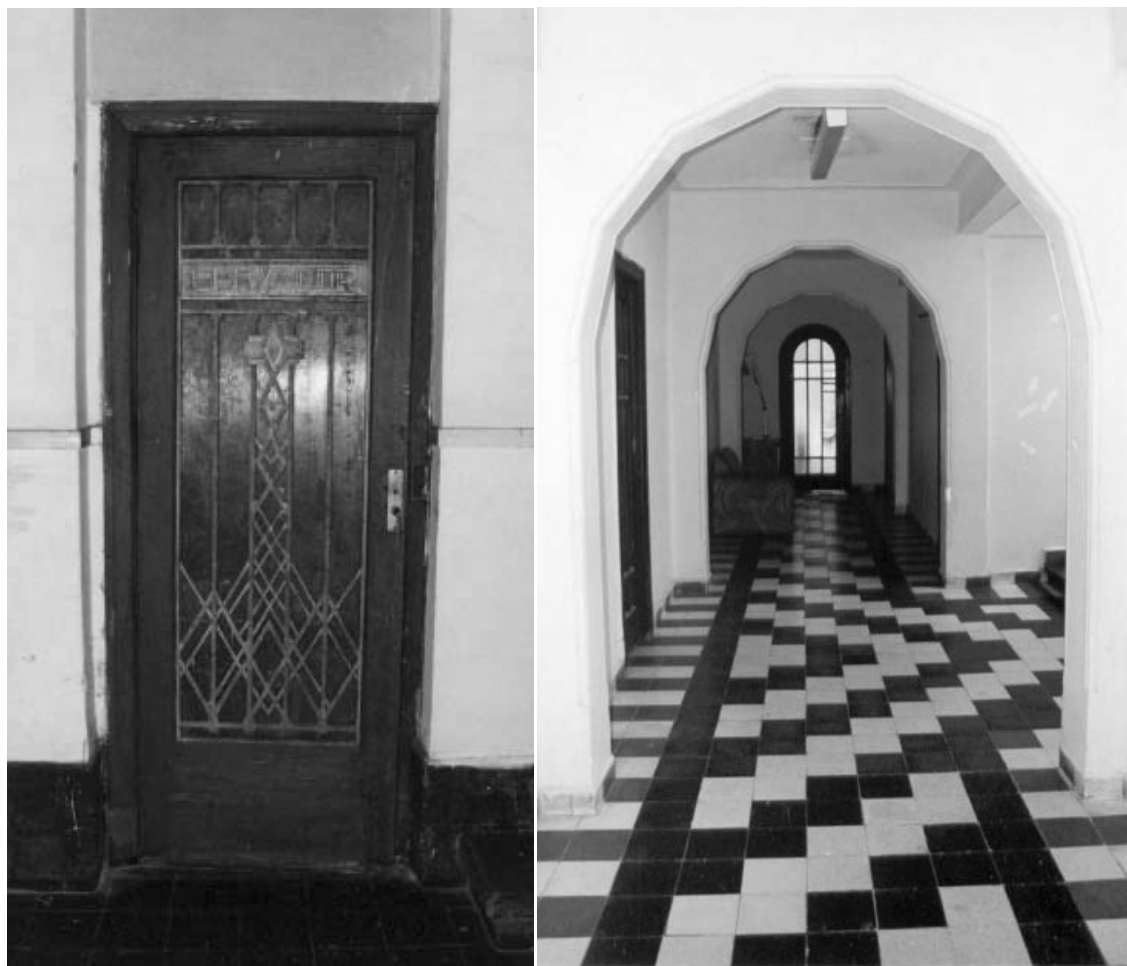
Las puertas del elevador fueron decoradas con herrería y tipografía propias del estilo *Déco*. Aunque están deterioradas, todavía pueden rescatarse y lucir su esplendor de otros tiempos.

La fotografía de la derecha deja ver el aspecto de las galerías de acceso a los departamentos en los diferentes niveles. Destacan sus dibujos de piso y sus arquerías. Han perdido sus luminarias decorativas pero aun conservan su carpintería original.

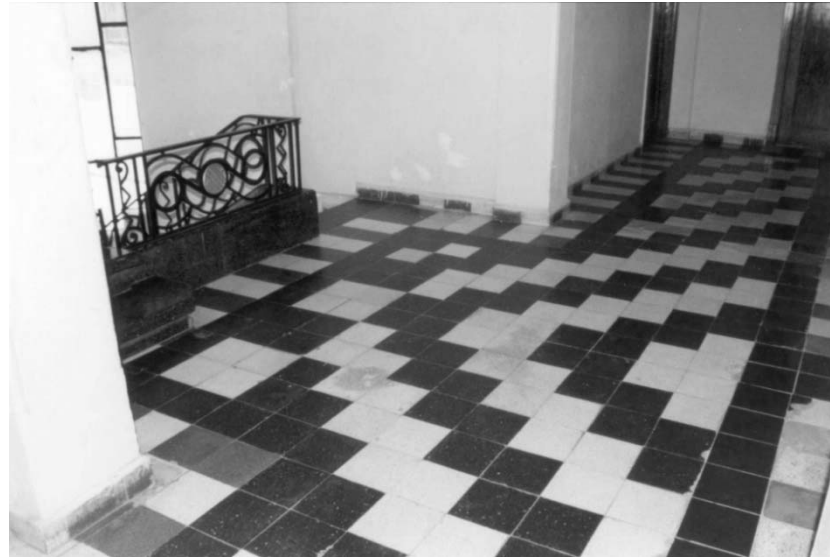
Esta fotografía permite observar la llegada de las escaleras a una de las galerías.

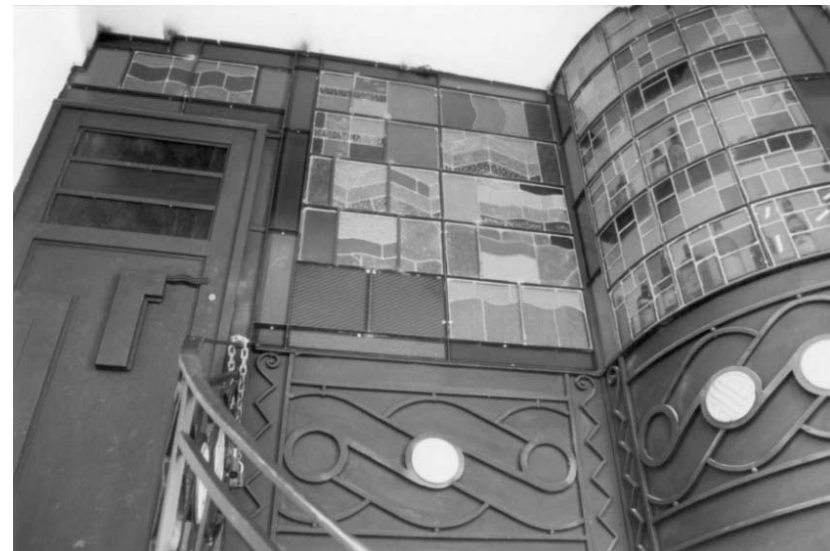
Puerta con vitral que se encuentra en el último tramo de las escaleras principales. Anuncia la llegada al roof garden que actualmente es propiedad del departamento agregado en el quinto nivel.

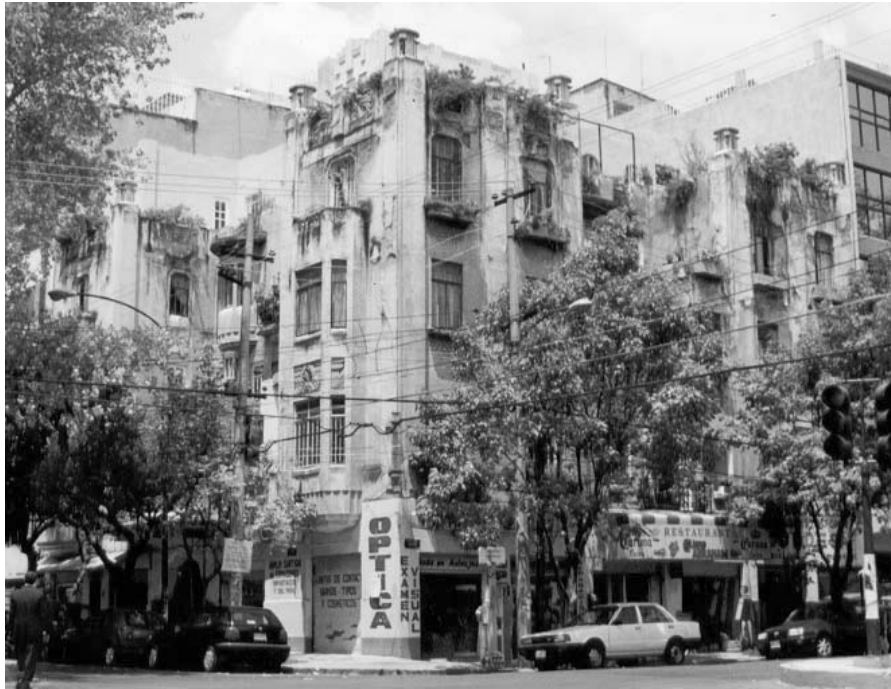
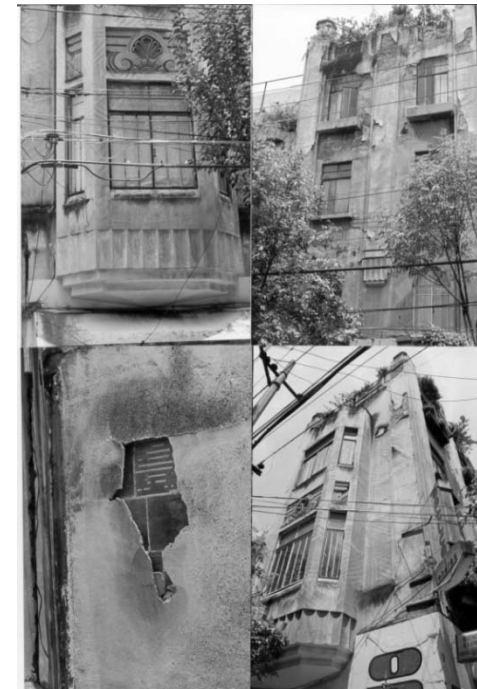
Los relieves decorativos constituyen una importante parte del legado plástico-arquitectónico del inmueble. Su estado de conservación es delicado, se encuentran a punto de ceder ante la acumulación de hollín, la vegetación parásita y la humedad de jardineras fracturadas y mal impermeabilizadas. Aún es posible reconocer todos los rasgos y diseños pero deberán protegerse si es que se quiere contar con ellos en un futuro cercano.

Edificio Casas Jardines visto a contra esquina, fotografía tomada en el año 2002

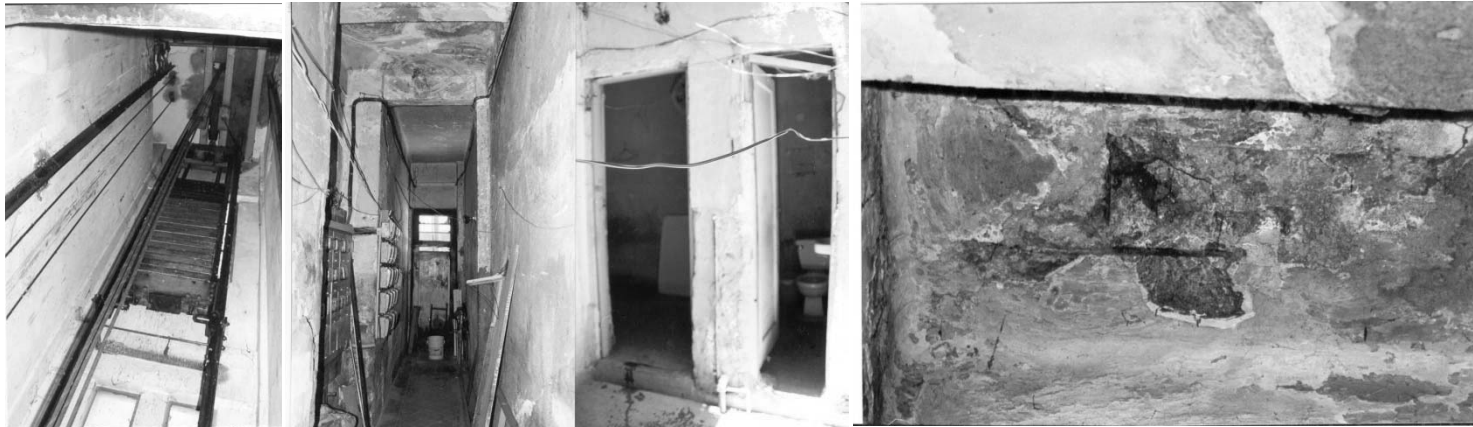
Lo que un día dotó al edificio de vanguardismo y confort ahora lo hace ver viejo y descompuesto. Las instalaciones hidrosanitarias son viejas, presentan fugas y cambios de pendiente. Las fugas han provocado humedades que deterioran aplanados, muros, pisos y elementos estructurales. El patio de la fuente ha tenido que ser renivelado varias veces para solucionar inundaciones provocadas gracias a la contra pendiente inducida por la inclinación del edificio y el mal estado del drenaje. La renivelación se ha hecho con capas de mortero que le han quitado su antiguo carácter de patio ajardinado. El cableado eléctrico requiere ser sustituido completamente para cubrir las demandas de energía actuales. Han sido agregados circuitos y trayectorias de manera completamente desordenada. La gran mayoría de las luminarias del proyecto original ya no funcionan o no existen, hecho lamentable. El desplomo del edificio es una de las causas por las que el elevador ya no funciona, el cuarto de calderas está abandonado y presenta un gran deterioro en aplanados, las cabinas telefónicas se han convertido en bodegas.

Edificio Casas Jardines vistas del cubo del elevador, acceso de servicio, sanitarios improvisados y deterioro en losa, fotografías tomadas en el año 2002

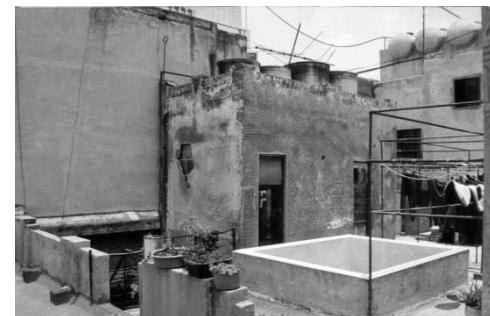
Estado actual

Proyecto de restauración 6to nivel
Fuente: Archivo Arq. Daniel Ortiz
