ESTUDIO GEOTÉCNICO PARA EVALUAR EL RIESGO QUE REPRESENTAN LOS CRESTONES DE ROCA SITUADOS EN LAS FALDAS DEL CERRO DEL CHIQUIHUITTE, DELEGACIÓN GUSTAVO A. MADERO, MÉXICO, D. F., QUE CAUSAN DAÑOS A LAS VIALIDADES: HUITZILLOPOCHTLI, OTOÑO Y VERANO.

TESINA

GEOTECNIA

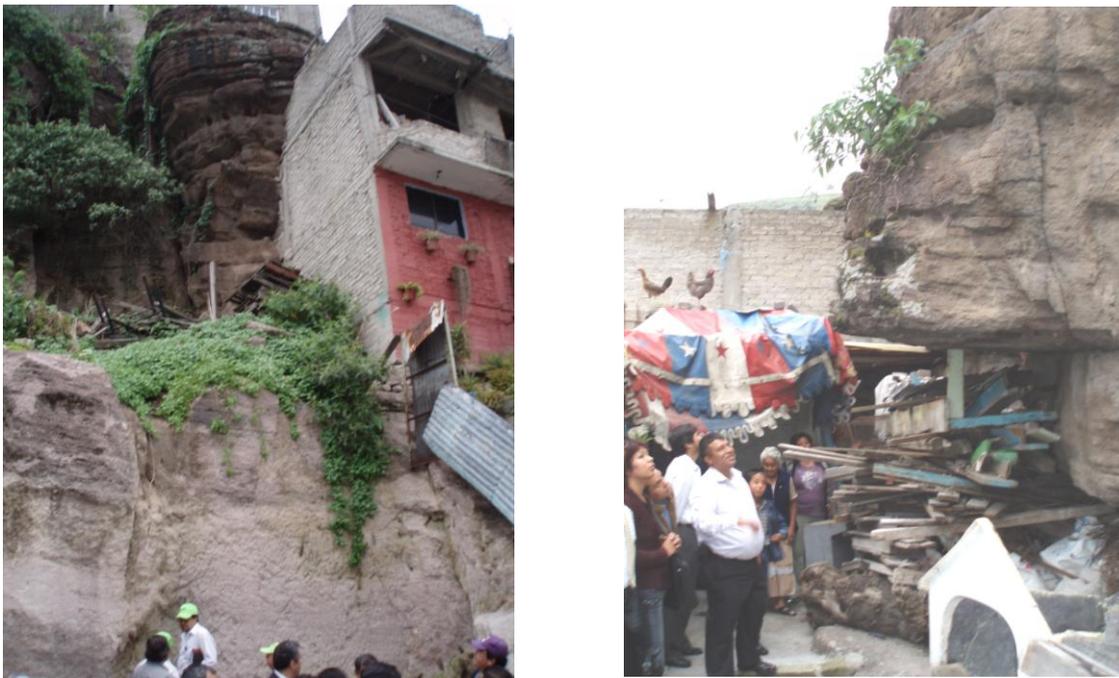
Figura 1. Asentamientos no planificados de lugareños

El crecimiento irregular de la mancha urbana en el Distrito Federal ha ocasionado que se urbanicen zonas de laderas potencialmente inestables. Un caso típico es el Cerro Chiquihuite, donde existen asentamientos irregulares que están en zonas de peligro por deslizamiento, volteo y caída de rocas (figura 1). El Cerro Chiquihuite forma parte de la Sierra de Guadalupe y está localizado al norte del Distrito Federal, en la Delegación Gustavo A. Madero. Geológicamente se trata de un domo volcánico de carácter exógeno constituido por rocas dacíticas dispuestas en unidades de flujo con espesores variables, muy intemperizadas, fracturadas y afalladas. Sin embargo, el entorno geológico en la que se encuentra ha traído desde hace tiempo problemas que han afectado a la población y en nuestro caso a las vías terrestres. (Figura 2).

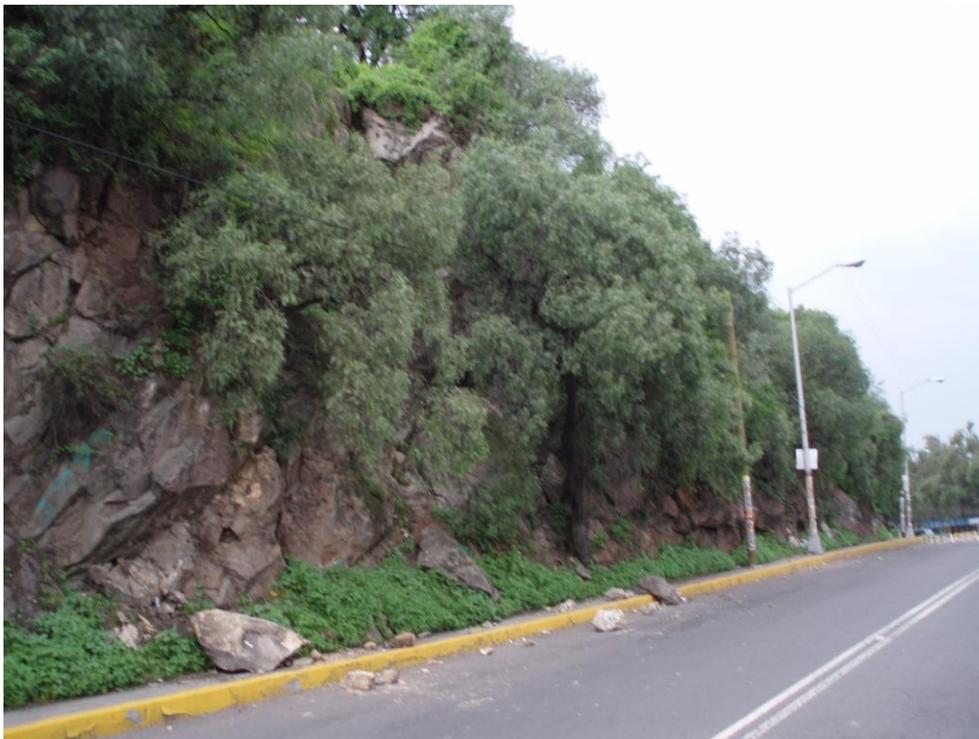
Figura 2. Alto riesgo que presentan los caídos de roca en la vialidad de Verano.

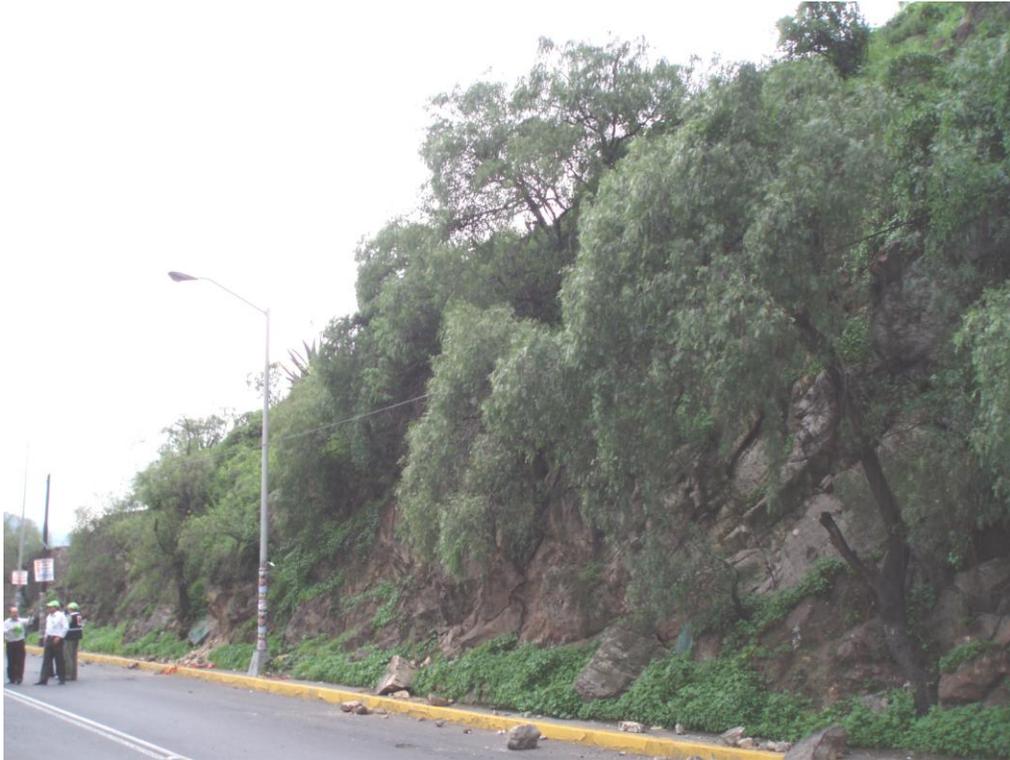
Figura 3. Caídos de roca en la avenida: Huitzilopochtli

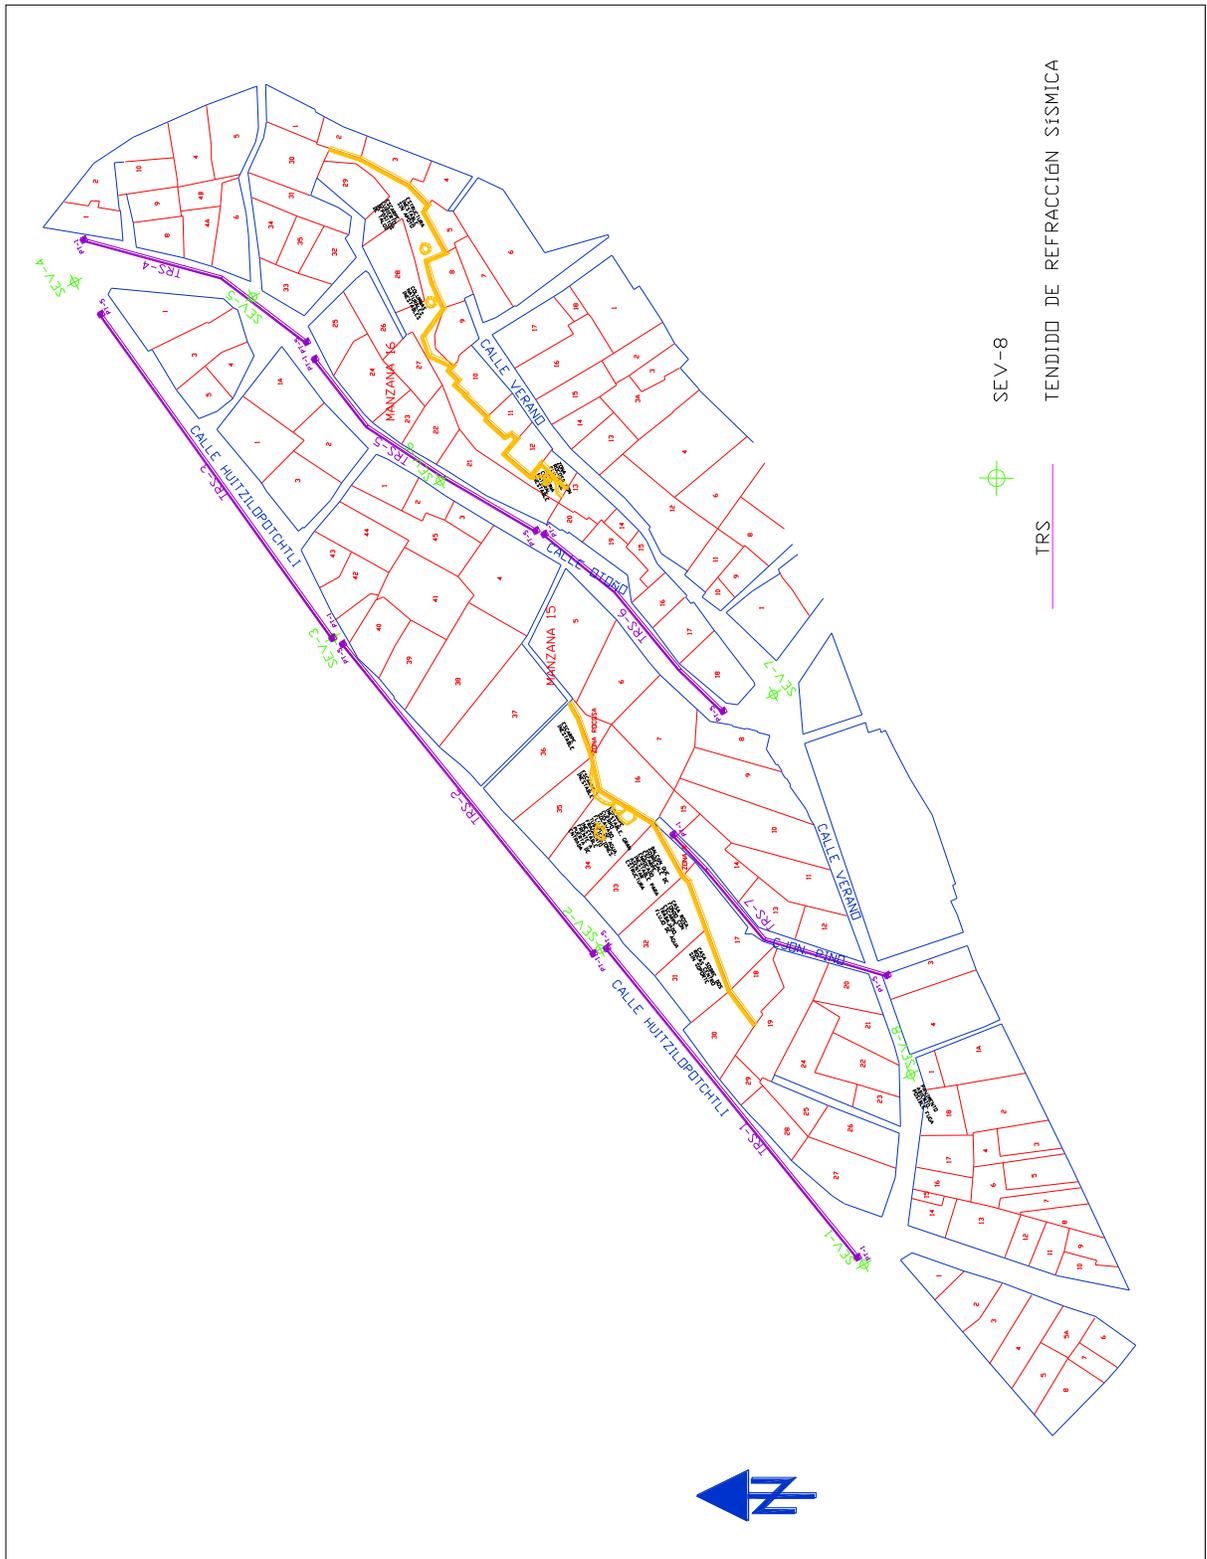
Figura 4. Ubicación de Escarpes, TRS Y SEV

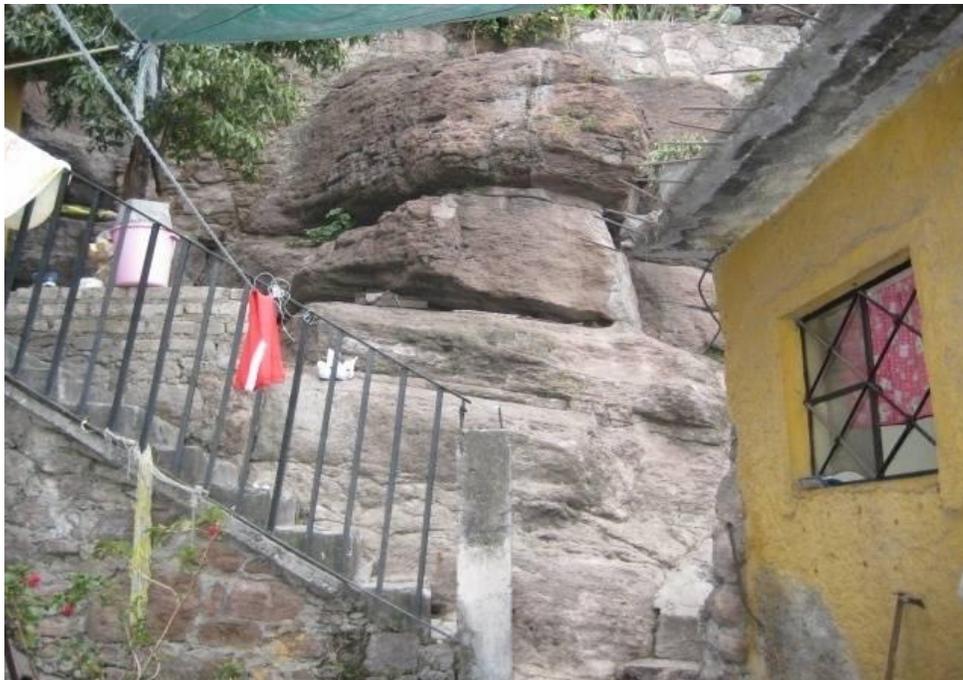
Figura 5. Manzana 15 – Lote 34.  
Bloque de roca diferenciado del macizo por planos horizontales socavados.

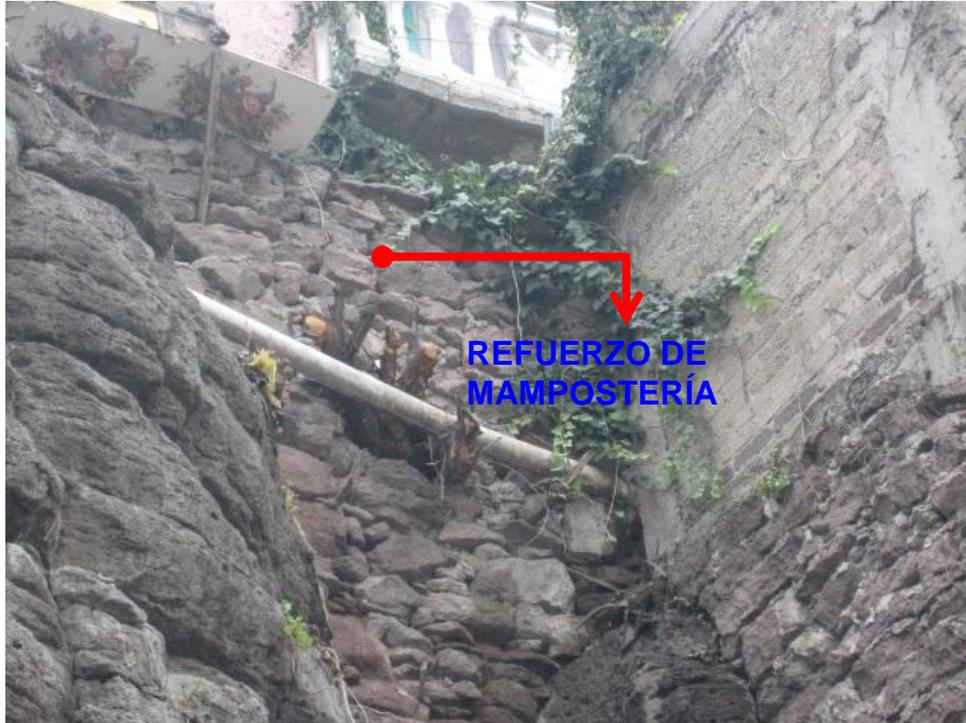
Figura 6. Manzana 15 – Lote 33.

Del relleno de roca sobresale el tronco y ramas de un árbol que obviamente propician el deterioro de la roca.

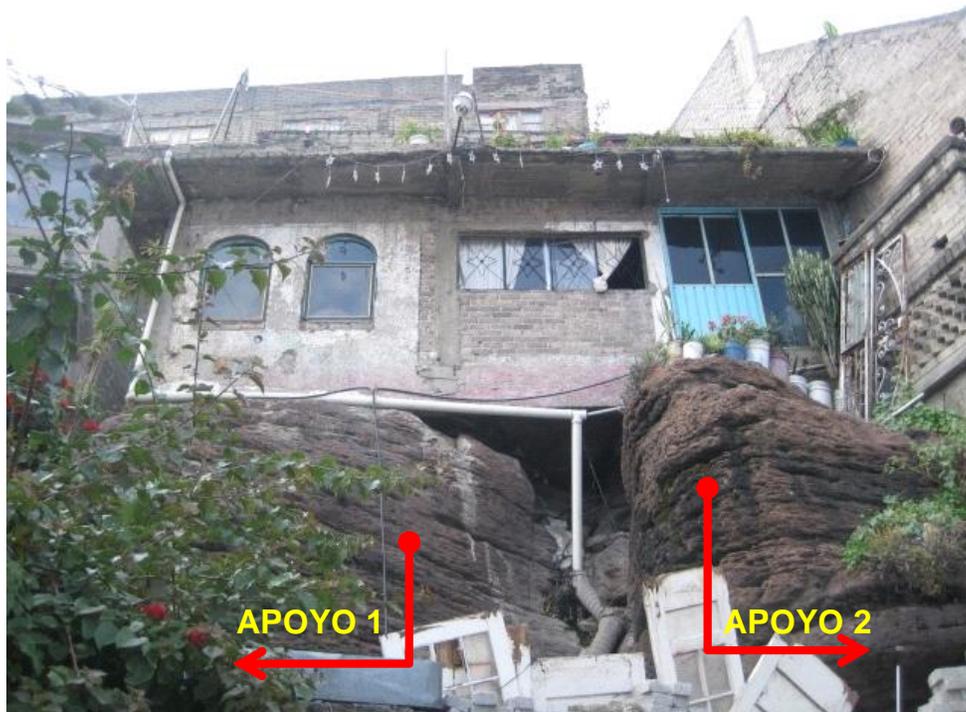
Figura 7. Manzana 15 – Lote 31.

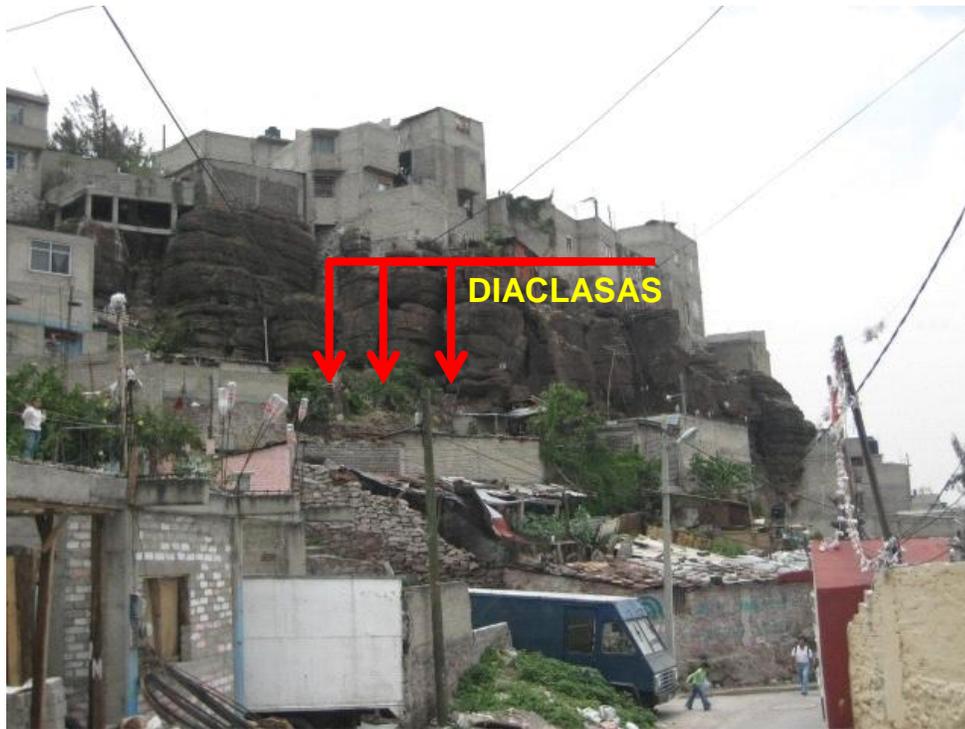
Figura 8. Vista general del escarpe presente en la manzana 16. Nótese las diaclasas con echado ligeramente macizo adentro, que concurre sobre la avenida de Otoño.

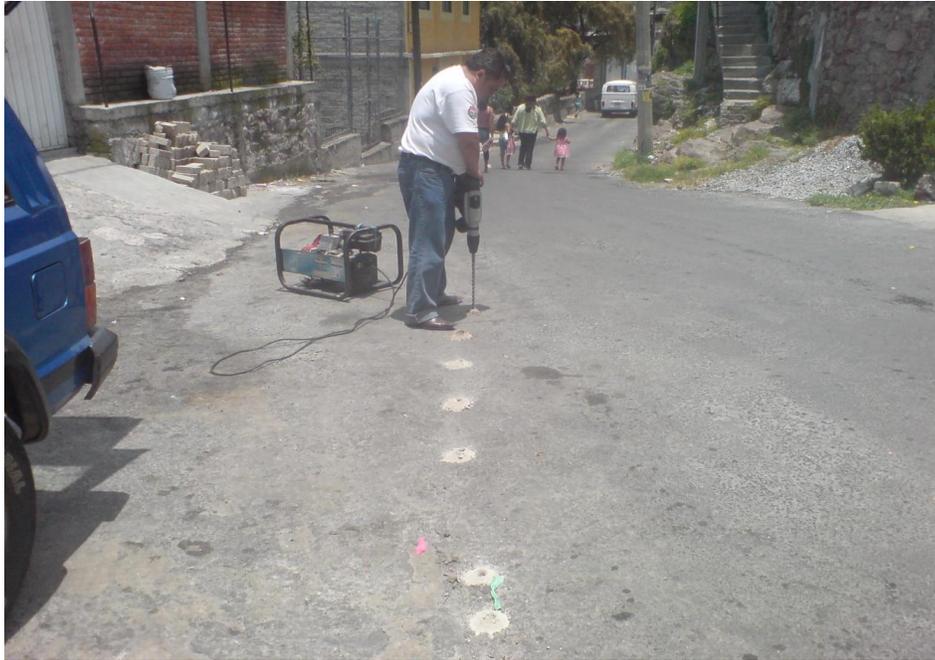
Figura 9. Para realizar los Sondeos Eléctricos Verticales (SEV), es necesario barrenar el pavimento, con el objetivo de que los electrodos de potencial y corriente se encuentren en contacto directo con el terreno natural. SEV-1, esquina de Huitzilopochtli y Verano.

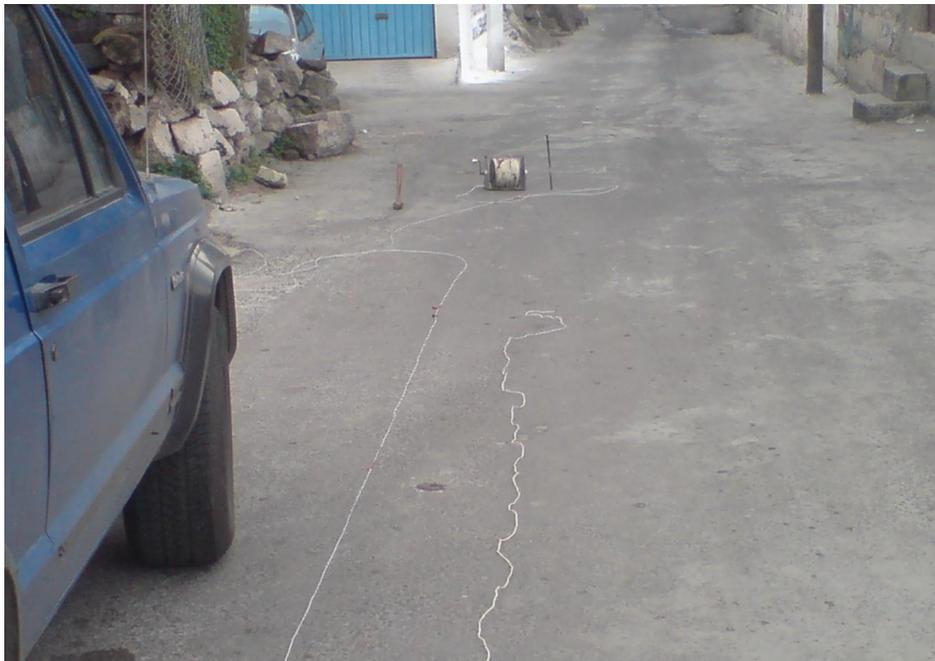
Figura 10. Colocación de electrodos dentro de los barrenos perforados, para la realización del Sondeo Eléctrico Vertical (SEV-2), sobre la avenida Huitzilopochtli.

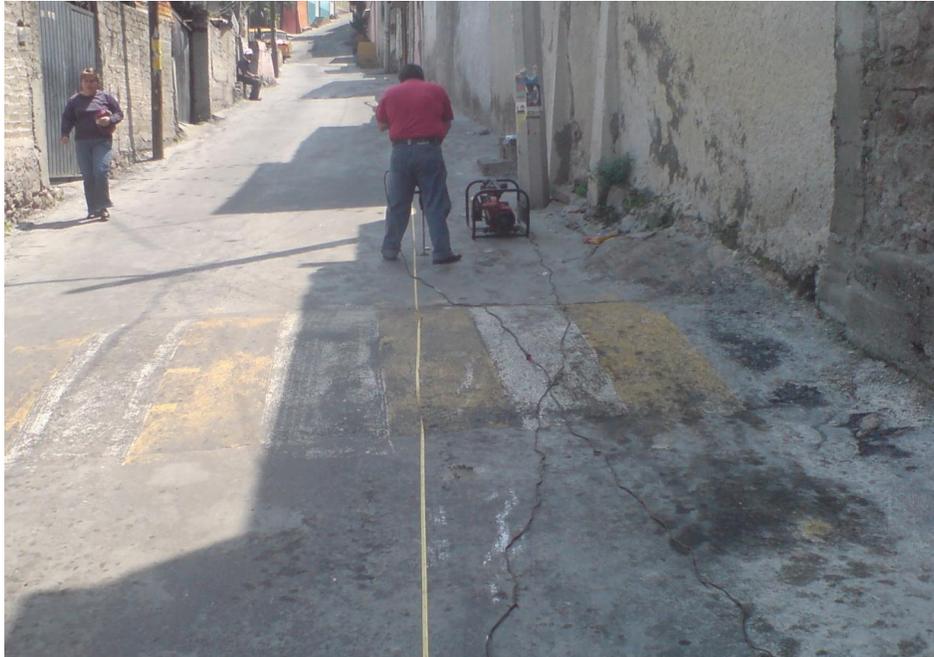
Figura 11. Se emplea cinta métrica para medir la distancia desde el centro del SEV hasta la posición donde se debe perforar el terreno para hincar los electrodos en avenida Otoño

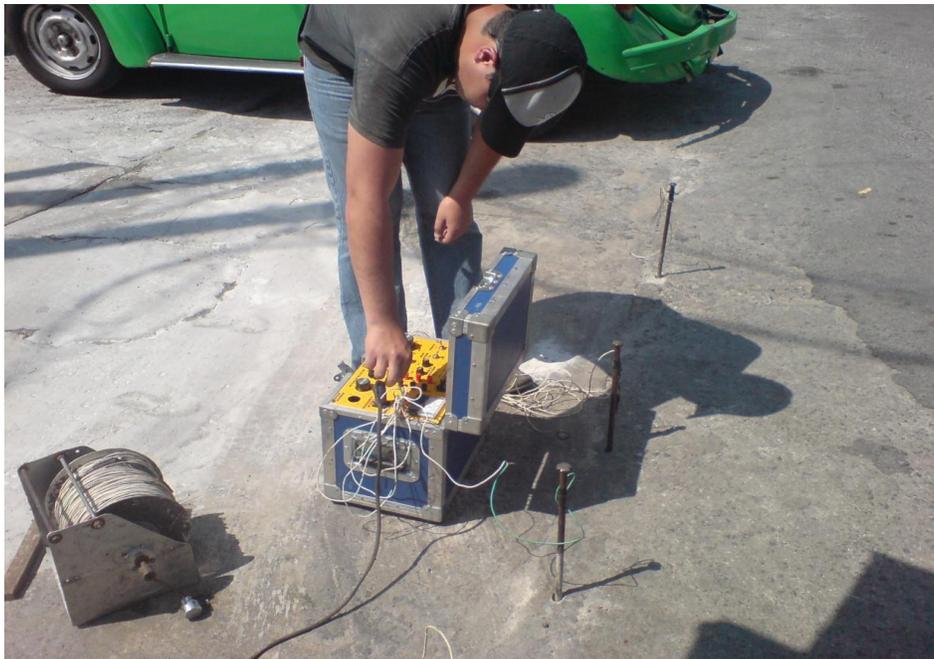
Figura 12. Operación del equipo de resistividad para la realización del SEV-4. Se observa que los electrodos de potencial y corriente se encuentran simétricamente colocados, con respecto a la posición de la estación base.

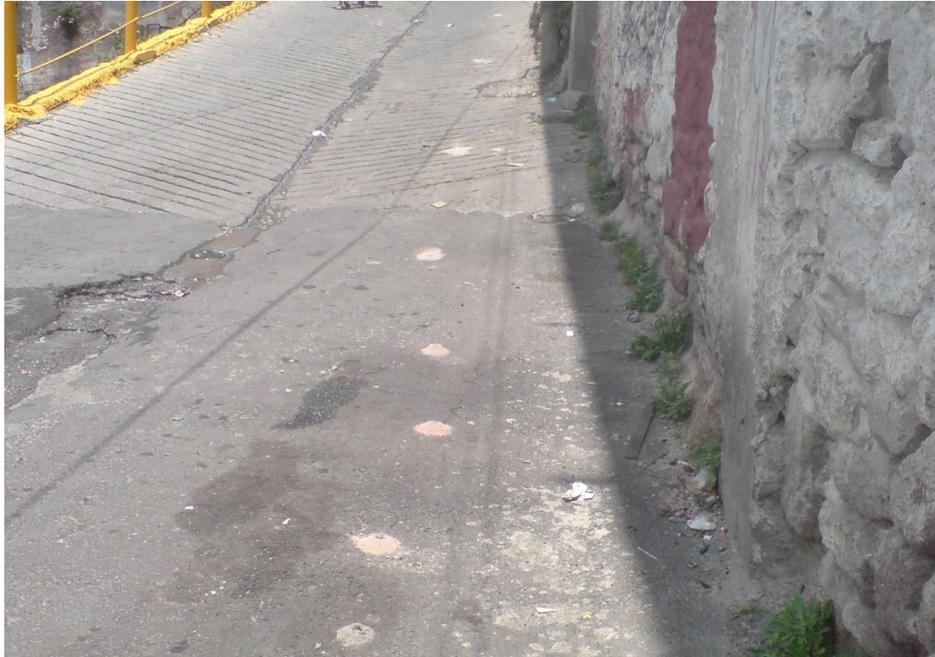
Figura 13. Barrenos realizados en la avenida de Otoño casi esquina con Palma, para la realización del Sondeo Eléctrico Vertical, SEV-5.

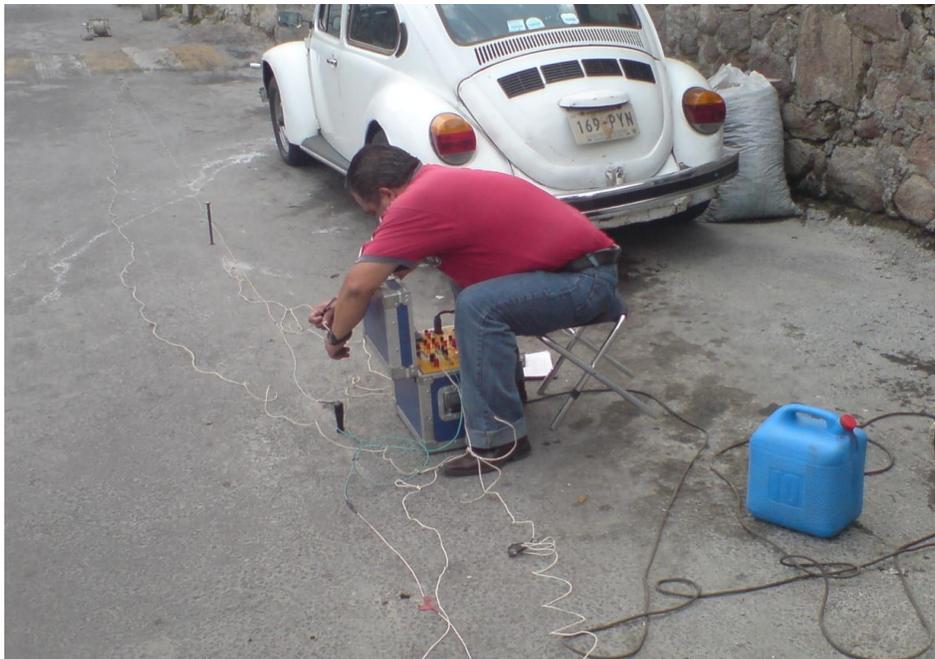
Figura 14. El equipo de resistividad permite controlar la corriente suministrada al terreno y medir la diferencia de potencial entre los electrodos. Con estos parámetros es posible calcular la resistividad aparente del terreno, SEV-5, sobre avenida Otoño.

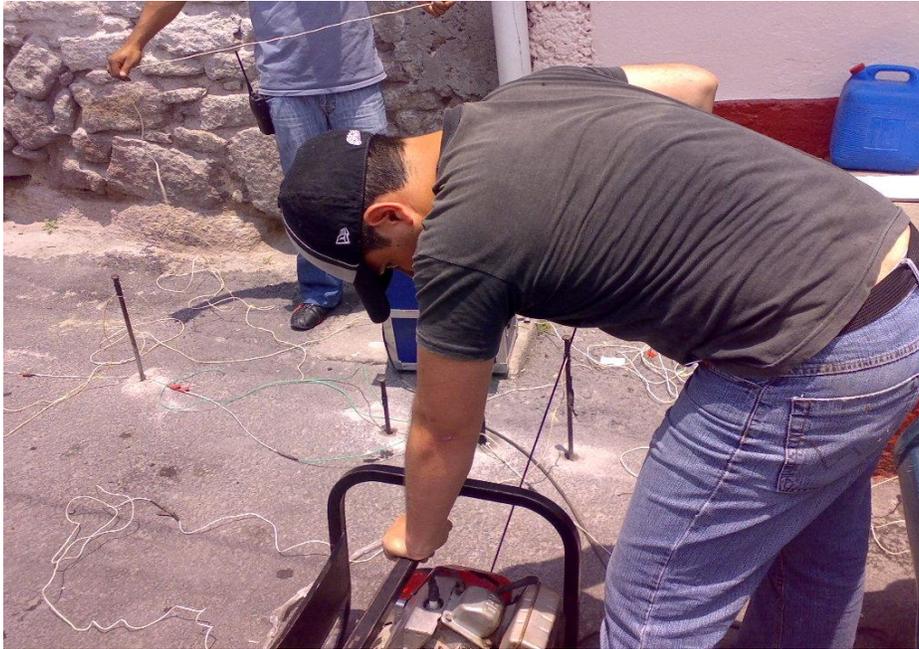
Figura 15. El equipo de resistividad se alimenta de una planta que genera la corriente eléctrica que se hace fluir por el subsuelo de la zona de estudio, SEV-5, sobre avenida Otoño.

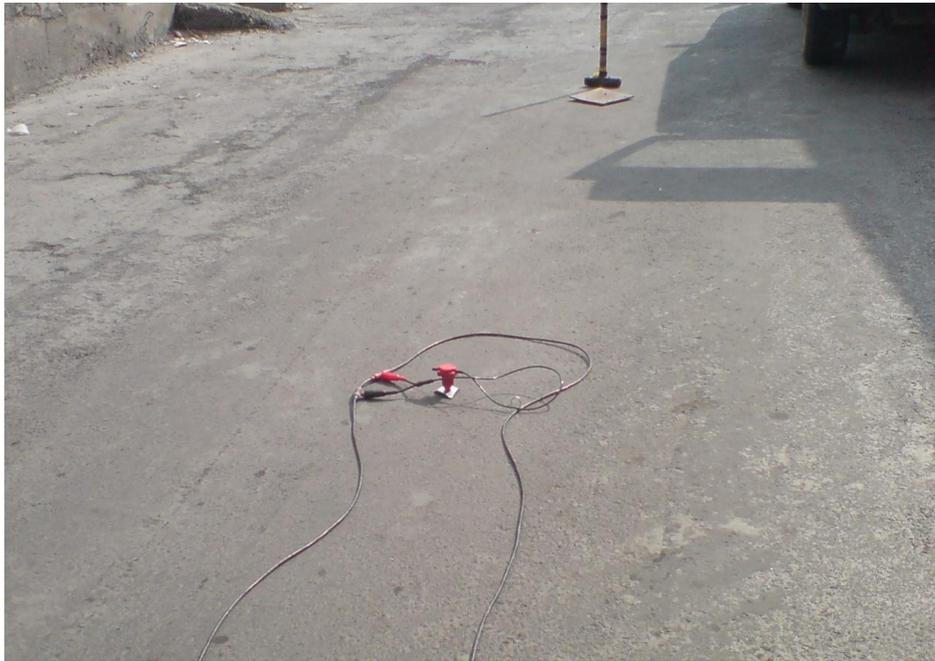
Figura 16. Geófono de 4.5 Hz empleado para el registro de las ondas elásticas que se propagan por el subsuelo debido al impacto del marro.

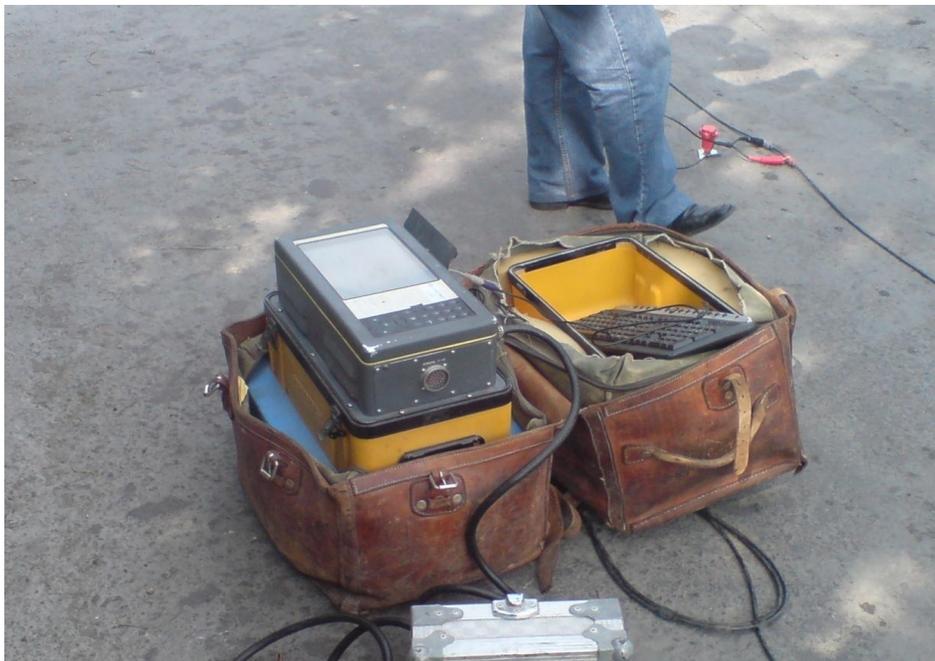
Figura 17. Sismógrafo marca *Geometrics* empleado para el estudio geosísmico en la avenida de Huitzilopochtli.

En los trabajos de campo se utilizó un sismógrafo digital marca *Nimbus Geometrics* y modelo *Smartseis* de 12 canales, impresión en papel electrostático, grabación en disco duro y selectores de filtros, amplitudes y grado de sensibilidad (ganancias), para cada traza. Los sismogramas se grabaron digitalmente, para su posterior análisis a través de una computadora portátil y el empleo del programa de cómputo *SIPIK*, el cual interactúa entre la computadora del sismógrafo y el intérprete permitiendo la grabación en discos. (figuras 17, 20 y 24)

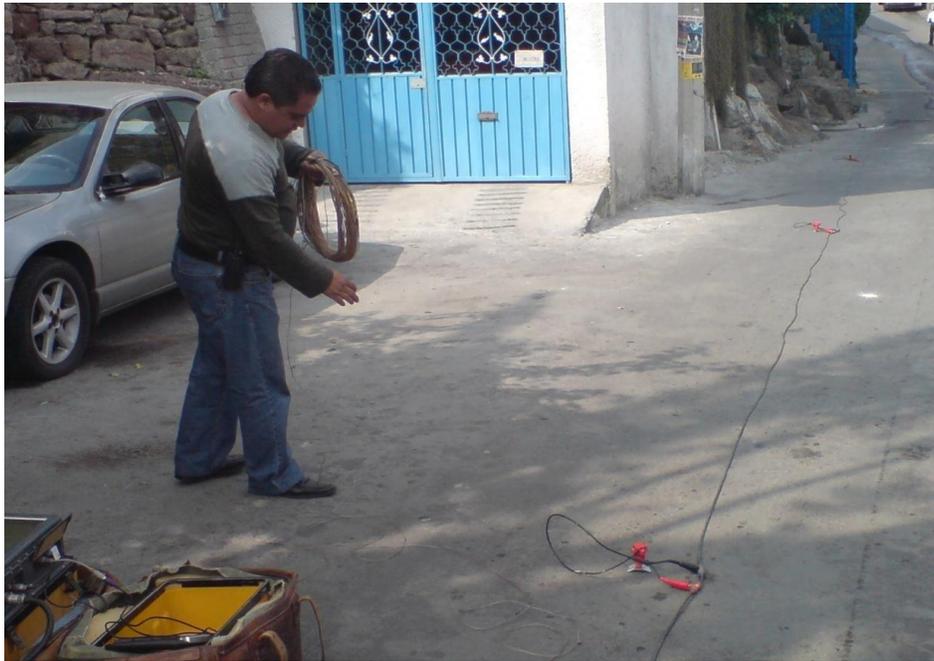
Figura 18. Colocación del cable de disparo durante la realización del Tendido de Refracción Sísmica, TRS-1, en la avenida de Huitzilopochtli.

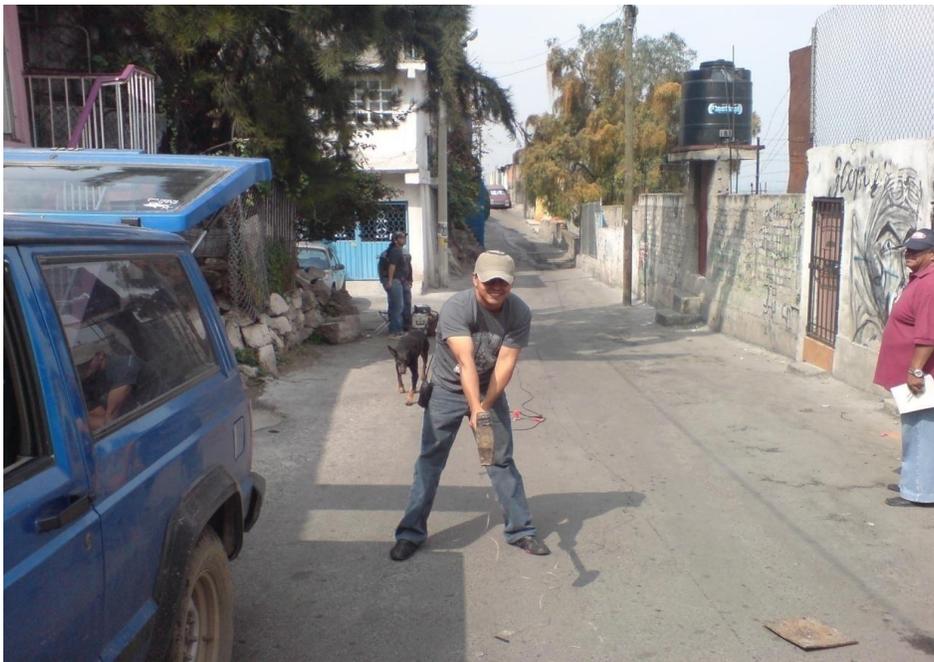
Figura 19. Impacto del marro sobre el terreno para la generación de ondas elásticas. Punto de Tiro 1, Tendido de Refracción Sísmica, TRS-1, en la avenida de Huitzilopochtli.

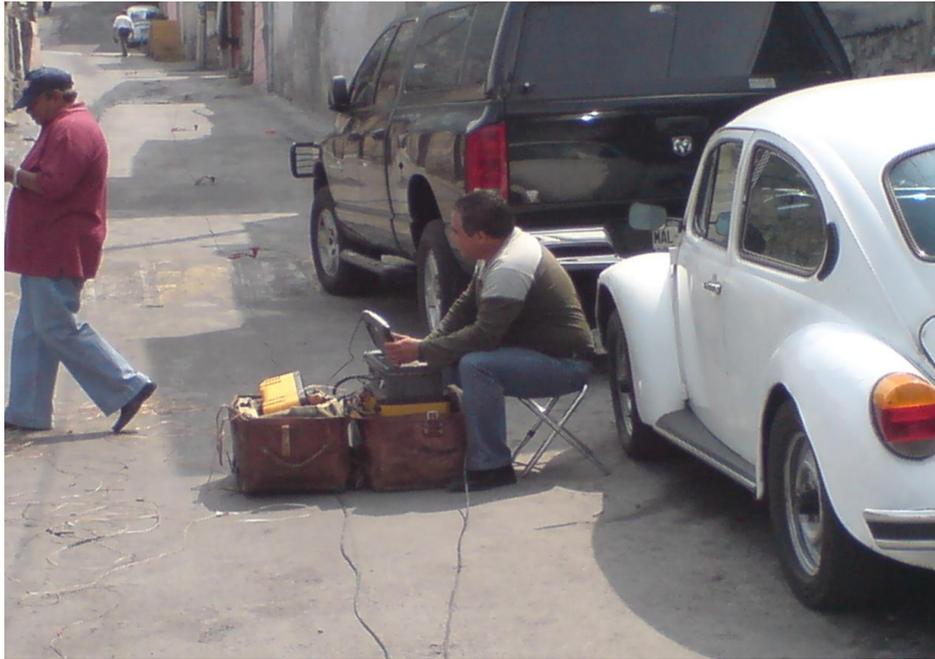
Figura 20. Operación del sismógrafo de doce canales durante la realización del Tendido de Refracción Sísmica, TRS-2, sobre la avenida Huitzilopochtli.

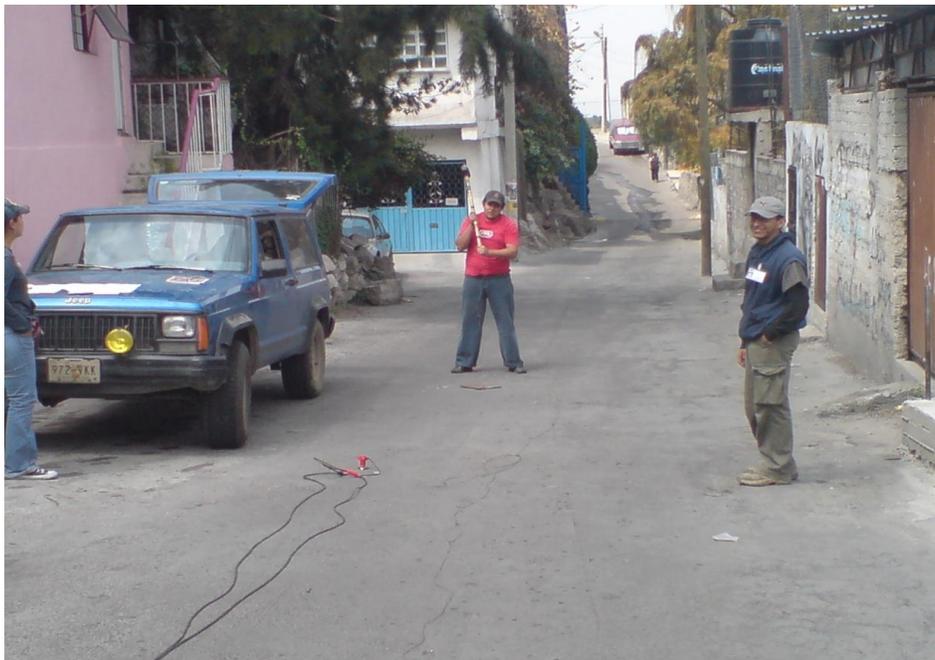
Figura 21. Punto de impacto común para los TRS-1 y TRS-2. Se muestra una sección en corte en peligro de derrumbe sobre la avenida Huitzilopochtli

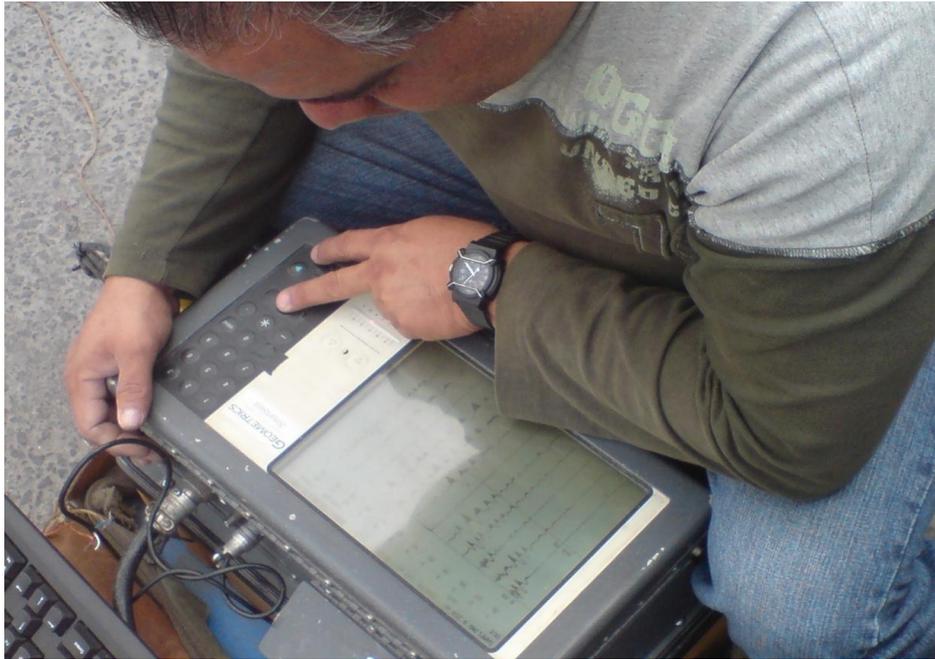
Figura 22. Control de calidad de los registros sísmicos durante la operación en campo.

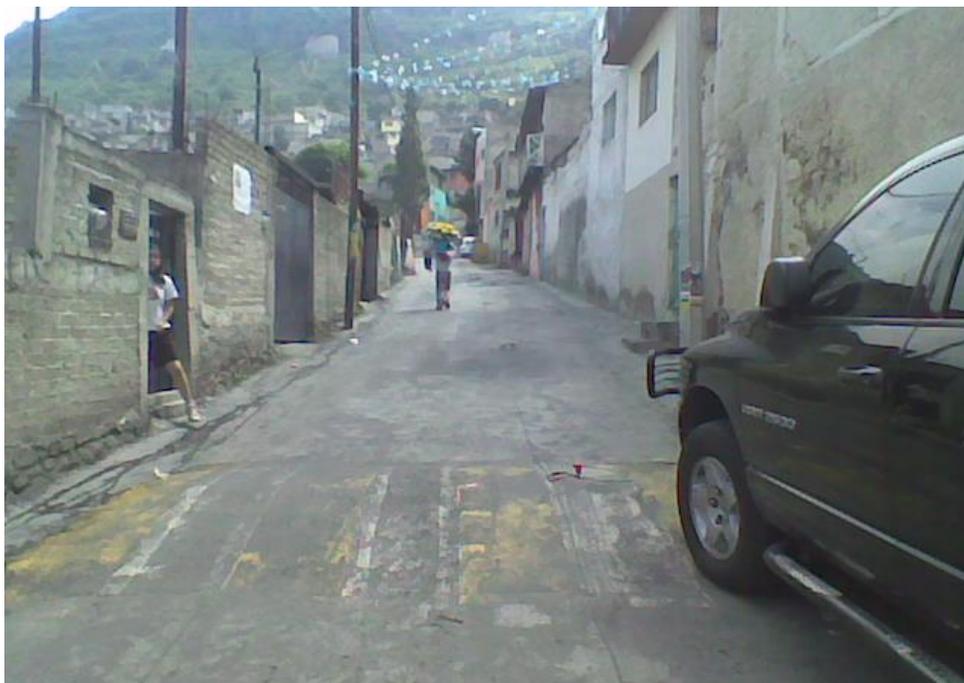
Figura 23. Arreglo lineal de los geófonos sobre el terreno para el registro de los frentes de ondas elásticas que se propagan a través del subsuelo, sobre la avenida de Palma.

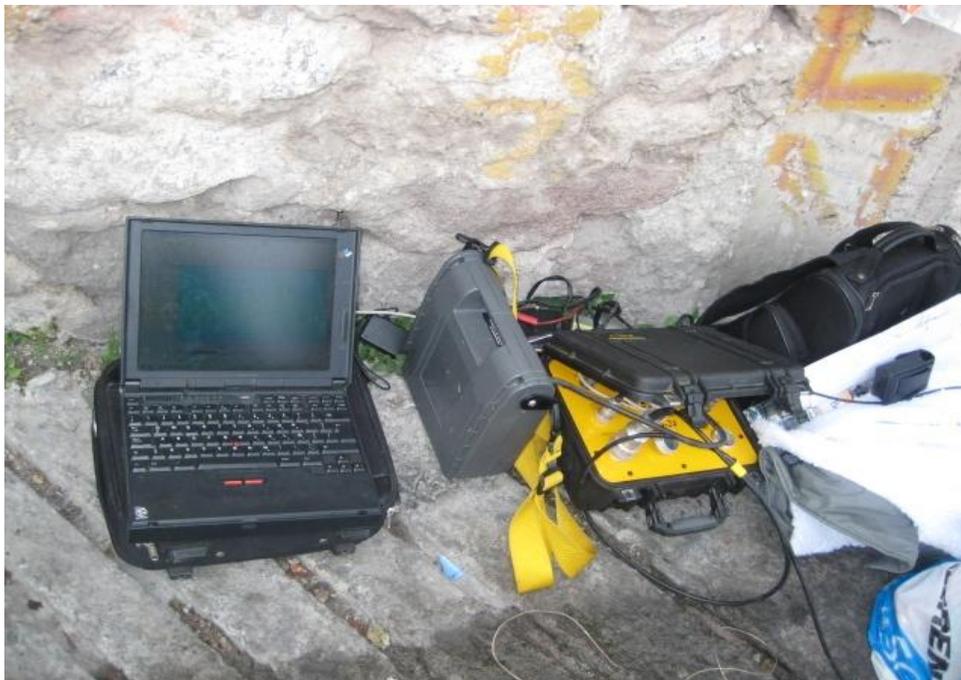
Figura 24. Sismógrafo y computadora portátil empleados para la realización de los Tendidos de Refracción Sísmica en la avenida de Otoño y en el callejón Pino.

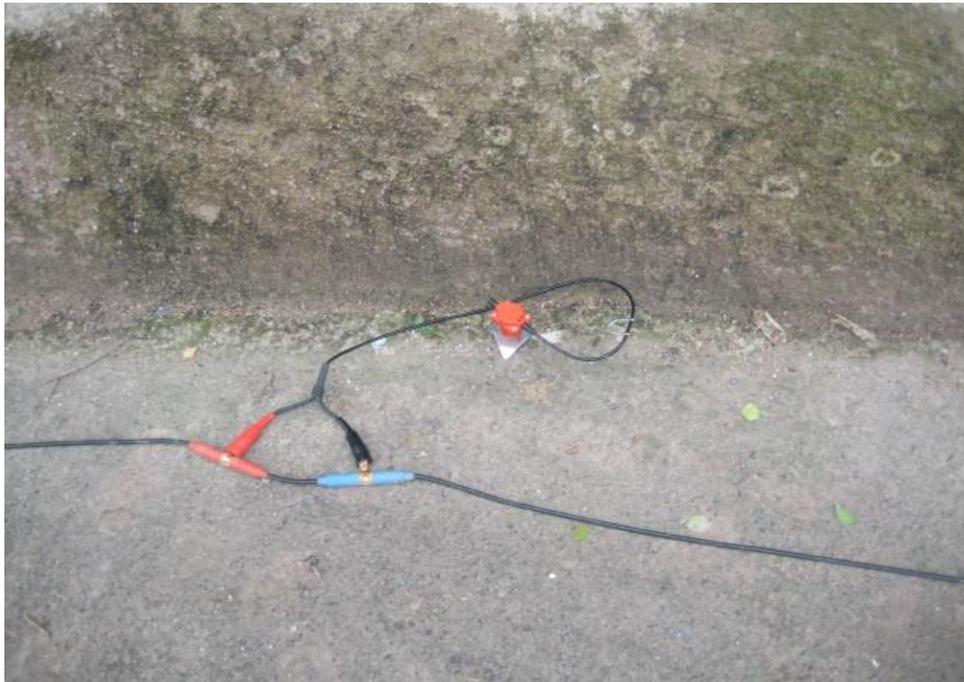
Figura 26. Detector sísmico (geófono), de 4.5 Hz empleado para detectar la vibración del terreno debida al impacto del marro sobre el terreno.

Por último, en cada TRS se colocaron en forma colineal puntos de excitación sísmica del terreno (figura 23), conocidos como Puntos de Tiro (PT) (figuras 19, 27, 28 y 29), y pequeños transductores, mejor conocidos como geófonos, que registraron las señales provenientes del subsuelo y enviaron la señal a un aparato que las amplificó y registró digitalmente denominado sismógrafo. Cada TRS se realizó con 5 PT (2 en los extremos a 2.5 ó 4.0 m del geófono más cercano y 3 intermedios ubicados entre los geófonos<sup>1</sup> 3-4, 6-7 y 9-10), así como 12 geófonos detectores separados en intervalos de 5 u 8 m con el fin de alcanzar profundidades mínimas de investigación del orden de los 25 a 40 m, suficiente para caracterizar el subsuelo de los macizos rocosos inestables y zonas intermedias. (figura 16 y 26).

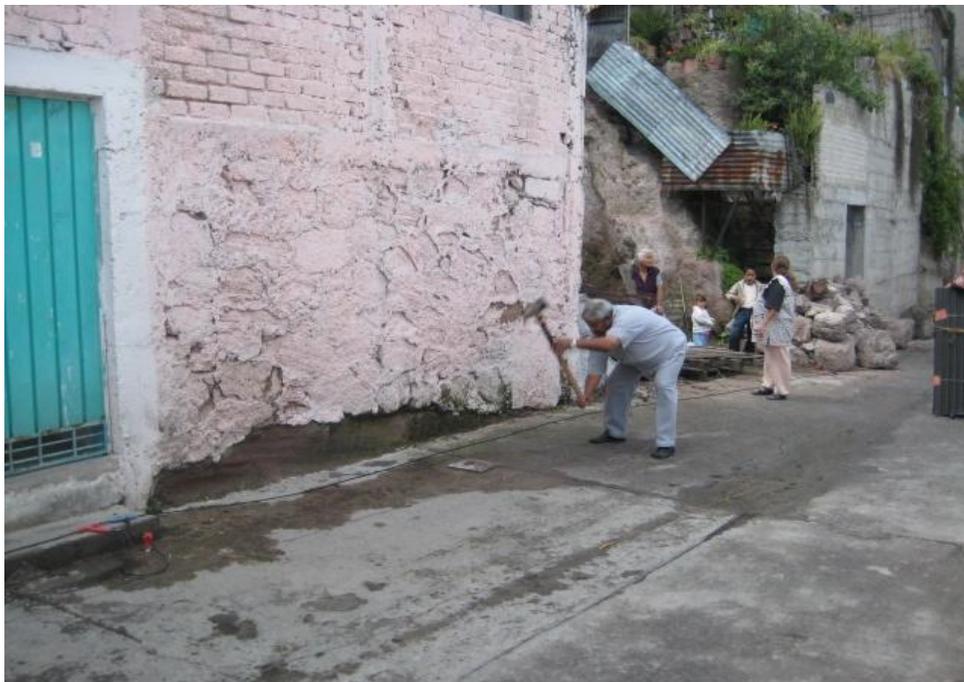
Figura 27. Punto de Tiro central para el Tendido de Refracción Sísmica, TRS-5, sobre la avenida de Otoño

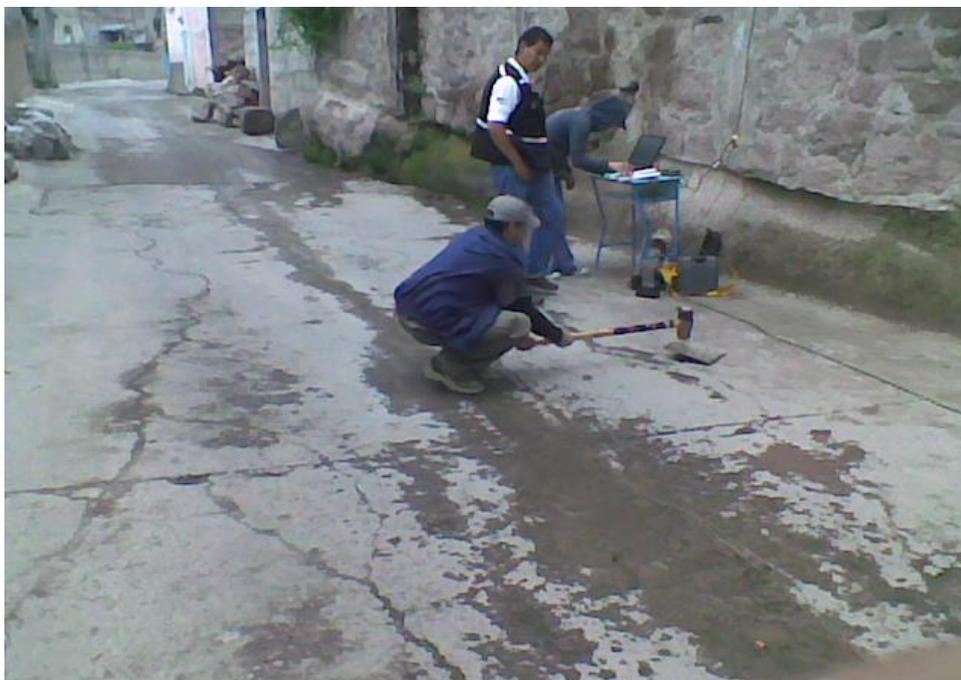
Figura 28. Punto de Tiro 1 (PT-1), correspondiente al Tendido de Refracción Sísmica, TRS-6, realizado en la avenida de Otoño.

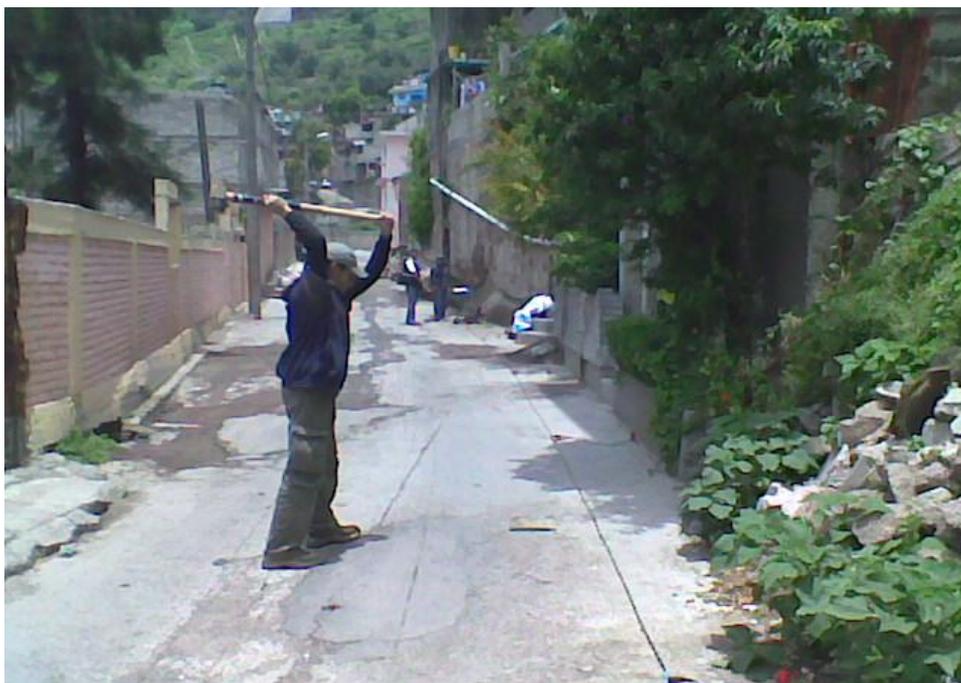
Figura 29. Segundo Punto de Tiro del Tendido de Refracción Sísmica, TRS-6, sobre la avenida de Otoño, se muestra a un costado una sección en corte, en riesgo para el paso de vehículos.

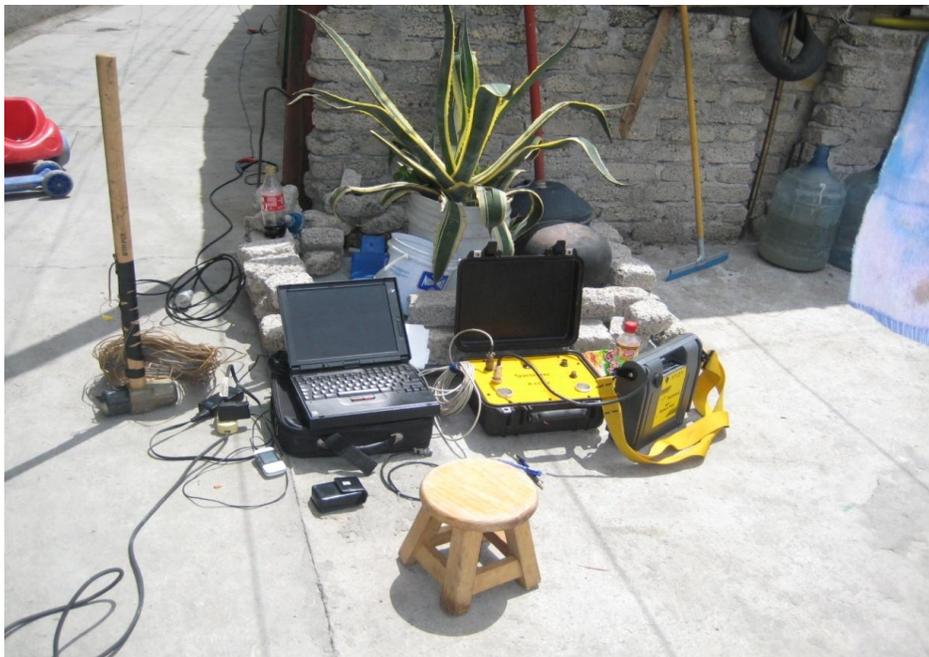
Figura 30. Estación base correspondiente al Tendido de Refracción Sísmica, TRS-7, realizado en el callejón Pino.

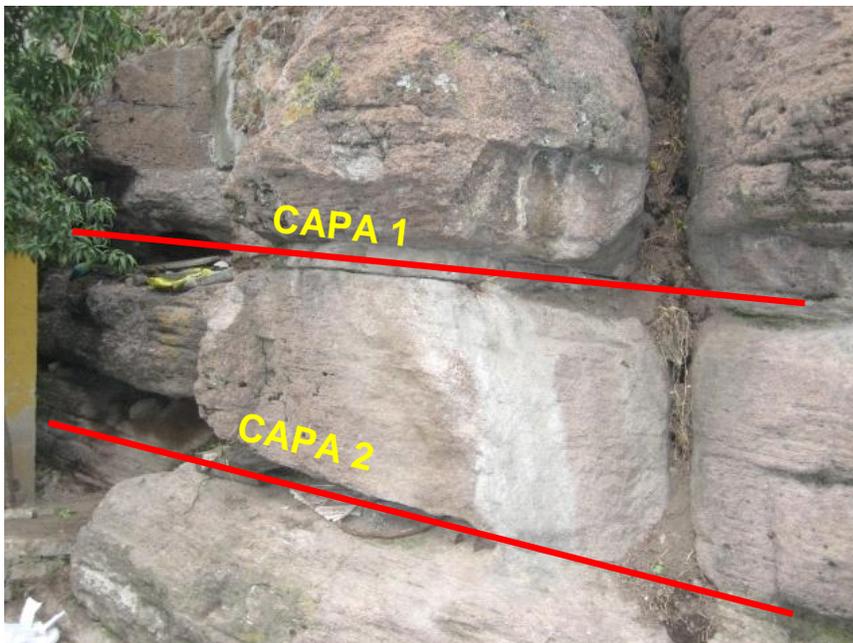
Figura 31. Manzana 15 – Lote 34.

Vista lateral del bloque de roca localizada en la pared del patio central del predio. Se observan dos capas horizontales socavadas y la discontinuidad vertical que separa al bloque del macizo.

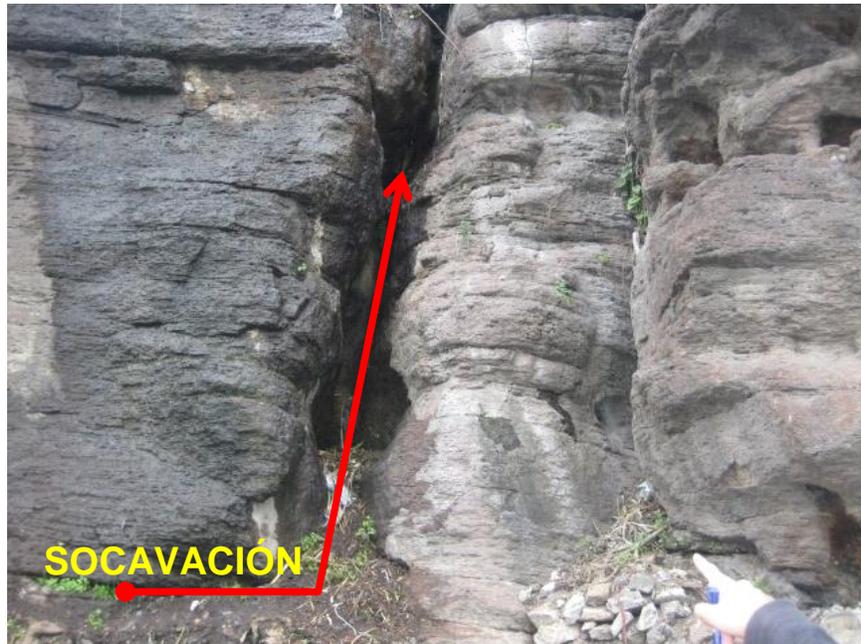
Figura 32. Manzana 15 – Lote 34.

Filtraciones de agua y tubificaciones observadas en las discontinuidades verticales del macizo rocoso.
