ESTUDIO GEOTÉCNICO PARA EVALUAR EL RIESGO QUE REPRESENTAN LOS CRESTONES DE ROCA SITUADOS EN LAS FALDAS DEL CERRO DEL CHIQUIHUITTE, DELEGACIÓN GUSTAVO A. MADERO, MÉXICO, D. F., QUE CAUSAN DAÑOS A LAS VIALIDADES: HUITZILLOPOCHTLI, OTOÑO Y VERANO.

TESINA

GEOTECNIA

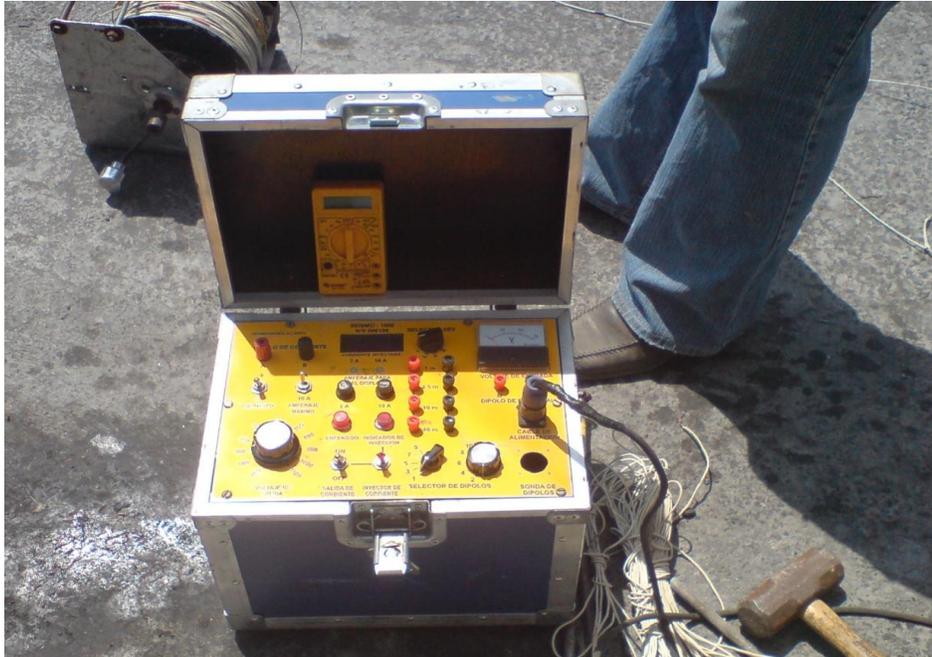
Figura 33. Equipo de resistividad empleado para realizar los estudios de resistividad en las avenidas de Huitzilopochtli, Otoño y Verano.

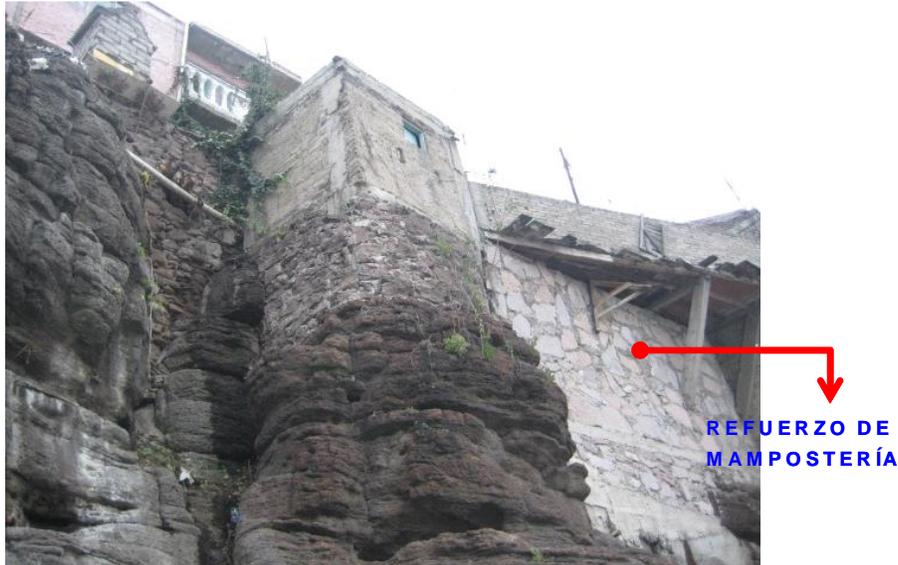
Figura 35. Manzana 15 – Lote 33.

Sobre el escarpe que limita la parte trasera del predio, se han construido diferentes estructuras. En la porción derecha de la fotografía se observa que la roca fue recubierta y sobre ella se construyó una especie de balcón apuntalado que sobresale del macizo.

- b) Aquellos con pendientes comprendidas entre 25 y 70° de inclinación, que corresponden con zonas de roca intemperizada, poco alterada, con escarpes poco pronunciados a muy pronunciados en los cuales por lo general aflora la roca, aunque es difícil percibirlo actualmente debido al desarrollo inmobiliario de la zona, el cual permite únicamente la inspección de los escarpes más pronunciados. Estas franjas del terreno abarcan aproximadamente el 6% del sitio estudiado. Obviamente, en este dominio se ubican los escarpes o salientes de roca que constituyen los crestones aparentemente inestables que propician el desprendimiento de pequeños bloques y graneos. Estos desprendimientos continuos forman pequeños depósitos de talud situados al pie de los escarpes. (figuras 35, 37 y 38).

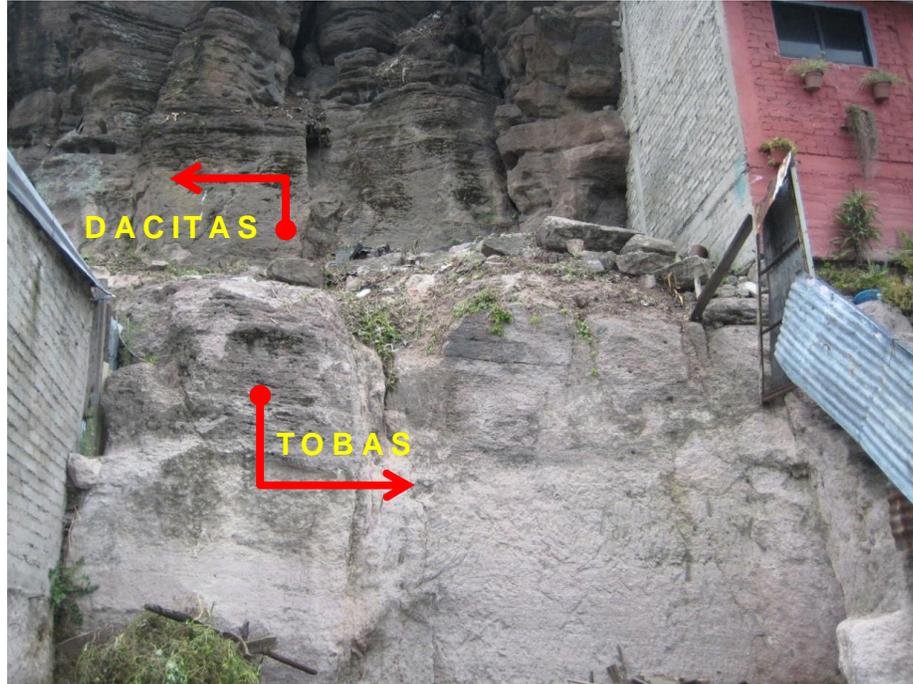
Figura 36. Manzana 16 – Lote 22.  
Afloramiento del contacto entre las dacitas (porción superior) y las tobas (porción inferior), ambas de buena calidad.

Los materiales tobáceos, piroclásticos, dacíticos y basálticos que constituyen las faldas del Cerro del Chiquihuite y que se clasifican geotécnicamente como Zona I, presentan baja permeabilidad y por consiguiente no propician la infiltración del agua de lluvia, escurriendo mayoritariamente por sus laderas y constituyendo una zona de recarga de los acuíferos del lugar en las partes situadas topográficamente más bajas. Ver figura 36.

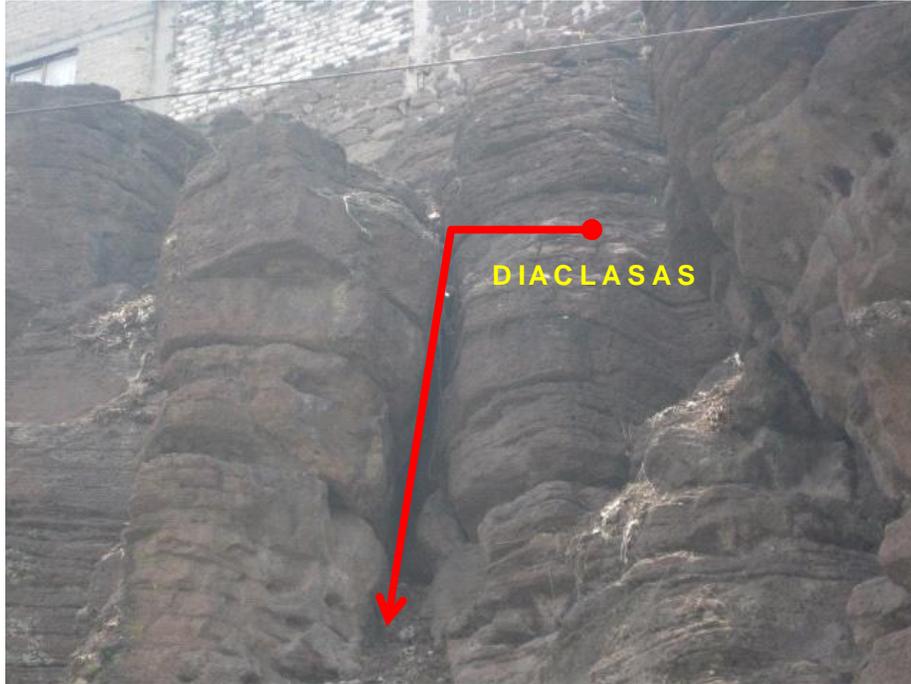
Figura 37. Manzana 16 – Lote 22.

Detalle del escarpe que limita al predio. Un gran bloque de roca de forma columnar se diferencia del macizo, se observan esquinas y bordes sin soporte que posiblemente puedan desprenderse del escarpe si no son rellenadas con mampostería.

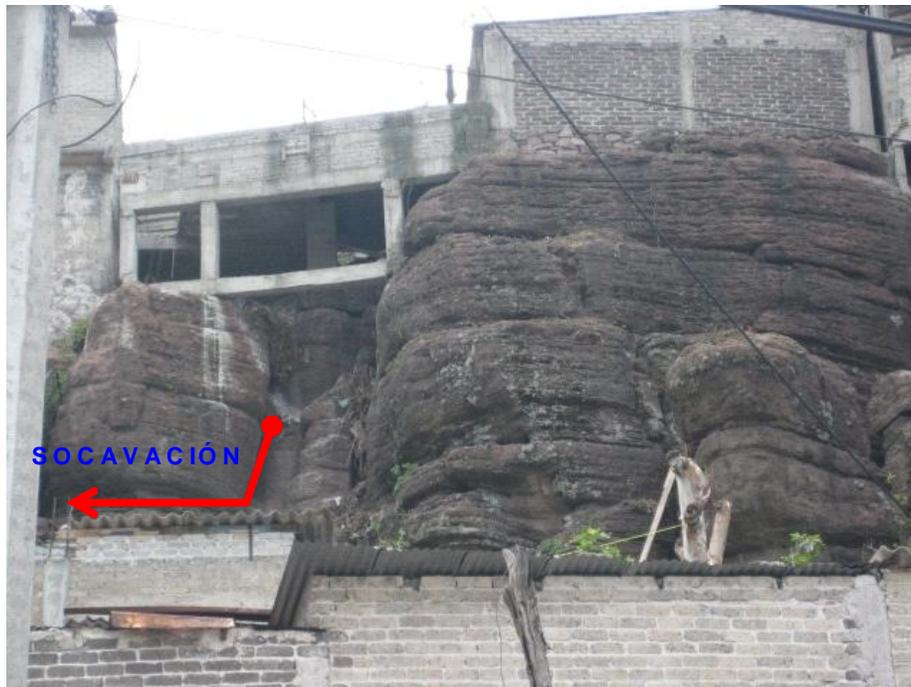
Figura 38. Manzana 16 – Lote 8.

Estructura construida sobre dos cuerpos de roca. Pese a sus discontinuidades y pequeños huecos observados, la roca es estable y con alta resistencia mecánica.

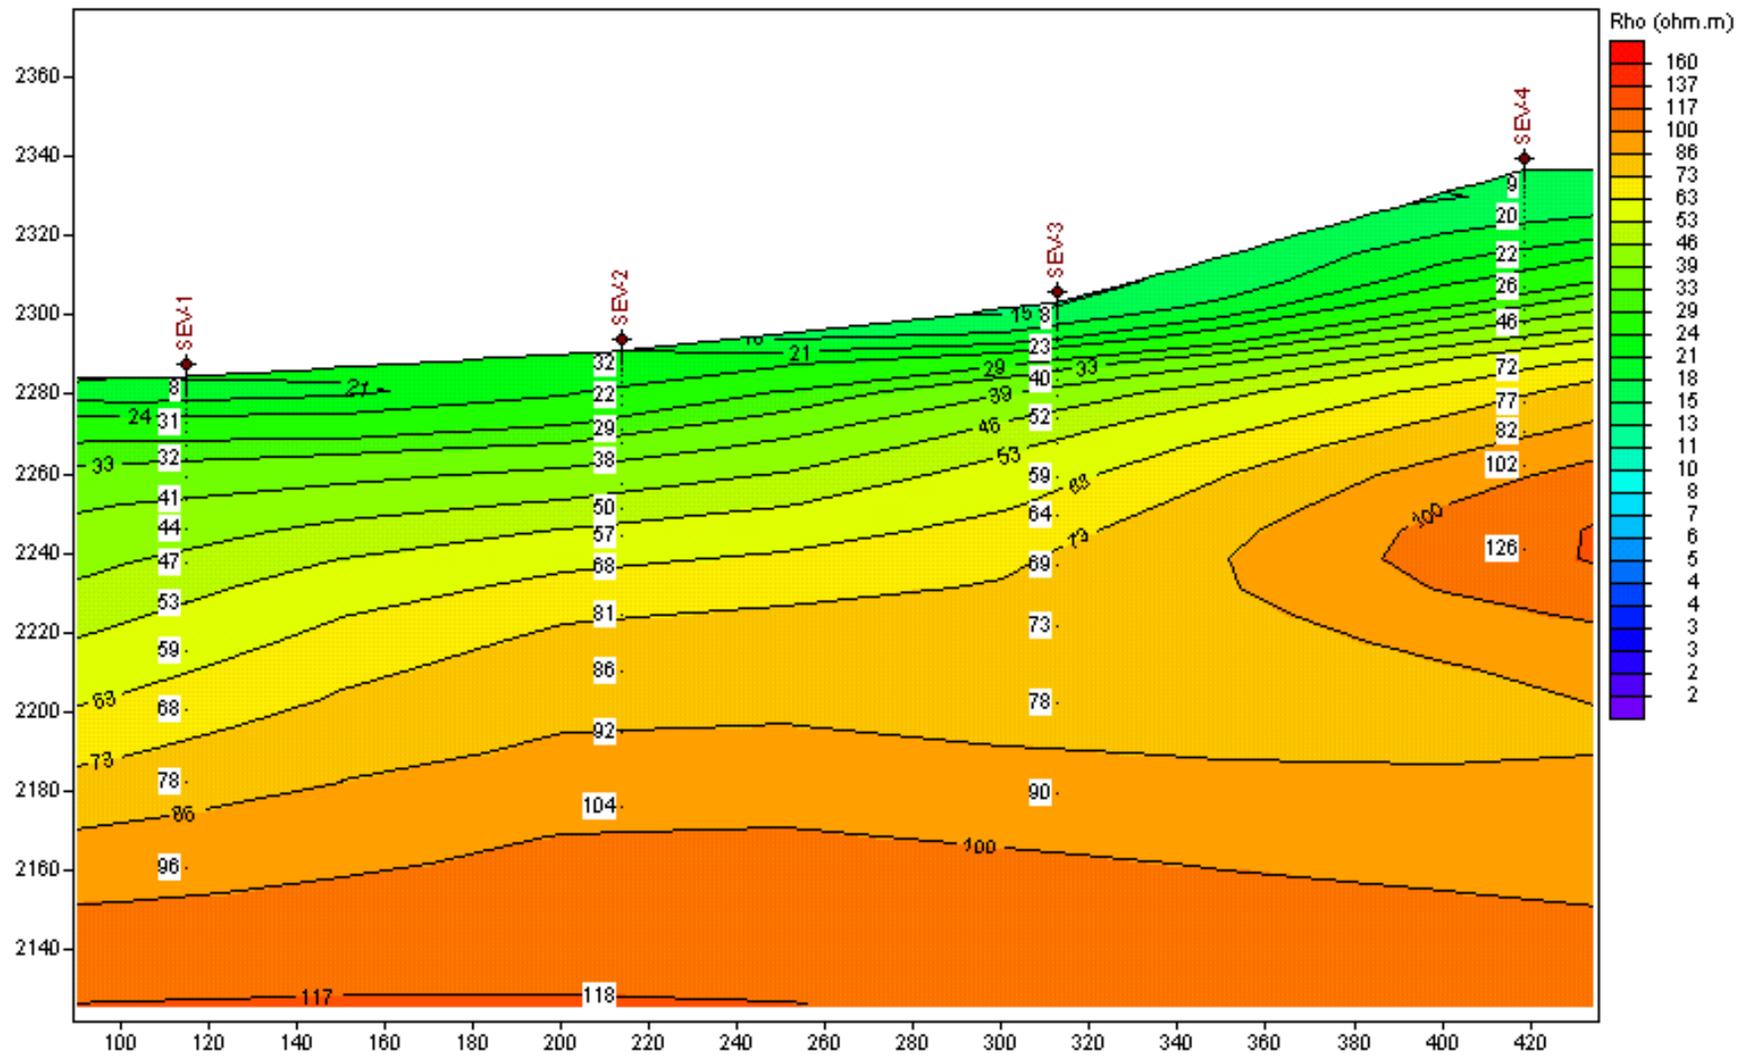
Figura 49. Perfil Geoeléctrico para la avenida Huitzilpochtli

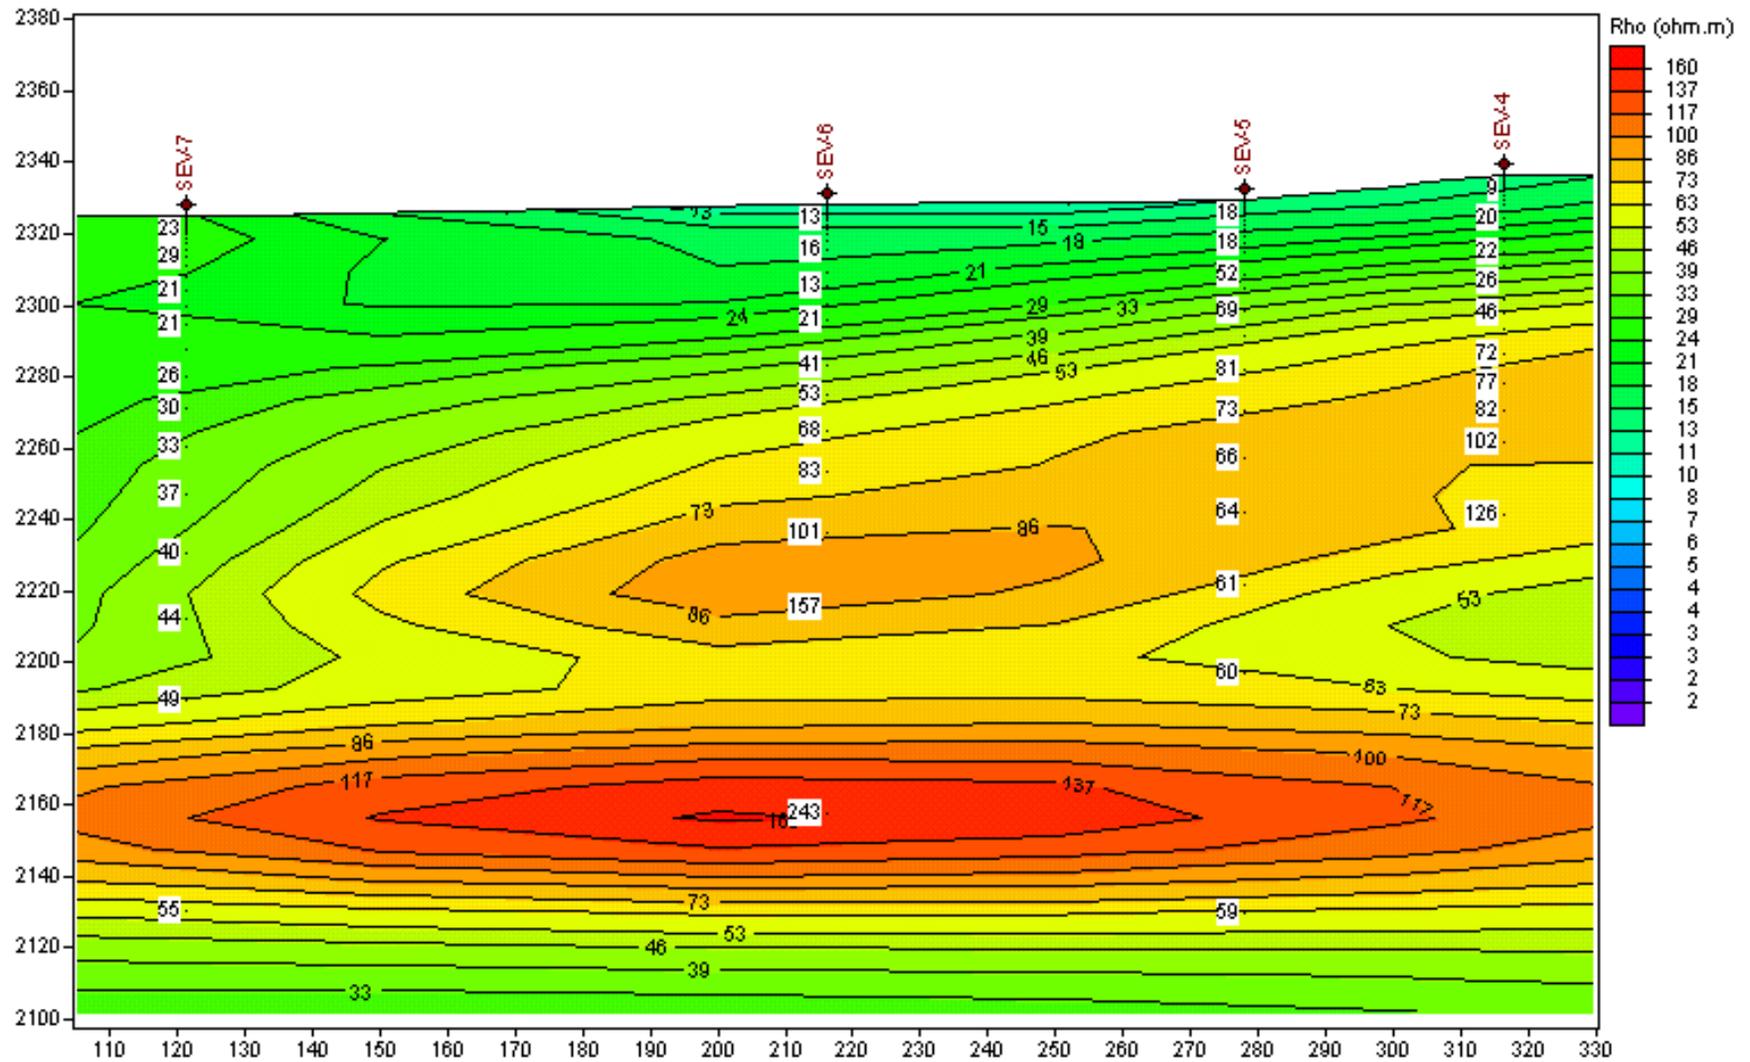
Figura 50. Perfil Geoeléctrico para la avenida Otoño

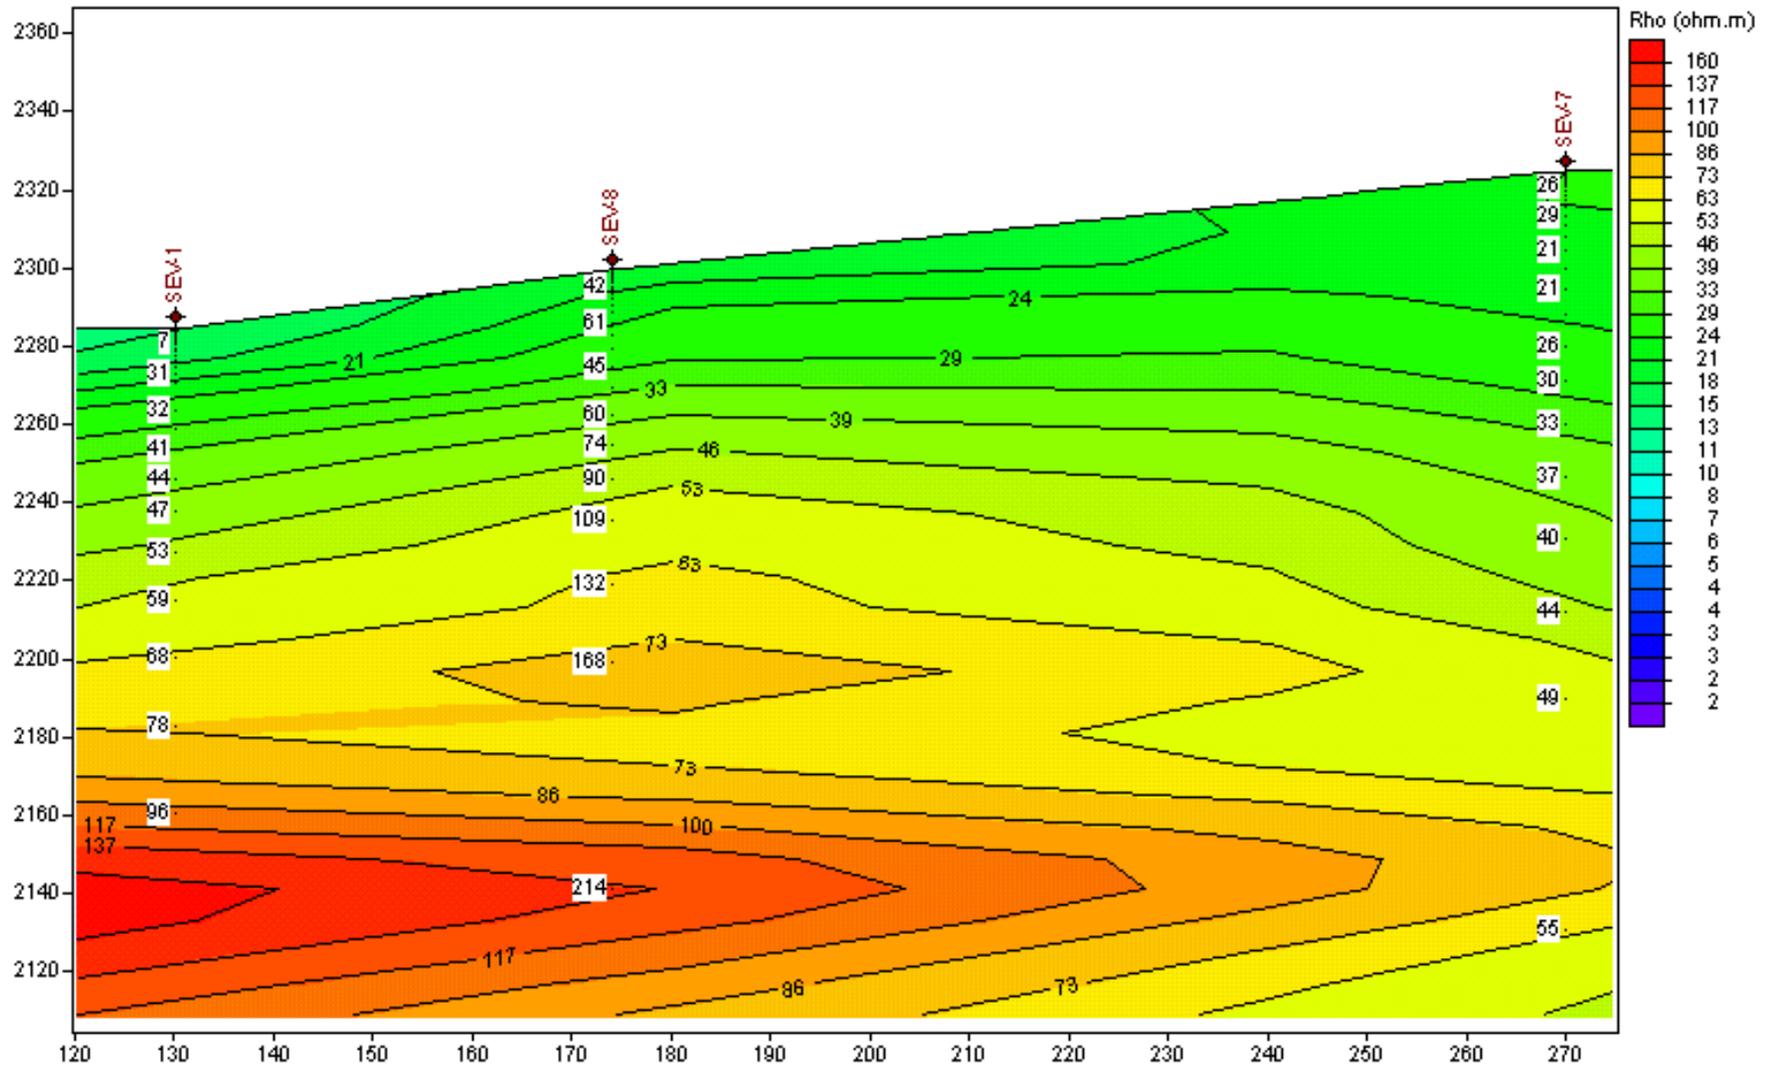
Figura 51. Perfil Geoeléctrico para la avenida Verano

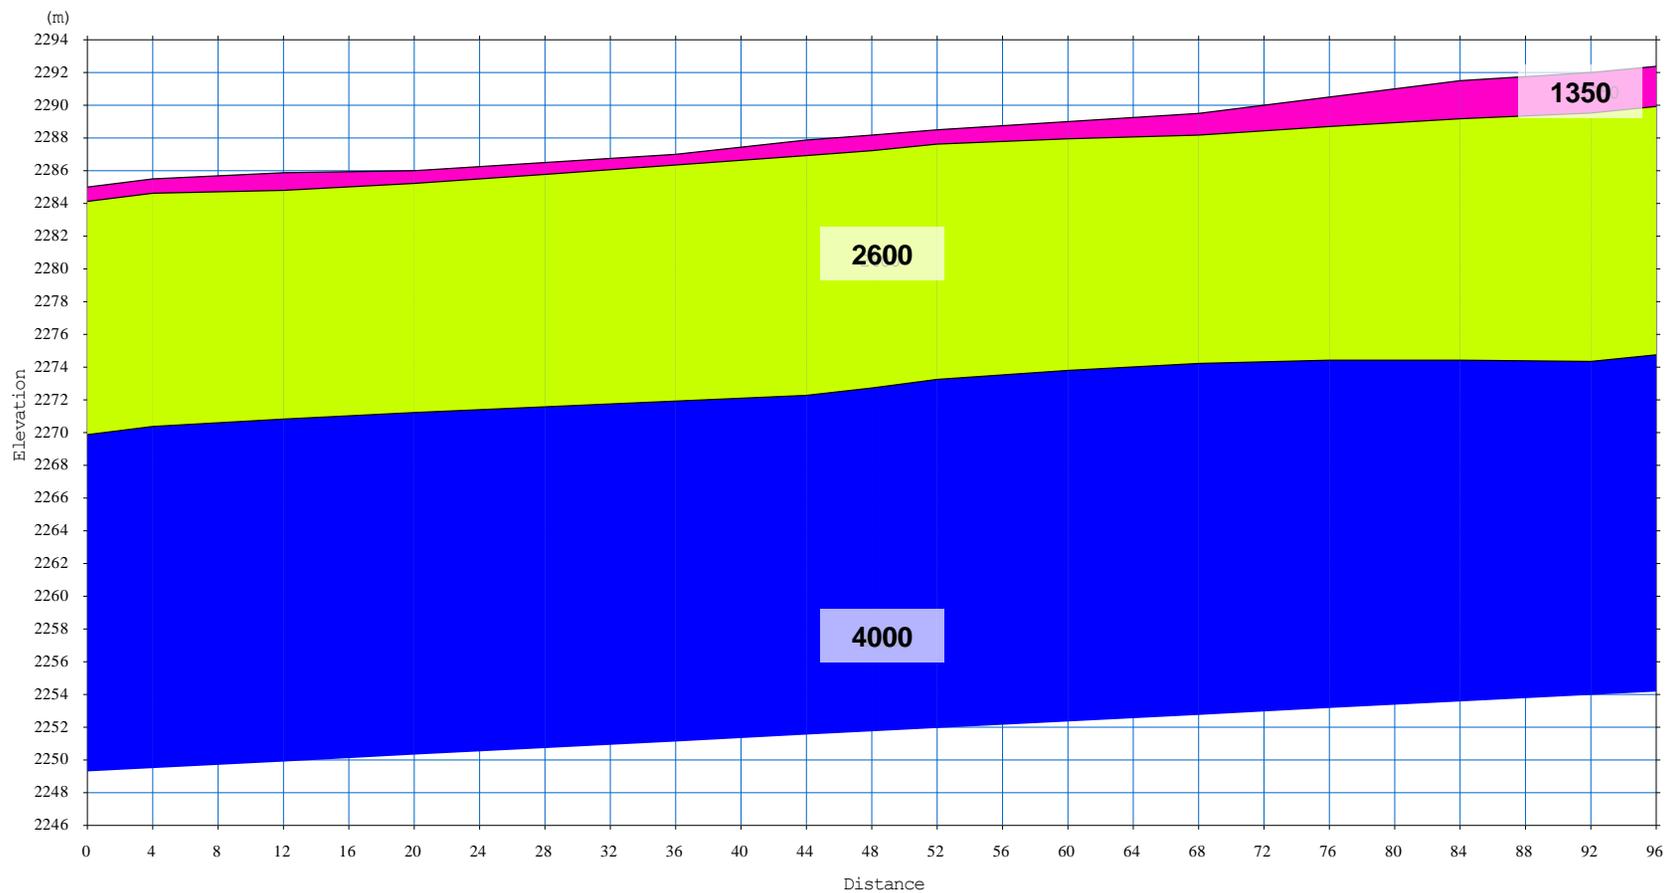
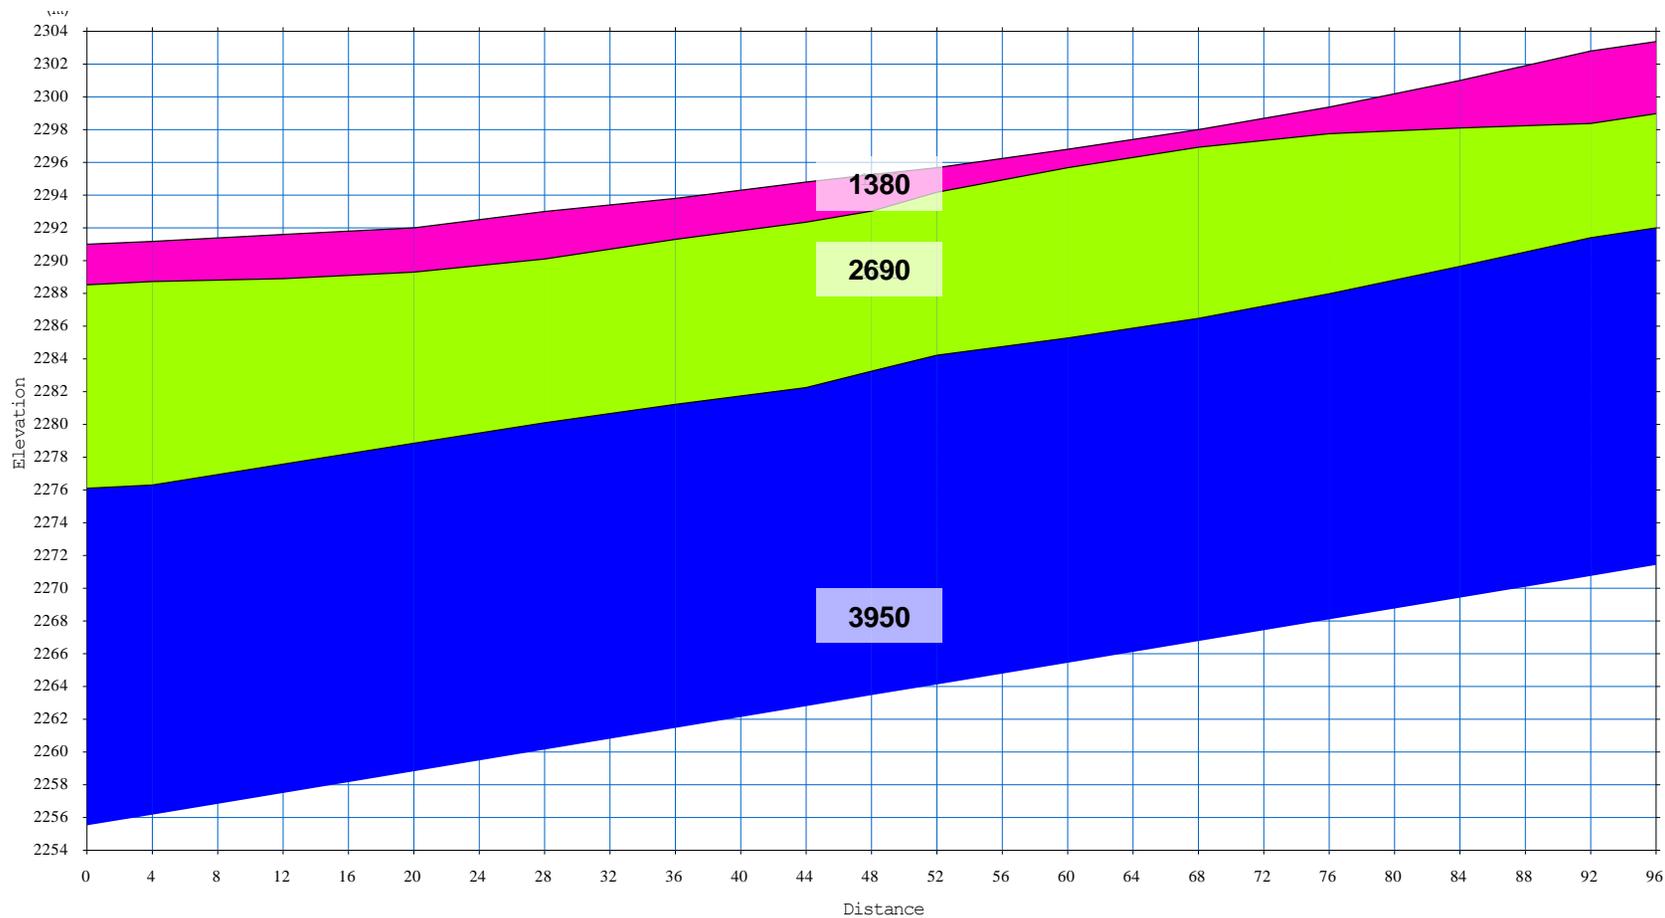
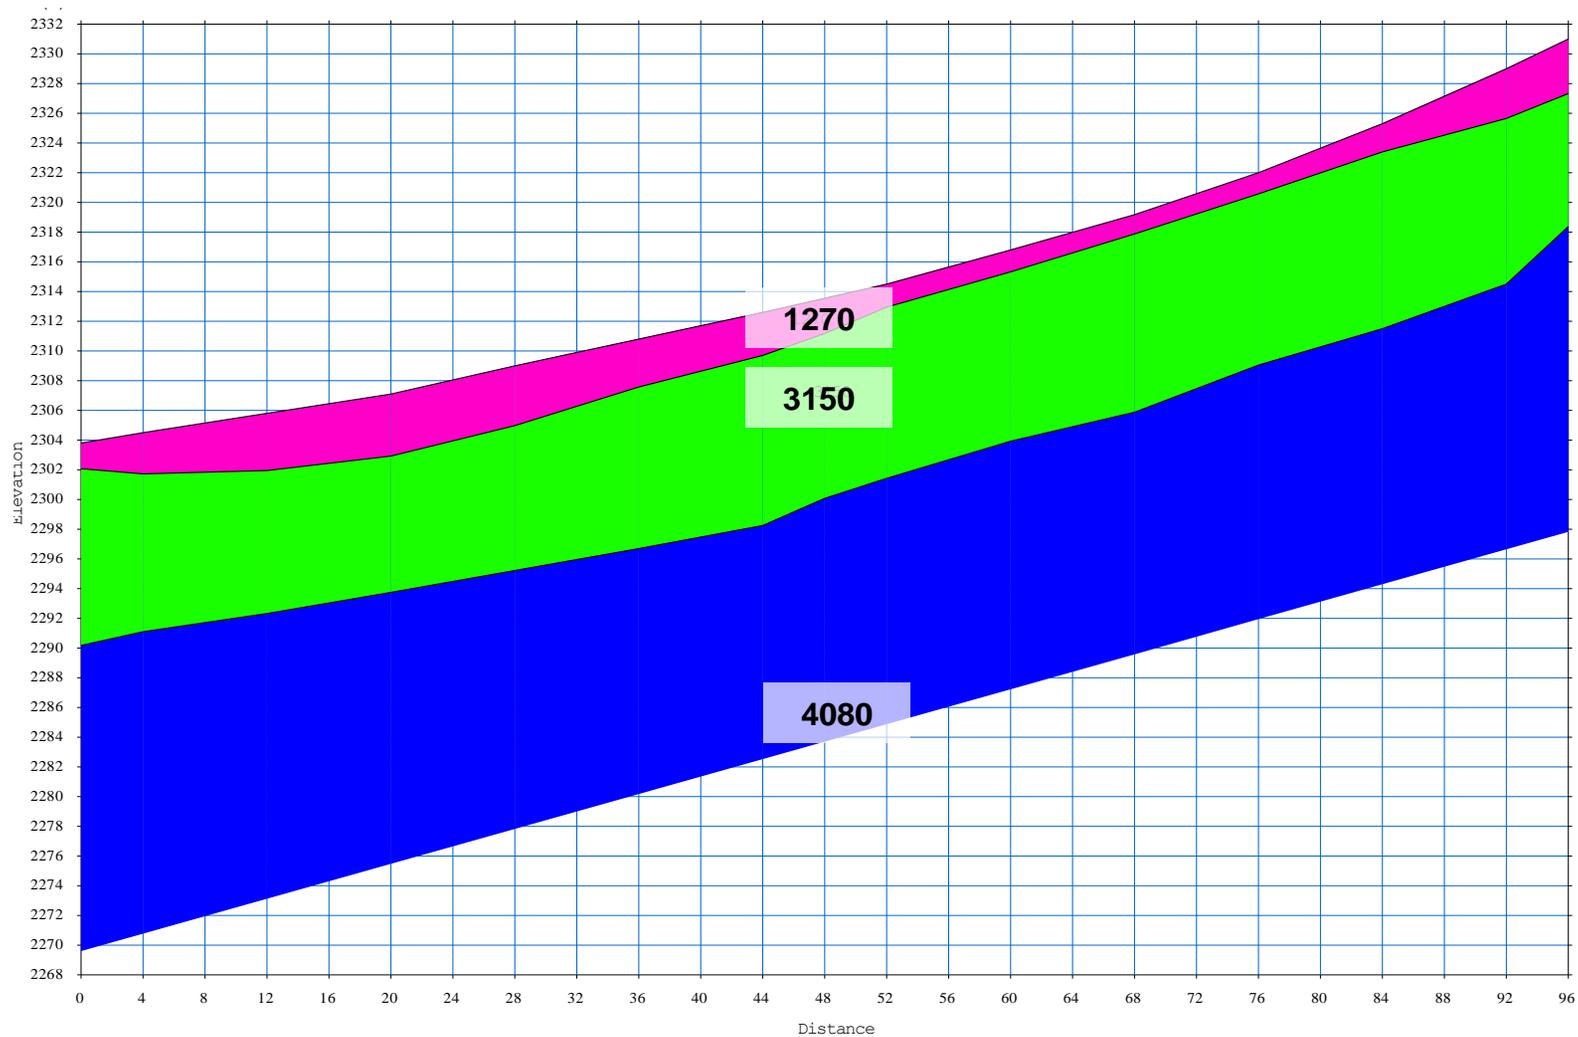
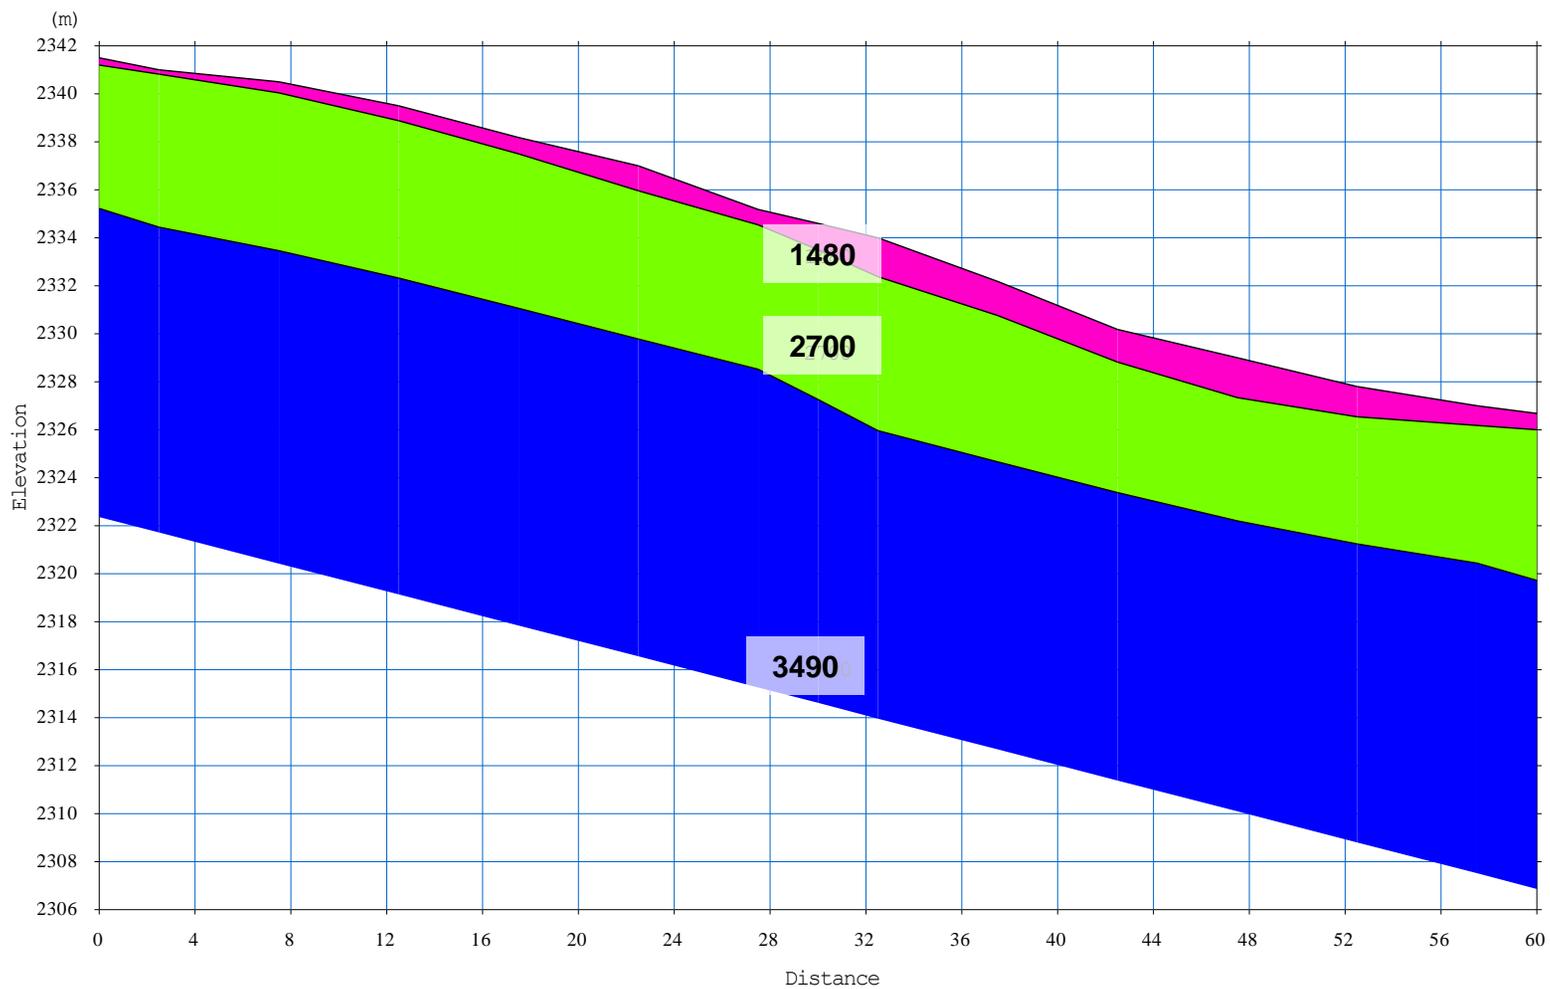
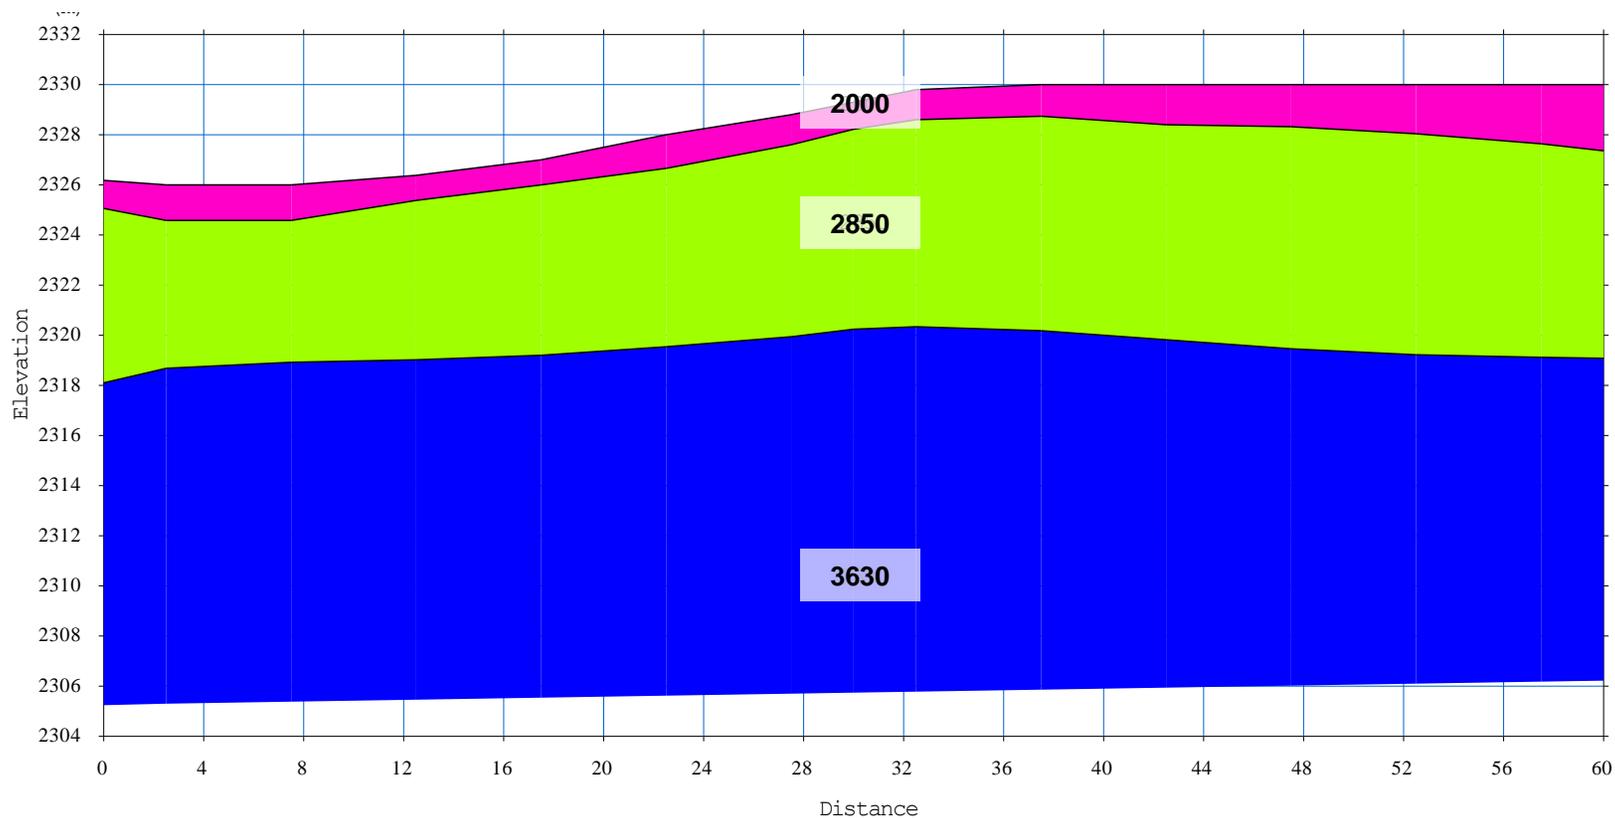
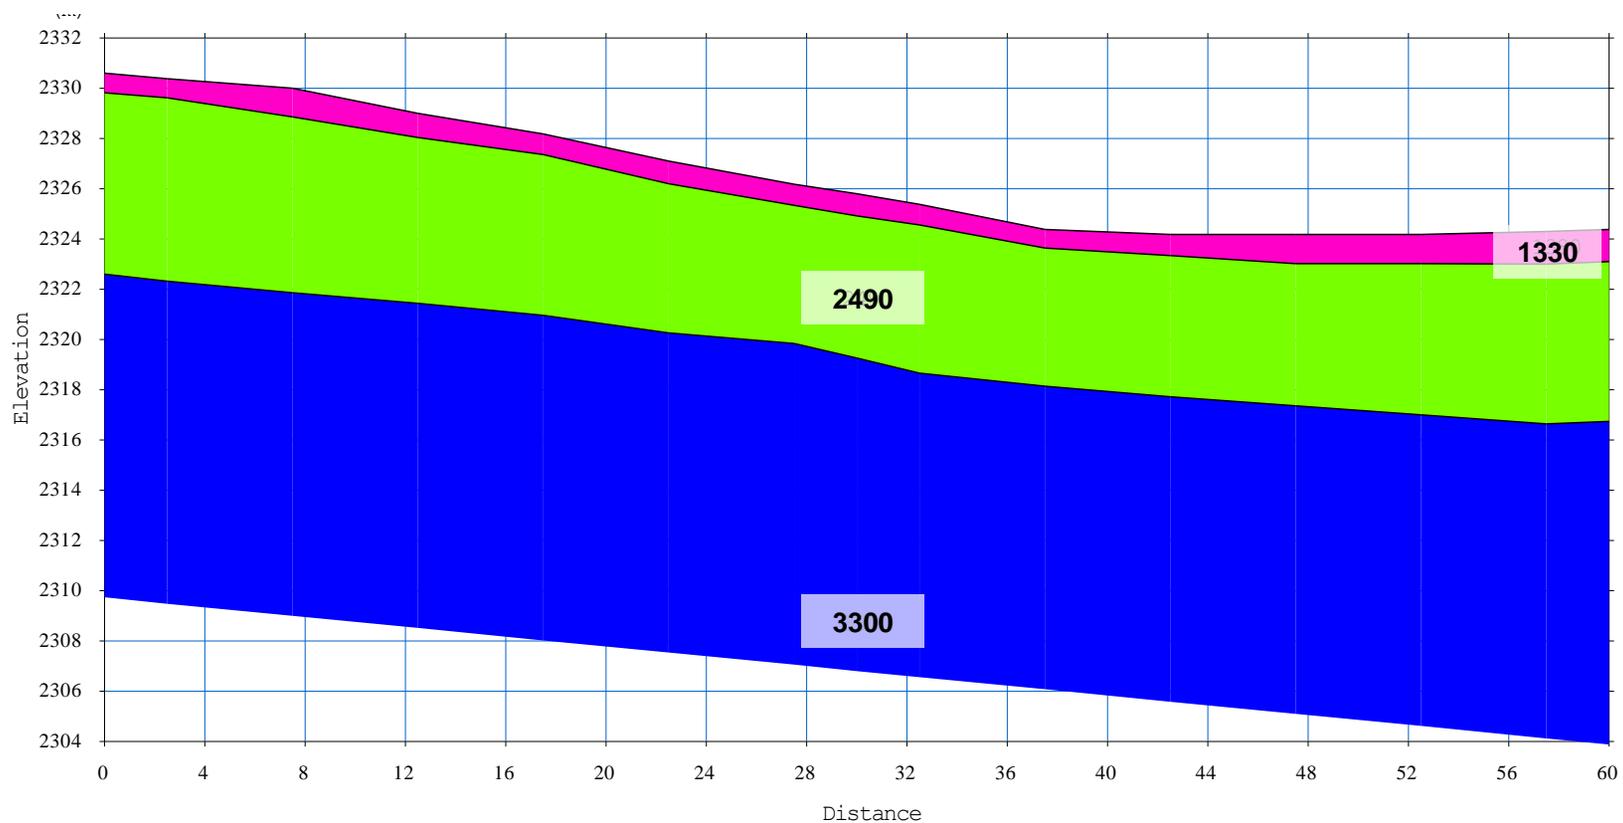
Sus velocidades de propagación longitudinal varían de 2490 a 3150 m/s y sus velocidades transversales de 900 a 1260 m/s, valores que determinan una buena calidad de roca, por lo que seguramente los taludes de los crestones o escarpes se mantendrán estables, aunque no se descarta el requerir algún tipo de tratamiento para soportarlos y minimizar su riesgo potencial, por lo que deberá de asegurarse el rellenar las diversas socavaciones realizadas por los lugareños a fin de ganar espacios con mampostería; sellar las grietas con gravas, tezontles y concretos pobres; calafatear las fracturas y drenar el agua almacenada a través de barrenos colocados en la base de los mismos de ser factible la movilización de un equipo pesado. El espesor de este paquete varía de 5 a 12.50 m como resultado de la degradación que ha producido al paso de miles de años los agentes erosivos y ambientales en el macizo rocoso.

Por último, a partir de los 6.5 a 14.0 m de profundidad y constituyendo la roca basal del proyecto con espesor indefinido, se presenta la roca intacta constituida por dacitas con diferentes grados de fracturamiento y en ocasiones con tobas intercaladas, como lo indican sus velocidades longitudinales de 3300 a 4060 m/s y velocidades transversales de 1360 a 1780 m/s, la cual desde el punto de vista mecánico corresponde con una roca muy compacta y poco fracturada que resulta no arable, por lo que requeriría en un caso hipotético forzosamente del uso de explosivos para su fragmentación y posterior remoción.

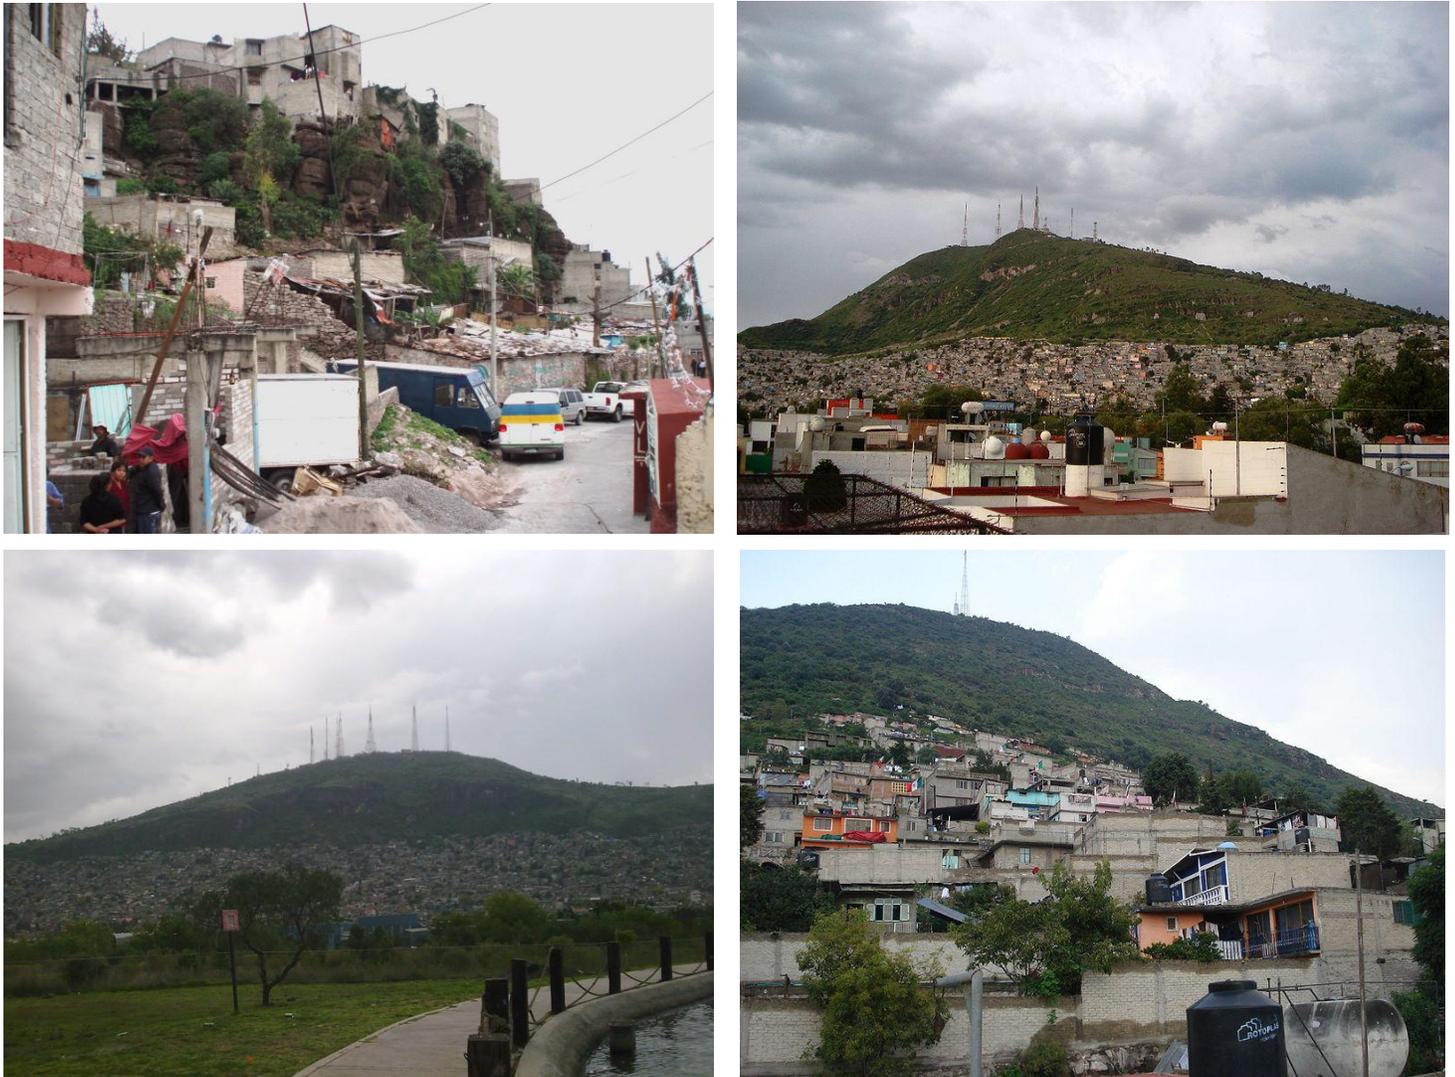
Figura 66. Crecimiento acelerado de la población sobre los márgenes del Cerro del Chiquihuite.

El estado en que se encuentran los habitantes de los alrededores del Cerro del Chiquihuite sigue siendo de alto riesgo. A pesar de las medidas para reforzar la seguridad éstas no necesariamente resultan suficientes, sobre todo porque se sigue extendiendo la mancha urbana, como se muestra en la figura siguiente. El Cerro del Chiquihuite es una de las zonas en donde el riesgo existente pone en peligro a un gran número de habitantes, tanto en la Delegación Gustavo A. Madero como del municipio de Tlalnepantla. La Delegación Gustavo A. Madero ocupa el 11° lugar entre las 16 delegaciones del Distrito Federal en densidad poblacional con 205.1 habitantes/ha en 2008. Sin embargo, dentro del territorio de la delegación se tienen áreas tanto de alta como de baja densidad. En consecuencia, un número significativo de familias se encuentran en riesgo de sufrir eventos como los anteriormente descritos, tanto en sus propiedades como en las avenidas de la zona.

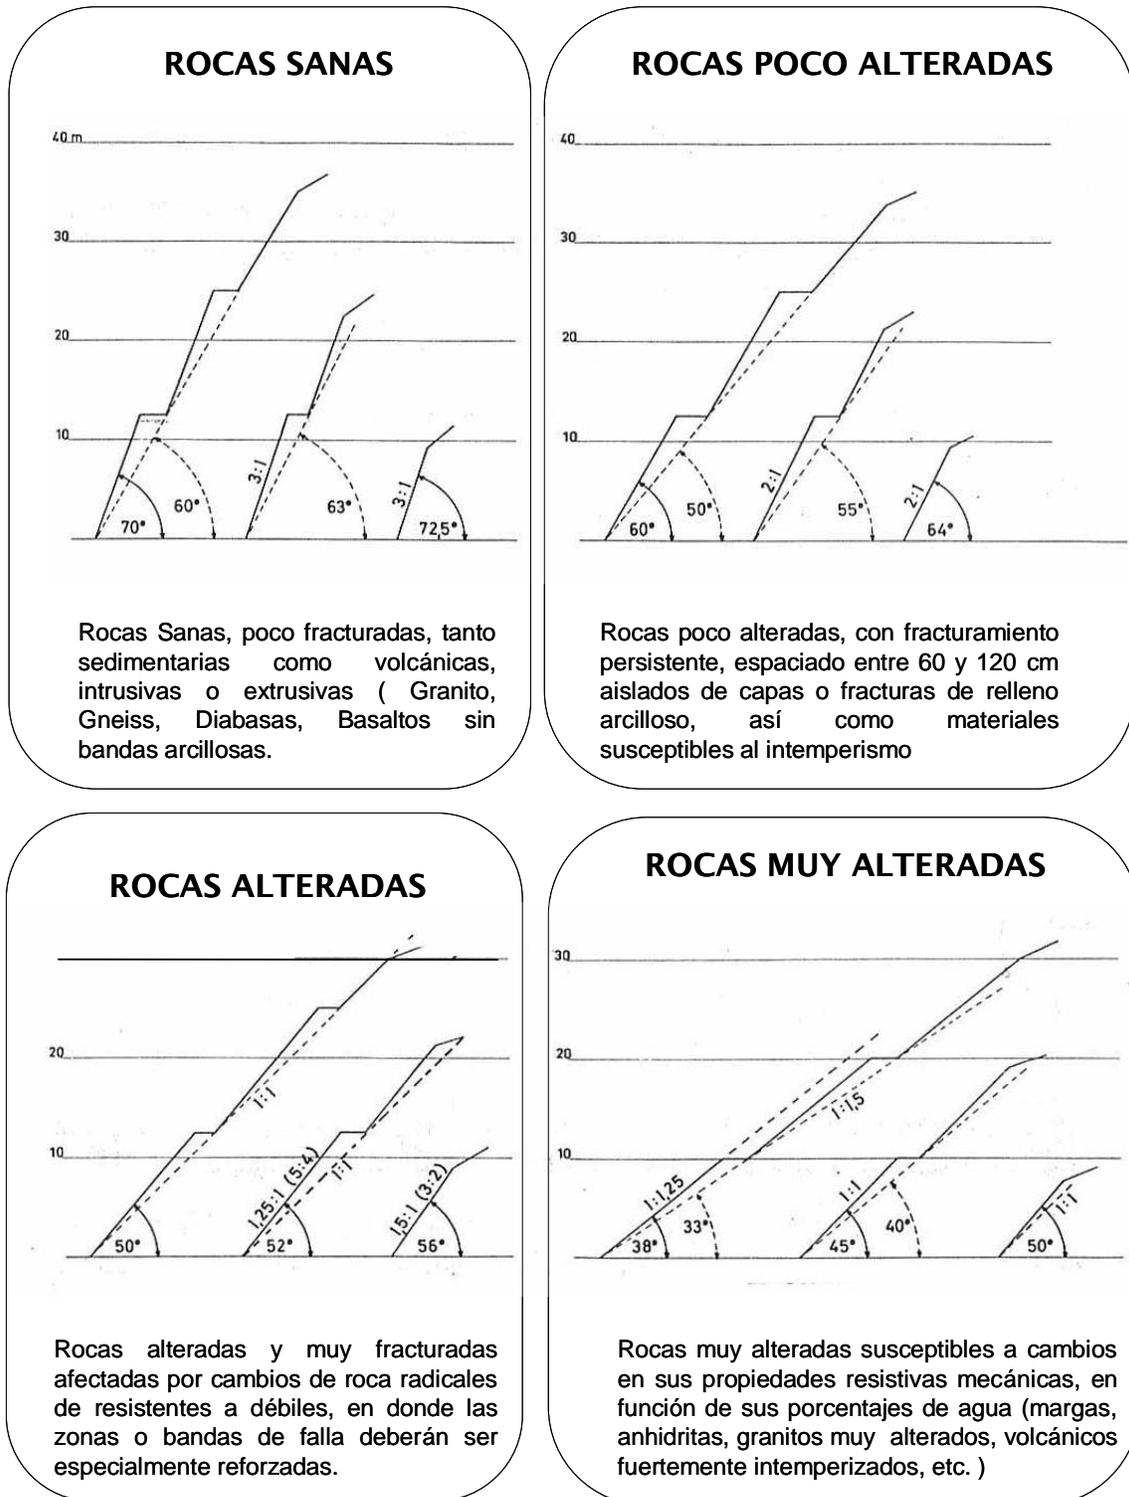
Figura 67.- Clasificación de Brandecker (1971)
